# Sluttrapport Olav og Emma Duuns hus

## Bygningsarbeider 2009-2010

Bente Bjerknes og Ragnar Kristensen  
Yttersø gård 2011

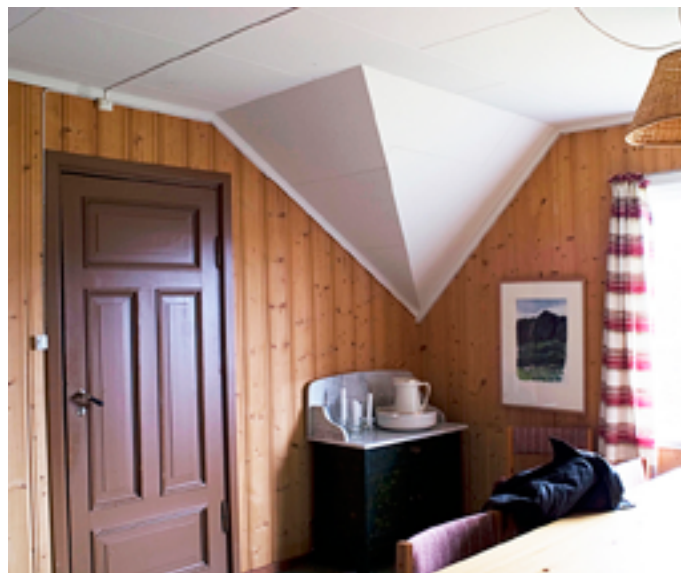
De to rommene i annen etasje ble modernisert på 1980-tallet for å huse prisvinnere. Bak plater og panel skjulte det seg imidlertid opprinnelige interiører.

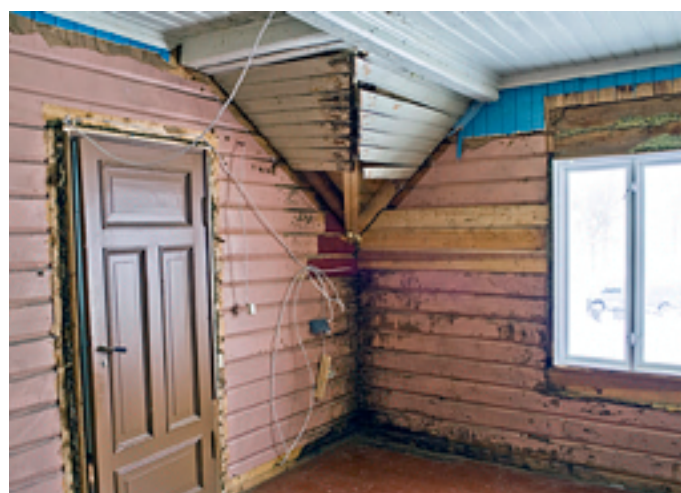
Avdekkingen av veggene avslørte lafteplank med opprinnelige farger. Ved gavlene var det større skader.

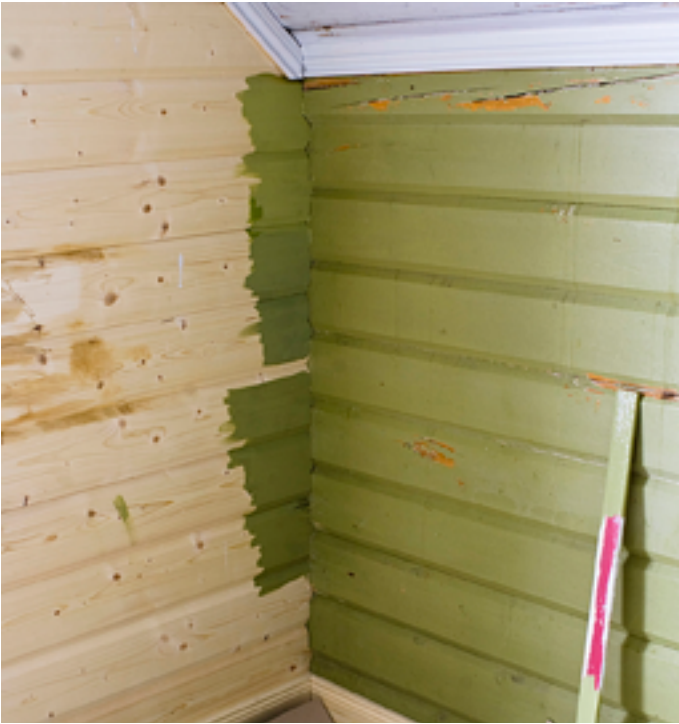
Gavlveggene ble utført som "falske" laftevegger og tilpasset de opprinnelige veggene ved at de ble malt opp likt. Prøver.

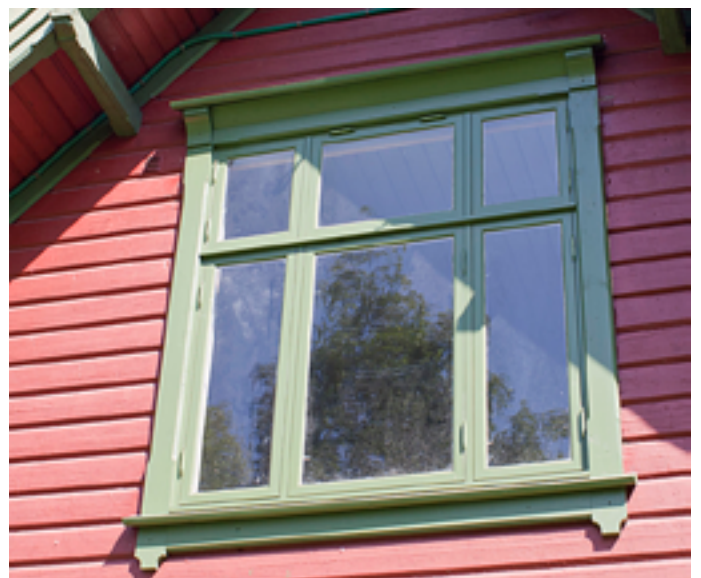
Vinduene ble tegnet ut etter gamle fotografier og nyprodusert etter gammel håndverksteknikk.

Nye vinduer ble tegnet ut etter gamle fotografier og bestilt fra Lorentzen trevare i Porsgrunn. Vinduene ble bestilt som enkeltvinduer med kopier av opprinnelige beslag og ellers laget etter gammel standard av gode furumaterialer og valset glass samt linoljekitt og linoljemaling som overflate. Gulvene ble ikke slipt. Det ble utført en del kosmetiske/mindre reparasjoner av strekkfisker, panel og tømmer. Pussen på brannmuren i det østre værelset ble slått av og satt opp på ny.
