Olav og Emma Duuns hus

Bygningshistorisk undersøkelse og restaureringsforslag for to rom i annen etasje

Utført av Bente Bjerknes og Ragnar Kristensen, Yttersø gård
for Olav og Emma Duuns Stiftelse
November 2009

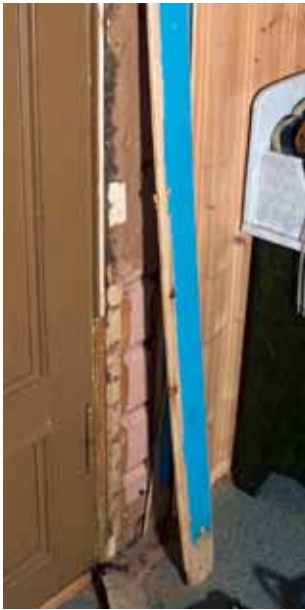
Over til venstre: Avdekket faspanel og lafteplankvegg i rom mot vest ved inngangsdøren fra gangen.

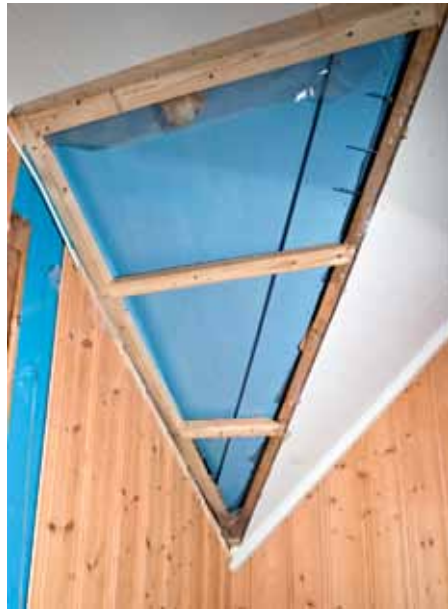
Over i midten: Avdekket eldre reparasjon av grad/skråtak i rom mot vest, sydvestre hjørne. Her er himlingspanelet fjernet.

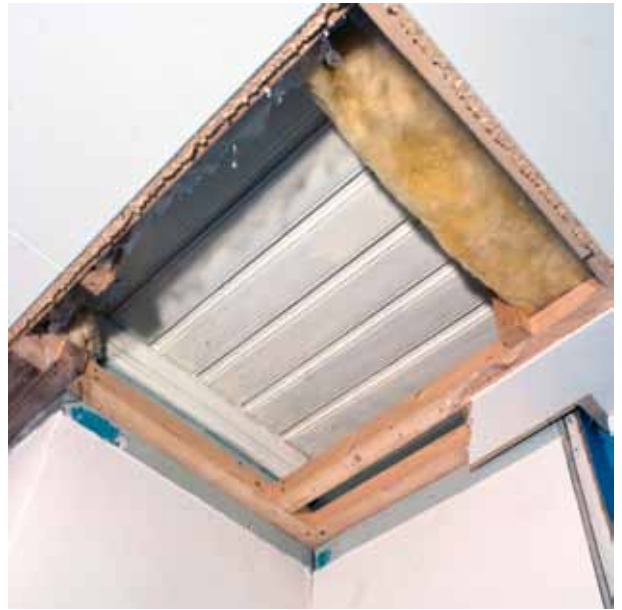
Over til høyre: Avdekket himlingspanel rom mot vest, ved pipen sørøstre hjørne.

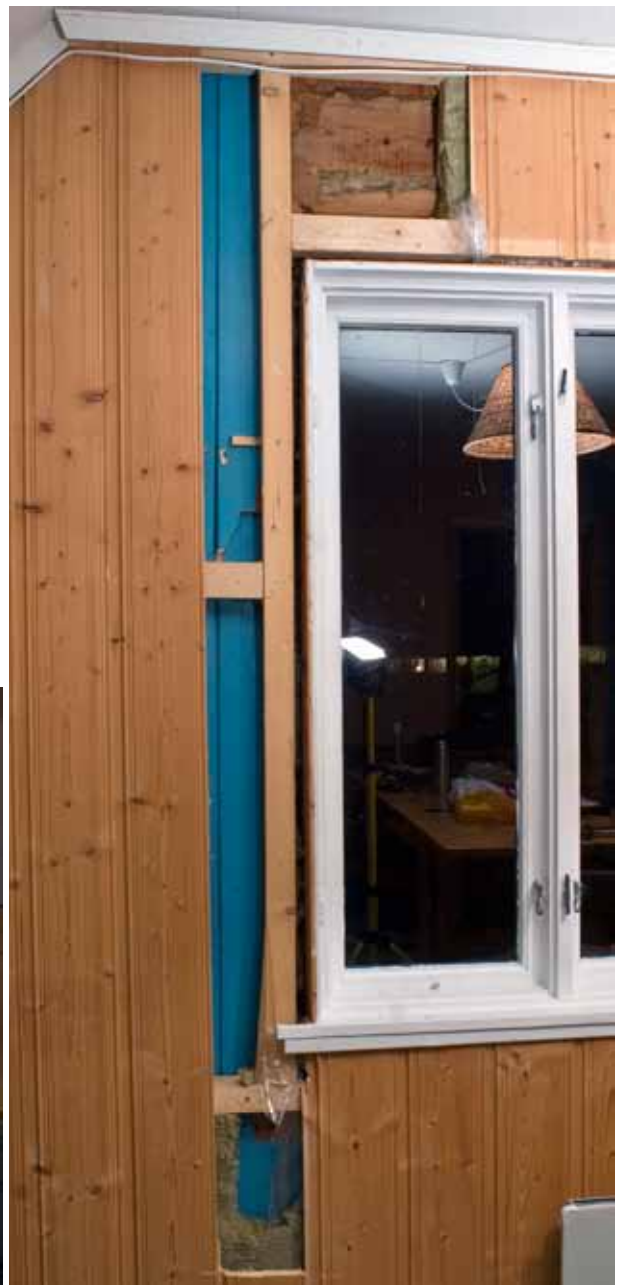
Under til venstre: Avdekket faspanel rom mot vest, ved inngangsdøren. Brannmurfløyen tilhører perioden med faspanel.

Under i midten: Avdekket faspanel på vegg mot østre rom.

Under til høyre: Avdekket faspanel og gammel vindusåpning rom mot vest.

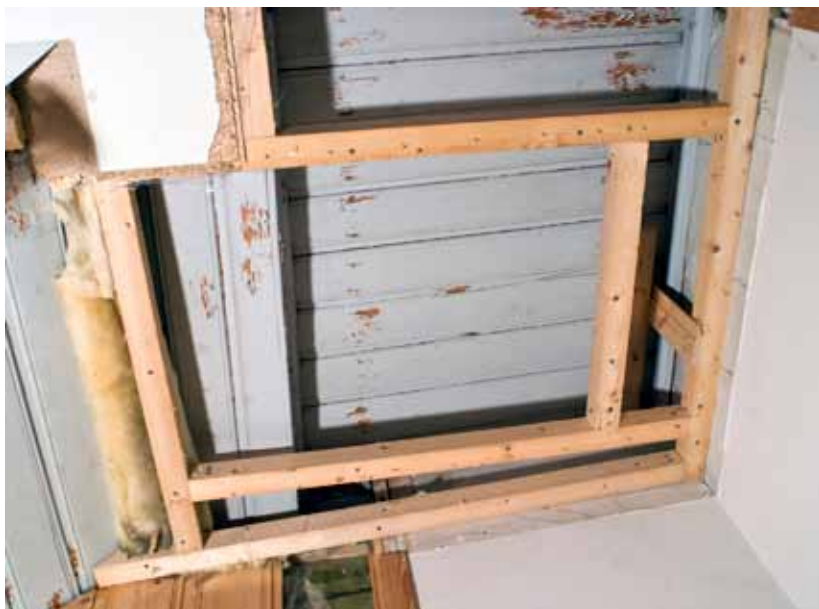
Over til venstre: Avdekket himling ved brannmur i rom mot øst

Over til høyre: Avdekket lafteplank i rom mot øst.

Under til venstre: Avdekket nedre del av åpning i tømmeret for vindu, rom mot øst.

Under til høyre: Avdekket lafteplank, rom mot øst, ved nordøstre hjørne.

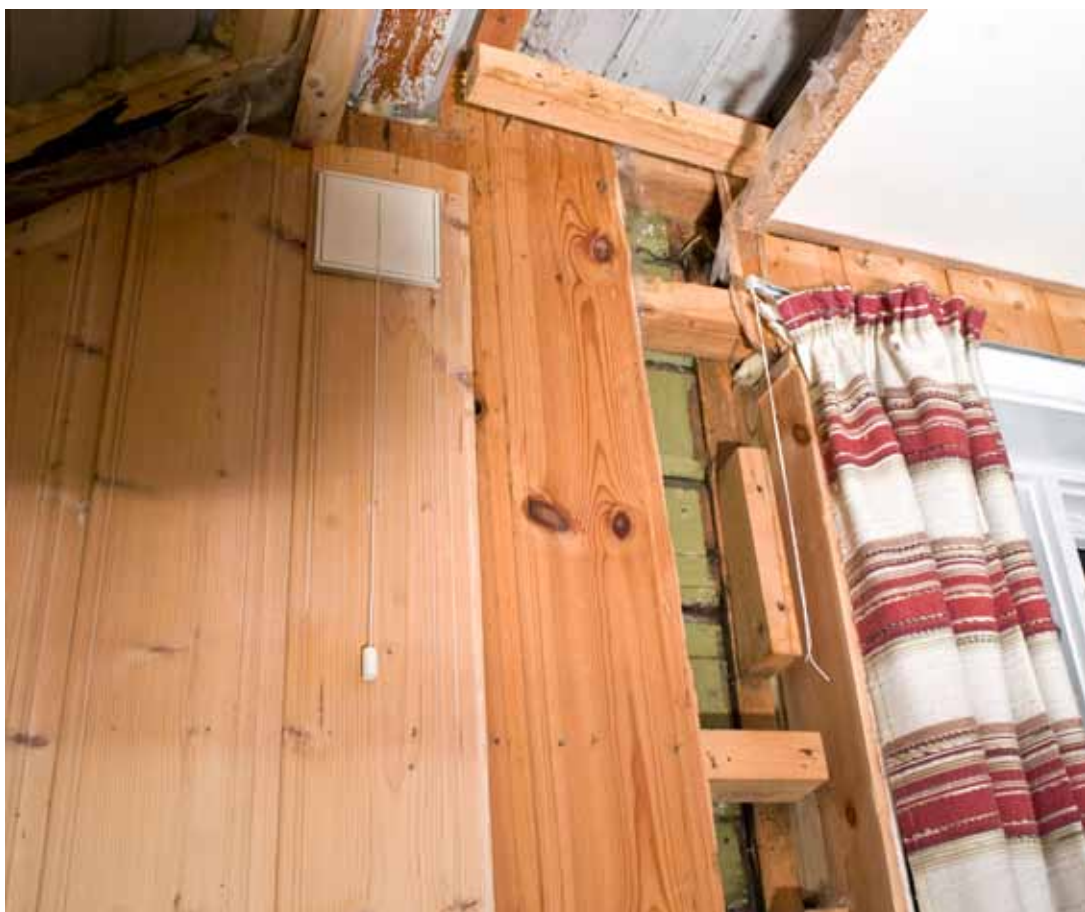
Over: Øvre del av vindusåpningen i tømmeret, vindu mot øst, avdekket.

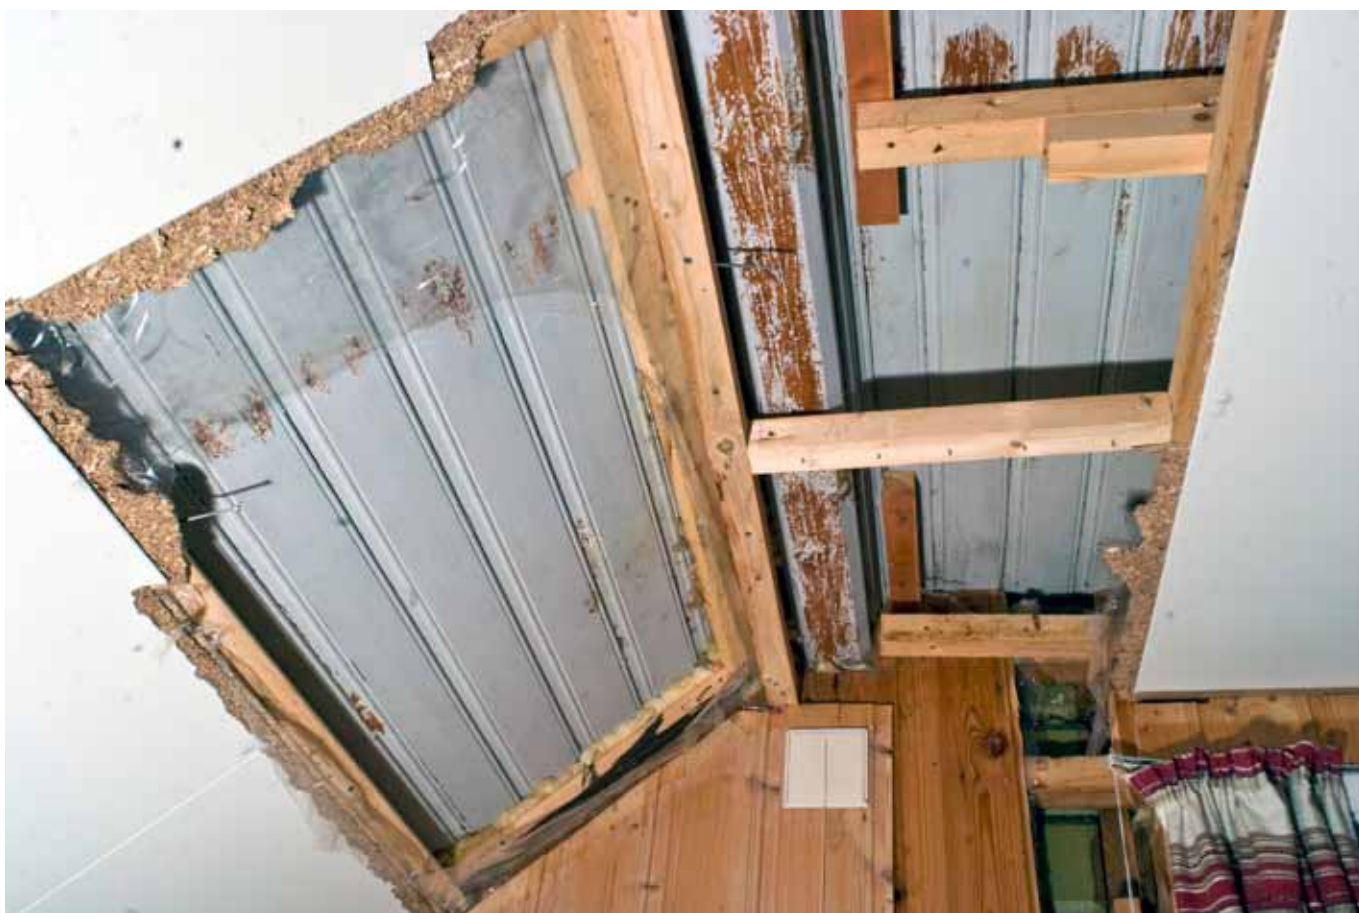
Under: Skråtak, himlingspanel og dekorativ bjelke i rom mot øst.

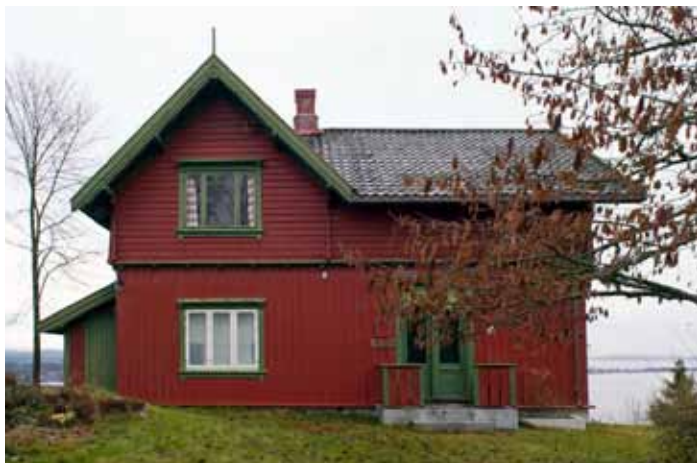
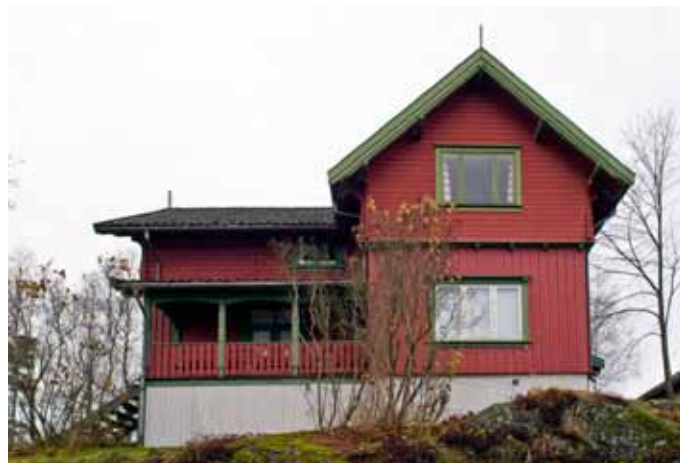
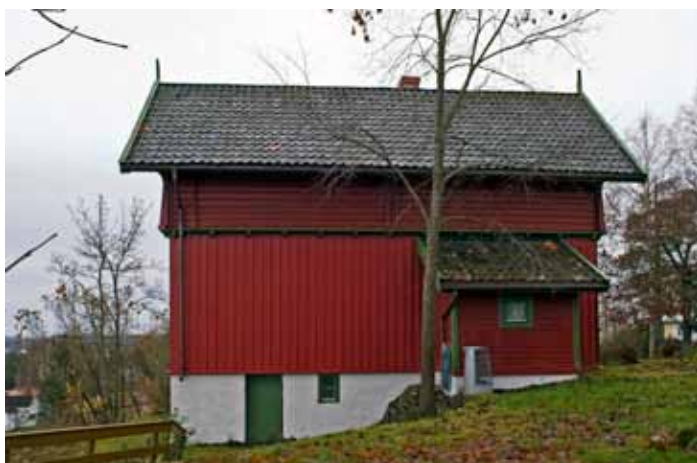
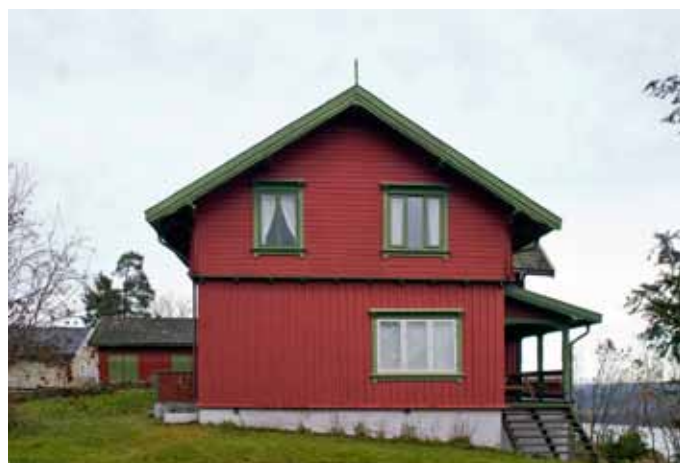
Over: fasadene slik de er i dag. Fra øverst venstre: vest, øst, nord og syd.

Begge værelser tilbakeføres til første periode. Vinduene i annen etasjes gavlfrom skiftes ut med høyere vinduer som opprinnelig. Vi vil også anbefale at man vurderer å tilbakeføre vinduene i første etasje.

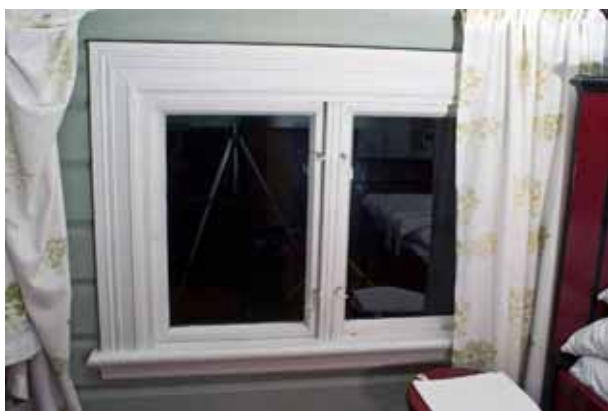
Øverst til venstre. Et av to opprinnelige bevarte vinduer i annen etasje. Dette står i sovekammers mot øst og det andre i trappegangen mot syd.

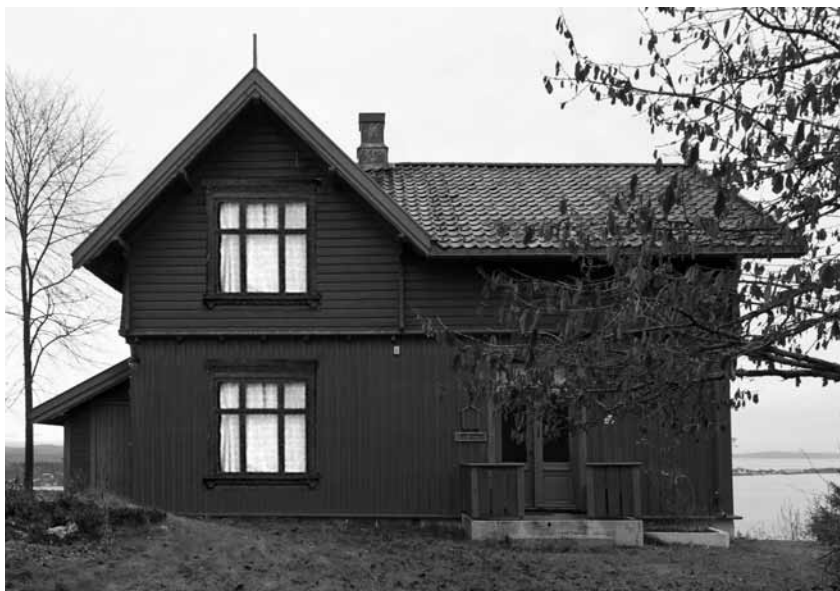
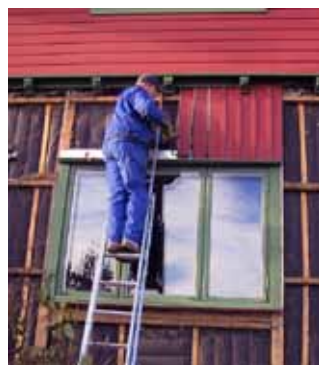
Fotografier fra restaureringsarbeider utført på 2000-tallet. Viser vindu fra periode 2 samt spor i tømmer etter eldre vindusbredde som i dag.

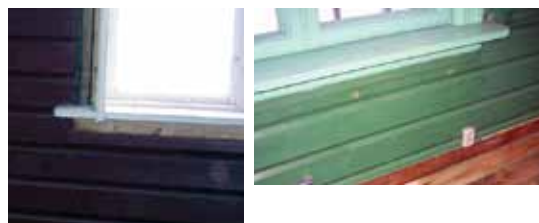
Over: Tilbakeføring av fasaden mot vest er uproblematisk uansett om man velger å tilbakeføre første etasje eller ikke. Det opprinnelige vinduet i annen etasje sto til begge perioder vindu. Fotomontasje.

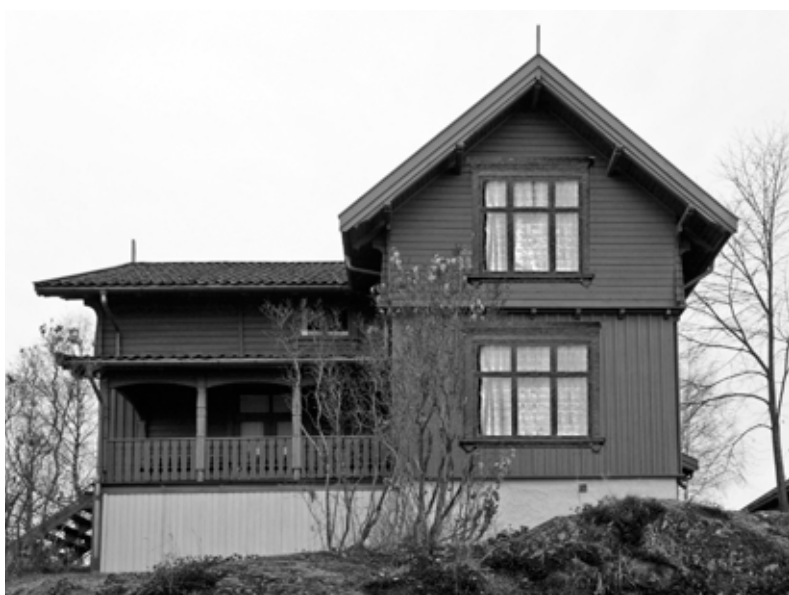
Til venstre: Fotomontasje som viser samme type vindu i første etasje men noe bredere siderammer. Siderammene er like brede som midtrammen. Ikke uvanlig som historisme (nyrenessanse) fenomen. På grunnlag av gammelt fotografi er det rimelig å tro at vinduene i stuene i første etasje ikke var lik vinduene i gavlen i annen etasje. Fotografiet antyder vindusbånd med like rammer og naturligvis krysspost.

Det bør gjøres noe mer arbeid for å bringe for dagen kilder til første etasjes vinduer.

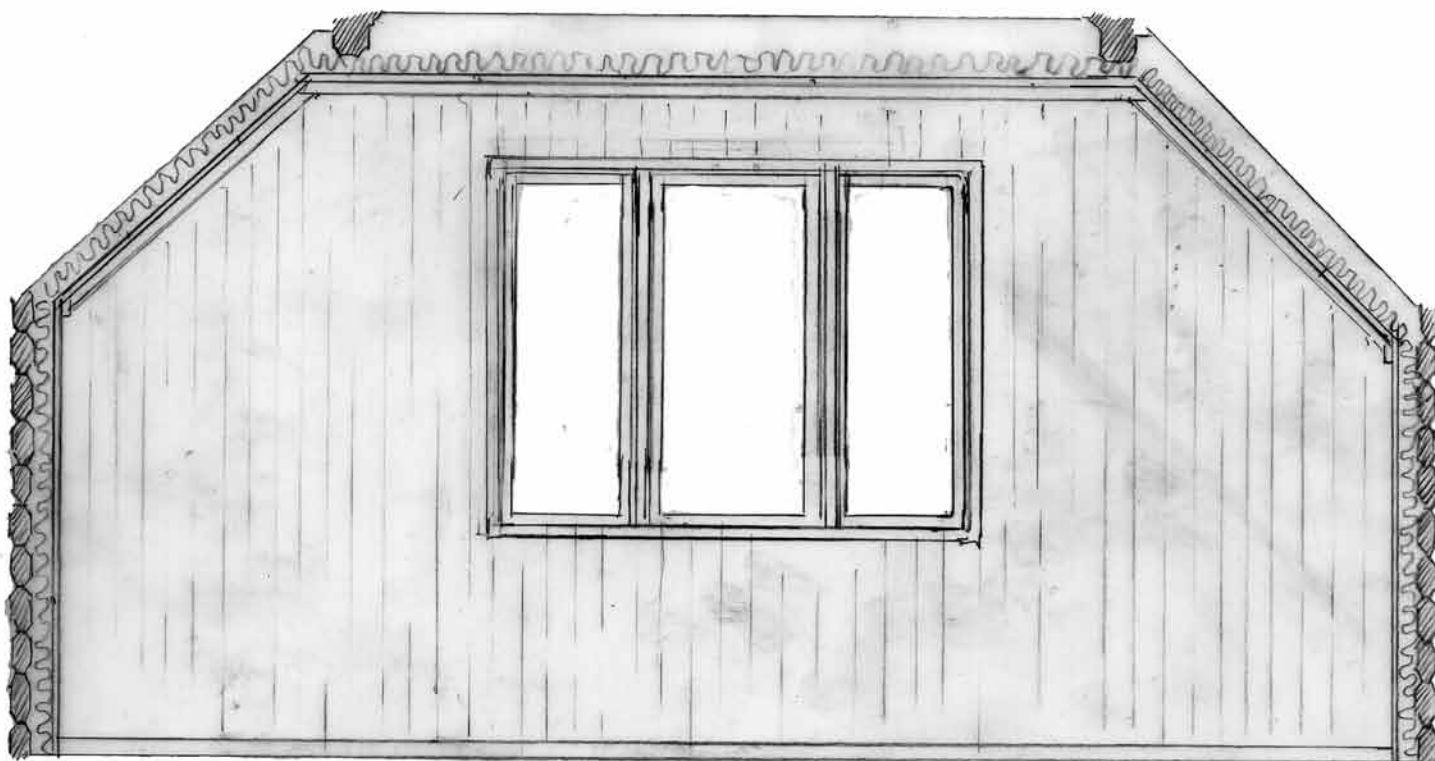
2

EKSISTERENDE GAVLVEGG MED NYERE TREFAGSVINDU - ILLUSTRASJON

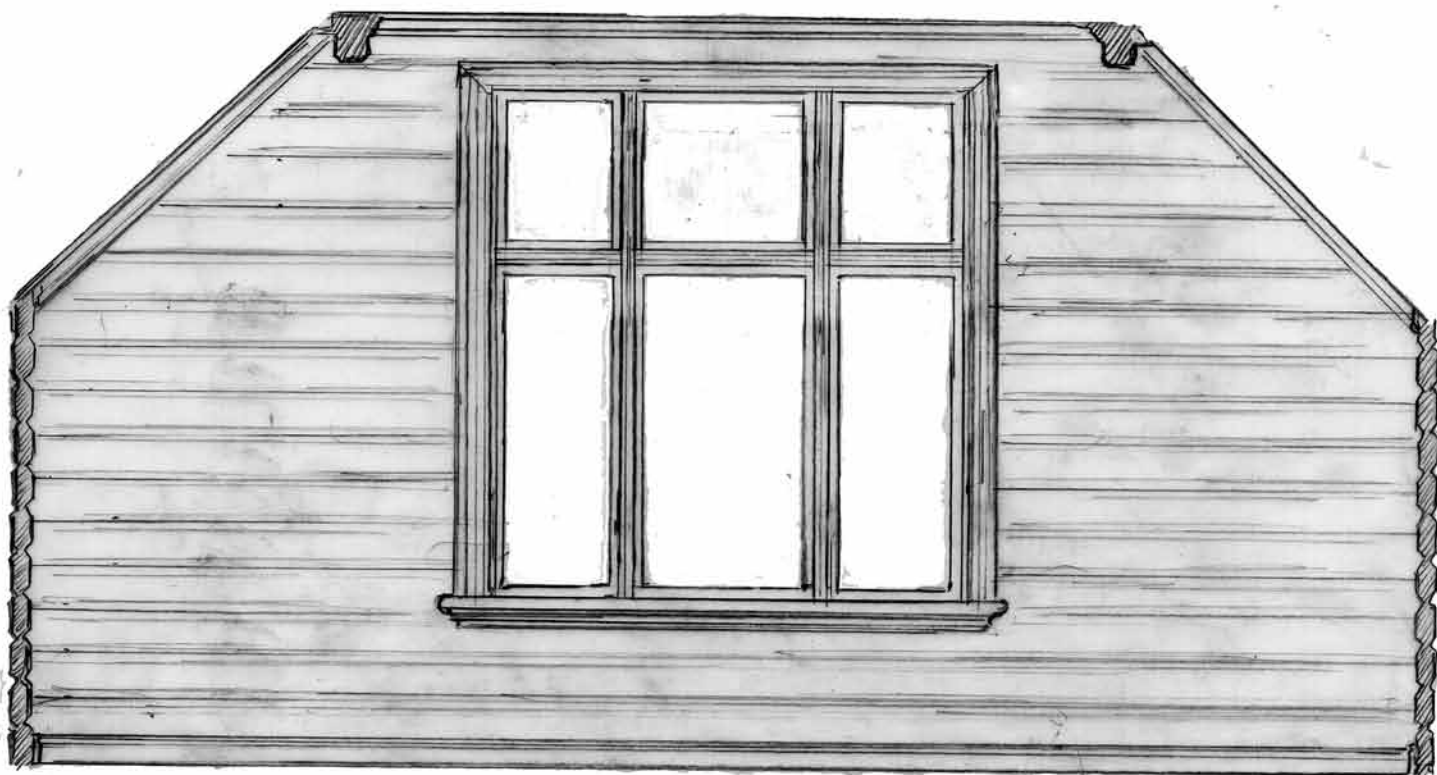
3

REKONSTRUERT GAVLVEGG MED TREFAGSVINDU / KRYSSPOST - ILLUSTRASJON

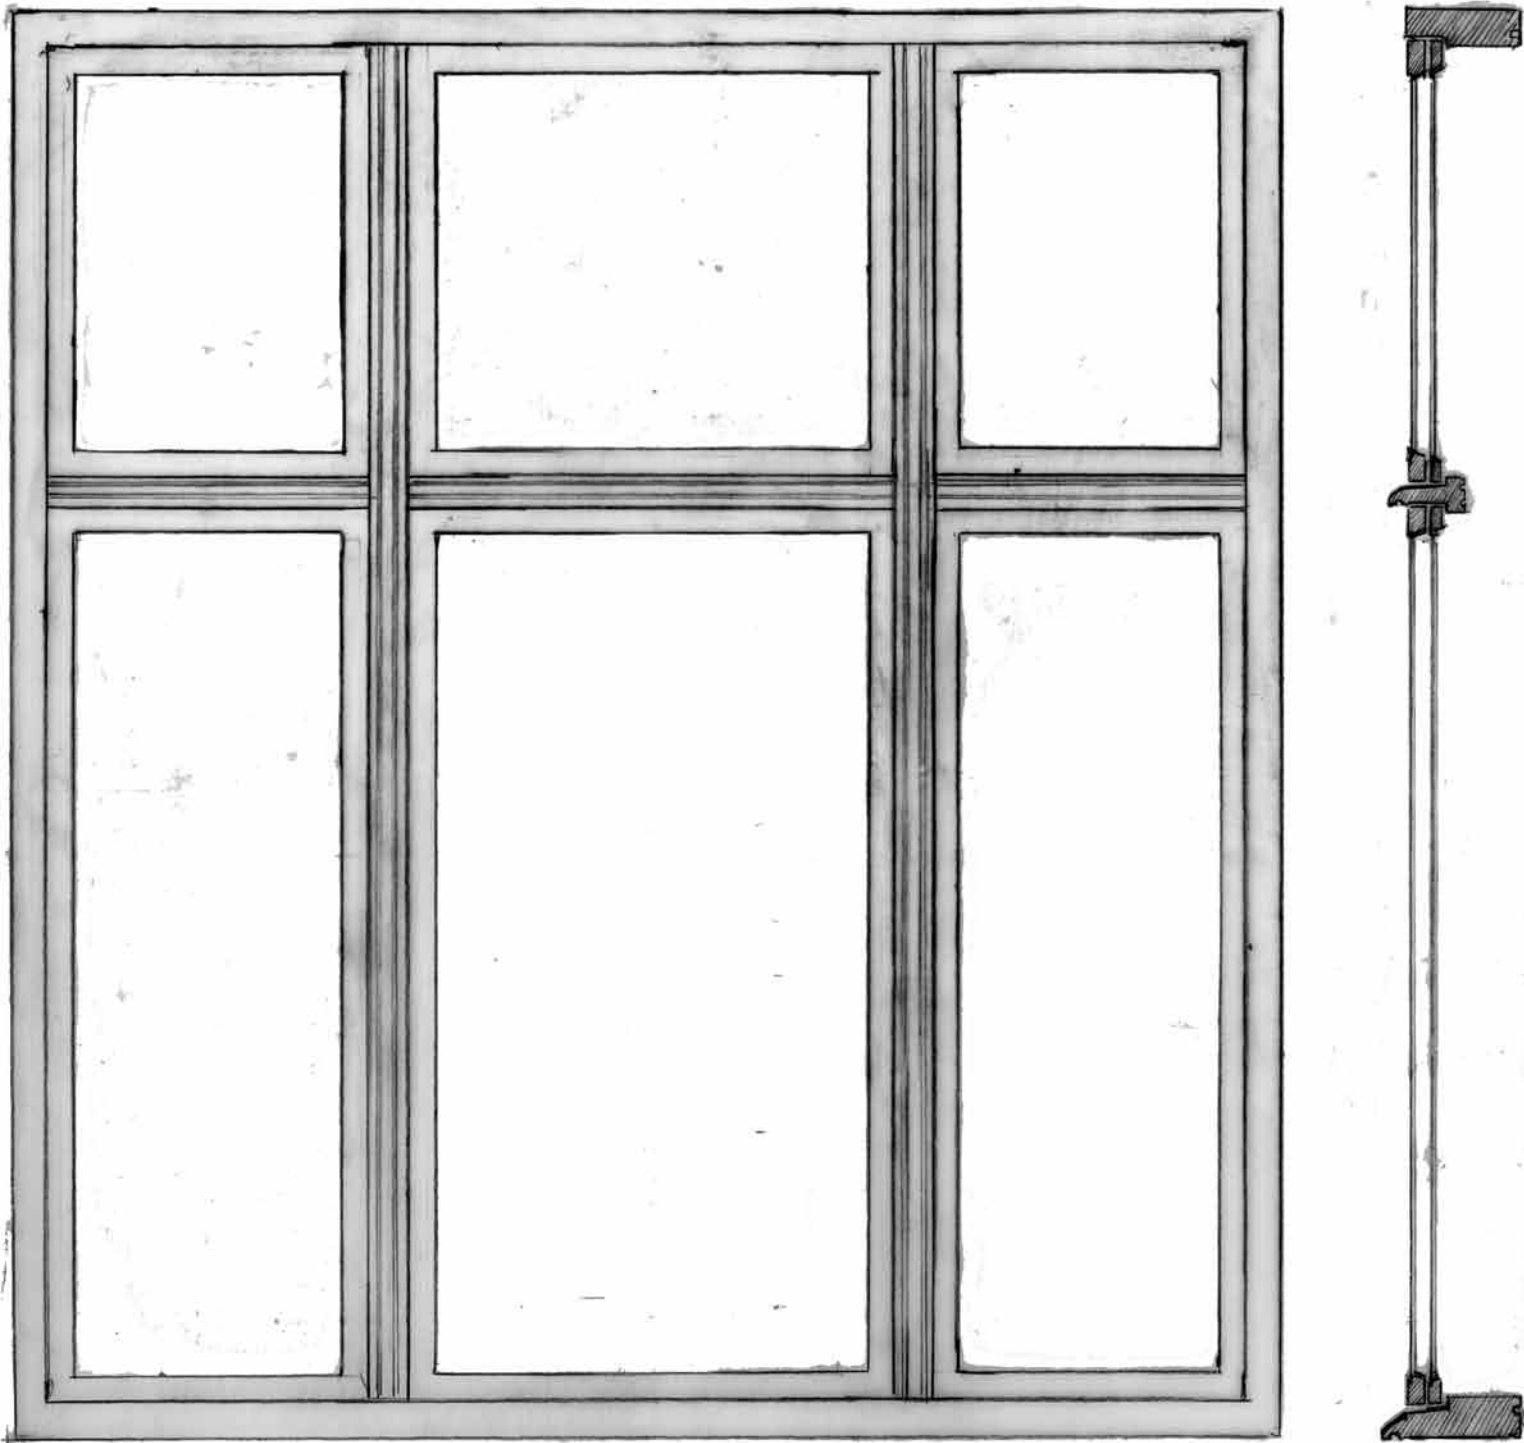
ÅPNING I TØMMERVEGG MALER B: 186cm H: 192cm ÷ 2x FORINGER / OPPSTIVERE 2x 50mm

KARM BEREGNET TIL B: 168 H: 188 KARMTYKKELSE 50mm

Forslag til vindu, gavl øst og vest annen etasje. Front sett fra innsiden.
