EIDGATEN 12 LANGESTRAND

REKONSTRUKSJON AV VINDUER

Bente Bjerknes og Ragnar Kristensen
30.11.2008

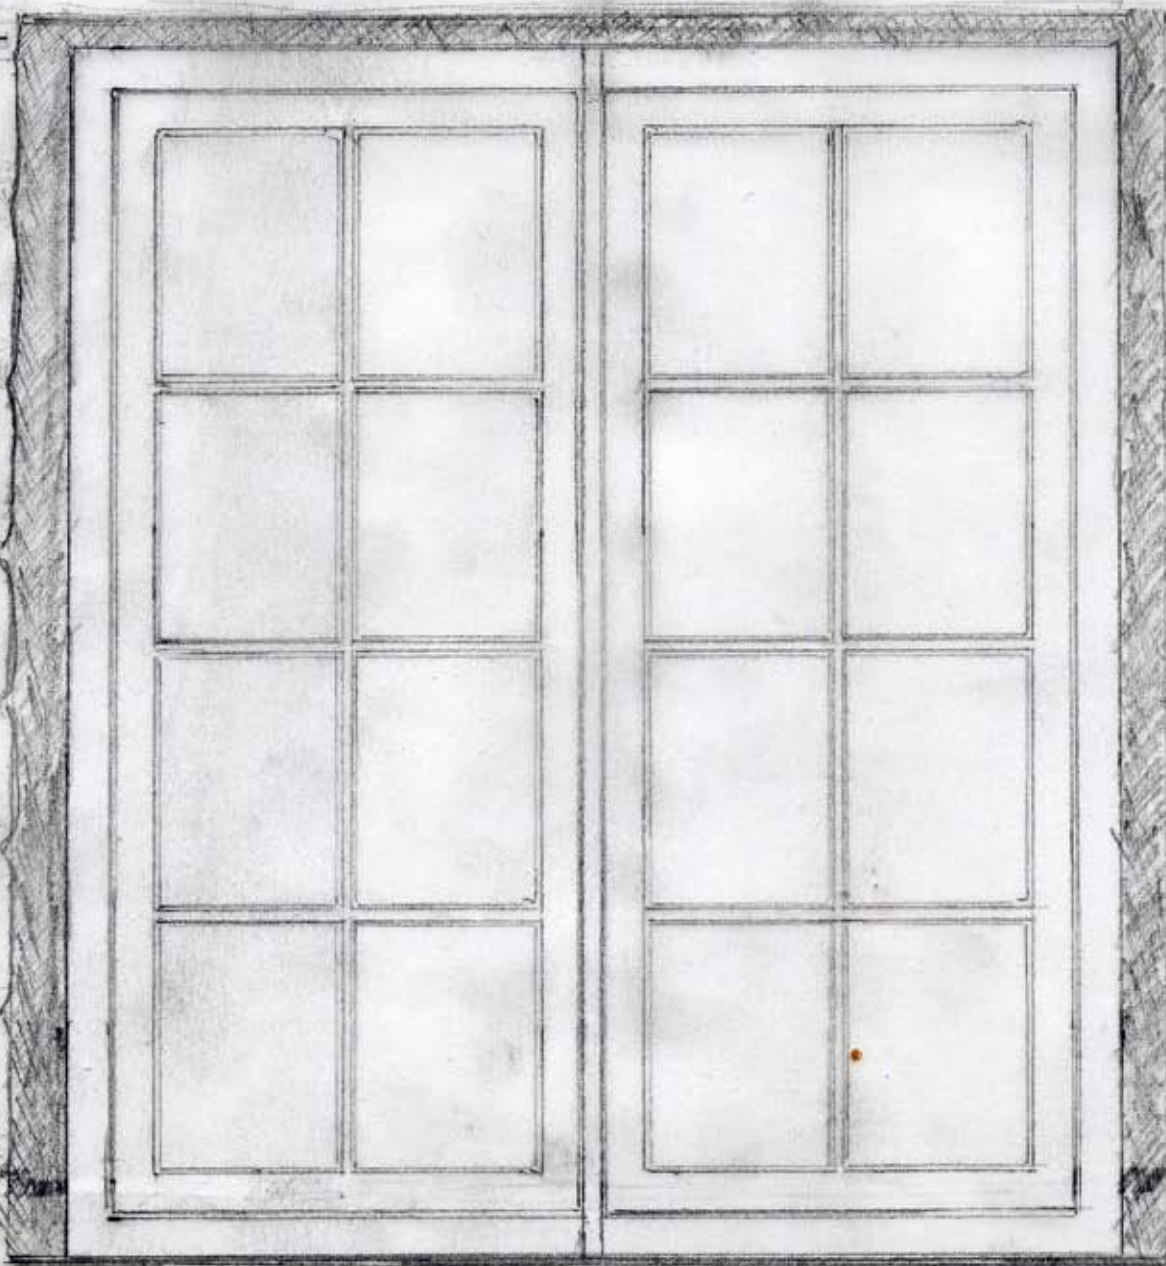
BEITSKI

LYS ÅPNING I TØMMERVEGG: 162/164 x 150 cm

TØMMERET ER TEGNET STILISERT OG ER IKKE BASERT PÅ OPPMÅLING

KARMENS INNVEIDIGE MÅL ER 146 x 122 cm (CA. MÅL)

RAMMENS UTVEIDIGE MÅL ER 148,2 x 124,4 cm (CA. MÅL)

KARMTYKKELSE ER TEGNET JØM CA. 55-60 MM

Rekonstruert vindu plassert inn i opprinnelig lysåpning på vestre side av gavlvegg mot syd.

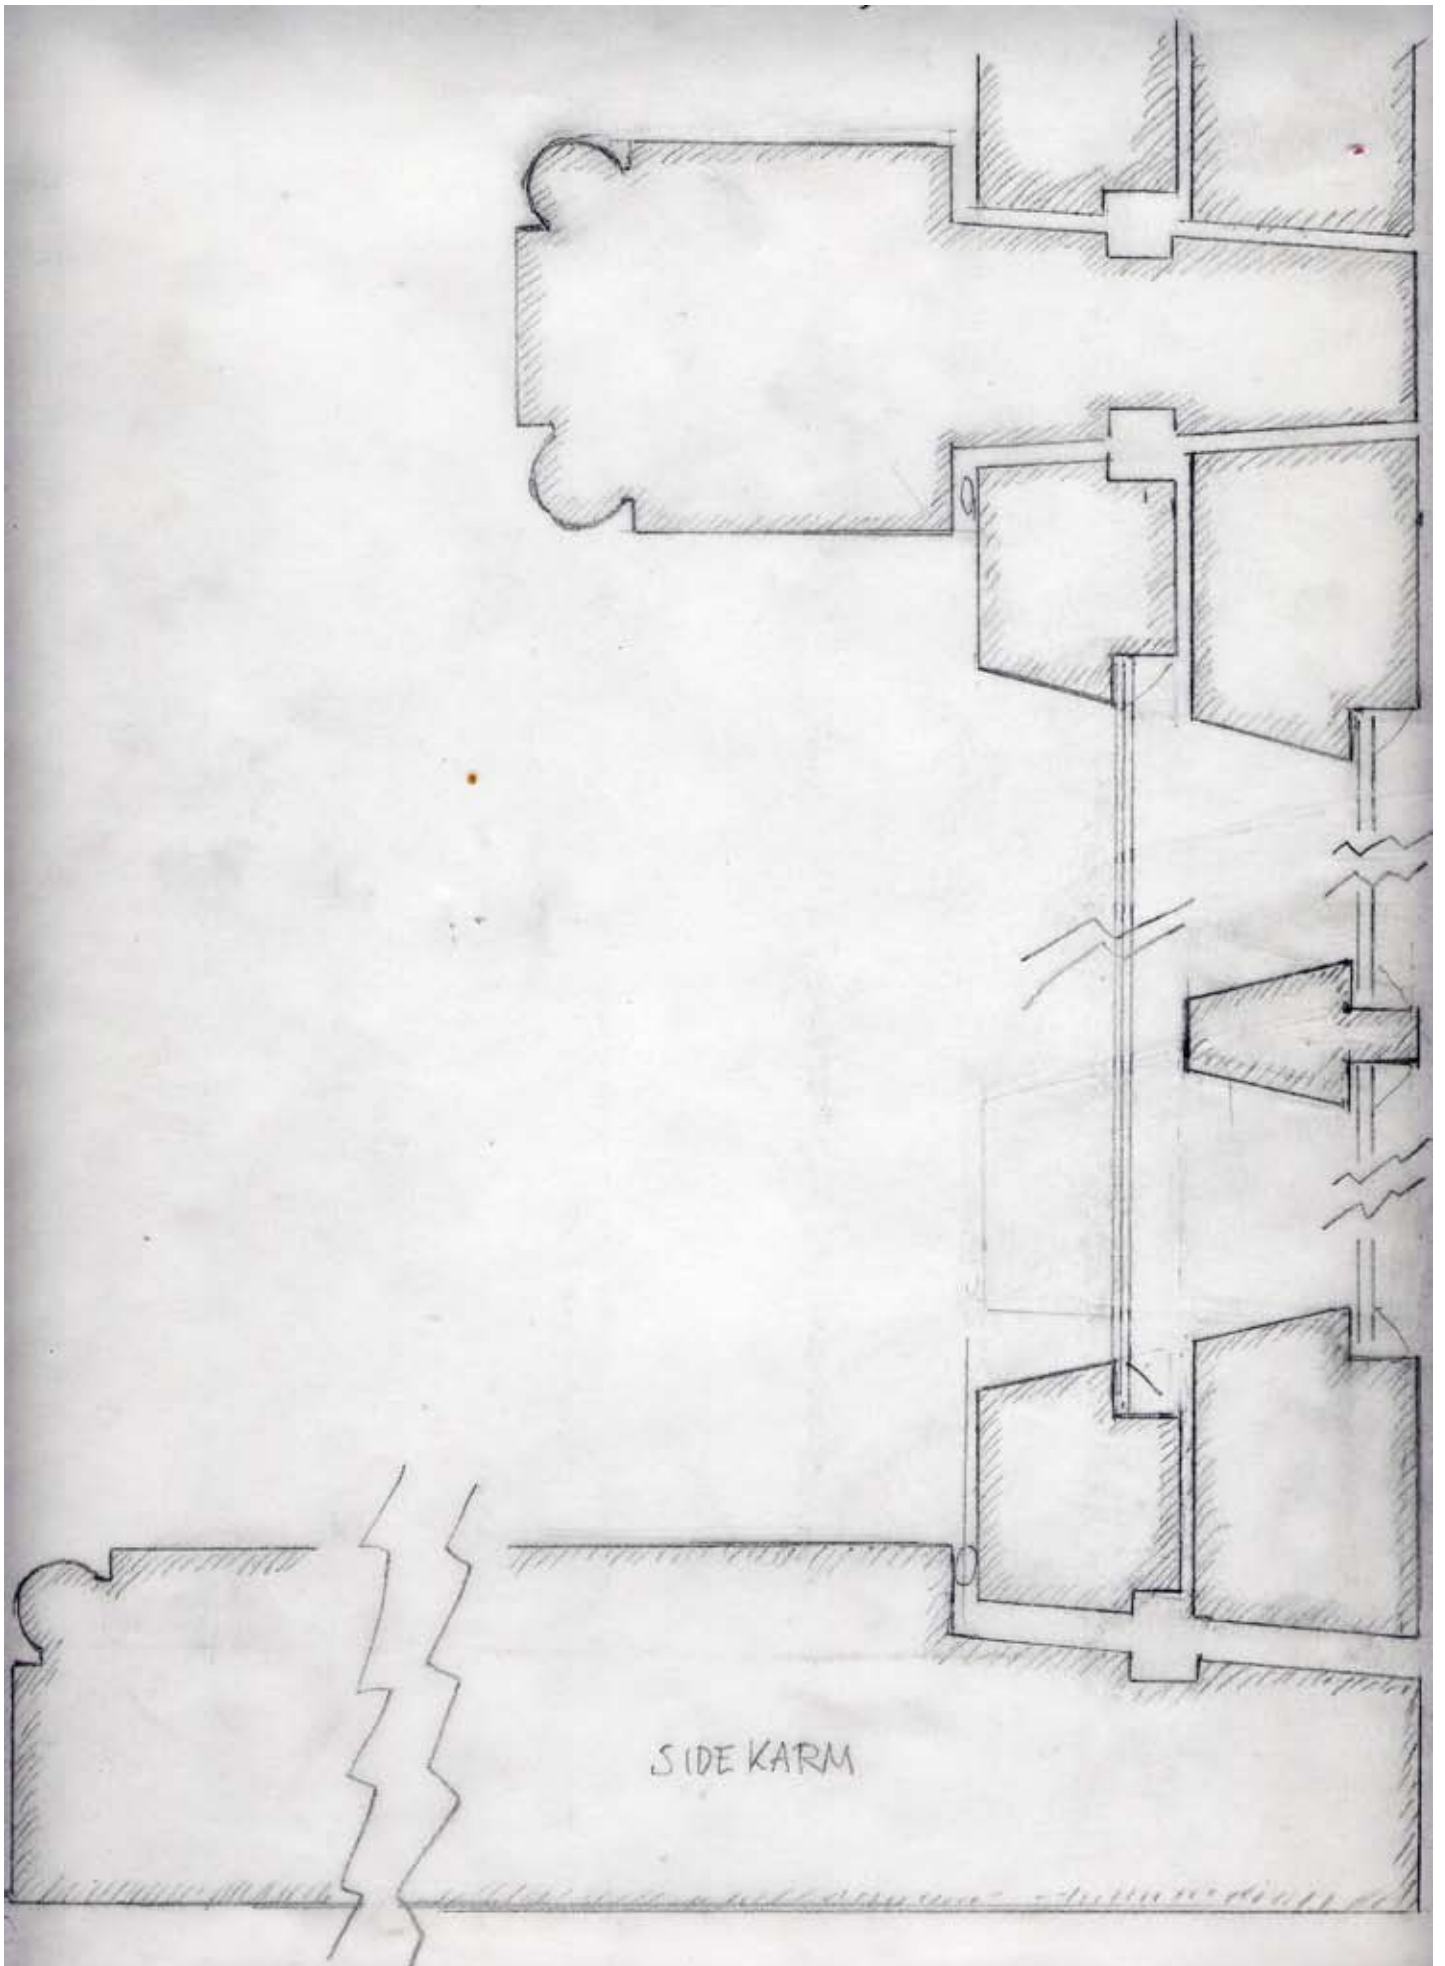
Tverrsnitt av rekonstruert og isolasjonstilpasset koblet vindu.

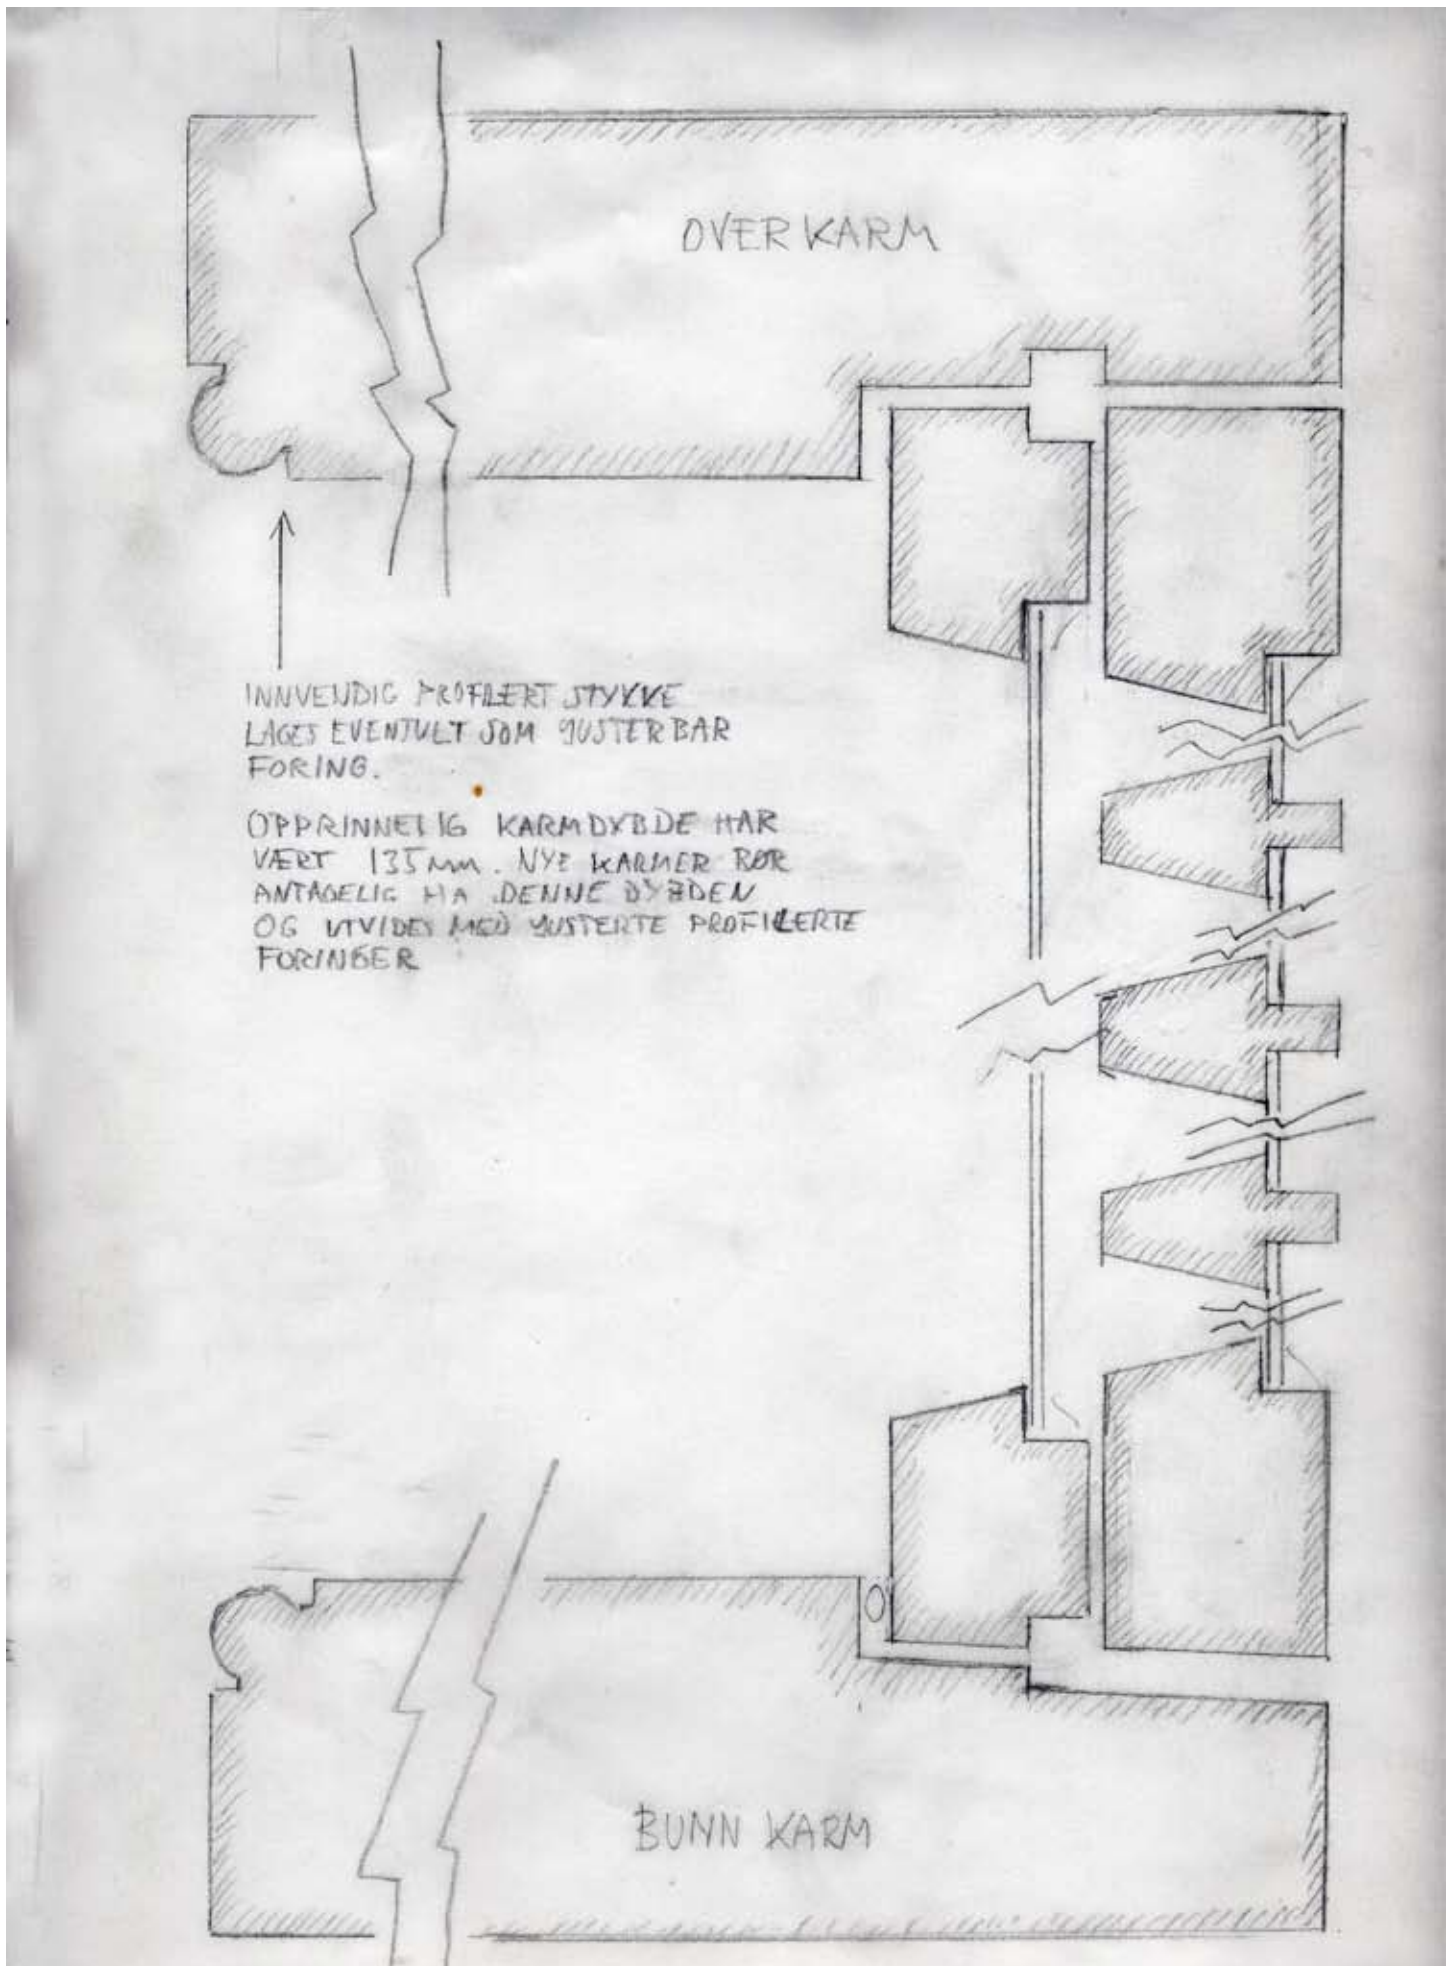
Vertikalsnitt av rekonstruert og isolasjonstilpasset koblet vindu.

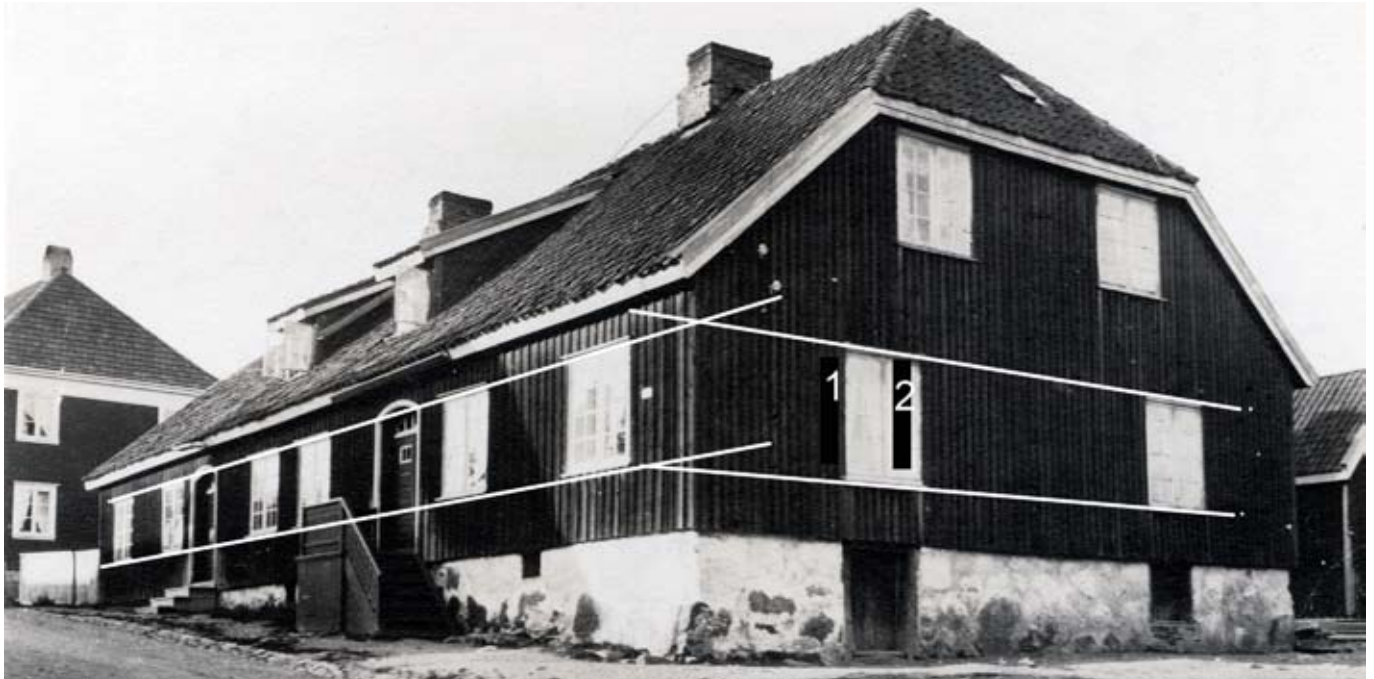
Gammelt fotografi fra 1919 (RAs arkiv) viser at vinduene på gavlveggen har vært høyere enn vinduene på langveggen mot gaten. I forbindelse med tilbakeføring av flere fasader bør en opprinnelig lysåpning registreres og måles opp også på gatefasaden. Man kan også av hensyn til moderniseringsarbeidene som ble utført i 1980-årene vurdere å benytte gatefasadens lavere vinduer også på gavlveggen. Vi er usikre på hvor høyt opp innvendig gulv er lagt i forhold til det opprinnelige gulvet. Men skaper ikke innvendig gulvhøyde problemer i forhold til laveresittende vinduer mot syd, vil vi anbefale å tilbakeføre eksakt som det var opprinnelig. I så fall kan foreliggende tegning benyttes uten justering. Lysåpningen til vinduet mot vest bør sjekkes så man ikke bestiller et vindu som er ørlite for stort.

Foto Riksantikvaren 1919. Over sees bygningen i opprinnelig drakt. Under i midten er innført perspektivstreker for å illustrere forskjellen i vinduplasseringen på gavlvegg og hovedfasade. Feltet merket 1 viser høyden til vindu på gatefasaden. Feltet merket 2 viser høyden til vindu på gavlveggens annen etasje.

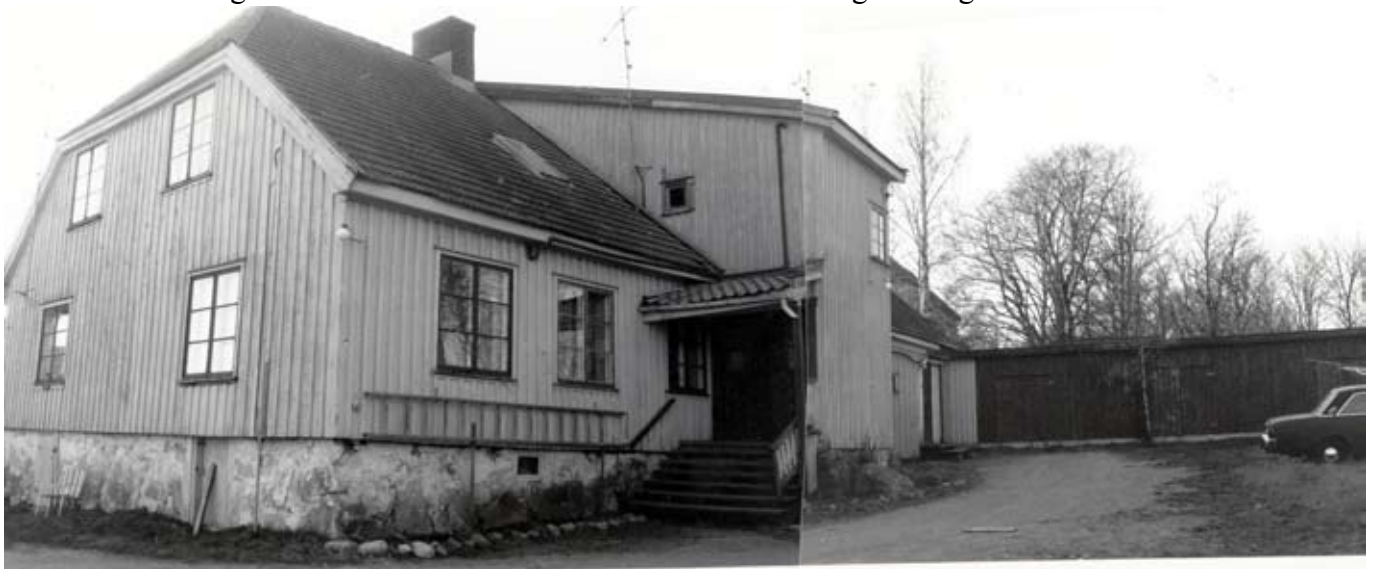
Under: Senere fotografi som viser Treshows 1950-talls rehabilitering av Eidgaten 12.

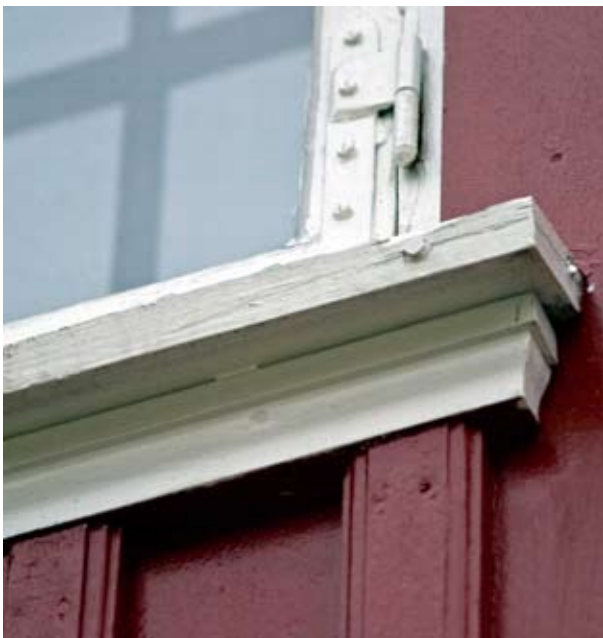
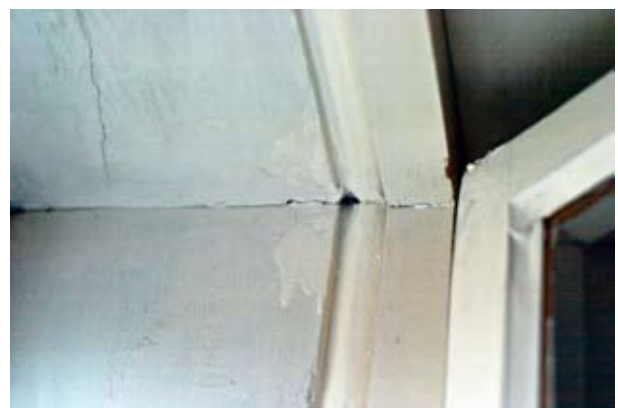
Over: Midtposten er opprinnelig. Profiling tilsvarende Snekkerverkstedet, men midtpostens snitt er rektangulær i grunnform her. Snekkerverkstedets har skrådde sider. Under: Karmens opprinnelige profilerte avslutning sees bak utforing.

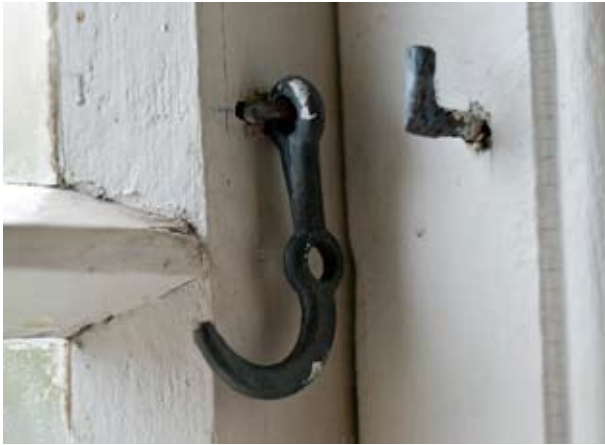
Over: Haspe som neppe er original. Skrudd i med øyekrok.

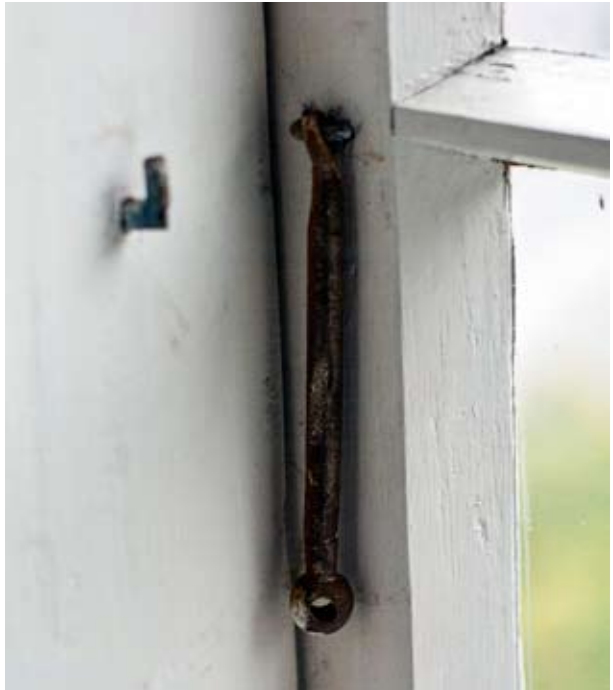
Til venstre: Stormkrok som neppe er original.

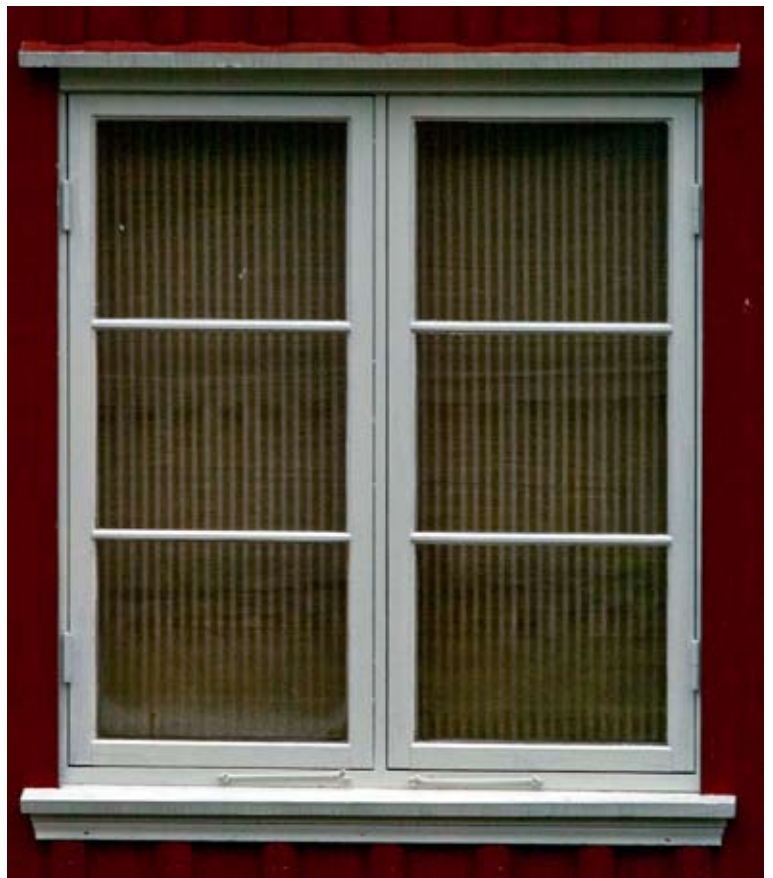
Vindu fra 1980-tallet, kopiert etter Treschows 1950-tallsrehabilitering.

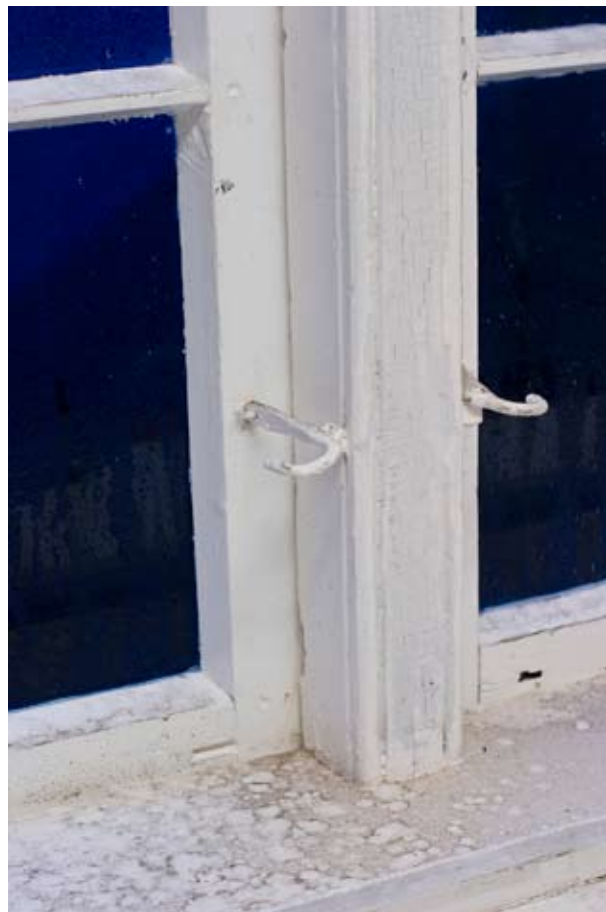
Under: Vindu sett fra innsiden.

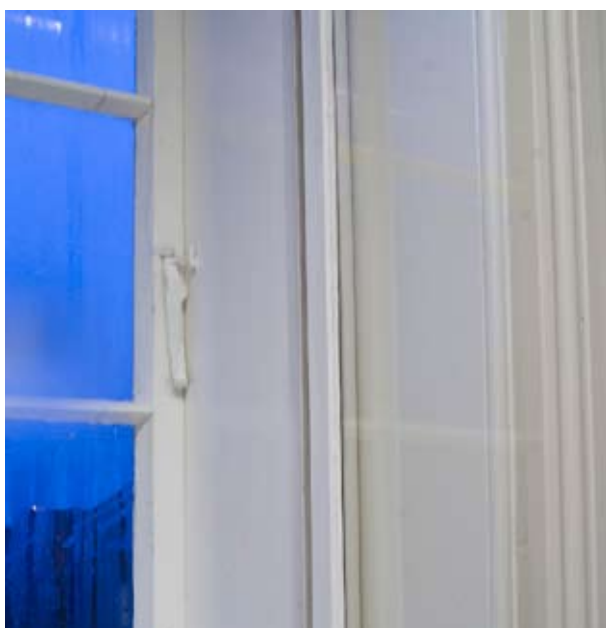
Over: Midtpost med hasper. Sannsynligvis originalt alt sammen.

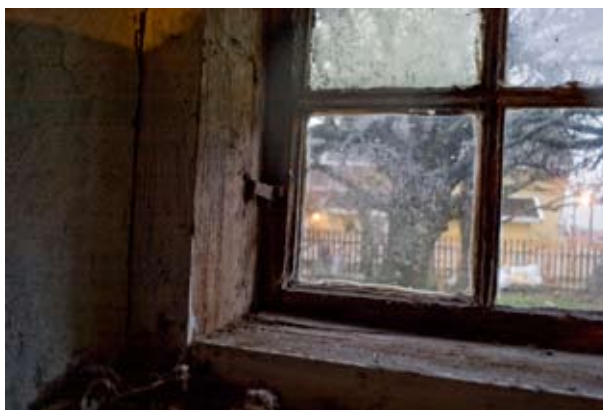
Over: Kjellervindu mot syd sett utenfra. Legg merke til hjørnejern med avrundede avslutninger.

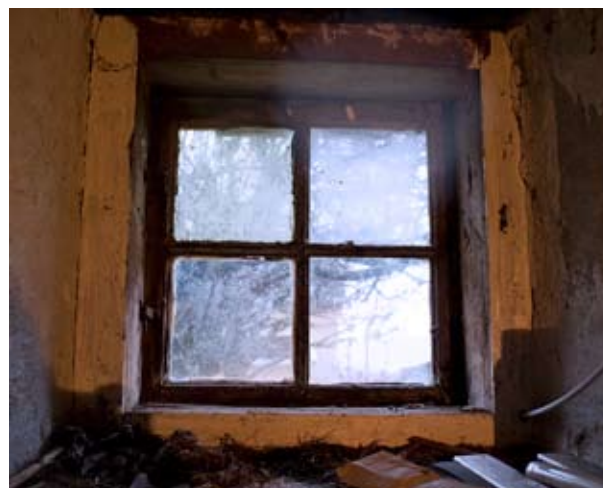
Over til høyre: Samme vindu innenfra. Legg merke til den enkelt utformede haspen.

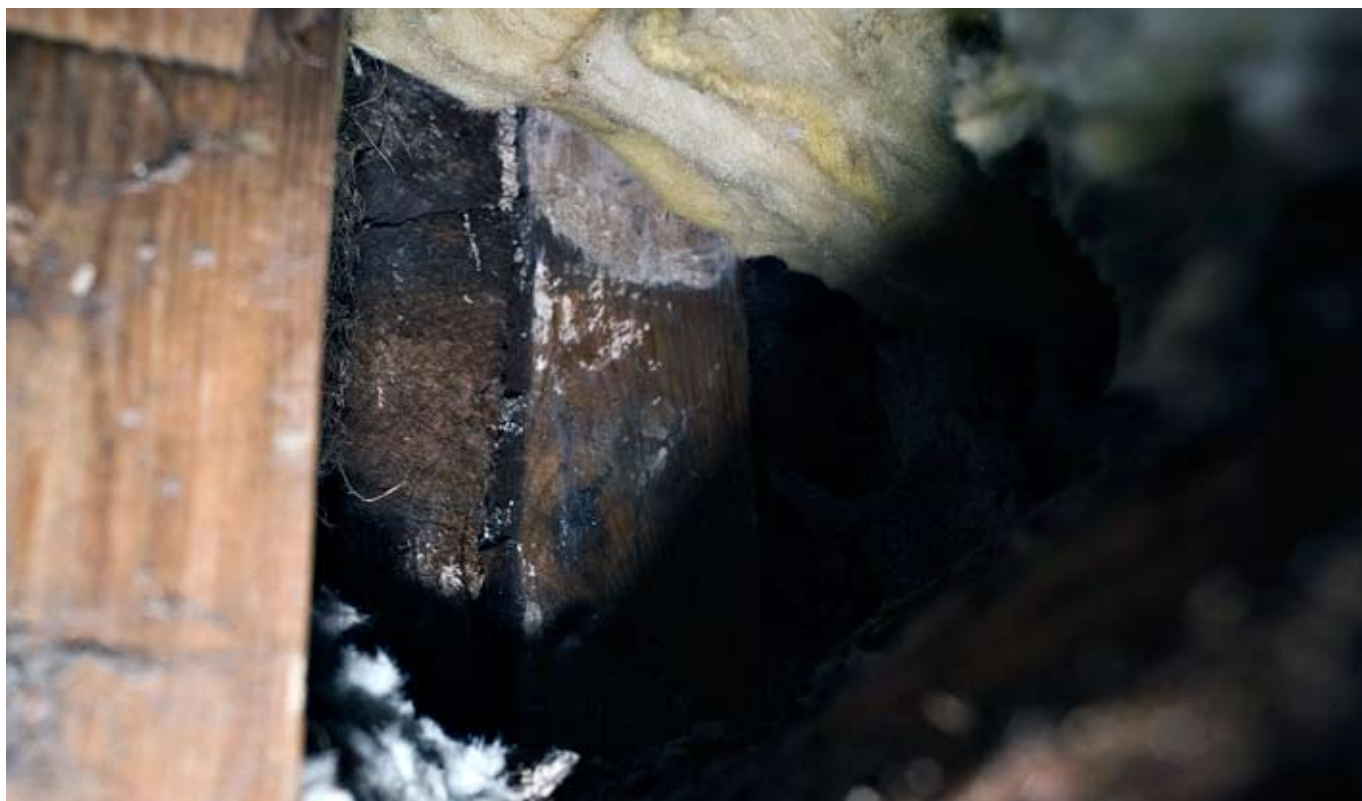
Eidgaten 12 Åpning av vegg mot syd

Mot hjørnet var det ikke beitski i tømmeret men snittflaten ser opprinnelig ut. Det var på denne tiden (i Larvik) heller ikke vanlig å legge beitski mot hjørnet. Mot vest er det en kraftig beitski som går i hele åpningens høyde. Nåværende vindu er plassert nær toppen av den gamle åpningen, men langt over bunnen. Opprinnelig vindu har sittet lavere i veggen, men har gått like høyt opp som nå.

Under sees beitskien på vinduets venstre side (mot vest).

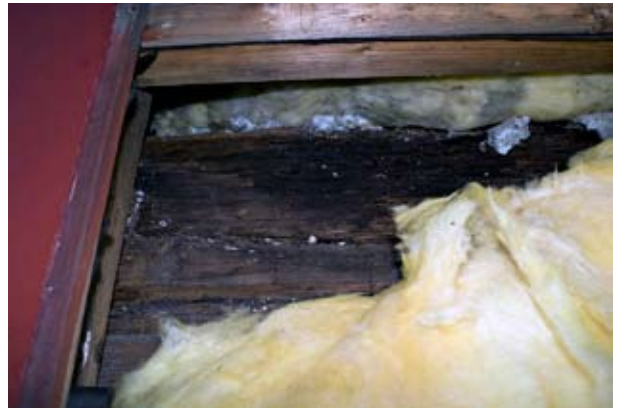
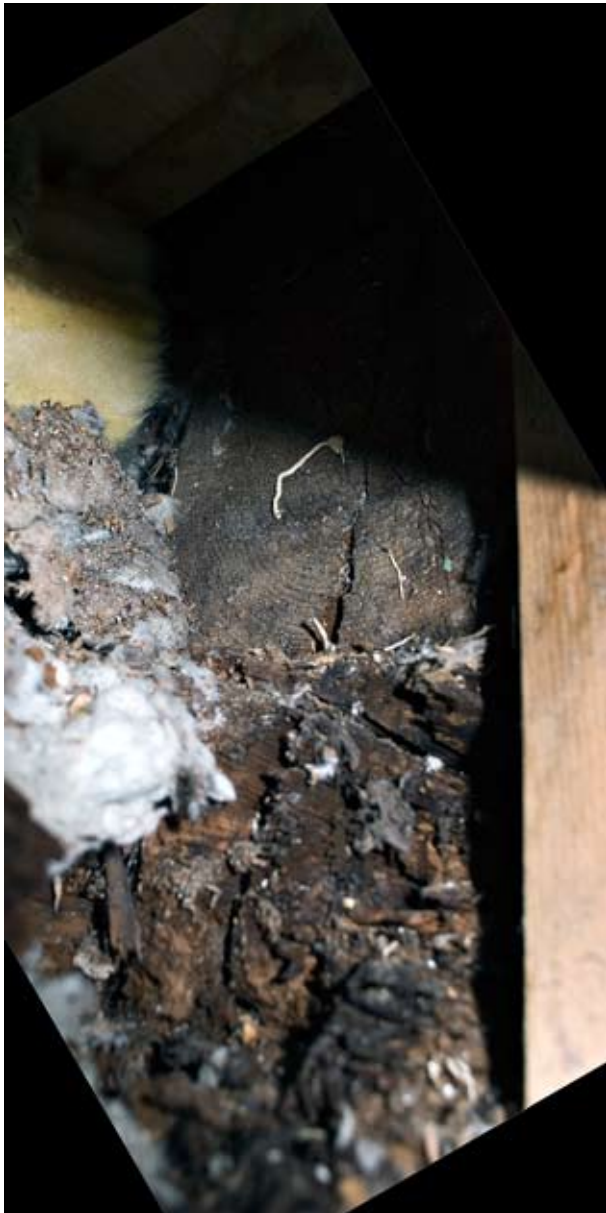
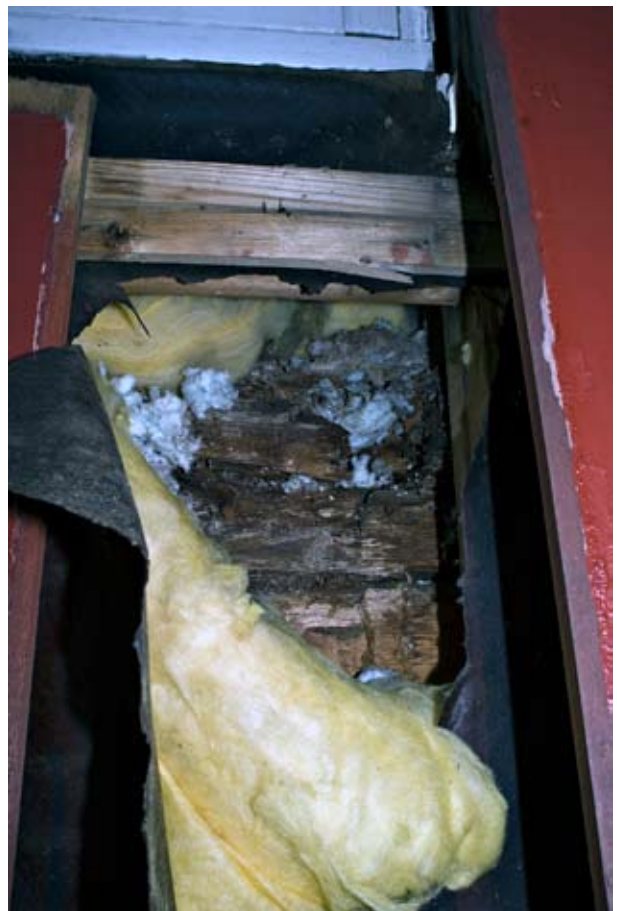
Veggen mot syd er et godt eksempel på feil maling. Malingen er svært tett og slipper dårlig ut fuktighet. Den er sprukket opp i stor grad og vi antar at det kan være en del råte i veden som forøvrig er av hurtigvokst dårlig gran.

Bildene viser råteskader i tømmer og bildet under viser den opprinnelige åpningen i tømmeret på den høyre (østre) siden. Her er ingen beitski, men likevel opprinnelig åpning.
