EIDSFOS HOVEDGÅRD - HVITSALEN

Undersøkelse og restaureringsplan

Ragnar Kristensen

Yttersø gård september 2012 - mars 2013

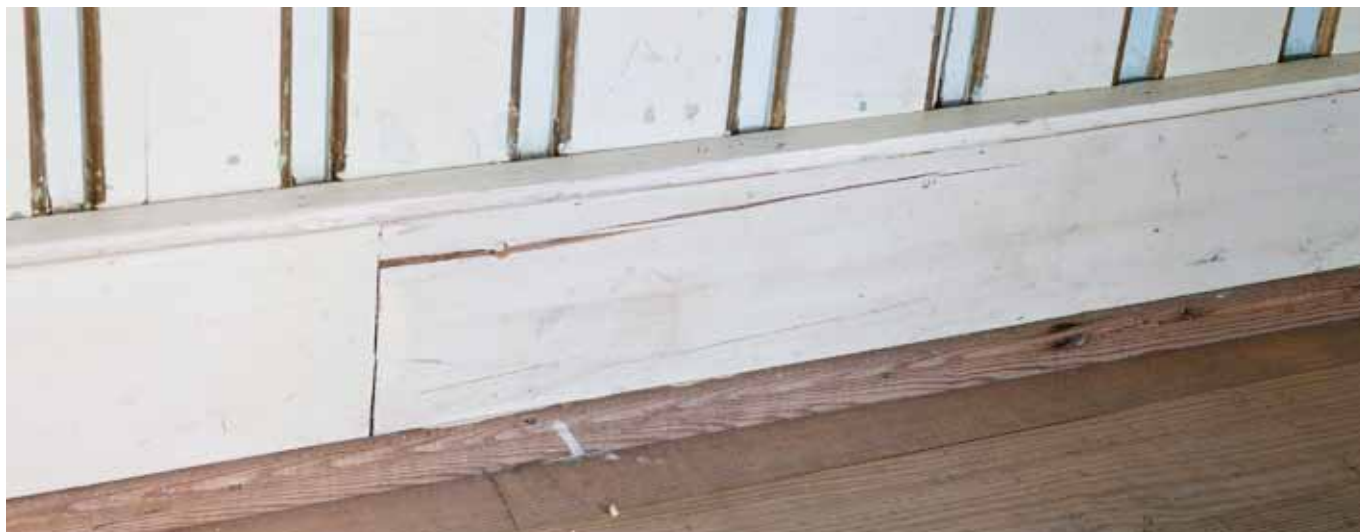
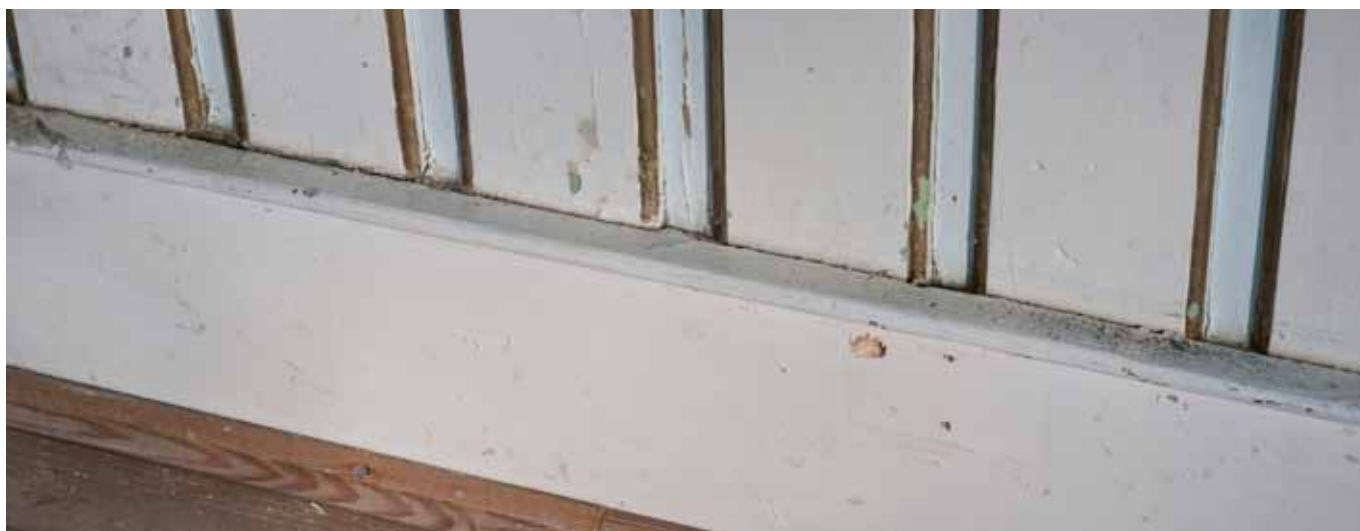
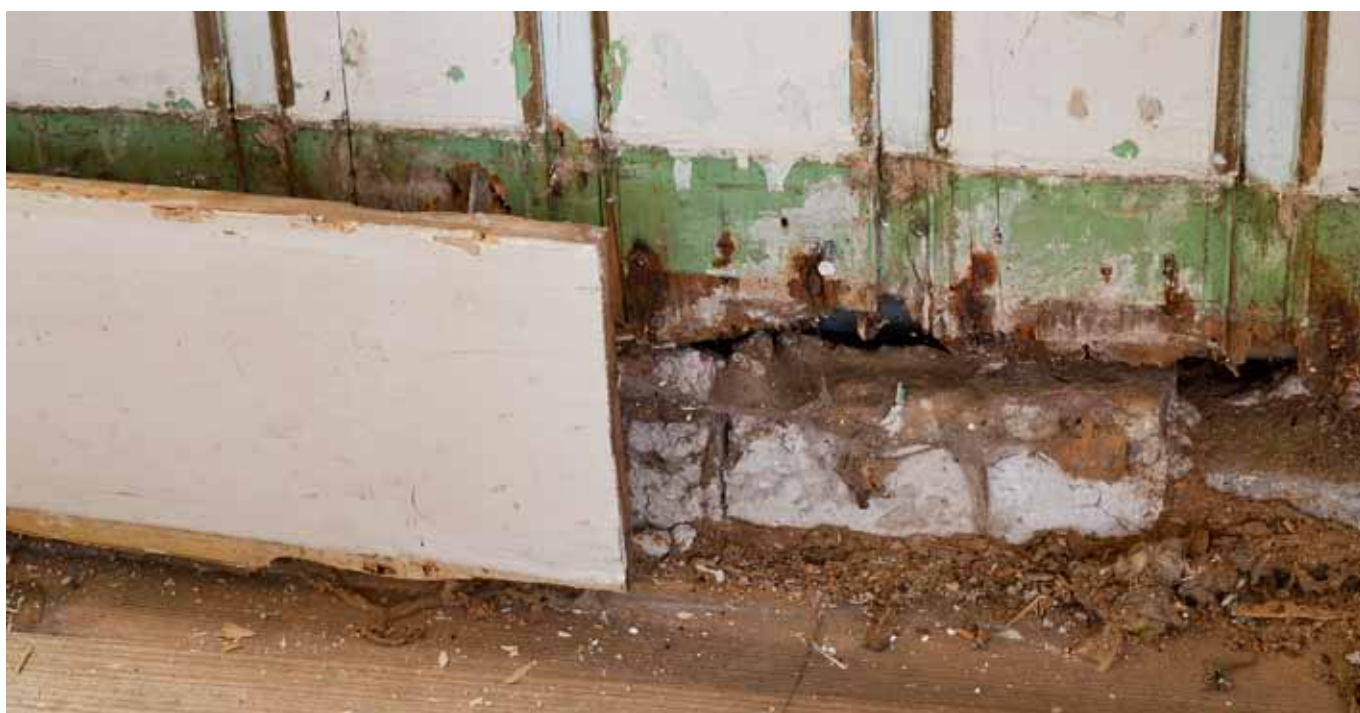
Østvegg, under og til høyre (syd) for vindu. Sprekker i fotlist og avflassing av maling fra nedre del av panel. Noe sprekker i panel. Antagelig til tider fuktighet bak. Nederst løsnet fotlist avslører eldre råteskader.

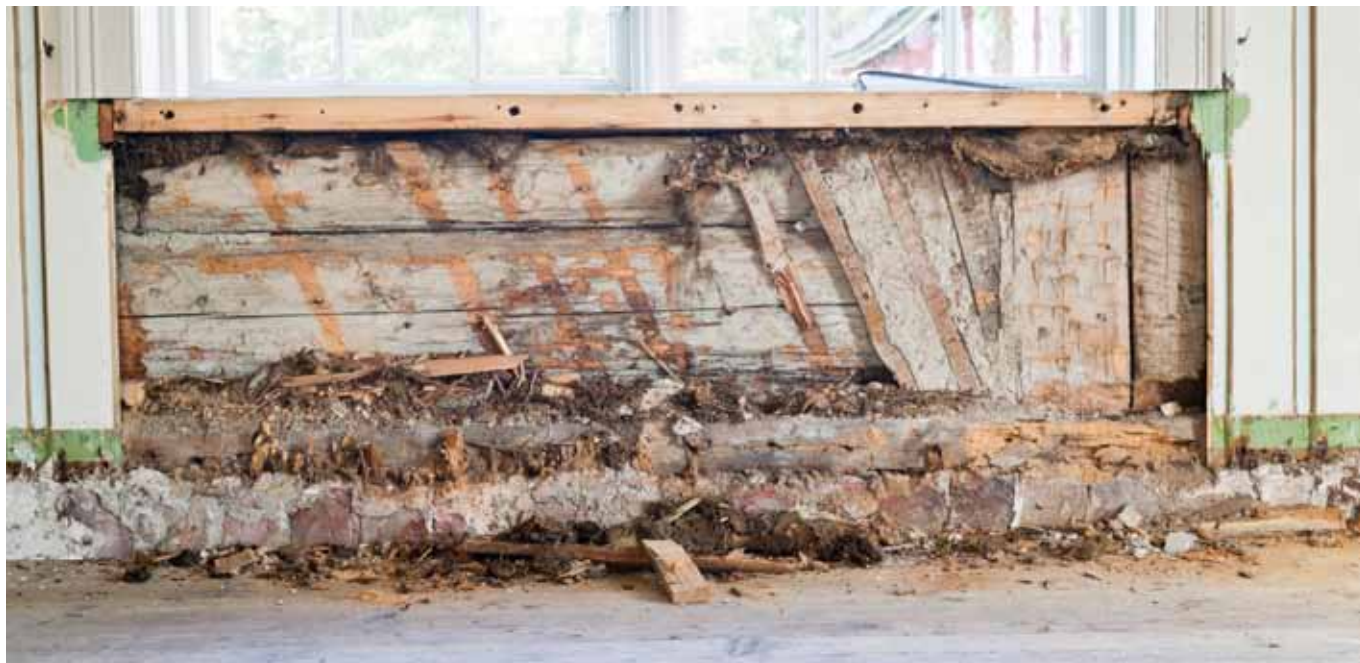
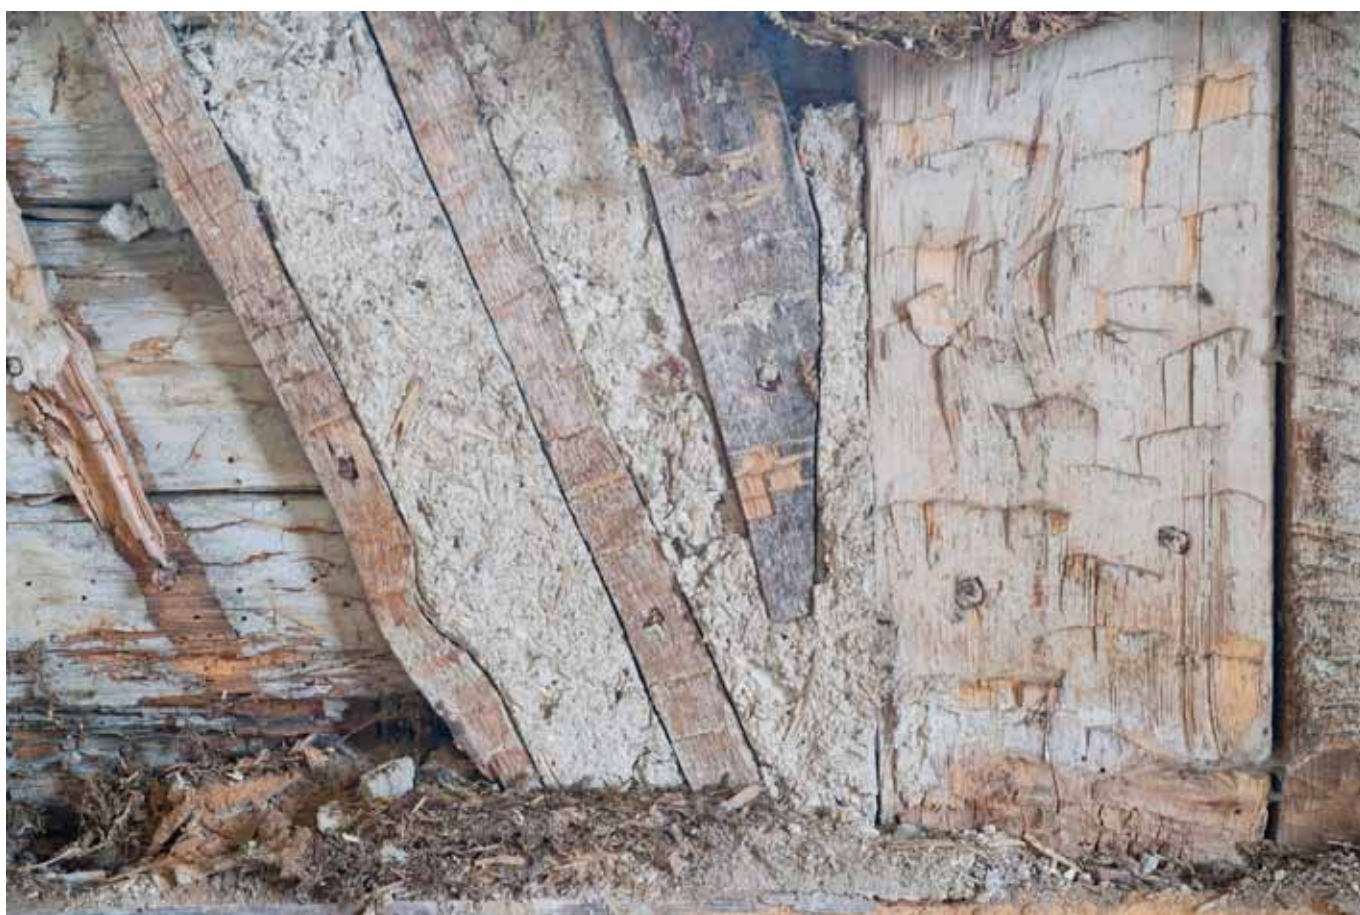
Avdekket tømmervegg under østvindu. Tydelige spor etter rapping. Utover det, ingen veggfarger direkte på tømmeret. Også bruk av stående skavhuggede bord som underlag for rapp. Spikerslaget for panelet er svært råttent og mellomrommet inn til tømmeret fyllt opp av rask og råte.

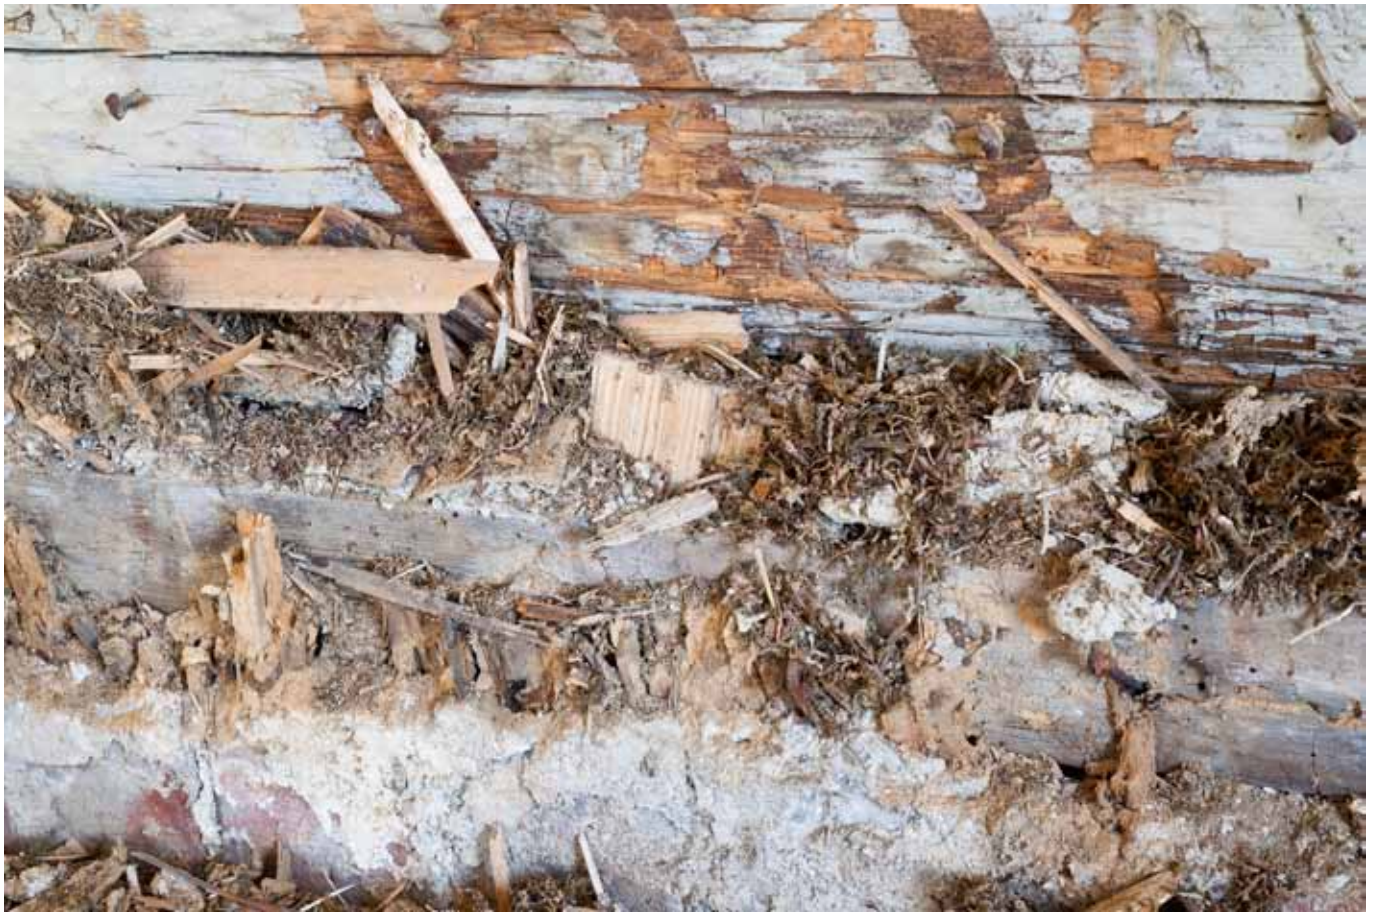
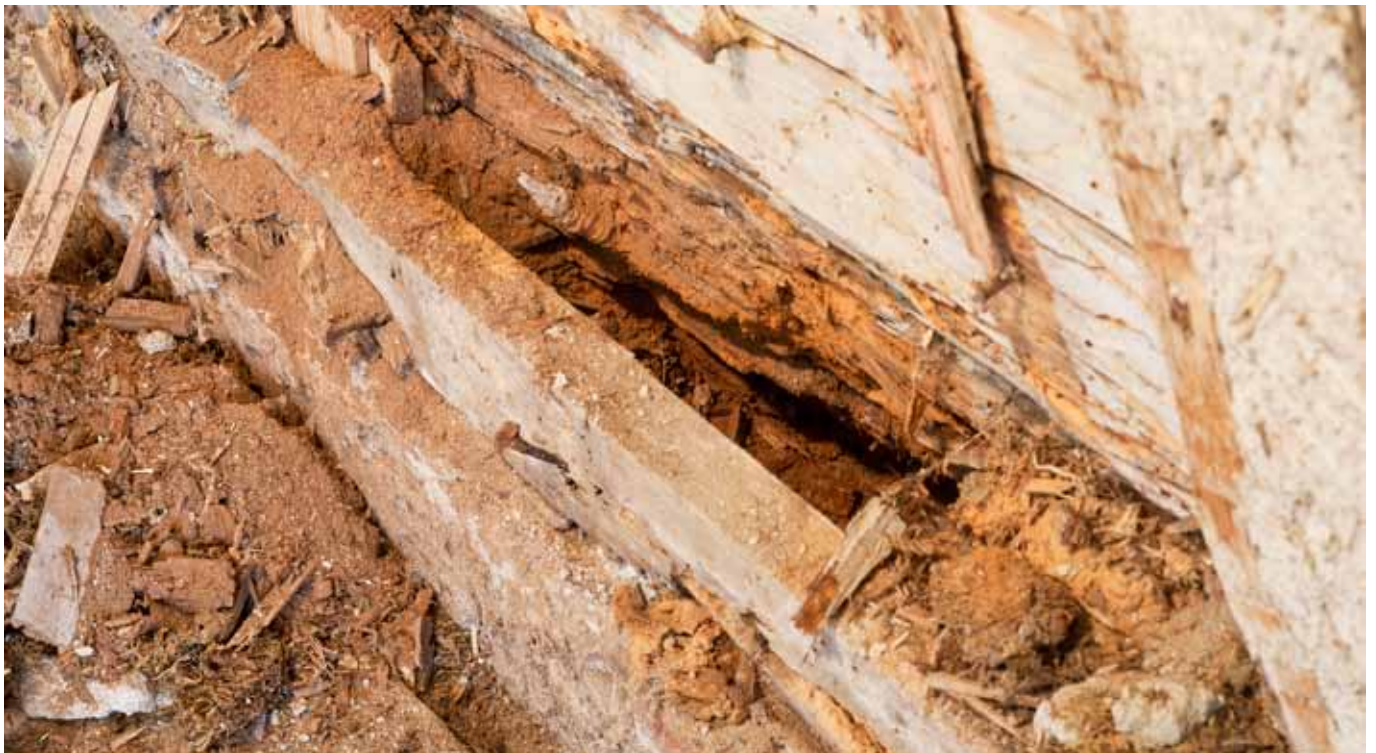
Under: Østvegg. Råteskader i spikerslag for panel og i bunnstokken. Bunnstokken er bortimot gjennområtnet.

Tømmervegg øst: Hele bunnstokken skiftes ut i lengde på ca 2/3 av veggen.

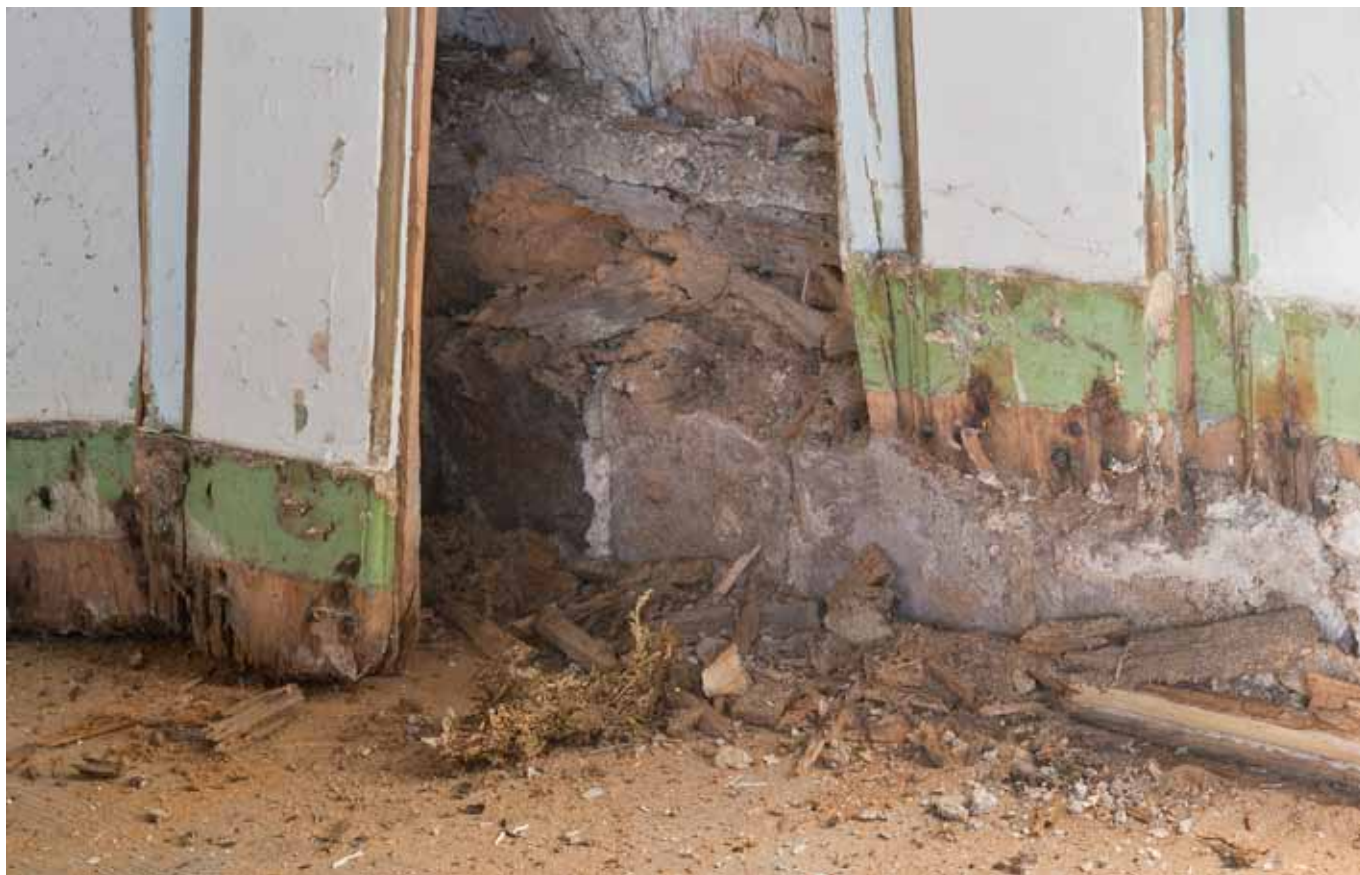
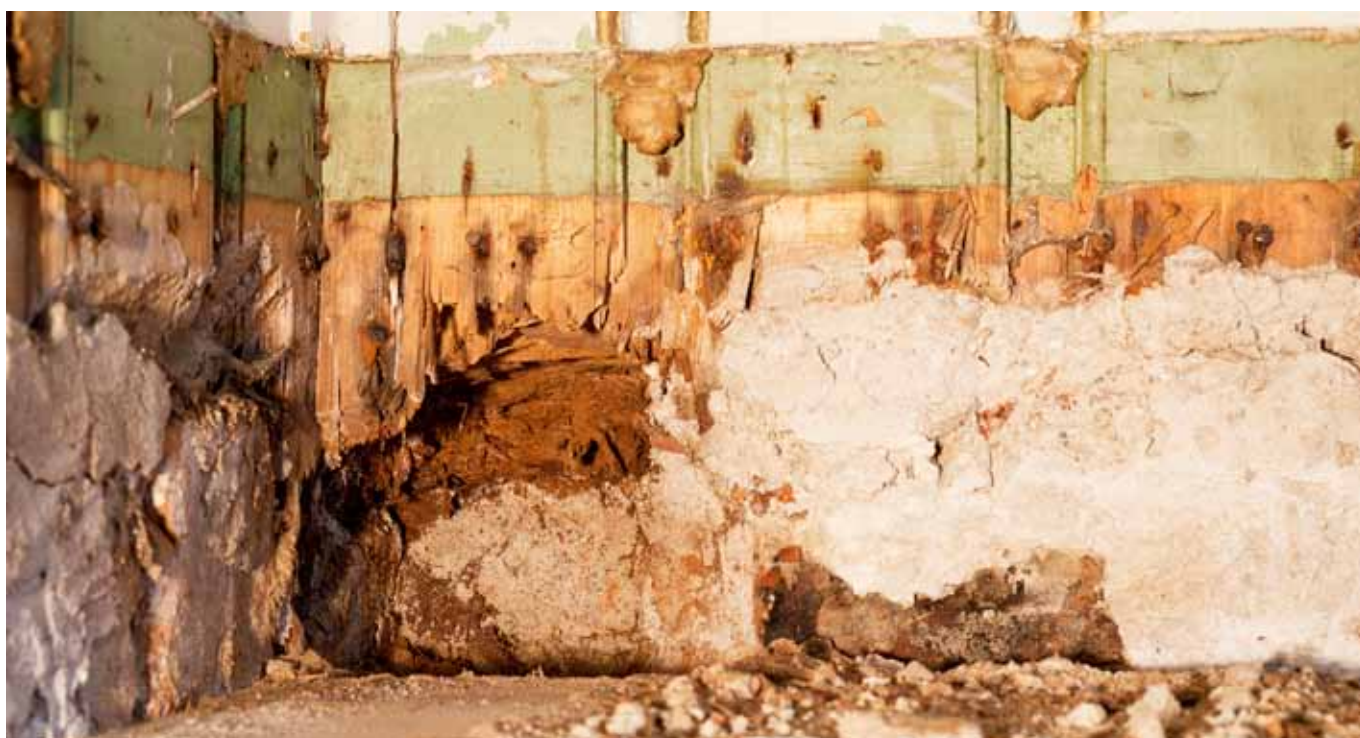
Østveggen, hjørnet mot nordøst. Større råteskader i spikerslag og bunnstokk.

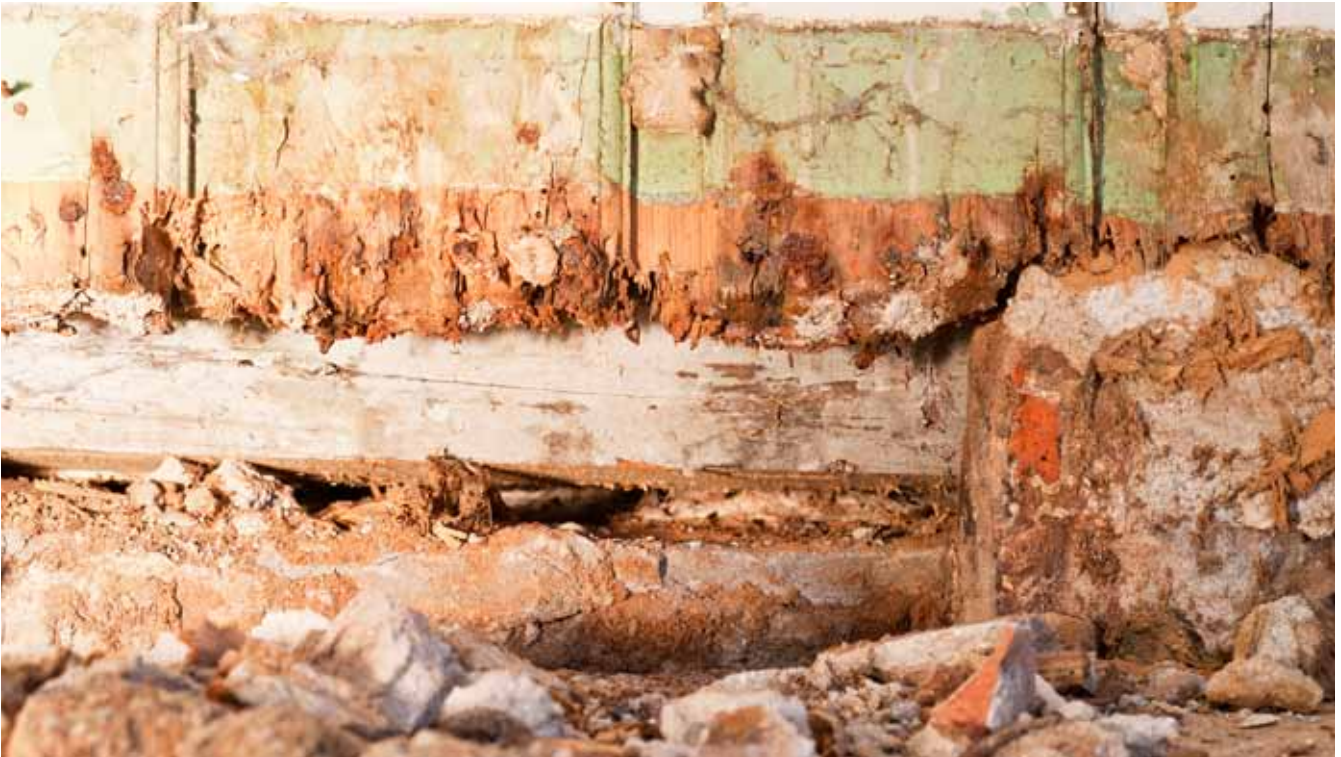
Under: Tømmerveggen avdekket på østveggen nærmere sydøstre hjørne. Bunnstokken i bedre tilstand

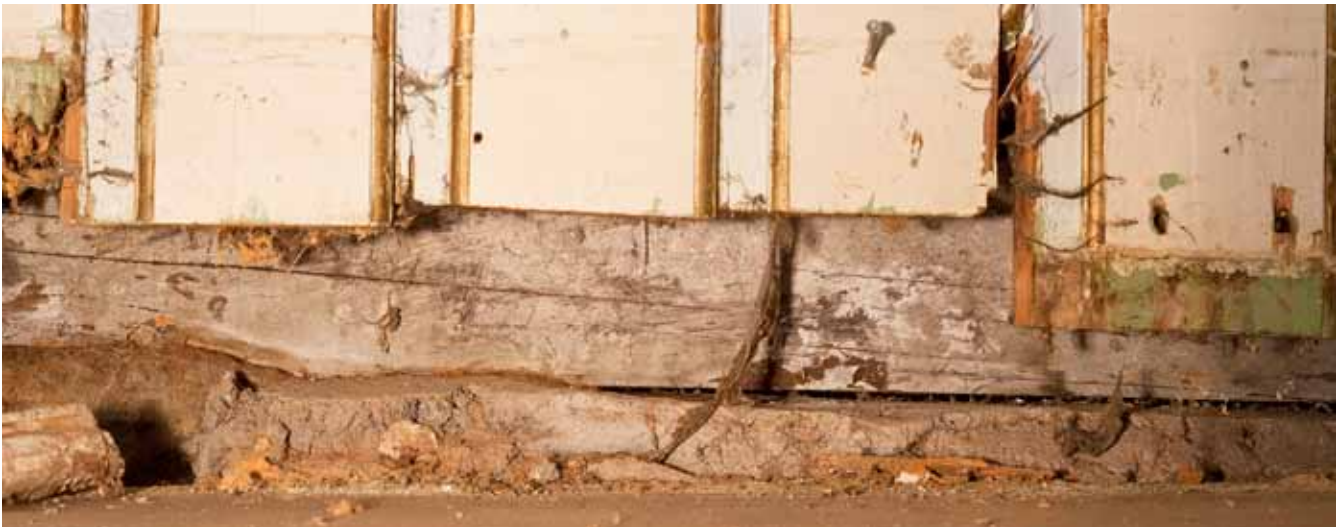
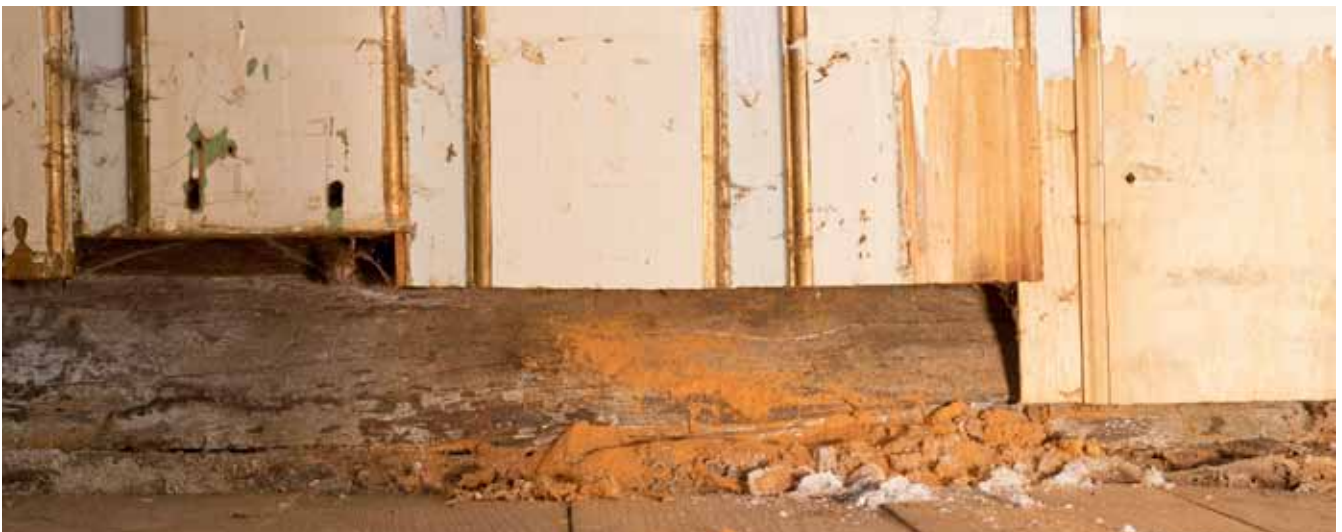
Under: Bunnstokken på sydvegg, mellom sydøstre hjørne og hagedør. Tømmeret ser bra ut (råteskadde deler av bunnstokk tidligere fjernet), men antagelig et eldre råte- eller insektangrep høyere opp på veggen, bak panelet (dryss).

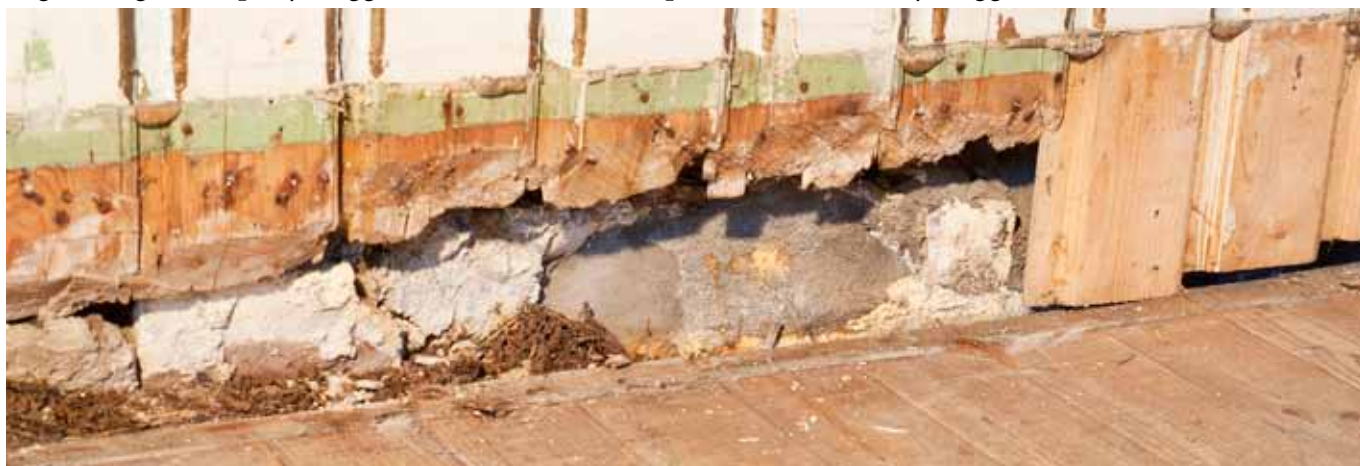
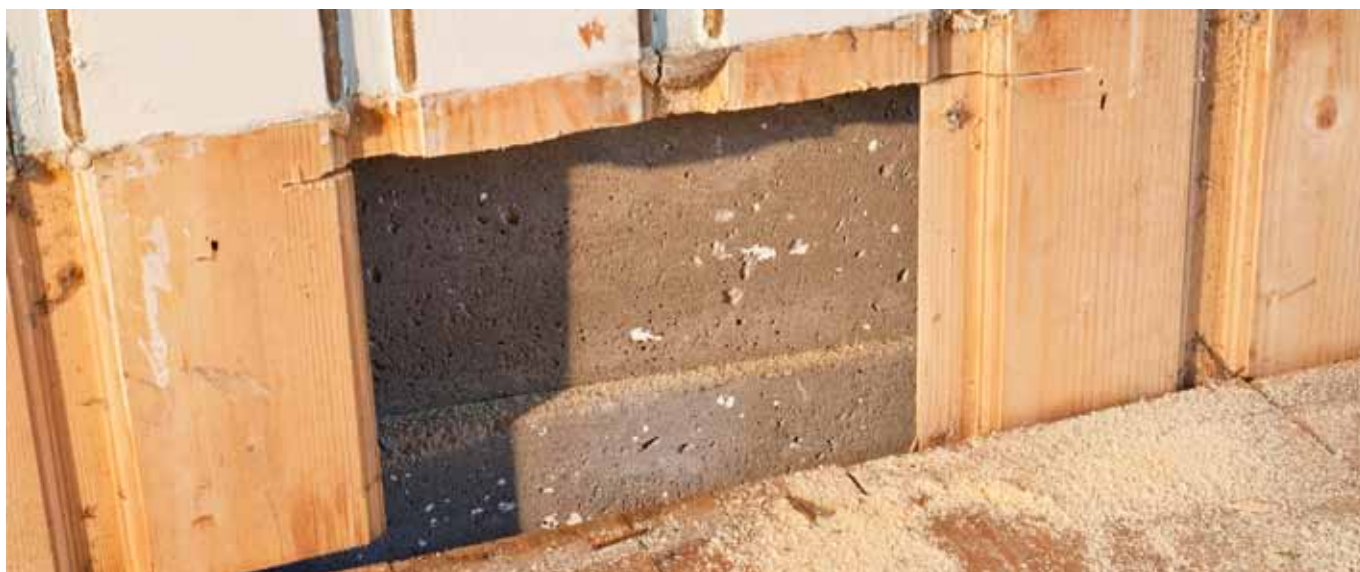
Under: Avdekket tømmer og støp på sydvegg. Først mellom sydøstre hjørne og hagedør. Dernest mellom hagedør og vindu på sydvegg. Tømmeret virker bra på denne delen av sydveggen.

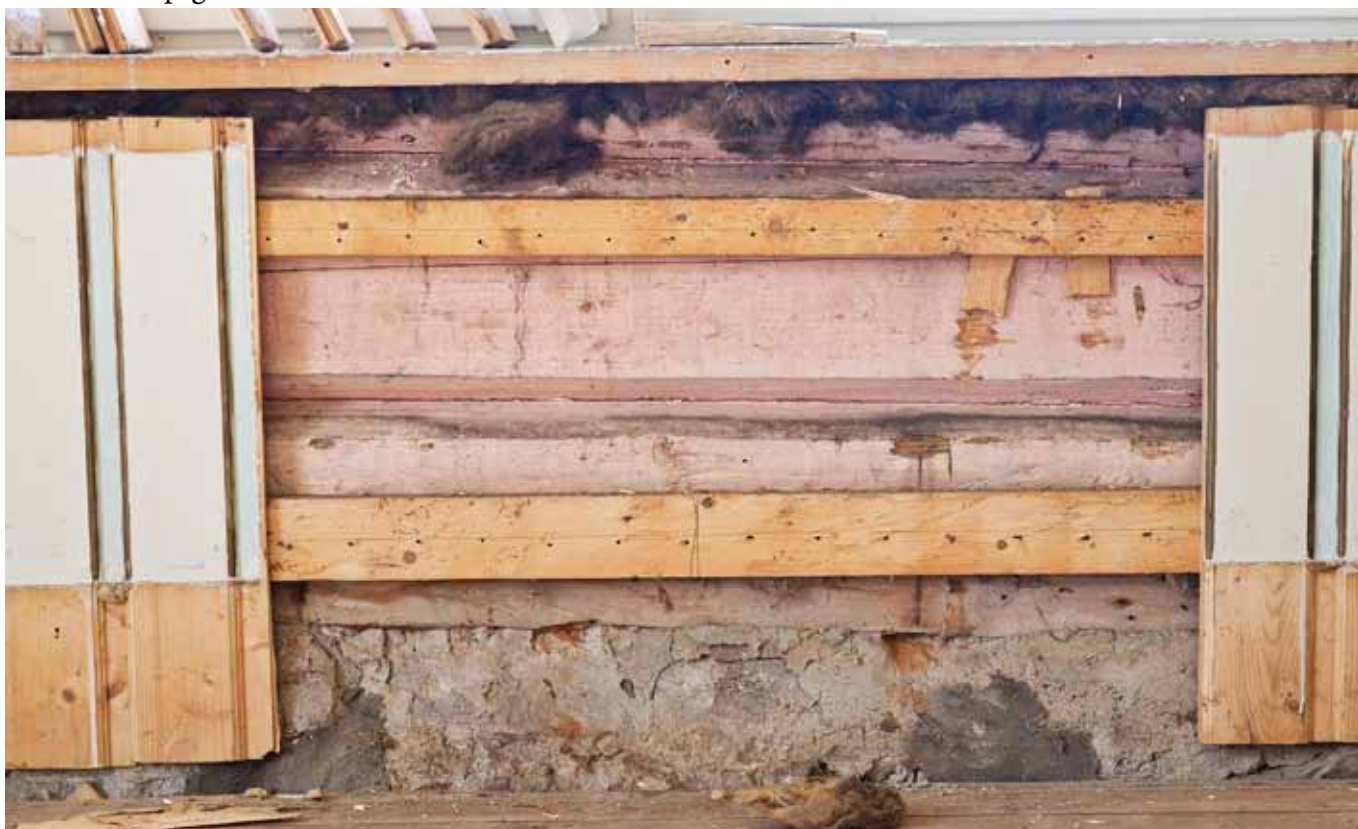
Under: Under vindu på vestvegg. Bra tømmer, men noe råte eller oppmyket tre oppunder der bunnstokken møter støp/grunnmur.

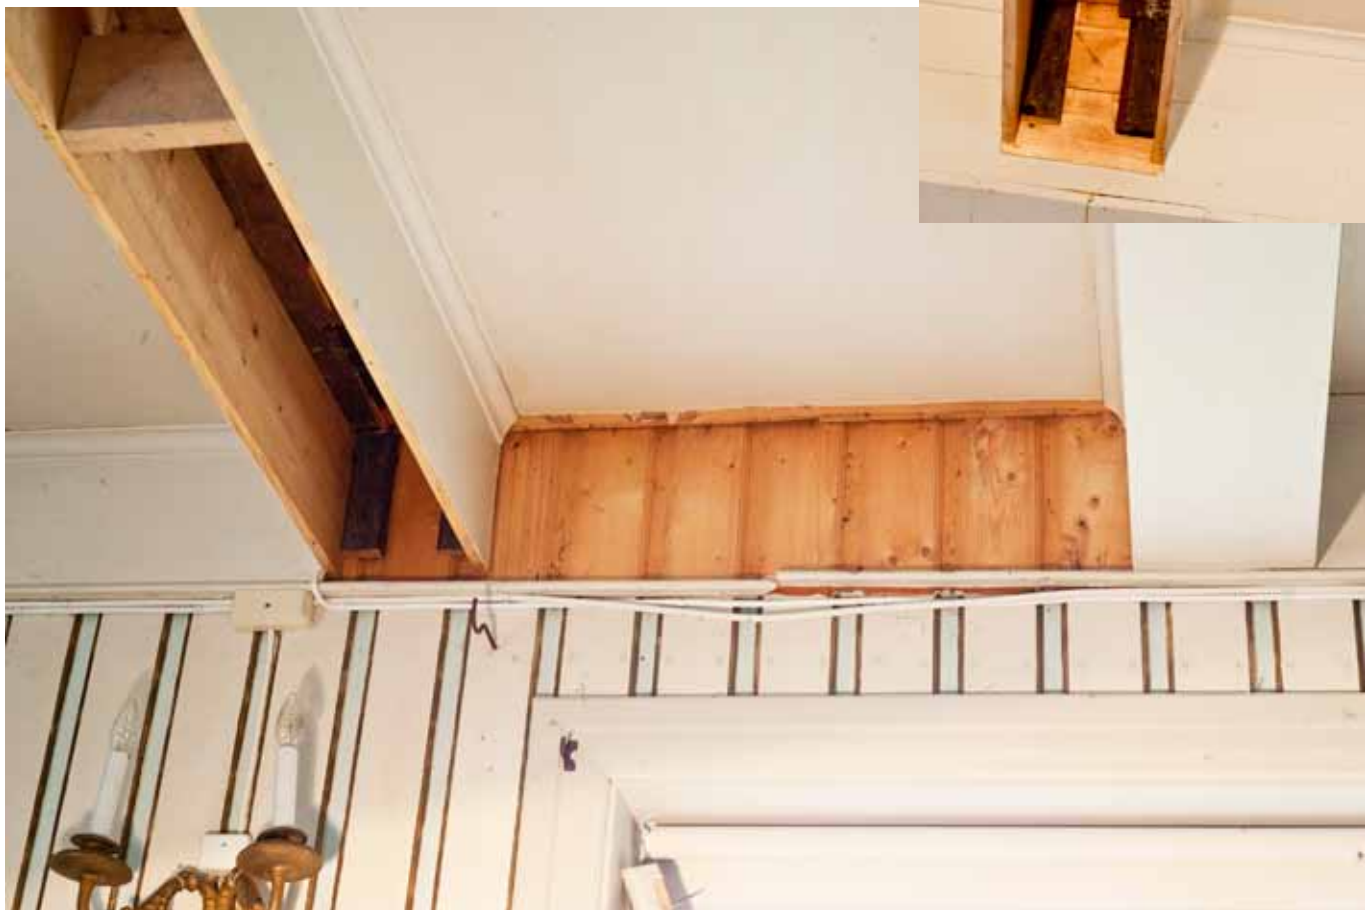
Under: Samme "falske" bjelke, men mot vest. Øvre del av panel bør åpnes for innblikk i eldste veggparti mot stussbrett/tømmervegg.
