Undersøkelse av kryprom

Utført fredag 3.12.2010

EIDSFOS HOVEDGÅRD
GULVPLAN RØKEVÆRELSET
M: 1:25

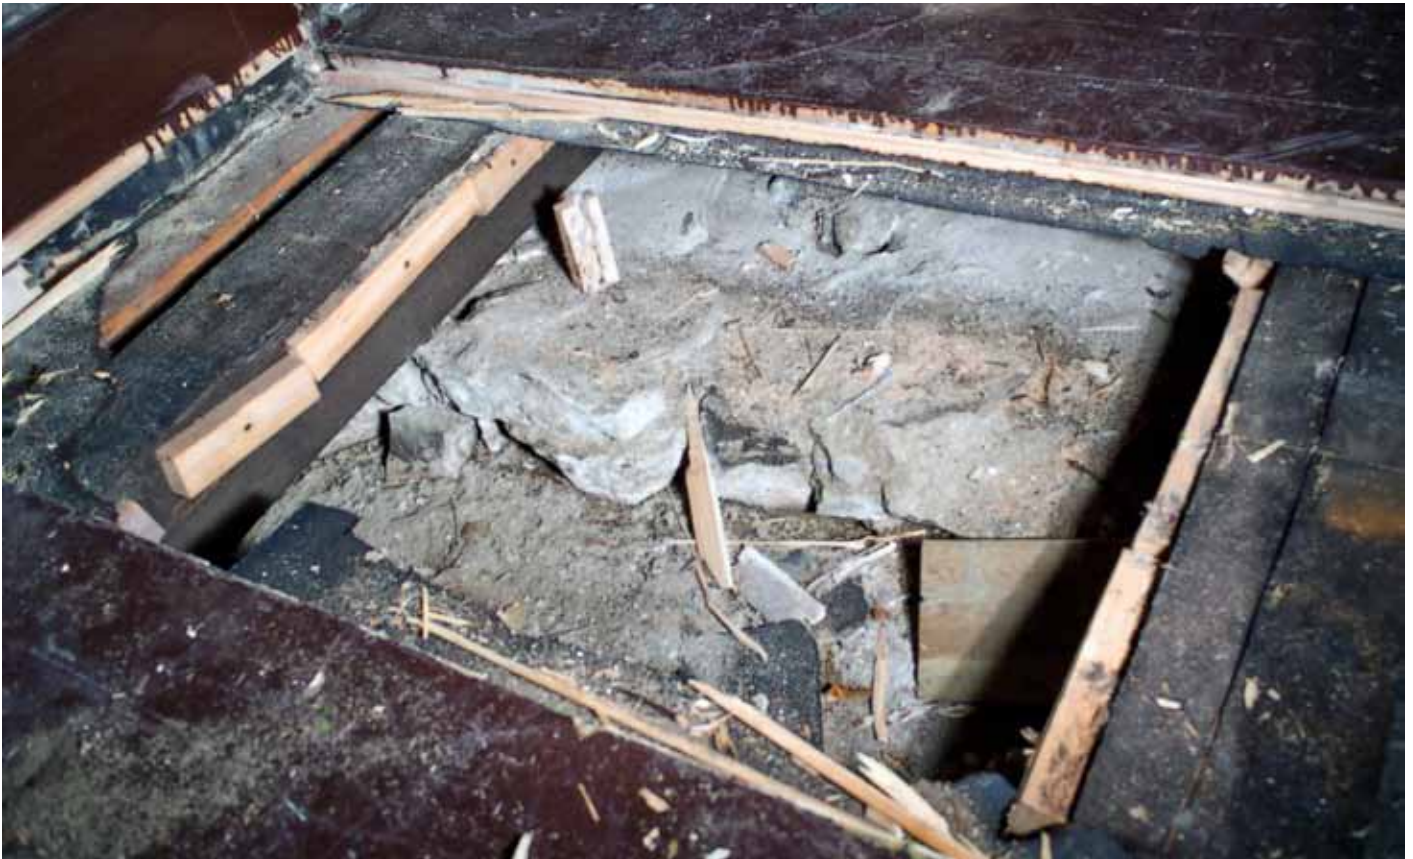
Over: Åpning i nyere gulv Røkeværelsets nordvestre hjørne ved brannmuren. På bildet sees pipefundament etter flyttet pipe. Etter flyttingen kom pipen ned i naborommet Peisestuen. Det er sannsynlig at pipeflyttingen skjedde i forbindelse med at en opprinnelig enetasjes bygning ble påbygget seterietasje.

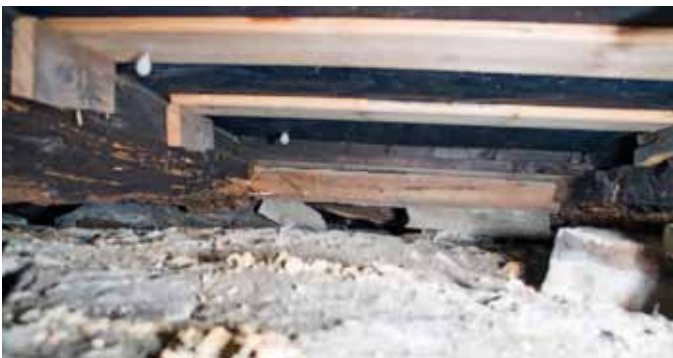
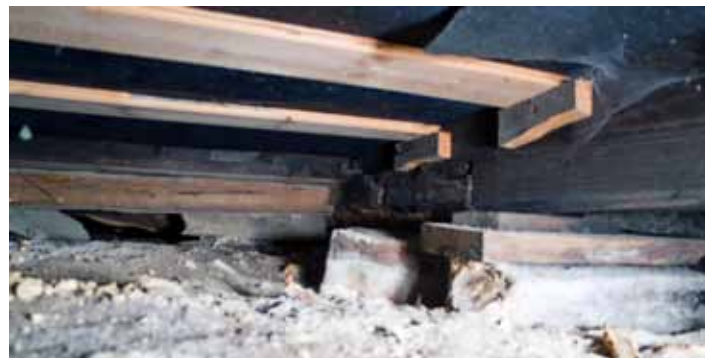
Over, høyre og venstre: Innsyn fra nord ved brannmuren og sydover i retning sydveggen. Råte og billeskadde bjelker. Påskjøting av nye bjelke i forbindelse med utskifting av gulvbord.

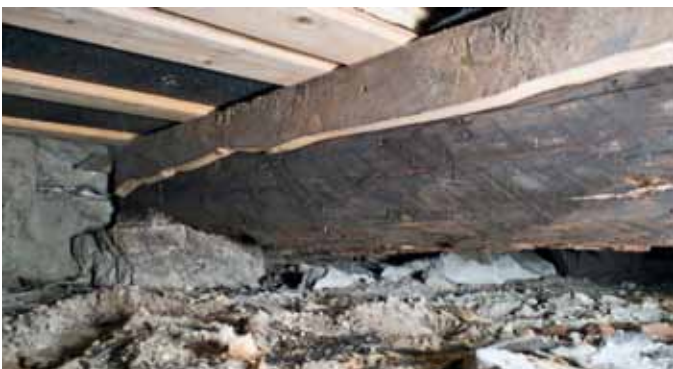
Under: Nyere gulvbjelke der den har anlegg på det gamle pipefundamentet ved brannmuren i nordvest. De nyere bjelkene er antagelig lagt inn i etterkrigstiden. Under bjelken kan spvidt skimtes en lufteåpning inn til hvitsalens kryprom som har omtrent samme høyde som Røkeværelsets.

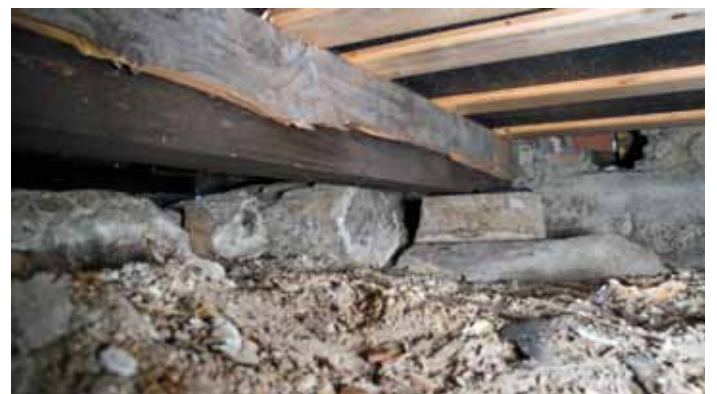
Under: Gammel bjelke med nyere bæring for stubbloft. Anlegg mot skillemur til Peisestue. Her er bjelken i god stand.

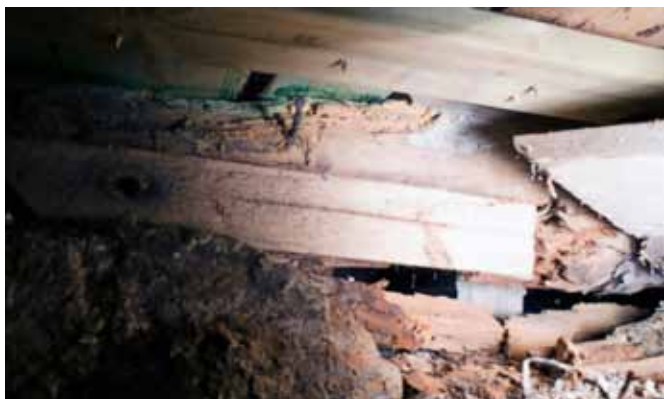
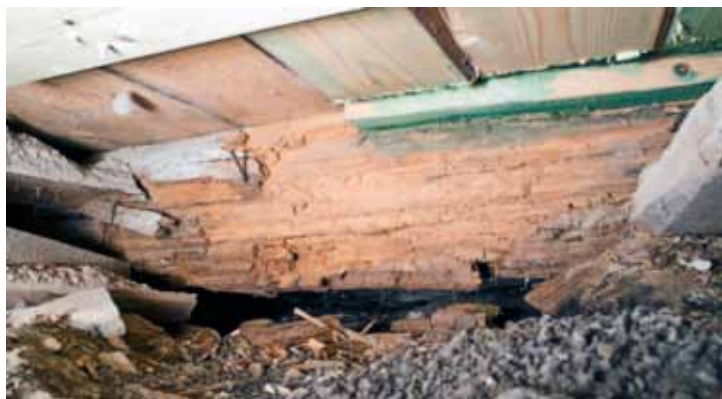
Over til høyre og venstre: Gamle bjelker på henholdsvis østre og vestre side av luken under vinduet mot syd. Sterkt råte og insektskadd. Til høyre sees underseiden av nyere gulvbordinnskjøtinger.

Vi anbefaler derfor å demontere eksisterende gulvbord og montere de gamle tilbake etter at det er lagt nytt fundament for disse. Alt bjelkelag fjernes, men der det er noenlunde frisk ved i gamle bjelker bør disse partiene tas vare på med tanke på prøvetaging for dendrokoronologisk undersøkelse. Dette gjelder partier hvor ytterveden er bevart helt ut til barken. Sannsynligvis er dette det eneste bevarte gamle bjelkelag mot grunnen. Bjelkelaget mot annen etasje er tilhugget og mangler ytterved.

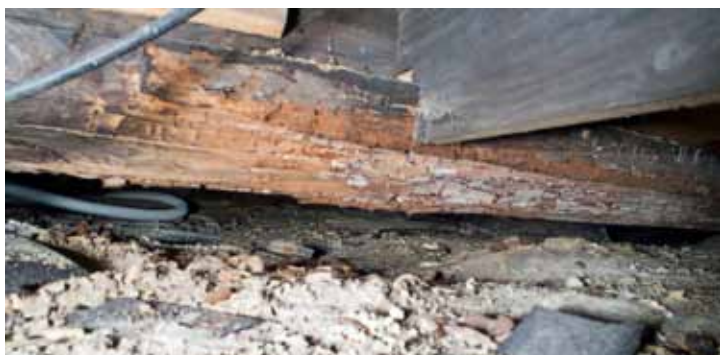
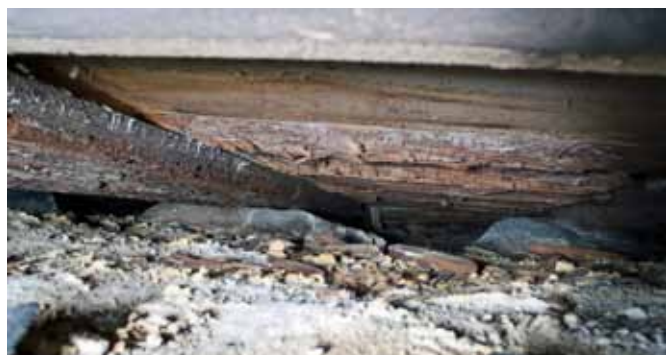
Under til høyre og venstre: Samme bjelke som i høyre foto over, men retning nordover mot brannmuren. Råte og insektskadd bjelke og stubbloftsbord.

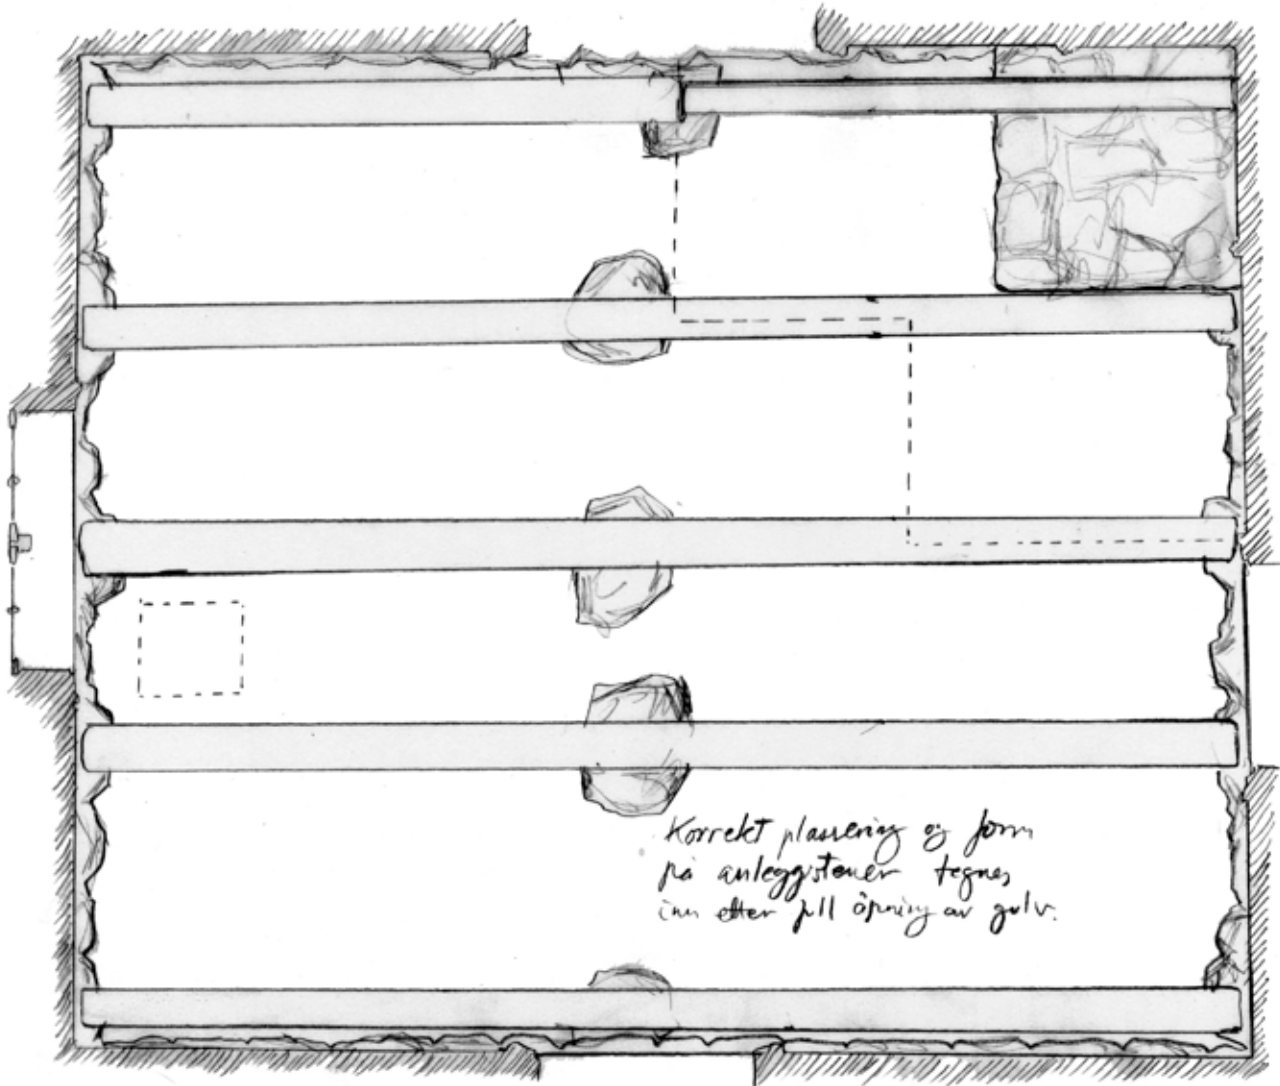
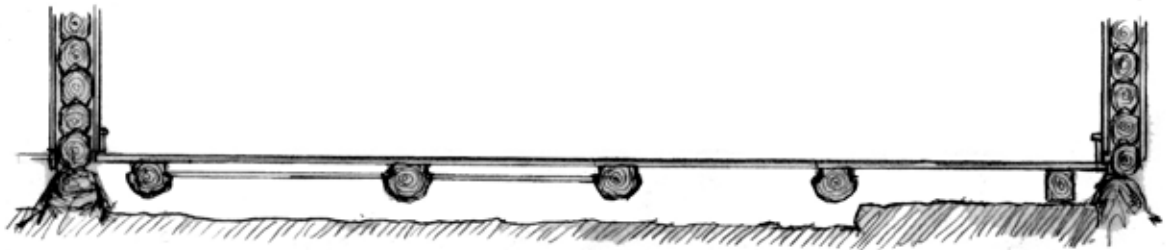
Kryprom - plan og snitt

Kryprommet er svært lavt. Gjennomsnittlig 10cm. fra underkant bjelke til grunn. De gamle bjelkene er ca. 18cm. høye og 16cm. brede med variasjoner. De nyere likedan, men ens dimensjonert. Bjelkene er lagt opp på dels natursten, dels heller (nyere bjelker). Bjelkelaget er fornyet under de fornyede gulbordene.

Grunnen består av jord og er bestrødd med spon og tre etter reparasjoner. I hjørnet ved brannmuren er et pipefundament 110X115cm fuget med leire. Dette er benyttet som anlegg for nye bjelker ved reparasjonen utført en gang i etterkrigstiden.

Tilstanden til de nye bjelkene ser ut til å være relativt god. De gamle bjelkene, som er flathugget på toppen for gulvbord og tilhugget med hylle for stubbloftsbord, er generelt i svært dårlig stand. Bjelkeender mot nord ser ut til å være godt bevart, men sydover i kryprommet endres tilstanden raskt til store råte og insektangrep. Det er usikkert hvor mye kjerne som er igjen i stokkene, men de bærer fremdeles. Ulempen er at angrepene er så langtkommet at bjelkenes levetid må være begrenset. Kryprommet har hatt utilstrekkelig gjennomlufting, bl.a. pga. den lave høyden. Anbefalt høyde på kryprom er 40cm. under bjelkelaget og her er det gjennomsnittlig 10cm. Mindre helt i syd.
