HOLMESTRAND MUSEUM

UNDERSØKELSER OG RESTAURERING  
EKSTERIØR OG INTERIØR

RAPPORT

Bente Bjerknes og Ragnar Kristensen  
Yttersø gård, 5. Mars 2010

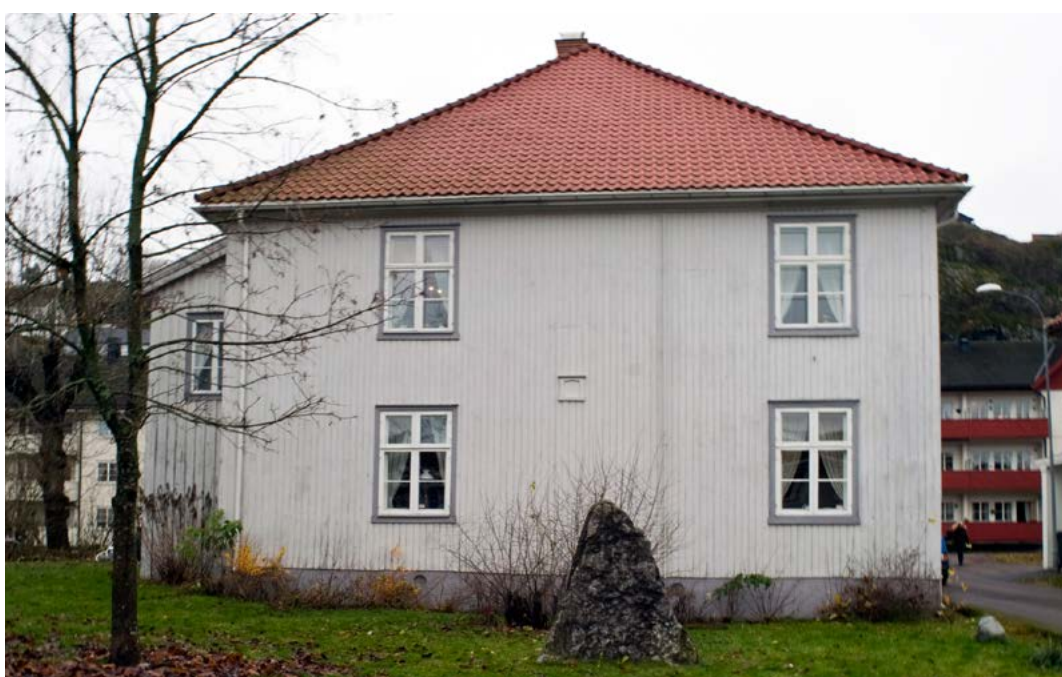
Fasaden mot øst. Her er det rustikkpanel fra tiden rundt 1900. Legg merke til de to små luftenventilene til krypkjelleren.

De er beslått med gjennomhullede metallskiver og tilfredsstillende ganske sikkert ikke kravene som bør settes til luft-ing. Det bør også være lufteluker i motsatte deler av kjelleren for å sikre luft sirkulasjon.

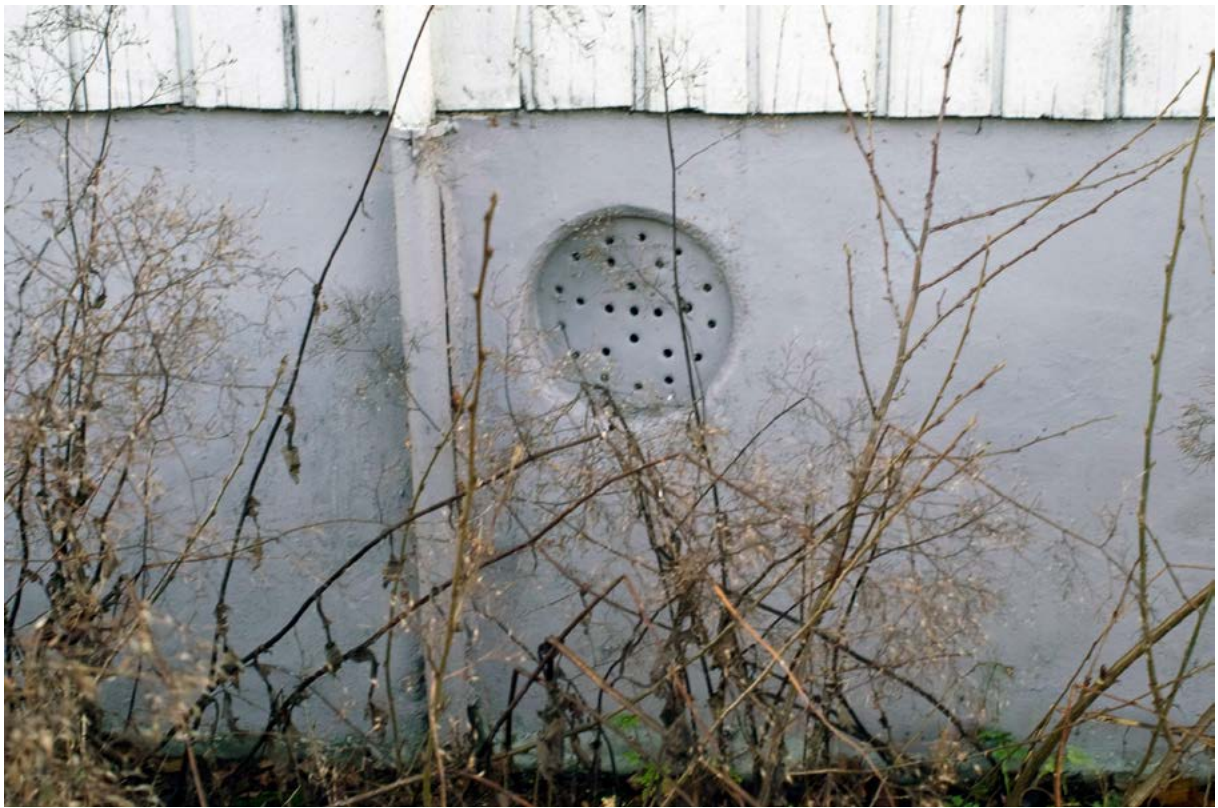
Over og under: Ventilasjonssluker i kjellermuren inn til krypkjeller. Det er kun ventilasjon i østmuren og det sikrer ikke luftsirkulasjon i kryprommet. Ventilåpningene er for små.

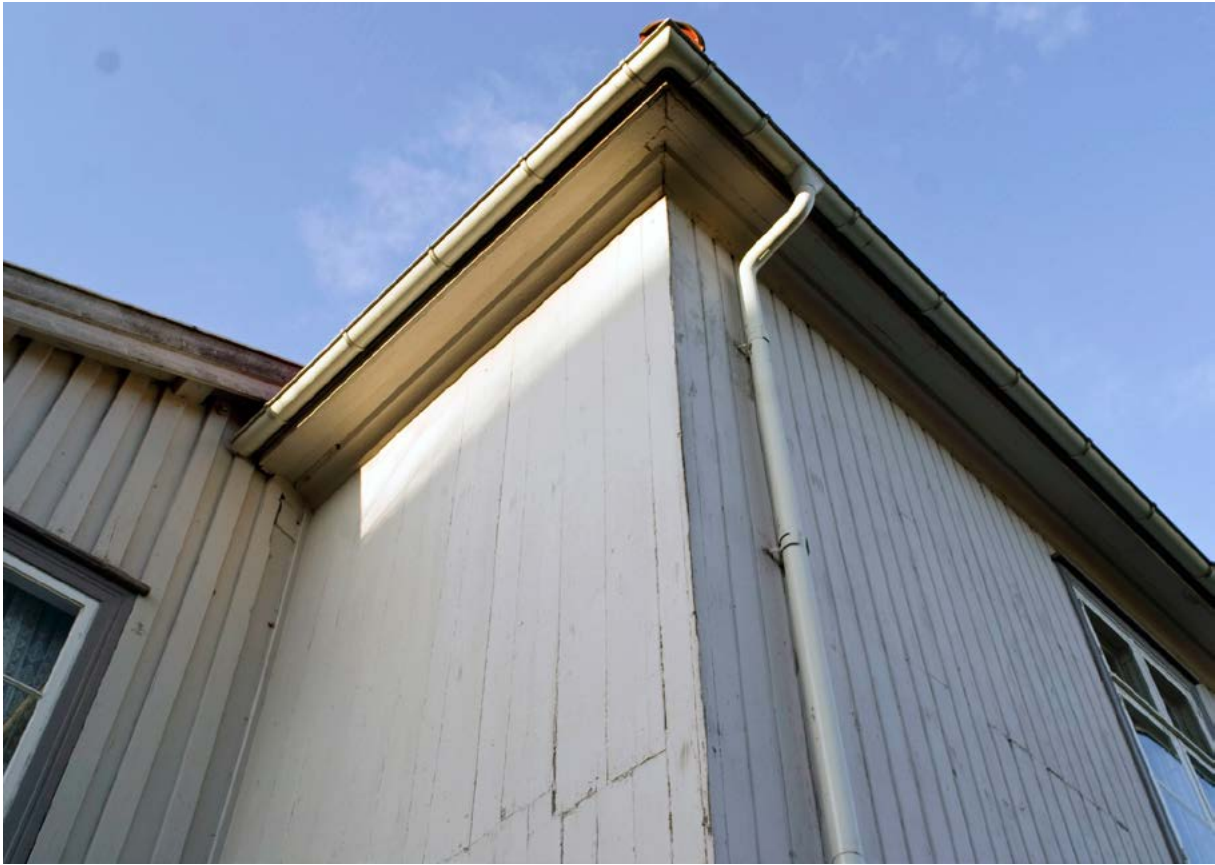
Sydveggenes østre del har antagelig opprinnelig panel. På østveggen til høyre sees rustikkpanel fra tiden rundt 1900.

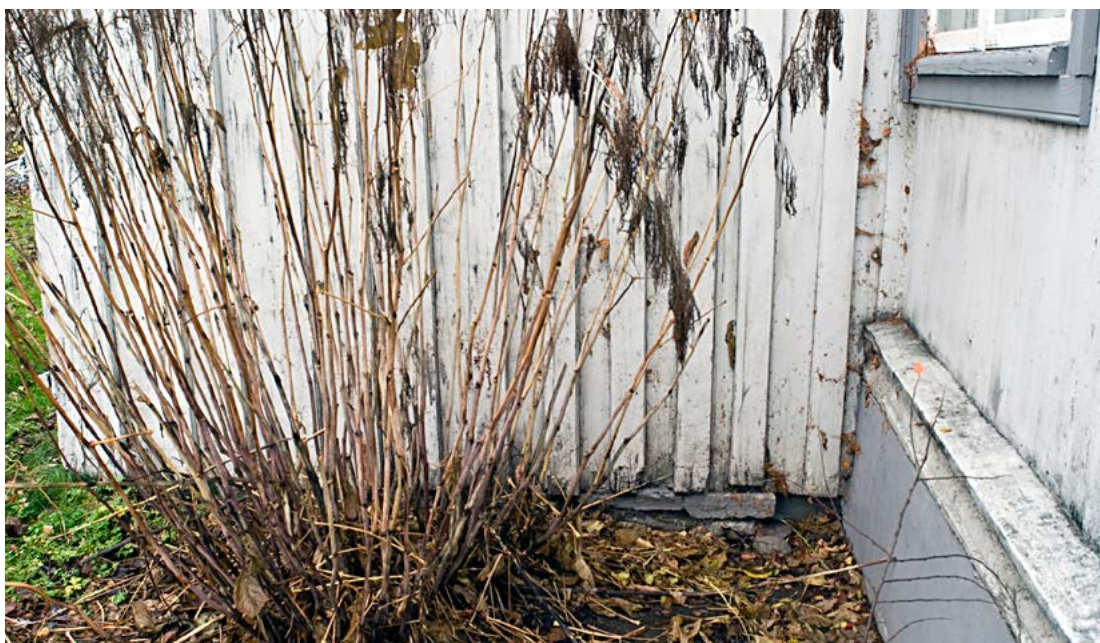
Trappetilbygg på sydsiden. Østveg- gens panel ligger nær grunnen og beplantning bidrar til langsommere ut- tørking av vegg.

Terrenget bør fjernes noe fra panel og råteskadde ender justeres og repareres.

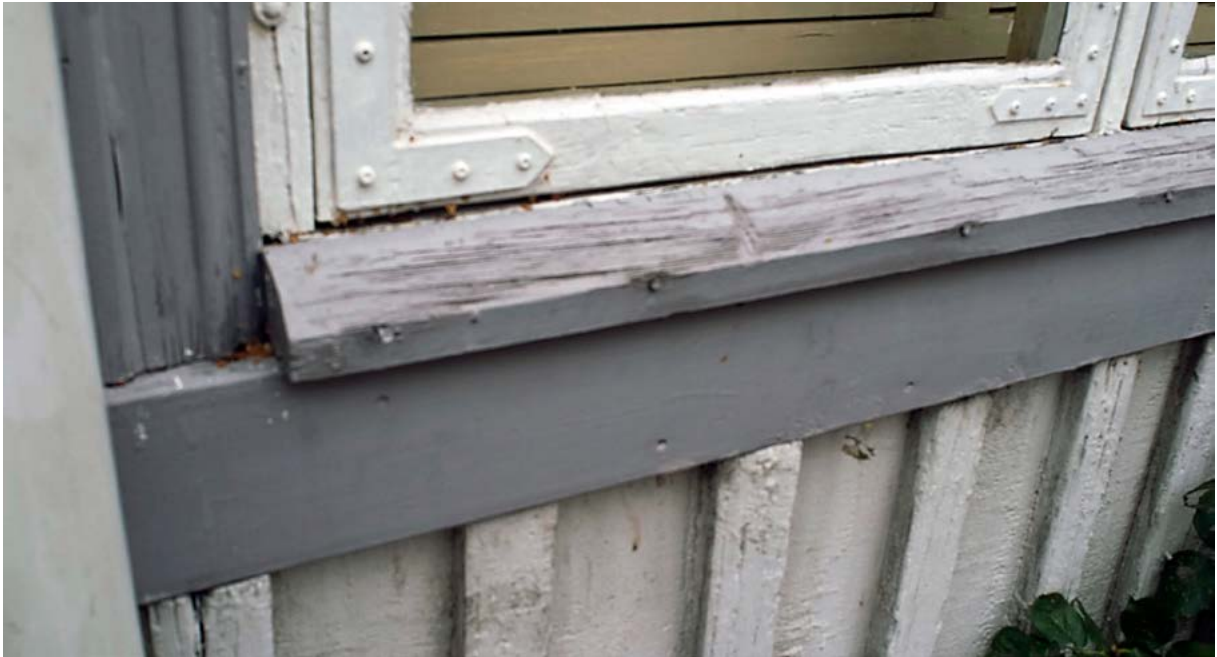
Vinduene på sydveggen må sjekkes med tanke på å reparere utglidninger av vannbrett. Slik det er nå trenger regnvann inn bak vannbrettene og kan forårsake råteskader bak panelet. Dette gjelder spesielt vinduer i første etasje på sydveggen. Ellers ser det ut til at vinduene fungerer rimelig greit.

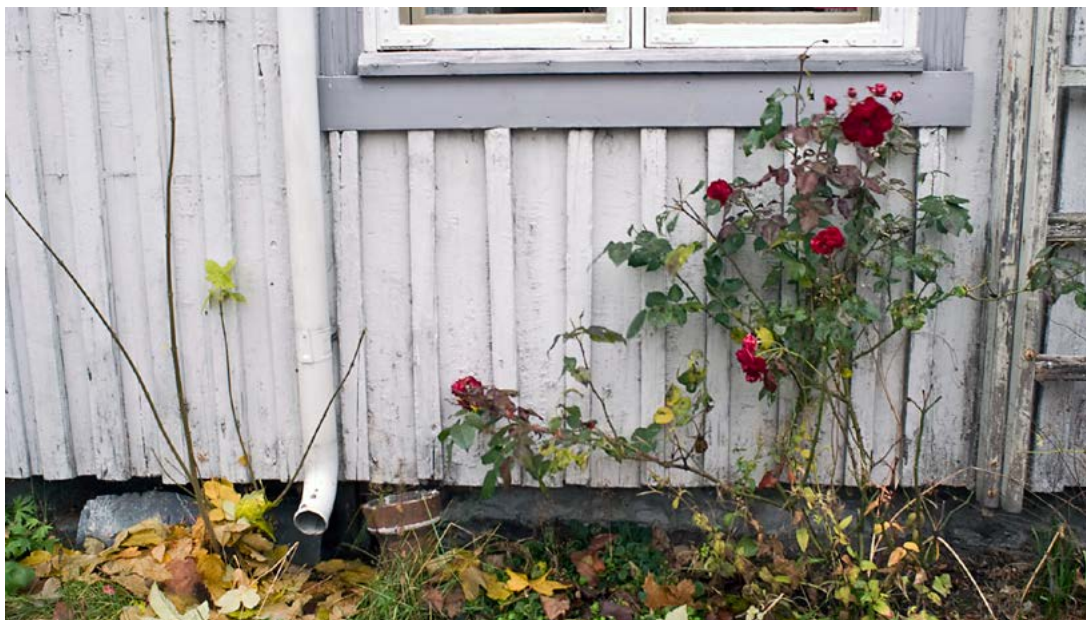
Nærmere hjørnet mot vest, sydveggen. Kjellervinduet skimtes til venstre for nedløpet. Gjengrodd dårlige luftforhold for kjelleren. Gammel lyskasse er falt sammen. Gammelt foto viser at det antagelig finnes et overvannsrør her.

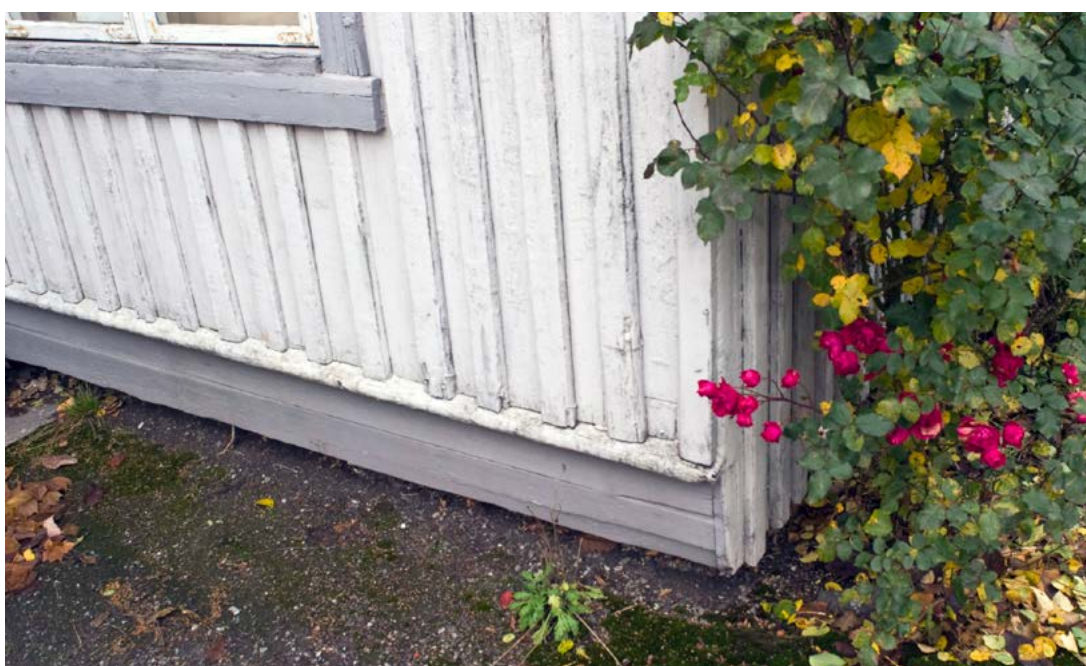
Hjørnet sydvest. Panel nær terreng. Det bør ryddes opp i vekster og terreng rundt bygningen slik at panel tørker ut etter fuktig klima.

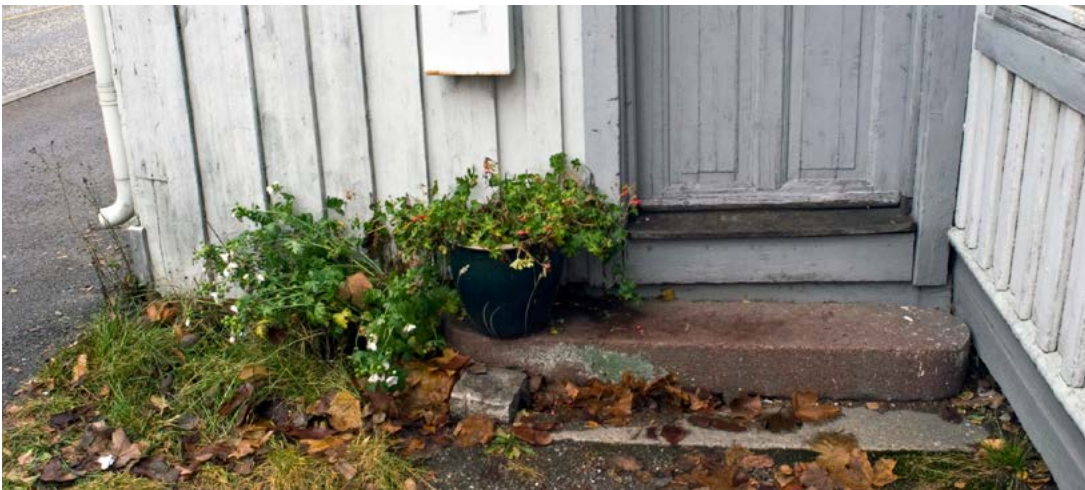
Gammel inngangsdør til trappehusets forbindelse til annen etasjes leilighet. Terreng bør ryddes opp.

Terskelen er ganske gåen og slipper antagelig vann inn. Bør få et fall utover og døren en lengre og mer effektiv dryppnese. At døren er innadslående er ok om dette forholdet gjøres funksjonelt.

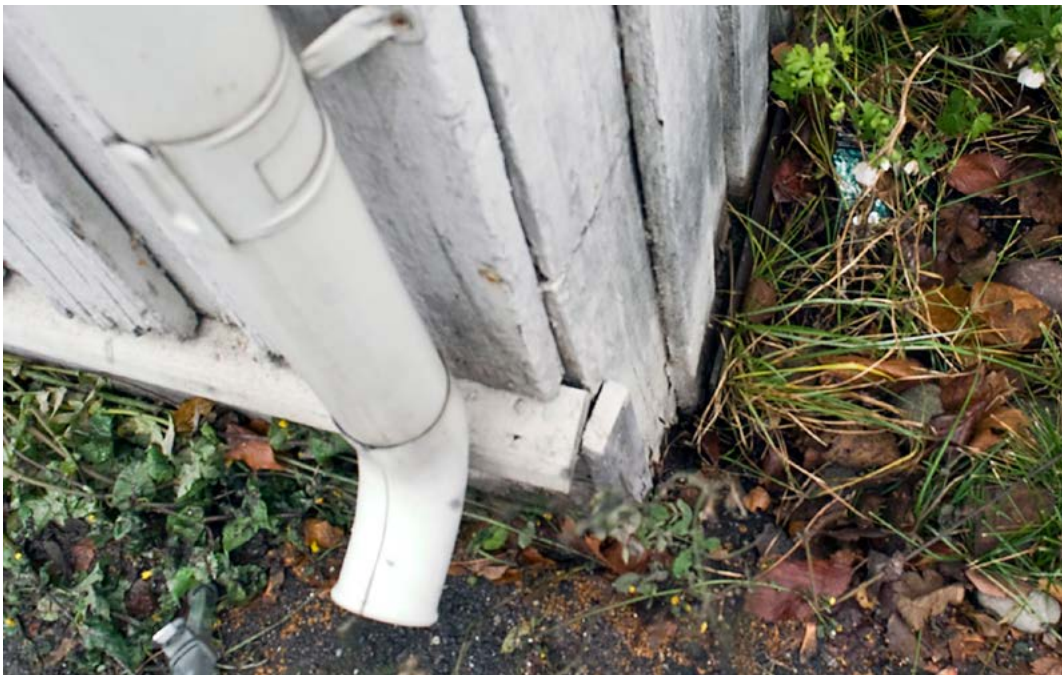
Trappehusets hjørne sydvest. Terreng og fortau spiser seg opp mot panel med følge at panelet råteskades.

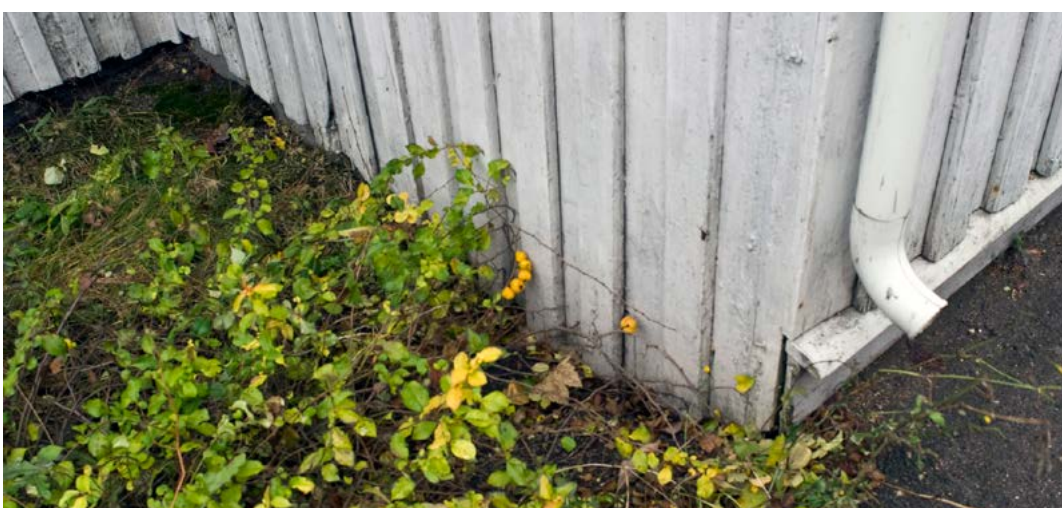
Trappehusets hjørne mot nordvest. Her ligger terrenget helt oppi panelet og bør justeres til et nivå som ikke skader bygningen. Panelet er gammelt og bør sikres et fortsatt langt liv.

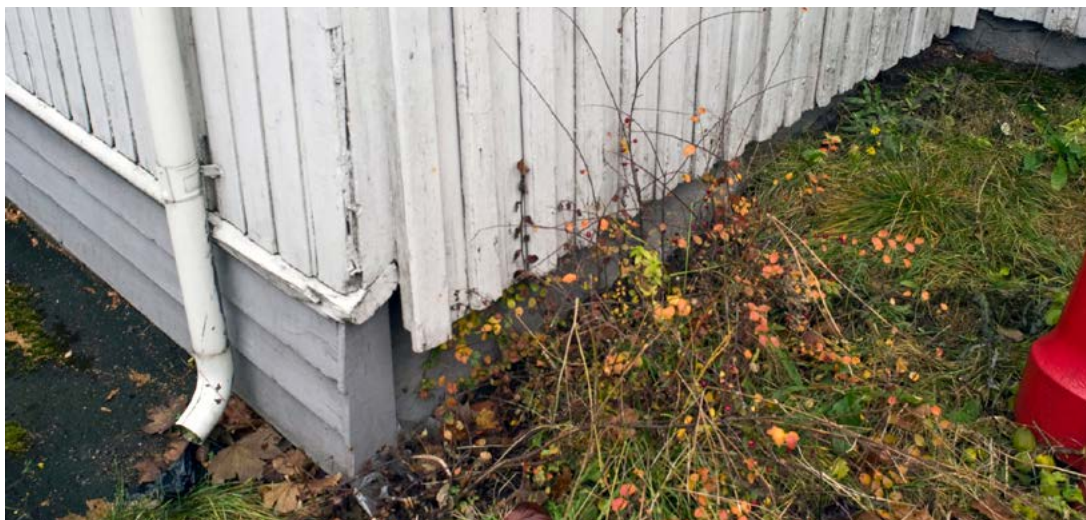
Hovedbygningens hjørne mot nordvest. Gammeldags kåpekledning på grunnmur ser ut til å være i god stand. Panelet har bedre klaring.

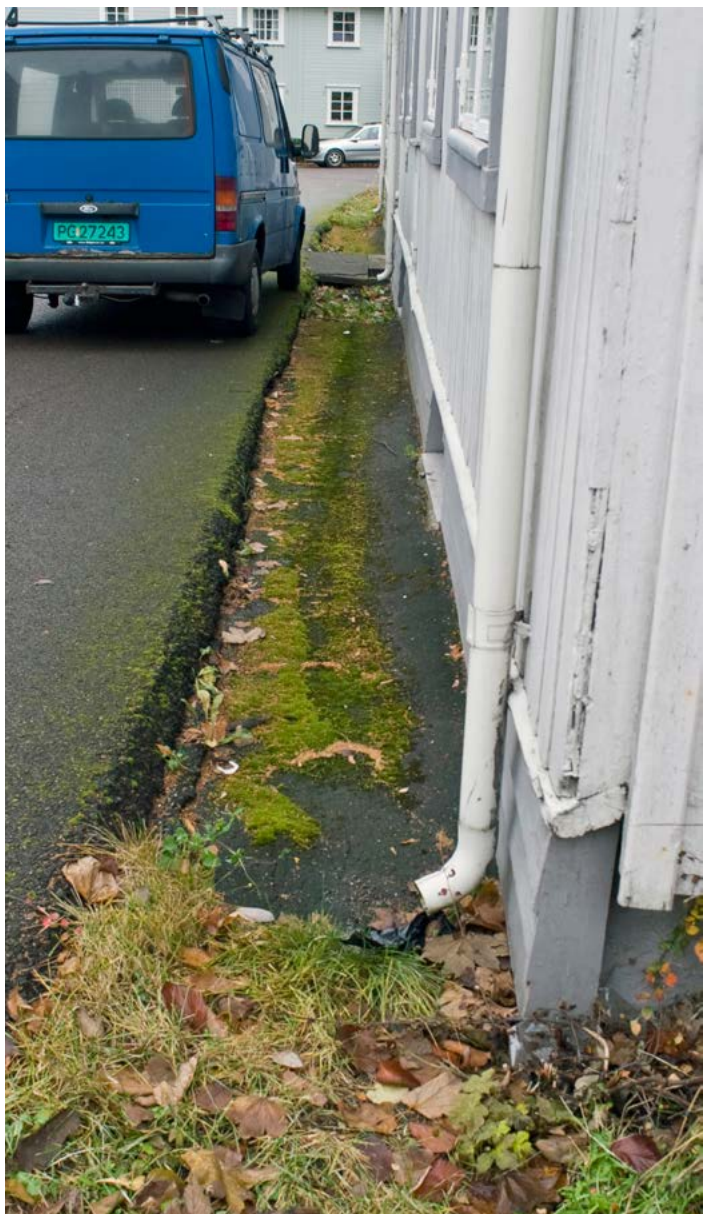
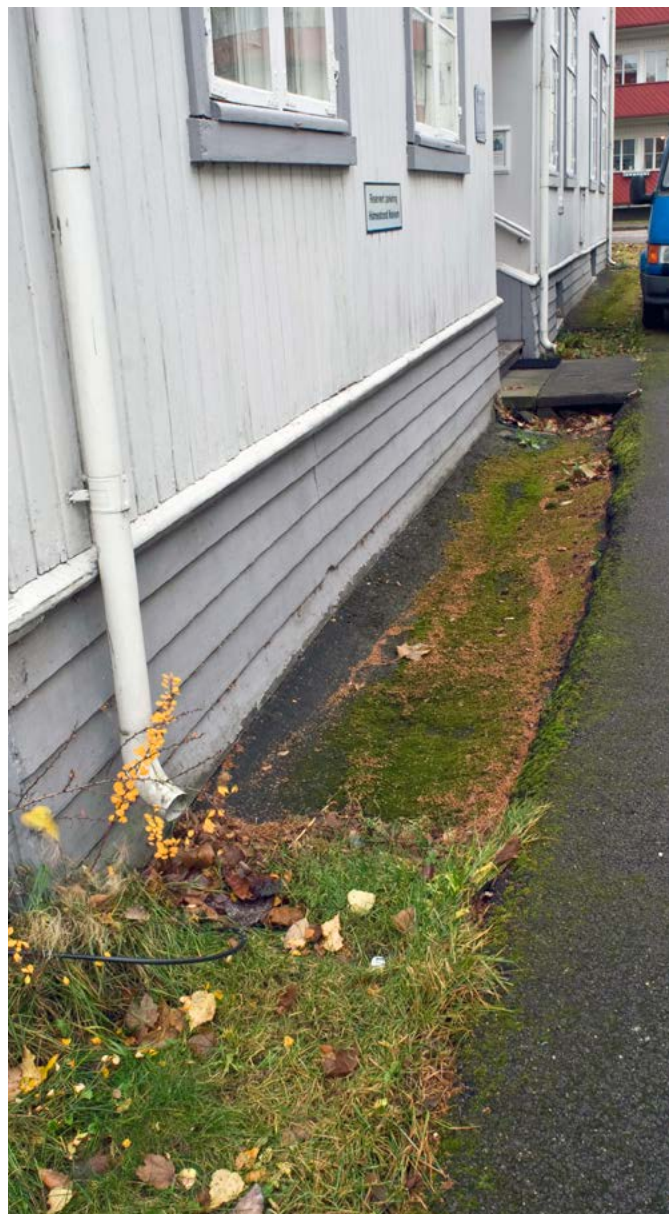
Den asfalterte vannrennen langs kjellermuren mot Nils Kjærs gate har opprinnelig fungert bra, men virker nå til dels mot sin hensikt. Hull som leder vann mot kjelleren og hindringer for avrenningen. Betongplaten foran trappen bør tas vekk og rennen under repareres før den legges på plass igjen.

Vannrennen langs Nils Kjærs gate kunne vært effektiv men effekten er antagelig i stor grad borte pga gjen-  
groing, hull til grunnen og tildels manglende fall. Mulig rennen burde fortsatt ned til tverrgaten i øst. Slik det  
er nå bidrar rennen til fuktigere kjeller.

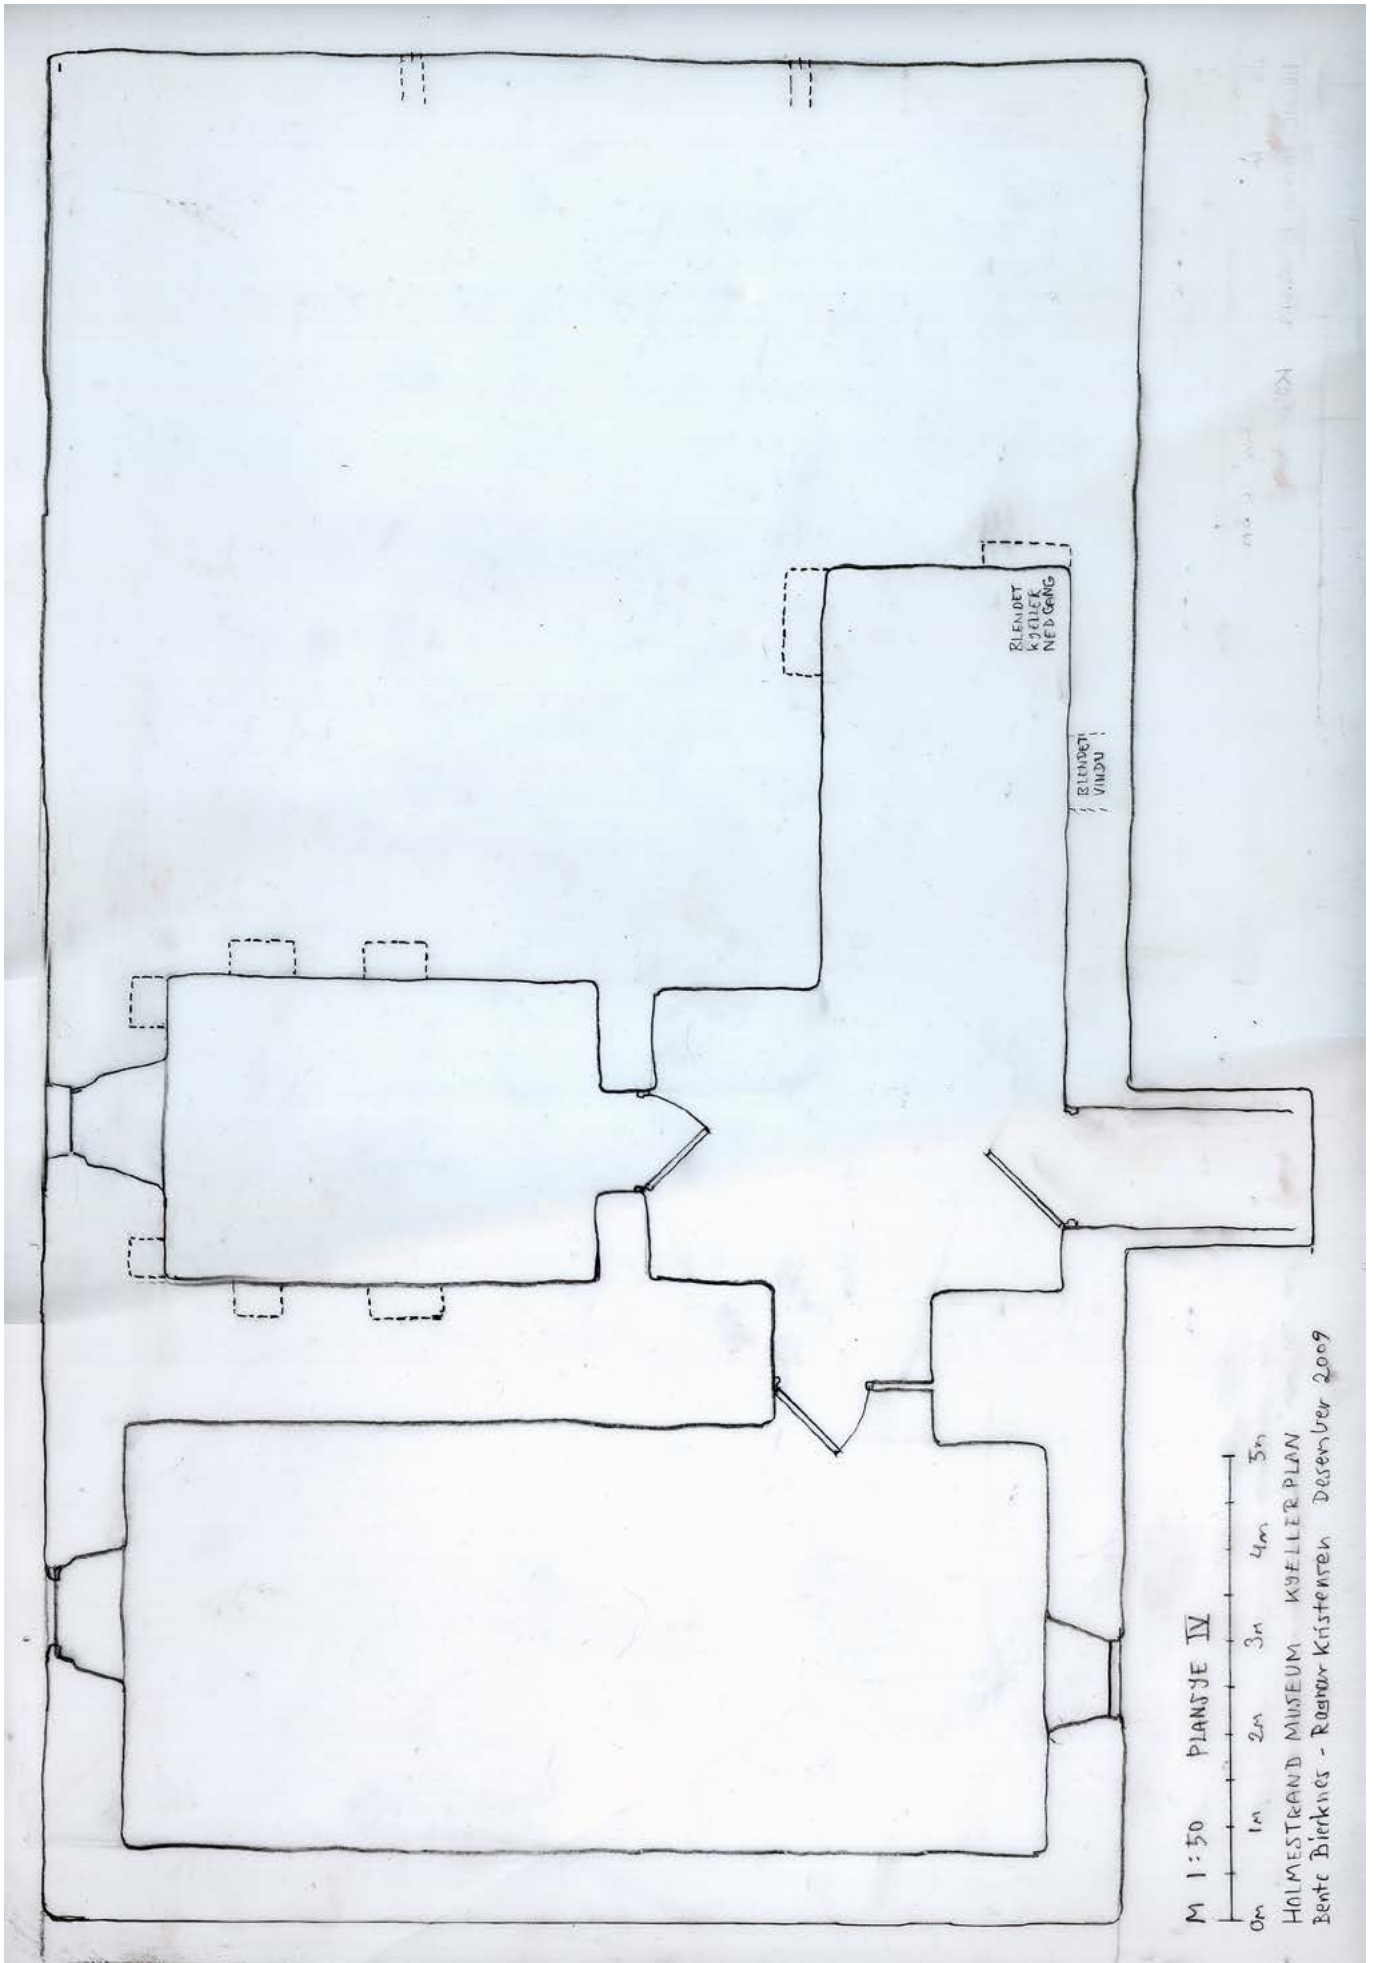
# KJELLEREN

Kjeller og krypkjeller. Registrering av fukt i gulv (i nedbørsperioder), råtesoppkader i lettvegger av yngre opprinnelse, gammel dørkarm og større antatt muggsoppangrep på lagrede gjenstander.

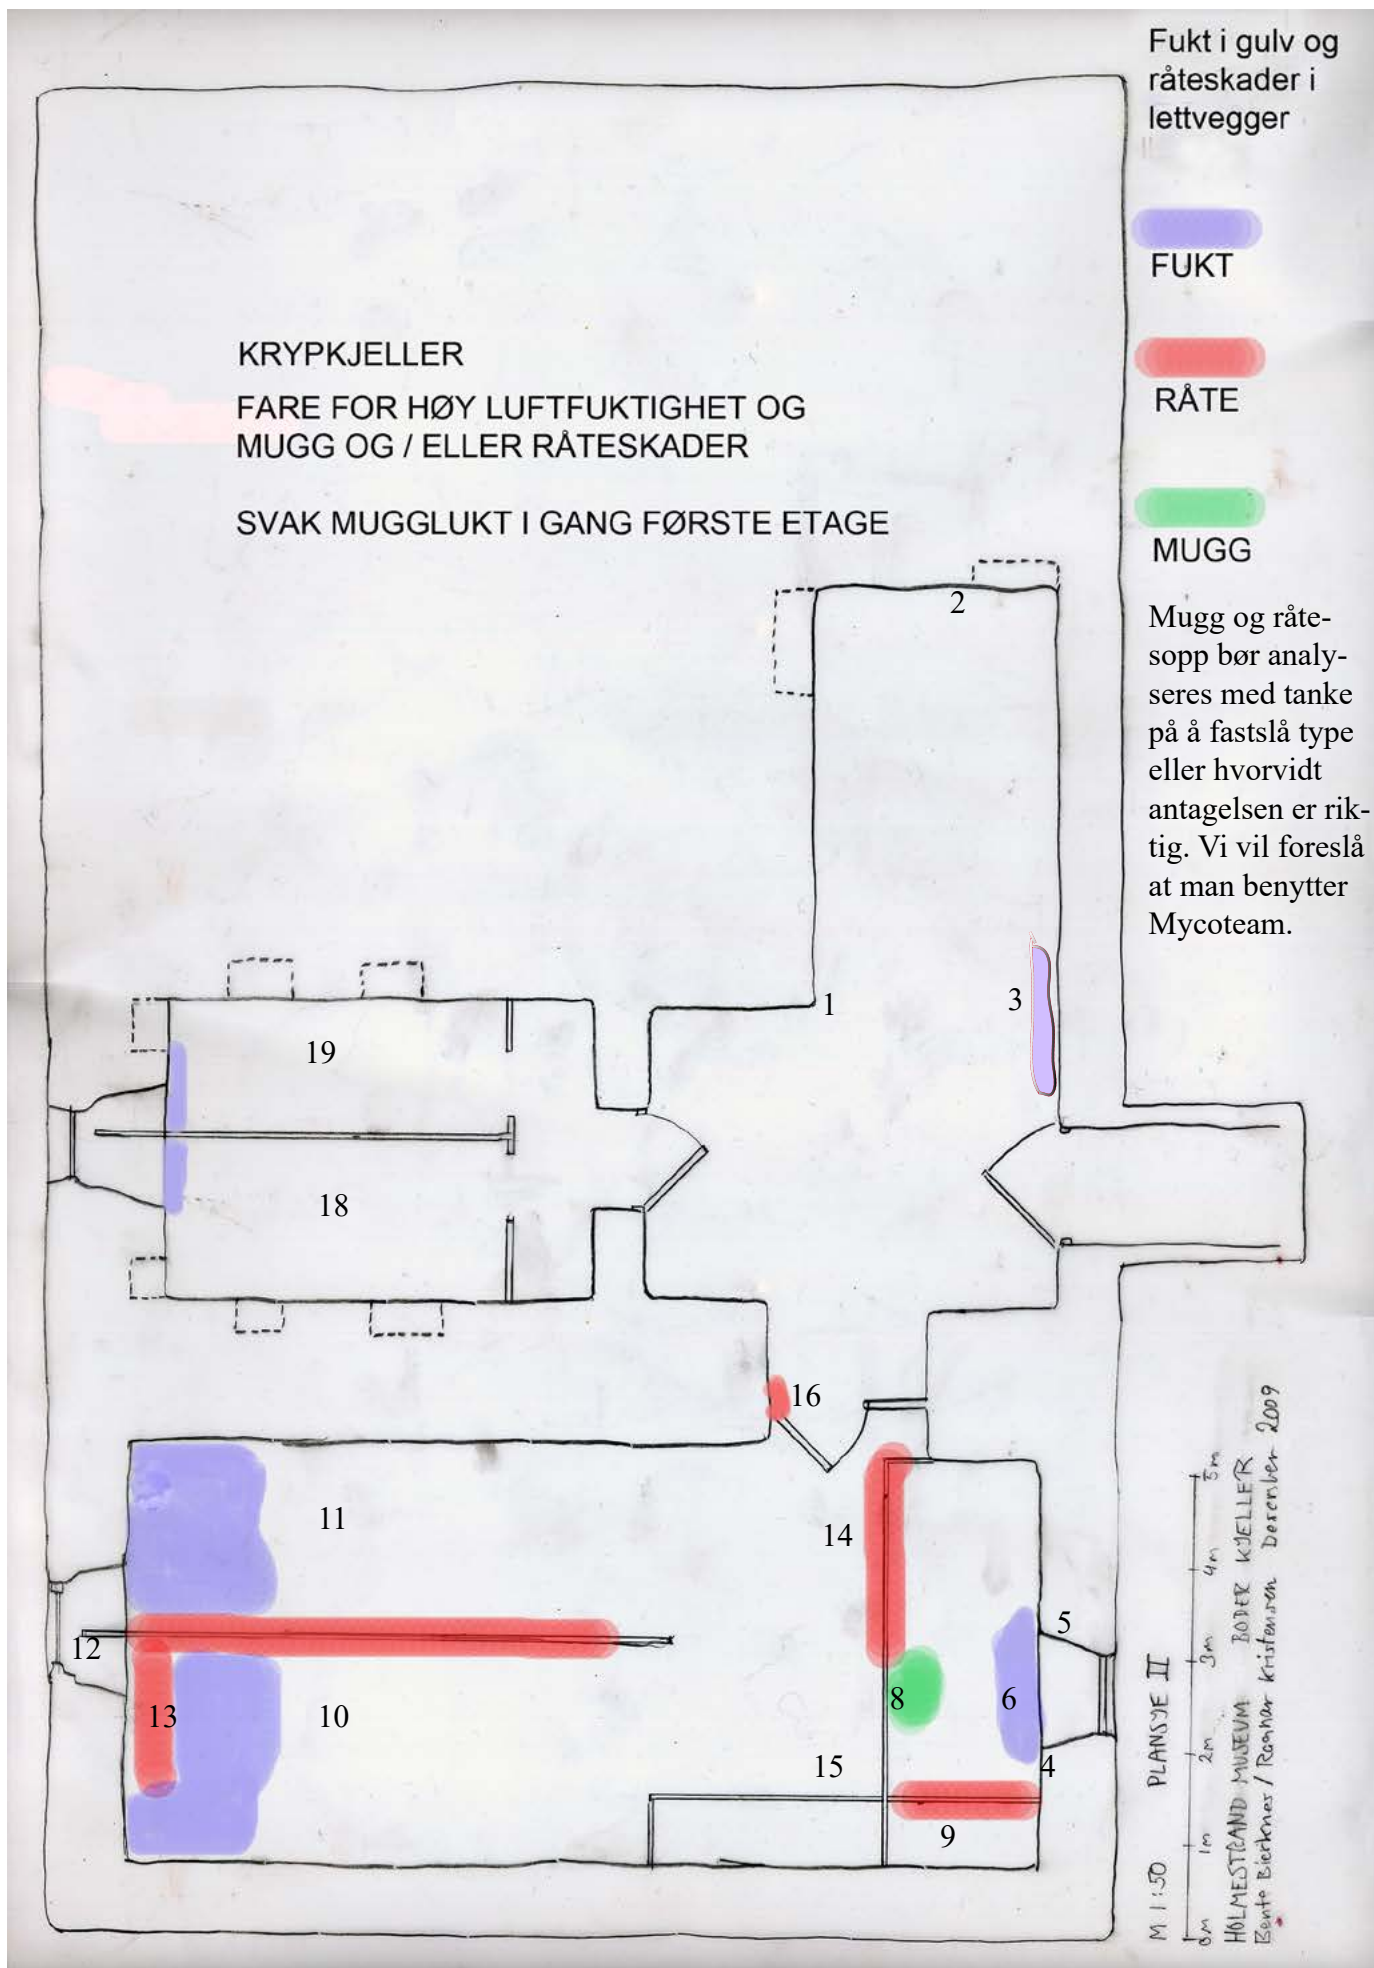
Råteskader i bjelkelag. De største skadene er av eldre dato og sannsynligvis ikke virksomme. Men enkelte eldre skader ligger inn mot krypkjeller som bør undersøkes.

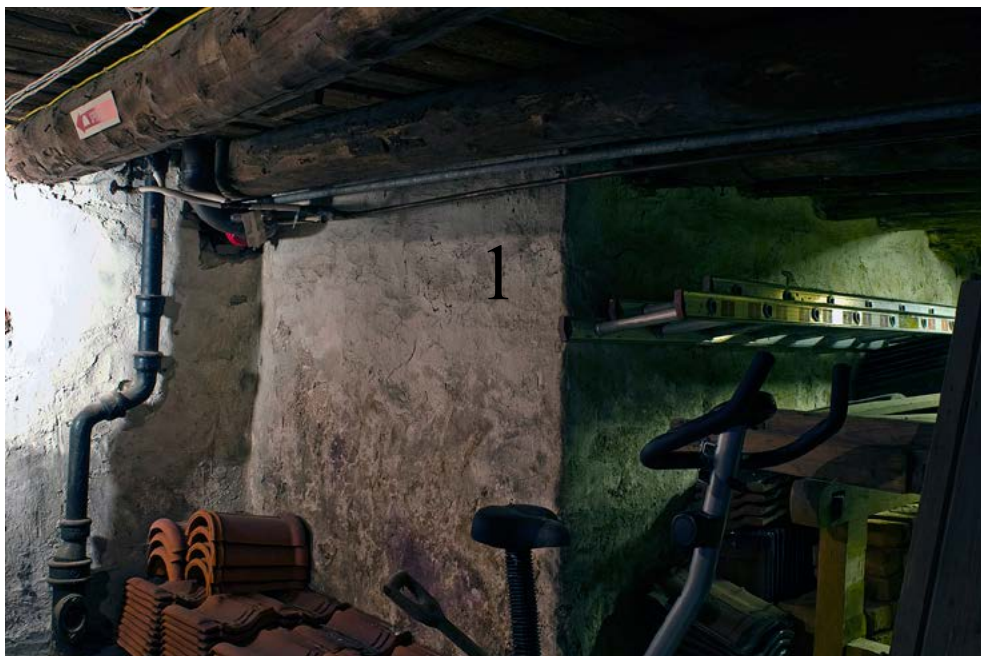
Muroppbygningen som danner hjørne er antagelig gruefundament. Her er treverk i god stand.

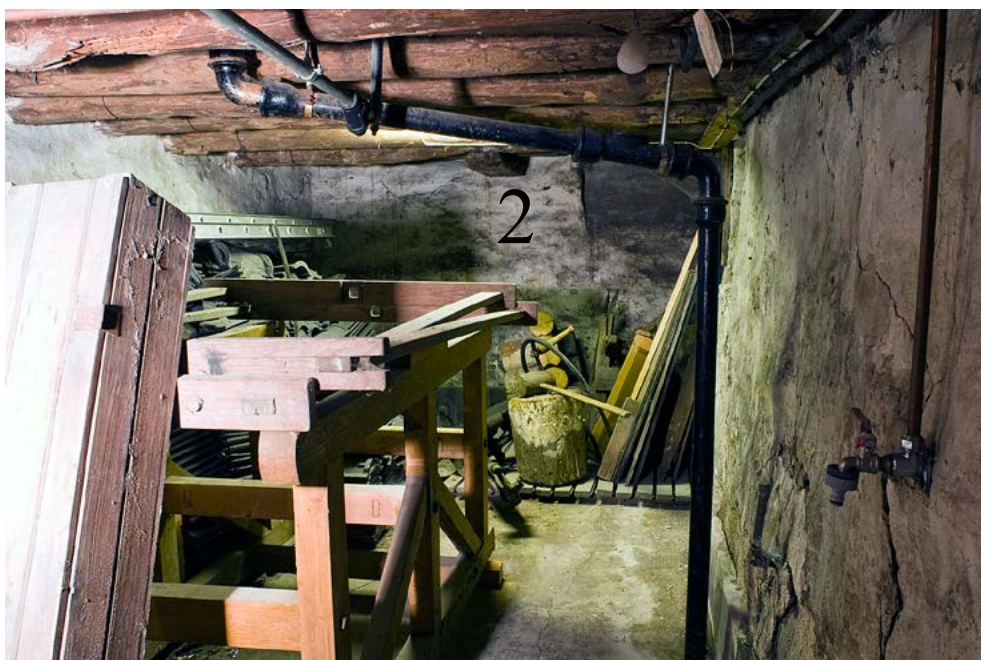
Innover mot østre del av kjelleren. Bjelkelaget har enkelte steder mindre råteskader inn mot kjellermuren i syd.

Det lille innhugget i muren helt innerst mot søndre hjørne er rester etter en nå gjentettet kjellernedgang fra kjøkkenet. Det kan ha vært et trappeskap på kjøkkenet.

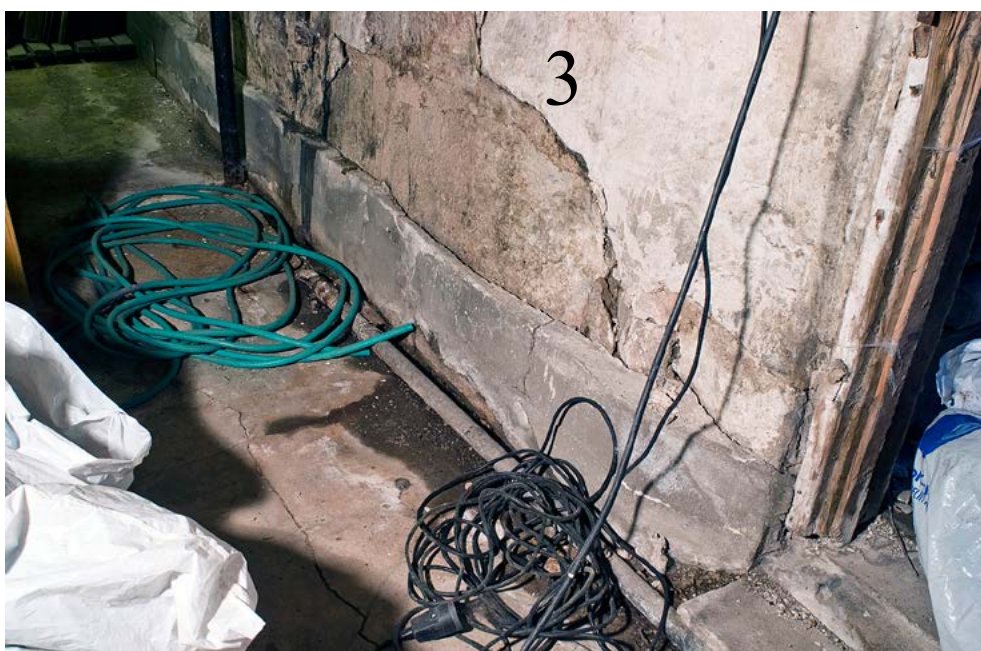
Noe fuktighet mot søndre mur øst for kjellernedgangen.

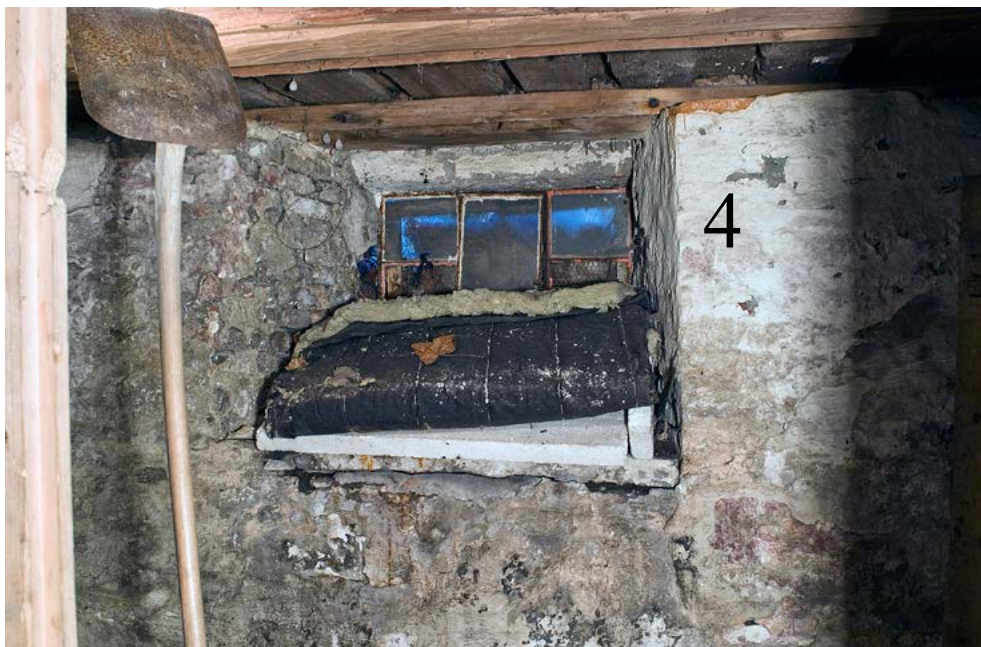
Nordre del av den yngste del av kjelleren som i nyere tid med lettvegg er avdelt til et kjellerrom.

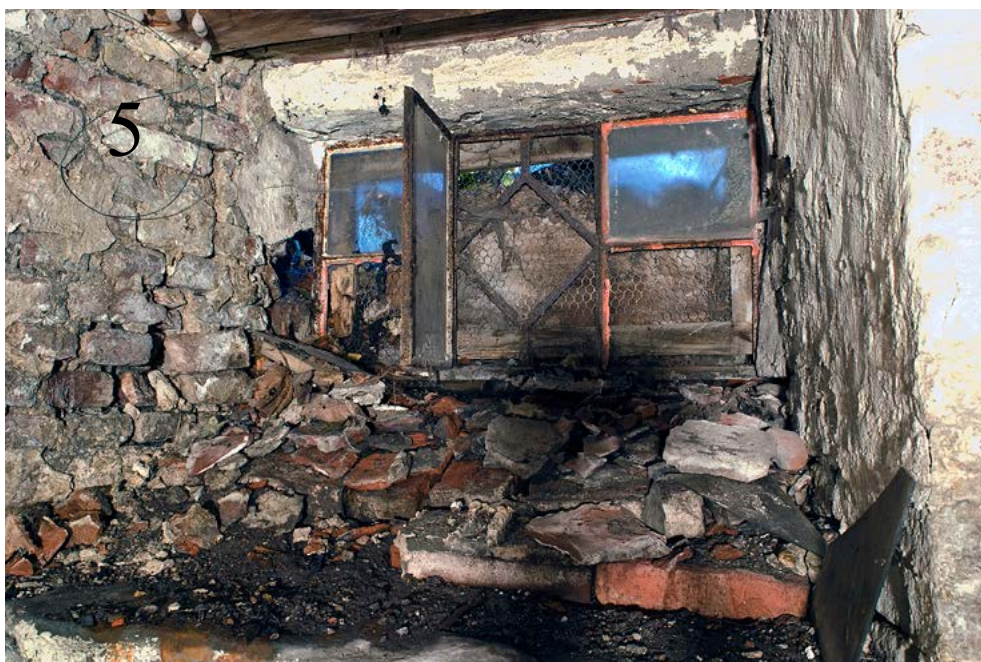
Terrenget utenfor ligger over vinduet og det har vært en lyskasse her med overvannsrør som kanskje kan tas i bruk igjen.

Murverket sterkt skadet av vann og frost. Mye fuktig luft kommer inn denne veien. Muggskader på lagrede gjenstander på motstående vegg.

Dette bør være en prioritert reparasjon.

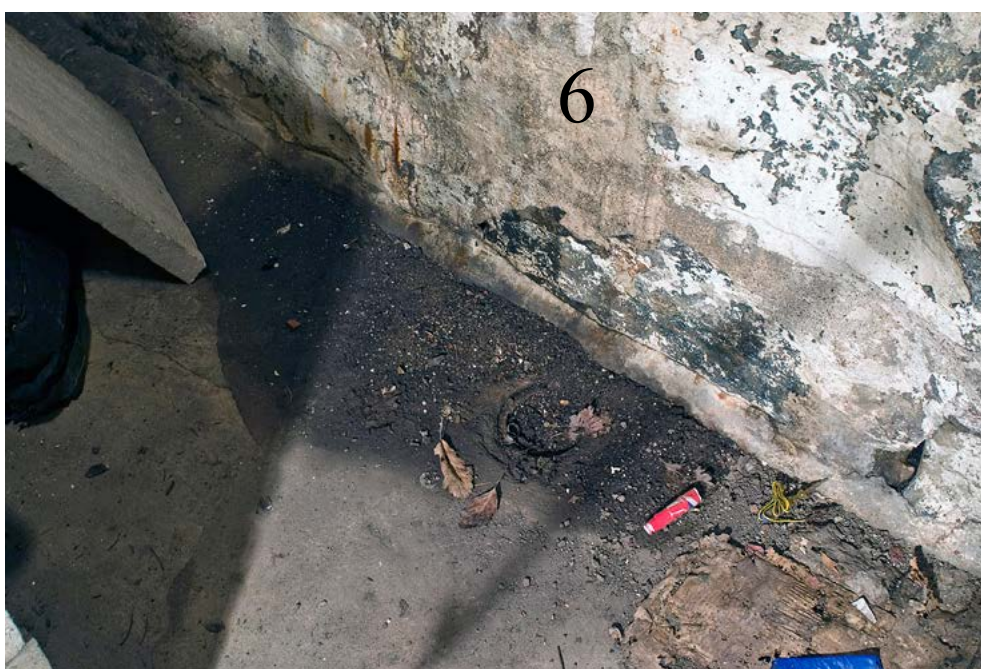
Fuktinnstig i gulvet under vinduet. Et eldre avløpsrør kan skimtes. Bør sjekkes om det kan gjenåpnes.

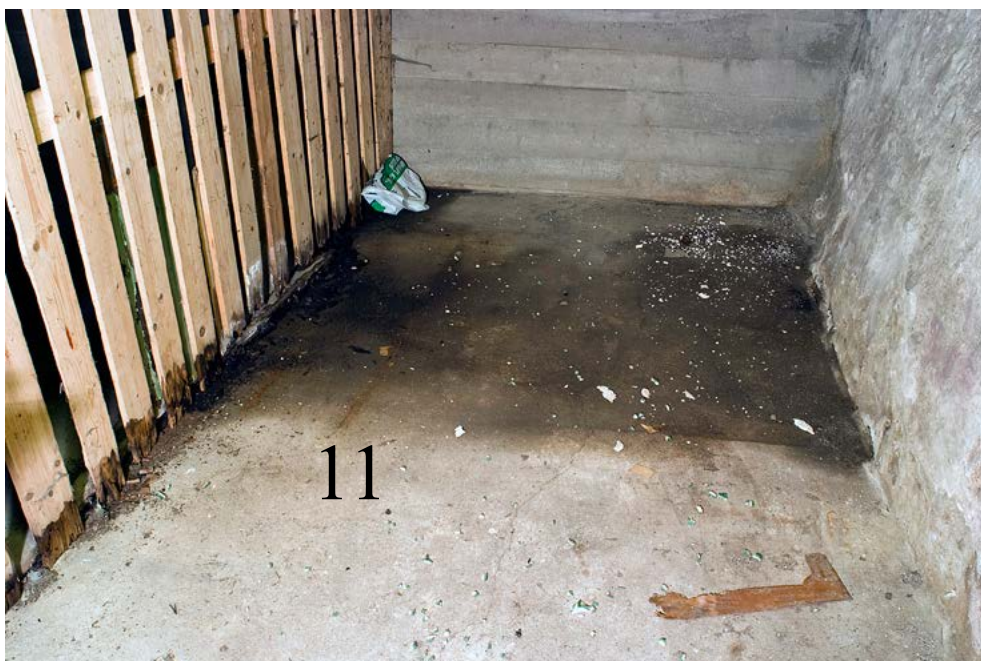
Yngre kjeller mot Rådhus-  
gaten. Det lange rommet er i  
nyere tid delt i to avdelinger  
med en lettvegg. Ved yt-  
terveggen mot nord er det  
svært mye fukt i gulvet etter  
regnvær. Lettveggen er an-  
grepet av råtesopp hele veien  
og bør fjernes.

Bjelkelaget er stort sett i god  
stand.

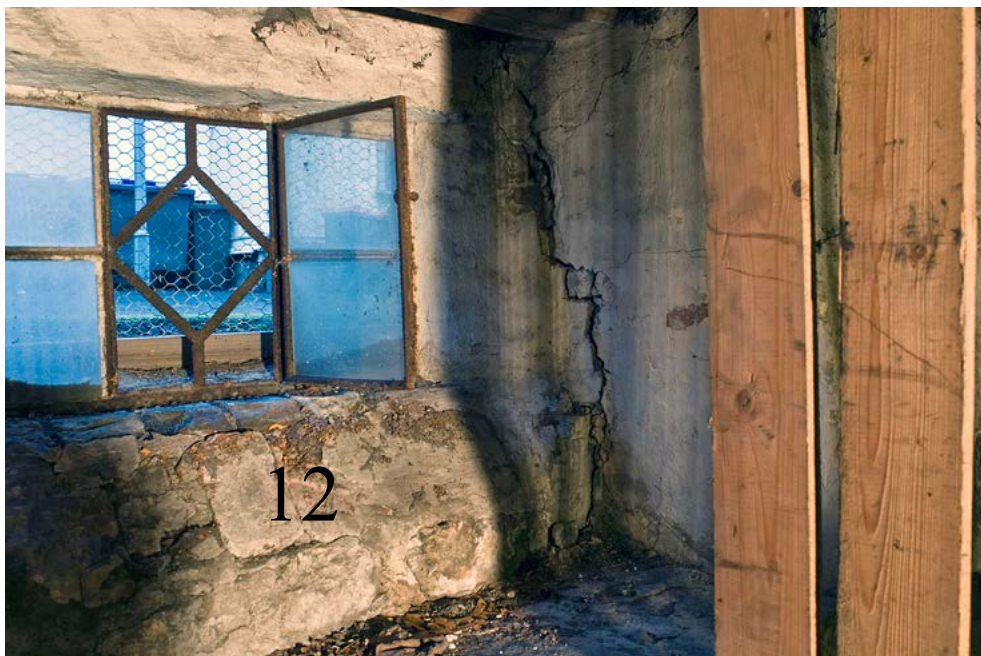
Kjellervinduet mot nord i den yngste kjelleren. Relativt god stand. Selve jernvinduet bør rustpusses og behandles og males. Murverket bør gås over.

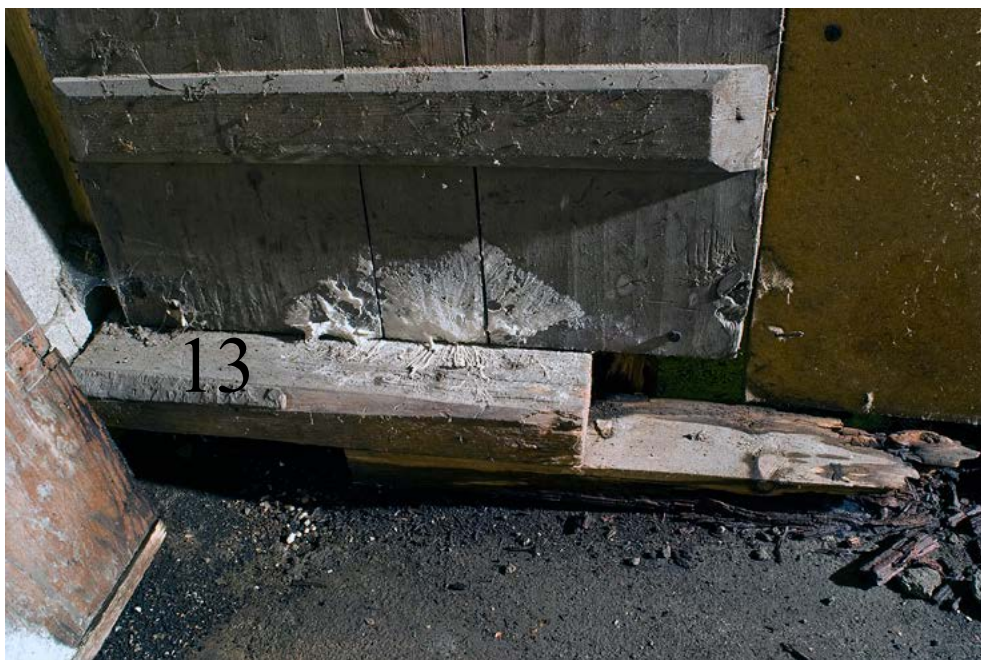
Under kjellervinduet er det råtesoppangrep i lagrede gjenstander og i selve skilleveggen. Det bør tas prøve av soppen og prøven bør analyseres for å sjekke ut hva slags sopp det dreier seg om.

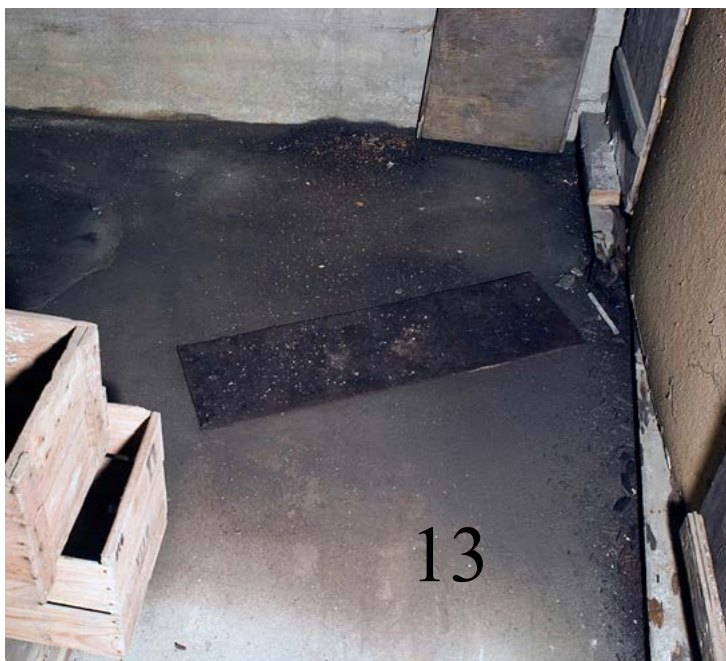
Fukt i gulv nordvestre del av den yngre kjelleren.

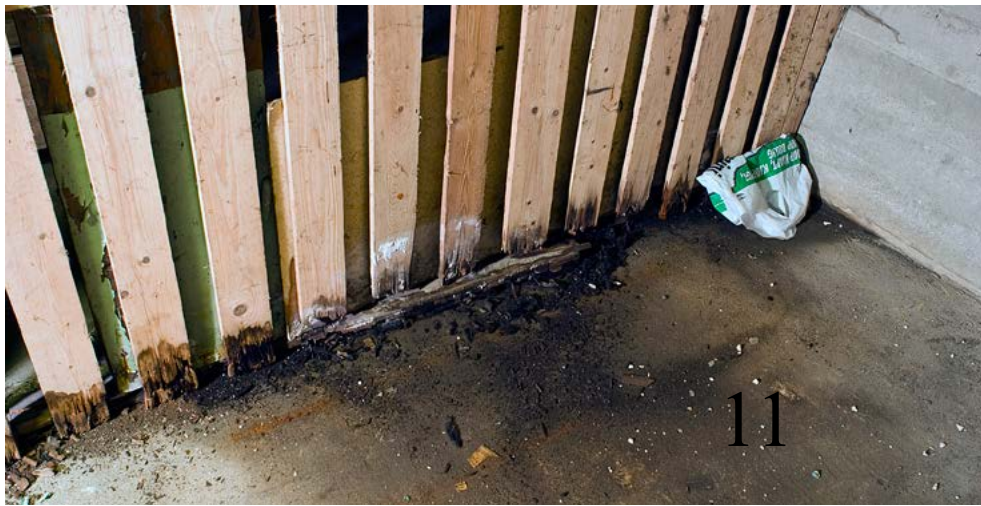
Råteskader i skilleveggen i den yngre kjelleren.
