HOLMESTRAND MUSEUM

UNDERSØKELSER OG RESTAURERING  
EKSTERIØR OG INTERIØR

RAPPORT

Bente Bjerknes og Ragnar Kristensen  
Yttersø gård, 5. Mars 2010

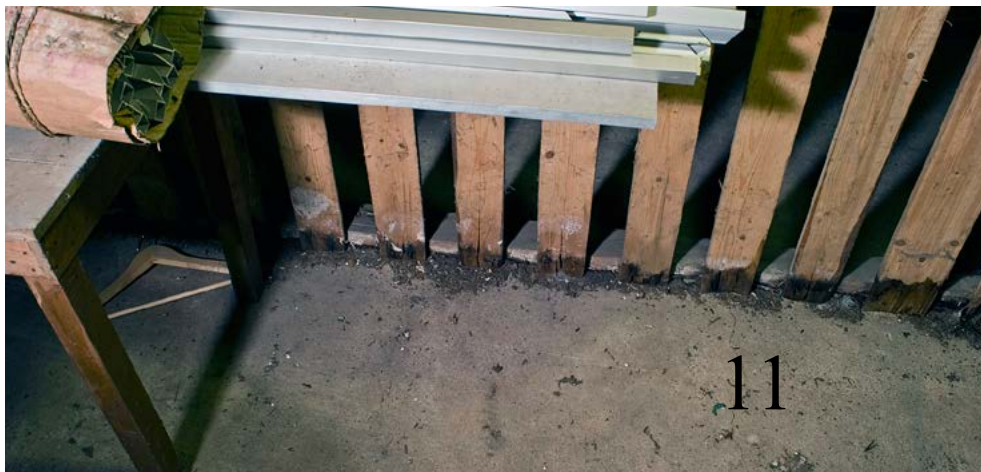
Råteskader i skilleveggen mot det avdelte kjellerrommet i den yngre kjelleren mot sydvest.

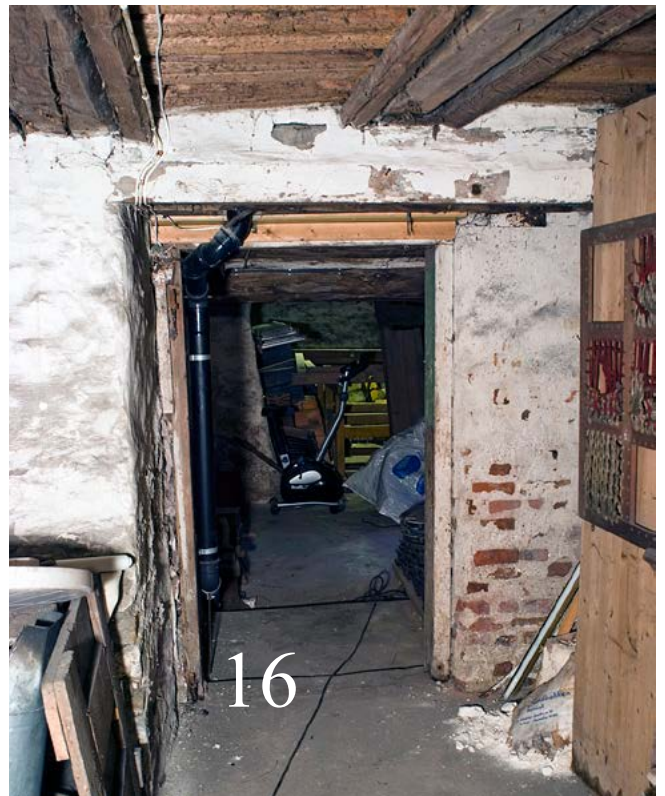
Over. Råteskade i gammel karm mellom eldre og yngre kjeller. Nederst i karmen.

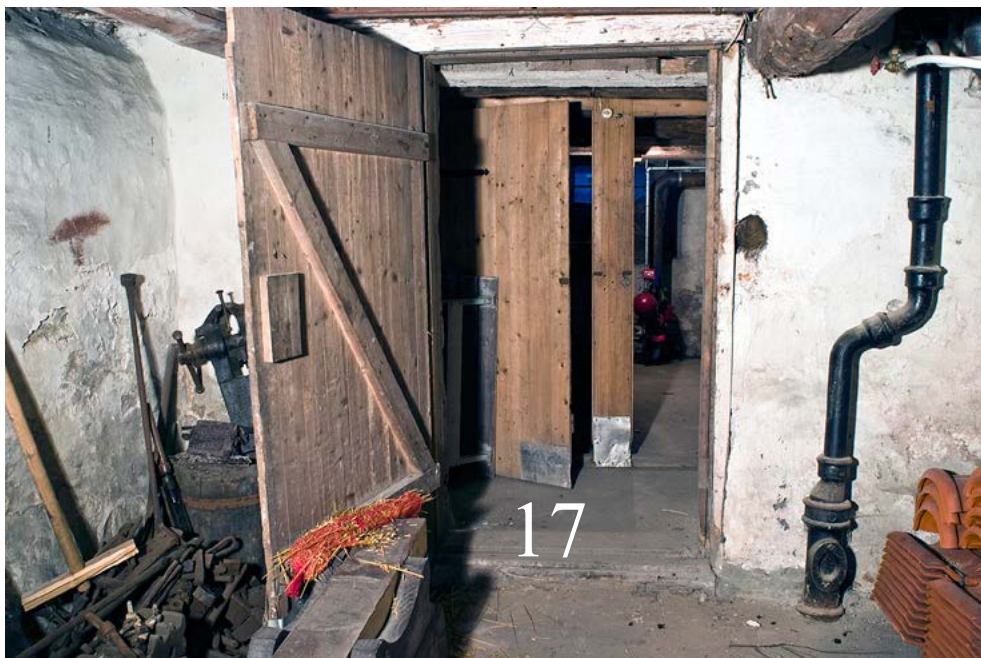
Kjellerrom i den eldste kjelleren. Her er tilstanden mye bedre pr i dag, men det har vært store råteangrep i bjelkelaget tidligere. Denne kjelleren vender ut mot Nils Kjærsgate, rett vest for hovedinngangen. Vi antar at asfaltrennen utenfor må ha blitt laget som et motiltak mot råteskadene i dette rommet. Bjelkene er blitt forsterket og ser ikke ut til å være aktive. Man kan lure på hvordan tilstanden er i kryprommet ved siden av.

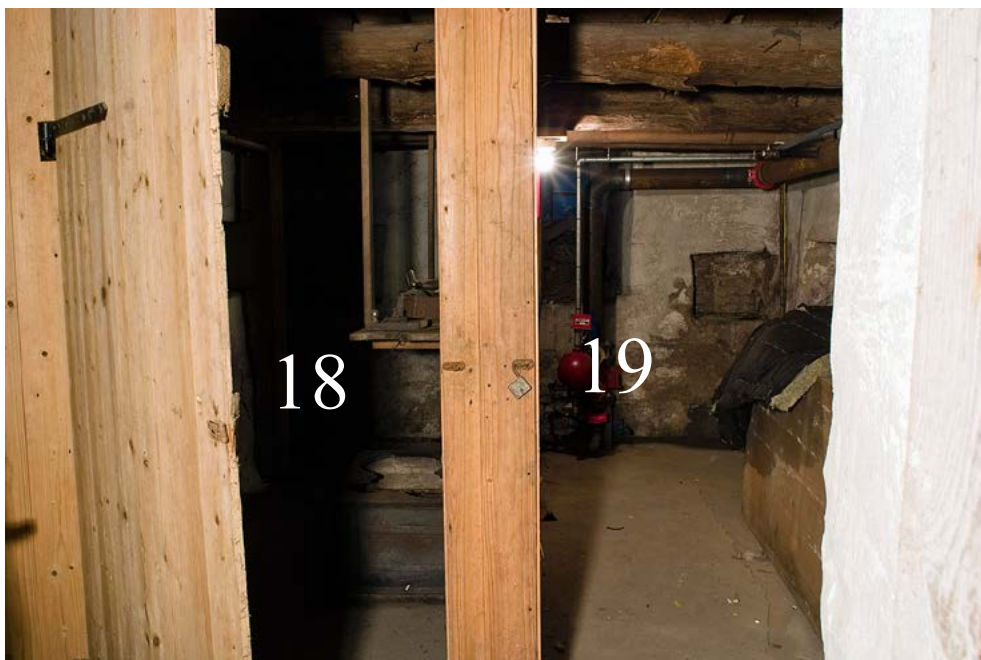
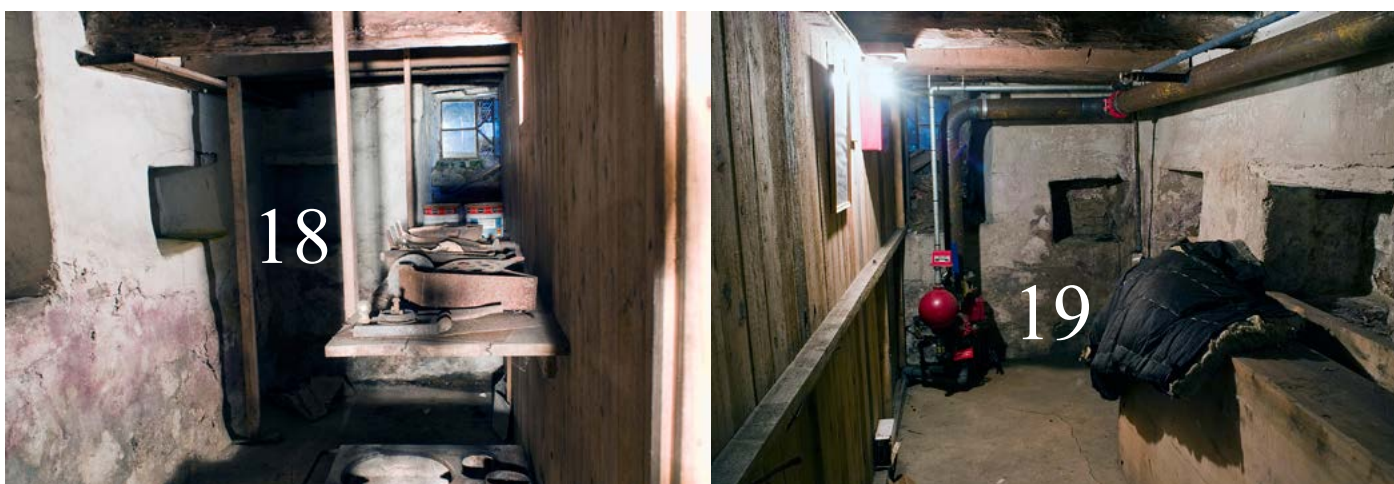
Eldre råteskader i kjellerrommet i den eldre kjelleren mot Nils Kjærsgate.

Vinduet bør gås over og murverk repareres.

Det bør vises stor aktsomhet i forhold til fuktig klima slik at ikke råtesopp blomster opp igjen.

Viktig å holde rennen utenfor funksjonell og i orden.

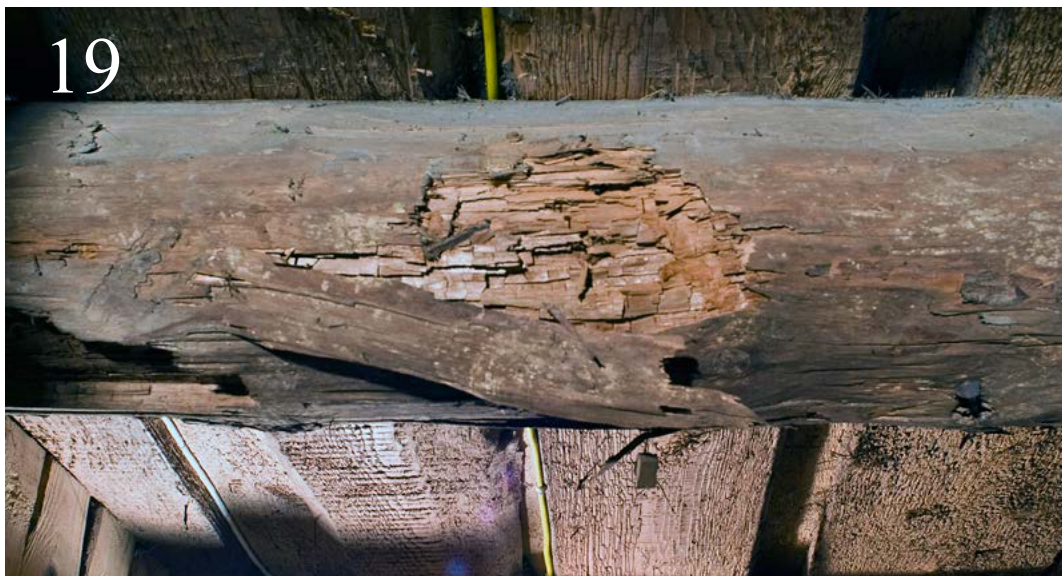
Eldre råteskader.

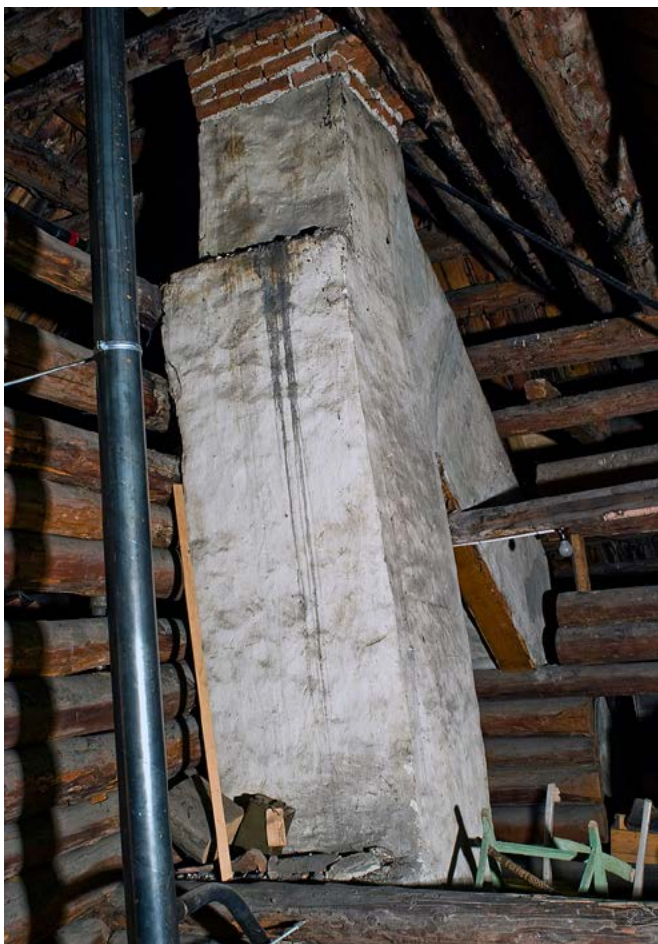
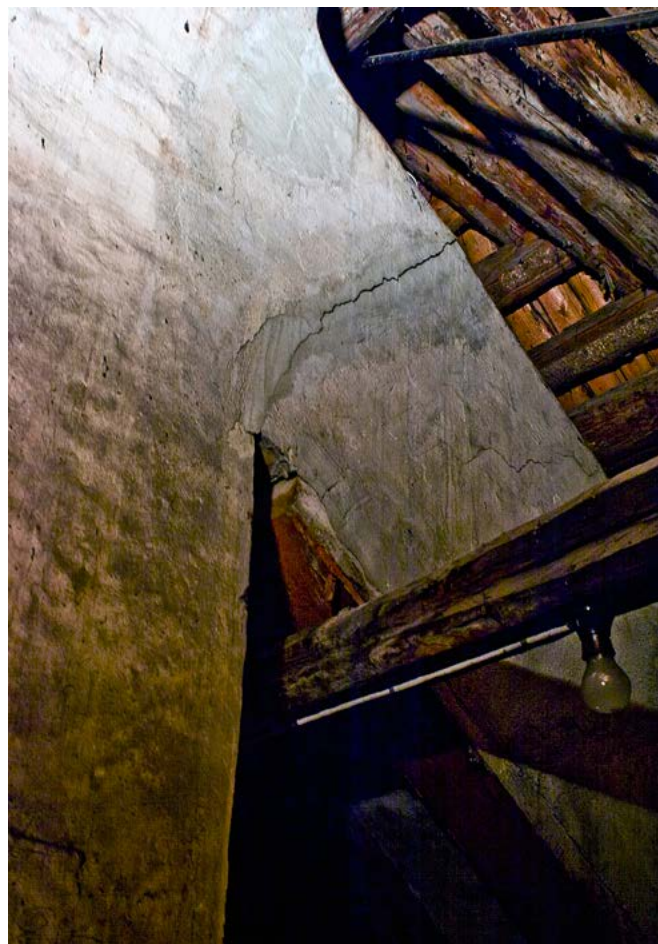
Den østre pipen har en pipekanal tilsluttet. Det er en større sprekkdannelse i overgangen mellom de to pipeløpene. Dersom pipene ønskes tatt i bruk bør det installeres invendige piperør i stål. Disse fås som fleksible rør som kan tres ned ovenfra.

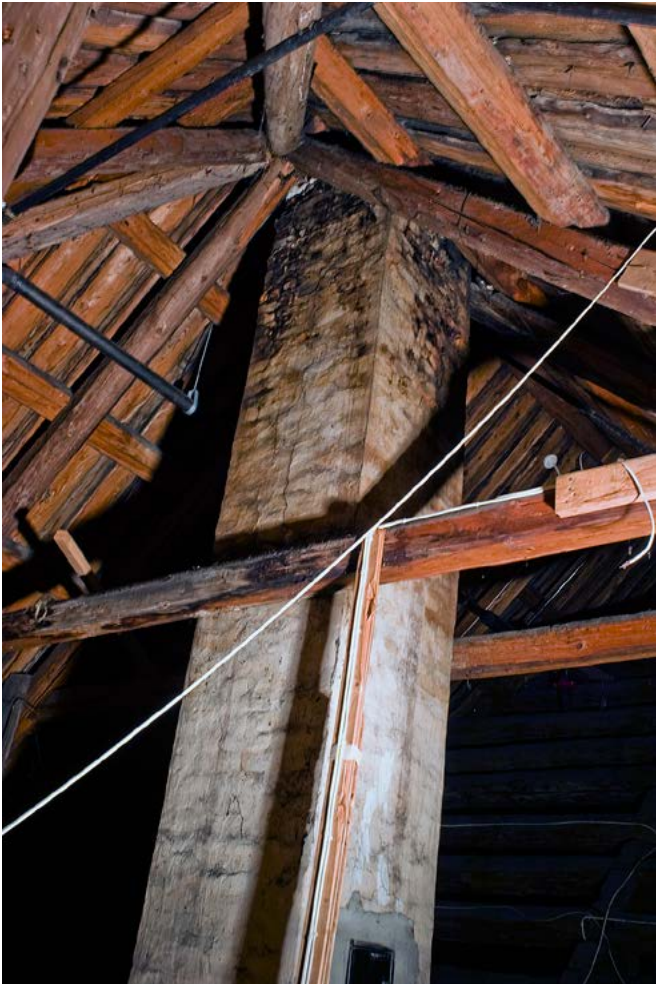
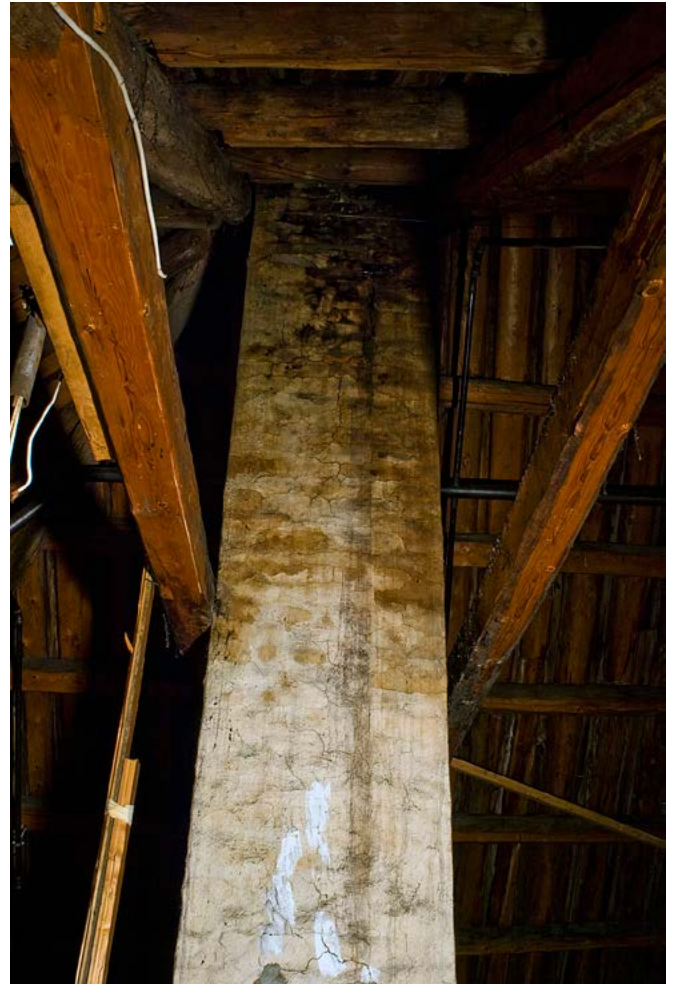
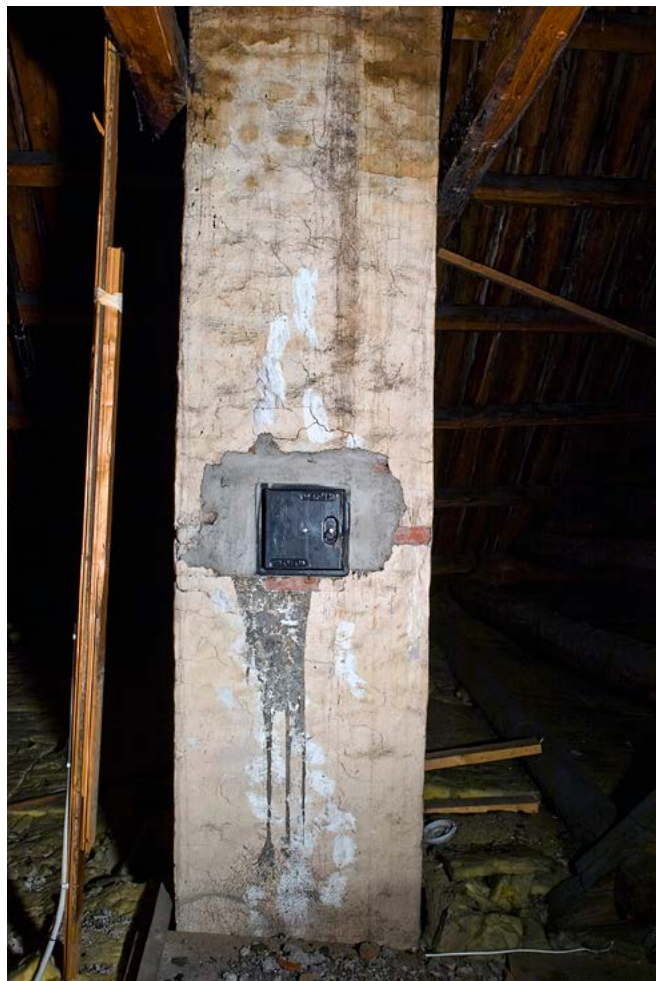
Det yngre vestre pipen har mange sprekkdannelser og tegn til bek fra våt fyring. Bør repareres og legges inn stålrør dersom den skal brukes.

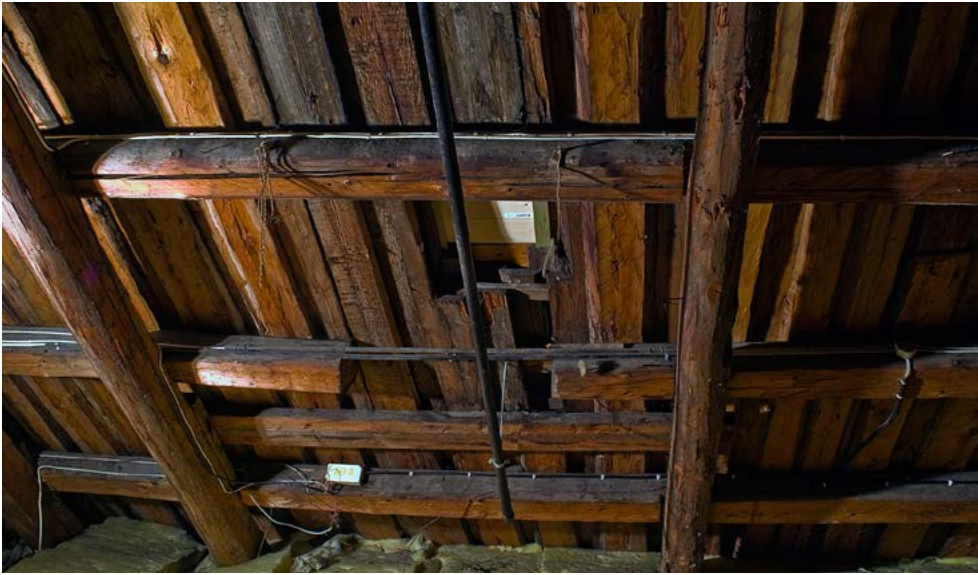
Det yngre taket fra tidlig 1800-tall har spor etter takluker. Tilstandene ser ut til å være god.
