# KARLJOHANSVERN

## KADETTBARAKKEN 0040 OG UNDERVISNINGSBARAKKEN 0041 NEDRE VEI 5 OG 7 KARLJOHANSVERN

REGISTRERING OG TILSTANDSUNDERSØKELSE  
AV VINDUER MED FORSLAG TIL FORBEDRING

BENTE BJERKNES OG RAGNAR KRISTENSEN  
YTTERSØ GÅRD AUGUST / SEPTEMBER 2010 / RETTET 26 NOVEMBER 2010

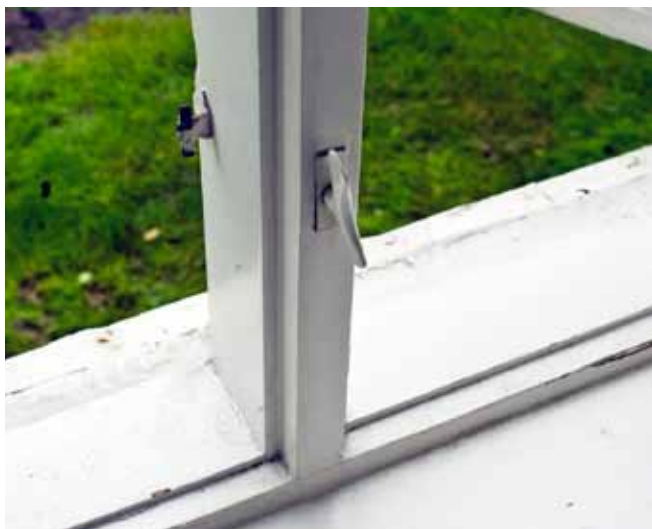
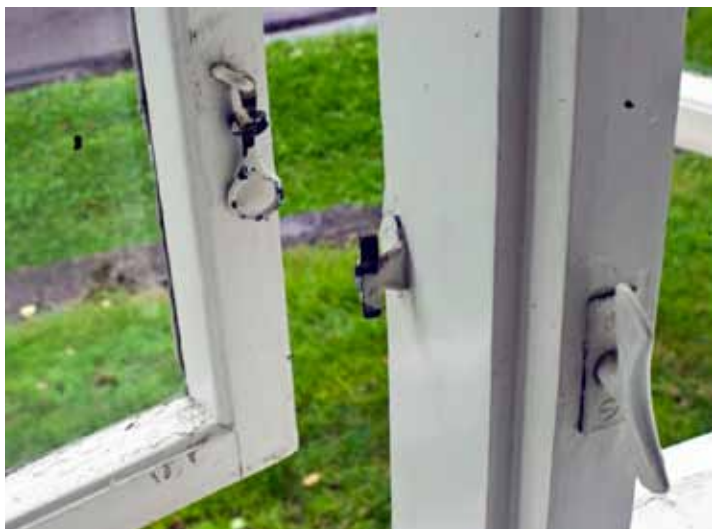
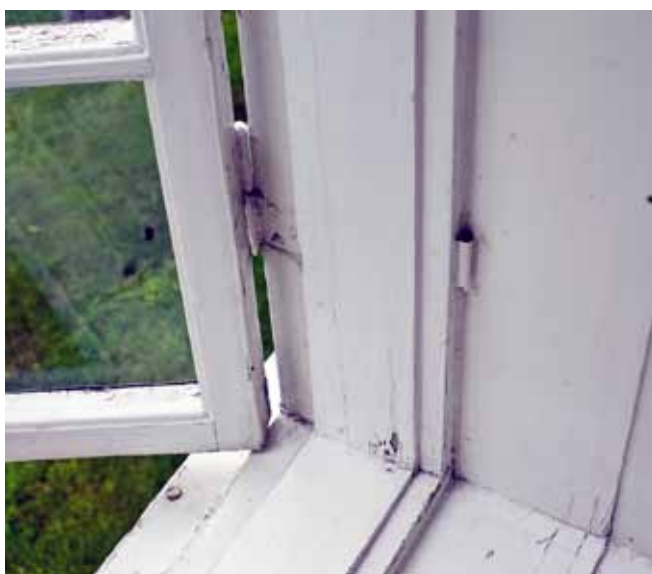
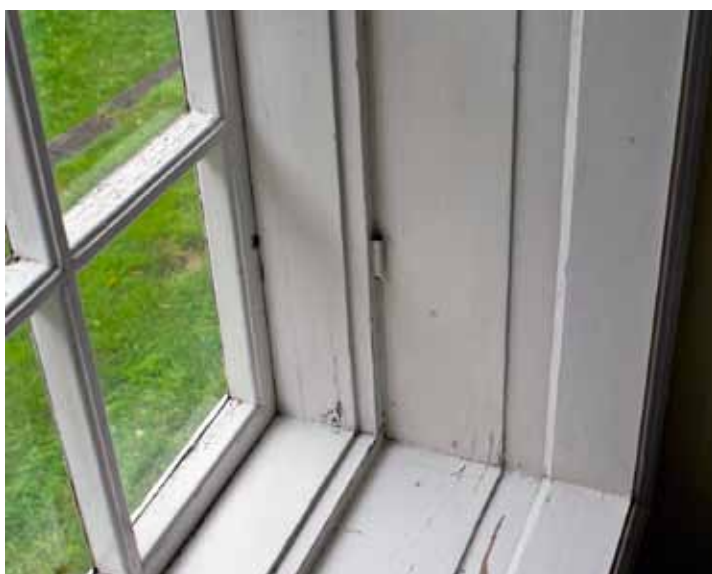
Vinduene på vestfasaden bygning 0041 er konstruert med varevinduer. Disse er utette og vinduene er derfor utsatt for kondens og støy utenfra slipper relativt uhindret gjennom. Beslagene er typiske for 1950-60 tallet og er til dels fremdeles å finne i handelen.

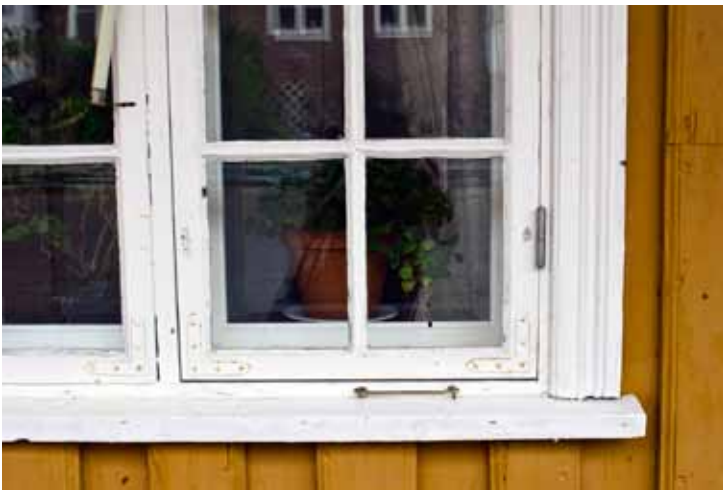
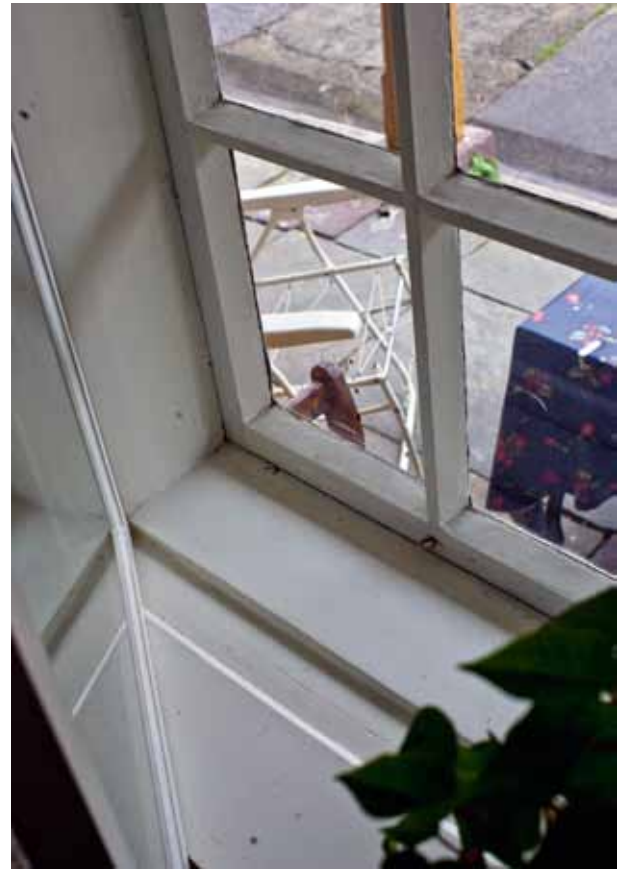
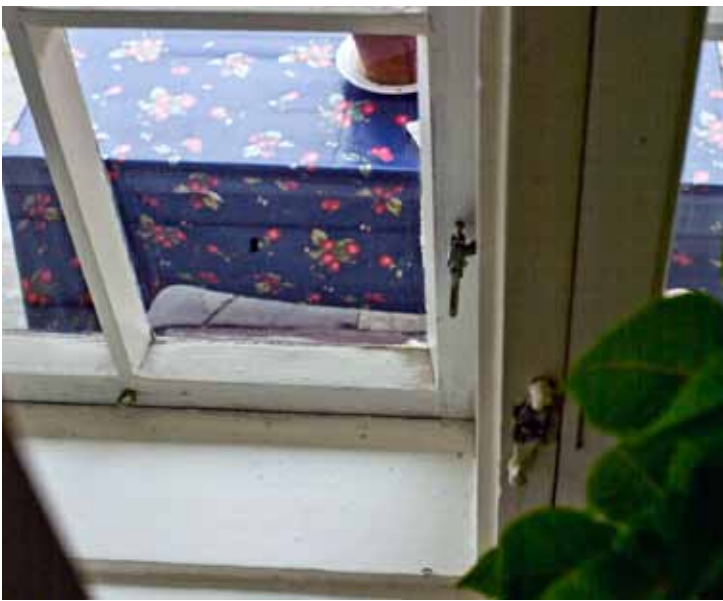
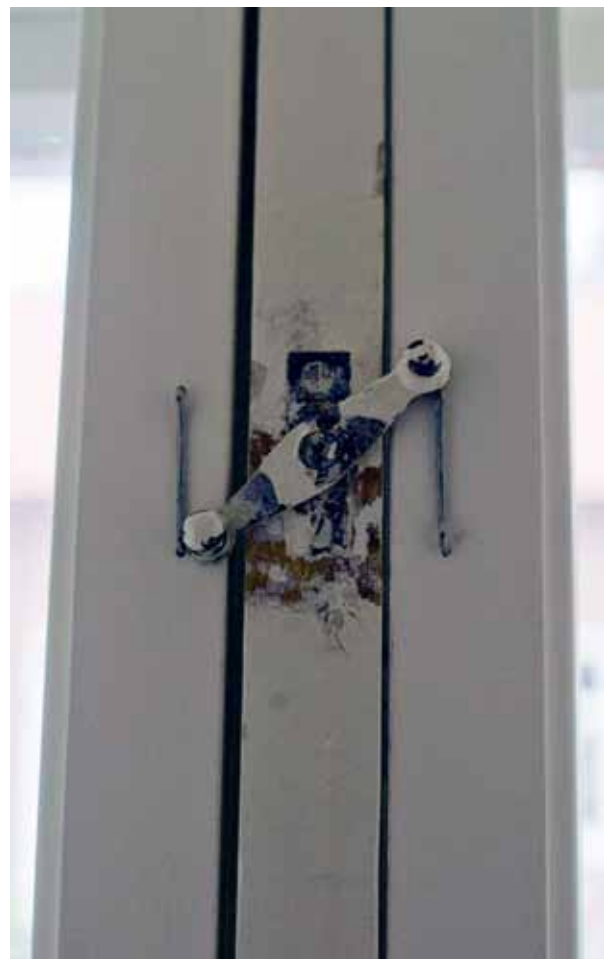
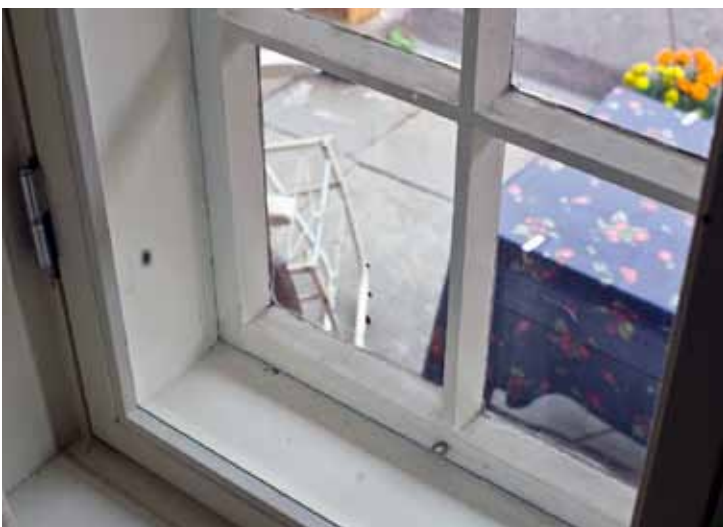
Et vindu mot øst i bygning 0040 er av eldre type enn vestsidens vinduer. Vinduet har ikke den typiske 1950/60-talls profilen, men en mer tidstypisk enkel fas og lukkebeslag. Vi antar at disse vinduene er fra 1930-45.

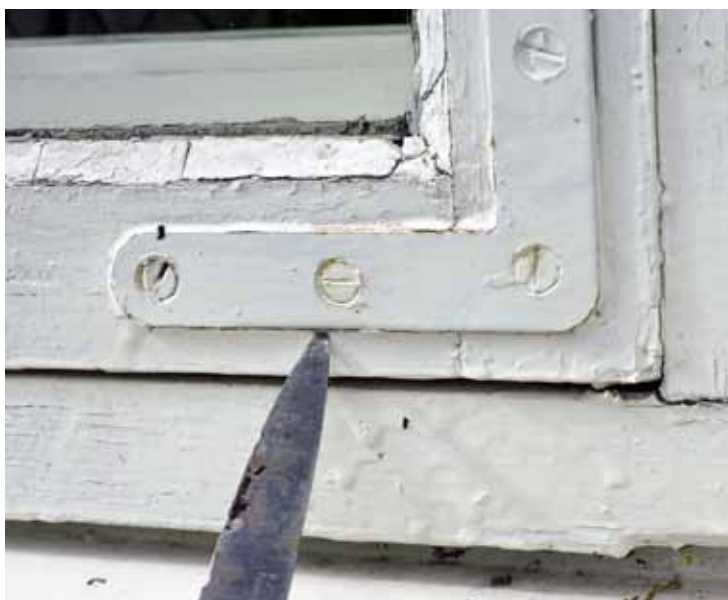
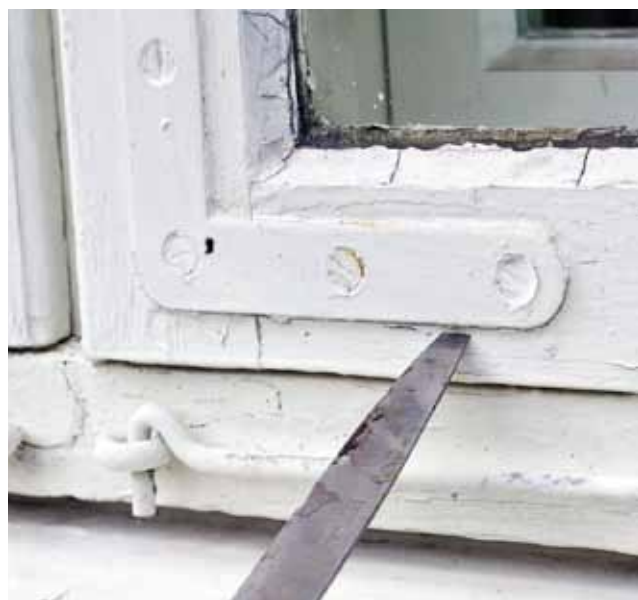
**Over:** Stikkes en kniv med letthet 2-3mm inn i treverket er tilstanden god. 4-6mm innebærer oppbløtt tre og fare for råtesopp. Særlig bak beslagene er treverket utsatt for at fuktighet blir stående.

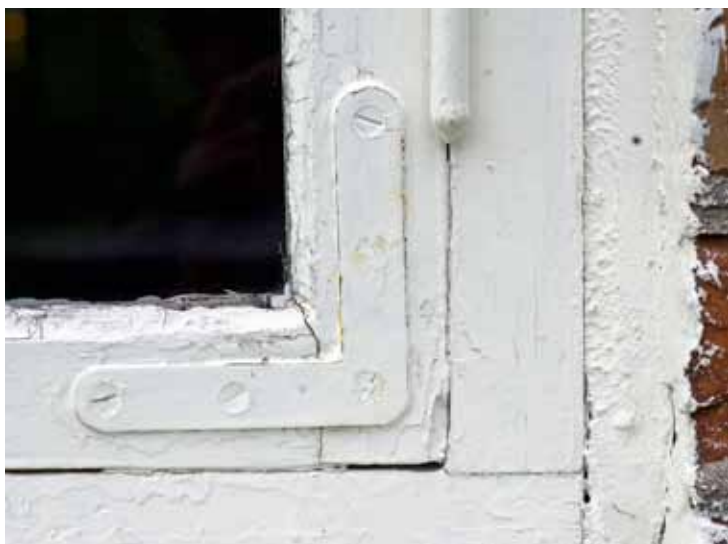
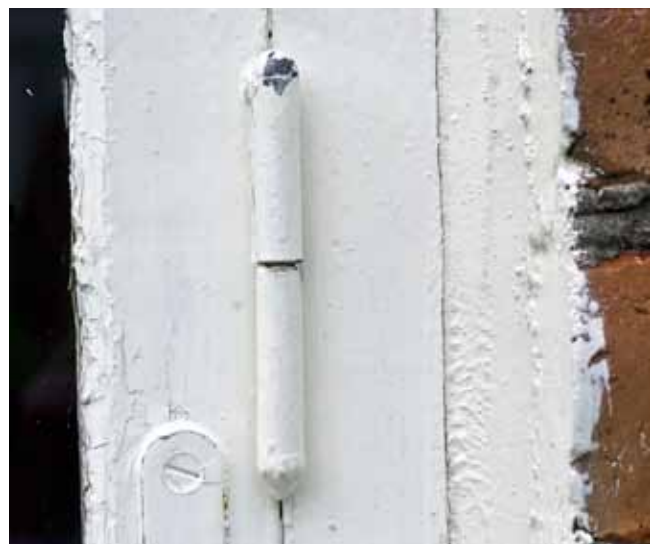
**Til venstre:** Malingen flasser av på rammens innside fordi kittet slipper fra glasset og tillater vanninntrengning.  
**Under:** Skade i falsen på bunnkarmen. Manglende tre.

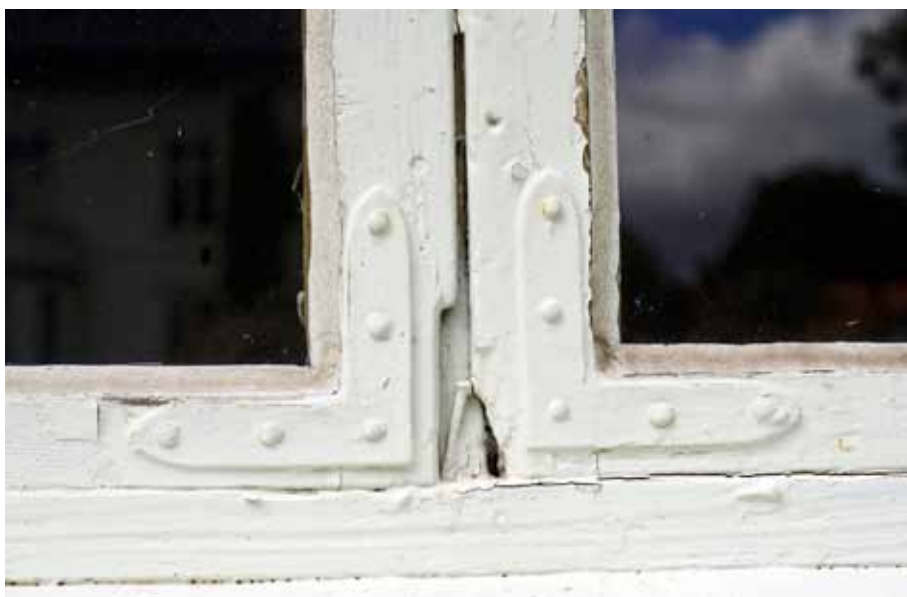
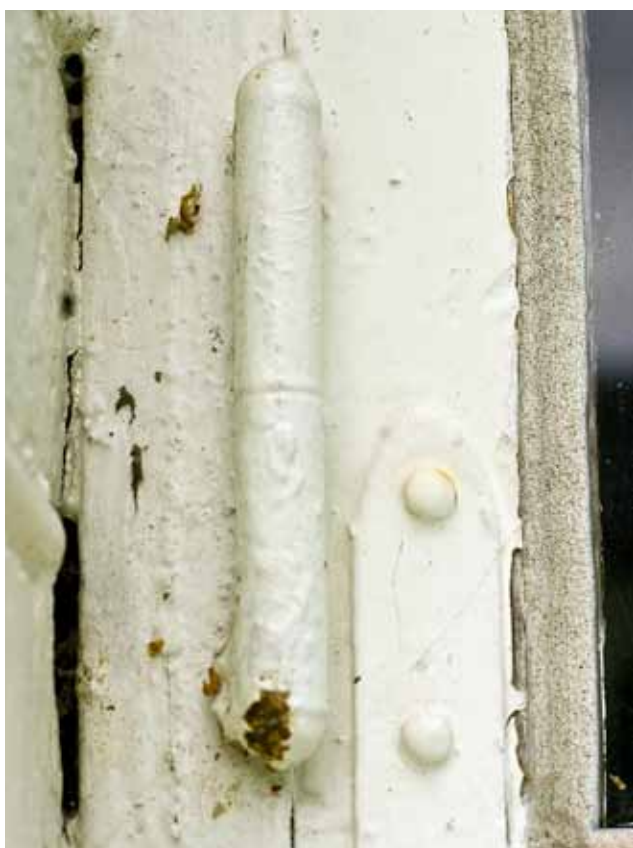
Tilbygget mot nord bygning 0041 benyttes bl.a. som sykkelkur og behovet for isolerte vinduer er mindre. Vinduene her skriver seg til dels fra 1930-45 mener vi.

Noe skader, men generelt godt nok treverk. På innsiden av en ramme er gjenbrukt haspe fra før 1860-tallet.

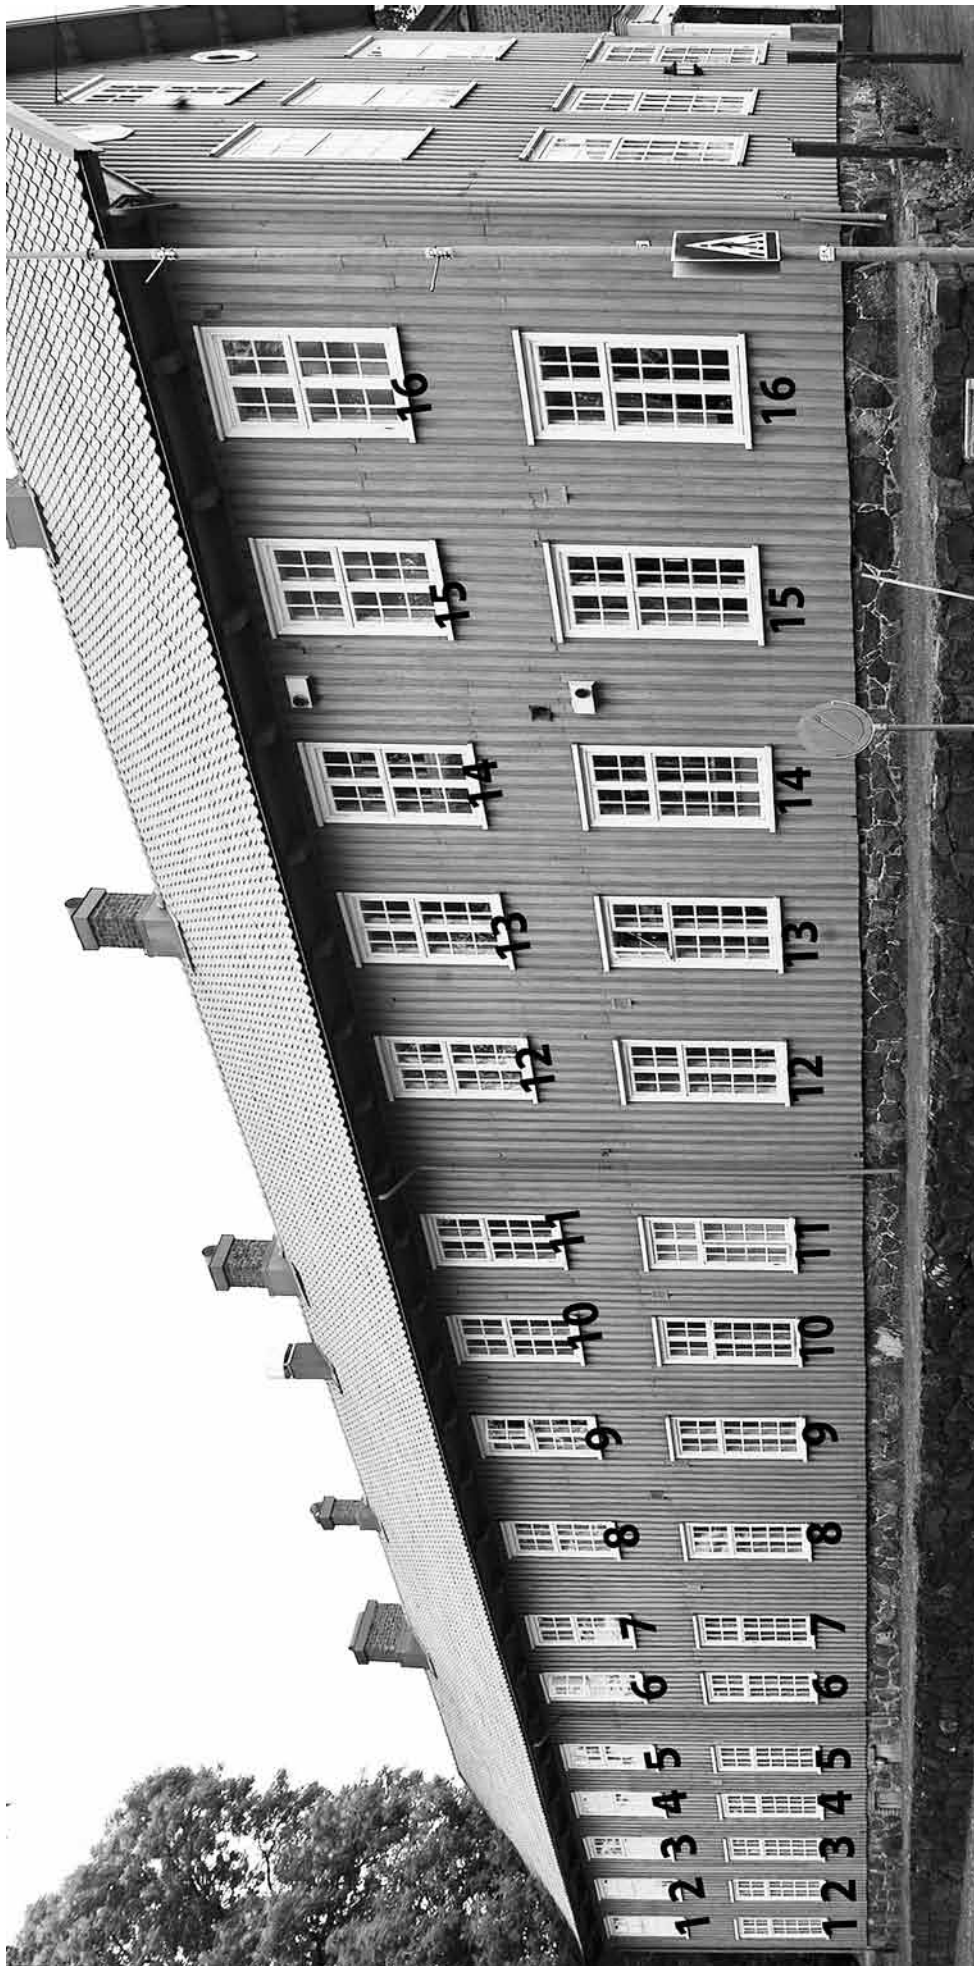
**BYGNING 0040 - FASADE MOT VEST**

01	BYGNING NR 0040	FASADE Vest	LEILIGHET	VINDU 1
02	Alder	1956		
03	Bruksverdi	Lav		
04	Verneverdi	Lav		
05	RAMMER			
06	Treverk	Råte nederst		
07	Maling	Flasser		
08	Kitt	Om kittes		
09	Glass	OK		
10	Jern	Rust		
11	Funksjon	-		
33	LOSHOLT			
34	Treverk	OK		
35	Maling	flasser		
36	Funksjon			
37	MIDTPOST			
38	Treverk	OK		
39	Maling	flasser		
40	Funksjon	-		
41	KARM			
42	Treverk	OK		
43	Maling	flasser		
44	Funksjon	-

01	BYGNING NR 0040	FASADE Vest	LEILIGHET	VINDU 2
02	Alder	1956		
03	Bruksverdi	Lav		
04	Verneverdi	Lav		
05	RAMMER			
06	Treverk	Mulig råte under beslag nederst		
07	Maling	OK		
08	Kitt	Om kittes		
09	Glass	OK		
10	Jern	Rust		
11	Funksjon	-		
33	LOSHOLT			
34	Treverk	OK		
35	Maling	OK		
36	Funksjon	-		
37	MIDTPOST			
38	Treverk	OK		
39	Maling	OK		
40	Funksjon	-		
41	KARM			
42	Treverk	OK		
43	Maling	OK		
44	Funksjon	-

01	BYGNING NR 0040	FASADE Vest	LEILIGHET	VINDU 3
02	Alder	1956		
03	Bruksverdi	Lav		
04	Verneverdi	Lav		
05	RAMMER			
06	Treverk	Mulig råte nederst		
07	Maling	Litt flass		
08	Kitt	Om kittes		
09	Glass	OK		
10	Jern	Rust		
11	Funksjon	-		
33	LOSHOLT			
34	Treverk	OK		
35	Maling	-		
36	Funksjon	-		
37	MIDTPOST			
38	Treverk	OK		
39	Maling	-		
40	Funksjon	-		
41	KARM			
42	Treverk	OK		
43	Maling	-		
44	Funksjon	-

01	BYGNING NR 0040	FASADE Vest	LEILIGHET	VINDU 4
02	Alder	1956		
03	Bruksverdi	Lav		
04	Verneverdi	Lav		
05	RAMMER			
06	Treverk	Råte nederst, mangler deler av fals		
07	Maling	Sprekker		
08	Kitt	Om kittes		
09	Glass	OK		
10	Jern	Rust		
11	Funksjon	-		
33	LOSHOLT			
34	Treverk	OK		
35	Maling	-		
36	Funksjon	-		
37	MIDTPOST			
38	Treverk	OK		
39	Maling	-		
40	Funksjon	-		
41	KARM			
42	Treverk	OK		
43	Maling	-		
44	Funksjon	-

01	BYGNING NR 0040	FASADE Vest	LEILIGHET 5E	VINDU 5
02	Alder	1956		
03	Miljøverdi			
04	Verneverdi			
05	RAMME 1 TOPP VENSTRE			
06	Treverk	Ok. Venstre rammedel dårlig sammenføyd		
07	Maling	Normalt vedlikehold		
08	Kitt	Bør kittes om		
09	Glass	OK, valset		
10	Jern	Ok		
11	Funksjon	Ytterramme lar seg ikke åpne		
12	RAMME 2 TOPP HØYRE			
13	Treverk	Ok		
14	Maling	Ok		
15	Kitt	Bør delvis kittes om		
16	Glass	Hele, moderne		
17	Jern	Noe rust		
18	Funksjon	Ok		
19	RAMME 3 BUNN VENSTRE			
20	Treverk	Noe råte i bunnramme, overgals mangler		
21	Maling	Utvendig ok, innvendig mye flass		
22	Kitt	Bør kittes om		
23	Glass	Valset? Ett med sprekk		
24	Jern	Noe rust, mulig råte under jern		
25	Funksjon	Ok		
26	RAMME 4 BUNN HØYRE			
27	Treverk	Mye fukt i nedre ramme		
28	Maling	Flasser innvendig pga fukt		
29	Kitt	Hele		
30	Glass	Bør kittes om		
31	Jern	Mye råte under jern i bunnrammen		
32	Funksjon	Ok		
33	LOSHOLT			
34	Treverk	Ok		
35	Maling	Ok

36	Funksjon	-		
37	MIDTPOST			
38	Treverk	Ok		
39	Maling	Ok		
40	Funksjon	-		
41	KARM			
42	Treverk	Ok		
43	Maling	Bunnramme innvendig flasser		
44	Funksjon	-		
45	VAREVINDUER			
46	Maling/tre	ok		
47	Funksjon	Mangler tetningslist, sprekk i ett glass, syntetisk kitt

01	BYGNING NR 0040	FASADE Vest	LEILIGHET 5E	VINDU 6
02	Alder	1956		
03	Miljøverdi			
04	Verneverdi			
05	RAMME 1 TOPP VENSTRE			
06	Treverk	Ok, litt fukt bak beslag nede, litt bløtt tre		
07	Maling	Ok		
08	Kitt	Bør omkittes		
09	Glass	Ok		
10	Jern	Rustgjennomslag		
11	Funksjon	Ok		
12	RAMME 2 TOPP HØYRE			
13	Treverk	Som over, men bedre innvendig		
14	Maling	Ok		
15	Kitt	bør gåes over		
16	Glass	Ok		
17	Jern	Rustgjennomslag		
18	Funksjon	Ok		
19	RAMME 3 BUNN VENSTRE			
20	Treverk	Innvendig noe råte i bunnramme, defekt overfals		
21	Maling	Flasser innvendig		
22	Kitt	Bør kittes om		
23	Glass	Hele		
24	Jern	Rustgjennomslag, råte bak beslag		
25	Funksjon	Lar seg ikke åpne		
26	RAMME 4 BUNN HØYRE			
27	Treverk	Ok, litt fuktgjennomslag		
28	Maling	Vanlig vedlikehold		
29	Kitt	Noe omkitting		
30	Glass	Hele		
31	Jern	Rust - råte bak beslag		
32	Funksjon	-		
33	LOSHOLT			
34	Treverk	Ok		
35	Maling	-		
36	Funksjon	-		
37	MIDTPOST

01	BYGNING NR 0040	FASADE Vest	LEILIGHET 5D	VINDU 7
02	Alder	1956		
03	Miljøverdi			
04	Verneverdi			
05	RAMME 1 TOPP VENSTRE			
06	Treverk	Innvendig ok		
07	Maling	Litt flass innvendig		
08	Kitt	-		
09	Glass	Hele		
10	Jern	-		
11	Funksjon	Lar seg ikke åpne utover		
12	RAMME 2 TOPP HØYRE			
13	Treverk	Ok		
14	Maling	Litt flass		
15	Kitt	-		
16	Glass	Hele		
17	Jern	-		
18	Funksjon	Lar seg ikke åpne		
19	RAMME 3 BUNN VENSTRE			
20	Treverk	Ok, men noe fuktgjennomsalg		
21	Maling	Noe flass		
22	Kitt	Noe omkitting		
23	Glass	1 sprukket glass		
24	Jern	Rust, råte bak beslag		
25	Funksjon	Ok, nye hengsler men trenger justering		
26	RAMME 4 BUNN HØYRE			
27	Treverk	Ok		
28	Maling	Innvendig noe flass, utvendig vanlig vedlikehold		
29	Kitt	Bør kittes om		
30	Glass	Helt		
31	Jern	Rustgjennomslag		
32	Funksjon	Fastmontert		
33	LOSHOLT			
34	Treverk	Bløtt treverk i falsen		
35	Maling	Noe krakelert innvendig		
36	Funksjon	-		
37	MIDTPOST

01	BYGNING NR 0040	FASADE Vest	LEILIGHET 5E	VINDU 8
02	Alder	1956		
03	Miljøverdi			
04	Verneverdi			
05	RAMME 1 TOPP VENSTRE			
06	Treverk	Litt bøtt noen steder, stort sett ok		
07	Maling	Noe flass, fukt		
08	Kitt	Noe omkitting		
09	Glass	Hele		
10	Jern	-		
11	Funksjon	Lar seg ikke åpne (yrtutnet)		
12	RAMME 2 TOPP HØYRE			
13	Treverk	Ok, noe fukt		
14	Maling	Noe flass		
15	Kitt	Noe omkitting		
16	Glass	Hele		
17	Jern	-		
18	Funksjon	Lar seg ikke åpne (trutnet)		
19	RAMME 3 BUNN VENSTRE			
20	Treverk	Fuktgjennomslag, bløtt nederst		
21	Maling	Noe flass innvendig		
22	Kitt	Noe omkitting		
23	Glass	-		
24	Jern	Rust, råte under beslag		
25	Funksjon	Fastmontert		
26	RAMME 4 BUNN HØYRE			
27	Treverk	Ok		
28	Maling	Noe flass innvendig		
29	Kitt	Noe omkitting		
30	Glass	Hele		
31	Jern	-		
32	Funksjon	Fastmontert		
33	LOSHOLT			
34	Treverk	Ok		
35	Maling	-		
36	Funksjon	-		
37	MIDTPOST			
38	Treverk	Ok		
39	Maling	-		
40	Funksjon	-

01	BYGNING NR 0040	FASADE Vest	LEILIGHET 5E	VINDU 9
02	Alder	1956		
03	Miljøverdi			
04	Verneverdi			
05	RAMME 1 TOPP VENSTRE			
06	Treverk	Ok, litt bløtt nederst		
07	Maling	Ok, litt fuktig nederst		
08	Kitt	DELvis omkitting		
09	Glass	Hele		
10	Jern	Rustgjennomslag		
11	Funksjon	Hasper fungerer ikke godt		
12	RAMME 2 TOPP HØYRE			
13	Treverk	Ok		
14	Maling	Ok innvendig, utvendig vanlig vedlikehold		
15	Kitt	Delvis omkitting		
16	Glass	Hele		
17	Jern	Rustgjennomslag		
18	Funksjon	Kan ikke åpnes (maling eller trutnet), hasper fungerer ikke godt		
19	RAMME 3 BUNN VENSTRE			
20	Treverk	Ok inne, utvendig noe bløtt trverk nederst		
21	Maling	Flasser litt på sprosser, noe fukt		
22	Kitt	Bør kittes om helt		
23	Glass	Hele		
24	Jern	Rustgjennomslag, råte bak nedre jern		
25	Funksjon	Lar seg ikke åpne		
26	RAMME 4 BUNN HØYRE			
27	Treverk	Noe råte		
28	Maling	Noe flass po innvendige sprosser		
29	Kitt	Bør kittes om		
30	Glass	Hele

31	Jern	Jern løsner pga råte/fukt. Råte bak nedre beslag		
32	Funksjon	Ok, trenger litt justering		
33	LOSHOLT			
34	Treverk	Ok		
35	Maling	-		
36	Funksjon	-		
37	MIDTPOST			
38	Treverk	-		
39	Maling	-		
40	Funksjon	-		
41	KARM			
42	Treverk	Ok		
43	Maling	-		
44	Funksjon	-		
45	VAREVINDUER			
46	Maling/tre	I ramme bør justeres i hengslene, kan ikke lukkes helt. Noe omkitting på nedre rammer		
47	Funksjon	Alle mangler tetningslister

01	BYGNING NR 0040	FASADE Vest	LEILIGHET	VINDU 10
02	Alder	1956		
03	Miljøverdi			
04	Verneverdi			
05	RAMMER			
06	Treverk	Mulig råte under beslag, mangler deler av overfals		
07	Maling	Sprekker		
08	Kitt	Omkitting		
09	Glass	OK		
10	Jern	Rust, noen løse beslag		
11	Funksjon	-		
33	LOSHOLT			
34	Treverk	OK		
35	Maling	-		
36	Funksjon	-		
37	MIDTPOST			
38	Treverk	OK		
39	Maling	-		
40	Funksjon	-		
41	KARM			
42	Treverk	OK		
43	Maling	-		
44	Funksjon	-

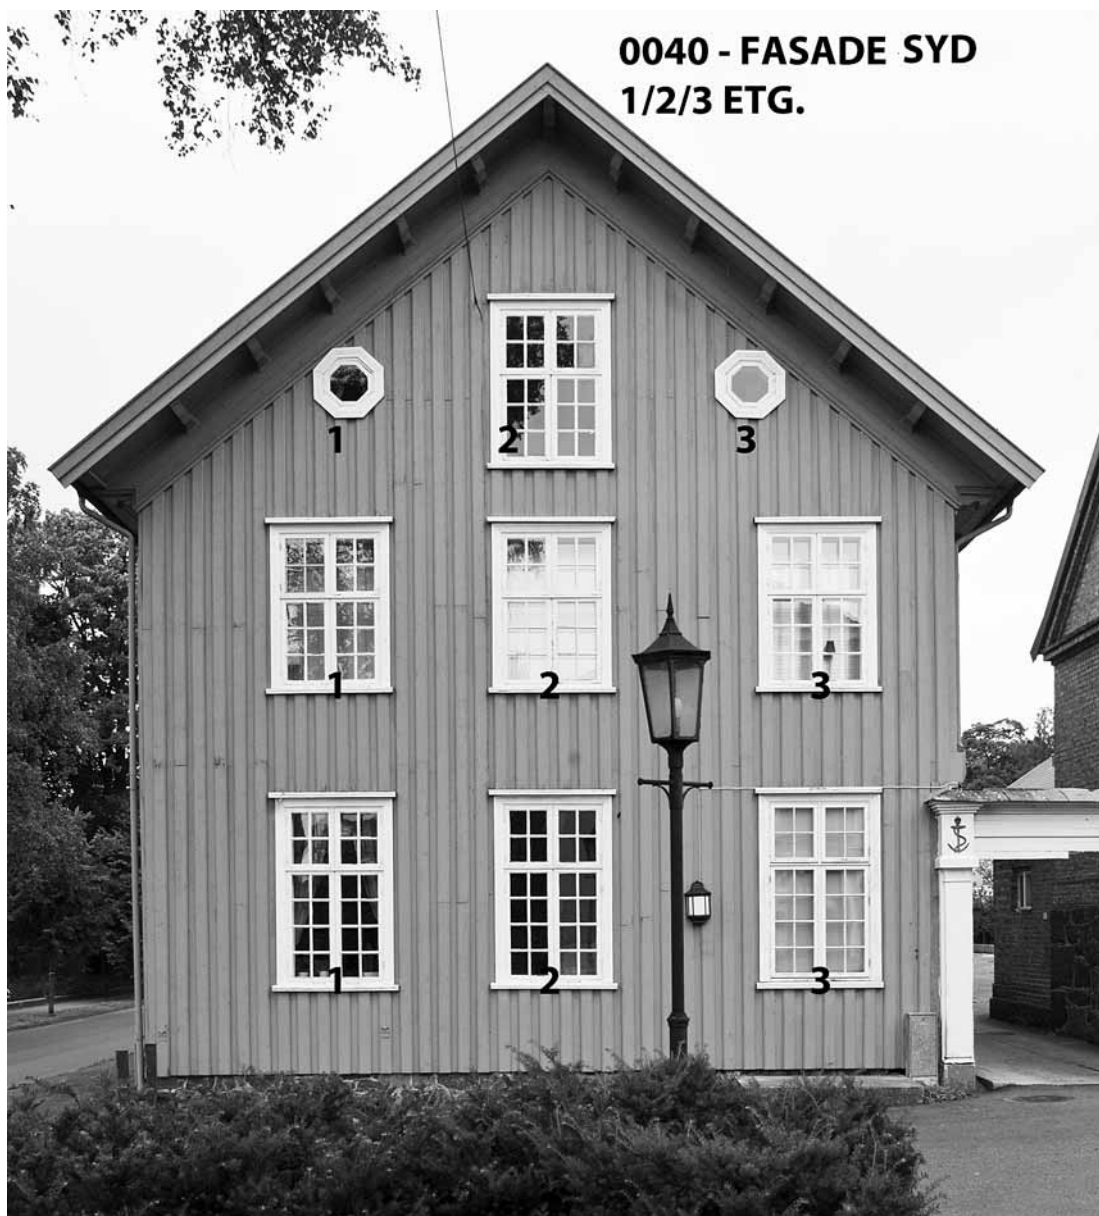
01	BYGNING NR 0040	FASADE Syd	LEILIGHET 1.etg.	VINDU 1
02	Alder	1956		
03	Miljøverdi			
04	Verneverdi			
05	RAMMER			
06	Treverk	Råte bak nedre beslag		
07	Maling	Sprekker		
08	Kitt	Omkitting		
09	Glass	OK		
10	Jern	OK		
11	Funksjon	-		
33	LOSHOLT			
34	Treverk	OK		
35	Maling	-		
36	Funksjon	-		
37	MIDTPOST			
38	Treverk	OK		
39	Maling	-		
40	Funksjon	-		
41	KARM			
42	Treverk	OK		
43	Maling	-		
44	Funksjon	-

01	BYGNING NR 0040	FASADE Syd	LEILIGHET 1.etg.	VINDU 2
02	Alder	1956		
03	Miljøverdi			
04	Verneverdi			
05	RAMMER			
06	Treverk	Råte nederst		
07	Maling	Sprekker		
08	Kitt	Omkitting		
09	Glass	OK		
10	Jern	Noe rust		
11	Funksjon	-		
33	LOSHOLT			
34	Treverk	OK		
35	Maling	-		
36	Funksjon	-		
37	MIDTPOST			
38	Treverk	OK		
39	Maling	-		
40	Funksjon	-		
41	KARM			
42	Treverk	OK		
43	Maling	-		
44	Funksjon	-

01	BYGNING NR 0040	FASADE Syd	LEILIGHET 2.etg.	VINDU 3
02	Alder	Nyere modell?		
03	Miljøverdi			
04	Verneverdi			
05	RAMMER			
06	Treverk	Ser bedre ut enn vindu 2		
07	Maling	-		
08	Kitt	-		
09	Glass	-		
10	Jern	-		
11	Funksjon	-		
33	LOSHOLT			
34	Treverk	-		
35	Maling	-		
36	Funksjon	-		
37	MIDTPOST			
38	Treverk	-		
39	Maling	-		
40	Funksjon	-		
41	KARM			
42	Treverk	-		
43	Maling	-		
44	Funksjon	-

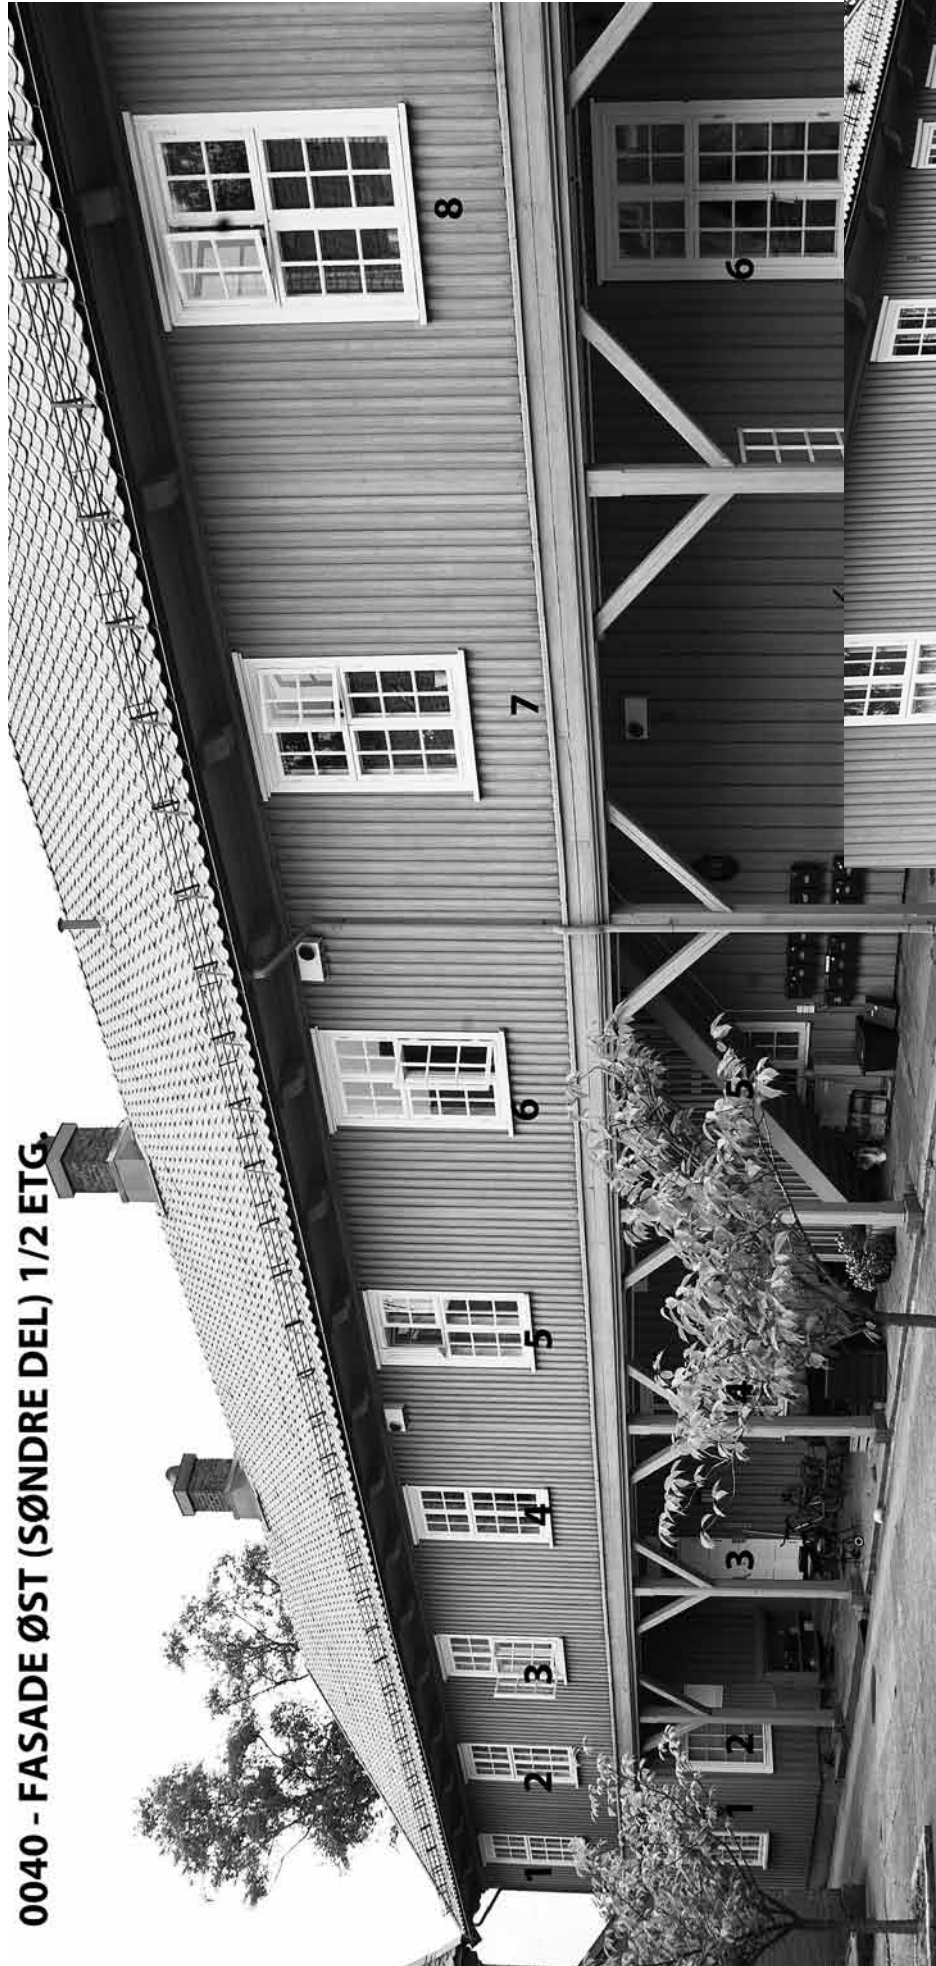
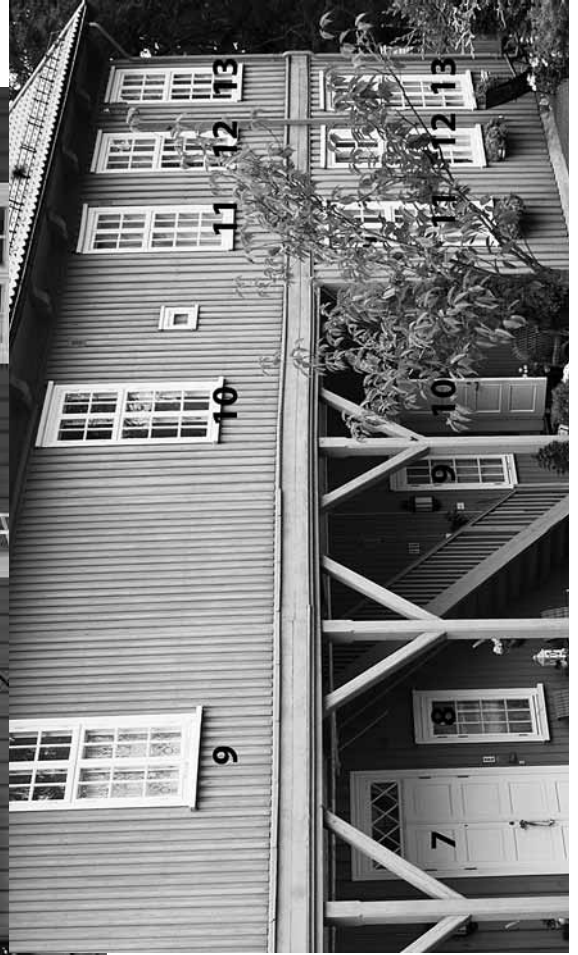
01	BYGNING NR 0040	FASADE ØST	LEILIGHET 1 etg	VINDU 13
02	Alder	-		
03	Miljøverdi			
04	Verneverdi			
05	RAMMER			
06	Treverk	OK		
07	Maling	OK		
08	Kitt	Noe omkitting		
09	Glass	OK		
10	Jern	OK		
11	Funksjon	-		
33	LOSHOLT			
34	Treverk	OK		
35	Maling	OK		
36	Funksjon	-		
37	MIDTPOST			
38	Treverk	OK		
39	Maling	OK		
40	Funksjon	-		
41	KARM			
42	Treverk	OK		
43	Maling	OK		
44	Funksjon	-

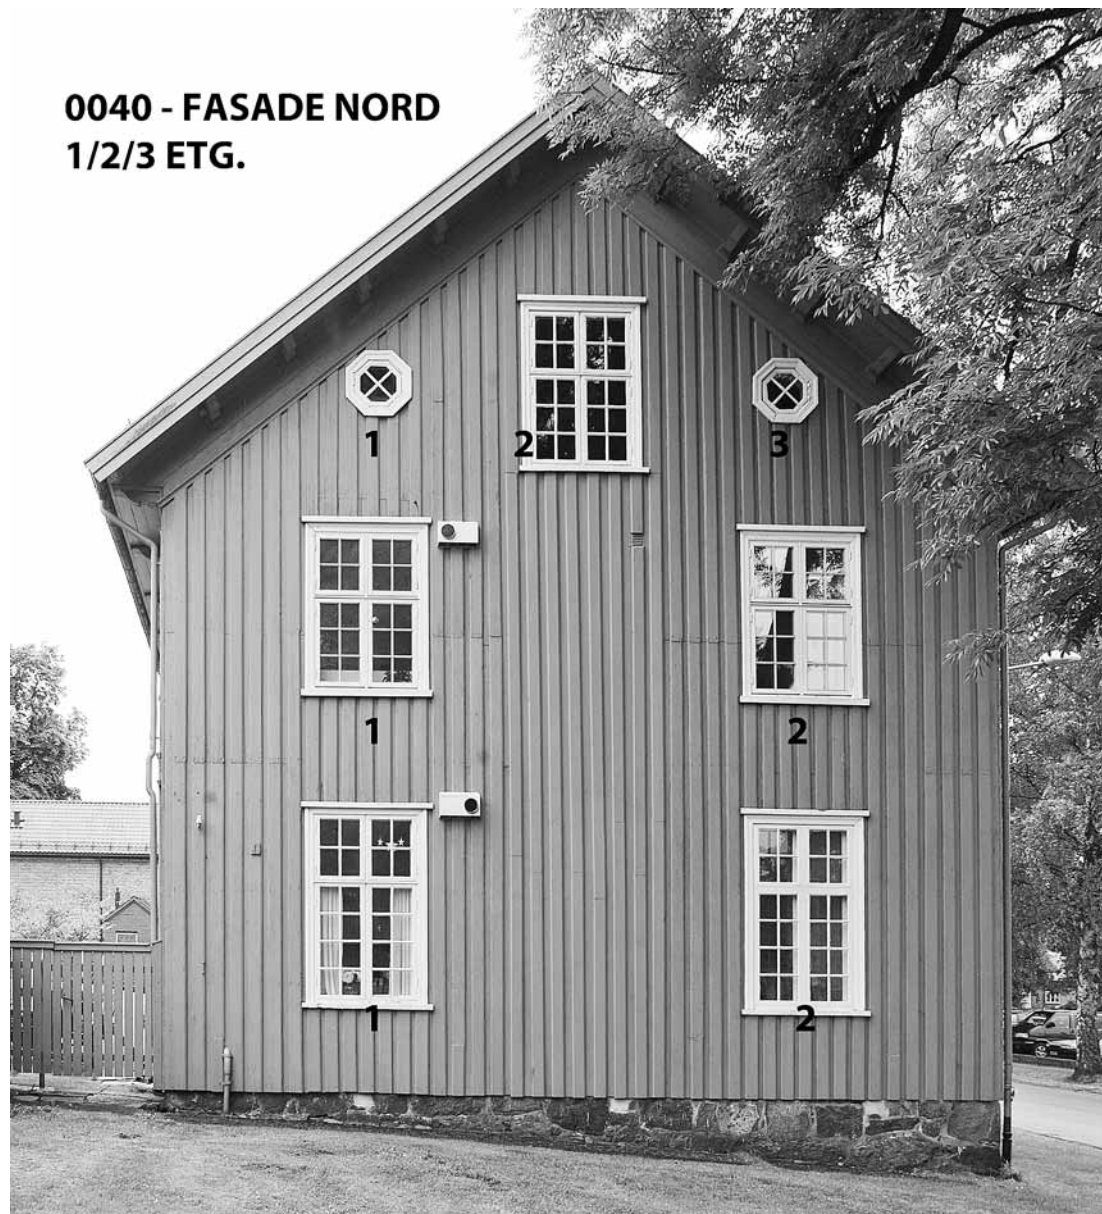
01	BYGNING NR 0040	FASADE Nord	LEILIGHET 1. etg.	VINDU 1
02	Alder	1956		
03	Miljøverdi			
04	Verneverdi			
05	RAMMER			
06	Treverk	OK		
07	Maling	OK		
08	Kitt	Om kittes, mye syntetisk		
09	Glass	OK		
10	Jern	Noe rust, samme beslag som øst 0041		
11	Funksjon	-		
33	LOSHOLT			
34	Treverk	OK		
35	Maling	OK		
36	Funksjon	-		
37	MIDTPOST			
38	Treverk	OK		
39	Maling	OK		
40	Funksjon	-		
41	KARM			
42	Treverk	OK		
43	Maling	OK		
44	Funksjon	-

01	BYGNING NR 0040	FASADE Nord	LEILIGHET 1.etg.	VINDU 2
02	Alder	Mulig 1930/40-tall		
03	Miljøverdi			
04	Verneverdi			
05	RAMMER			
06	Treverk	Mulig råde under ett beslag		
07	Maling	Litt flass		
08	Kitt	Delvis omkitting		
09	Glass	OK		
10	Jern	OK		
11	Funksjon	Alle 4 rammer fastmontert		
33	LOSHOLT			
34	Treverk	OK		
35	Maling	Litt flass		
36	Funksjon	-		
37	MIDTPOST			
38	Treverk	OK		
39	Maling	Litt flass		
40	Funksjon	-		
41	KARM			
42	Treverk	OK		
43	Maling	Litt flass		
44	Funksjon	-

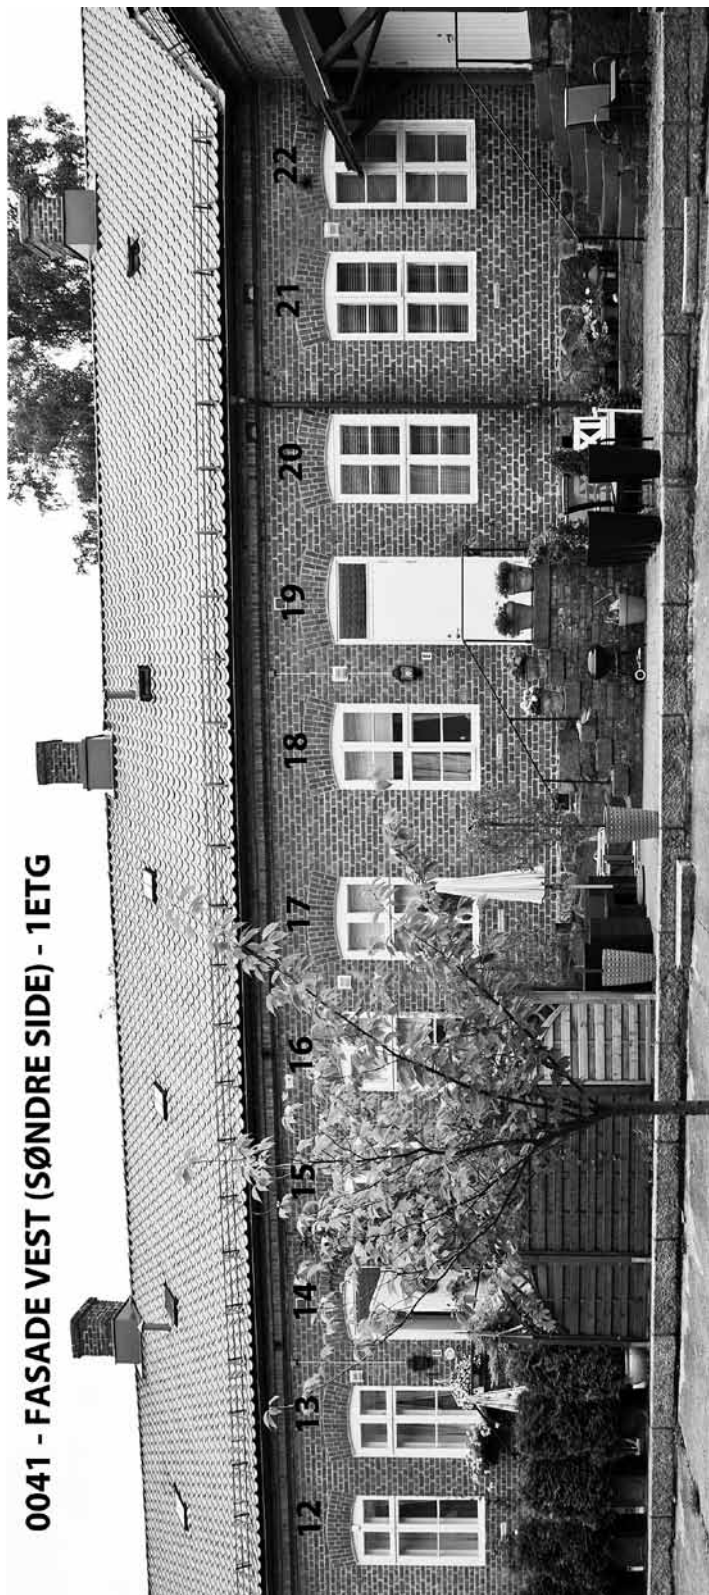
0041 - FASADE VEST (SØNDRE SIDE) - 1ETG

01	BYGNING NR 0041	FASADE Vest	LEILIGHET	VINDU 1
02	Alder	1930/40-tall ?		
03	Miljøverdi			
04	Verneverdi			
05	RAMMER			
06	Treverk	OK, mangler litt ev nedre fals på en ramme		
07	Maling	Flasser		
08	Kitt	Om kittes		
09	Glass	OK		
10	Jern	OK		
11	Funksjon			
33	LOSHOLT			
34	Treverk	OK		
35	Maling	-		
36	Funksjon			
37	MIDTPOST			
38	Treverk	OK		
39	Maling	-		
40	Funksjon			
41	KARM			
42	Treverk	OK		
43	Maling	-		
44	Funksjon

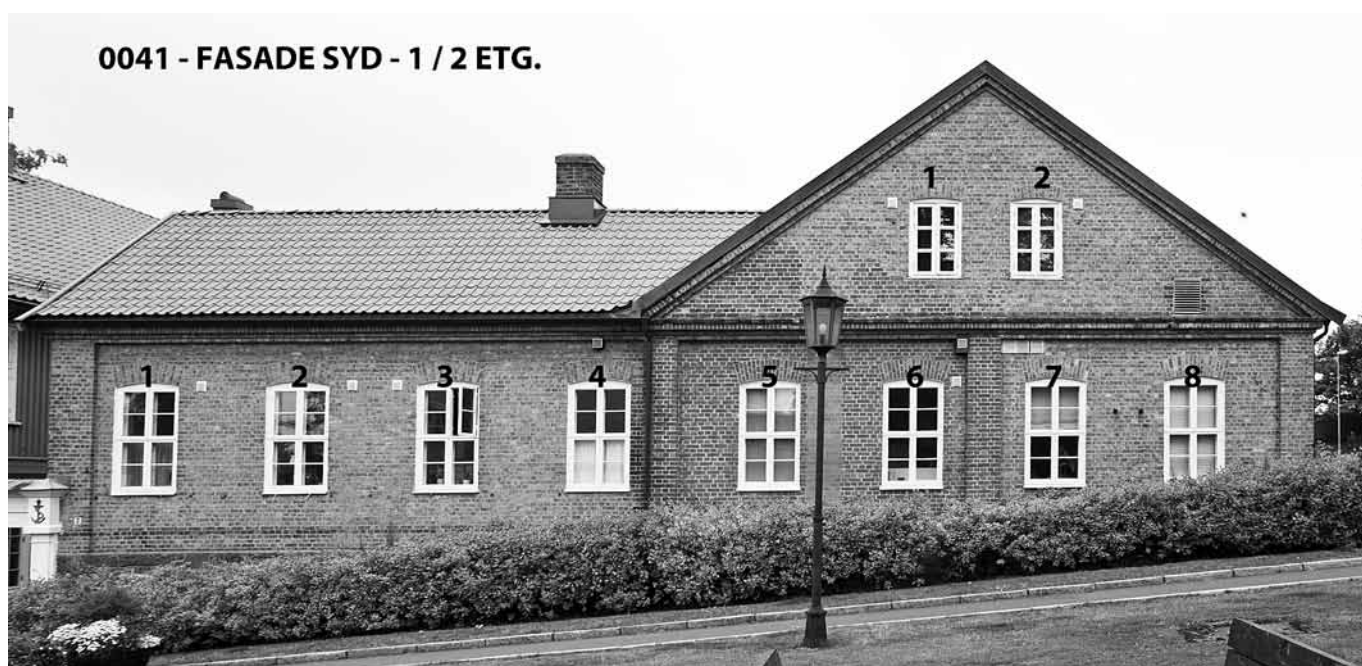
**BYGNING 0041 - FASADE MOT SYD**

01	BYGNING NR 0041	FASADE Syd	LEILIGHET	VINDU 1
02	Alder	Samme type som på østfasaden 1960-tall?		
03	Miljøverdi			
04	Verneverdi			
05	RAMMER	Observert fra gaten		
06	Treverk	OK		
07	Maling	OK		
08	Kitt	noe omkitting		
09	Glass	OK		
10	Jern	OK		
11	Funksjon			
33	LOSHOLT			
34	Treverk	OK		
35	Maling	OK		
36	Funksjon	-		
37	MIDTPOST			
38	Treverk	OK		
39	Maling	OK		
40	Funksjon	-		
41	KARM			
42	Treverk	OK		
43	Maling	OK		
44	Funksjon	-

01	BYGNING NR 0041	FASADE	LEILIGHET	VINDU 2
02	Alder	Samme type som på østfasaden 1960-tall?		
03	Miljøverdi			
04	Verneverdi			
05	RAMMER			
06	Treverk	OK		
07	Maling	OK		
08	Kitt	noe omkitting		
09	Glass	OK		
10	Jern	OK		
11	Funksjon	-		
33	LOSHOLT			
34	Treverk	OK		
35	Maling	OK		
36	Funksjon	-		
37	MIDTPOST			
38	Treverk	OK		
39	Maling	OK		
40	Funksjon	-		
41	KARM			
42	Treverk	OK		
43	Maling	OK		
44	Funksjon	-

01	BYGNING NR 0041	FASADE SYD	LEILIGHET	VINDU 8
02	Alder	Samme type som på østfasaden 1960-tall?		
03	Miljøverdi			
04	Verneverdi			
05	RAMMER			
06	Treverk	OK		
07	Maling	OK		
08	Kitt	noe omkitting		
09	Glass	OK		
10	Jern	OK		
11	Funksjon	-		
33	LOSHOLT			
34	Treverk	OK		
35	Maling	OK		
36	Funksjon	-		
37	MIDTPOST			
38	Treverk	OK		
39	Maling	OK		
40	Funksjon	-		
41	KARM			
42	Treverk	OK		
43	Maling	OK		
44	Funksjon	-

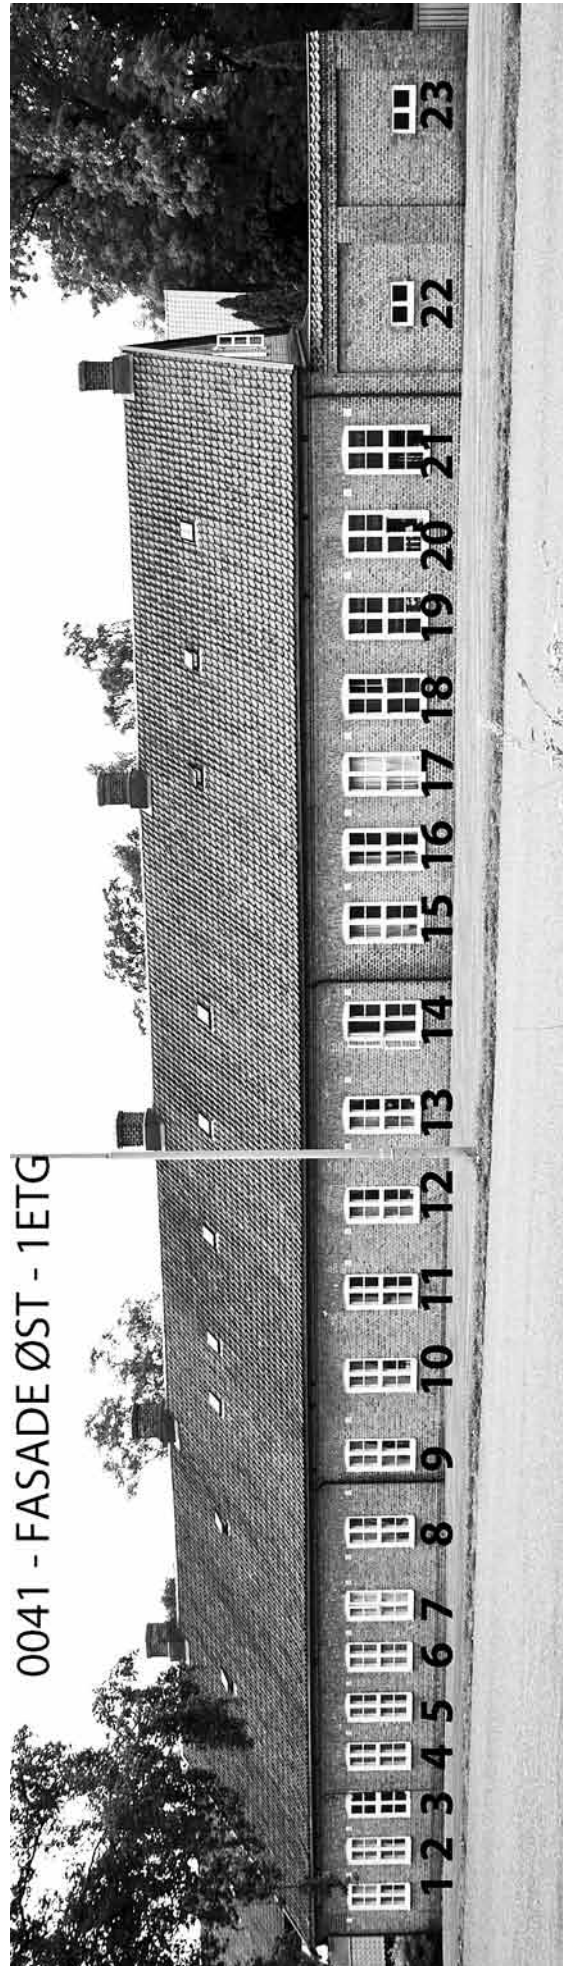
01	BYGNING NR 0041	FASADE ØST	LEILIGHET	VINDU 1
02	Alder	1960-tall ?		
03	Miljøverdi			
04	Verneverdi			
05	RAMMER			
06	Treverk	OK Mulig råte bak nedre beslag. Mangler en bit tre nederst		
07	Maling	Noe sprukken, løs maling		
08	Kitt	Delvis omkitting trengs.		
09	Glass	OK		
10	Jern	Nedre beslag løse. Rustgjennomslag.		
11	Funksjon	Rammer bør løftes / høvles i underkant for bedre avstand til bunnfals.		
33	LOSHOLT			
34	Treverk	Mangler et stykke av dryppnesen		
35	Maling	Noe sprukken, løs maling		
36	Funksjon	OK		
37	MIDTPOST			
38	Treverk	Råte nederst		
39	Maling	Noe sprukken, løs maling		
40	Funksjon	OK		
41	KARM			
42	Treverk	OK men utett fuging mot murverk		
43	Maling	Noe sprukken, løs maling		
44	Funksjon	OK

01	BYGNING NR 0041	FASADE ØST	LEILIGHET	VINDU 2
02	Alder			
03	Miljøverdi	-		
04	Verneverdi	-		
05	RAMMER			
06	Treverk	OK Råte bak nedre hjørnejern		
07	Maling	noe sprukken, vanlig vedlikehold		
08	Kitt	Noe omkitting		
09	Glass	OK		
10	Jern	Nedre beslag løse og rustne		
11	Funksjon	Rammer bør løftes / høvles i underkant for bedre avstand til bunnfals.		
33	LOSHOLT			
34	Treverk	OK		
35	Maling	-		
36	Funksjon	-		
37	MIDTPOST			
38	Treverk	OK Noe bløtt treverk nederst		
39	Maling	-		
40	Funksjon	-		
41	KARM			
42	Treverk	OK Mangler fuging øverst.		
43	Maling	-		
44	Funksjon	-

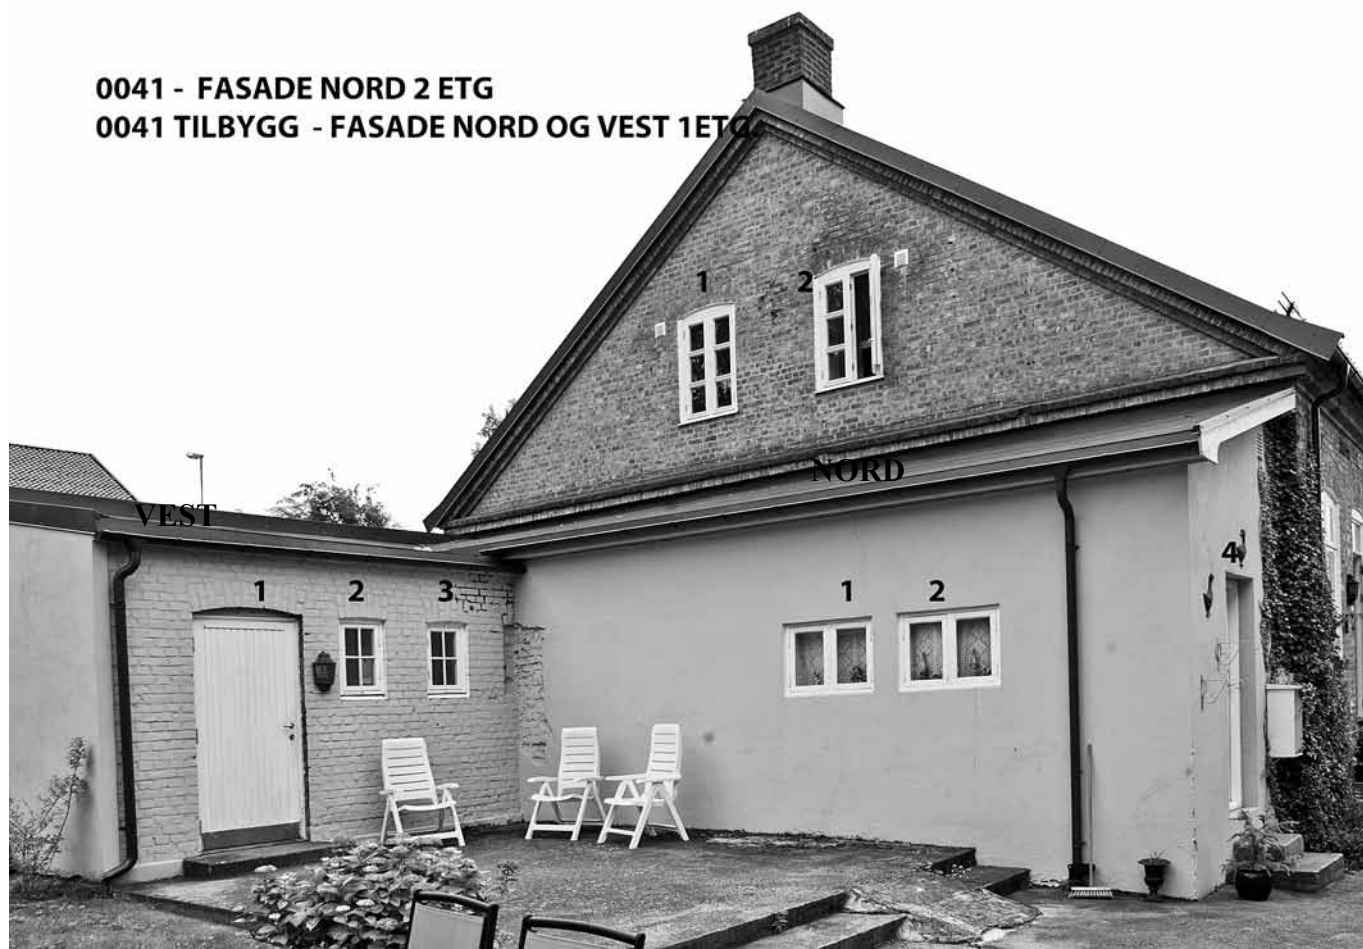
**0041 TILBYGG - FASADE NORD OG VEST 1 ETG**

01	BYGNING NR 0041	FASADE Nord	LEILIGHET (Tilbygg)	VINDU 1
02	Alder	1920/30/40-tall ?		
03	Miljøverdi			
04	Verneverdi			
05	RAMMER			
06	Treverk	OK		
07	Maling	OK		
08	Kitt	Fungerer men stygt		
09	Glass	OK		
10	Jern	Noe rust, en gammel stormkrok		
11	Funksjon	-		
33	LOSHOLT			
34	Treverk	-		
35	Maling	-		
36	Funksjon	-		
37	MIDTPOST			
38	Treverk	OK		
39	Maling	-		
40	Funksjon			
41	KARM			
42	Treverk	OK		
43	Maling	-		
44	Funksjon	-
