ØVRE EIDSTREDET 3

En bygningshistorisk undersøkelse med forslag for tilbakeføring

YTTERSØ GÅRD - RAGNAR KRISTENSEN OG BENTE BJERKNES
LARVIK 04.07.2006

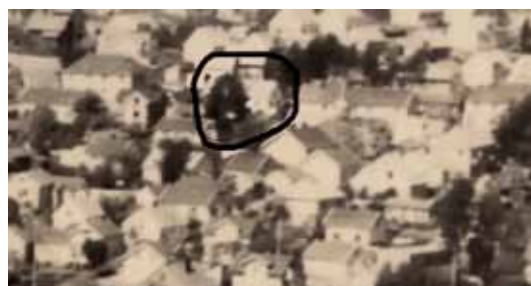
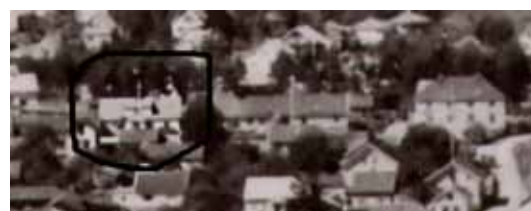
Fotografiene til venstre er forstørrede utsnitt av postkort fra 1950-60 tallet. Øvre Eidstredet 3 er ringet inn. Man kan tydelig se at takoppløftet fantes på det tidspunktet. Det kan også se ut som om det var et vindu umiddelbart øst for bislaget på sydsiden. Åpning i tømmeret viser at det en gang har vært et vindu her. Andre fotografier kjennes ikke.

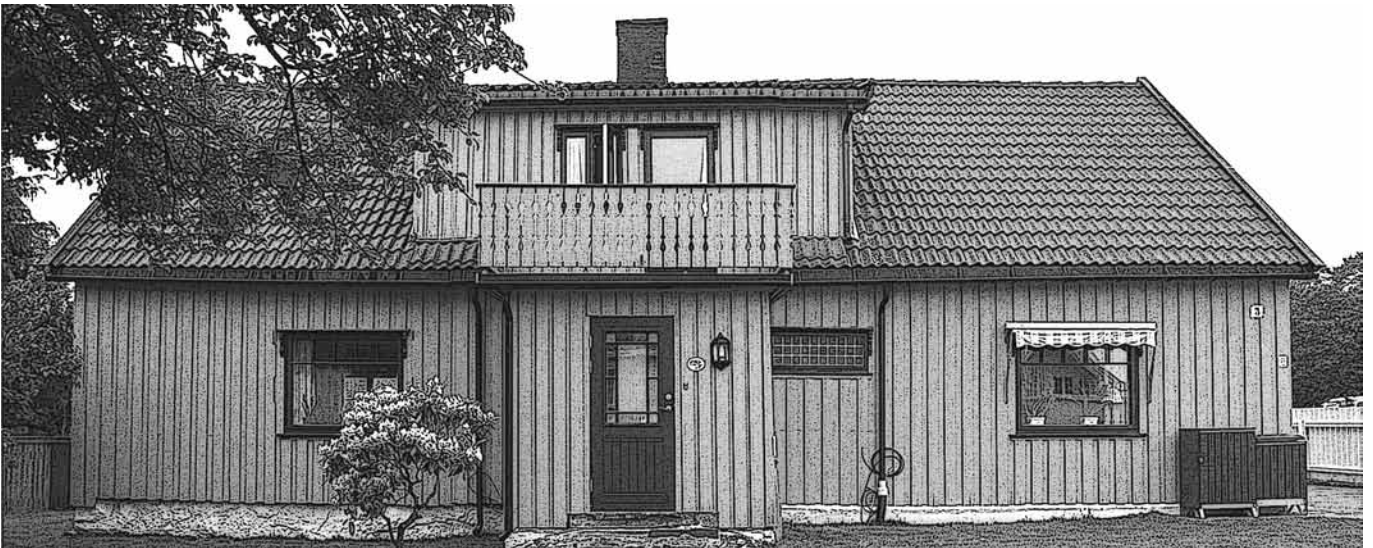
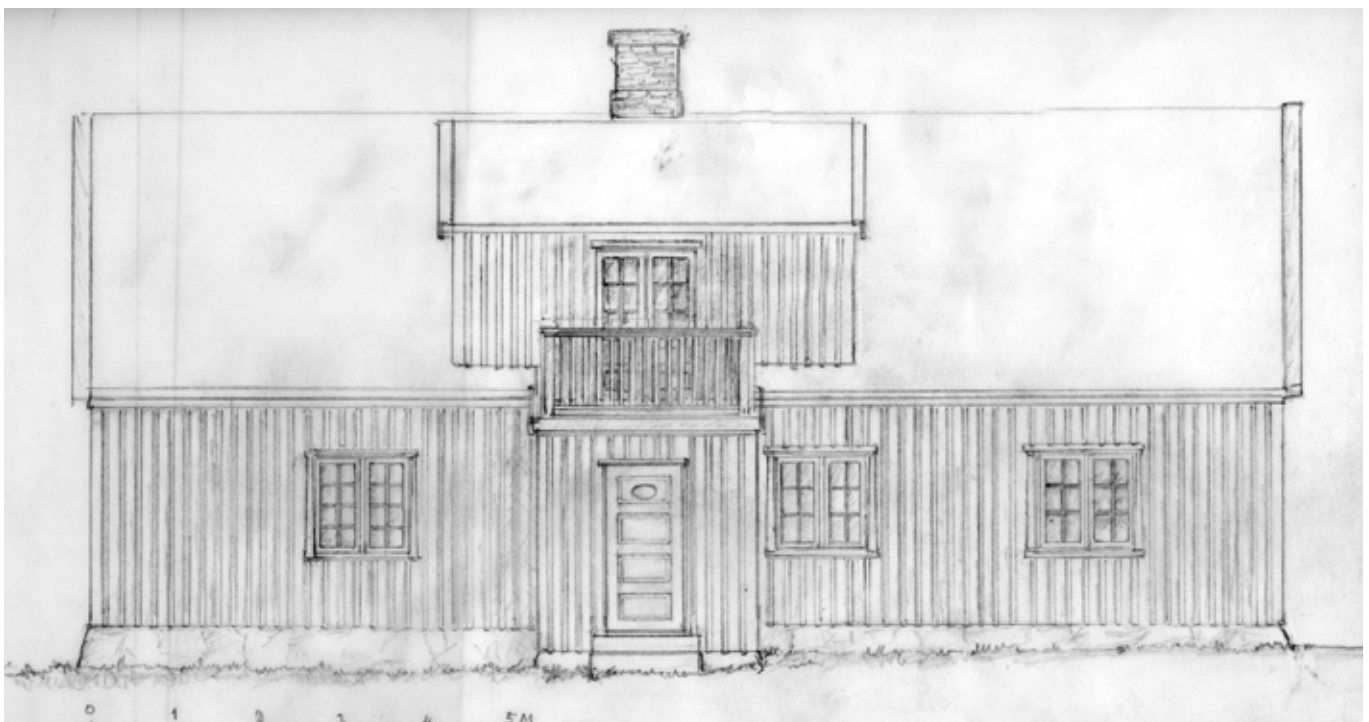
På bakgrunn av inngrep, funn og takster har vi utført en rekonstruksjon av sydfasaden. Takoppløftets alder er ukjent, men må fremdeles ha sin plass i bildet. Verandaen har stått der en stund og kan neppe forlanges fjernet. Vi har derfor tegnet den noe redusert og endret type rekkverk, for å minimere virkningen på fasaden. Da det er noe usikkerhet rundt antall ruter, har vi tegnet inn et 8 ruters vindu mot vest og to 3-ruters mot øst. På det grunnlaget burde det være mulig å treffe en beslutning om hvilken type som egner seg best til kar-

mens format og fasaden totale uttrykk. Verandadøren i takoppløftet er utført som vinduene i første etasje for å redusere konflikten mellom de to elementene. Det kan vurderes å benytte tofløyet dør i bislaget.

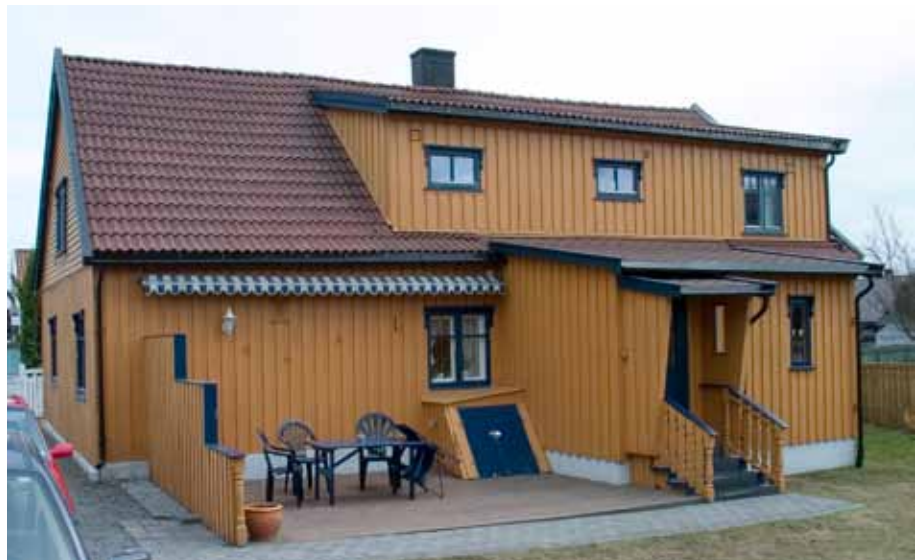
Vi har gjort en enkel avskraping med skalpell på bord under raftet på sydveggen. I bunnen ligger en brunrød farge og derpå en grå maling. Tilsvarende men noe lysere finnes på vinduet mot nord.

Fargen bør stå en måneds tid for tilpasning før den avleses, men den avleses nå som ca NCS 2005B. Avlesning av fotografiet i Photoshop og oversettelse til NCS via webbasert tjeneste viser omtrent samme resultat. Males veggen i denne fargen, bør vinduene males i en lysere gråfarge.

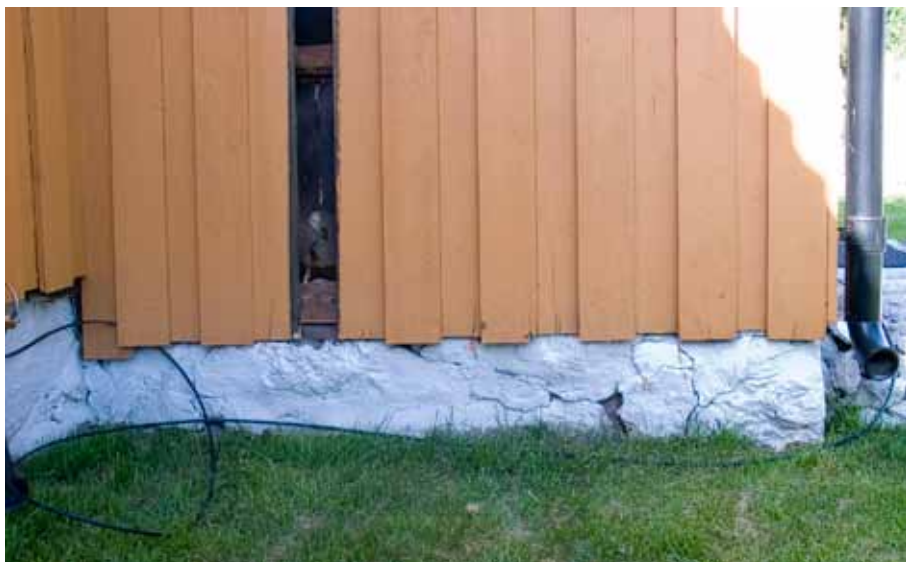
Inne i bislagsveggen finnes en eldre konstruksjon av bindingsverk, som senere er forsterket med ytterligere spikerslag. Den større avstanden i det gamle bindingsverket tilsvarer bruk av kraftigere panelbord.

Det fremgår av en byggemelding fra 1978 at det fantes et eldre bislag også mot gården som da ble søkt utvidet. Utvidelsen er tegnet inn vestover.

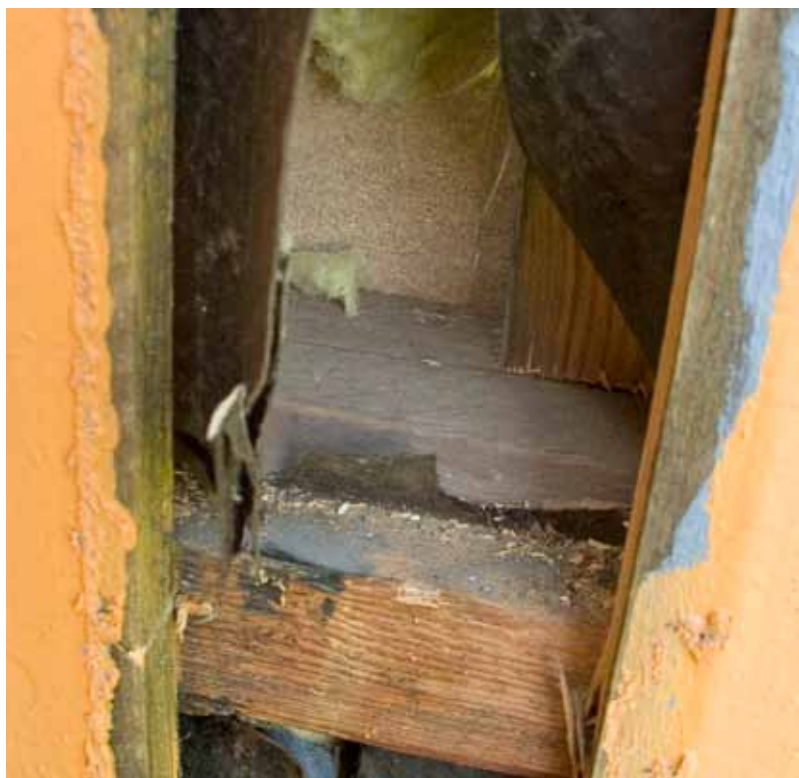
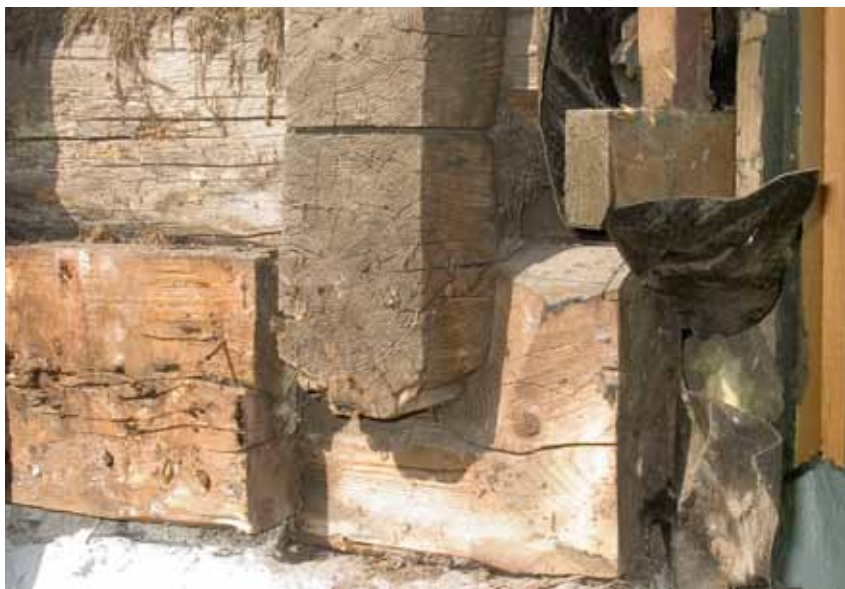
Avdekket laftet hjørne mot sydvest. Novene stikker svært kort frem og er hugget vertikalt til en ens og smail fasong som var typisk gjennom hele 1700-tallet i Larvik, til litt opp på 1800-tallet. Tidligste registrerte eksempel var driftsbygningen i Nedre Fritzøegate 1-3 som ble datert dendrokrologisk til 1706. Ellers i landet har midten av 1700-tallet vært vanlig som tidligste datering. Syllstokken er av nyere dato (over). Tilsvaret lafteteknikken benyttet på østsiden av bygningen. Det gamle tømmeret er svært værbit, men mosen mellom omfarene bærer ikke preg av å ha stått i friluft. Et sikkert tegn på at dette tømmeret er gjenbrukt.

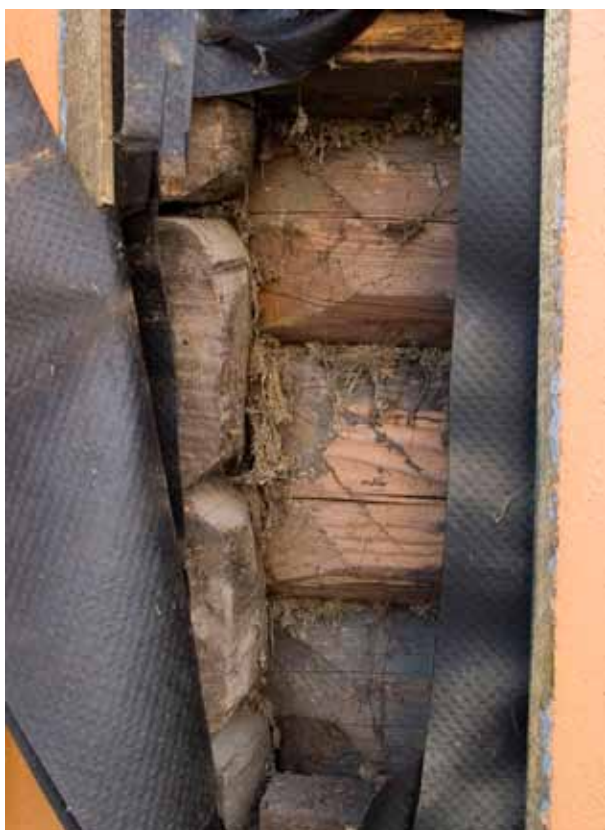
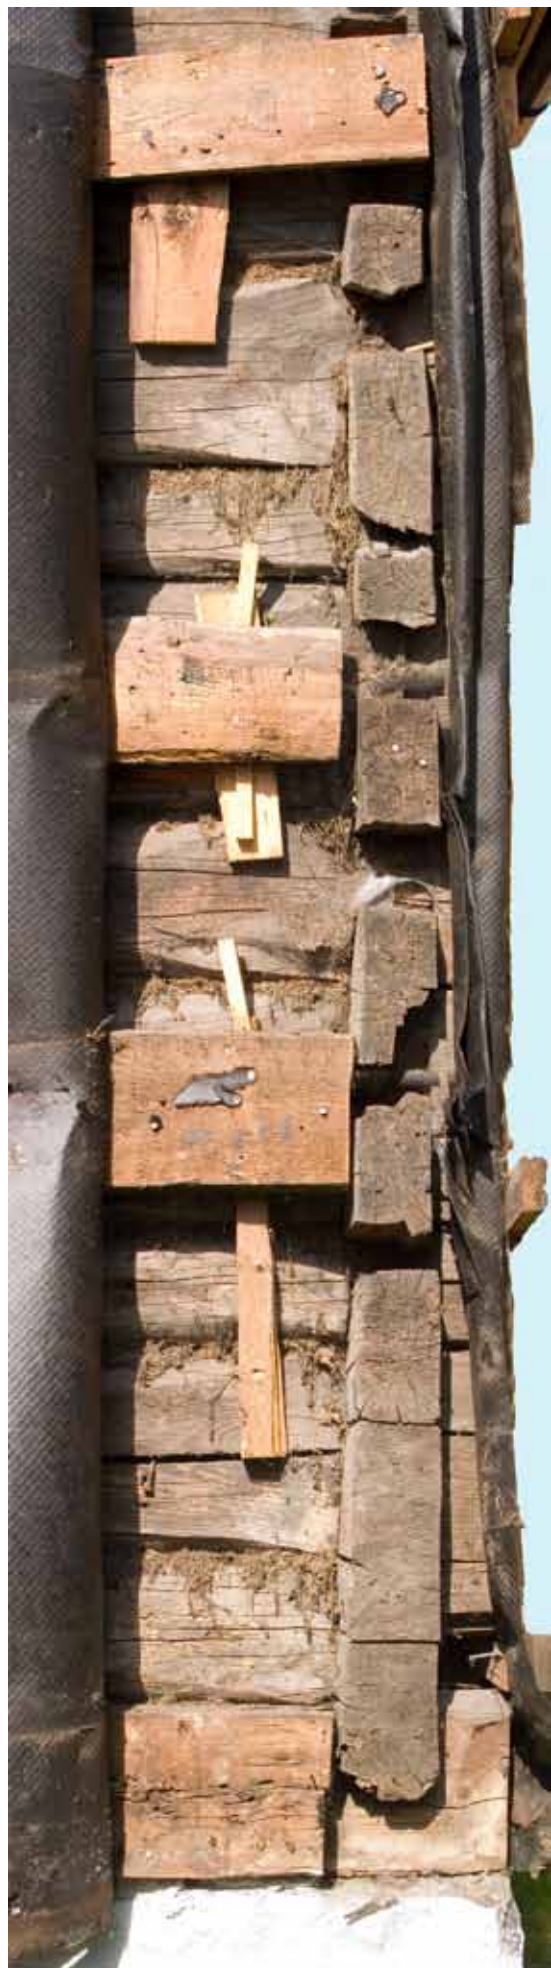
Under: Fra sydøstre hjørne. Novene har en helt annen karakter og tømmeret er ikke værbit, samme mosetype og raus bruk. Novene stikker 12 cm frem og er skrått tildels noe avfaset.

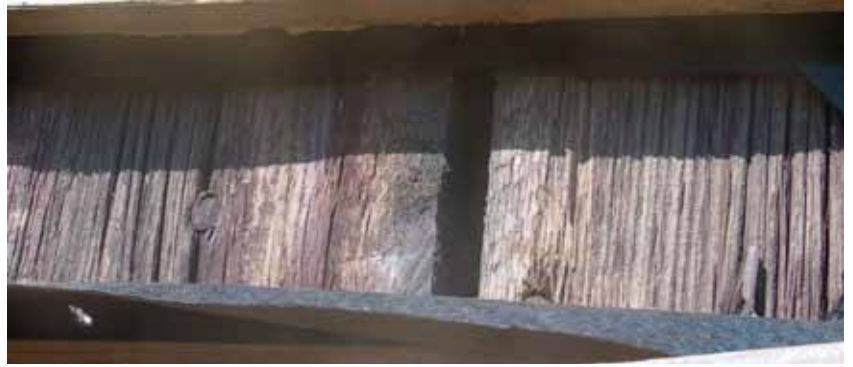
Avdekket opprinnelige underliggere fra 1855. Svært værslitt ned til nedre malinglag og treverk. Spor av overligger/rafte på ca 85mm bredde. Et parti mot raftet har vært tildekket av en gesimslist. Sees både under raftet og på panelet.

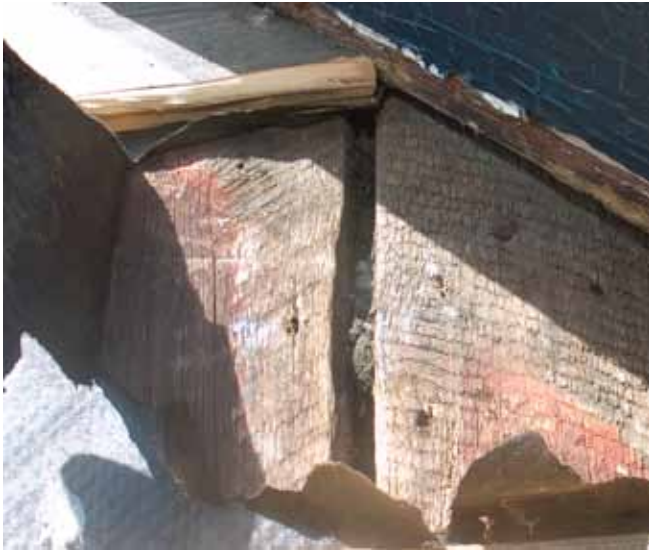
Profilerte bord på raft. Sees tydelig som karnissprofil. Et parti av profilen er rensket for maling og sammenholdt med midtposten på vinduet mot nord. Antagelig samme høveljern.

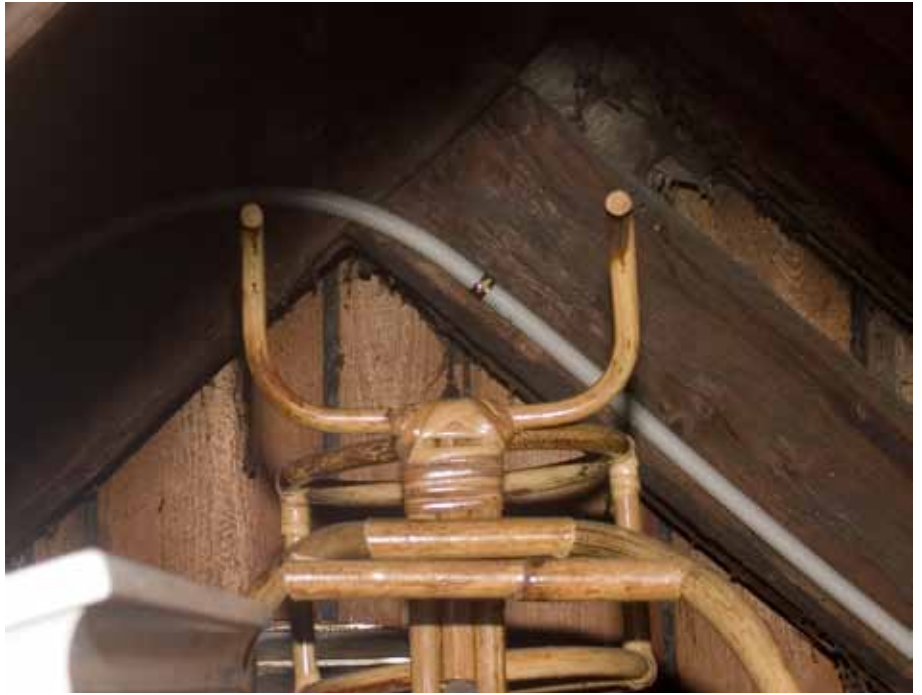
Under: Takkonstruksjonen. Typisk materialbruk og konstruksjon for midten av 1800-årene.

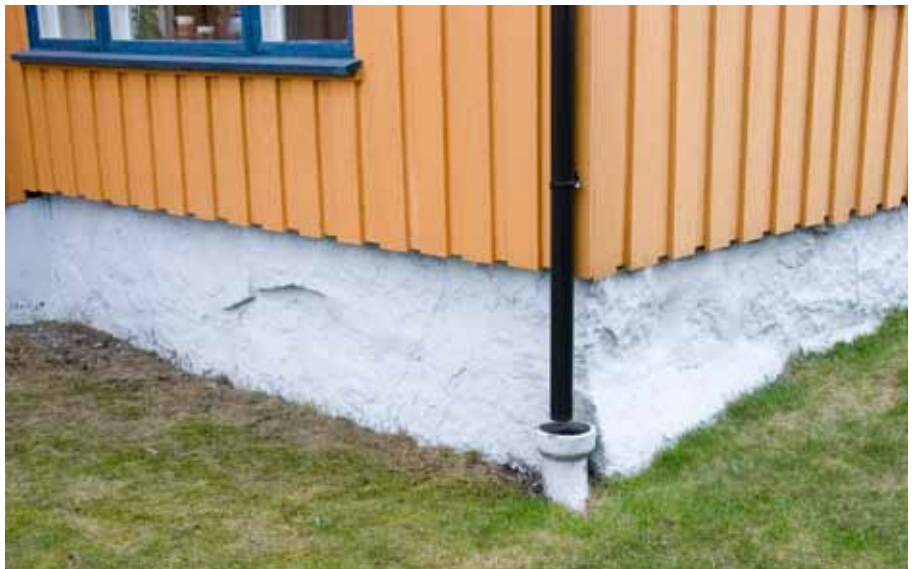
Grunnmur mot sydøst. Samme type som over, men på 1900-tallet påført betong. Betonglaget bør fjernes og muren behandles som mot sydvest.

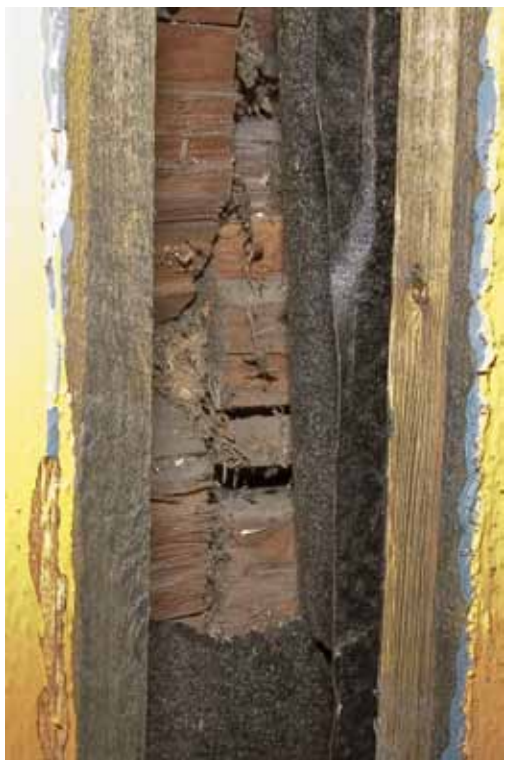
Tidligere vindu øst for bislag, sydveggen.

Panelet er åpnet og over sees et parti langt ned mot grunnmuren som viser at den eldste tømmerkjernen har hatt en døråpning her. Denne er gjentettet senere, men ikke høyere opp enn at et vindu tilsvarende vinduet mot bakgården fikk plass.

Til høyre er side og nedkant av åpningen til vinduet. Avstand mellom nedkant av åpningen og grunnmuren er ca 75cm.

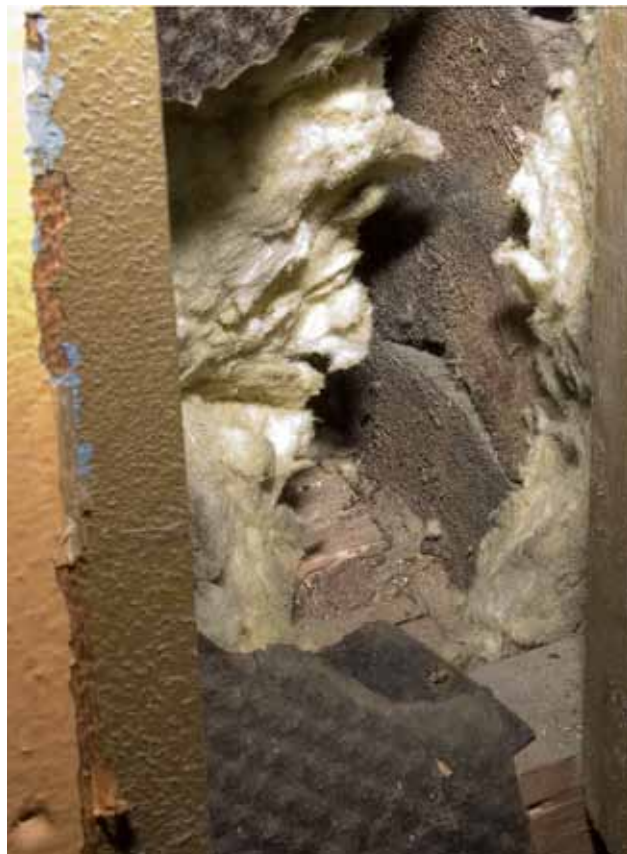
Under: Overkant åpning for vindu vest på sydveggen. Den opprinnelige tømmerkjernen hadde vindu plassert lenger vest, men kubbet og flyttet noe østover i 1855.

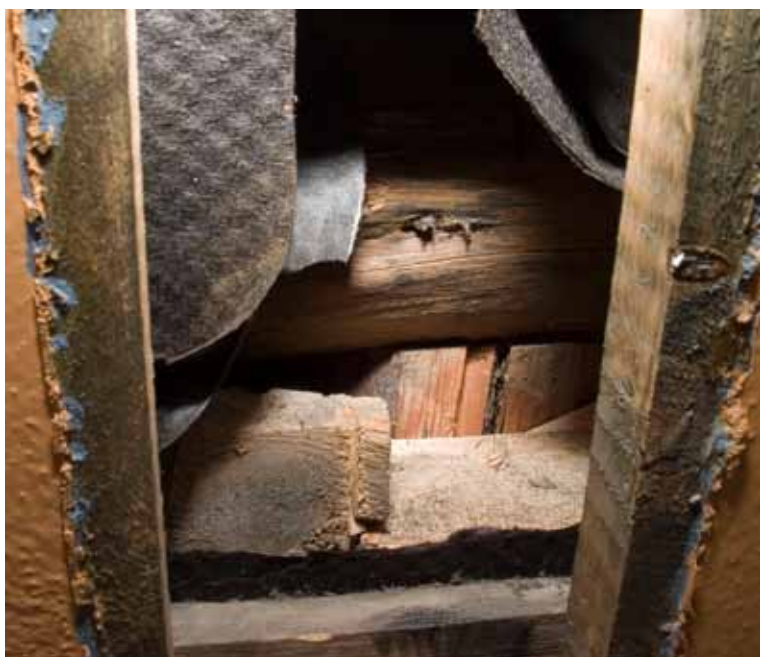
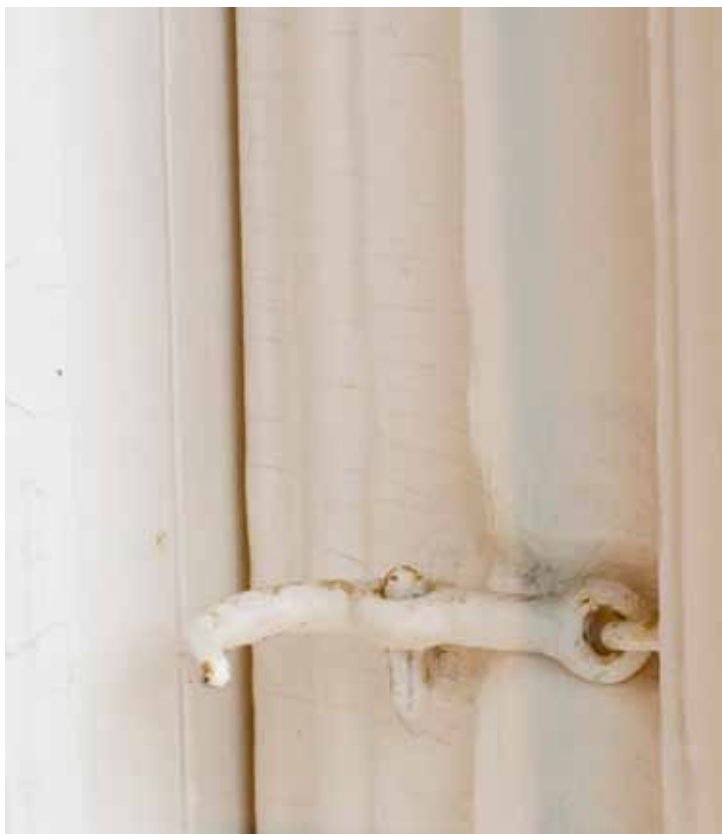
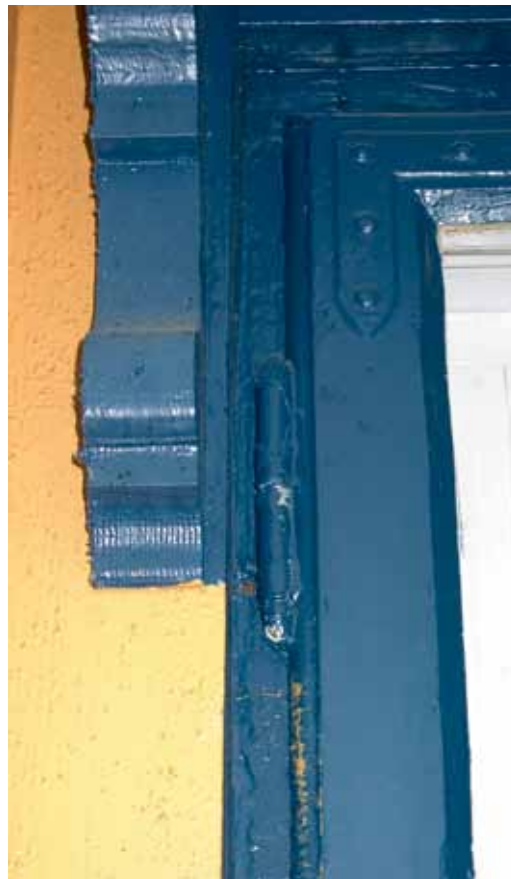
Detaljer opprinnelig vindu mot nord

Øverst: Profilen og en haspe som annynligvis er noe yngre enn vinduet.

Til høyre: Omramming av relativt ny dato. Ved siden av vindushengslet kan sees hull etter stabel.

Under: Til venstre for rammen sees fortykkelse i maling-lagene etter tidligere listverk/avslutning.
