BENTE BJERKNES / RAGNAR KRISTENSEN 26.DES.2019

YTTERSØ GÅRDS TAPTE GAVL

DOKUMENTASJON
REKONSTRUKSJON

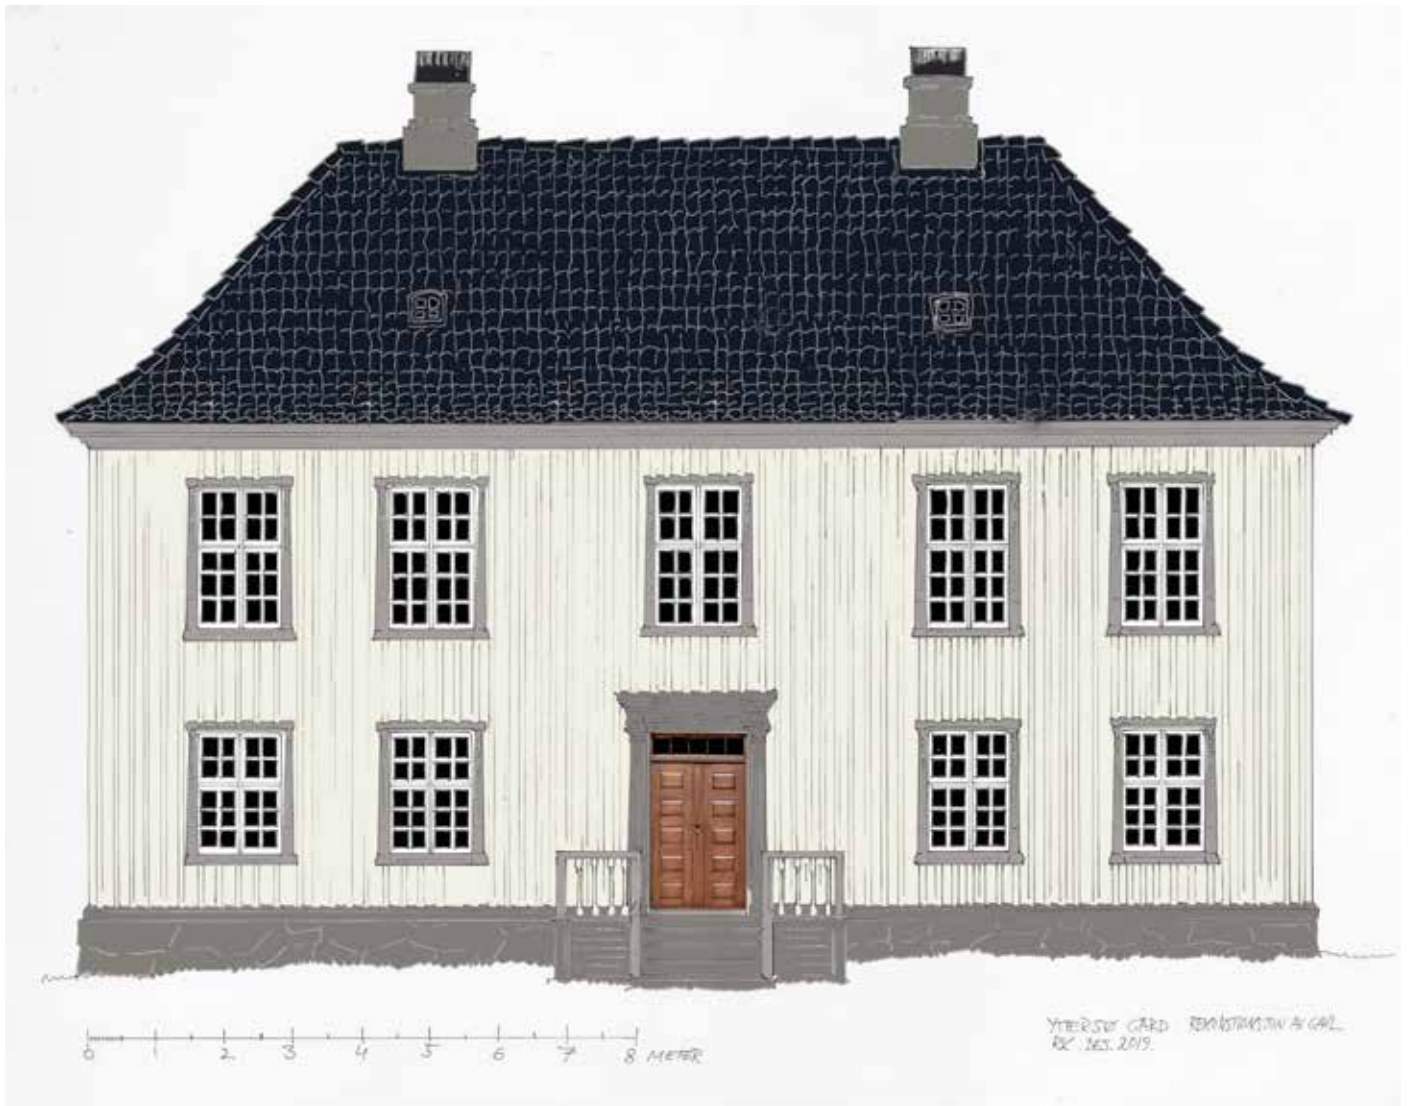
Hovedfasaden mot syd. Eksisterende situasjon pr. 21.04.2024

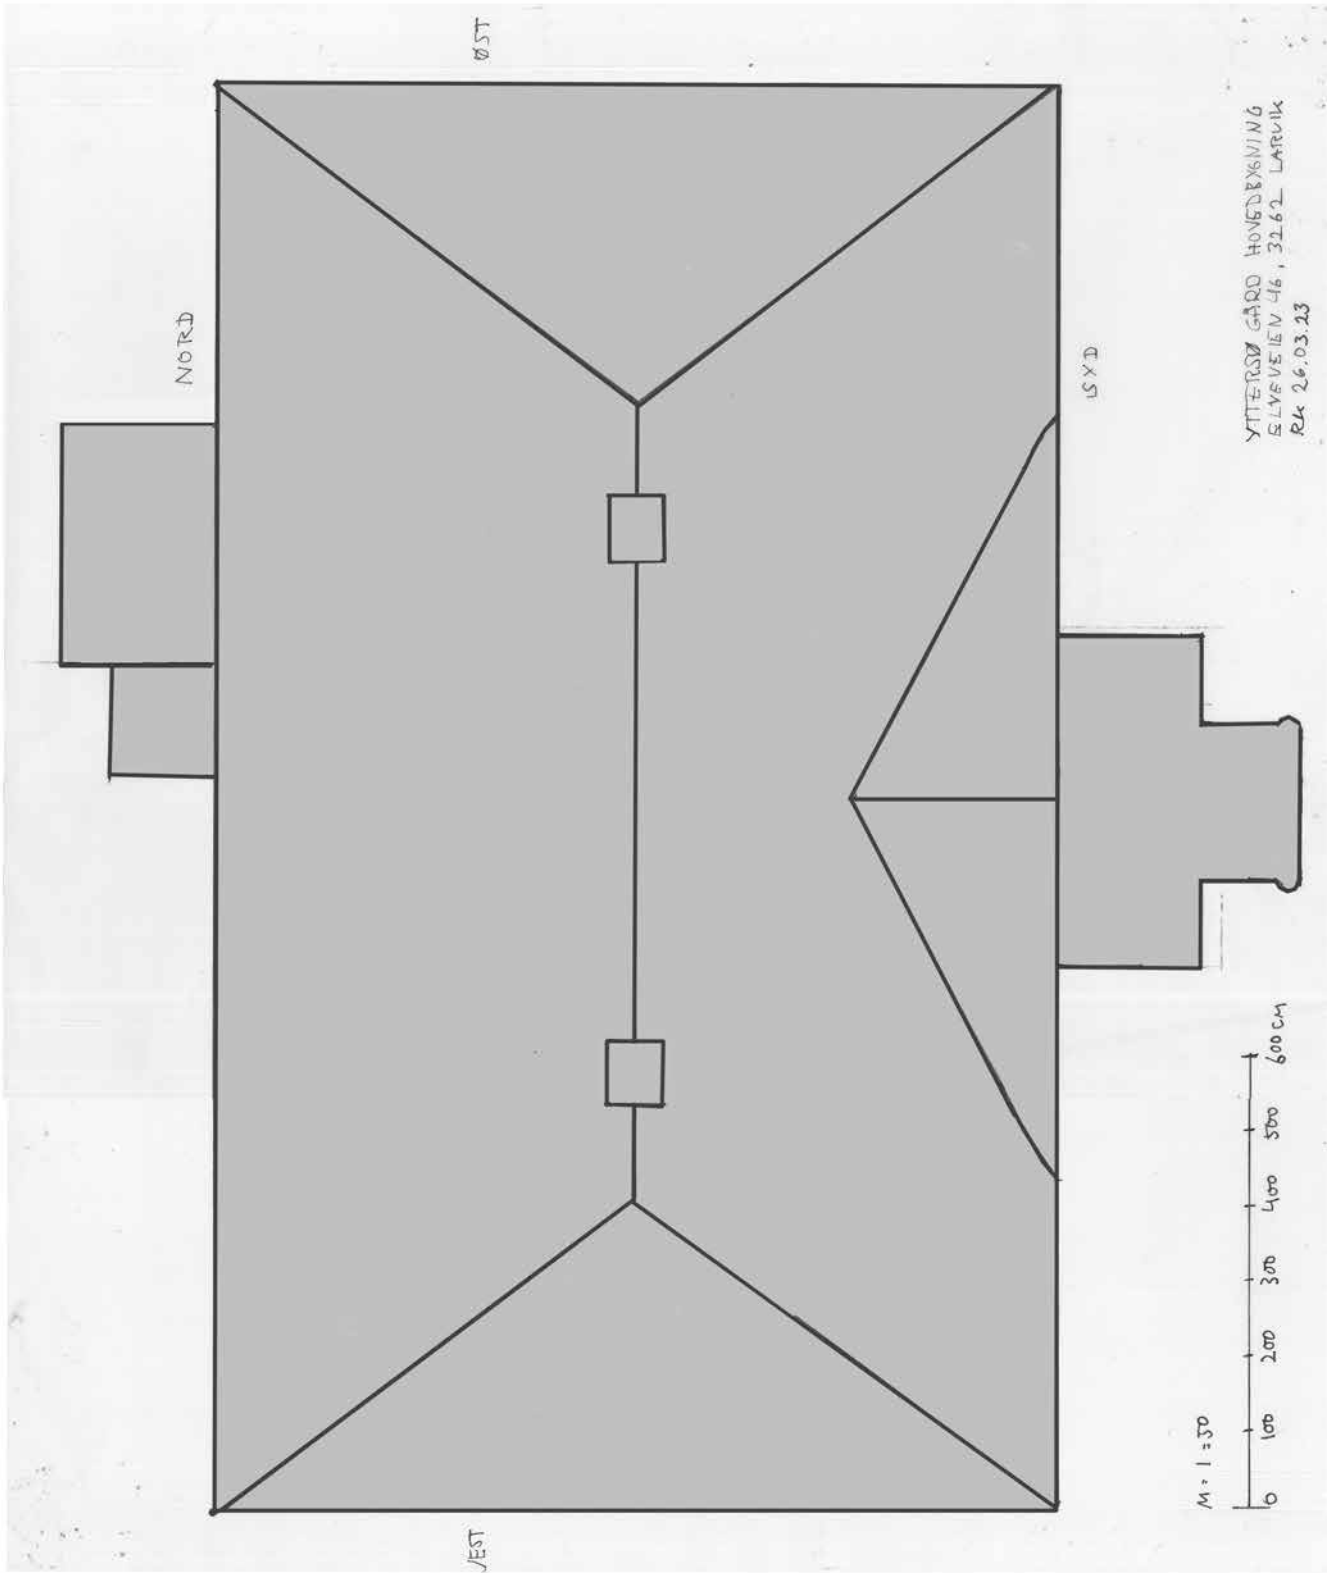
Oppmåling av loft 1994 med senere justeringer og tilføyer.

UNDERPANEL FRA FRONTOEN SKJÆRT FOR CA 18° VINKEL I FORHOLD
TIL HOVEDBELEN AV TAKET. BORDT ET ER I NEDKAPRET LENGDE
2,5 M. FRONTOEN ER DA STRUKKET JEG OVER 10-12 UTSTIKK

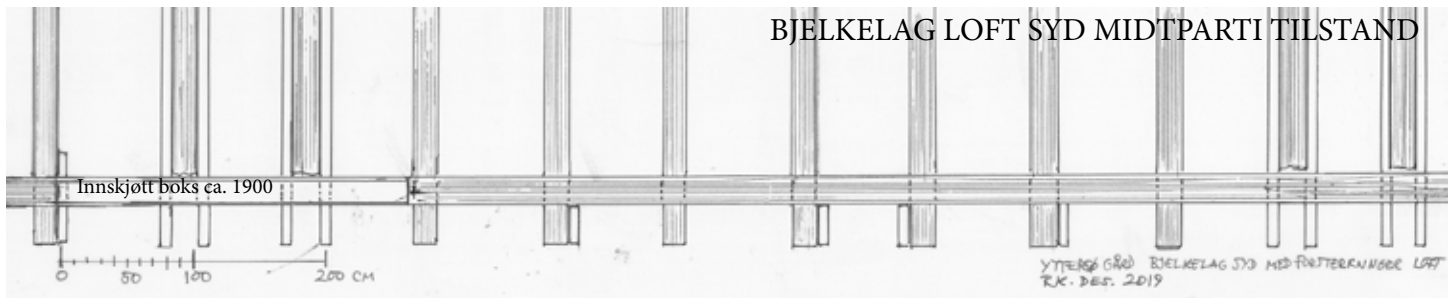
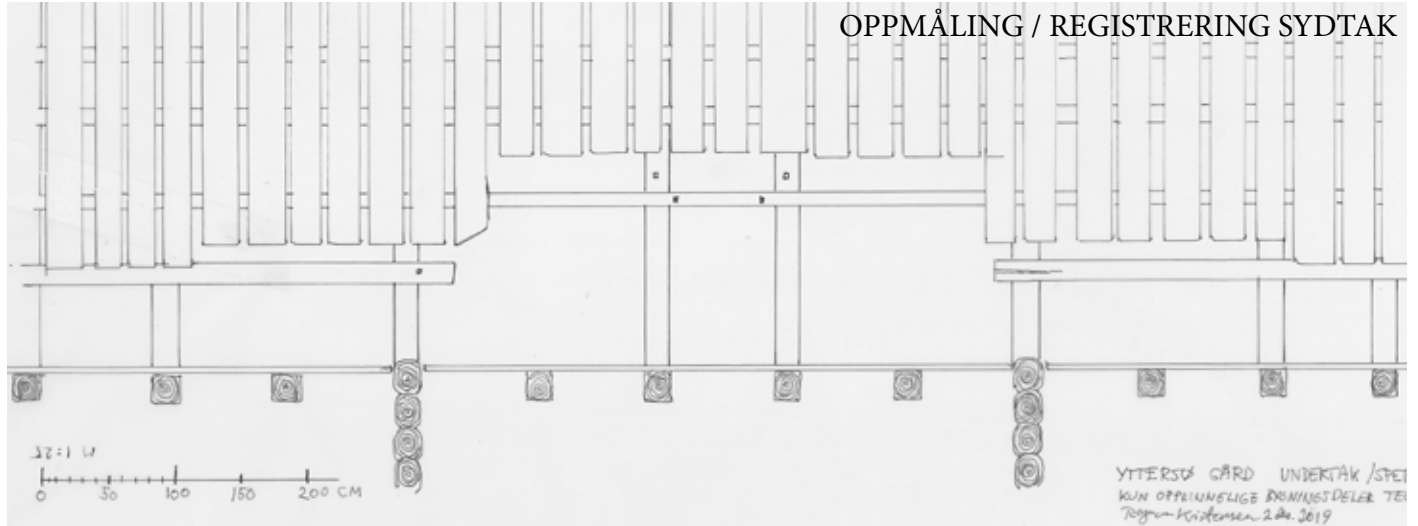
Over: Snittet av bjelkelaget er her vist inne på loftet. De utstikkende to endene på hver ytterside på tegningen er råtnet bort inn til innsiden av tømmerkassen og erstattet med 2x: 75x180mm plank.

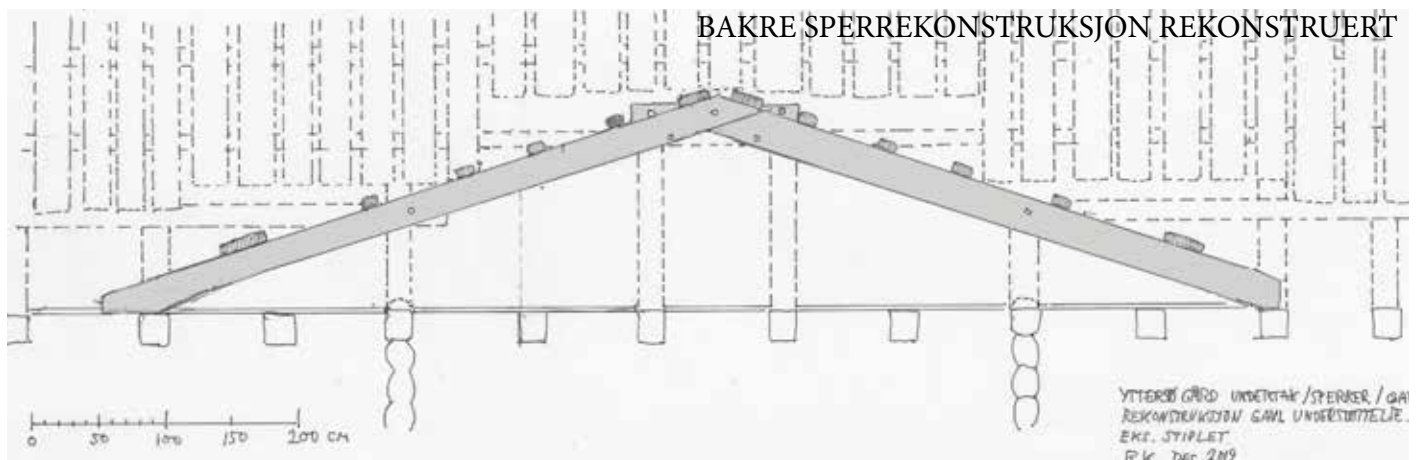
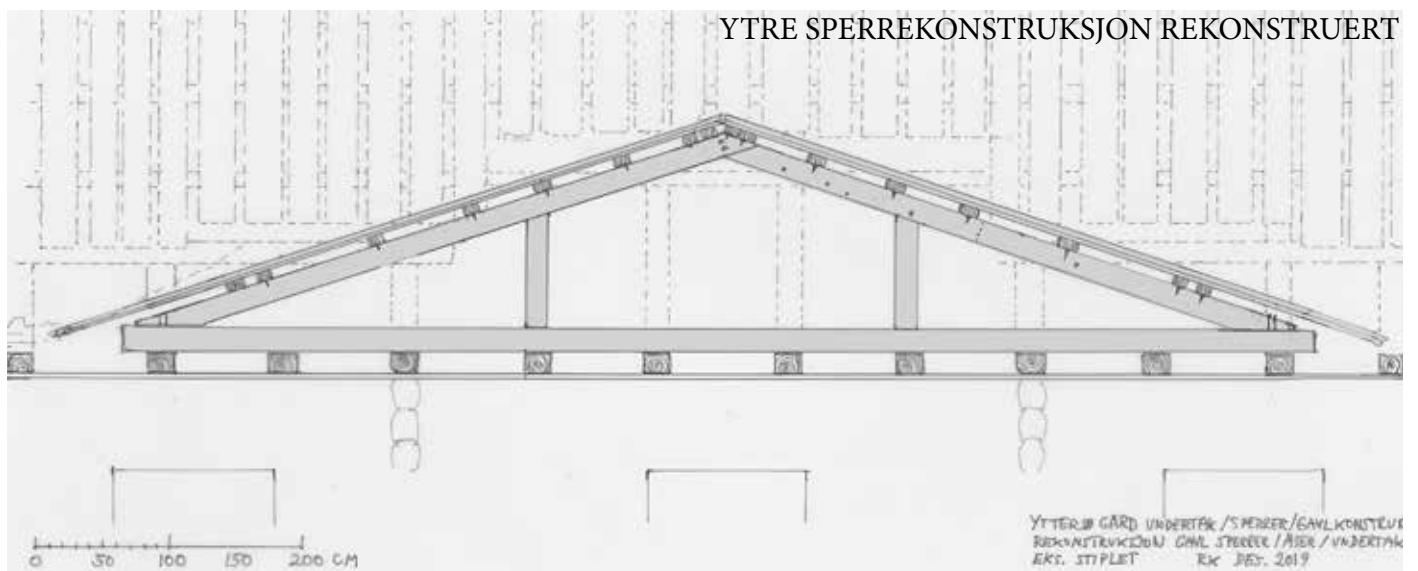
Her er vist rekonstruerte utstikkende bjelkeender. De to ytterste er i dag erstattet med 2x: 75x180 plank.

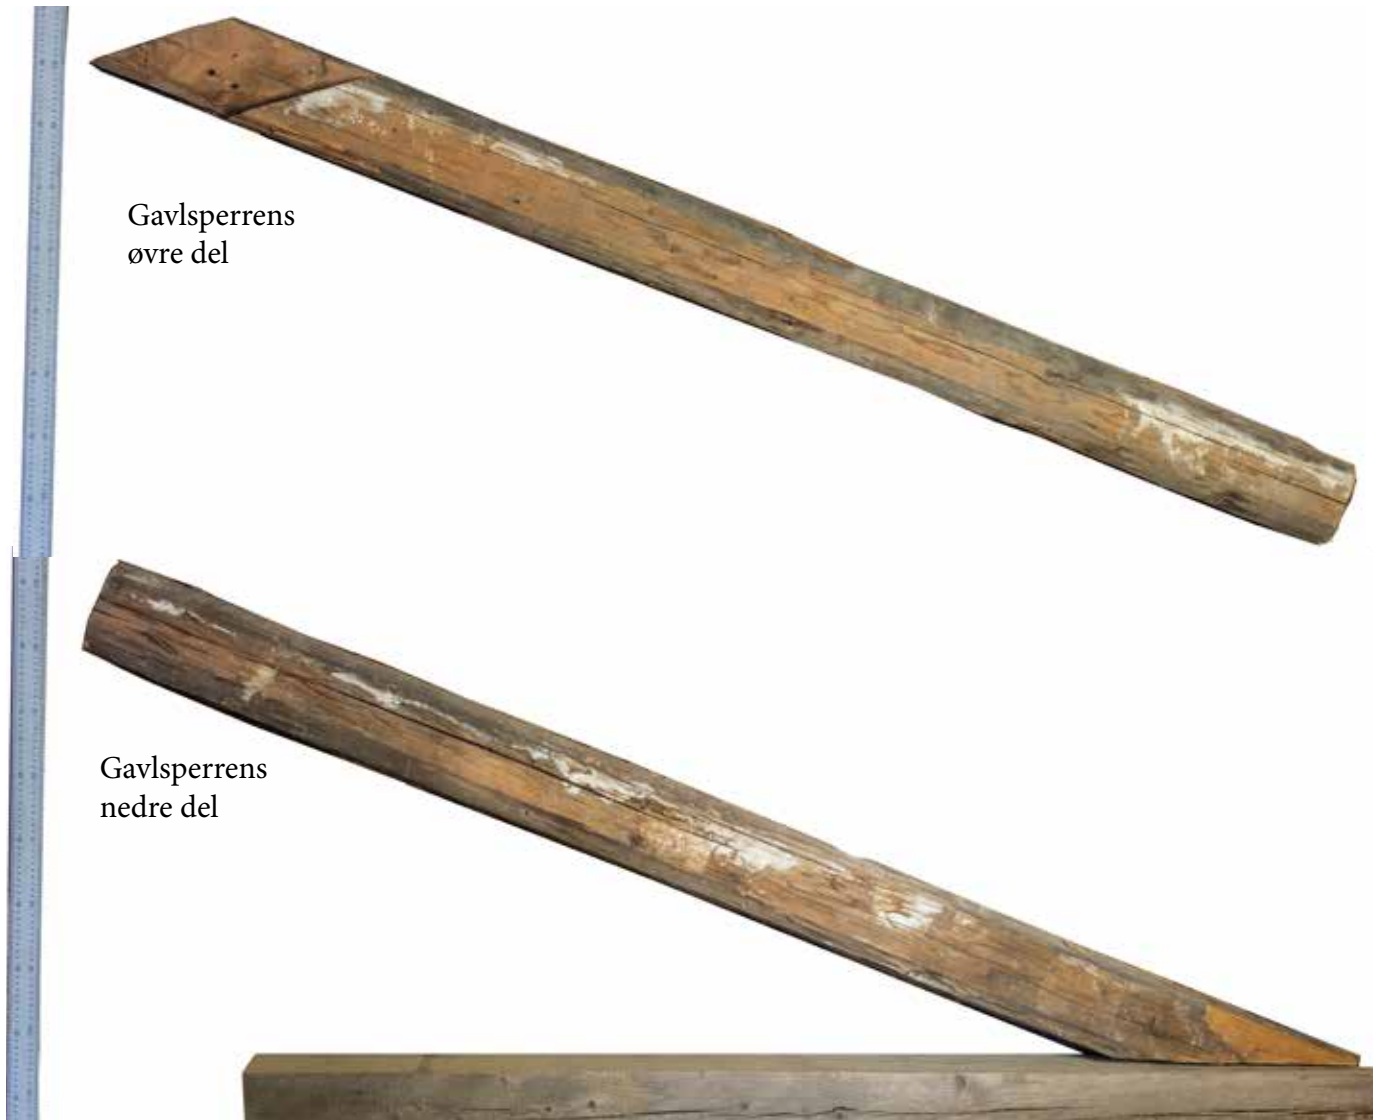
Gavlsperrens
øvre del

Gavlsperrens
nedre del

Vi forsto det lenge slik at gavlens panelbord må ha vært liggende. Imidlertid viser en nøyaktig undersøkelse av grunningsrester på gavlsperren at bordene da må ha hatt bredder på 100-120mm. Et slikt småformat er lite sannsynlig anno 1820. Derimot ville stående bord etter sporene å dømme innebære bordbredder på 180-240mm. En slik bordbredde er sannsynlig og i tråd med tidens materialbruk. At det er relativt få spikerspor bør ikke være overraskende, da øvre del av de stående gavlbordene vil være dekket og holdt på plass av et skråtliggende gesimsbord. Vi konkluderer dermed at gavlfasaden har hatt stående pløyde bord. Både gavlens listoppbygging og historisk parallell indikerer at bordene har utgjort en slett gavlvegg uten profiler eller rafter.

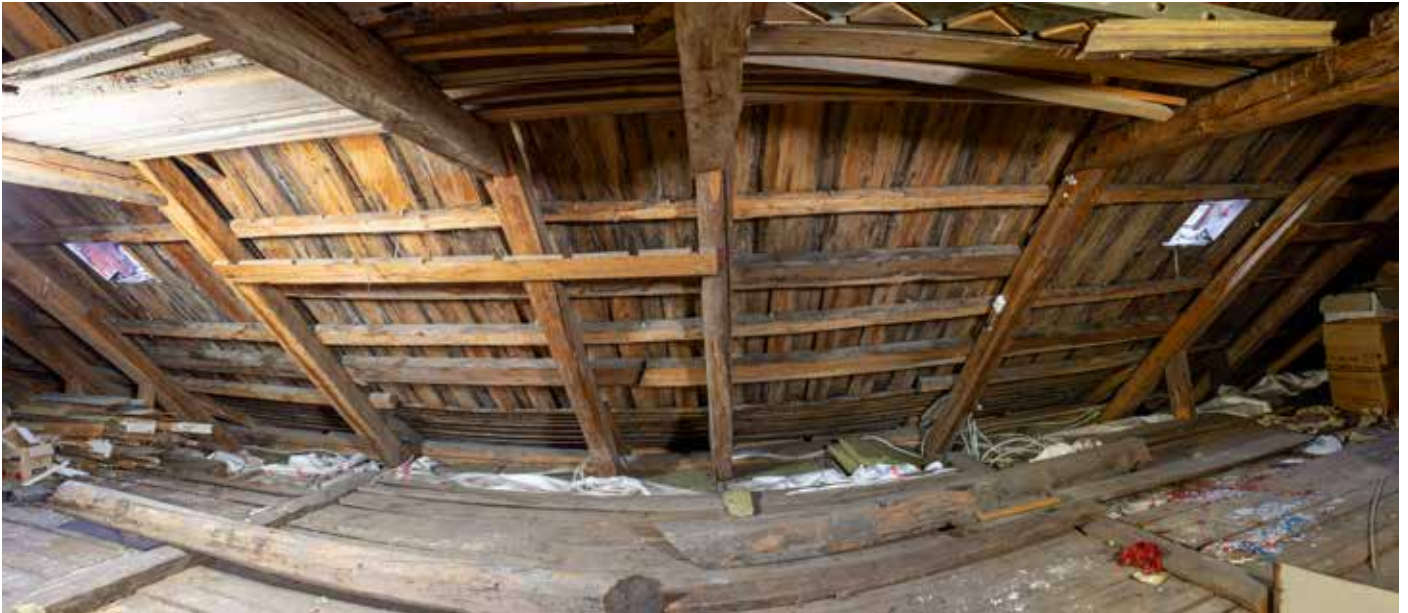
Panoramafoto (sammensatt) av sydtaket.

Gjenbrukt bjelkedel (gavlsperre). Benyttet som oppstempling ved utbedring ca 1900 da gavlen ble fjernet.

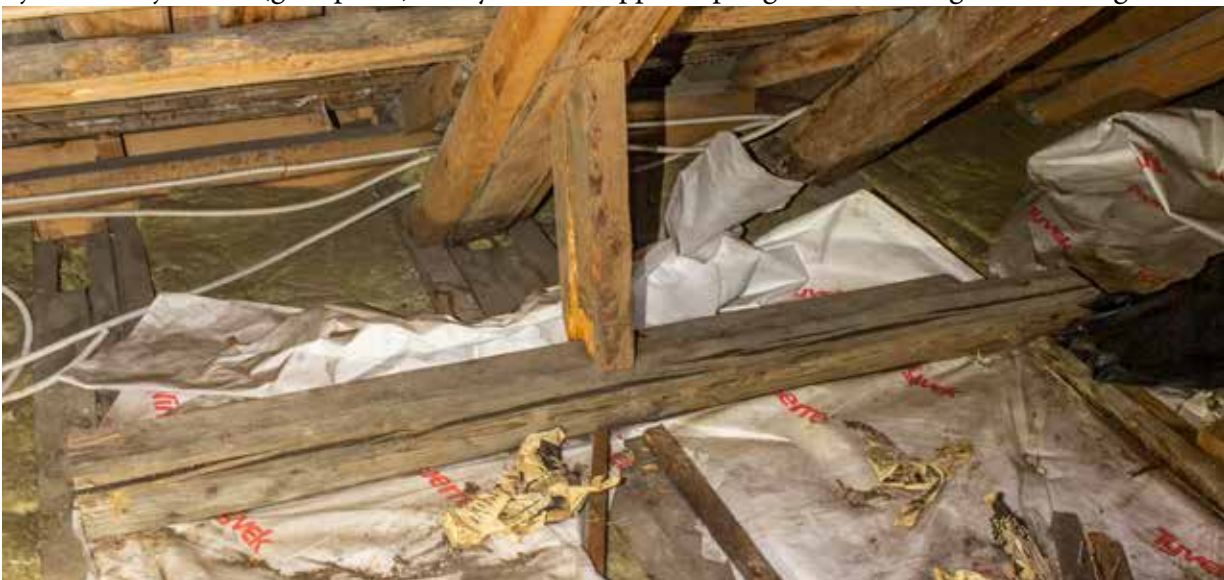
Gjenbrukt bjelkedel (gavlsperre). Benyttet som oppstempling ved utbedring ca 1900 da gavlen ble fjernet.

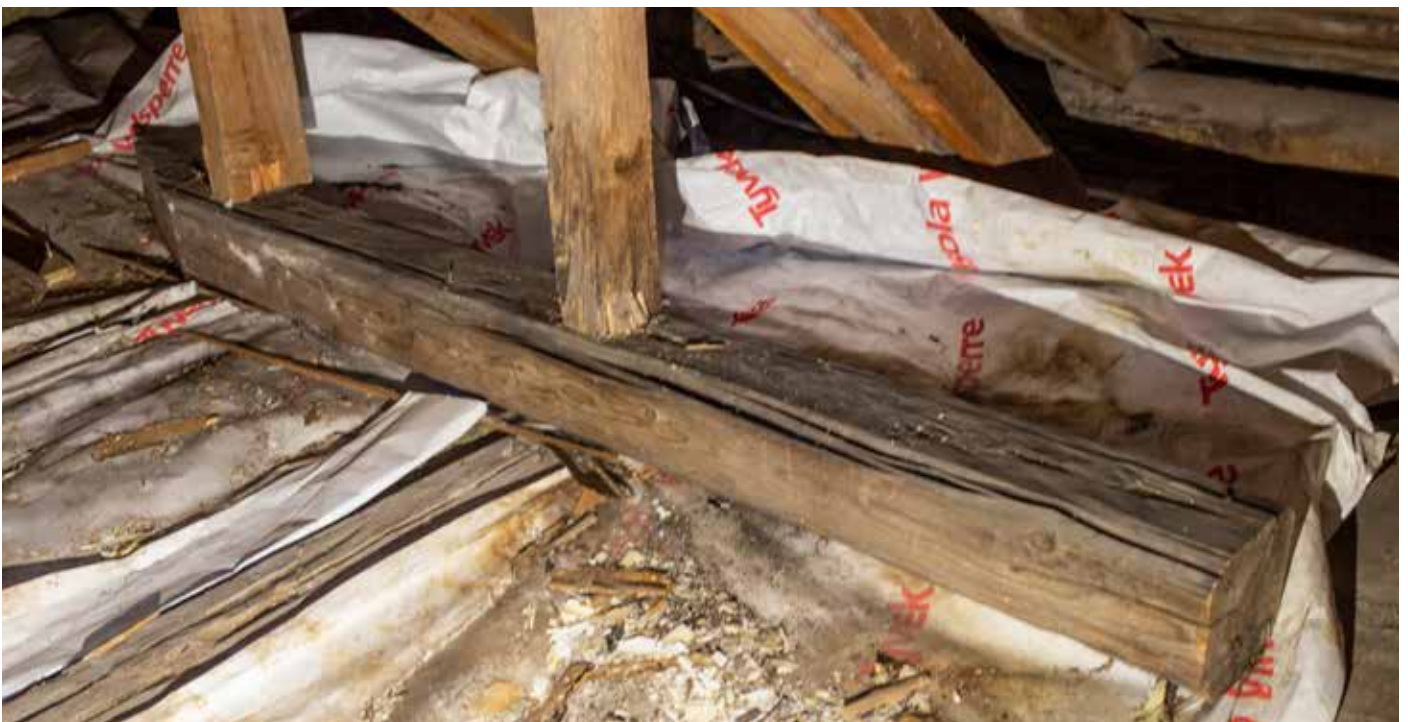
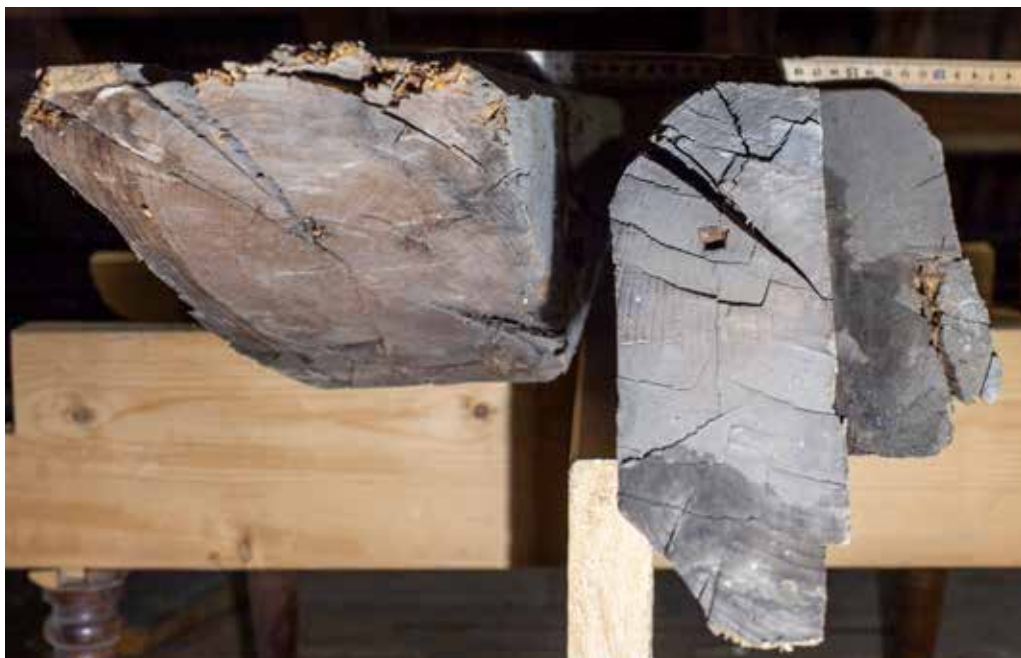
Til venstre: Den hele sperrens ender. Til venstre tilslutningen mot den bærende underbjelken. Til høyre treforbindelsen mot mønet.

Under: Sagsnittet begge bjelkedelene. Nederst_ En halvdel fra hver satt sammen i photoshop.

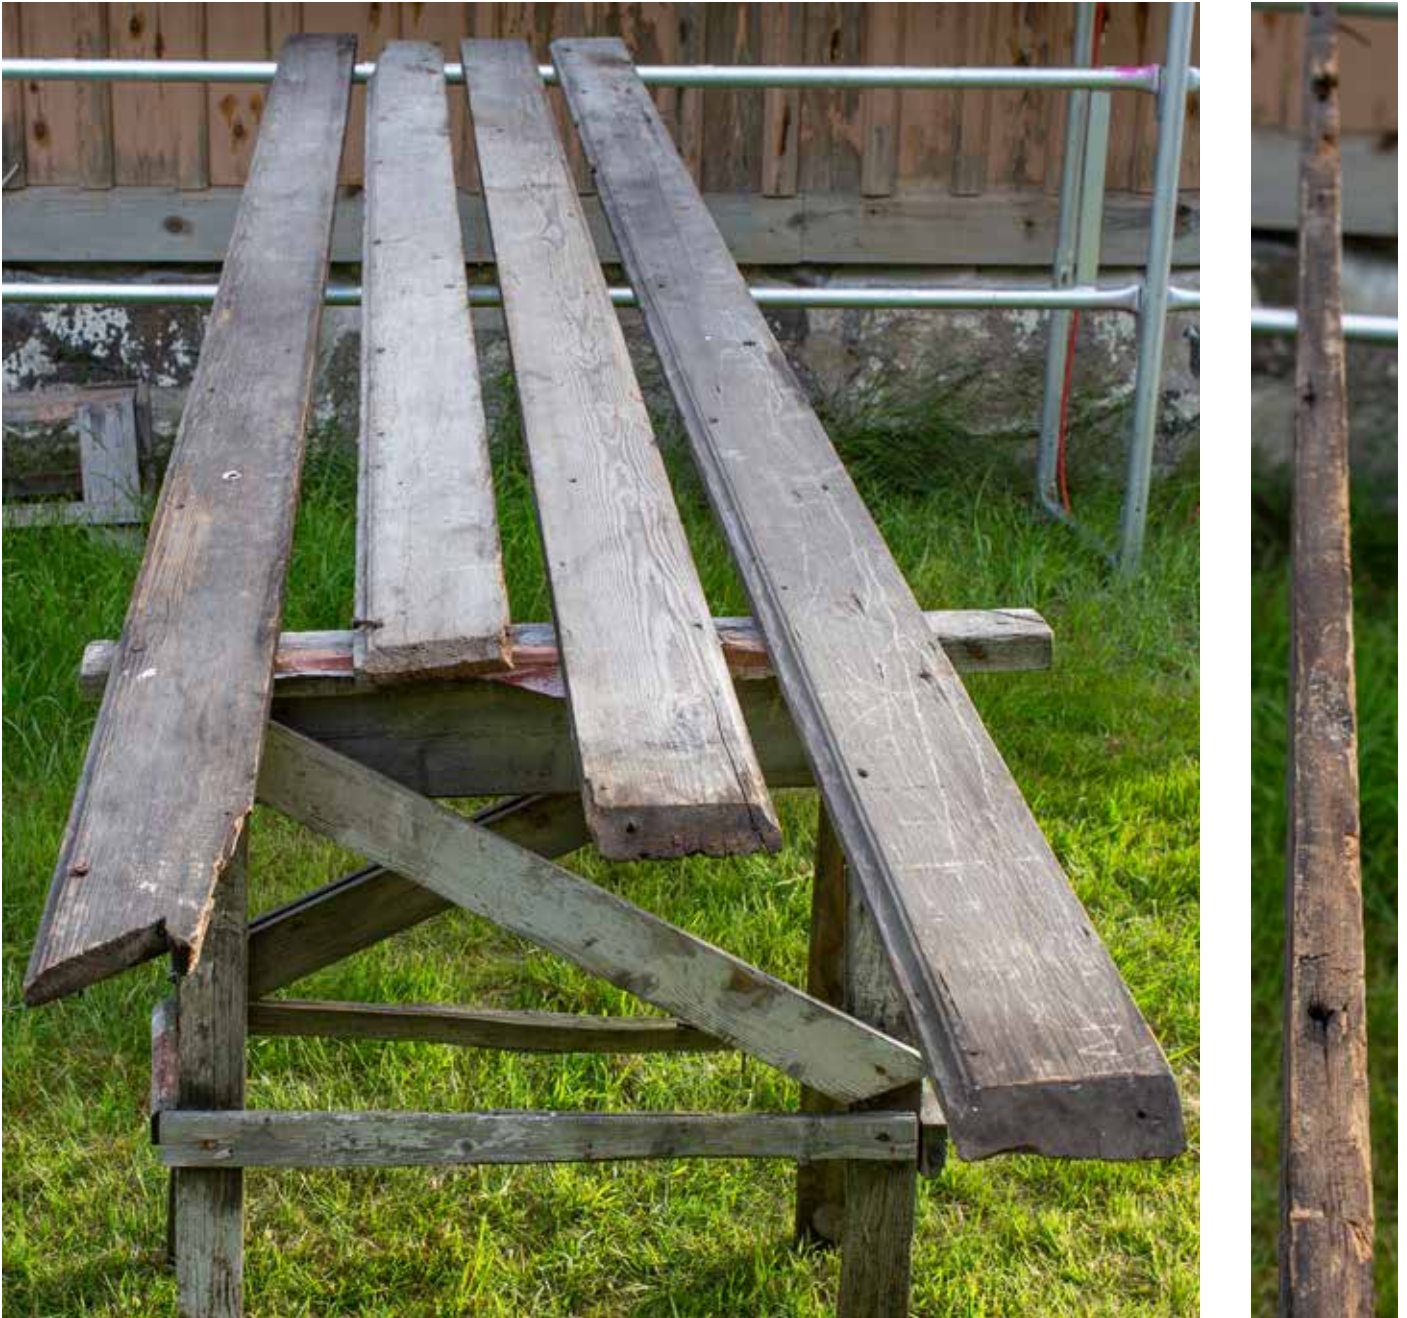
Over: De fire bordene samlet. Til høyre: Toppsiden av vindski med spikerhull etter dekkbord og råteskader.
Under: Enden på en vindski. Formet etter overgangen mot gradrenne og takstein?

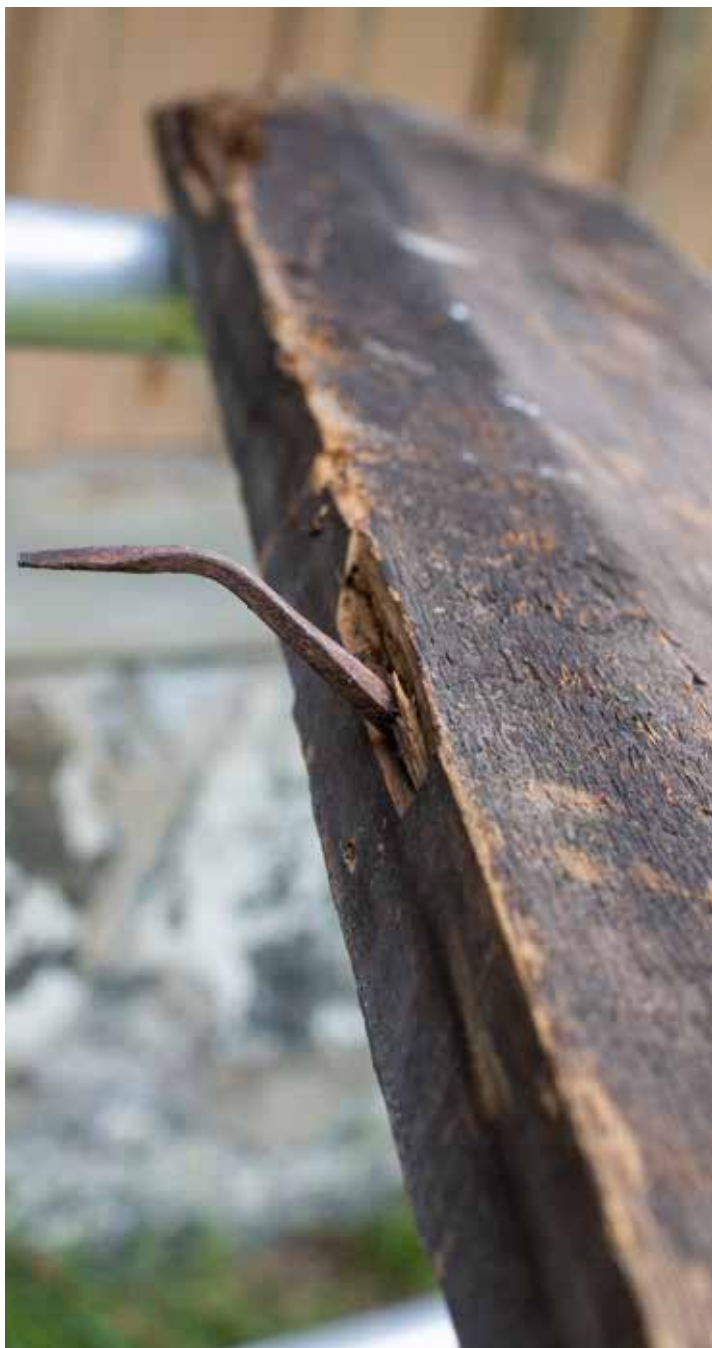
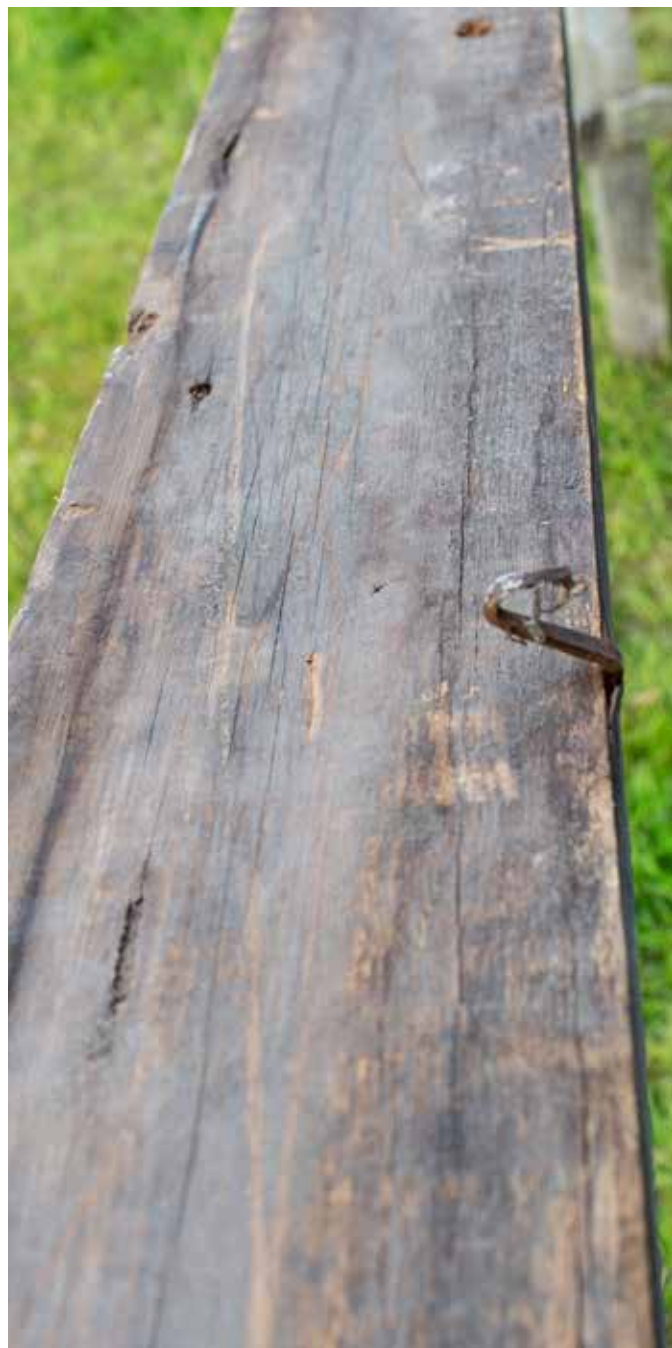
Et av bordene er skråspikret bakover. Vannbrett mellom hovedgesims og gavlvegg? Eller beregnet på feste oppunder gavlen?
