YTTERSØ GÅRD

FARGEUNDERSØKELSE TILBAKEFØRING EKSTERIØR

22.05.2019 - REVIDERT OG TILFØYET 08.01.2020 SAMT 20.08.2024

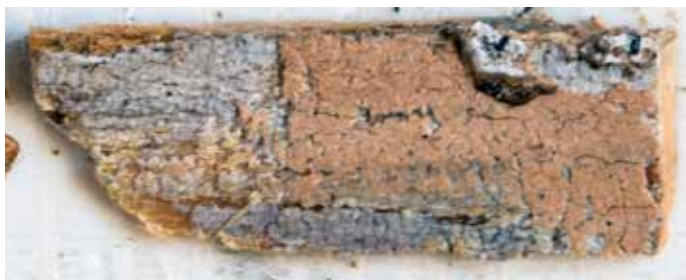
Gesimslist Prøve 011

Gjenbrukt som utforing innvendig vindu mot syd, trappegangen, 2 etg. Antagelig etter ny paneling av sydfasade med rustikkpanel ca 1880/90. Nyere malinglag fra interiørperioden. Formodentlig ble arken fjernet samtidig. Antatt noe solbleket.

Vi regner med at gesimslisten farger er bleket av sollys da de har stått utsatt til mot syd. I tillegg må det tillegges betydning av fargene inneholder blyhvitt med derav mulighet for mørkning.

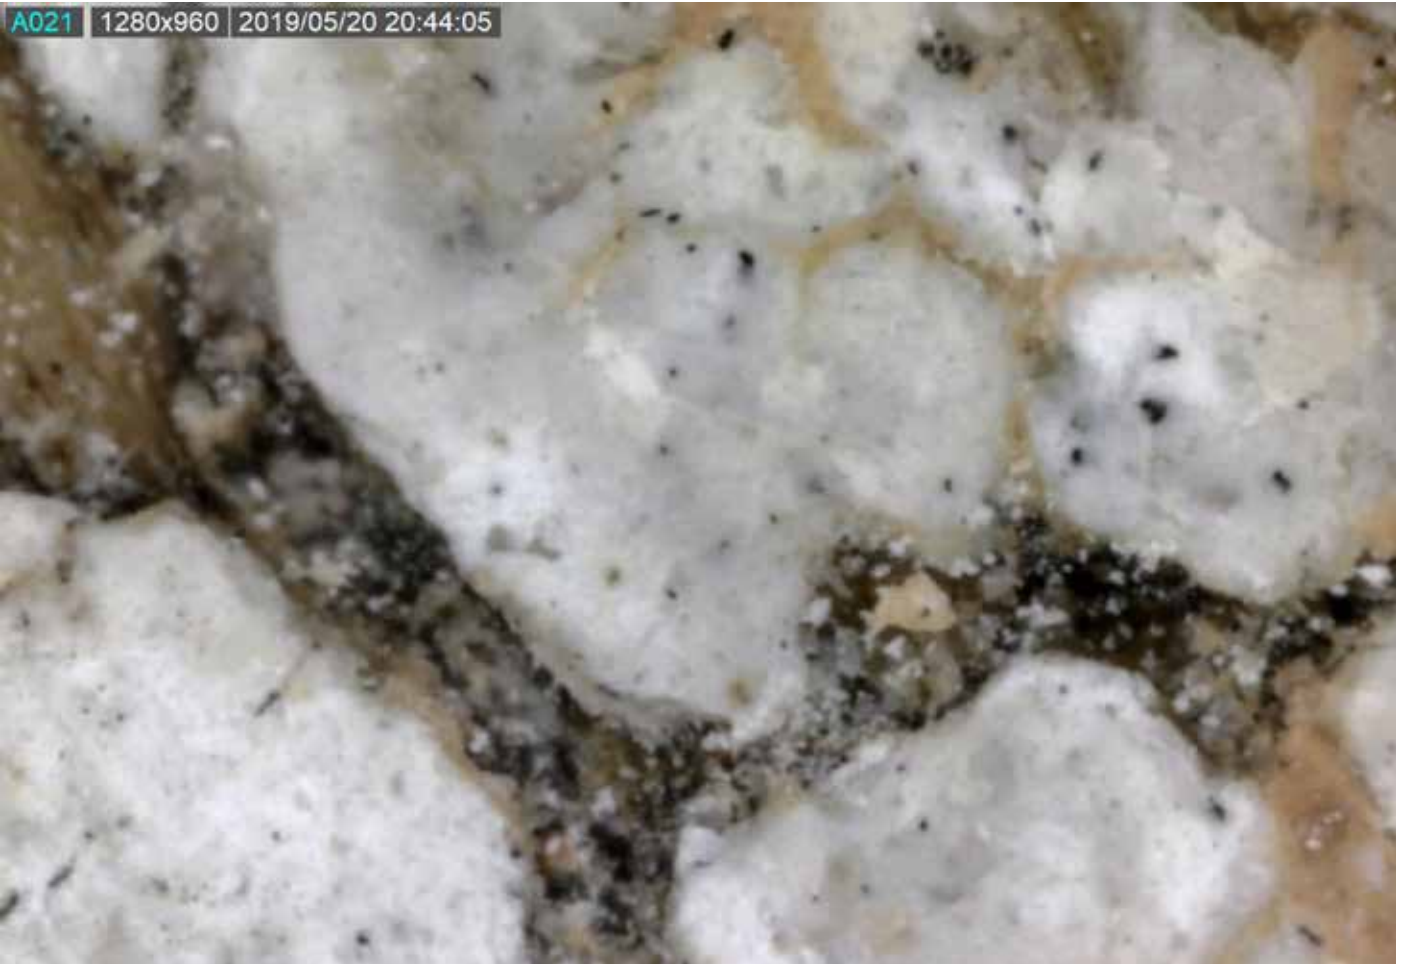
A021 | 1280x960 | 2019/05/20 20:44:05

Over: Første sjikt lys farge eksponert, lys grå avlest til 2502-Y. Skalpellsåret felt.

Under: Annet sjikt guloker farge eksponert, rosa/guloker avlest til 3020-Y40R. skalpellsåret.

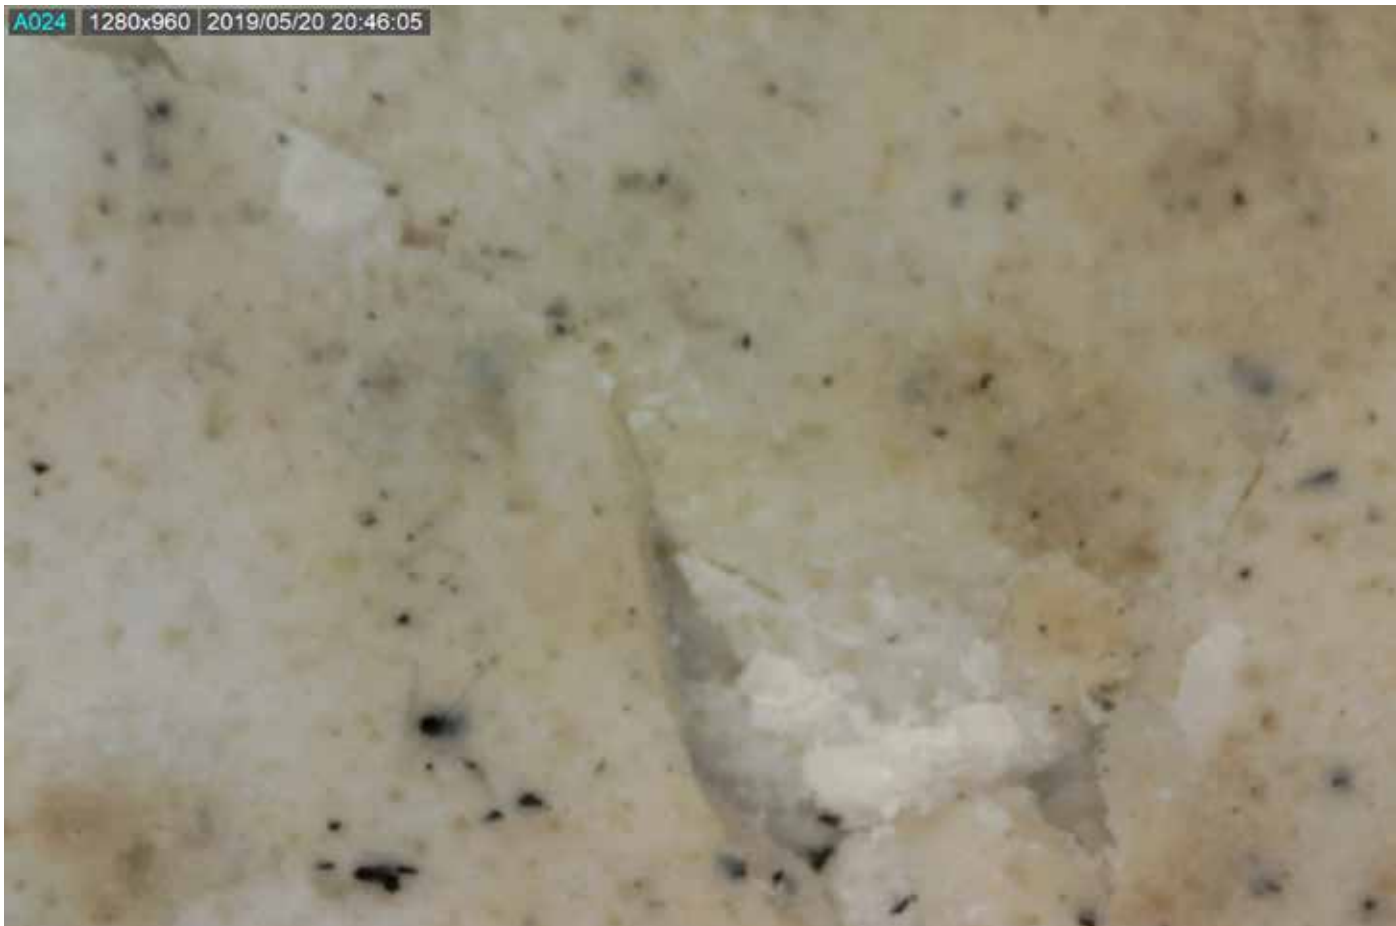
A024 1280x960 2019/05/20 20:46:05

Over: Første sjikt lys farge tildekket av gesims, lys grå avlest til 2020-Y. Skalpellskåret felt.

Under: Annet sjikt guloker farge tildekket av gesims, rosa/guloker avlest til 3020-Y50R. skalpellskåret.

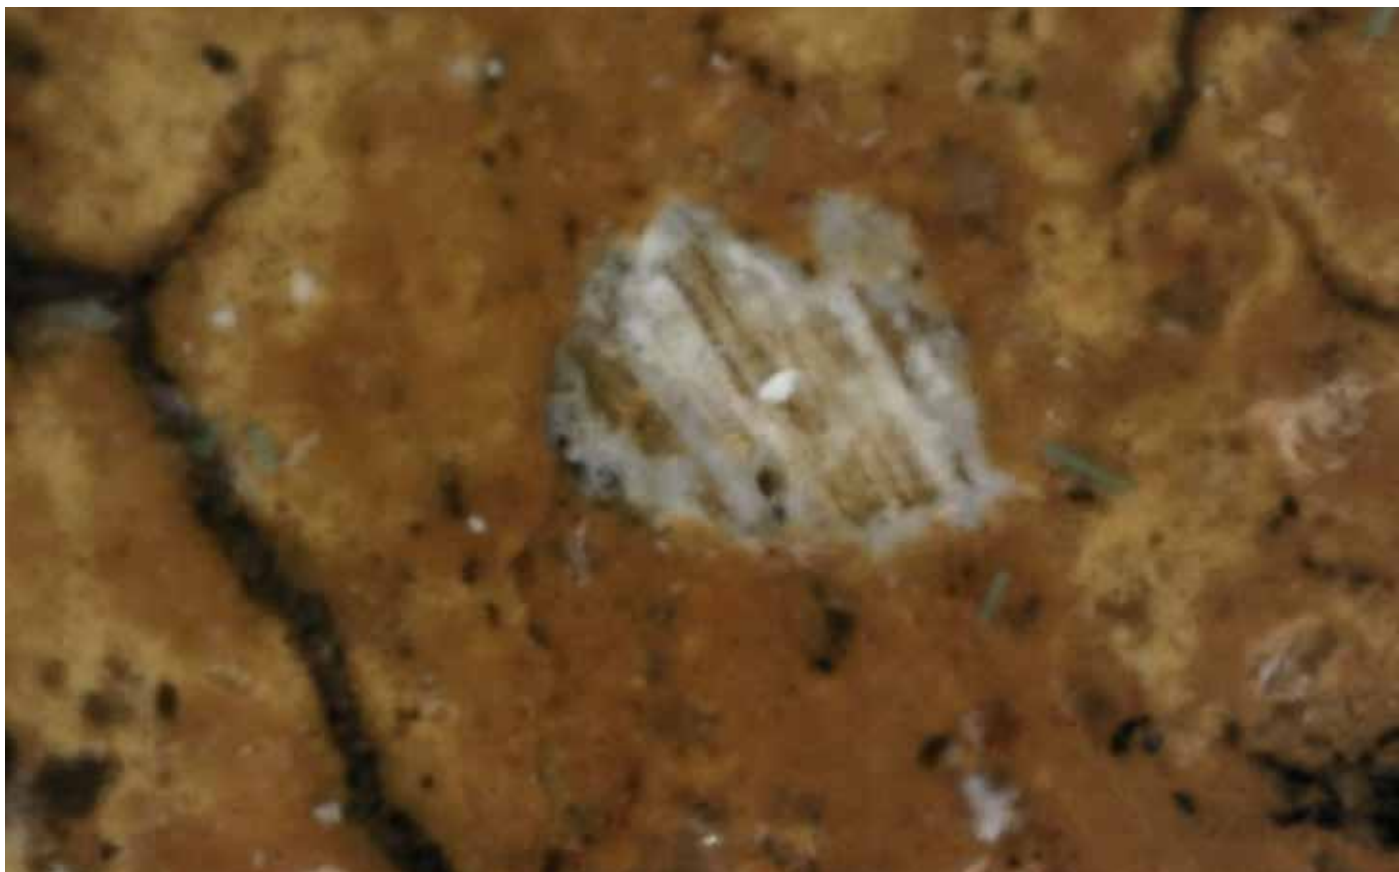
Vindusramme sal, 2.etg. nord. Toppramtre. Innslag av hvitt/grå maling. Åpenbart beliggende under terrakottafargen.
s5030-Y50R / 5020-Y40R

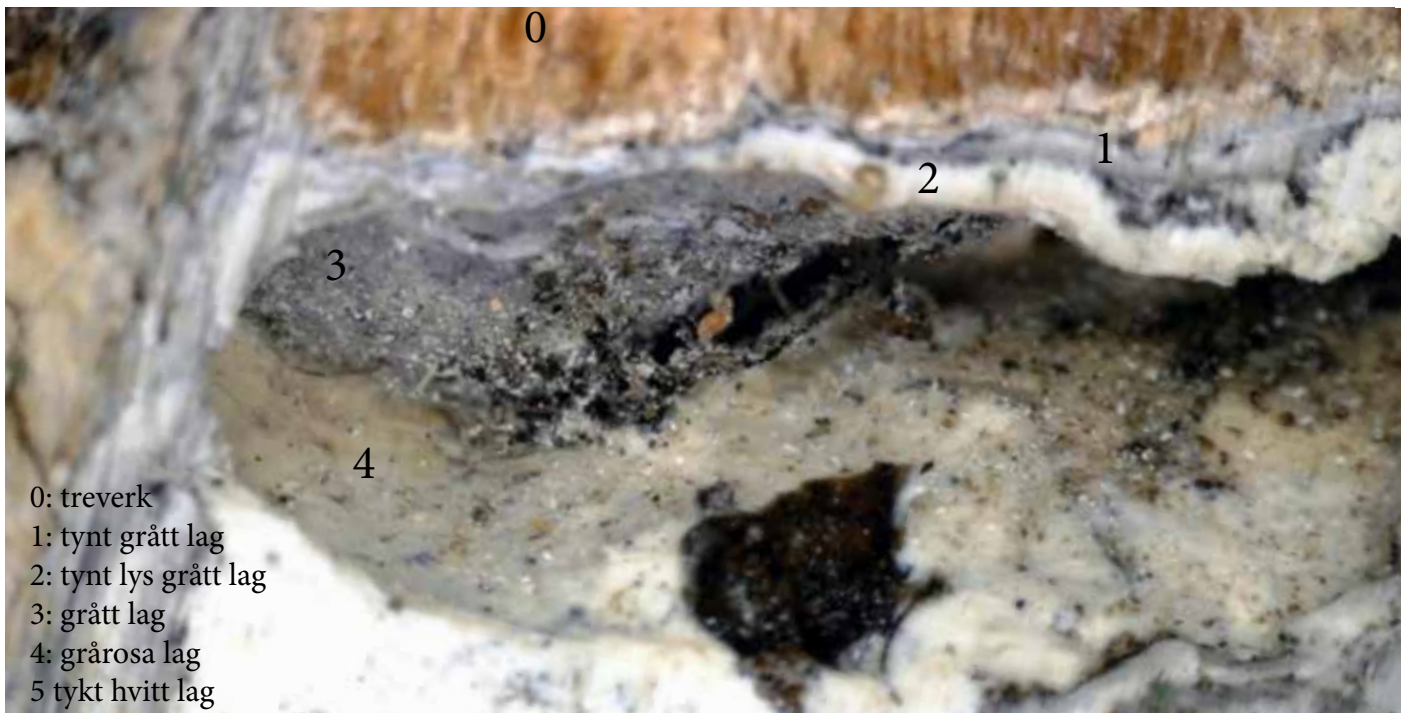
Foto fra arbeider på vestveggen 2021. Det øvre vinduets venstre sidegerikt var gjenstand for undersøkelsen. De tre dråpene oppunder diamantskjæringen øverst på gerikten ble antatt å være mest uberørt av skraping og vær og vind.

Underkant av dråpe der maling naturlig vil ha rent og samlet seg tykkere under dråpen. Dråpens flate bakside er lett slipt og overgangen fra treverk til maling lagt under mikroskop.

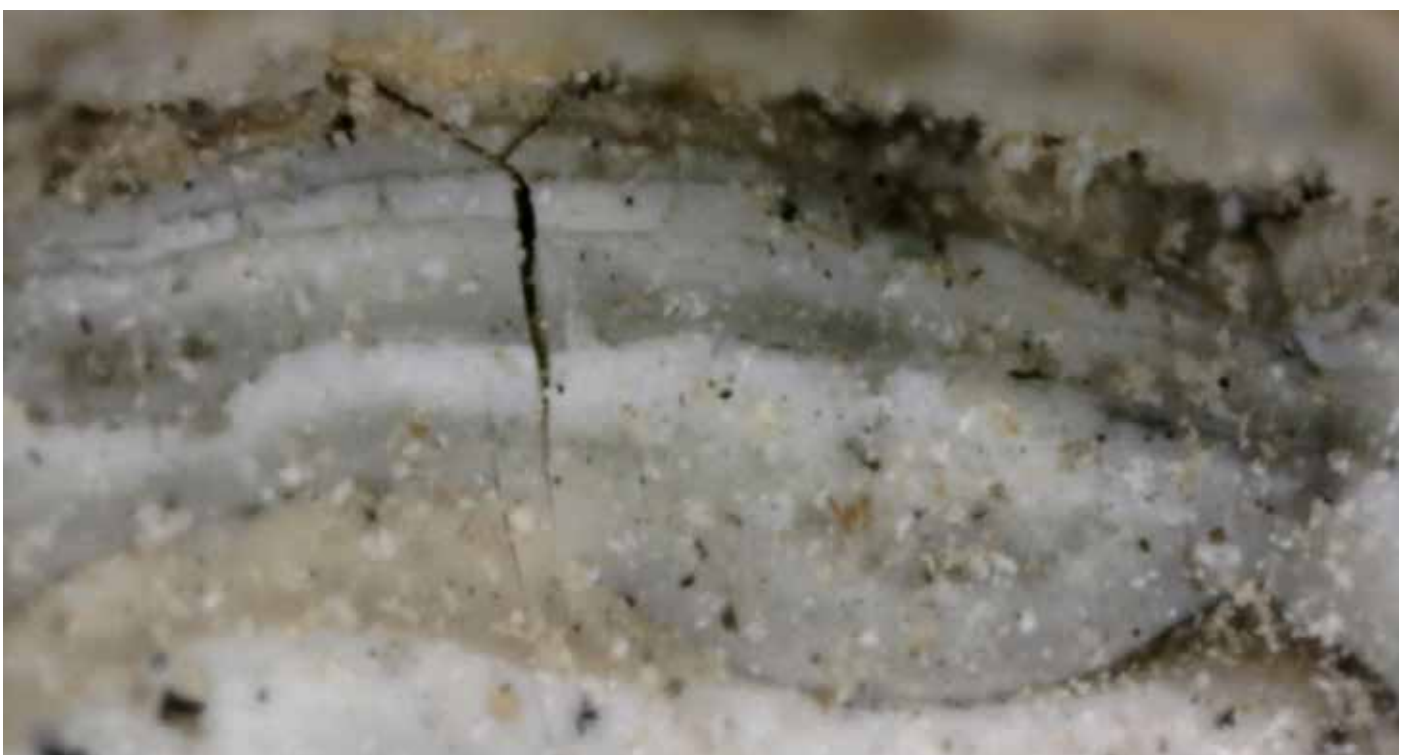
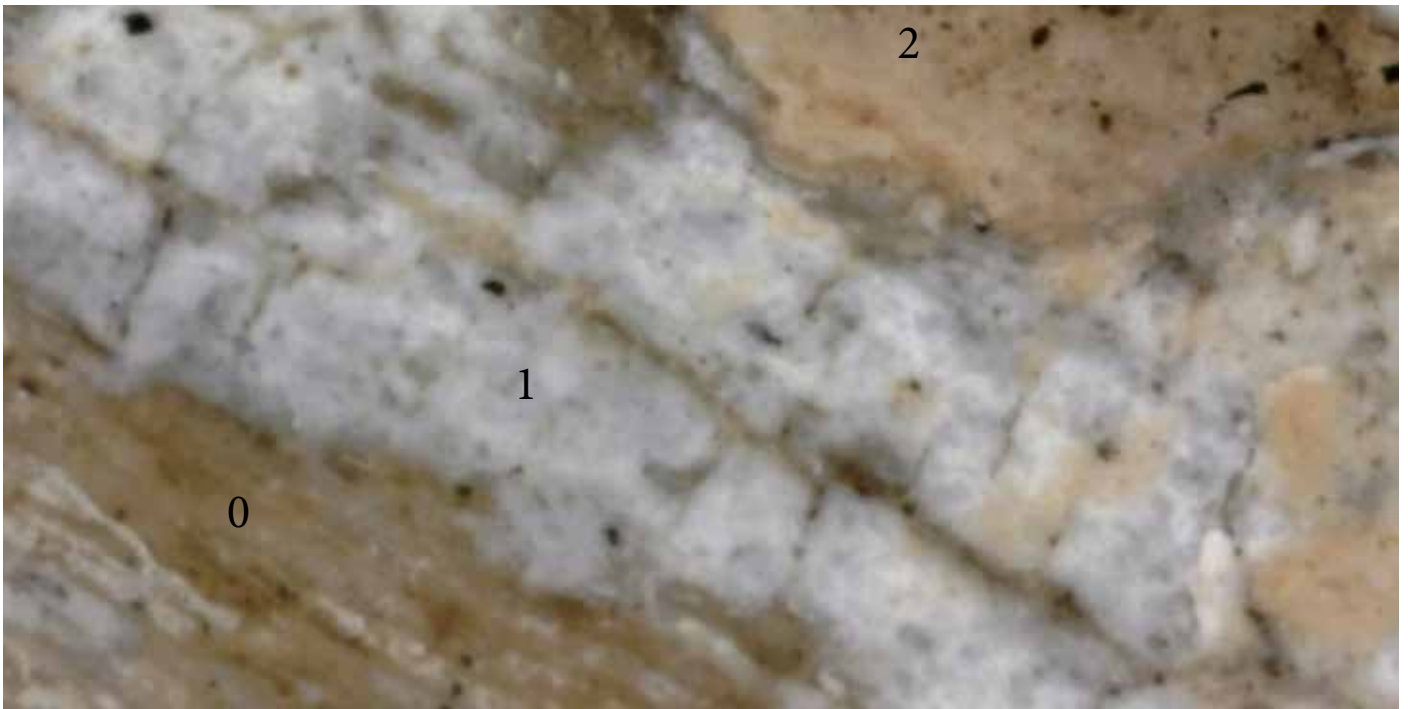
Over: Foto av overflaten. 0: treverk, 1: Første lag grått, 2: Annet lag grårosa/oker. ! og 2 fremstår klart med blankhet som overflater.

Under: Snitt av prøve fra gjenbrukt gesimslist. 0: treverk, 1: grått lag, 2: grårosa/oker lag, 3: Tykt hvitt lag malt i forbindelse med gjenbruk som innvendig vindusforing. Lag 1 og 2 fremstår like tykke.

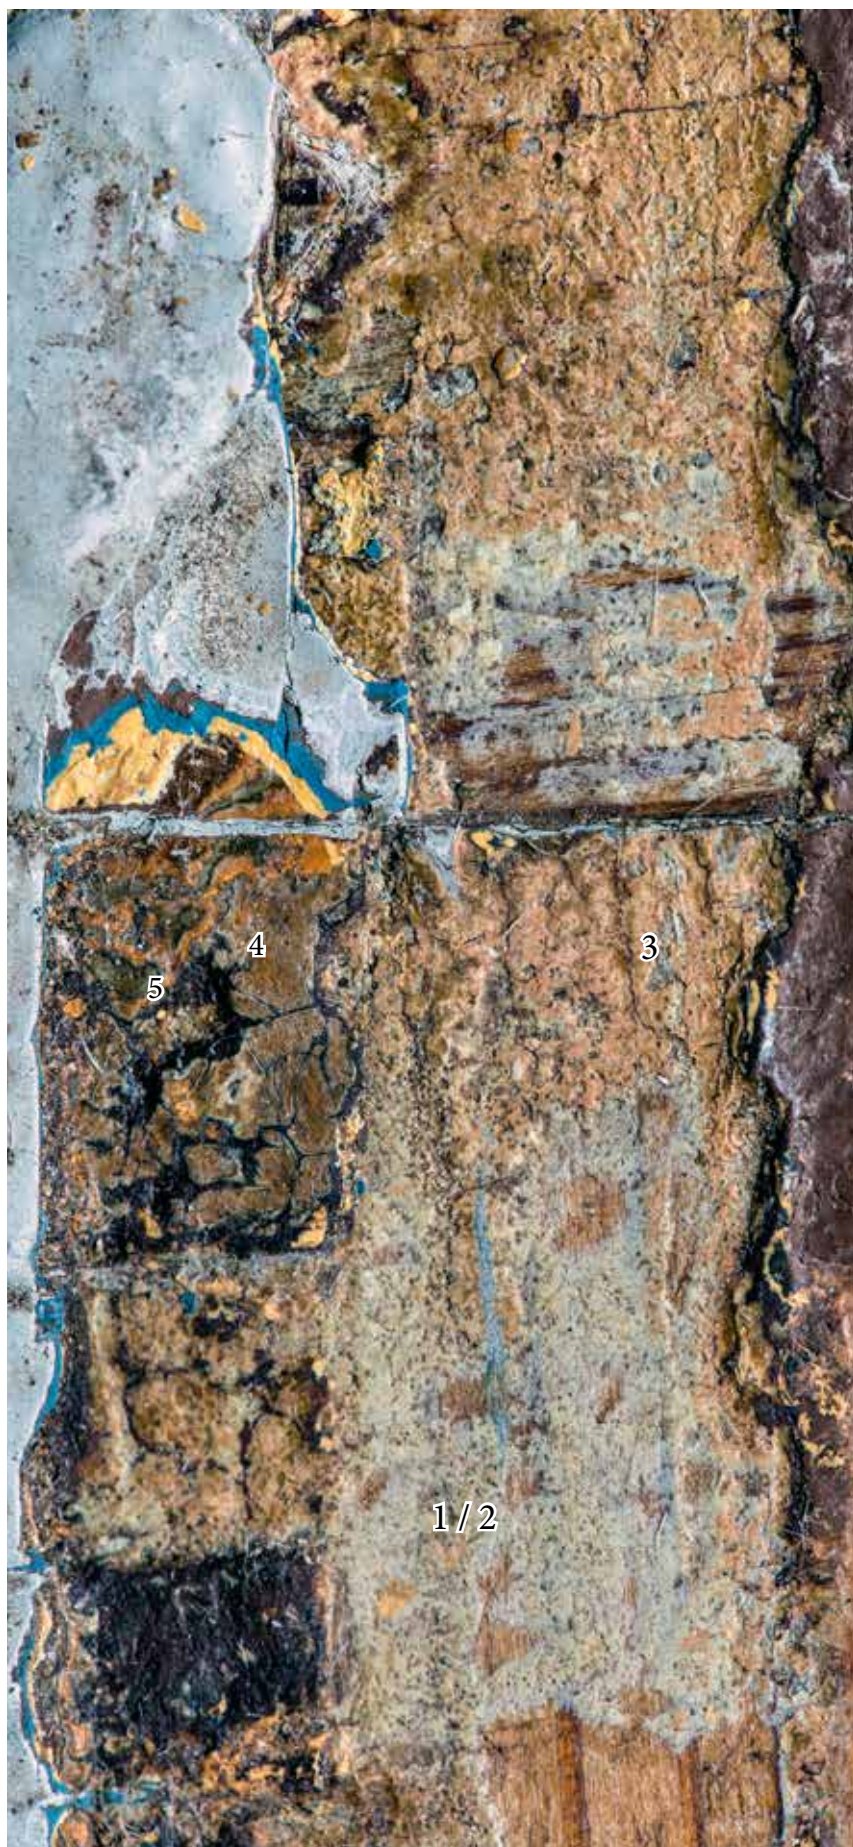
Overlysramme hoveddør
0 treverk, friskt
1 grått
2 s4010-Y30R
3 s4020-Y40R/s5020-Y40R/20R
tykk, blank,snurpet. Overflate ådring?
4 s6010-Y50R matt underlag
5 s7010-Y50R blank overflate

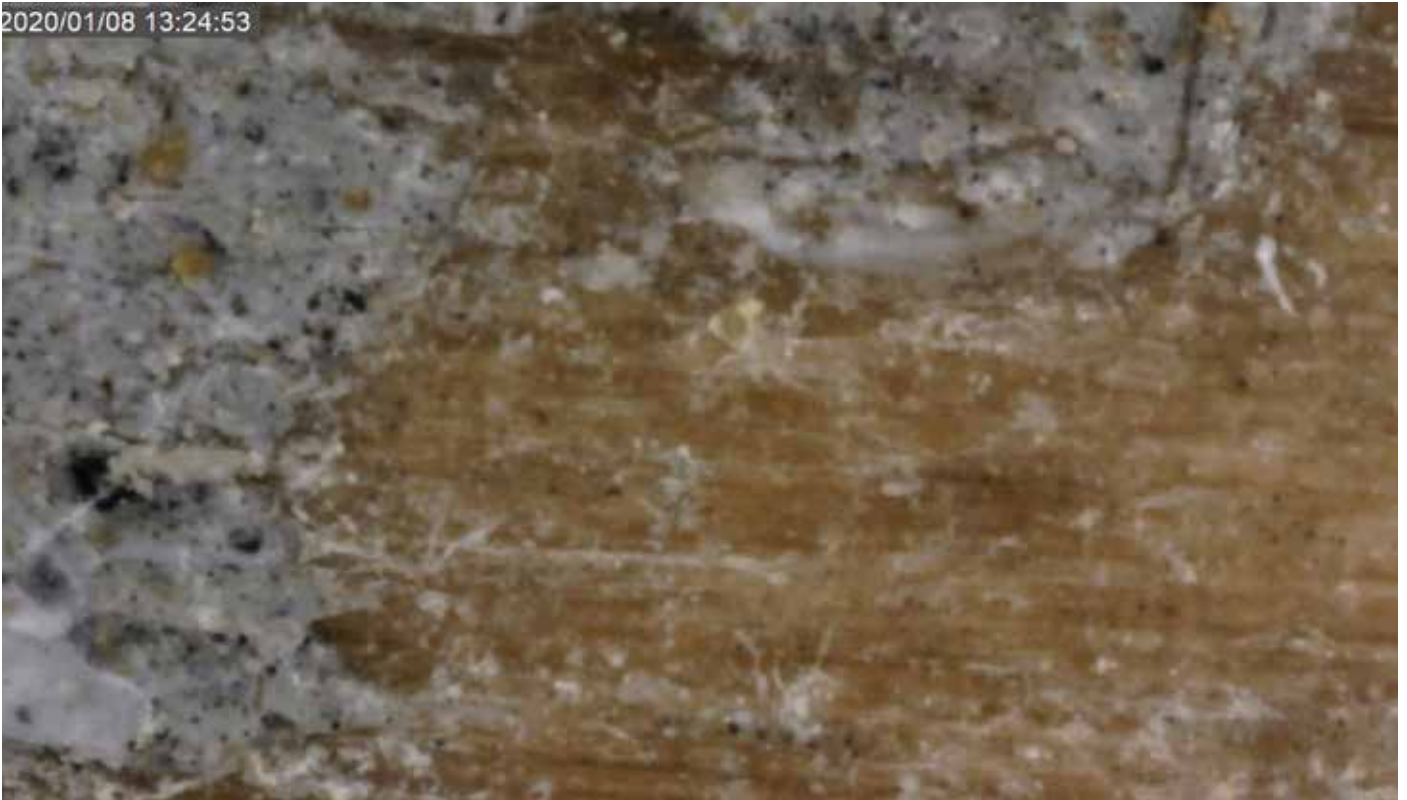
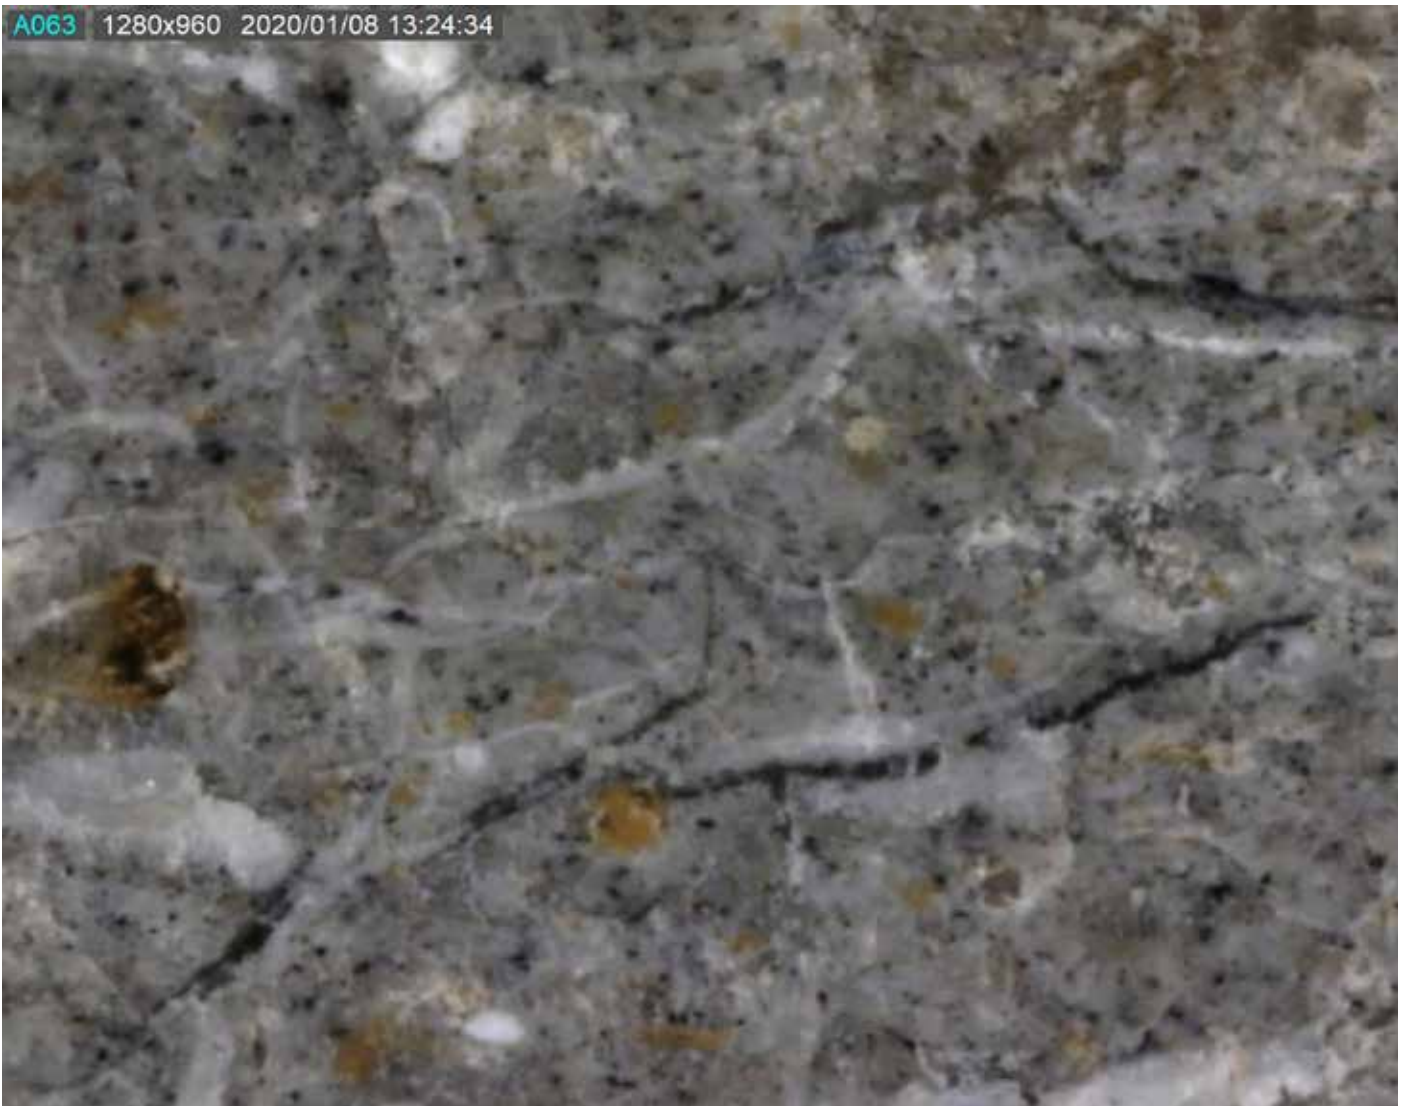
sokkellist

Over: Treverk underlag for eksisterende maling sokkellist. Relativt friskt tre.

Under: Første sjikt maling. Mørk grå linoljemaling.

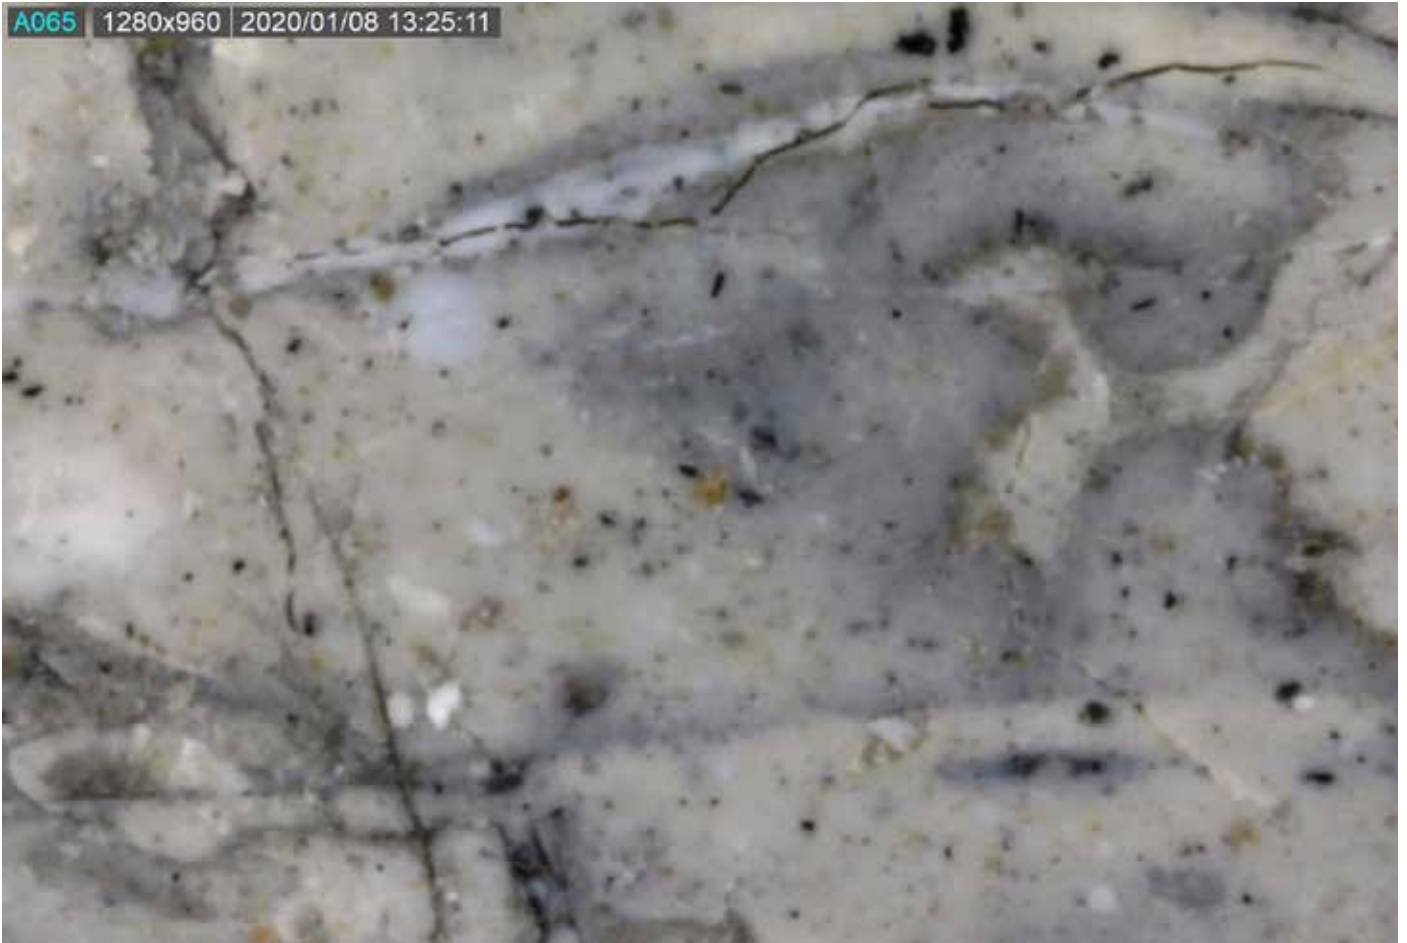
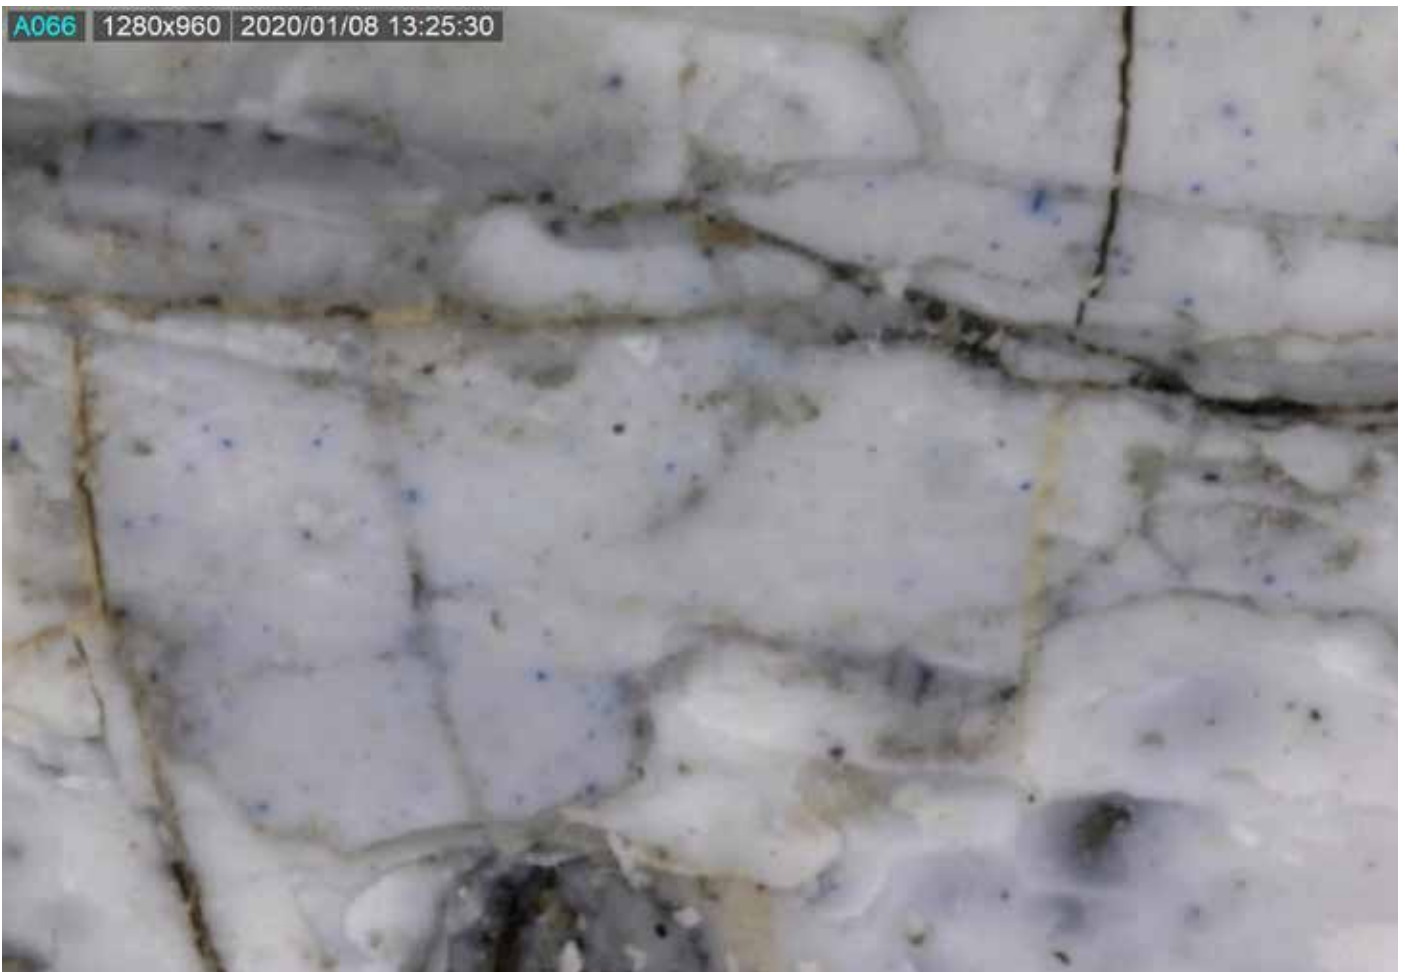
Over: Sokkelist sjikt to linoljemaling. Lys grå.

Under: Sokkellist sjikt 3 linoljemaling. Lys grå / hvit.

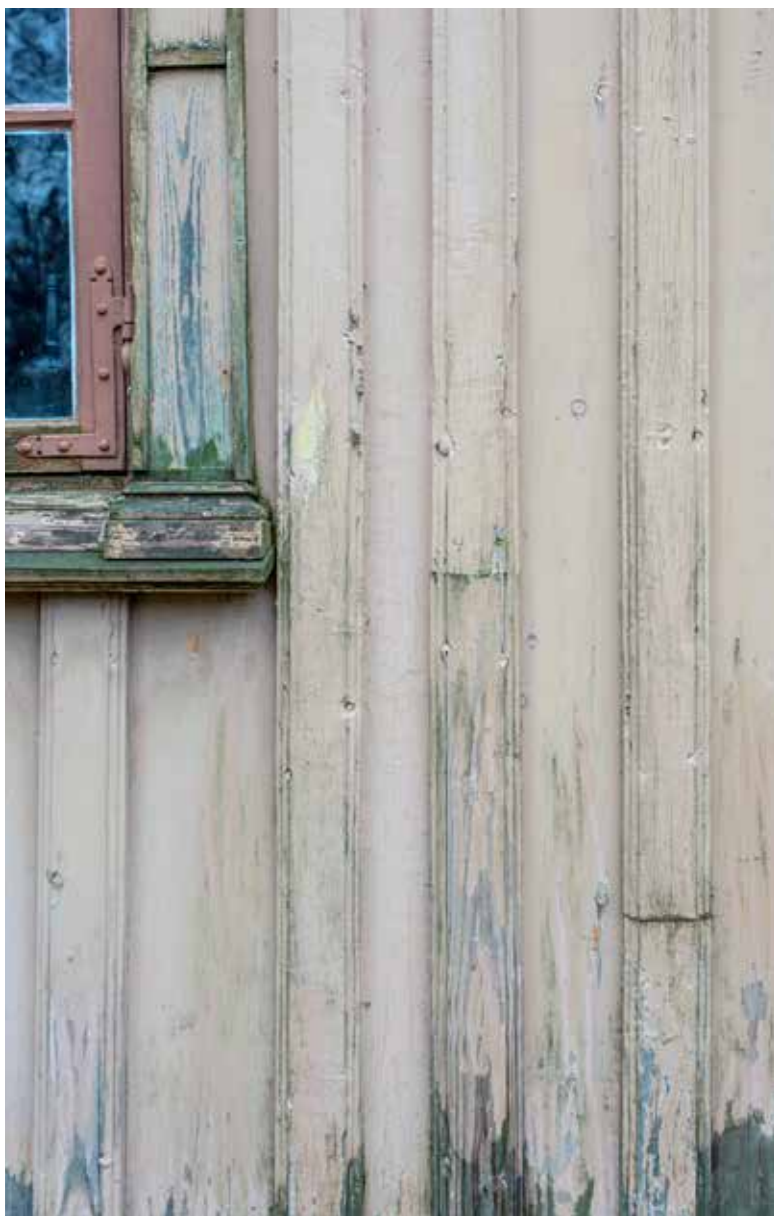
Over: Malingslitasje og avflassing gerikter, panel og nær sokkellist.

Under: Generelt svært god tilstand i overgangen panel sokkellist åpenbares etter skraping

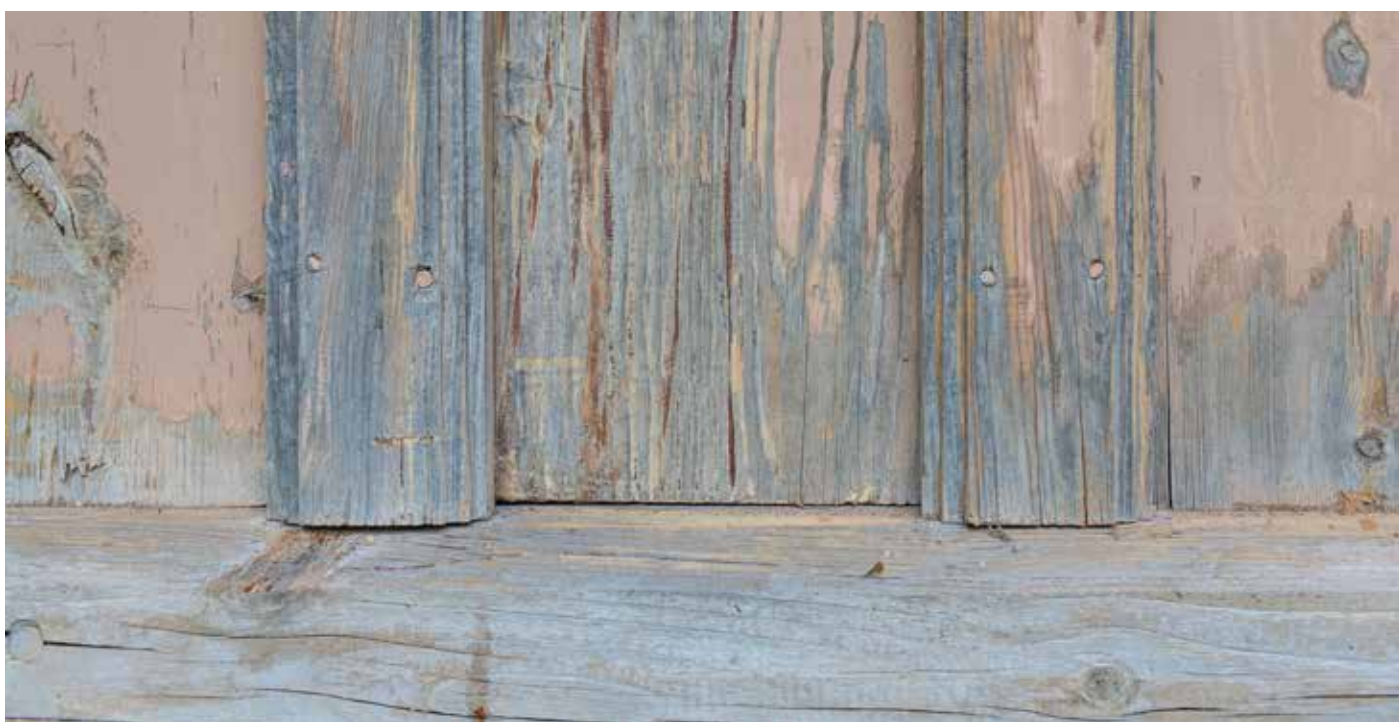
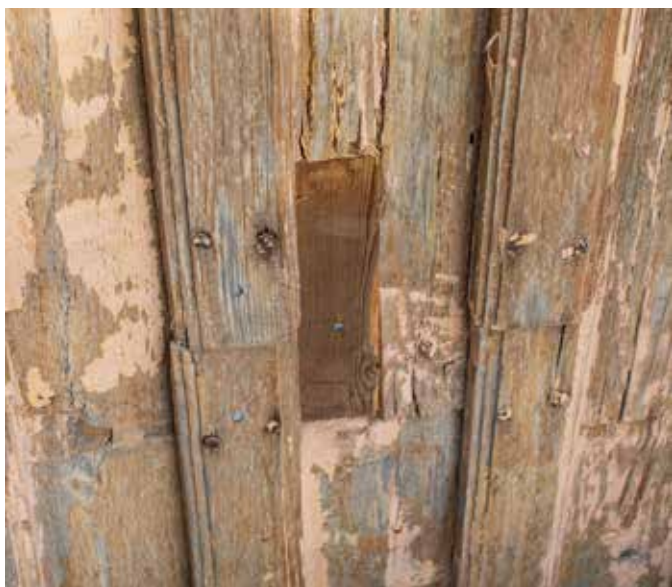
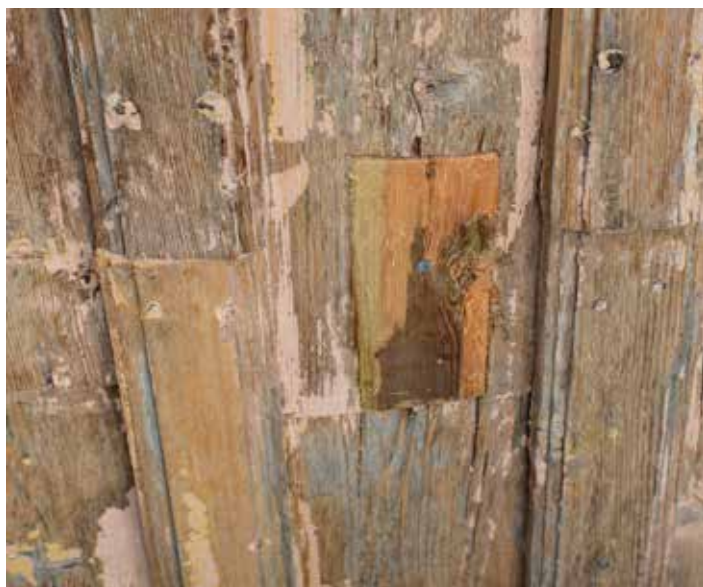
Over: Mindre innbøtinger av nytt tre østfasaden i første/annen etasjes skillet. Skadene er gamle.

Under venstre: Utskifting av panelbord østfasade mot sokkellist.

Under høyre: Sidegerikter komplettert.

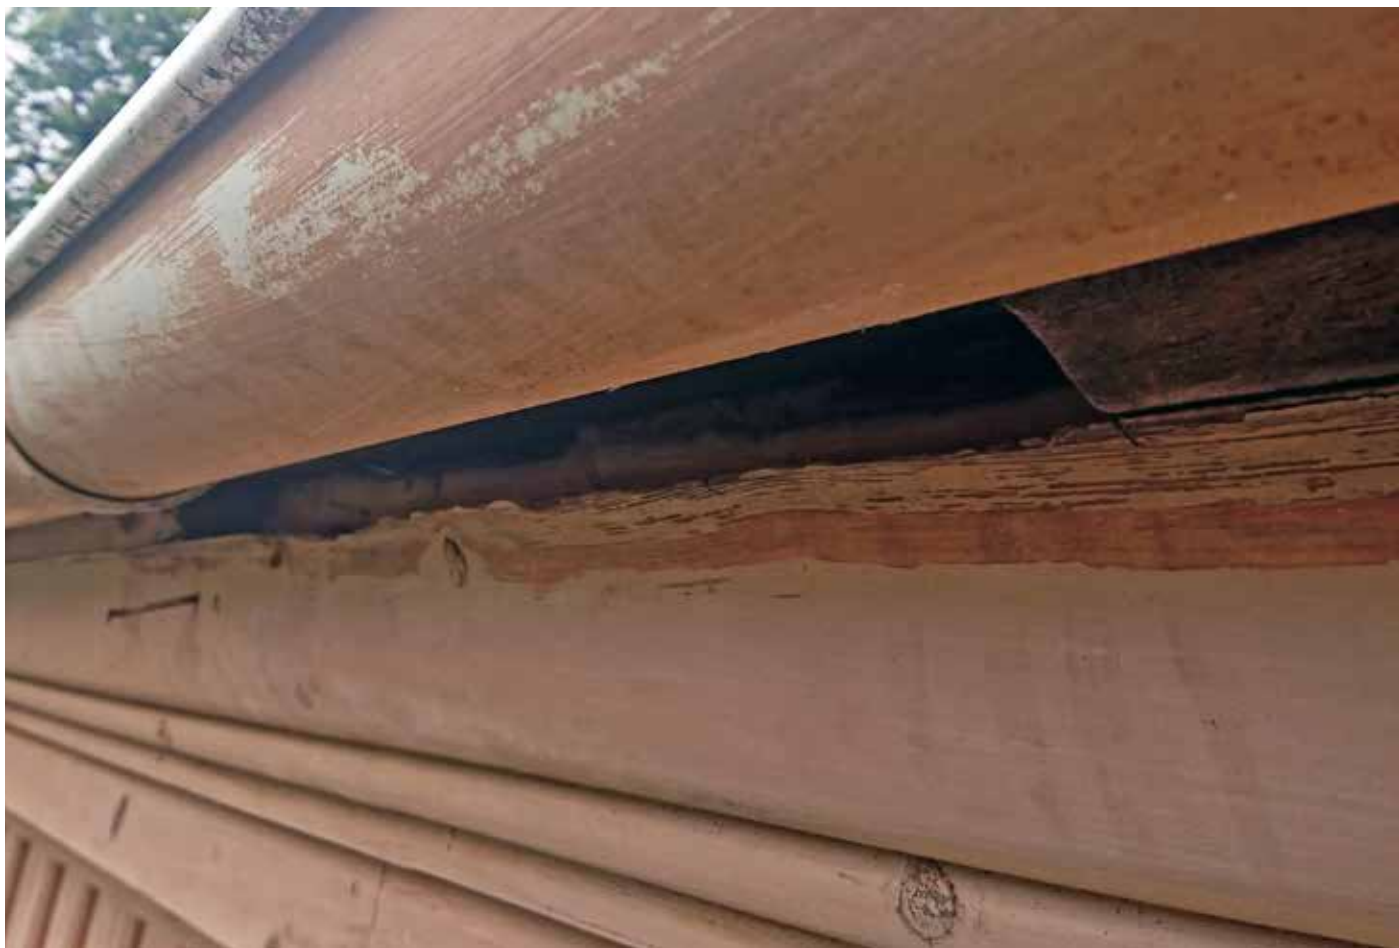
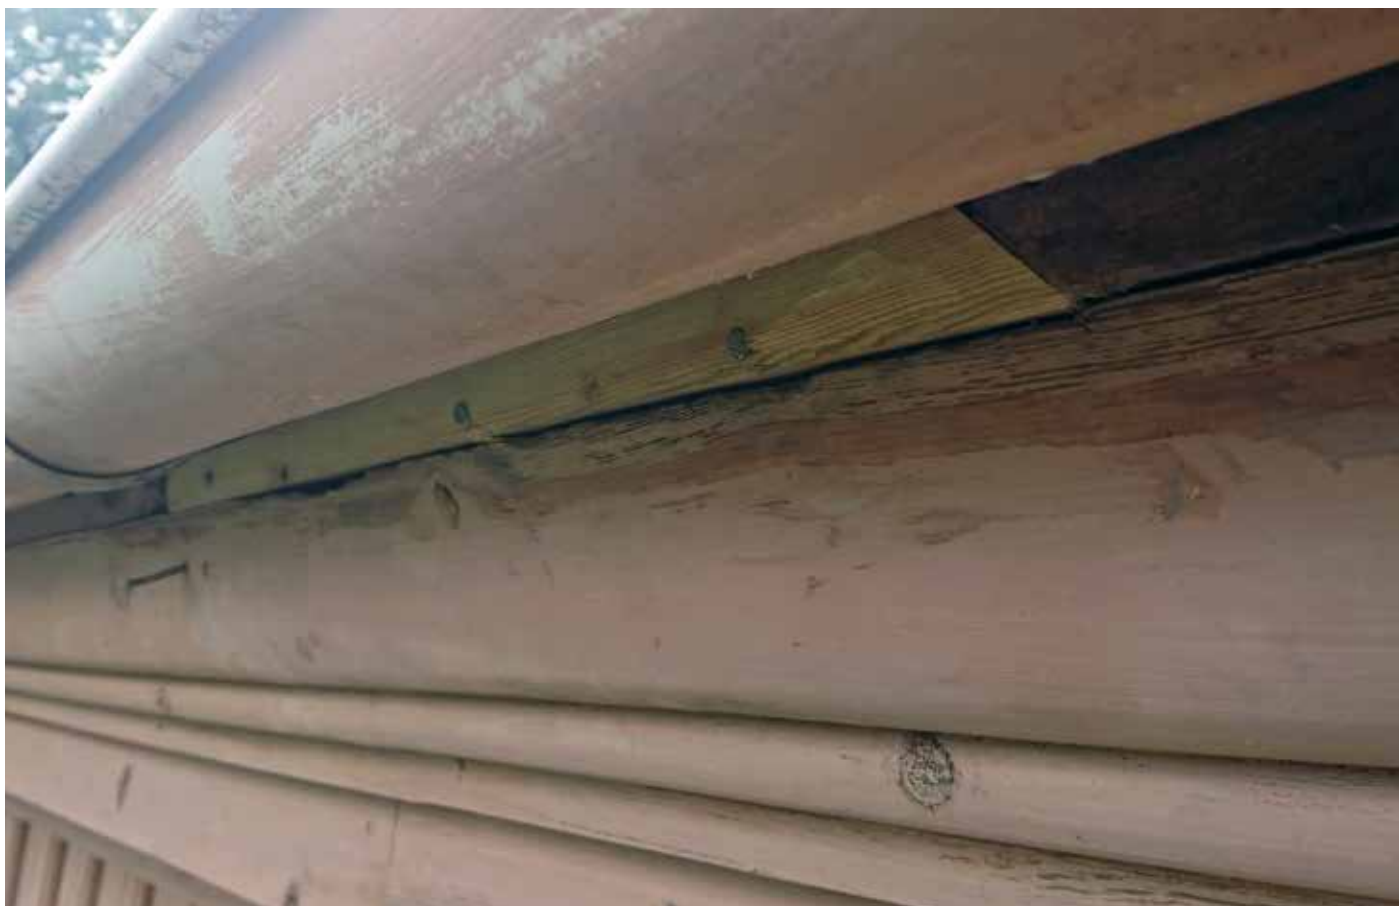
Et kort parti av ytre undertakbord nedenfor vestre pipeløp hadde råteskader etter lekkasjer rundt pipen på begynnelsen av 2000-tallet.

Utskifting. Et kort parti ca 50cm lengde, 4cm dybde, tykkelse 3cm ytre/nedre undertakbord skiftet pga eldre råteskade. Skyldes antagelig "svetting" fra pipens krage før den ble beslått. På østvegg er ca høyde 70 cm opprinnelig underligger skiftet ut nær søndre hjørne mot sokkellist pga mykt vannskadet tre under overligger. I skjøten mellom panelbord 1/2 etg er to partier à 5x10 cm skiftet ut pga sprekkdannelse. Ellers ingen råteskader. Alt observert tømmer bak panel i god stand.

Innfelt nytt tre etter at råtaskadert tre er fjernet.

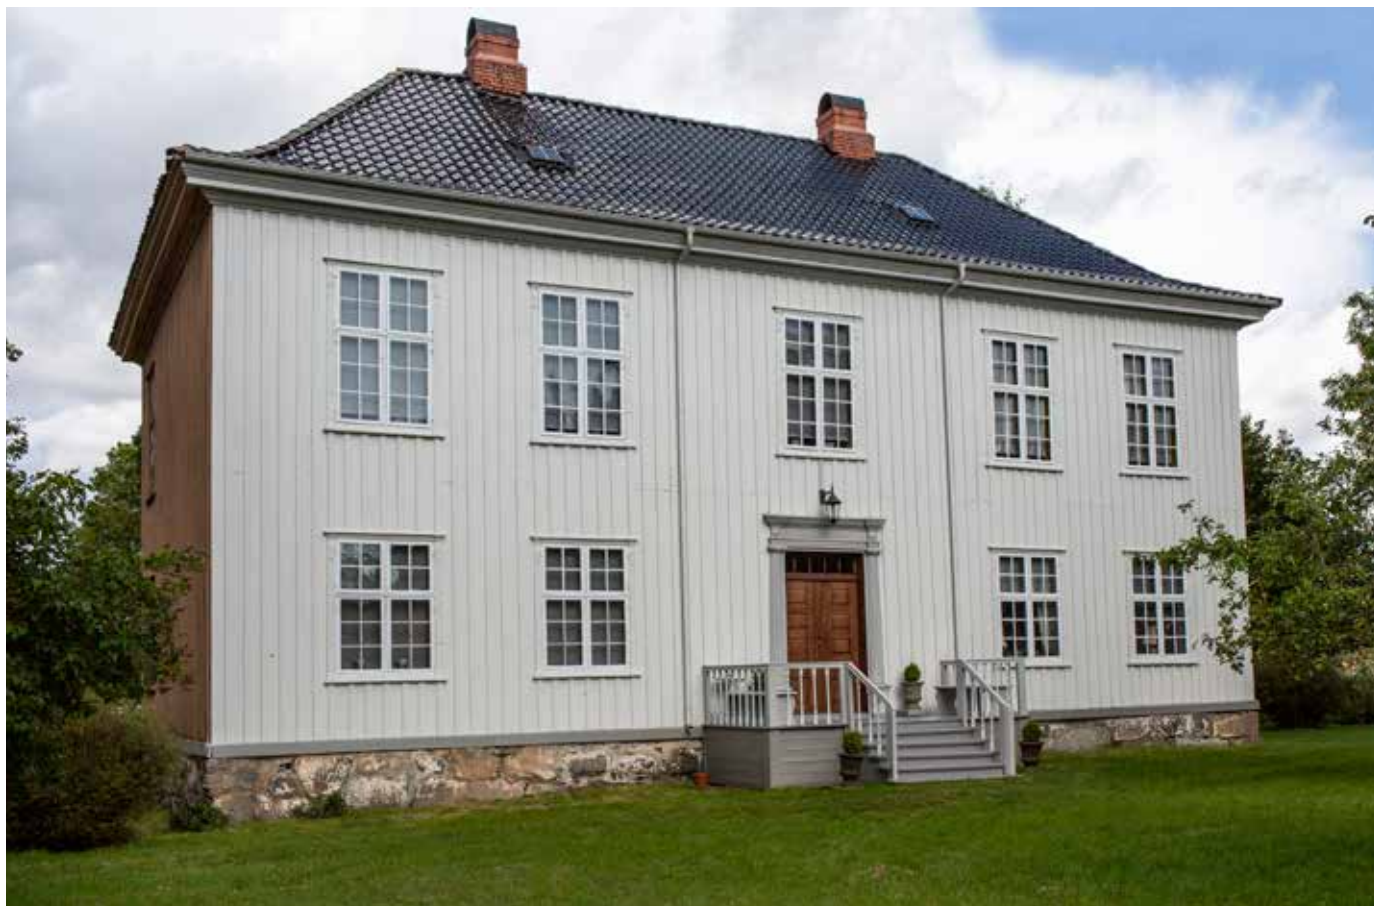
Sydfasaden ferdig malt. Foto 5 september 2019.
