YTTERSØ GÅRD

FARGEUNDERSØKELSE TILBAKEFØRING EKSTERIØR

22.05.2019 - REVIDERT OG TILFØYET 08.01.2020 SAMT 20.08.2024

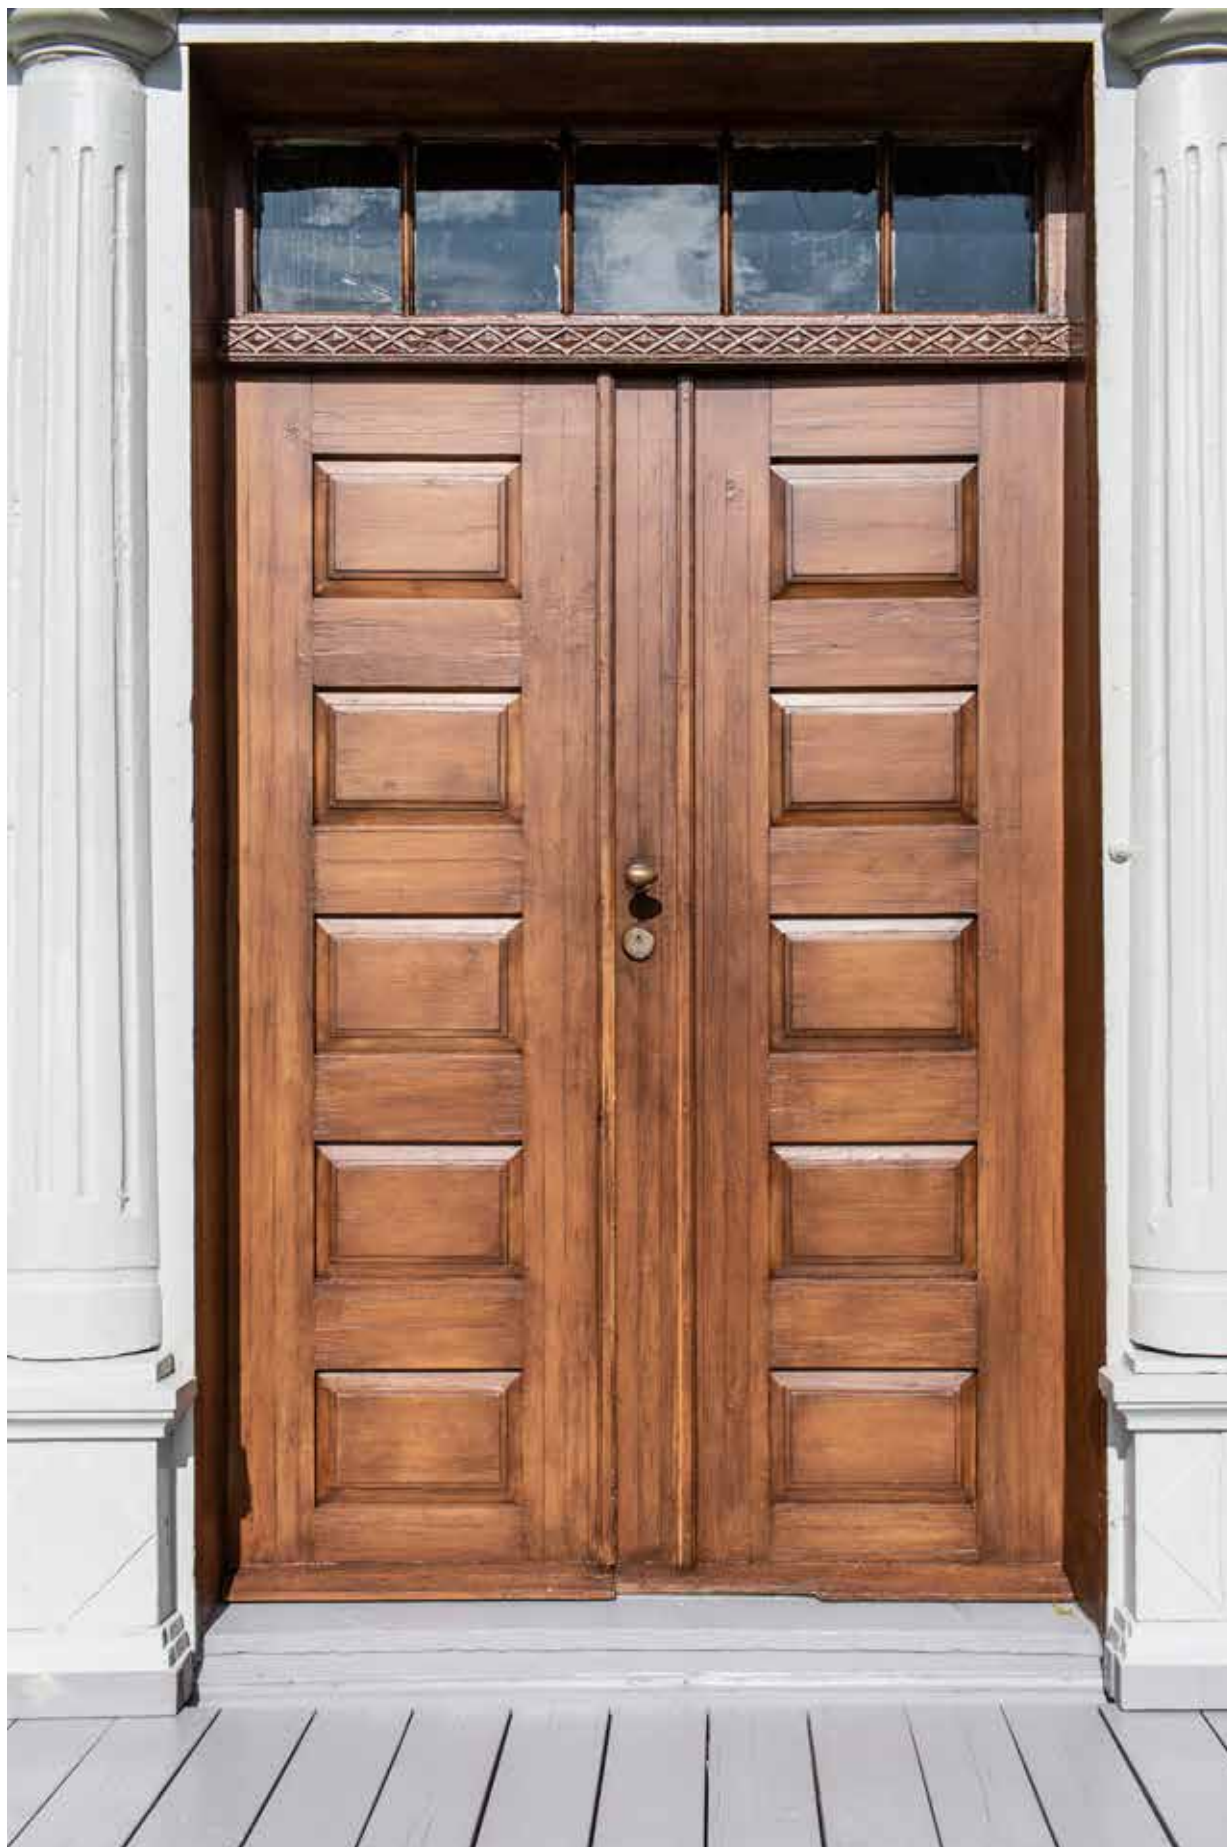
Hoveddør og smyg ferdig ådret. Foto 5 september 2019.

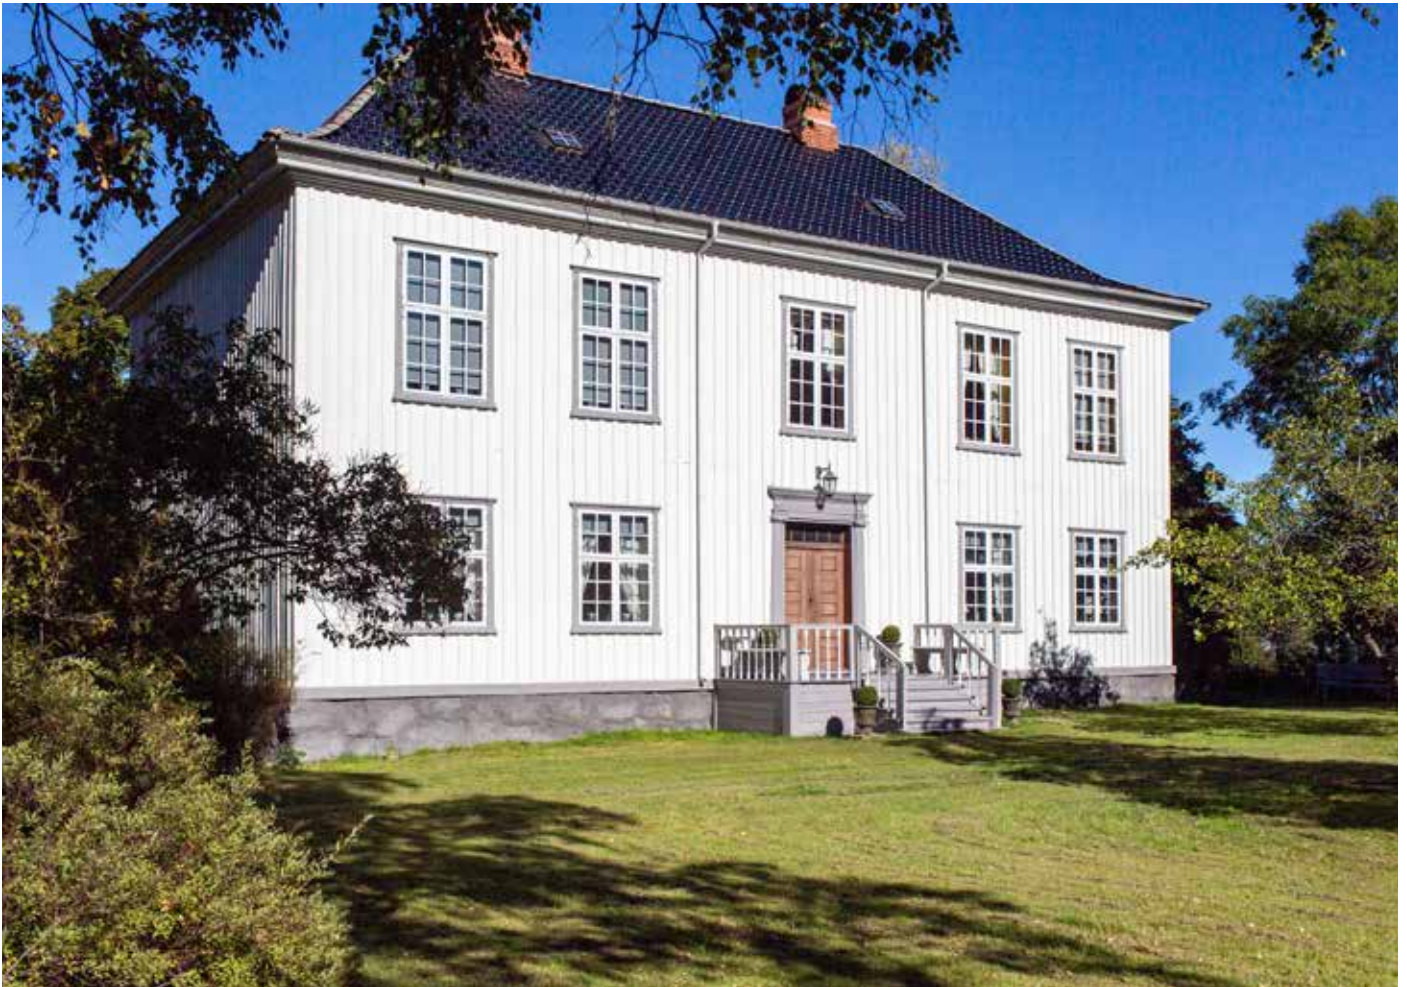
Østfasaden ferdig malt. Foto 5 september 2019.
