BREKKE GÅRD

RESTAURERING AV SAL OG EKSTERIØR

Undersøkelse og rapport av Bente Bjerknæs og Ragnar Kristensen, Yttersø gård mars 2011

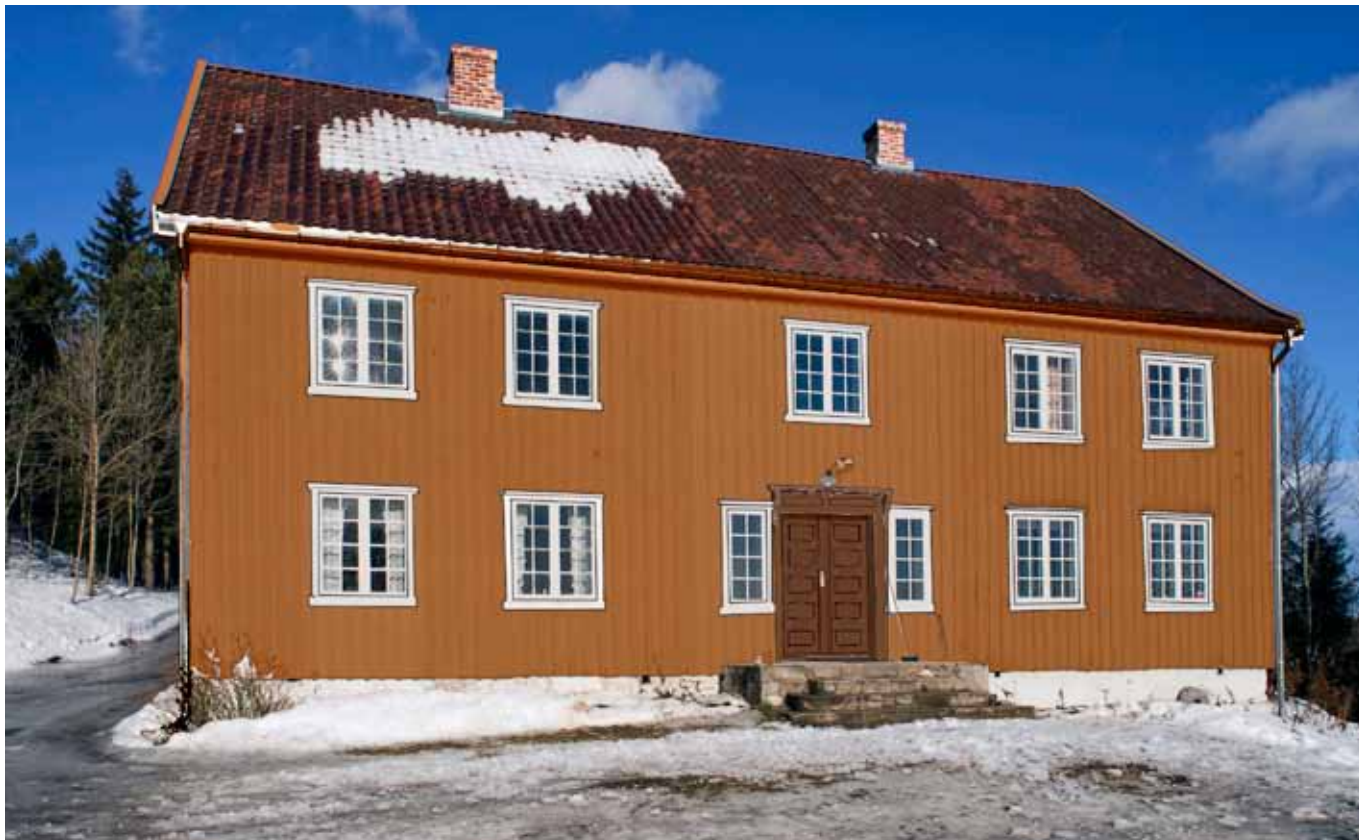
Over: Rekonstruksjon av første fargesetting av hovedbygningen. Mellomoker panel, gesimslist og vindskier. Lys grå vinduer med omramming. Mahognybrun hoveddør. De eldre overflatesjiktene på hoveddøren er svært krakelert og værslitt selv oppunder øvre karm. Mahognyfargen ligger oppå et oker sjikt som vi er tilbøyelig til å tolke som bunn, ikke som første overflate. Vi antar at huset ble malt første gang i 1820/30-årene.

Vi foreslår periode 1. Empire. Perioden samsvarer med en periode som er godt representert innvendig og alle detaljer er bevart eller lar seg tilbakeføre på sikkert grunnlag. Det er ellers sjelden i dag å se bygninger fargesatt slik og perioden er uttrykk for hva byggherren i sin tid foretrakk. Faren for linoljeblering ved bruk av mørke farger vil være tilstede. Vi foreslår at det males opp et prøvelfelt. Sannsynligvis vil eventuell blæring vise seg raskt. Det bør være en enkel oppgave å gjennomføre et slikt prosjekt. Vi anbefaler å benytte linoljemaling basert på tradisjonelle pigmenter. En del svenske produsenter leverer dette. Malingen kan bestilles i nærmeste NCS-kode, men må likevel brennes til riktig valør med f.eks kunstnerfarger på tube. Se avsnitt om linoljemaling.

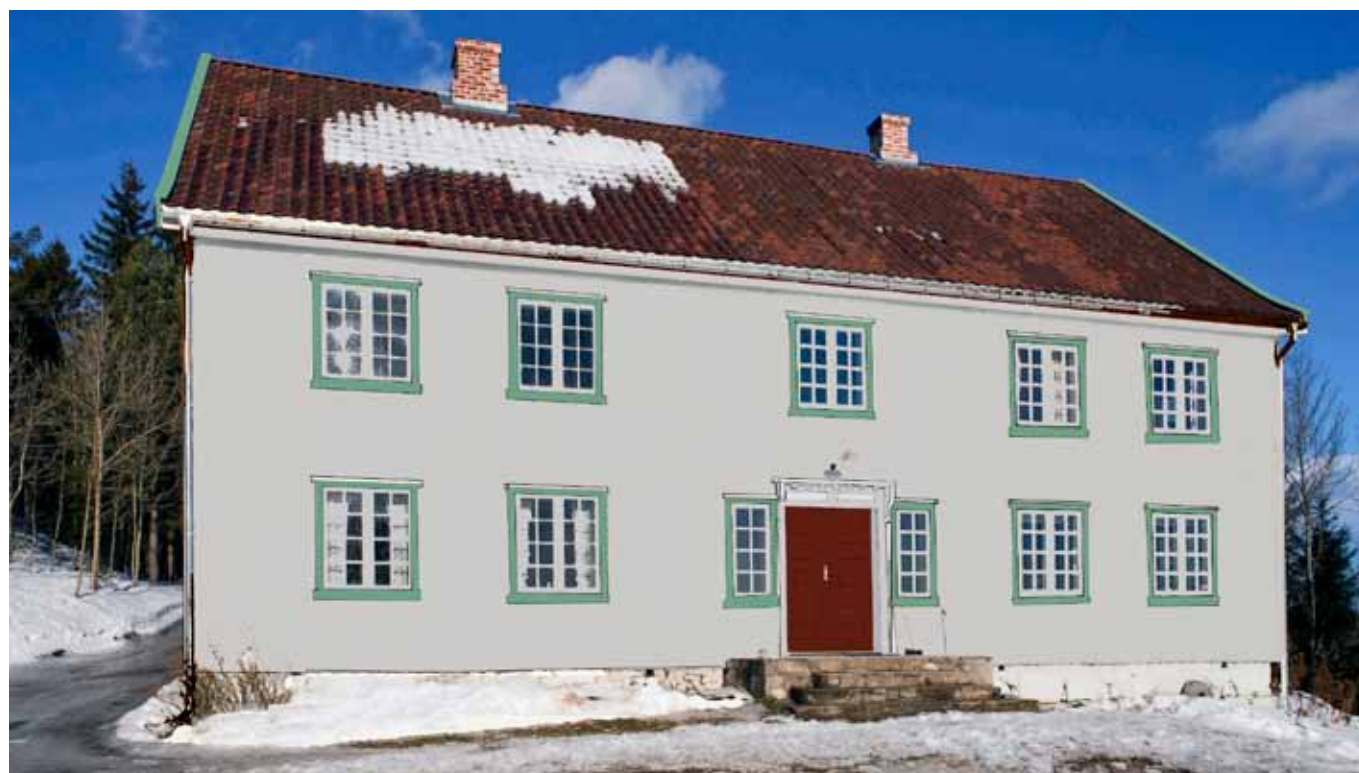
Under: Etter første oppmaling av fasadene i oker ble bygningen stående uten nymaling lenge nok til at okermalingen i stor grad ble slitt vekk og panelet fresmto furet og værbitt. Neste oppmaling var i lys grått med grønn omramming av vinduene. Grønnmalingen er ikke gjenfunnet på vindusrammene. Vi antar at denne oppmalingen skriver seg fra tiden rundt 1900.

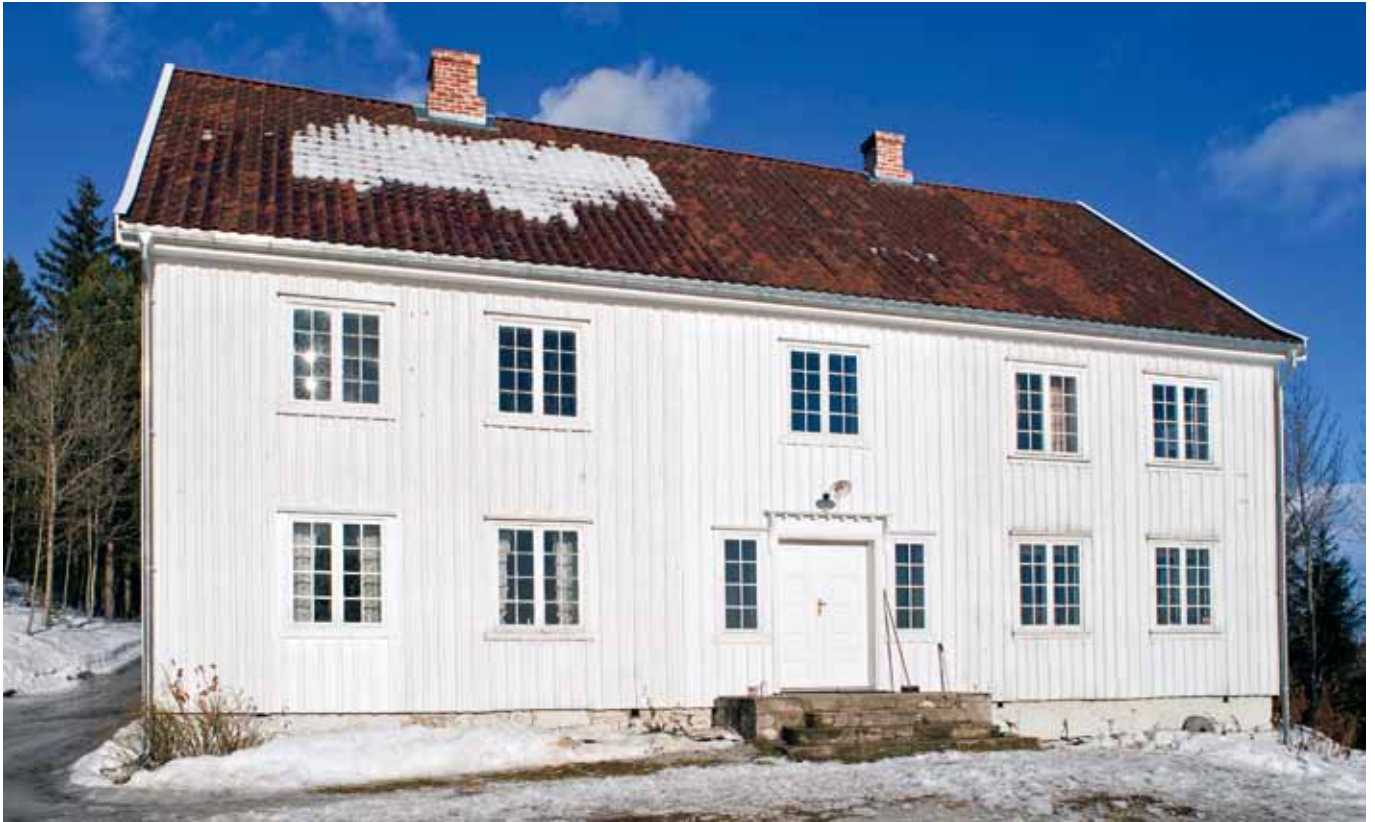
Over: Hovedfasaden vender mot syd. Strengt symmetrisk med hoveddør flankert av ettrams vinduer. Portalen er rekonstruert etter eldre foto. Flere vinduer er opprinnelige og noen er skiftet ut tidligere. Bygningen hviler antagelig på fjell og har ingen setninger vi har kunnet observere. Pipene er restaurert nylig og har opprinnelig fasong. Raftepanelet er i noen grad skiftet ut, men fremdeles er svært mye opprinnelig panel bevart.

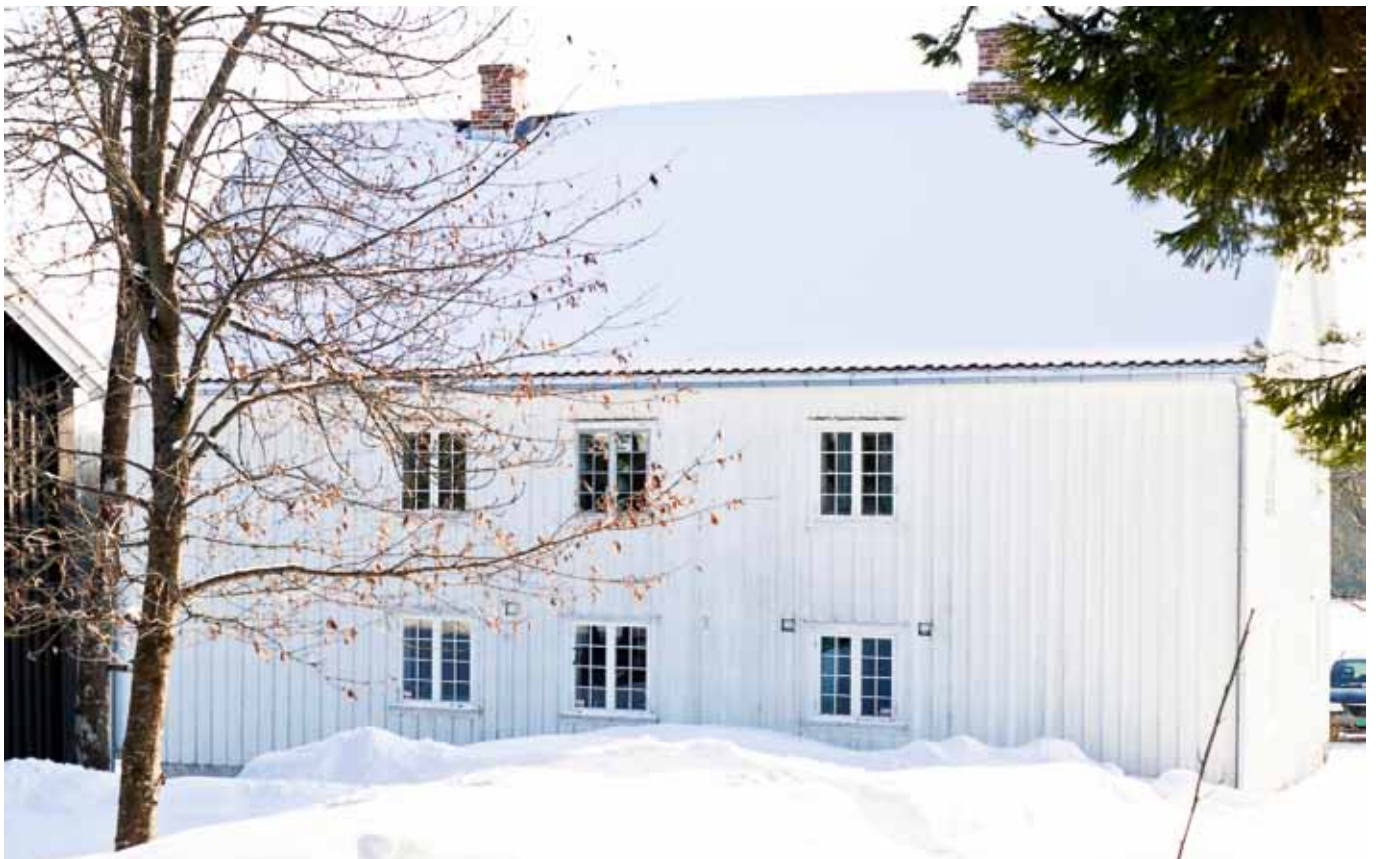
Under: Hovedbygningens nordside har færre vinduer, men er likevel tilnærmet symmetrisk organisert. Kjøkkenet er midt i bygningen, mot nord.

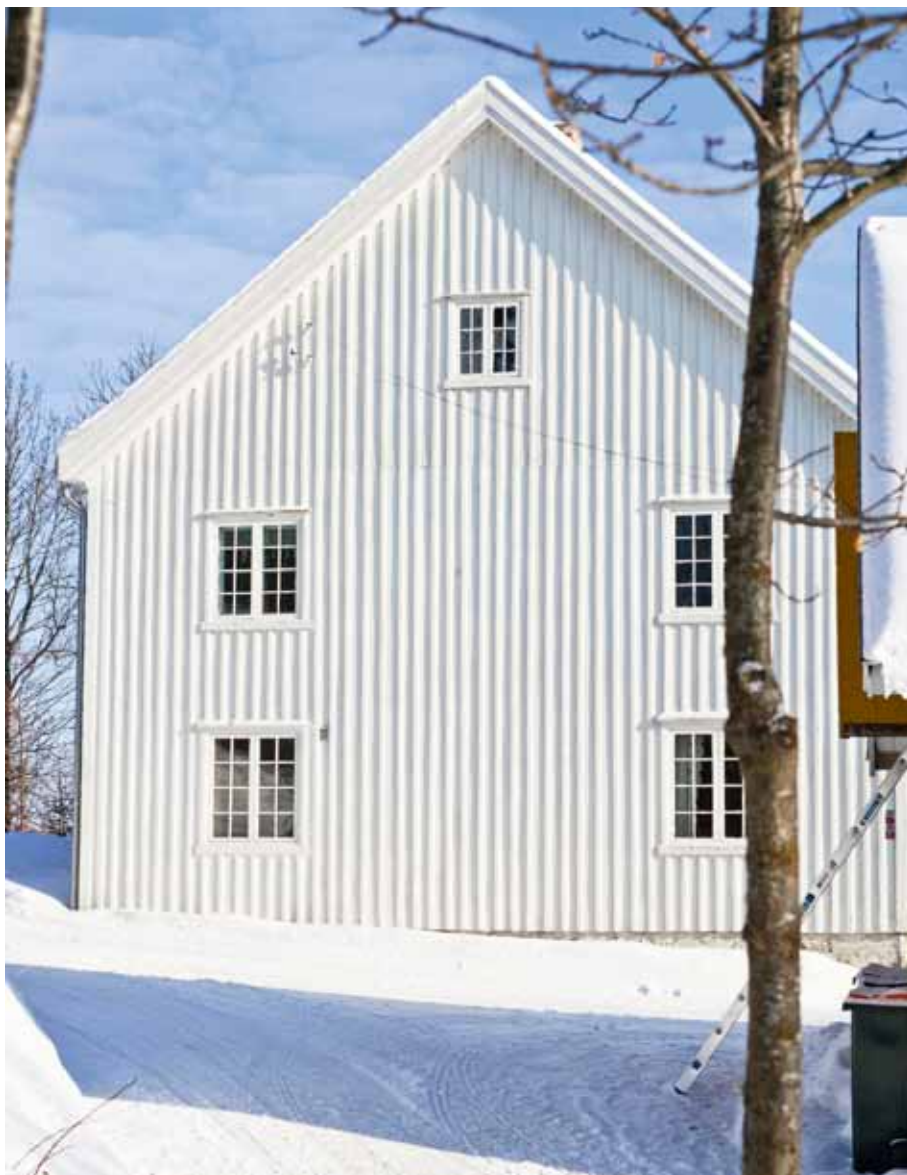
Til venstre: Gavlfasaden mot vest. Strengt symmetrisk. Storstuvinduet til høyre i første etasje og salsvindu over. Vinduene til venstre er kammervinduer. Flere er opprinnelige med alt utstyr bevart. Veien i forgrunnen er gårdsveien og fører fra vest, sneier utkanten av tunet og svinger nordover i retning nabogårdene.

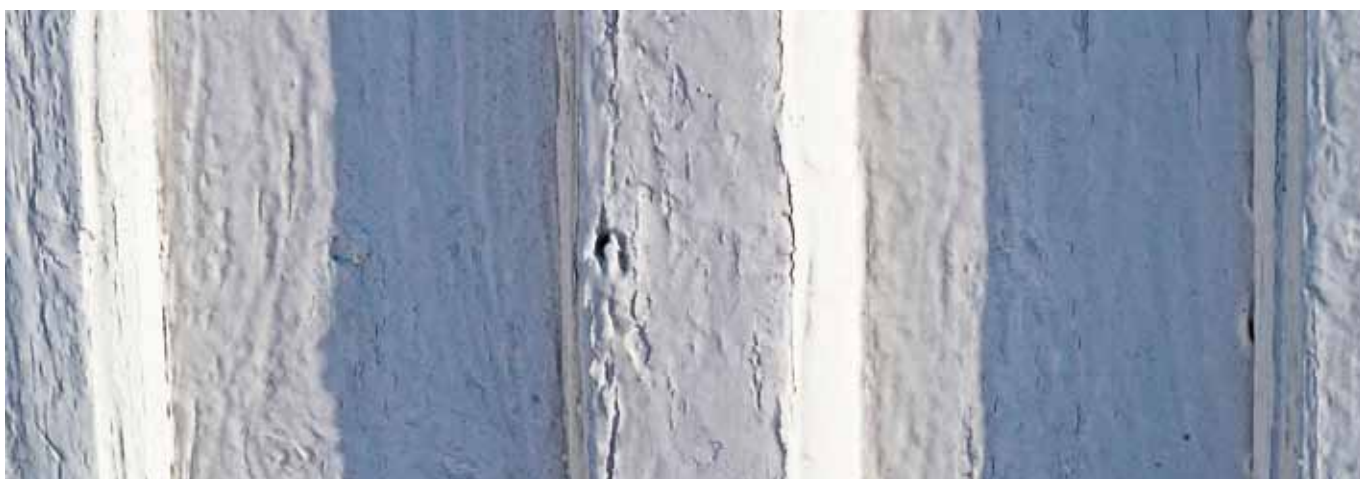
Under: Opprinnelig panel på hovedbygningens vestfasade. Panelet er en eldre variant av det ellers relativt alminnelige raftepanelet som var vanligst fra 1850 til 1870-tallet. Den eldre varianten med slakere profil finnes bl.a. på Hovland gård i Larvik, sannsynligvis oppført ca 1816.

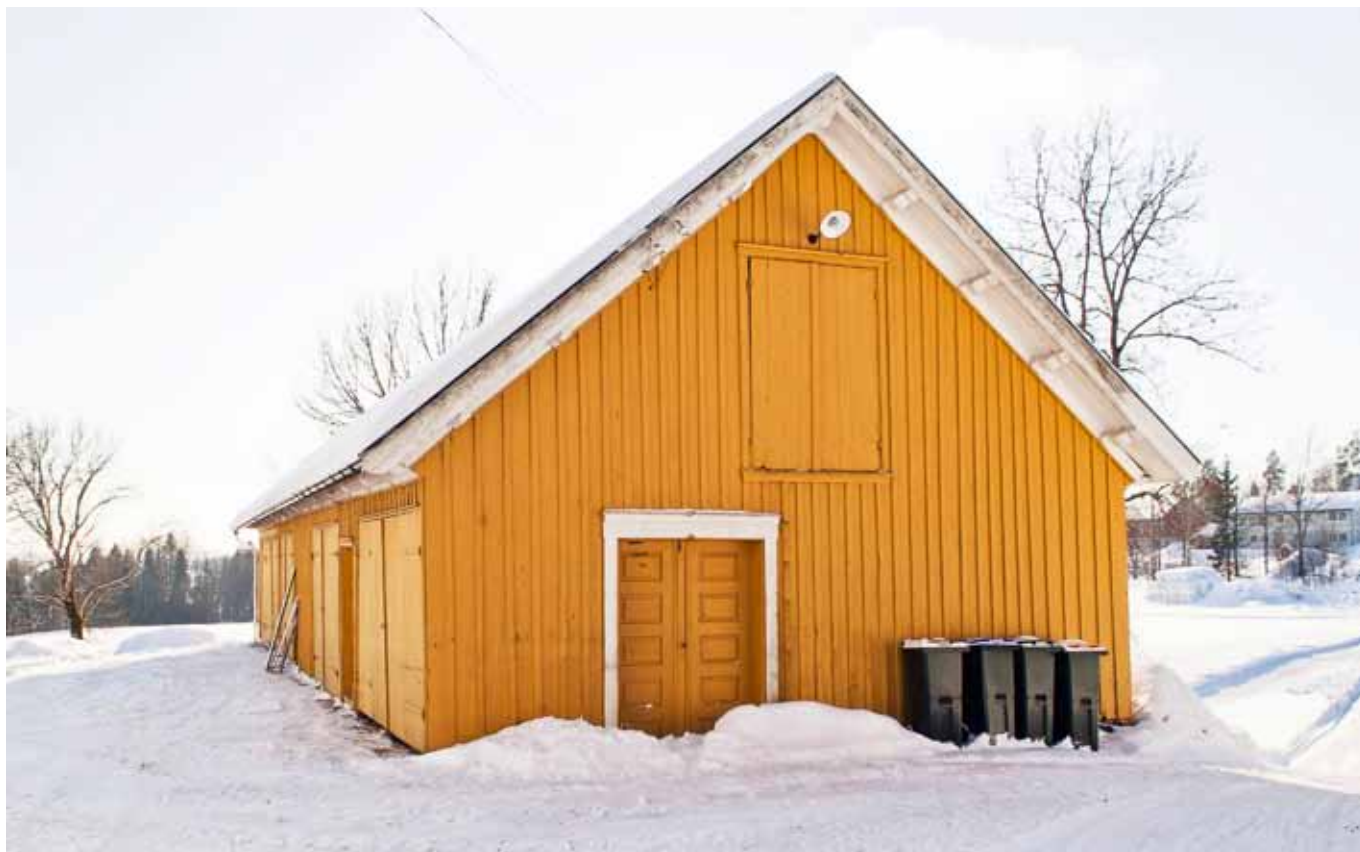
Over: Sidebygningen med gavlfasade og gjenbrukt tofløyet dør fra hovedbygningen. Sidebygningens tak er preget av sveitserstilens profilerte utstikkende åser og bjelkeender til loftsetasjen. Panelet er utført som raftepanel med smale rafter med stående helstaffprofil av type 1850-70. Bortsett fra at takstenen er skiftet ut med plater og øvre del av pipen er revet, er bygningen godt bevart.

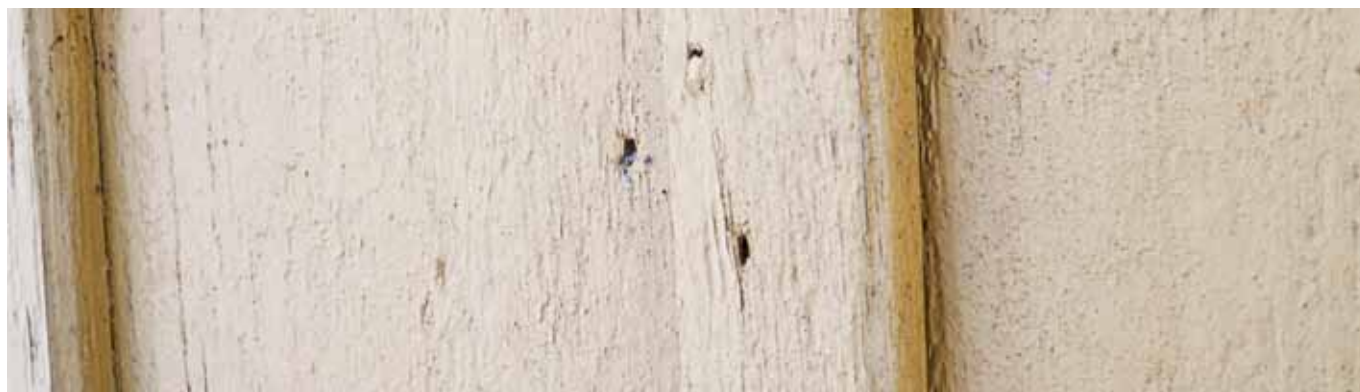
Under: Nærfoto av raftepanelet på sidebygningen.

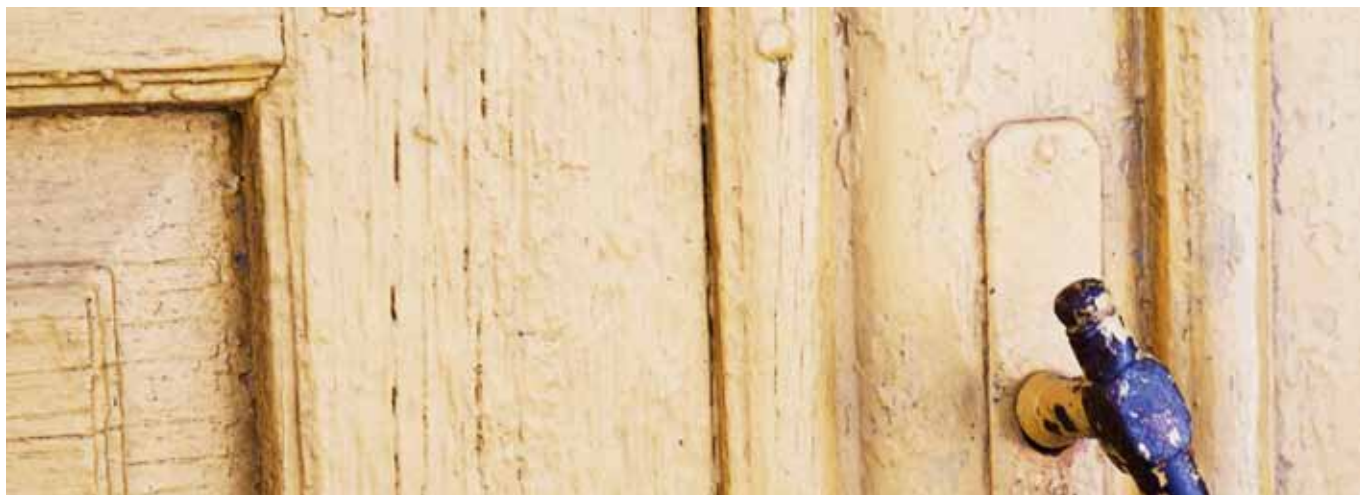
Over: Tverrsnittfoto som viser profilering fra speilfylling til venstre til slaglister mot høyre. Platteprofiler til fylling og ramtre samt slaglistenes flankering, men slaglistens rygg er svakt buet som partiet mellom.

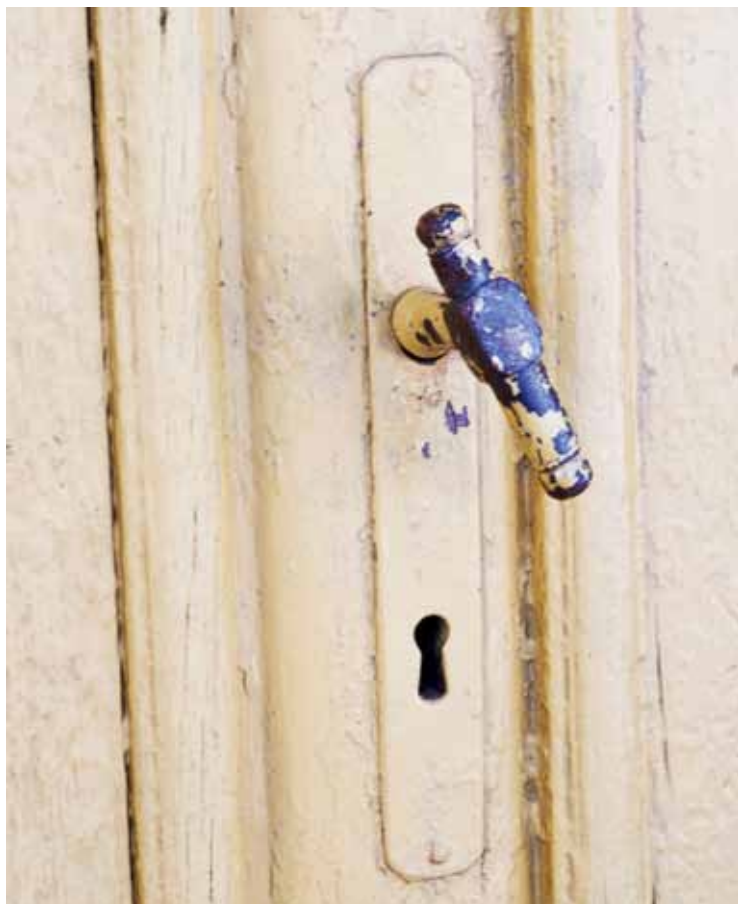
Til venstre: Opprinnelig klinker med skilt. Typen var i bruk gjennom annet kvartal av 1800-årene. Tilsvarende klinker er benyttet til dørene innvendig.

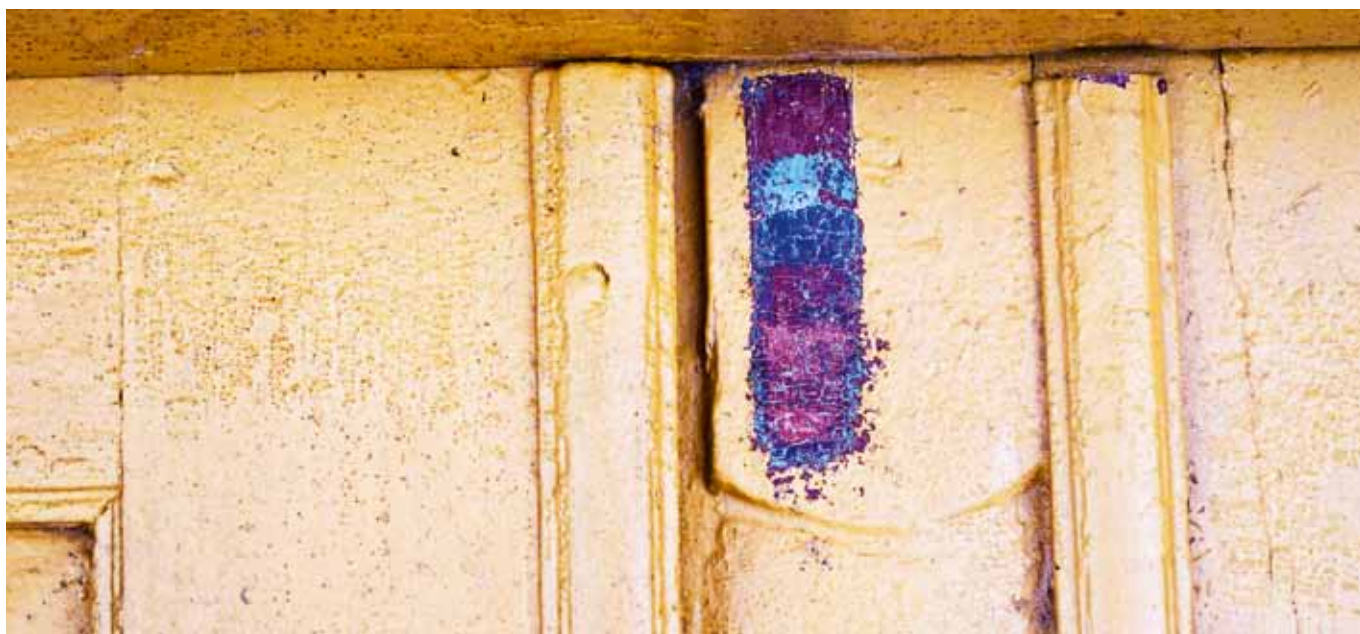
Under: Halvsøyleformen mellom slaglistene avsluttes øverst med et enkelt flatt kapitél.

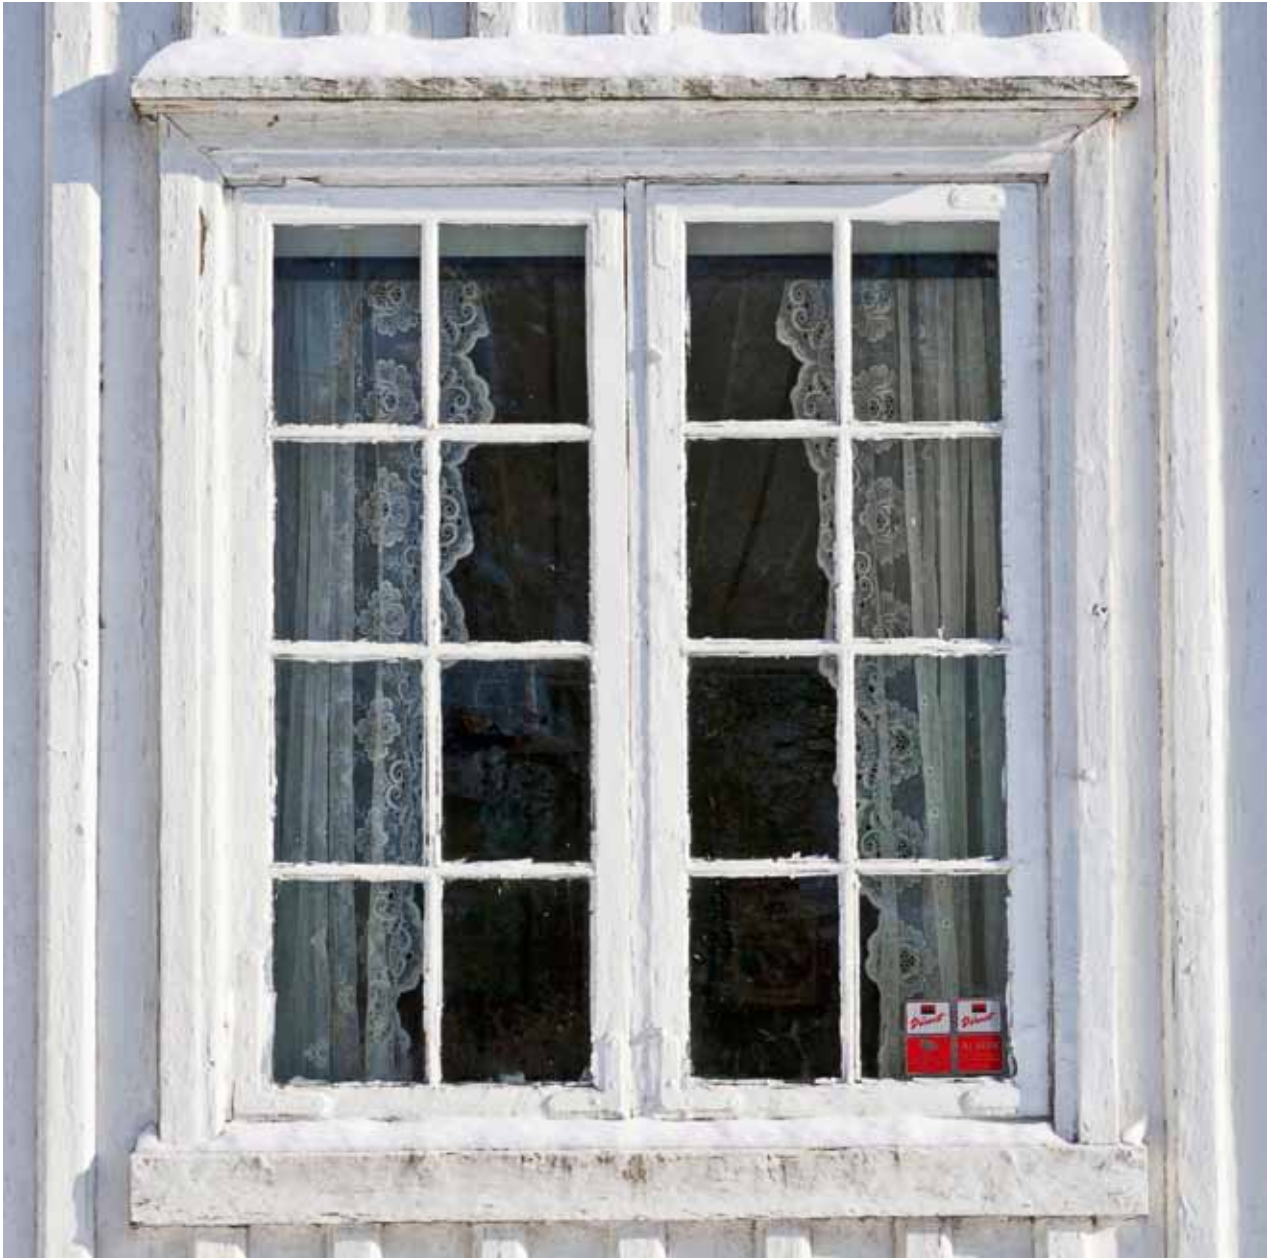
Over: Vindu i første etasje på gavlveggen mot vest. Opprinnelig vindu og omramming.

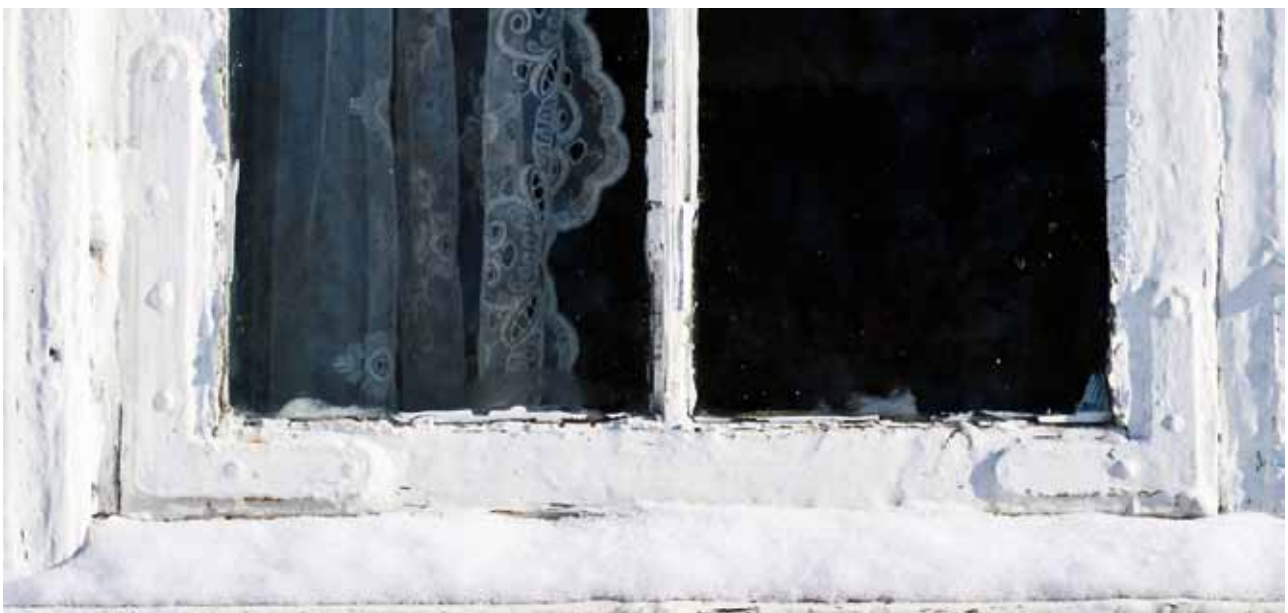
Under: Nærfoto viser beslag. Hjørnejern med avrundede avslutninger.

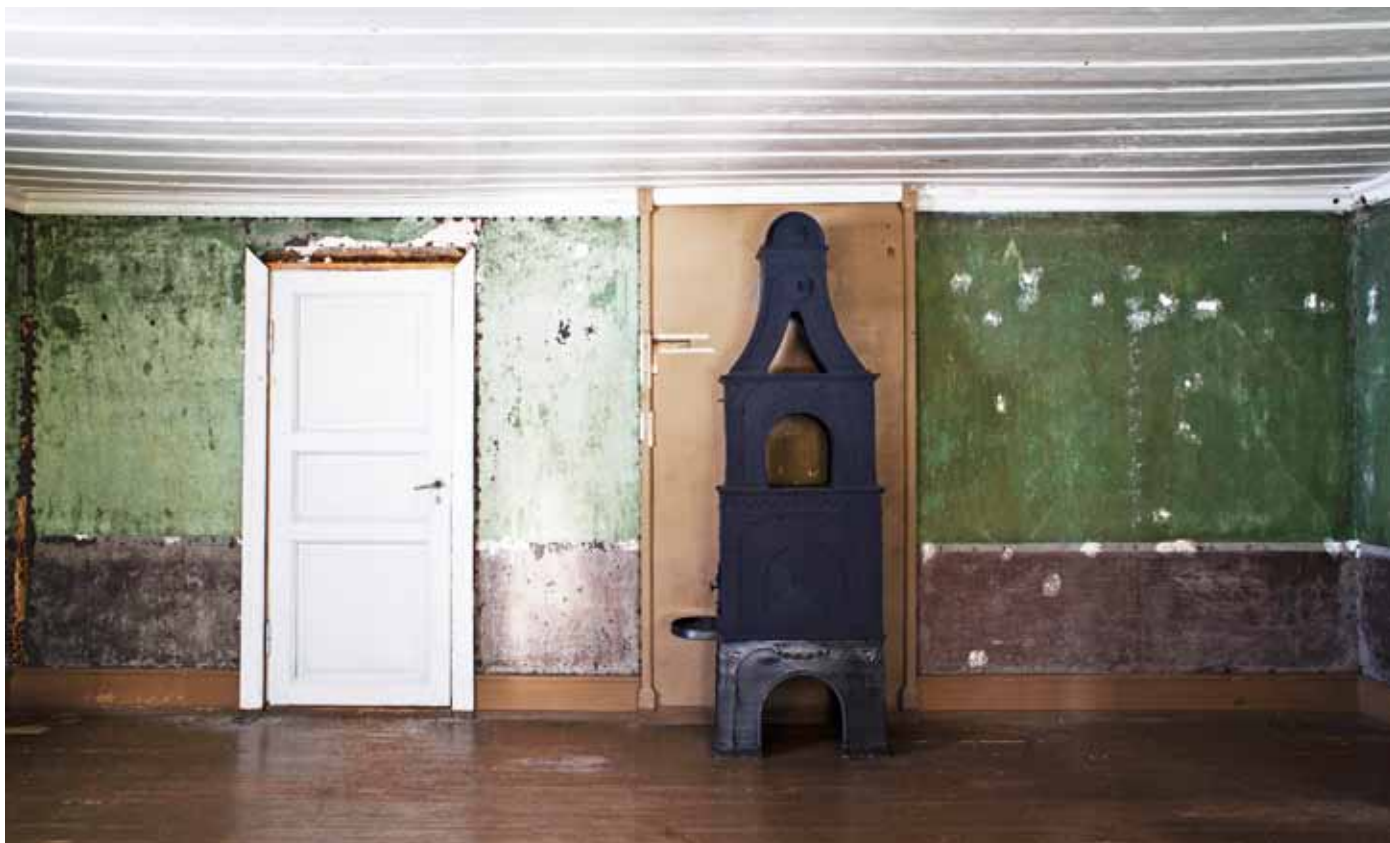
Salsveggen mot nord. Døren til venstre er sekundær og vi antar at den er satt inn i begynnelsen av 1900-tallet. Spor etter oppspikret tapet følger dørens omriss. Døren fører inn til salskammerset. Det er ingen spor etter eldre dør. Ingen beitskier i tømmeråpningen. Fotlisten er kappet på hver side av døråpningen og har tidligere strukket seg hele veien mellom vestvegg og brannmur. Bak dørgerikten er malt, rappet overflate uberørt av tapetklister. Vi slutter at tapetet er klistret opp i forbindelse med montering av dør til salskammers.

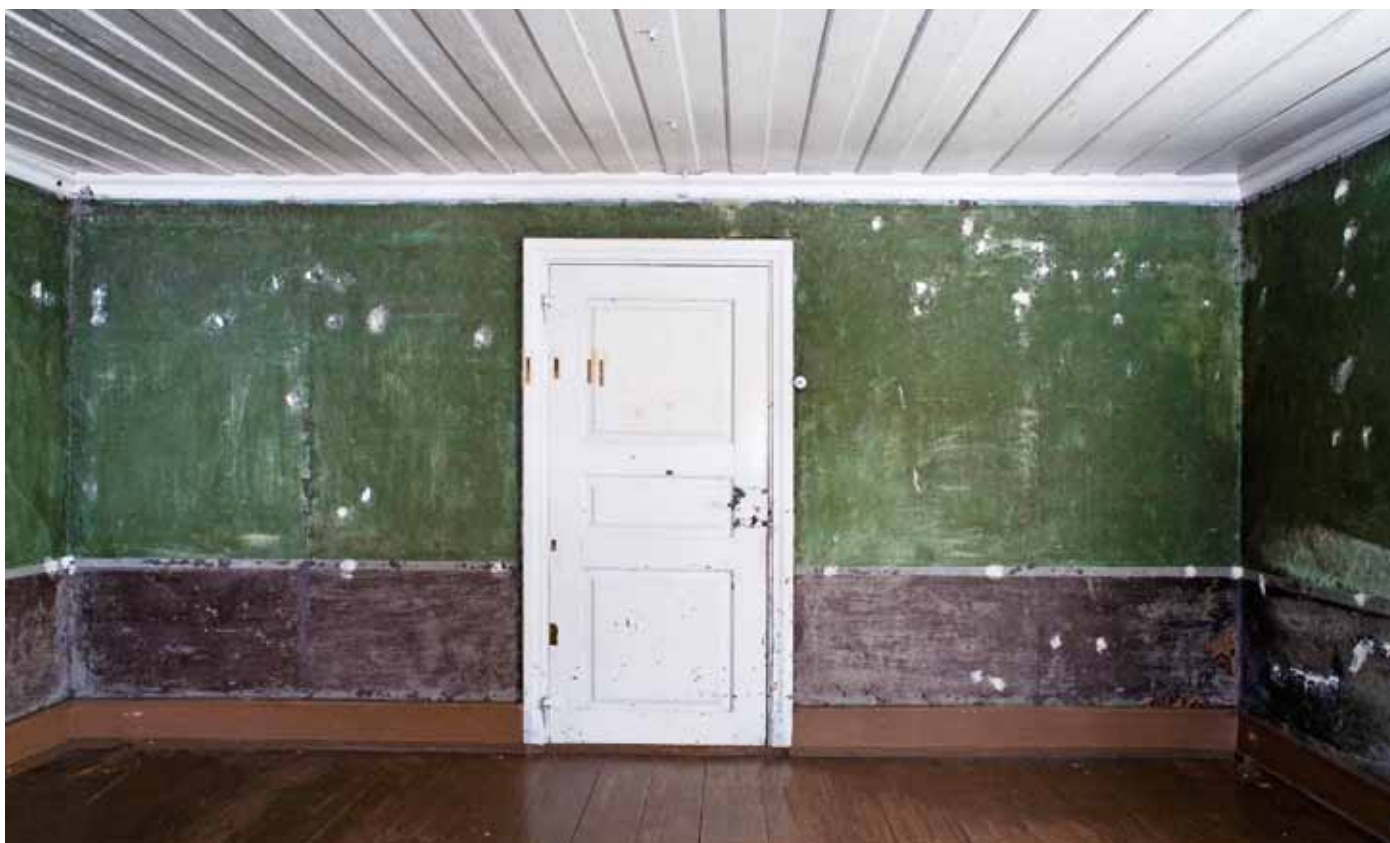
Salens østvegg. Opprinnelig vindu og ellers alt opprinnelig utstyr på plass. Partiet i hjørnet har muligens vært gjenstand for to perioder med oppklistering av samme tapettype.

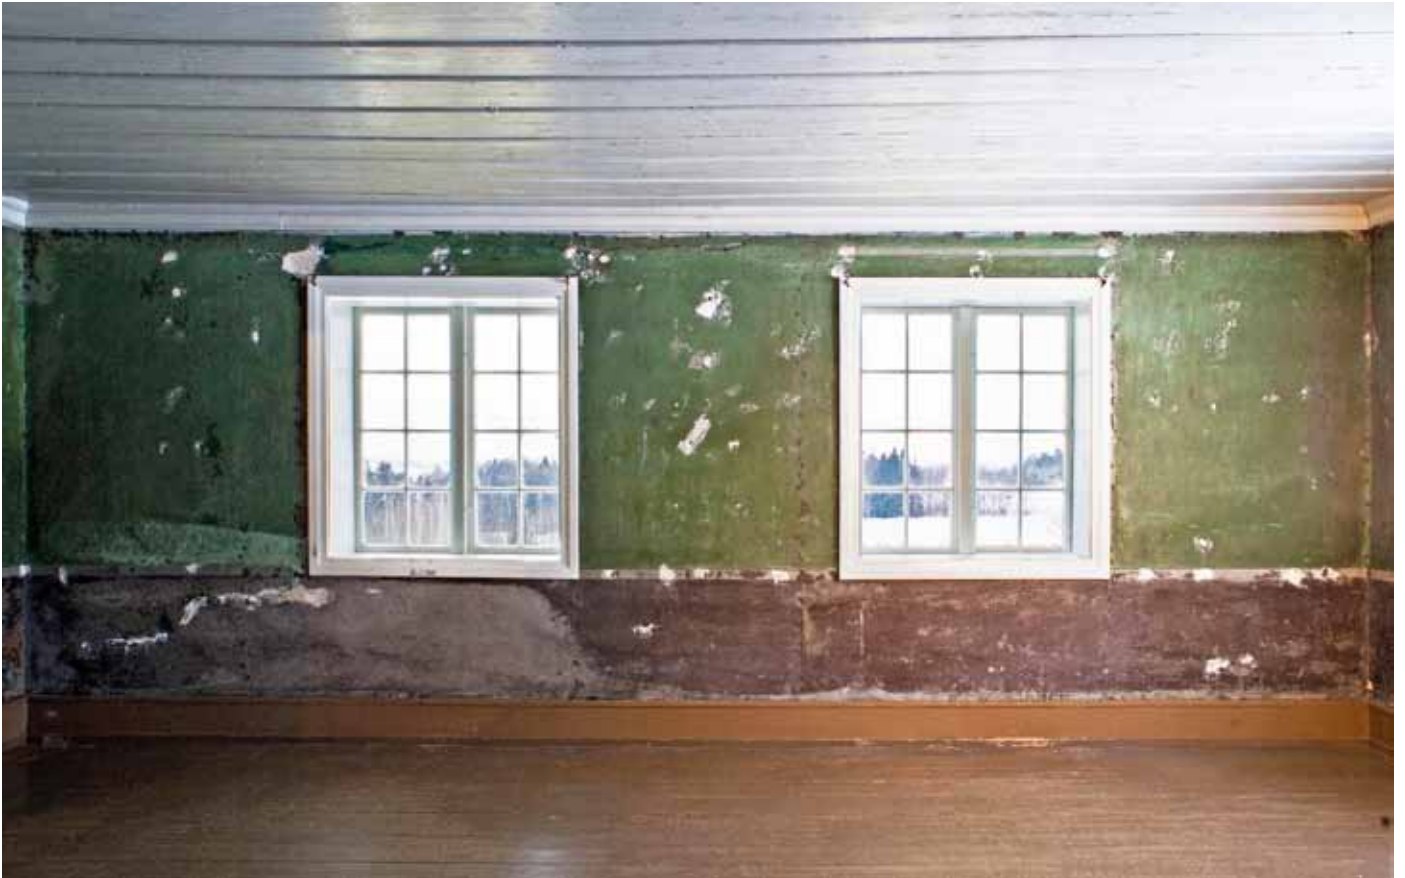
Salens sydvegg. Begge vinduer er opprinnelige. Rappen øverst på partiet over vinduet har buklet seg noe, sprukket og løsnet og bør enten hugges løs og erstattes med ny rapp og maling eller løsnes og festes for deretter å retusjeres. De umalte sporene over vinduene er negativspor etter gardinbrett i tre som opprinnelig må ha vært påstiftet gardinkapper. Disse må ikke males, men bevares som de er. Sett gjerne opp kopier av gardinbrett etter forbilde fra trapperommets bevarte gardinbrett.

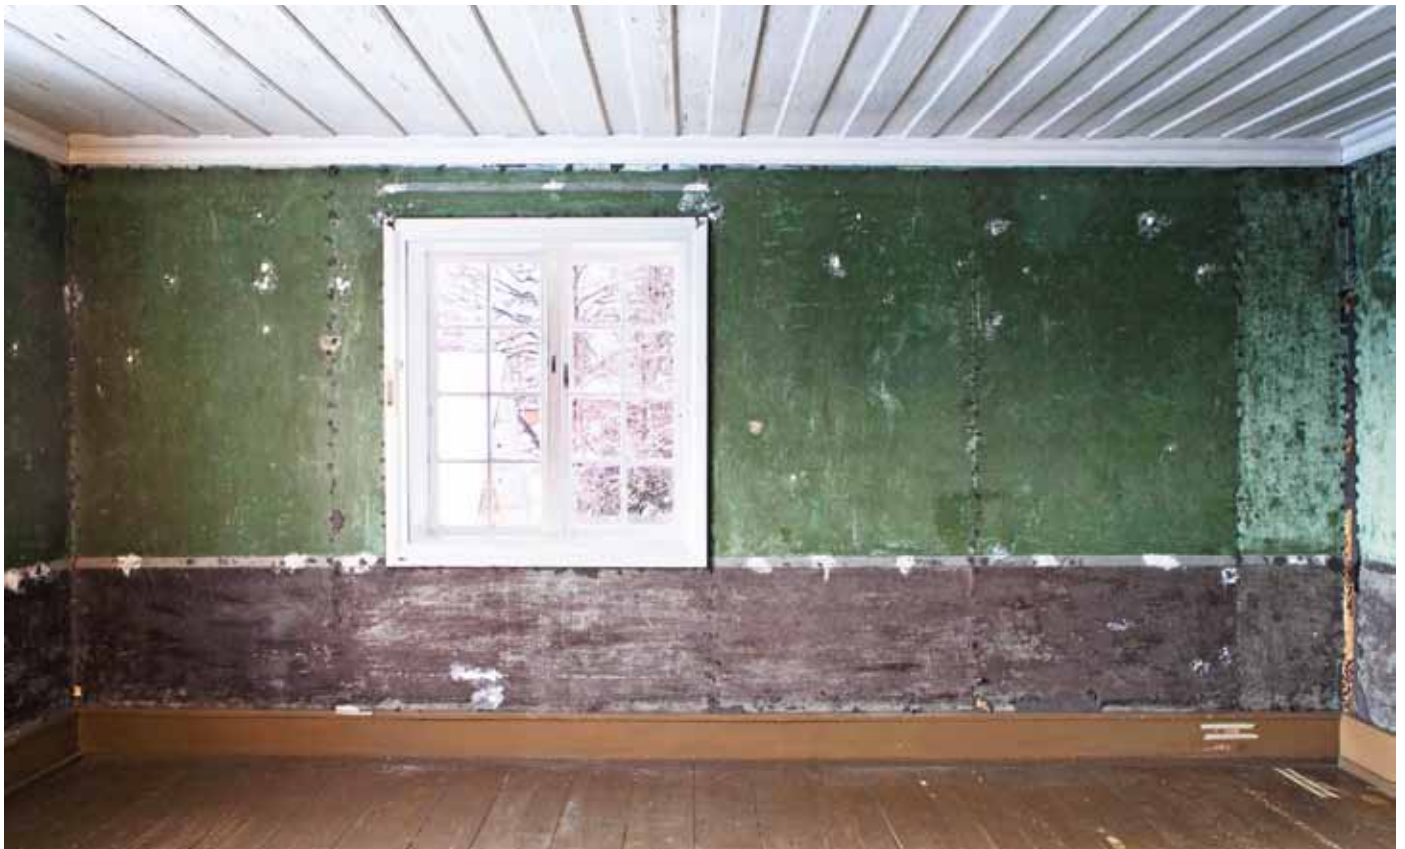
Generelt er veggens malte overflate preget av store malingavskallinger grunnet tapetlim. I det nordvestre hjørnet er det et stort "bleket" felt som åpenbart skyldes en eldre skade.

Salens hjørne mot nordvest. Veggrappens linoljemalte overflate har blitt revet mer konsekvent og i større sammenhengende areal enn hva gjelder de andre veggene. Rest av tapet i hjørnet. Legg merke til de uberørte malte partiene under den demonterte gerikten til døren.

Alternativ 2: Veggene males opp nytt i nærmest mulig kopi av originalfargene. Enkelte partier må uansett males opp fullstendig nytt : vegger nord og vest delvis.

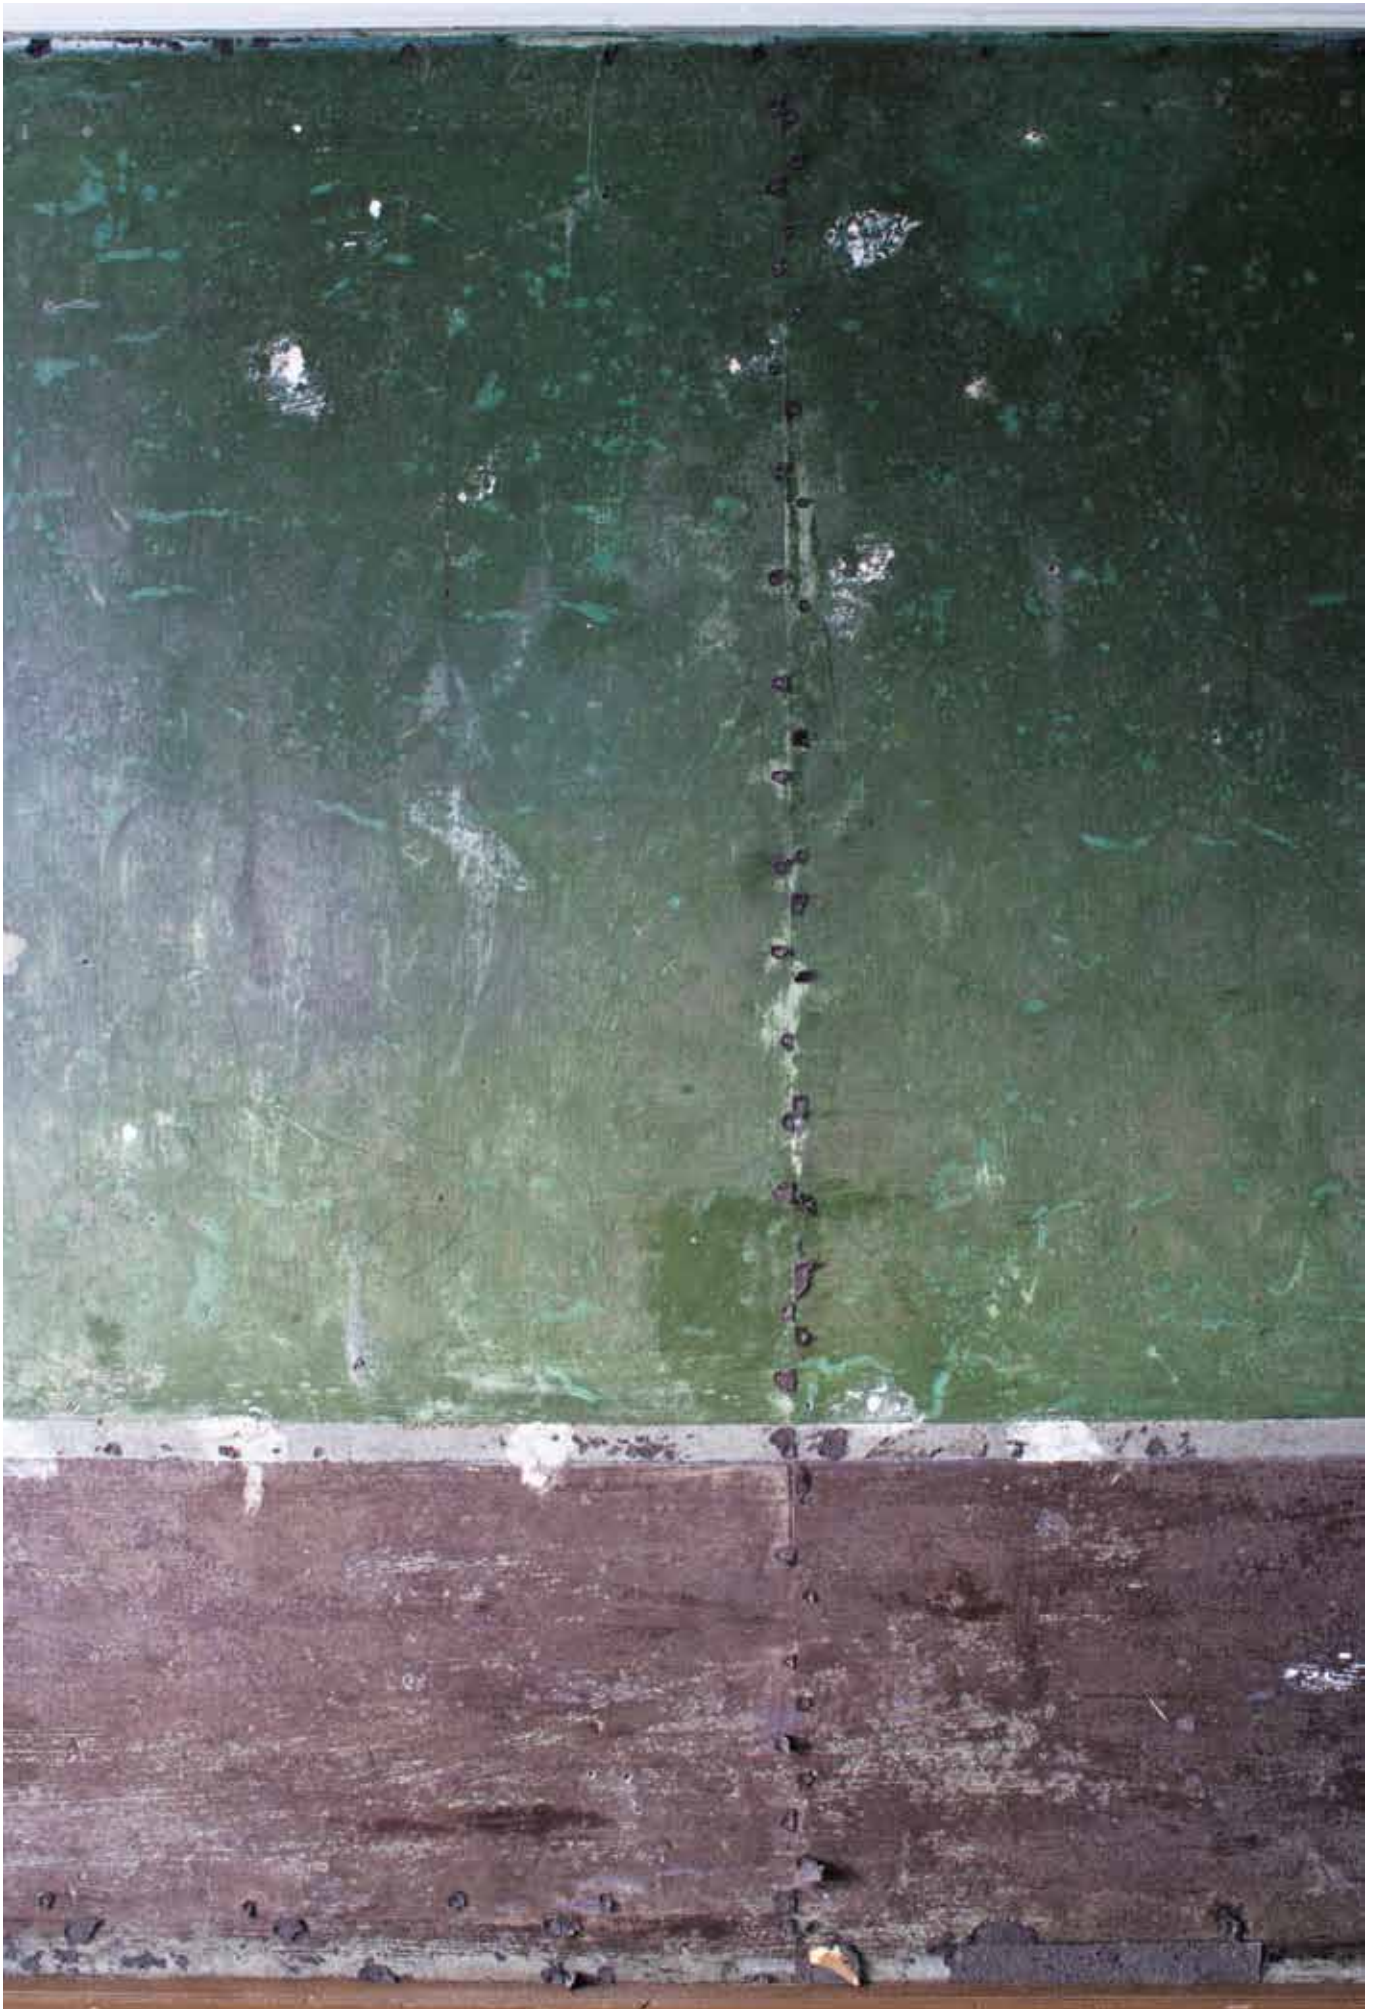
Salens vestvegg. Parti mellom vindu og nordvegg. Representativt for de best bevarte partiene.

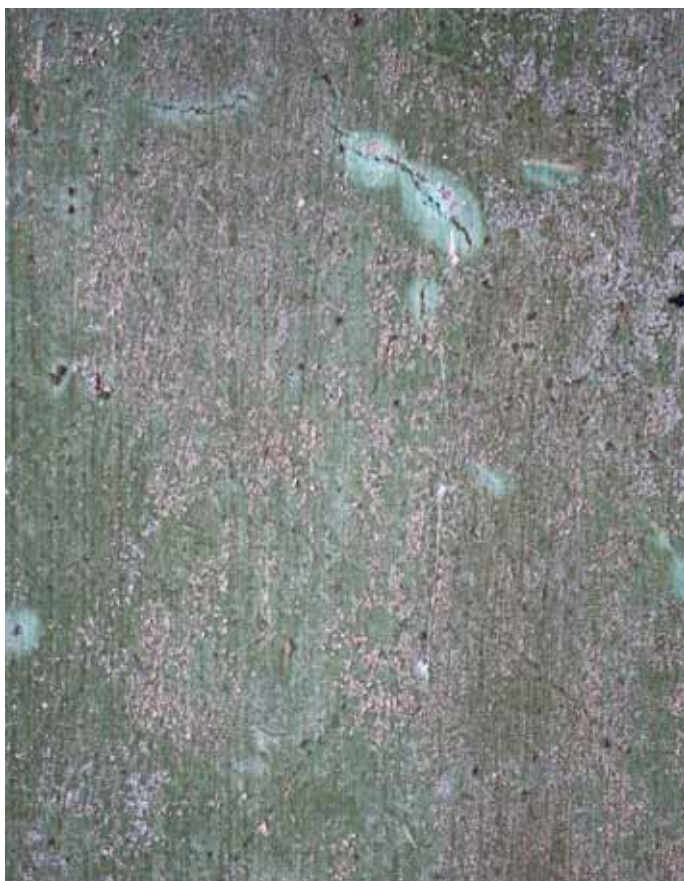
1 - Over: Malt overflate med rester av tapetlim og lysere partier hvor malingsjiktet er revet av sammen med tapetet.

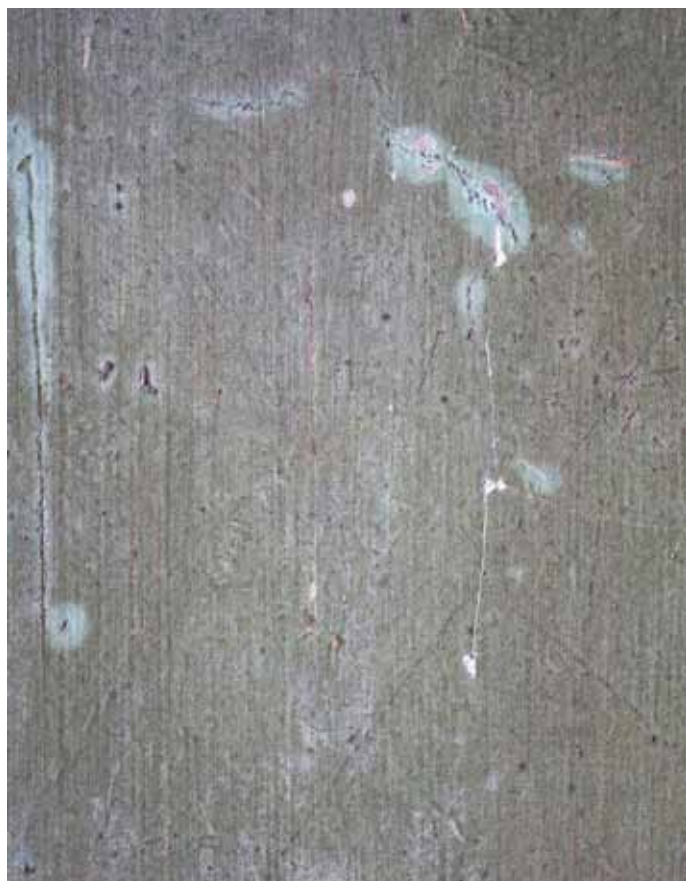
2 - Over: Tapetlimrestene er børstet vekk med en børste med relativt stiv bust.
