BREKKE GÅRD

RESTAURERING AV SAL OG EKSTERIØR

Undersøkelse og rapport av Bente Bjerknæs og Ragnar Kristensen, Yttersø gård mars 2011

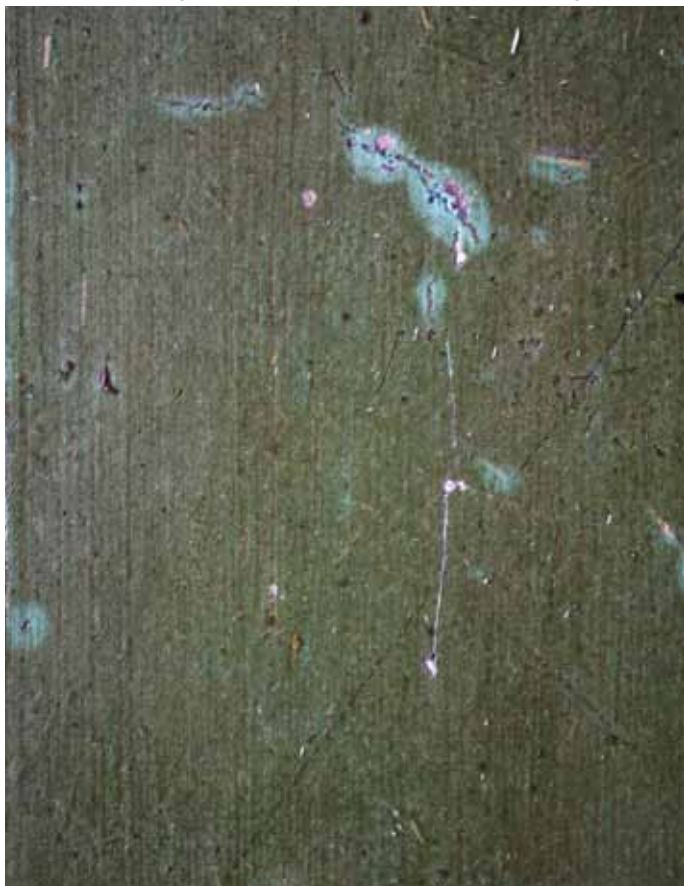
3 - Under: Den tapetlimavrensede veggpartiet er tilført små mengder linolje/terpentin i blanding 50/50).

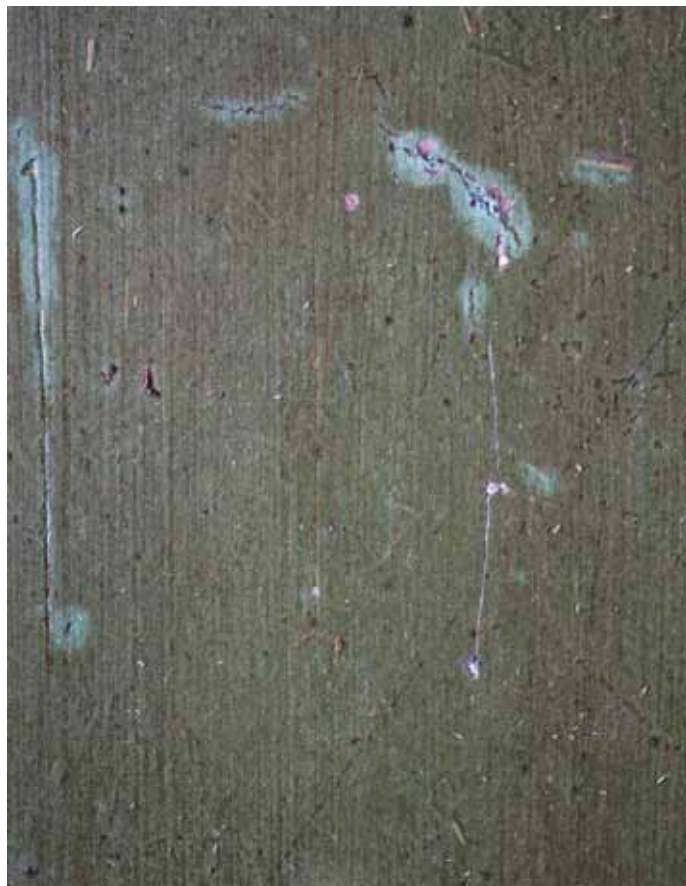
4 - Under: Forsiktig og rask avvasking/avtørring med vann på fille rett under kokepunktet.

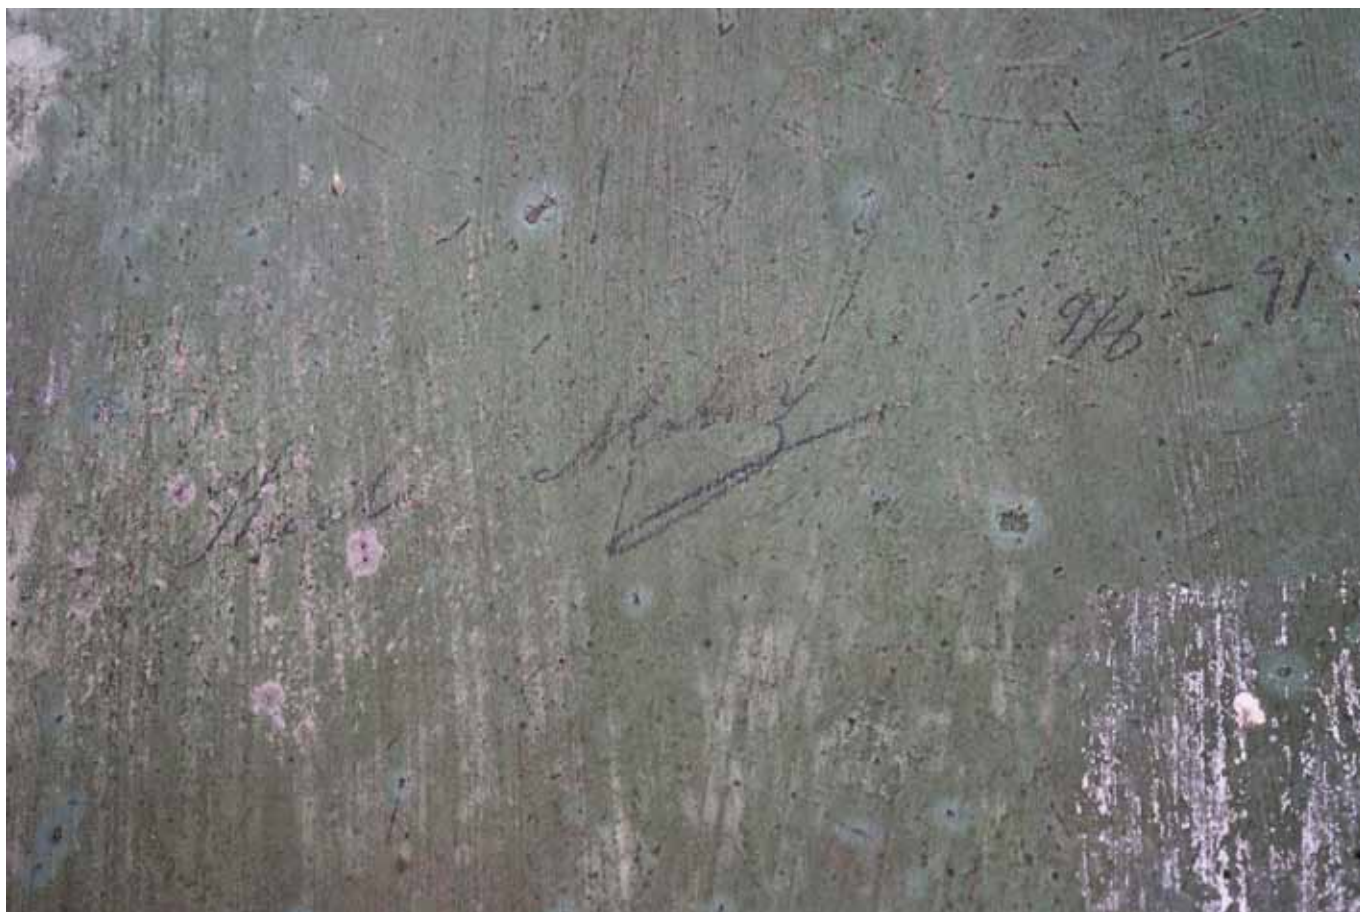
Salens sydvegg mellom vestre vindu og hjørnet mot vestvegg. Blyantinnskrift til høyre for vinduet. Datert 1891. Innskriften kunne tenkes å ha sammenheng med tapetet som ble hengt opp her, men vi tenderer til å mene at tapetet er satt opp noe senere og dersom innsettingen av dør på nordveggen er parallell med oppsettingen av tapet vil vi skyve oppussingen frem til begynnelsen av 1900-tallet. Dette også pga dørens profiler som vi mener hører hjemme på denne siden av 1900-tallet. Slike innskrifter finnes utført av ulike årsaker. Vi konkluderer imidlertid ikke.

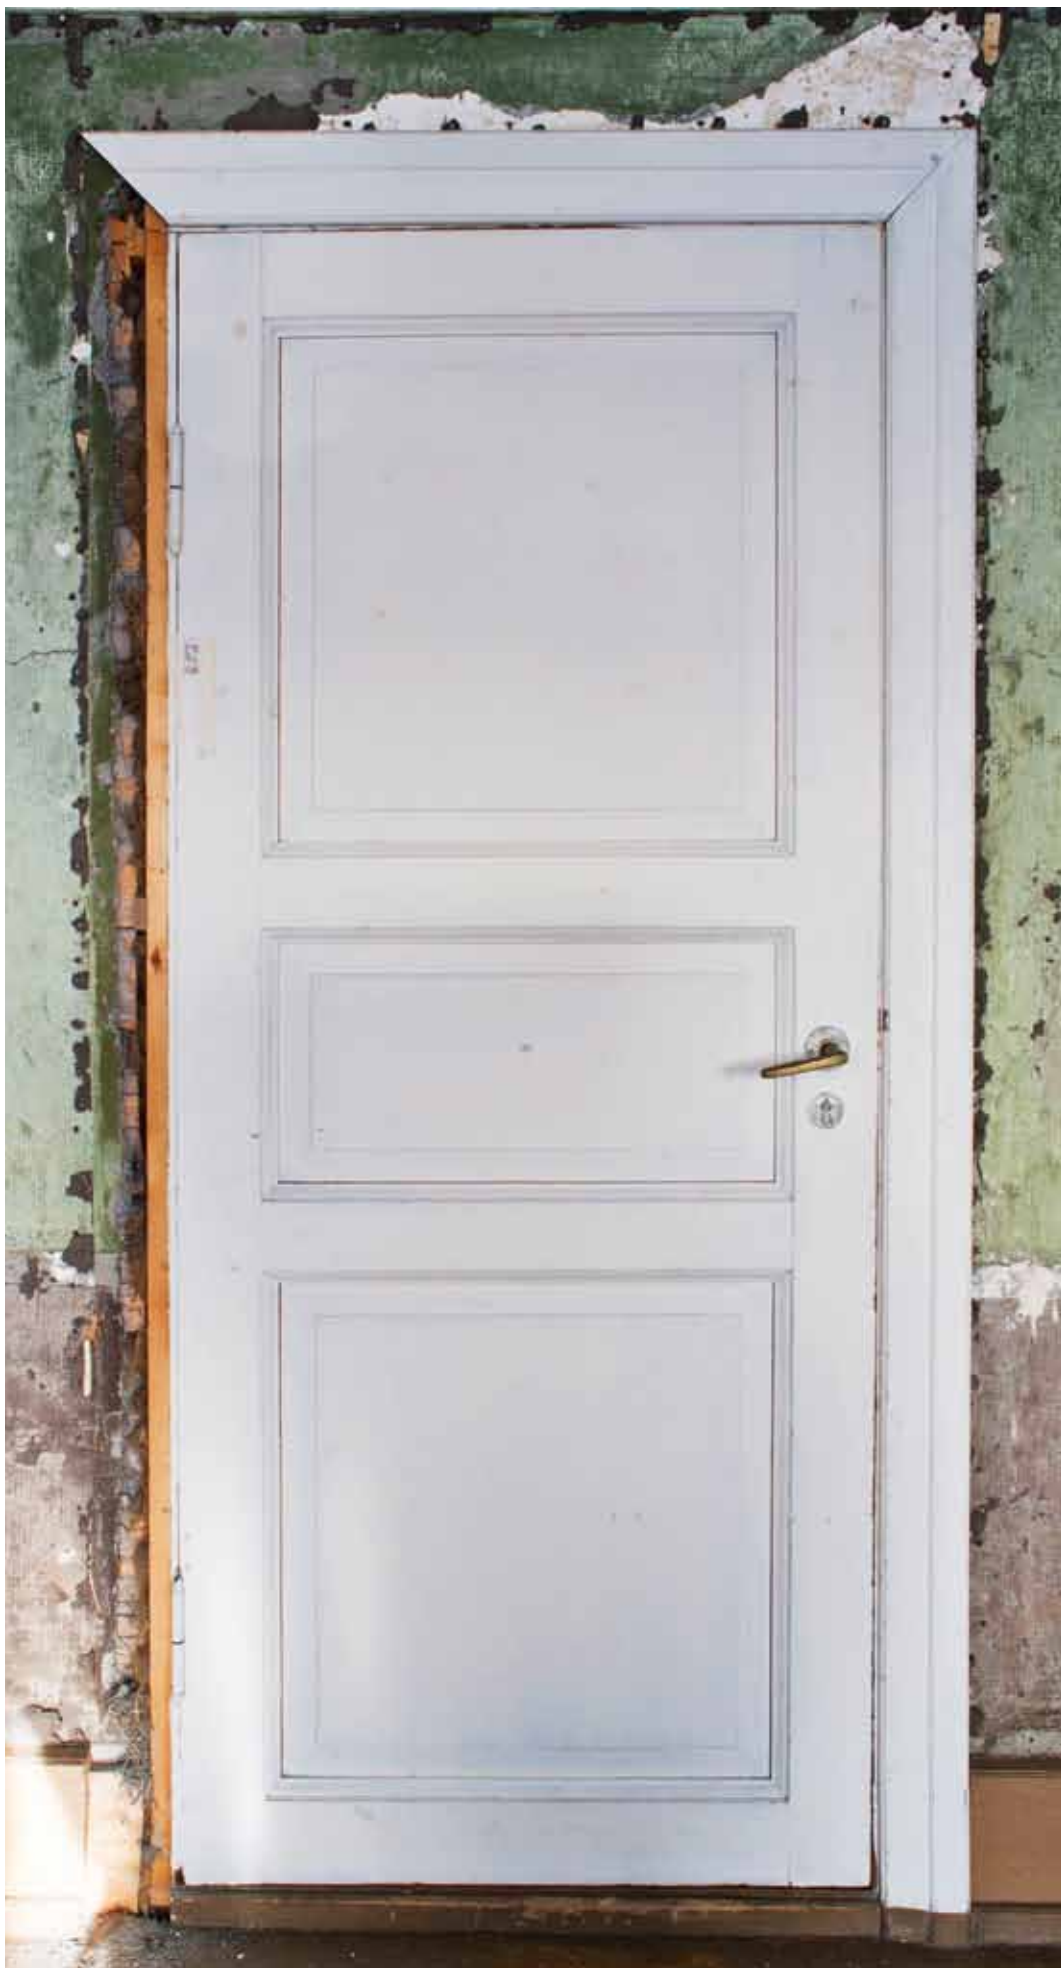
Salskammersdøren på nordveggen. Profiler og beslag tyder på at døren skriver seg fra begynnelsen av 1900-tallet. Rapp og maling bak geriktene har ikke vært overklistret med tapet. Geriktene er samtidige med døren, men er holdt i en oppsluttende stil til rommet ellers.

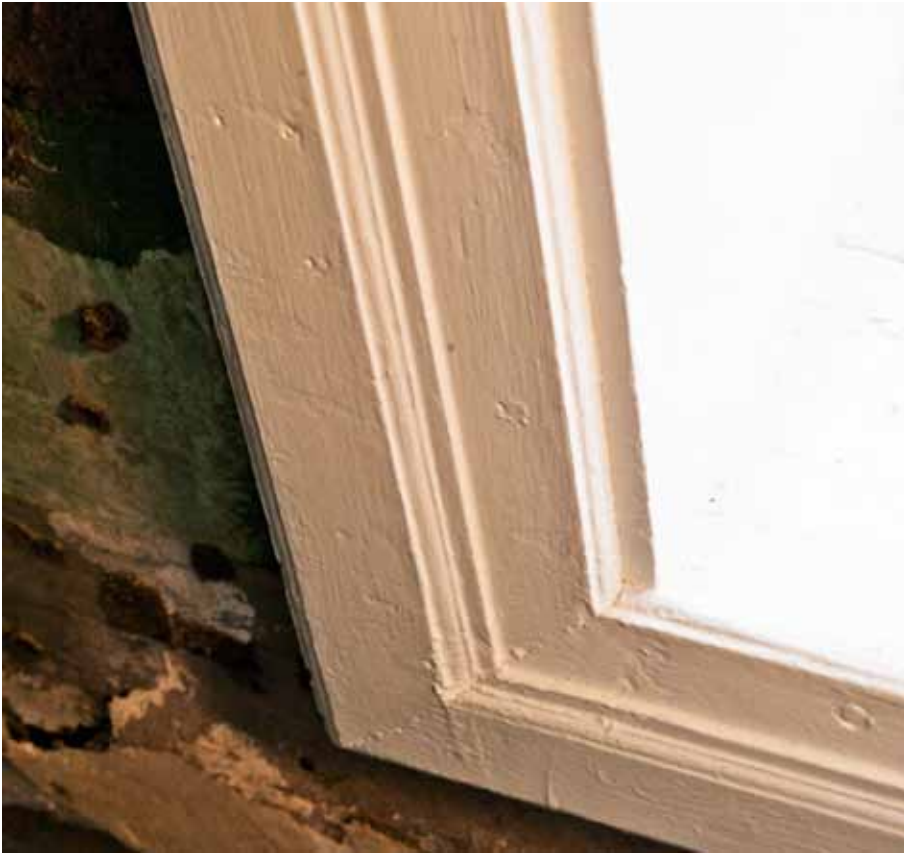
Vindusgerikt sydvegg, østre vindu.
Tilsvareer dørgerikten.

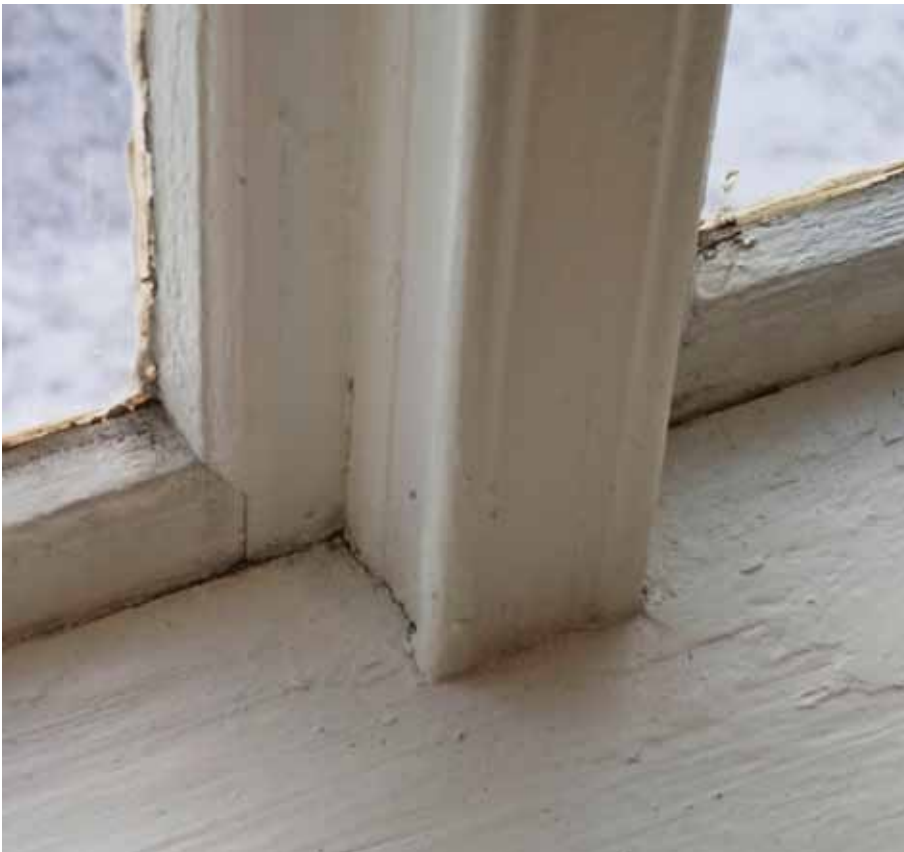
Midtpost samme vindu som over.

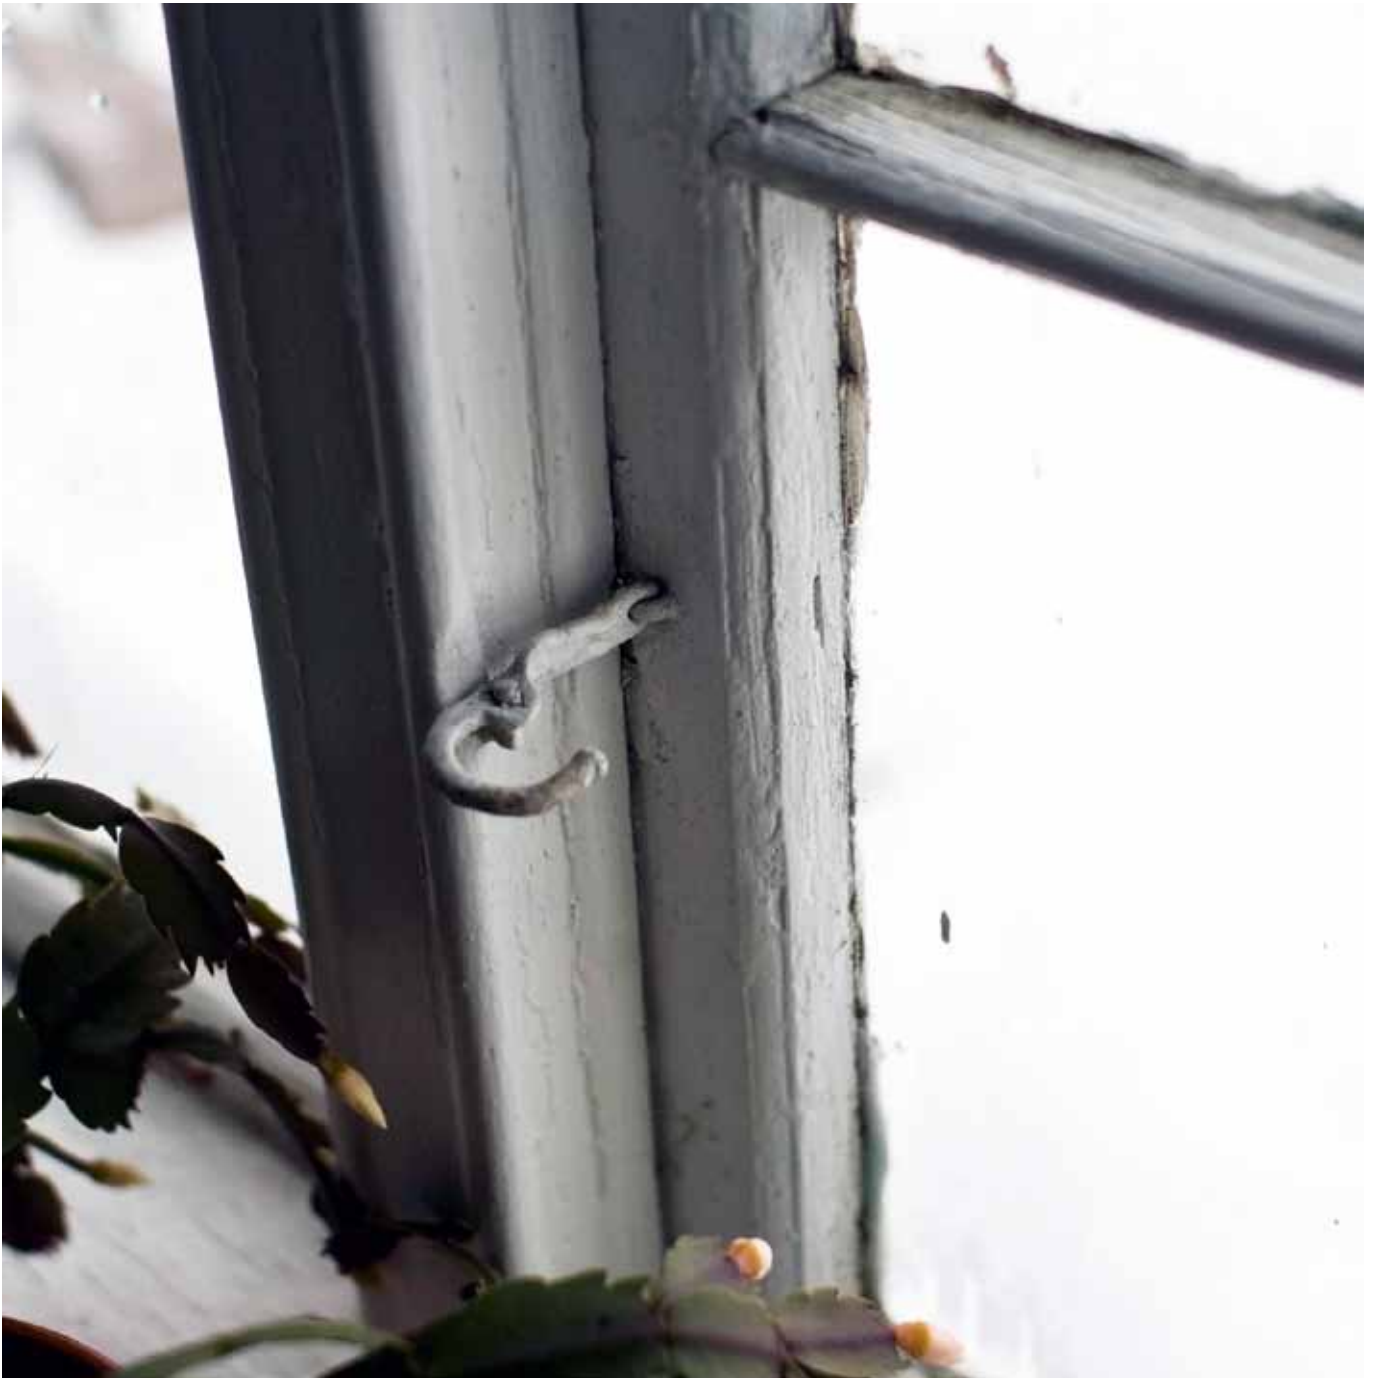
Haspe østre vindu sydvegg. Haspen er en relativt uvanlig type som representerer et mellomledd mellom de gamle fuglehodehaspene og de støpte haspene med fingerkrok fra tiden etter midten av århundret. Legg merke til antydningen til fuglehodeprofil og knoppen som avslutter fingerkroken.

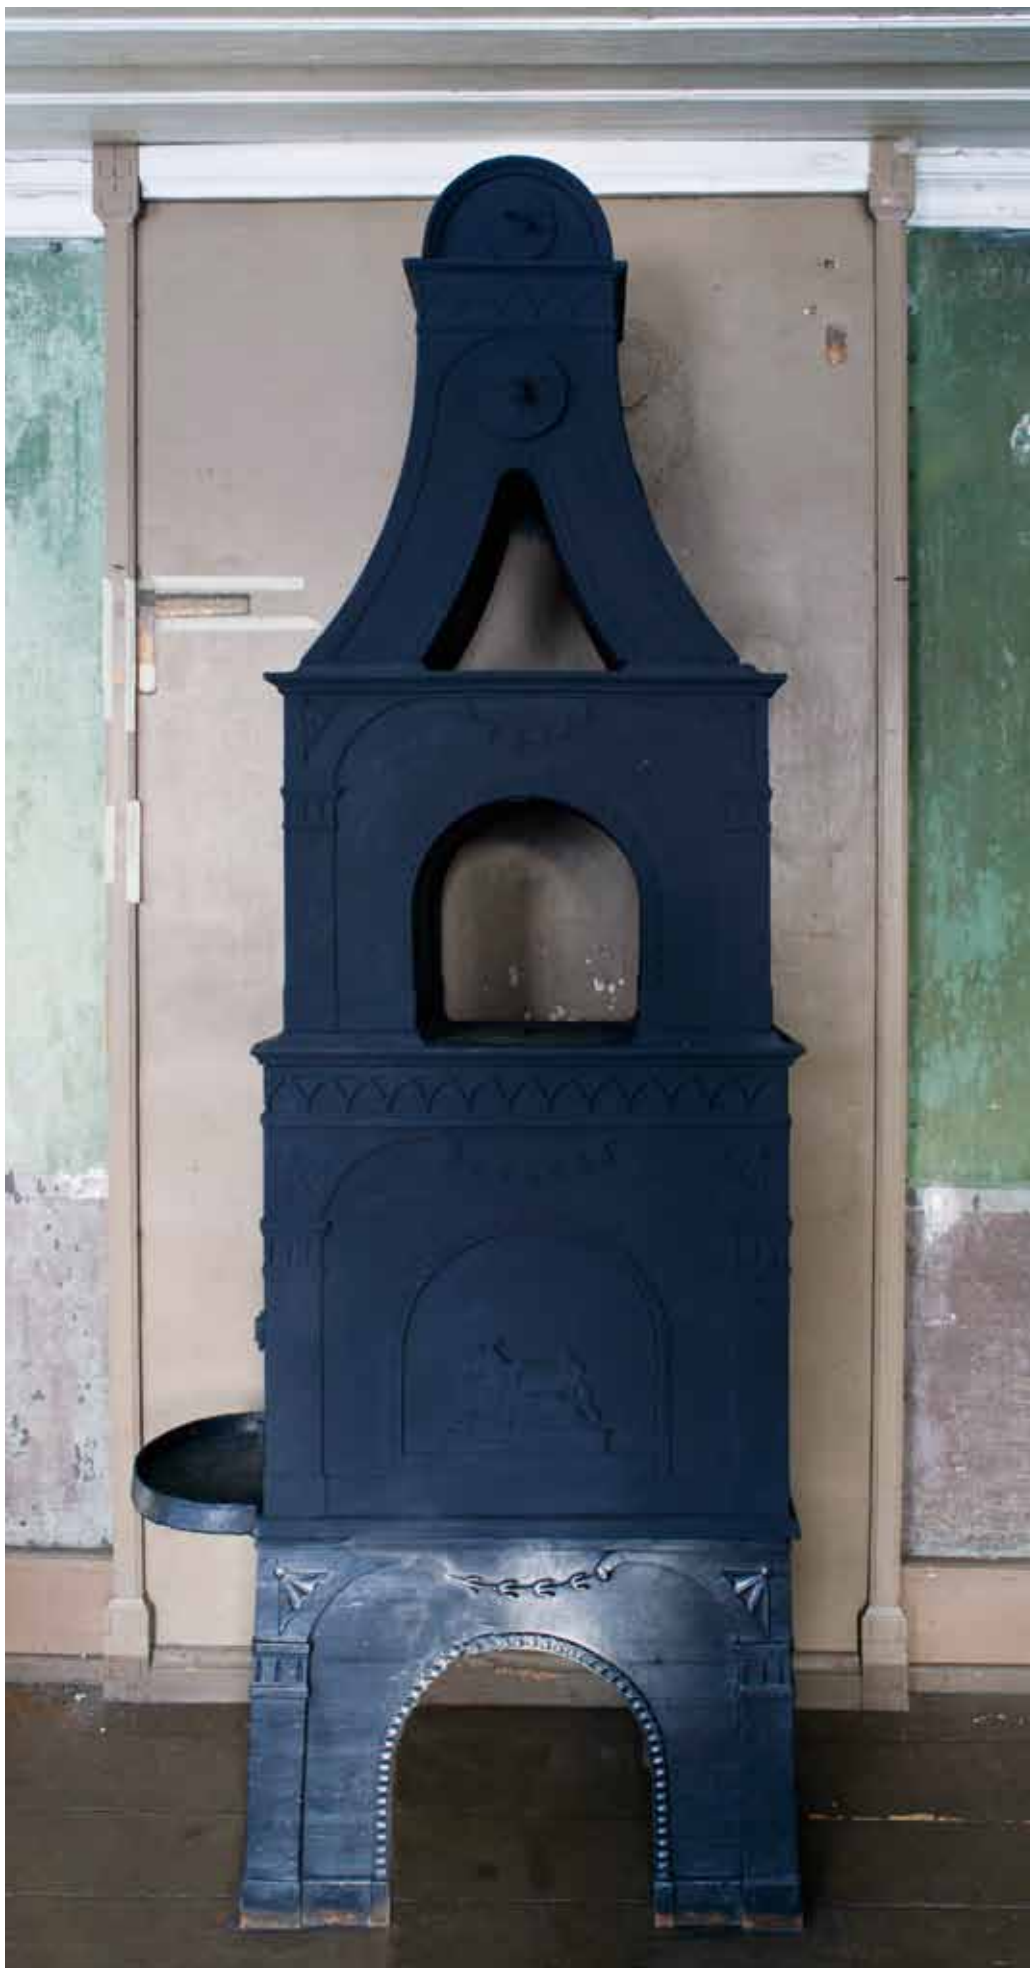
Ovn fra Ulefoss jernverk på opprinnelig trekrakk. Legg ellers merke til brannmurlistenes avslutninger i stenimitasjonsskårne baser og kapiteler. Fot- og taklist mellom brannmurlistene er opprinnelige.

Brannmur - Vaskes med salmiakkvann før den males med linoljemaling.

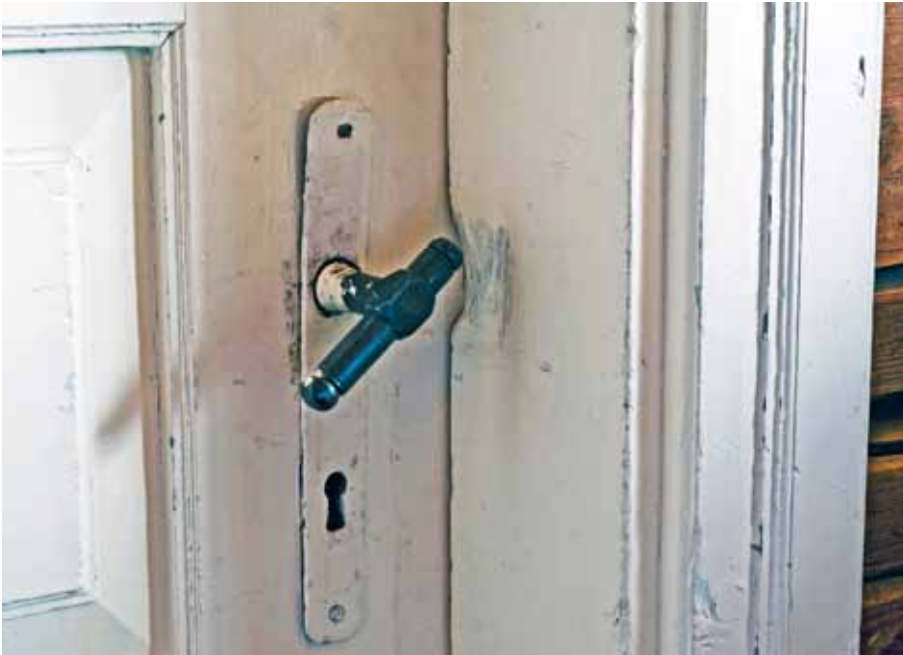
Opprinnelig klinke med skilt på en av dørene til østre del av bygningens annen etasje.

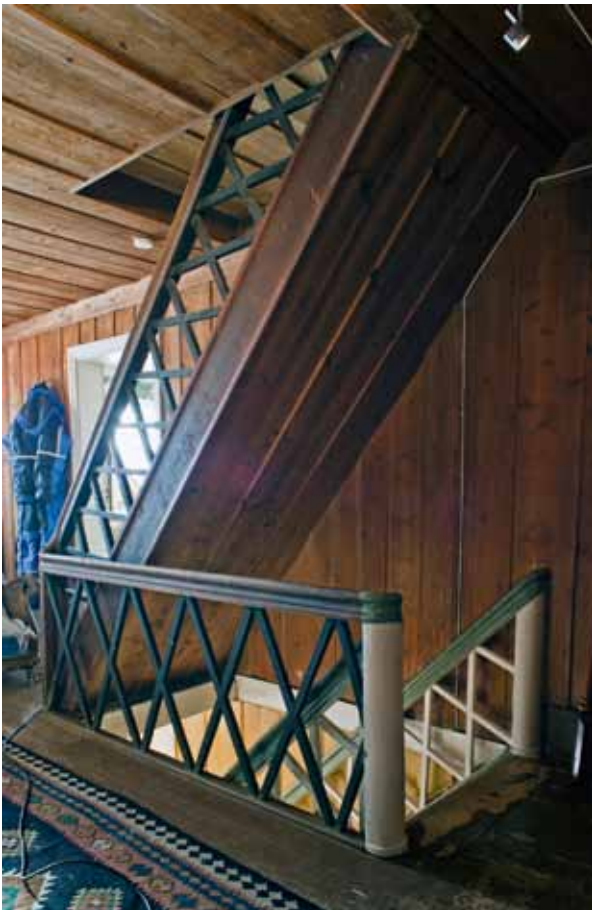
Hovedtrappen gjennom annen etasje. Trappen er ikke ulik trappen på Teien gård i Åsgårdstrand, men har i motsetning til denne, rette trestaver og enklere utforming av meglene.

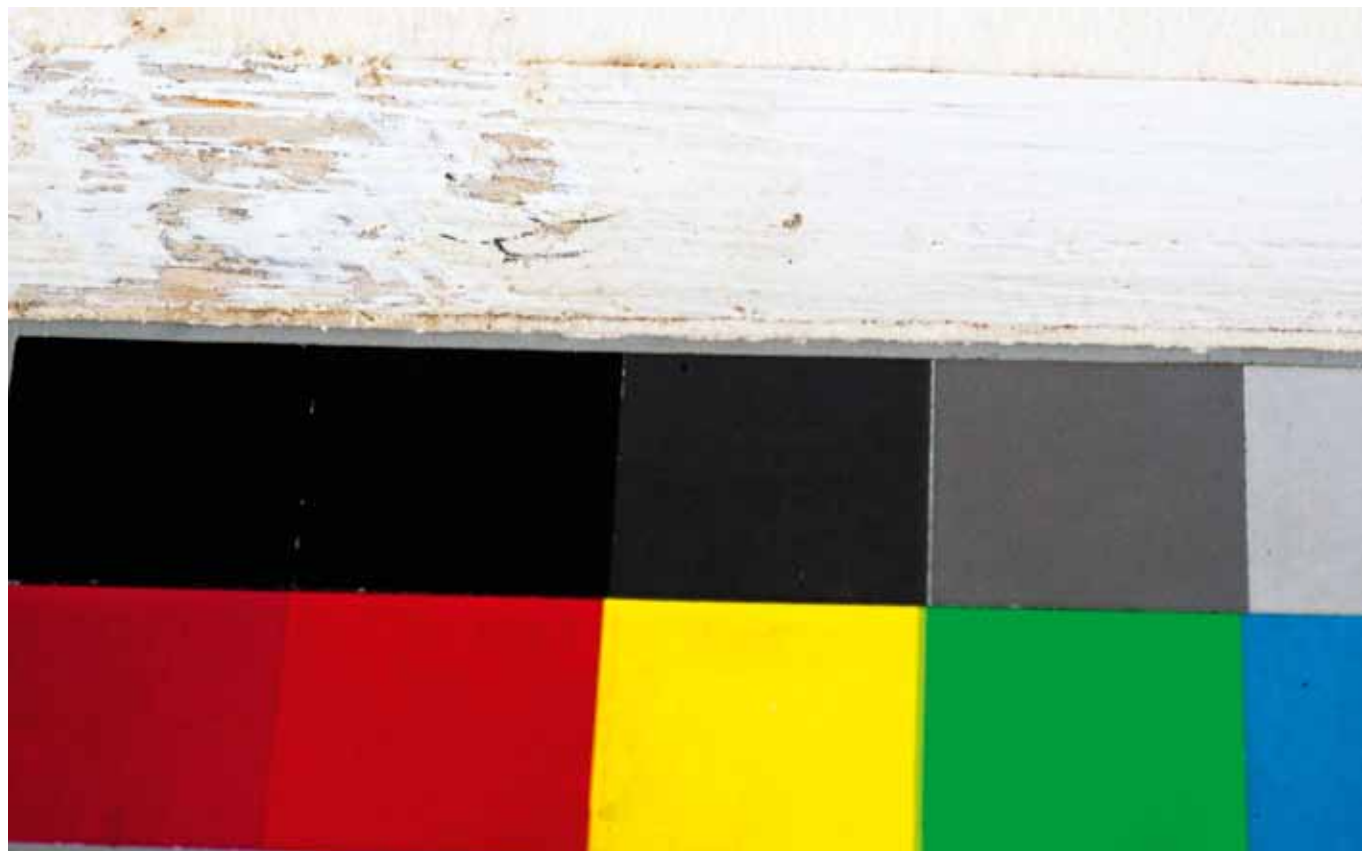
Kommentar: Den lys beige limfargen som utgjør første sjikt tilsvarende første sjikt i himlingen og på brannmurlistens kapitel. det kan virke som om limfargesjiktet er delvis vasket ned før oppstryk med hvit linoljemaling.

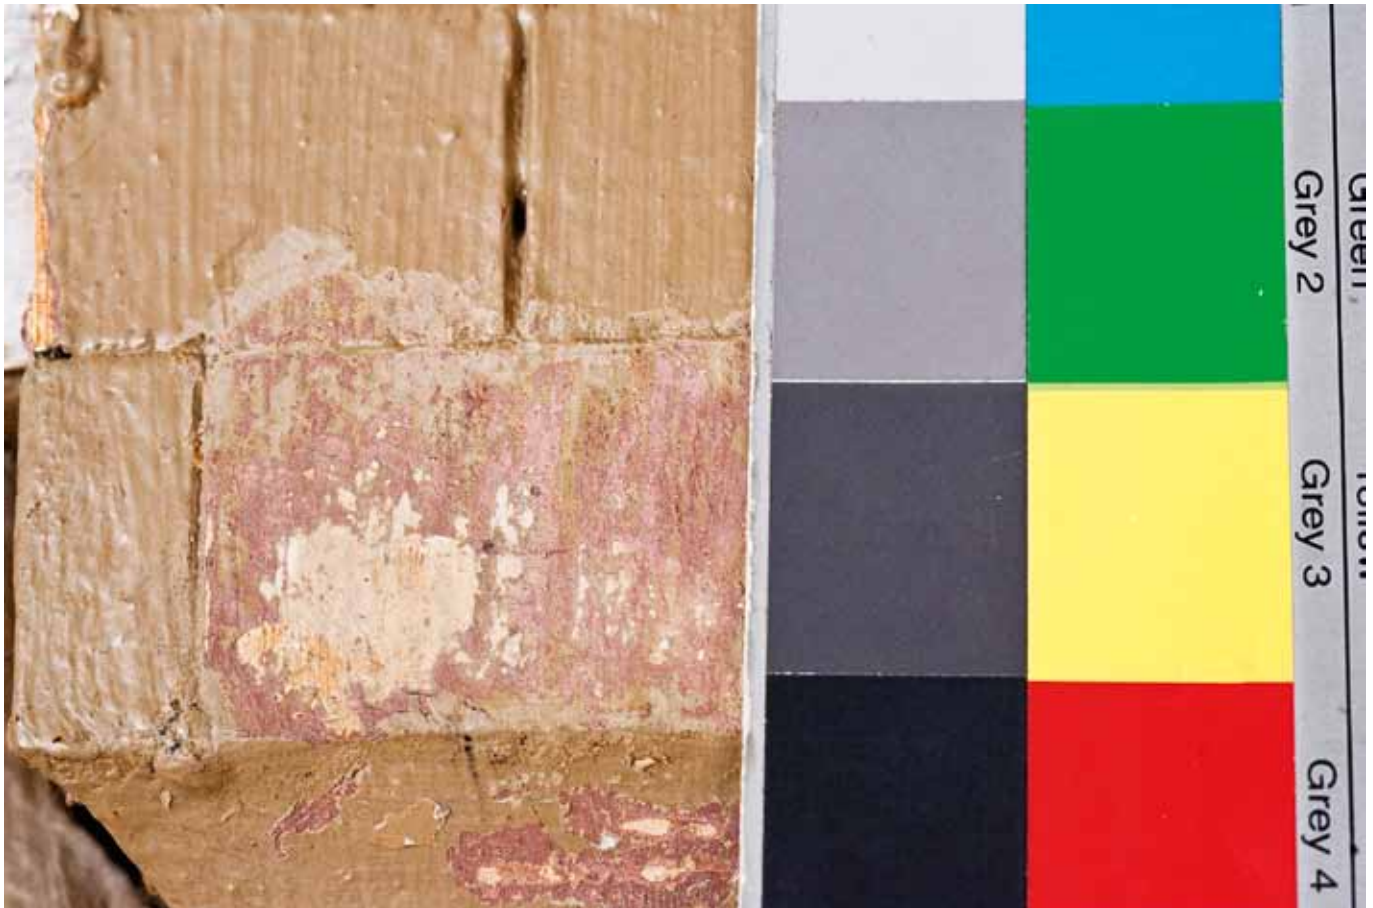
Kommentar: Den beige limfargen i bunnen tilsvarende samme sjikt i tak og på taklist, men glattere overflate enn i taket. Deretter følger et sjikt lilla som tilsvarende lilla på brystningslisten og fargesjikt på fotlisten. Lys gråbeige siste sjikt.

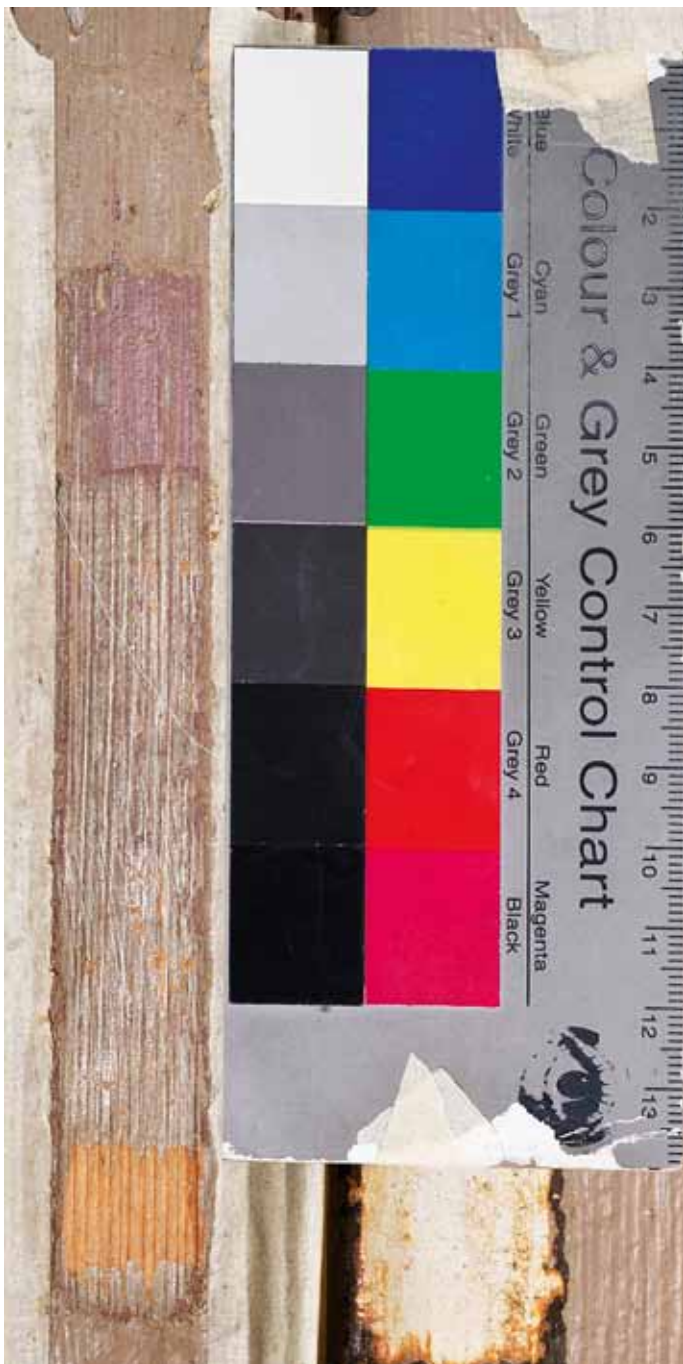
Kommentar: Første sjikt gråbeige tolkes nærliggende i samme kategori som tilsvarende gråbeige første sjikt på brystningslist og gerikter til vindu. Sjikt nummer to samsvarer med fotlistens, brannmurkapitelets og brystningslistens sjikt to.

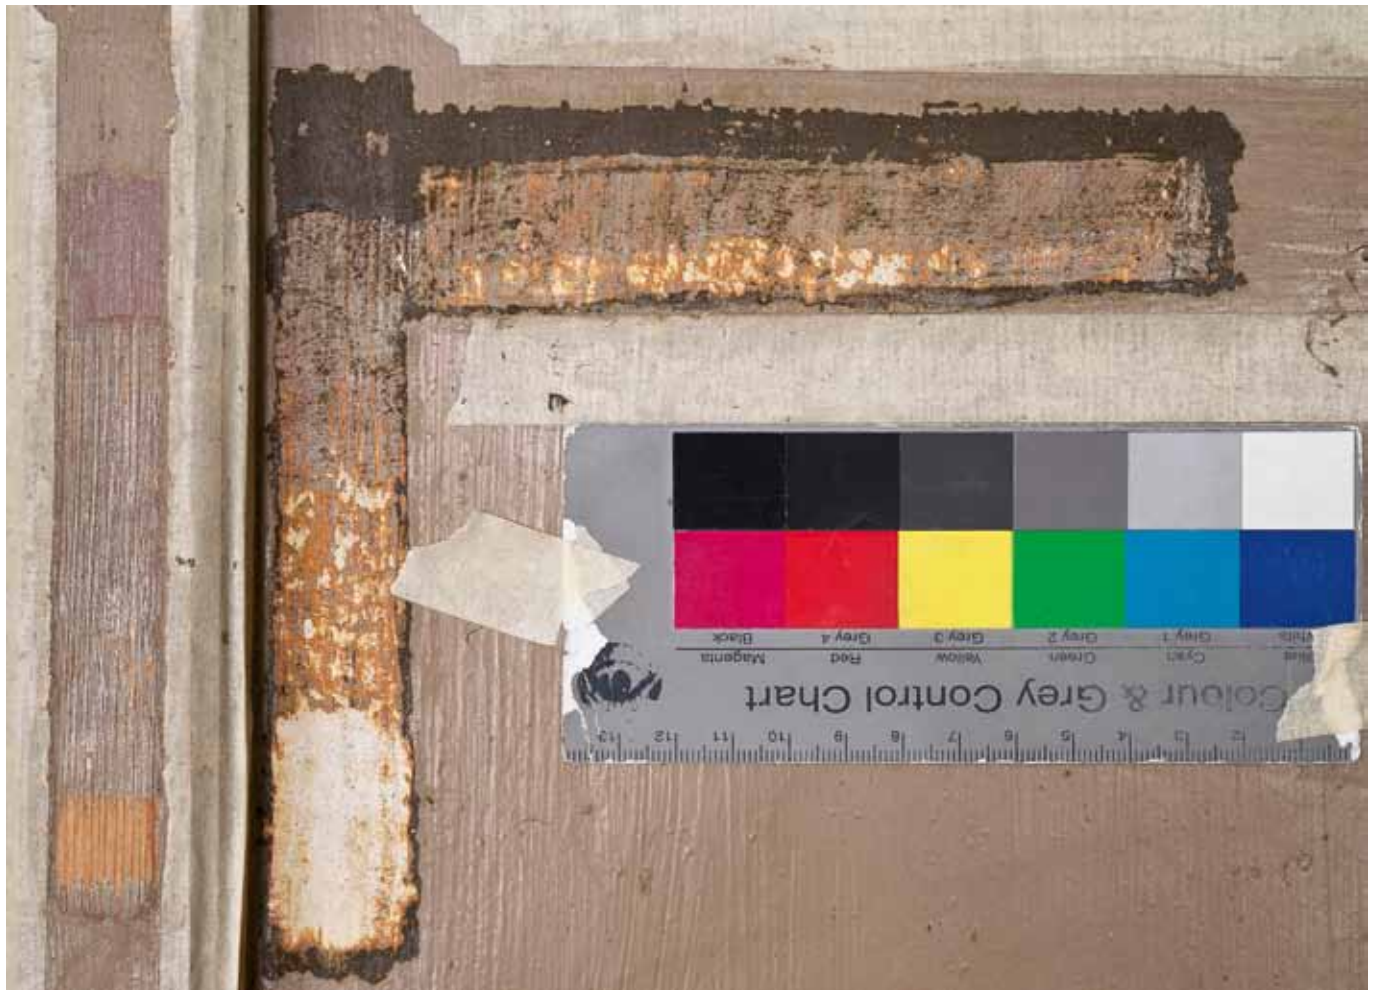
Kommentar: Vi har ikke funnet spor av kalket overflate på brannmuren. Første fargesjikt er en oker farge som gjenfinnes flere steder på brannmuren i varierende intensitet. Vi regner med at dette er en marmorering som er utført samtidig med og av samme maler som marmorering i stuen under. Denne kan sees på et felt bak ovnen. Den er svært vanskelig å avdekke. Neste overflatesjikt farge er lys grå som vi mener er malt opp innenfor første periode som en demping av brannmurens virkning. I neste omgang males brannmuren mørk brun tilsvarende døren. Det er få sjikt på brannmuren.

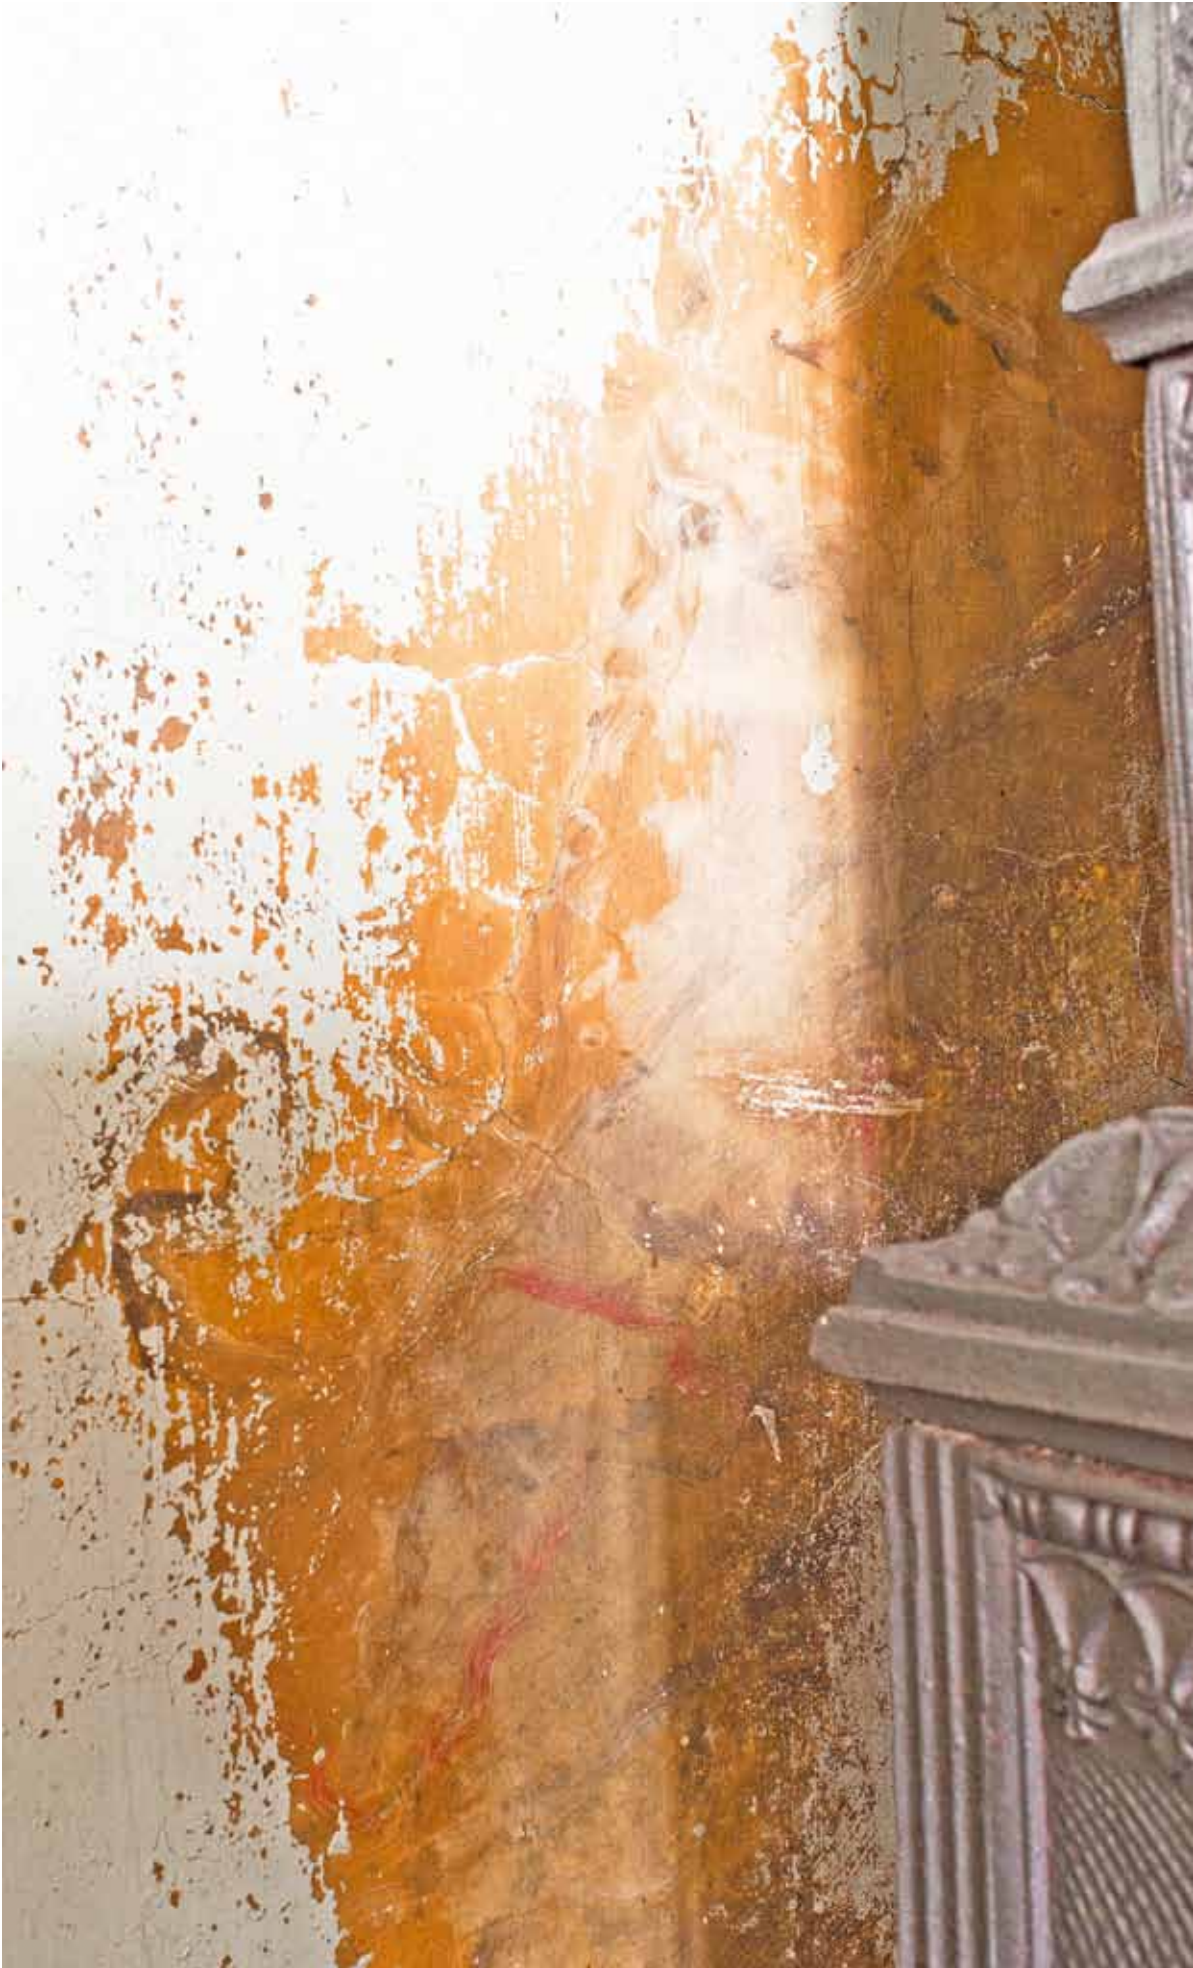
BYGNING: Brekke gård		ROM: sal 2 etg.	ELEMENT: brannmur høyre side	DATO
SJIKT	FARGE	BESKRIVELSE	NY AVLESING	
0	mur	pusset mur kalk		
1	seis			
2	ncs 3040-y30r oker	linolje matt, skarp - marmorering		
3	ncs 3010-y10r grå	linolje matt, matt		
4	ncs 7010-y10r brun	linolje halvblank - lik dør ramtre

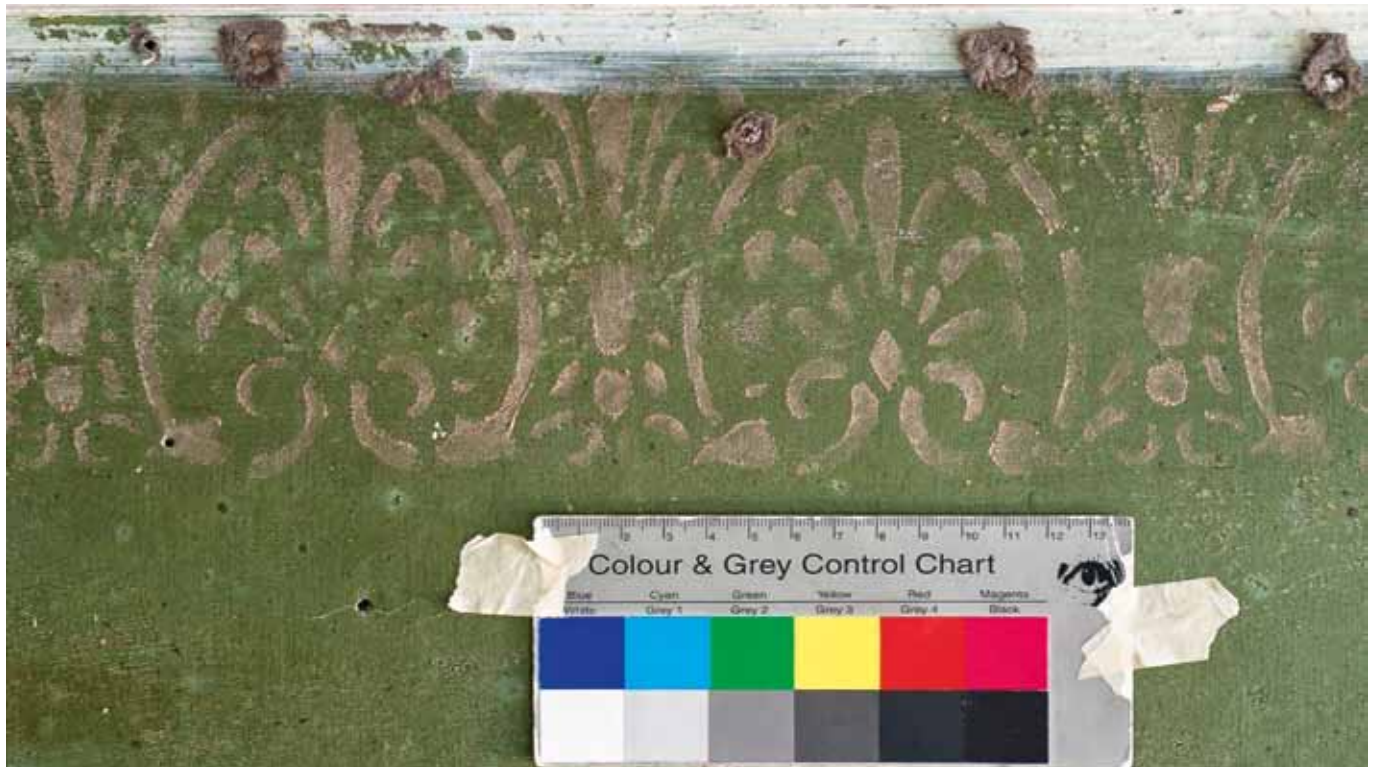
Kommentar: Veggene i salen er av laft som er rappet med sedvanlig leire, naturfibre, sand og kalk. Leirerappen er seiset før første påstrøk linoljemaling. Leire/kalkoverflaten fremstår relativt grå i seg selv. Linoljen i malingen har åpenbart trukket godt inn i underlaget slik at malingen fremstår svært tørr eller mager. Det er klare spor av penselbust i malingoverflaten. Malingen fremstår tynn og sammenhengende gjennom, men likevel med to definerbare sjikt. Et første sjikt som pga underlaget fremstår kjøligere og lysere grønt og et ytre overflatesjikt som fremstår dyp grønt. Det er ikke noe klart skille mellom disse variantene.

Malingen er mye gjennomhullet av spiker og en del sitter der ennå. Tapetet fra tiden rundt 1900 ble satt opp på en relativt tykk gråpapp som både ble limt og festet med lange bygningsspiker. Disse er i seg selv en utfordring å få løs med minst mulig skadevirkninger.

Veggfelt - Spiker/stifter trekkes forsiktig ut ved hjelp av tang og treplate el. for anlegg. Bruk av dor frarådes. Gammelt lim børstes av med en stiv børste. En vanlig neglebørste i plast egner seg godt. Gjenstridige limrester bør kunne fjernes med vanddamp og en fille. Malingunderlaget tåler rask behandling med vann oppunder kokepunktet forutsatt øyeblikkelig avtørking med fille.

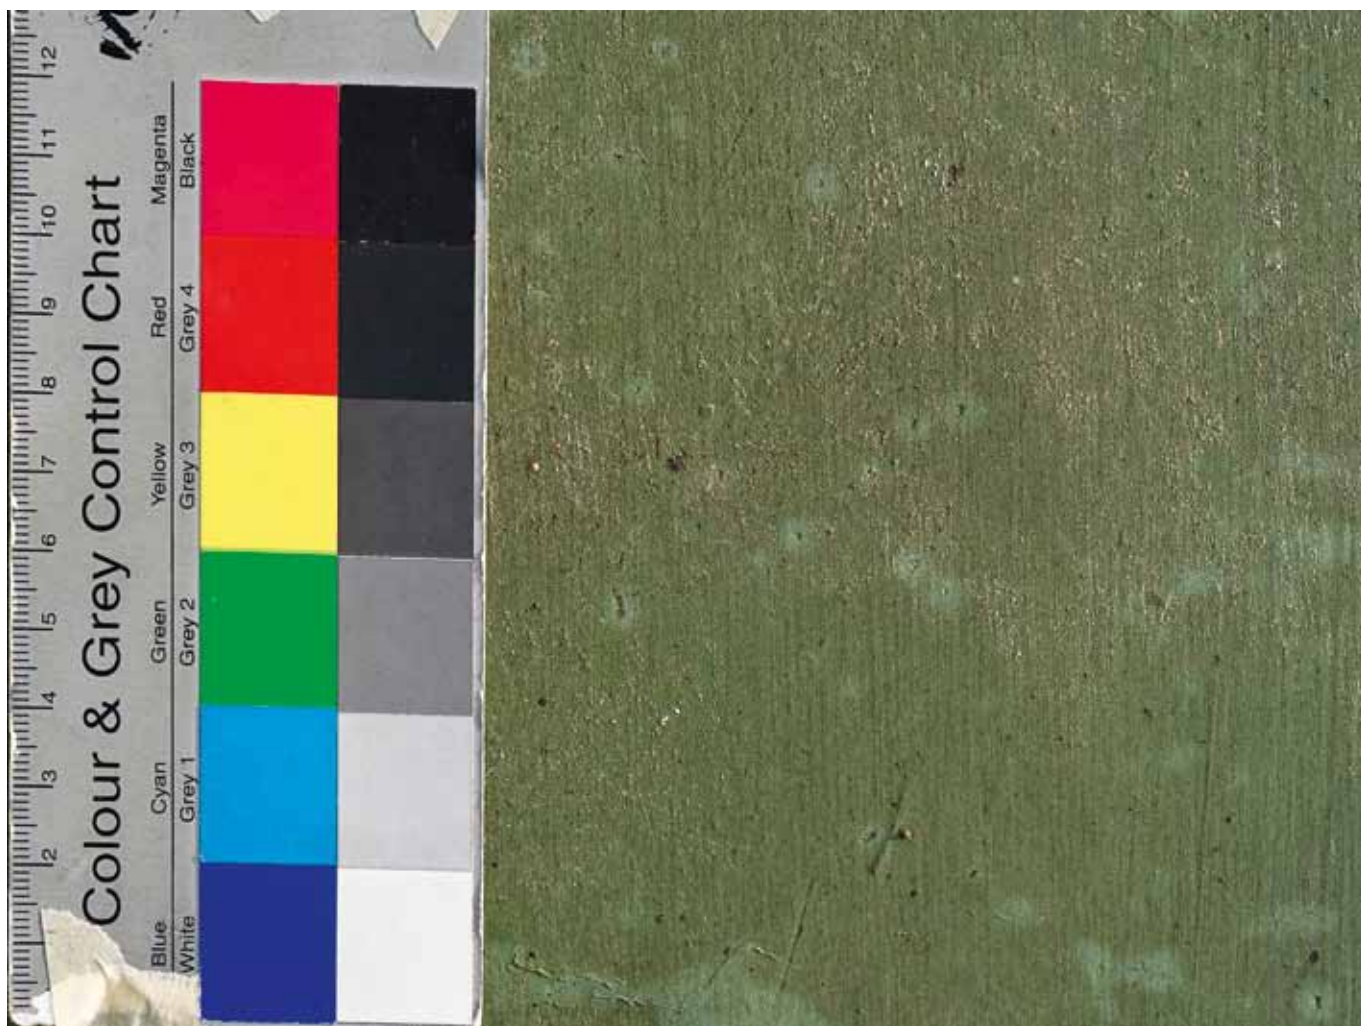
Kommentar: Veggfelt med rester av tapetlim. Her er fargen godt bevart.
