BREKKE GÅRD

RESTAURERING AV SAL OG EKSTERIØR

Undersøkelse og rapport av Bente Bjerknæs og Ragnar Kristensen, Yttersø gård mars 2011

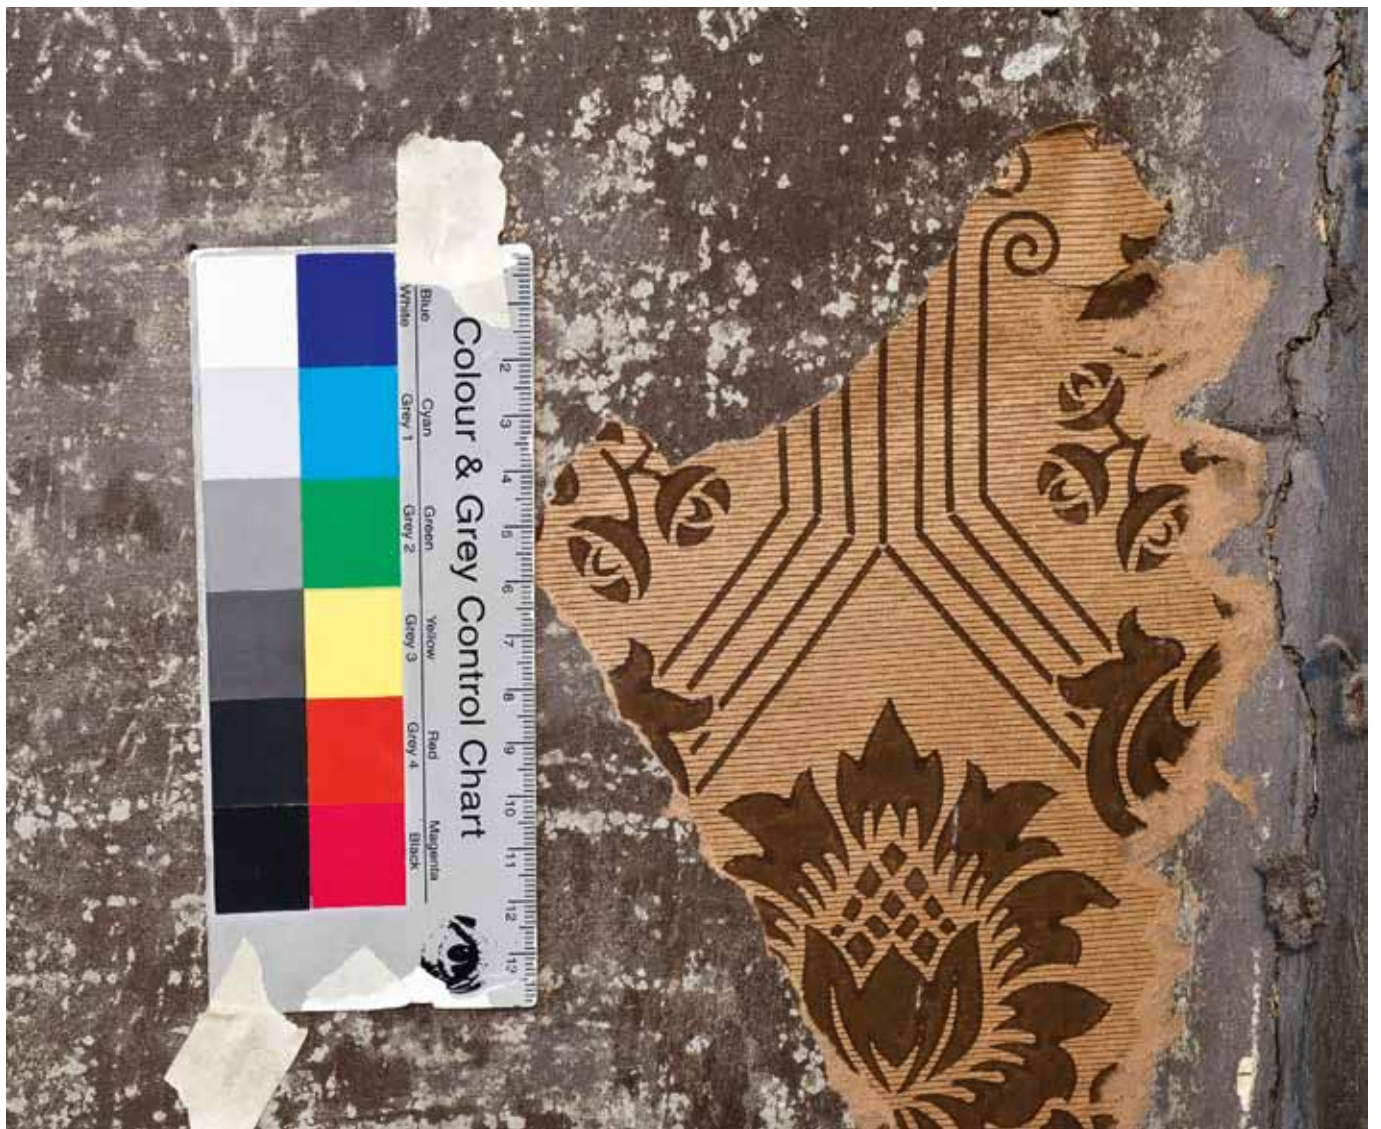
Tapetrest fra tiden rundt 1900. Dette fragmentet sitter igjen på brystningsfeltet.

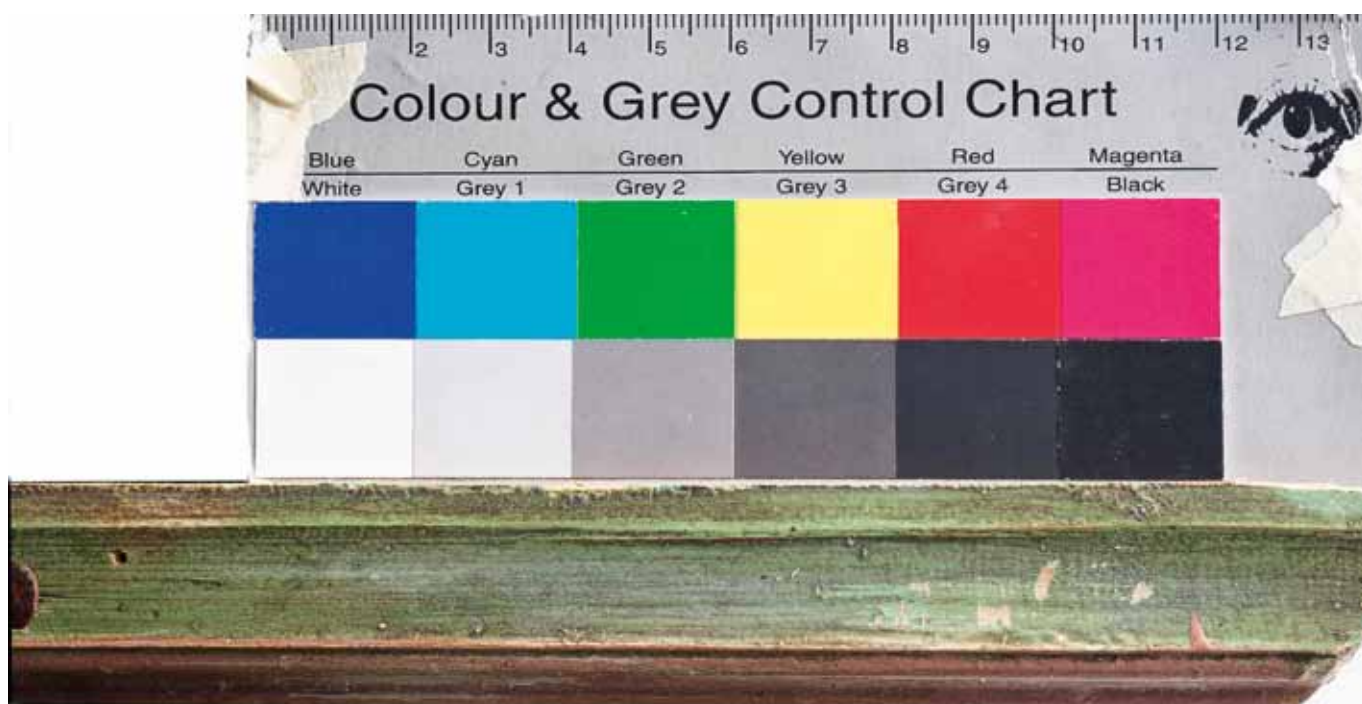
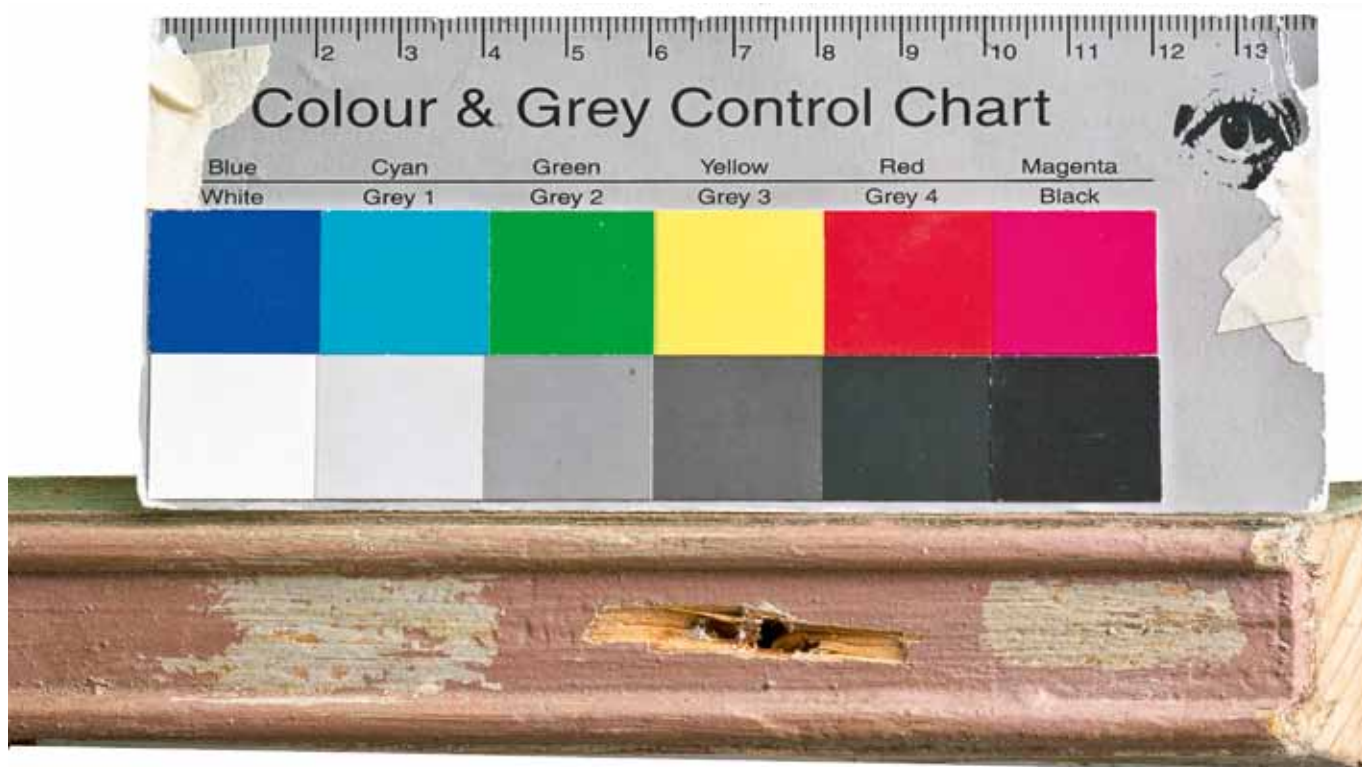
BYGNING: Brekke gård		ROM: sal 2 etg.	ELEMENT: brystning	DATO
SJIKT	FARGE	BESKRIVELSE	NY AVLESING	
0	murpuss/rapp	lerrapp med kalkpuss		
1	grå seis	linolje tynn		
2	ncs 5010-r50b lilla			
3	ncs 8010-y30r rødbrun	dyp rødbrun 7005-y50r / 7005-y50r dypere

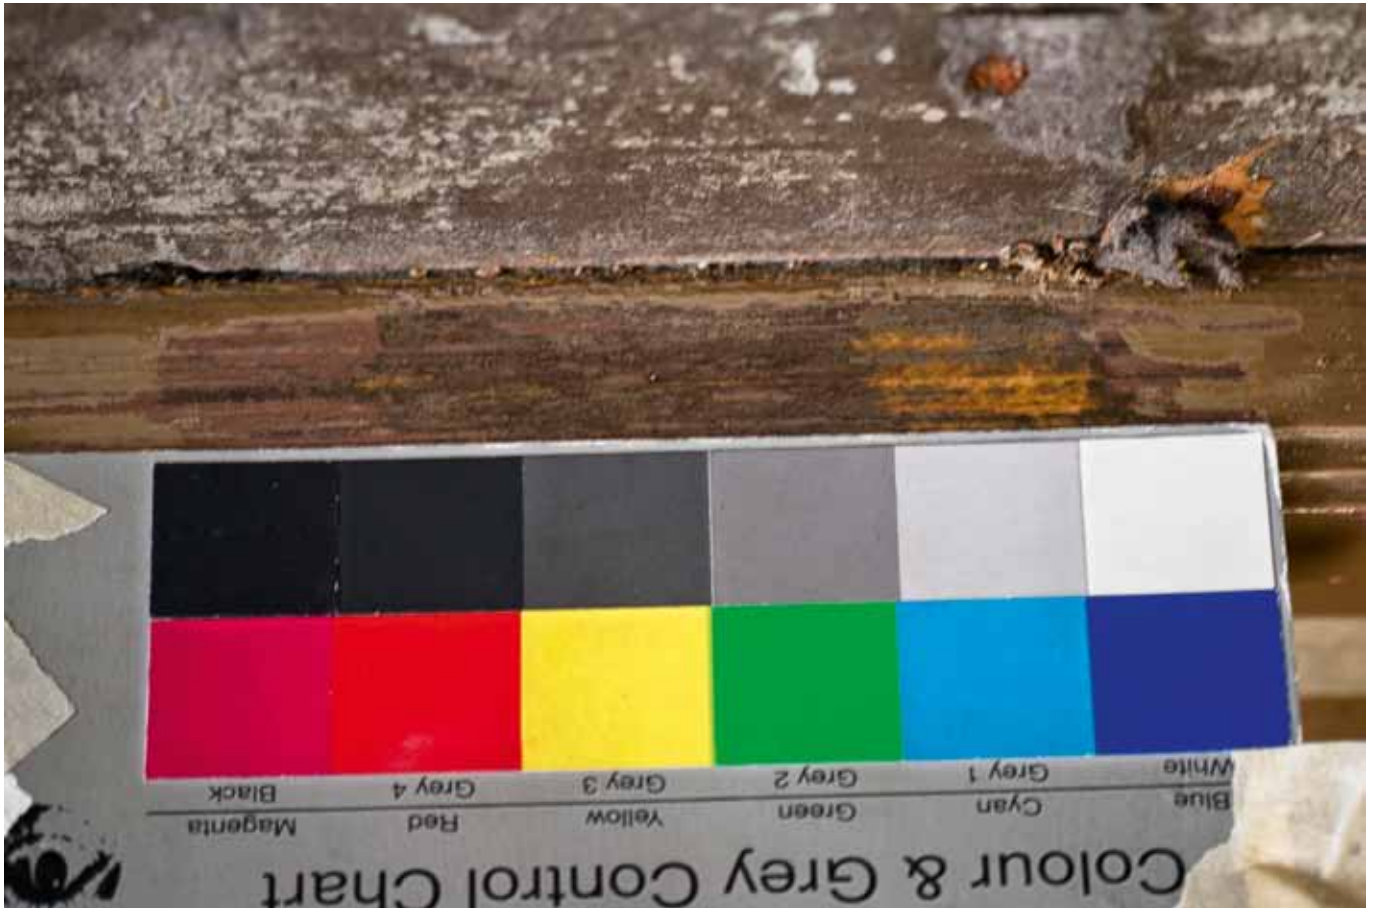
Kommentar: I første omgang ble brystningsfargen strøket ned og ut på fotlistens topp. På samme tid ble fotlistens fremside påstrøket et gråbeige sjikt som samsvarer med første sjikt på vindusgerikter og brystningslist. I neste omgang ble fotlistens fremside og topp overmalt med samme lilla farge som finnes på brystningslistens fremside og brannmurlisten. Det er ikke umulig at fotlistens topp ble påstrøket brunt som en rask grunning. Deretter ble fremsiden grunnet i gråbeige før endelig strøk lilla ble strøket opp.

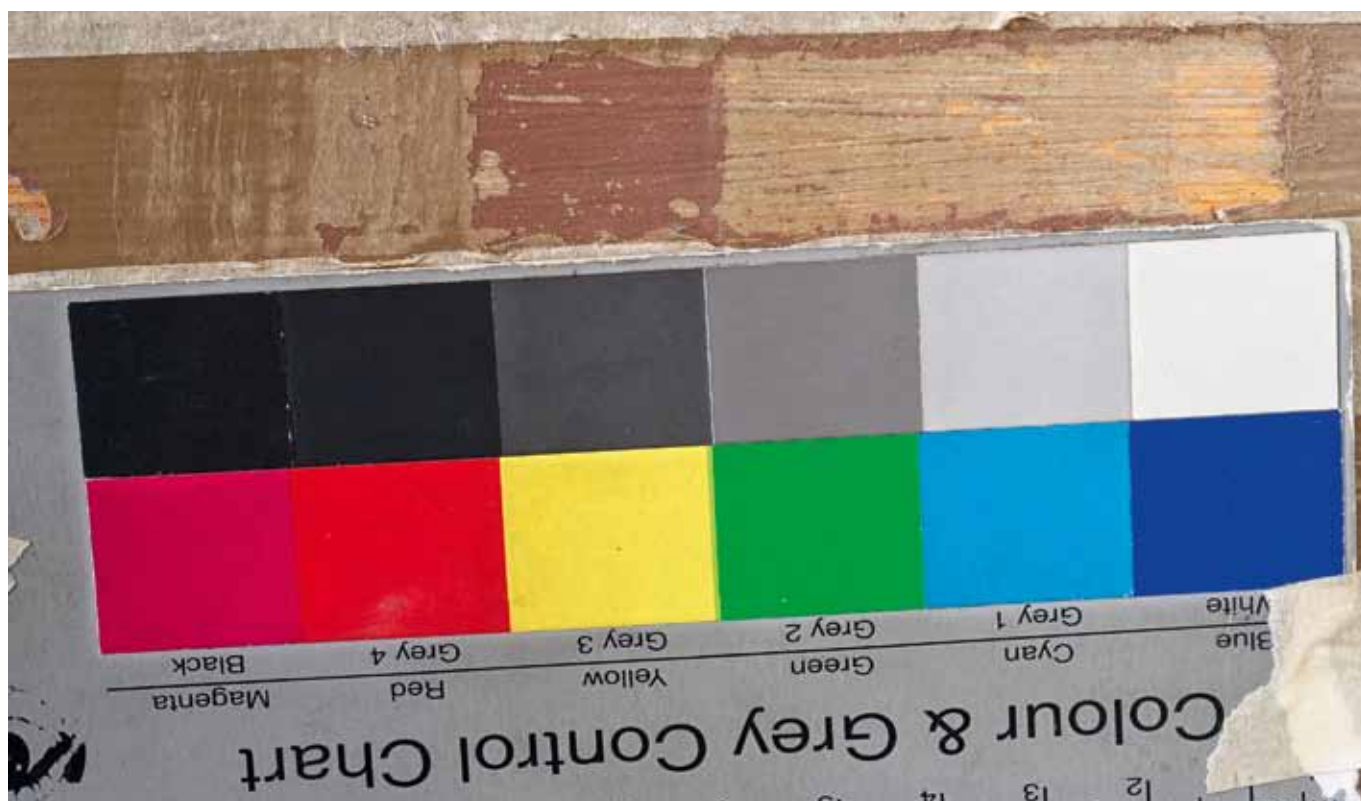
Kommentar: Førstestrøk beige er relativt tynt lagt på og er nærliggende å tolke som en grunning. Neste sjikt lilla samsvarer med lilla oppstryk på andre relaterte bygningsdeler og tolkes derfor som toppstrøket i første periode. Dette samsvarer med fotlistbordets fremside.

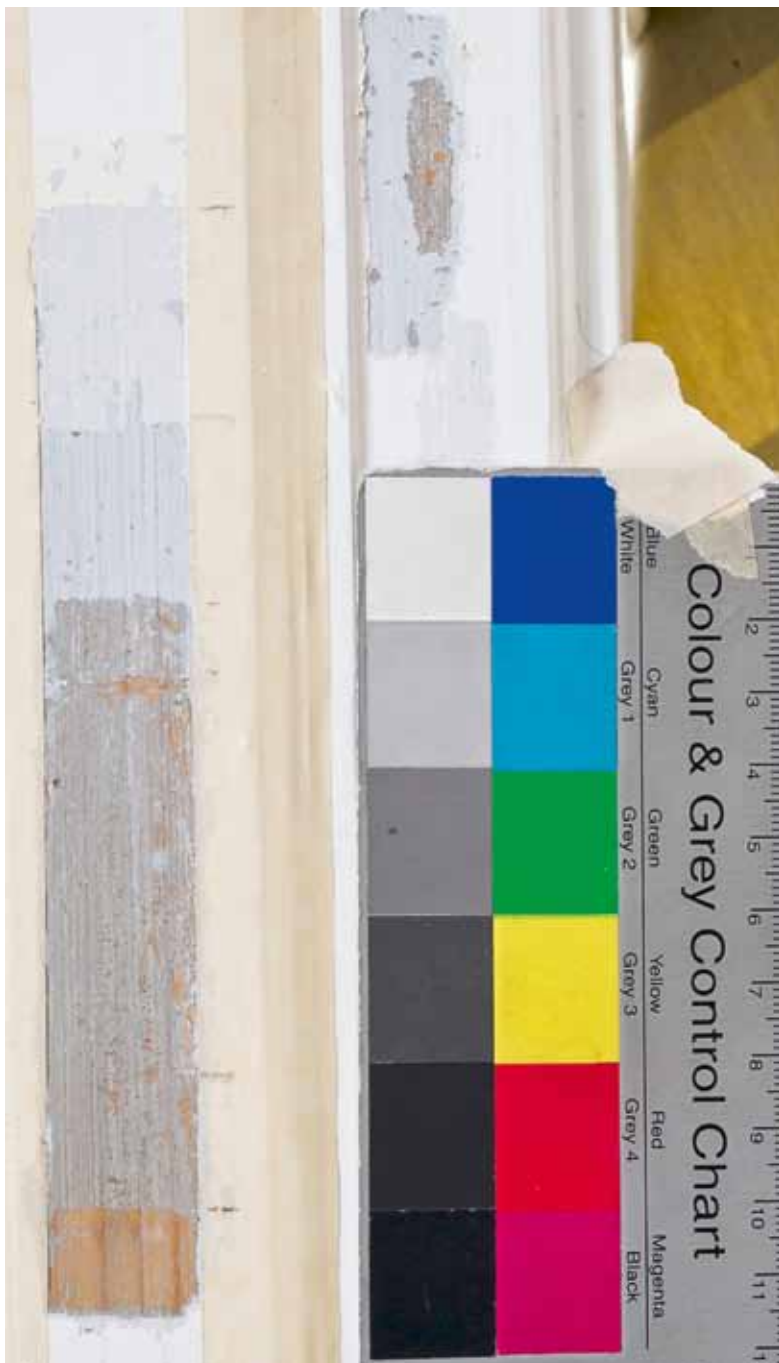
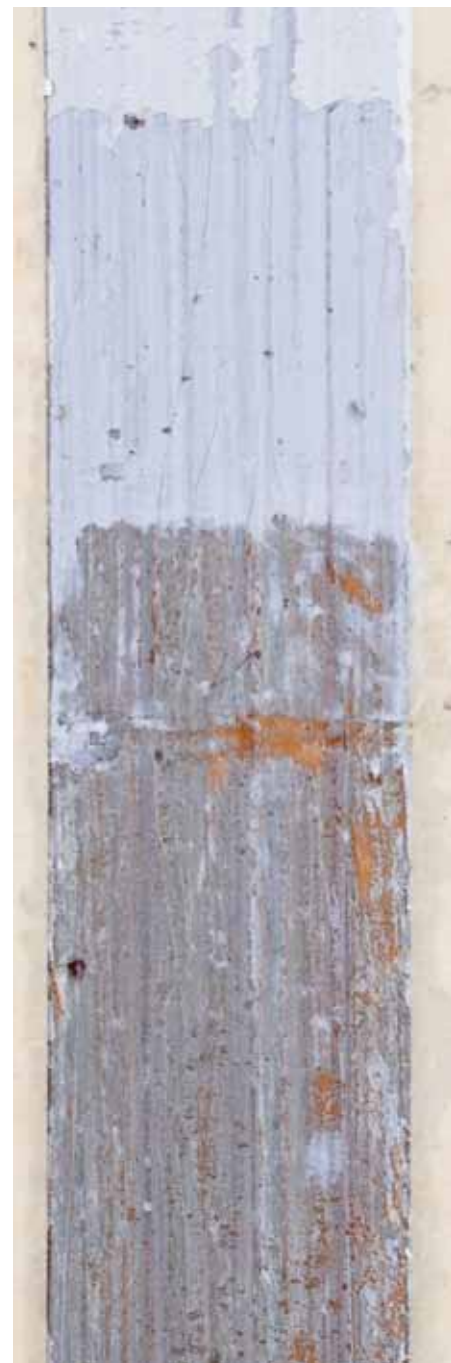
Kommentar: Første sjikt grå maling på gerikten til vinduet fremstår som et grunnstrøk. Neste sjikt er et klart overflatesjikt i lys blått mot lilla med markerte penselstrøk. Deretter lysere blå og tils sist hvit.

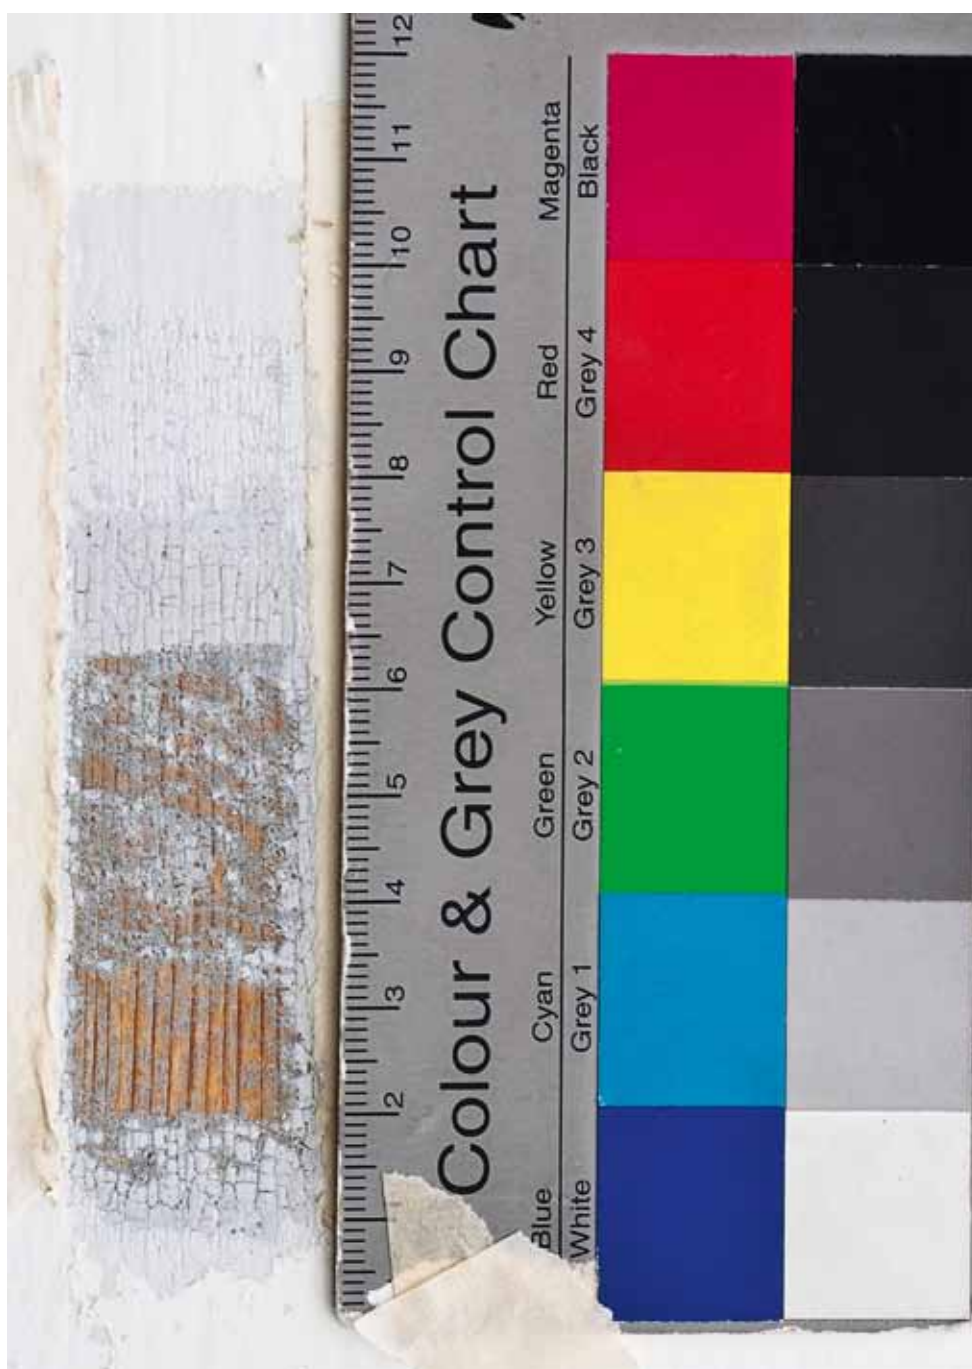
Kommentar: Sjiktene følger mønsteret fra gerikten, men har vært mer utsatt for sollys da smyget vender mot vest. malingen her er krakelert og tildels vanskeligere å skille lagvis. Den lys blå fremstår også her som første periodes overflate. Konsistensen til første sjikt er av en slik karakter at den bekrefter at dette sjiktet er et grunnstrøk.

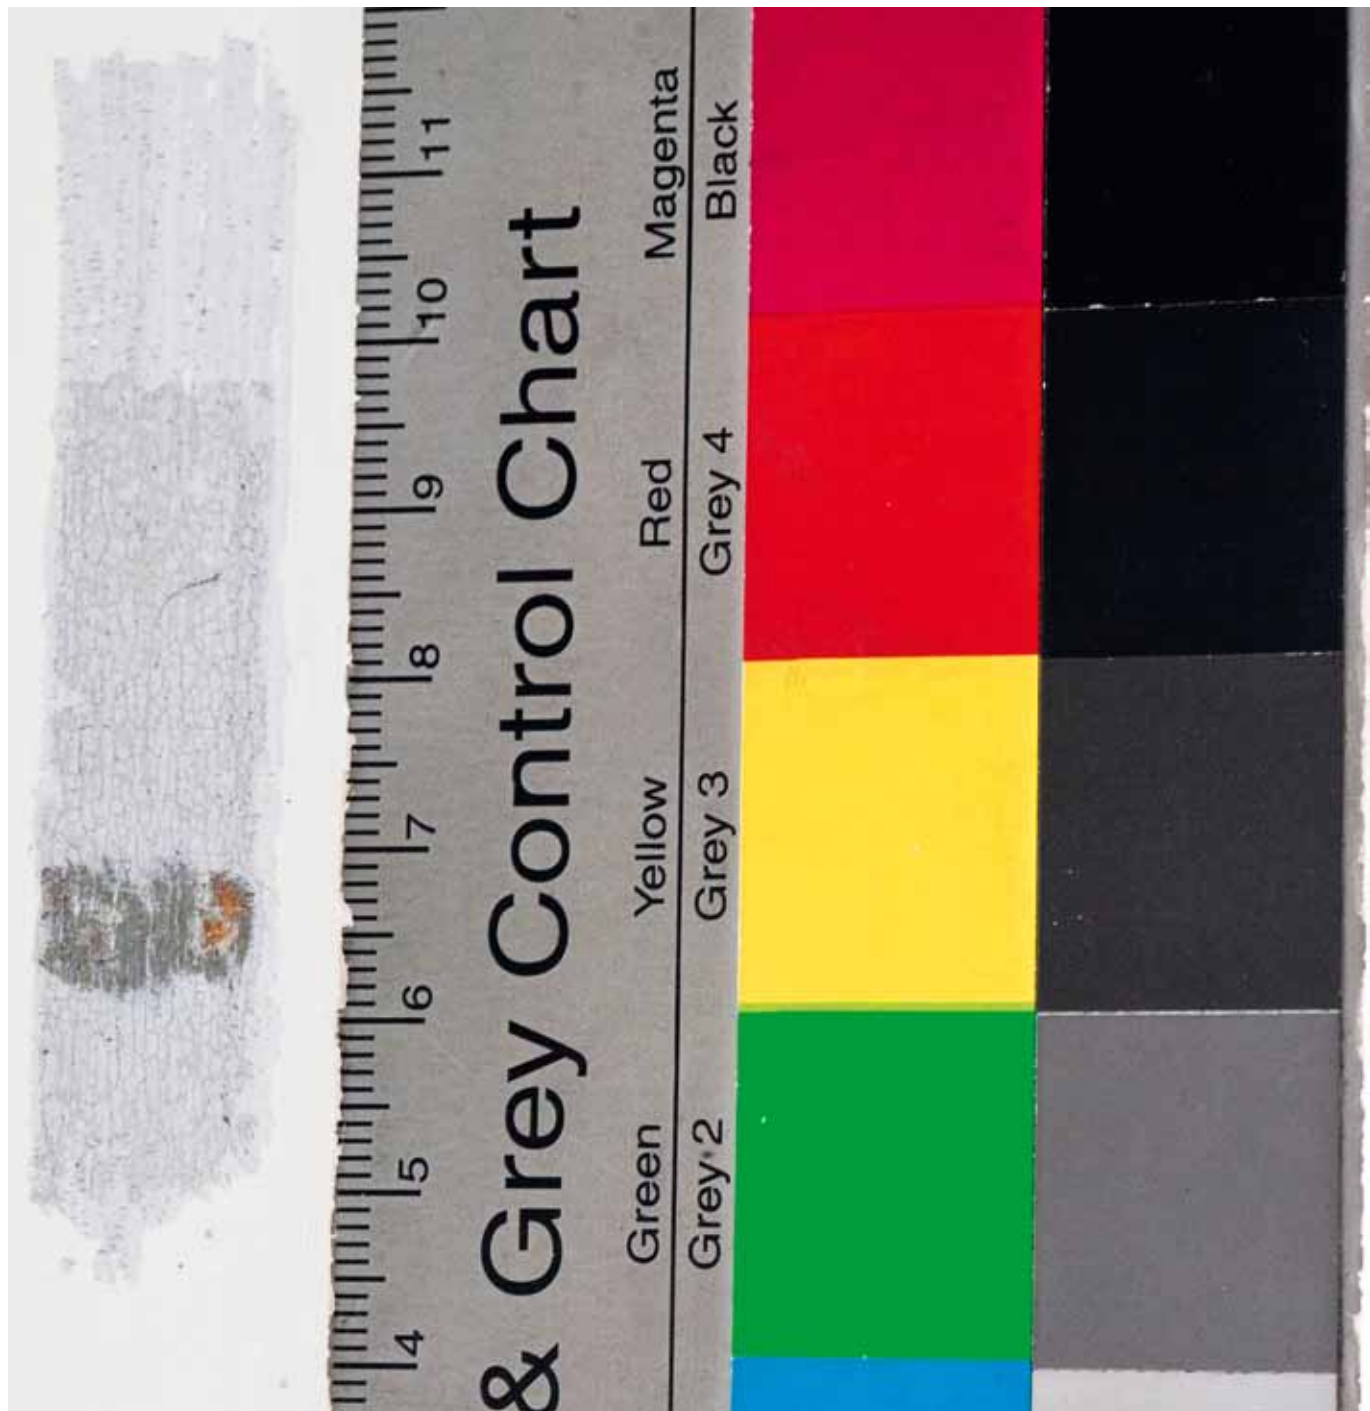
Kommentar: Også her fremstår det lys blå sjiktet som første periodes overflate. En kraftig grå bunn er parallell til smygets og geriktens første sjikt. Bekrefter at dette dreier seg om bunnstrøk. Ellers følger sjiktene mønsteret fra gerikt og smyg.

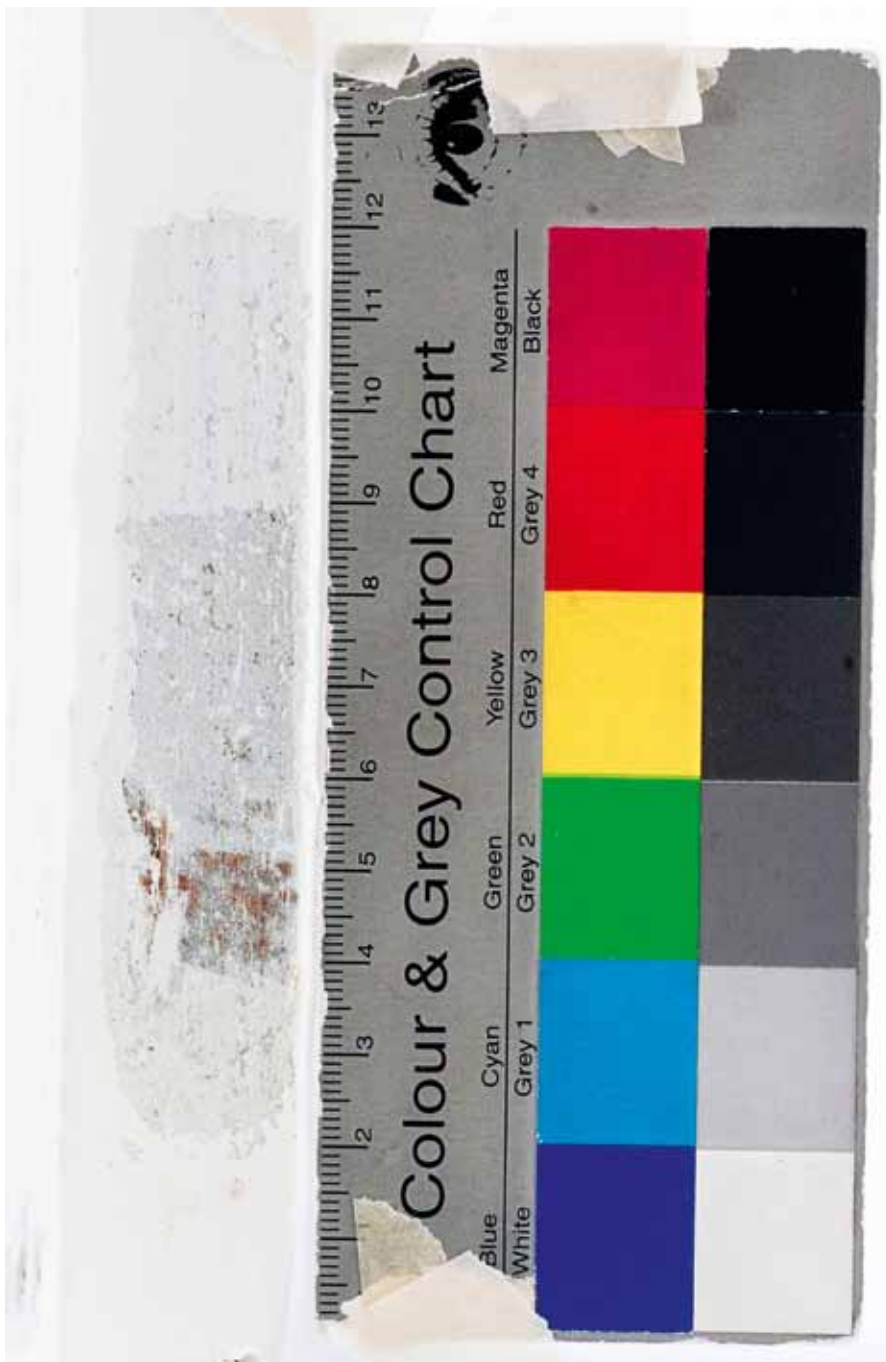
Kommentar: Kraftig grå grunn, deretter et sjikt som har vært overflate lest av mot grønt, men antagelig samme som første blå sjikt på gerikten. Fargeforskjellen kan skyldes ulik eksponering for vær og lys. Vi velger å oppfatte gerikt, smyg, ramme og midtpost som like.

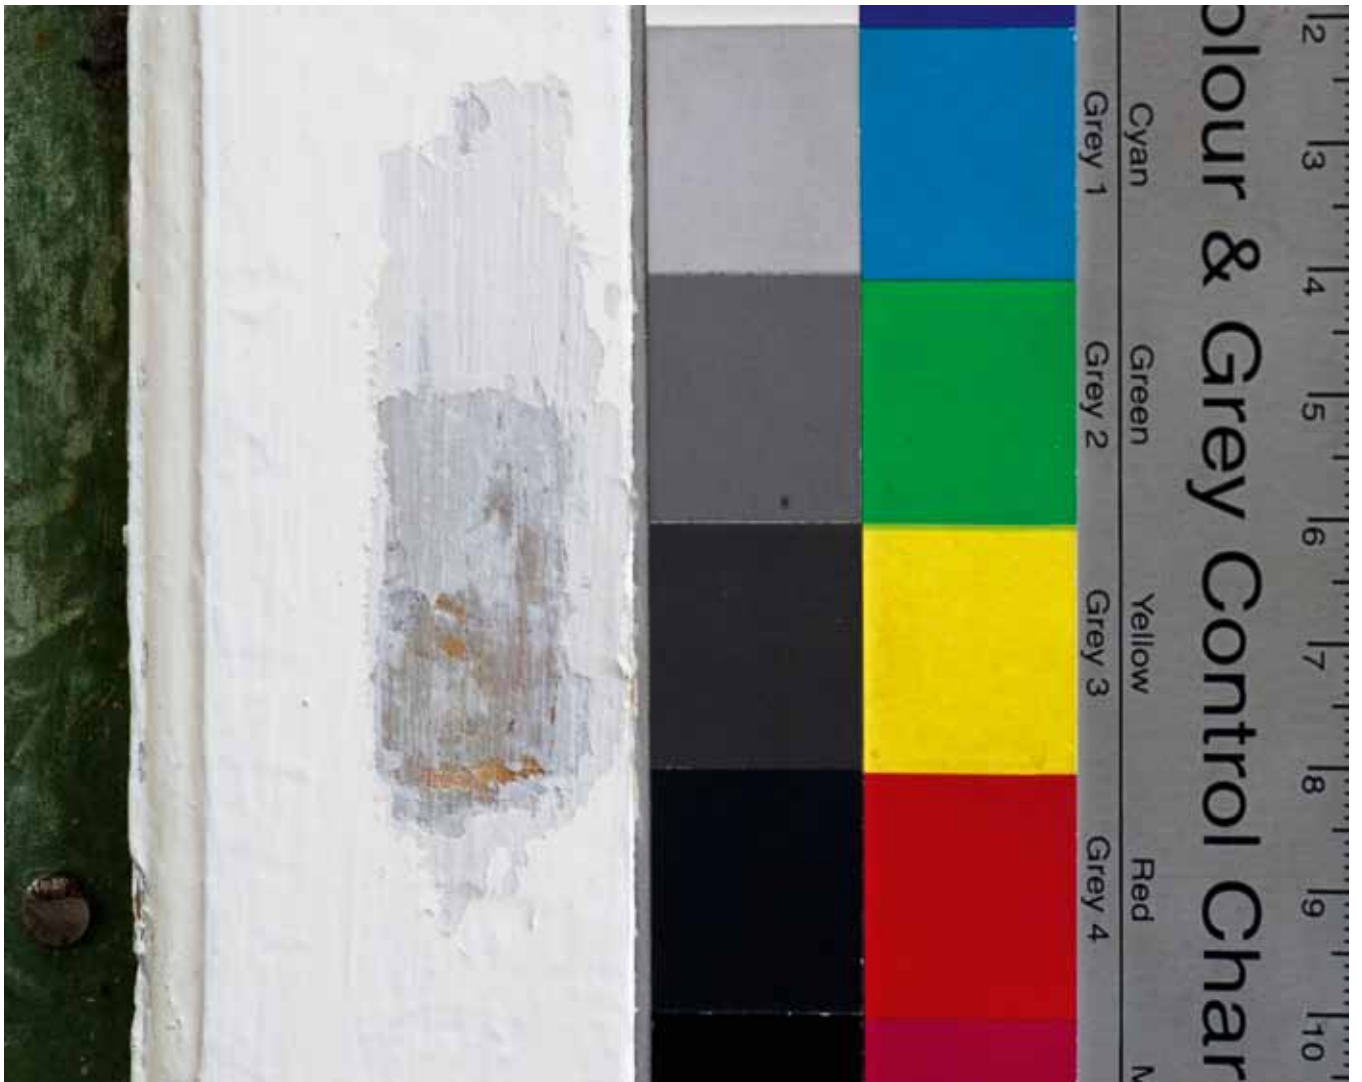
Kommentar: Midtpost og nedre gerikt til østre vindu på sydvegg følger samme fargesjiktkefølge som vinduet på vestveggen.

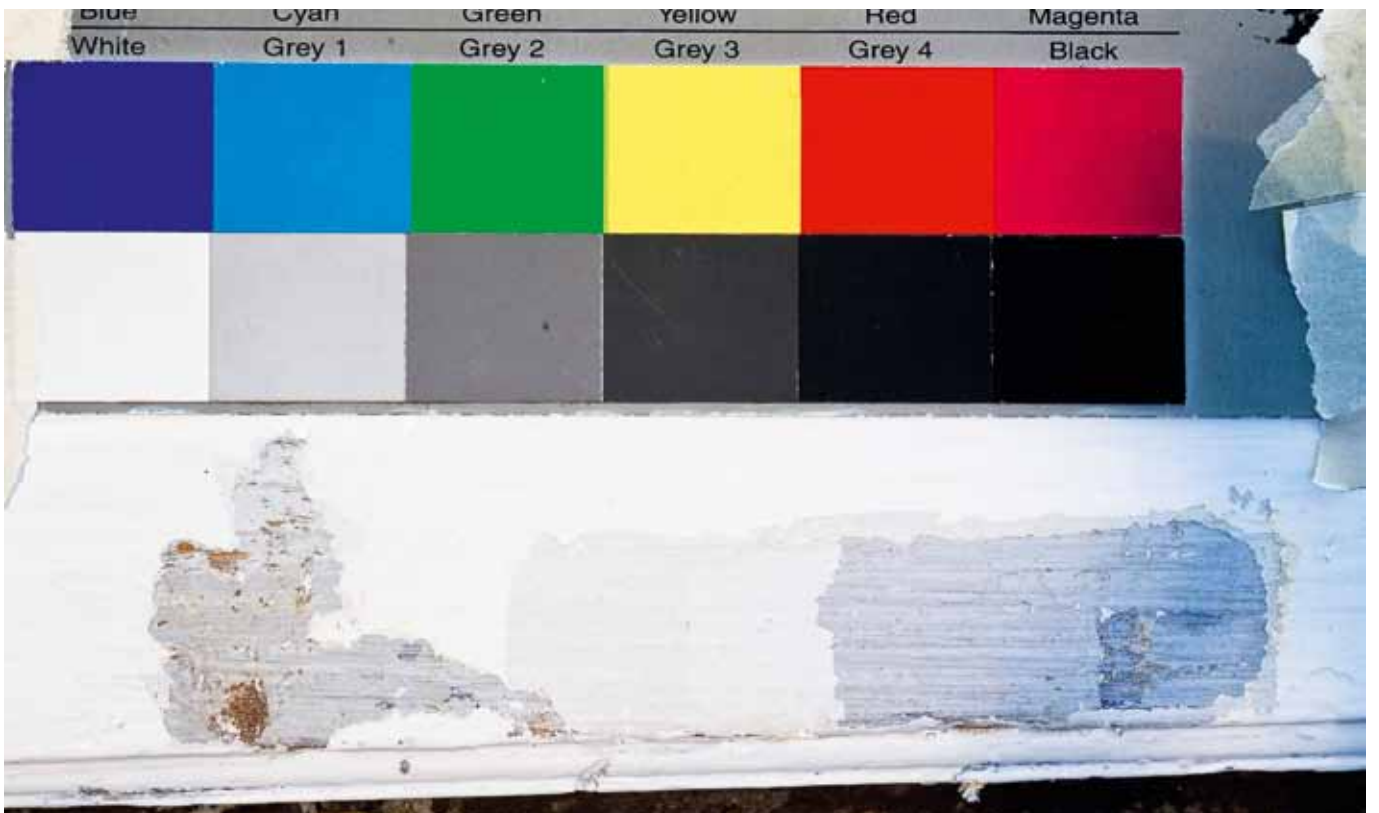
BYGNING: Brekke gård		ROM: sal 2 etg.	ELEMENT: gulv	DATO
SJIKT	FARGE	BESKRIVELSE		NY AVLESING
0	tre	ulike bredder		
1	ncs 3050-y30r	bunn, lett løselig		
2	ncs 6030-y60r mørk brun	svært tynt toppsjikt		
3	ncs 2030-y20r beige	grunn		
4	ncs 5040-y30r	topp		
5	ncs 3010-y10r grå

Kommentar: Gulvet ser ut til å være malt opprinnelig. Første overflate er slitt mye bort og har muligens heller ikke vært spesielt solid. I bunnen er en rød/oker farge som vi tolker som en bunn som antagelig også har fungert som en tynn sparkel. Et tynt dyp brunt sjikt fremstår tydelig oppå den rød bunnen og ser ut til å være første overflate. Fargen virker svært lik brystningsfargen. Deretter er det forventede oker overflate og senere grå.

På stedet leste vi av den opprinnelige gulvfargen lysere enn brystningen. Fragmentene som satt igjen var vanskelig å lese av og vi mener nok i ettertid at fargen var dypere eller like dyp/mørk som brystningsfarge. Vi anbefaler derfor å ta utgangspunkt i brystningen når gulvfargen endelig bestemmes.

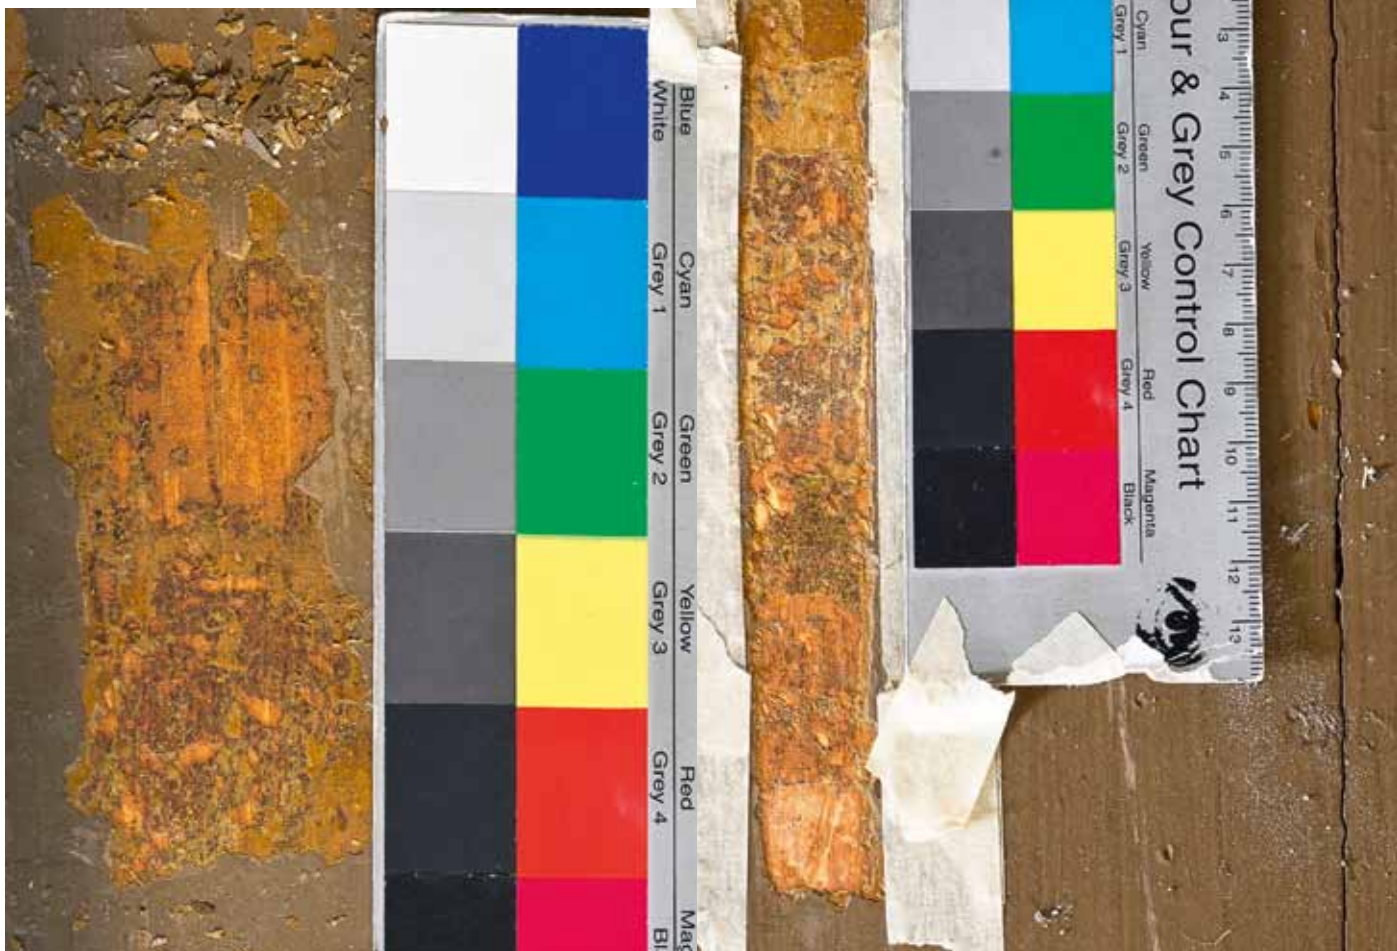
BYGNING: Brekke gård	FASADE: tak løs del	ELEMENT: vindski underkant	DATO
----------------------	---------------------	----------------------------	------

Over: Vindski underkant. Vindskiens underkant har vært relativt godt beskyttet og har bevart samme spor som panel etc. Dog finnes et sjikt i tillegg. Etter brunt og deretter grønt opptrer en lys grå som også er panel-farge til vindskiens grønne sjikt. Vi tolker det slik at vindskien i periode to er malt opp tidligere enn veggen og da i veggfargen til avløsning for grønt. Periode 2 har for vindskiens vedkommende to underperioder.

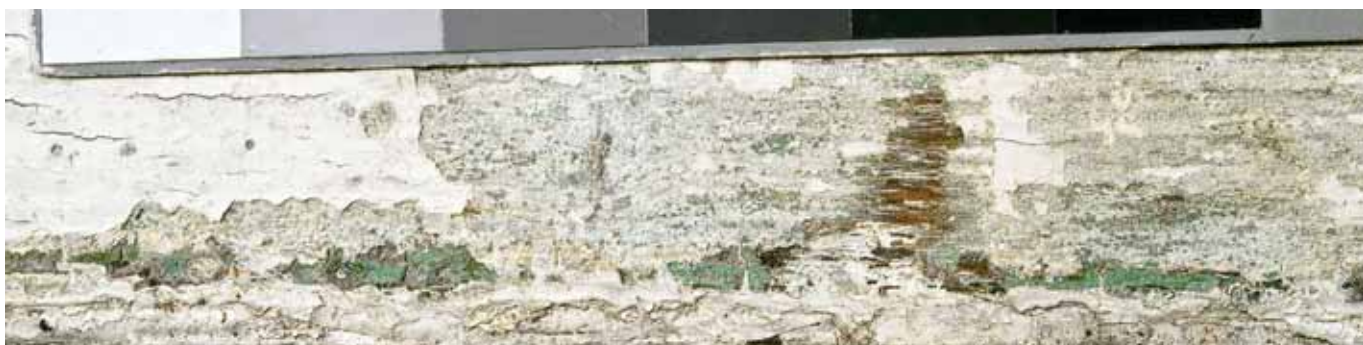
BYGNING: Brekke gård		FASADE: vegg nord	ELEMENT: gesimslist	DATO
SJIKT	FARGE	BESKRIVELSE	NY AVLESING	
0	tre	kvartstaff profil med påspikret list		
1	brun			
2	lys grå			
3	hvit			
4	hvit

Kommentar: Vi undersøkte undersiden av en nedre del av gesimslisten. På det friske treet var det et tydelig sjikt brun maling. Deretter lys grå, og hvitt som panelet under.

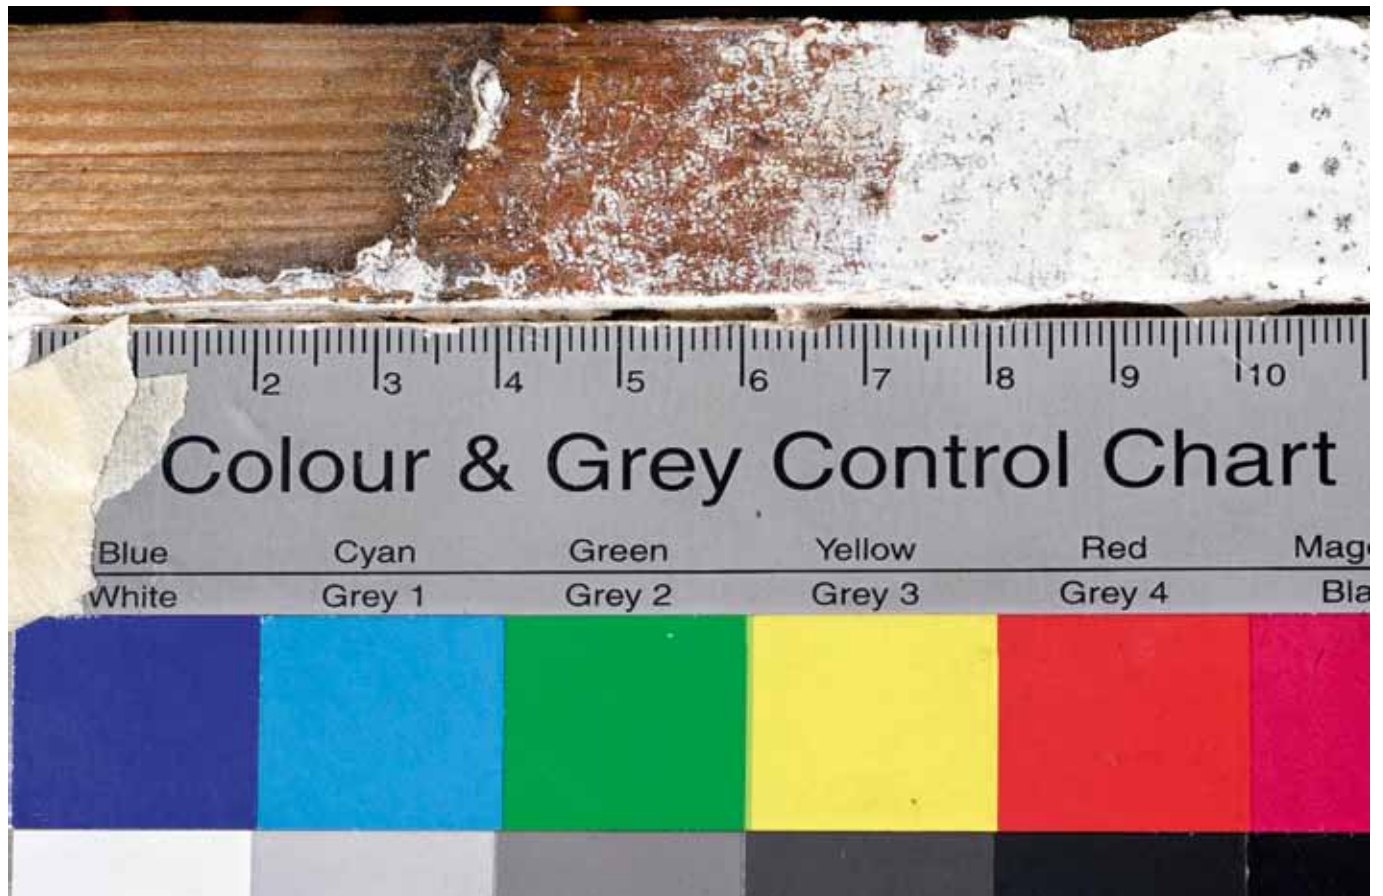
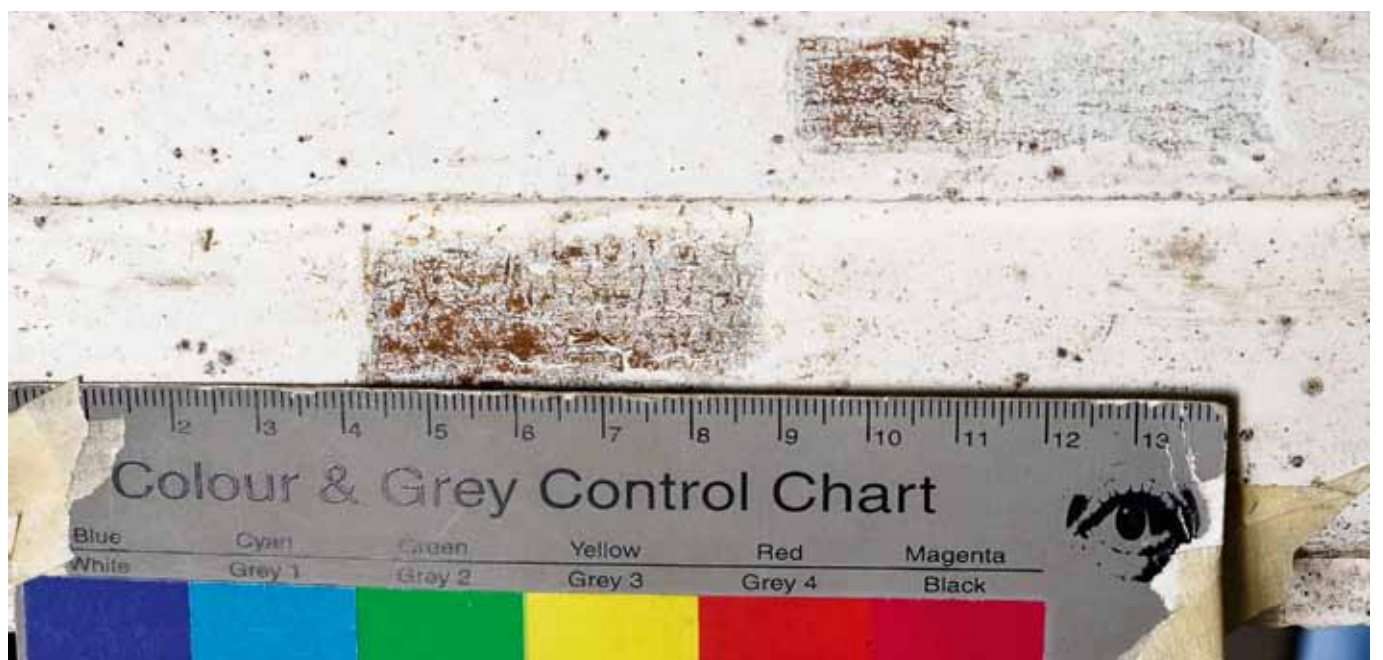
BYGNING: Brekke gård		FASADE: vegg nord	ELEMENT: underligger	DATO
SJIKT	FARGE	BESKRIVELSE	NY AVLESING	
0	tre	mørkt av eksponering eller farge under første sjikt		
1	ncs 5020-y50r rødbrun	linolje sprø og krakelert		
2	ncs 2005-g80y lys grå	linolje sprø og krakelert		
3	ncs 1500-n grå	linolje		
4	hvit	alkyd

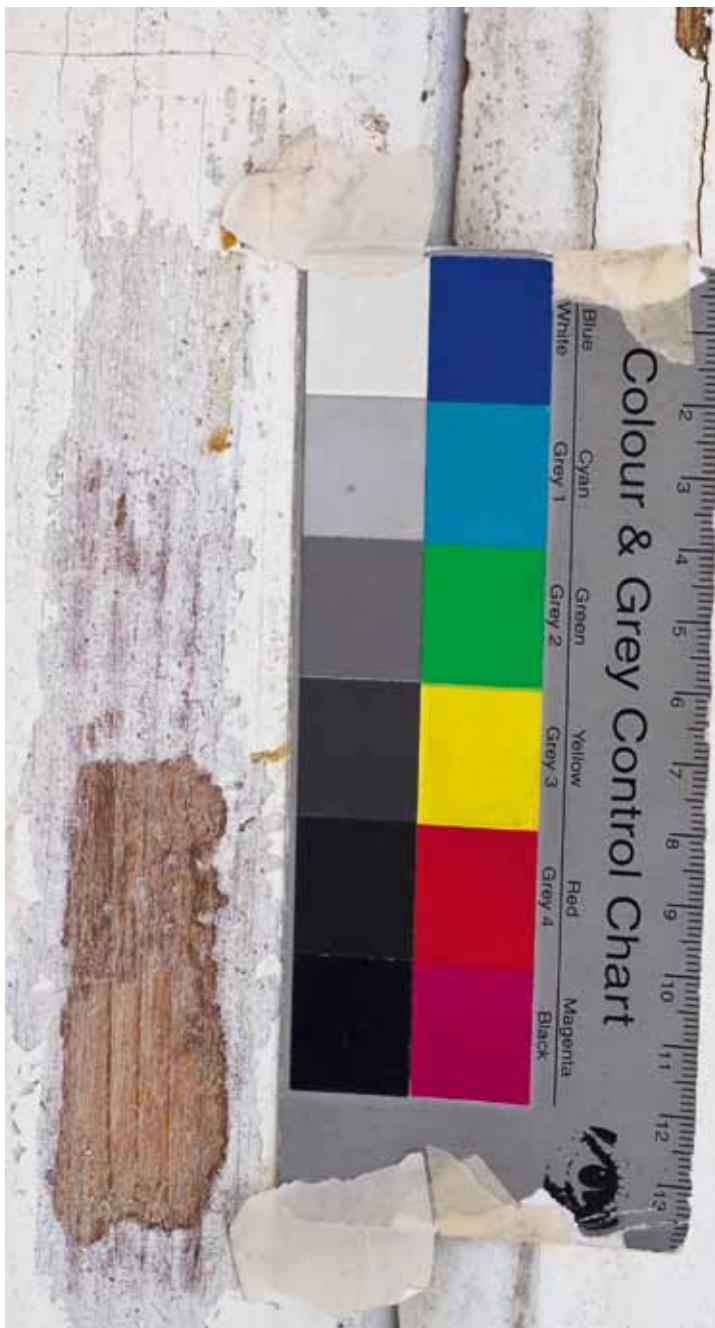
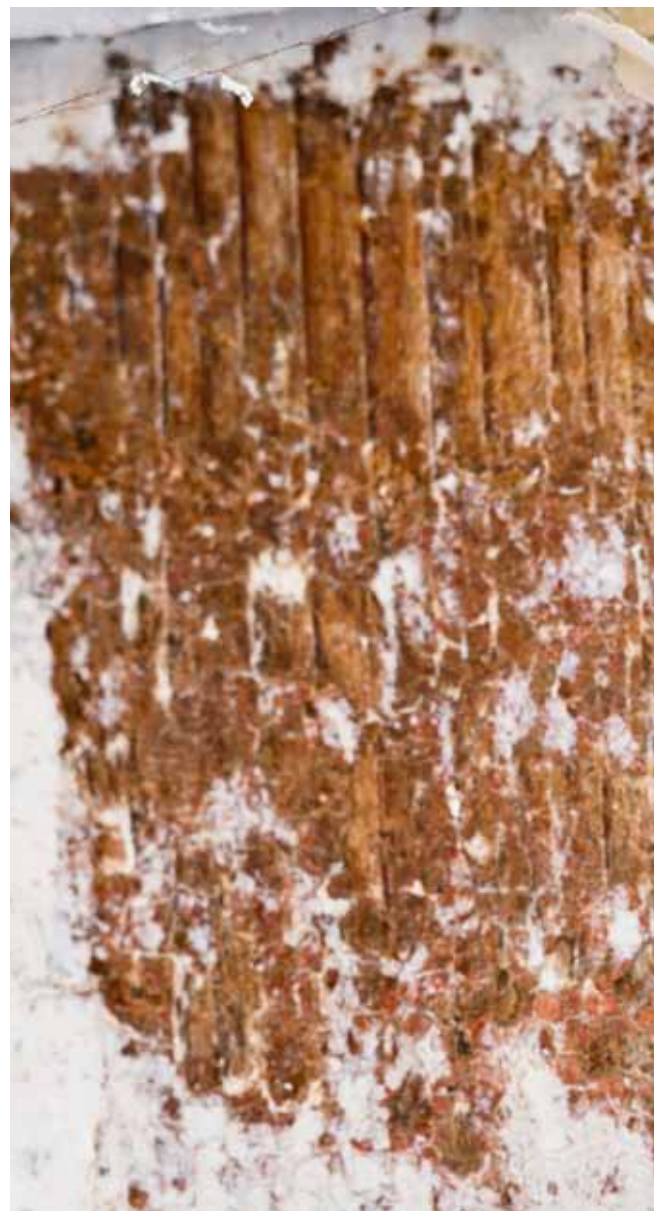
Kommentar: Et felt på underligger tett oppunder gesimslisten er undersøkt. Her er det tydelige men små rester av brun maling tilsvarende første overflate på gesimslisten. Deretter er panelet svært værslitt og nedover vegg gjenfinnes ikke brunfargen ved små stikkprøver. Ellers følger sjiktene mønsteret som observeres på gesimslisten. Små variasjoner mellom lys grått og hvitt kan være vanskelig å desifrere.
