BREKKE GÅRD

RESTAURERING AV SAL OG EKSTERIØR

Undersøkelse og rapport av Bente Bjerknæs og Ragnar Kristensen, Yttersø gård mars 2011

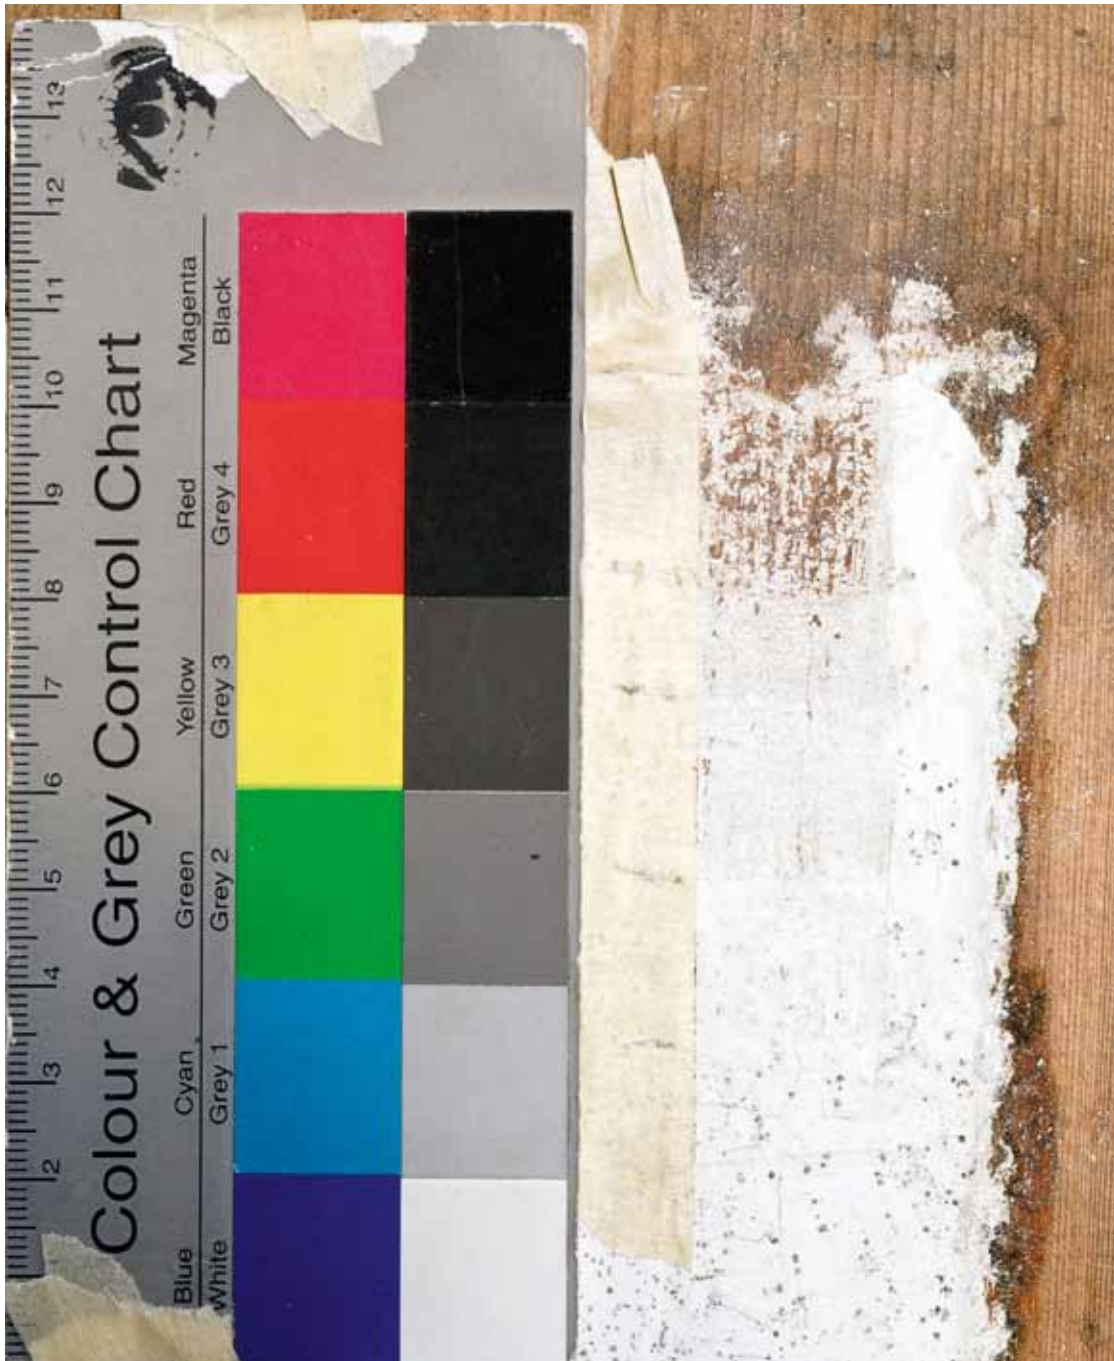
Kommentar: Lagret bygningsdel, partiet oppunder raftet. Tydelige rester etter rødbrun (oker) maling. Følger samme mønster som som andre prøver fra panel. Panelet under den rødbrune fargen er brunlig, antagelig fordi fargen har trukket inn.

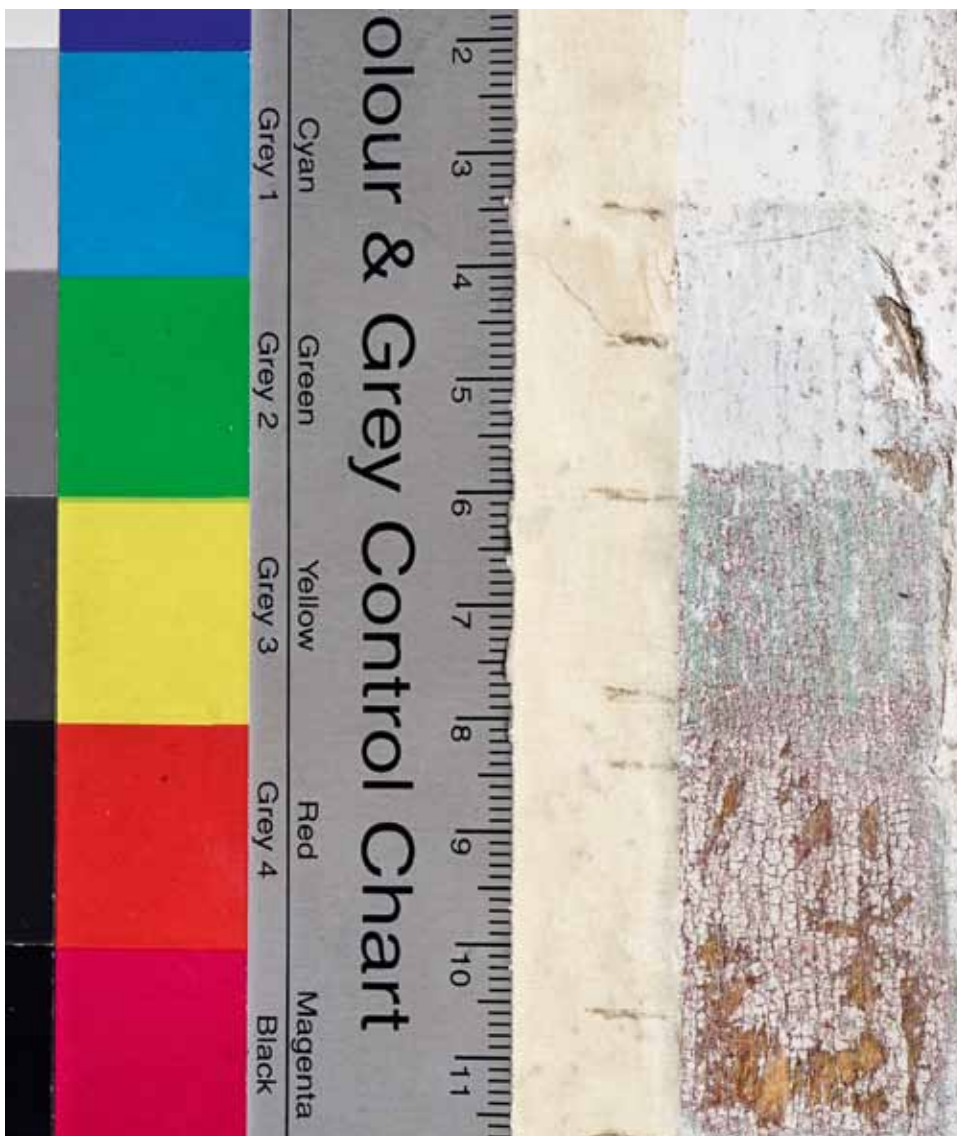
Kommentar: Foto viser farge-trapp på løs lagret bygningsdel. Undersiden av øvre vannbrett er relativt uberørt av vind og vær og er åpenbart malt opp i samme farger som geriktene. Første farge er lys grå med spor av overstrykning med et tynt sjikt lilla. Ujevnt bevart/påstrøket. Med unntak av at lilla ikke er funnet på sidegerikten stemmer ellers utviklingen som vises.

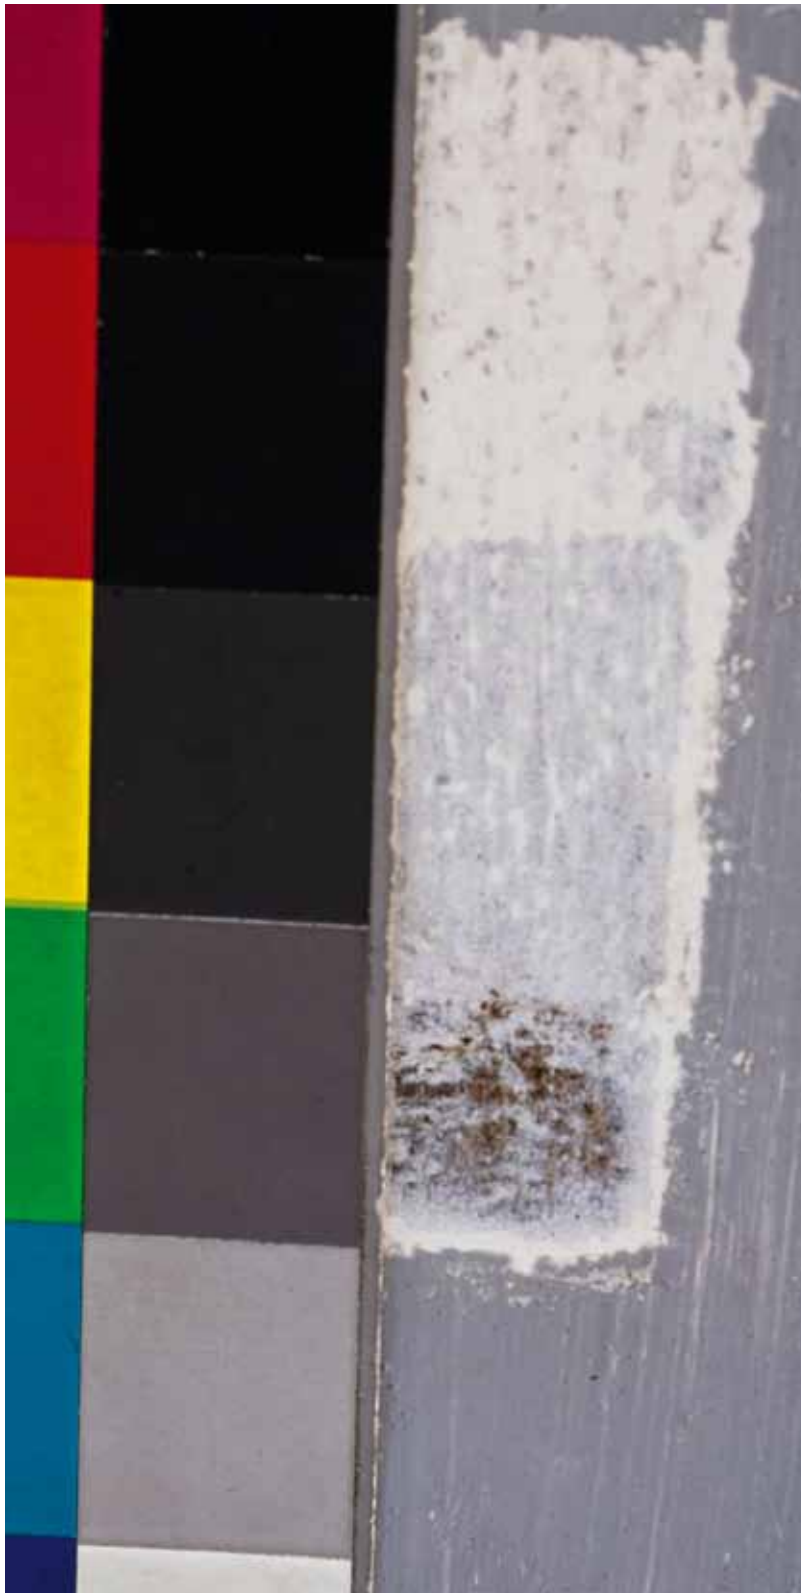
Kommentar: Vindusrammene er værslitt i treverket. Første farge er kraftig gråblå. deretter lysere av samme og hvitt.

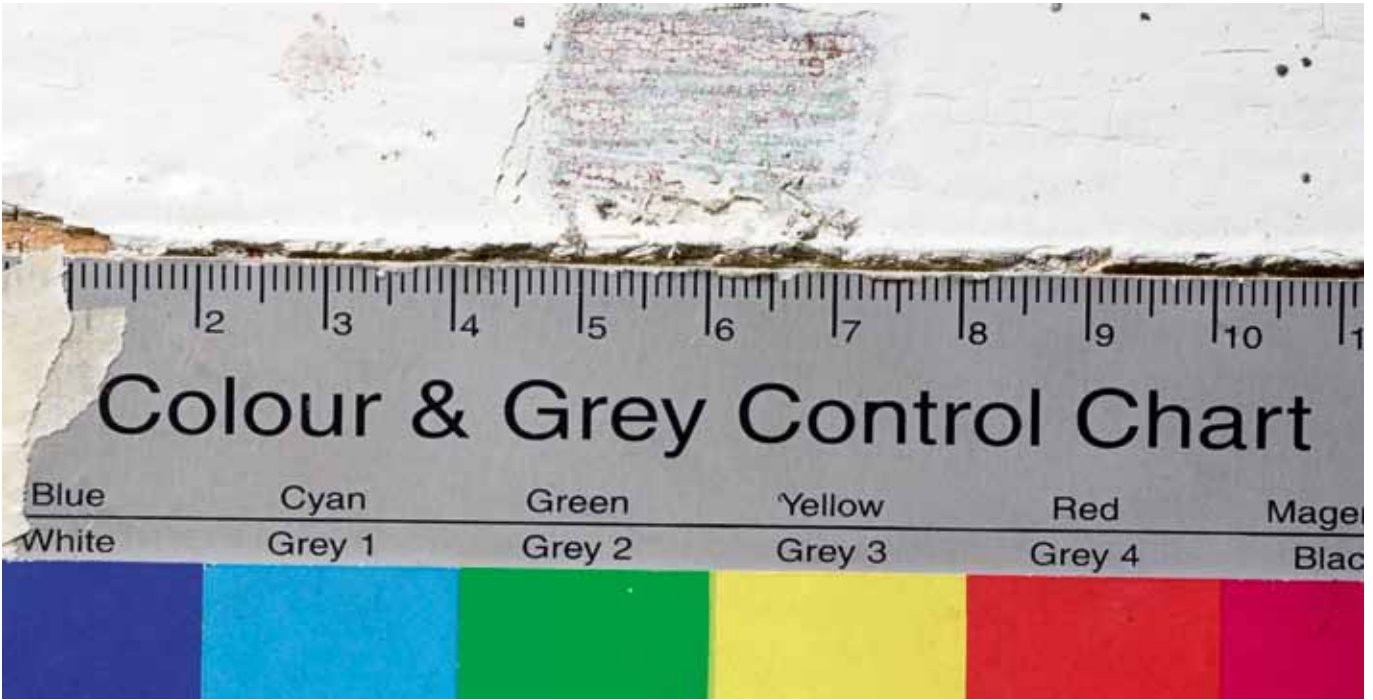
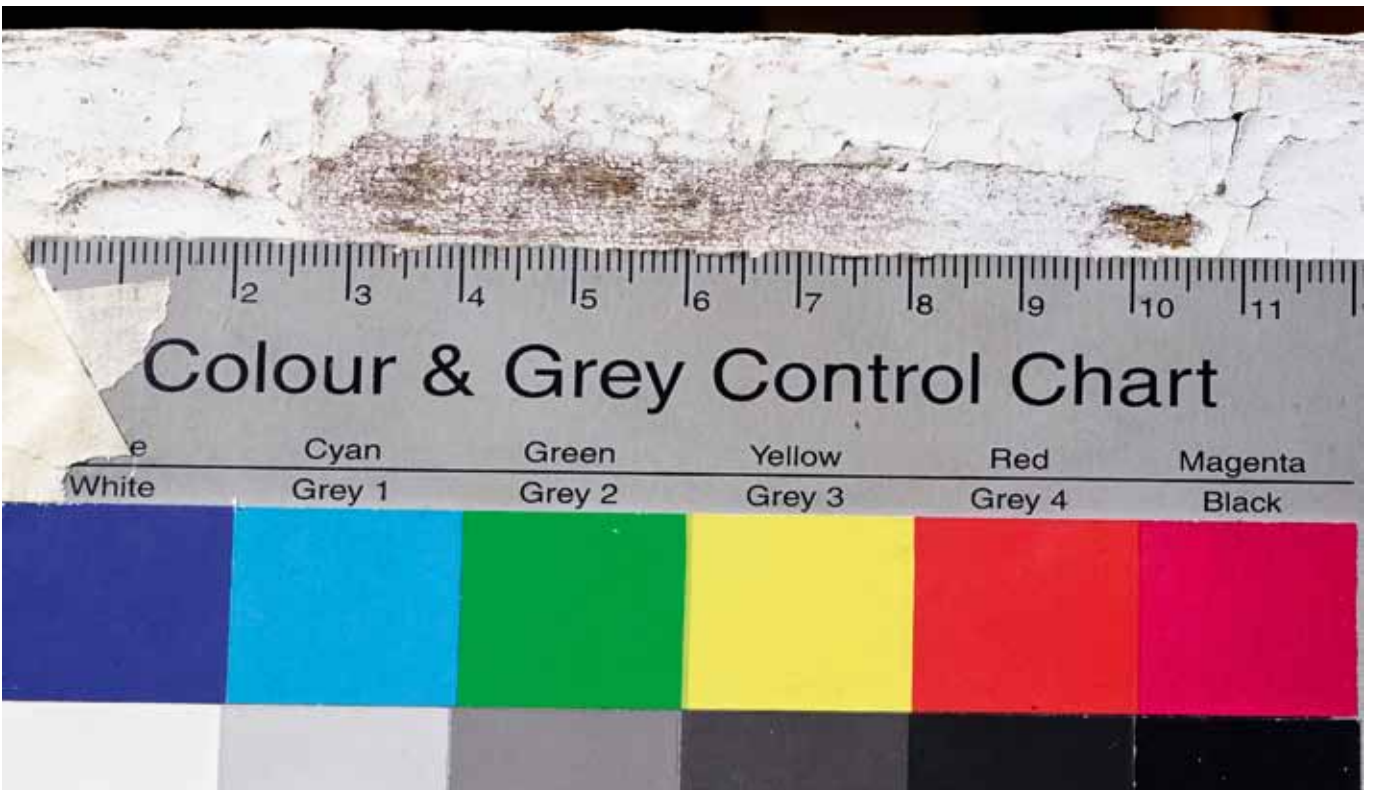
BYGNING: Brekke gård		FASADE: hoveddør syd	ELEMENT: dørblad midt	DATO
SJIKT	FARGE	BESKRIVELSE	NY AVLESING	
0	tre	profil som midtre søyle		
1	ncs 3560-y70r rød	mindre brun, lettere		
2	ncs 4050-y10r oker			
3	ncs 4050-y70r rødbrun			
4	ncs 7010-y10r gråbrun			
5	ncs 2020-b90g turkis	gråere		
6	ncs 7020-y40r brun			
7	ncs 2050-y10r

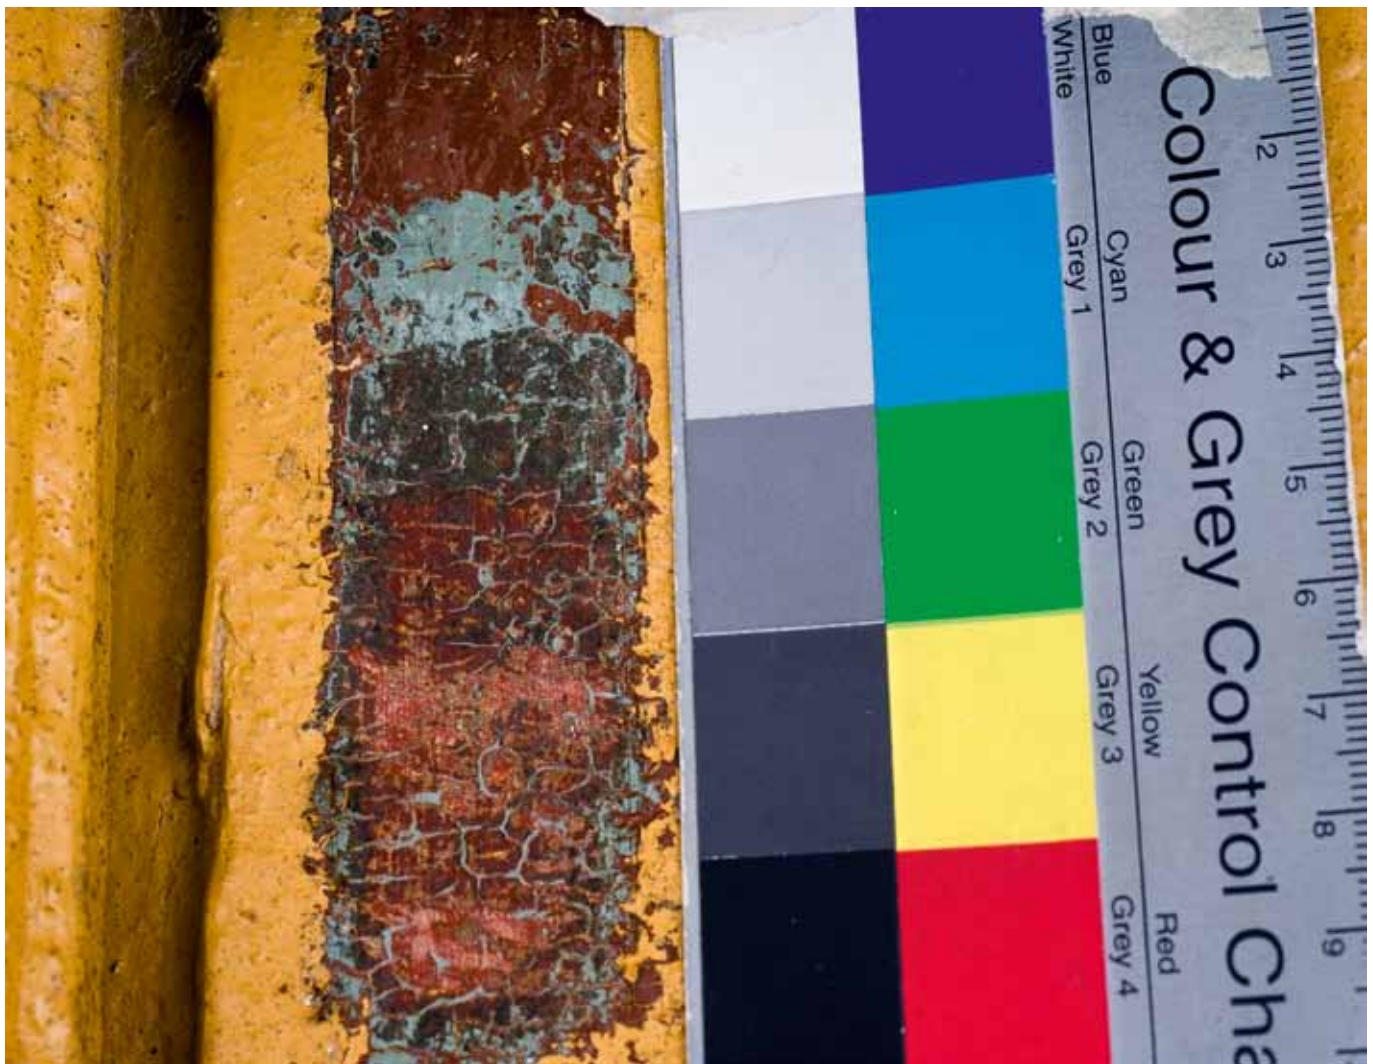
BYGNING: Brekke gård		FASADE. hoveddør syd	ELEMENT: smyg	DATO
SJIKT	FARGE	BESKRIVELSE	NY AVLESING	
0	tre			
1	rød			
2	oker			
3	rødbrun			
4	ncs 2005-r90b lys blå			
5	turkis			
6	brun			
7	Oker

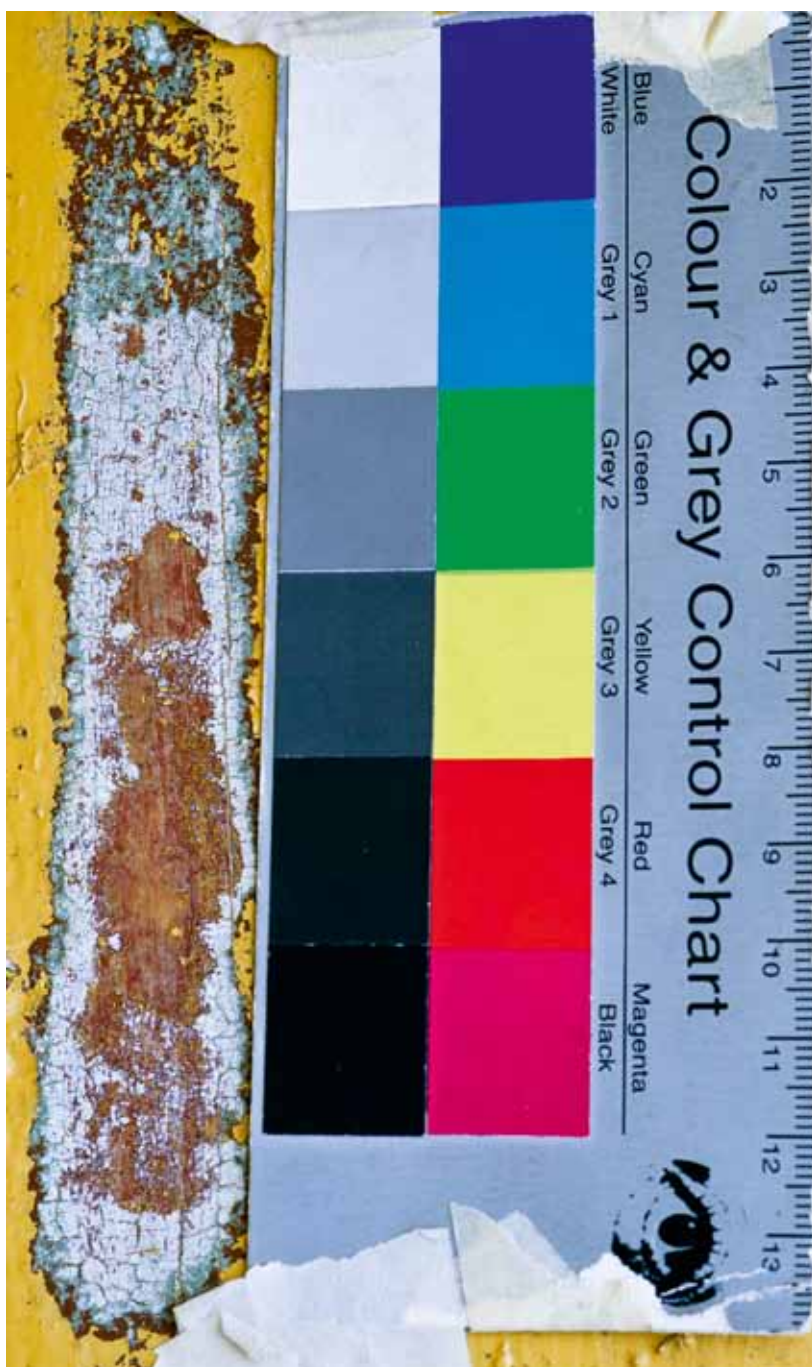
Kommentar: Døren og smyget er rød malt i bunnen. Etter all sannsynlighet en grunning. Deretter et sjikt oker overmalt med en tynn rødbrun farge. Det kunne dreid seg om en enkel ådring, men mer sannsynlig om en bunn under en heldekkende rødbrun farge. Okerfargen står dårlig til panelfargens oker. Denne periodens farger finnes både på dør og smyg. Vi går derfor ut fra at også portalen har vært brun malt som mahogny.
