EIDSFOS HOVEDGÅRD

UTKAST TIL UNDERSØKELSE AV PLANLØSNING OG ROM I ANNEN ETASJE

Samt et sideblikk på bygningens og annenetasjens opprinnelse

Bente Bjerknes og Ragnar Kristensen mai 2009

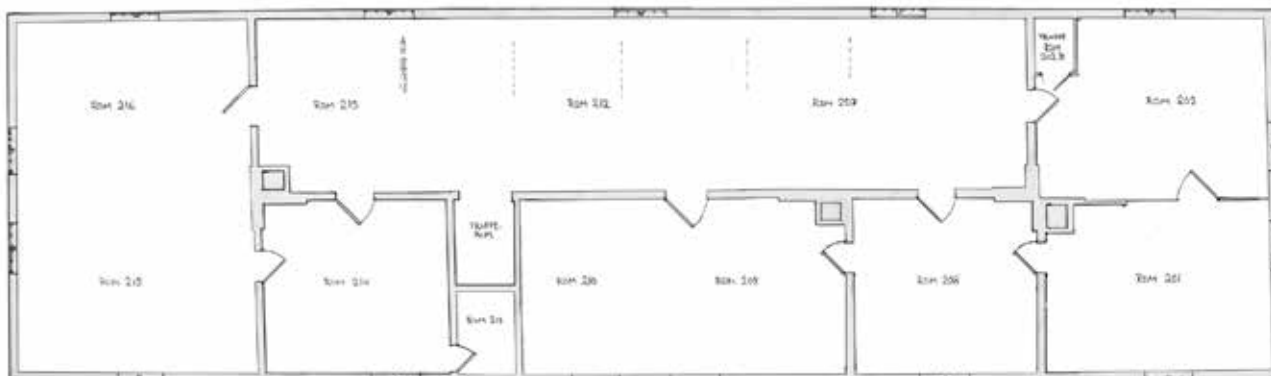
Eidsfos hovedgård, Utkast til rekonstruksjon av planperiode 1 annen etasje. Bente Bjerknes / Ragnar Kristensen, mai 2009 - Photosoppjustert versjon

I auksjonsplakaten fra 1783 oppgis det at 4 rom var trukket med lerret. Det stemmer godt med funnene som er gjort nå. Rommene i første etasje har så langt vist seg å ha hatt malte eller umalte tømmer vegger på et så tidlig tidspunkt, med unntak av Storstua som hvor vi har funnet rester av malt veggtrekk fra denne tiden. I annen etasje har vi funnet veggtrekk av en slik alder i tre værelser, rom 209/210, rom 201 og rom 202. Det blir fire trukne værelser som oppregnet i 1783.

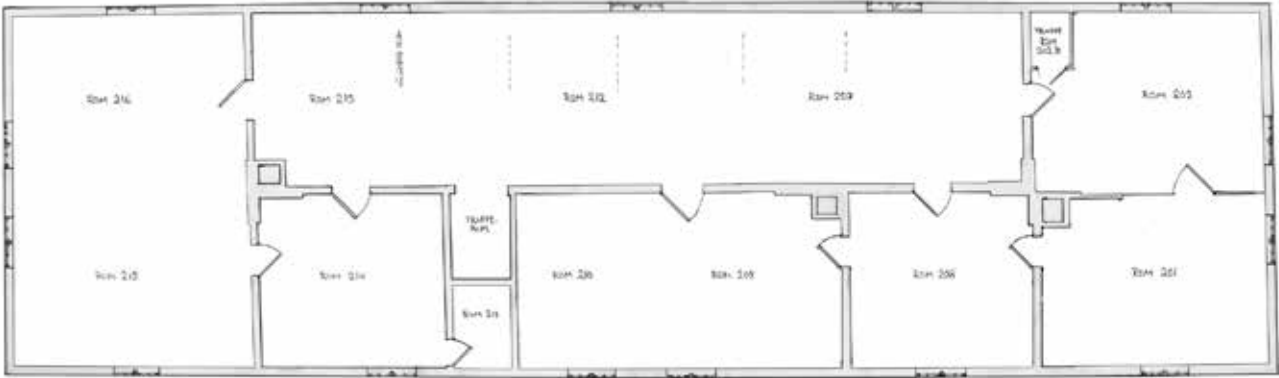
Periode 2

Eidsfos hovedgård. Utkast til rekonstruksjon av planperiode 2 annen etasje. Bente Bjerknes / Ragnar Kristensen, mai 2009 - Photoshoppjustert versjon

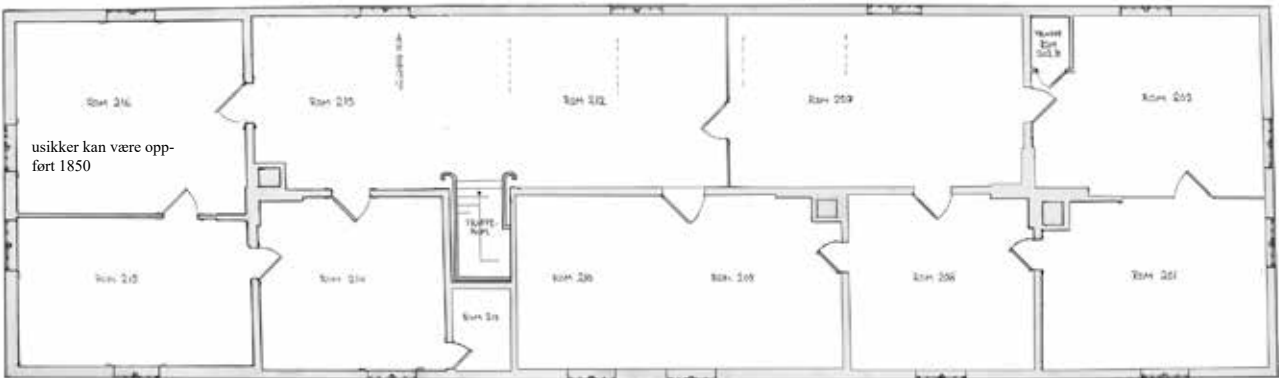
Periode 3

Eidsfos hovedgård. Utkast til rekonstruksjon av planperiode 3 annen etasje. Bente Bjerknes / Ragnar Kristensen, mai 2009 - Photoshoppjustert versjon

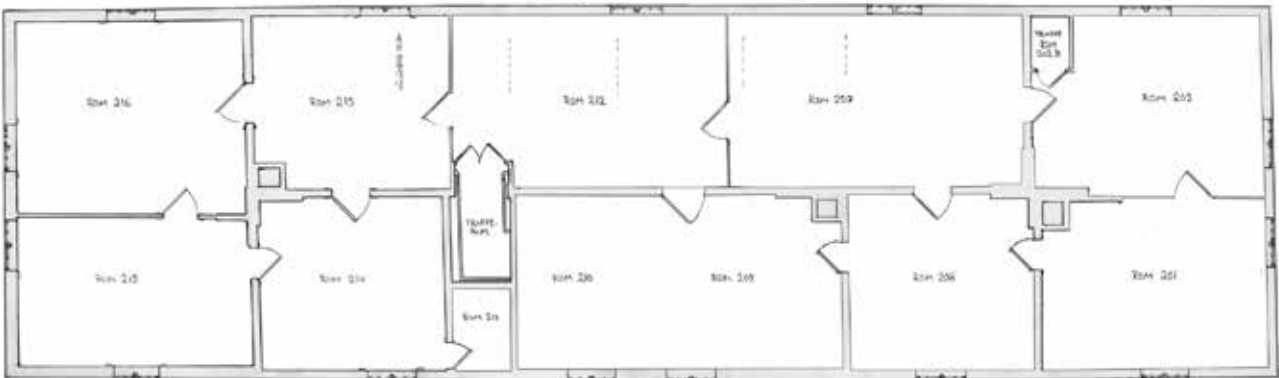
Periode 4

Eidsfos hovedgård. Oppmåling av eksisterende situasjon annen etasje, mai 2009. Bente Bjerknes / Ragnar Kristensen, foreløpig uttgangning - Photoshoppjustert versjon

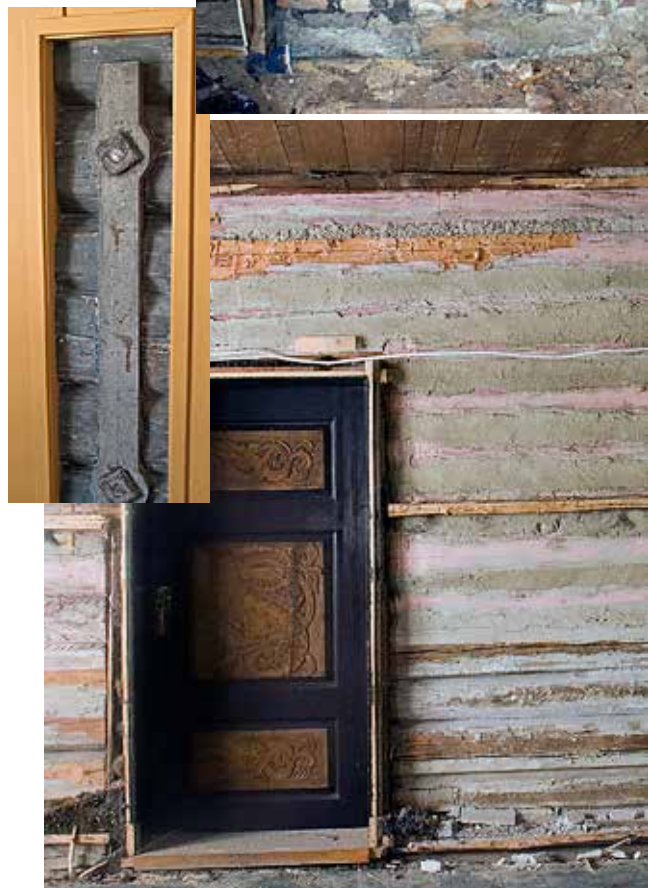
Høyre: malte tømmervegger rom 109 nordre del
Under: Malte tømmervegger sto til panelte malte tak i rom 104

Over: Tømmeret bak brystningsfeltet mangler maling. Over er det malt opp til taklisten og himlingen var panelt og strukket. Peisestuen.

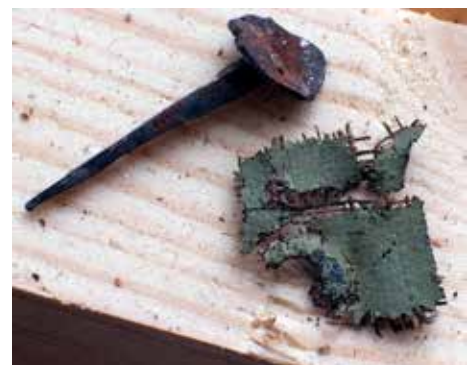
Det er rester av malt lerret på tømmeret på tre av Storstuas vegger.

Under reparasjoner utført i 2006 ble ytterveggen avkledd og åpenbarte da en konstruksjon i utmurt bindingsverk fyllt med dels tegl og dels slaggsten. Denne veggen kan knyttes til et tapet som bør kunne dateres til 1850-årene. Bindingsverksveggen er oppført som erstatning for den opprinnelige tømmerveggen som sannsynligvis måtte rives pga. råteskader. Et omfar står tilbake over bindingsverksveggen som anlegg for takbjelkene. Stokken har et medfar i underkant som innebærer at den har vært øvre del av en hel laftevegg. Til hver side kan avkappede laftestokker sees sluttende inn til den yngre bindingsverksveggen. Tilsvarende er skilleveggen mot forstuen laftet som en åpenbart opprinnelig del av bygningens laftekonstruksjon.

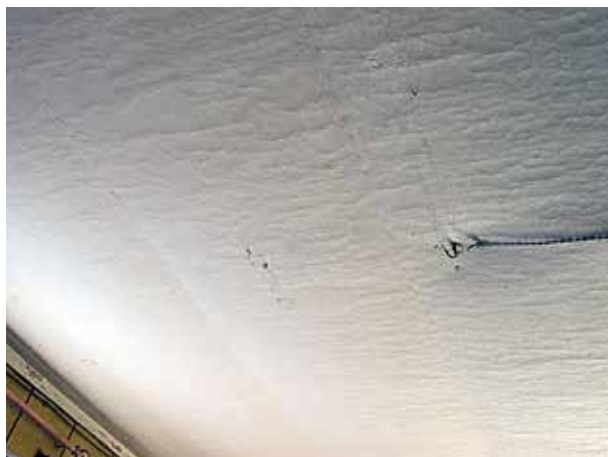
Over og til høyre: lerretet i himlingen er av 1700-talls type og er opprinnelig satt opp uavhengig av dagens skillevegginnndeling, noe som tydelig sees ved at lerretssømmen går uavhengig av skilleveggen.

Rosetten skriver seg fra siste halvdel av 1800-årene.

Under: En liten hulltagning over brannmuren avslører at lerretet også er malt i flere omganger over skilleveggen.

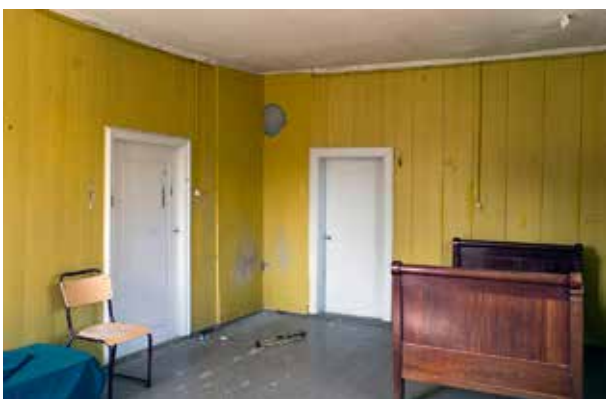
Gulværelset var før 1830-50 (?) en del av naboværelset som kalles rødsalen.

Over sees et lite parti øverst på sydveggen hvor vi har fjernet en taklist og har innsyn videre inn over den panelte veggoverflaten. Lerretet er åpenbart malt før panelet ble satt opp.

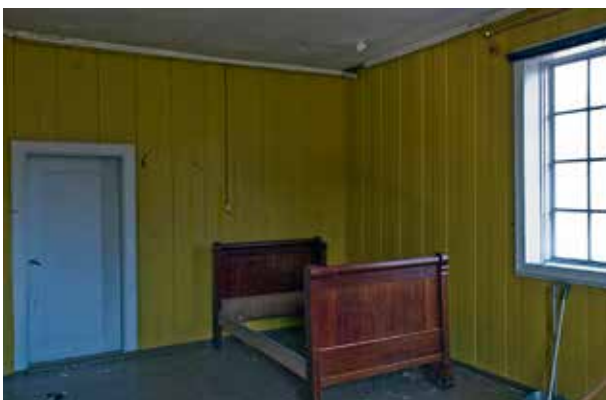
Nederst til venste sees skilleveggen sett fra gulværelset. Her er det en slettvegg av pløyde bord, mens det mot naborommet er skyggepanel som på ytterveggene. Også slettpanelet hører til perioden med skyggepanel. Et lite inngrep i tilstøtende yttervegg viser at man først kledte hele det tidligere større rommet med skyggepanel og deretter satt opp lettveggen av to paneltykkelser.

Slettpanelet mot gulværelset ble påklistret papir, muligens aviser, før det ble malt. Avdekkes noe av papiret kan man kanskje komme nærmere en datering av endringen.

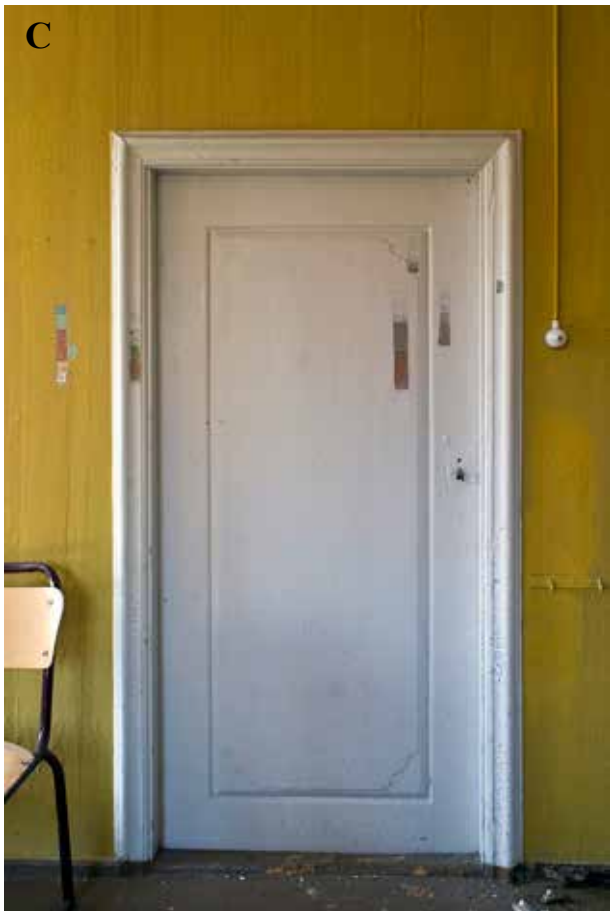
Døren vender til rom 216 Rødsalen. Dette er "finsiden" med fremhevet parti med hjørneprofiler og dyp hulkeil frise på barokk/rokokkomannør. Denne døren er større i format enn døren på bildet til venstre. Geriktene er åpenbart flyttet på og har typiske flytteskader. Tatt i betraktning skilleveggenes yngre alder må døren stamme fra et annet sted i huset. Fra første eller annen etasje??

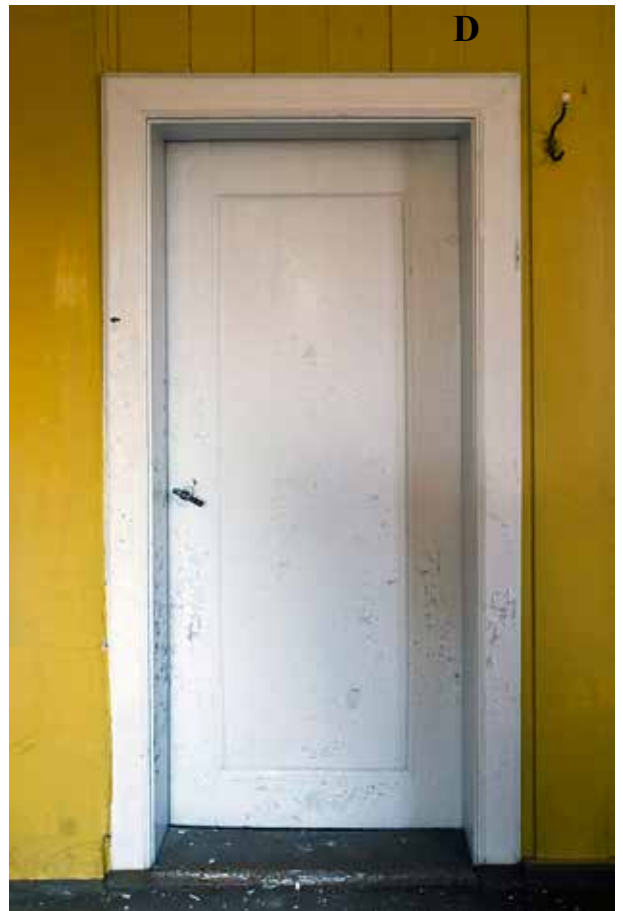
Døren over vender til Blåværelset rom 214. Typisk barokk/rokokkodør hvor speil og ramme er satt sammen på vekselpanelprinsipp. Dette er den enkelt utformede siden inn mot rom 215. Geriktene er av senere karakter enn de sedvanlige senbarokk/rokokkogeriktene ellers. Flat rygg kantet av beskjedne profiler.

Under: Under skilleveggen er gulvbordene preget av tidens tann.

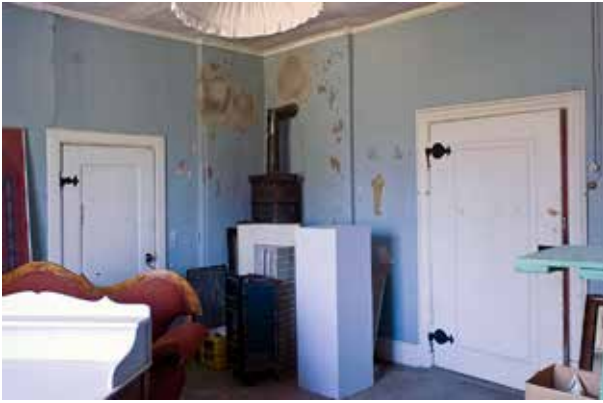
ROM 214 - BLÅVÆRELSET

Rom 214 er et usedvanlig velbevart værelse fra annen halvdel av 1700-årene. Her har tiden stått stille. Alle interiørdetaljer er på plass. Taklist, fotlist, gerikter, dører og vindu. Lerretstrekk i himlingen, pussede vegger og gulvbord. Det pløyde panelet over lerretstrekket er umalt slik at det er klart at trekket er det opprinnelige.

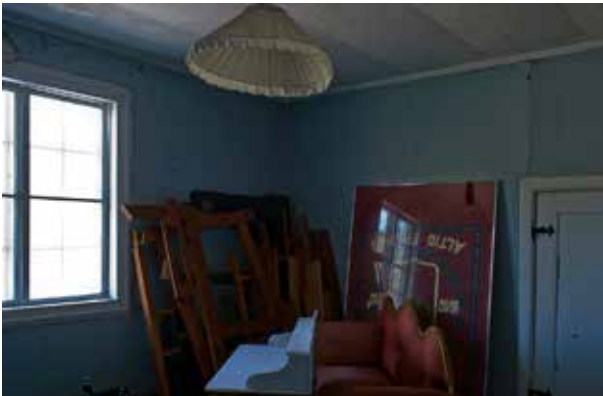
Under til venstre: I hjørnet mot trapperommet er en liten dør som fører inn til et rom uten vindu, på størrelse med et kott. Rommet er i dag panelt med umalt faspanel og har betegnelsen Kott 211. Det er ingen døråpning bak panelet inn til rom 210. Vi har imidlertid ikke sjekket om det kunne ha vært en åpning for loftstrapp ut mot trapperommet. Vi heller imidlertid foreløpig til at rommet kan ha fungert som enten kleskott eller privet (rom for nattpotte).

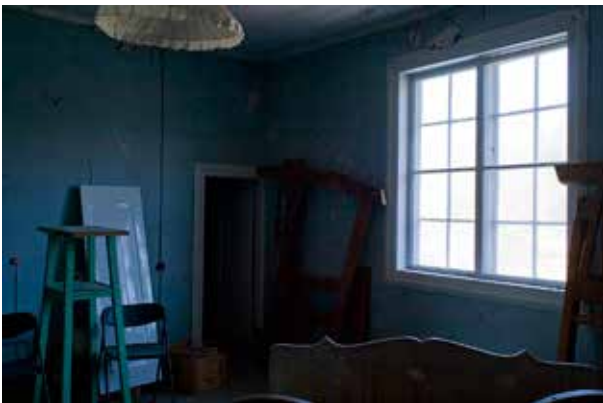
Under til høyre sees døren ut mot Antikken rom 213. Den tilsvarer andre dører i sammen format i annen etasje. Typisk rokokko flyndrehengsle og profilert fremhevet parti på fyllingen inn mot rom 214. Enkel og flat på siden mot rom 213.

Døren i tilknytning til rom 215 skiller seg fra de andre dørene ved at den er uten dekorfelt. Flat på begge sider. Beslagene er ikke flyndrehengsler i typisk rokokkoform, men noe mer alderdommelig barokk utseende hengsler.

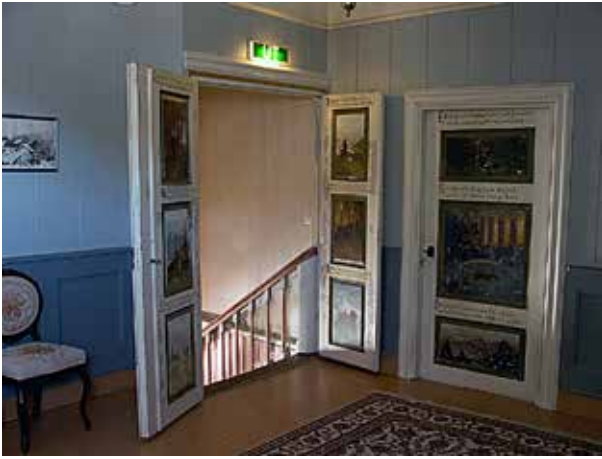
Til venstre: trefyllingsdøren inn til rom 213 og den tofløyede døren til trappen antas begge å skrive seg fra oppdelingen av et større rom og innlukking av trappen anno 1850.

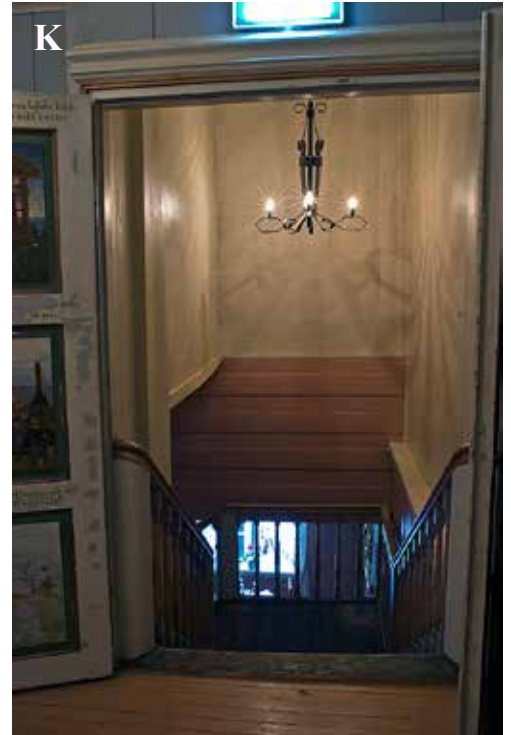
Til venstre: Kun himlingen fra bygningens opprinnelse og dørene ulike perioder er synlig av gammelt i rom 212.

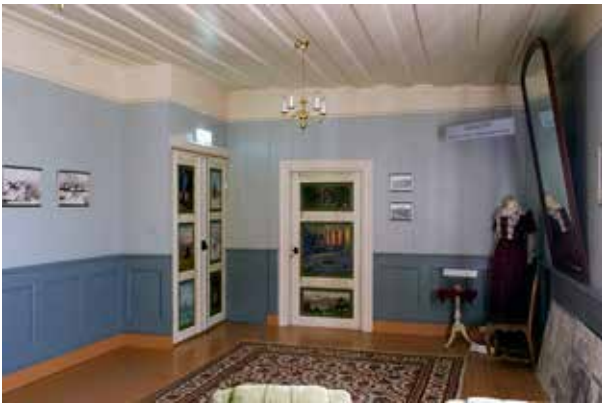
Over til høyre: Biljarden antas å ha vært slått sammen med rom 213 før 1850-tallet. Det er da rimelig å tenke seg at innbyggingen av trappeløpet i annen etasje må ha skjedd samtidig. de to-fløyede dørene som lukker trappenedgangen er av samme 1850-talls type. De elegant svungne trappe-meglerne/vangene avsluttes nå abrupt, og formodentlig avskåret, til hver side i bordveggene. Det er rimelig å tro at de opprinnelig sto fritt også i annen etasje. Trappen ville da på Cappelens tid vært temmelig midtplassert i det større rommet. Dagens interiør skriver seg fra 1990-tallet.

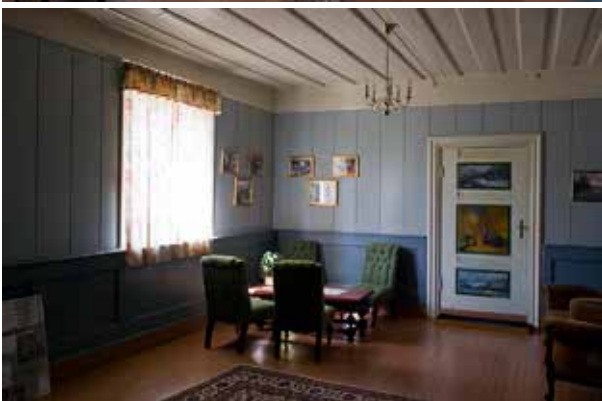
Til venstre: Rommet er også mot øst avdelt med en lettvegg som kan være eldre enn den mot vest. Døren på bildet antas å skrive seg fra ca 1800 om man skal ta utgangspunkt i hengslene.

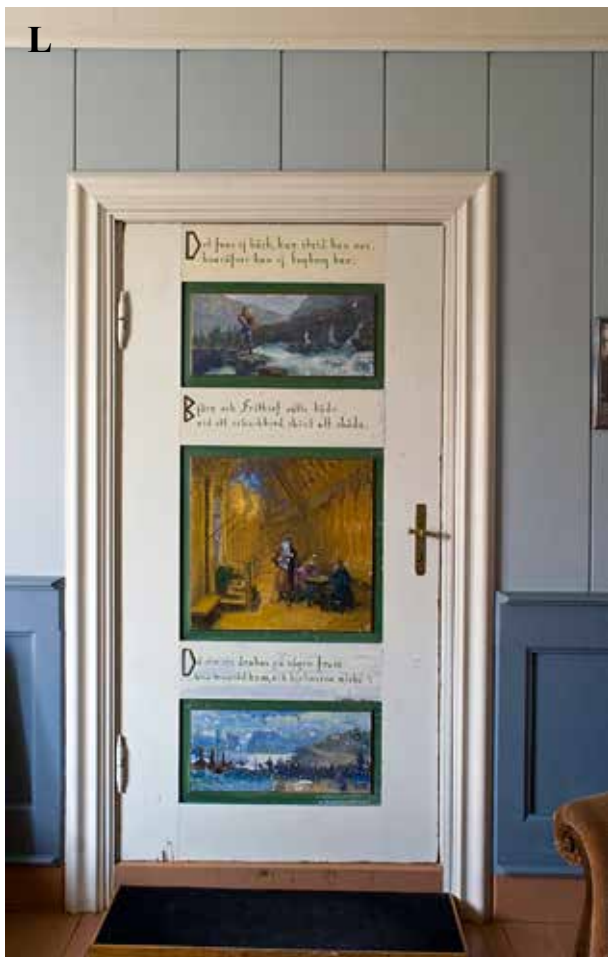
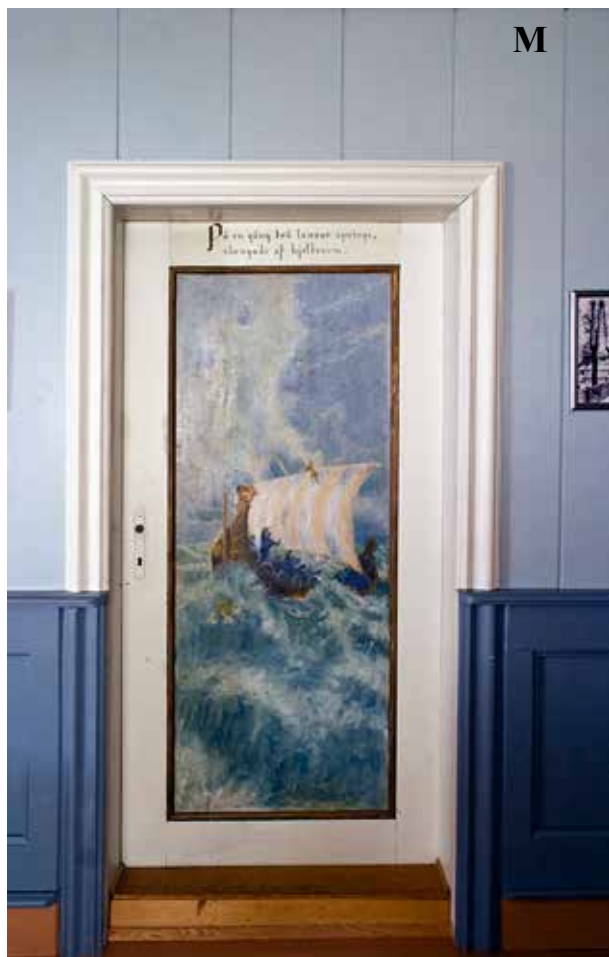
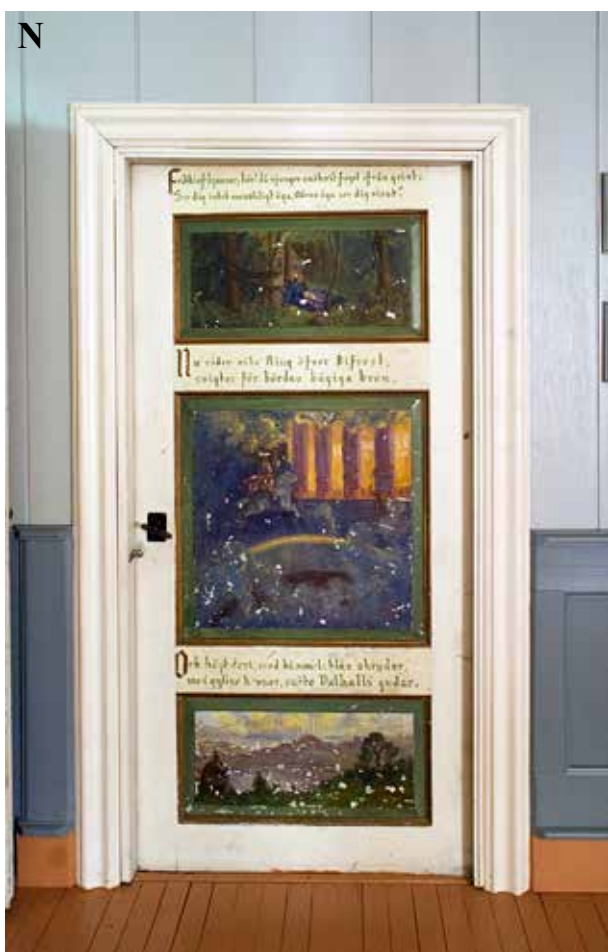
Til venstre: Den tilsvarende døren mot vest som formodes å skrive seg fra ca. 1850.

Over til venstre: Trefyllingsdør mot øst inn mot rom 207, roseværelset. Den har platte-profiler av en type som forekom rundt 1800 og frem til 1820-tallet. De ble også benyttet i 1840-årene. Hamburgerhengslene er av en type som kan skrive seg fra sent på 1700-tallet og noe over 1800. Dørbladet har en litt anderledes proporsjon enn de lignende fra rundt 1850. Dørbladet er svært tynt noe som rimer med alderen. Skal lettveggen dateres etter dørbladet kan den gjerne skrive seg fra 1795 til 1825 omtrent. Det er nærliggende å tenke seg at den kan ha blitt oppført samtidig med den nåværende trappen, dersom det da ikke er snakk om gjenbruk av en eldre dør.

Over til høyre: En tilsynelatende barokk eller rokokko dør inn til rom 210. Nærmere øyesyn bekrefter at døren må være laget tidligst rundt 1900. Rommet innenfor ble avdelt på 1900-tallet som i dag og det ble behov for denne døren. Døren er designet som en enfyllings 1700-tallsdør, men utførelse, beslag og profil (karniss) viser 1900-talls opprinnelse.

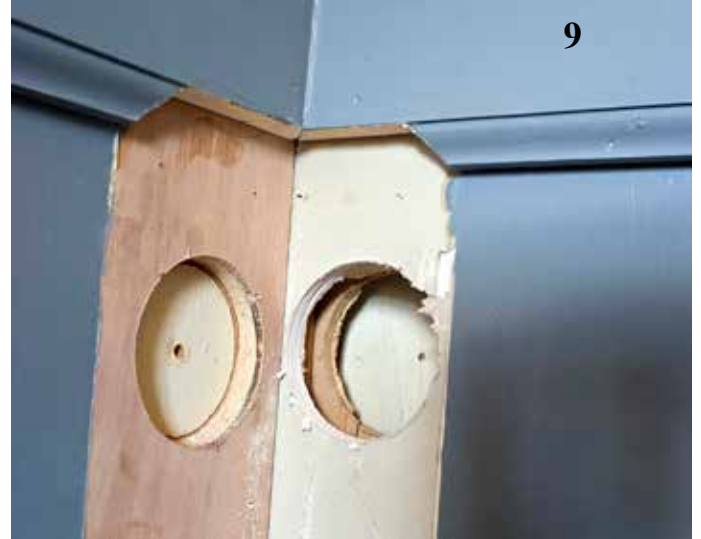
Over: I rommets sydøstre hjørne, bak brannslukningsapparatet var et egnet sted å foreta inngrep i veggene.

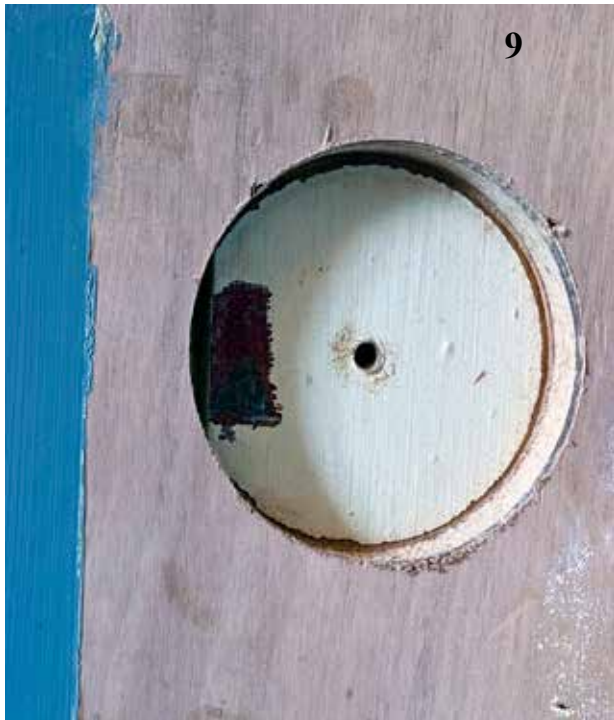
Over til høyre: Hjørnet åpnet. henholdsvis trepanel og mur.

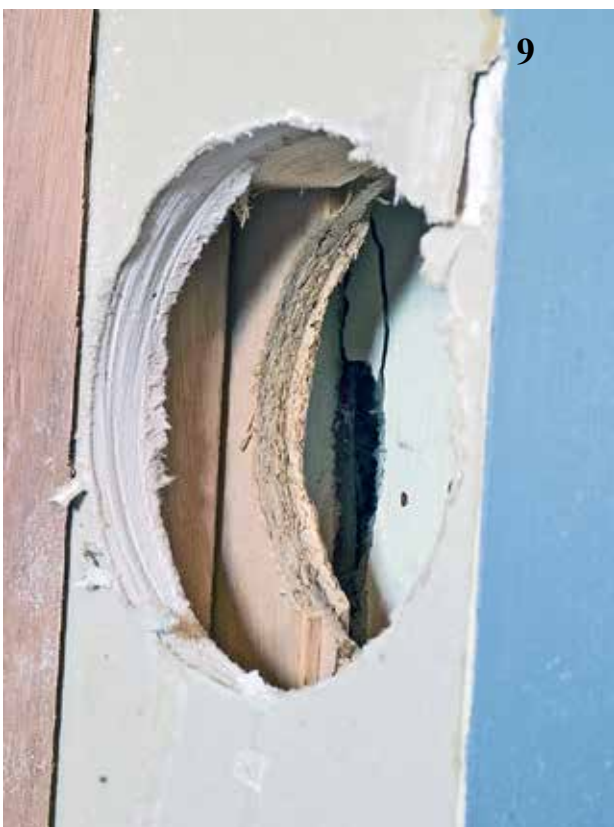
Under: Veggen mot syd nærmere døren inn til rom 210. samme lagdeling som foregående, men vi ser rett på en stender som er skavhugget for påføring av rapp. Det kan synes som det er rester av enkel farge før veggen ble rappet. Men det må verifiseres bedre.

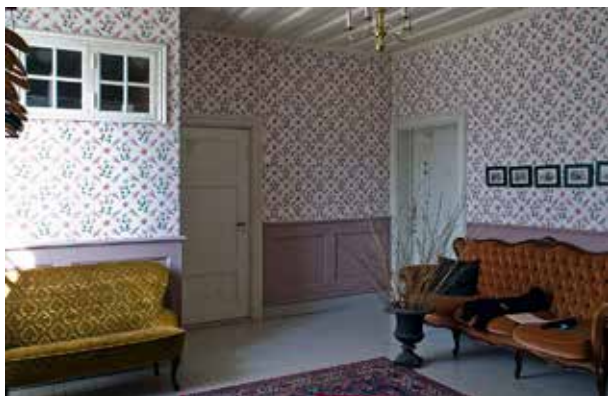
Roseværelset var før 1900 adskillig større og omfattet også den avdelingen som i dag rommer toaletter. Den utstikkende boksen med vinduer på bildet, må være badeværelset som ble innredet her for "fruen" av Johan Jørgen Schwartz i 1926. Toalettet tilliggende værelset med inngang fra døren til høyre i bildet, ble antagelig innredet på samme tid og kaltes majorens badeværelse. Vi er usikre på hvilket av disse to badeværelsene som skal tilegnes den ene eller den andre av herskapet. Det mindre hadde ihvertfall egen dør fra rom 208.

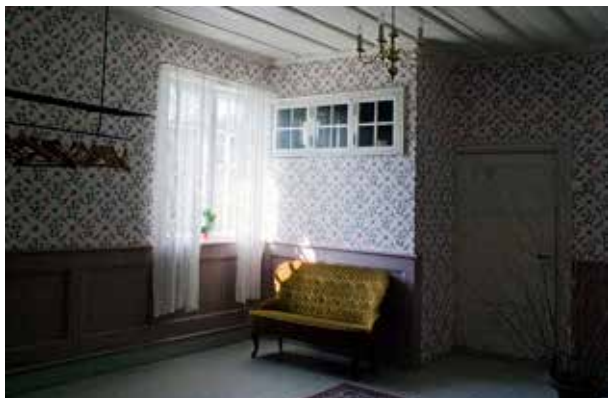
Badeværelset er bygget slik at vinduet i rom 207 stikker litt innenfor badeværelsesveggen.

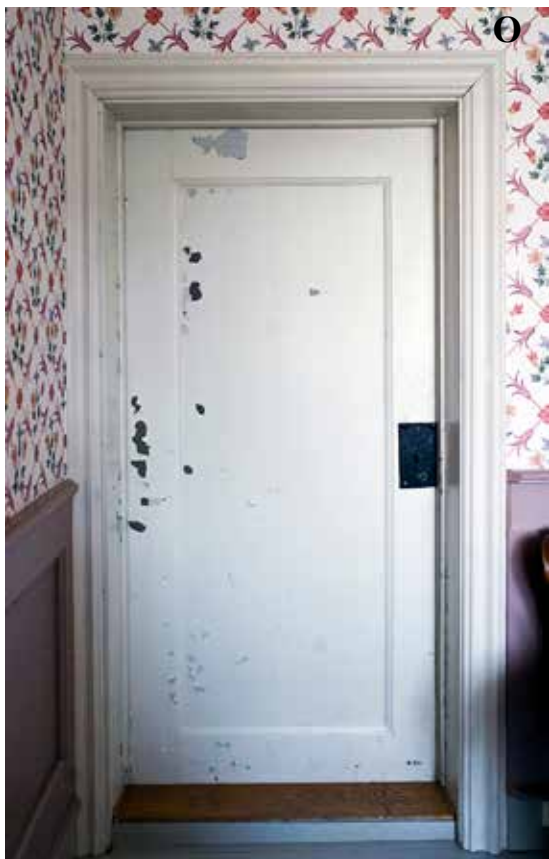
Slettsiden av barokk/rokokkodøren inn til rom 208. Tilsvarende andre dører i etasjen fra samme tid. Står etter alt å dømme på sin opprinnelige plass

Døren inn til toalettrommene. Denne døren er av relativt ny dato (1920-tall?) og er konstruert av en plate som er påslått/pålimt falske ramtrær på begge sider.

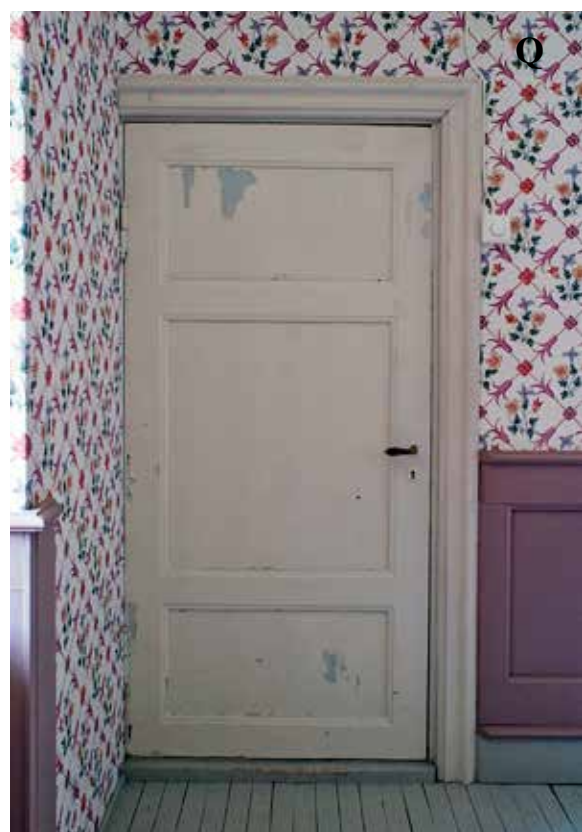
Slettsiden av barokk/rokokkodøren inn til rom 209 som opprinnelig var slått sammen med rom 210. Denne døren er åpenbart flyttet og i veggens ca 1 meter vestover er det en gjentatt åpning hvor døren kan ha sittet frem til det ble oppført garderobekap akkurat her. Situasjonen er avmerket på tegning fra 1950.

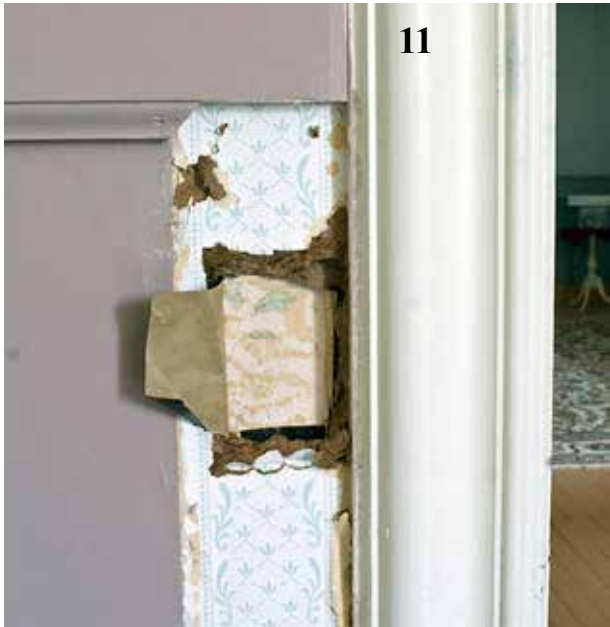
Skilleveggen mellom rommene 207 og 212 ble åpnet på søndre side av døren mellom rommene. Tapetserte halvharde trefiberplater, deretter tjæret papp, et par lag tapet på jutestrie, underpanel og innerst pløyd panel fra 1800-tallets første halvdel.

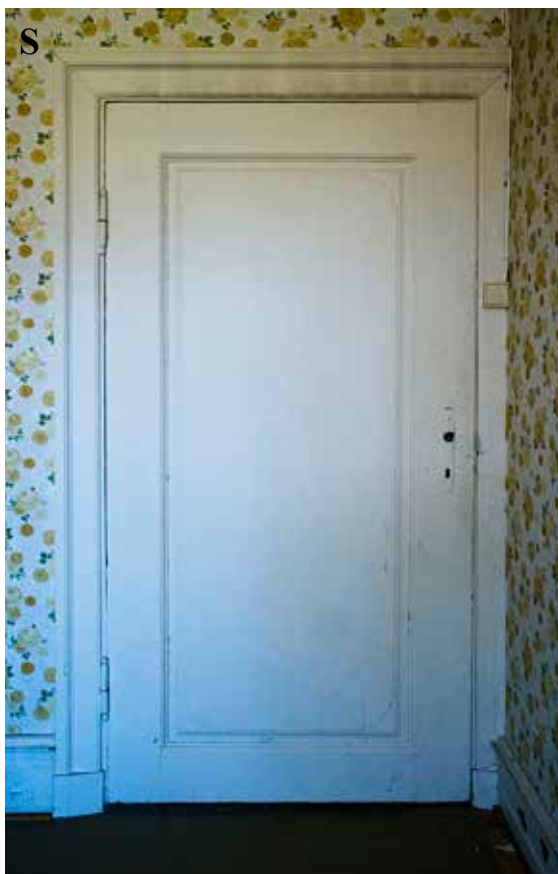
Til venstre: Døren er en stildør laget en gang etter 1900 om man skal bedømme etter beslag etc.

Øverst til høyre: Juegndtapet med nyklassiske trekk til venstre i bildet. Eneste veggtrekk på skilleveggen mot rom 209. Til høyre sees lerretstrekk fra 1700-tallet som strekker seg videre inn i rom 209.

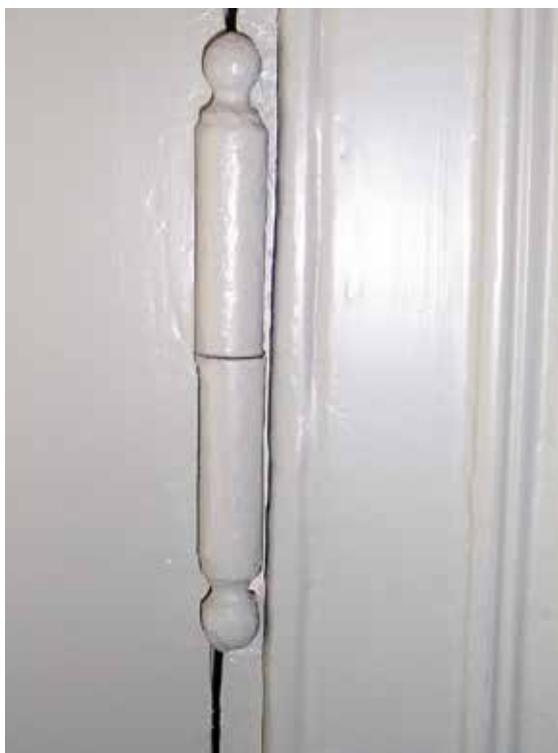
Dørhengslet til venstre er en empire type som knyttes til tiden 1800-10, men akkurat denne modellen ble benyttet i det nybyggede Holmestrands rådhus i 1864.

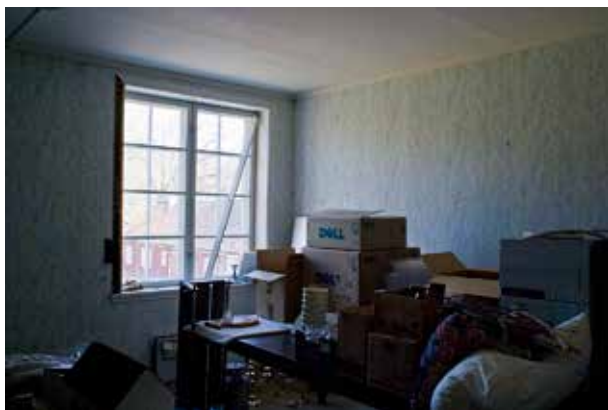
Rom 209 fremstår helhetlig modernisert i 1960-tallets drakt. Eneste reminiscens av tidligere tider er vinduets små ruter og den alderdommelige enfylings døren. Himlingen er senket.

En liten åpning av halvhard trefiberplate og pløyd underpanel avslørte gammel linstrie lik linstrien med maling/grønn farge som ble funnet som eldste veggkledning i rom 210. Funnet bekrefter at rom 209 og rom 210 tidligere var ett værelse.

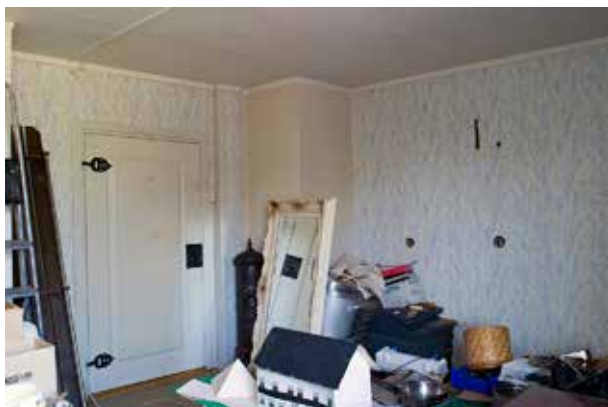
Over: Hulltagninger i plate og underpanelkledning viser at det har vært en dørstor åpning inn til rom 208. Plasseringen er parallel med døren mellom 208 og 201. Hullene på bildet markerer omtrent døråpningens plassering.

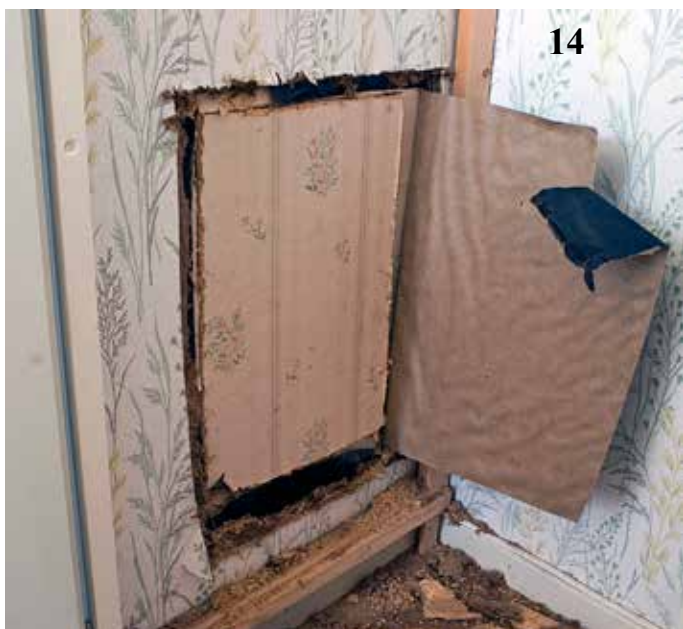
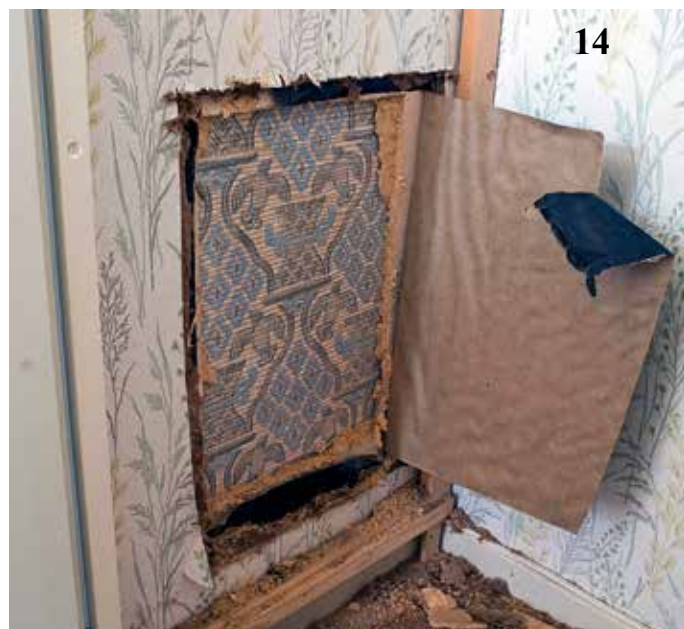
Hulltagning i klesskapet i vegg mot rom 210. Over til venstre: Gjennomhullet trefiberplate og tjæret papp, tapet fra ca 1930-50tallet(?). Over til høyre: Tapet fra 1920(1926?) -tallet i nybarokk(?) på strukket jutestrie. Under til venstre: pløyd underpanel (1926?). Under til høyre: Strie av 1700 talls eller tidlig 1800-talls type. Baksiden vender denne veien. Hengt opp sekundært som tetting mot trekk el.

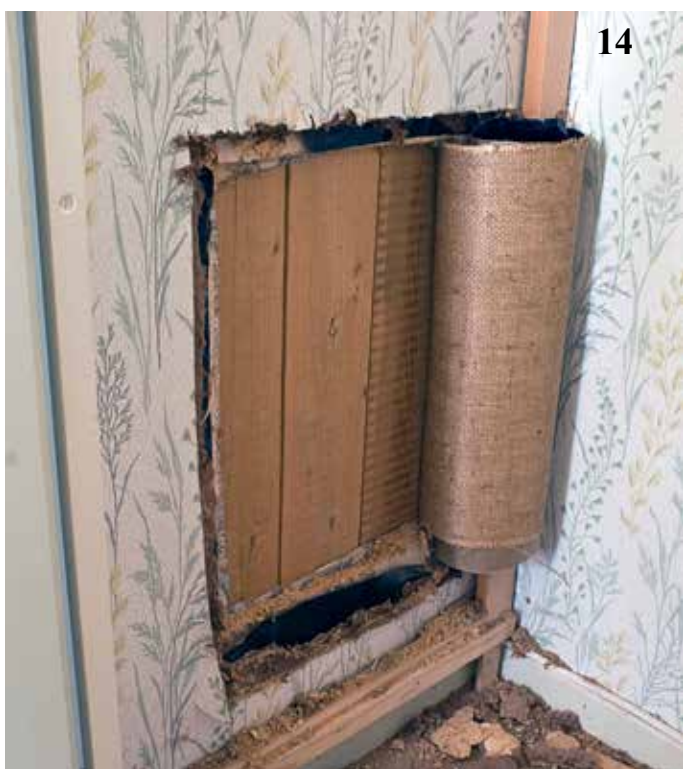
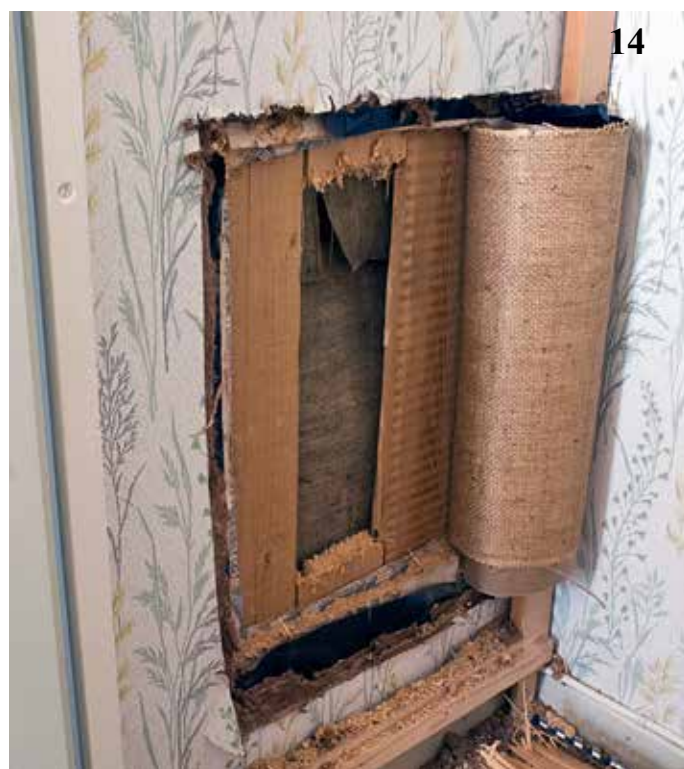
Til venstre: Hulltagning i himling i klesskapet. Nedsenket himling skjuler sekundær hoverflate og listverk fra 1942 og deretter lerret antagelig tilhørende tilsvarende veggtrekk og øverst malte paneler.

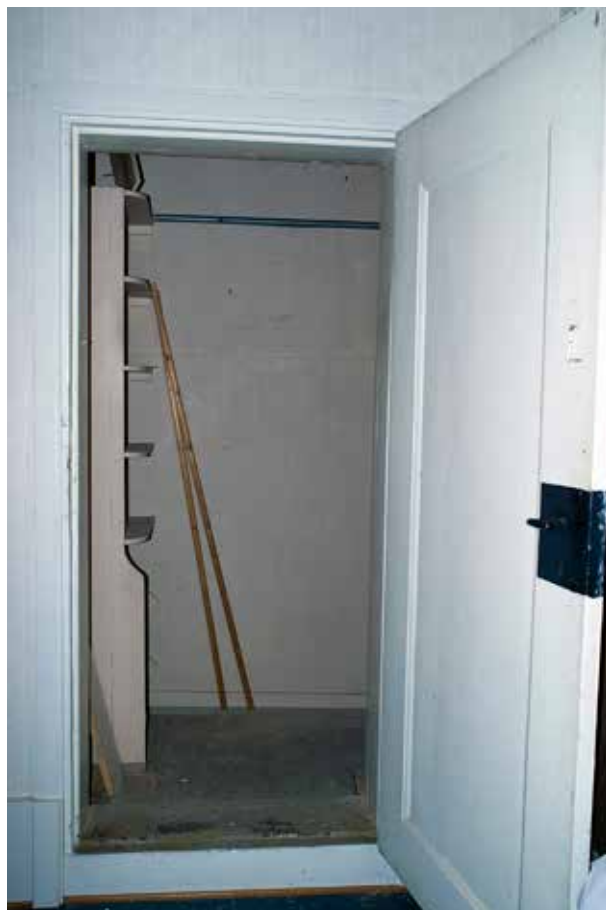
Dørene i rom 208 er alle av samtidig barokk/rokokkotype. "Kottdøren" noe mindre i format enn hoveddøren. En dør inn til "majorens badeværelse" er nå fjernet og tettet igjen.

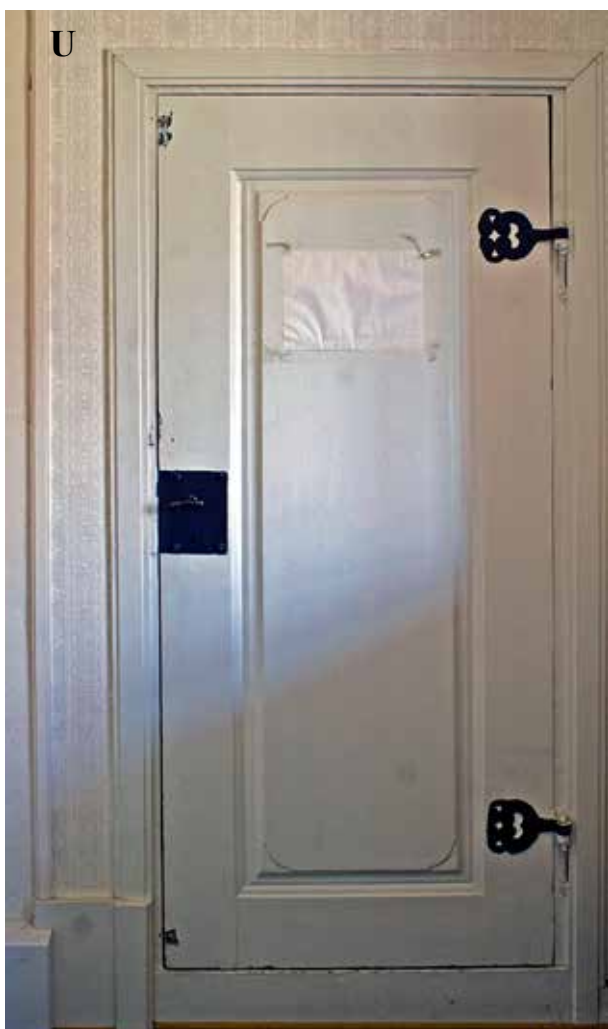
Den opprinnelige veggen mot mellomrom 207 og 202 er helt til venstre på bildet. Den nåværende veggen mot rom 202 som sees til høyre i bildet, ble antagelig satt opp i 1942.

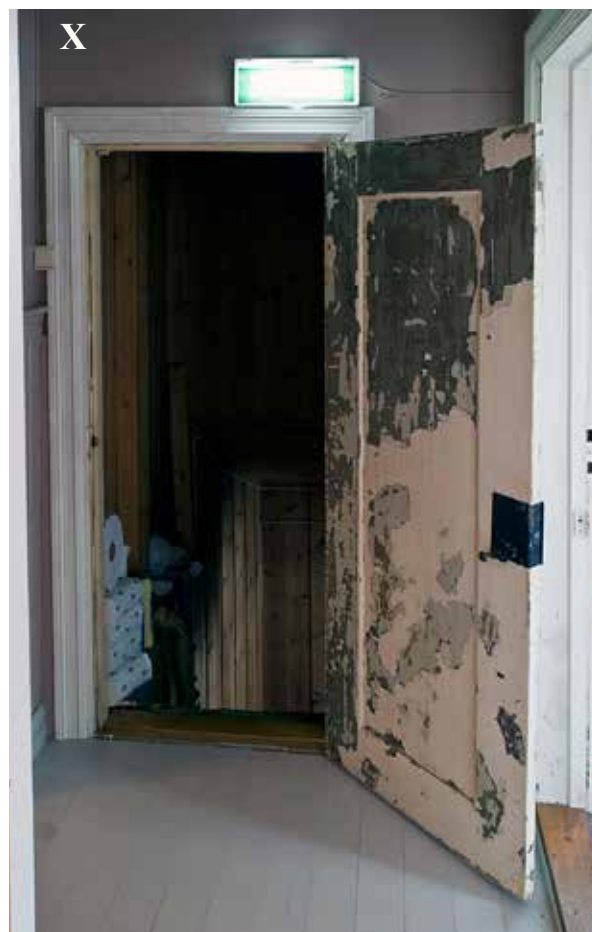
Over: Innvendig er trappeskabet kledd med nyere faspanel og deretter malt papir på den opprinnelige lettveggen. Skråmarkeringen er elektriske ledninger lagt under papiret.

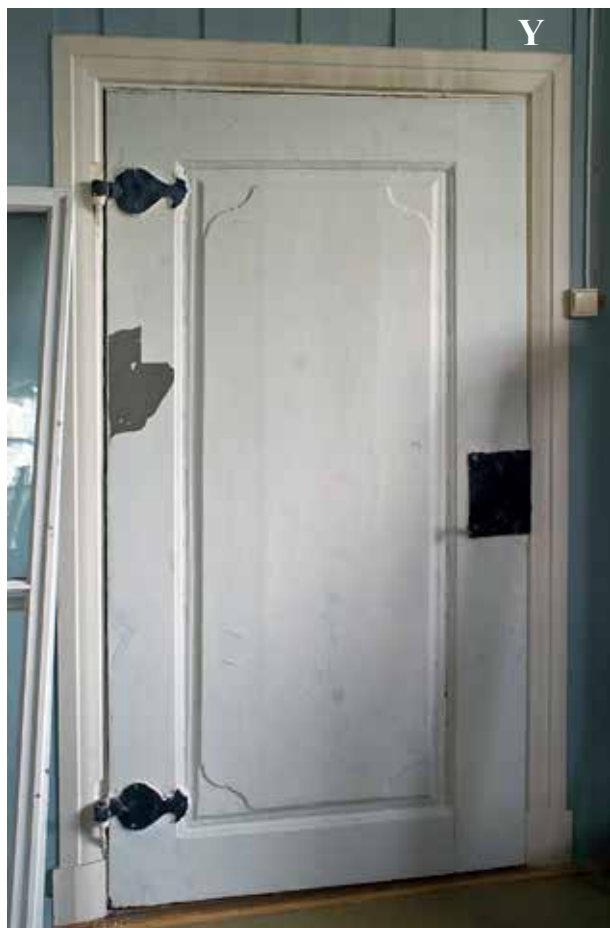
Over: Døren fra rom 202 til rom 205. Geriktene er en stilmodell fra 1920-40 tallet.

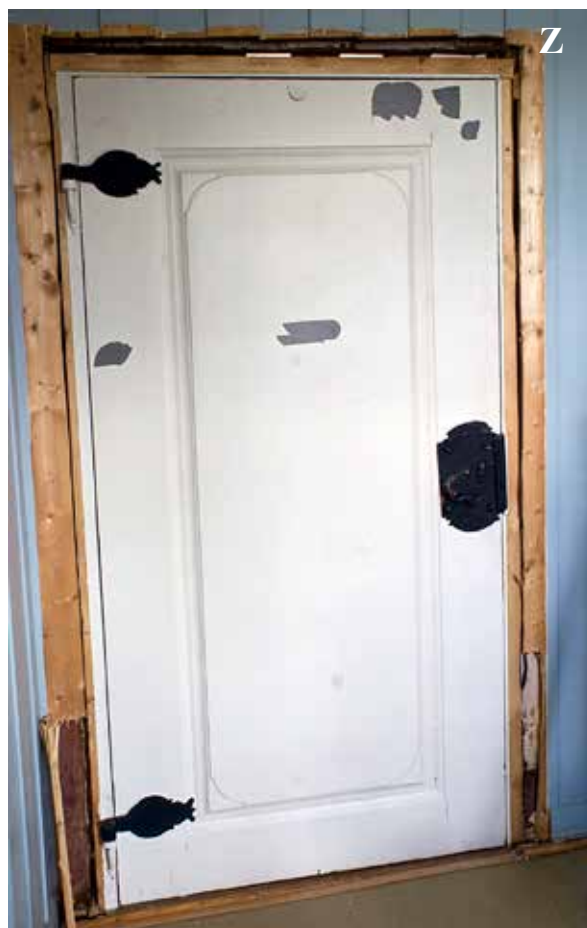
Over: Døren fra rom 202 til rom 201. Tilsvarende gerikter oppsatt sammen med skyggepanelet. Her demontert.

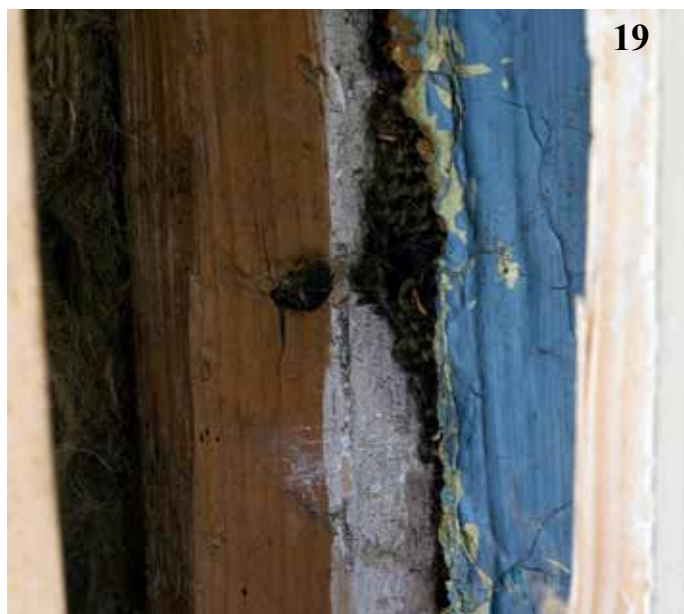
Til venstre: Bak geriktene på høyre side av døren inn til rom 201 sees panelveggen trukket med blåmalt lerret.

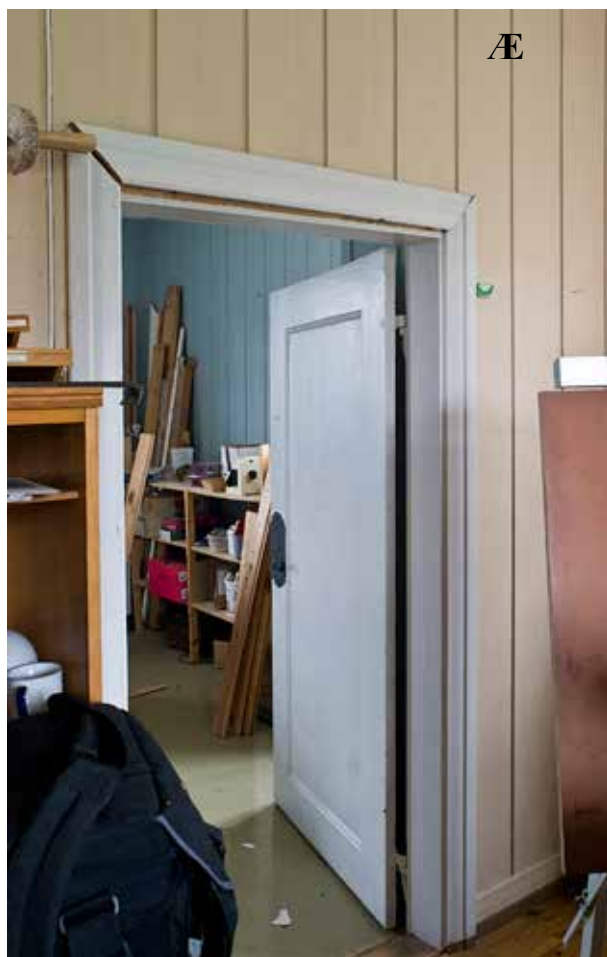
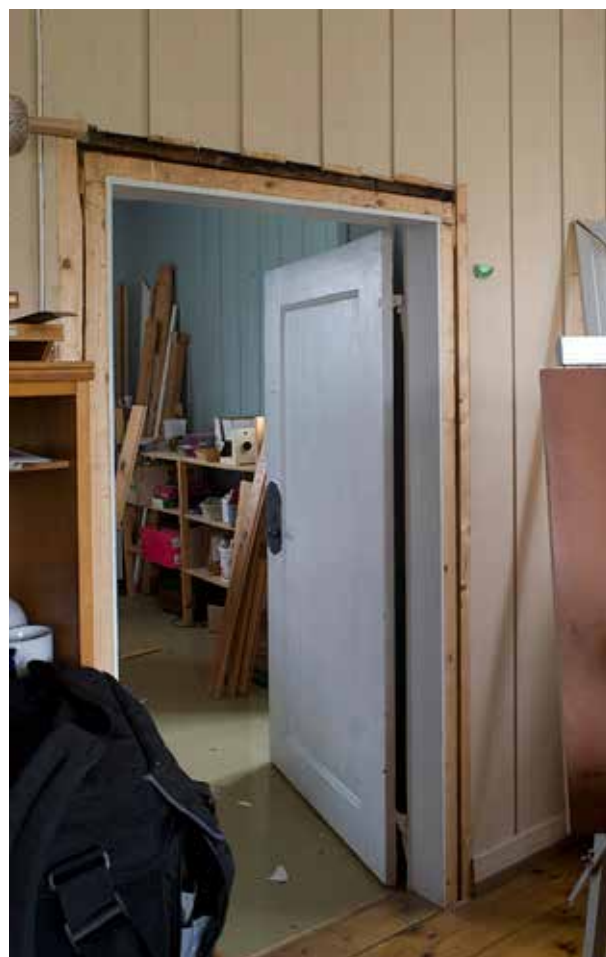
Over sees døren til rom 202 før og etter avmontering av gerikter. Vi mener karmen må være fra 1942 og pga av skilleveggkonstruksjonen går vi ut fra at døren opprinnelig var montert rett på vekselpanelet uten egen løs karm. I 1942 ble pipeløpet som går gjennom dette rommet tatt ned til første etasje. Det bør ha nødvendiggjort innredningsarbeider.

Under: Vi løsnet taklisten og kunne da observere 1700-talls lerret som delvis er skåret ned. De hvite restene på underpanelet er rester av grundering som har trengt gjennom linlerretet. Vi ser også at brannmuren er den opprinnelige, med brannmurlisten i behold.
