EIDSFOS HOVEDGÅRD

UTKAST TIL UNDERSØKELSE AV PLANLØSNING OG ROM I ANNEN ETASJE

Samt et sideblikk på bygningens og annenetasjens opprinnelse

Bente Bjerknes og Ragnar Kristensen mai 2009

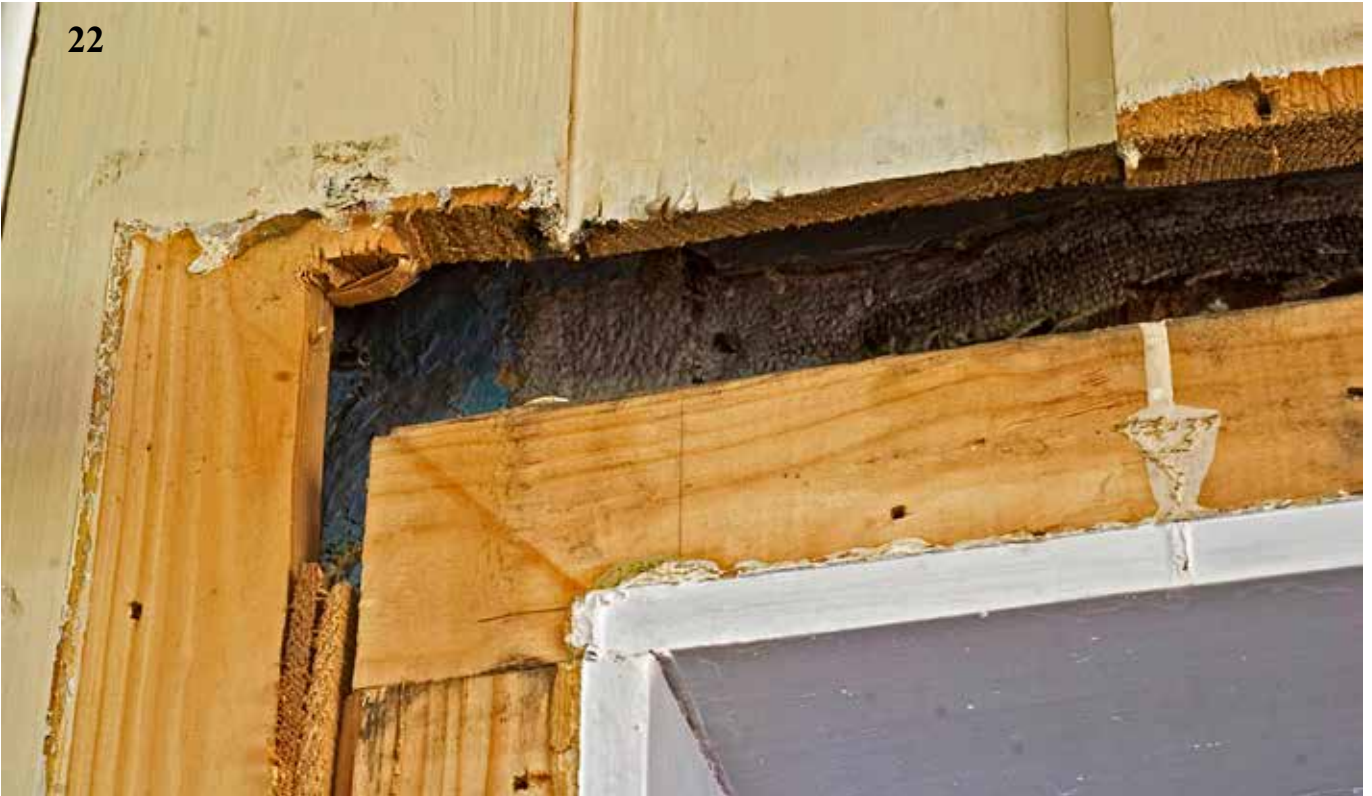
Bak dørgerikten fra 1942 sees det opprinnelige vekselpanelet kledt med 1700-talls malt lerret. Det umalte partiet indikerer at den opprinnelige dørgerikten har sittet her.

Til høyre sees rommets opprinnelige svært høye fotlist eller fotpanel slik det står synlig i kottet mot rom 208. I kottet er også taklisten og alle lerreter bevart og synlige. Det kan se ut som om panelet er montert slik at listverket er bevart i hele rommet. Under sees noe ødelagt listverk rundt døren til rom 202. Overgangen fra fotpanel til dørgerikt er utført som en elegant hulkil. Rommet ser ut til å ha vært svært elegant og påkostet.

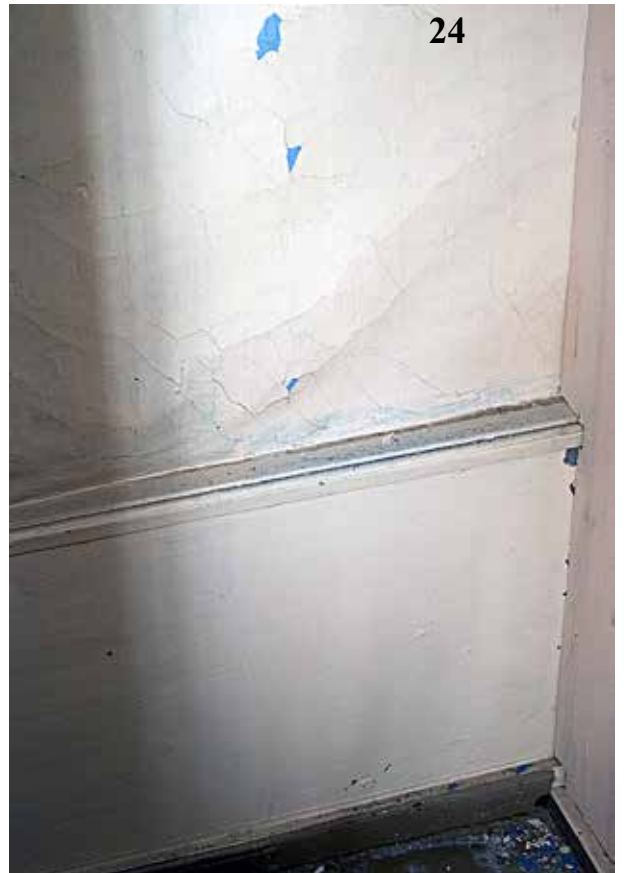
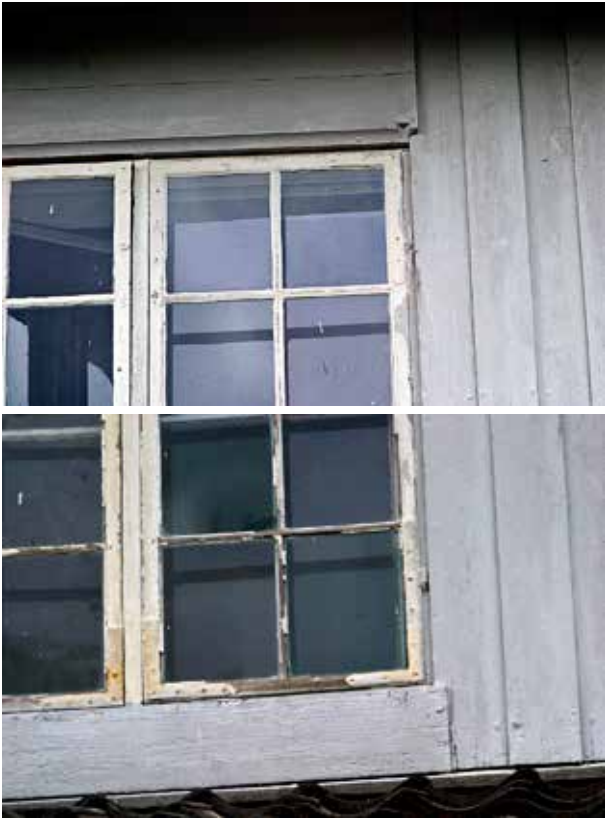
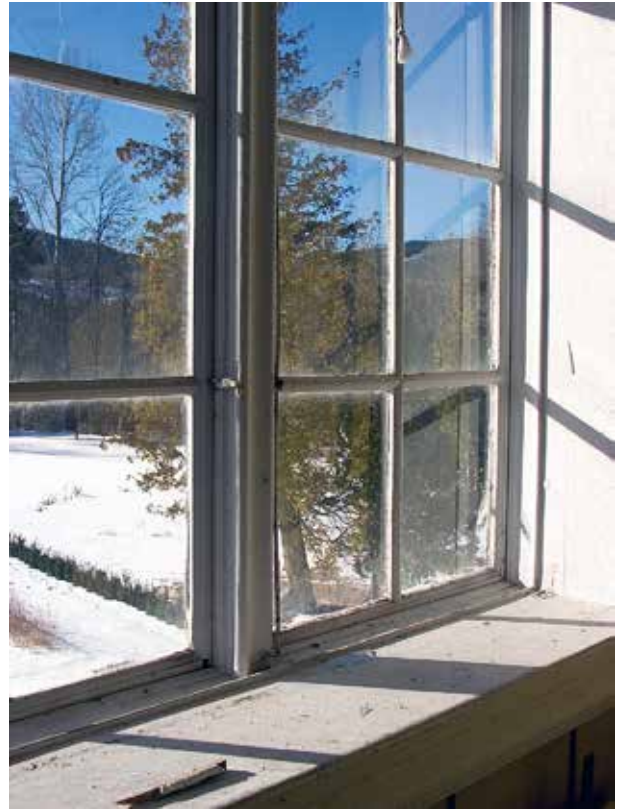
Den vestre delen av annen etasje har vinduer fra 1700-tallet bevart med mange originale glass. Midtpostprofilen tyder på at vinduene skriver seg fra 1700-årenes siste tredjedel. De smekre lange hjørnejernene og stabelens utforming kan likeledes tyde på en svært høy alder, kanskje rundt 1770. Midtpostprofilen kjennes ikke før denne dateringen i Danmark f.eks. Men den forekommer som profil i andre sammenhenger langt ned på 1700-tallet. At vinduene er sidehengslet viser også at de neppe er eldre enn rundt 1770. Vinduene er til dels i dårlig stand og bør restaureres. De er meget intakte og autentiske. Dersom annen etasjen er oppført rundt 1770 er vinduene de opprinnelige. Er etasjen oppført i første halvdel av 1700-årene må det finnes spor etter eldre vindustype.
