EIDSFOS HOVEDGÅRD - FORSTUEN

Undersøkelse og restaureringsplan

Bente Bjerknes og Ragnar Kristensen

Yttersø gård januar/februar 2010
Revidert 7. mars 2010

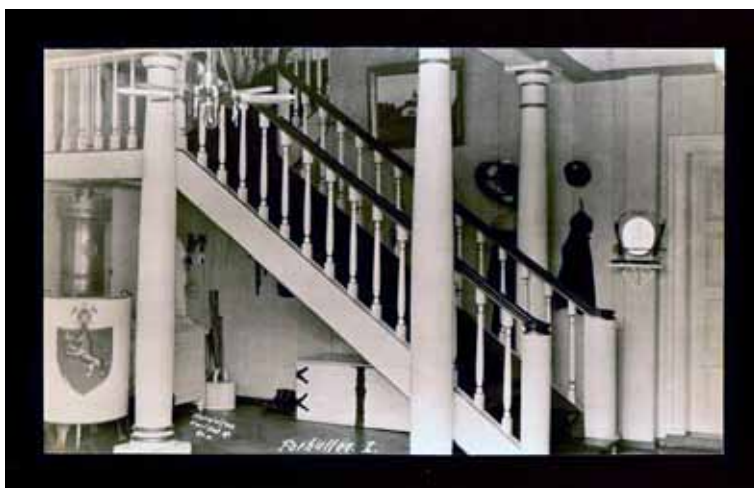
Forstuen i 1911. Fotoalbum tilhørende Nord Jarlsbergmuseene / Hof historielag. På bildet over sees den opprinnelige fot- og taklisten som hører til skyggepanelet. Legg merke til ovnen under trappen. I trapperepoet er det spor etter åpning for røkrør. Etersom ovnen i det nordøstre hjørnet av dagens Forstue var en del av kabinettet var det ingen annen plass for ovn enn under trapperepoet. Det er imidlertid ingen spor etter brannmur på veggen under trappen.

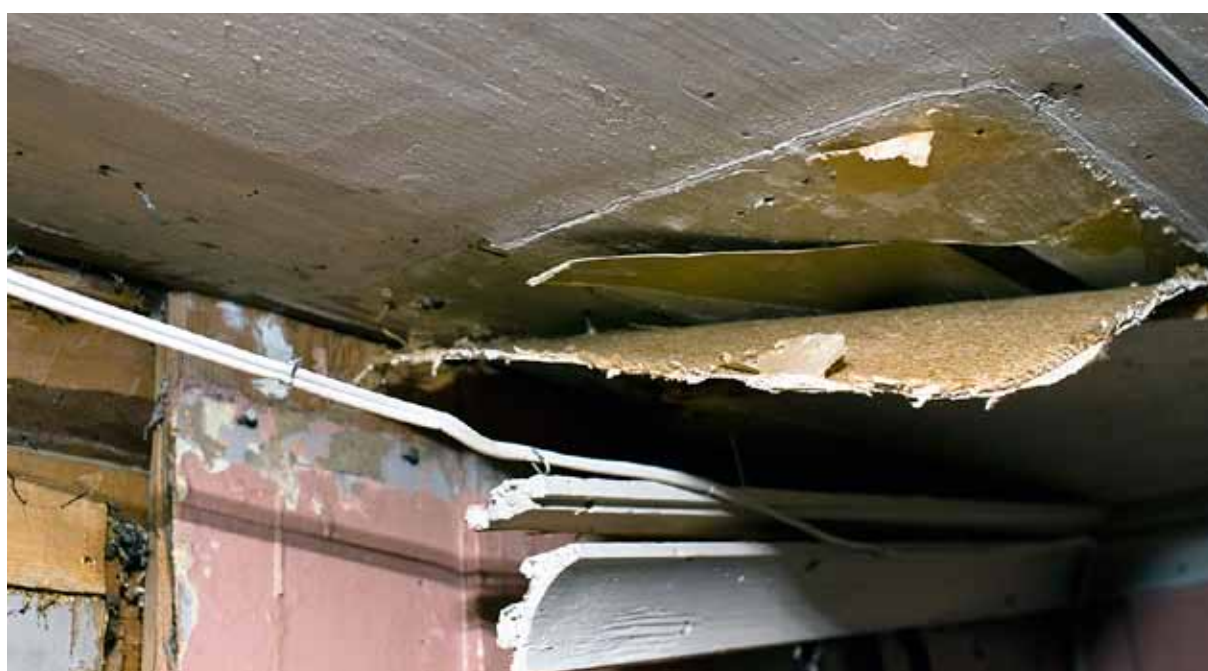
Fotografiet viser bevart hjørne av himlingens ulike sjikt. Forstuens sydvestre hjørne. To sjikt hvit limfarge, Et sjikt lys beige linolje, papir trefarget med feltinndeling, jutestrie med malt papir og sist, hvitmalte halvharde plater anno 1960. Taklist anno 1960-tallet sammensatt av glattkant og hulkil. Kjennes fra andre rom i bygningen.

I bordhimlingen er to forskjellige negativspor etter taklist. Sporet nærmest veggen tilhører perioden med malte tømmervegger. Skimtes på fotografiet svært nær veggpanelet.

Vi mener det er lite heldig teknisk sett å lime opp papir som underlag nå. Det vil ganske sikkert revne raskt og det er setninger i himlingen og en del brede sprekker mellom bord. Ganske sikkert var også papirets første periode preget av revner mellom bordene. Vi tror ønsket effekt best ivaretas ved oppmaling direkte på bordhimlingen.

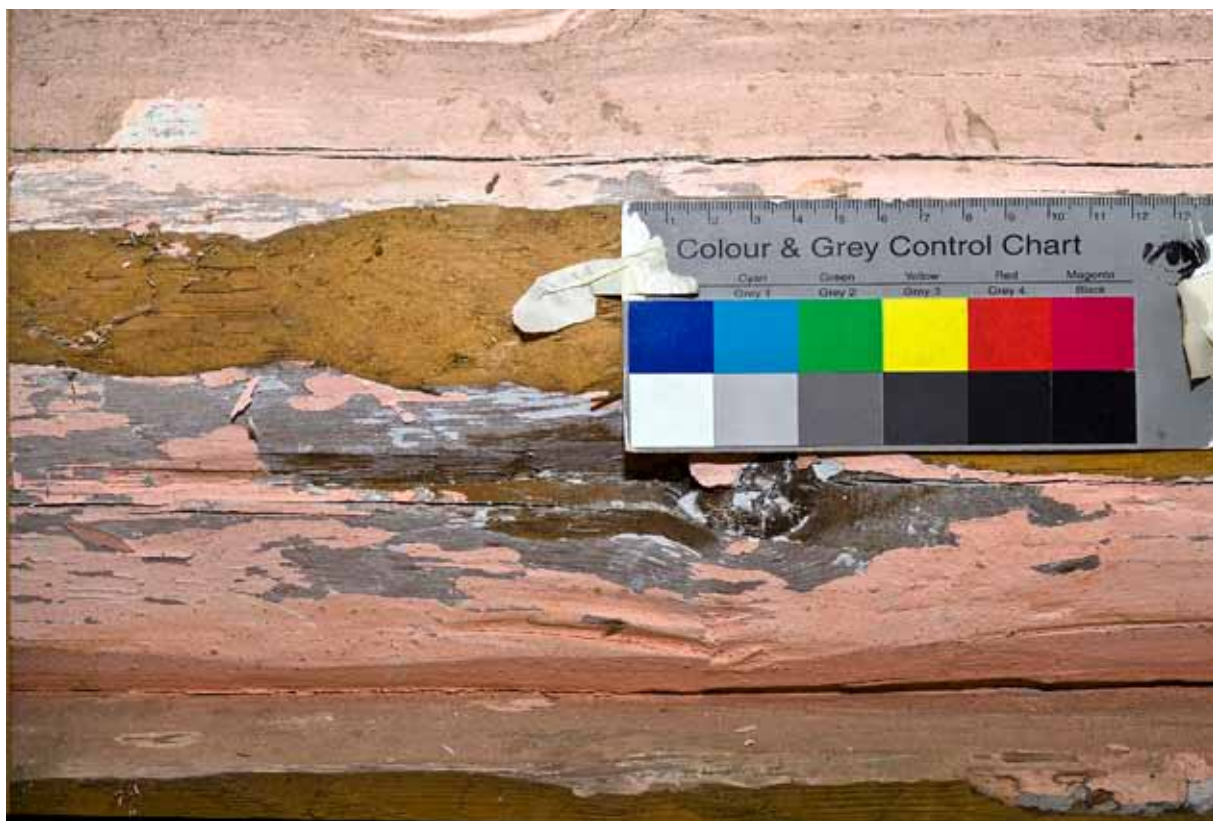
Eidsfos hovedgård		
Rom: Forstue	Element: tømmervegg mot storstue	Dato: Jan. 2010
Sjikt	Beskrivelse	Merknad
0	treverk	
1	3005-R80B	
2	0510B kraftigere	
3	0520-R blekere/gulere

En eldre panelreparasjon er åpnet på veggen mot Storstuen bak trappen. Opprinnelig tømmervegg malt i tre perioder: Grå, blå, rosa. Til disse periodene hadde rommet andre dører enn i dag og bjelkehimlingen var synlig i de tidlige periodene, men ikke i den siste, da himlingen ble panelt. Tilsvarende har vi sett i peisestuen der himlingen ble panelt og strukket med malt linlerret til malte tømmervegger i omtrent den samme rosa fargen. I spisestuen sto malte tømmervegger til limfargemalt bordhimling.

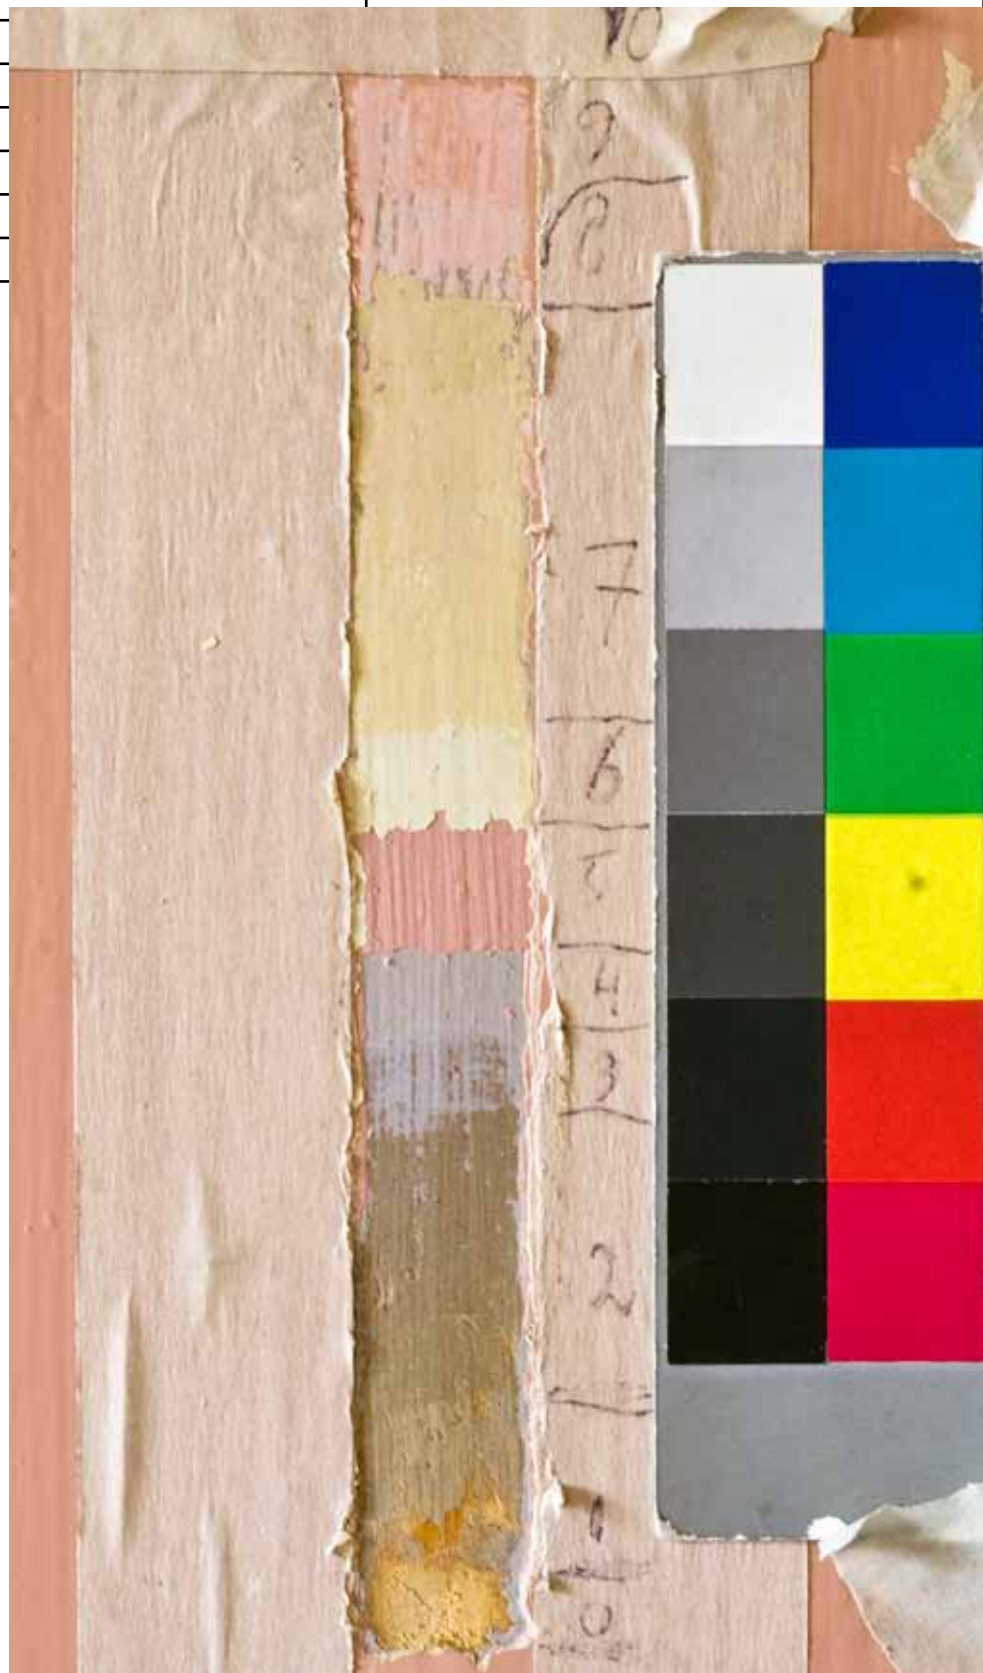
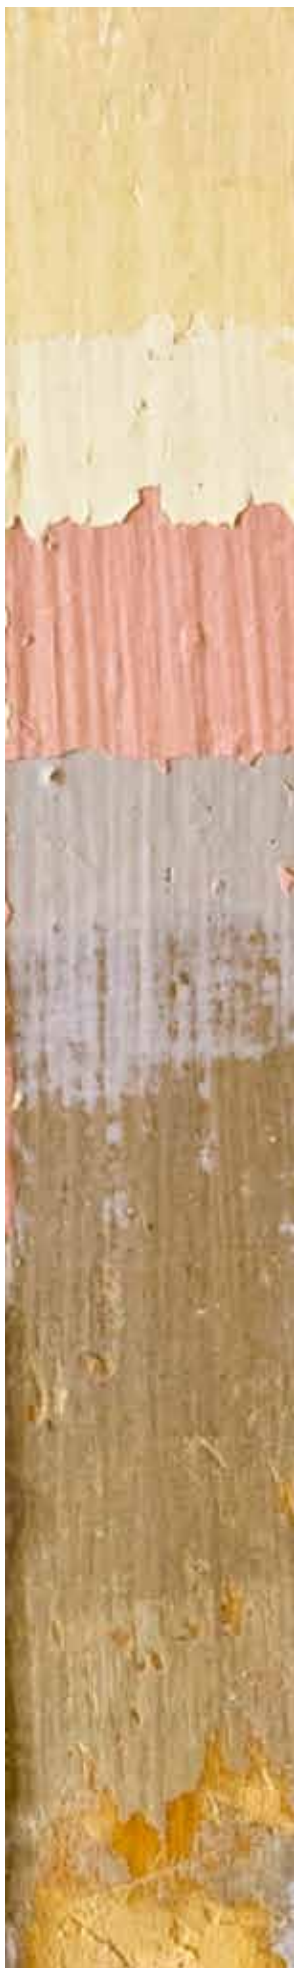
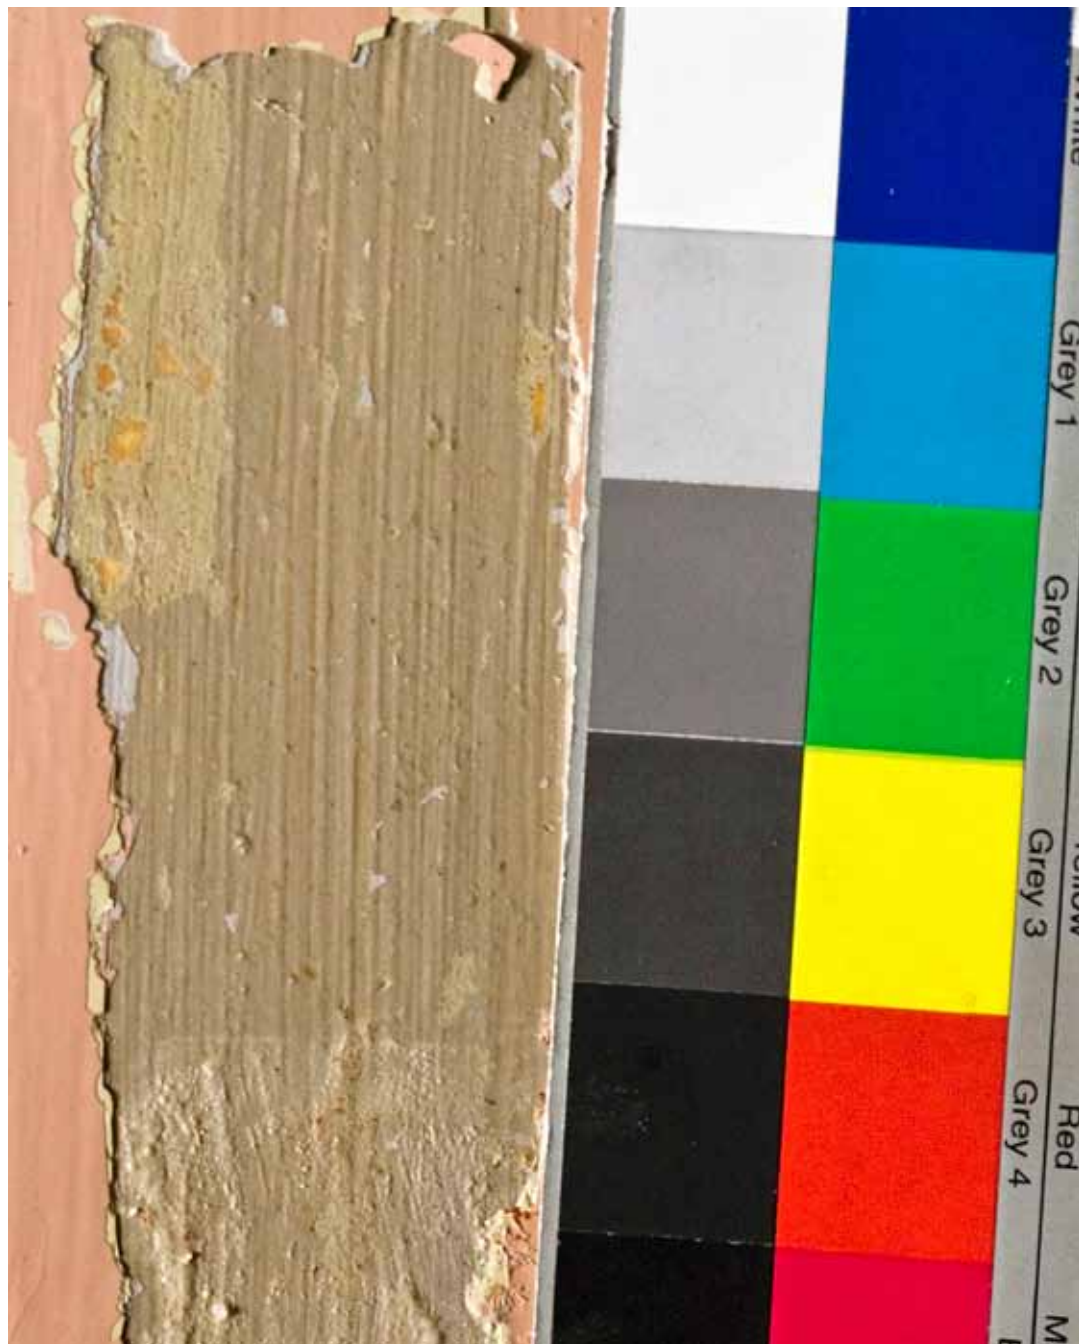
Til venstre: Avdekkingen på høyre side av døren til røkeværelset. Det kan synes som om panelet er oljet før første malingstrøk. Den grå fargen avleses til samme NCS kode. Fargeforskjellen her skyldes belysning/fremkalling.

Over til høyre: Nærbilde av sjikt 2. Svært tydelig penselstrøk med markante spor etter busten. Sjikt 1 henger sammen med sjikt to slik at det er vanskeligere å skille de to lagene her.

Sjikt 2 virker noe lysere her enn under trappen og over døren. Mer utsatt for sollys? Det kan virke som om noe av det overliggende blå sjiktet sitter igjen på sjikt 2.

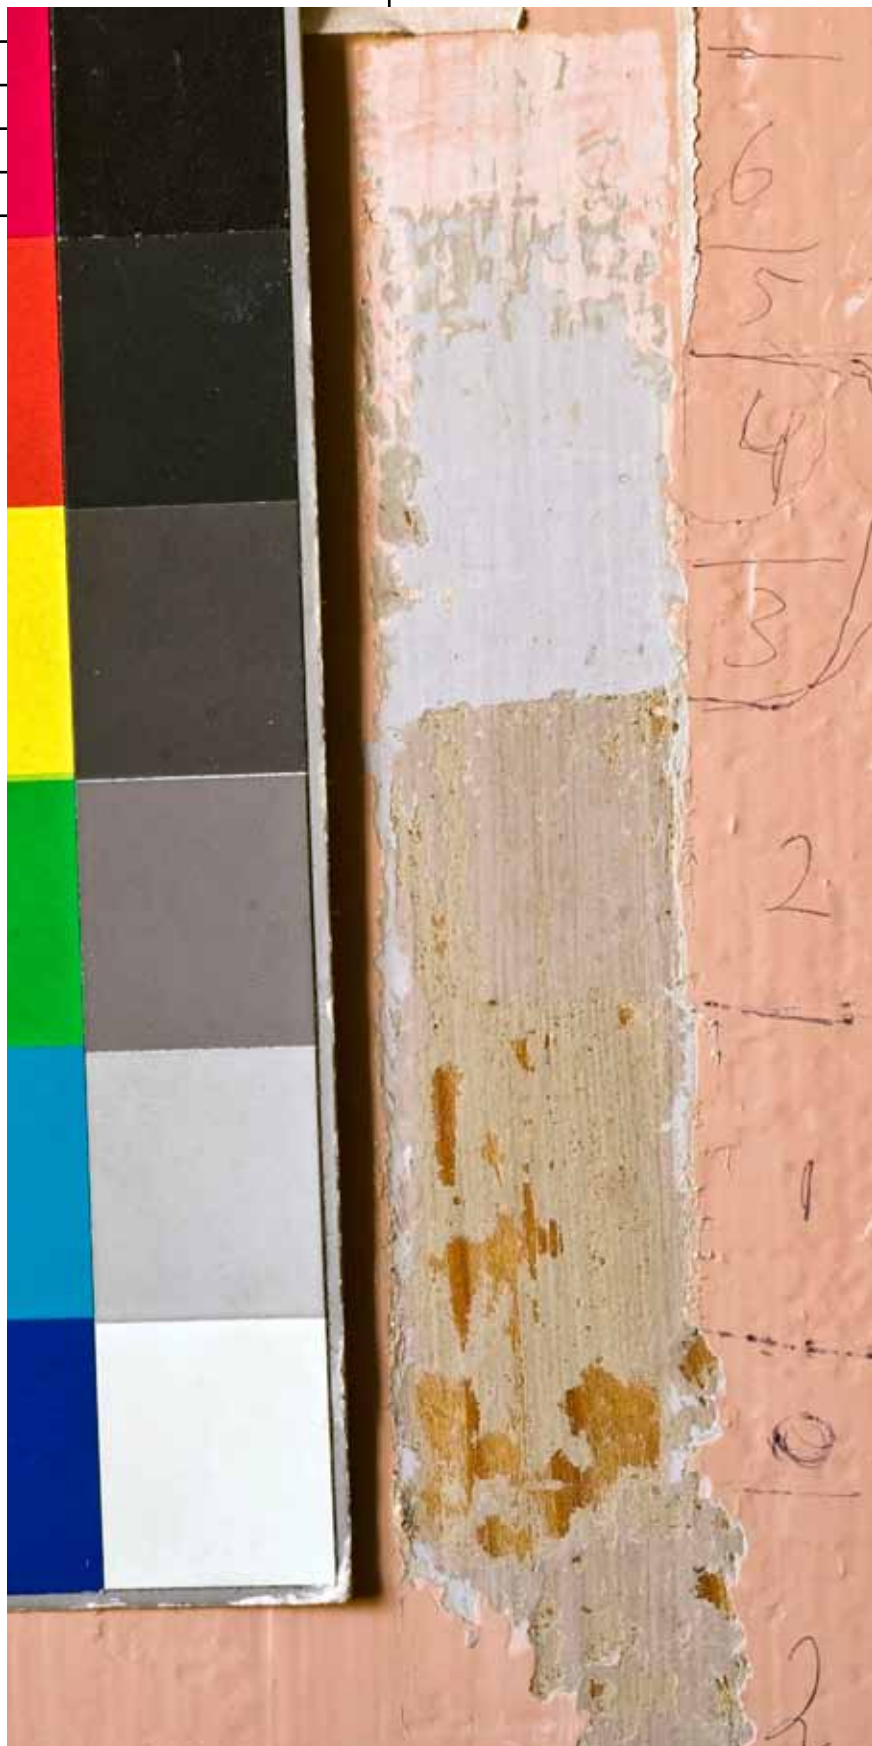
Her sees nærmest den komplette fargertrappen på den tofløyede døren til storstuen. Første sjikt synes å være et første strøk i en uklar beige/ grå farge. Annet strøk er blankere og går mot blått.

Også her er sporene etter penselen/busten svært markante.

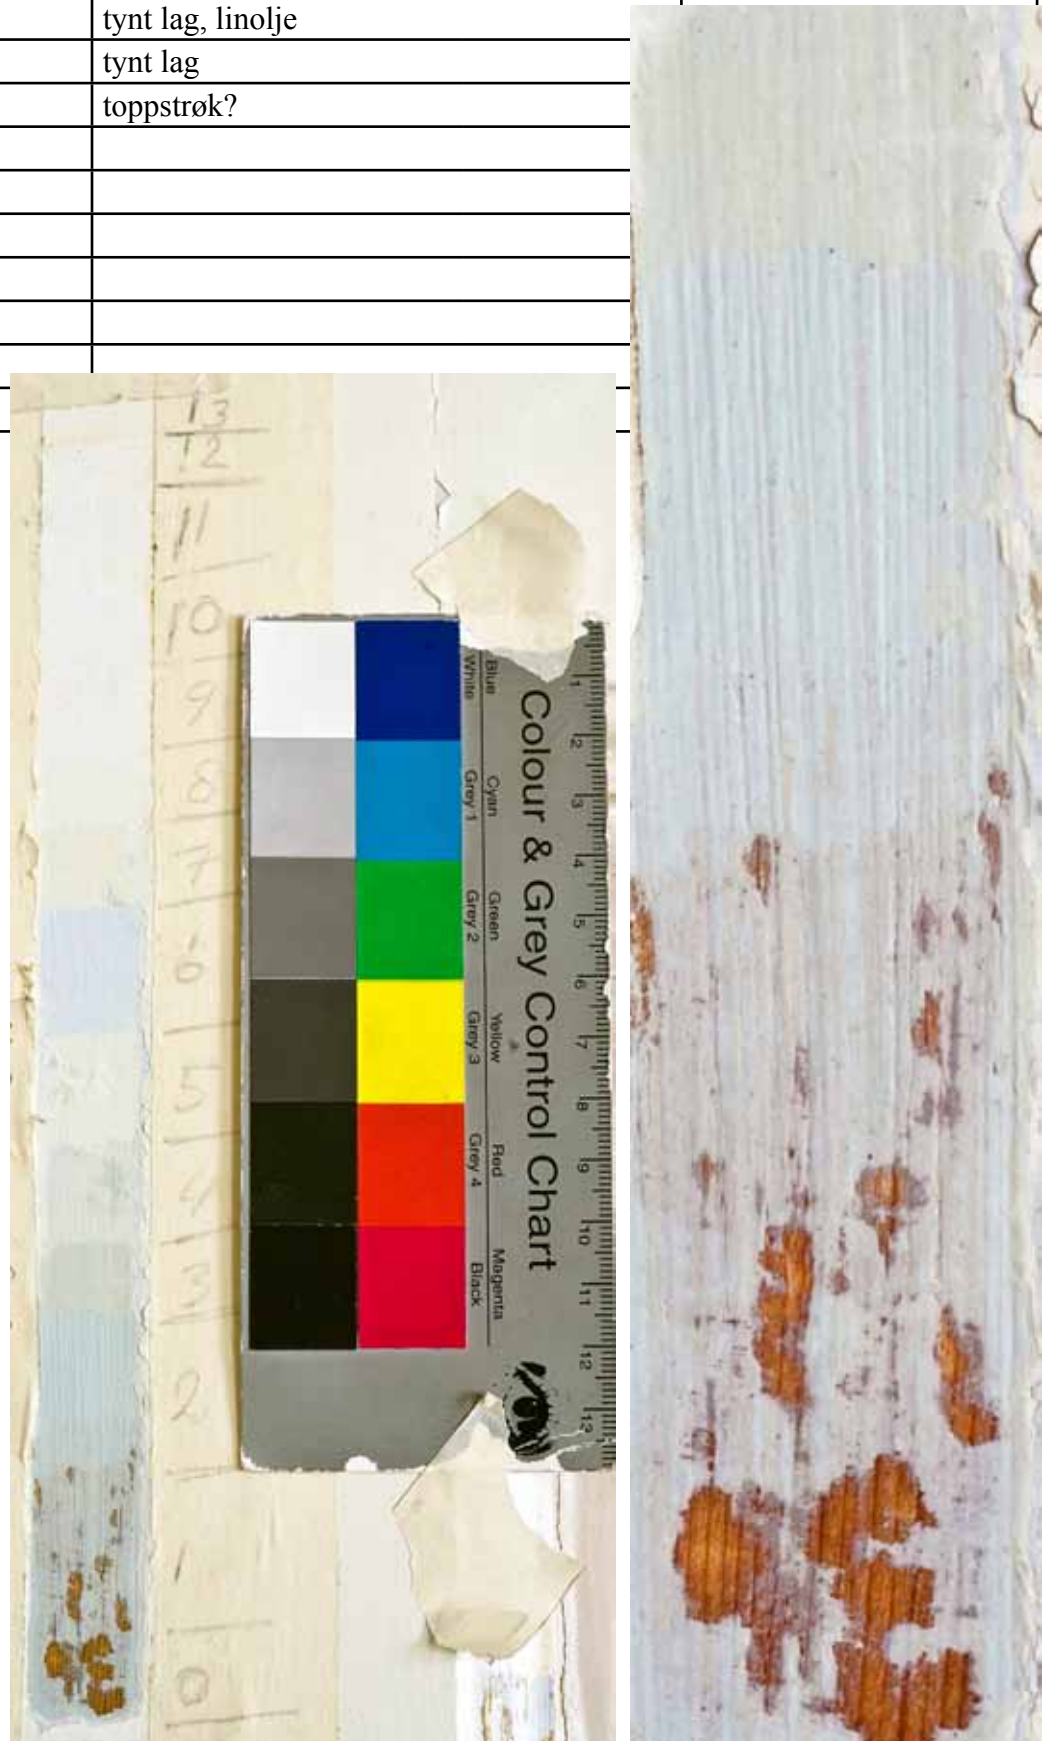
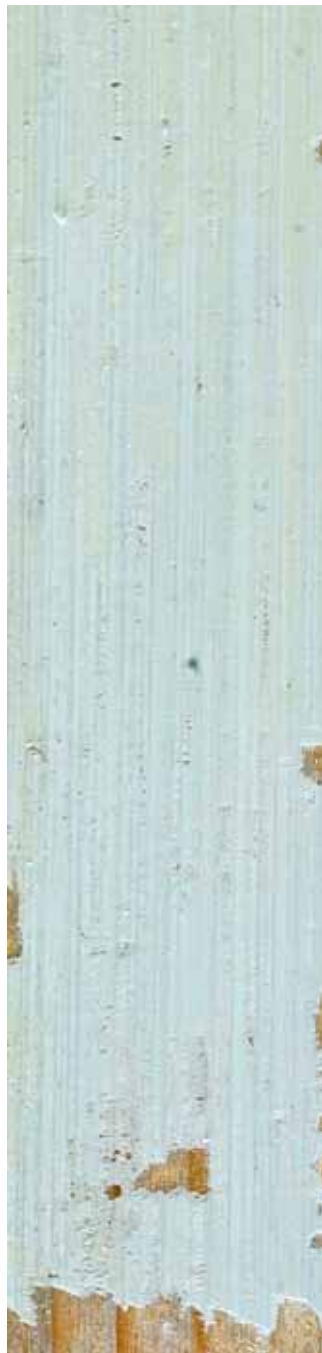
Nærmest er et nærbilde av første malingsjikt på gerikten til den to-fløyede døren. Fargen tilsvare sjikt 2 på hoveddøren. Sjikt 2 her kan være første strø av sjikt 3, eller at det sitter igjen maling fra sjikt 3. Her var det vanskelig å finne et grunnstrøk som på vegg og dør. Underbygger at den blågrå fargen er første periodes avsluttende sjikt.

Fotografiet lengst til høyre viser alle sjiktene på gerikten.

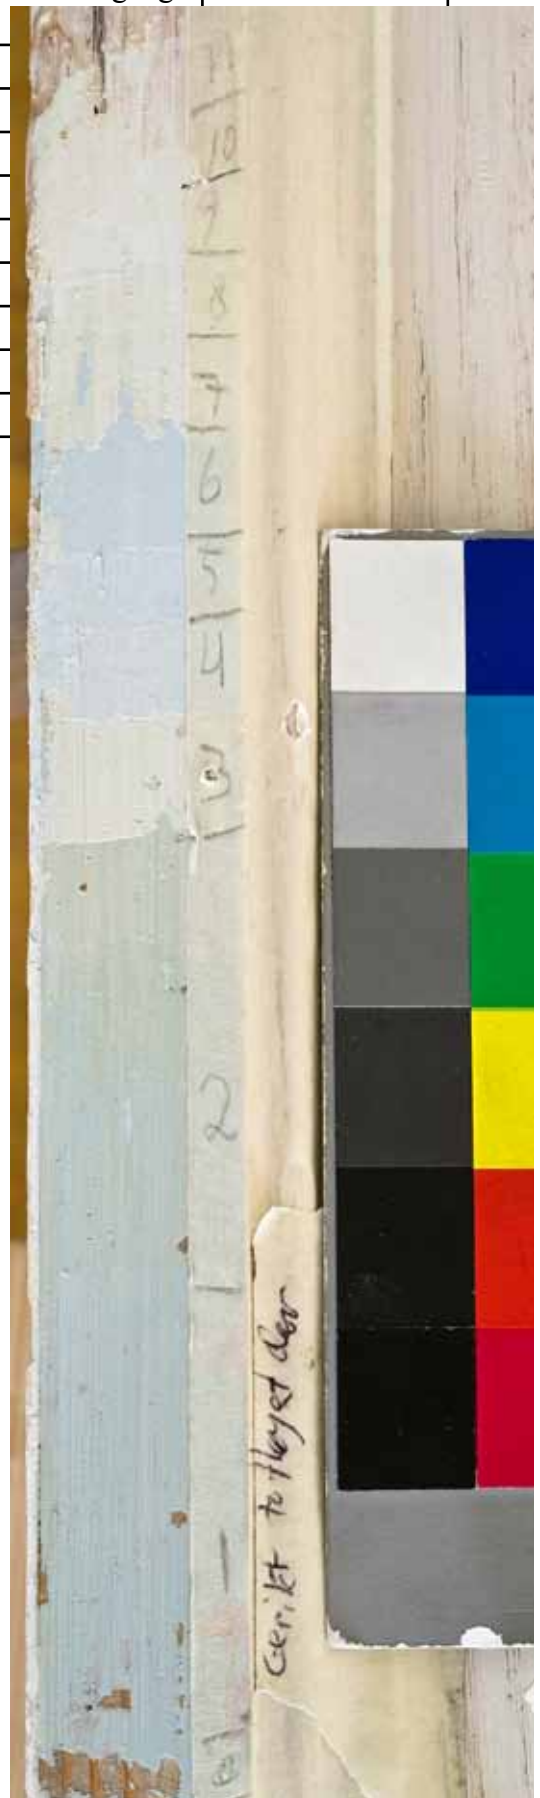
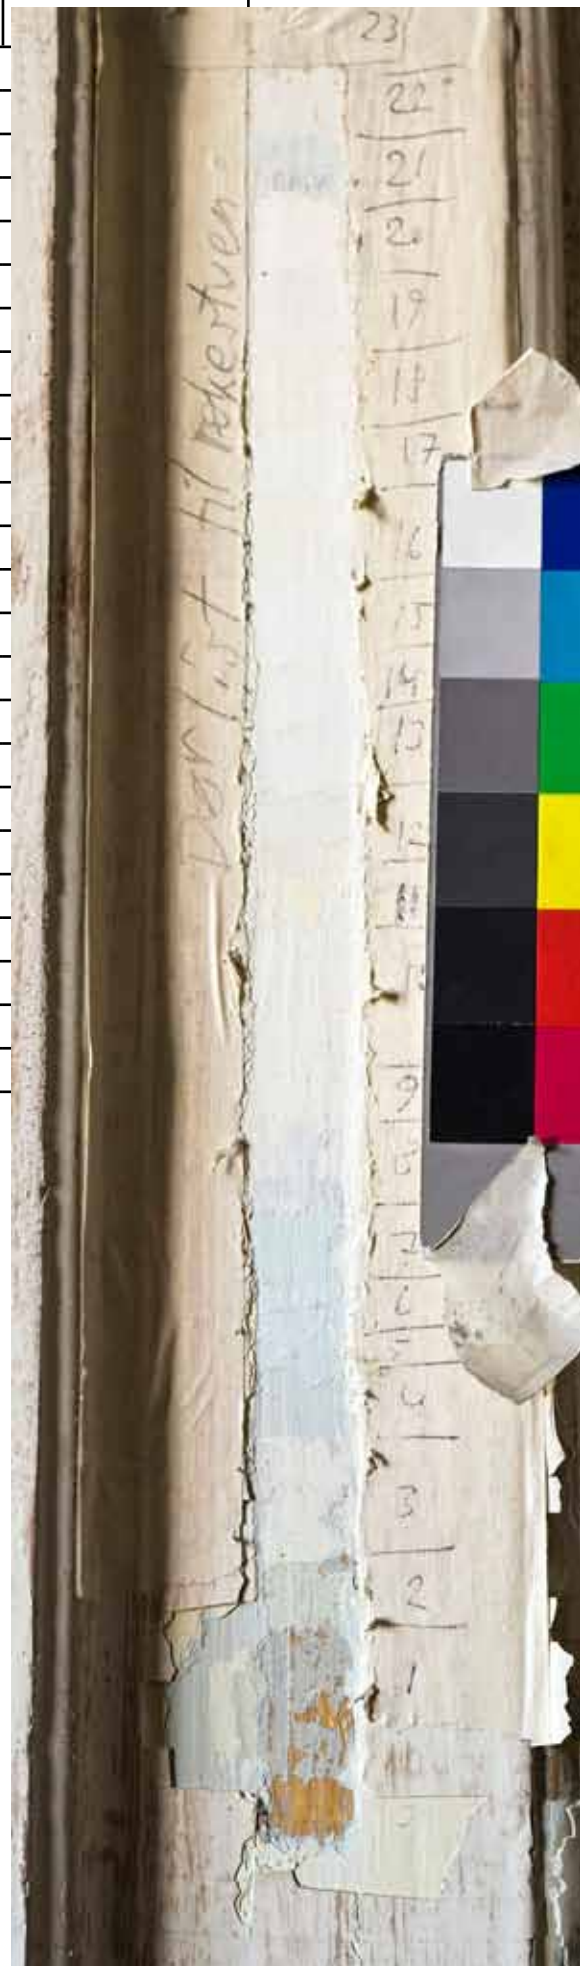
Dørgerikt til røkeværelset. Her er adskillig flere sjikt enn ellers i rommet. Imidlertid har karmen bevislig blitt snudd og den kan ha stått et annet sted. Vi er derfor skeptiske til å ta utgangspunkt i denne gerikten og denne døren mht å forstå utviklingen av forstuen.

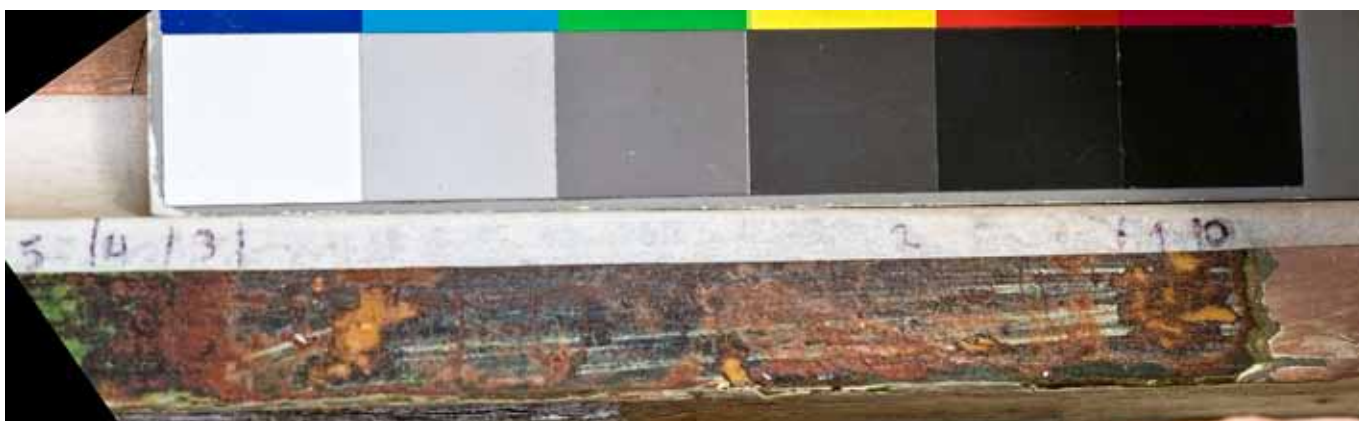
Eidsfos hovedgård			
Rom: Forstue		Element: trappegelender	Dato: Jan. 2010
Sjikt	Beskrivelse	Merknad	
0	treverk		
1	7020-Y90R		Bunn: 4550-Y70R Lasur: 8010-Y90R
2	7500-N		
3	5040-Y70R		
4	8010-Y90R		
5	4050-G40Y		
6	“gull”maling		
7	3010-Y30R		
8	5005-G80Y		
9	hvit	1994	
10	rosa marmorering	1994

Over: Nedre del av håndlisten til trappegelenderet. Sjikt 1 sees på nært hold som en mahognyrød farge spettet av brune eller sorte streker. Kan se ut som en pisket effekt av bensort i det rød. Bør avdekkes mer før oppmaling. Neste sjikt er en gråere variant av ådring. Se sjikt 2. Har stått til en kraftig grå trappevange og blå vegger. Sjikt 3 er en kraftig rød bunnfarge påstrøket en lakklignende mørk laserende overflate. Noe tilsvarende er observert som et første sjikt på hoveddørens innside (underliggende sjikt skrappt vekk). Sjikt 5 se også foto under) er en kraftig grønn. Håndlisten har i en sen periode vært staffert med gull.

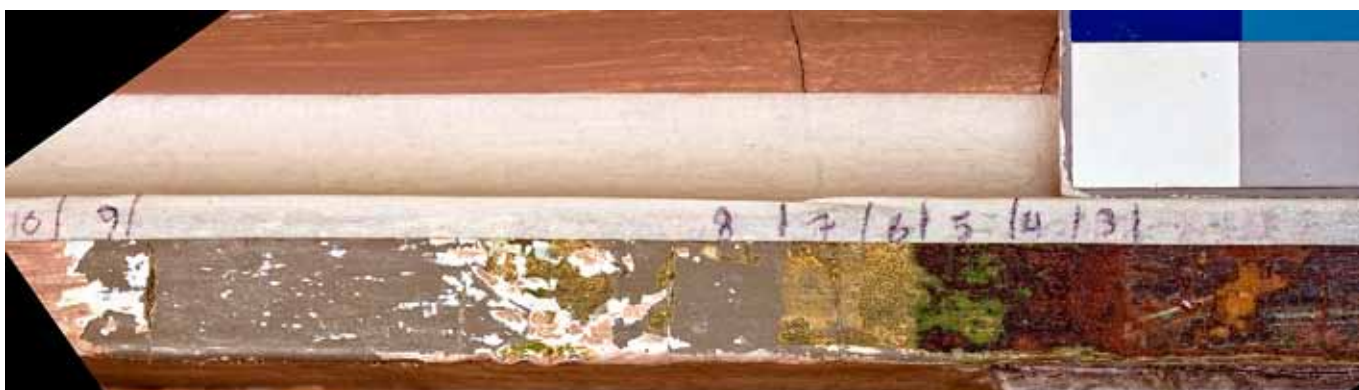
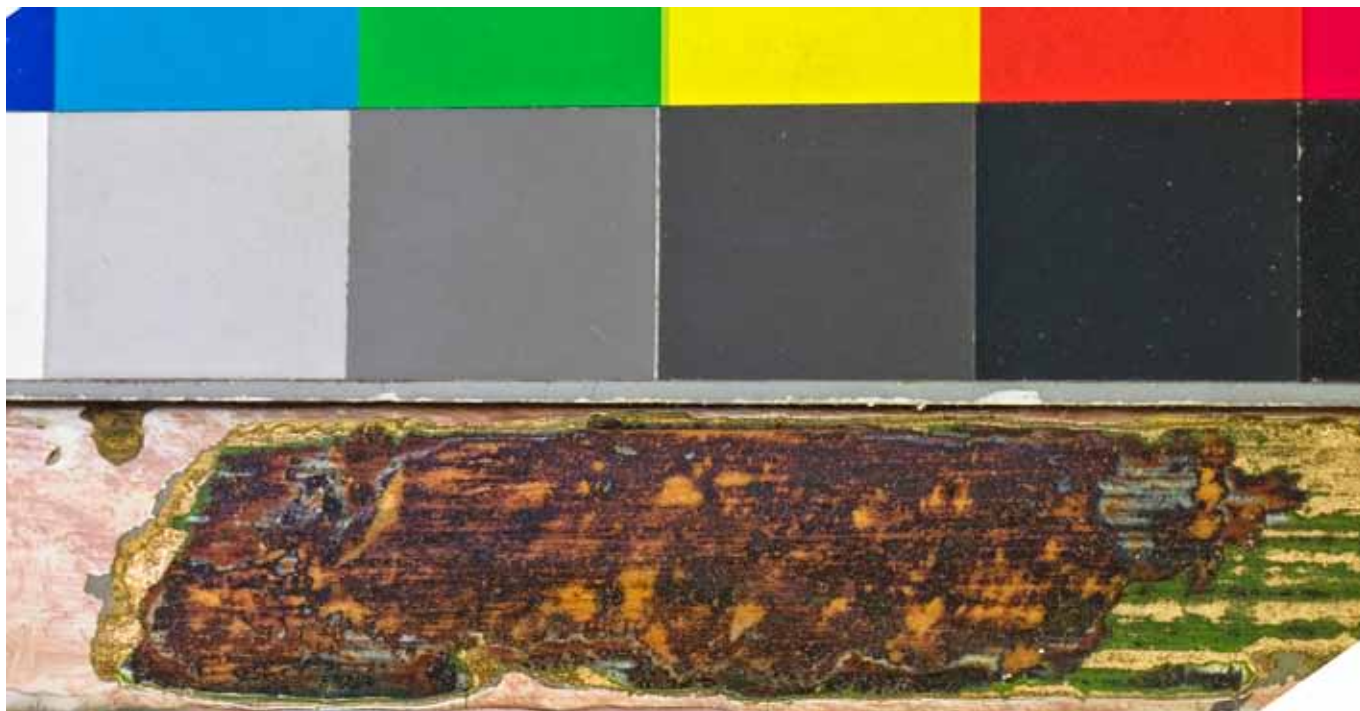
Avdekking av håndlistens første sjikt. Enkel ådring med bunn og mørk lasur. Bunnen varierer fra en mørkere rød til rosa der den er tynt påført og treverket skinner gjennom. Avdekket 3. mars.

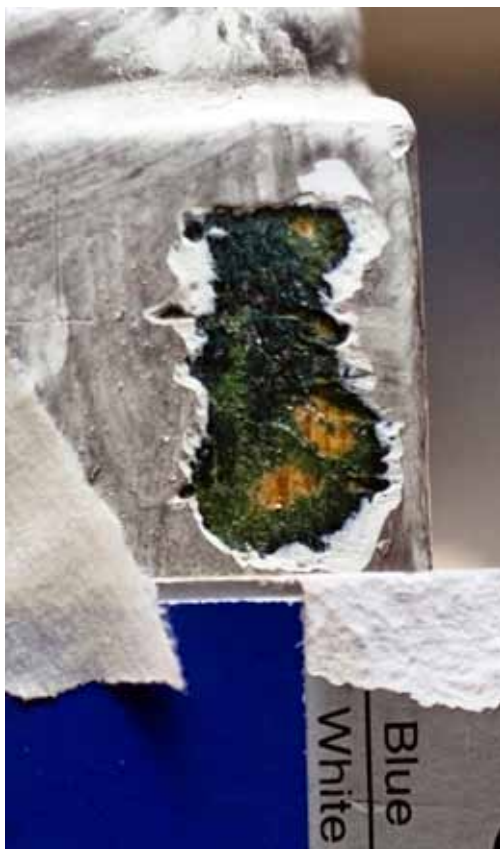
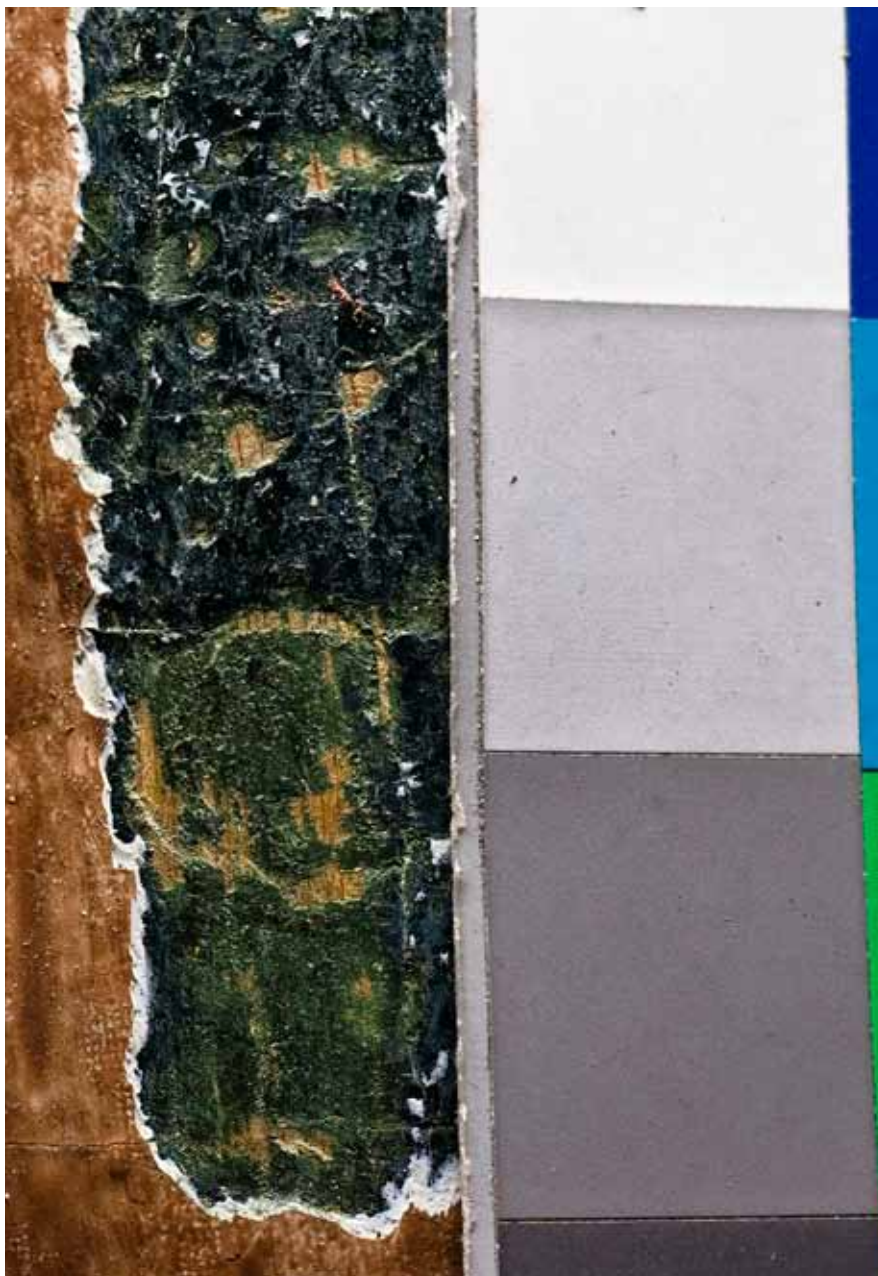
Eidsfos hovedgård			
Rom: Forstue		Element: baluster, trapp	Dato: Jan. 2010
Sjikt	Beskrivelse	Merknad	
0	treverk		
1	5540-G30Y + 5540-G40Y		6030-G30Y
2	blåsvart

Over: Utsnitt av foto av balusterens sokkeldel. De eldste fargesjiktene følger fargeutviklingen på resten av balusteren.

Til høyre: Balusteren har i første periode vært grønn. I neste omgang sort med blåskjær. Det kan se ut som den sorte fargen er blitt stående gjennom flere perioder.

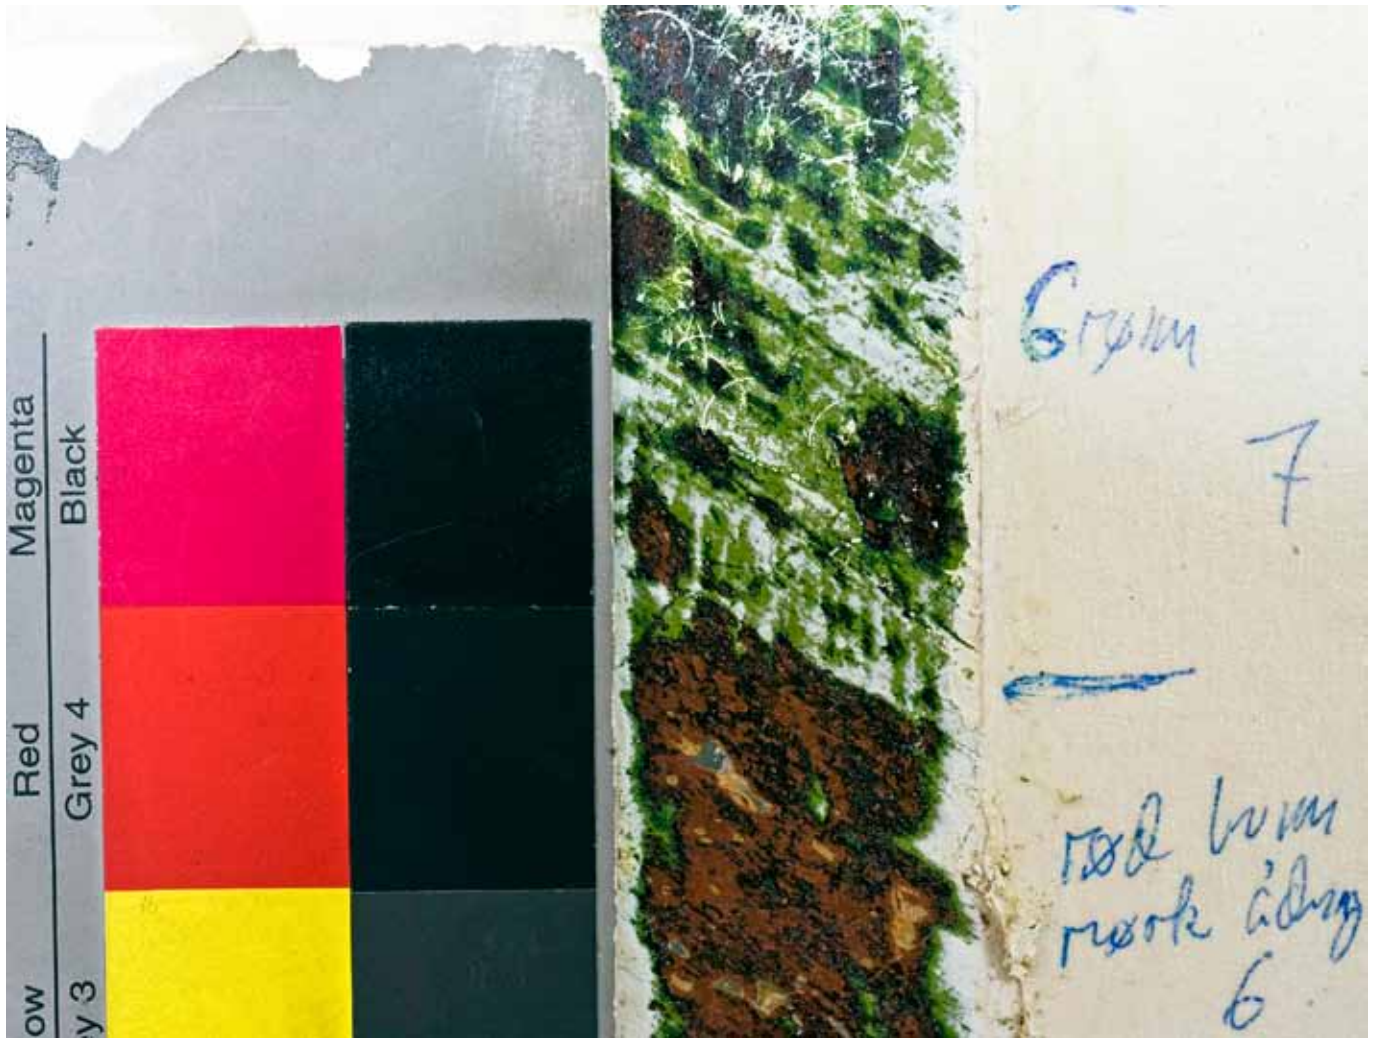
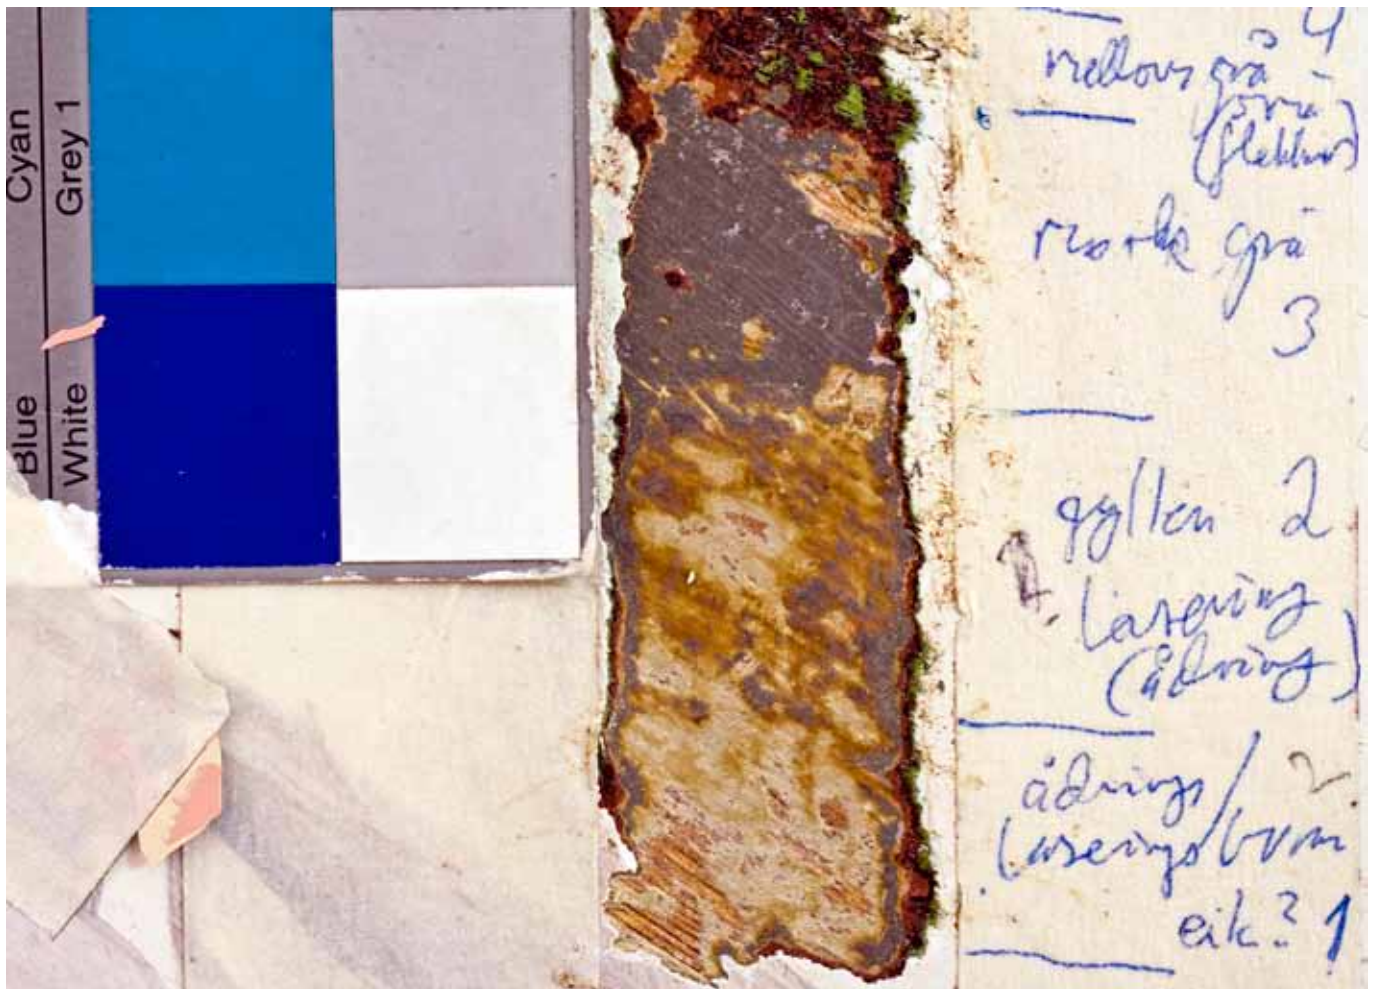
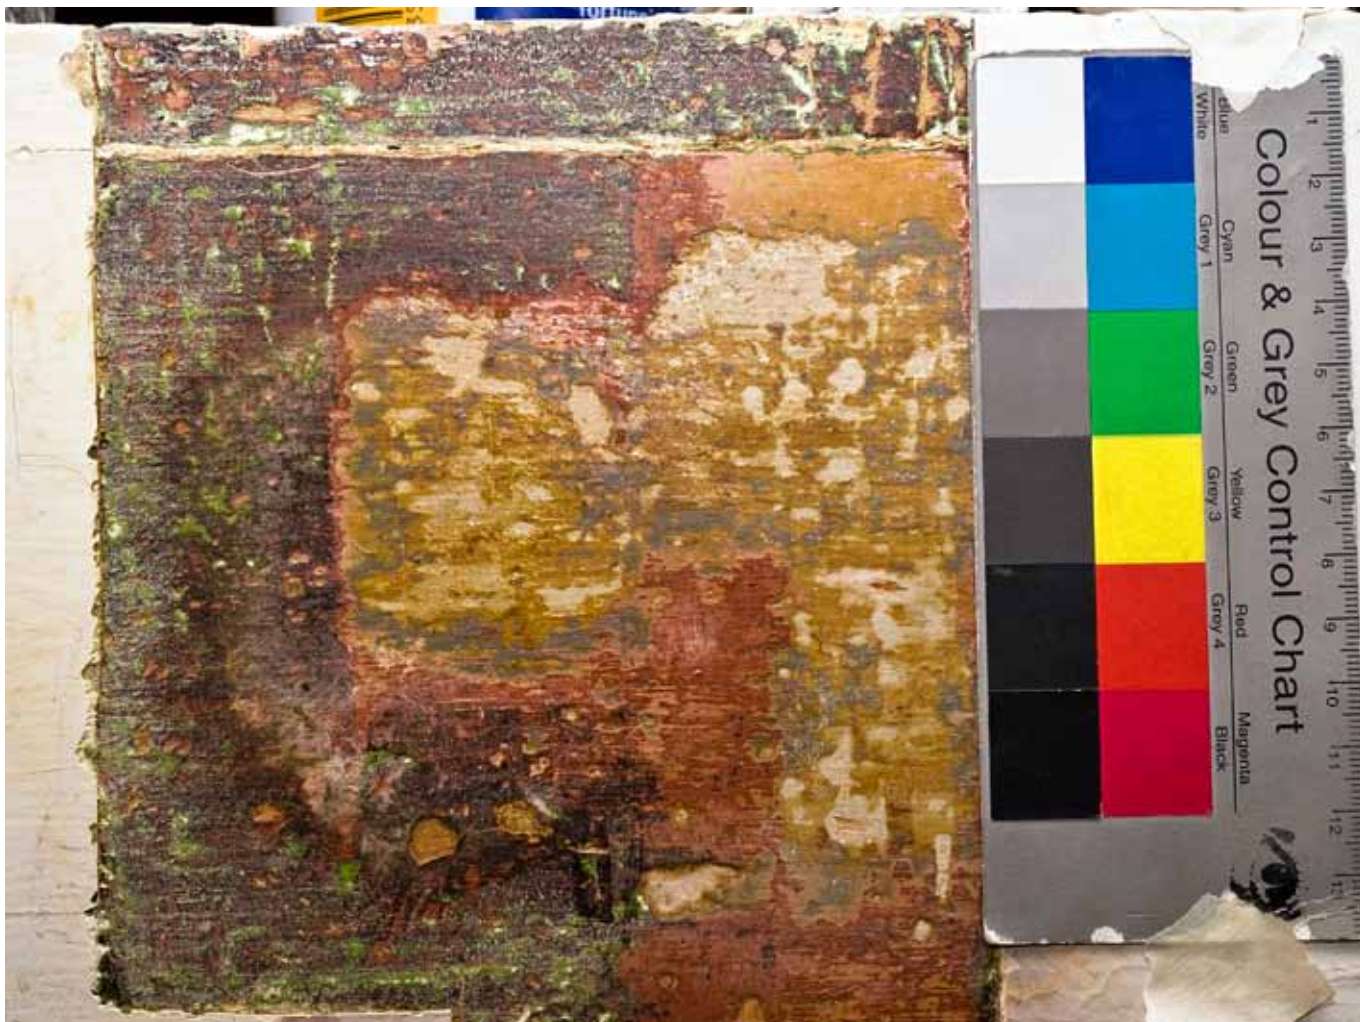
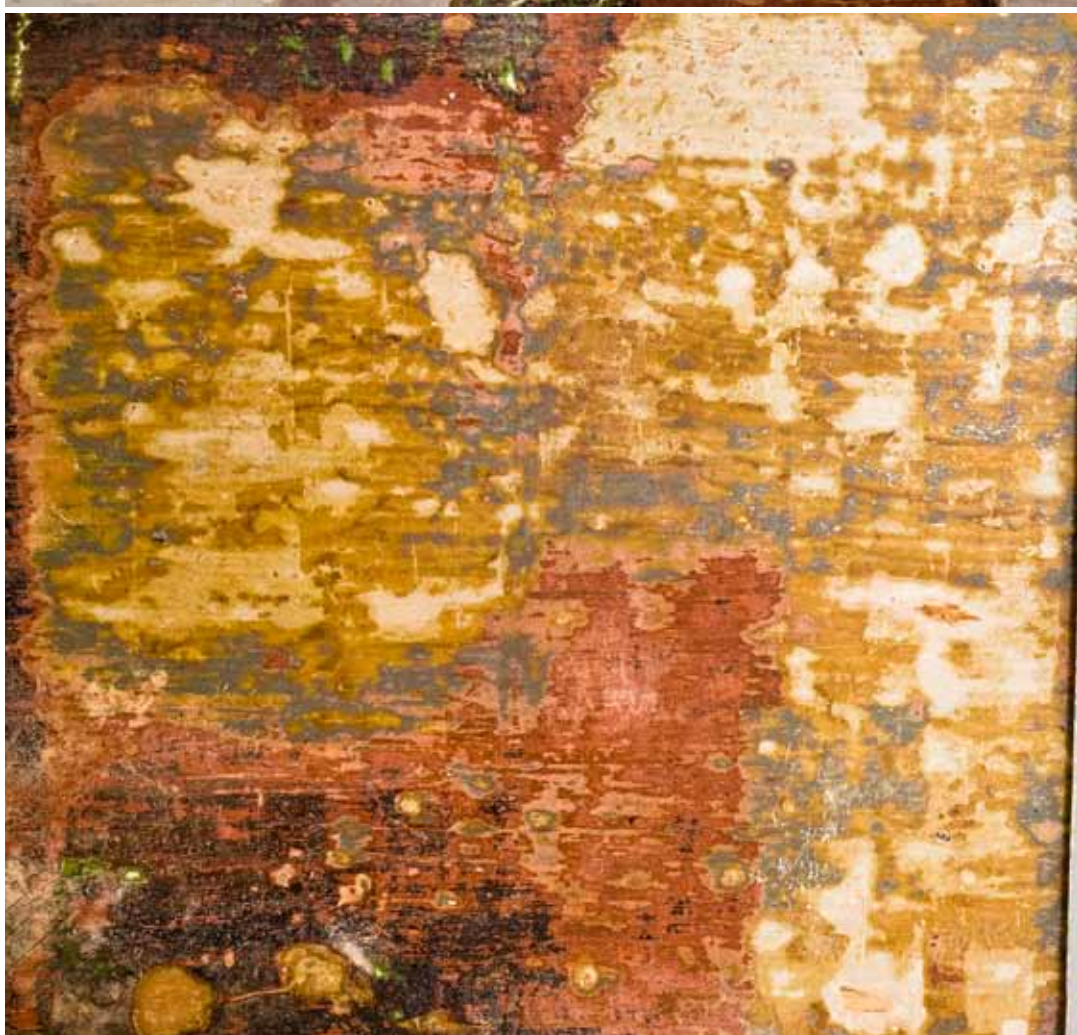
Nærbilder av
avdekket første
periode på
trappevangen.

I bunnen en
lys beige bunn
med en sår-
bar lett løselig
oker lasur over.
Lasuren har et-
ter vår mening
virkning som
ådring. Det kan
skimtes (tydeli-
gere i virke-
ligheten) dyp
brune streker
som ser ut til å
illudere kraft-
igere årer i treet.
Vi kan ikke se at
det er flammig
på dette partiet.
