EIDSFOS HOVEDGÅRD - FORSTUEN

Undersøkelse og restaureringsplan

Bente Bjerknes og Ragnar Kristensen

Yttersø gård januar/februar 2010
Revidert 7. mars 2010

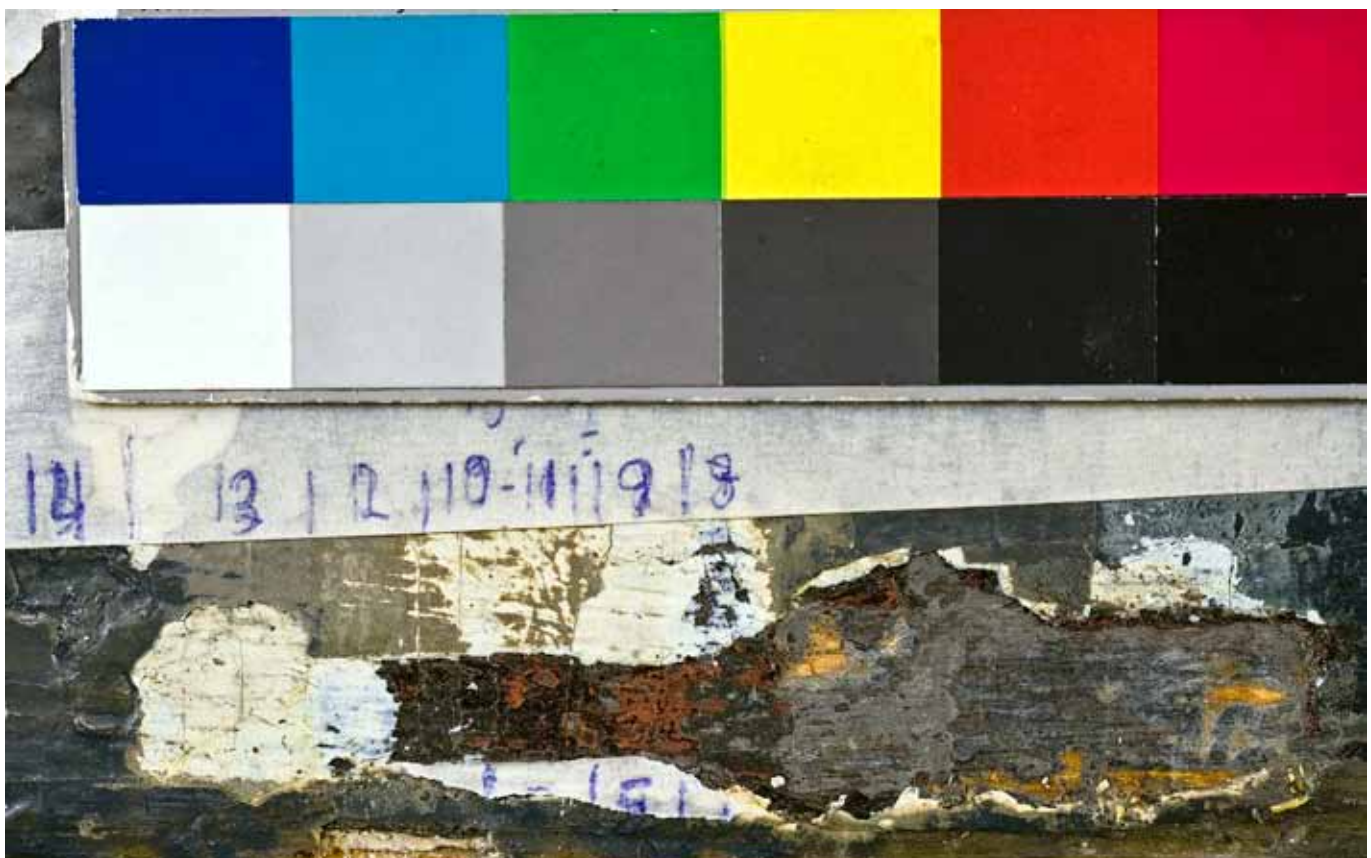
Alle spor av det gamle gulvet er borte. Imidlertid er trappens opptrinn bevart med antagelig alle fargesjikt intakt, så langt vi kan se. Sjikt 1 er en kraftig grå gulvfarge som passer til første periode ellers.

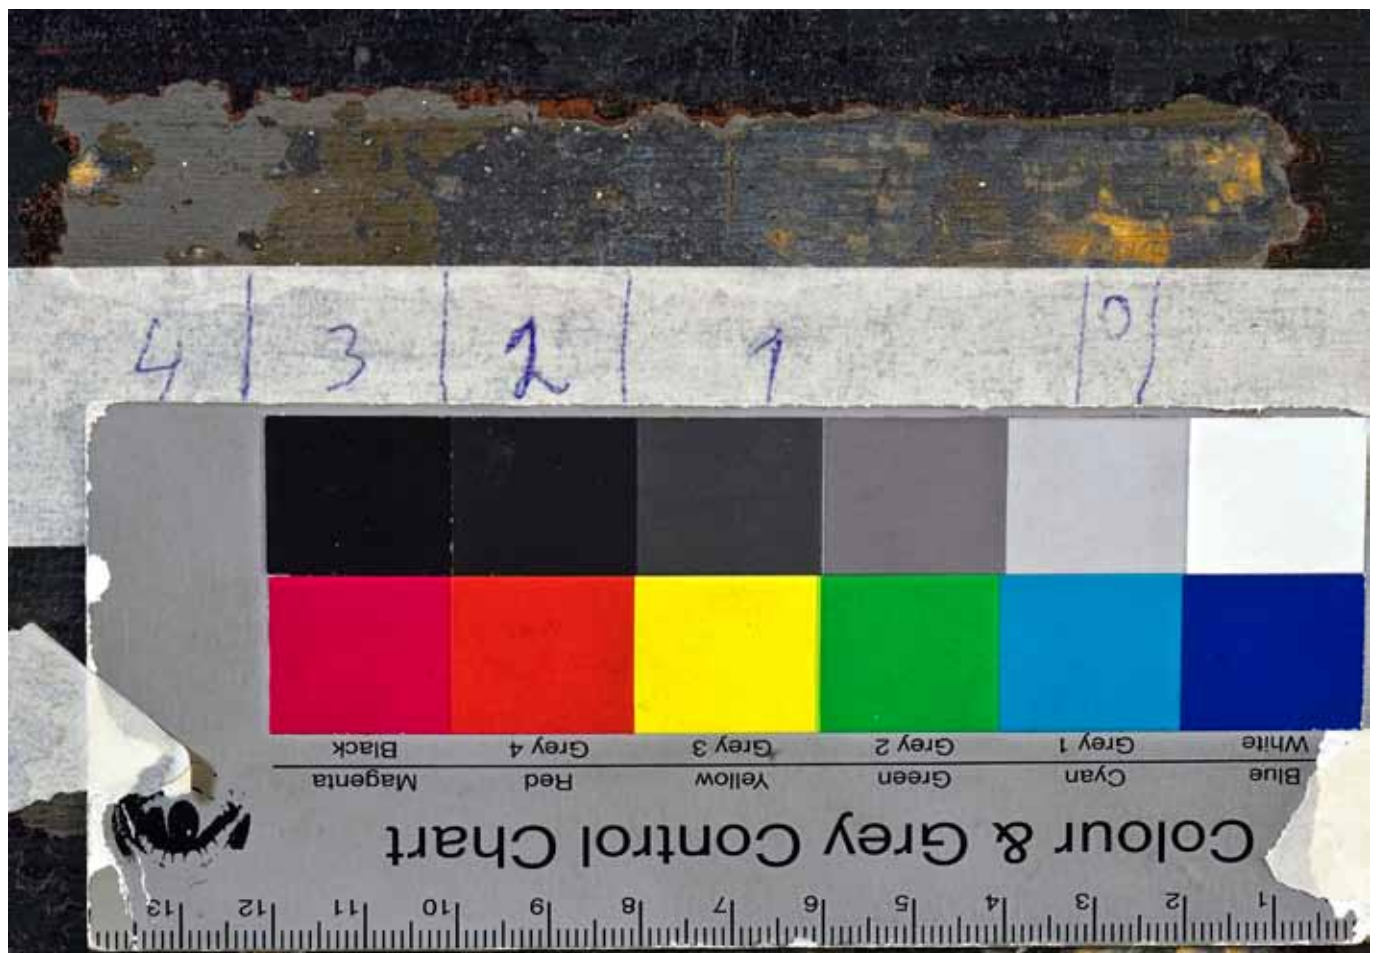
Eidsfos hovedgård			
Rom: Forstue		Element: trapp, nederste opptrinn	Dato: Jan. 2010
		3. Mars	
Sjikt	Beskrivelse	Merknad: midt på trinnet, øverst	
0	treverk		
1	6000-N	5000-N	
2	7500-N		
3	5005-N	brunere	
4	4000-N		
	ikke avdekket videre

Nærbilde av avdekking av de eldste sjiktene.

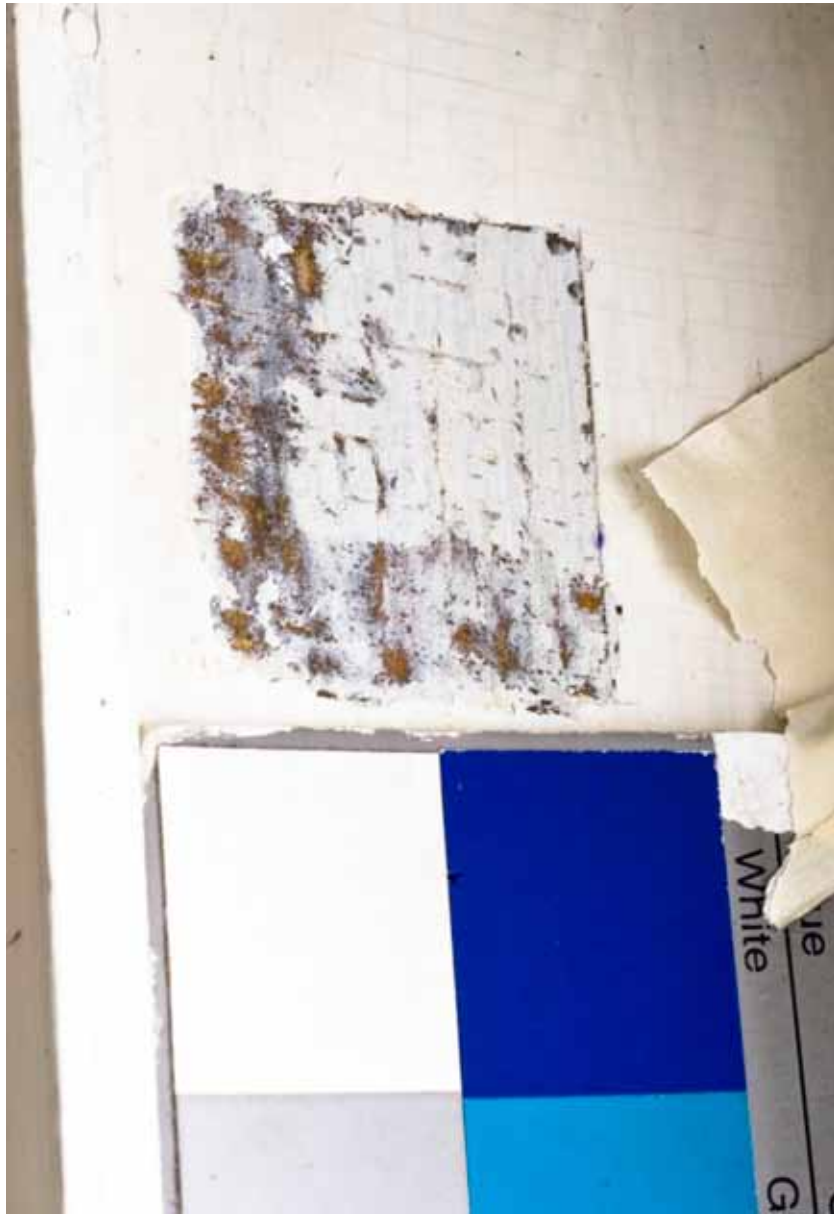
Vinduskarmen på sydveggen vestre side har i bunnen en grå grunning og deretter en lys blå maling som ser ut til å være det første overflatesjiktet.

1 Grunn: 2005-B20G	Avlesing 3. mars:
2 Lys blå 1002.B	1000-N
Sjikt 2 avlest igjen den 3. mars som 1000-N

Vinduskarmens profiler er typiske for perioden rundt 1850/60. Kraftig trekvartstaff avslutter karmens innside. Rammene er muligens ikke de opprinnelige og bærer preg av ombygging.

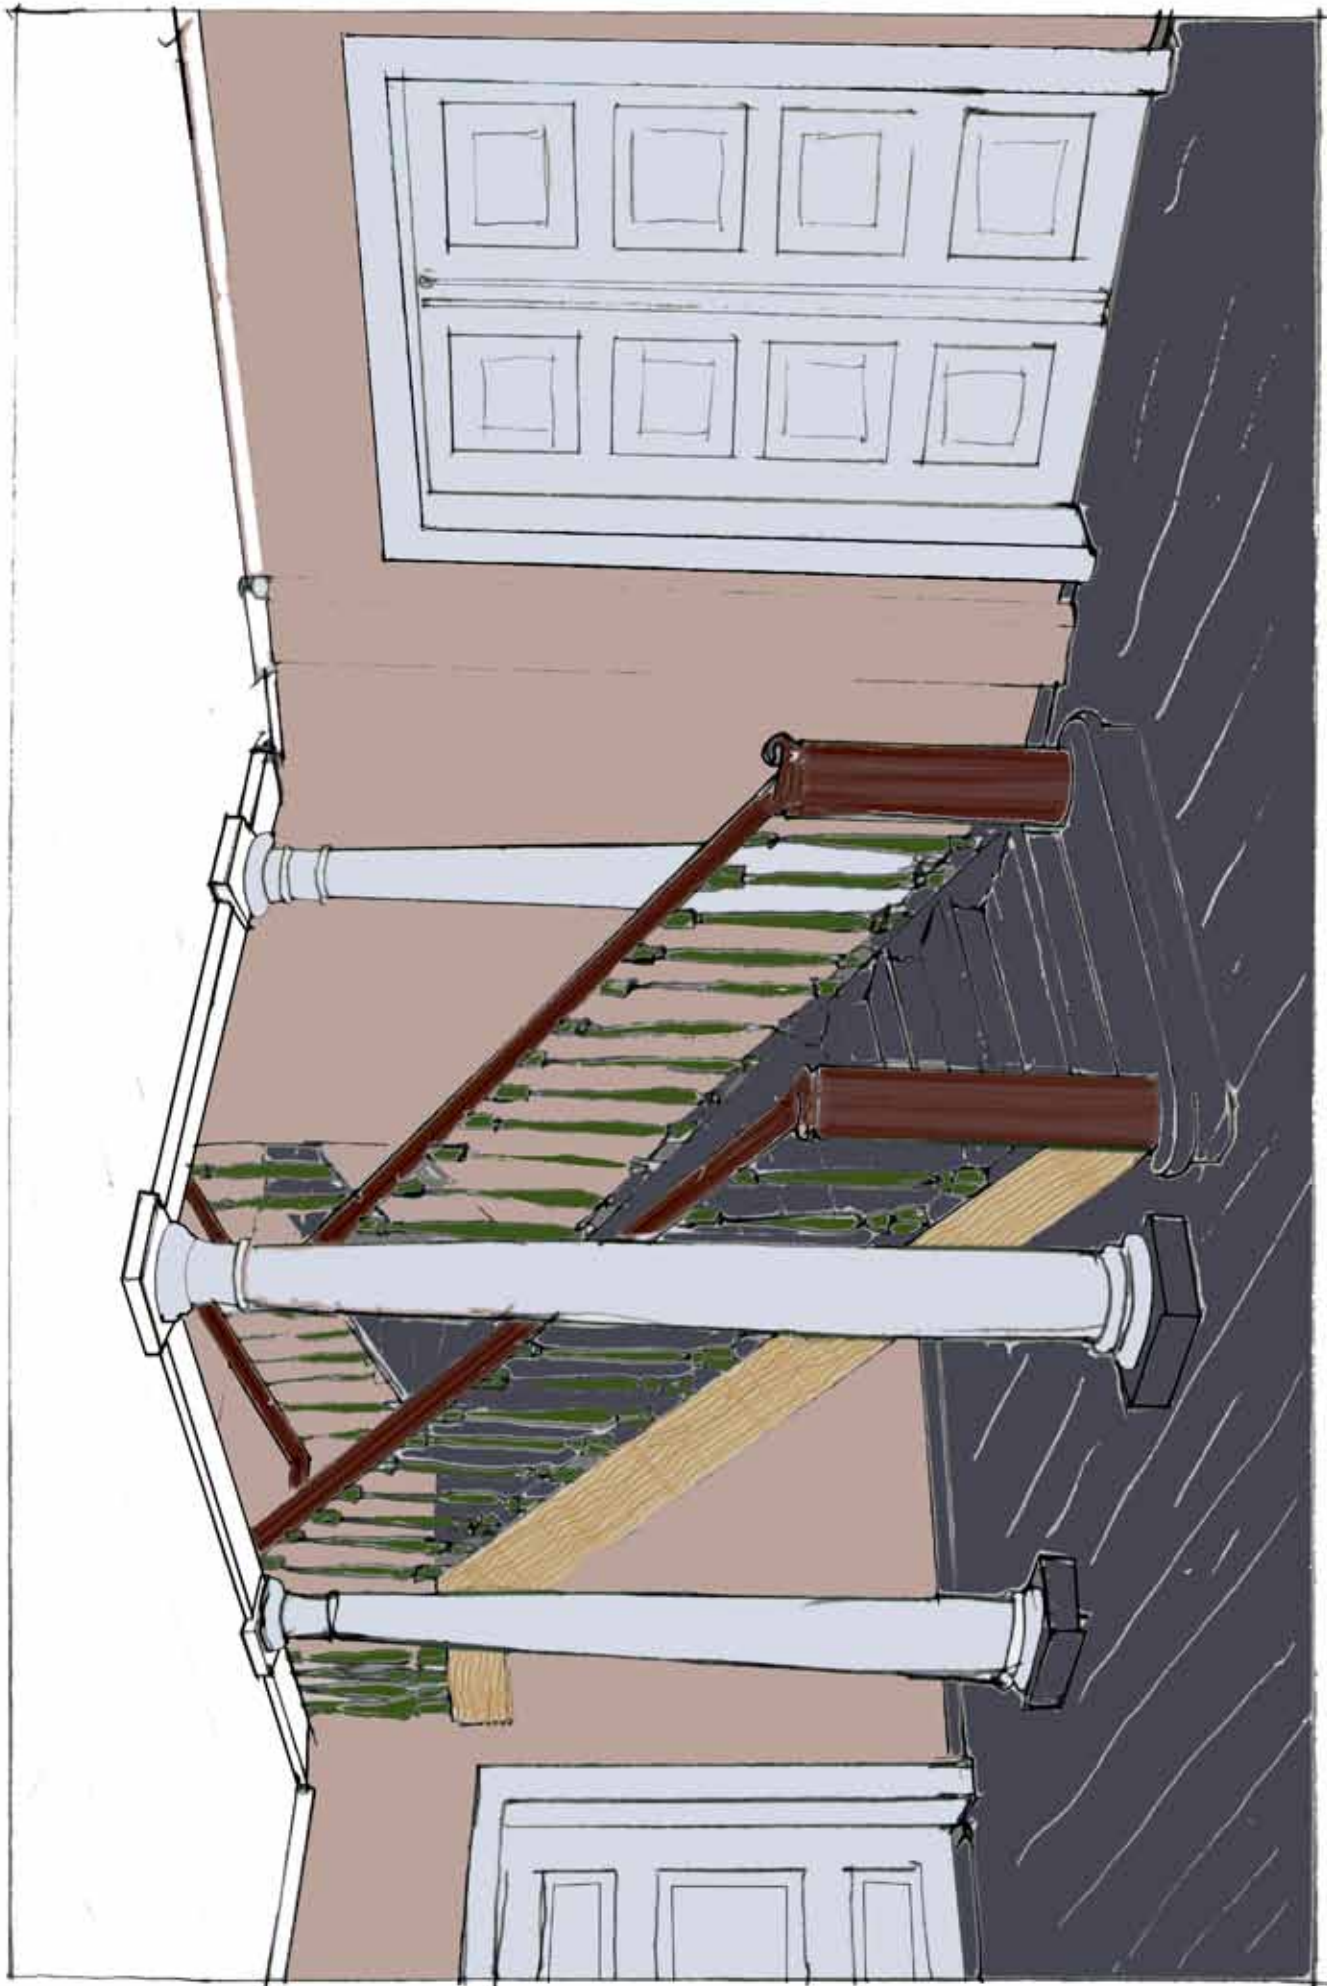
Illustrerende skisse som viser trapperommet tilbakeført til første periode. Fargene vil fremstå forskjellig på ulike PC skjermer etter kalibrering.

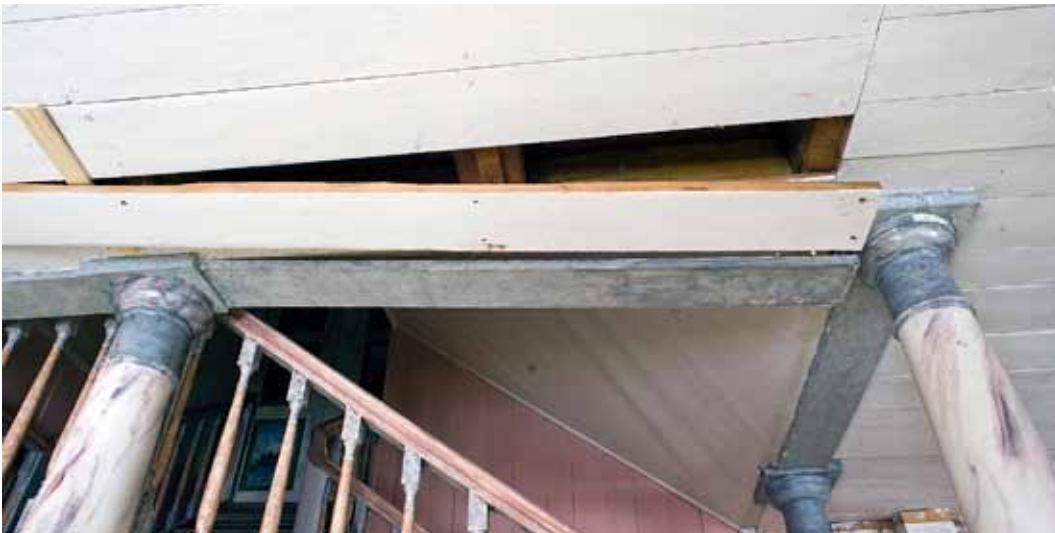
REGISTRERING AV FUNN I FORBINDELSE MED TRAPPEN

Bord nær trappeåpningen er løsnet og gir innsyn til bjelkeutveksling.

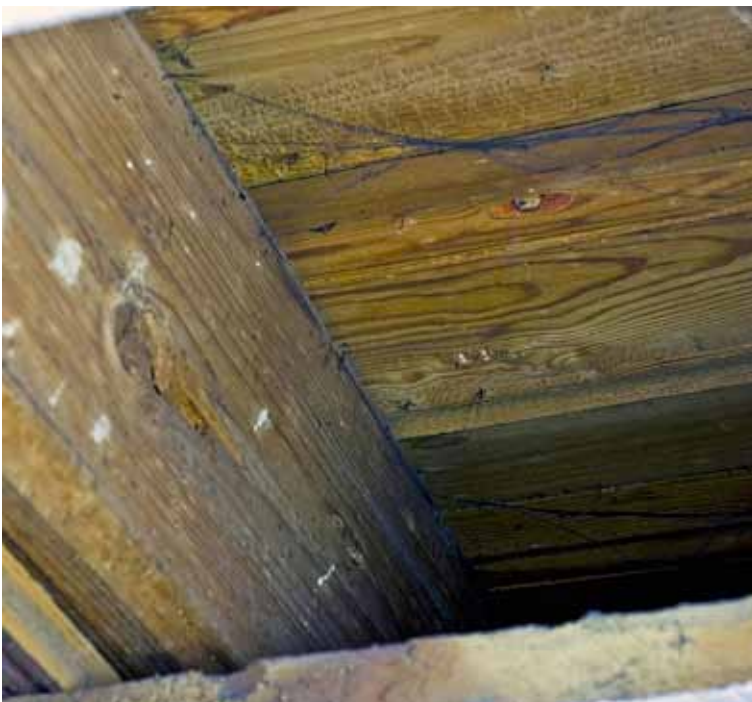
Opprinnelig takbjelke med avfaset kant. Himlingsbordene er lagt som over/undrligger med slak karnissprofil. Bærer preg av å ha stått synlig en del år.

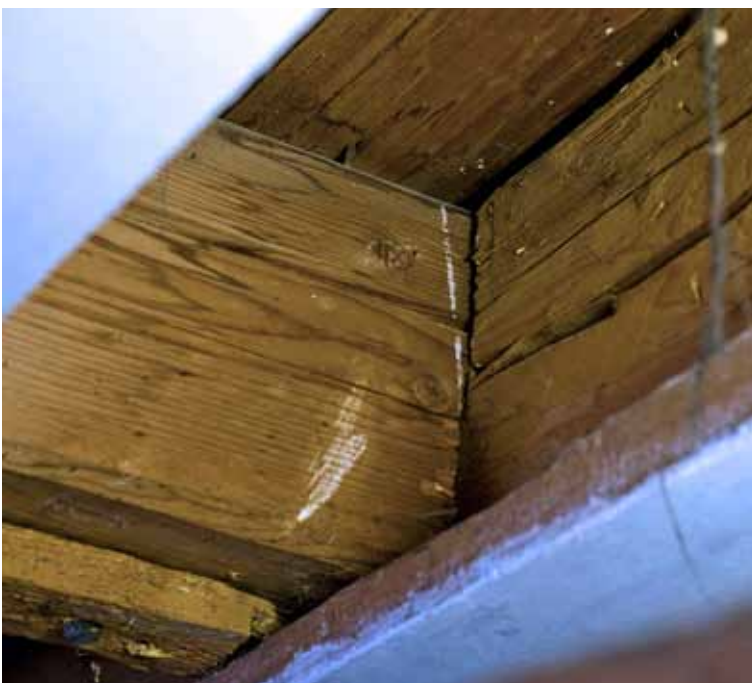
Avsaget bjelke slutter inn mot utvekslingen. Arbeidet er grovt utført og ikke ment å stå synlig. Utvekslingen er adskillig lysere i fargen enn de opprinnelige bjelkene.

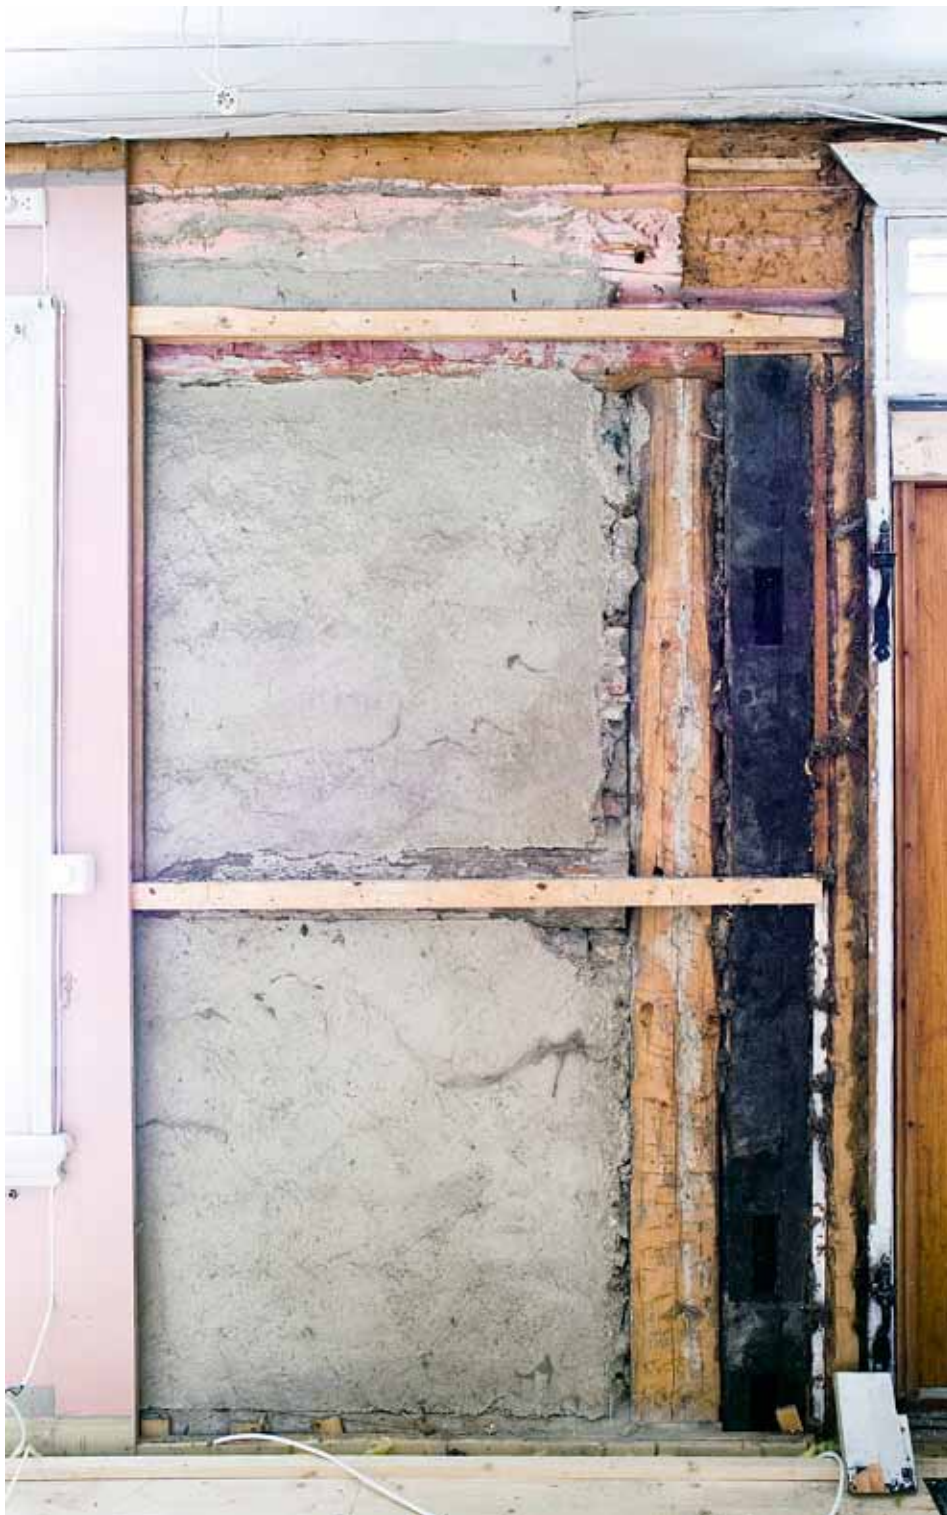
Veggen mot syd (gårdsplassen). Til høyre hovedinngangsdøren. Til venstre vindusretningen til sydveggen østre vindu. Dels på stenderen og dels på nærliggende utmurt bindigsverk kan man tydelig se negativsporene etter en stender som har vært spikret opp med kraftige jernnagler. Store spikerhull sees tydelig to steder. Den nesten svarte bjelkem med tappehull har neppe noe med skilleveggen å gjøre, men er sekundært brukt. Øverst til høyre sees hvordan tømmeret er hugget for å få plass til Forstuens panelbord. Der skilleveggen begynner, slutter også det hugne feltet.

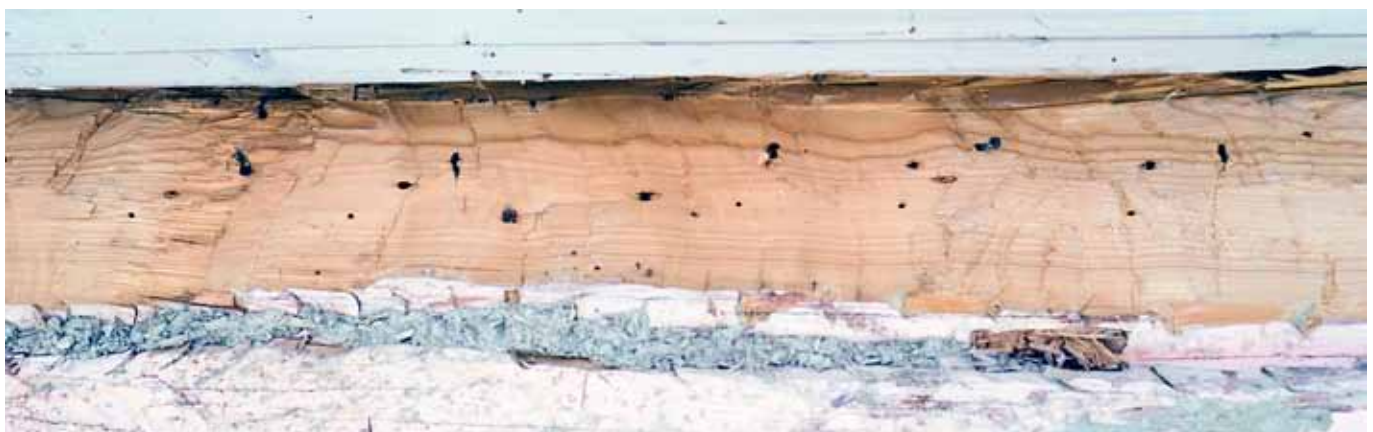
Under: Spor av to perioder spiker i øvre omfar. De små hullene er etter moderne panel, de større med større mellomrom etter gammelt panel. Omtrent samme dimensjoner som i rommets vestre totredjedeler.

Nærbilder av søndre vegg.

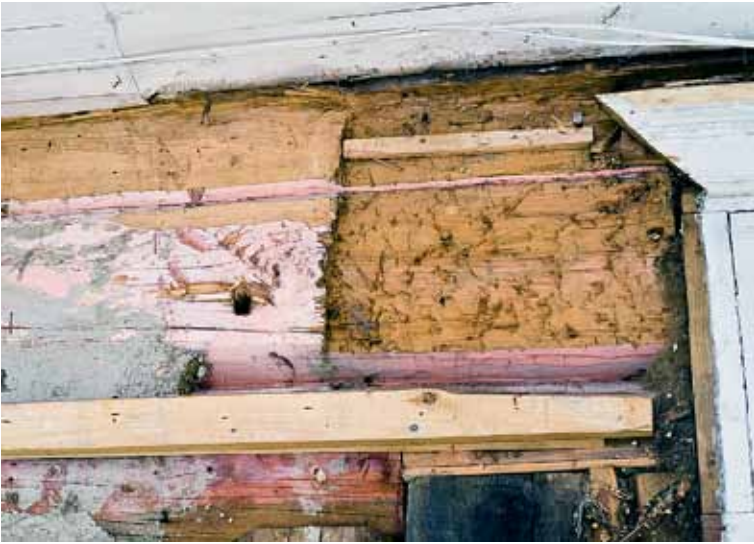
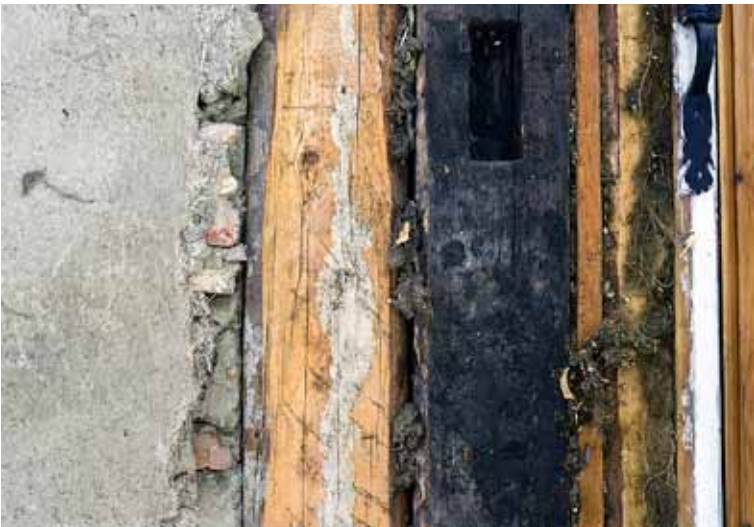
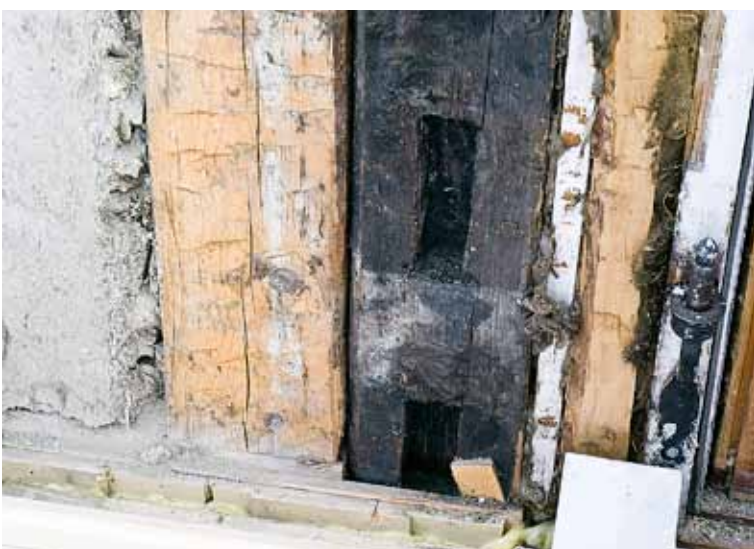
Kabinettveggens tilslutning til nordre vegg (mot storstuen).

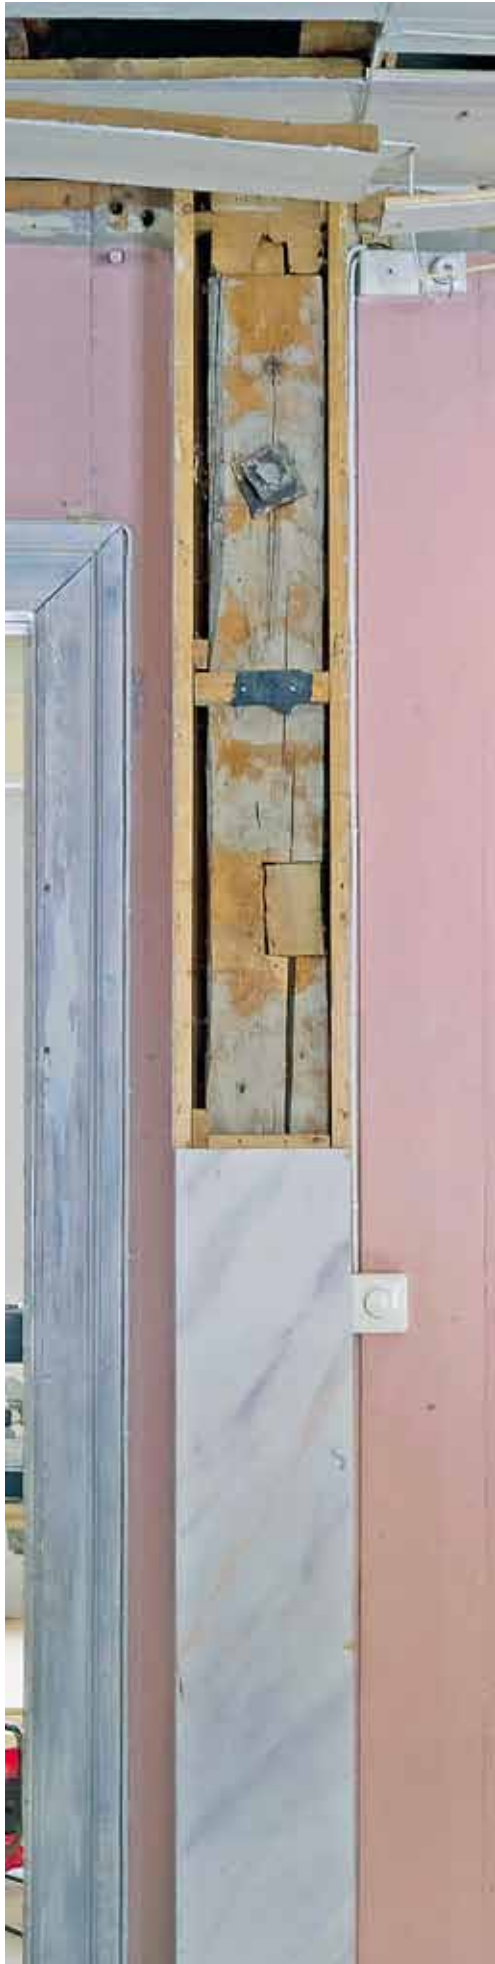
Til venstre: Strekkfisken som skriver seg fra ca 1840, ender øverst i en tapp som står i et tapphull i en avsaget bjelke som opprinnelig har strukket seg sydover til ytterveggen. Lenger ned avsaget rest etter en bjelke som har dannet vegg. Bindingsverket er av 16x16cm boks. "Søylen" som står til høyre for storstuedøren er altså en rest av en bindingsverksvegg.

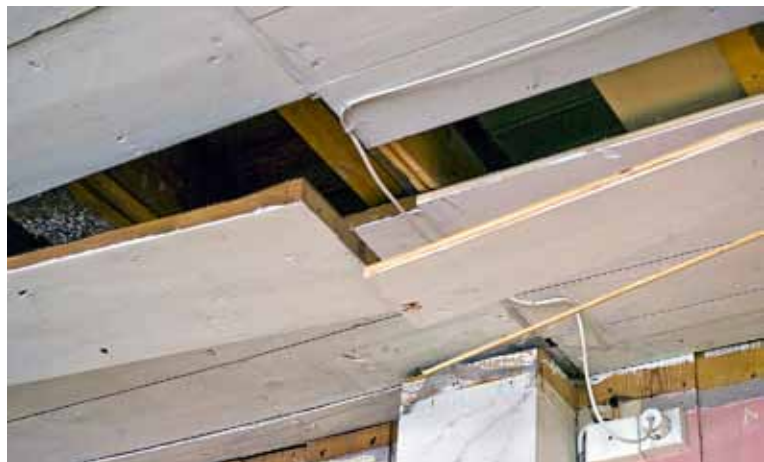
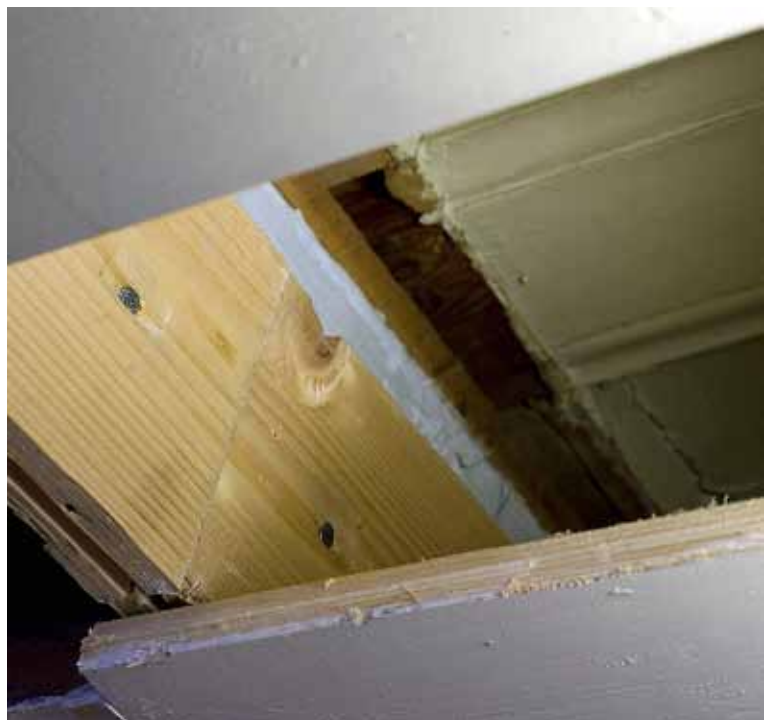
Under: I himlingen både i syd og nord, er himlingsbjelkene i rommets østre tredjedel malt inn til skilleveggs plassering. De vestre to tredjedelene er umalt. Over bordtaket er det spikerslag som ble satt opp som anslag for taklist etter at himlingsbordene i den østre delen ble revet i 1910/11.

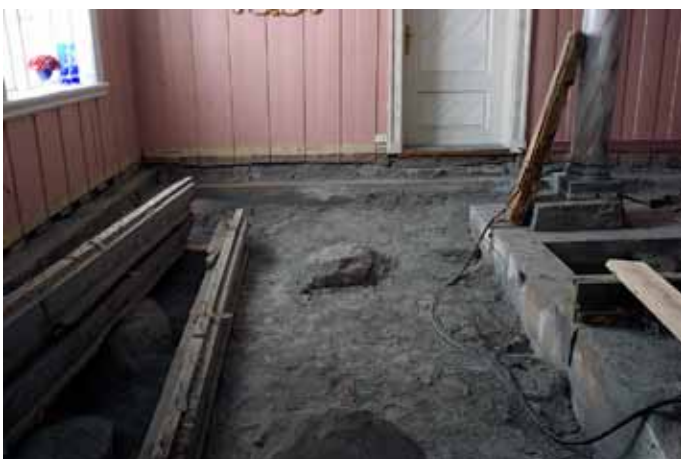
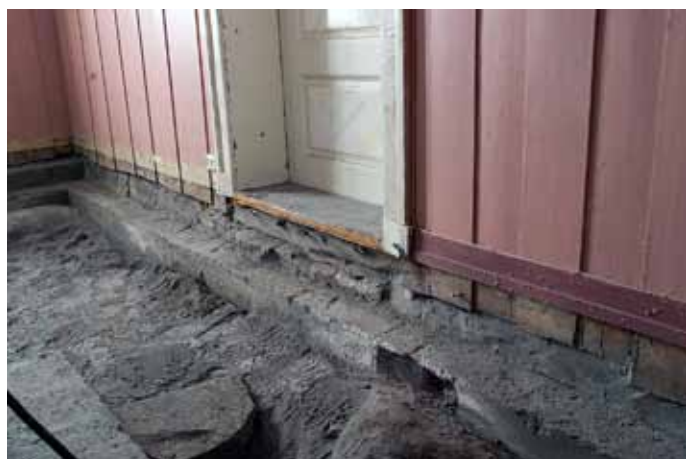
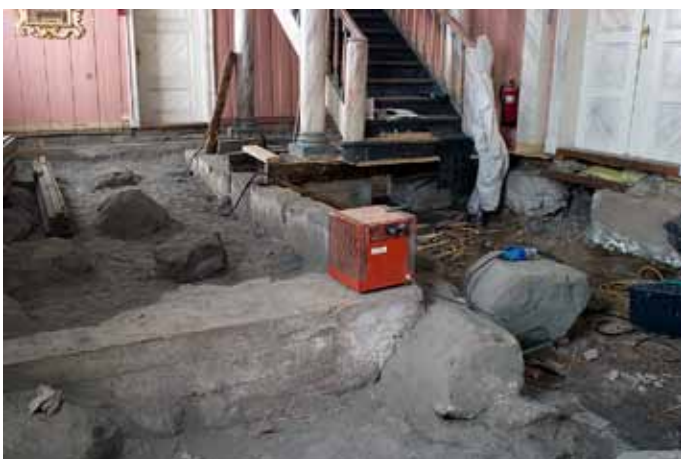
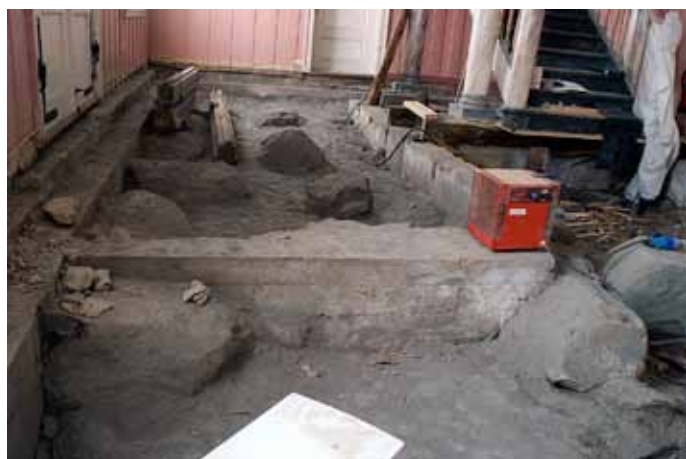
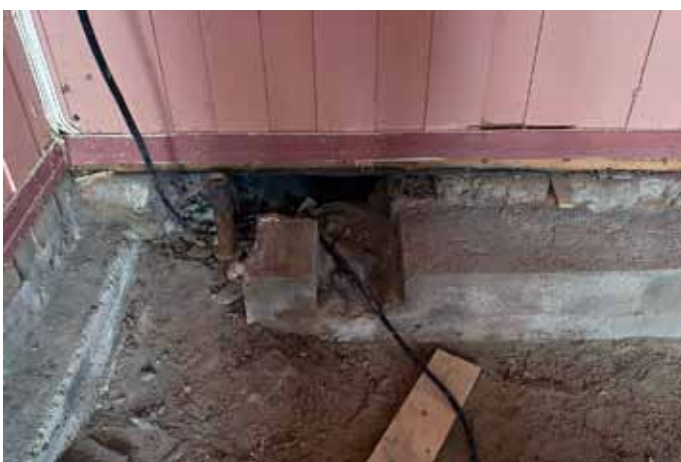
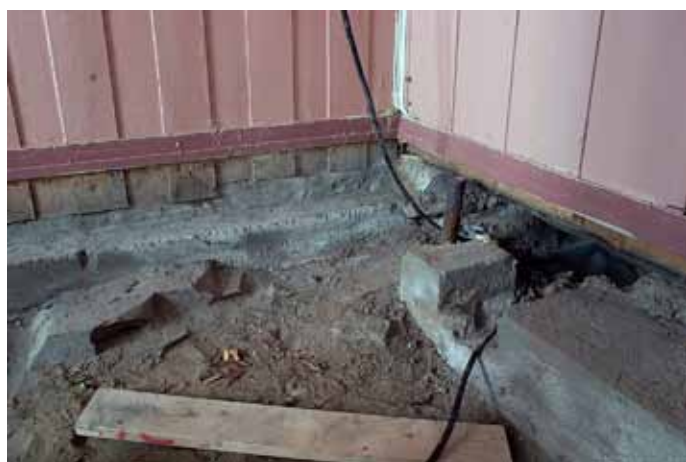
Forstuens og kabinettets krypkjeller

Bildene på denne siden viser krypkjelleren sett fra øst og vestover mot vestveggen.

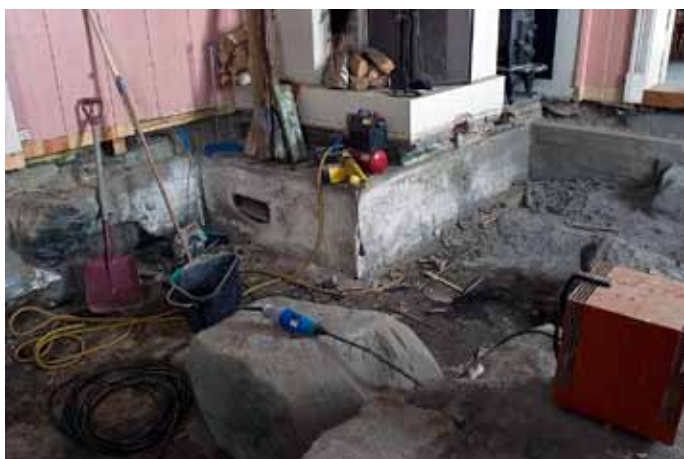
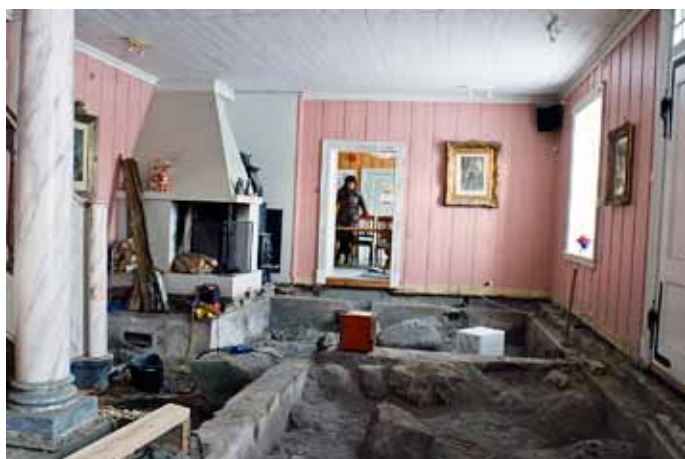
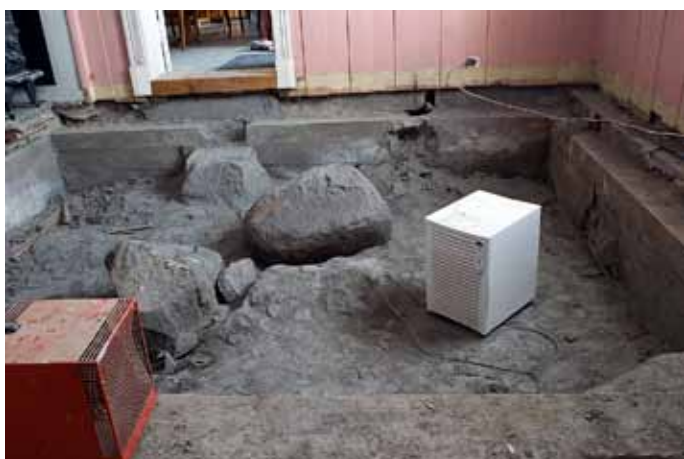
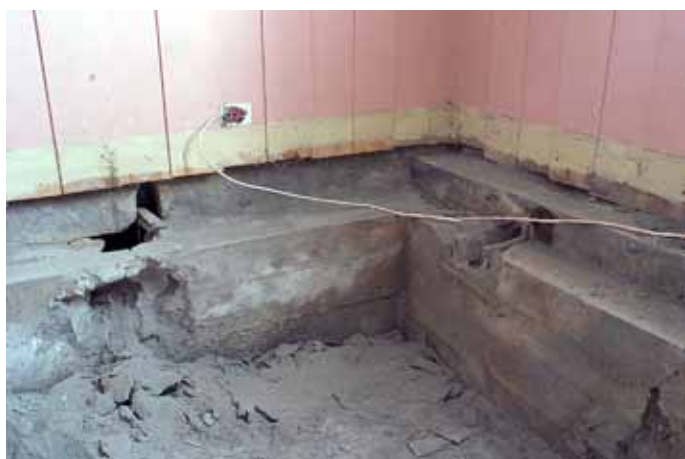
Bildene over viser krypkjelleren sett fra vest og østover.

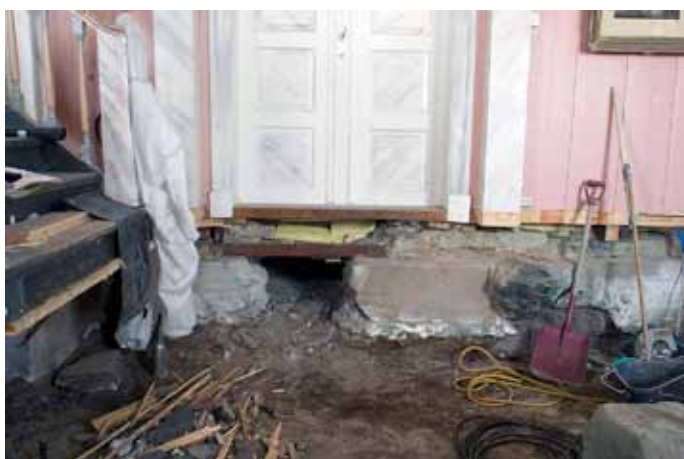
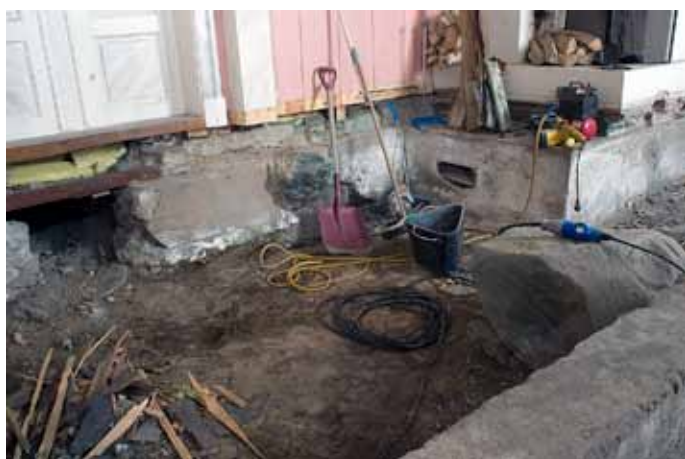
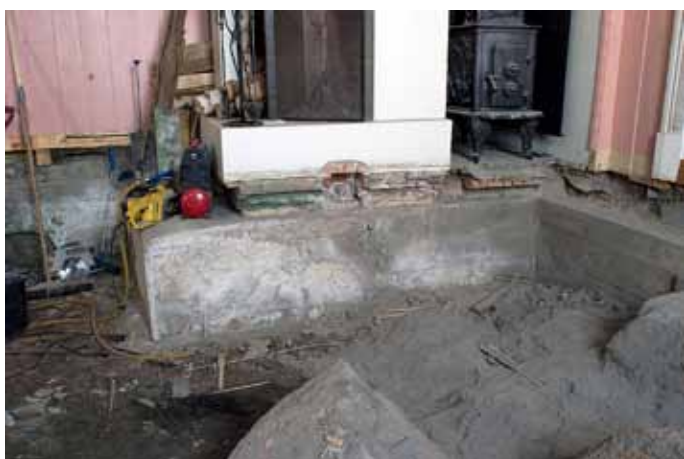
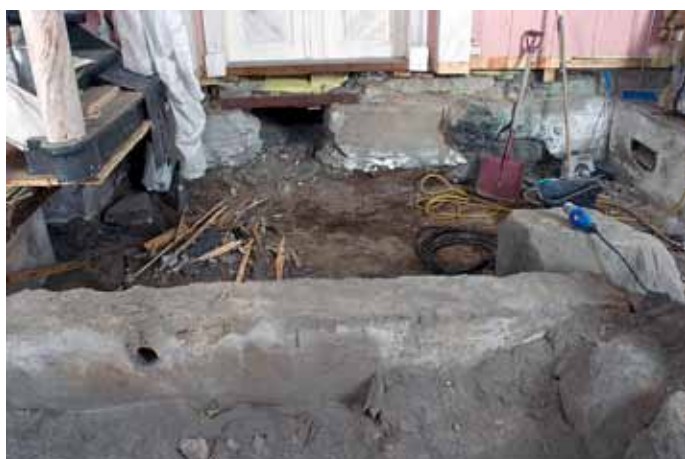
Bildene under viser krypkjelleren sett fra syd og nordover mot storstueveggen.

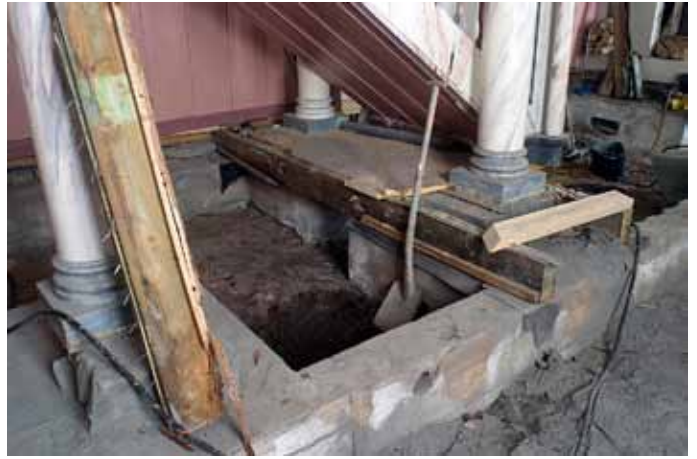
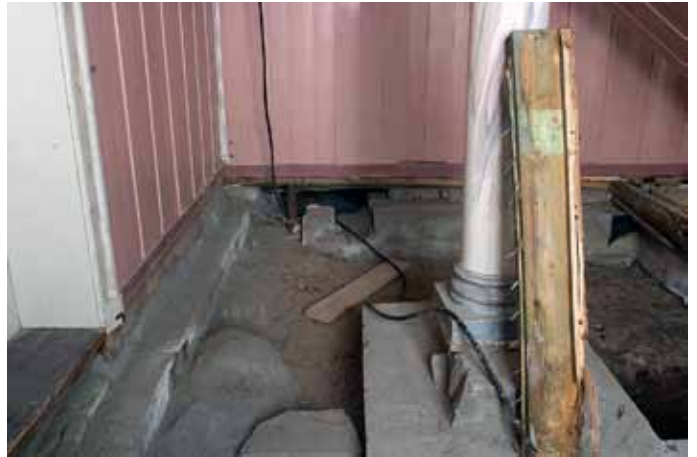
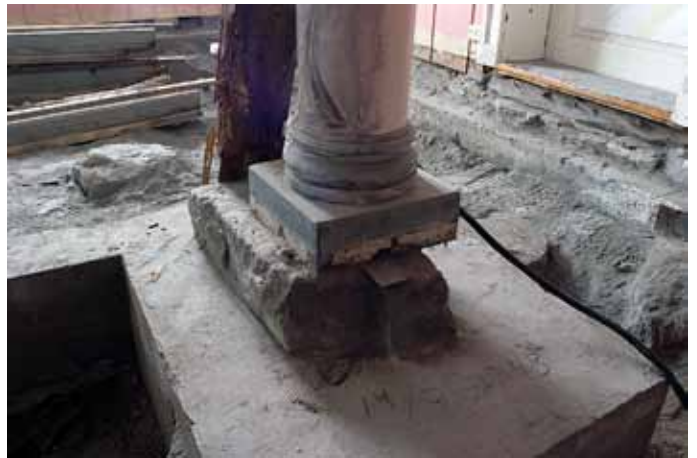
Krypkjelleren i området rundt trappen.

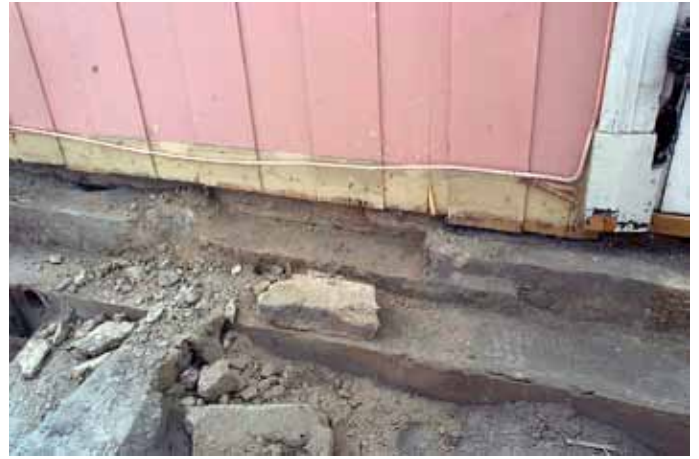
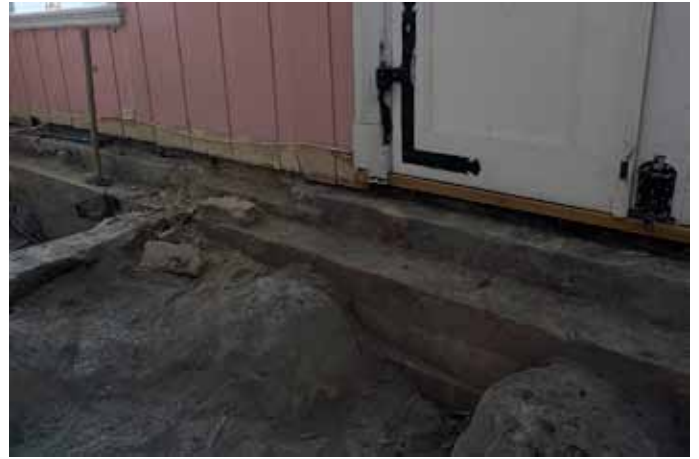
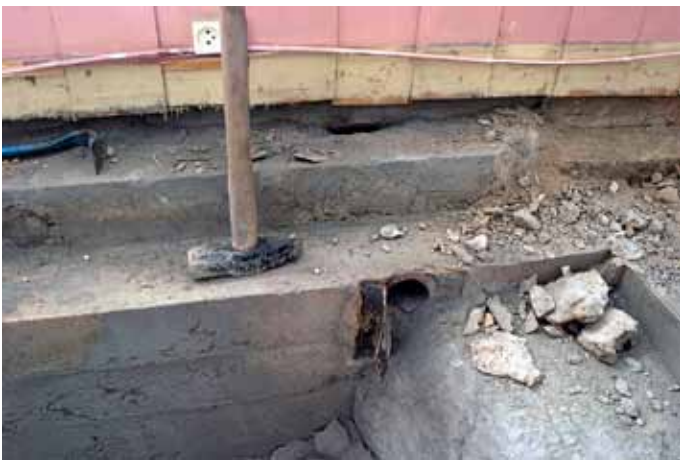
Krypkjelleren sett fra nord og sydovert mot vegg
med utgangsdøren.

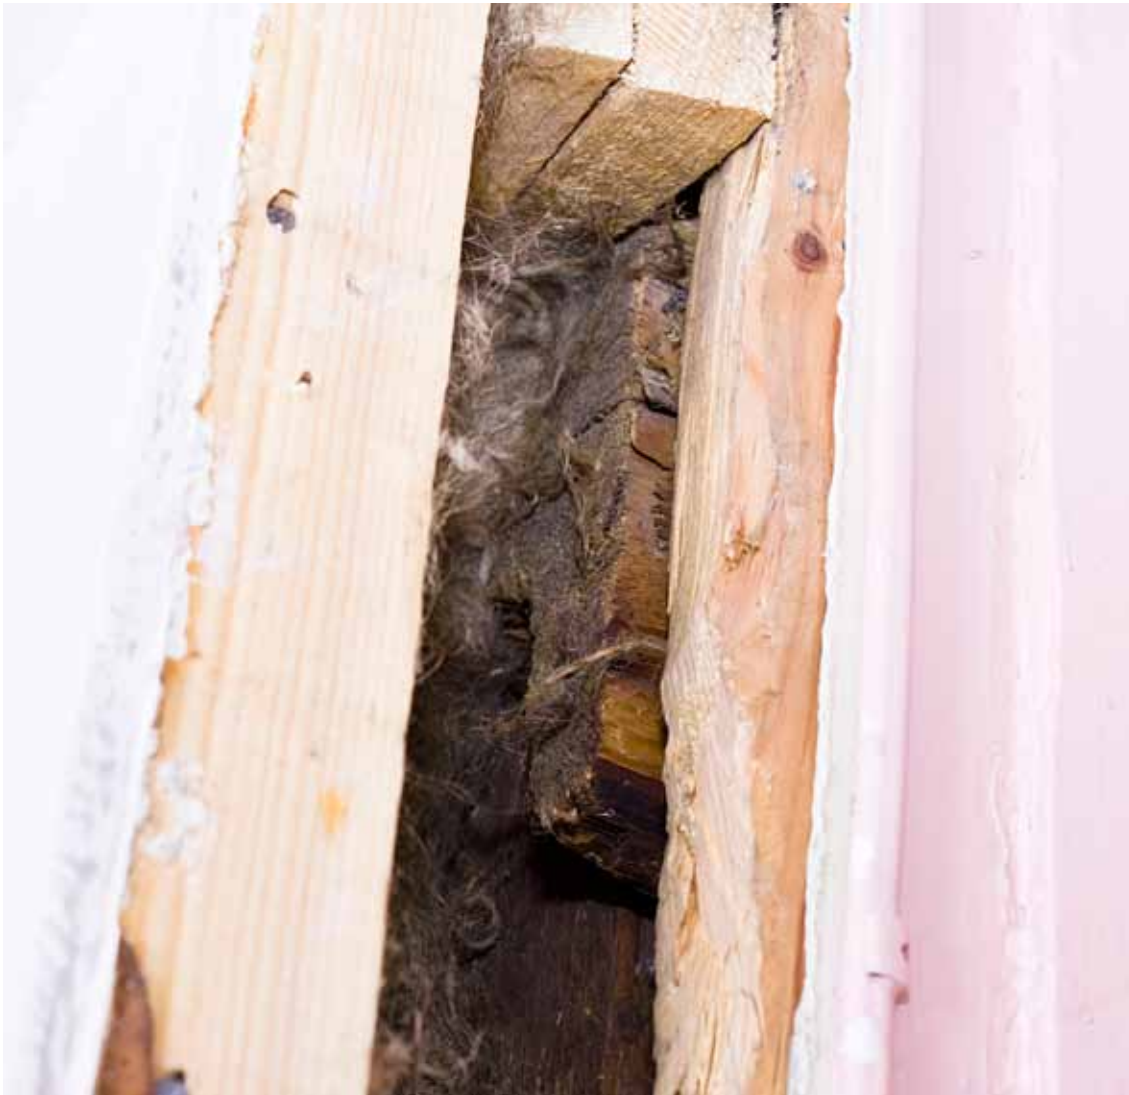
Døren mot Røkeværelset og mot Storstuen har beitskier i behold. Bildet under viser beitskien på den nordre siden av døren fra Forstuen til Røkeværelset. Beitski indikerer at det er en opprinnelig døråpning.
