EIDSFOS HOVEDGÅRD

EKSTERIØRUNTERSØKELSE & RESTAURERINGSFORSLAG

UTFØRT JUNI 2014
RAPPORT FERDIGSTILT 19.JUNI
av
Ragnar Kristensen
Yttersø gård

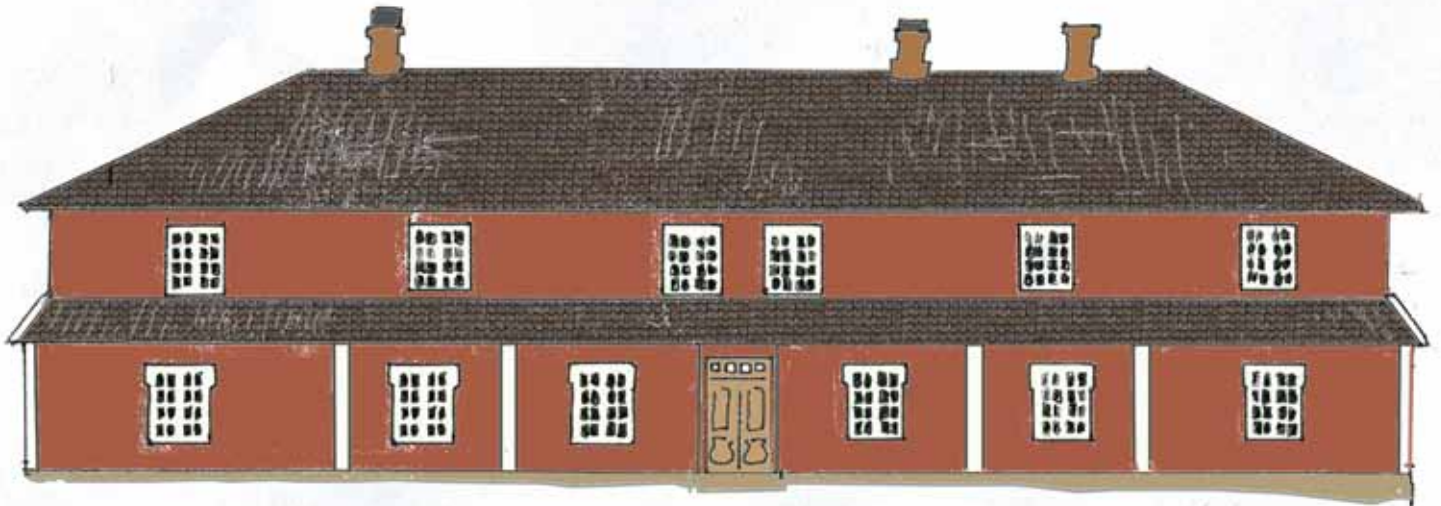
1775

Første etasje: Kalkpuss på skavhugget tømmer. Innkledte nov. Antagelig pilasterutformet med base og kapitel. Annen etasje: Kalkpuss på utmurt og forblendet bindingsverk. Det er kun vegg- og dørfargen som er dokumentert fra murfasadeperioden. Fargesettingen av andre elementer er følgelig basert på hva som er plausibelt. Ref. Jon Brenne Gamle trehus.

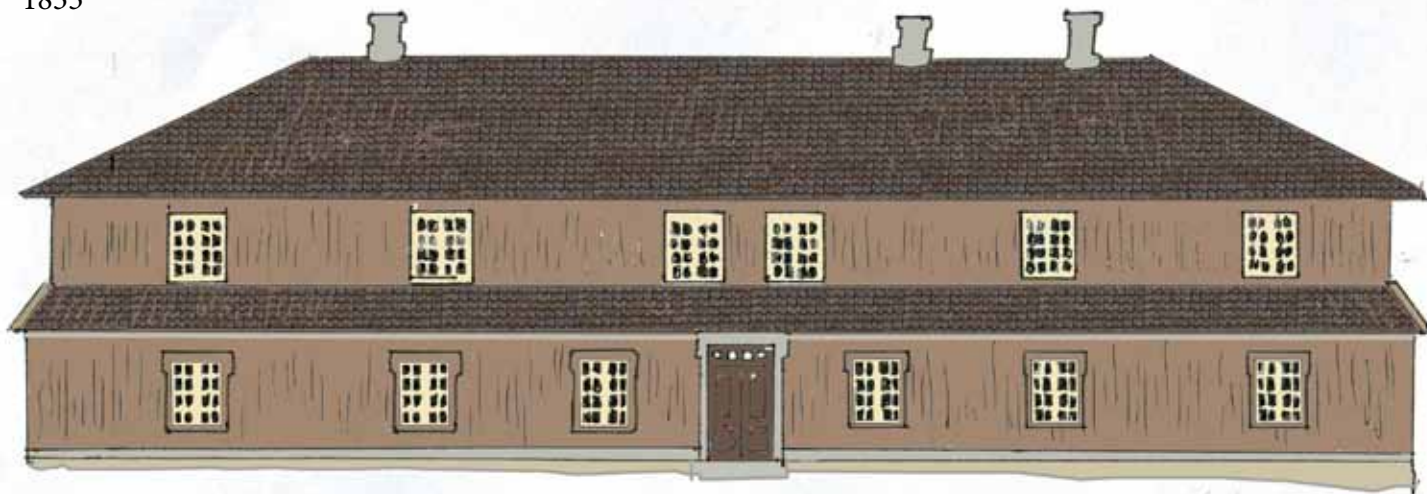
Begge etasjer panelt med skyggepanel.

Første periode mangler dokumentasjon av fargen på vinduene som følgelig er foreslått å følge parallelle tilfeller.

Selv om første periode anno 1835 mangler enkelte funn (vindusfargen), er skjemaet perioden følger såpass klart at jeg anbefaler fargesetting til denne perioden. Det vil gi en enhetlig opplevelse og oppfatning av bygningens eksteriør og interiør: Eksteriør - Forstue - Storstue. Det er dessuten denne perioden som er utgangspunkt for hvorledes hovedgården i dag fremstår som en panelt bygning. Kjøkkentilbygget fra 1910 bør da behandles som hovedbygningen eller gis en annen farge som markerer forskjellen på en diskret måte.

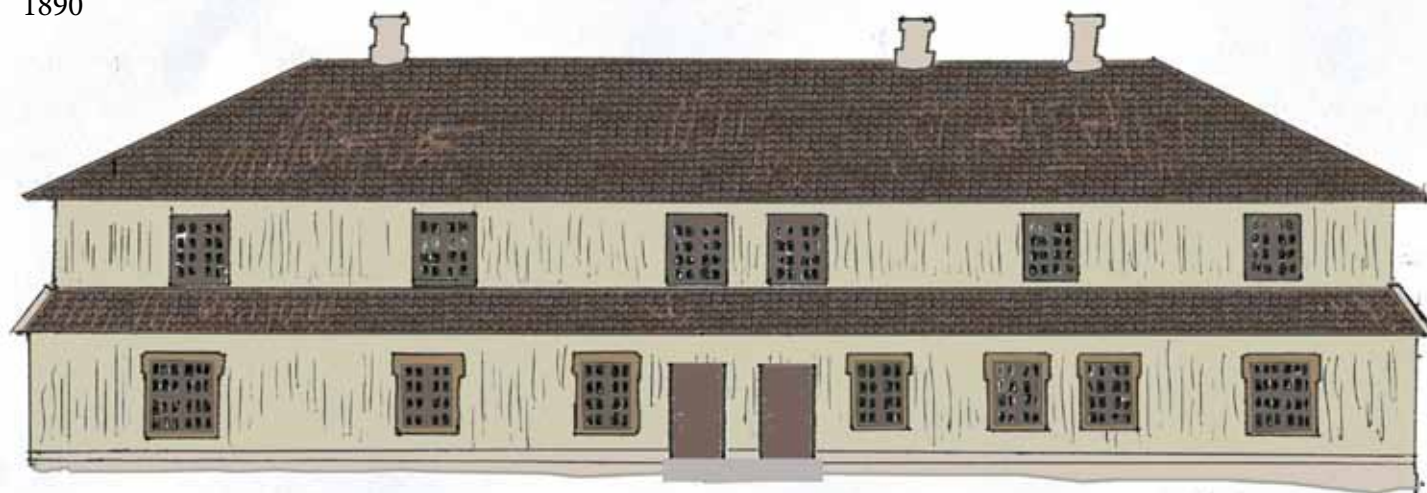
1890

Dørene kan ha vært ådret i 1890, men ingen klare spor da alt er meget værslitt.

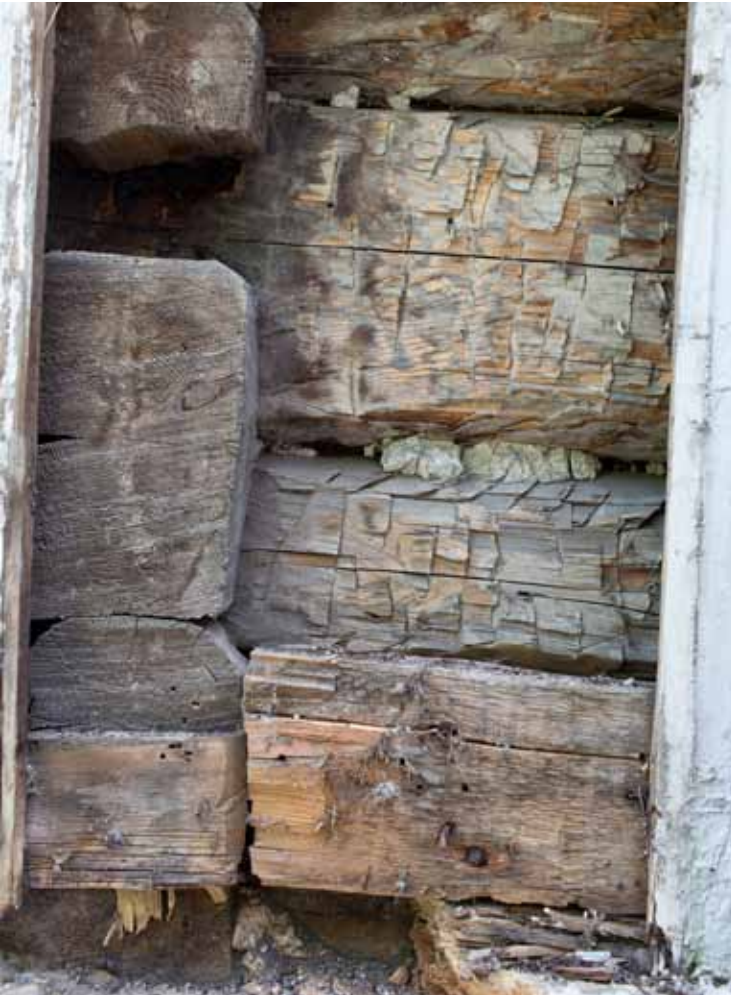
Første etasje, nordvegg. Østre hjørne: Enkelt utformet laft. Grovt tømmer med skavhugging for feste av rapp. Rester av kalkholdig mørtel i omfarene

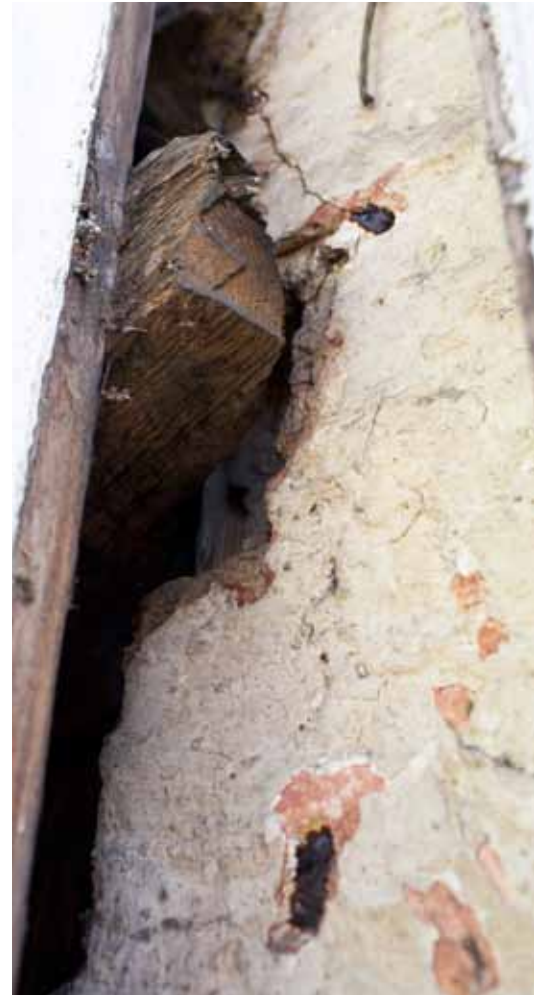
Nordveggen, østre hjørne: Bevart opprinnelig pussoverflate på teglforblending og utmurt bindingsverk

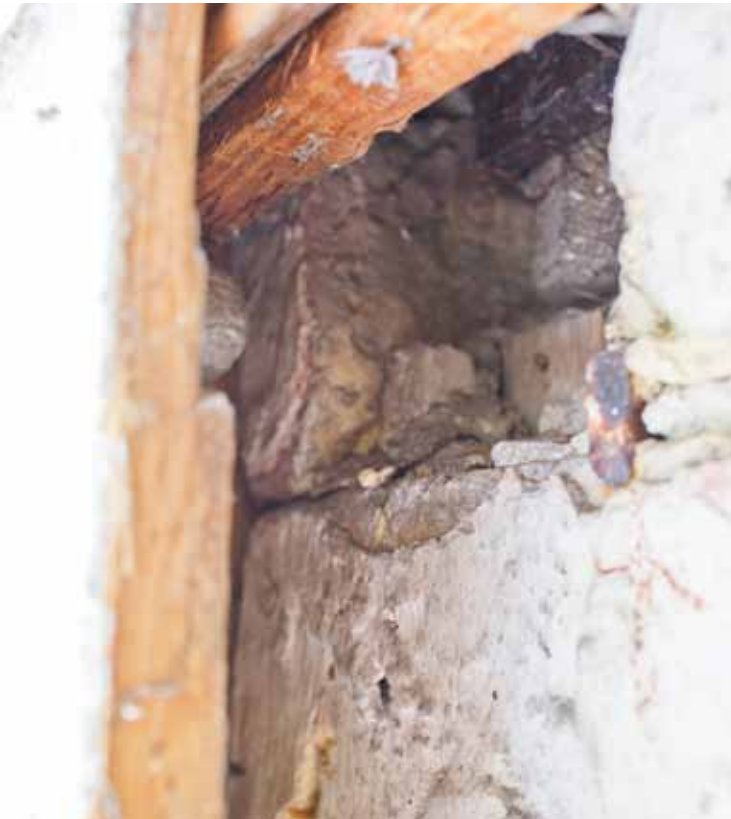
Annen etasje, nordvegg. Østre hjørne: Teglforblending på utmurt bindingsverk.

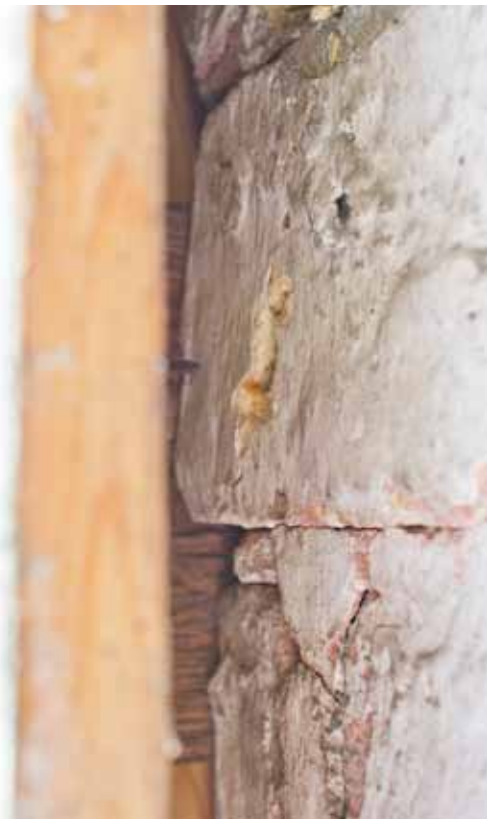
Annen etasje, nordvegg. Østre hjørne: Teglforbelding på utmurt bindingsverk

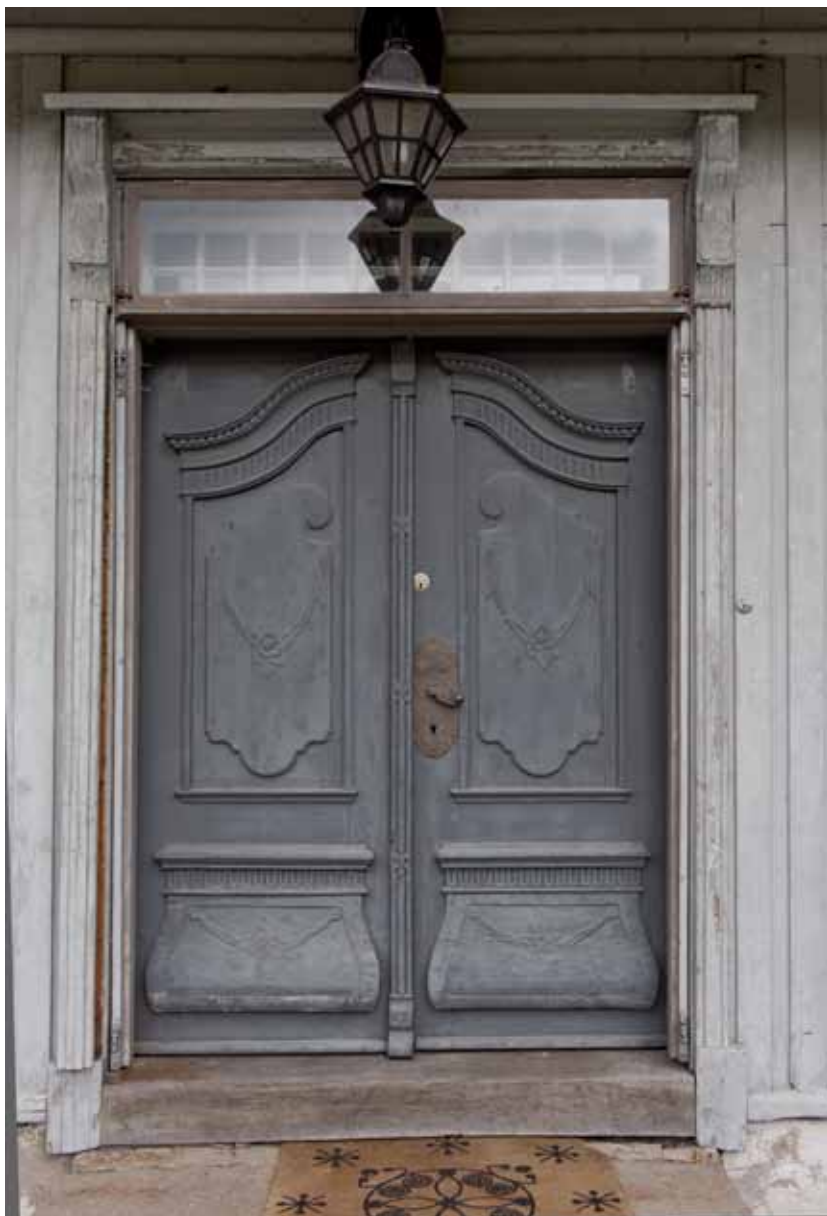
Hoveddøren antagelig fra rundt midten av 1770-årene. Ble midlertidig fjernet på 1890-tallet og satt tilbake igjen på begynnelsen av 1900-tallet.

Portalen (konsoller, overstykke og gerikter) er nylaget ca. 1900. Utformingen ble delvis hentet fra dørens dekorterte slaglist. Se bildene nederst.

Hovedinngangsdøren er opprinnelig og fra 1770-tallets ombygging. En kort periode i 1890-årene ble døren fjernet og benyttet som uthusdør før den ble tilbakeført ca. 1900 (antagelig 1910?). Portalen er nykonstruert i 1900/1910 da den opprinnelig antagelig var gått tapt. Portalens konsoller er åpenbart kopiert etter hoveddørens dekorerte slaglist.

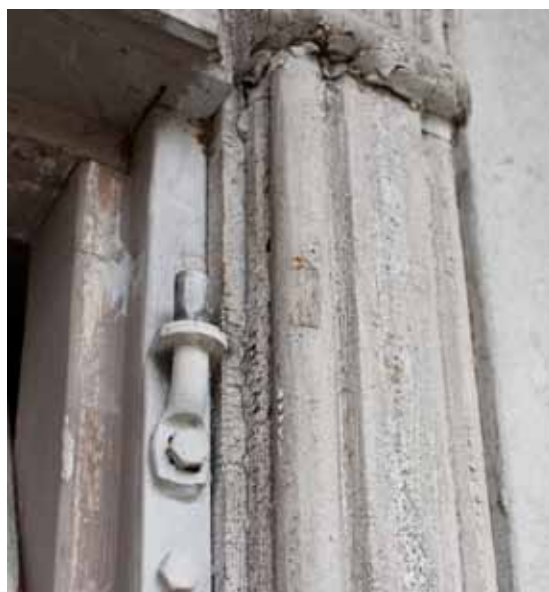
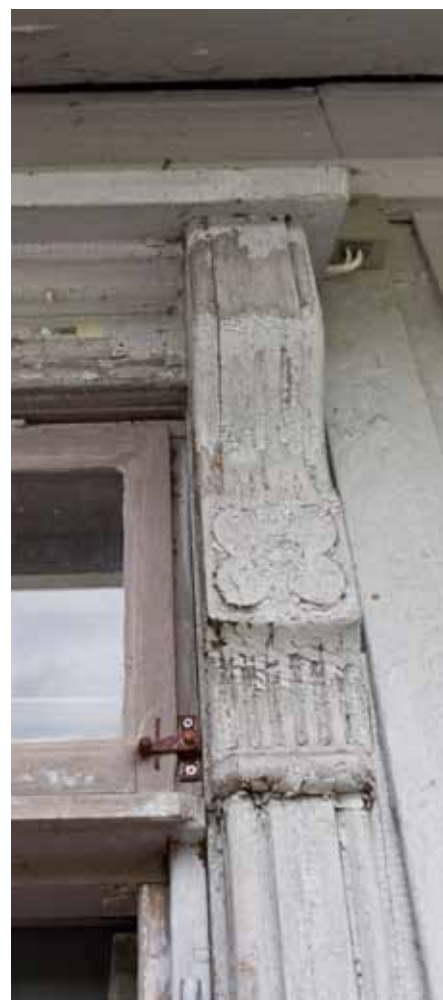
Over: Opprinnelig vindusgerikt fra ca. 1835 på nordveggenes østre del.

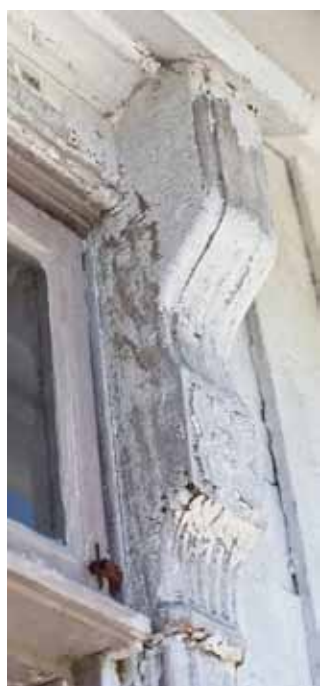
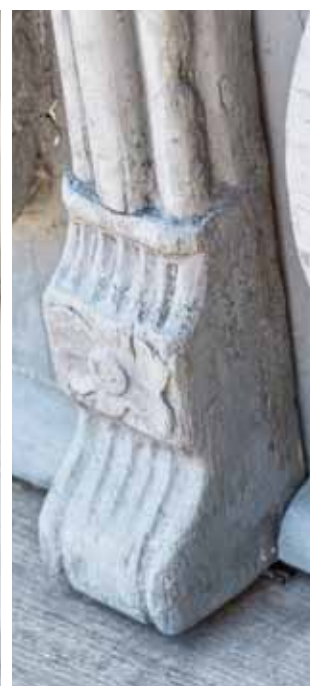
Til høyre: Detaljer portal og slaglist dør.

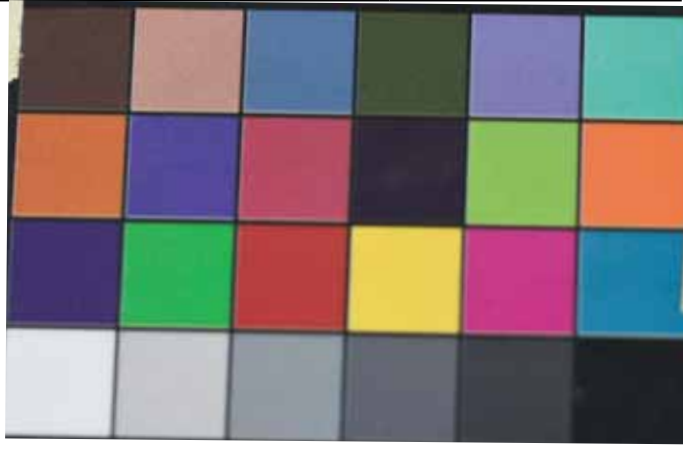
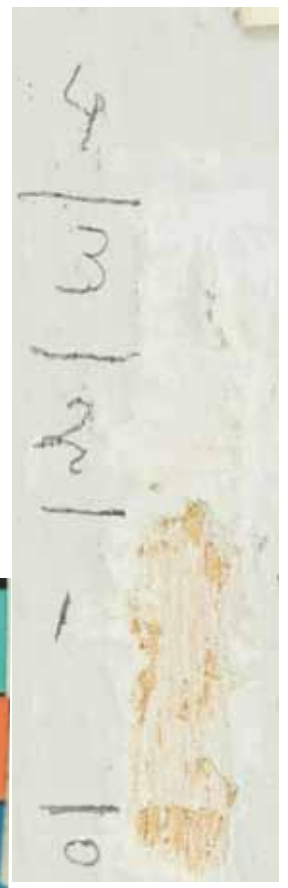
EIDSFOS HOVEDGÅRD Hovedhus - Eidsfoss	DATO AVDEKKET/SIGN.	DATO AVLEST/SIGN.
ROM NR. OG BETEGNELSE Fasade nord kjøkkentilbygg	BYGNINGSDEL Raft	LOKALISERINGSKODE RK 007

SJIKT	NCS KODE	BESKRIVELSE: STRØK, PÅFØRING, GLANS	MERKNAD
0	-	treverk	
1	2005-Y40R	Overflate halvblank	Linolje samme kvalitet som grønt på vindusgerikt
2	1505-G80Y	Overflate halvblank	
3	1500-N	Overflate	
4	2000-N	Overflate

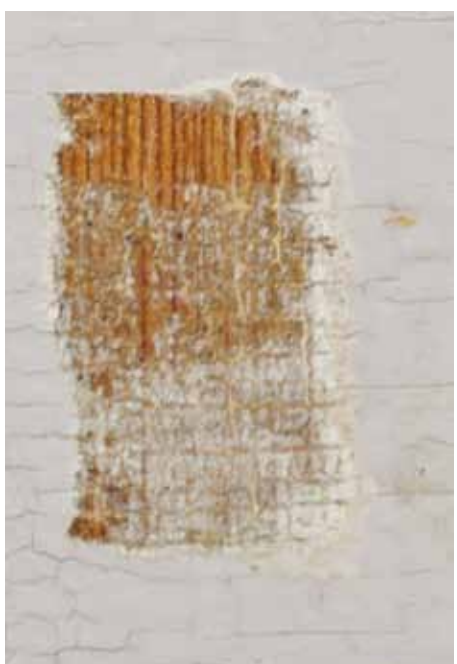
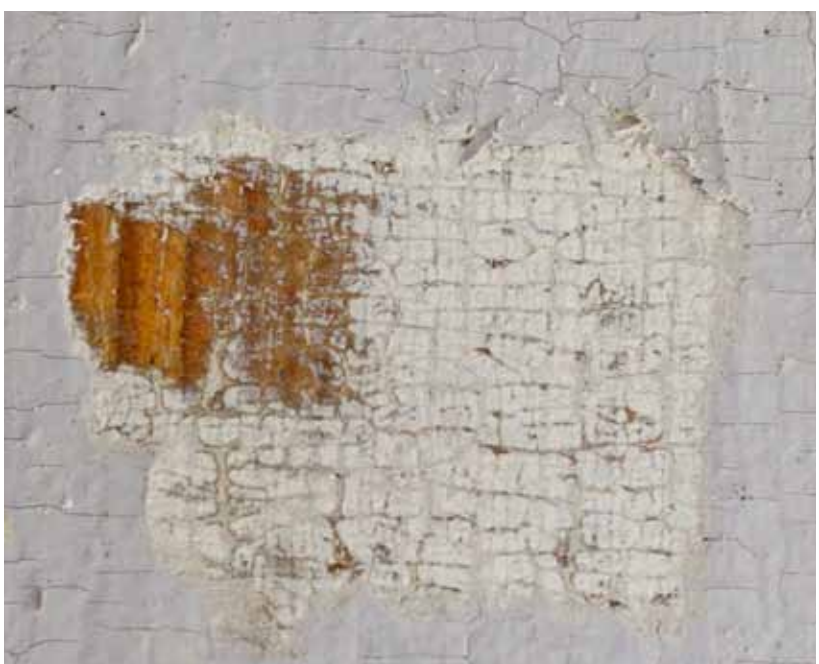
Raft hovedbygning

EIDSFOS HOVEDGÅRD Hovedhus - Eidsfoss	DATO AVDEKKET/SIGN.	DATO AVLEST/SIGN.
ROM NR. OG BETEGNELSE Fasade øst	BYGNINGSDEL Gesimsbånd	LOKALISERINGSKODE RK 039

SJIKT	NCS KODE	BESKRIVELSE: STRØK, PÅFØRING, GLANS	MERKNAD
0	-	treverk	
1	5502-Y	Overflate halvblank	linolje
2	3005-G80Y	Overflate halvblank	
3	2005-Y10R	Overflate halvblank	
4	1005-Y30R	Overflate blank	
5	2005-Y20R	Overflate halvblank	alkyd?
6	2002-R	Overflate halvblank	Linolje

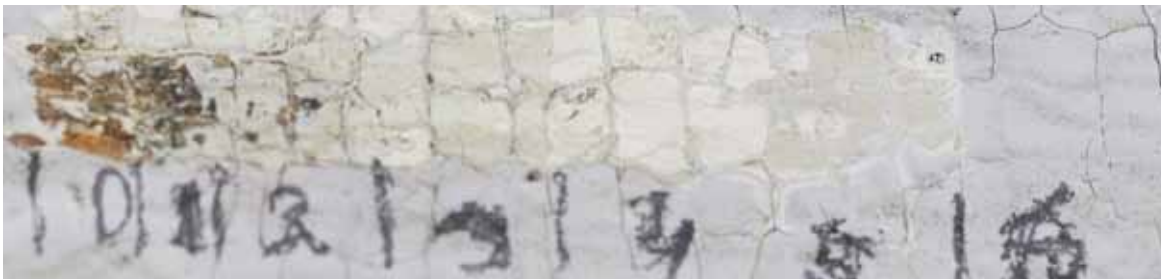
EIDSFOS HOVEDGÅRD Hovedhus - Eidsfoss	DATO AVDEKKET/SIGN.	DATO AVLEST/SIGN.
ROM NR. OG BETEGNELSE Fasade vest - midtre del	BYGNINGSDEL Gesimsbånd	LOKALISERINGSKODE RK 012

SJIKT	NCS KODE	BESKRIVELSE: STRØK, PÅFØRING, GLANS	MERKNAD
0	-	Treverk	friskt
1	3502-Y	Overflate matt	Linolje
2	2002-Y50R	Overflate matt krakelert	Linolje
3	1502-Y	Overflate matt krakelert	
4	2002-Y50R /2005-Y50R	Overflate matt glatt	?
5	2002-R	Overflate halvblank	Linolje

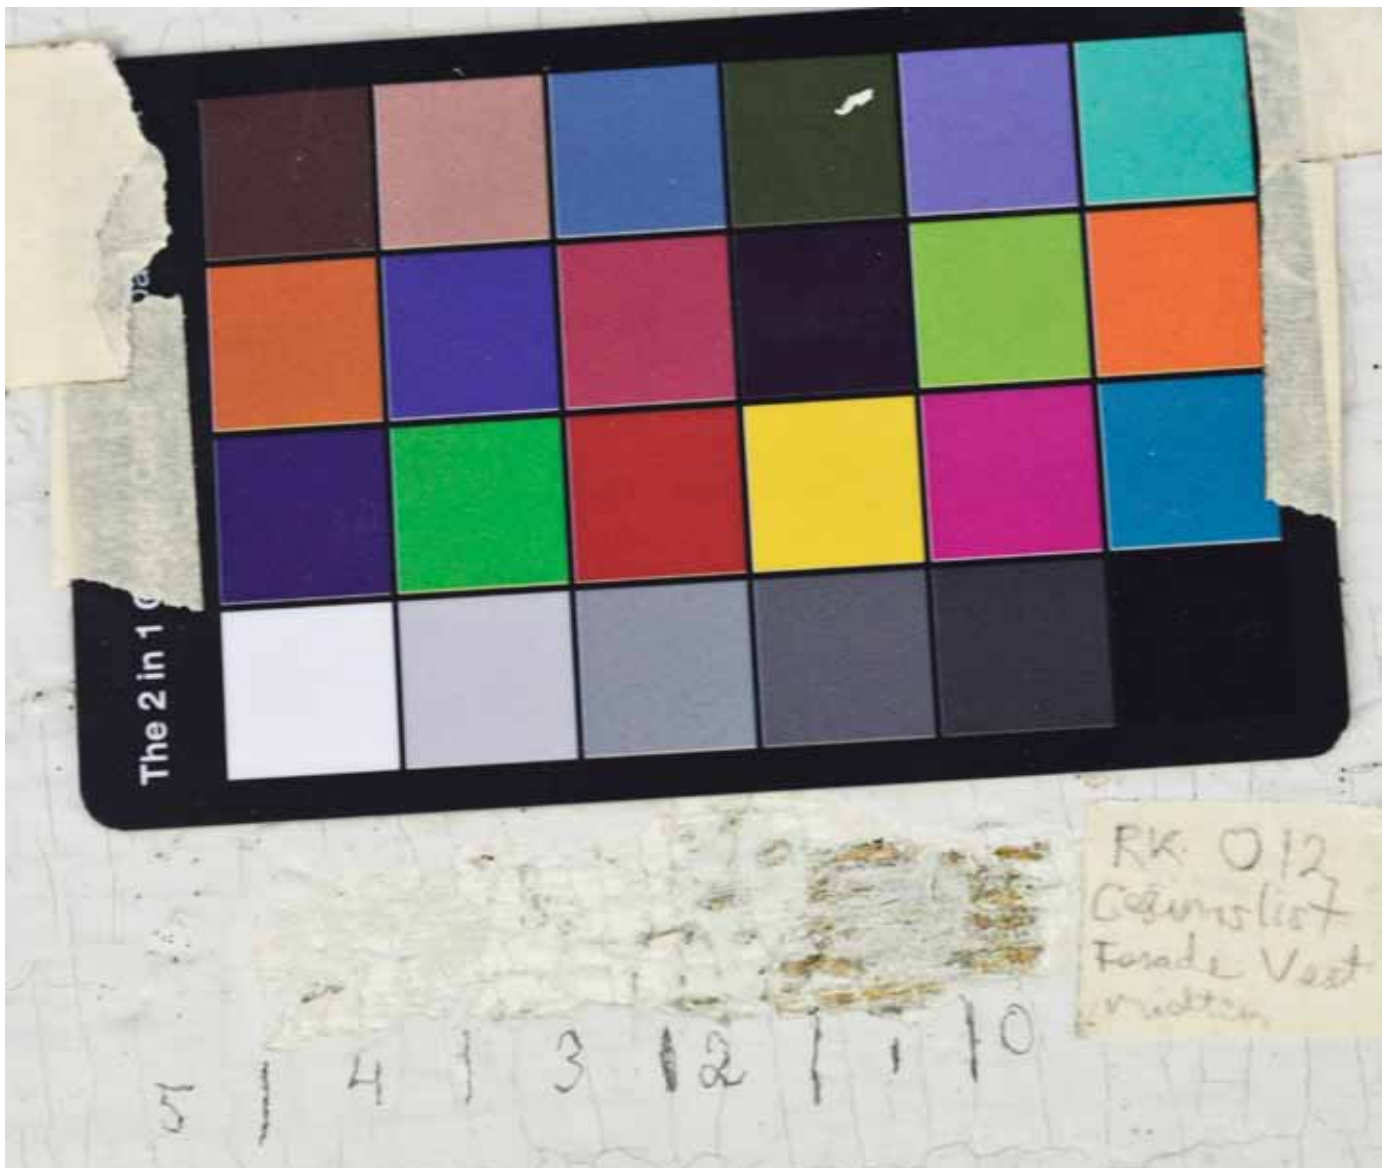
EIDSFOS HOVEDGÅRD Hovedhus - Eidsfoss	DATO AVDEKKET/SIGN.	DATO AVLEST/SIGN.
ROM NR. OG BETEGNELSE Fasade øst	BYGNINGSDEL Gesimsbånd mot sydøst	LOKALISERINGSKODE RK umerket

SJIKT	NCS KODE	BESKRIVELSE: STRØK, PÅFØRING, GLANS	MERKNAD
0	-	treverk	
1	5020-Y40R /4020-Y50R	overflate halvblank målt til 4020-Y40R annet sted	Linolje
2	2005-Y50R	overflate halvblank	
3	2005-Y	overflate halvblank	
4	1005-Y10R	overflate blank	
5	2005-G90Y	overflate halvblank	?
6	1502-Y50R	underlag?? matt	?
7	2000-N	Overflate halvblank	linolje

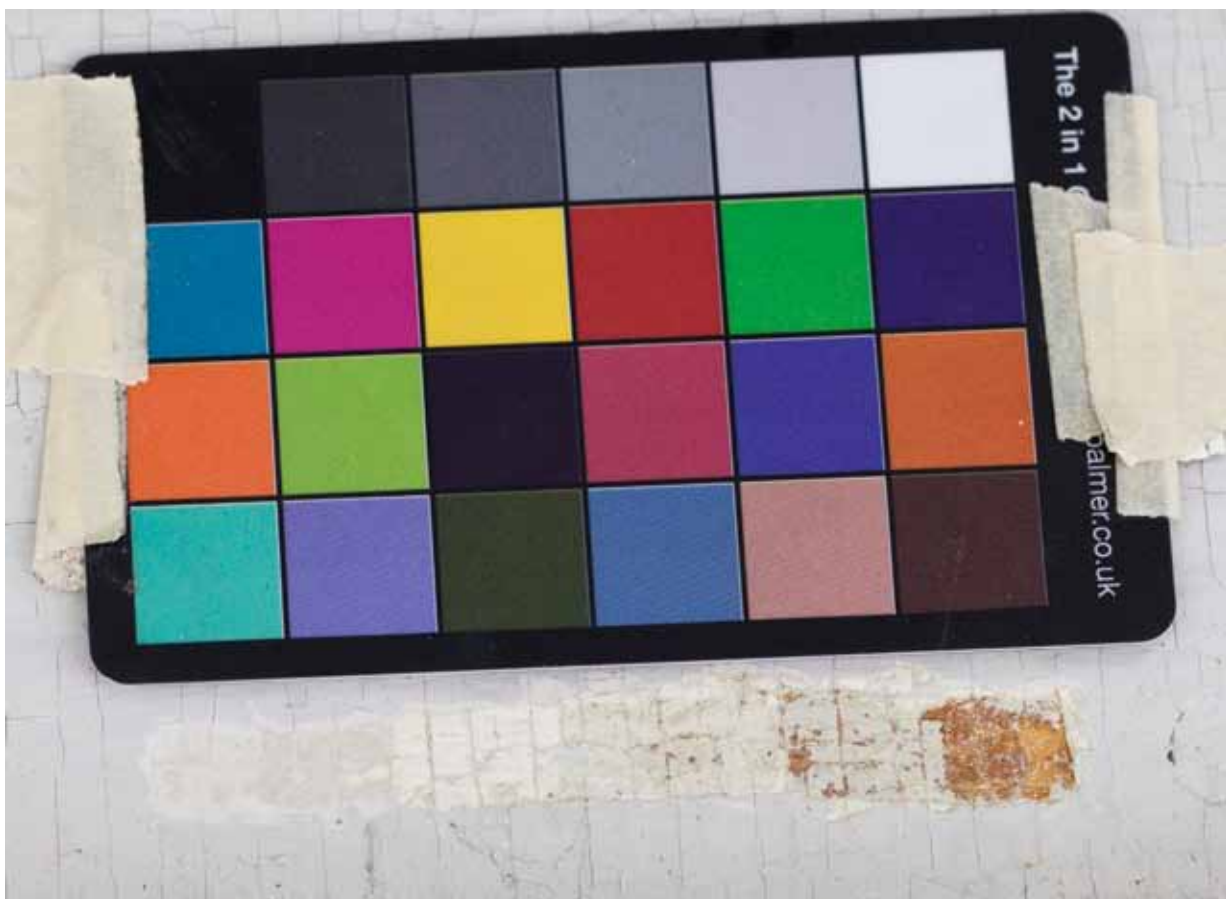
EIDSFOS HOVEDGÅRD Hovedhus - Eidsfoss	DATO AVDEKKET/SIGN.	DATO AVLEST/SIGN.
ROM NR. OG BETEGNELSE Fasade vest ved nordre hjørne	BYGNINGSDEL Gesimsbånd	LOKALISERINGSKODE RK

SJIKT	NCS KODE	BESKRIVELSE: STRØK, PÅFØRING, GLANS	MERKNAD
0	-	treverk	
1	2502-Y	overflate blank hard	Linolje
2	1502-Y50R	overflate halvblank	
3	2005-Y30R	overflate halvblank	
4	2002-Y50R	overflate halvblank	alkyd?
5	2002-R	overflate halvblank	linolje

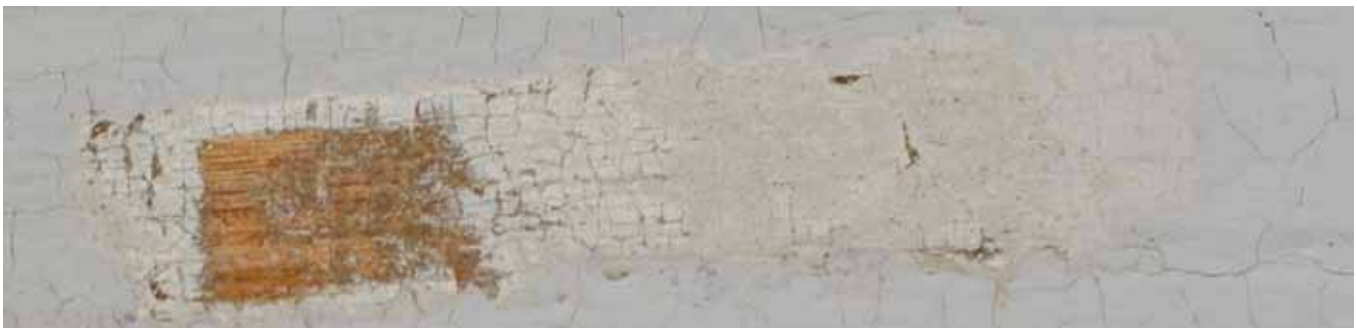
EIDSFOS HOVEDGÅRD Hovedhus - Eidsfoss	DATO AVDEKKET/SIGN.	DATO AVLEST/SIGN.
ROM NR. OG BETEGNELSE Fasade øst	BYGNINGSDEL Gesimbånd	LOKALISERINGSKODE Ingen foto vanskelig tilgjengelig

SJIKT	NCS KODE	BESKRIVELSE: STRØK, PÅFØRING, GLANS	MERKNAD
0	-	treverk	
1	4010-G70Y	tre eller maling?	linolje? tre?
2	2502-Y		
3	1505-G80Y		
4	2005-G90Y		
5	1005-Y30R		
6	2502-Y

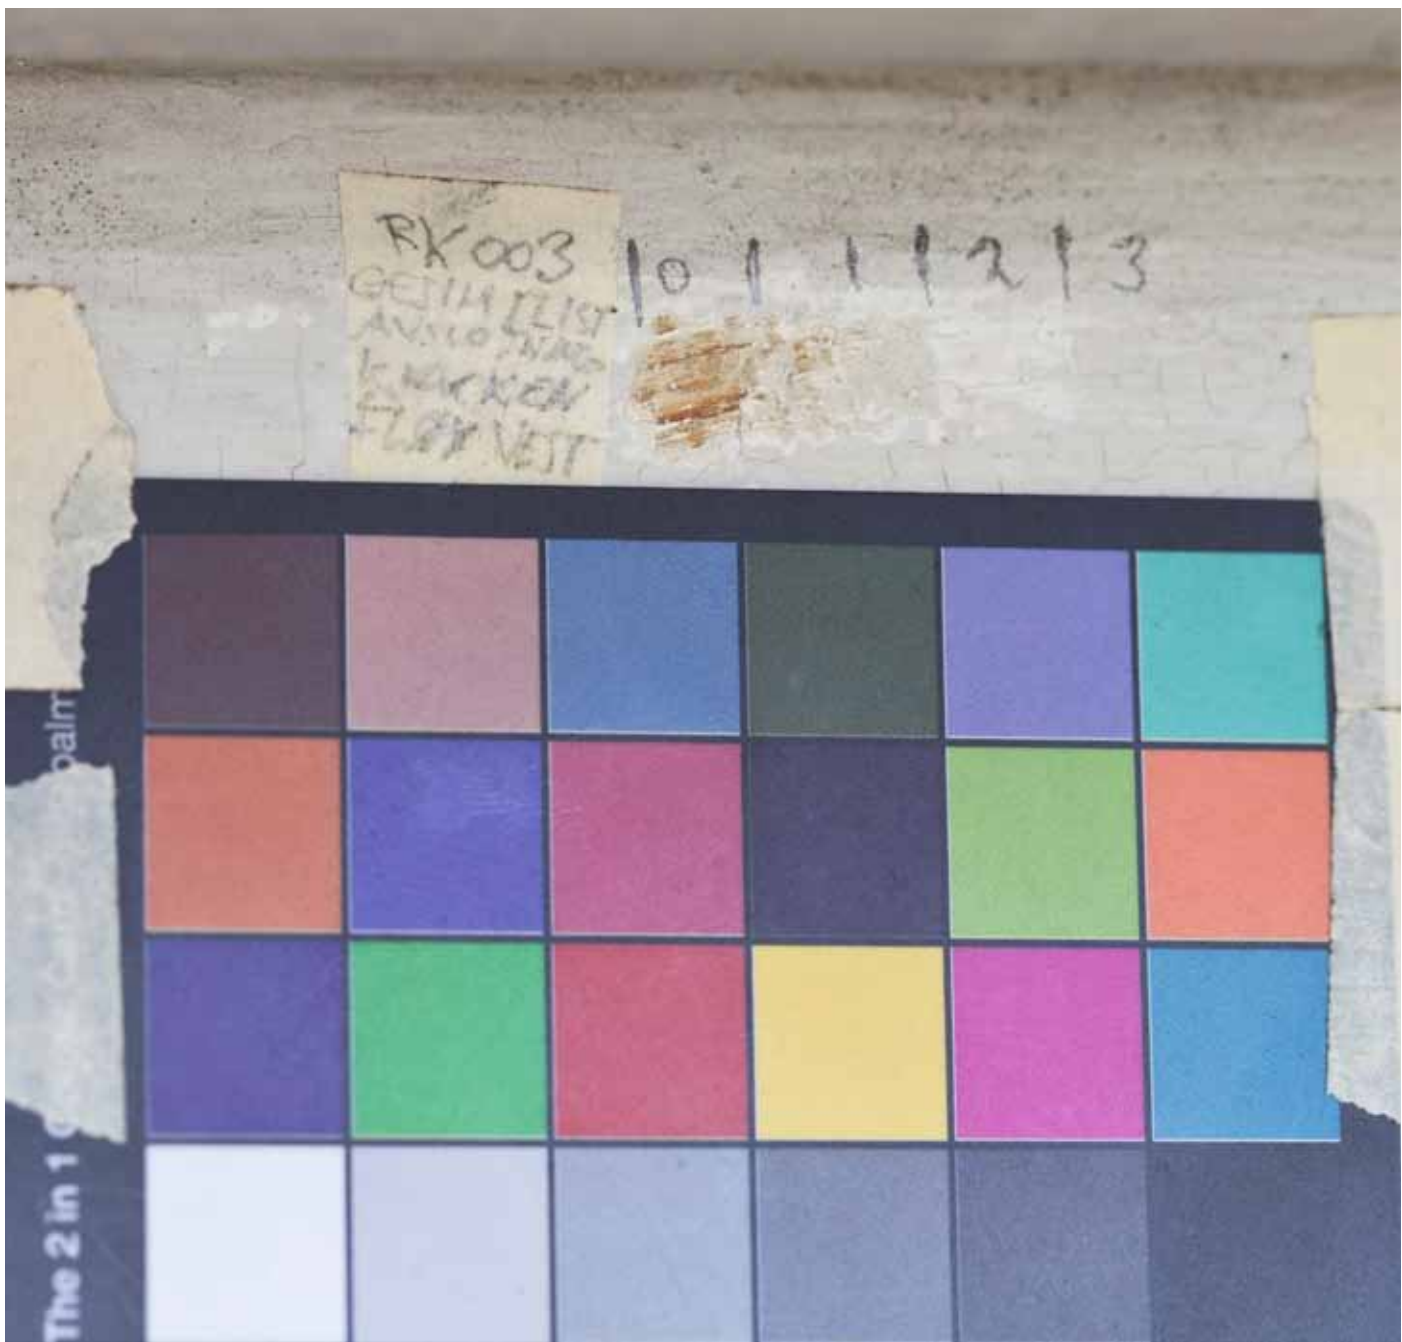
EIDSFOS HOVEDGÅRD Hovedhus - Eidsfoss	DATO AVDEKKET/SIGN.	DATO AVLEST/SIGN.
ROM NR. OG BETEGNELSE Fasade vest	BYGNINGSDEL Gesimslist	LOKALISERINGSKODE RK 003

SJIKT	NCS KODE	BESKRIVELSE: STRØK, PÅFØRING, GLANS	MERKNAD
0	-	treverk	
1	2002-Y	overflate matt	Linolje
2	1502-G50Y	Overflate matt	
3	2500-N	Overflate matt

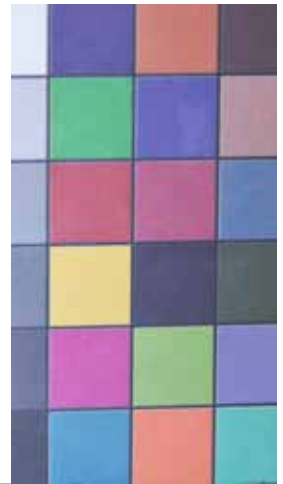
EIDSFOS HOVEDGÅRD Hovedhus - Eidsfoss	DATO AVDEKKET/SIGN.	DATO AVLEST/SIGN.
ROM NR. OG BETEGNELSE Fasade vest ved nordre hjørne	BYGNINGSDEL Gesimslist	LOKALISERINGSKODE RK

SJIKT	NCS KODE	BESKRIVELSE: STRØK, PÅFØRING, GLANS	MERKNAD
0	-	treverk	
1	5010-Y50R / 5010-Y30R	Overflate blank krakelert hard	Linolje
2	2502-Y	Overflate halvblank krakelert	
3	1502-Y50R	Overflate matt krakelert	
4	2005-Y50R	overflate matt	alkyd?
5	Hvit	overflate halvblank	linolje

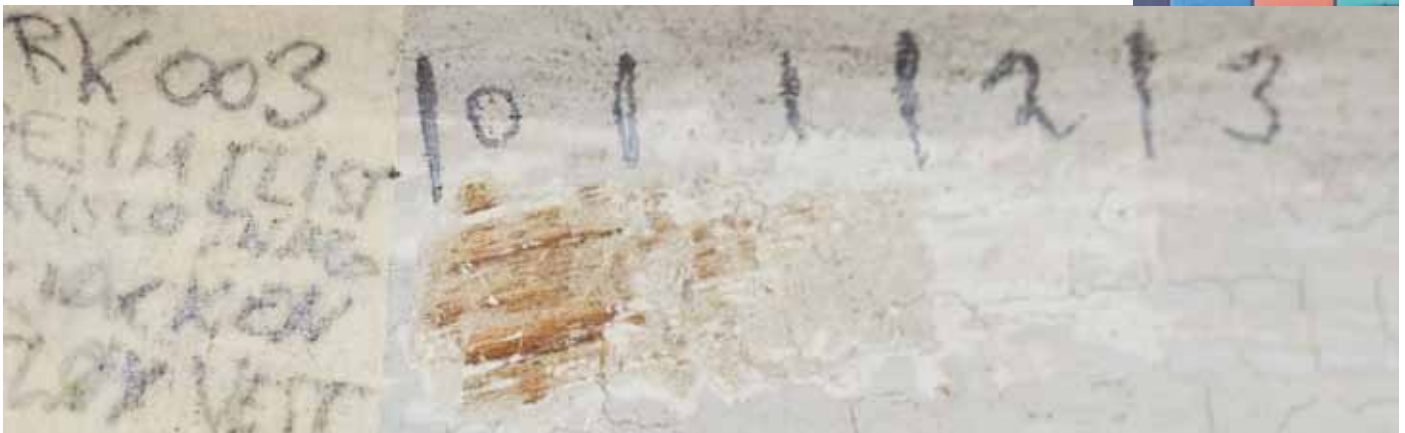
SJIKT	NCS KODE	BESKRIVELSE: STRØK, PÅFØRING, GLANS	MERKNAD
0	-	treverk	
1	4005-Y20R	overflate matt krakelert	linolje
2	2005-G60Y		
3	1005-G80Y		
4	2005-G90Y		
5	2002-G

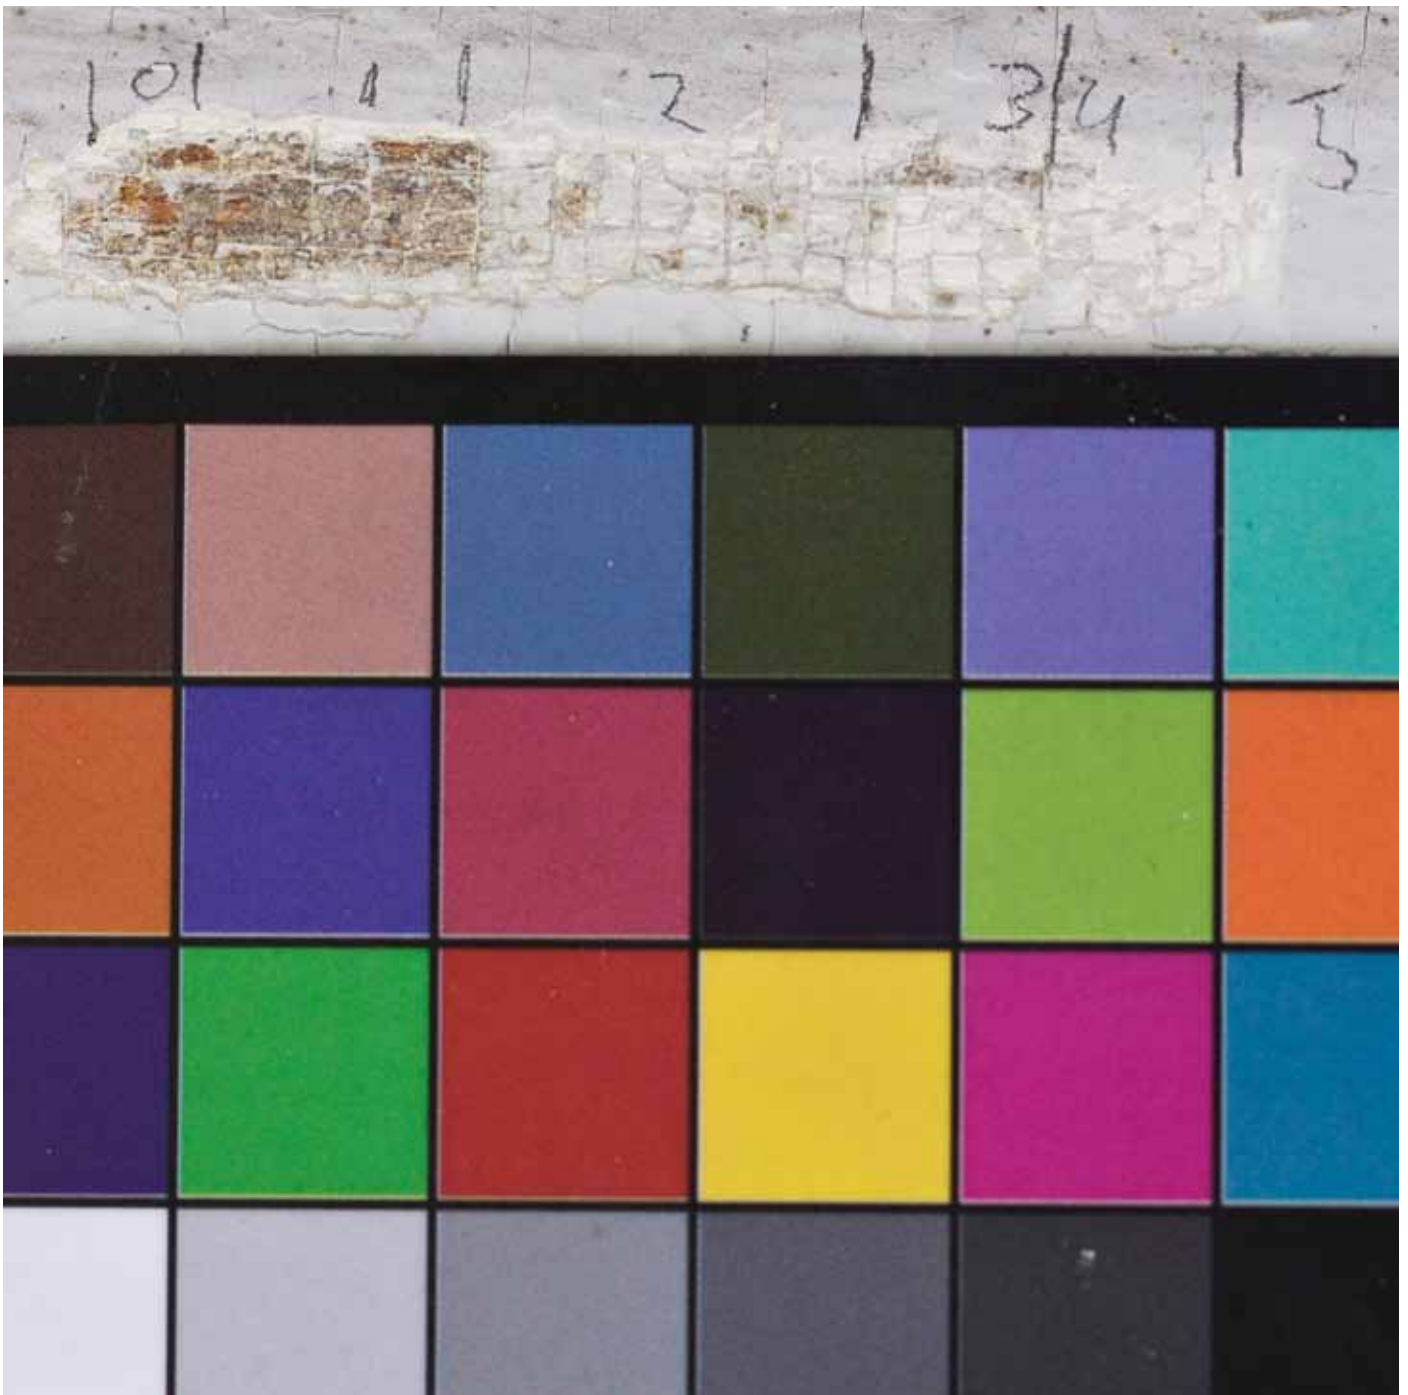
EIDSFOS HOVEDGÅRD Hovedhus - Eidsfoss	DATO AVDEKKET/SIGN.	DATO AVLEST/SIGN.
ROM NR. OG BETEGNELSE Fasade nord 2 etg. Bak panel	BYGNINGSDEL Vegg murpuss	LOKALISERINGSKODE RK 016

SJIKT	NCS KODE	BESKRIVELSE: STRØK, PÅFØRING, GLANS	MERKNAD
0	-	kalkpuss	kalk
1	3020-Y60R / 3030-Y70R	Overflate matt 4030-Y70R (søl)	kalkmaling
2a	Hvit	Underlag?	kalkmaling
2b	2010-Y20R	Overflate	kalkmaling
3a	Hvit	Underlag	kalkmaling
3b	2010-Y40R	Overflate	kalkmaling
4a	Hvit	Underlag	kalkmaling
4b	2010-Y40R	Overflate	kalkmaling

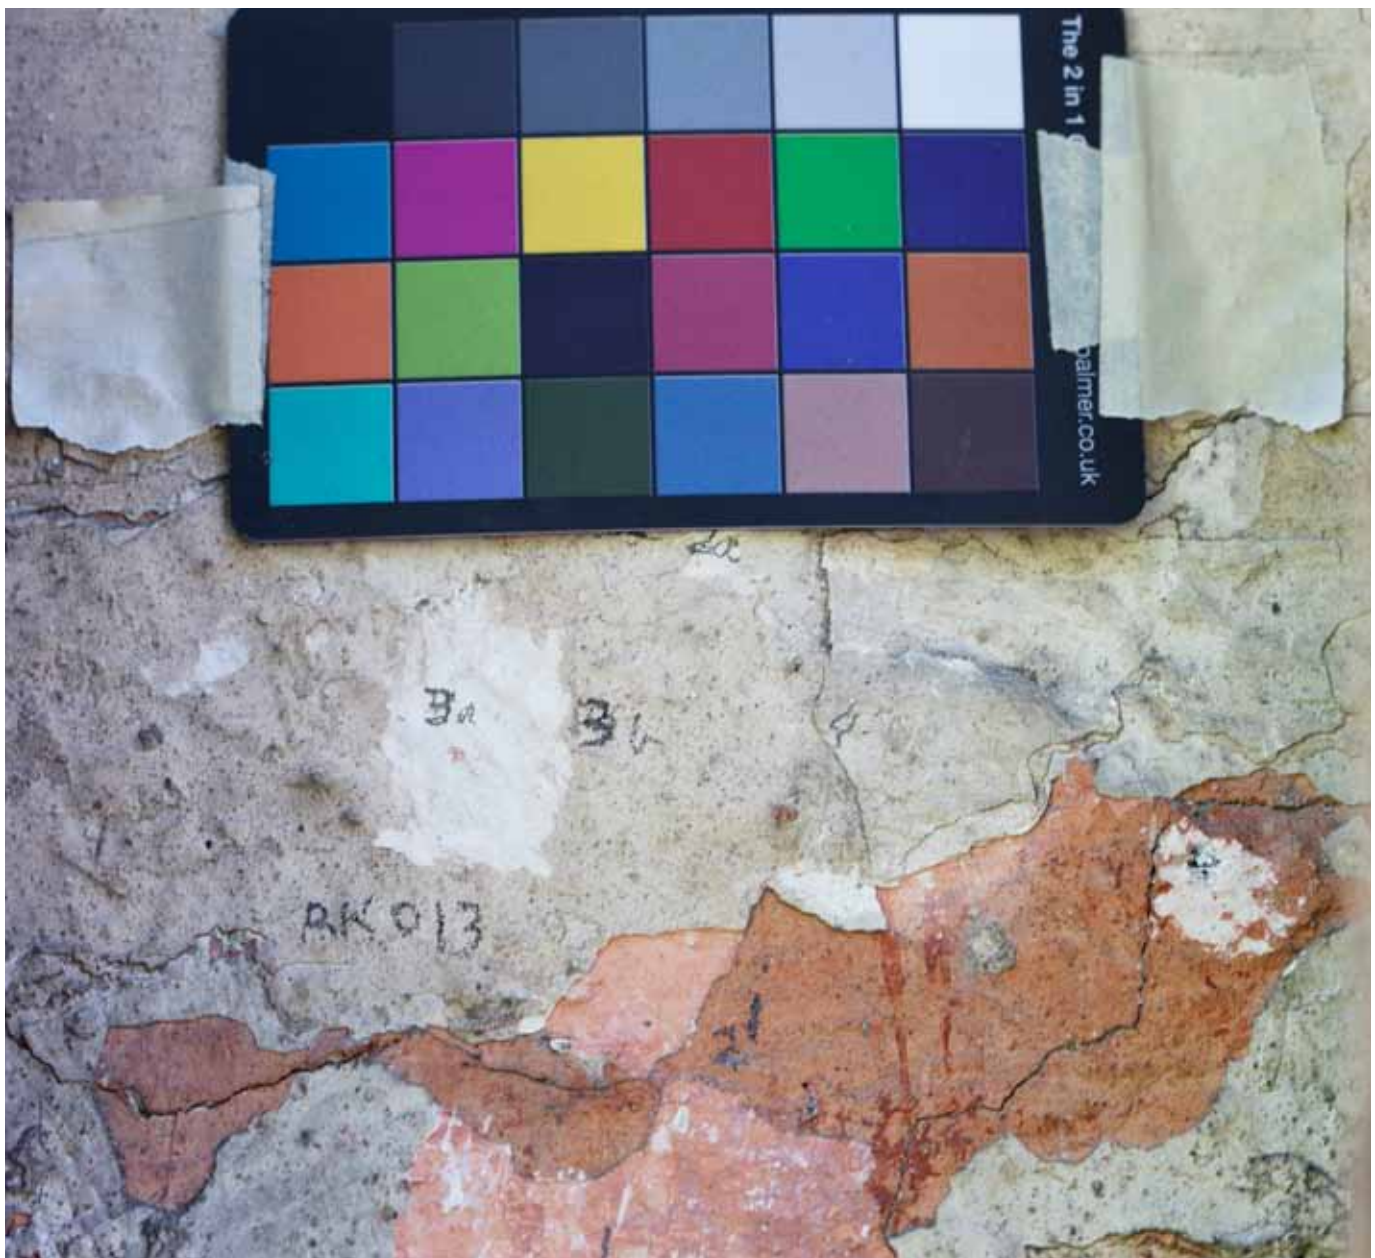
EIDSFOS HOVEDGÅRD Hovedhus - Eidsfoss	DATO AVDEKKET/SIGN.	DATO AVLEST/SIGN.
ROM NR. OG BETEGNELSE Fasade øst oppunder raft	BYGNINGSDEL Panel overligger	LOKALISERINGSKODE RK 009

SJIKT	NCS KODE	BESKRIVELSE: STRØK, PÅFØRING, GLANS	MERKNAD
0	-	treverk	
1	5010-Y30R	Overflate matt / halvblank	linolje
2	3005-Y50R	Overflate halvblank	
3	2005-G90Y	Overflate blank	
4	1002-Y	overflate blank	
5	2005-Y20R	overflate matt	alkyd
6	1502-Y50R	overflate blank	alkyd
7	2500-N	overflate halvblank	linolje

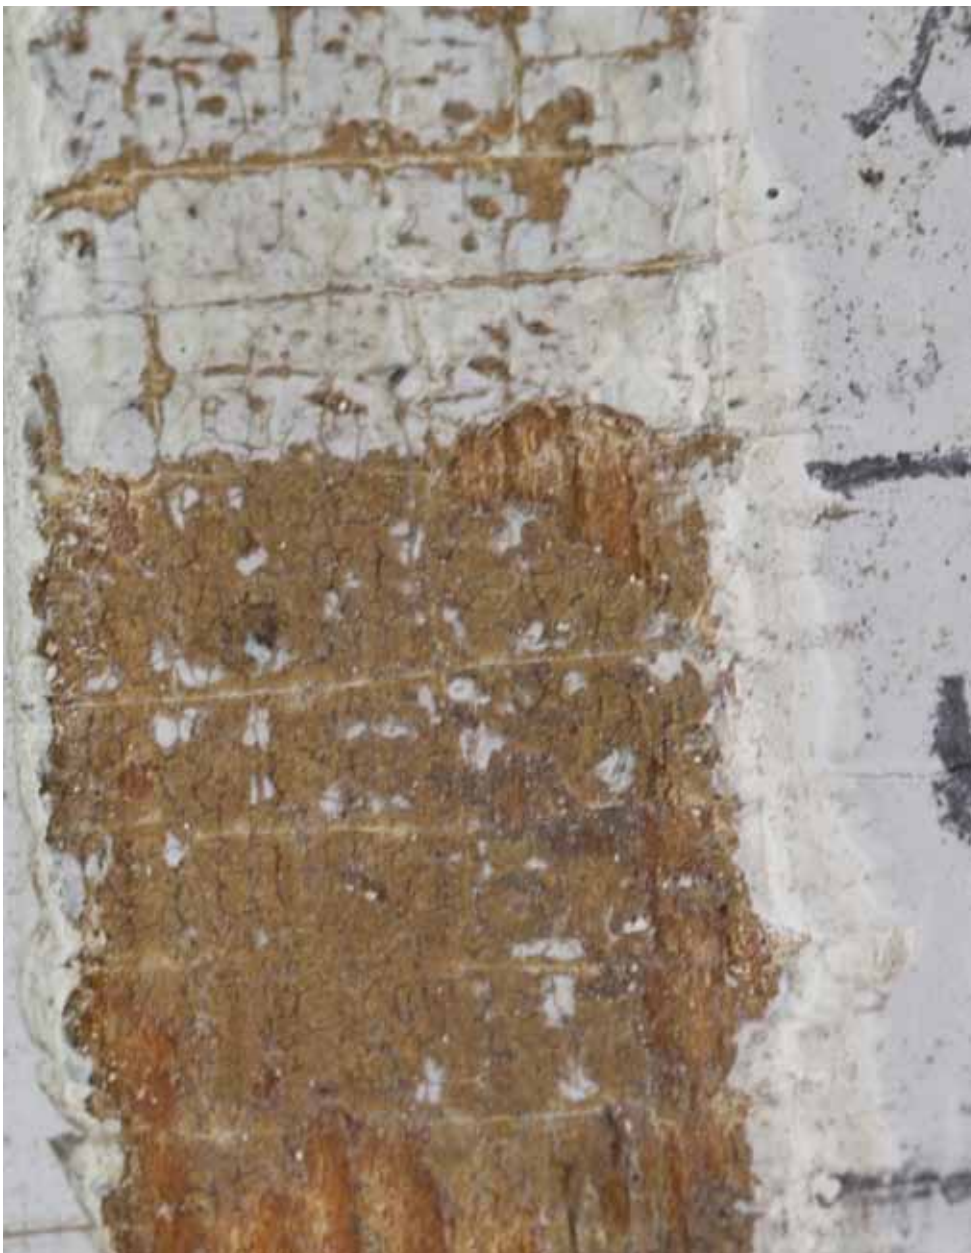
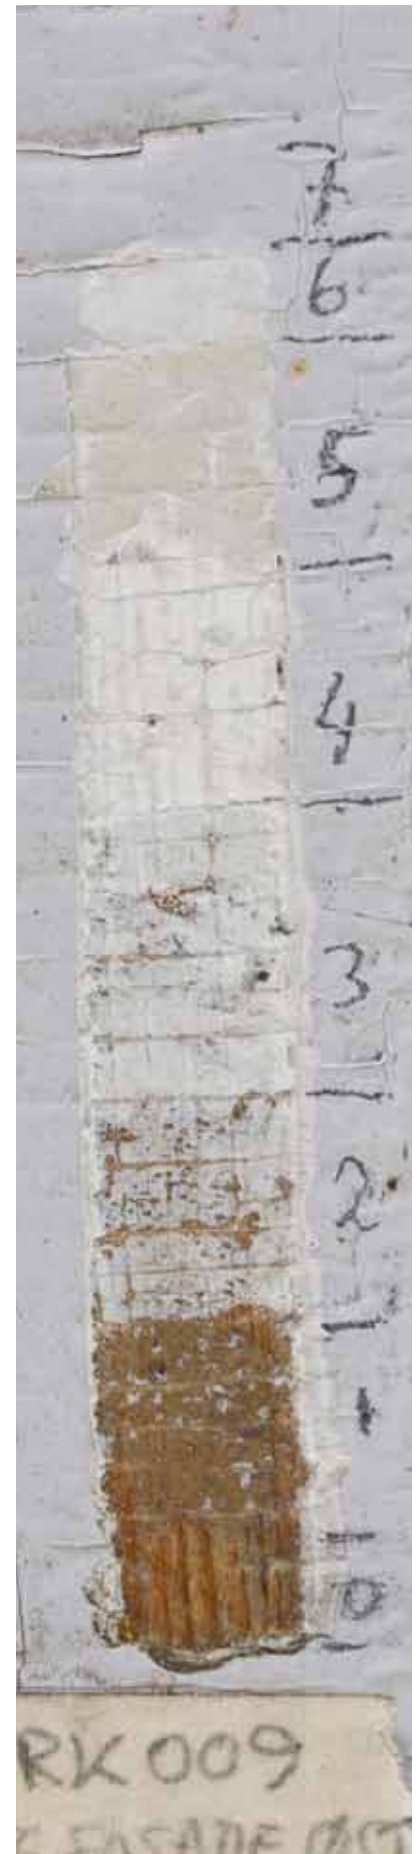
EIDSFOS HOVEDGÅRD Hovedhus - Eidsfoss	DATO AVDEKKET/SIGN.	DATO AVLEST/SIGN.
ROM NR. OG BETEGNELSE Fasade øst over hallvindu	BYGNINGSDEL Panel overligger	LOKALISERINGSKODE RK 034

SJIKT	NCS KODE	BESKRIVELSE: STRØK, PÅFØRING, GLANS	MERKNAD
0	-	treverk	friskt
5	1505-Y20R	overflate blank	linolje
6	2002-Y	overflate halvblank	
7	1500-N	overflate matt	alkyd?
8	2000-N	overflate halvblank	linolje
