EIDSFOS HOVEDGÅRD

EKSTERIØRUNTERSØKELSE & RESTAURERINGSFORSLAG

UTFØRT JUNI 2014
RAPPORT FERDIGSTILT 19.JUNI
av
Ragnar Kristensen
Yttersø gård

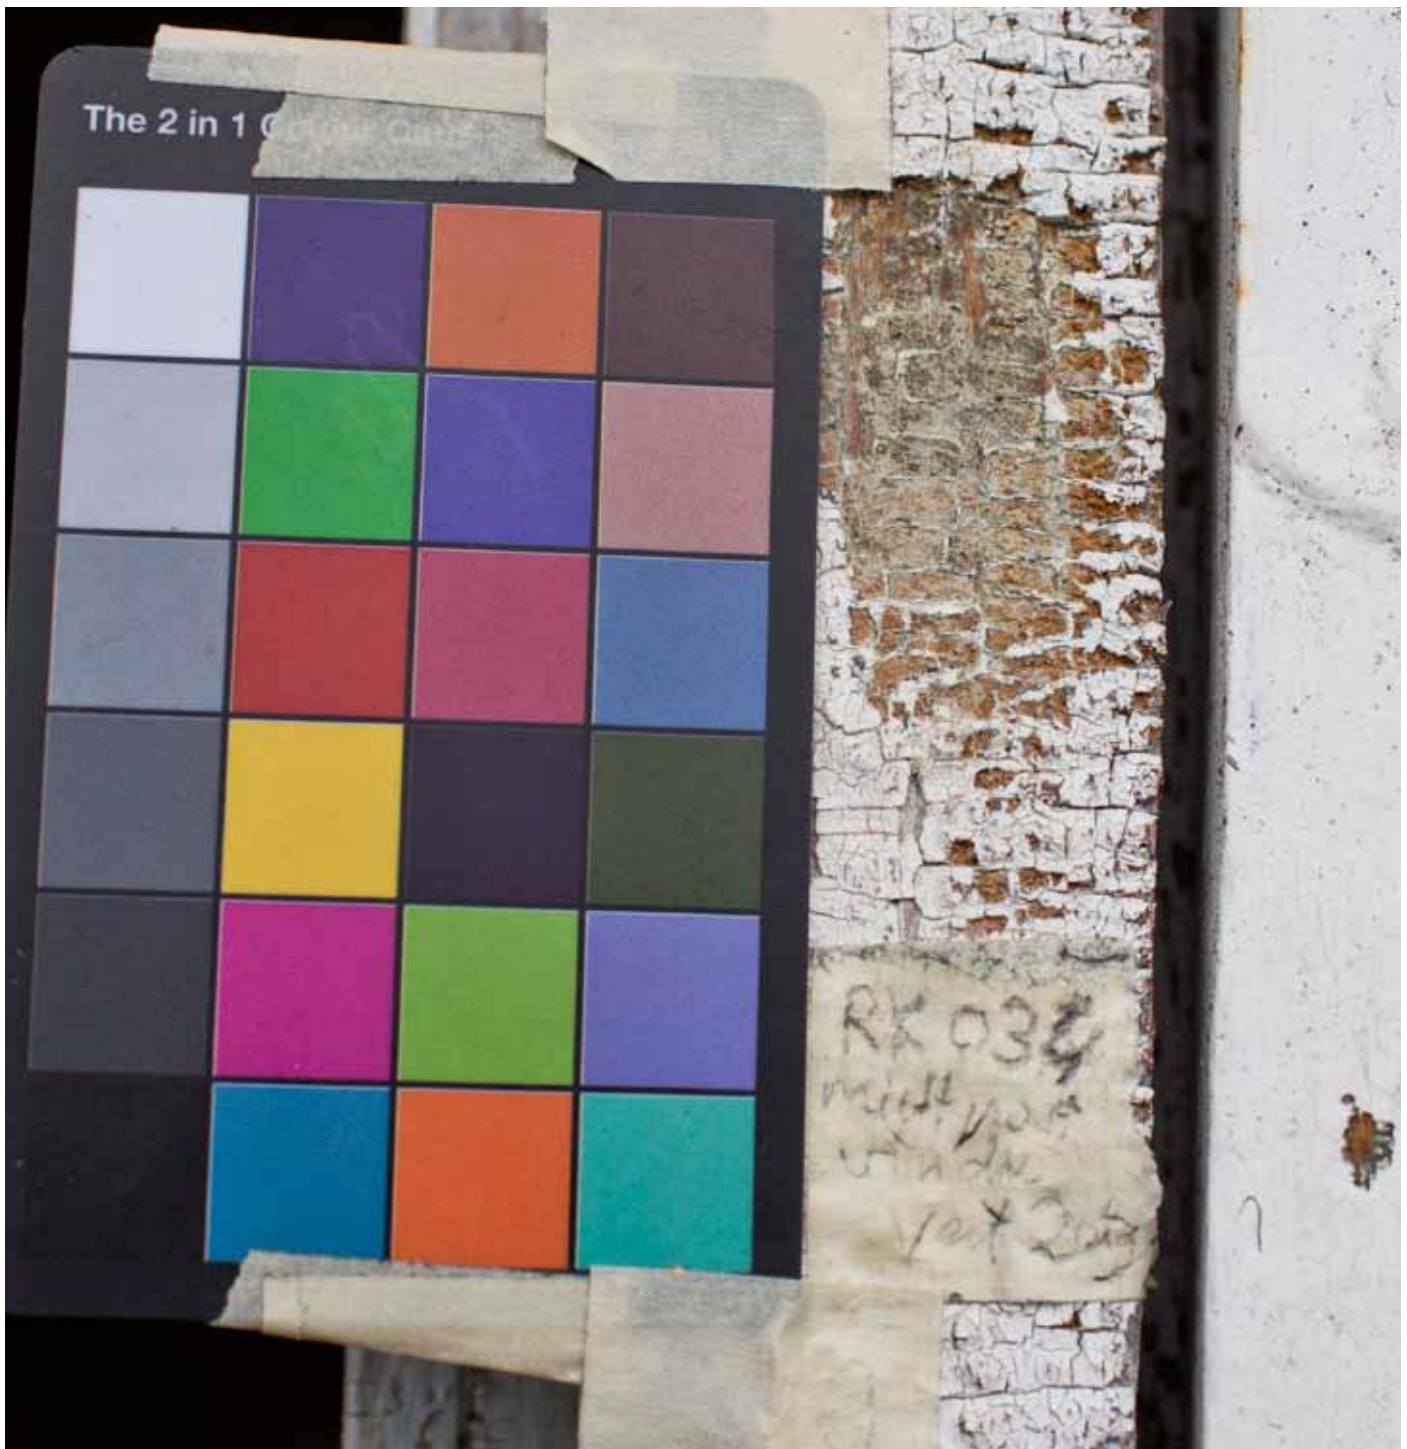
EIDSFOS HOVEDGÅRD Hovedhus - Eidsfoss	DATO AVDEKKET/SIGN.	DATO AVLEST/SIGN.
ROM NR. OG BETEGNELSE fasade øst venstre for hoveddør	BYGNINGSDEL Portal. malingsøl på panel underligger	LOKALISERINGSKODE RK 029

SJIKT	NCS KODE	BESKRIVELSE: STRØK, PÅFØRING, GLANS	MERKNAD
0	-	treverk	
1	Grå 4010-Y90R	vanskelig å lese av	linolje
2	2005-Y70R / 2005-Y20R		
3	6010-Y50R / 7010-Y30R / 6020-Y30R	malingsøl av brun farge fra portal	
4	6020-G70Y	malingsøl av grønn frage fra portal

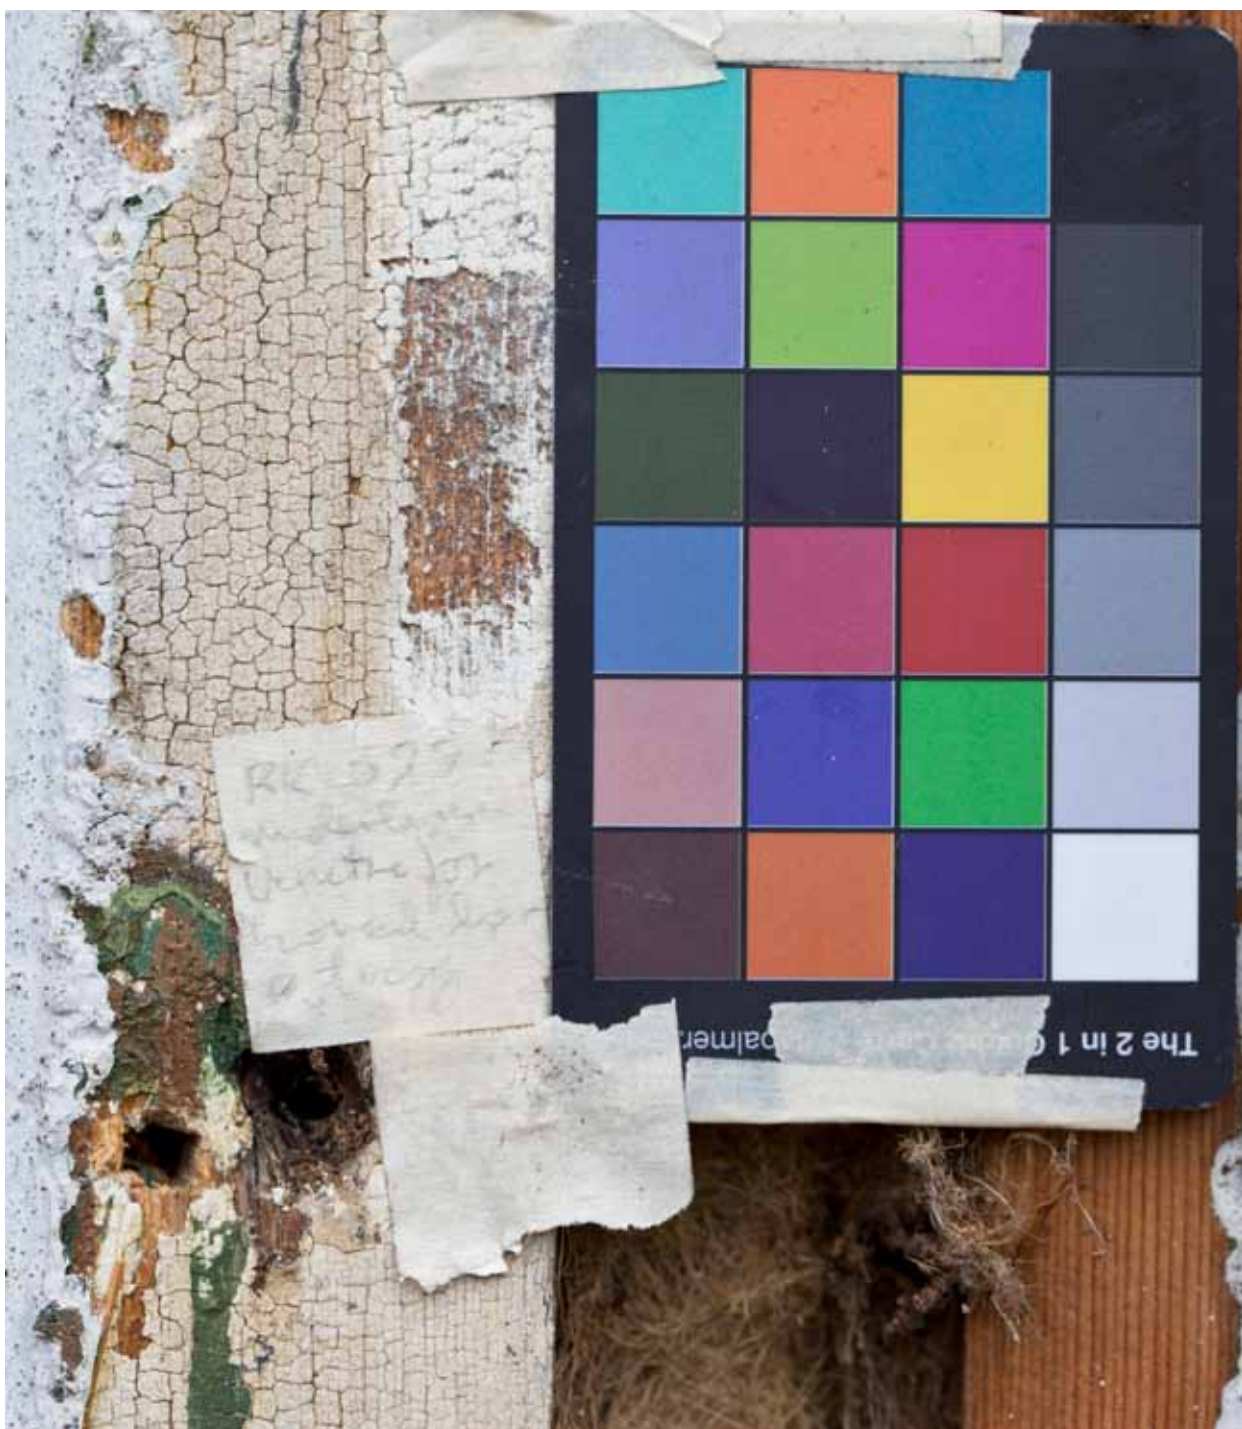
EIDSFOS HOVEDGÅRD Hovedhus - Eidsfoss	DATO AVDEKKET/SIGN.	DATO AVLEST/SIGN.
ROM NR. OG BETEGNELSE fasade øst venstre for hoveddør bak gerikt	BYGNINGSDEL panel underligger	LOKALISERINGSKODE RK 022

SJIKT	NCS KODE	BESKRIVELSE: STRØK, PÅFØRING, GLANS	MERKNAD
0	-	treverk	
1	5010-Y30R	overflate halvblank	linolje
2	1502-Y skrappt overflate	siste før vinduet ble utvidet i bredden overflate halvblank krakelert leses som 1505-G90Y kun vasket	
3	3005-G80Y		
4	2002-Y		
5	2500-N

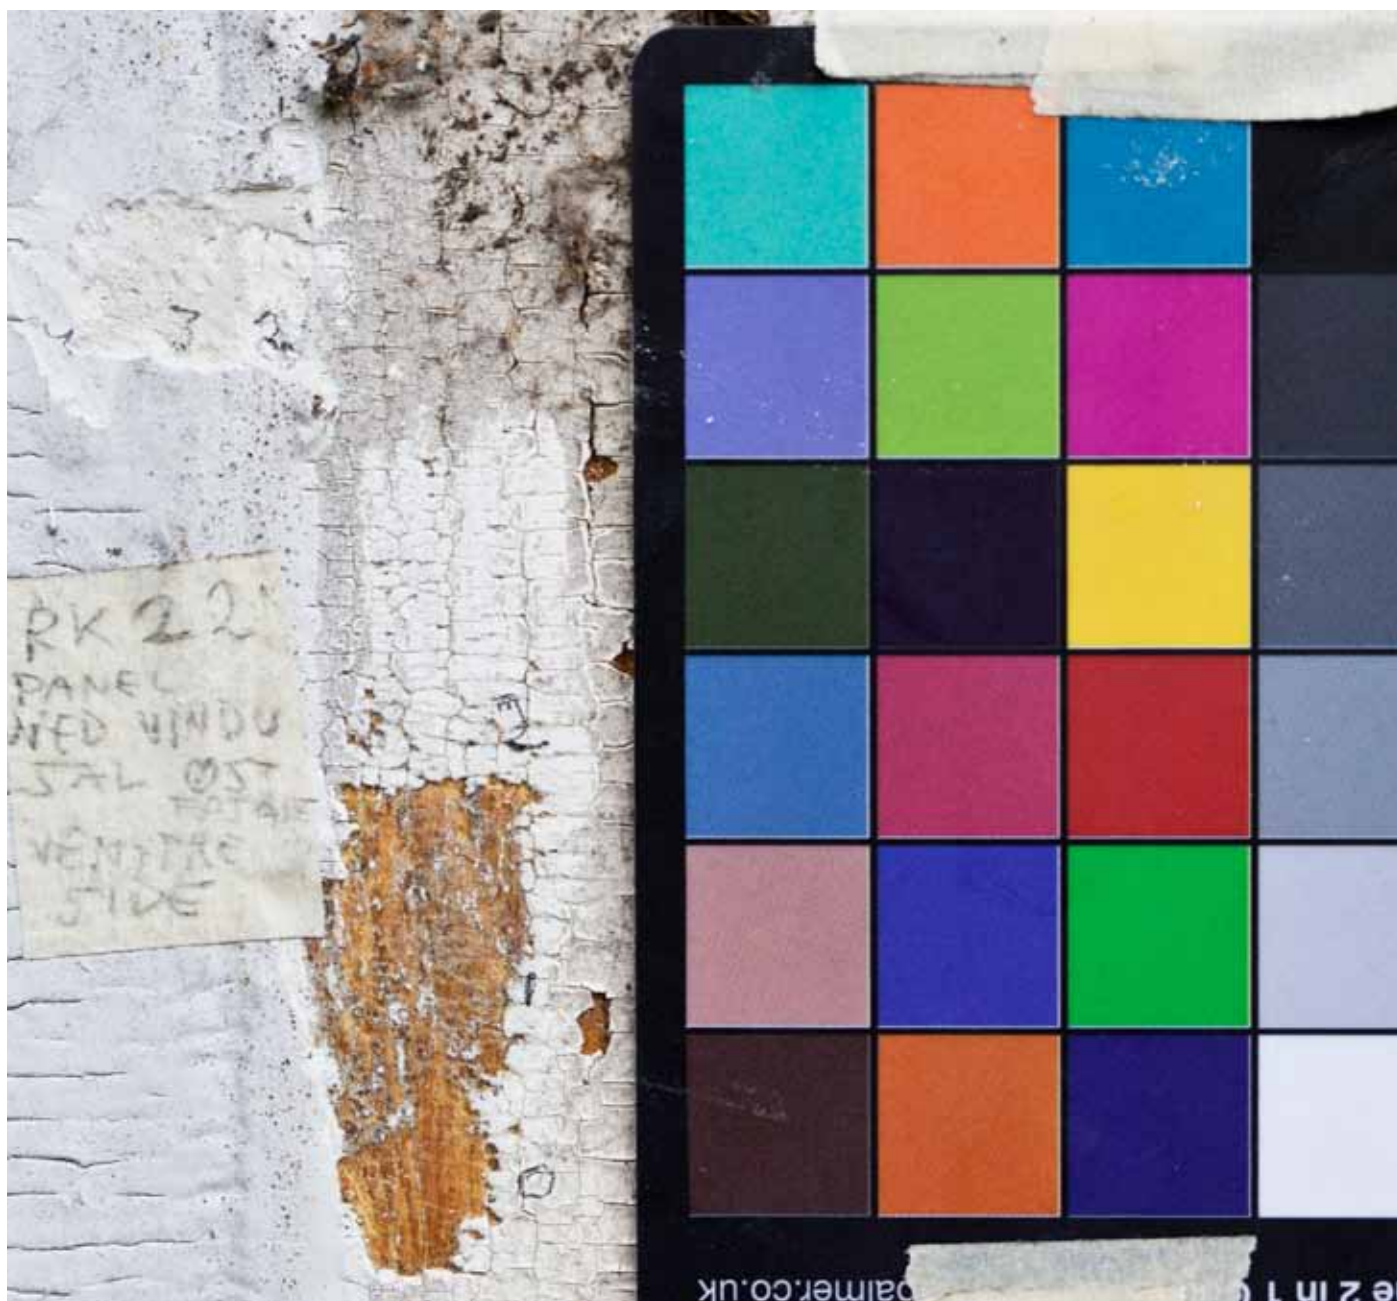
EIDSFOS HOVEDGÅRD Hovedhus - Eidsfoss	DATO AVDEKKET/SIGN.	DATO AVLEST/SIGN.
ROM NR. OG BETEGNELSE Fasade øst parti bak gerikt	BYGNINGSDEL panel	LOKALISERINGSKODE RK 023

SJIKT	NCS KODE	BESKRIVELSE: STRØK, PÅFØRING, GLANS	MERKNAD
0	-	treverk	
1	2502-Y	overflate halvblank krakelert	linolje
2	2002-Y50R	overflate halvblank krakelert	
3	1505-Y20R	overflate blank krakelert	
4	2502-Y	overflate halvblank krakelert	
5	2005-Y20R	overflate halvblank krakelert	alkyd
6	2002-R	overflate halvblank	linolje

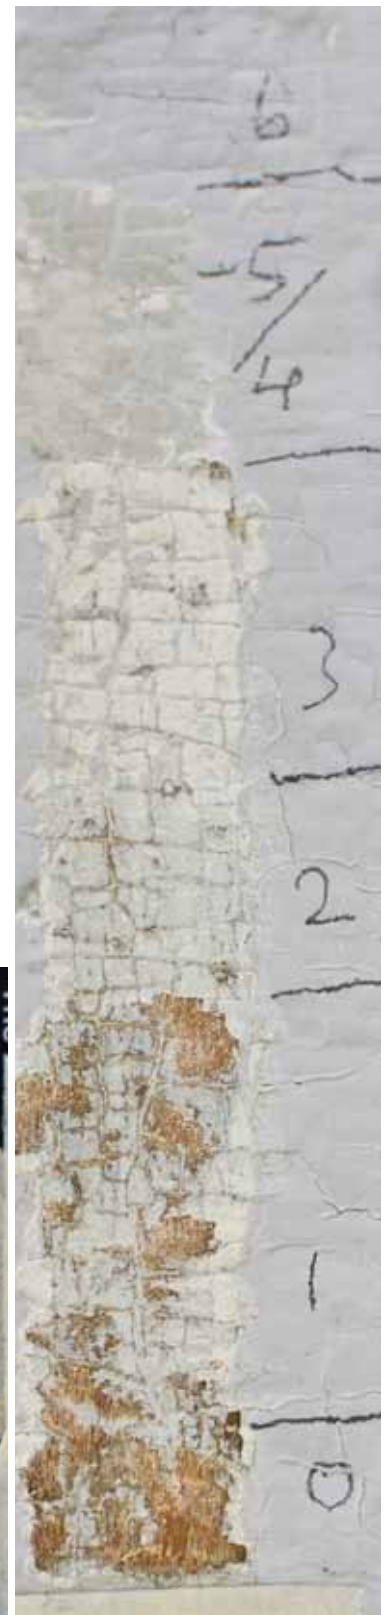
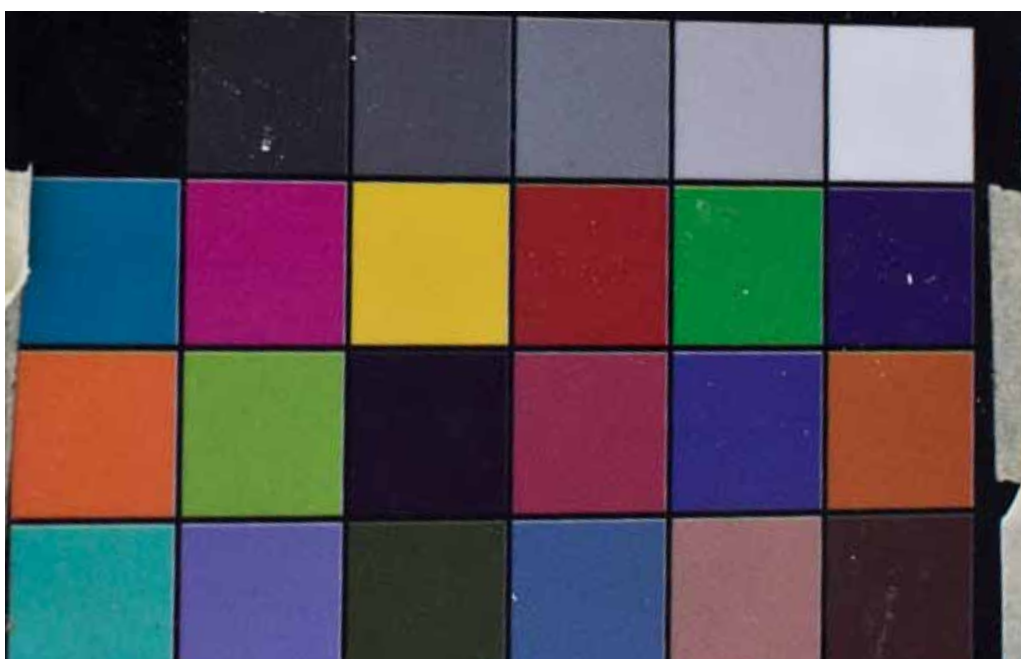
EIDSFOS HOVEDGÅRD Hovedhus - Eidsfoss	DATO AVDEKKET/SIGN.	DATO AVLEST/SIGN.
ROM NR. OG BETEGNELSE Fasade nord under gesims	BYGNINGSDEL panel	LOKALISERINGSKODE RK 038

SJIKT	NCS KODE	BESKRIVELSE: STRØK, PÅFØRING, GLANS	MERKNAD
0	-	treverk	
1	4010-Y50R / 4010-Y30R		
2	3502-Y		
3	2005-G90Y		
4	1005-G80Y

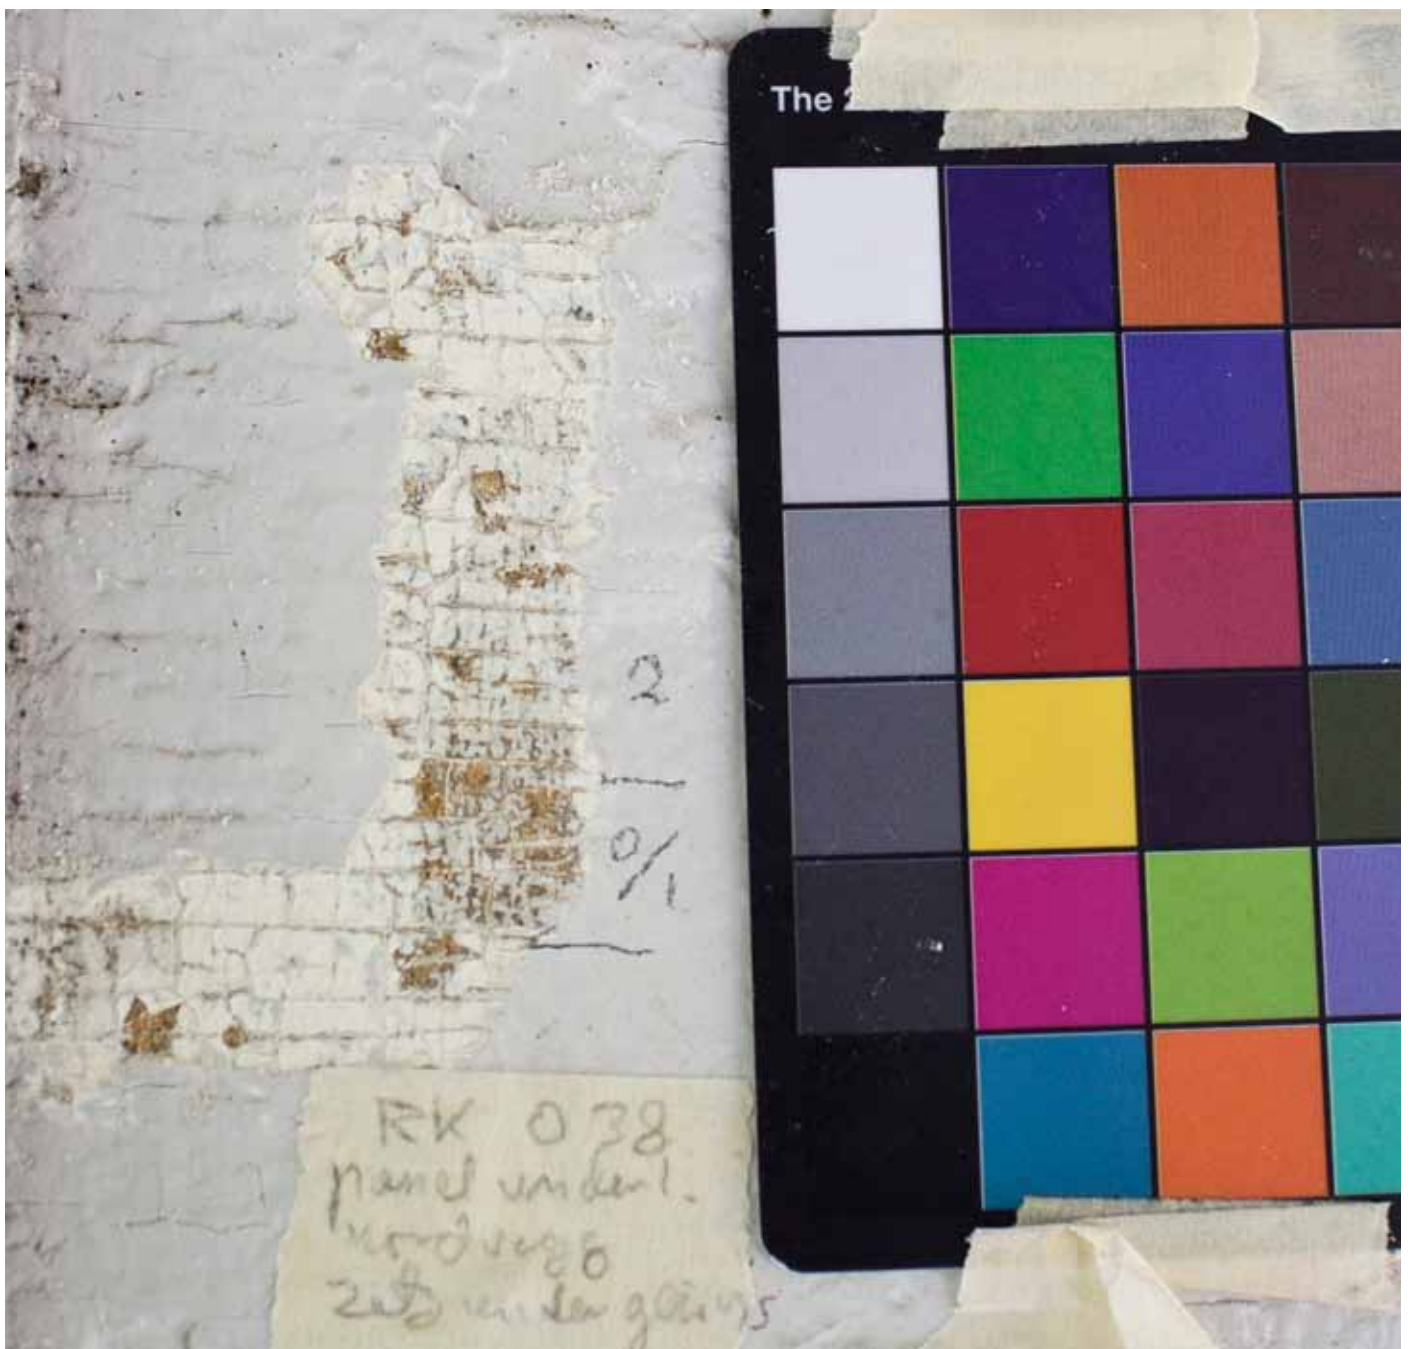
EIDSFOS HOVEDGÅRD Hovedhus - Eidsfoss	DATO AVDEKKET/SIGN.	DATO AVLEST/SIGN.
ROM NR. OG BETEGNELSE Fasade øst	BYGNINGSDEL konsoll portal	LOKALISERINGSKODE RK 017

SJIKT	NCS KODE	BESKRIVELSE: STRØK, PÅFØRING, GLANS	MERKNAD
0	-	treverk	friskt
1	6010-Y30R	overflate matt / halvblank	linolje
2	6010-G50Y	overflate halvblank	
3	2502-Y	overflate	
4	1505-G80Y	overflate halvblank	
5	4502-R	overflate halvblank	
6	2500-N	overflate halvblank

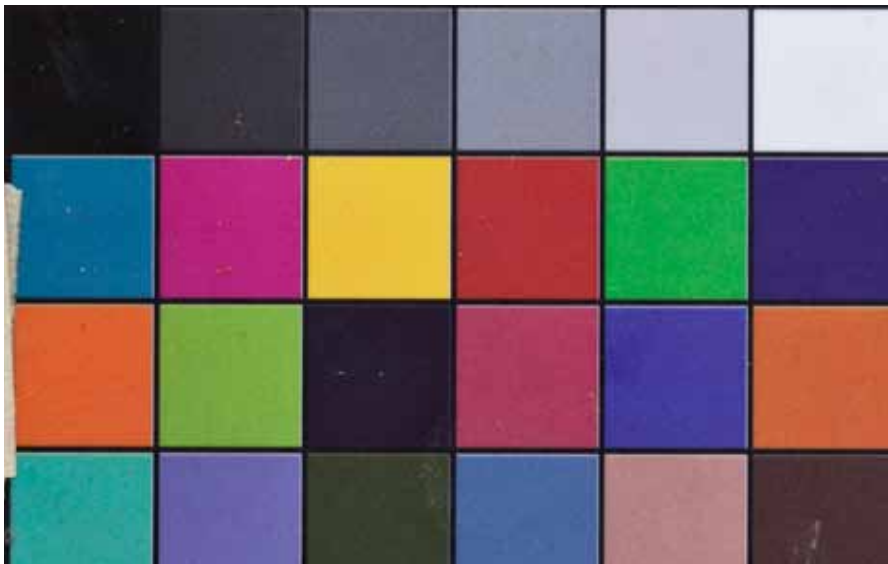
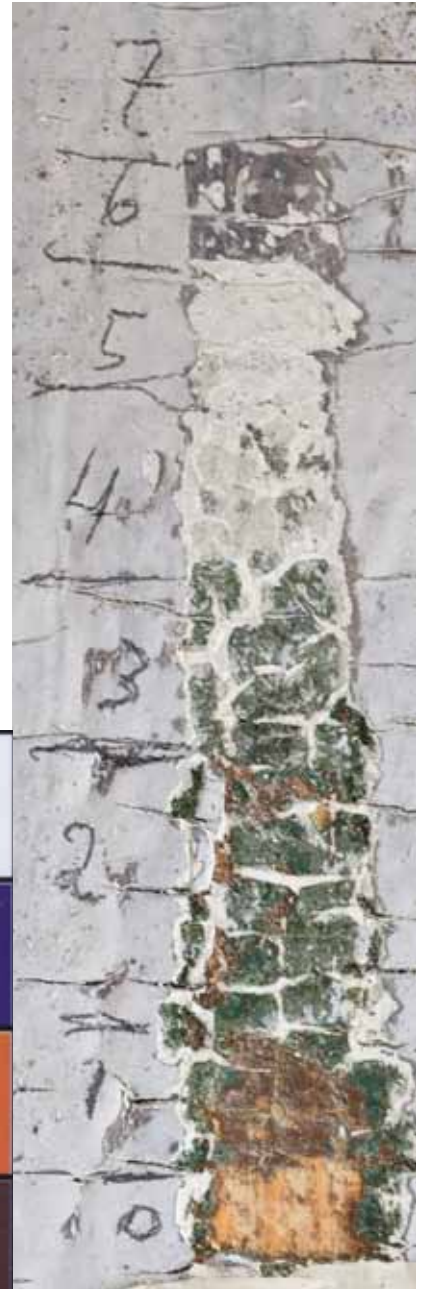
EIDSFOS HOVEDGÅRD Hovedhus - Eidsfoss	DATO AVDEKKET/SIGN.	DATO AVLEST/SIGN.
ROM NR. OG BETEGNELSE fasade øst	BYGNINGSDEL Portal overstykke	LOKALISERINGSKODE RK 019

SJIKT	NCS KODE	BESKRIVELSE: STRØK, PÅFØRING, GLANS	MERKNAD
0	-	treverk	
1	7010-Y10R	overflate matt	linolje
2	6005-G80Y	overflate matt	linolje
3	1005-R	overflate halvblank	alkyd?
4	4502-R	overflate matt	linolje ?
5	2502-R	overflate matt	linolje

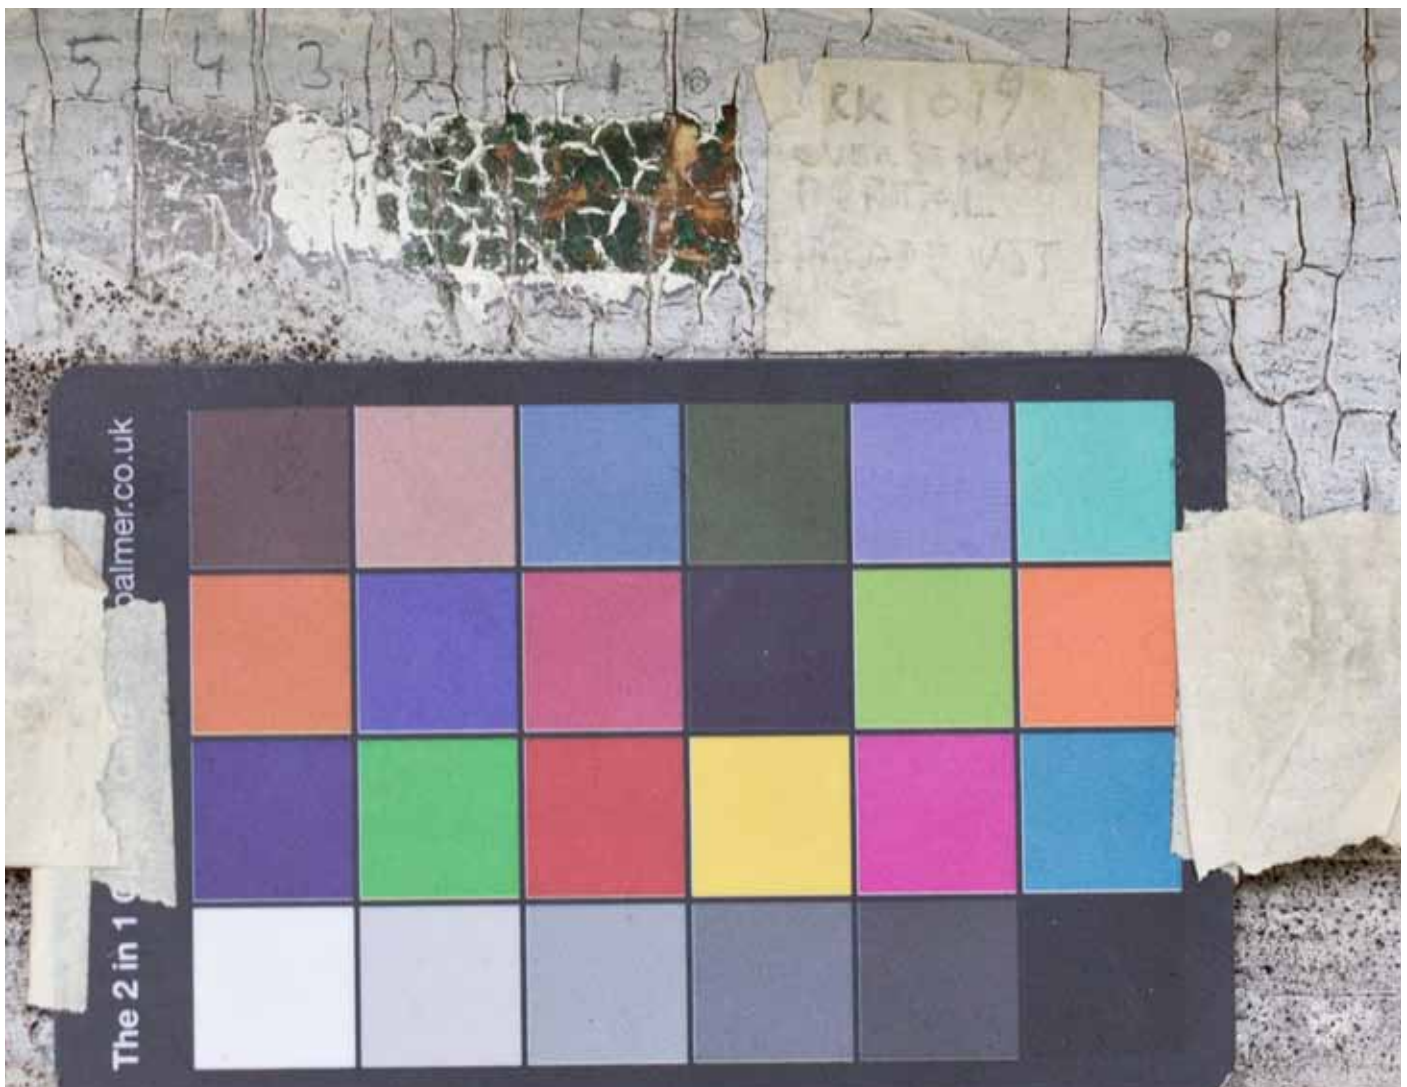
EIDSFOS HOVEDGÅRD Hovedhus - Eidsfoss	DATO AVDEKKET/SIGN.	DATO AVLEST/SIGN.
ROM NR. OG BETEGNELSE fasade nord 1 etg.	BYGNINGSDEL venstre sidegerikt vindu østsiden av tilbygg	LOKALISERINGSKODE RK 045

SJIKT	NCS KODE	BESKRIVELSE: STRØK, PÅFØRING, GLANS	MERKNAD
0	-	treverk	
1	4005-y20r / 4010-y50r	overflate? matt tynn rest	linolje
2	3005-y20r	overflate tykk halvblank	linolje
3	4020-y40r	overflate tykk halvblank	linolje
4	6005-g50y	overflate blank	linolje
5	1002-g50y	overflate halvblank	linolje
6	1000-N	overflate halvblank

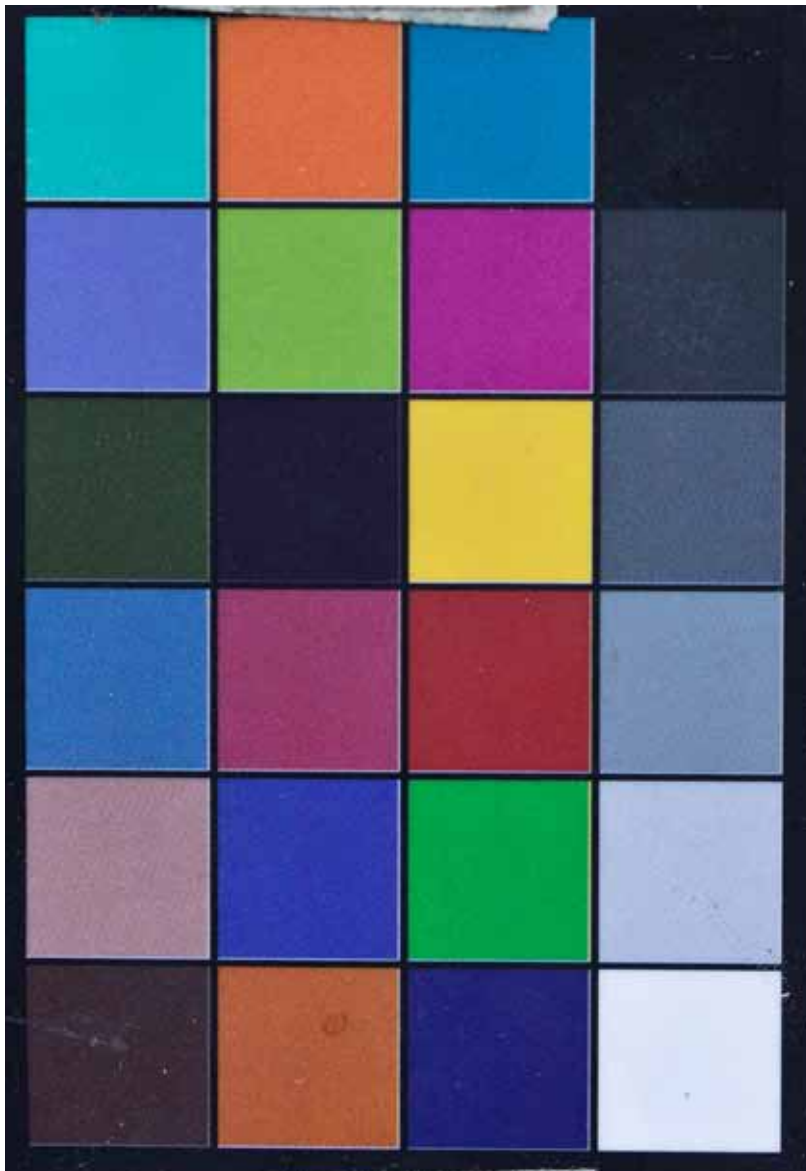
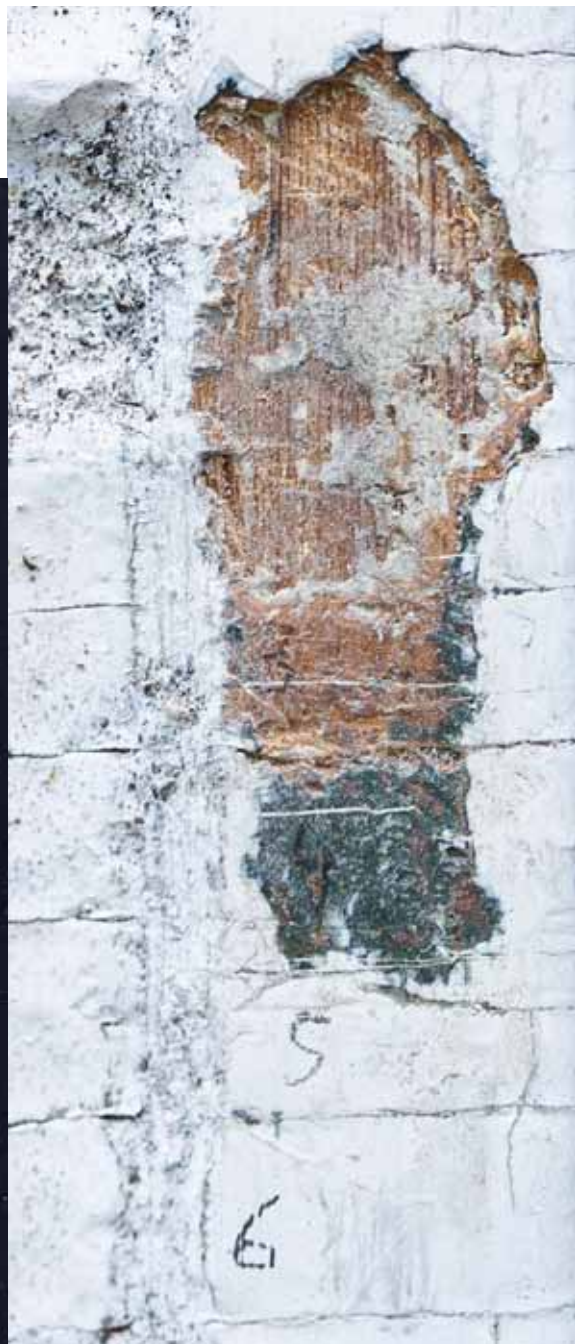
EIDSFOS HOVEDGÅRD Hovedhus - Eidsfoss	DATO AVDEKKET/SIGN.	DATO AVLEST/SIGN.
ROM NR. OG BETEGNELSE fasade øst	BYGNINGSDEL Bunngerikt vindu røkeværelse venstre side	LOKALISERINGSKODE RK 020

SJIKT	NCS KODE	BESKRIVELSE: STRØK, PÅFØRING, GLANS	MERKNAD
0	-	treverk	
1	3005-Y20R / 3010-Y20R	overflate blank krakelert	linolje
2	4020-Y30R	overflate halvblank krakelert	
3	6010-Y30R	overflate halvblank krakelert	
4	1502-Y50R	overflate matt glatt	alkyd?
5	1000-N	overflate matt glatt	linolje

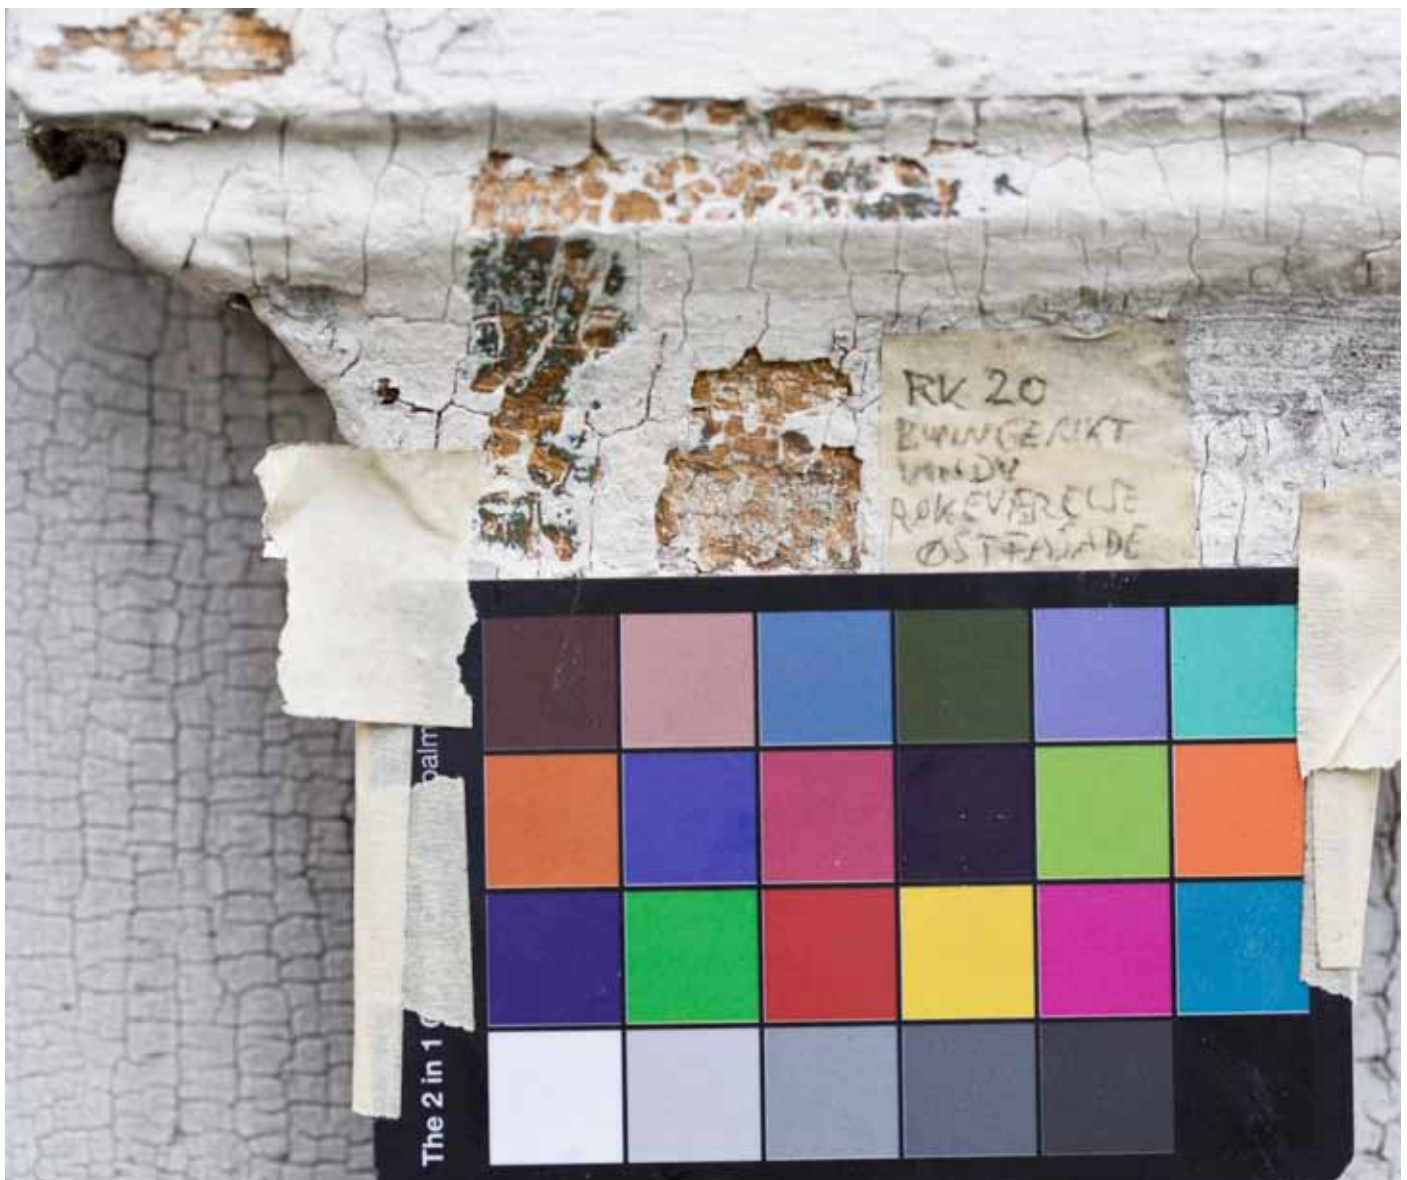
EIDSFOS HOVEDGÅRD Hovedhus - Eidsfoss	DATO AVDEKKET/SIGN.	DATO AVLEST/SIGN.
ROM NR. OG BETEGNELSE fasade øst	BYGNINGSDEL toppgerikt vindu røkeværelse	LOKALISERINGSKODE RK 030

SJIKT	NCS KODE	BESKRIVELSE: STRØK, PÅFØRING, GLANS	MERKNAD
0	-	treverk	
1	2010-Y20R	overflate matt krakelert	linolje
2	4020-Y30R	overflate matt krakelert	
3	6010-Y30R	overflate matt krakelert	
4	5010-G90Y	overflate matt krakelert	
5	0603-G90Y	overflate halvblank	
7	0502-G50Y	overflate

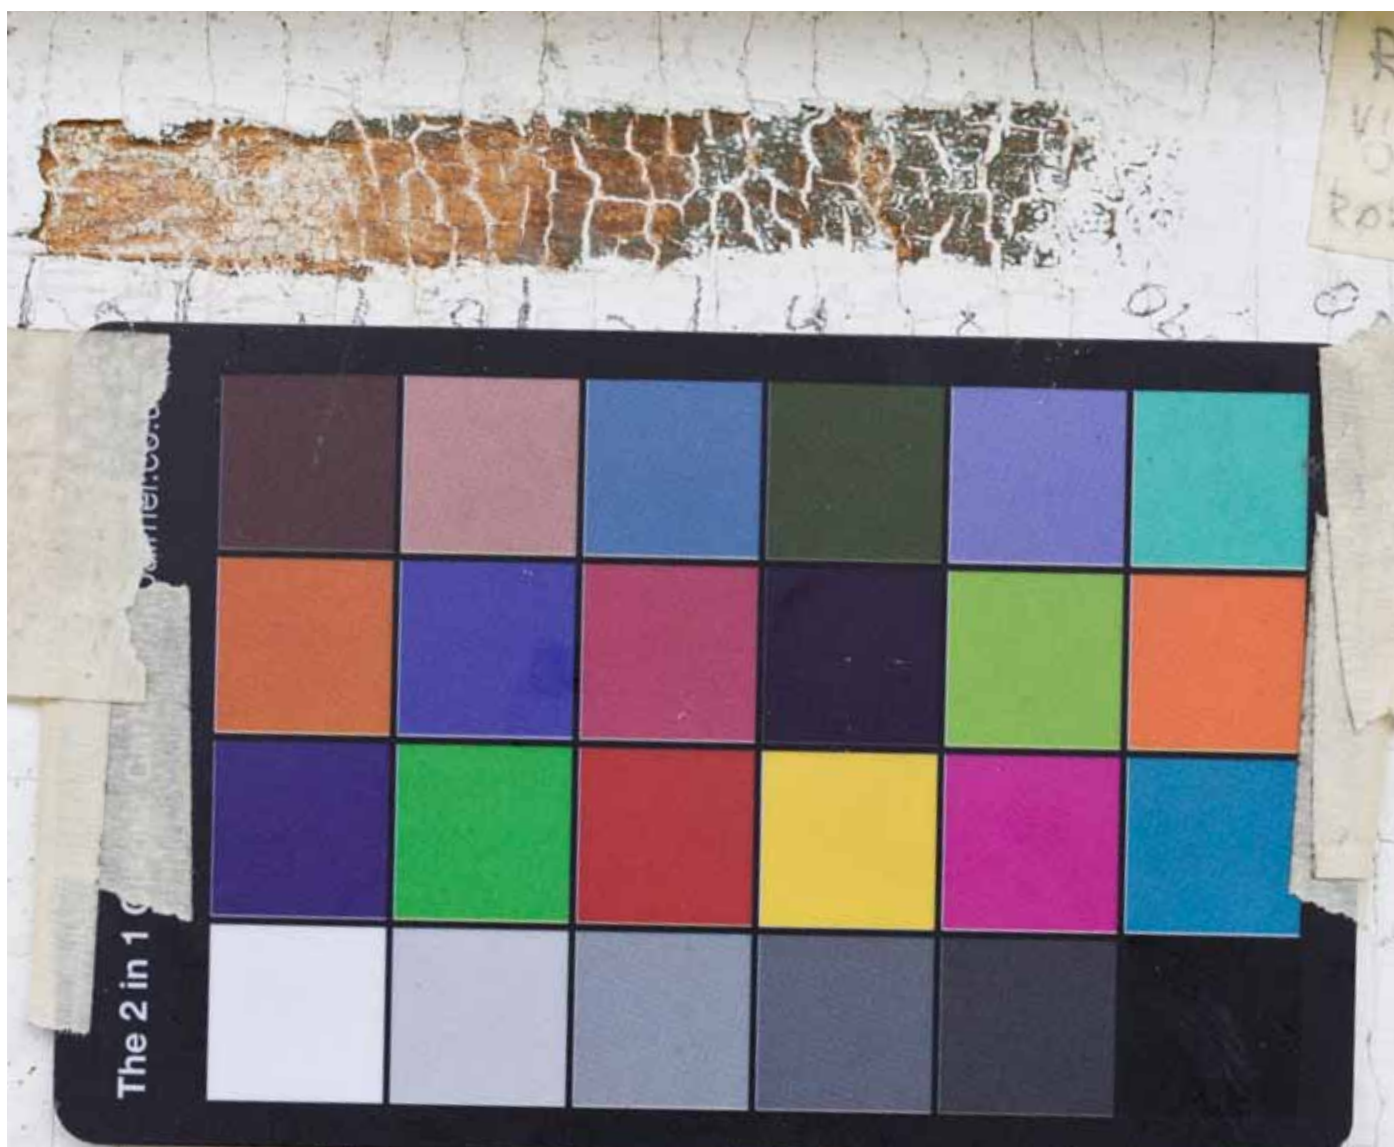
EIDSFOS HOVEDGÅRD Hovedhus - Eidsfoss	DATO AVDEKKET/SIGN.	DATO AVLEST/SIGN.
ROM NR. OG BETEGNELSE fasade øst	BYGNINGSDEL Bunngerikt vindu røkeværelse	LOKALISERINGSKODE RK 024

SJIKT	NCS KODE	BESKRIVELSE: STRØK, PÅFØRING, GLANS	MERKNAD
0	-	treverk	
1	3005-Y20R / 3010-Y20R	overflate halvblank krakelert	linolje
2	4020-Y30R	overflate halvblank krakelert	
3	6005-G80Y	overflate matt krakelert	
4	1502-Y hvit		
5	1002-G50Y hvit

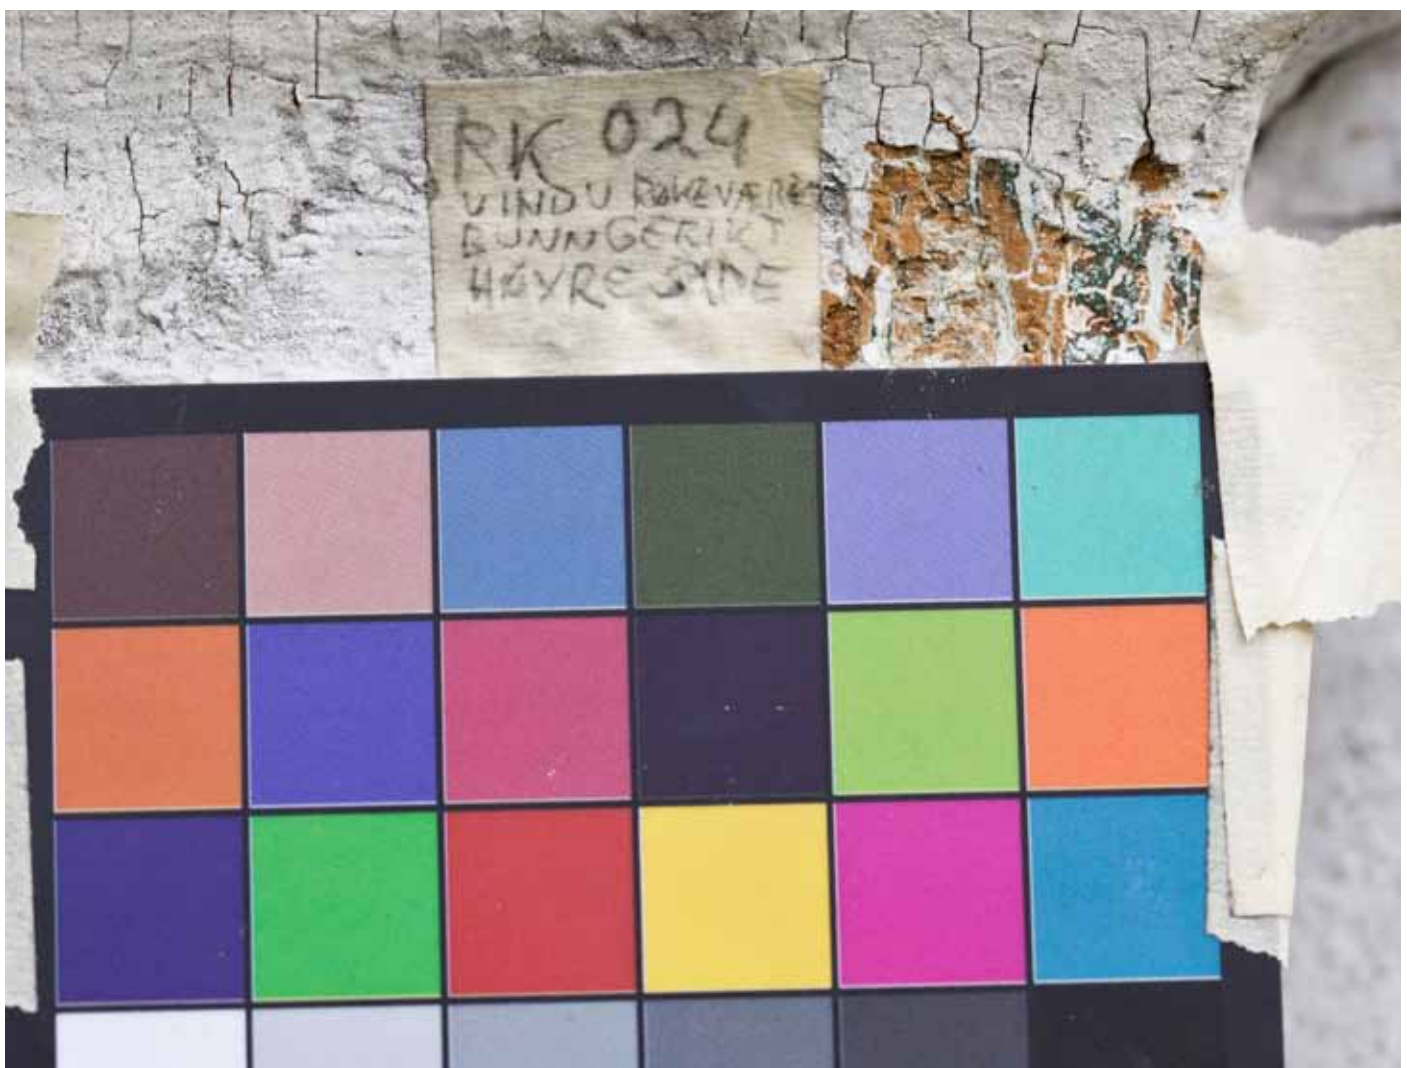
EIDSFOS HOVEDGÅRD Hovedhus - Eidsfoss	DATO AVDEKKET/SIGN.	DATO AVLEST/SIGN.
ROM NR. OG BETEGNELSE fasade øst	BYGNINGSDEL toppgerikt vindu røkeværelse	LOKALISERINGSKODE RK 030b

SJIKT	NCS KODE	BESKRIVELSE: STRØK, PÅFØRING, GLANS	MERKNAD
0	-	treverk	
1	3010-Y20R	overflate matt krakelert står til 2005-Y vegg	linolje
2	4020-Y30R	overflate matt krakelert

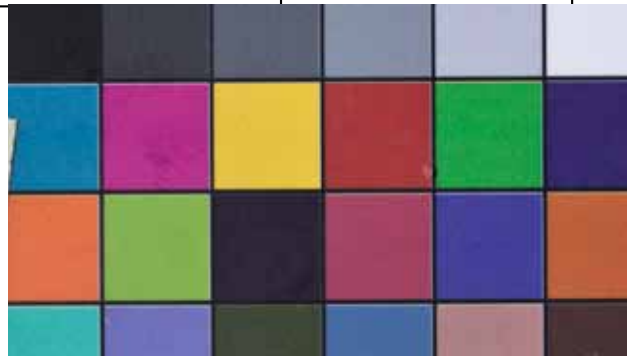
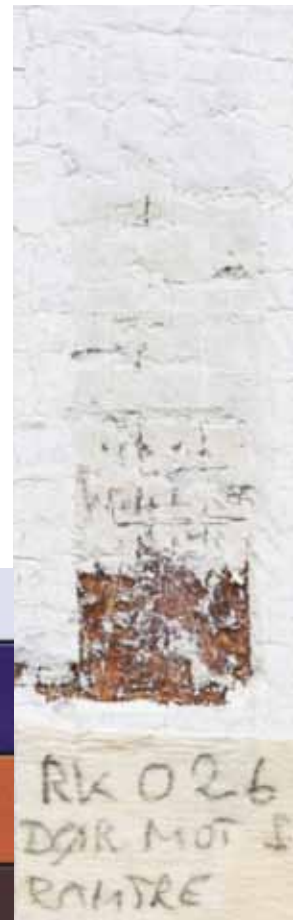
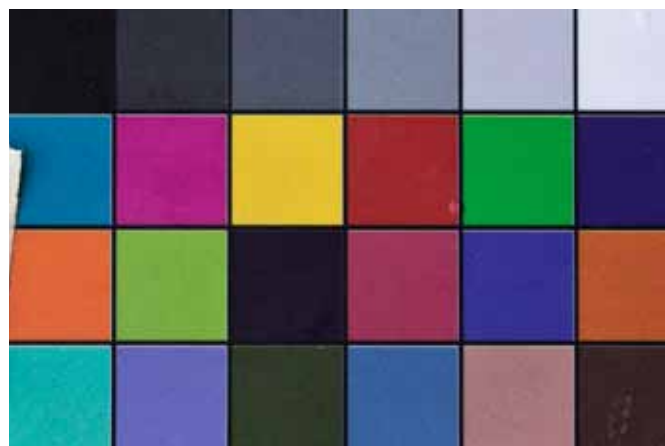
EIDSFOS HOVEDGÅRD Hovedhus - Eidsfoss	DATO AVDEKKET/SIGN.	DATO AVLEST/SIGN.
ROM NR. OG BETEGNELSE Fasade syd	BYGNINGSDEL Hagedør gerikt	LOKALISERINGSKODE RK 027

SJIKT	NCS KODE	BESKRIVELSE: STRØK, PÅFØRING, GLANS	MERKNAD
0	-	treverk	
1	6005-Y20R		
2	1000-N / 0603-Y80R		
3	1002-Y50R hvit

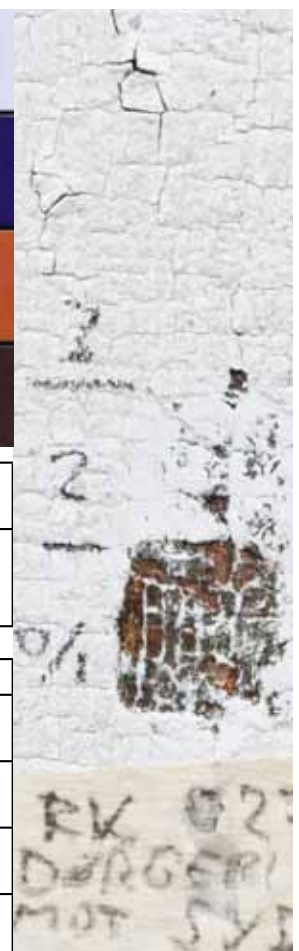
EIDSFOS HOVEDGÅRD Hovedhus - Eidsfoss	DATO AVDEKKET/SIGN.	DATO AVLEST/SIGN.
ROM NR. OG BETEGNELSE Fasade syd	BYGNINGSDEL Vindu	LOKALISERINGSKODE RK 028

SJIKT	NCS KODE	BESKRIVELSE: STRØK, PÅFØRING, GLANS	MERKNAD
0	-	treverk	
1	1002-R		
2	Hvit

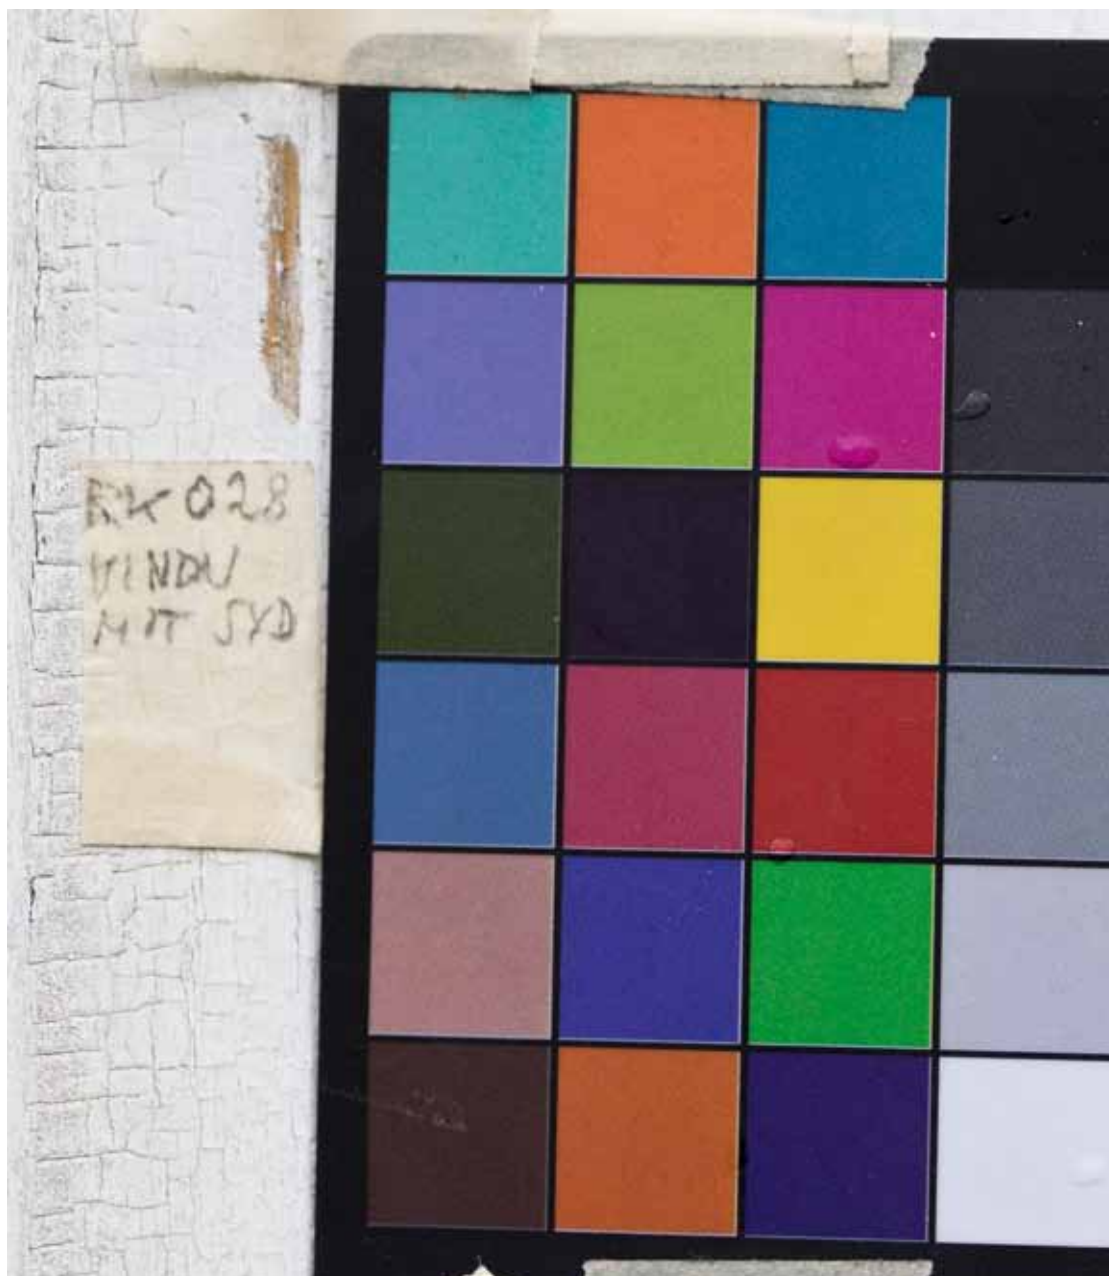
EIDSFOS HOVEDGÅRD Hovedhus - Eidsfoss	DATO AVDEKKET/SIGN.	DATO AVLEST/SIGN.
ROM NR. OG BETEGNELSE Fasade syd	BYGNINGSDEL Hagedør speil	LOKALISERINGSKODE RK 013

SJIKT	NCS KODE	BESKRIVELSE: STRØK, PÅFØRING, GLANS	MERKNAD
0	-	treverk	
1	1002-Y	overflate matt krakelert	linolje
2	1502-Y50R	overflate matt krakelert	linolje
3	1002-Y		
4	1002-G50Y	overflate matt krakelert	linolje
