EIDSFOS HOVEDGÅRD

EKSTERIØRUNTERSØKELSE & RESTAURERINGSFORSLAG

UTFØRT JUNI 2014
RAPPORT FERDIGSTILT 19.JUNI
av
Ragnar Kristensen
Yttersø gård

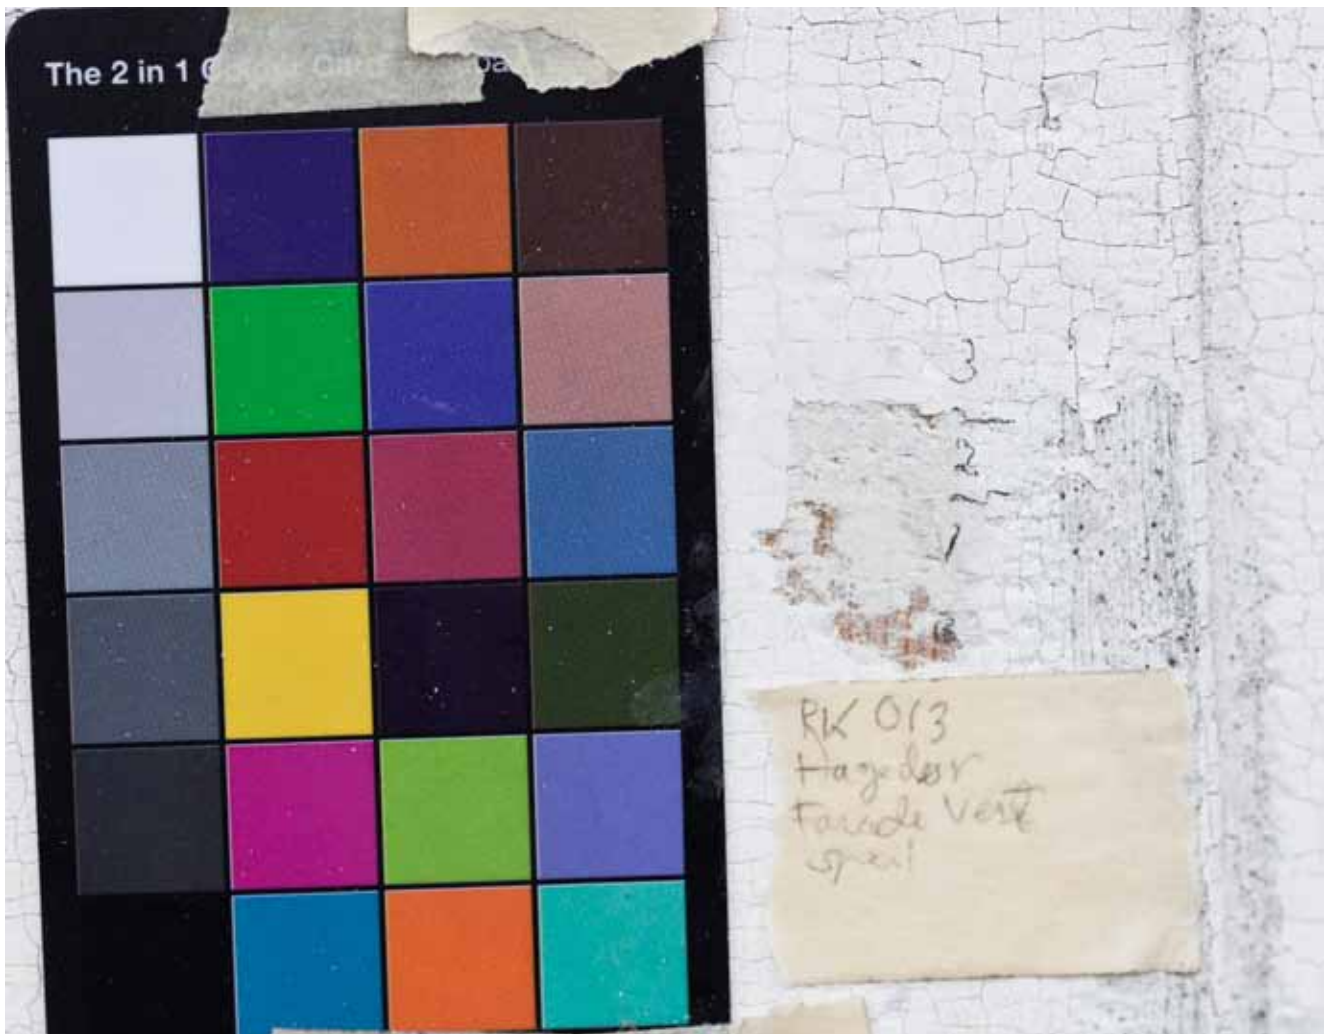
EIDSFOS HOVEDGÅRD Hovedhus - Eidsfoss	DATO AVDEKKET/SIGN.	DATO AVLEST/SIGN.
ROM NR. OG BETEGNELSE fasade syd	BYGNINGSDEL ramtre hagedør	LOKALISERINGSKODE RK 014

SJIKT	NCS KODE	BESKRIVELSE: STRØK, PÅFØRING, GLANS	MERKNAD
0	-	treverk	
1	1500-N	Løst pulveraktig	
2	3005-Y20R	Løst pulveraktig

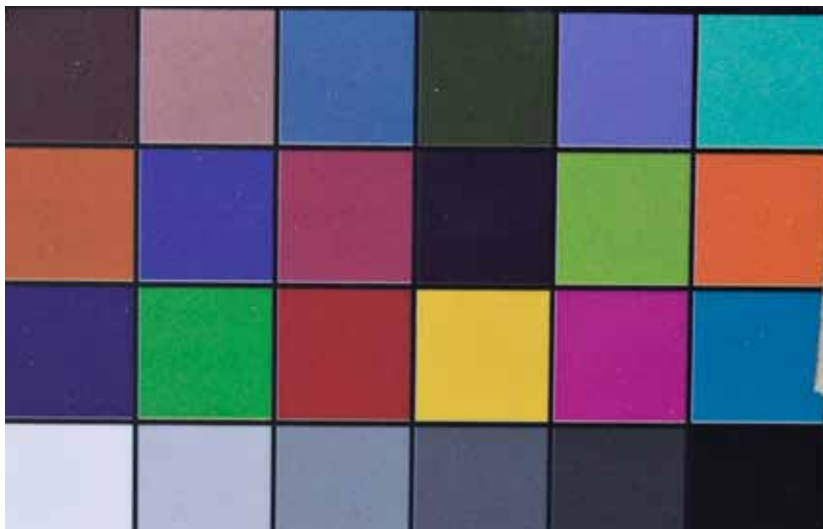
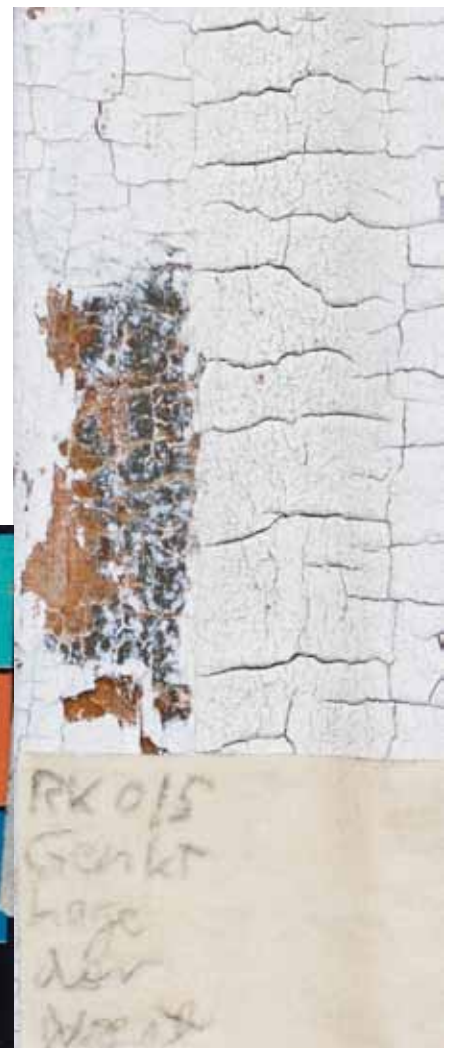
EIDSFOS HOVEDGÅRD Hovedhus - Eidsfoss	DATO AVDEKKET/SIGN.	DATO AVLEST/SIGN.
ROM NR. OG BETEGNELSE Kjøkkentilbygg Fasade øst	BYGNINGSDEL Dørgerikt	LOKALISERINGSKODE RK 001

SJIKT	NCS KODE	BESKRIVELSE: STRØK, PÅFØRING, GLANS	MERKNAD
0	-	treverk	
1	2002-Y	overflate? matt	linolje
2	4005-G50Y / 5402-Y	oveflate halvblank krakelert	
3	1002-G50Y	overflate halvblank krakelert	
4	2500-N	overflate halvblank

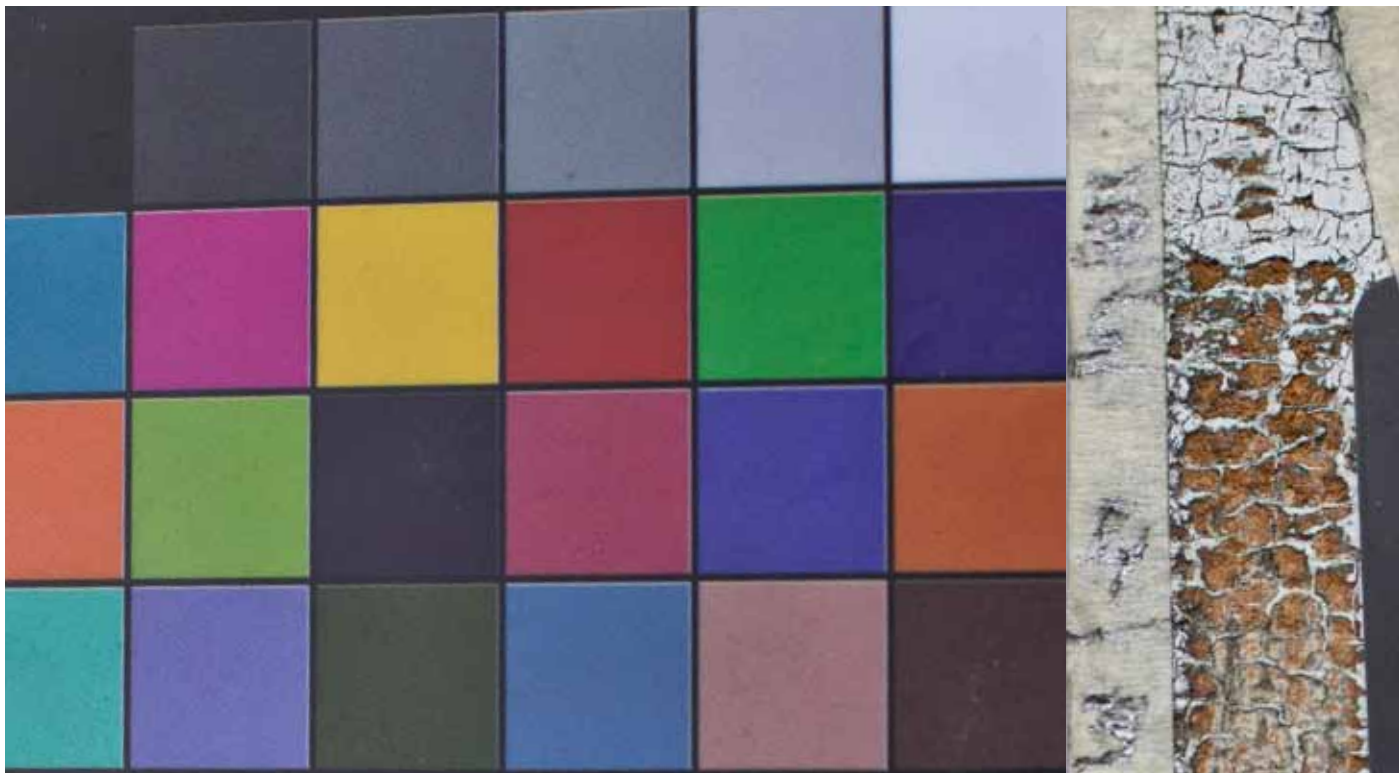
EIDSFOS HOVEDGÅRD Hovedhus - Eidsfoss	DATO AVDEKKET/SIGN.	DATO AVLEST/SIGN.
ROM NR. OG BETEGNELSE Fasade øst	BYGNINGSDEL vindu midtpost mot øst søndre vindu	LOKALISERINGSKODE RK 036

SJIKT	NCS KODE	BESKRIVELSE: STRØK, PÅFØRING, GLANS	MERKNAD
0	-		furet værbit
1	mørk grå 6005-y80r?	matt	
2	5005-Y20R	matt	
3	3010-Y20R	matt	
4	4020-Y40R	matt	
5	5005-Y20R	matt	
6	1002-Y	matt

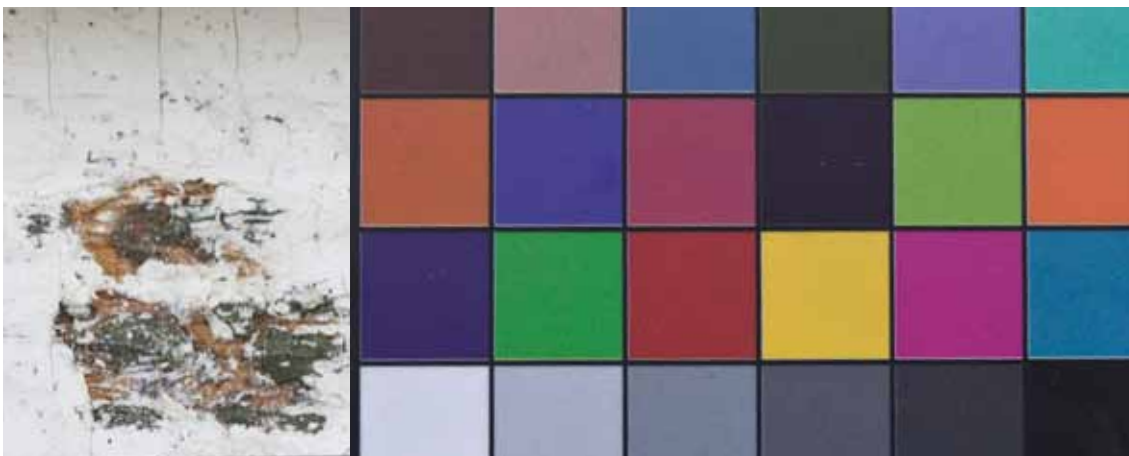
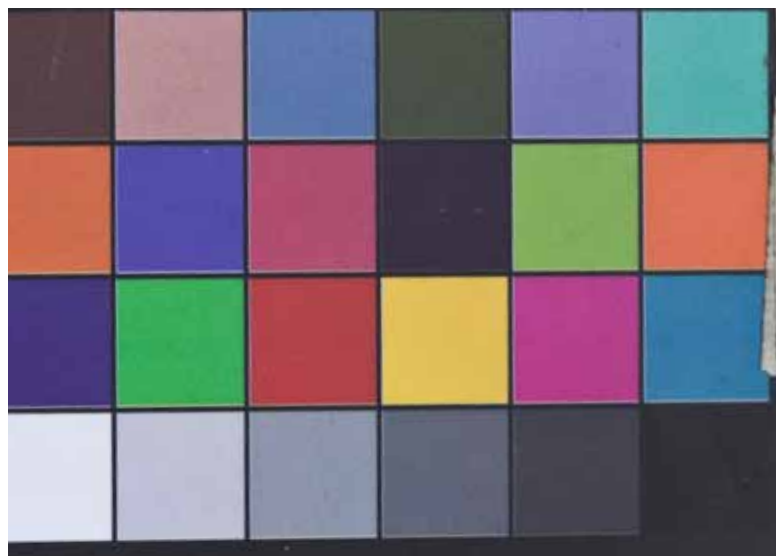
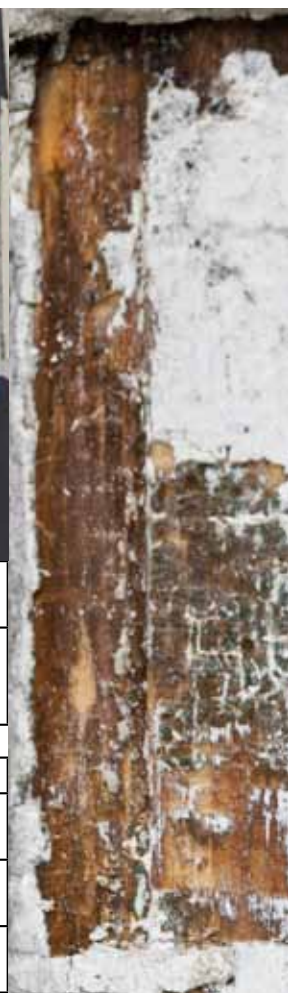
EIDSFOS HOVEDGÅRD Hovedhus - Eidsfoss	DATO AVDEKKET/SIGN.	DATO AVLEST/SIGN.
ROM NR. OG BETEGNELSE fasade øst	BYGNINGSDEL vindu overstykke hall venstre for hoveddør	LOKALISERINGSKODE RK 032

SJIKT	NCS KODE	BESKRIVELSE: STRØK, PÅFØRING, GLANS	MERKNAD
0	-	treverk	furet værbit
1	oker6005-G80Y / 6010-G80Y	overflate klumpet rester igjen	linolje
2	1005-Y10R		
3	Hvit		
4	Hvit

EIDSFOS HOVEDGÅRD Hovedhus - Eidsfoss	DATO AVDEKKET/SIGN.	DATO AVLEST/SIGN.
ROM NR. OG BETEGNELSE fasade øst	BYGNINGSDEL vindu gerikt hall venstre for hoveddør	LOKALISERINGSKODE RK 033

SJIKT	NCS KODE	BESKRIVELSE: STRØK, PÅFØRING, GLANS	MERKNAD
0	-	treverk	furet værbit
1	oker6005-Y20R / 6010-G80Y	overflate blank glatt	linolje
2		ellers som 032

EIDSFOS HOVEDGÅRD Hovedhus - Eidsfoss	DATO AVDEKKET/SIGN.	DATO AVLEST/SIGN.
ROM NR. OG BETEGNELSE fasade øst	BYGNINGSDEL vindu ramme røkeværelse	LOKALISERINGSKODE RK 031

SJIKT	NCS KODE	BESKRIVELSE: STRØK, PÅFØRING, GLANS	MERKNAD
0	-	treverk	
1	oker		
2	5010-Y30R		
3	3000-N

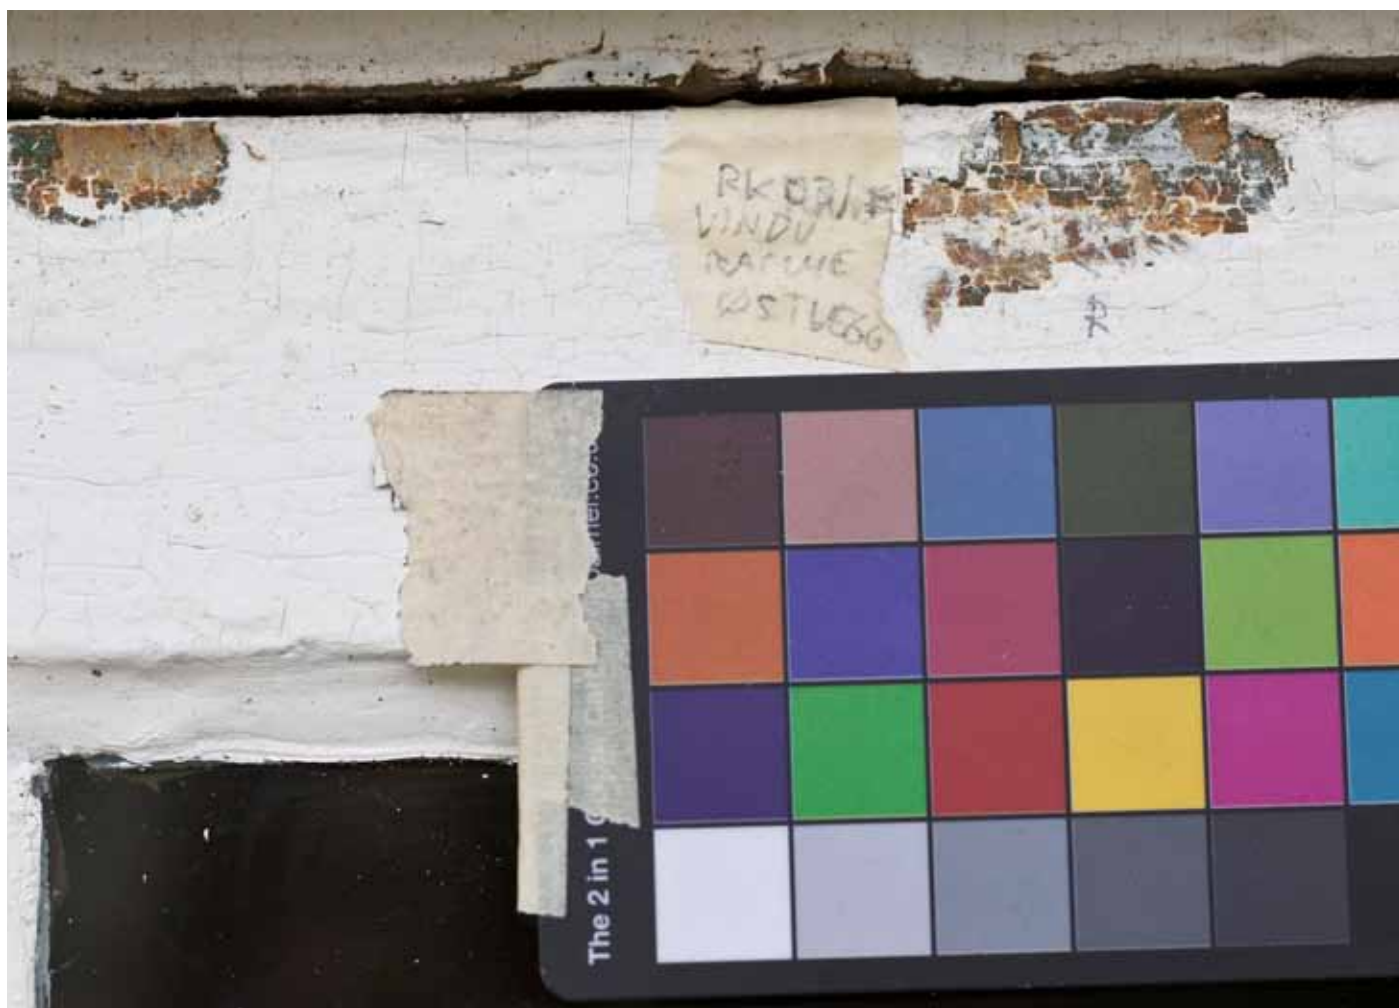
EIDSFOS HOVEDGÅRD Hovedhus - Eidsfoss	DATO AVDEKKET/SIGN.	DATO AVLEST/SIGN.
ROM NR. OG BETEGNELSE Fasade vest 2 etg	BYGNINGSDEL vindu midtpost søndre vindu	LOKALISERINGSKODE RK 035

SJIKT	NCS KODE	BESKRIVELSE: STRØK, PÅFØRING, GLANS	MERKNAD
0	-	treverk	furet værbit
1	5005-Y20R	overflate matt	linolje
2	3010-Y20R	overflate matt	
3	4020-Y30R	overflate matt	
4	1002-G50Y	overflate matt krakelert

Vindusfargen er malt opp på hulkilprofilen over vinduet

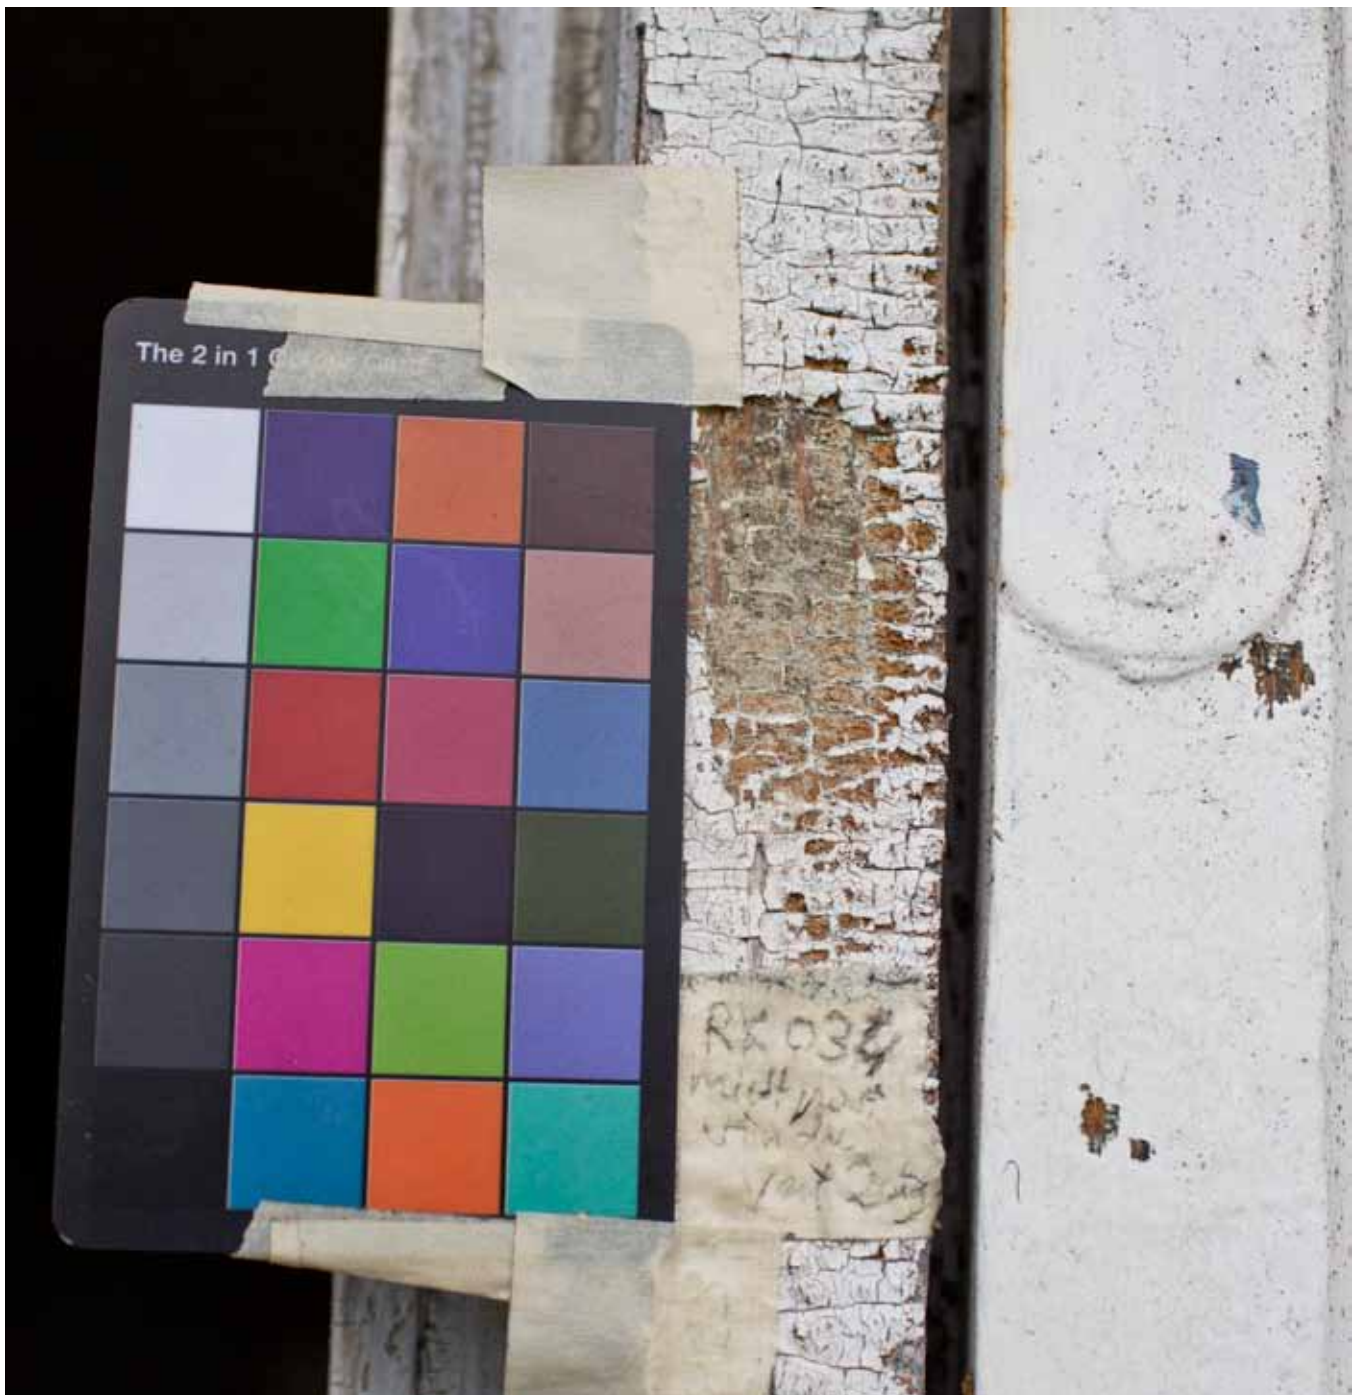
EIDSFOS HOVEDGÅRD Hovedhus - Eidsfoss	DATO AVDEKKET/SIGN.	DATO AVLEST/SIGN.
ROM NR. OG BETEGNELSE Fasade nord kjøkkentilbygg	BYGNINGSDEL vindu midtpost	LOKALISERINGSKODE RK 006

SJIKT	NCS KODE	BESKRIVELSE: STRØK, PÅFØRING, GLANS	MERKNAD
0	-	treverk	
1	2002-Y	overflate blank	linolje
2	2005-Y60R dels 1505-Y60R		
3	0630-G40Y		
4	1002-Y

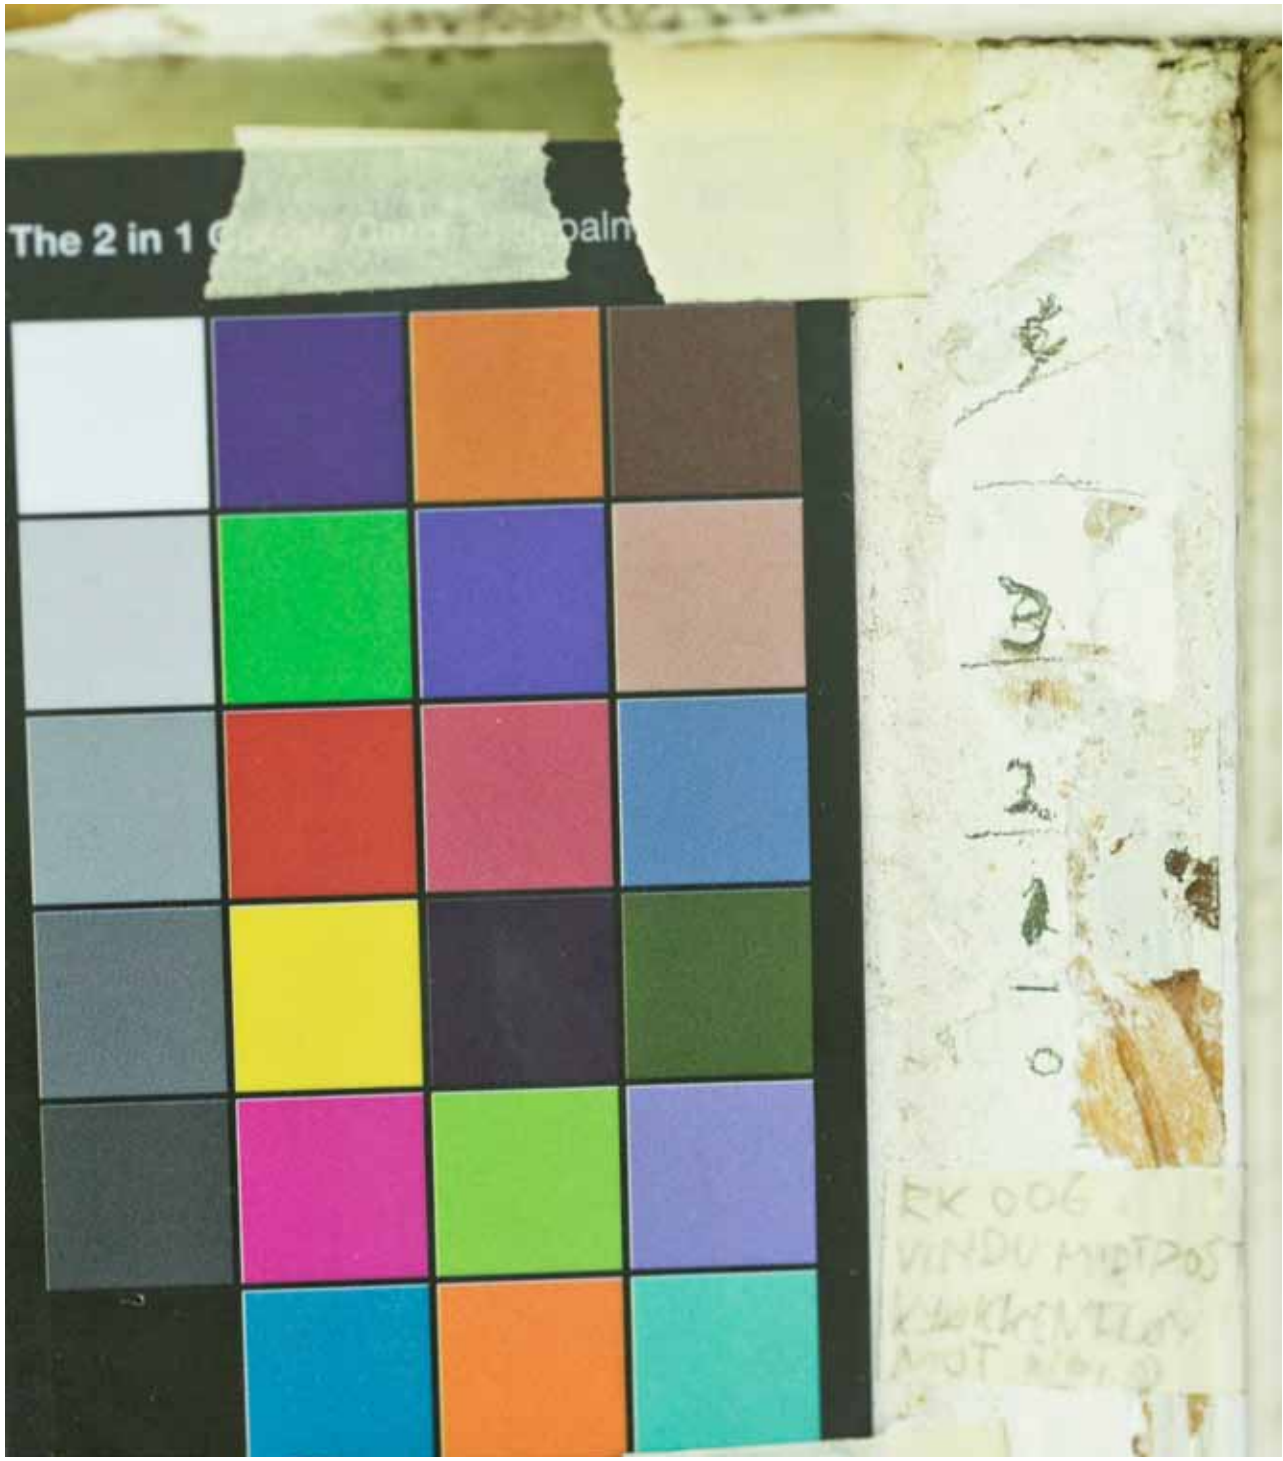
EIDSFOS HOVEDGÅRD Hovedhus - Eidsfoss	DATO AVDEKKET/SIGN.	DATO AVLEST/SIGN.
ROM NR. OG BETEGNELSE fasade nord kjøkkentilbygg	BYGNINGSDEL vindu ramme	LOKALISERINGSKODE RK 005

SJIKT	NCS KODE	BESKRIVELSE: STRØK, PÅFØRING, GLANS	MERKNAD
0	-	treverk	
1	2005-Y50R	blank krakelert	linolje
2	1002-Y /1002/G50Y	matt lite bindemiddel	
3	hvit		
4	hvit

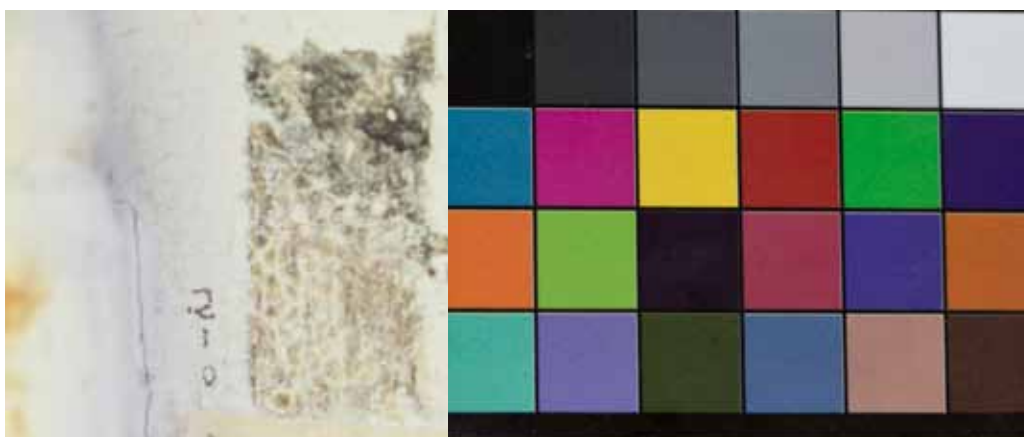
EIDSFOS HOVEDGÅRD Hovedhus - Eidsfoss	DATO AVDEKKET/SIGN.	DATO AVLEST/SIGN.
ROM NR. OG BETEGNELSE fasade nord kjøkkentilbygg	BYGNINGSDEL vindu gerikt	LOKALISERINGSKODE RK 004

SJIKT	NCS KODE	BESKRIVELSE: STRØK, PÅFØRING, GLANS	MERKNAD
0	-	treverk	
1	5010-G50Y / 6005-G50Y	overflate halvblank krakelert	linolje
2	2002-G50Y	overflate blank glatt	?
3	1002-Y	overflate	
4	1502-Y	overflate halvblank glatt	
5	1002-G50Y hvit	overflate matt
