EIDSFOS HOVEDGÅRD - RØKEVÆRELSET

Undersøkelse og restaureringsplan

Bente Bjerknes og Ragnar Kristensen

Yttersø gård september/oktober 2010

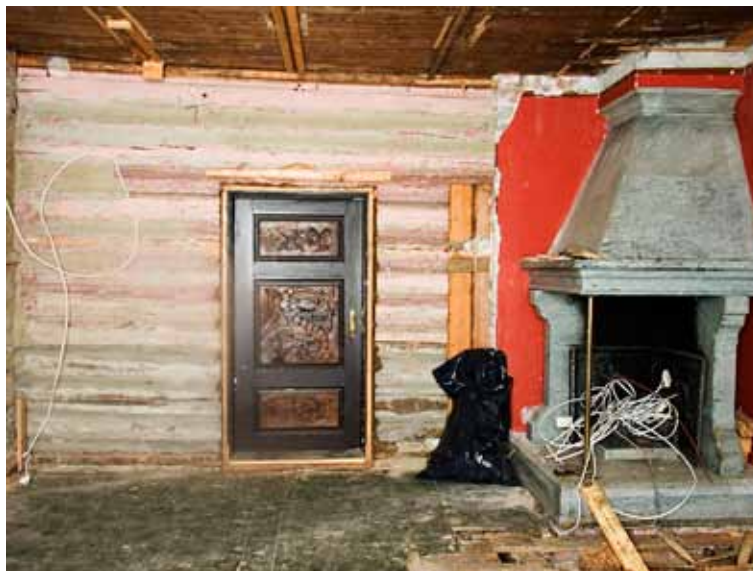
Foto fra arbeidene i Peisestuen 9.06.2006. Bak den delvis nedrevne brannmuren sees en gammel hulltagning i tømmerveggen. Den mangler beitski og er derfor neppe opprinnelige. Snittflatene er relativt friske. Mulig spor etter dør fra tiden før ca. 1840. Panelet på andre siden av veggen tilsier at døren ble fjernet ca. 1840.

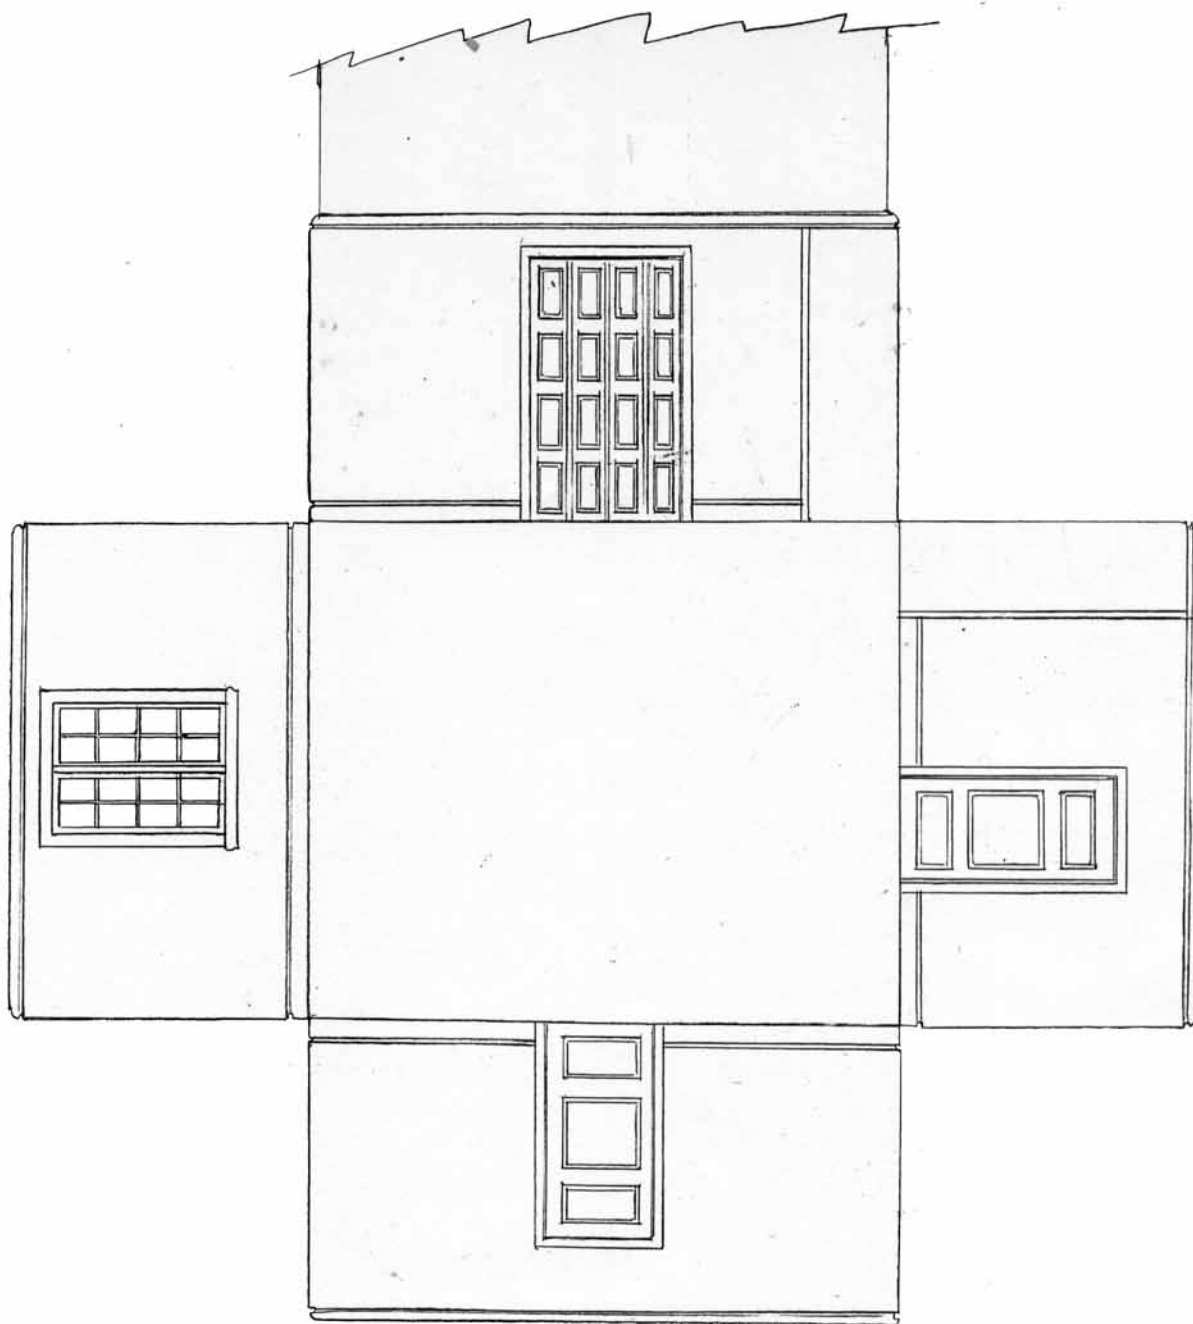
EIDSTOS HOVEDGÅRD
ROMPLAN OG RISS RØKKEFFERELSE
M: 1:30

Vegg, gulv og takriss

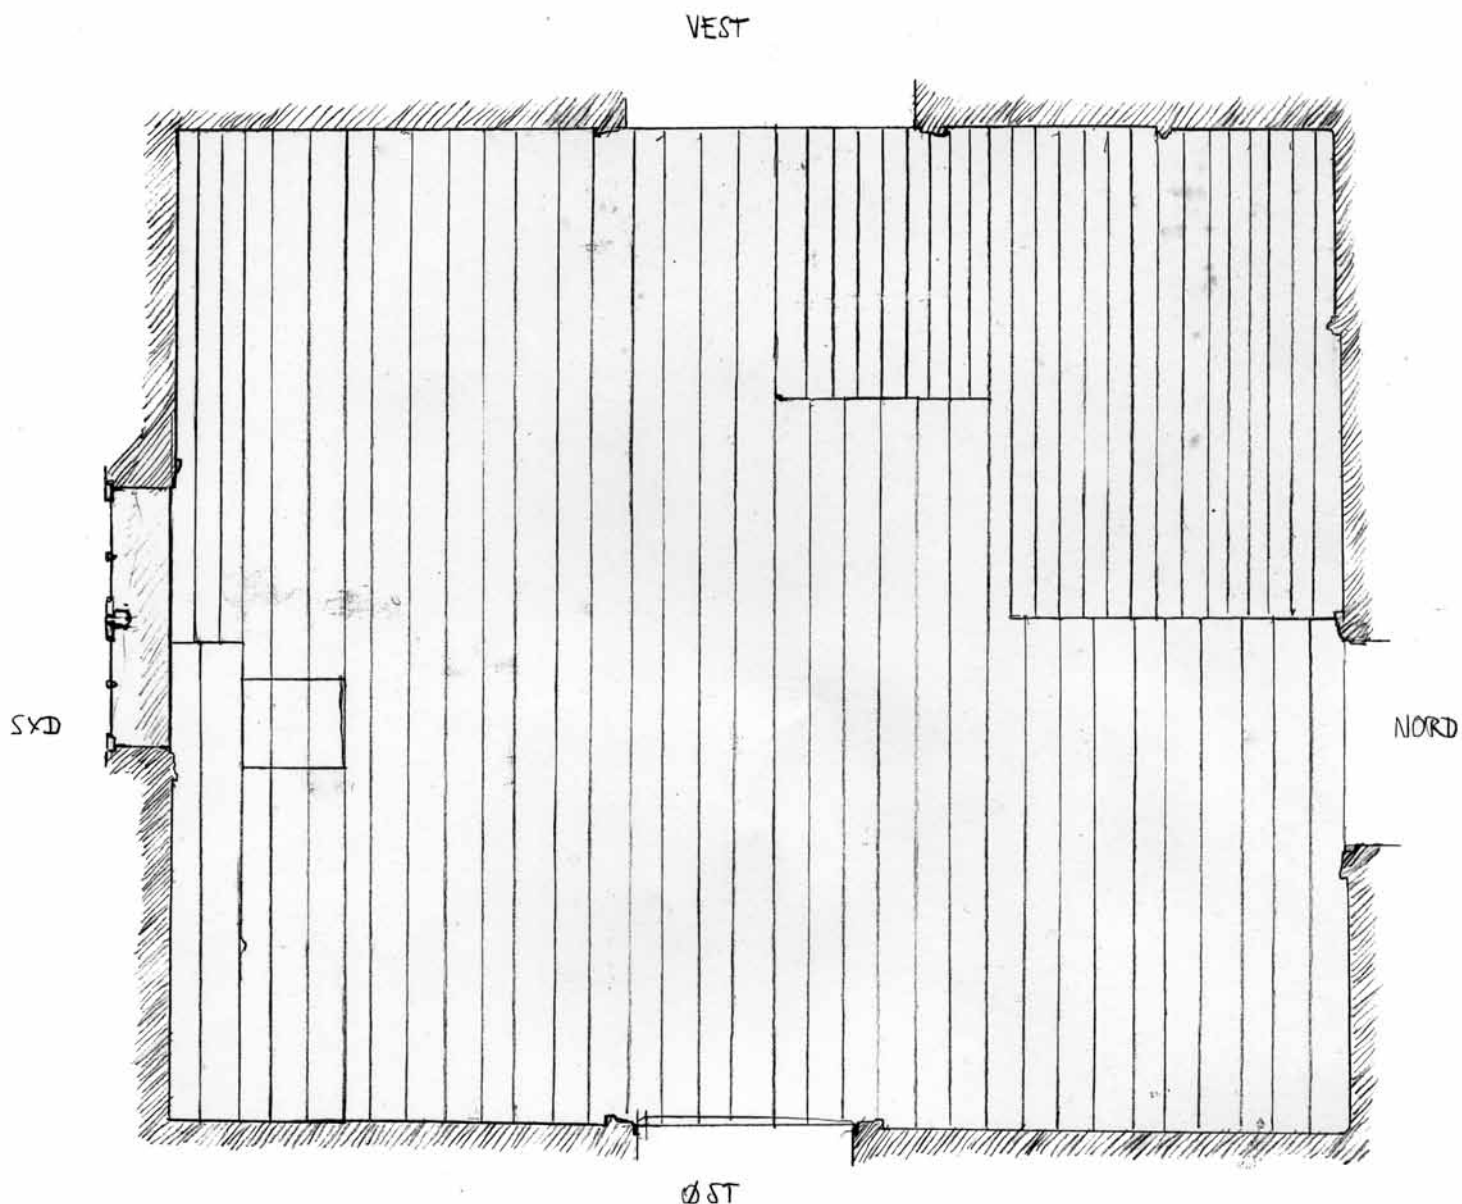
EIDSFUS HOVEDGÅRD
GULVPLAN RØKEVÆRELSET
M: 1:25

Oppmåling av gulvbord

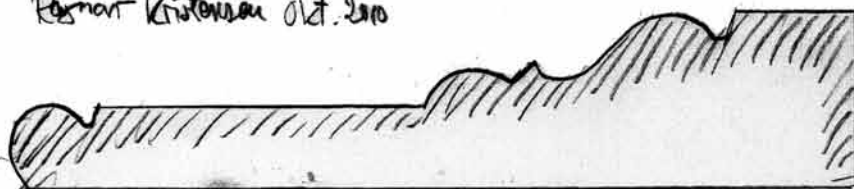
Denne gerikten nr. 1 er bevart som vindusomramming sammen med bunngerikten nr. 2 under. Vi regner med at brannmurlisten nr 6. skriver seg fra samme tid. Formodentlig 1860-årene. Sveitserstil. ①

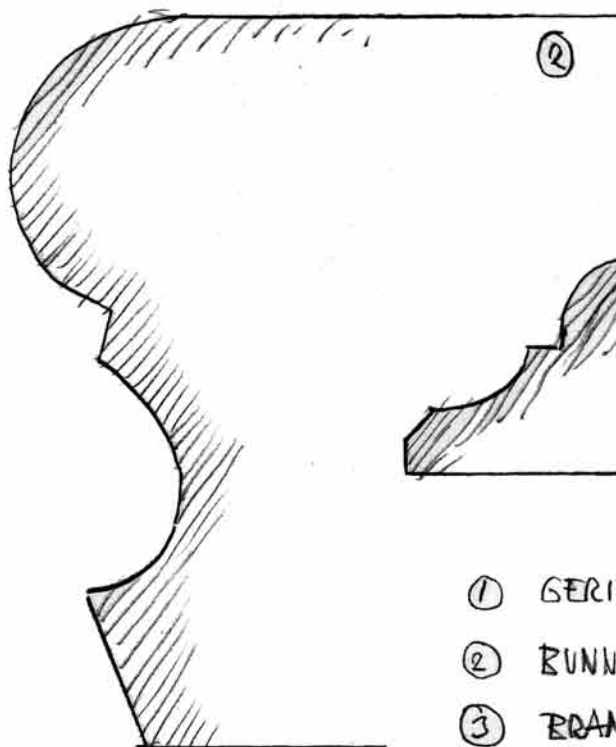
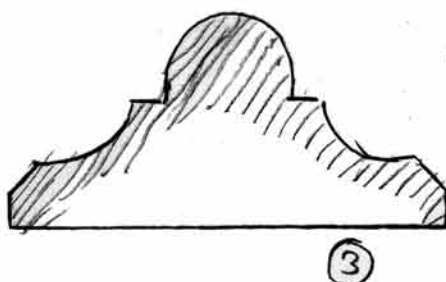
- ① GERIKT VINDU SYD
- ② BUNNGERIKT VINDU SYD
- ③ BRANNMURLIST
- ④ GERIKT DØRER VEST OG NORD

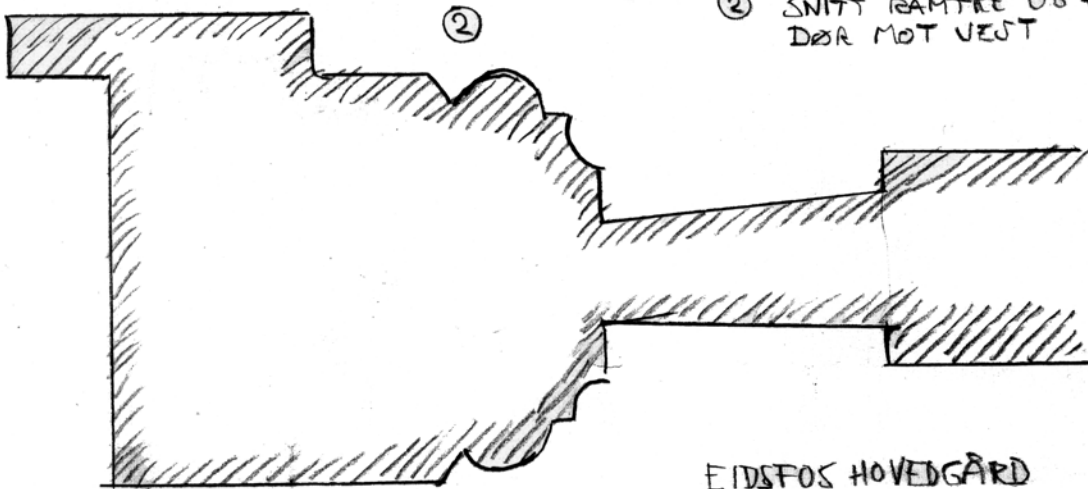
EIDSFOS HOVEDGÅRD
RØKEVÆRELSET
FIREFLØYET DØR MOT VEST
SNITT M: 1:1

- ① SNITT RAMTRE OG FYLLING
DØR MOT ØST OG NORD
- ② SNITT RAMTRE OG FYLLING
DØR MOT VEST

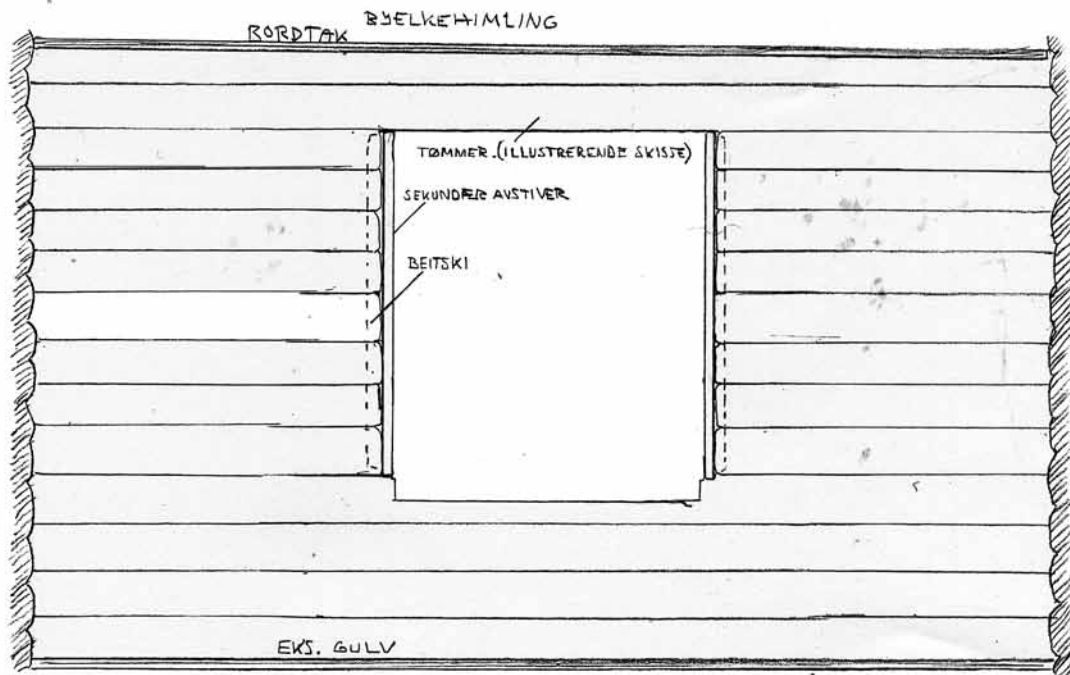
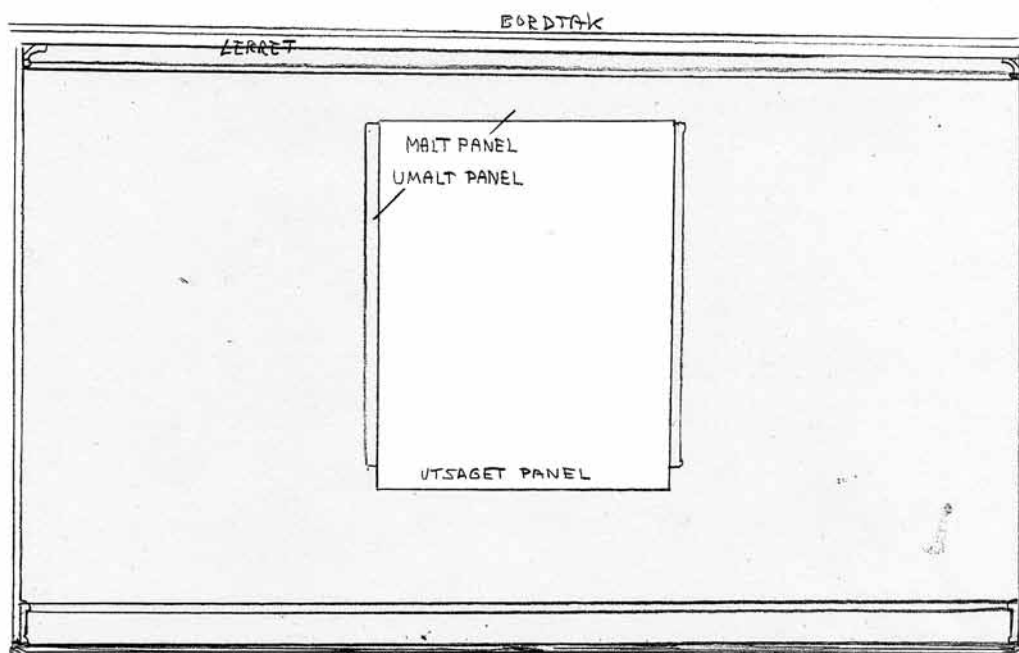
EIDSFOS HOVEDGAR. RØKEVÆRELSET

Oppmåling av gjennomhullinger i vegg mot syd mht. vindusplasseringer.

① OPPMÅLING AV OPPRINNELIG VINDUÅPNING I TØMMERVEGG MOT SYD

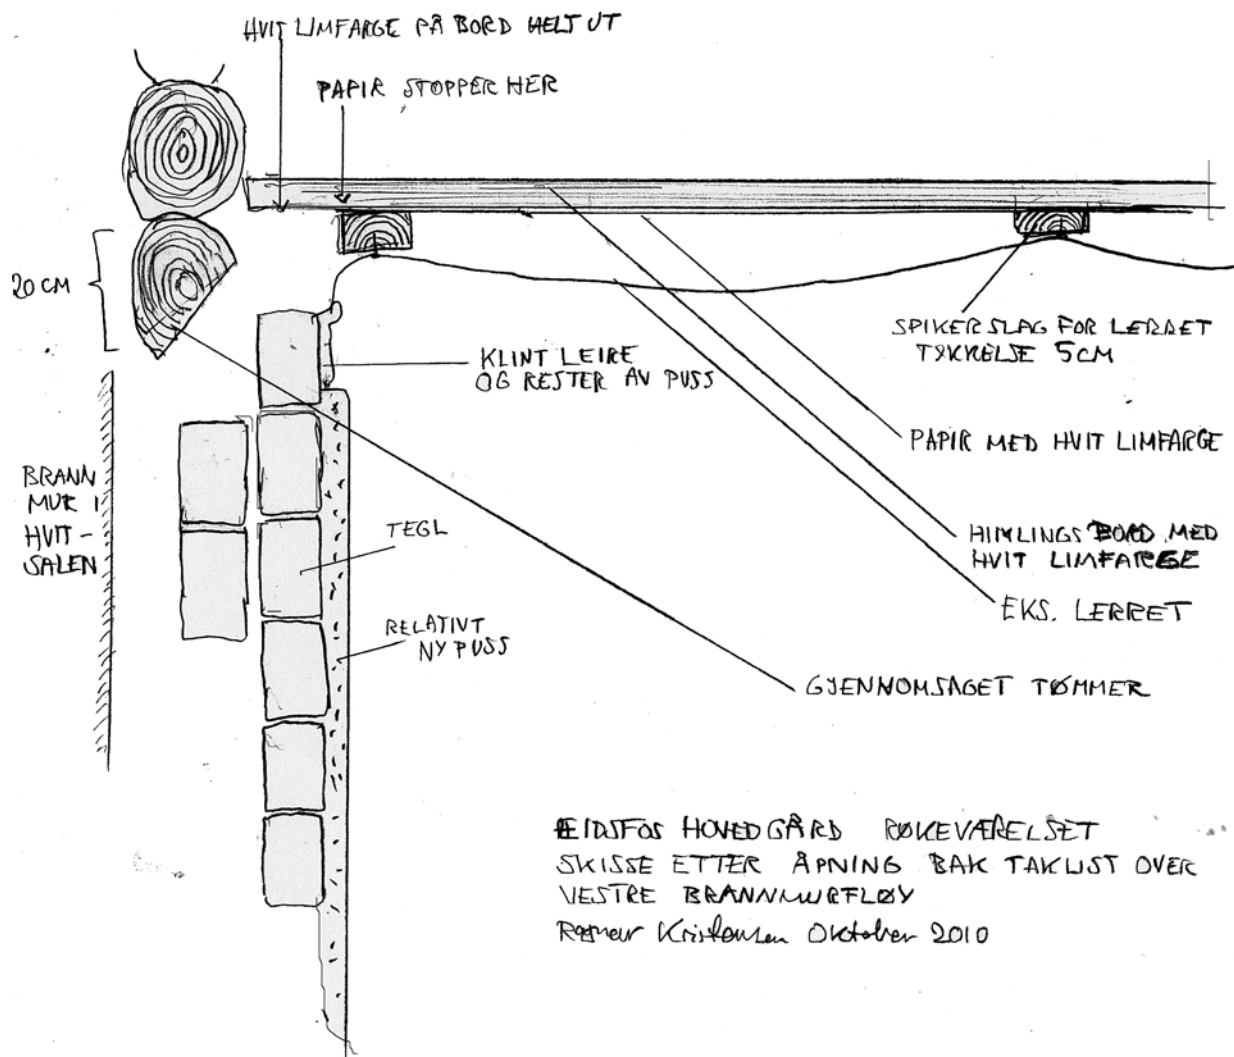
ÆIDSFOS HØVEDGÅRD RØKEVÆRELSET
SKISSE ETTER ÅPNING BAK TAKLIST OVER
VESTRE BRANNLØYFLØY
Ragnar Kristensen Oktober 2010

Skisse av brannmurhjørne. Høydesnitt.

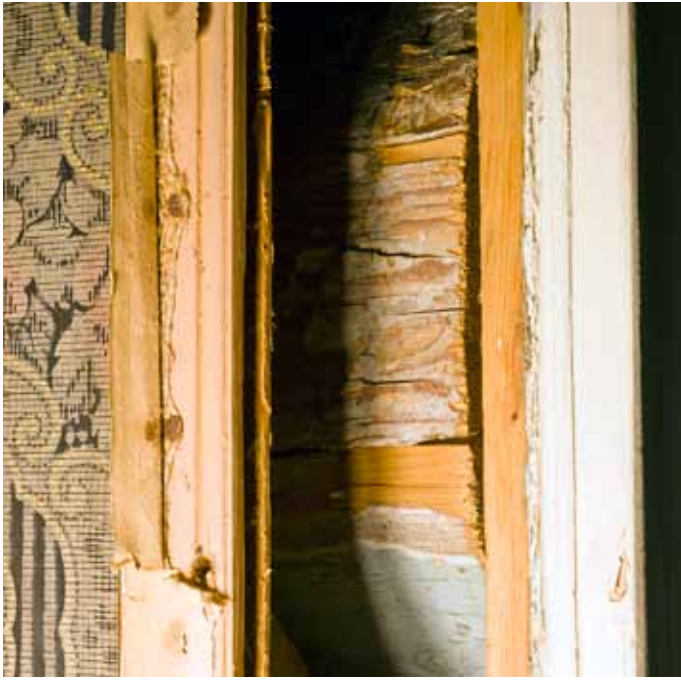
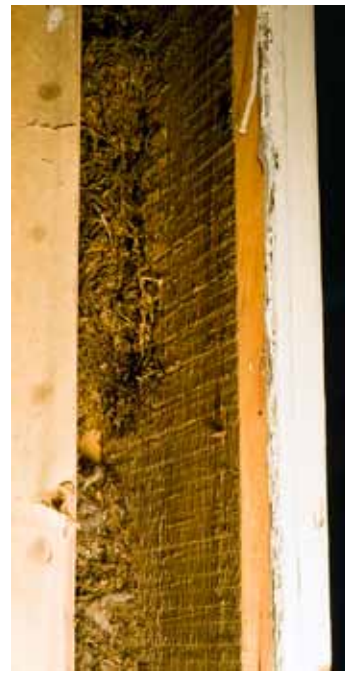
Venstre: Bak gerikten på venstre side av døren mot nord (til Peisestuen). Tømmeret og panelet er kappet. Ingen spor etter gerikter til disse foregående periodene. Bilde to viser den grovt sagede baksiden av karmen. Produsert ca. 1840.

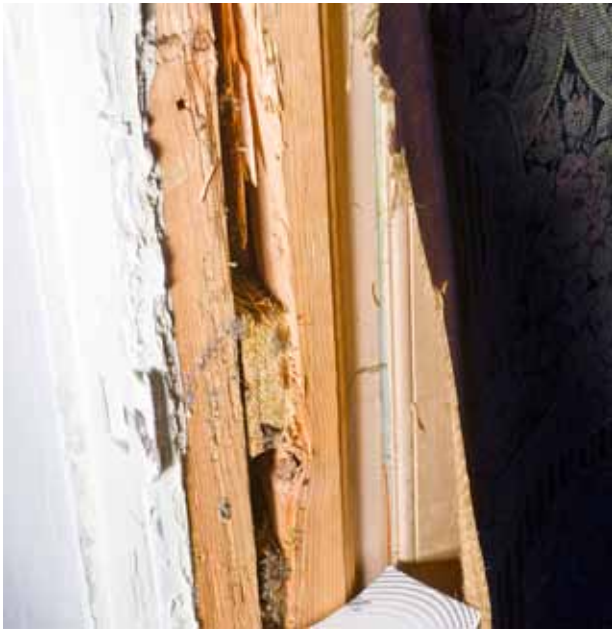
Venstre: Bak tapet og gerikt på høyre side av døren mot øst inn mot Forstuen. Panelet fra 1840 har negativspor etter gerikt som har stått til samme dør fra 1840. Panelet har bare et lag grårosa maling og ble deretter overdekket med strie i 1860-årene.

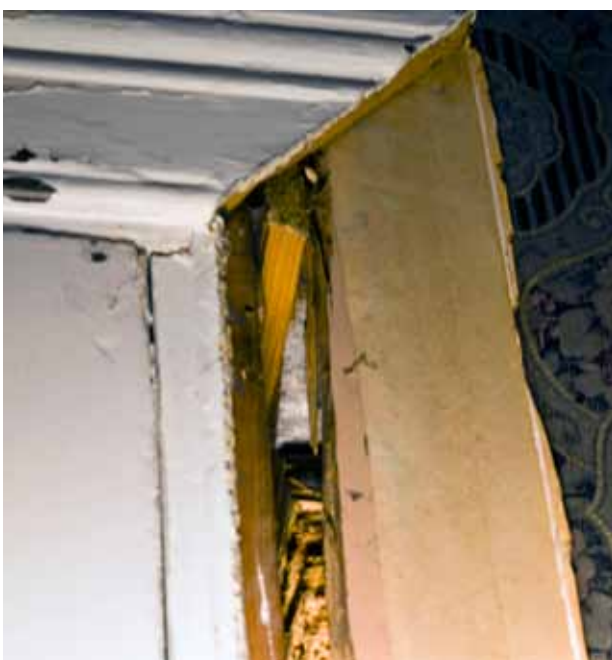
Under til venstre: Døren mot nord til Peisestuen. Bak gerikten sees malt panel fra 1840 uten spor av gerikt som kan ha stått til en dør her.

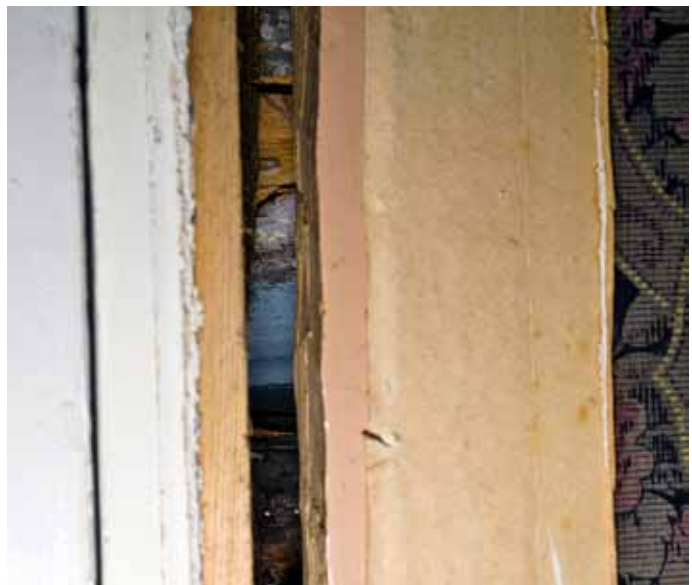
Under: Samme som over. Her sees også tydelig at tømmerveggen er kappet i nyere tid, og det er ingen spor av gerikt på tømmeret som kan ha stått til en dør her.

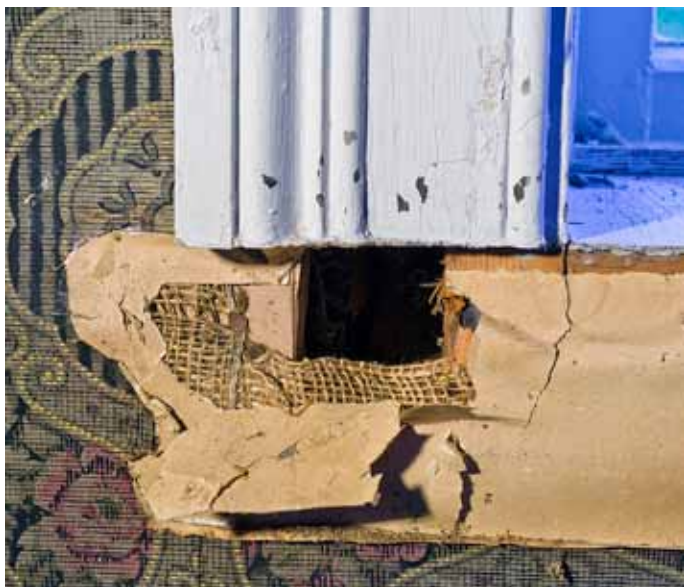
Venstre: Bunnlisten til vinduet er demontert. Festet med klipte spiker anno 1860-80-årene.

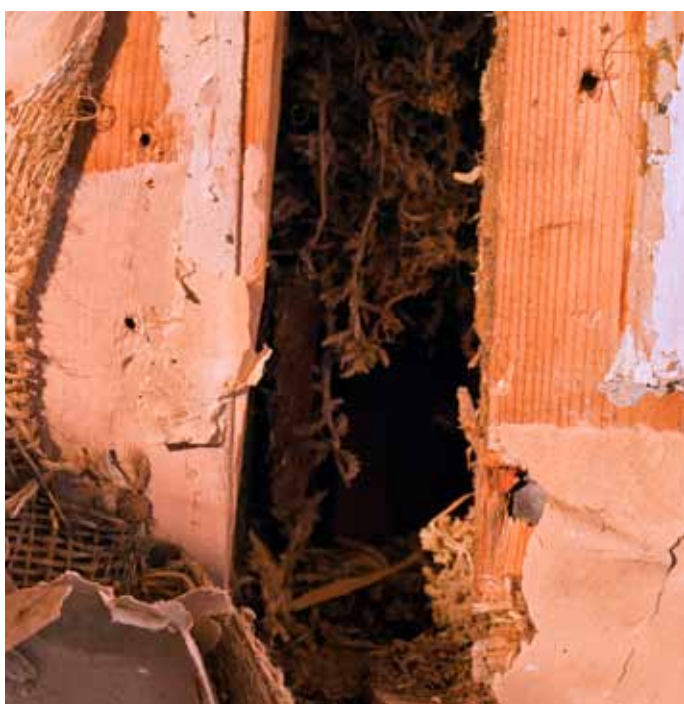
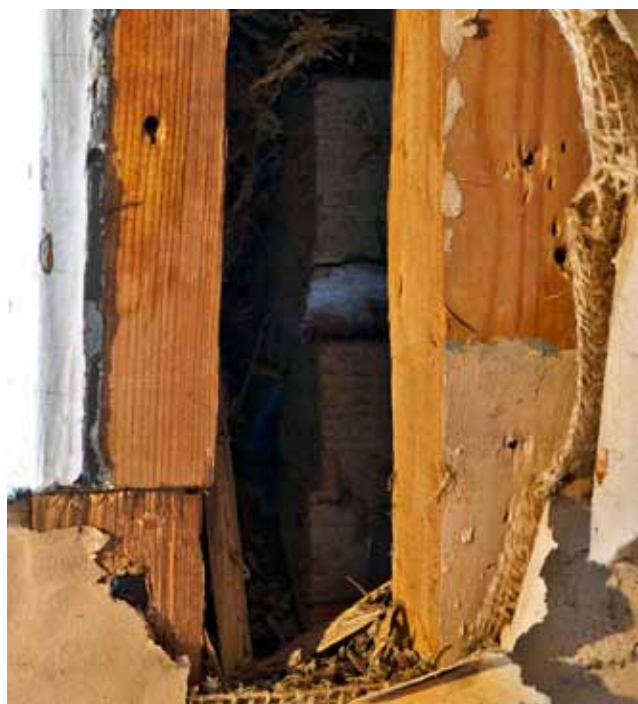
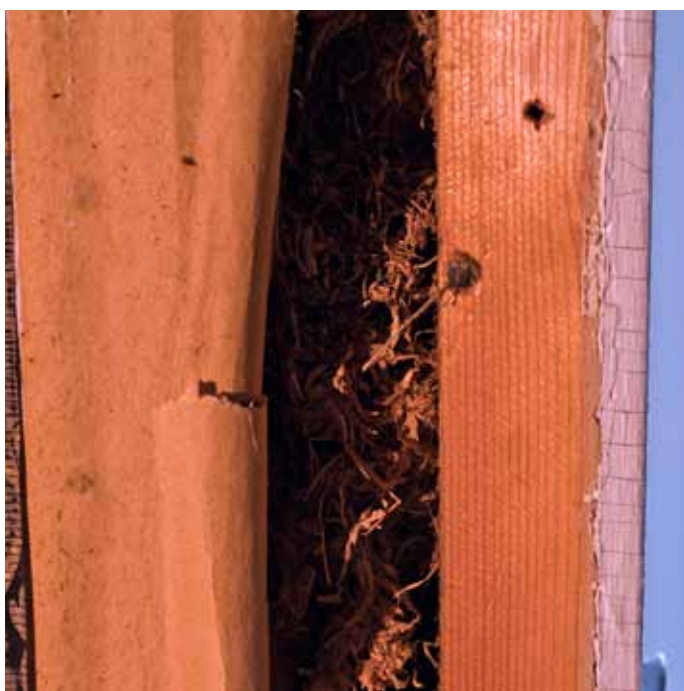
Under til høyre og venstre: Panelet bak samme bunn- og sidegerikt som på bildet over. På panelet er negativspor etter et tidligere vindu som har sittet høyere opp på veggen enn eksisterende vindu. Det innebærer at første ertasjens eldste vinduer fortsatt ble benyttet sammen med panelet da panelet ble satt opp og malt ca. 1840.

Eksisterende vindu er da yngre, og ble antagelig satt inn i 1860-årene da veggen ble strietrukket og tapetsert første gang.

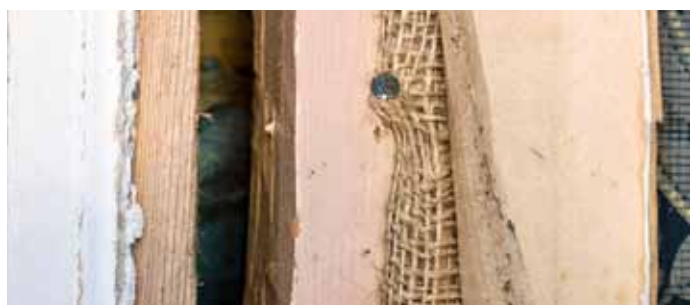
Venstre: Parti av vinduskarmen. På det umalte partiet bak gerikten kan sees en gjenværende nagle med rester av lerret fra 1860-årenes første stritrekking og tapetsering.

Under: Malt og gjennomhullet panel på høyre side av døren mot nord til Peisestuen. Her sees strien fra 1926 og naglehull etter lerretet fra 1860-årene som ble sekundært festet her da åpningen ble laget ca 1902.

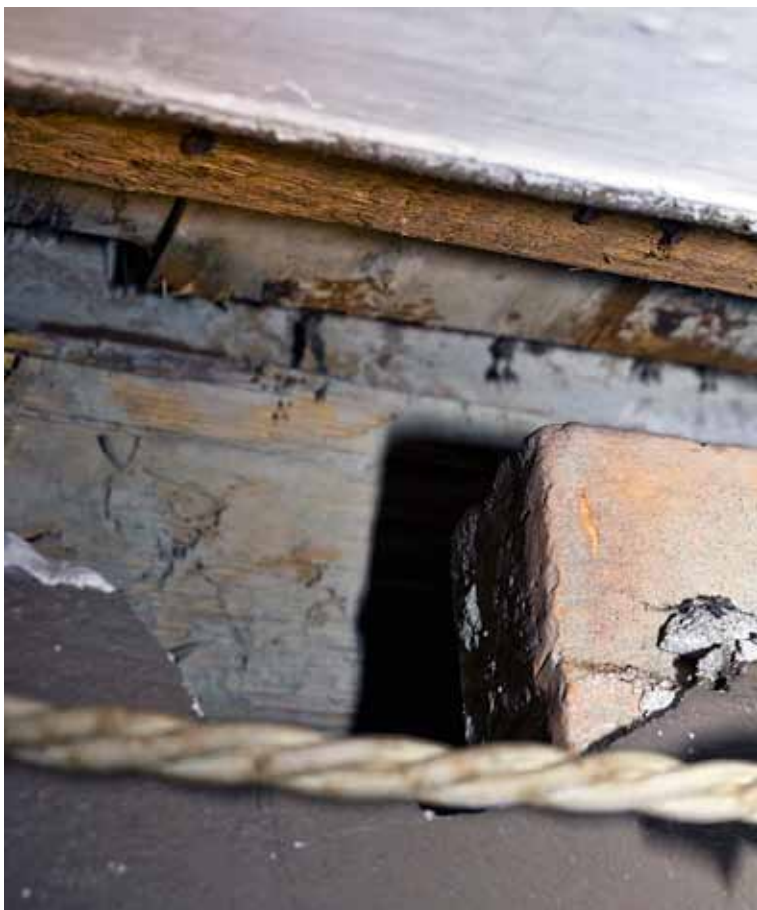
Venstre: Innsyn bak taklisten over brannmuren. Øverst skimtes Lerretet som er synlig himling i dag. Lerretet er stiftet til et spikerslag som ligger under eldre himlingsbord. Enden på disse himlingsbordene sees som neste element på bildet. De er malt nesten inn til vegg-tømmeret. Tømmerstokkoverflaten som synes på bildet er den avskrådde delen av et omfar. Se neste bilde.

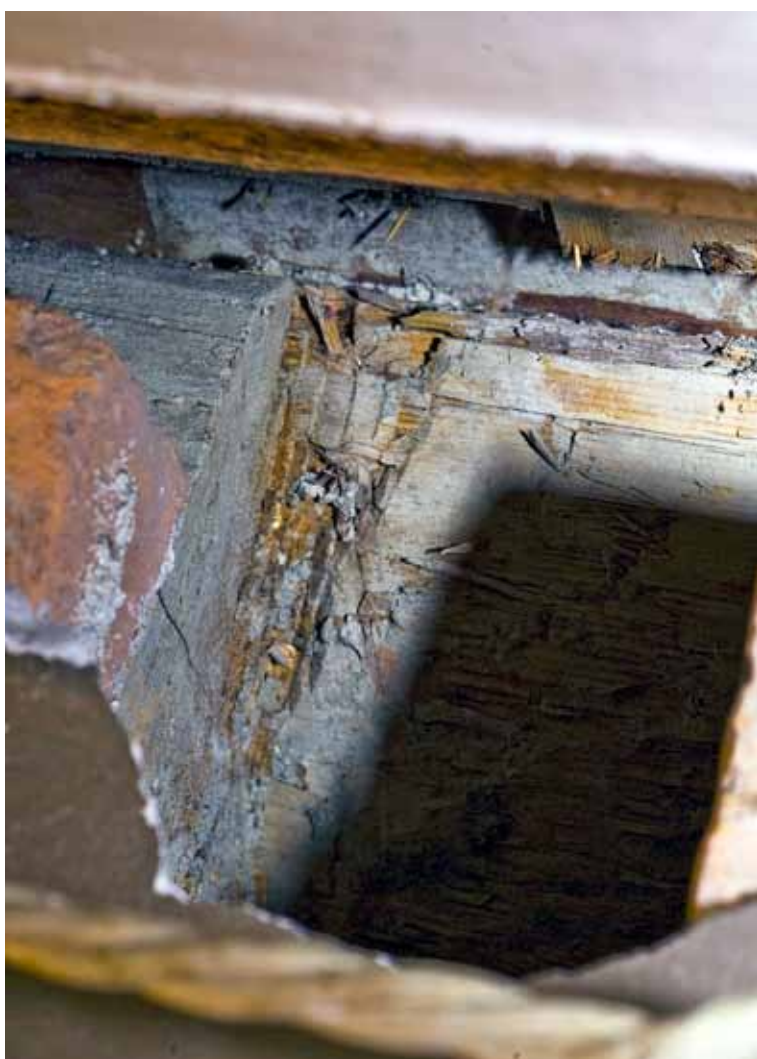
Venstre: Snittflaten der tømmerstokken oppunder himlingen er hugget skrå. Stokken under er sagt helt vekk slik at det fra den skrådde stokken og nedover er en åpning inn til Hvitsalen. Mot hvitsalen kan man (ikke på dette bildet) se baksiden av Hvitsalens relativt nye brannmur. Innsnittet i tømmeret som sees på dette bildet bærer preg av å være svært gammelt og henger neppe sammen med noen nyere reparasjon.

Under: Lerretet er løsnet og brettet noe til side slik at limfargemalt papirdekke på himlingsbordene synes. Papiret ender et sted under spiker-slaget.

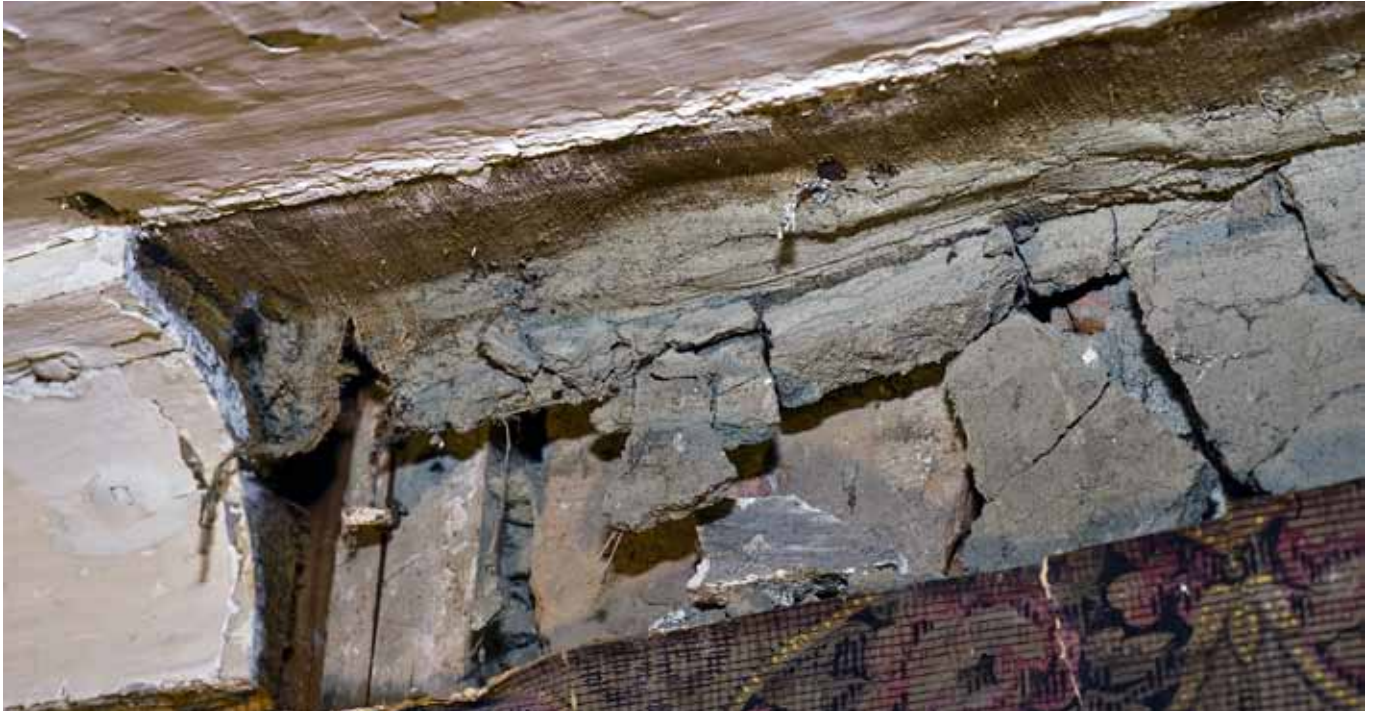
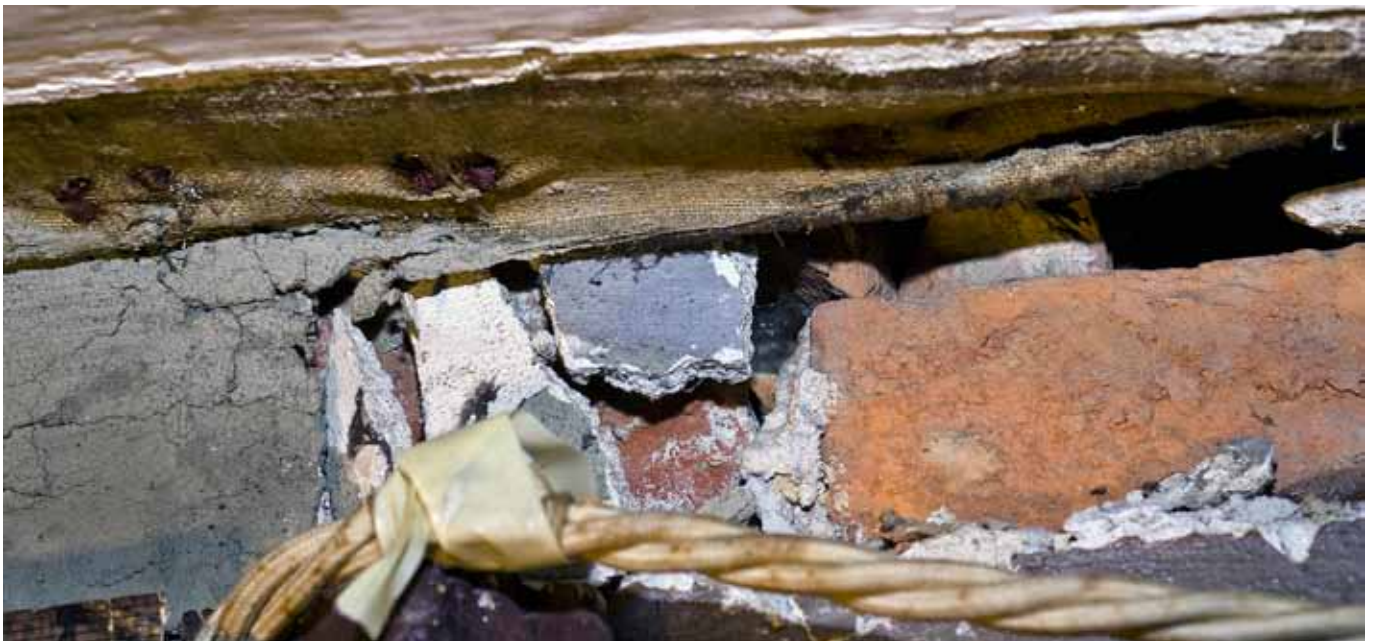
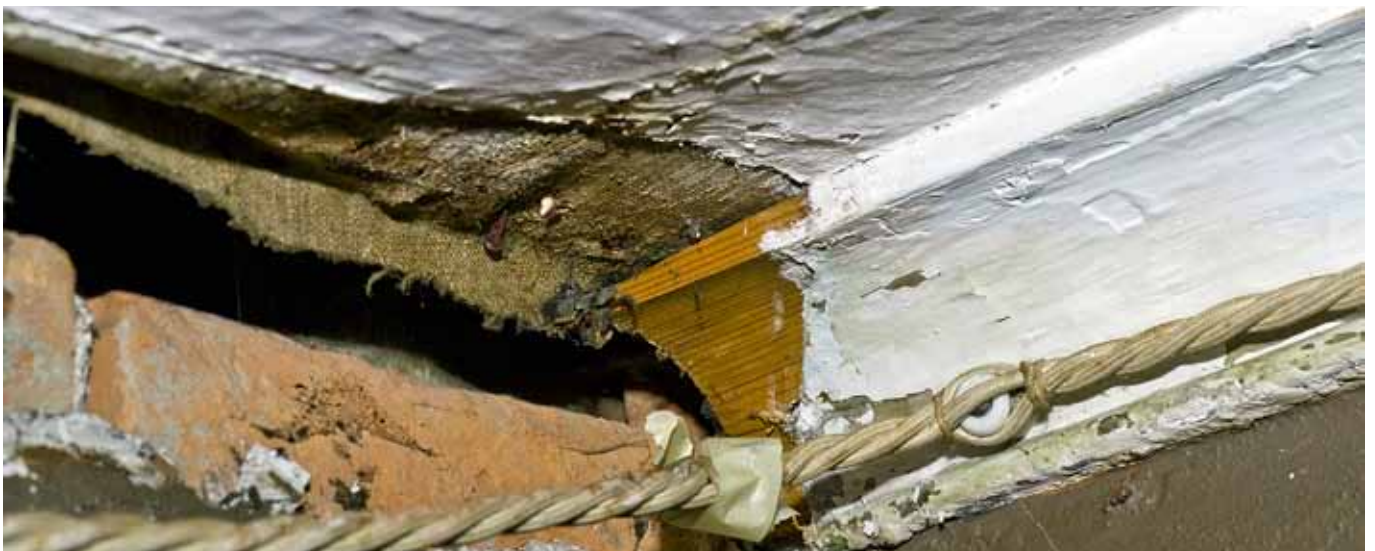
Under: En serie på tre bilder som viser partiet over brannmurens vestre fløy etter at taklisten er nedmontert. Bildene viser fra syd i retning brannmurens hjørne mot nord.

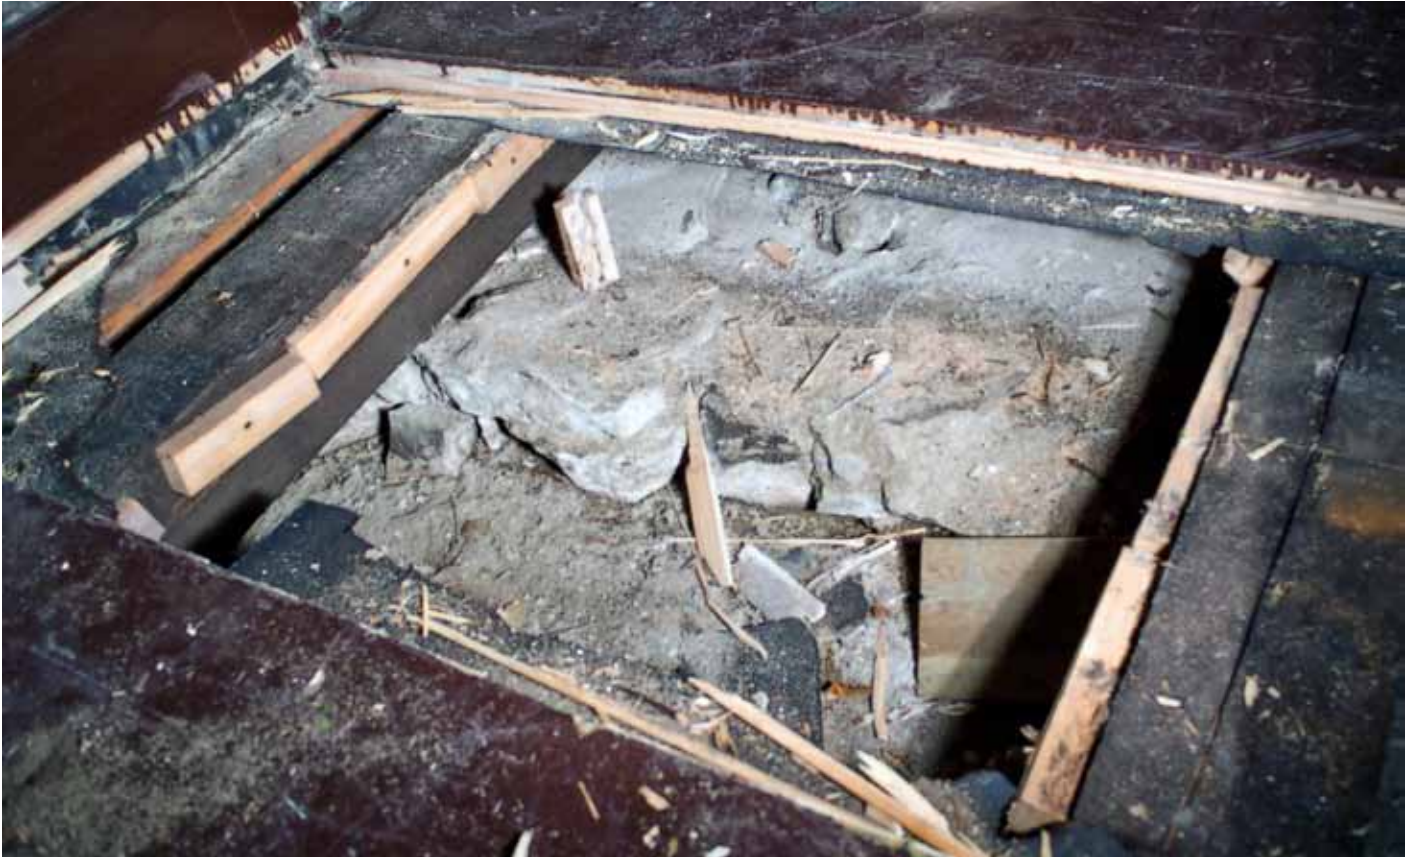
Over: Åpning i nyere gulv Røkeværelsets nordvestre hjørne ved brannmuren. På bildet sees pipefundament etter flyttet pipe. Etter flyttingen kom pipen ned i naborommet Peisestuen. Det er sannsynlig at pipeflyttingen skjedde i forbindelse med at en opprinnelig enetasjes bygning ble påbygget seterietasje.

Eksisterende krypprom har noen elementer som må bevares, eventuelt overdekket av støp. Anleggsstener for det gamle bjelkelaget bør ikke fjernes. Fundamentet til den opprinnelige pipen må bevares, eventuelt under støp. Anleggsstener og pipefundament isoleres mot støpen med en egnet folie, aldriingsbestandig polyetenfolie 0,2mm. Grunnen bør jevnes ut noe og fylles opp med pukkk til ønsket høyde, deretter 10cm. isolasjon, støp, trykkfast isolasjon og fuktsperre. Den trykkfaste isolasjonen over støp kan sløyfes om det viser seg å være for dårlig høyde. Fuktsperren under støp må overlape vegg. Det må isoleres best mulig mot grunnmuren. Mellom tilfarerne fylles med 5cm. isolasjon. Tykkelsen kan økes dersom nedre lag isolasjon økes forholdsvis like mye. Det må legges stor vekt på tetting mot luftlekkasjer fra overgangen mellom gulv og vegg og ved andre overganger.

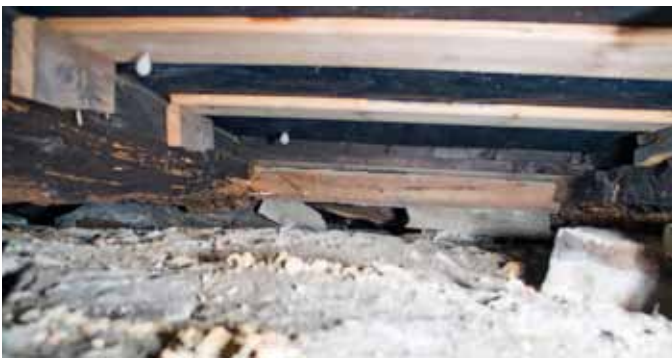
Over, høyre og venstre: Innsyn fra nord ved brannmuren og sydover i retning sydveggen. Råte og billeskadde bjelker. Påskjøting av nye bjelke i forbindelse med utskifting av gulvbord.

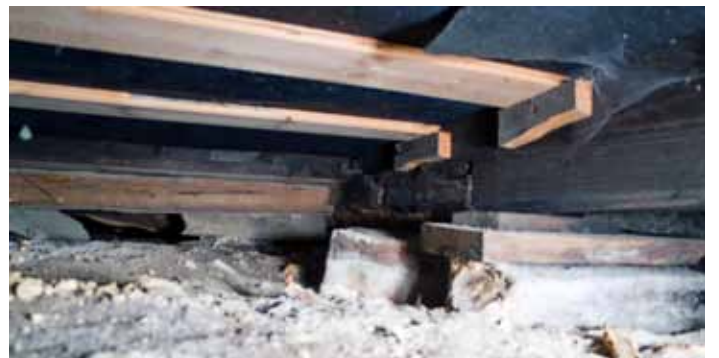
Under: Nyere gulvbjelke der den har anlegg på det gamle pipefundamentet ved brannmuren i nordvest. De nyere bjelkene er antagelig lagt inn i etterkrigstiden. Under bjelken kan spvidt skimtes en lufteåpning inn til hvitsalens kryprom som har omtrent samme høyde som Røkeværelsets.

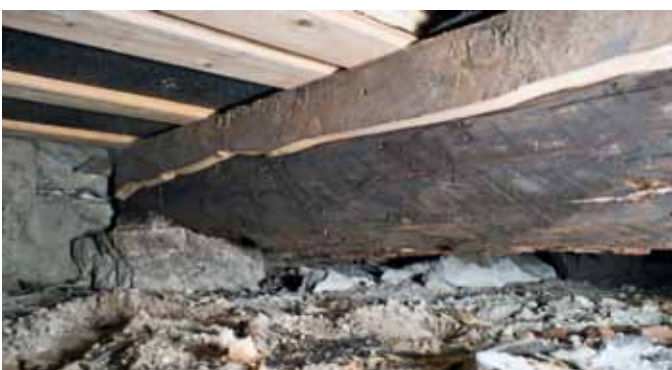
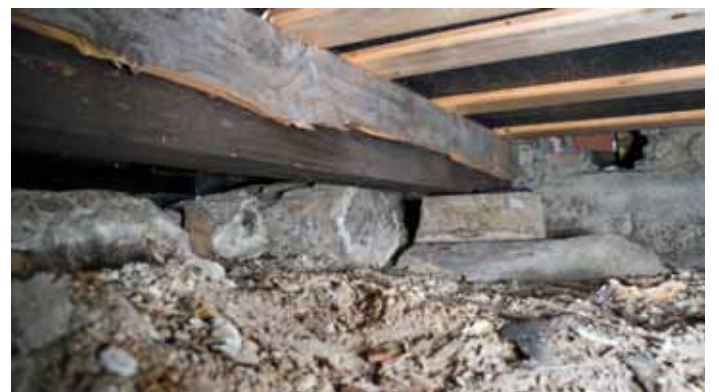
Under: Gammel bjelke med nyere bæring for stubbloft. Anlegg mot skillemur til Peisestue. Her er bjelken i god stand.

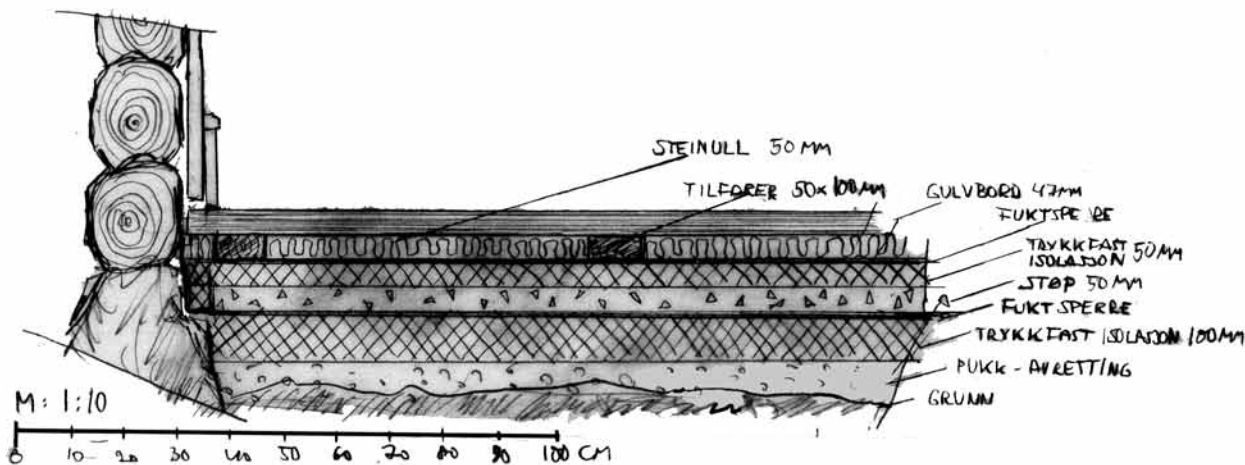
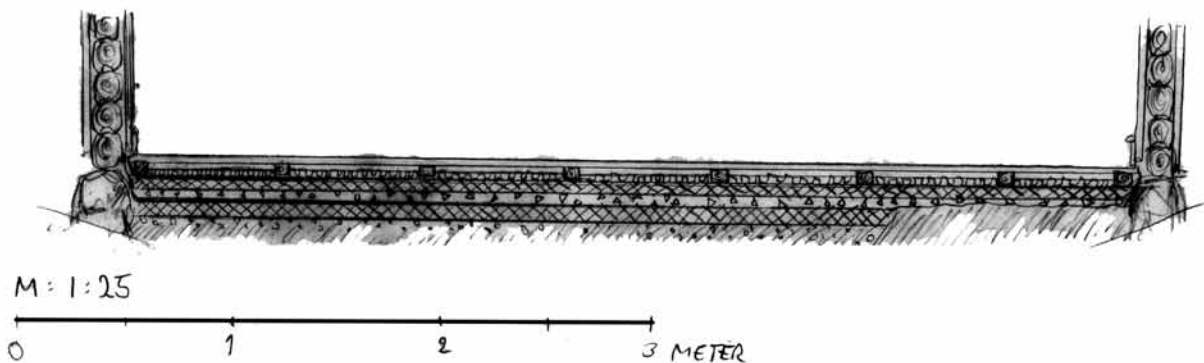
EIDSFOS HOVEDGÅRD RØYEVÆRELSET
FORSLAG TIL OPPBYGGING AV NYTT GULV, SNITT
DESEMBER 2010
TRAGNAR KRISTENSEN

- 1 Pukk avretting
- 2 Trykkfast isolasjon 10cm.
- 3 Fuktsperre, aldriingsbestandig polyetylen 0,2mm.
- 4 Støp 5cm.
- 5 Trykkfast isolasjon 5cm.
- 6 Fuktsperre, aldriingsbestandig polyetylen 0,2mm.
- 7 Tilfarere 50X100mm
- 8 Steinull 5cm. mellom tilfarerne
- 9 Gammelt gulv lagt på plass som før.

Med en sparsom isolering av bjelkelaget på 10cm. vil faren for kondens øke betraktelig om ikke kryprommet gaves ut til adskillig større dybde. Ved utgraving vil grunnivået befinne seg et stykke under bakkenivået ute, noe som vil øke faren for fukt utenfra og raskere utvikling av råteskader.

Rørføringer for elektrisitet etc. legges i pukklaget. Det legges lufterør i pukklaget fra utvendige åpninger i grunnmuren og frem til luftehull i grunnmuren inn til Peisestua.

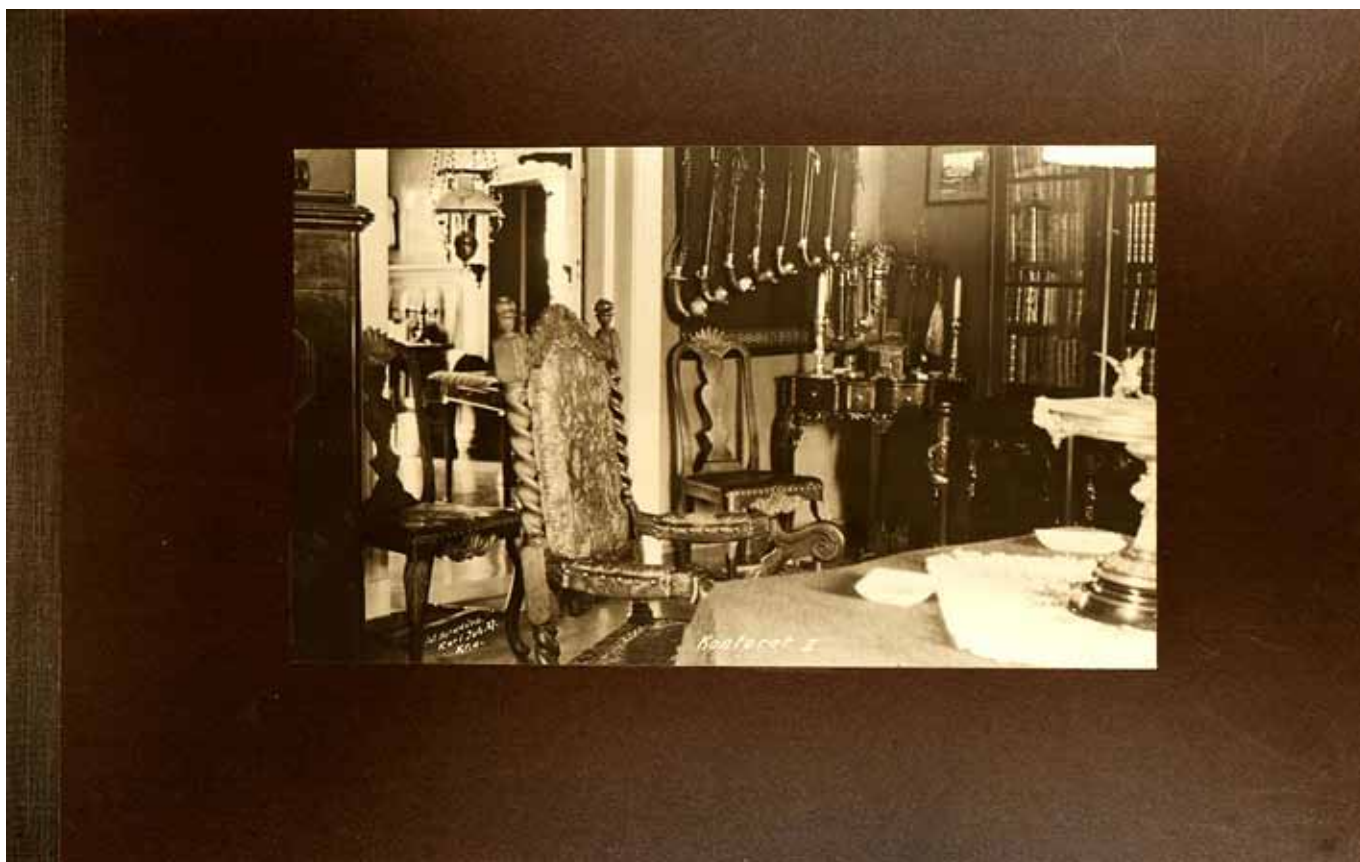
Fotoalbum 1911: Vi ser mot Røkeværelsets nordøstre hjørne og videre inn i tilstøtende rom i nord, Peisestuen. Legg merke til at døren mot nord da slo inn mot Peisestuen. Den er senere snudd, men likevel vender dørbladsiden samme vei som den gjorde opprinnelig. Det er ikke mulig å oppfatte noe mønster på veggtrekket. Sannsynligvis er det malt.
