EIDSFOS HOVEDGÅRD - RØKEVÆRELSET

Undersøkelse og restaureringsplan

Bente Bjerknes og Ragnar Kristensen

Yttersø gård september/oktober 2010

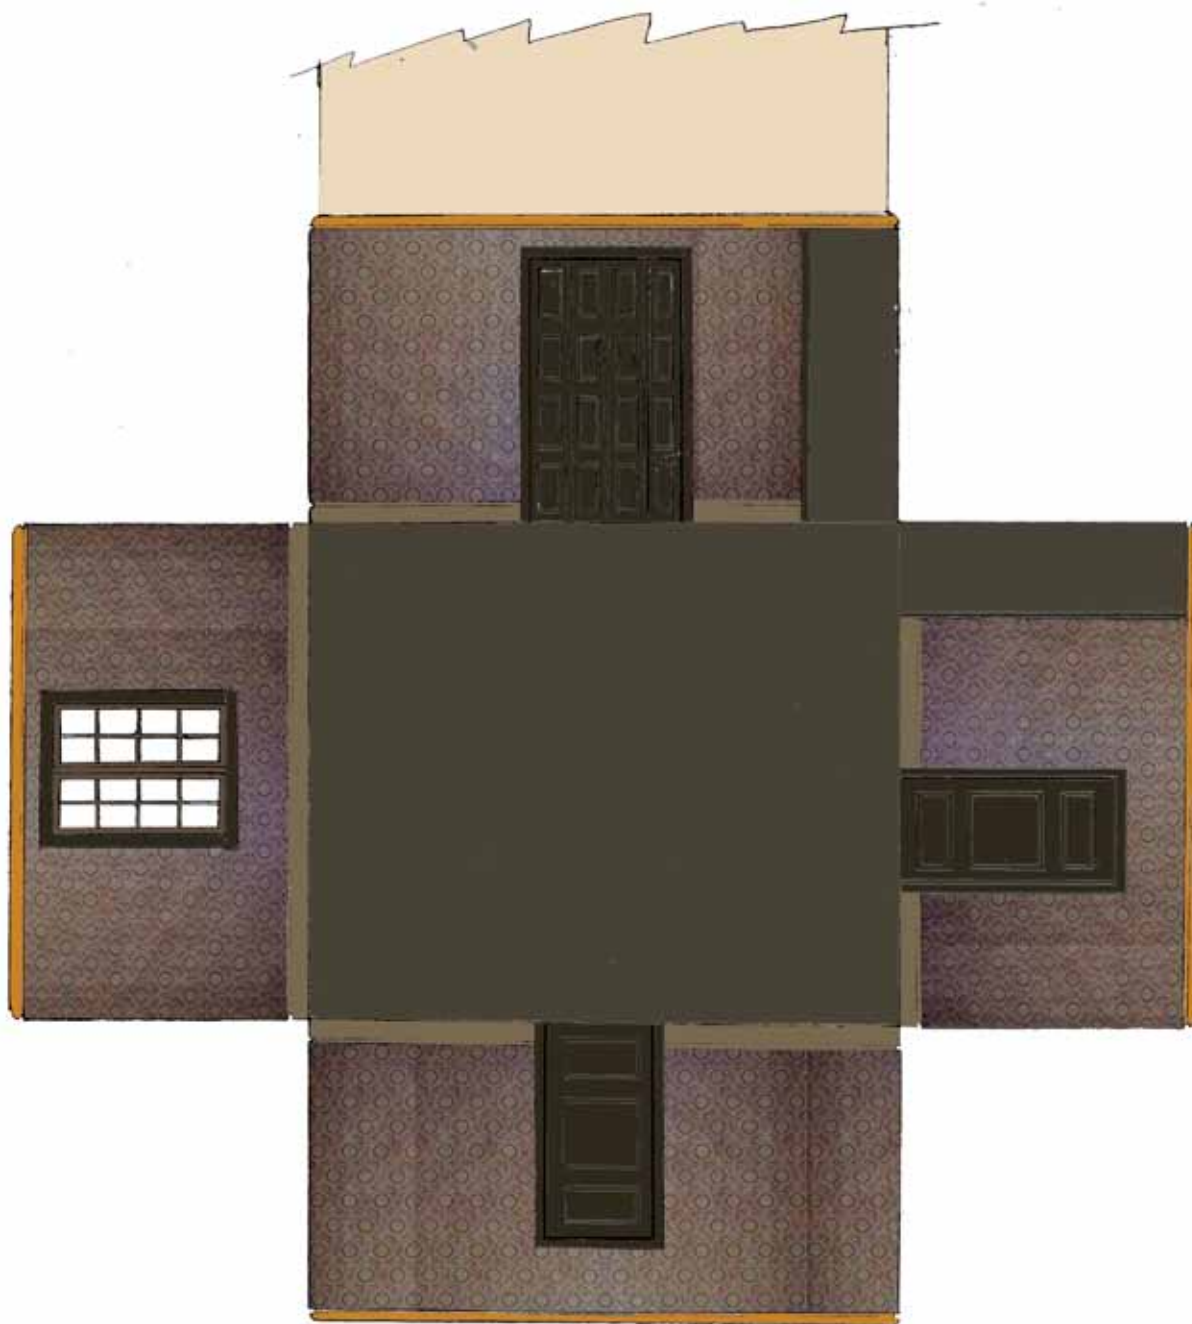
EIDSTOS HOVEDGÅRD
ROMPLAN OG RISS RØKEVÆRELSE
M: 1:30
0 1 2 3 4 M
Ragnar Kristoffersen oktober 2010

Rekonstruksjon av Røkeværelset anno 1926. Illustrasjonen mangler foreløpig bronsering av taklistene og brannmurlistene. Det bør undersøkes nærmere om himlingen kan ha vært lasert.

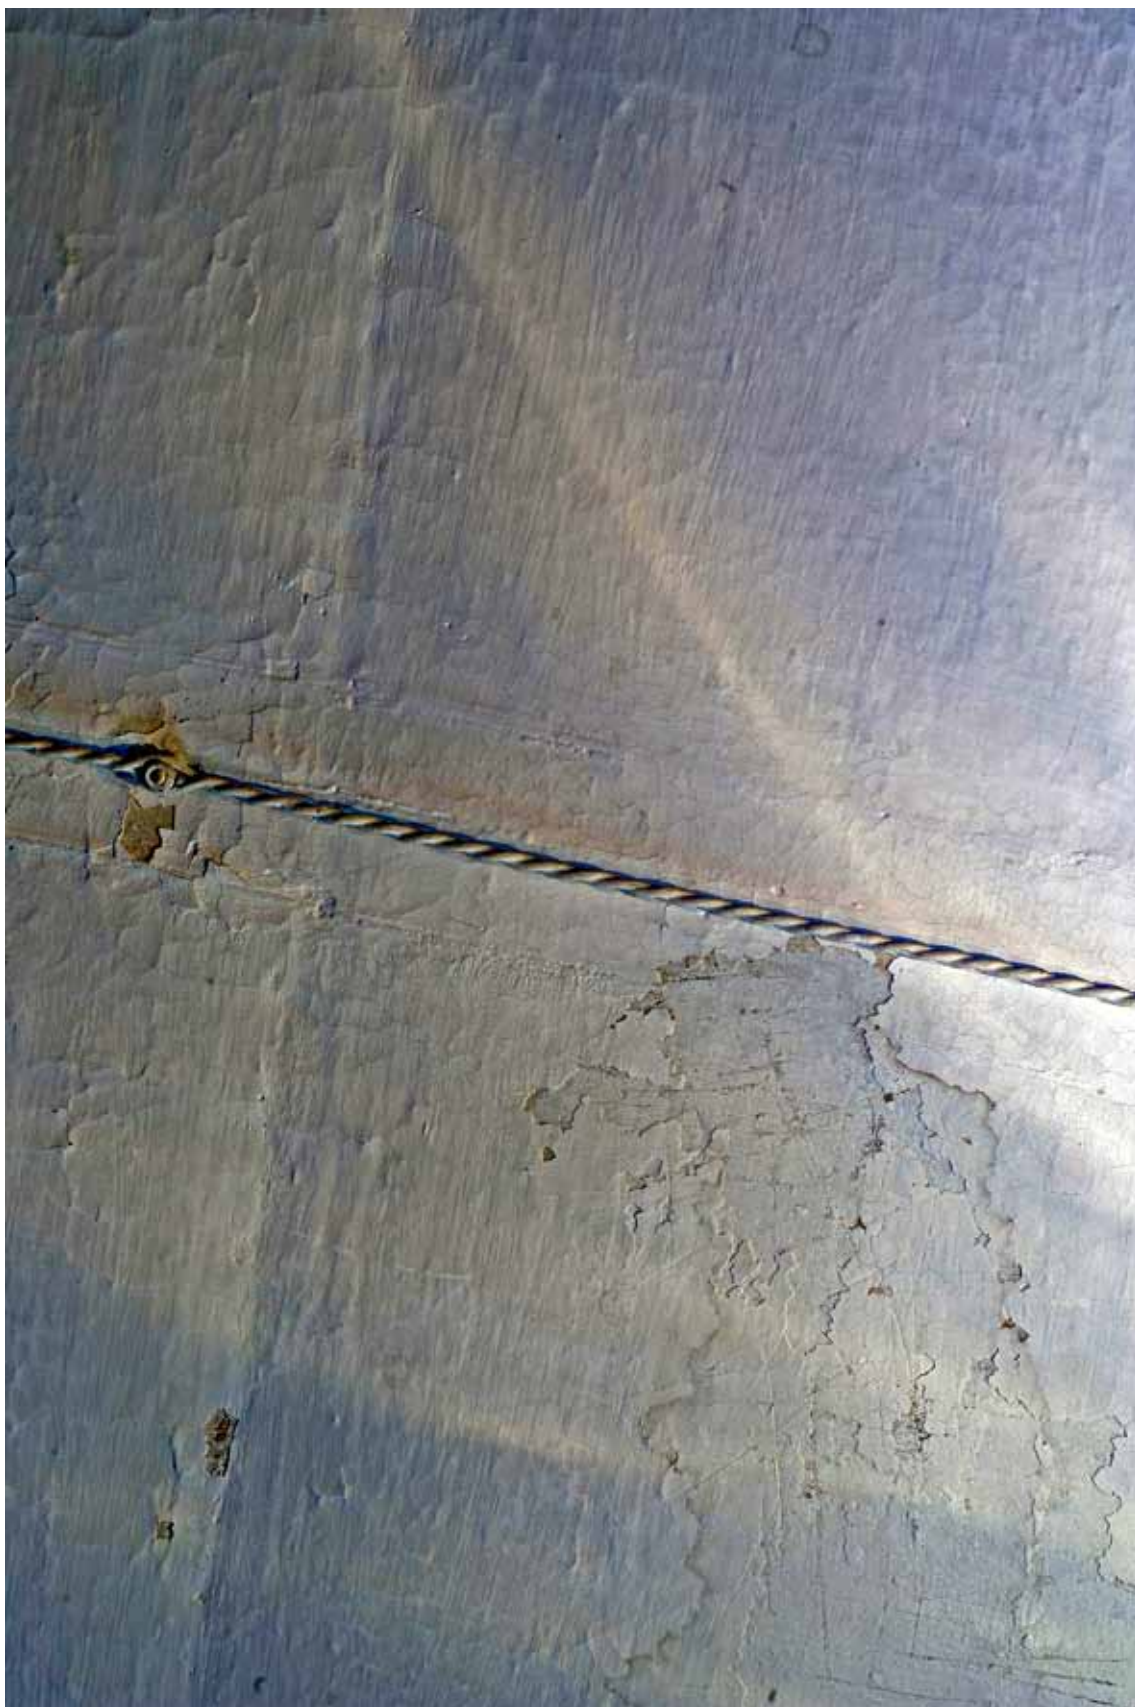
Eidsfos hovedgård			
Rom: RØKEVÆRELSE		Element: HIMLING ca 1840 Synlig overflate i dag	Dato: 2010
Sjikt	Beskrivelse	Merknad	Ny avlesing
0	Linlerret		
1	Hvit	Gulhvit/skitten	
2	2005-Y20R (litt lysere)	Beige	
3	som over	“	
4	som over	“	
5	1010-Y20R	Gulhvit	
6	1010-Y20R	“	
7	Hvit		
8	Hvit		
9	Hvit	Skitten	
	All maling limfarve

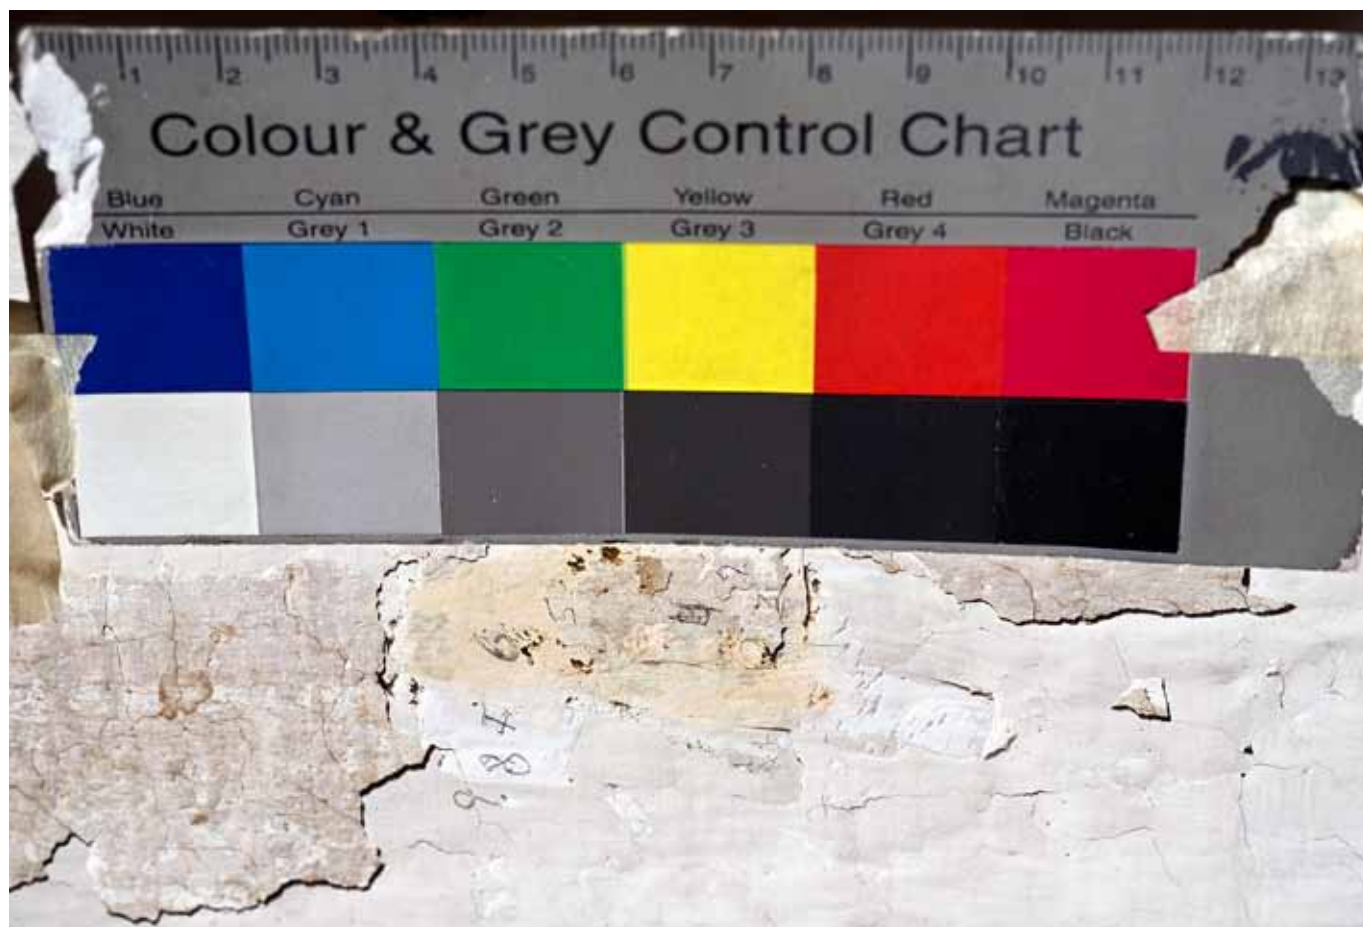
Papirfragment bakside med rester av hvit limfarge fra himlingsbordene.

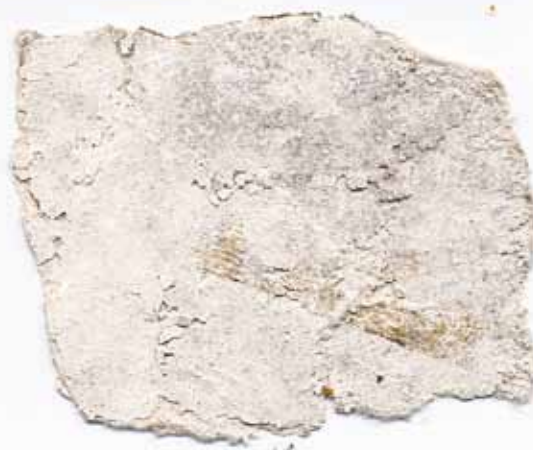
Papirfragment forside med hvit limfarge.

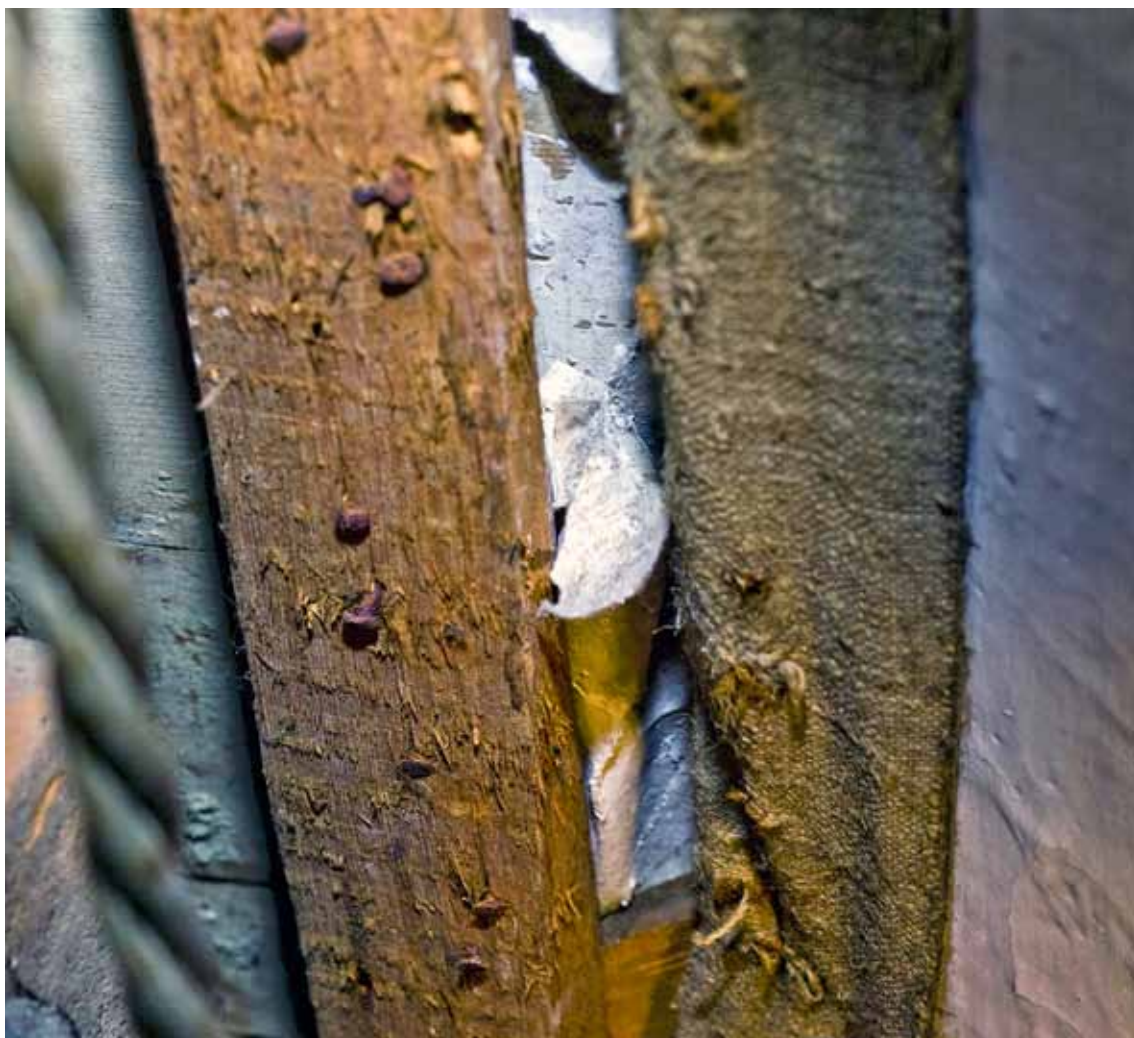
Himlingsbord skimtes til venstre og papir til høyre for lekten. Lerretet er løsnet og trukket tilbake.

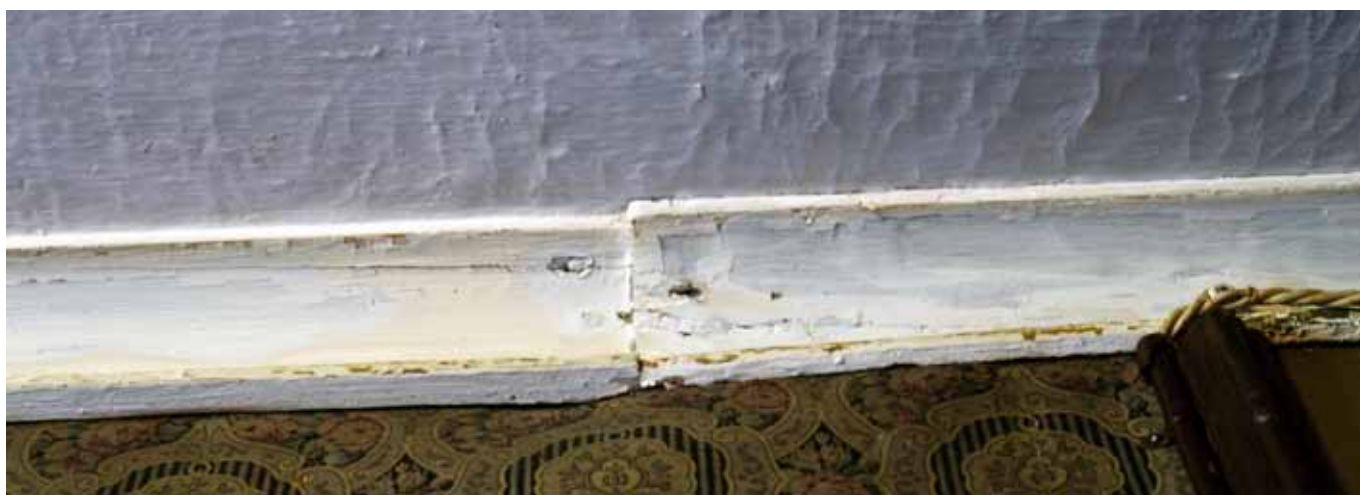
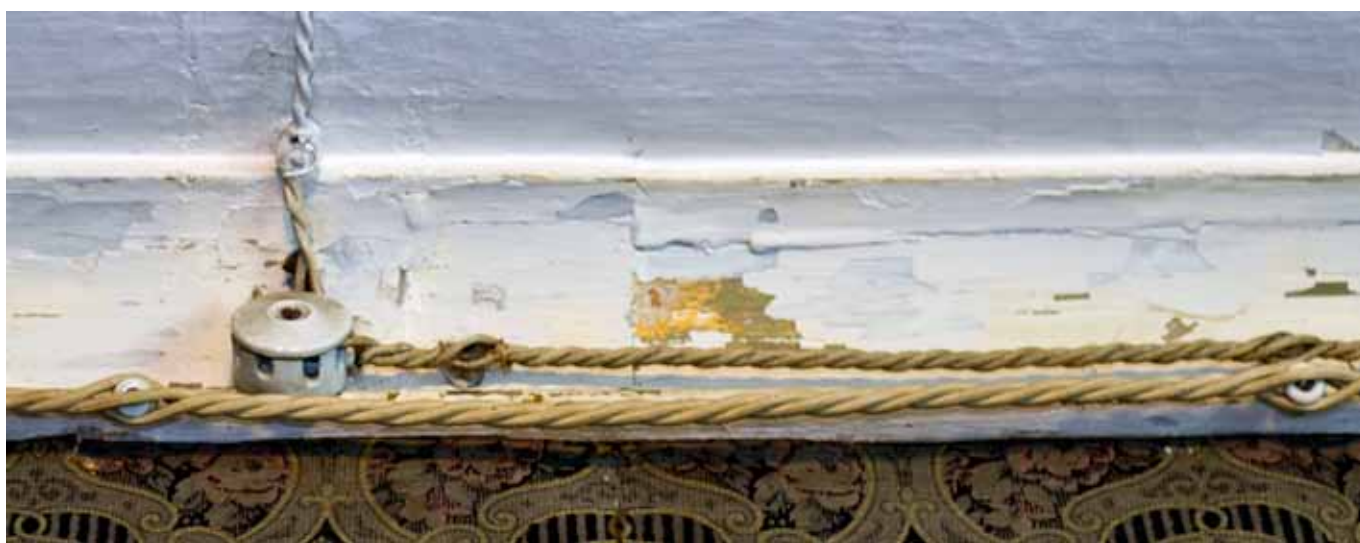
Taklisten er skjøtt nærmere brannmurhjørnet. Nederst eldre elektriske komponenter.

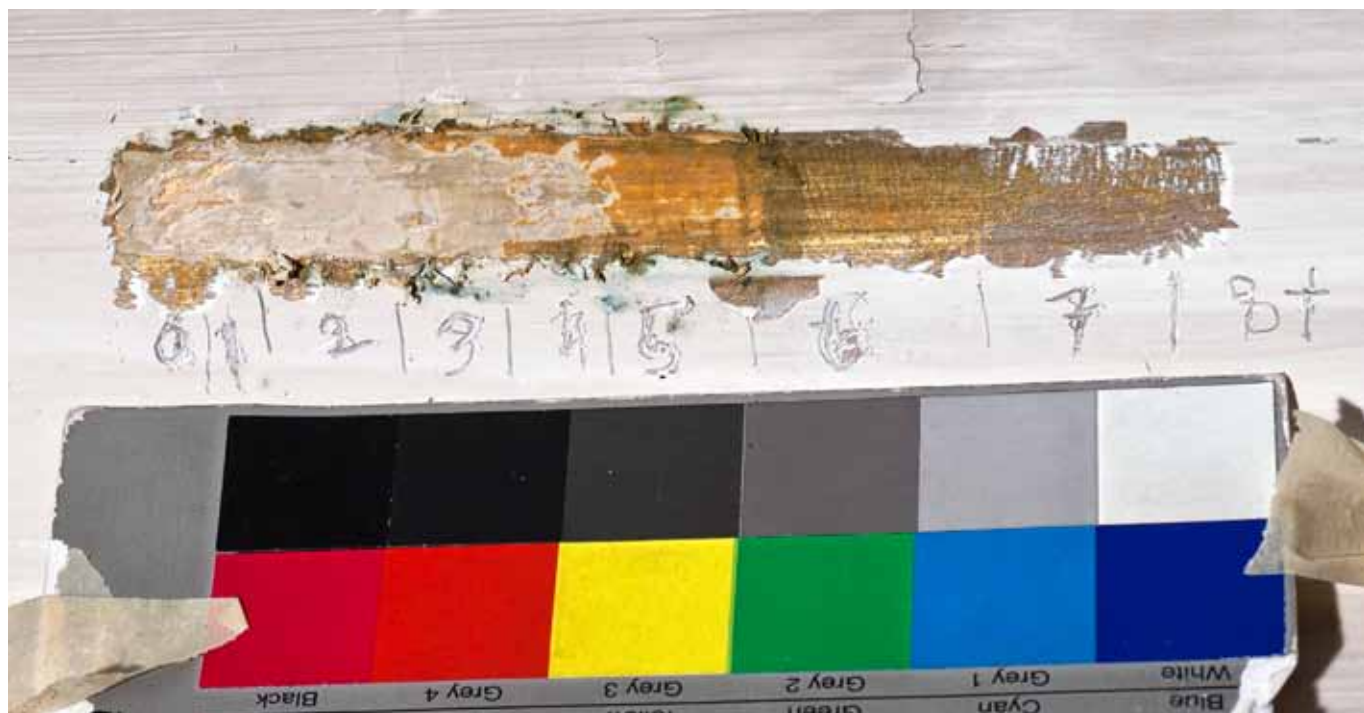
Eidsfos hovedgård			
Rom: RØKEVÆRELSE		Element: TAKLIST over dør (vest)	Dato: 2010
Sjikt	Beskrivelse	Merknad:	Ny avlesing
0	Treverk		
1	0505-Y20R	Gulhvit	
2	0505-Y20R	Litt gråere	
3	1005-Y20R	Lys beige	
4	“	“	
5	Oker	Underlag for gull	
6	Bronsering	Varm	
7	Skarp grønn	Som gulv	
8	Flere hvite lag	Hvit	
	All maling limfarve med unntak av bronsering

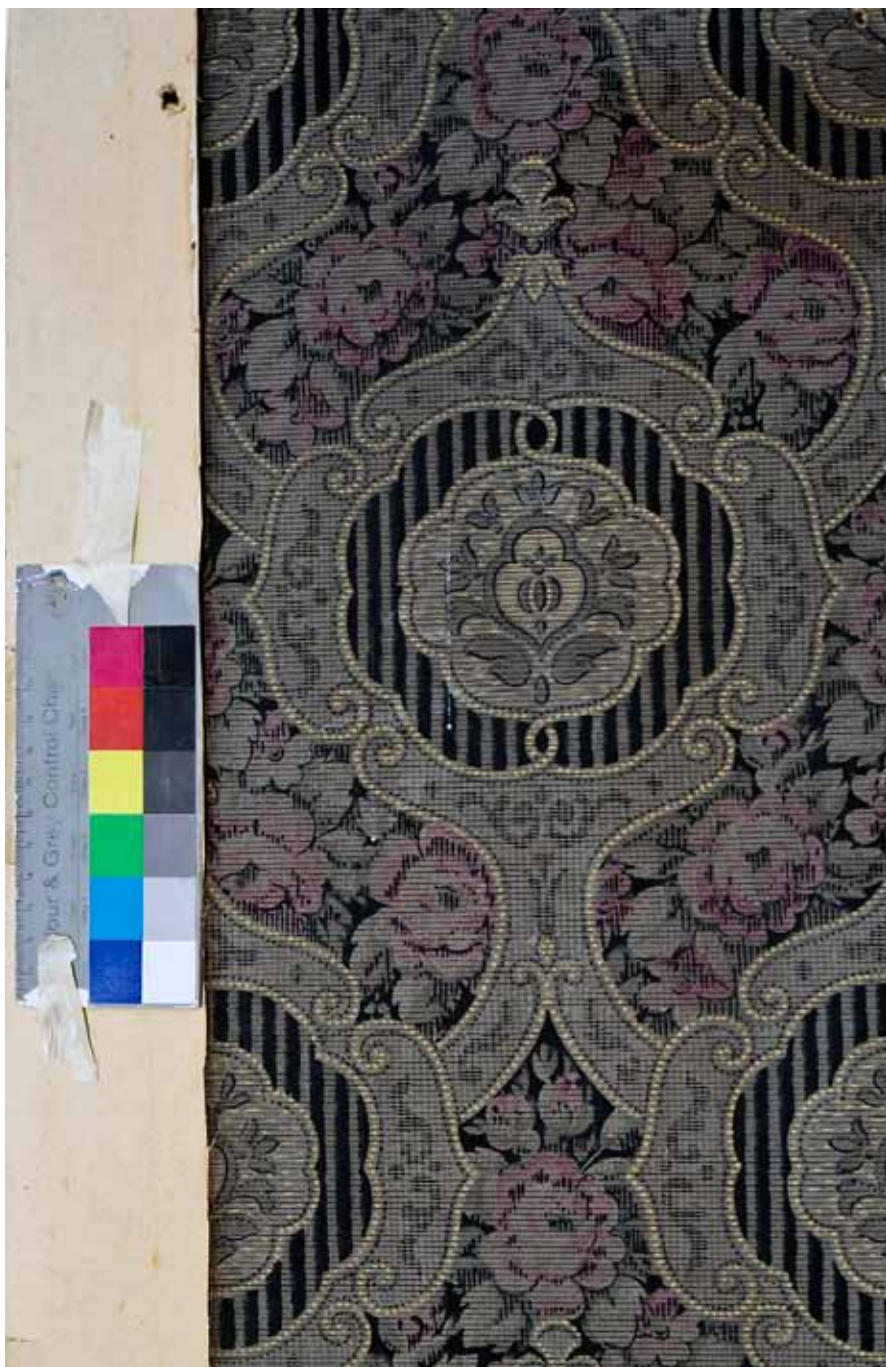
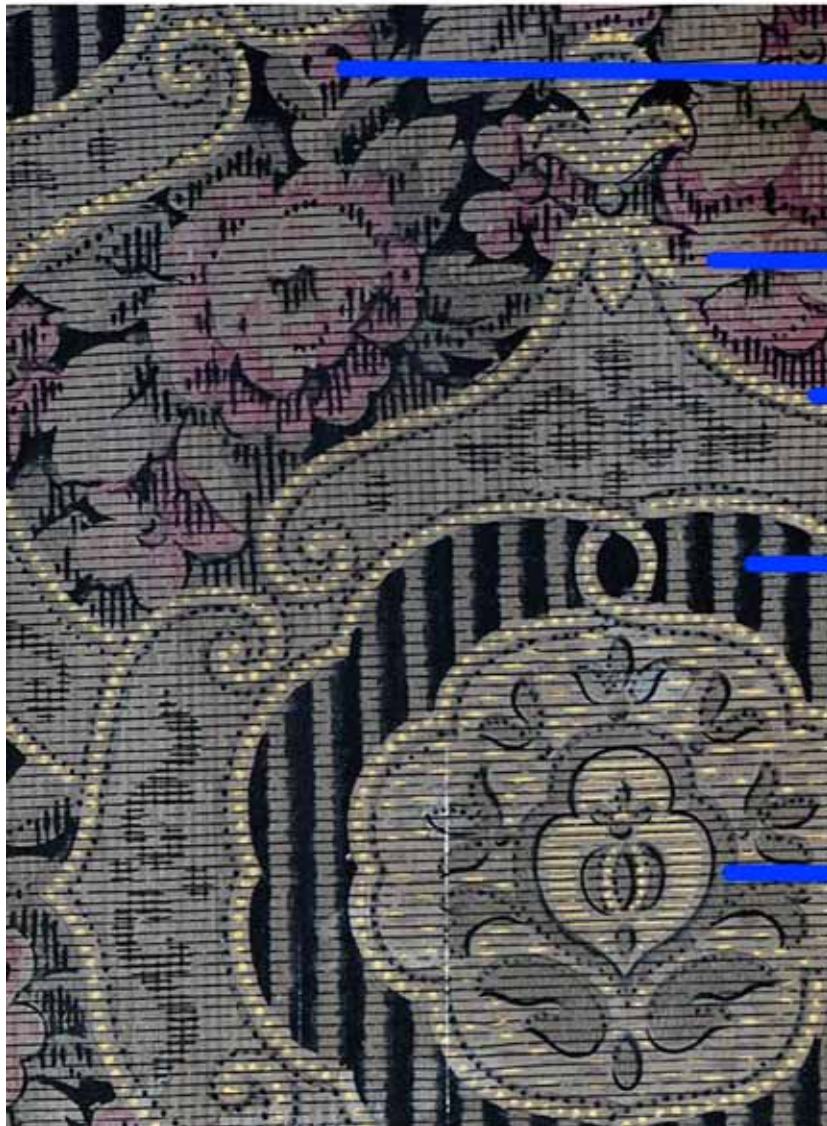
Eidsfos hovedgård			
Rom: RØKEVÆRELSE		Element: VEGGTREKK ca. 1920 - synlig overflate	Dato: 2010
Sjikt	Beskrivelse		
0	Tapet.	Limfarvetrykk på papir	
1			
2			
3			
4			
5			
6

Rosa 2020-R

Beige 5010-Y10R

Gult 1030-Y10R

Sort

Brun 6010-Y10R

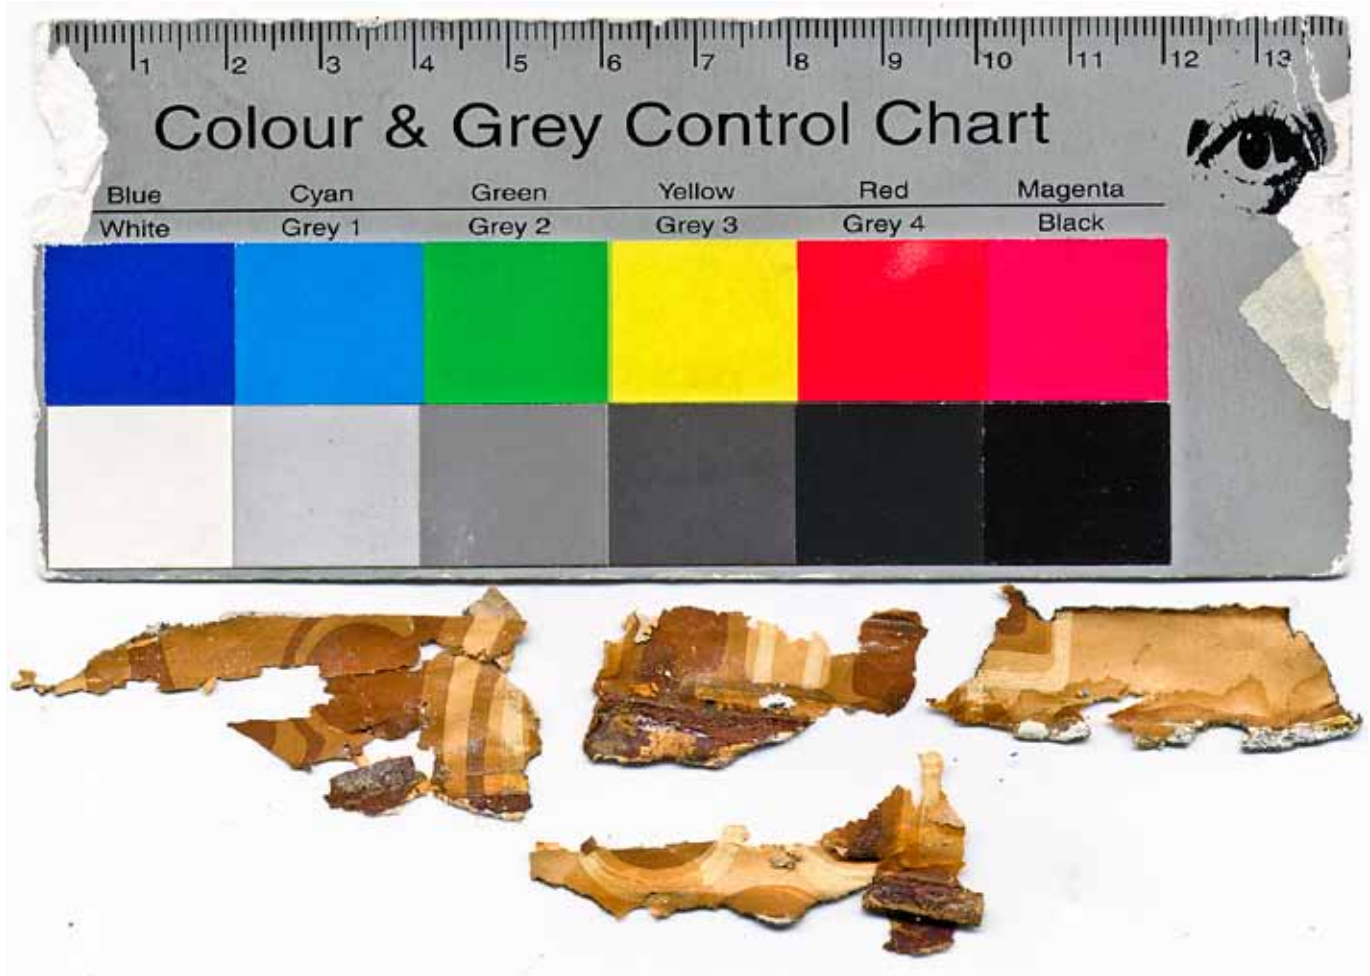
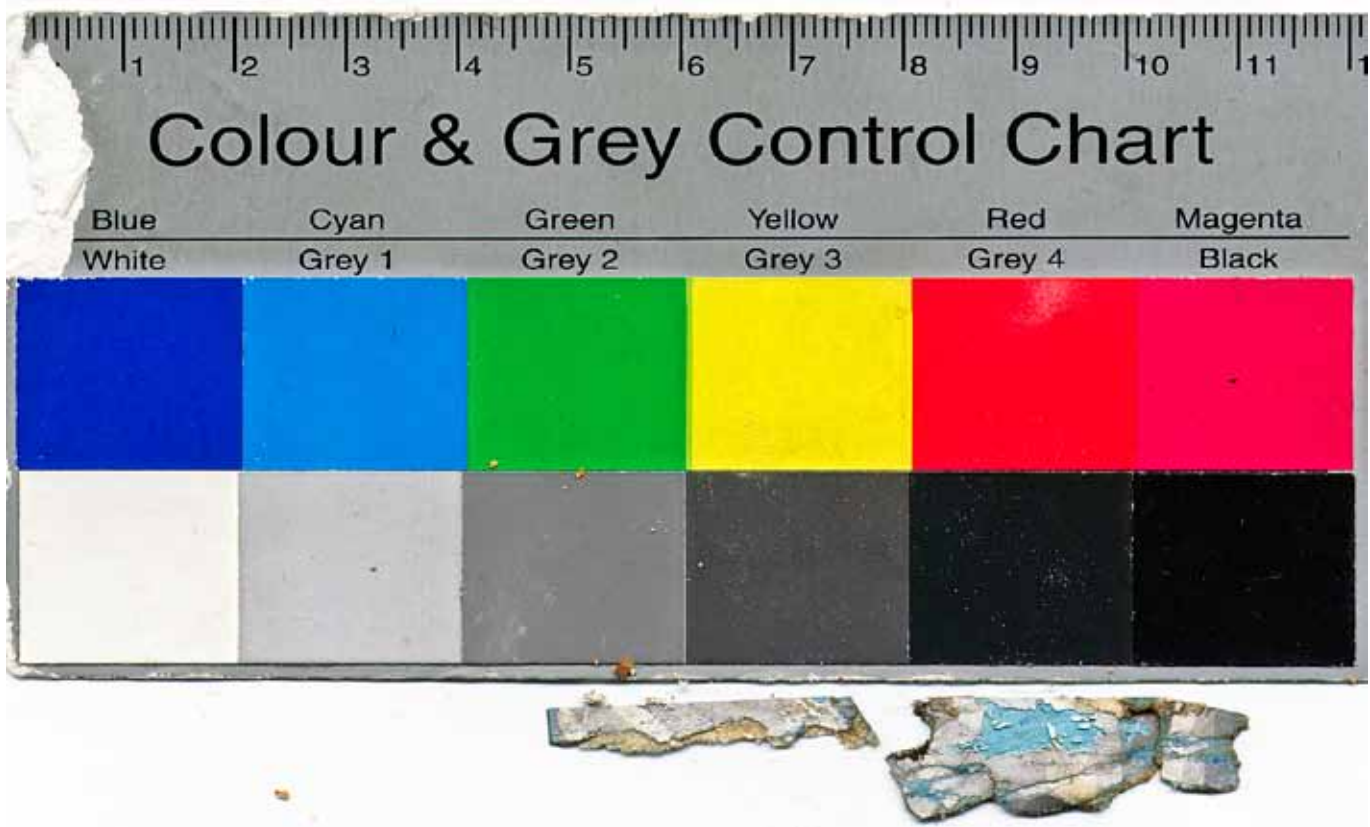
Scannede tapetfragmenter

Eidsfos hovedgård			
Rom: RØKEVÆRELSE		Element: VEGGTREKK ca. 1850-60 tildekket Fragenter	Dato: 2010
Sjikt	Beskrivelse	Merknad	Dato
1	2030-B	Blå Det eldste tapetet har blå bunn med grå-	
	2000-N	Grå farver oppå	
	1000-N	Grå	
2	3030-Y20R	Oker (vanskelig å bestemme hva som er bunn-	
	5030-Y20R	Varm brun farve)	
	6030-Y20R	Varm brun, mørkere	
	2020-Y10R	Lys oker

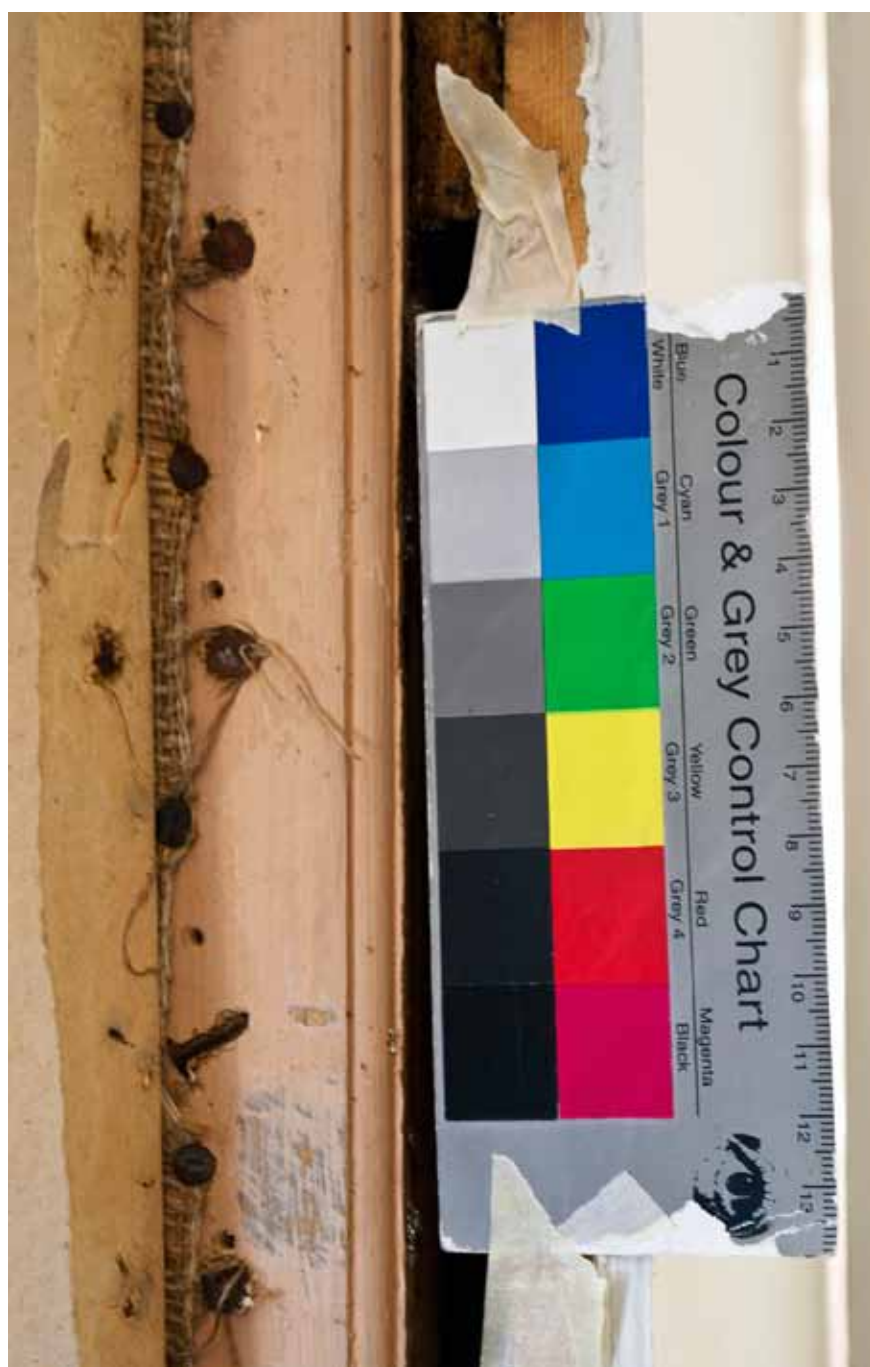
Eidsfos hovedgård			
Rom: RØKEVÆRELSE		Element: SKYGGEPANEL ca. 1850-60 tildekket	Dato: 2010
Sjikt	Beskrivelse	Merknad	Ny avlesing
0	Treverk		
1	1020-Y60R (gråere)	Rosa ca 1840	
2			
3			
4			
5			
6			
7

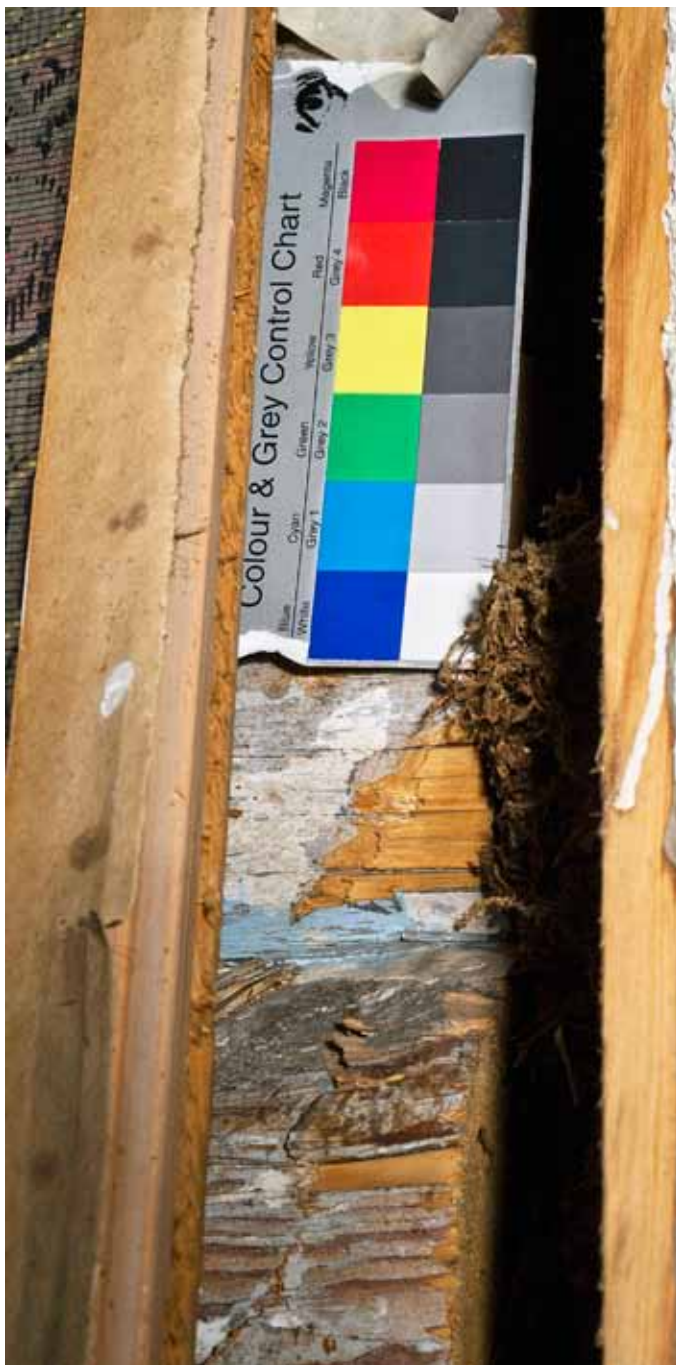
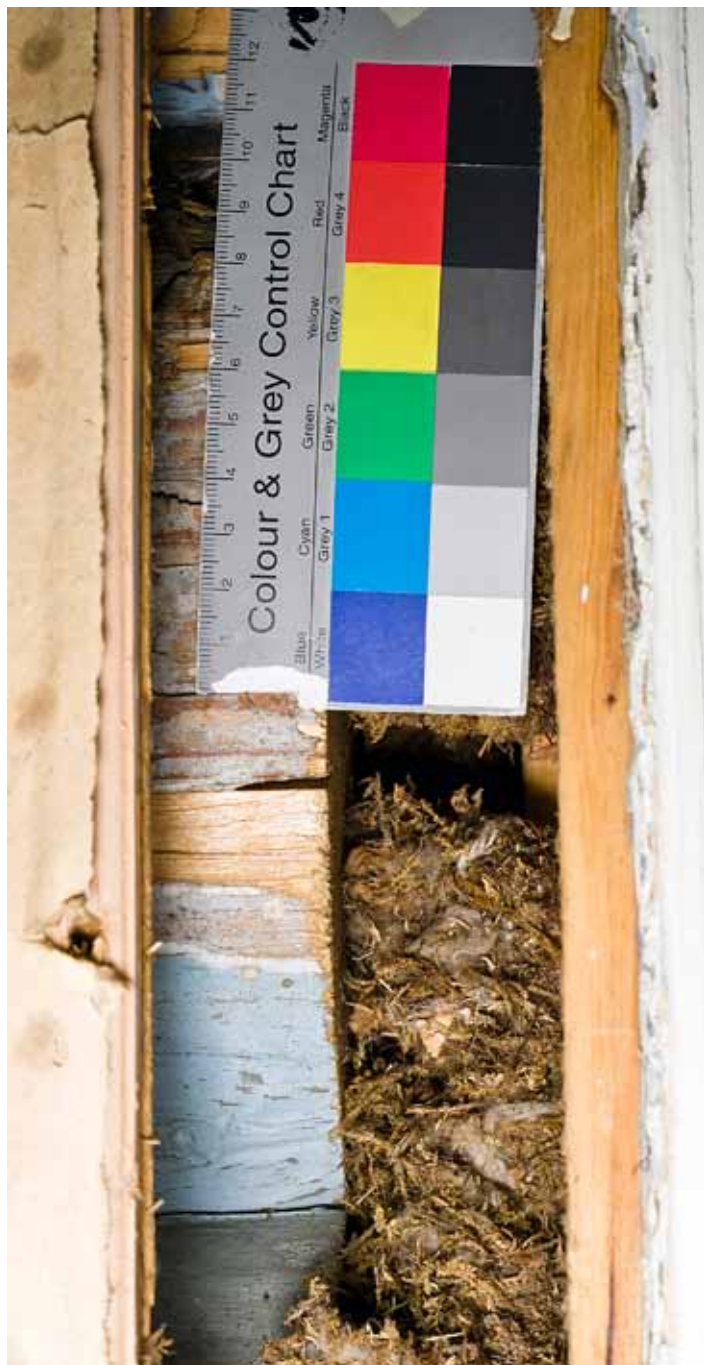
Eidsfos hovedgård			
Rom: RØKEVÆRELSE		Element: TØMMERVEGG ca. 1740-60 tildekket	Dato: 2010
Sjikt	Beskrivelse	Merknad	Ny avlesing
0	Treverk		
1	2502-G	Grunn	
2	2020-B10G	Blågrønn, mest blå	
3	Hvit	Hvit/lys grå	
4	1005-Y20R	Lys beige	
5

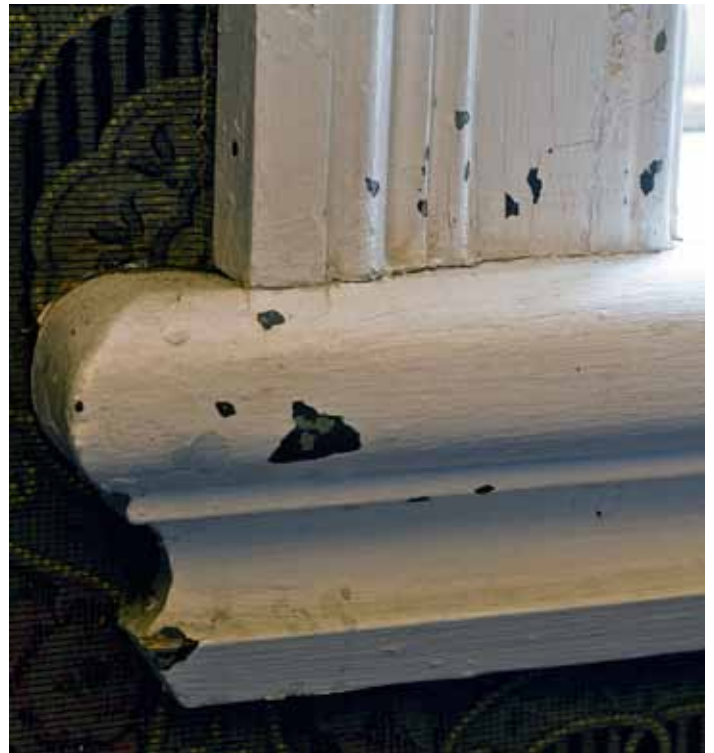
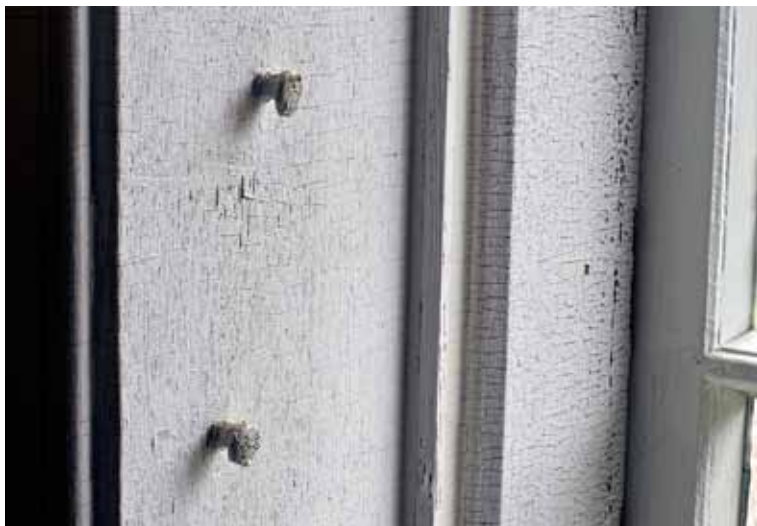
Midtpost, gerikt og bunngerikt

Venstre: Fester for rullgardinsnorer etc?

Under: Feste for snor ("stormkrok")

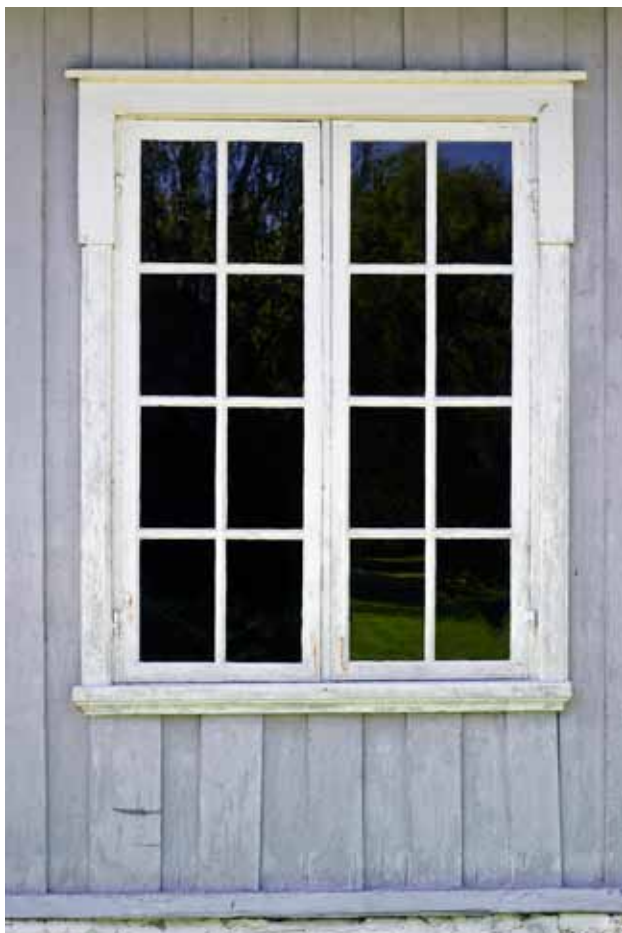
Utvendige vindusdetaljer. Legg merke til at hjørnejernene er fellet inn i rammen.

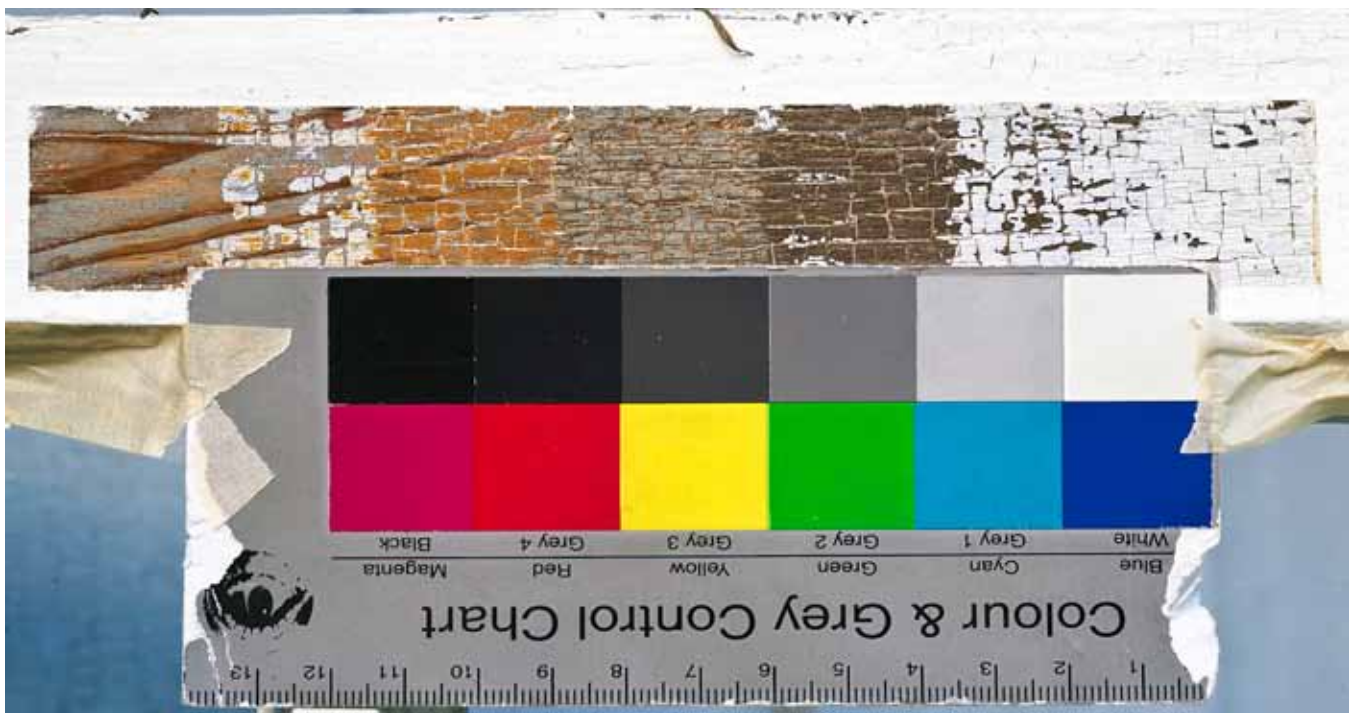
Utsnitt av karmens karnissprofil ved overgangen til foringen. Det kan tydelig sees et hvitt sjikt under ådringen.

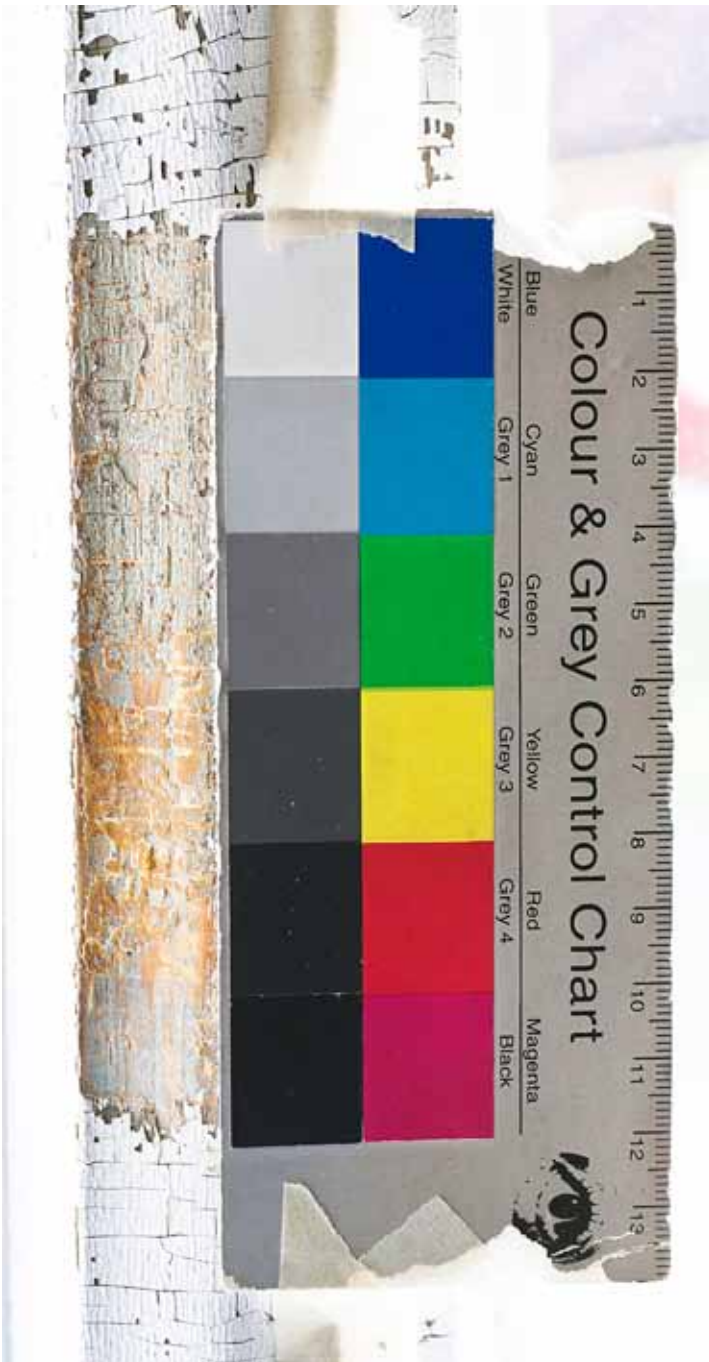
Eidsfos hovedgård			
Rom: RØKEVÆRELSE		Element: VINDU ca. 1860	Dato: 2010
Sjikt	Beskrivelse	Merknad: Ramme	Ny avlesing
0	Treverk		
1	1500N	Lys grå - Kan skimte et lag hvitt, men vanskelig å skille.	
2	Brun ådring	Se gerikt, oker	
3	Strekådring	“	
4	4000N	Grå	
5	6005-Y20R	Brun	
6	1005-R80B	Lys blå	
7	Hvit	Hvit	
8	Hvit	Hvit	
9			
10

Vindu midtpost.

Vi antar at vinduet ble satt inn i 1860-årene da veggene ble strietrukket og tapetsert.

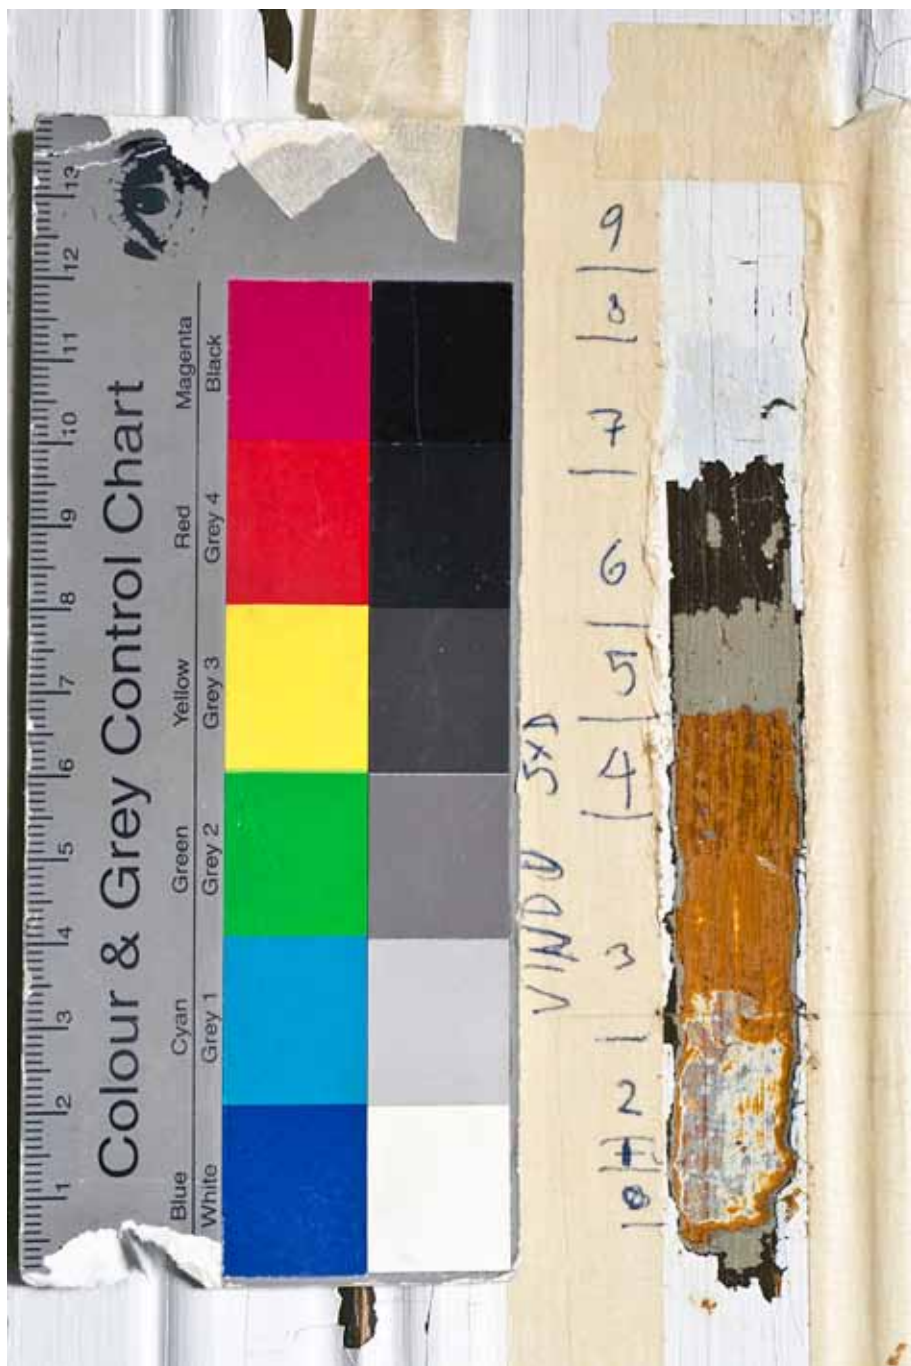
Vi antar at disse sveitsergeriktene rundt vinduet ble satt opp sammen med vinduet da veggene på 1860-tallet ble trukket med strie og tapetsert. Det innebærer at Første lag gråblått tapet sto til disse listenes første farge.

Ådringen har stått til neste tapet fra 1880-90 tallet.

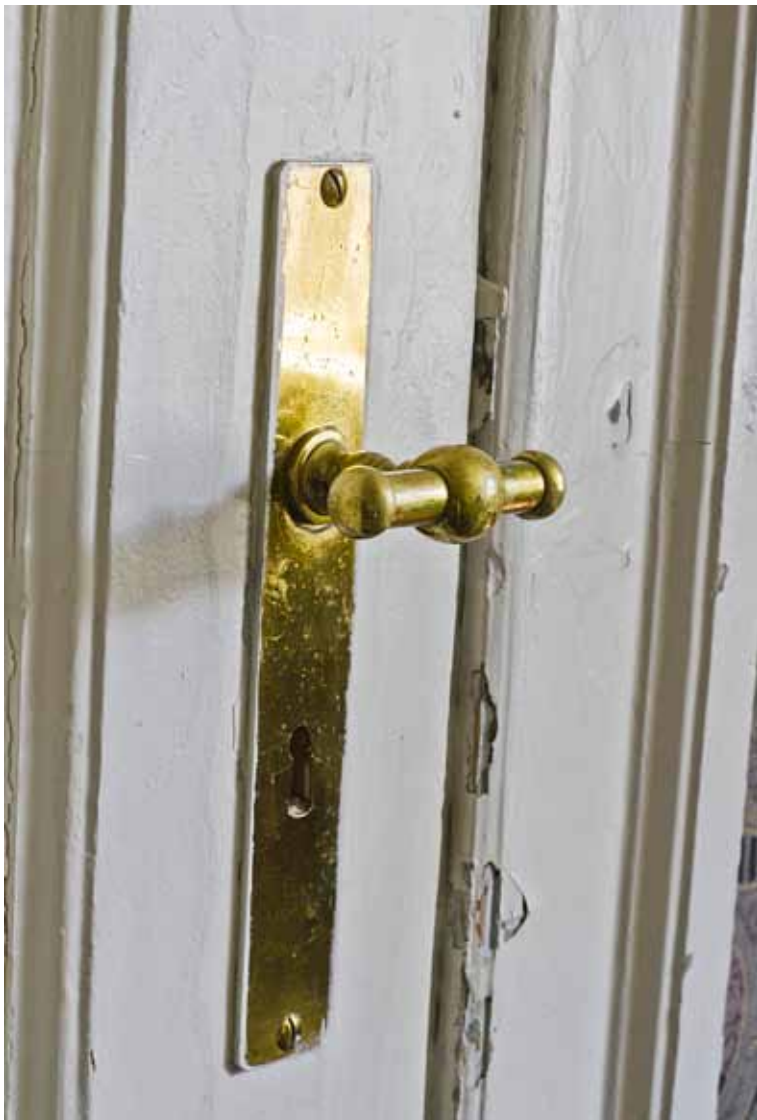
Klinke, dør mot øst.

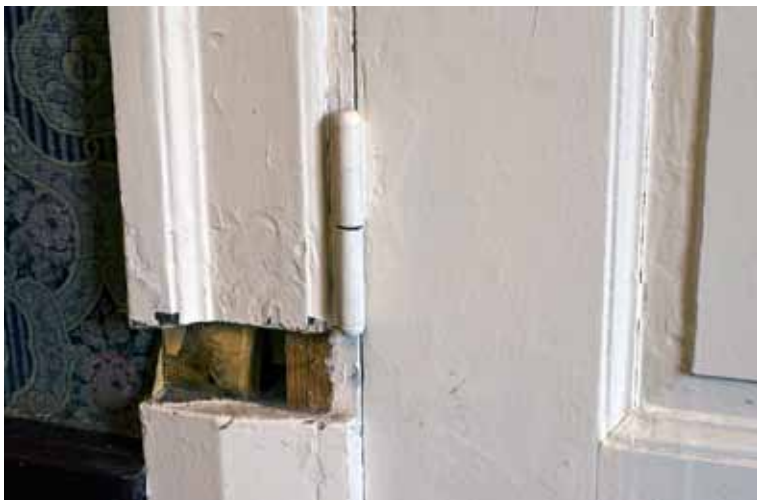
Dørhengsle på dør mot nord. 1940-50 talls type. Antagelig påsatt da dørbladet ble rotert for endret slagretning.
