EIDSFOS HOVEDGÅRD - RØKEVÆRELSET

Undersøkelse og restaureringsplan

Bente Bjerknes og Ragnar Kristensen

Yttersø gård september/oktober 2010

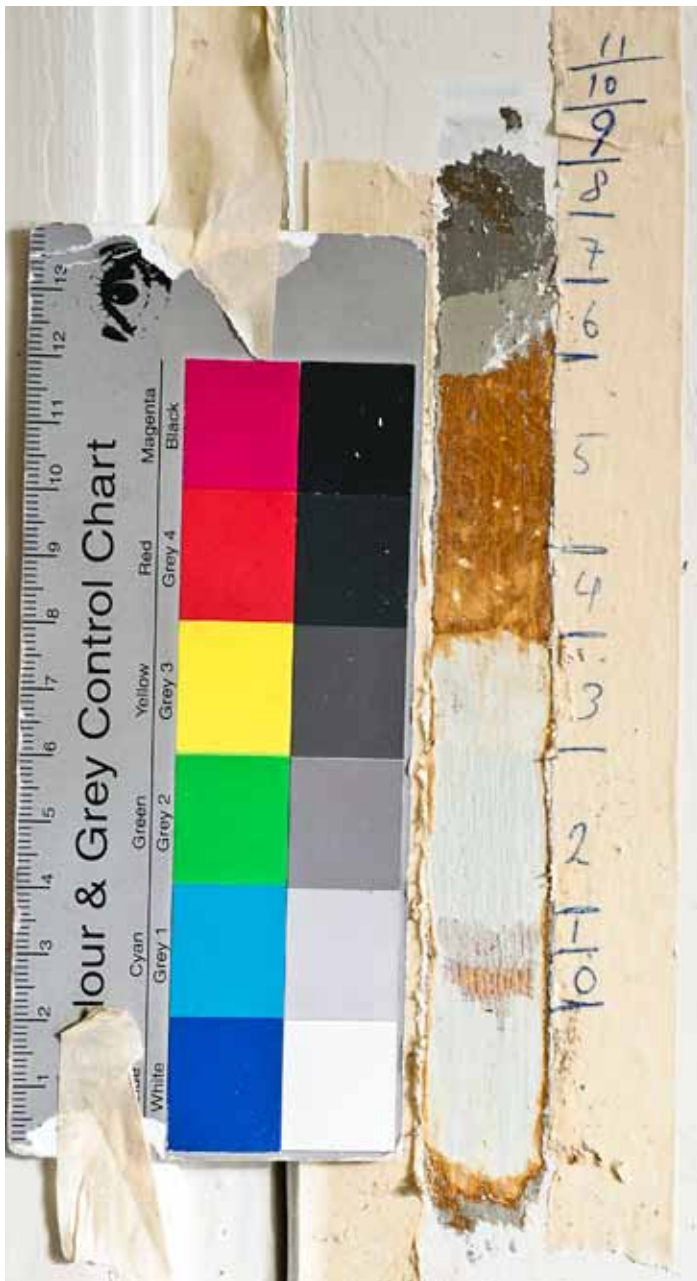
Eidsfos hovedgård			
Rom: RØKEVÆRELSE		Element: DØR MOT ØST RAMTRE ca. 1840	Dato: 2010
Sjikt	Beskrivelse	Merknad	Ny avlesing
0	Treverk		
1	2502-Y	Grå	
2	1005-G60Y	Lys grågrønn	
3	Gulhvit	Gulhvit	
4	3030-Y30R	Oker ådringsbunn	
5	6030-Y30R	Okerbrune ådringsstriper	
6	3005-G80Y	Grå	
7	5500-N	Grå (mørkere)	
8	7010-Y10R	Mørk brun	
9	Lys gråblå	Lys gråblå	
10	Hvit	Hvit (alkyd)	
11	Hvit	“

En sjekk viser at døren alltid har vært malt med samme farge på ramtre, frise og fylling. Det kan observeres to gråfarger under det brune.

Først mellom 1903 og 1911 er dørene malt lys/mellomgrå.

Deretter er fargen justert til mørkere grå, men bare på dørene.

Den mørkere grå er svært vanskelig å avdekke, tynt malt og flaker lett av fra den lysere grå.

Den er lettere å avdekke på ramtreet enn på frise og fylling.

Det kan tyde på at den mørkere grå ble malt relativt sent.

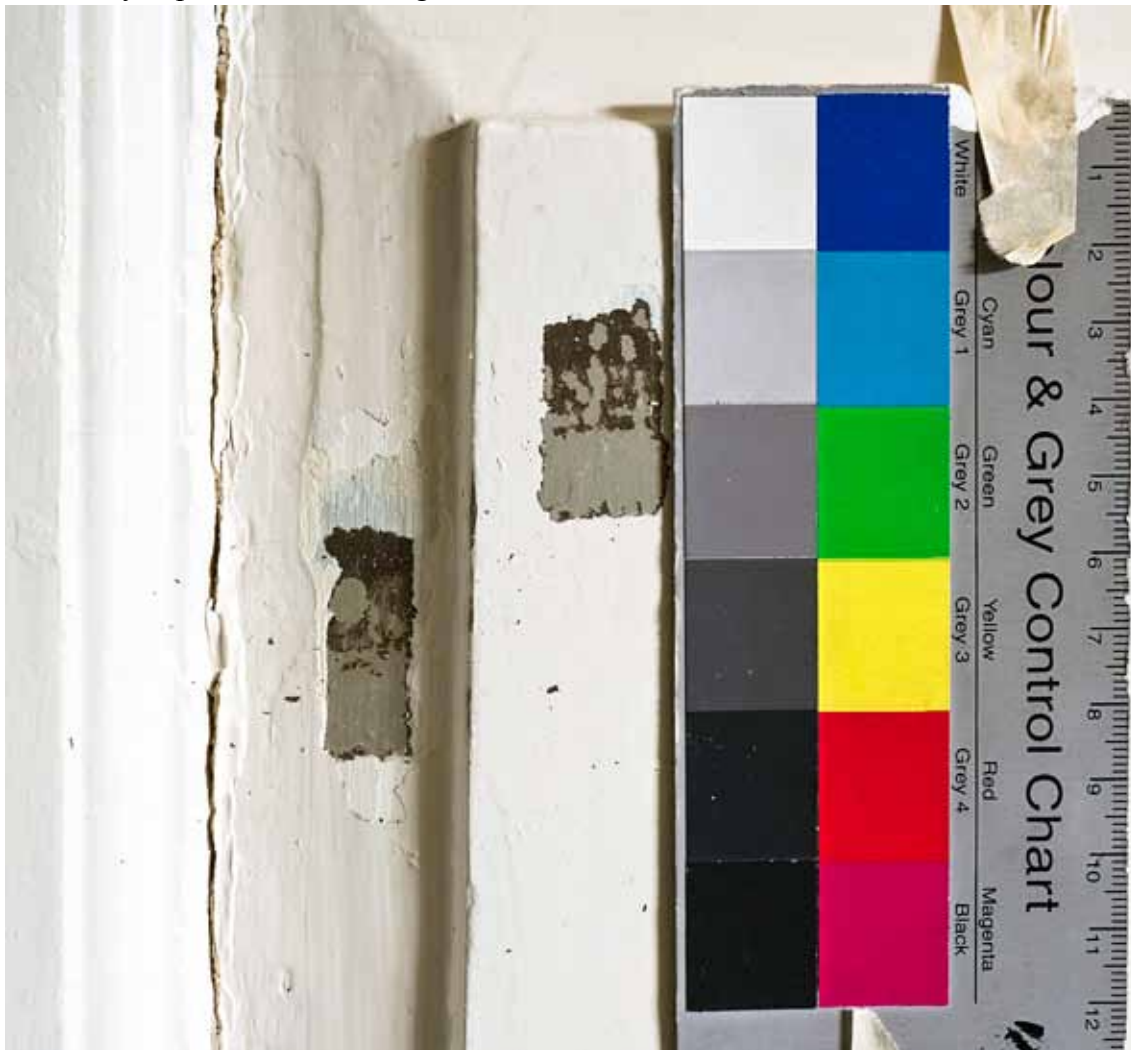
Eidsfos hovedgård			
Rom: RØKEVÆRELSE		Element: GERIKT OG BASE DØR MOT ØST ca.1840	Dato: 2010
Sjikt	Beskrivelse	Merknad	Ny avlesing
0	Treverk		
1	2005-Y20R	Lys grå grunn	
2	1005-G50Y	Lys grønn	
3	1500-N	Lys grå	
4	3030-Y30R	Oker bunn for ådring	
5	6030-Y30R	Okerbrune ådringsstriper	
6	3005-G80Y	grå	
7	7010-Y10R	Mørk brun	
8	1502-G	Lys blå	
9	0502-Y	Gulhvit	
10	“	“	
11	“	“	
12	Flere hvite lag	Alkyd

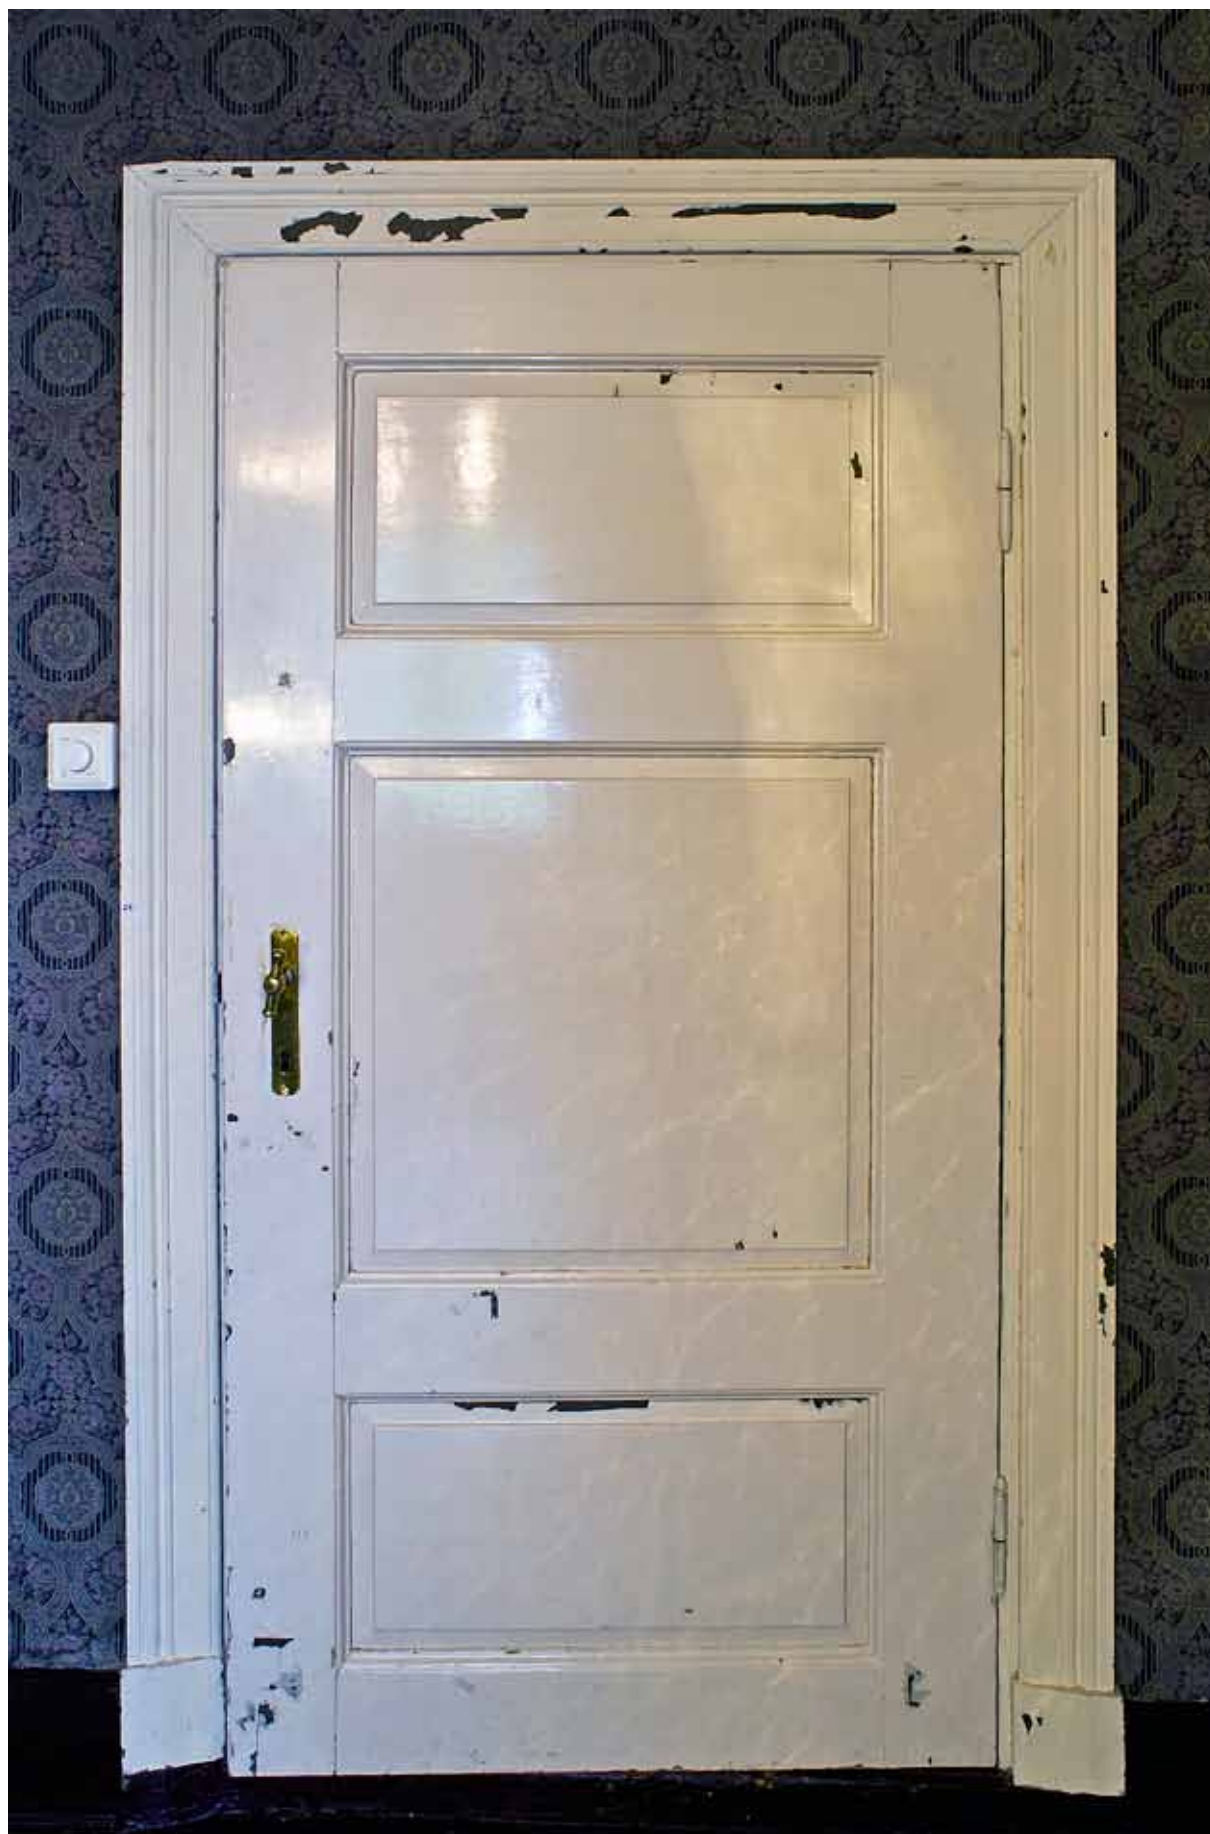
Klinke dør mot nord.

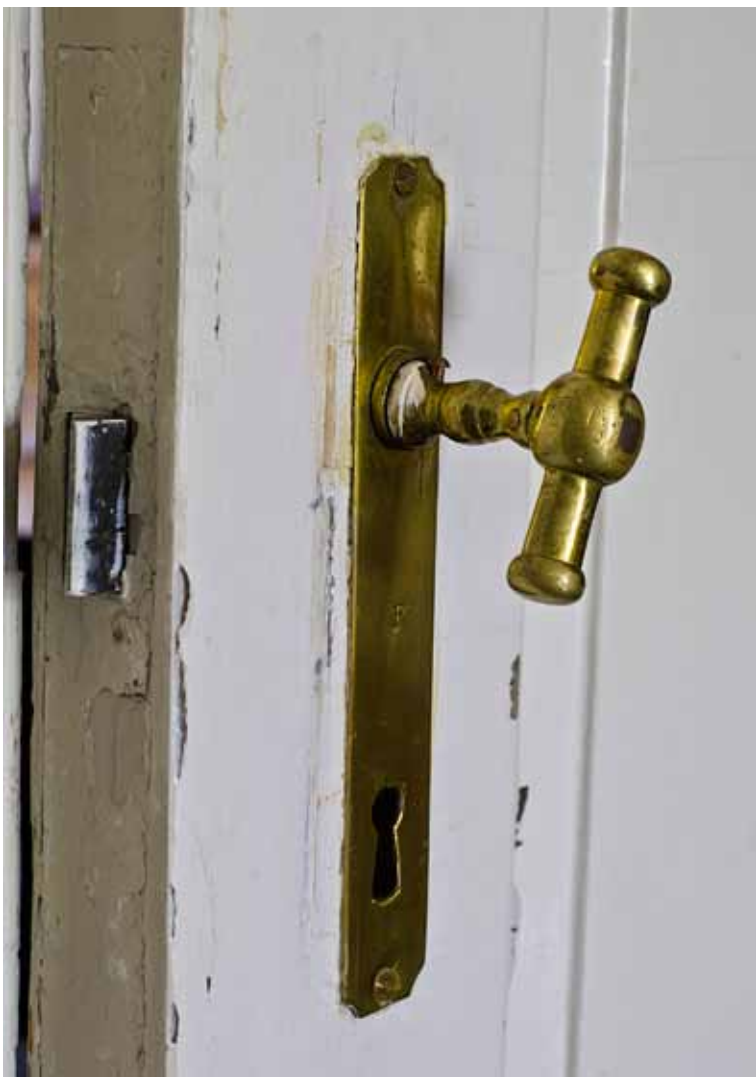
Under: Dørhengsle av tidlig 1900-talls type.
Tilsvarende hengsler benyttet på den firefløyede
døren mot vest.

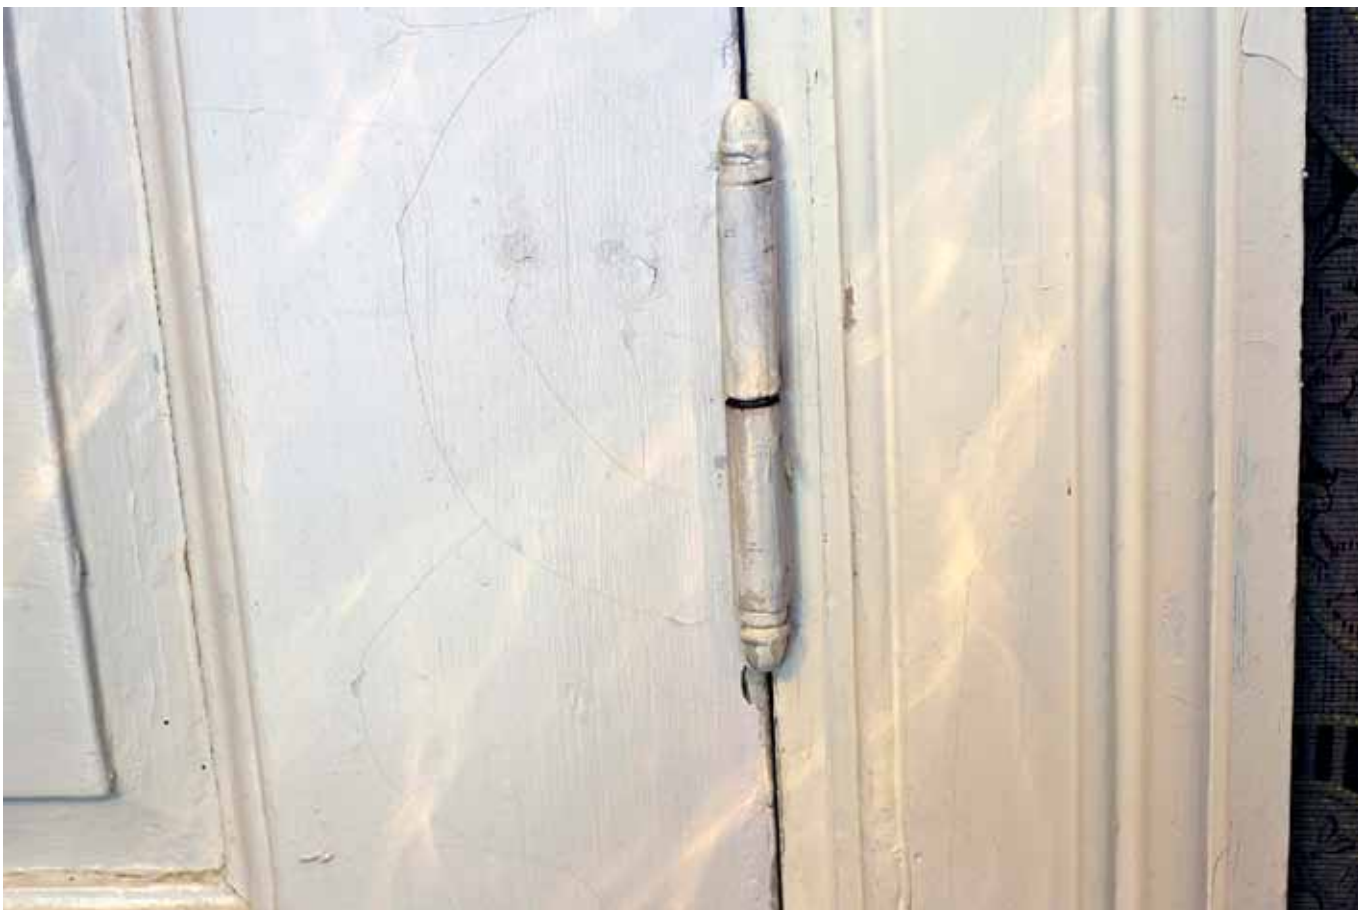
Eidsfos hovedgård			
Rom: RØKEVÆRELSE		Element: DØR MOT NORD ca. 1840 Ramtre	Dato: 2010
Sjikt	Beskrivelse	Merknad	Ny avlesing
0	Treverk		
1	2502-Y	Grå	
2	1005-G60Y	Lys grågrønn	
3	“	“	
4	Gulhvit	Gulhvit	
5	3030-Y30R	Oker ådringsbunn	
6	6030-Y30R	Okerbrune ådringsstriper	
7	3005-G80Y	Grå	
8	5500-N	Grå, mørkere	
9	7010-Y10R	Mørk brun	
10	1502-G	Lys blå	
11	0502-Y	Lys gulhvit	
12	Hvit	Hvit alkylid

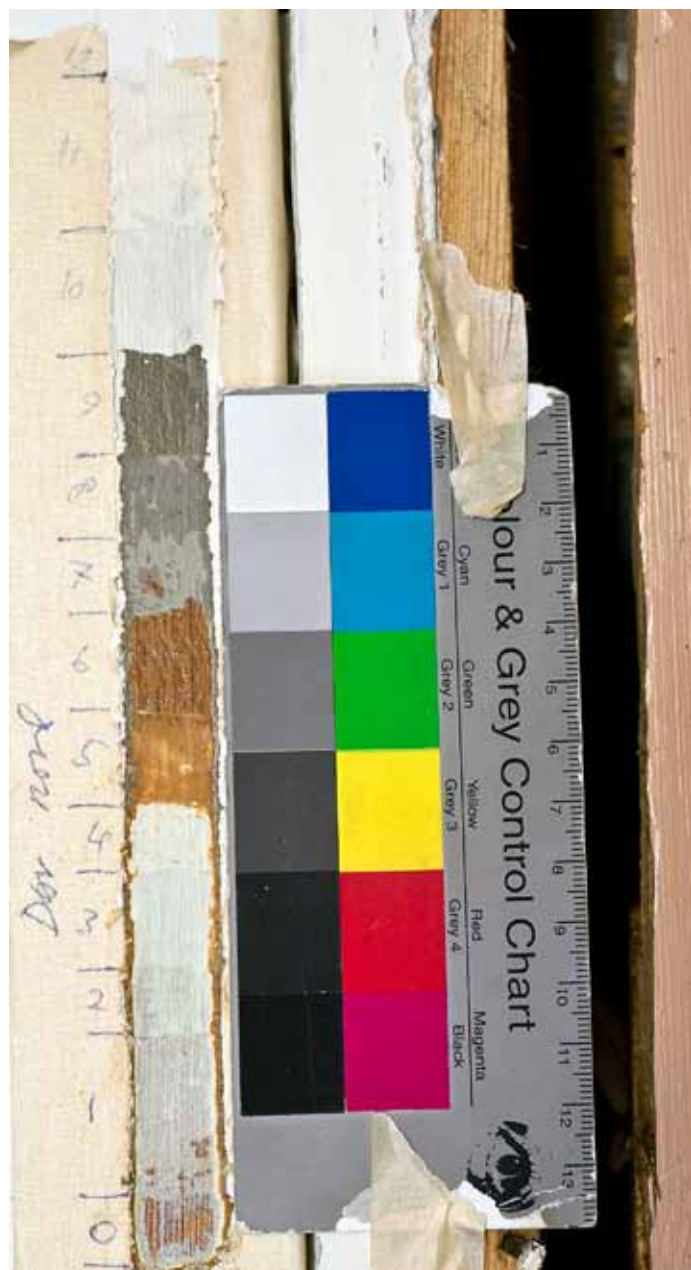
Eidsfos hovedgård			
Rom: RØKEVÆRELSE		Element: GERIKT DØR MOT NORD ca. 1902-06	Dato: 2010
Sjikt	Beskrivelse	Merknad	Ny avlesing
0	Treverk		
1	3005-G80Y	Grå bunn	
2	"	Grå, topp	
3	7010-Y10R	Mørk brun	
4	1502-G	Lys blå	
5	0502-Y	Lys gulhvit	
6	Hvit	Alkyd	
7	Hvit	"	
8			
9			
10			
11

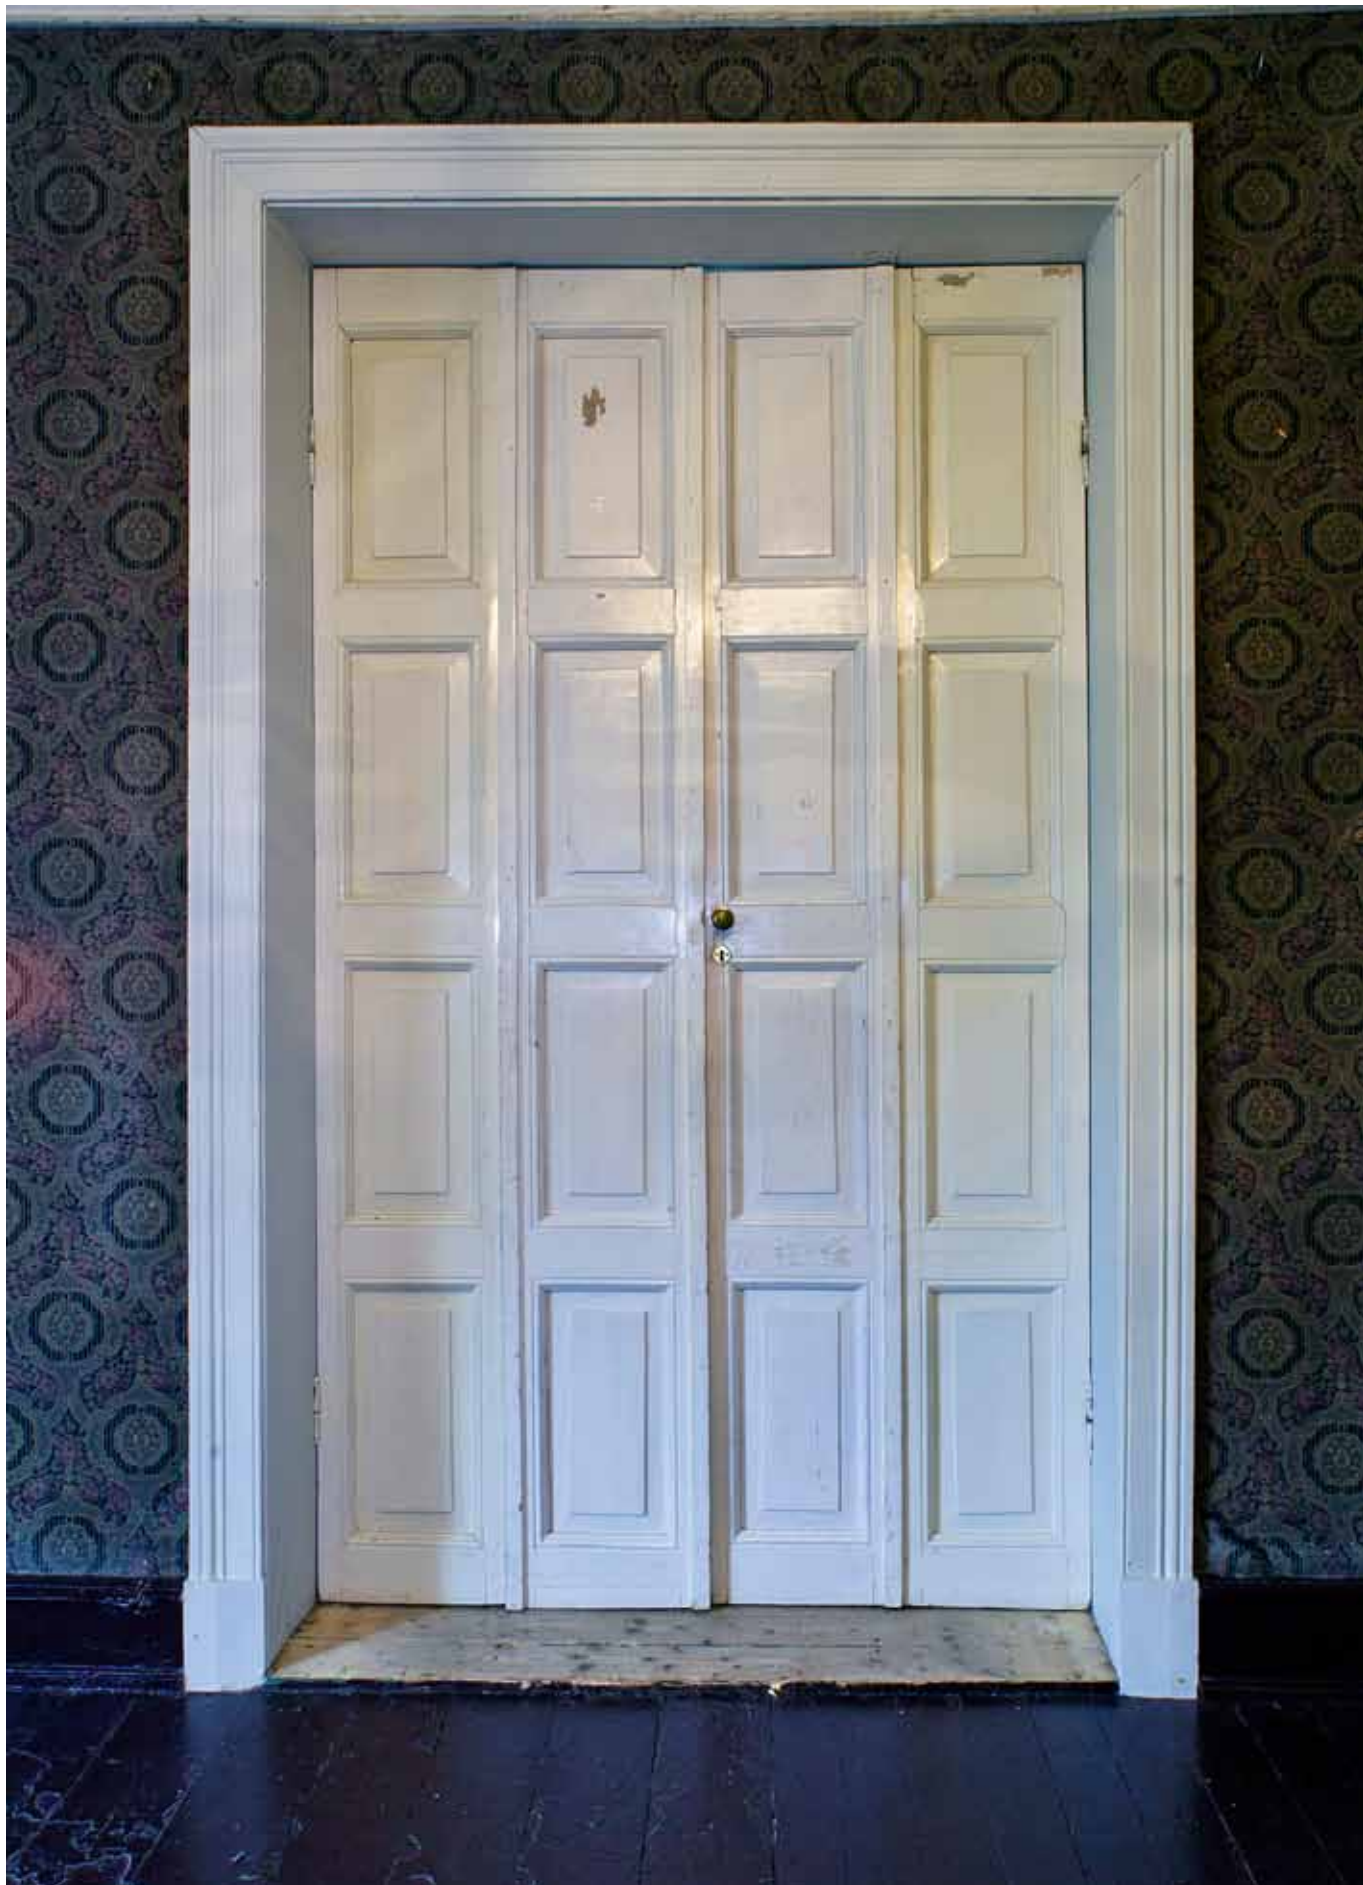
DØR MOT VEST

Klinke og profiler, dør mot vest.

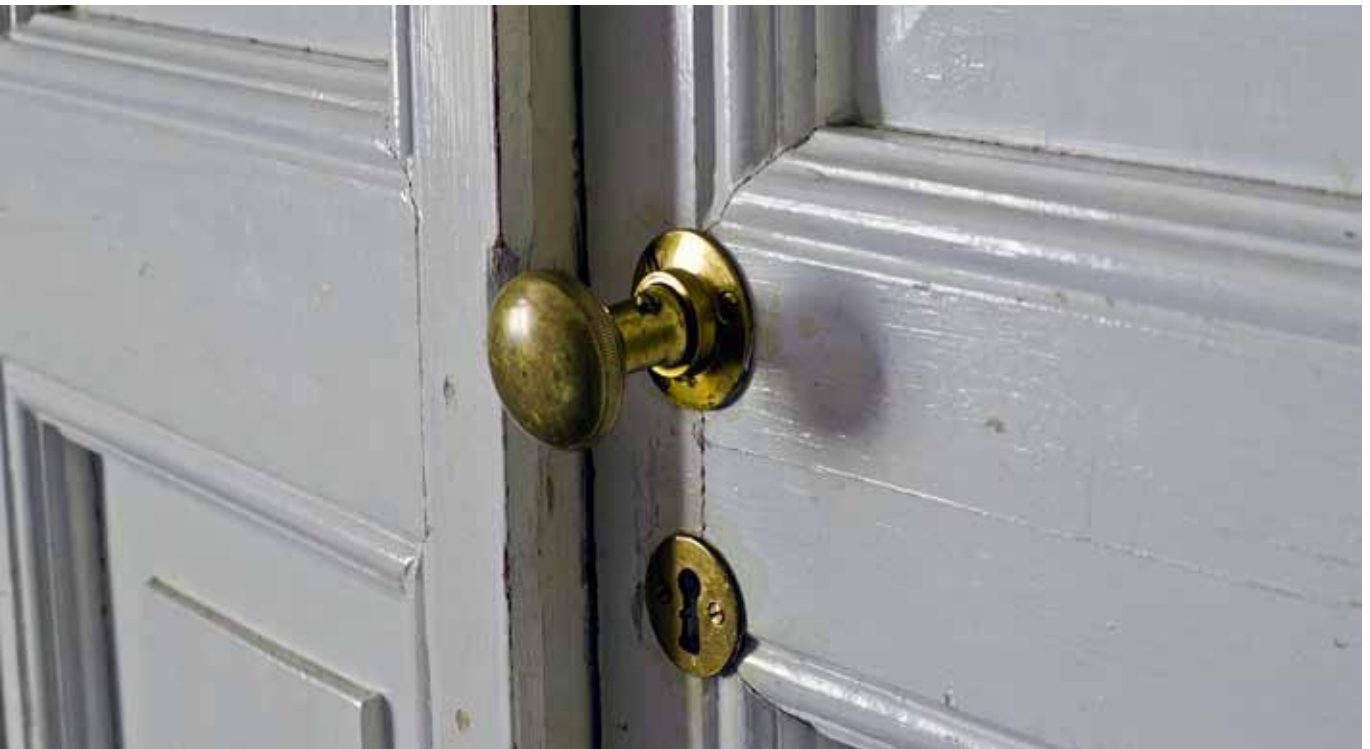
Eidsfos hovedgård			
Rom: RØKEVÆRELSE		Element: DØRKARM MOT VEST ca. 1902-06	Dato: 2010
Sjikt	Beskrivelse	Merknad: Døren er skrappt ned og er nå bare hvit.	Dato
0	Treverk		Ny avlesing
1	3005-G80Y	Grå bunn	
2	“	Toppstrøk	
3	Hvit	Alkyd	
4	Hvit	“

Både dørblader, dørkarm og lister mangler flere malinglag. Kun på toppkarmen finnes det rester av de eldste malinglagene. Første lag er en mellomgrå som må ha stått til et oppmalt tapet mellom 1903 og 1911. Vi har ikke greid å avdekke den mørkere grå her, men det betyr ikke at den ikke har vært her. De neste lagene samsvarer med hva som ellers er funnet. Dørbladene er svært rå i overflaten under malingen. Det kan se ut som om de kan være avlutet. Det kan skyldes at den brune malingen fra 1926 har vært et dårlig underlag for ny maling. Vi har imidlertid ikke vært i stand til å lukte kaustik soda, noe som ofte er mulig selv etter et århundre eller mer når luten har trengt inn i treverket.

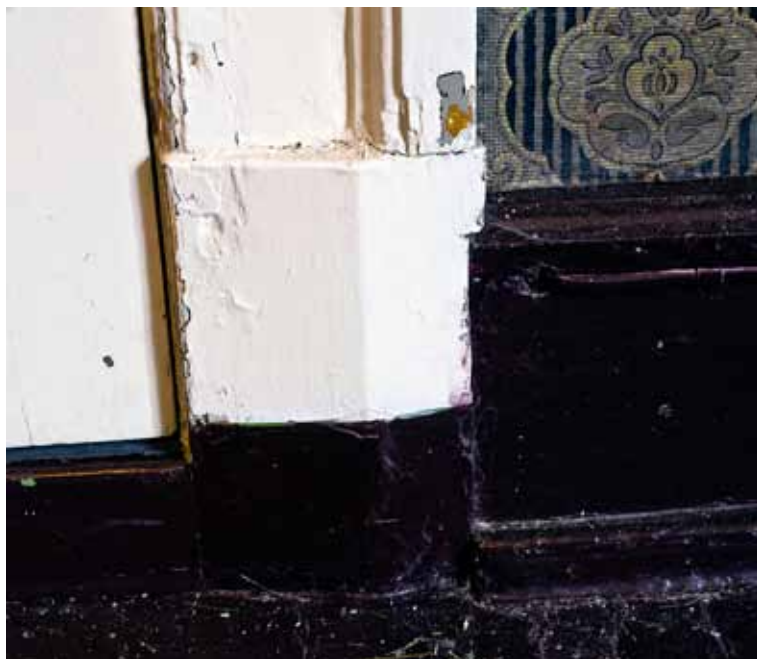
Eidsfos hovedgård			
Rom: RØKEVÆRELSE		Element: FOTLIST TOPP MOT SYD ca. 1840	Dato: 2010
Sjikt	Beskrivelse	Merknad	Ny avlesing
0	Treverk		
1	1020-Y60R (gråere)	Rosa	
2	Hvit	Hvit	
3	Ådring	Som fotlist	
4	3005-G80Y	Grå	
5	6010-Y10R (gråere)	Grå, mørkere enn 4	
6	8010-Y90R	Mørk brun bunn	
7	8010-Y90R	Toppstrøk	
8			
9			
10

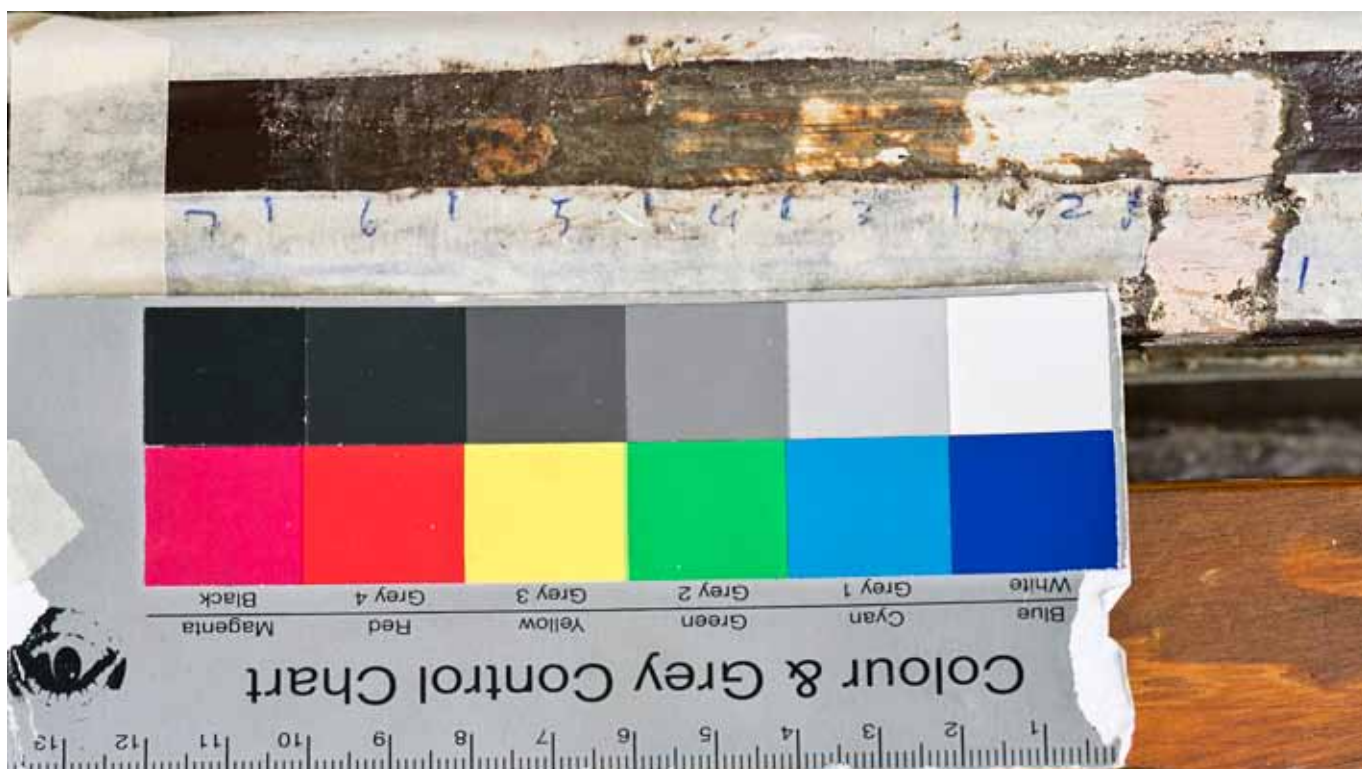
Eidsfos hovedgård			
Rom: RØKEVÆRELSE		Element: FOTLIST MOT SYD ca. 1840	Dato: 2010
Sjikt	Beskrivelse	Merknad	Ny avlesing
0	Treverk		
1	1005-G50Y	Lys blågrønn	
2	0505-Y20R (mørkere)	Lys gulhvit	
3	3030-Y30R/6030-Y30R	Ådring: oker bunn med brune streker	
4	3005-G80Y	Lys grå	
5	6010-Y10R	Gråbrun	
6	6010-Y30R/4020-Y10R	Mørk gråbeige/Beige-grønn (uklar)	
7	5030-G50Y	Grønn - 1948 etterkrigstid	
8	8010-Y90R	Bunn, mørk brun 1960-70 tall	
9	8010-Y90R	Topp	
10

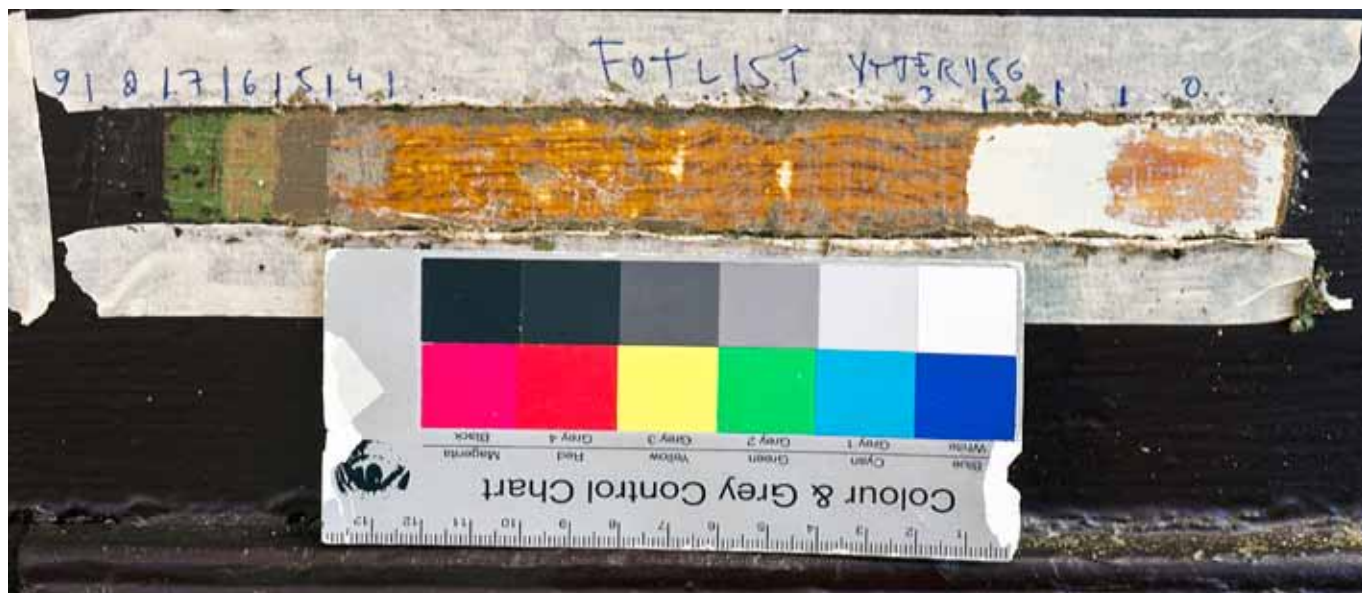
Eidsfos hovedgård			
Rom: RØKEVÆRELSE		Element: FOTLIST REPARASJON MOT NORD - Etterkrigstid	Dato: 2010
Dato			
Sjikt	Beskrivelse	Merknad	Ny avlesing
0	Treverk		
1	7005-Y20R	Gråbrun	
2	8010-Y90R	Mørk brun	
3			
4			
5			
6			
7			
8			
9

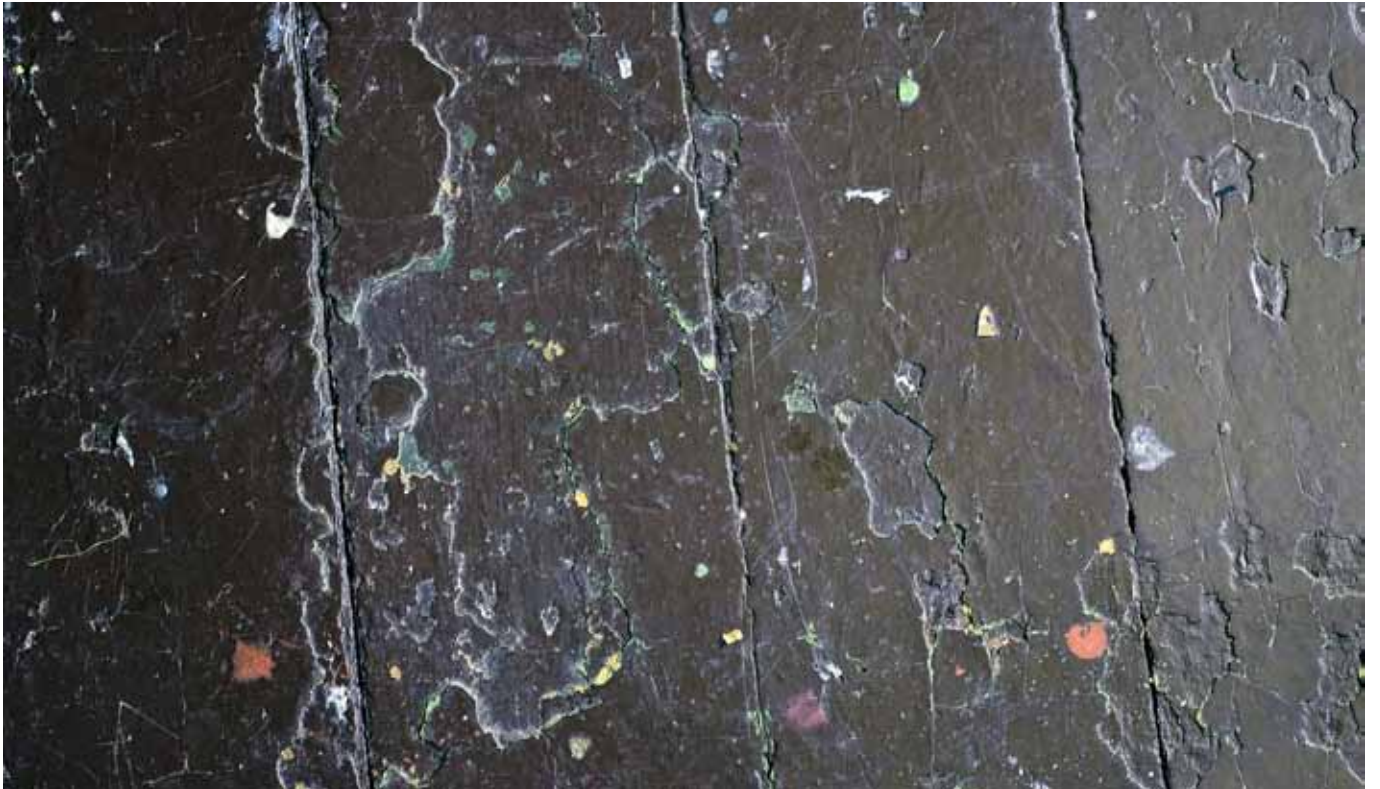
Eidsfos hovedgård			
Rom: RØKEVÆRELSE		Element: GULV ca. 1840	Dato: 2010
Sjikt	Beskrivelse	Merknad	Ny avlesing
0	Treverk		
1	5005-Y50R	Grå	
2	8000-N	Mørk grå	
3	4020-Y	Grønnbeige, 2 lag?	
4	7005-Y50R/8005-Y50R	Mørk gråbrun	
5	4020-Y20R	Bunn	
6	5020-Y20R	Topp	
7	6020-G90Y	Mosegrønn	
8	2020-Y30R	Rosa/beige	
9	3030-Y20R	Oker	
10	6030-Y30R	Brun lasering som fotlist	
11	3005-G80Y	Grå	
12	6010-Y10R	Grå, mørkere	
13	7010-G90Y	Grågrønn (11,12 og 13 hører sammen)	
14	2020-G10Y	Grønn	
15	5040-G50Y (lysere)	Grønn	
16	“		
17	6005-G50Y	Grå	
18	“		
19	8010-Y90R	Mørk brun bunn	
20	“	“ topp

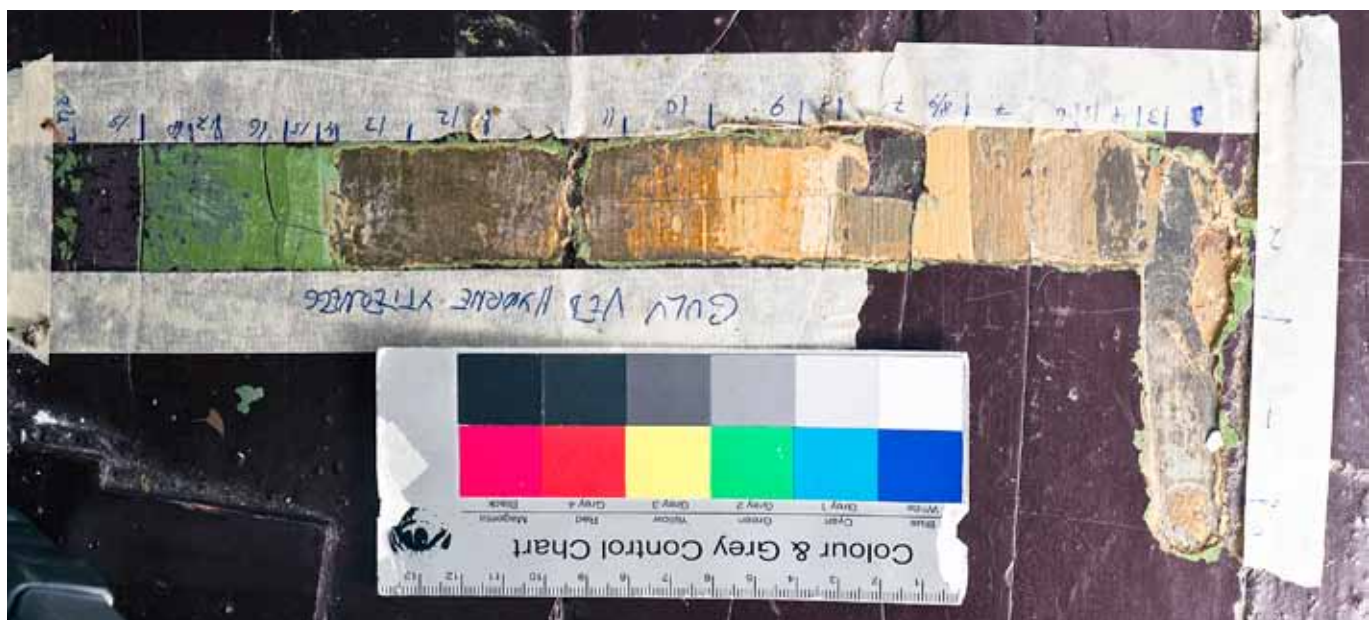
Eidsfos hovedgård			
Rom: RØKEVÆRELSE		Element: GULV REPARASJON MOT NORD ca. 1948	Dato: 2010
Dato			
Sjikt	Beskrivelse	Merknad: Stemmer med gulv mot syd	Ny avlesing
0	Treverk		
1	Brun		
2	Grønn		
3	Grønn		
4	Brun		
5			
6			
7			
8			
9			
10

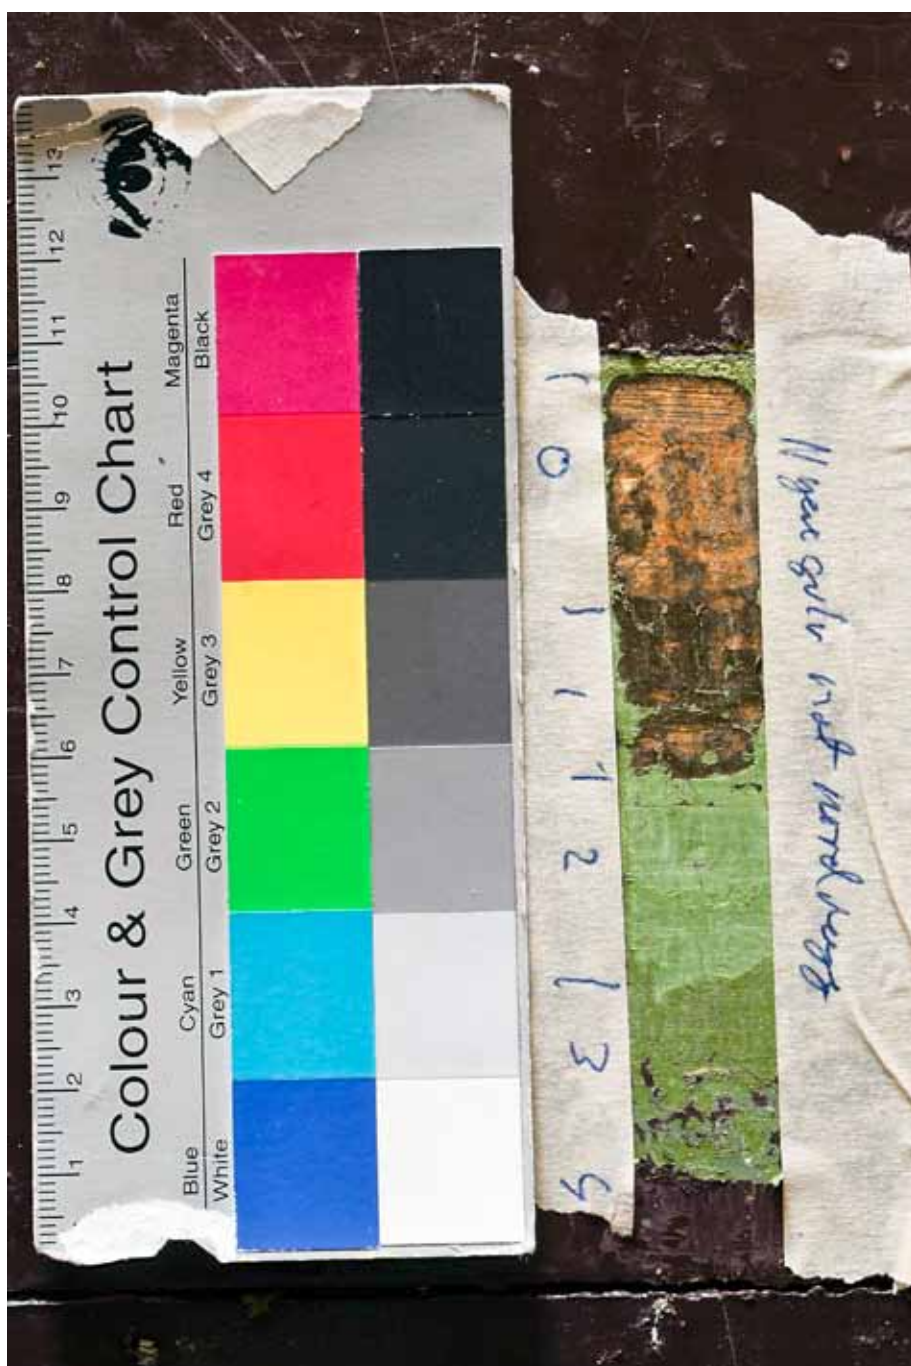
Eidsfos hovedgård			
Rom: RØKEVÆRELSE		Element: GULV REPARASJON MOT SYD ca. 1948	Dato
Sjikt	Beskrivelse	Merknad	Ny avlesing
0		Tilsvarende reparasjon mot nord	
1			
2			
3			
4			
5			
6			
7			
8			
9

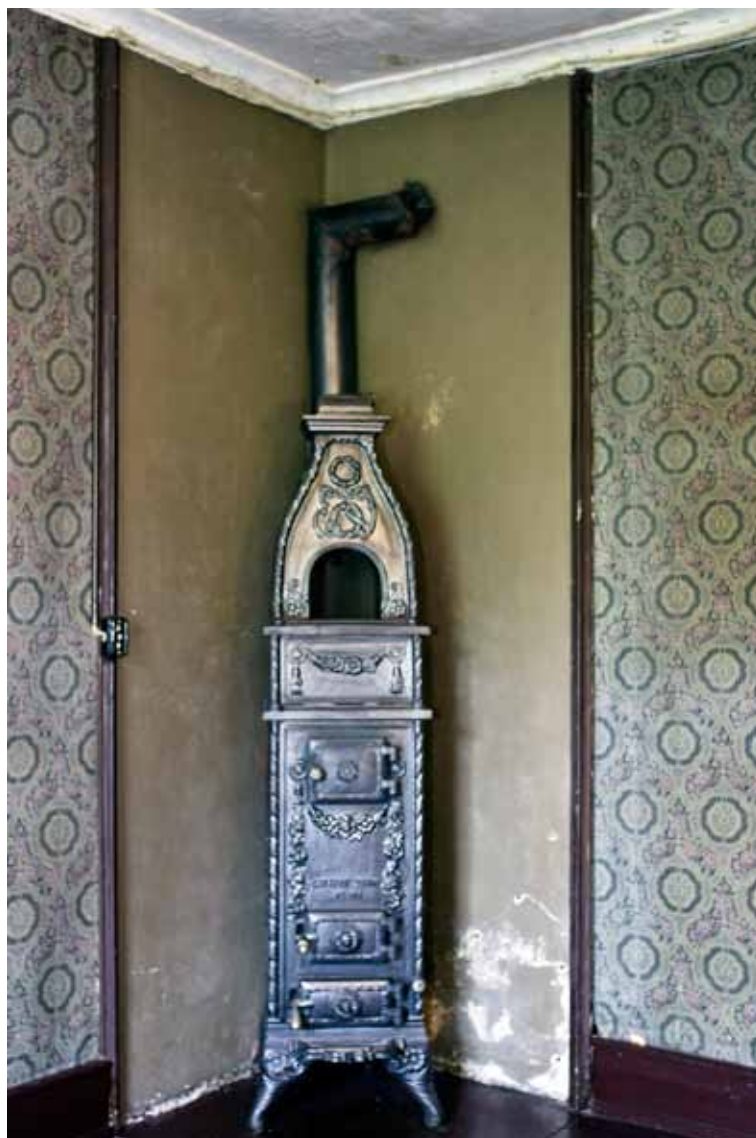
BRANNMUR OG BRANNMURLIST

Eidsfos hovedgård			
Rom: RØKEVÆRELSE		Element: BRANNMUR ca. 1948-70	Dato: 2010
Dato			
Sjikt	Beskrivelse	Merknad	Ny avlesing
0	Murpuss		
1	Oker seis		
2	5010-Y10R	Beige/brun

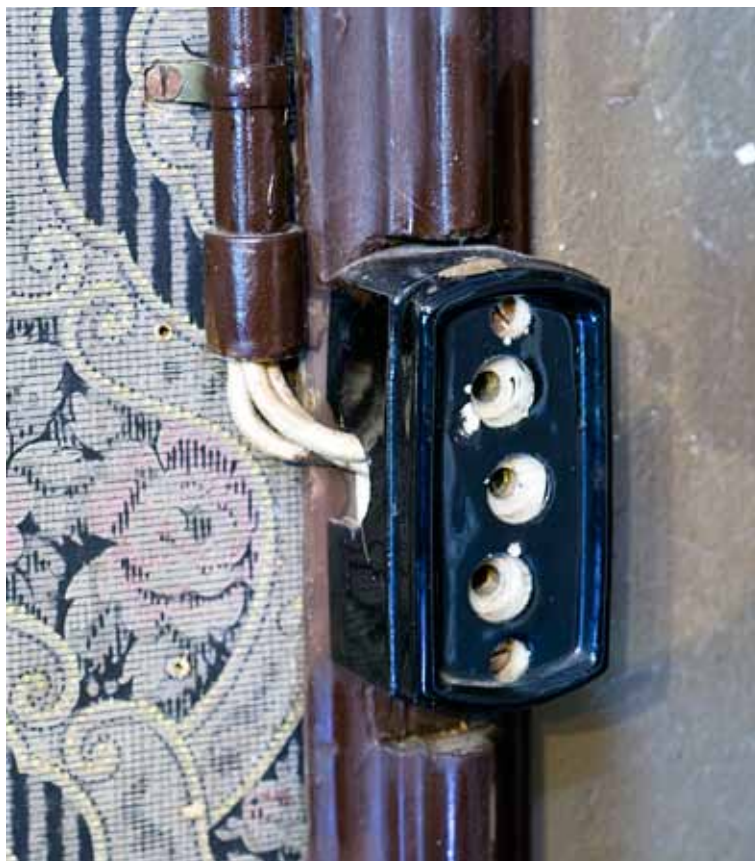
Under: Gammel stikkontakt i porselen montert på brannmurlist.

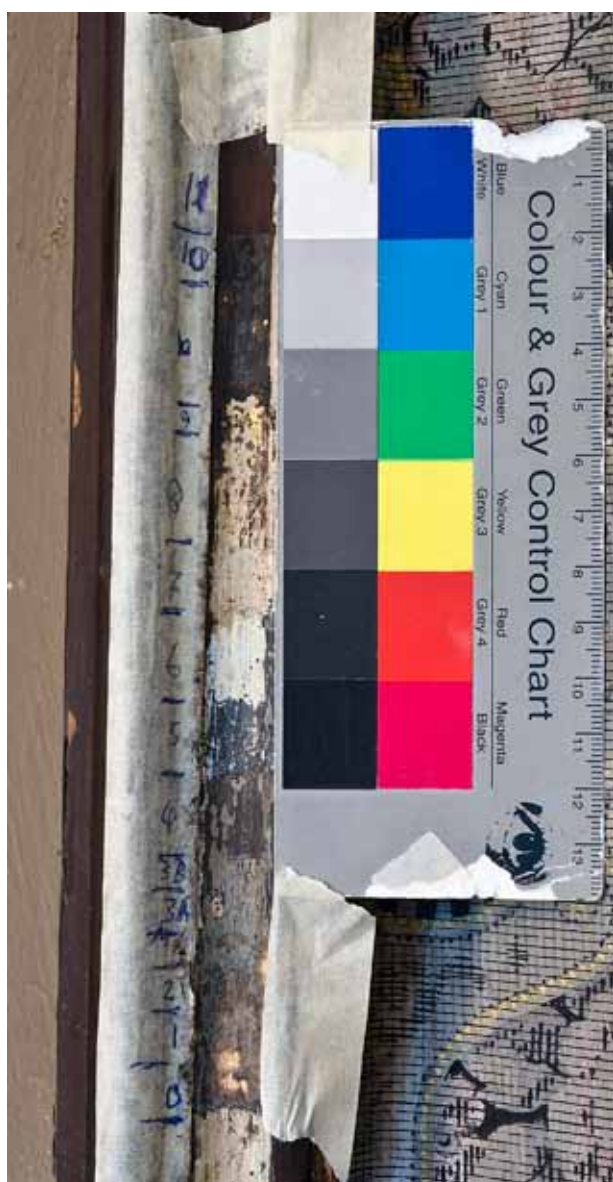
Eidsfos hovedgård			
Rom: RØKEVÆRELSE		Element: BRANNMURLIST ca. 1860	Dato: 2010
Sjikt	Beskrivelse	Merknad	Ny avlesing
0	Treverk		
1	5005-Y20R	Mørk gråbeige, grunn?	
2	7005-Y20R	Mørk gråbeige	
3a	4500-N	Grå	
3b	4005-Y20R	Gråbeige	
5	8505-Y20R	Mørk, nesten sort	
6	Hvit	Hvit	
7	2005-Y40R	Beige (underlag for gull)	
8	Gull	Bronsering	
9	7010-Y50R	Brun	
10	8500-N	Sort	
11	8010-Y70R	Mørk brun
