HOLMESTRAND MUSEUM UNDERSØKELSER OG RESTAURERING RAPPORT DEL II - INTERIØR

Bente Bjerknes og Ragnar Kristensen
Yttersø gård, Februar 2010

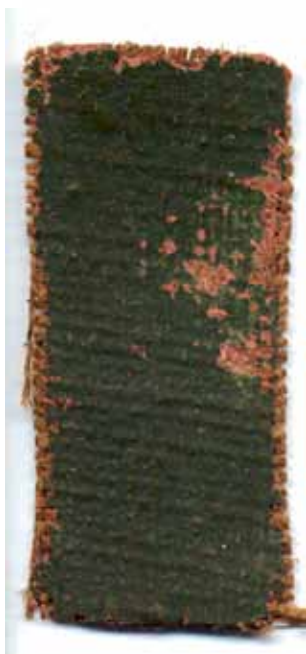
Prøven til venstre viser et utsnitt av lerretet med maling fra første periode. Prøven er tatt fra bak den øvre gerikten på den tofløyede empiredøren og forteller at det tidligere sto en lavere og mindre dør her.

Fargesettingen på vinduer og dører følger et barokk fargeskjema og er ren gjetning, da dørene og vinduene fra denne perioden er borte.

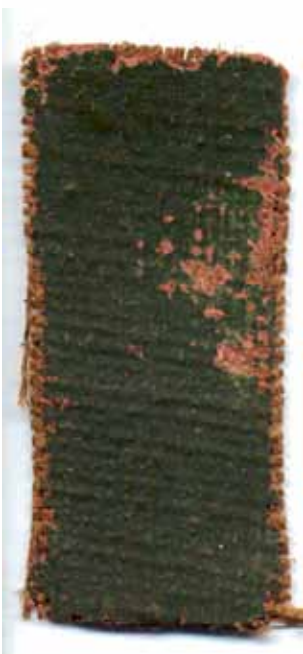
Prøven til venstre viser fortsatt lerretet med malingsjikt nummer en . Ca 1800 ble de gamle barokk/rokoko dørene skiftet ut med empiredører. På bakgrunn av den eldste malingoverflaten på dørene antar vi at de nyoppsatte dørene ble malt et første strøk som sto til uforandrede vegger og brystning. Vi regner med at dette kun var en kort mellomperiode før hele rommet ble malt opp i mer moderne/tidstypiske farger.

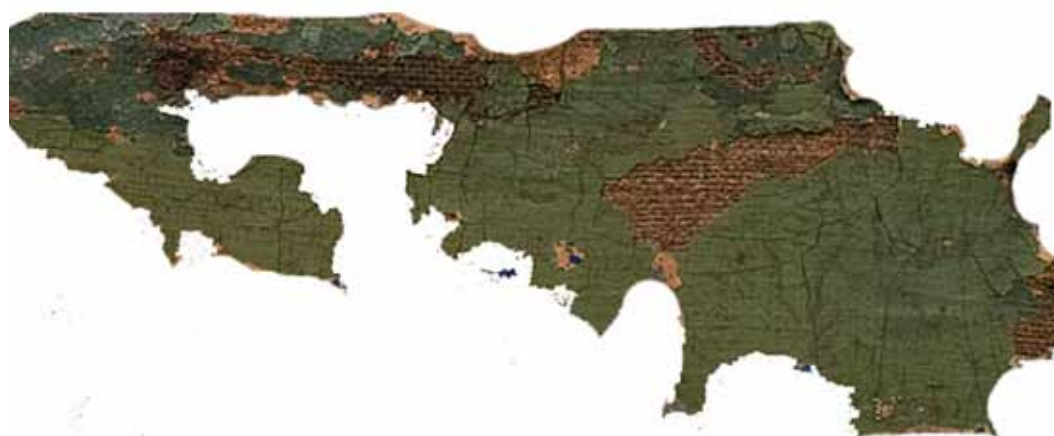
Prøven til venstre viser malingsjikt nummer to. Vi regner med at hele rommet ble malt opp i begynnelsen av 1800-årene. Fremdeles grønne vegger, men lys brystning. Vi vil karakterisere denne perioden som empirerommet.

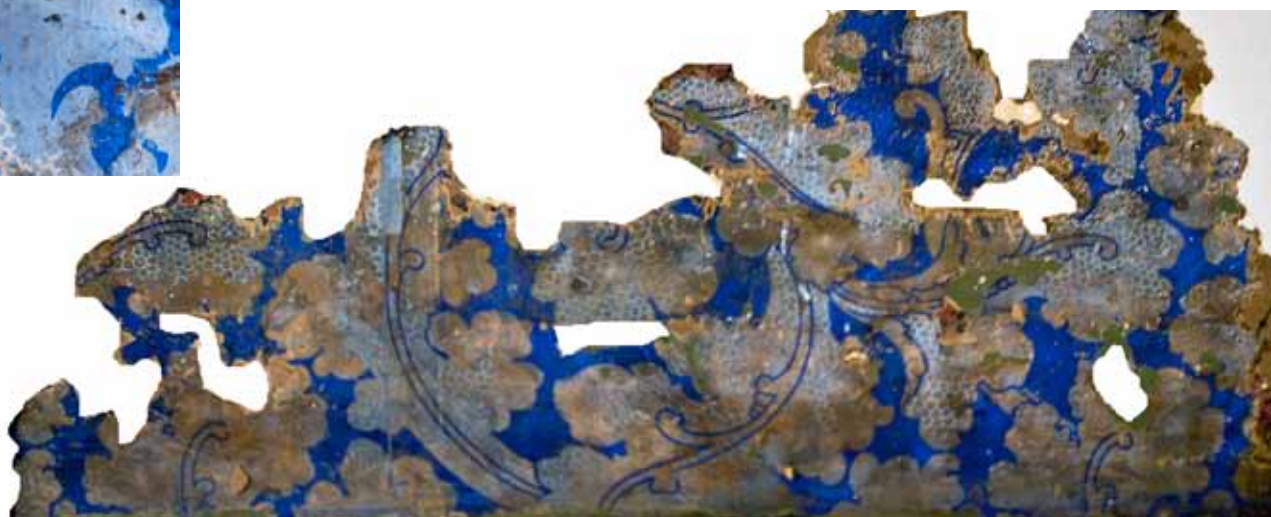
Prøvene under og til venstre viser utsnitt av tapetrester anno 1840-60. Vi har puslet fragmentene sammen digitalt og forsøkt å gjenskape inntrykket av hele tapetet. Et helt korrekt mønster vil kreve mer omfattende arbeide.

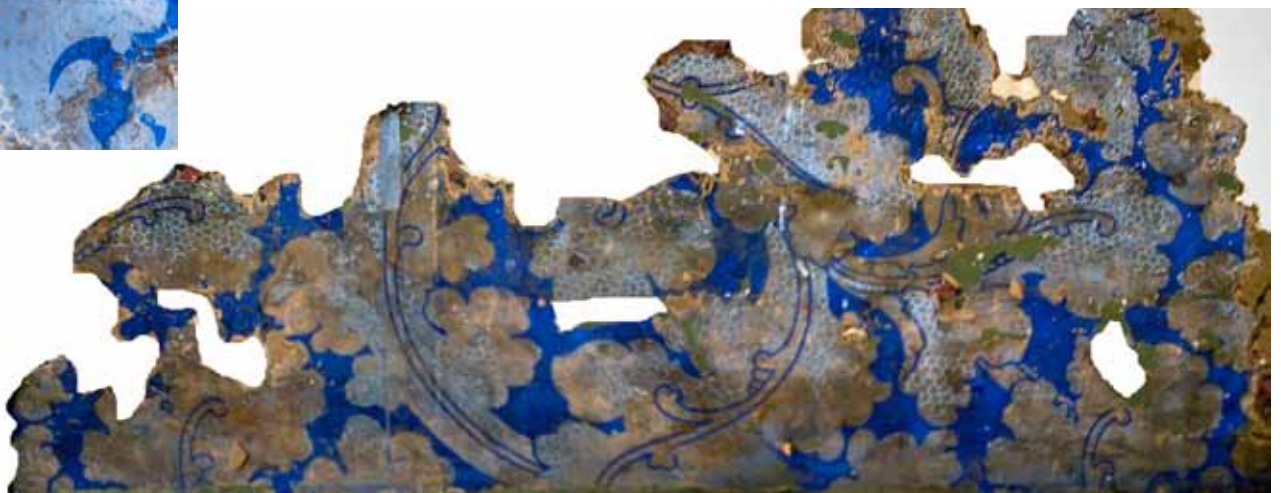
Vi regner med at tapetet fra 1840-60 sto lenge på veggen før det ble tapetsert over. Etter våre vurderinger har rommet dermed rukket å gjennomgå to fargejusteringer til tapetet. Risset over viser den siste. Vi oppfatter denne perioden som senempire eller biedermeier.

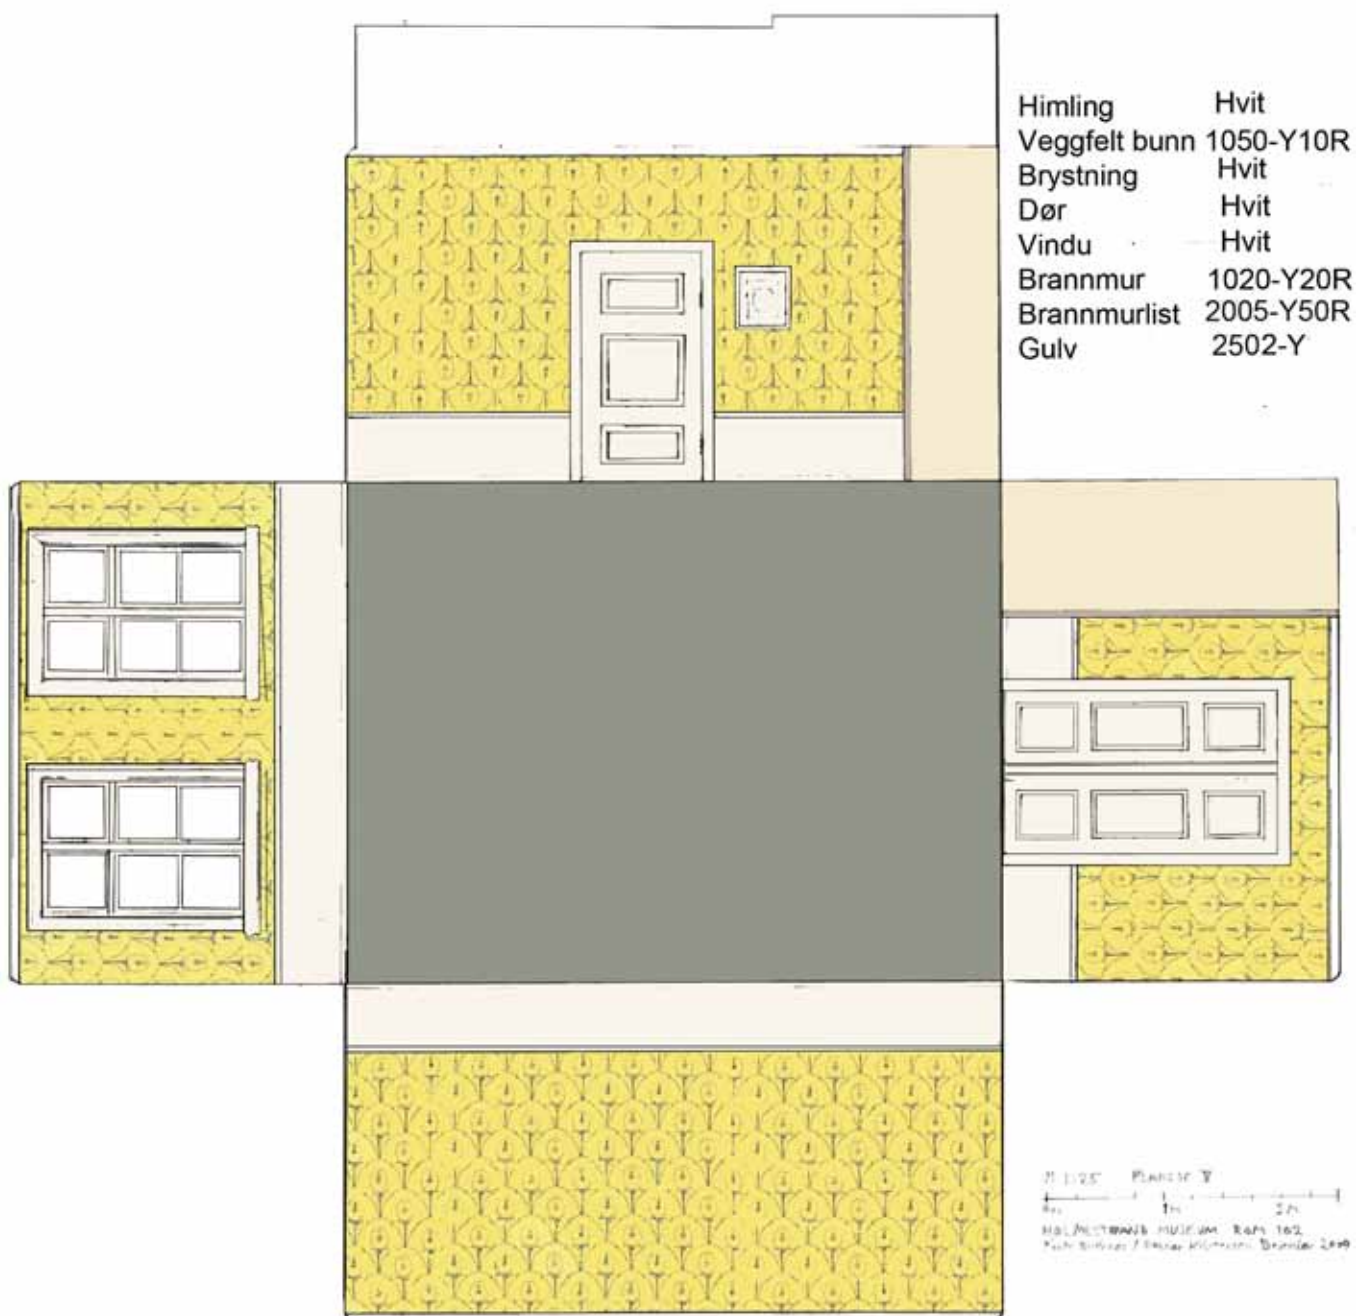
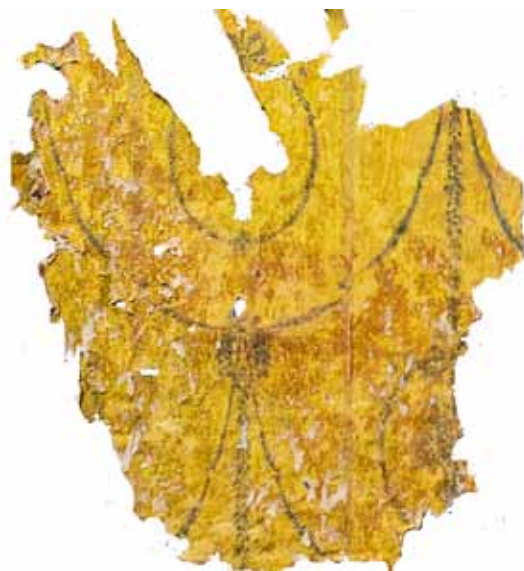
Det blå tapetet sto helt frem til 1870/80 etter vår vurdering. Da ble rommet malt opp i varmere farger og dørene fikk to fargenyanser. Perioden tilsvarer Storstuens periode med brystning malt med streker og små skjell i hjørnene.

Tapetet fra denne perioden finnes bare i små fragmenter. Bunnens er beige og mønsteret består av et tett rutenett som dels dekker noe som ser ut som blomster. Gulvfargen er også her ukjent.

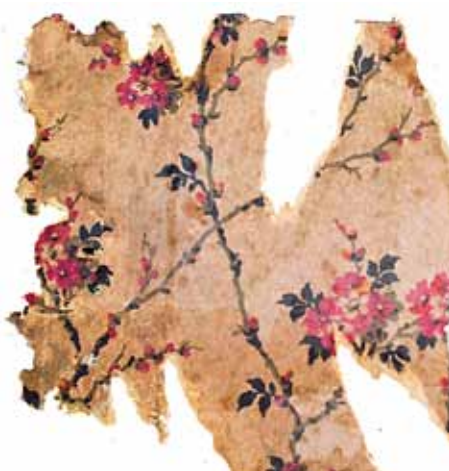
Vi mener tapetfragmentet til venstre kan skrive seg fra 1920/30-årene. Et romantisk flettverk av blomster. Lyse interiørfarger. I likhet med de andre tapetene er også dette sterkt skjoldet. Fortsatt ukjent gulvfarge.

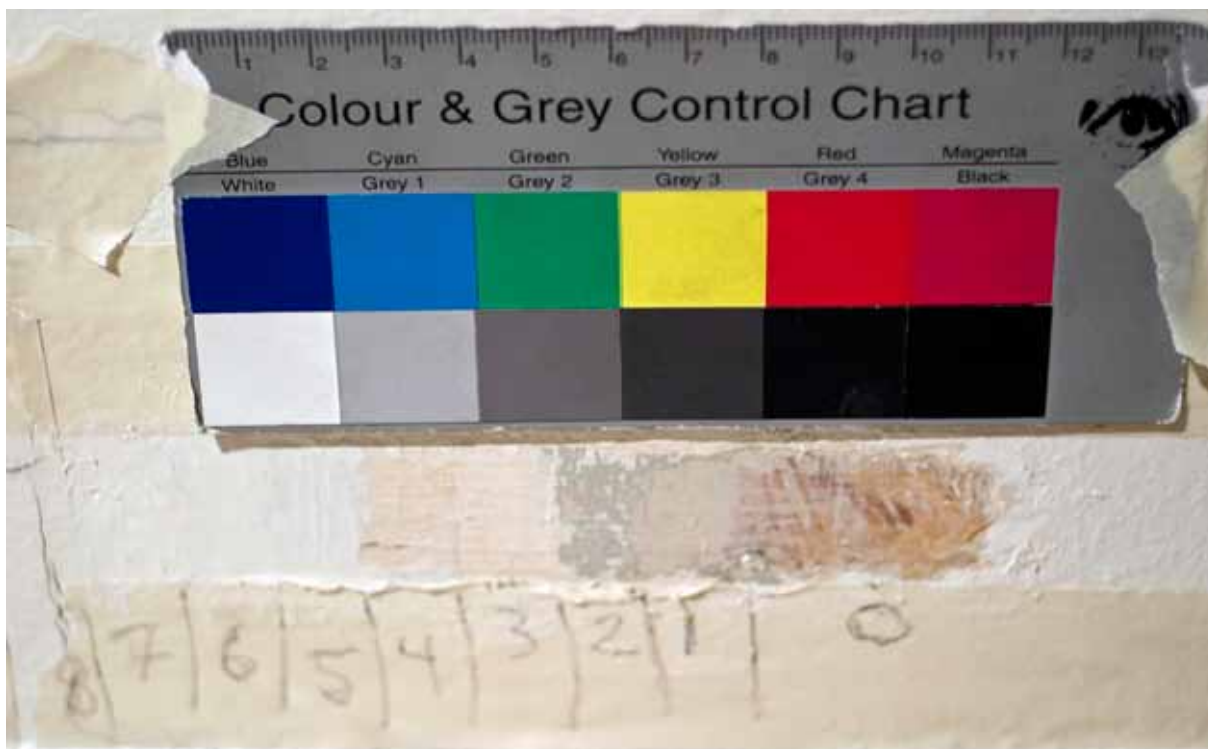
Holmestrand Museum, Nils Kjærs gate 4, Holmestrand		
Rom: Dagligstue rom 102		Element: himling
		Dato: Des. 2009
Sjikt	Beskrivelse	Merknad
0	treverk	
1	1005-Y20R	
2	2005-Y20R	
3	1005-Y20R	lysere
4	1005-Y20R	rødere
5	hvit	
6	hvit	
7	hvit/grågul

Himlingen i Dagligstuen ser ut til å være forsøkt glattet ut med sparkel i moderne tid og bør skrapes ren for det ytre sjiktet som gir bordene en glatt og jevn overflate. Taklisten er tidligere stygt skrappt, men det vil neppe synes når den males opp på nytt. Til de eldre periodene skal det benyttes limfarge (kritt, lim og vann) i taket og på taklisten. Den matte glansen vil anonymisere skader etter skraperen.

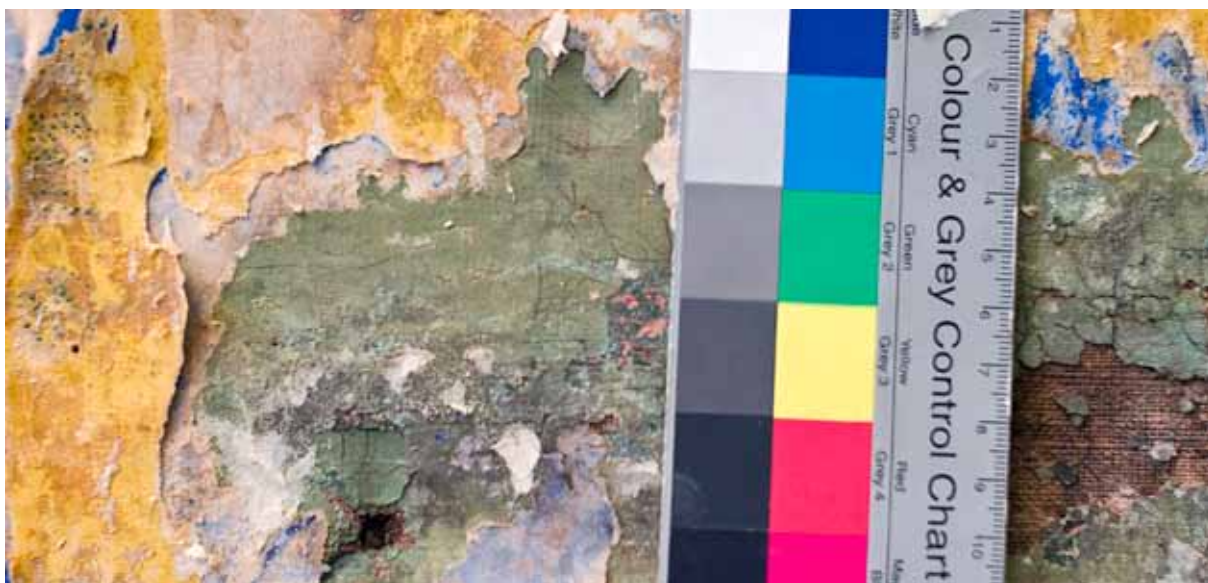
Holmestrand Museum, Nils Kjærs gate 4, Holmestrand		
Rom: Dagligstue rom 102		Element: vegg, linstrie
		Dato: Des. 2009
Sjikt	Beskrivelse	Merknad
0	linstrie	
1	6020-G10Y	gråere
2	5040-G60Y	brunere
3	tapet bunn 3065-R90B + mer	biedermeier
4	tapet bunn 1050-Y10R	nylouisize/nyklassisisme
5	tapet bunn grå røde blomster	
6	tapet fragment	funkis ruter
7	pappunderlag rosa maling som brannmurgerikt lag	10 og 11
8	papir gulhvit maling som brannmurgerikt

Vegglerretet bør repareres med maskinpapp der de nyere papplagene er fjernet. Det bør da vurderes om ikke tapetlagene som er avdekket bør tas av lagvis og limes opp på syrefri papp før det lukkes igjen. Det ville være synd å klistre inn disse tapetene etter arbeidet med å blottlegge dem. De kan rammes inn og benyttes i utstillingsøyemed og ellers arkiveres som dokumentasjon. Vegglerretet har en del buler og disse er stort sett til å leve med. I området mellom nøkkelskapet og døren kan man snitte opp bulene og forsøke å lime dem ned, men lerretet med alle lag er svært stivt så vi er usikre på hvor lett det er å få til dette. Generelt bør man tolerere og leve med buler i så gamle lerret. Skal det klistres opp nye tapet får man heller improvisere noe der buler forhindrer nøyaktig sammensetning av rapporter. Standarden for tapetoppsetting var uansett noe mindre ensartet i eldre tid. Generelt tror vi det vil gå bra å lime opp tapet på vegglerretet. Interiøret bør uansett ikke virke flunkende nytt etter en restaurering.

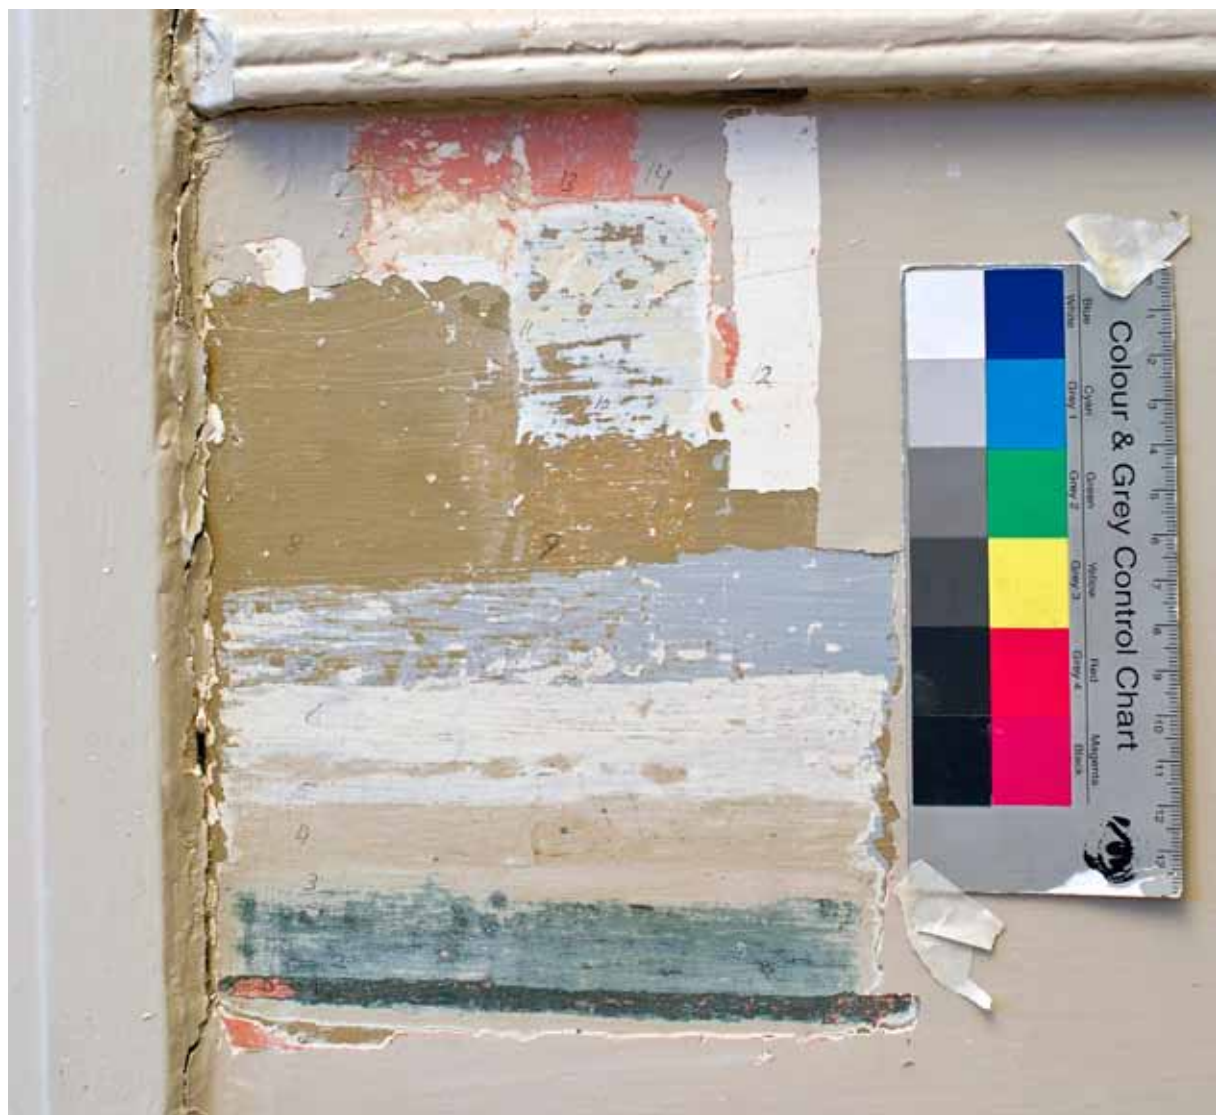
Holmestrand Museum, Nils Kjærs gate 4, Holmestrand		
Rom: Dagligstue rom 102		Element: brystning
		Dato: Des. 2009
Sjikt	Beskrivelse	Merknad
0	treverk	
1	3040-Y70R	
2	5540-G10Y	
3	3020-G10Y	
4	2005-Y20R	
5	2010-Y	
6	hvit	
7	hvit/gulnet?	
8	3005-B20G	
9	4020-Y10R	som dør
10	4020-Y10R	rødere
11	hvit	
12	lys oker sparkel?	
13	hvit	
14	0540-Y90R	litt lysere
15	2005-Y10R

Dører, listverk, brystning og vinduer males opp med linoljemaling. Generelt kan vi ikke se at det er store problemer rundt flassende malinglag etc. i Dagligstuen. Vanlig forsiktig skrapering og lett nedsliping med sandpapir av overganger mellom malinglag bør være nok. Generell hel- eller halvsparkling er bannlyst i gamle interiører. Overflatene skal fortsatt se gamle ut.

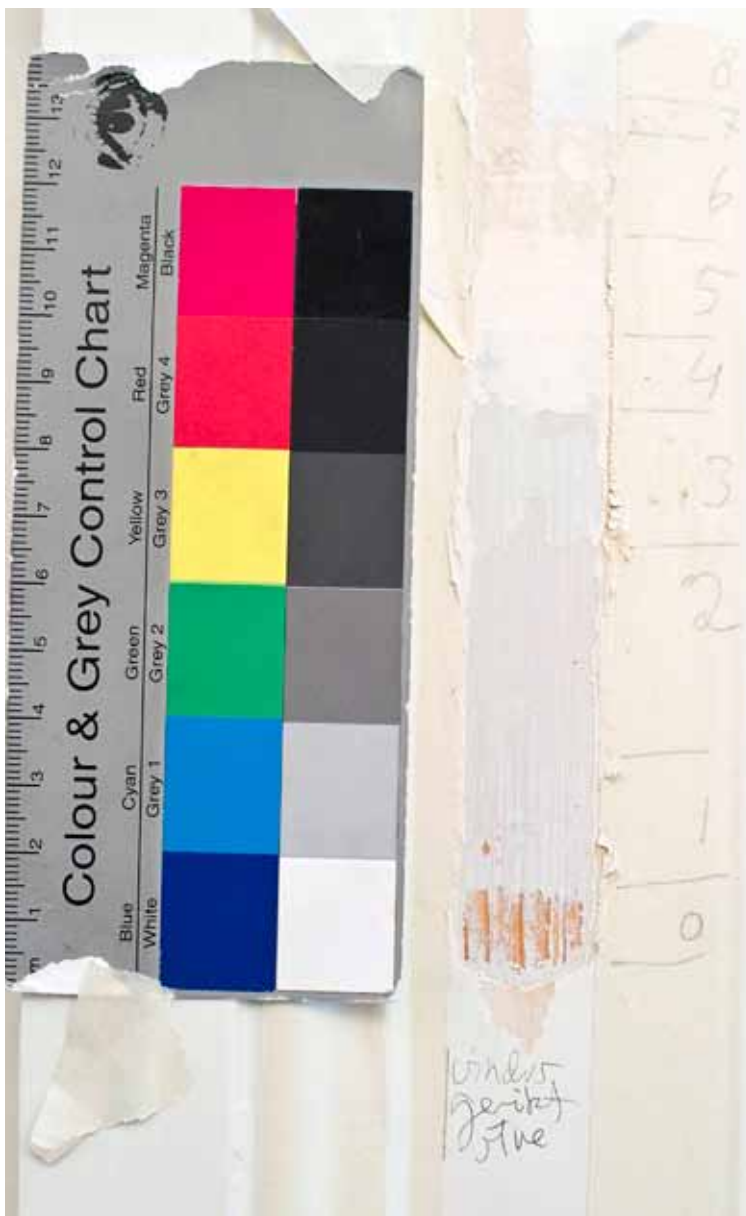
Holmestrand Museum, Nils Kjærs gate 4, Holmestrand		
Rom: Dagligstue rom 102		Element: gerikt vindu
		Dato: Des. 2009
Sjikt	Beskrivelse	Merknad
0	treverk	
1	1000-N	
2	1500-N	
3	1000-N	litt lysere4
4	hvit med svakt rødskjær	
5	“	
6	gråbeige sparkel?	
7	hvit	
8	hvit	
	smyg som gerikt

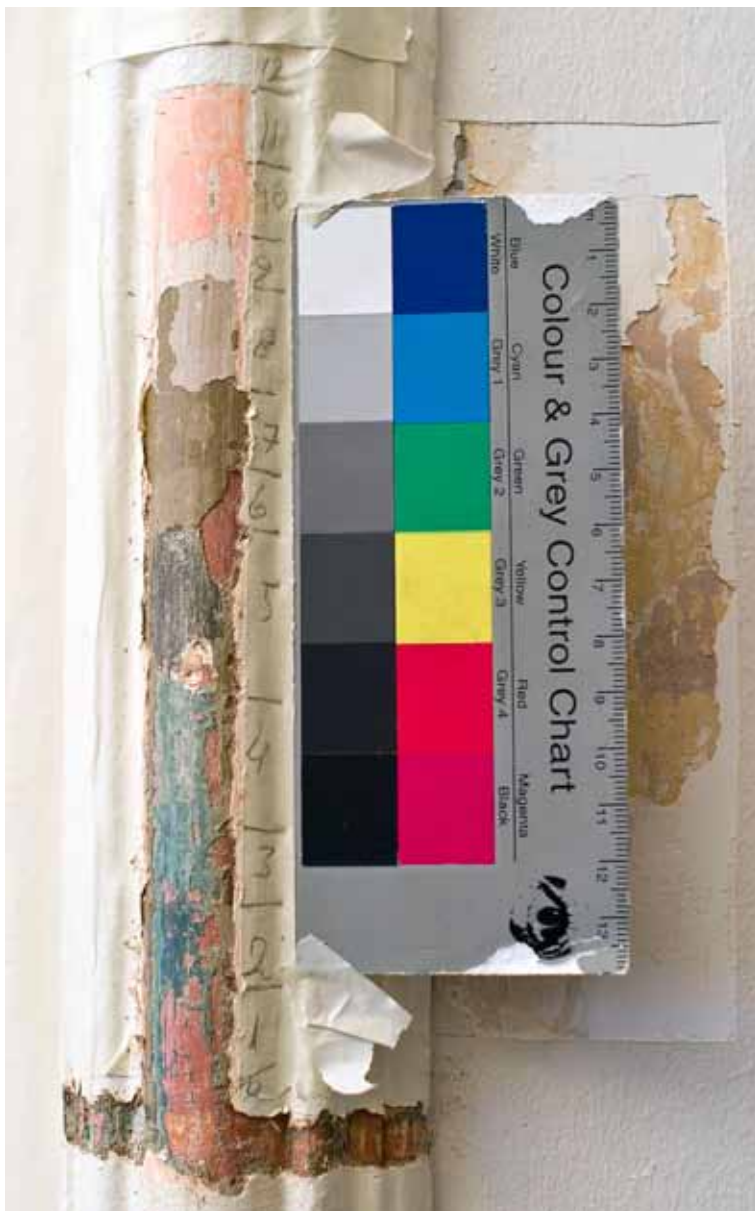
Holmestrand Museum, Nils Kjærs gate 4, Holmestrand		
Rom: Dagligstue rom 102		Element: brannmur gerikt
		Dato: Des. 2009
Sjikt	Beskrivelse	Merknad
0	treverk	
1	3040-Y70R	
2	5540-G10Y	
3	3020-G10Y	
4	3000-N	
5	7500-N	
6	4010-Y30R	
7	5020-Y10R	
8	2005-Y50R	
9	hvit	
10	0540-Y10R	
11	“	
12	hvit gulnet

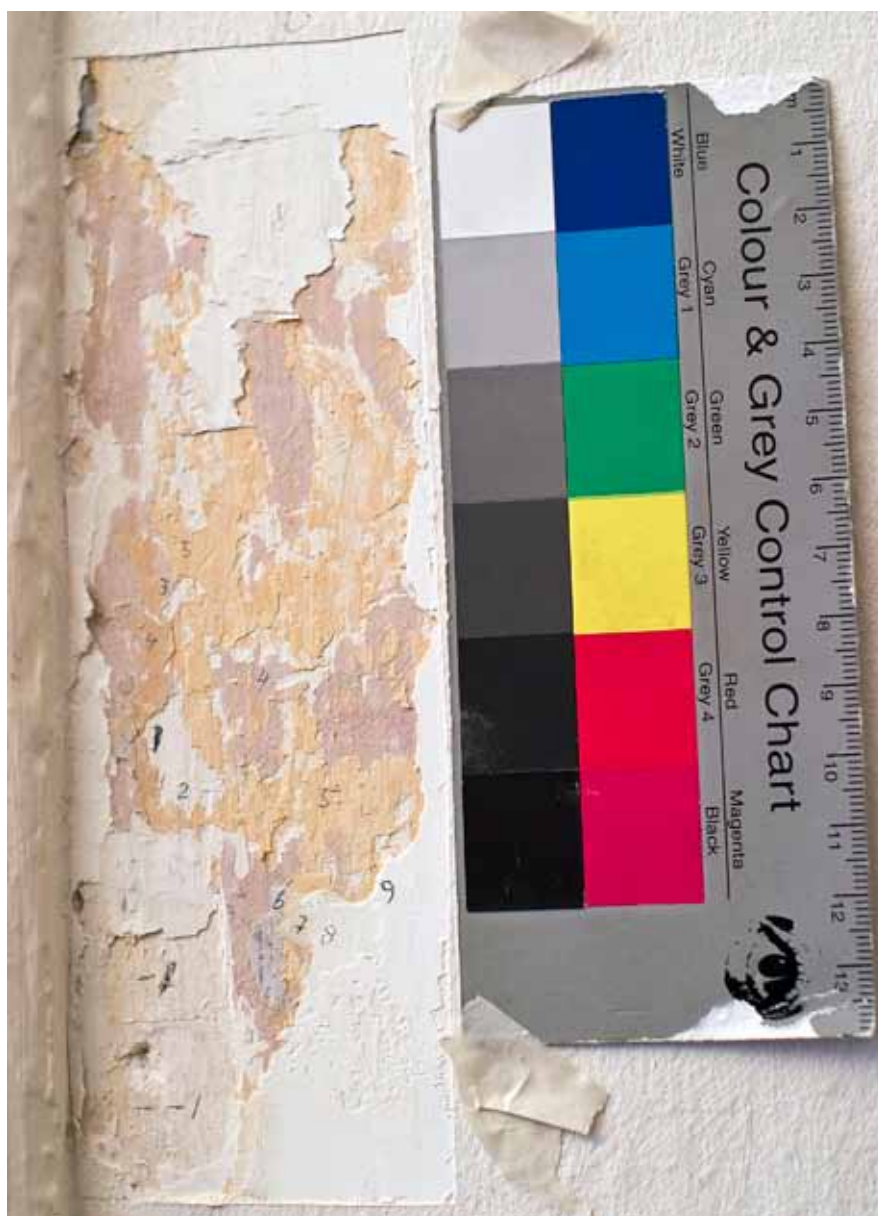
Holmestrand Museum, Nils Kjærs gate 4, Holmestrand		
Rom: Dagligstue rom 102		Element: brannmur
		Dato: Des. 2009
Sjikt	Beskrivelse	Merknad
0	mur	
1	0502-Y50R	mørkere
2	“	
3	hvit kalk	
4	“	
5	1005Y-80R	
6	2010-Y40R	
7	1020-Y20R	
8	1010-B	
9	1005-Y10R	
10	hvit/lys grå	gulnet?
11	hvit	sparkel
12	hvit/gulnet	på papir

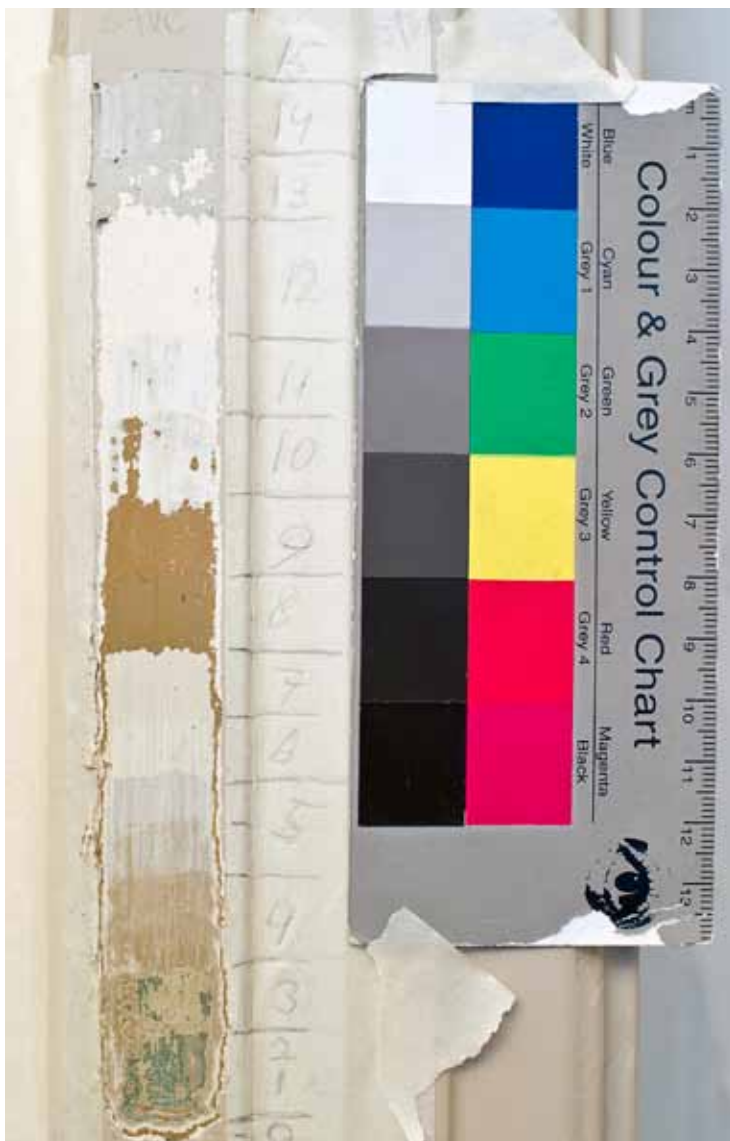
Holmestrand Museum, Nils Kjærs gate 4, Holmestrand		
Rom: Dagligstue rom 102	Element: gerikt dobbeldør	Dato: Des. 2009
Sjikt	Beskrivelse	Merknad
0	treverk	
1	2000-N	
2	5020-G30Y	
3	2010-Y	
4	2502-R	
5	1500-N	
6	1005-G80Y	
7	1005-Y10R	
8	4020-Y10R	litt gråere
9	4020-Y10R	
10	hvit	
11	hvit	
12	hvit	
13	1502-Y	
14	1502-Y	
15	2005-Y10R

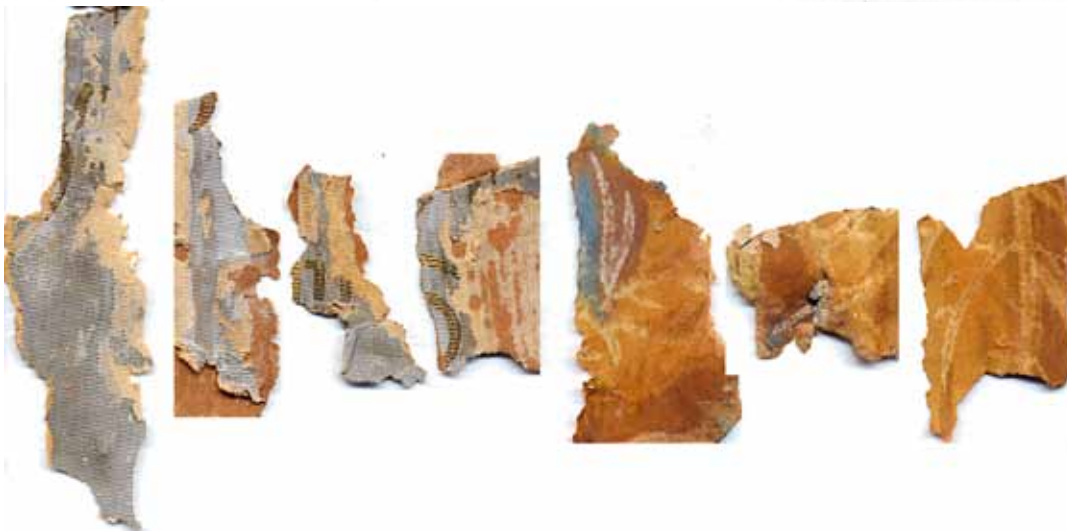
Vi går ut fra at perioden gjengitt over, ble etablert i 1860-årene. Døren mot gangen og den tofløyede døren kom til i denne perioden. Brystningen er skjøtt på fordi gangdøren er smalere enn den eldre døren som sto på samme sted. Denne periodens brystningsmaling finnes på skjøten mellom døren og opprinnelig brystning. Tapetet har en grå bakgrunn og mønster i gull. Det kan se ut som det har vært striper med lyse bladformer.

Himling: Hvit
 Taklist: Hvit
 Vegg: Tapet bunn 2030-Y20R
 Brystningslist: 8010-Y10R med bronsering
 Brystning ramme: 5010-Y20R
 Brystning strek: 7020-Y
 Brystning strek/skjell: 1020-Y
 Brystning hulkil: 7020-Y
 Brann.list: 4010-G10Y
 Brannmur bunn: 2502-Y
 Brannmur marmor: 6005-G80Y
 Dør: 1010-Y
 Vindu: 0502-Y
 Gulv: 6010-G50Y

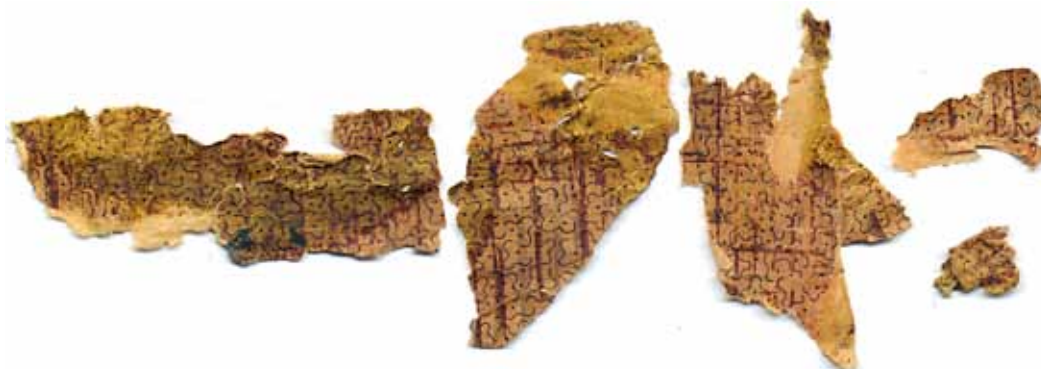
Rundt 1880 ble brystningen malt i varmere farger og dekorert med streker og små barokkinspirerte skjell i hjørnene. Tapetet finnes bare i fragmenter som vist på bildet til venstre. Bunnen er beige og bakgrunns mønsteret består av små amøbelignende former i svart strek og lilla striper. Ikke ulikt samme periodes tapet i Dagligstuen. Vi vet ikke om tapetet også har hatt motiver eller stiliserte former av noe mer størrelse. Vi vil tro at himlingen i denne perioden fikk oppstiftet papp som underlag for takmalen.

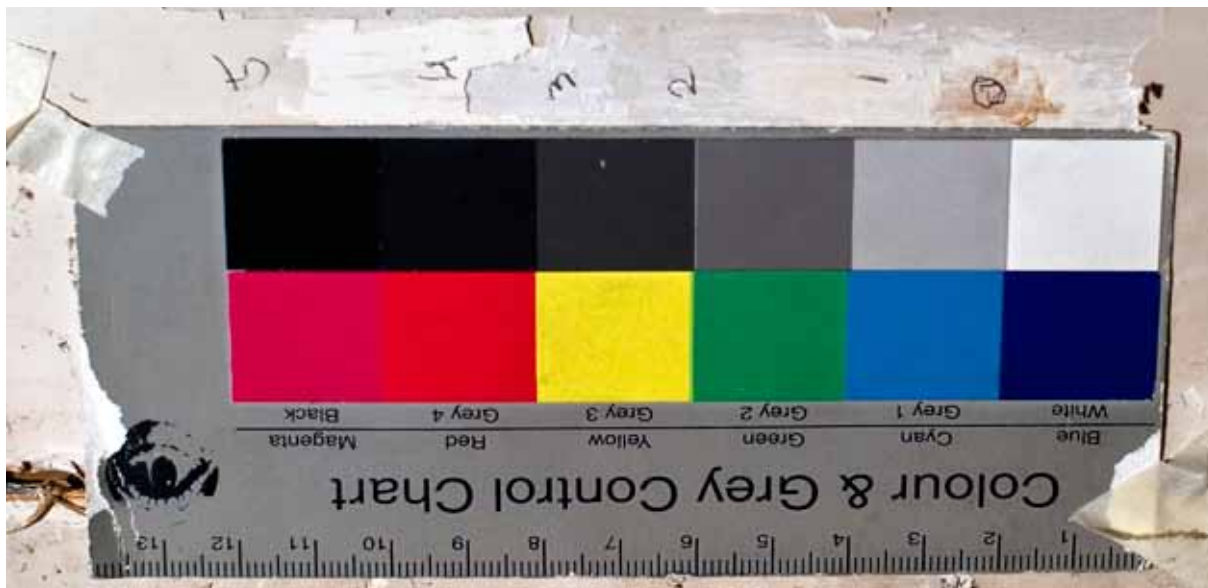
Holmestrand Museum, Nils Kjærs gate 4, Holmestrand		
Rom: Storstue rom 103	Element: himling under hvitmalte plater	Dato: Des. 2009
Sjikt	Beskrivelse	Merknad
0	treverk	
1	0502-R	
2	1502-Y	varmere
3	1000-N	
4	hvit	
5	hvit	svært skitten/sotete

I utgangspunktet vil vi foreslå å fjerne takrosetten. Medmindre det finnes spor etter en rosett på rester av papir over takplatene, mener vi det er riktigst å fremstille rommet på basis av rommets egen historie. Rosetten har lokalhistorisk verdi, men kunne kanskje vies mer oppmerksomhet gjennom å inngå i en bygningshistorisk fremstilling/presentasjon. Vi mener det vil tjene det historiske rommet svært mye å få vekk takplatene og blottlegge det eldre taket over. Når platene er fjernet vil man også få tilgang til hele himlingen og man får da et overblikk og kan se om det er rester av papir eller annet i himlingen som kan ha stått til en av periodene. Velger man en periode eldre enn 1870/80 er det ikke usannsynlig at himlingen har vært malt bordtak uten lerret eller papir. da bør man få frem de fine håndhøvlede takbordene og male dem opp etter valgt periode. Vi vil tro at limfarge da vil være riktig malingstype. hvordan dette skal utføres må vurderes når hele himlingen er avdekket. Taklisten skal males med limfarge. I første periode skal fargen være gråblå i kontrast til himlingen ellers.

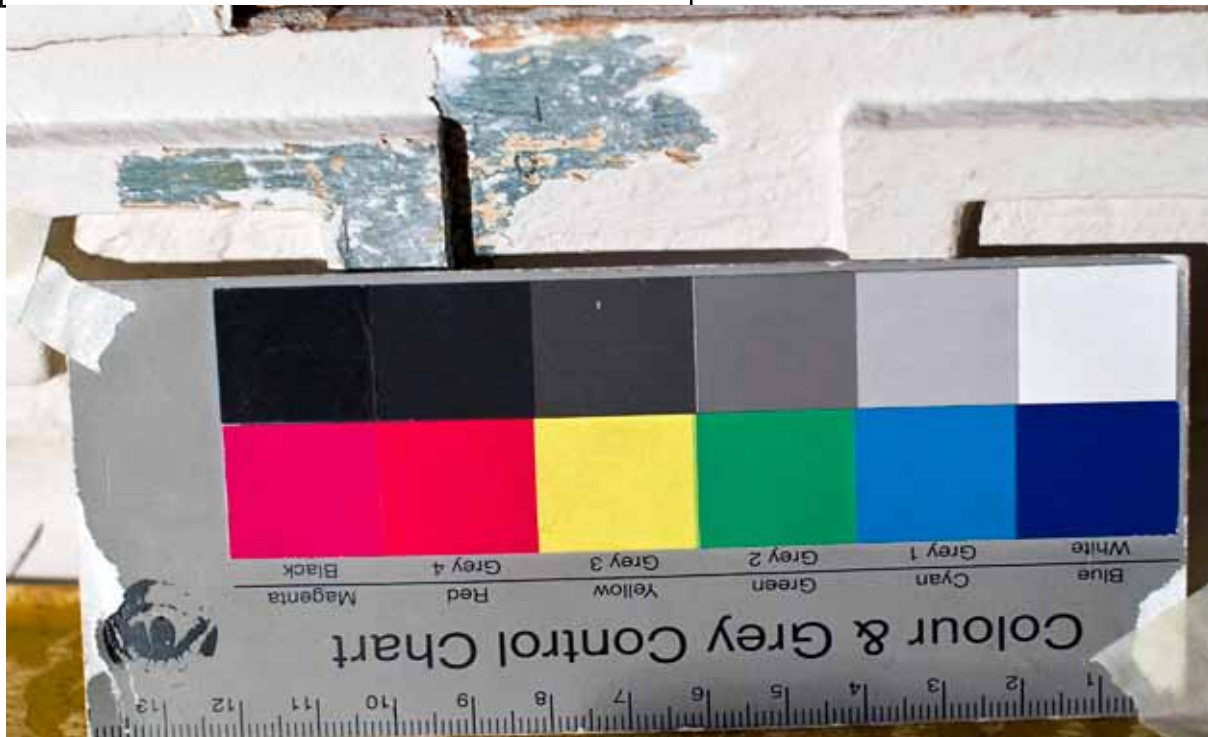
Holmestrand Museum, Nils Kjærs gate 4, Holmestrand		
Rom: Storstue rom 103	Element: himling taklist/bord	Dato: Des. 2009
Sjikt	Beskrivelse	Merknad
0	treverk	
1	3010-B30G	
2	Hvit	
3	Hvit	Møkkete!

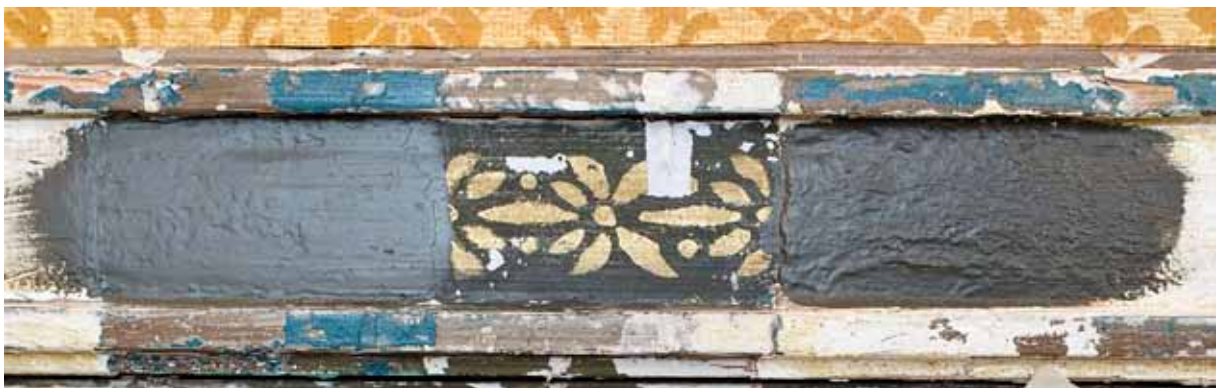
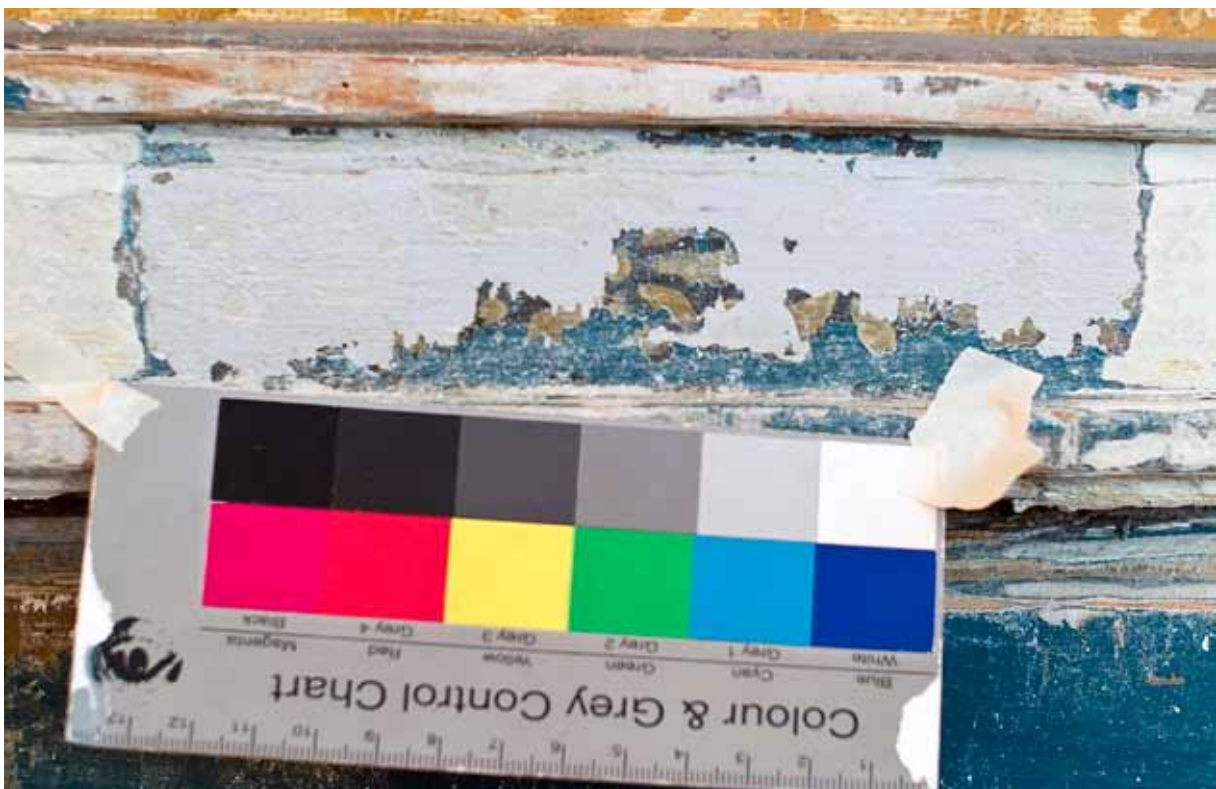
Holmestrand Museum, Nils Kjærs gate 4, Holmestrand		
Rom: Storstue rom 103		Dato: Des. 2009
Element: brystningslist		
Sjikt	Beskrivelse	Merknad
0	treverk	
1	som brystning nr 1	
2	“ 2	
3	1502-B	litt gråere og mørkere
4	8010-Y10R	med bronsering
5	som brystning (blå)	
6	“ (brun)	
7	sparkel	
8	som den mørke på døren

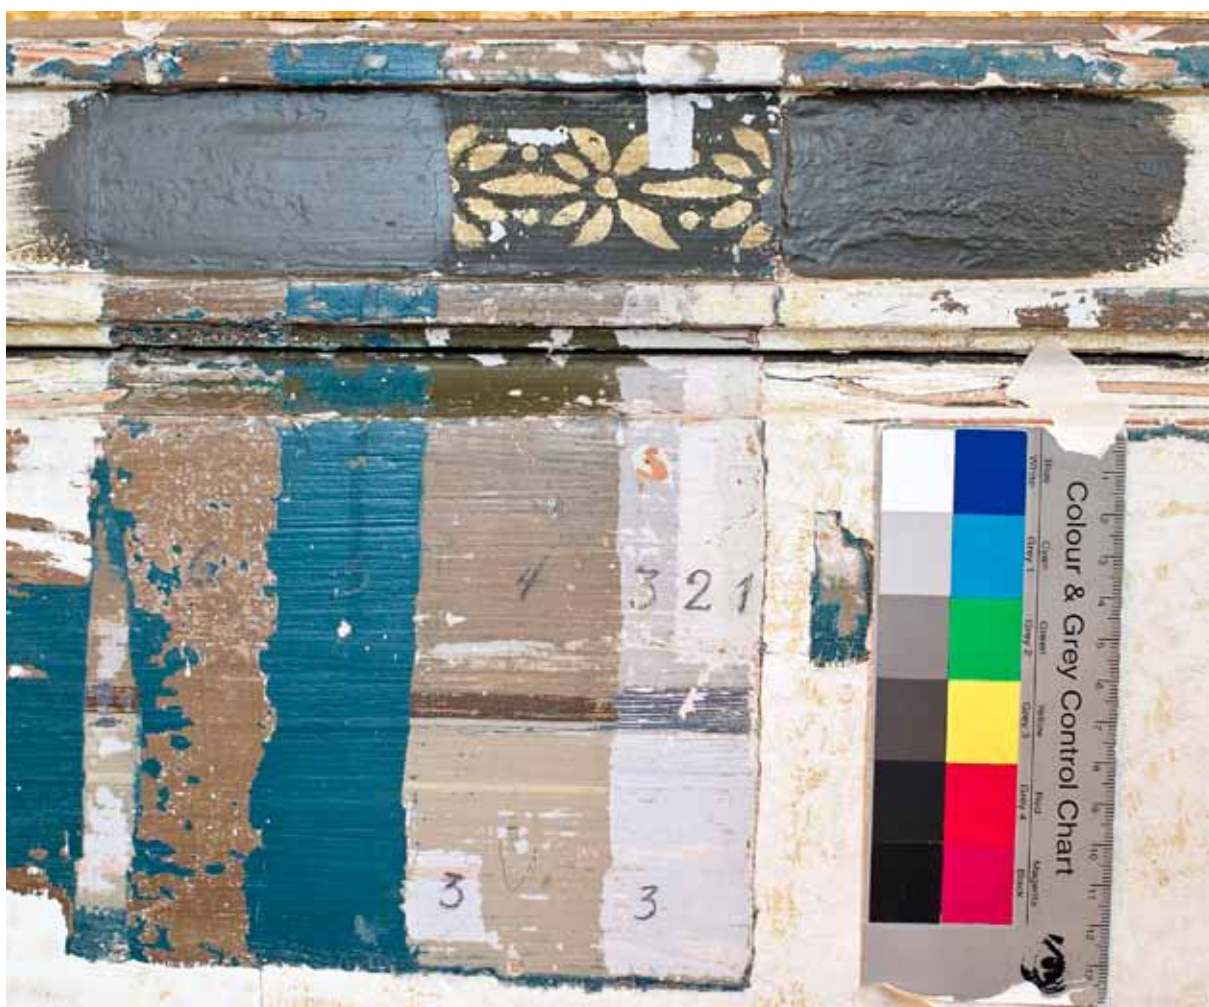
Holmestrand Museum, Nils Kjærs gate 4, Holmestrand		
Rom: Storstue rom 103		Dato: Des. 2009
Element: brystning		
Sjikt	Beskrivelse	Merknad
0	treverk	
1	2005-Y/2005-G80Y	
2	1502-Y50R	litt melert lysere under
3	3502-R	ramtre
3	5020-R90B strek	dypere, gråere
3	2005-R80B fylling	lysere
4	5010-Y30R ramtre gråere hulkil S7020-Y gråere	
4	7020-Y tykk strek, 1020-Tynn strek med skjell	
4	3010-Y20R fylling	
5	6020-B10G/6020-B30G	
6	3010-Y20R	
7	5020-Y10R	rødere
8	sparkel	
9	5005-Y50R

Brystningen byr på et problem som sikkert kan løses. Rundt 1970-tallet ble både brystningen og brannmurlistene helsparklet i tykke lag. I dag flasser de ytterste malingsjiktene av mot denne sparkelen. Sparkelen danner dessuten en overflate som gir et altfor glatt og ensartet uttrykk. Sparkelen bør fjernes uten at underliggende malinglag skades eller følger med. Sannsynligvis må sparkelen fjernes mekanisk med spatel eller lignende slik Riksantikvaren foreslo for en del år siden. Feltene som er avdekket bør få stå synlig - ikke alt men utvalgte felter. Periodefargen man velger får da males pent rundt de utvalgte feltene som skal eksponeres. Fremvisningen av disse feltene kan følges opp med informasjon som viser hele rommet i de respektive periodene og slik gjør de eksponerte prøvene mer forståelige for publikum.

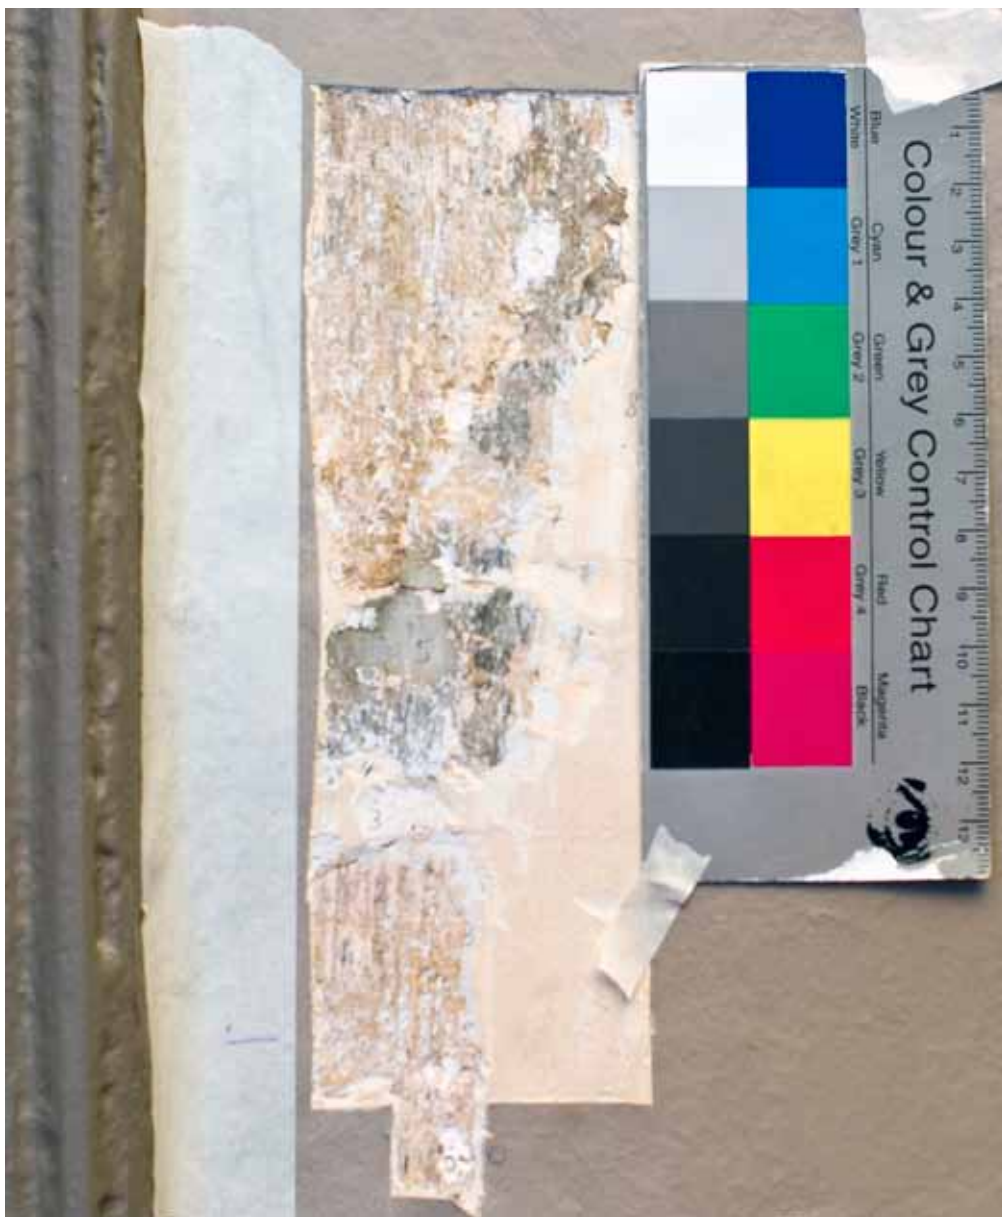
Holmestrand Museum, Nils Kjærs gate 4, Holmestrand		
Rom: Storstue rom 103		Element: brannmur
		Dato: Des. 2009
Sjikt	Beskrivelse	Merknad
0	treverk	
1	1010-Y30R	
2	2020-Y30R	
3	1002-Y	
4	0505-Y20R	
5	2502-Y + 6005-G80Y	marmorering?
6	0500-N	
7	1005-Y20R	
8	1005-Y30R	
9	3005-Y30R

Brannmurlistene er påført tykke lag sparkel som bør fjernes uten at alle malinglag går tapt. Brannmurlistene har fine profiler og skjæringer som bør eksponeres igjen. Da bør også sprinkleranlegget legges om slik at rør ikke dekker brannmurens gesims. Stiftelsen UNI kan søkes om tilskudd for å få dette gjort på en bedre måte. Brannmurlistene males opp med linoljemaling, men brannmuren bør males med limfarge om en eldre periode velges. Når man har valgt en periode bør fargesettingen gjennomgås grundigere med tanke på å fastslå type maling som ble benyttet opprinnelig.

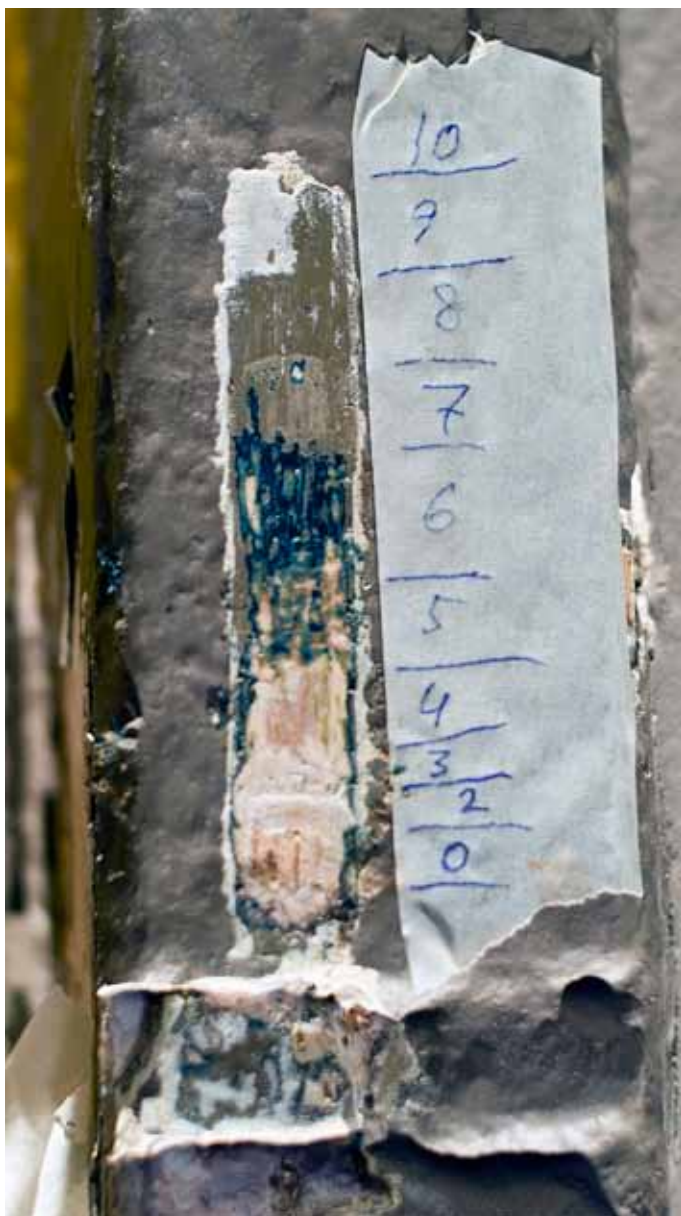
Holmestrand Museum, Nils Kjærs gate 4, Holmestrand		
Rom: Storstue rom 103		Element: venstre gerikt, brannmur
		Dato: Des. 2009
Sjikt	Beskrivelse	Merknad
0	treverk	
1	?	
2	1005-Y50R	
3	1005-Y30R	
4	2020-Y30R??	
5	4010-Y10R	
6	4010-G10Y	
7	7020-B	
8	4010-Y30R	
9	4005-Y50R	brunere
10	1002-Y	
11	5005-Y50R
