HOLMESTRAND MUSEUM UNDERSØKELSER OG RESTAURERING RAPPORT DEL II - INTERIØR

Bente Bjerknes og Ragnar Kristensen
Yttersø gård, Februar 2010

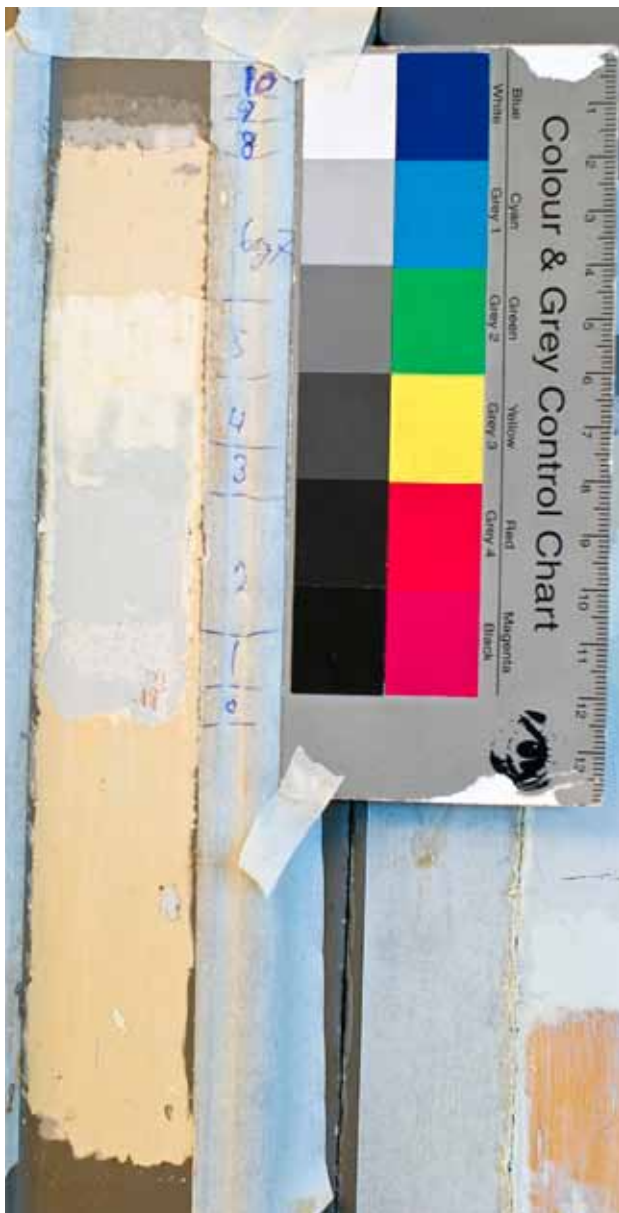
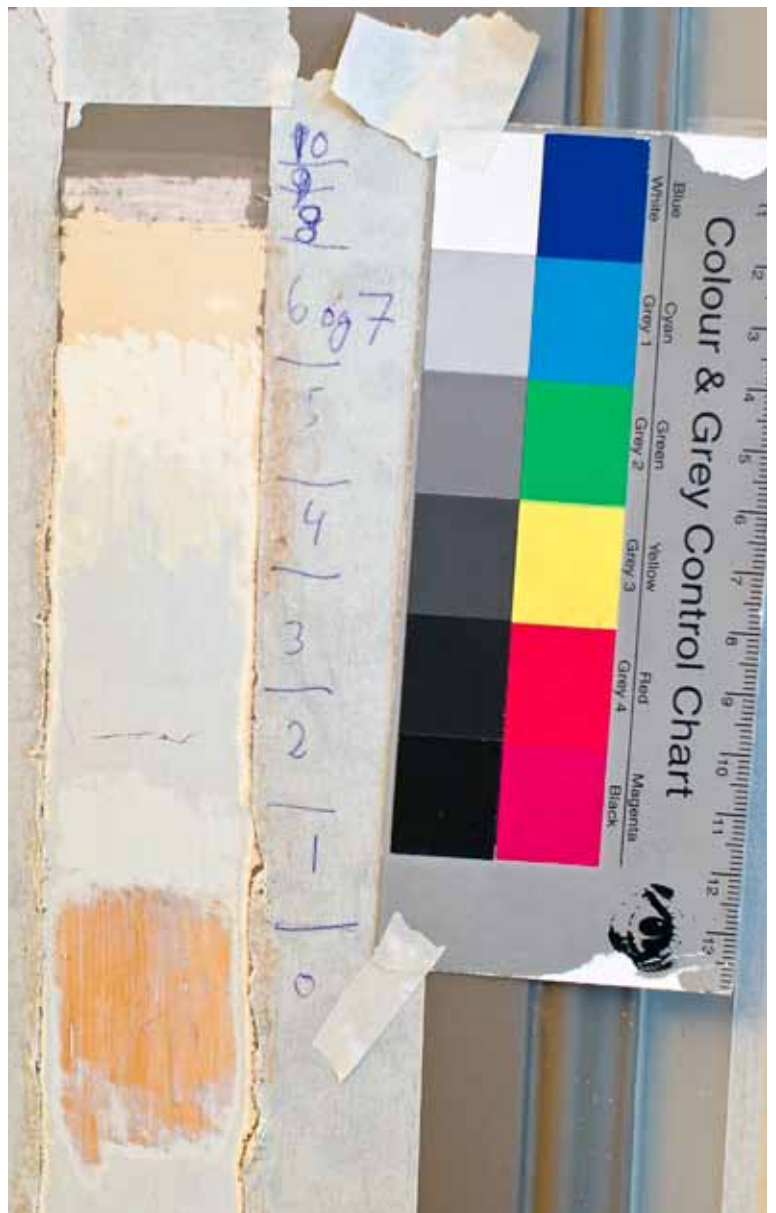
Holmestrand Museum, Nils Kjærs gate 4, Holmestrand		
Rom: Storstue rom 103		Element: dør mot gang, ramtre + gerikt
		Dato: Des. 2009
Sjikt	Beskrivelse	Merknad
0	treverk	
1	1002-Y	
2	1502-Y	
3	1500-N	som over?
4	1010-Y	
5	0505-Y10R	
6	1020-Y20R	
7	“	
8	2005-Y30R	
9	3005-Y30R	
10	5005-Y50R	litt brunere

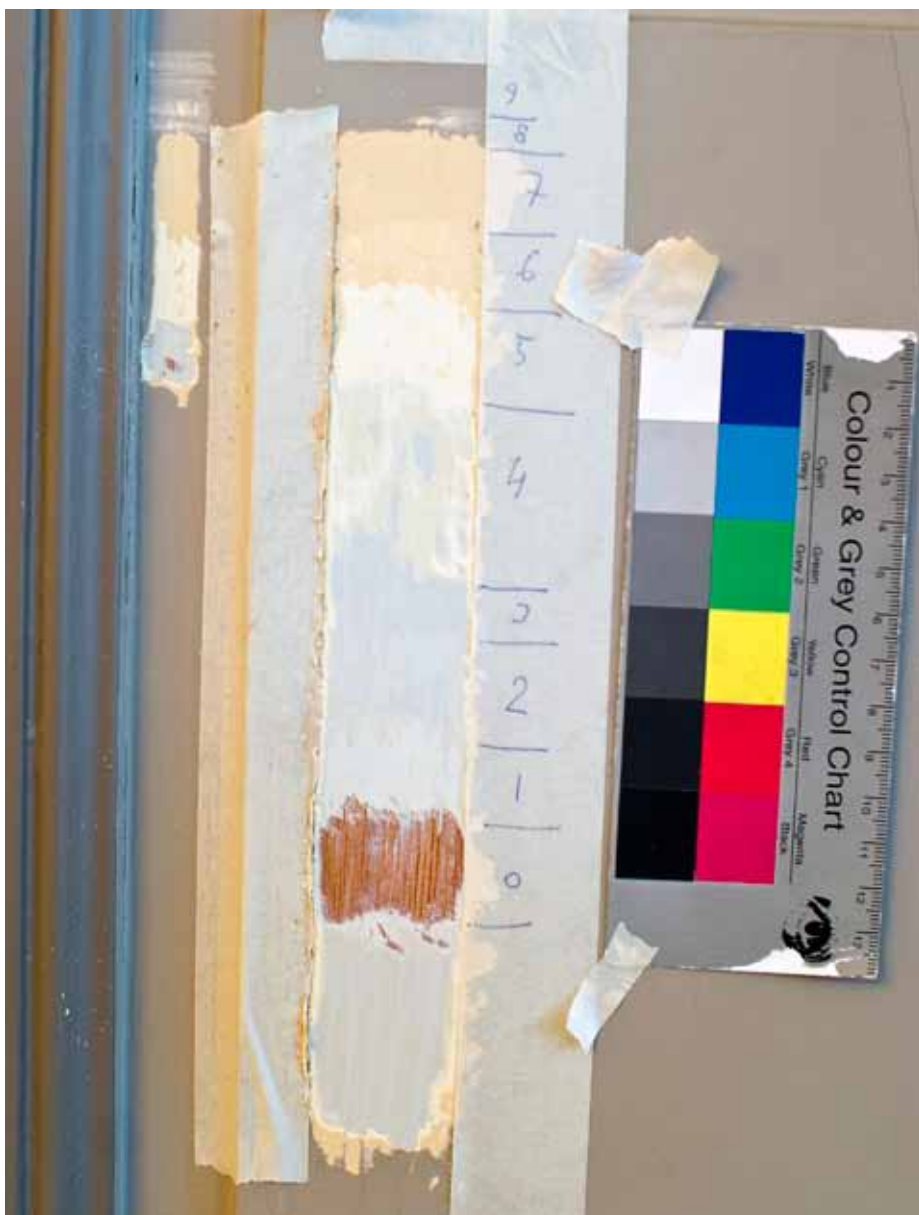
Holmestrand Museum, Nils Kjærs gate 4, Holmestrand		
Rom: Storstue rom 103		Element: fylling, dør mot gang
		Dato: Des. 2009
Sjikt	Beskrivelse	Merknad
0	treverk	
1	1002-Y	
2	1502-Y	
3	1500-N	
4	1010-Y	
5	0505-Y10R	
6	1020-Y20R	
7	1020-Y20R	kraftigere - som over?
8	2005-Y30R	
9	3005-Y30R

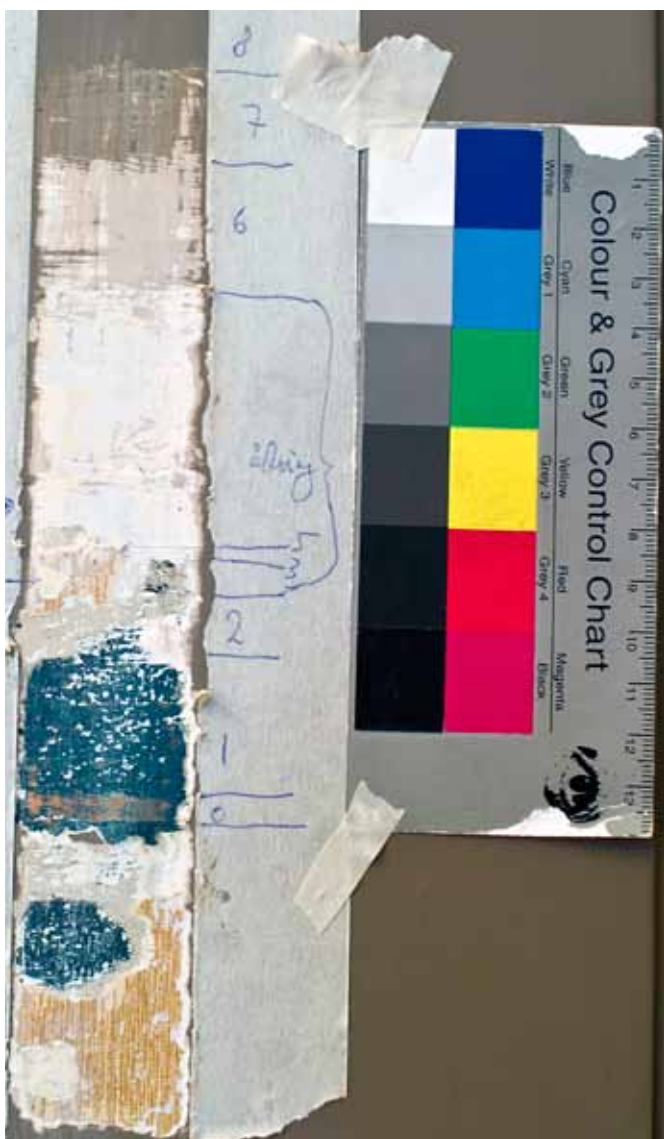
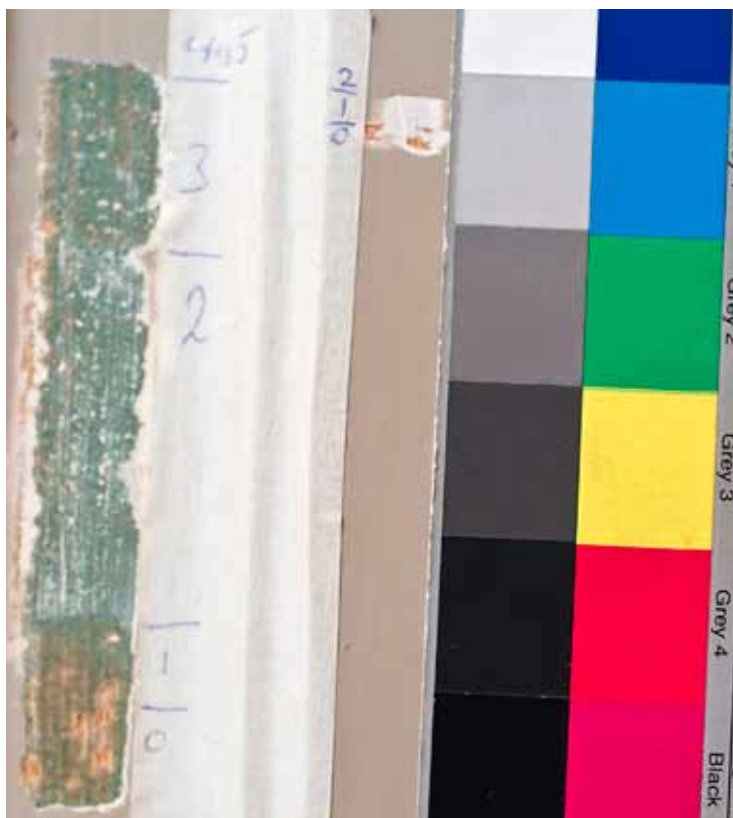
Holmestrand Museum, Nils Kjærs gate 4, Holmestrand		
Rom: Storstue rom 103		Element: ramtre, dør mot kjøkken
		Dato: Des. 2009
Sjikt	Beskrivelse	Merknad
0	treverk	
1	6020-B50G	
2	2005-Y20R	
3	0502-Y	
4	0510-Y40R	ådring?
5	3030-Y20R	“
6	2005-Y30R	
7	3005-Y30R	
8	5005-Y50R

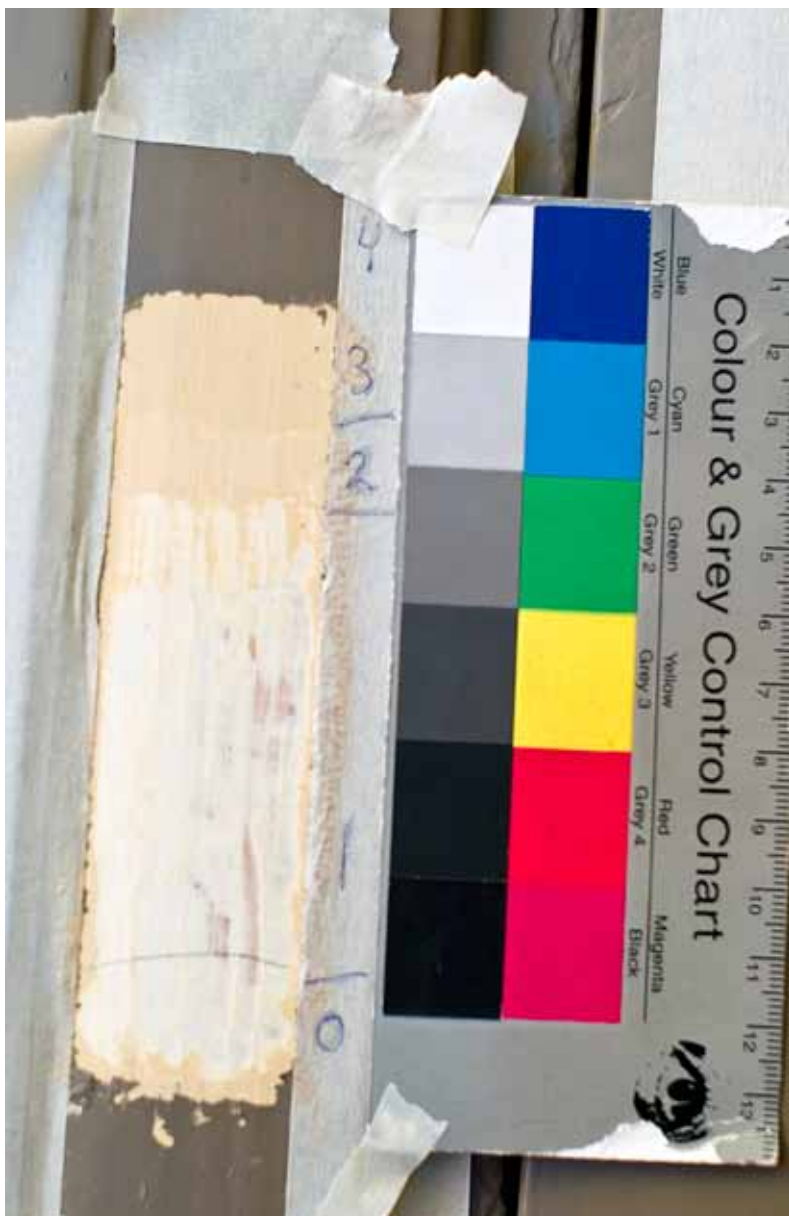
Holmestrand Museum, Nils Kjærs gate 4, Holmestrand		
Rom: Storstue rom 103	Element: gerikt, dør mot kjøkken	Dato: Des. 2009
Sjikt	Beskrivelse	Merknad
0	treverk	
1	0505-Y20R	
2	1020-Y20R	
3	“	
4	5005-Y50R

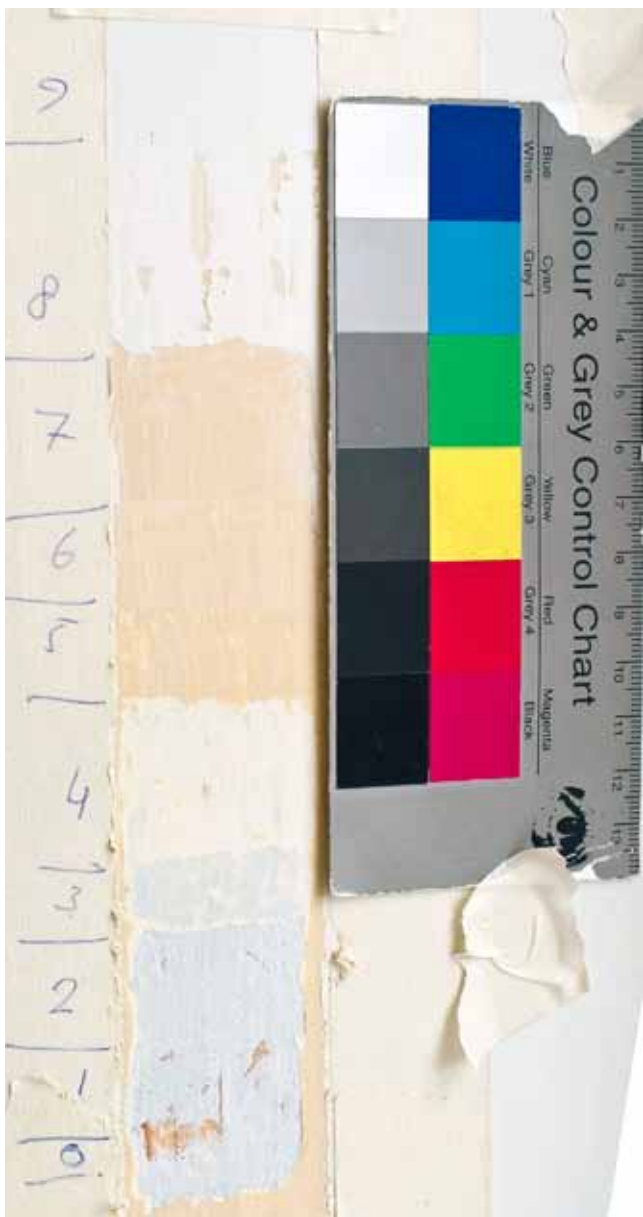
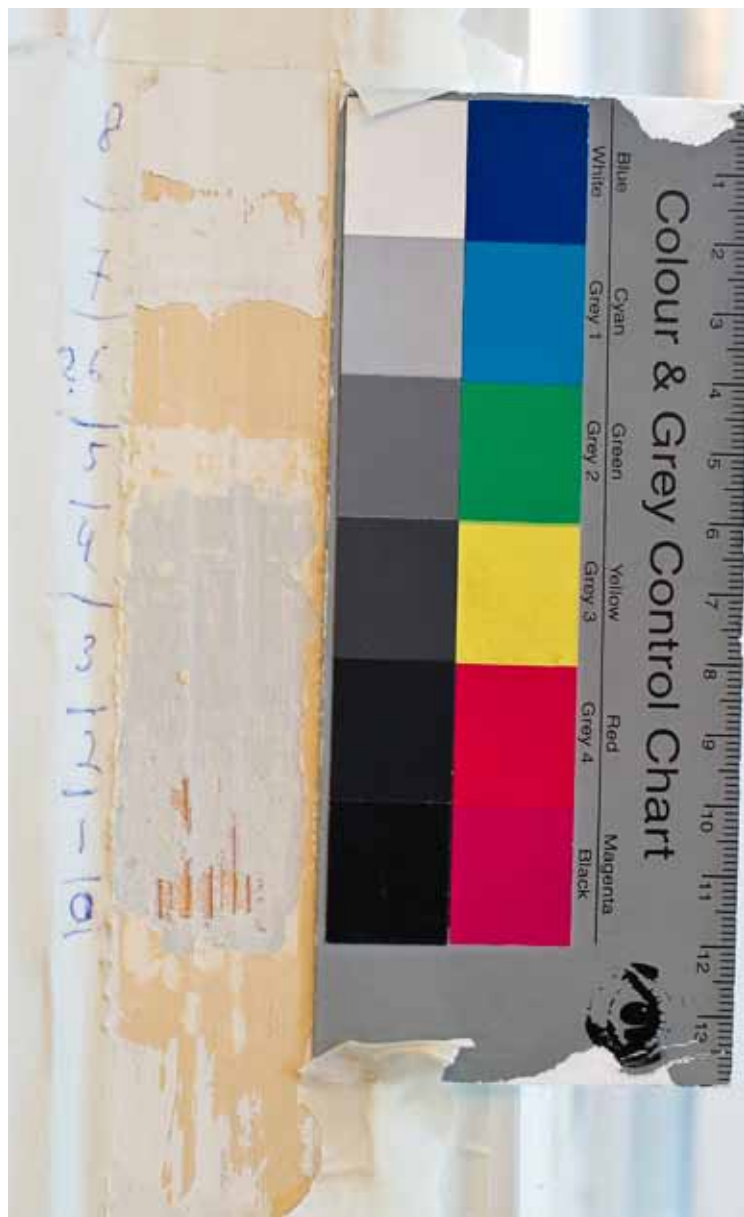
Holmestrand Museum, Nils Kjærs gate 4, Holmestrand		
Rom: Storstue rom 103		Element: vindussmyg
		Dato: Des. 2009
Sjikt	Beskrivelse	Merknad
0	treverk	
1	1005-R90B	
2	1005-R80B	
3	1005-Y	
4	0502-Y	
5	1010-Y40R	
6	1010-Y30R	
7	2010-Y30R	
8	hvit	
9	“

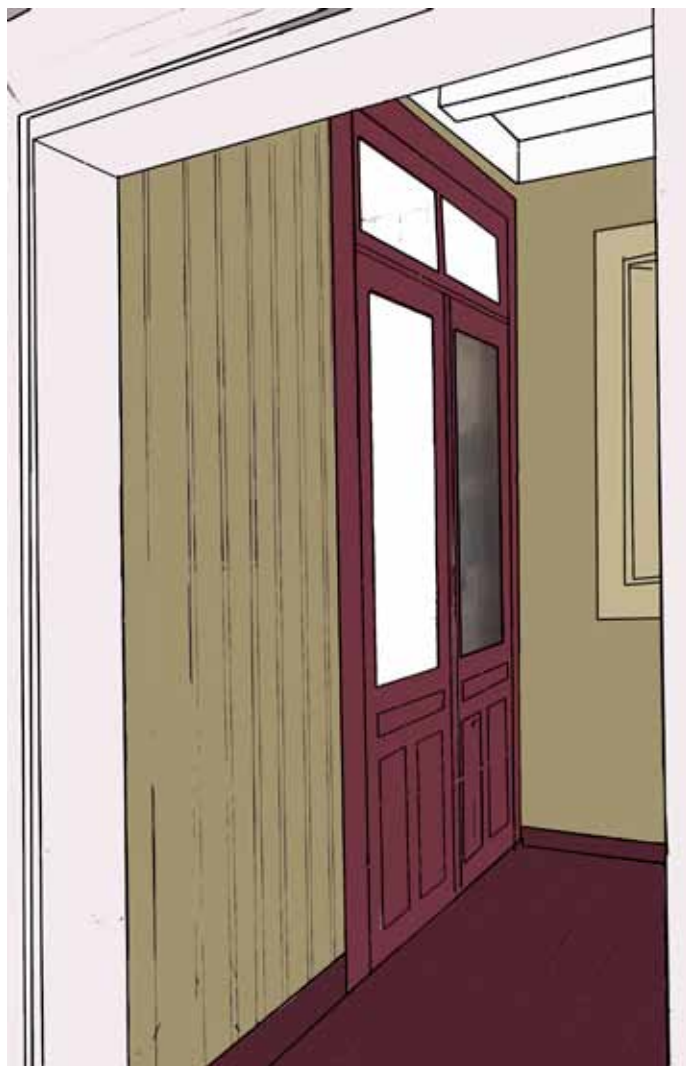
Ca. 1880

En eldre større gang i annen etasje er antagelig i siste del av 1800-årene avdelt i gang og mindre entre. En nyere skillevegg mot leilighet utgjør en av veggene i entreen. Rommet har ellers perlestaffpanel fra ca. 1880, dør med gerikter og fotlist samt gulv fra ca. 1880, vindu med gerikter fra ca. 1850. Den sekundære himlingen som hørte til 1880-tallsperioden er fjernet slik at bjelkehimlingen er synlig. Det er derfor ingen spor av periodens himling.

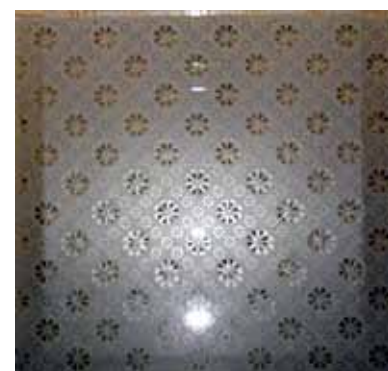
Glass fra Holm-
estrand museum.

Døren mangler et syrebehandlet mønstret glass. Lignende glass kan kjøpes gjennom Molo A/S på Bærums verk. Mønsteret "Kattelabb" finnes her: <http://www.moloas.com/images/glass/002.jpg> og molos adresse er: <http://www.moloas.com/> Dette glasset ligner, men er forutsettes helt identisk glass må det arbeides mer med saken.

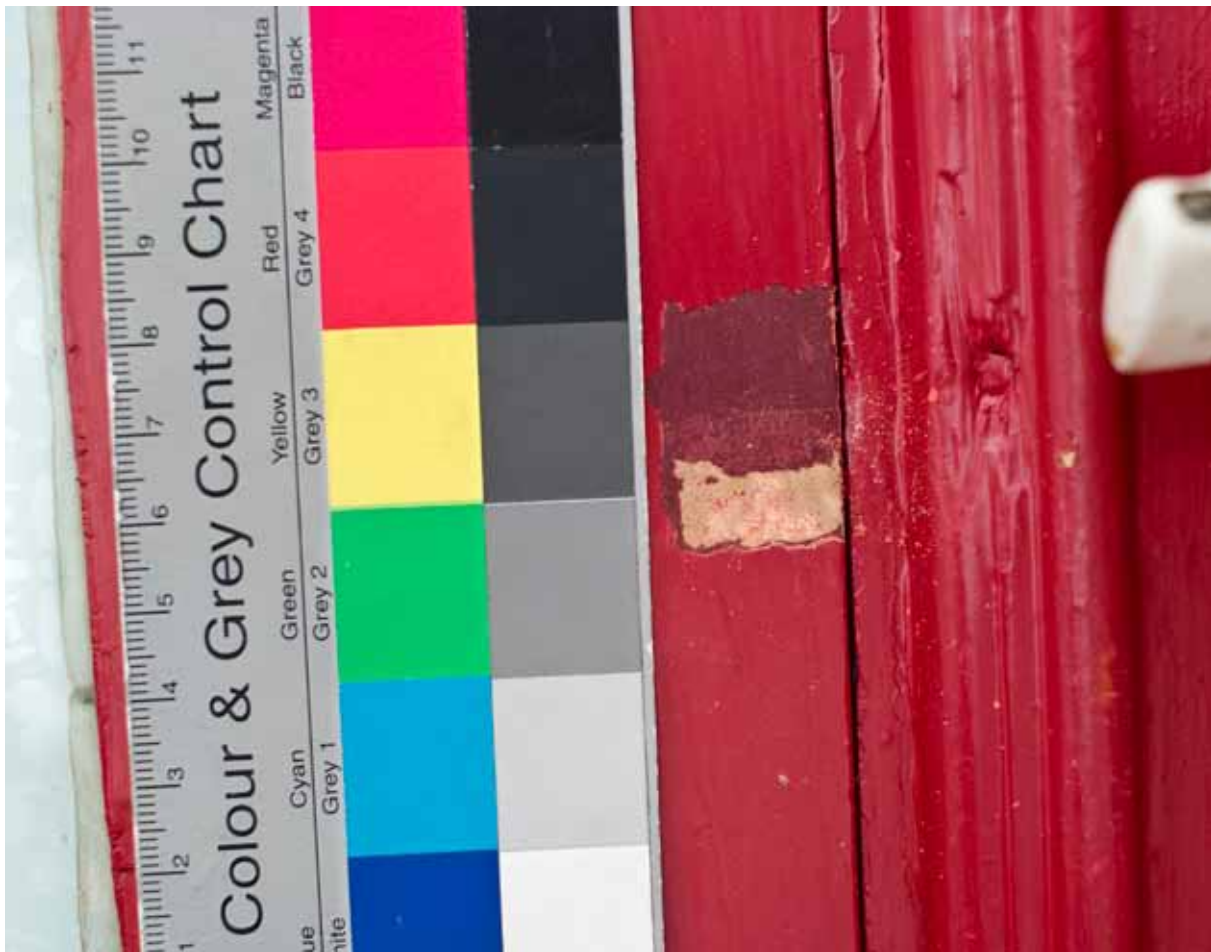
Holmestrand Museum, Nils Kjærs gate 4, Holmestrand		
Rom: Gang 2. etg	Element: dør	Dato: Des. 2009
Sjikt	Beskrivelse	Merknad
0	treverk	
1	3020-G90Y	
2	5030-R20B	
3	6030-R	
4	2570-R

Dør med gerikter - 5030-R20B

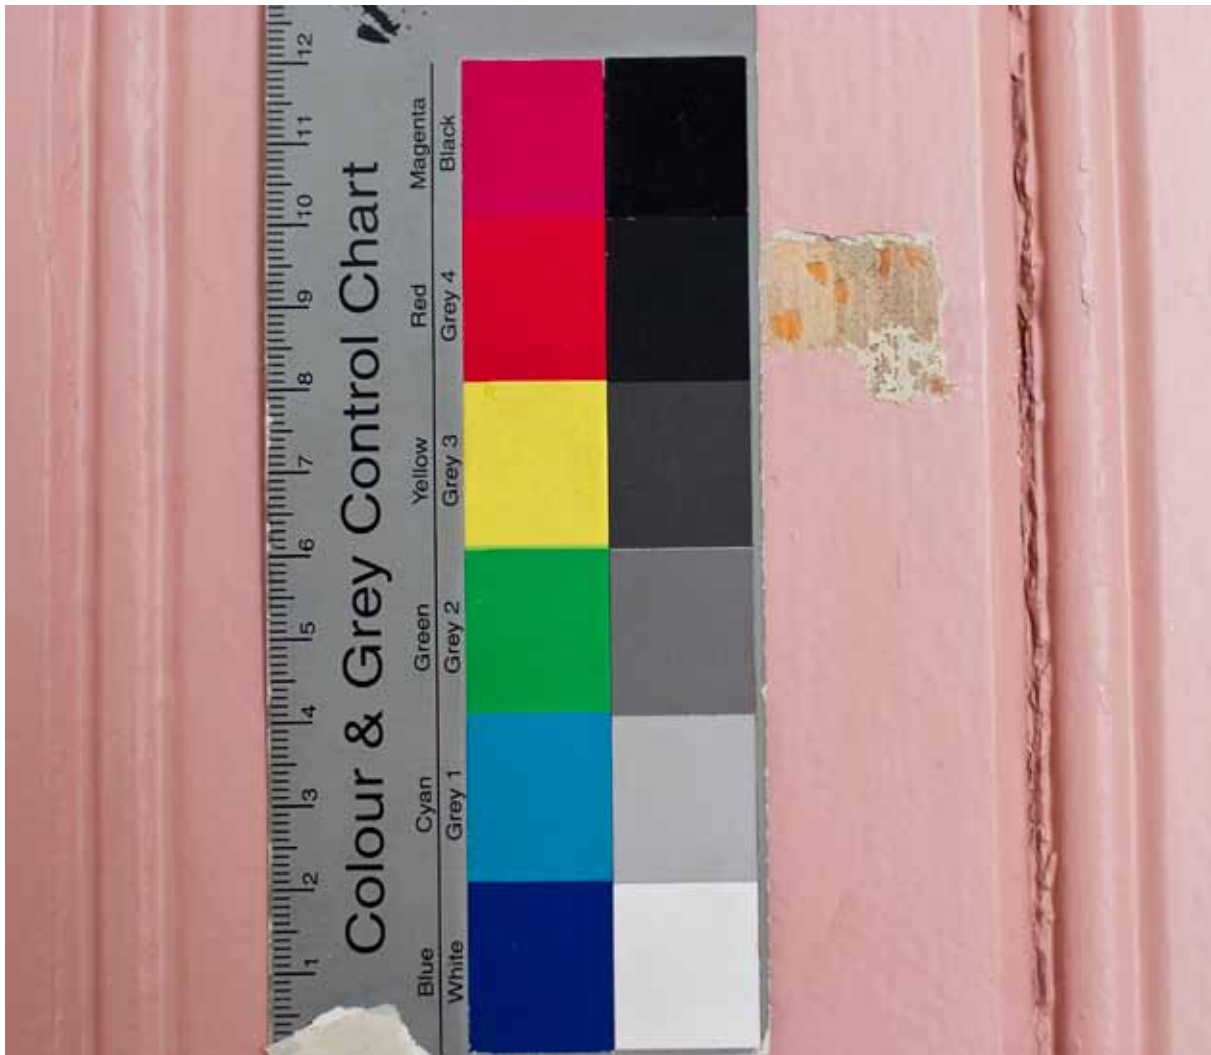
Holmestrand Museum, Nils Kjærs gate 4, Holmestrand		
Rom: Gang 2.etg.		Element: vegg
		Dato: Des. 2009
Sjikt	Beskrivelse	Merknad
0	treverk	
1	2010-Y20R	
2	3020-G90Y	gråere
3	1005-G80Y	
4	1020-R	gråere

Vegger: Lys grønn - 3020-G90Y

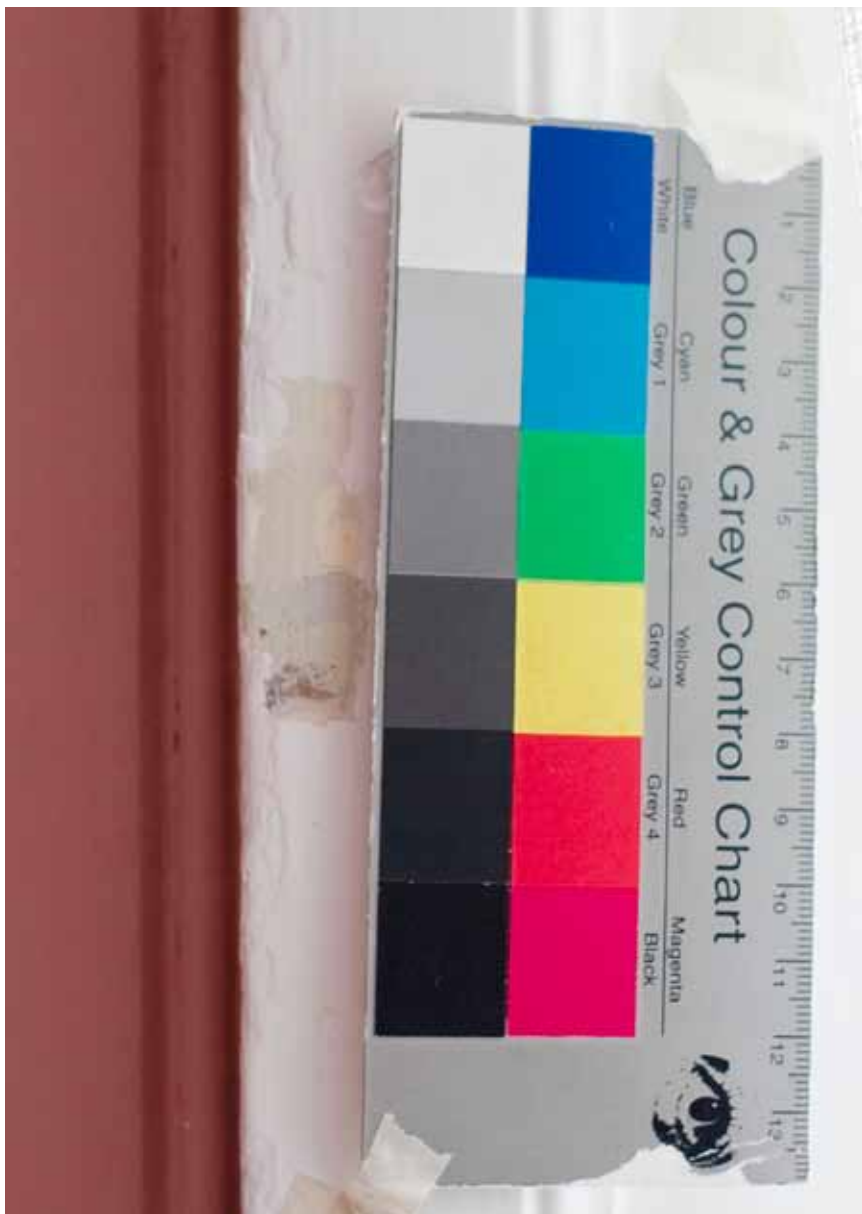
Holmestrand Museum, Nils Kjærs gate 4, Holmestrand		
Rom: Gang 2. etg.	Element: gerikt, vindu	Dato: Des. 2009
Sjikt	Beskrivelse	Merknad
0	treverk	
	flere lag ikke undersøkt	
1	1005-G80Y	
2	2005-G80Y	
3	1005-Y10R	
4	1005-Y20R	
5	hvit

Vindu: lys beige/grønn - 2005-G80Y
