KALFARVEIEN 120

UNDERSØKELSE OG REGISTRERING

RAPPORT
Utført for Gamle3hus

19.10.2014 / 23.06.2015/revidert 04.08.2015

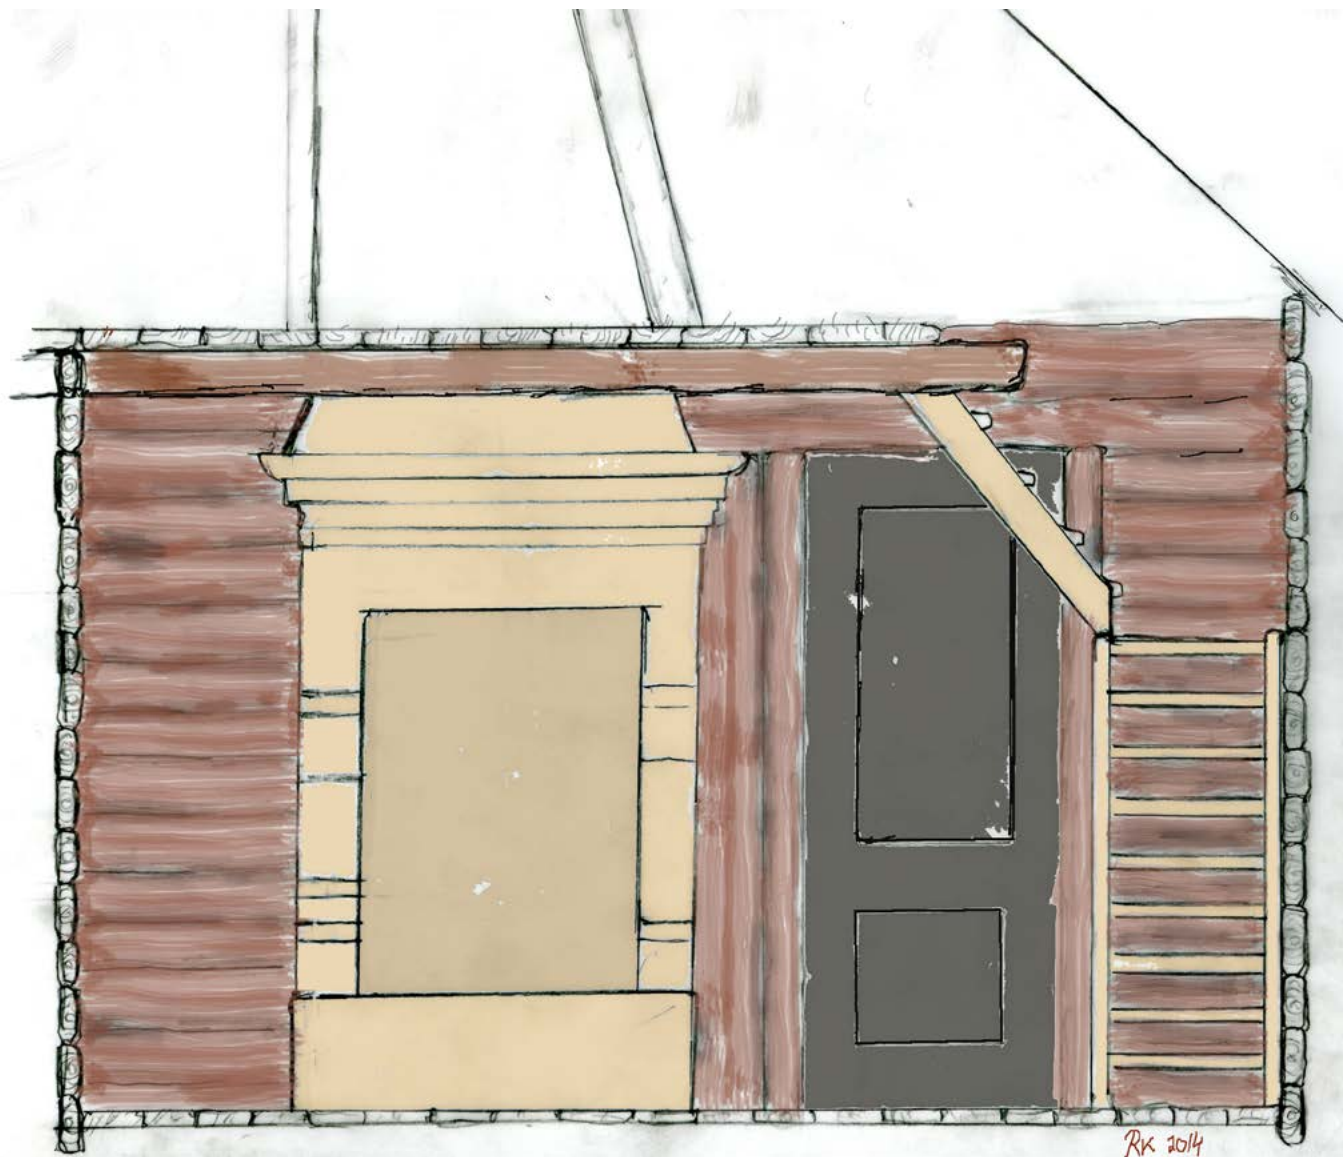
Rekonstruksjon av kjøkken sett mot grue/vegg mot 204.

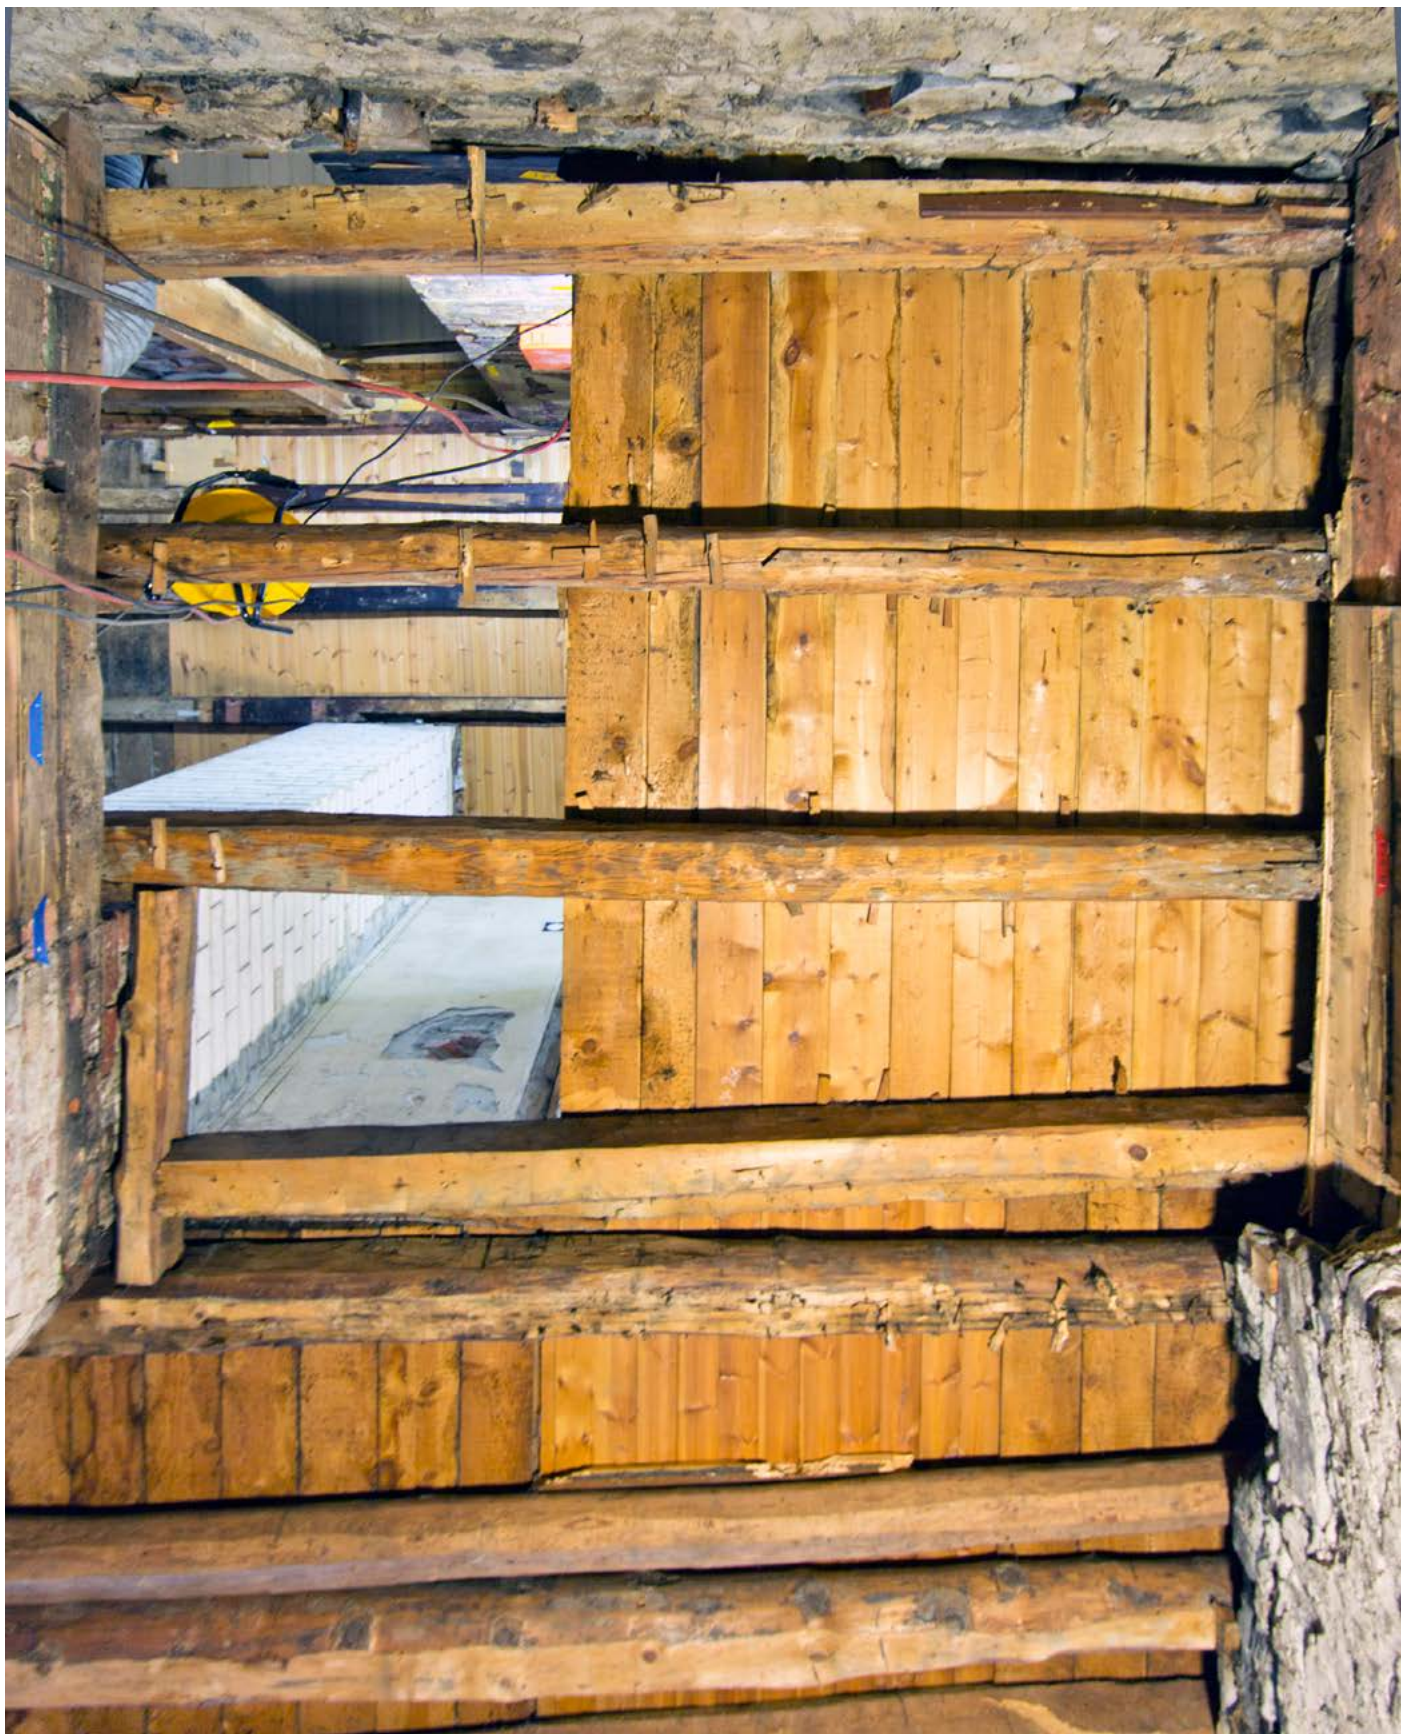
Bjelkelag under nordre del av kjøkken 203.

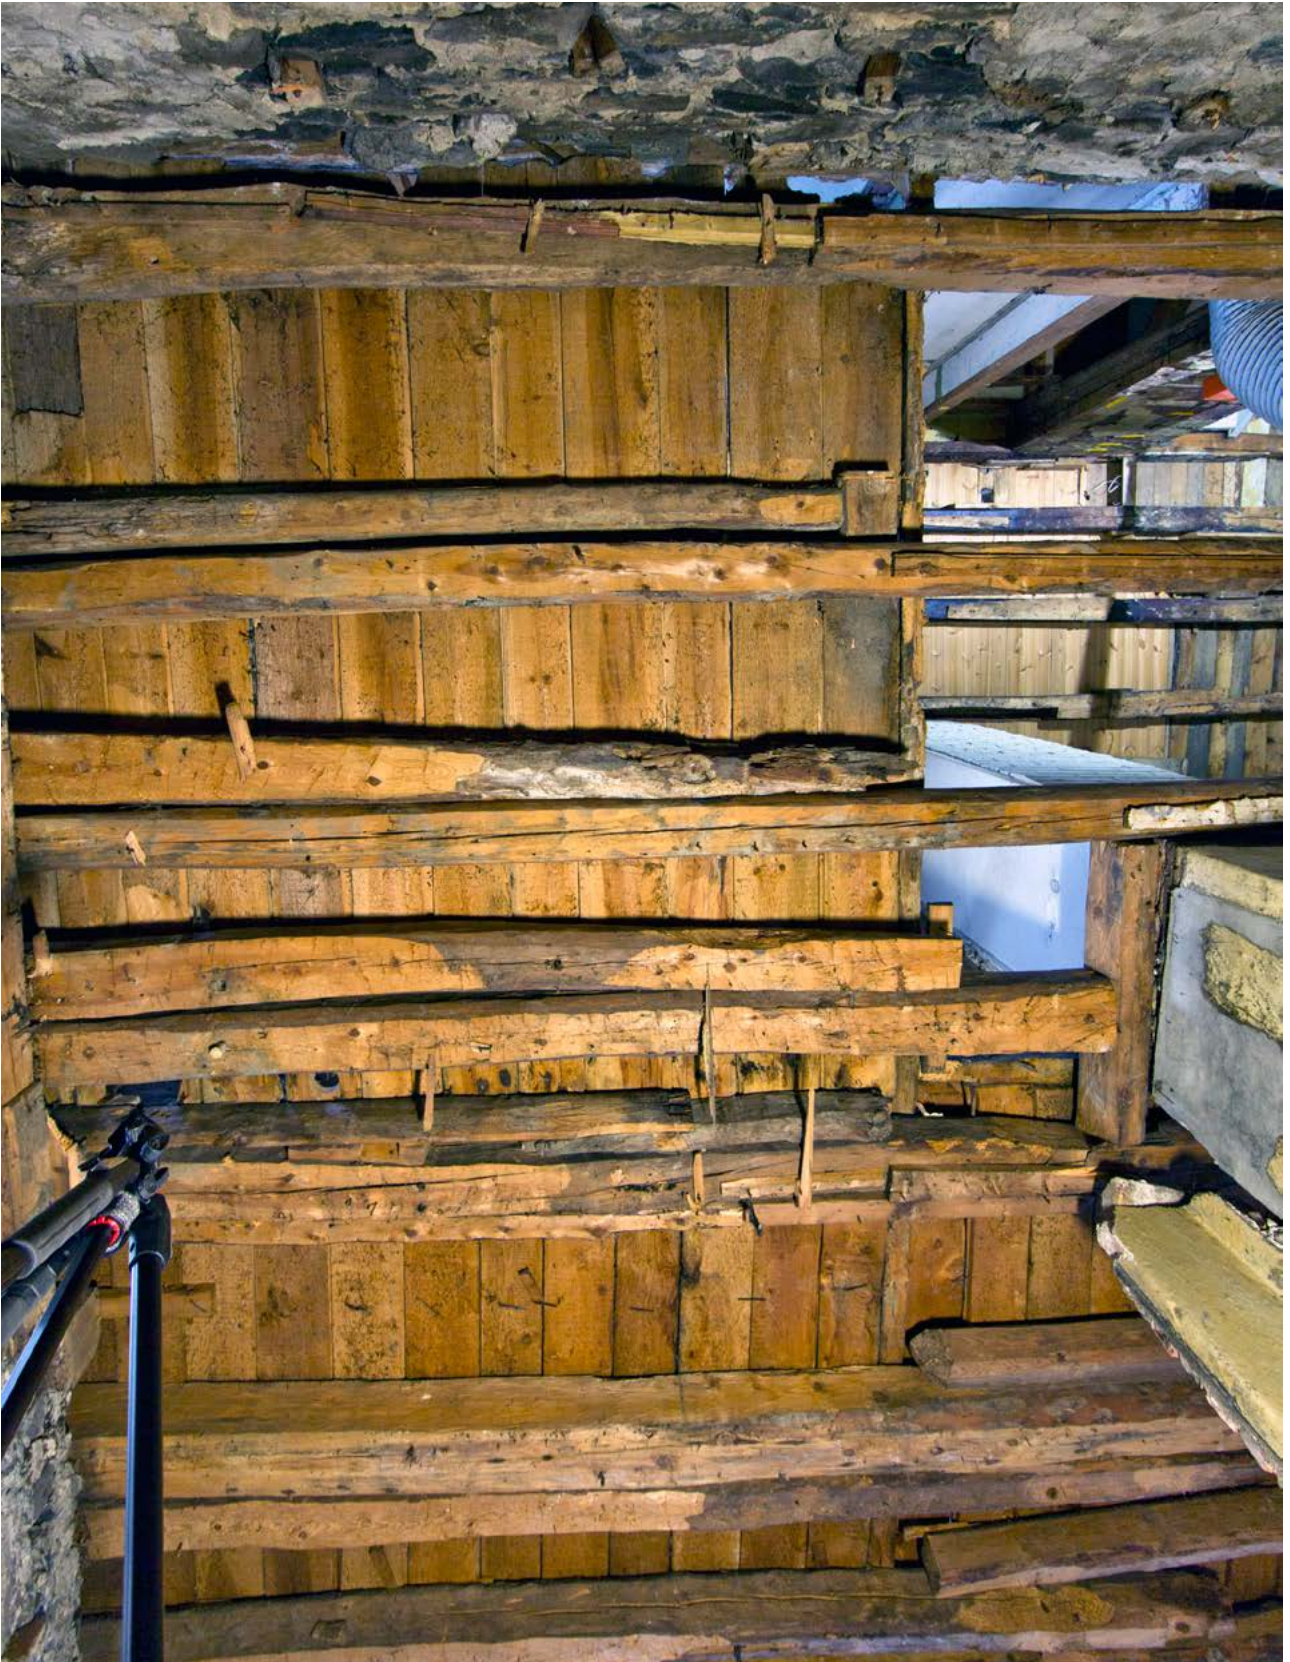
Bjelkelag under søndre del av kjøkken 203 samt kammers 206. Opprinnelige bjelker bevart, men forsterket med nye.

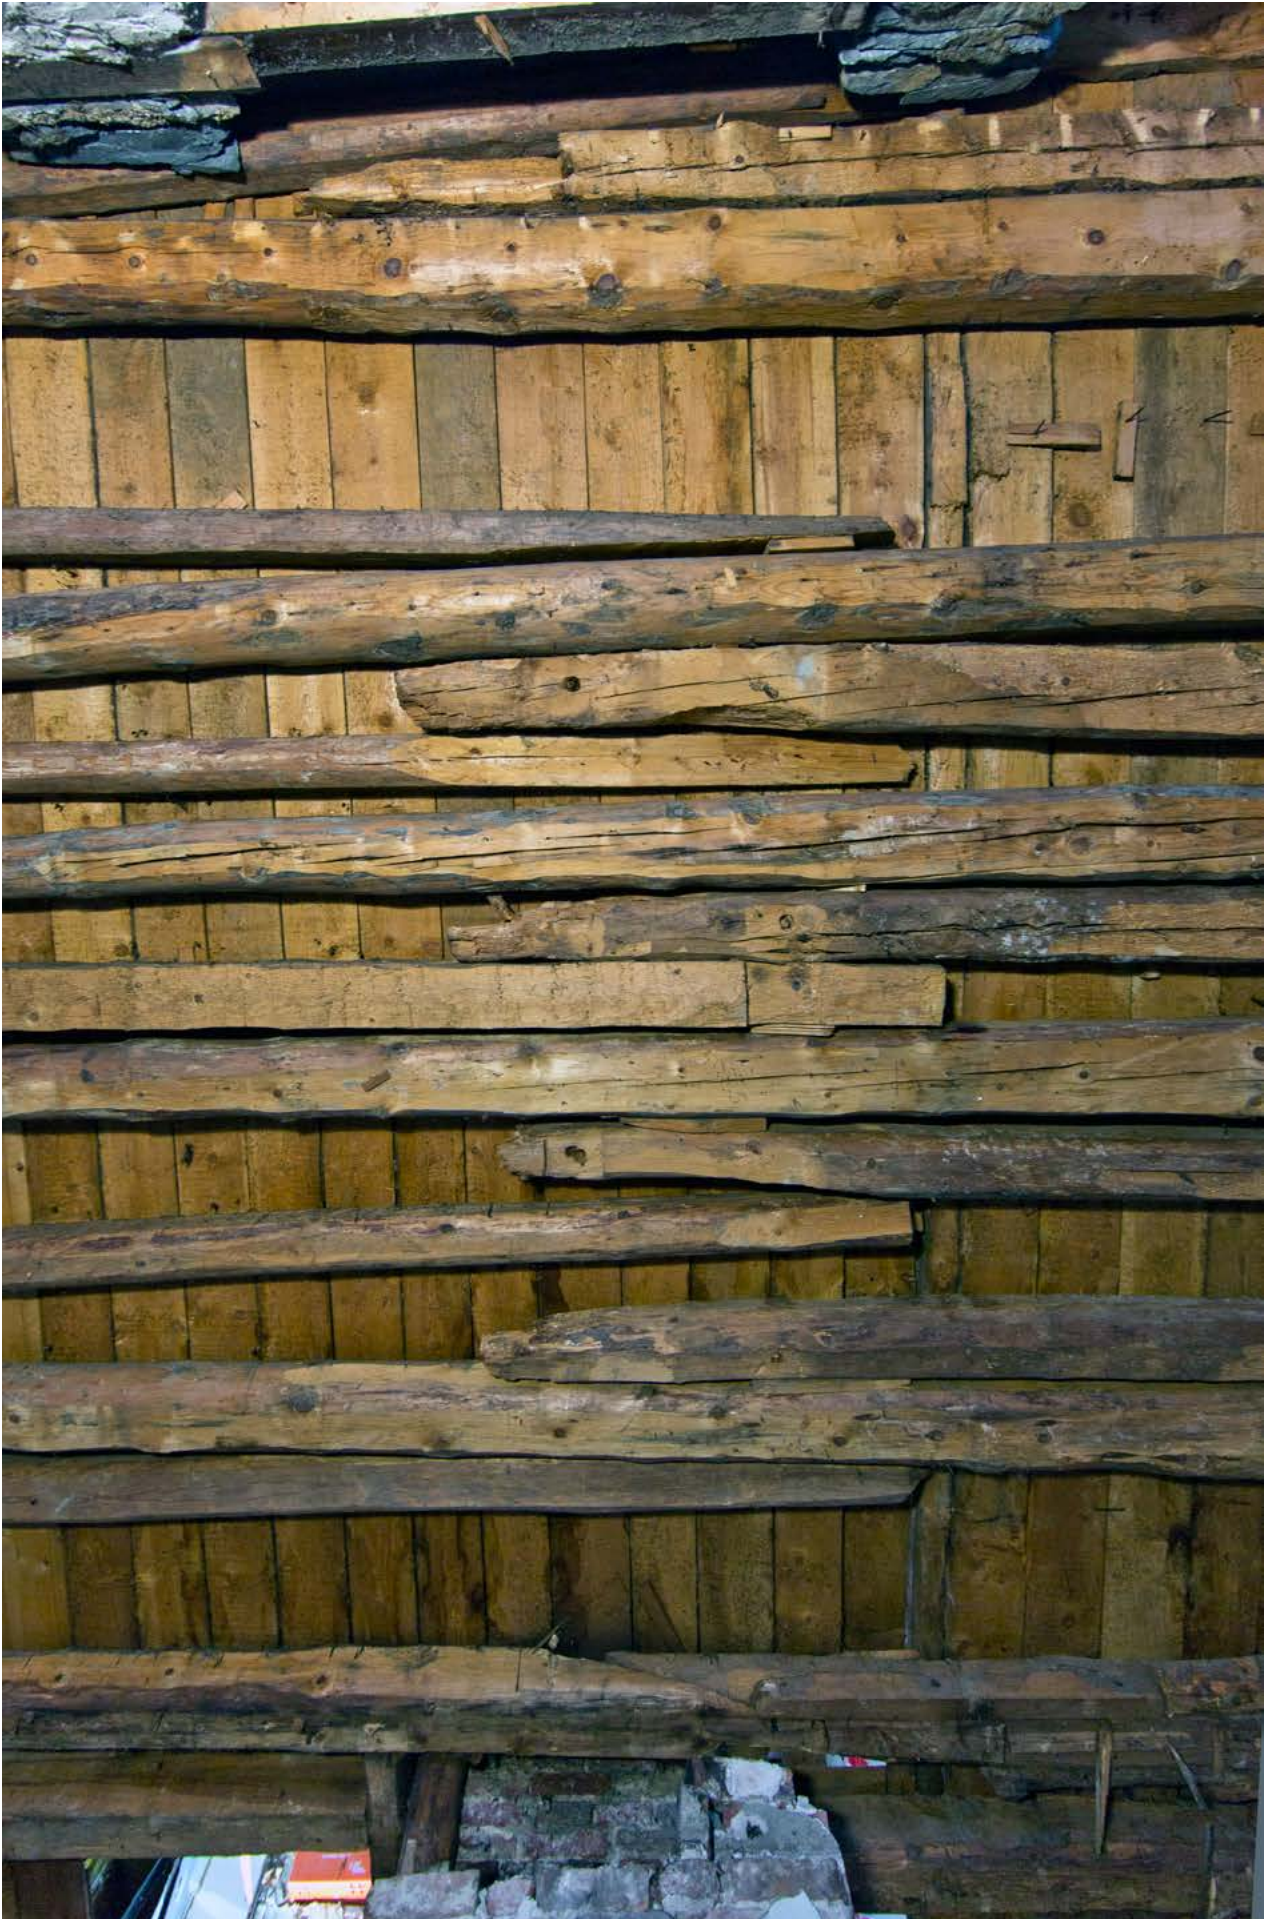
Midtre del av bjelkelaget mot stuene 204 og 205. Det er sannsynlig at en lettvegg som avdelte kjelleren i to seksjoner har stått her (I øst-vest retning).

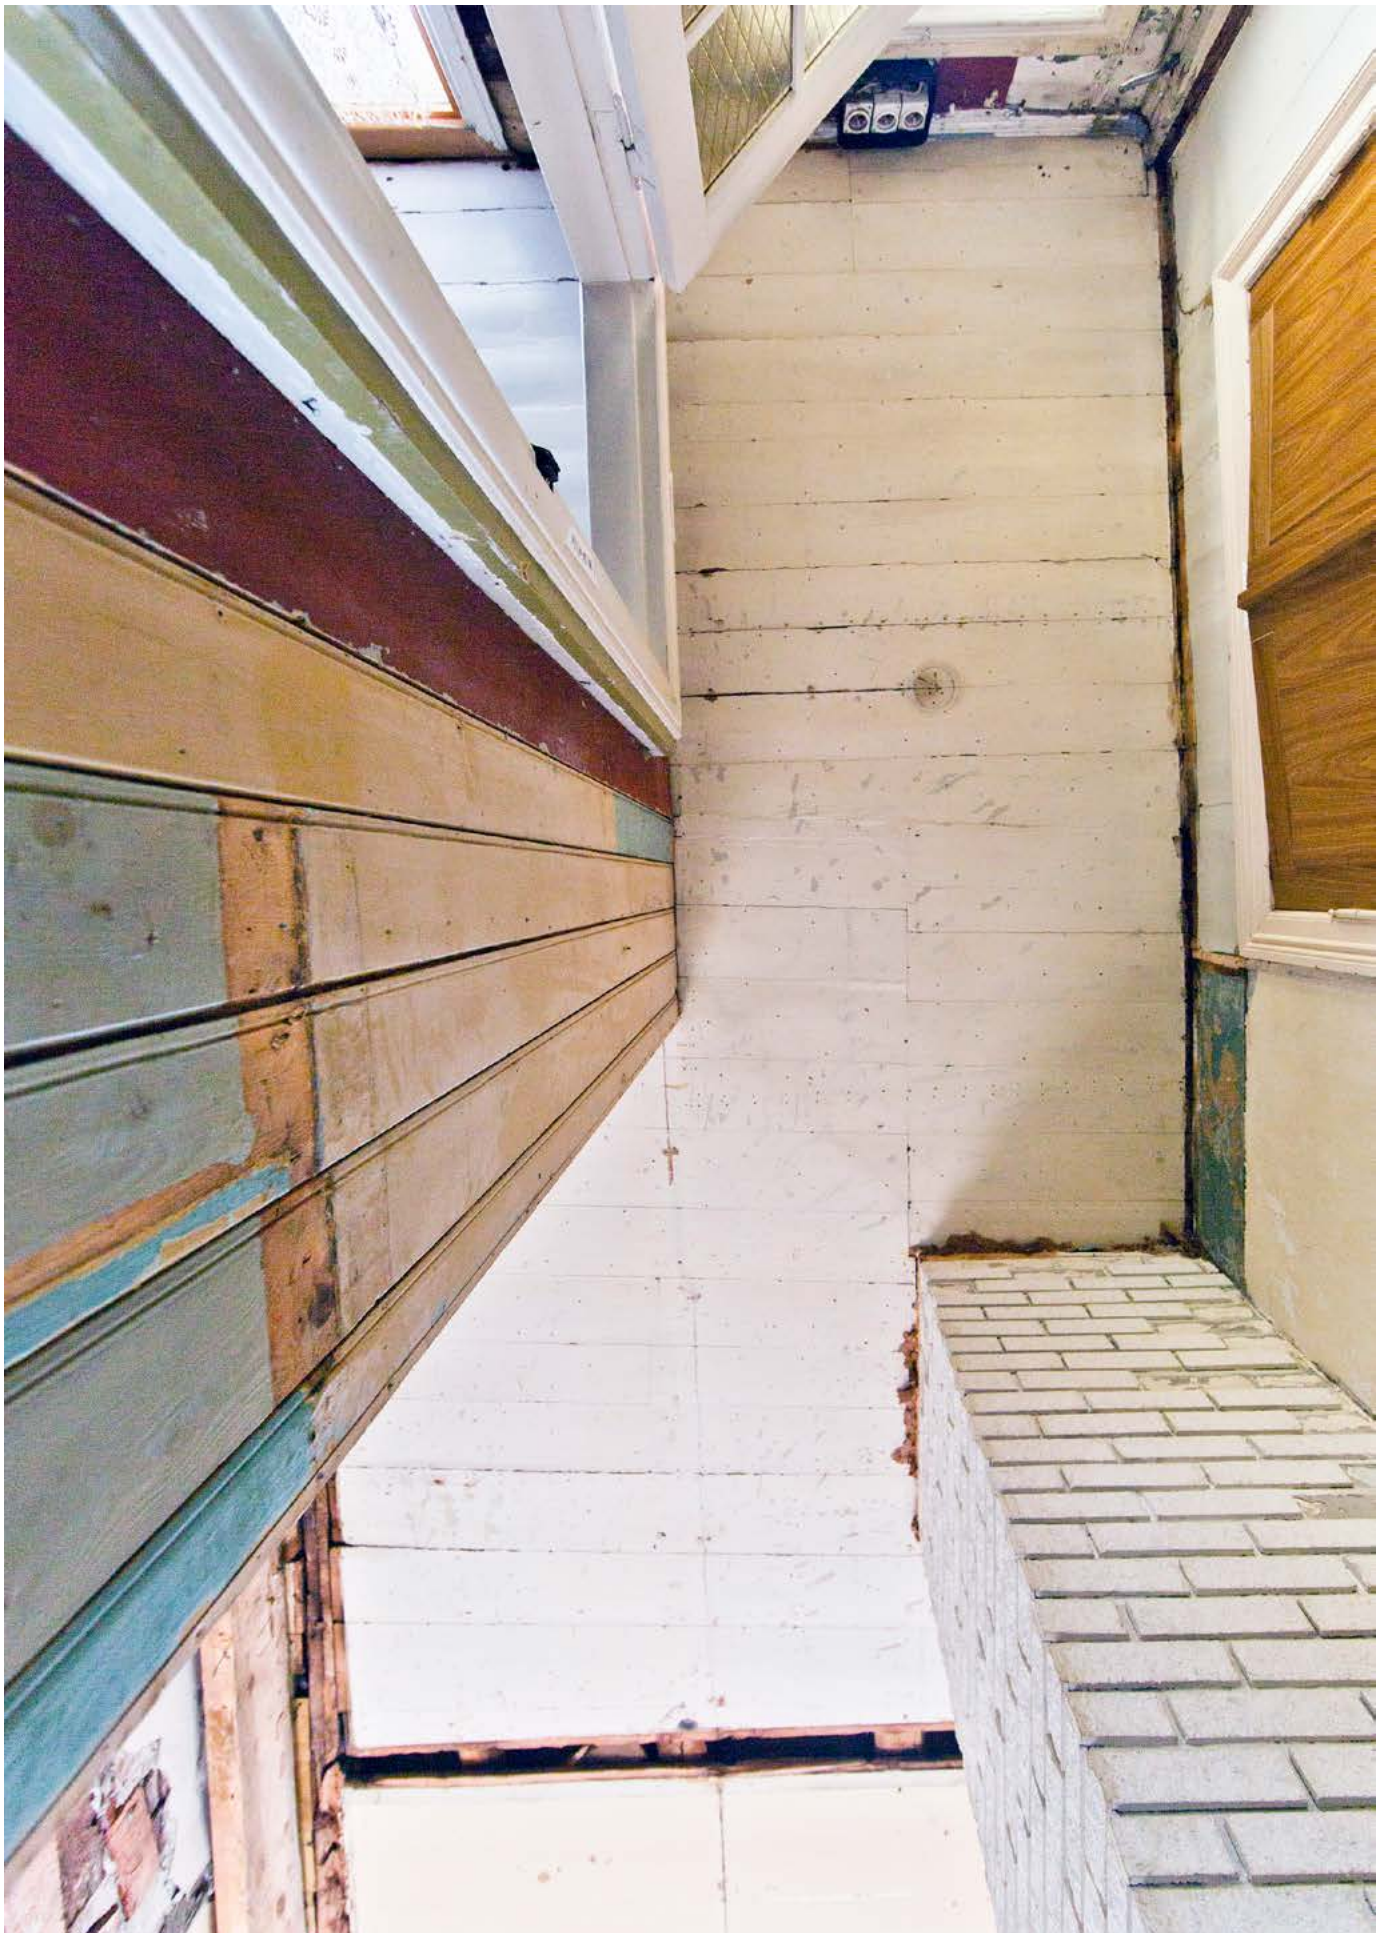
Over: Rom 203 bordhimling tildels fra 1830-årene. Åpning etter gruehette fyllt ut med bord. Parti over pipeløp.

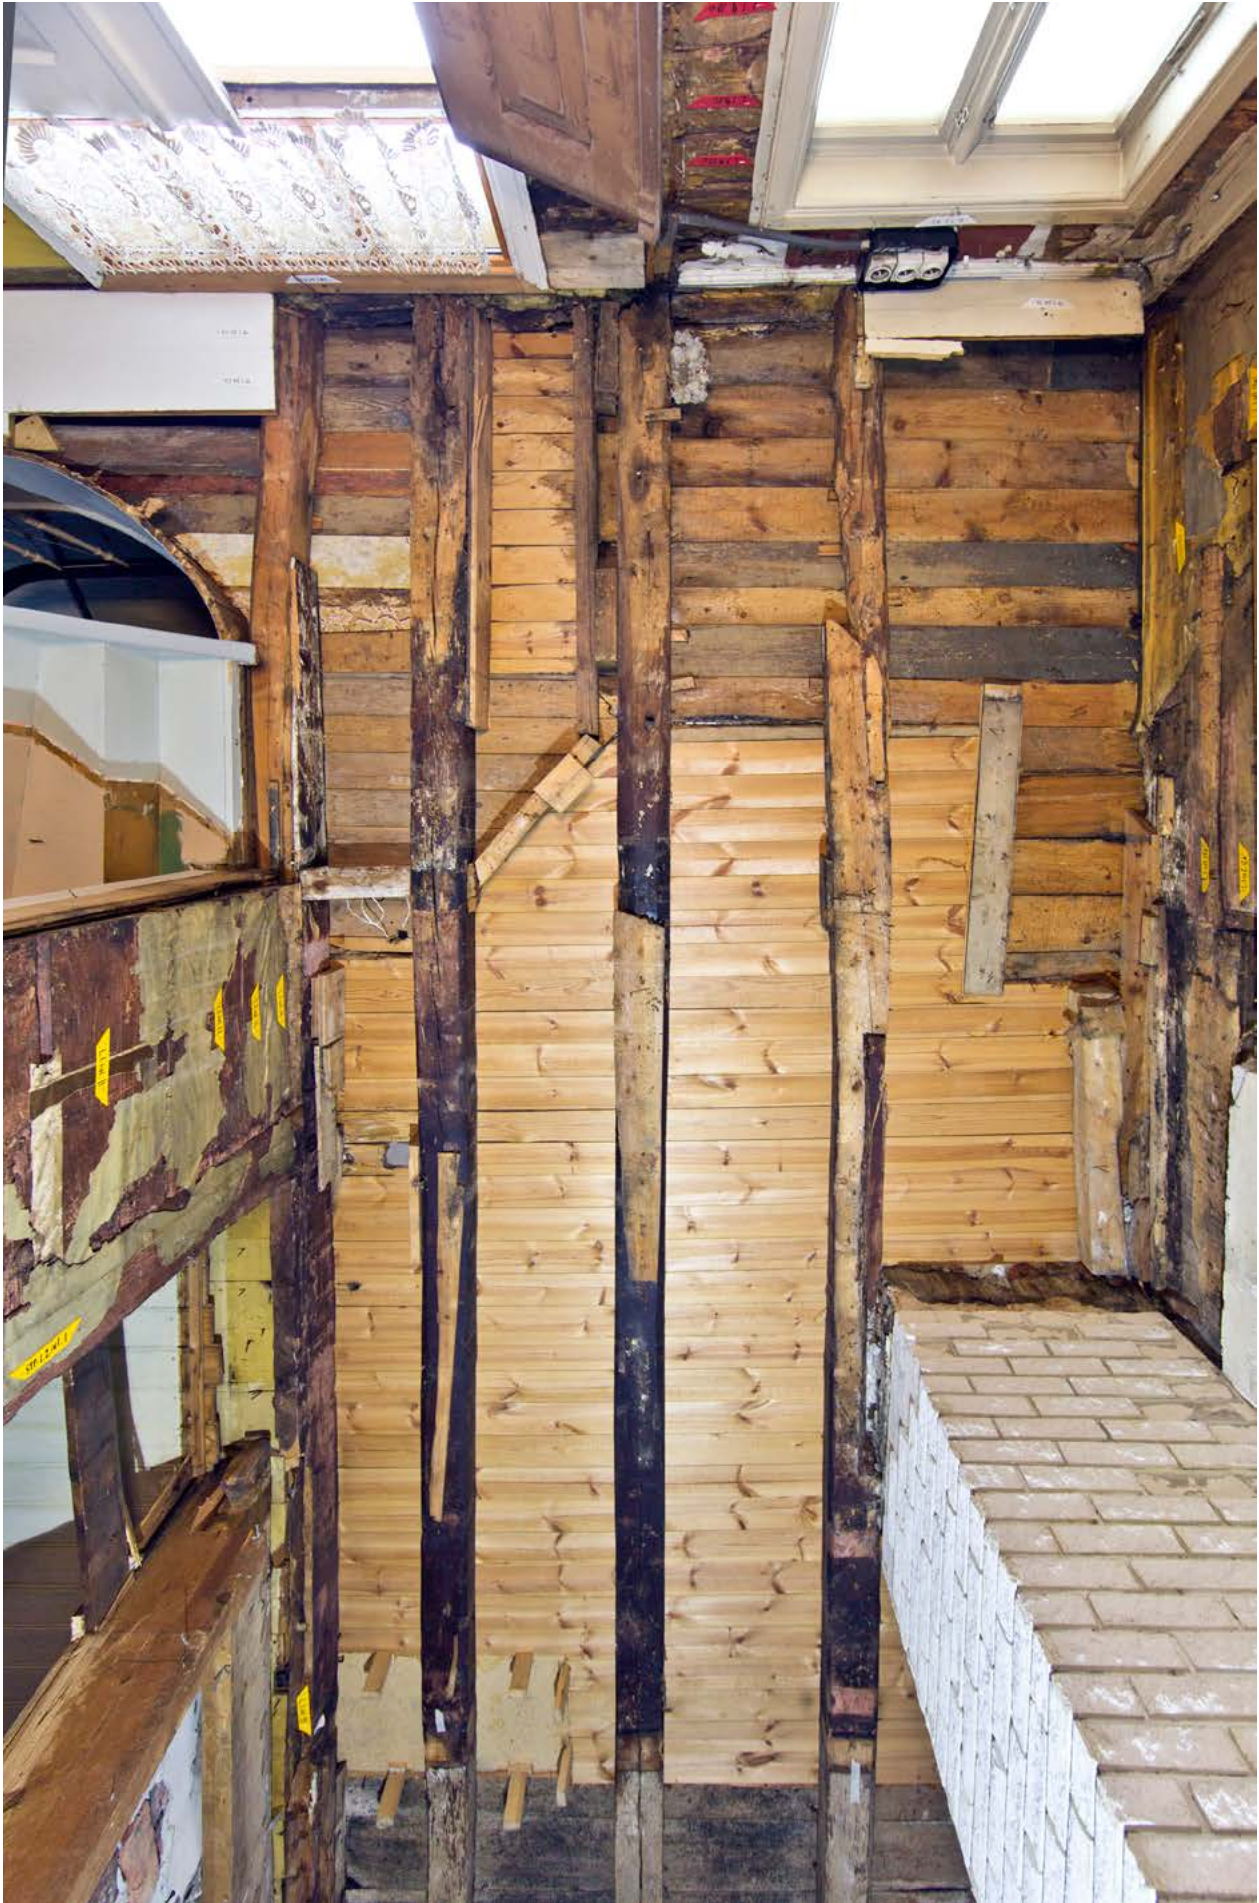
Over. Opprinnelig bjelkehimling uten underforede himlingsbord. Legg merke til påskjøting i øvre hjørne til høyre (nordvest): Spor etter åpning for opprinnelig loftstrapp. Alle opprinnelige himlingsbord er skiftet ut med unntak av partiet nederst (syd) mot kammerset 206. Ned er syd.

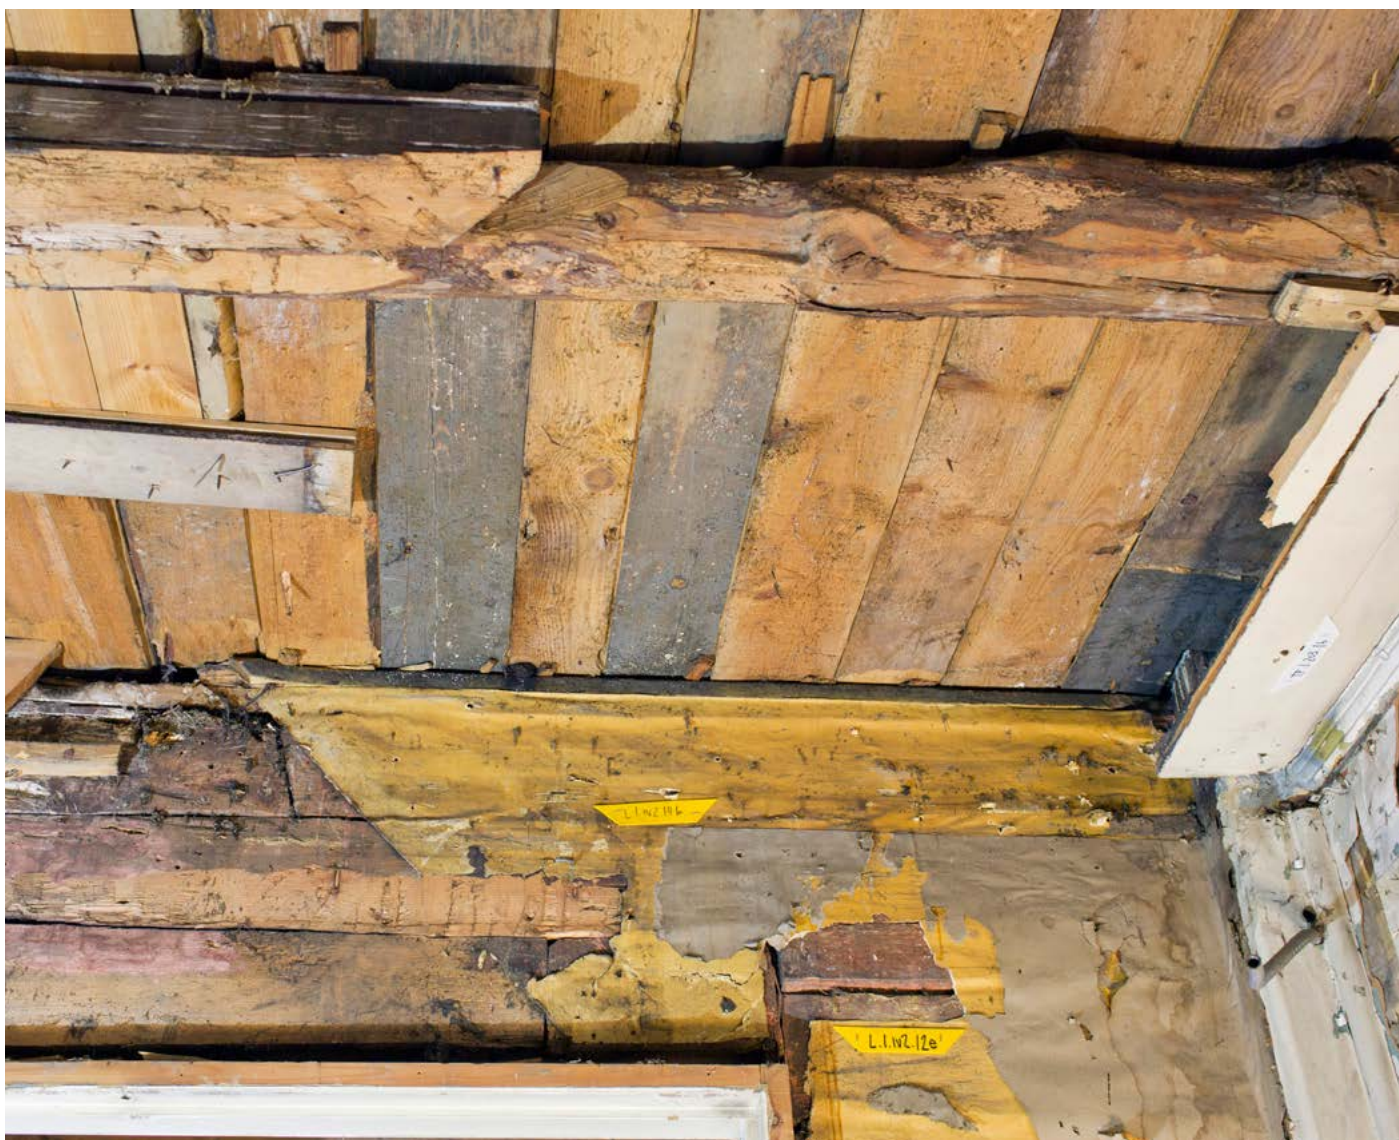
Over: Spor etter loftstrapp. Veggpapir skåret etter trappens vinkel på vestvegg.

Under: påskjøtt takbjelke med avfasing for vinklet trappehull/oppgang. Den fasede bjelkeenden er malt.

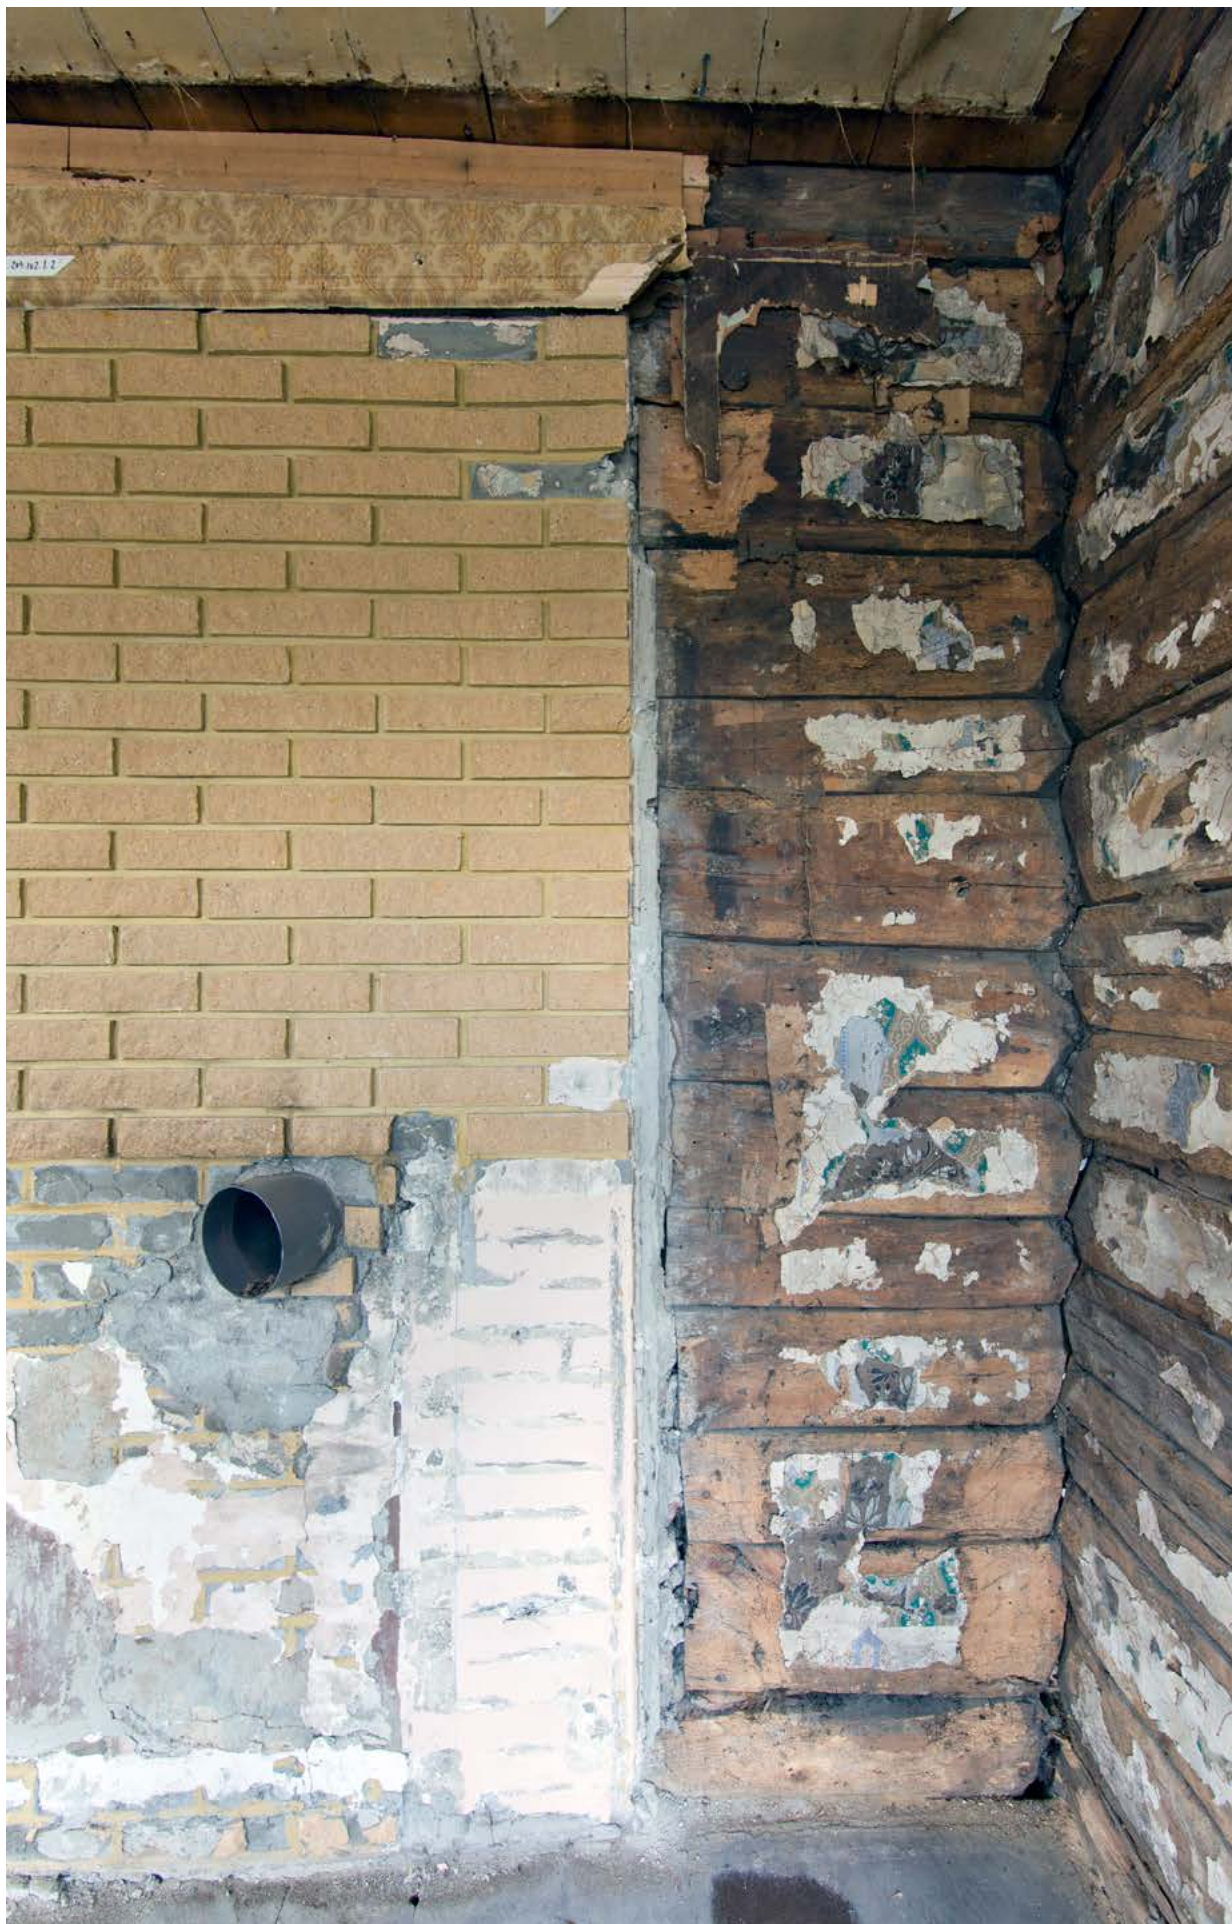
Vegg mot øst, søndre del, avdekket. Brannmur til venstre. Opprinnelig del av gruens bakvegg.

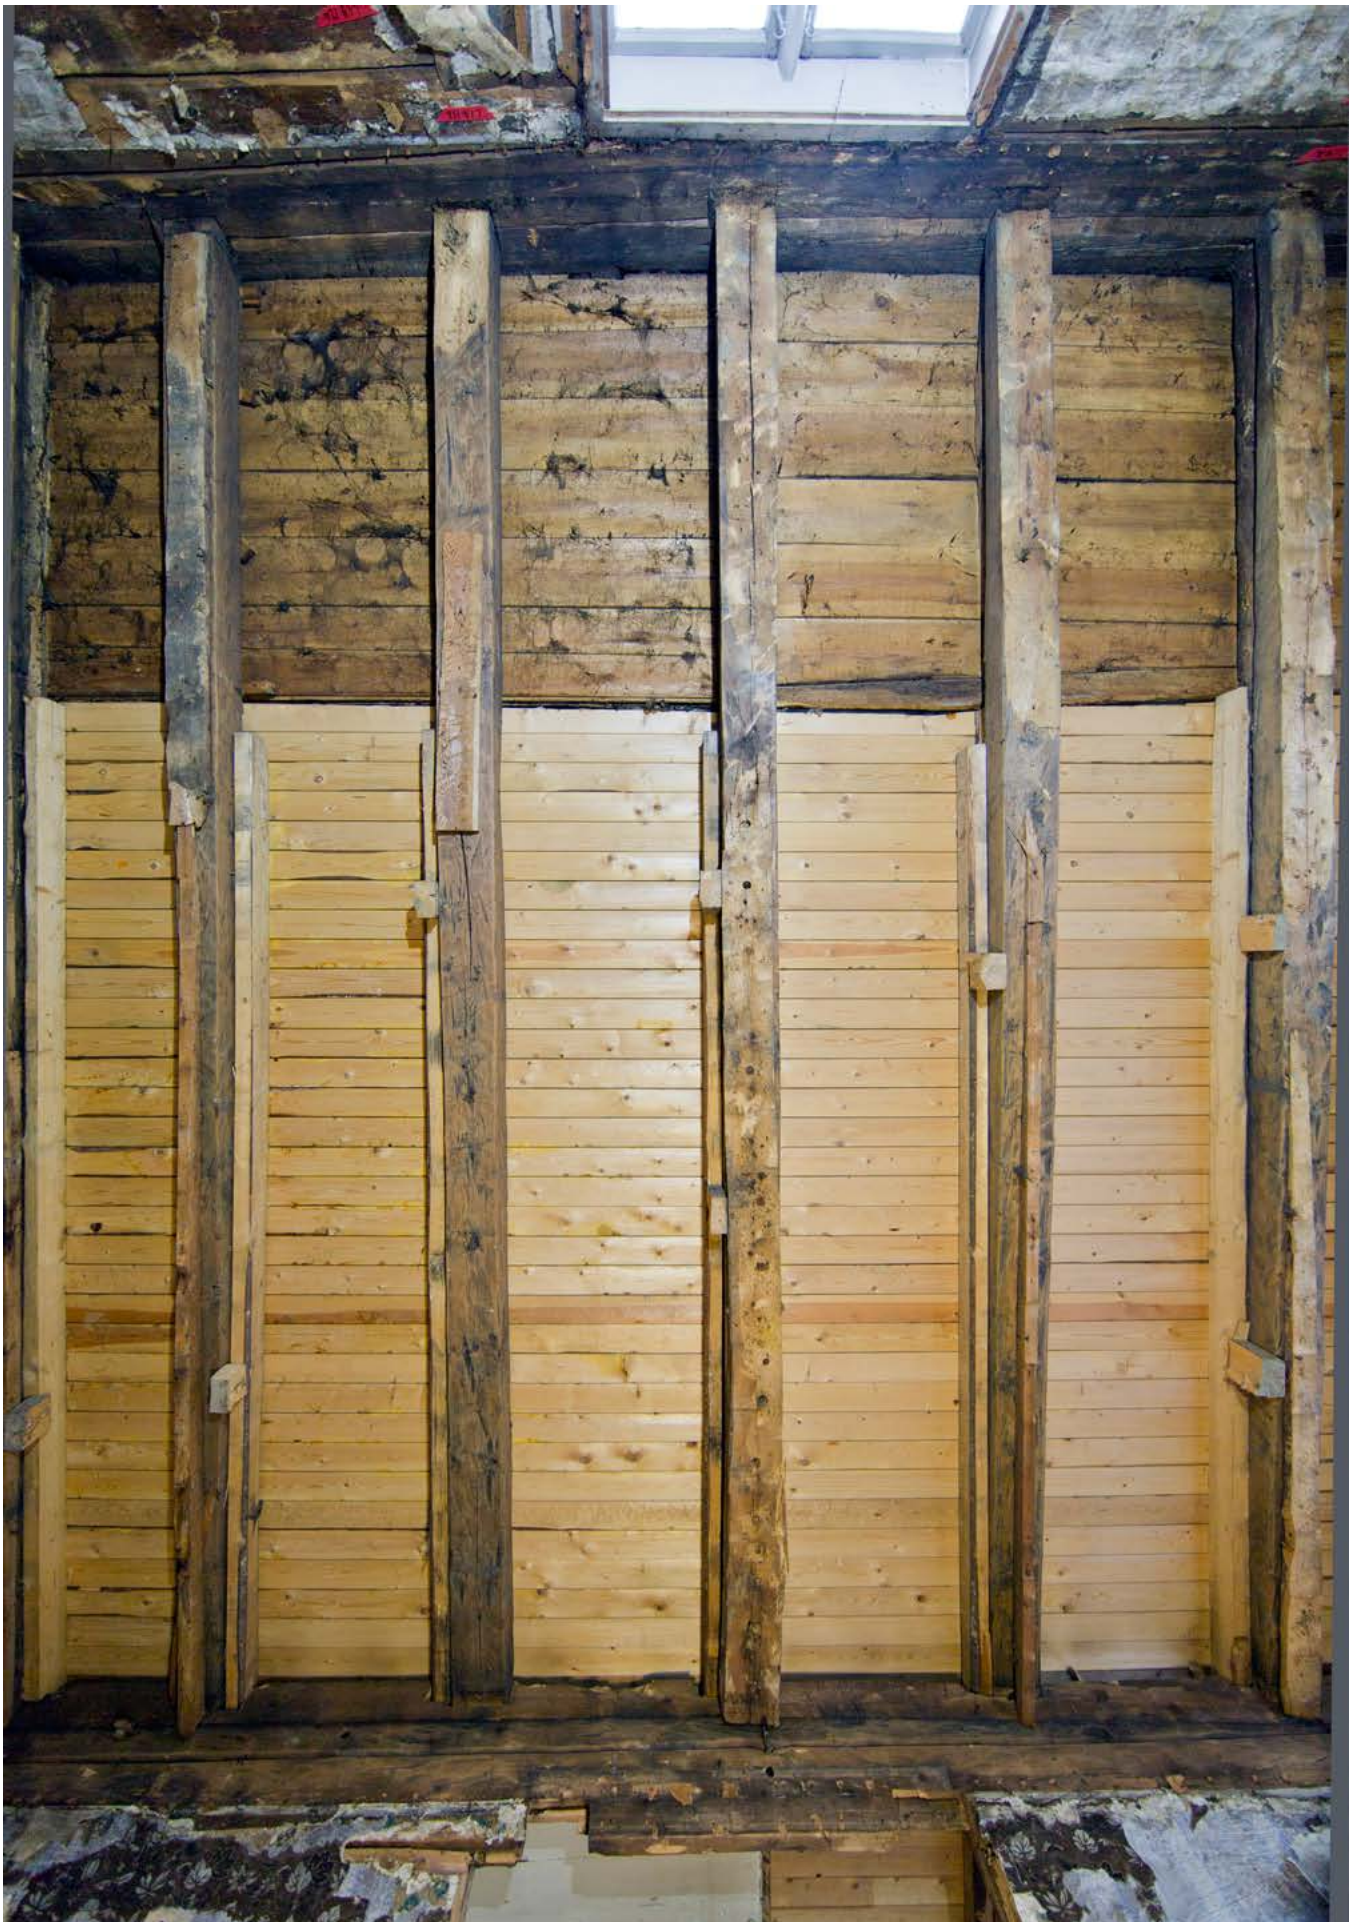
Opprinnelig bjelkehimling avdekket. Bordgolv fra 1830-årene over bjelkene (bygging av gavlværelse på loftet) bevart i nordre del under loftets skråtak. Resten av gulvet over bjelkene skriver seg antagelig fra etterkrigstiden.

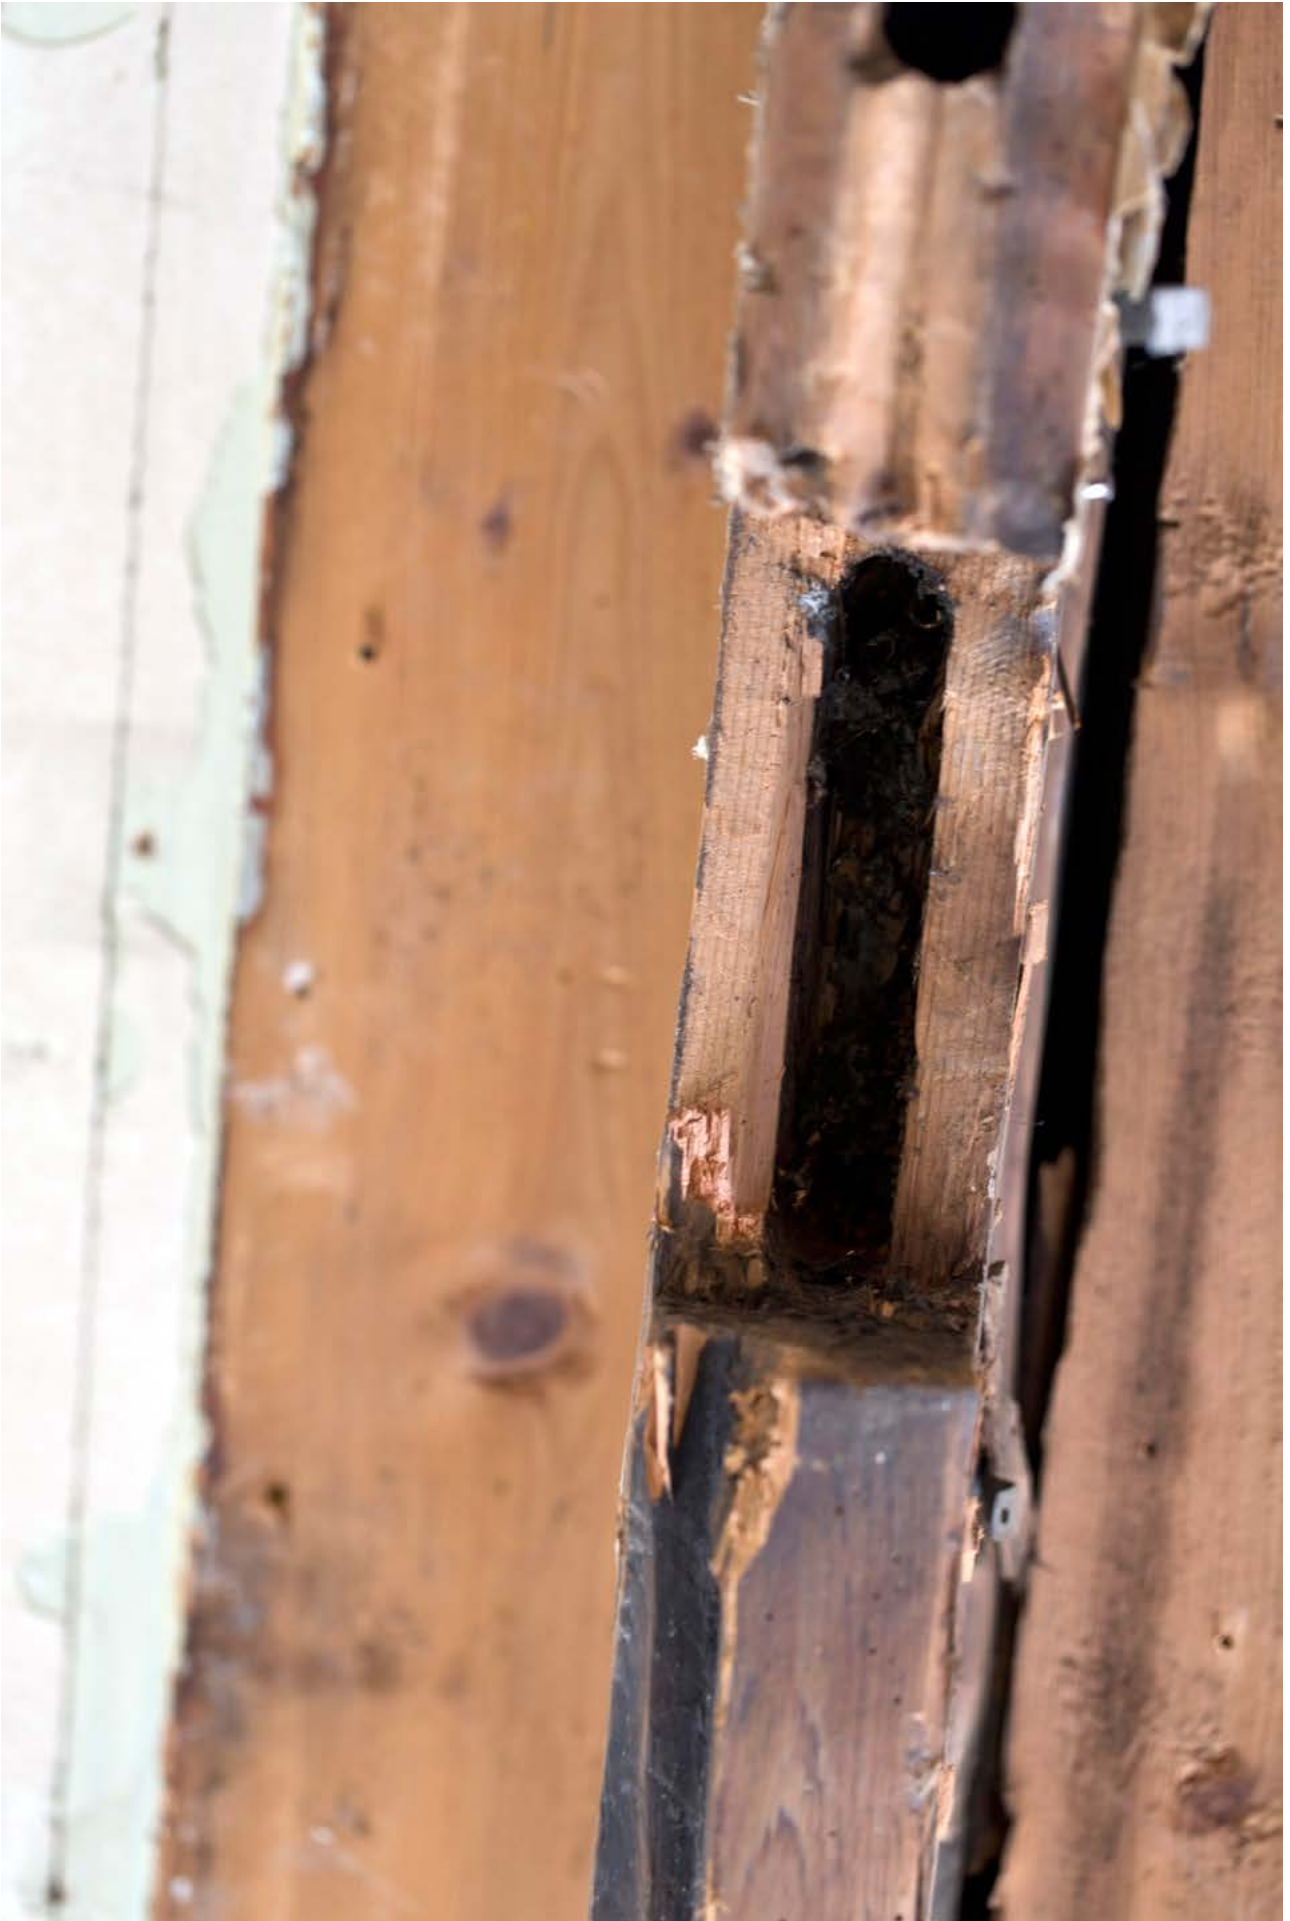
Spor etter beitski i tømmervegg/åpning mot stue 205.
