KALFARVEIEN 120

UNDERSØKELSE OG REGISTRERING

RAPPORT
Utført for Gamle3hus

19.10.2014 / 23.06.2015/revidert 04.08.2015

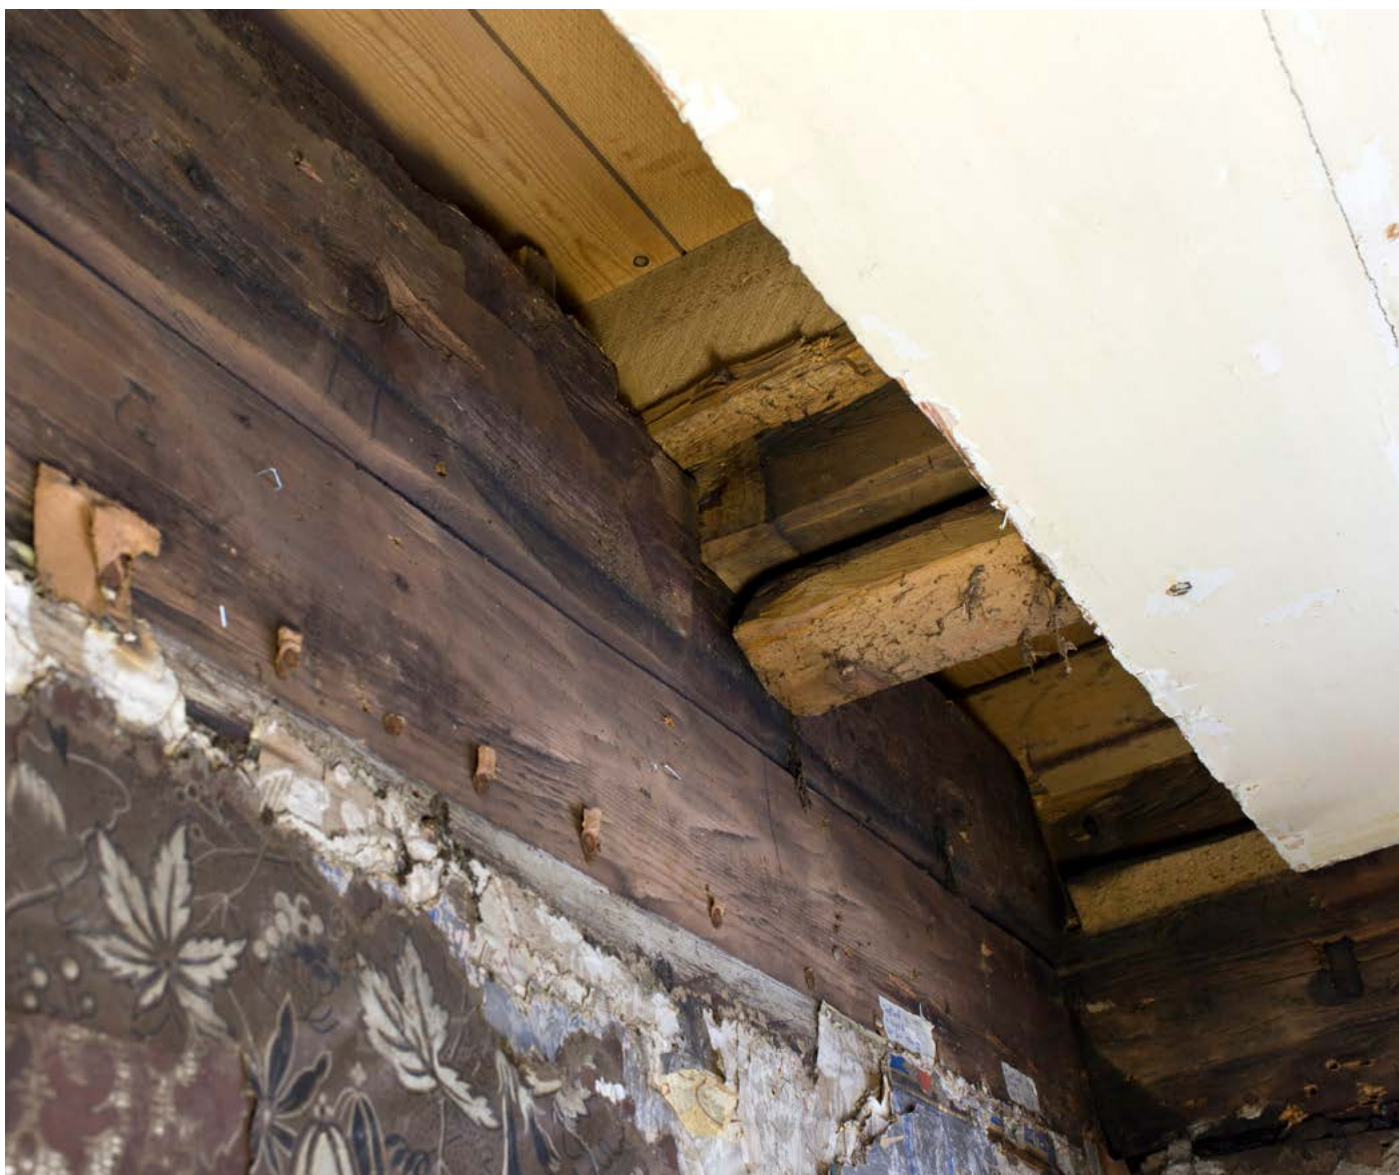
Over: Himlingsbjelke anslag mot sydvegg.

Under: Himlingsbjelke anslag mot nordvegg. Bjelken er underhugget for oppretting før paneling i 1830-årene.

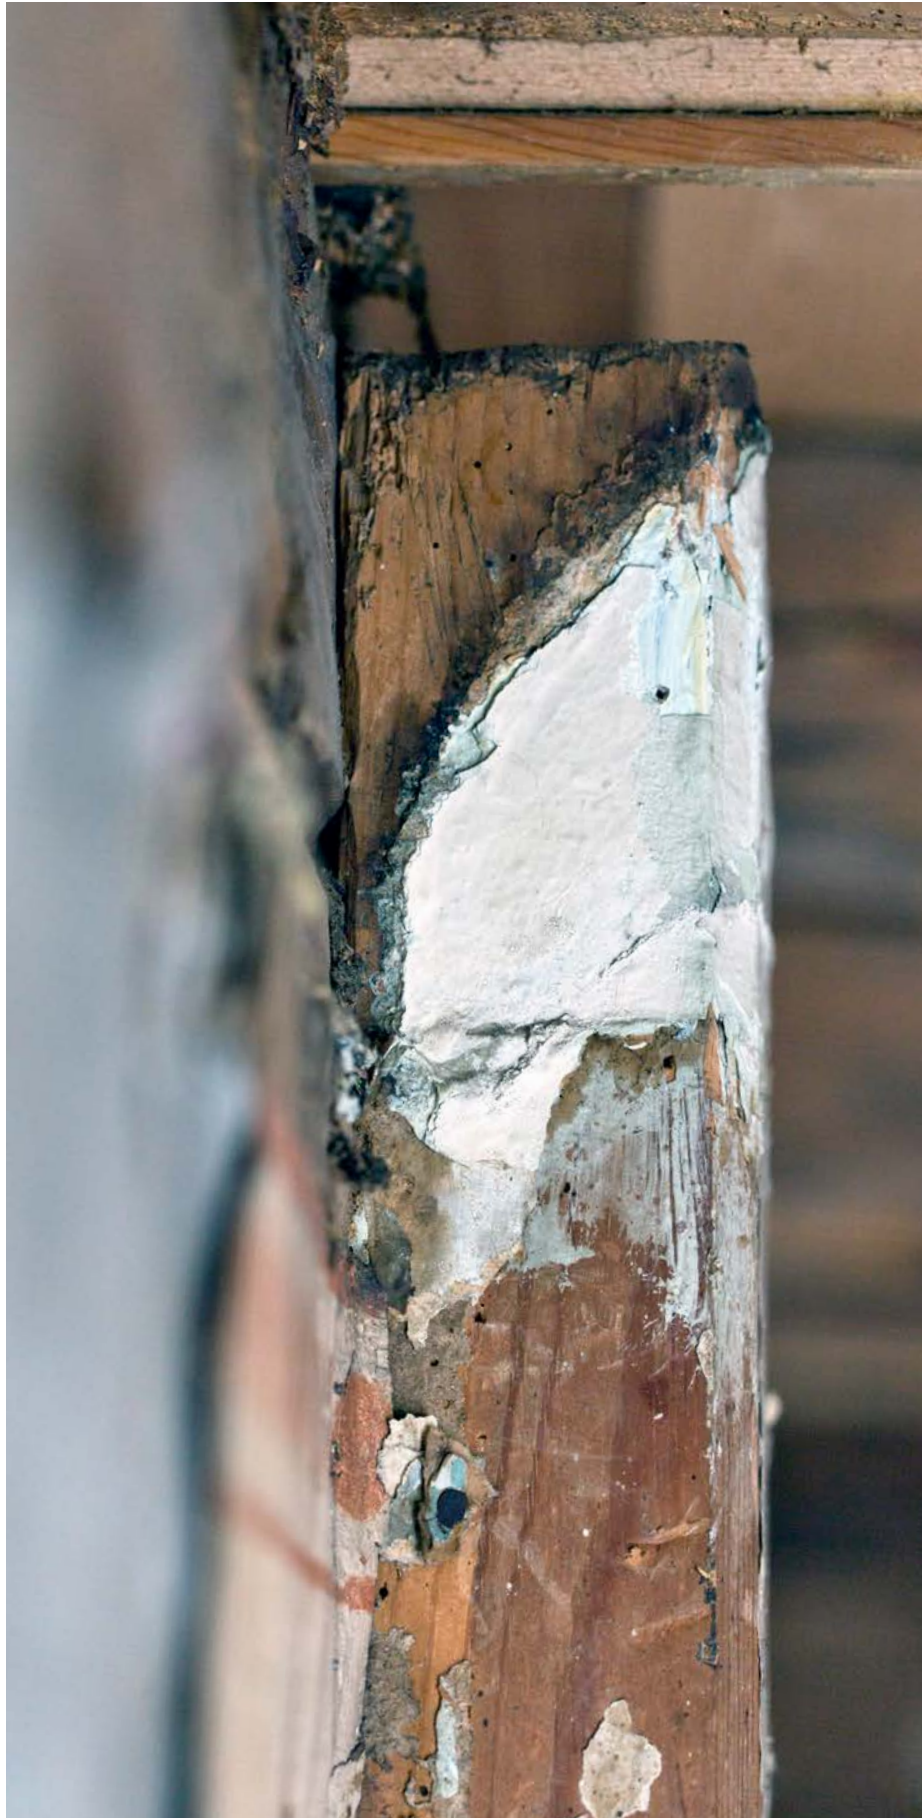
Negativspor etter stor hulkil taklist på strekkfisk nordvegg fra 1830-årene. Himlingsbordene fra samme tid er her tatt ned.

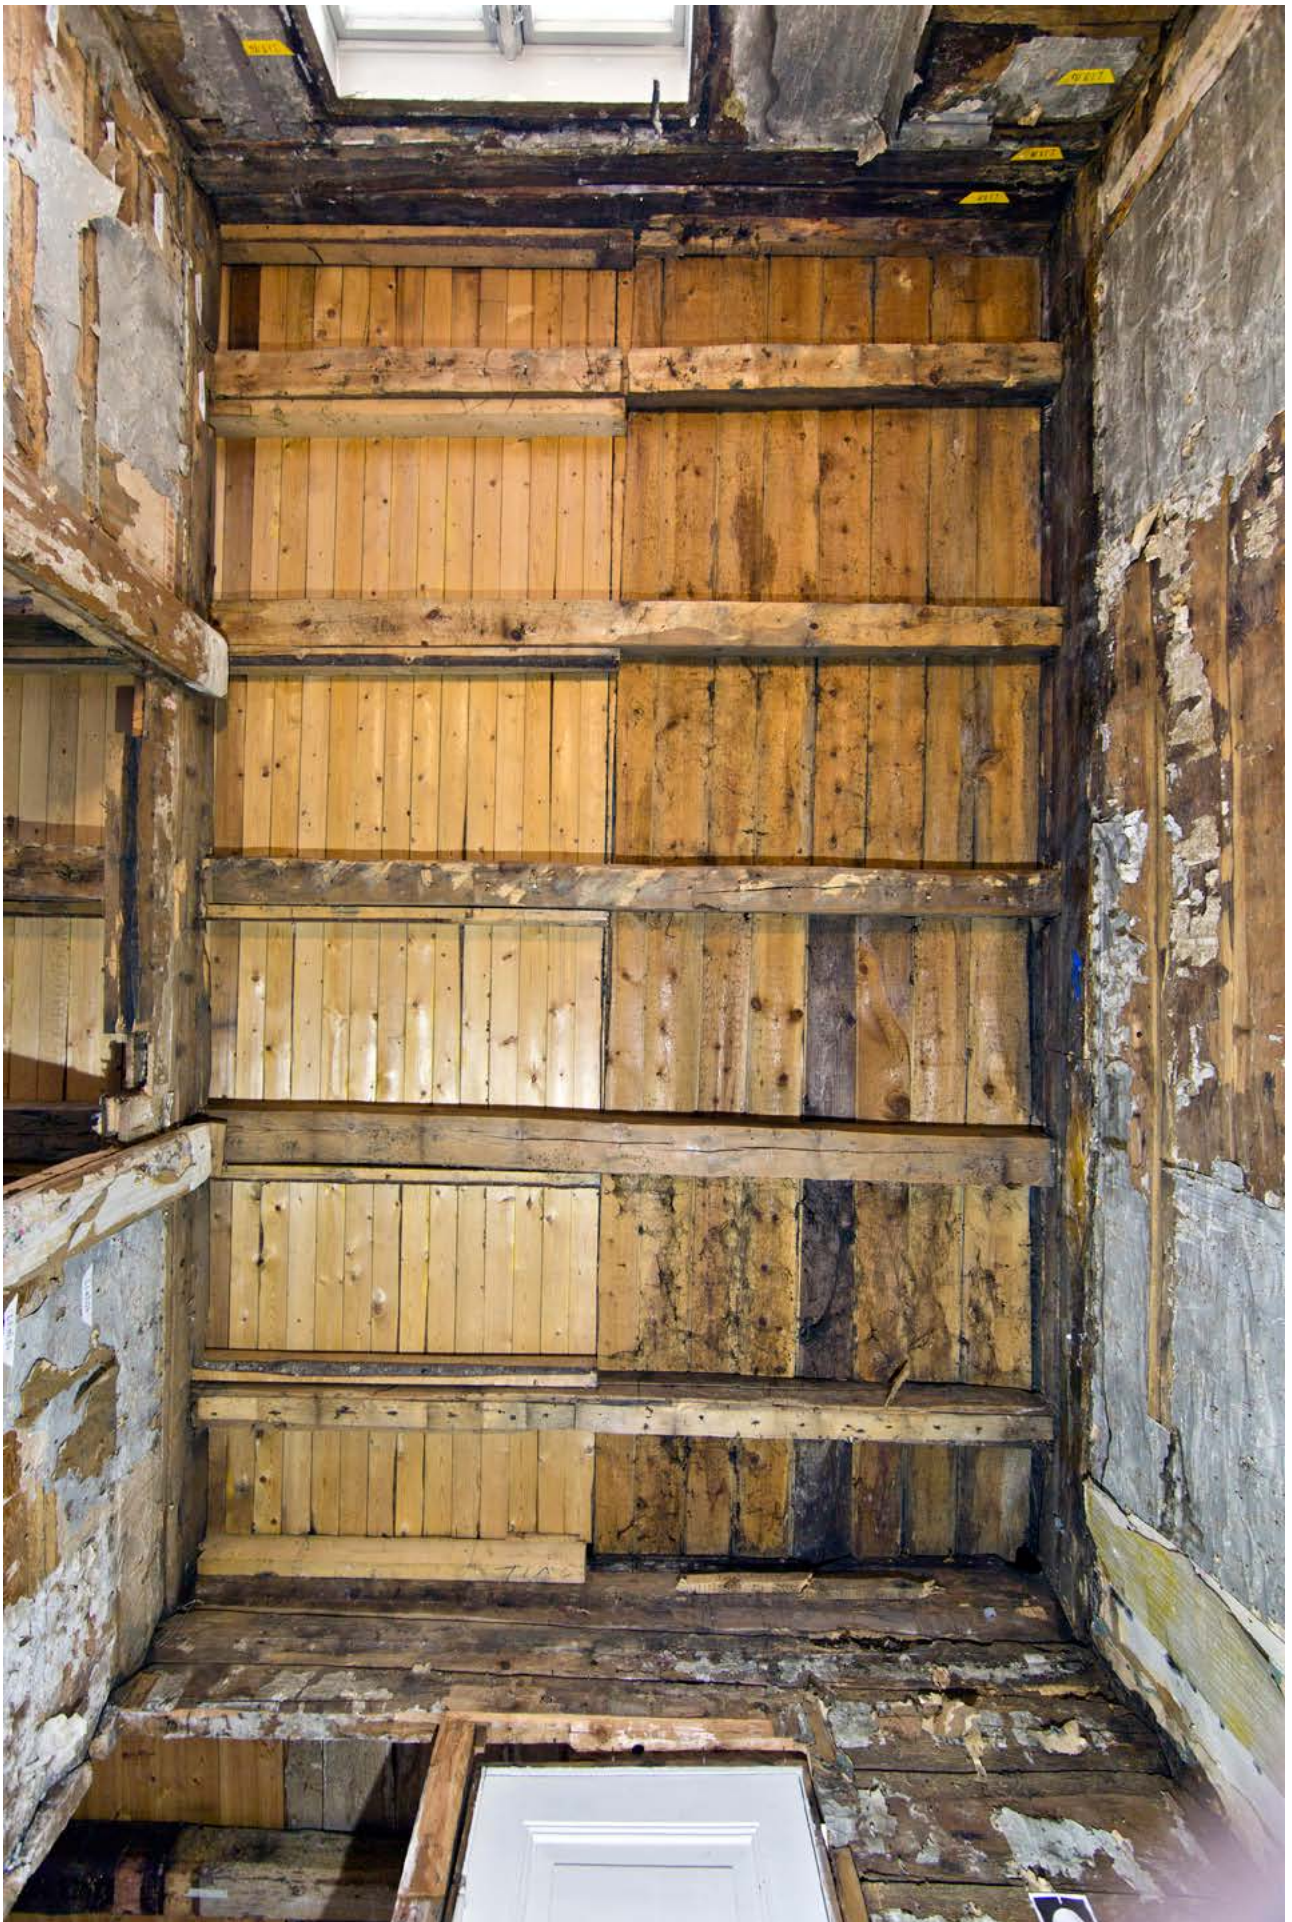
Over: Himling med avdekket bjelkelag og to perioder loftsgulv over. Ned er øst.

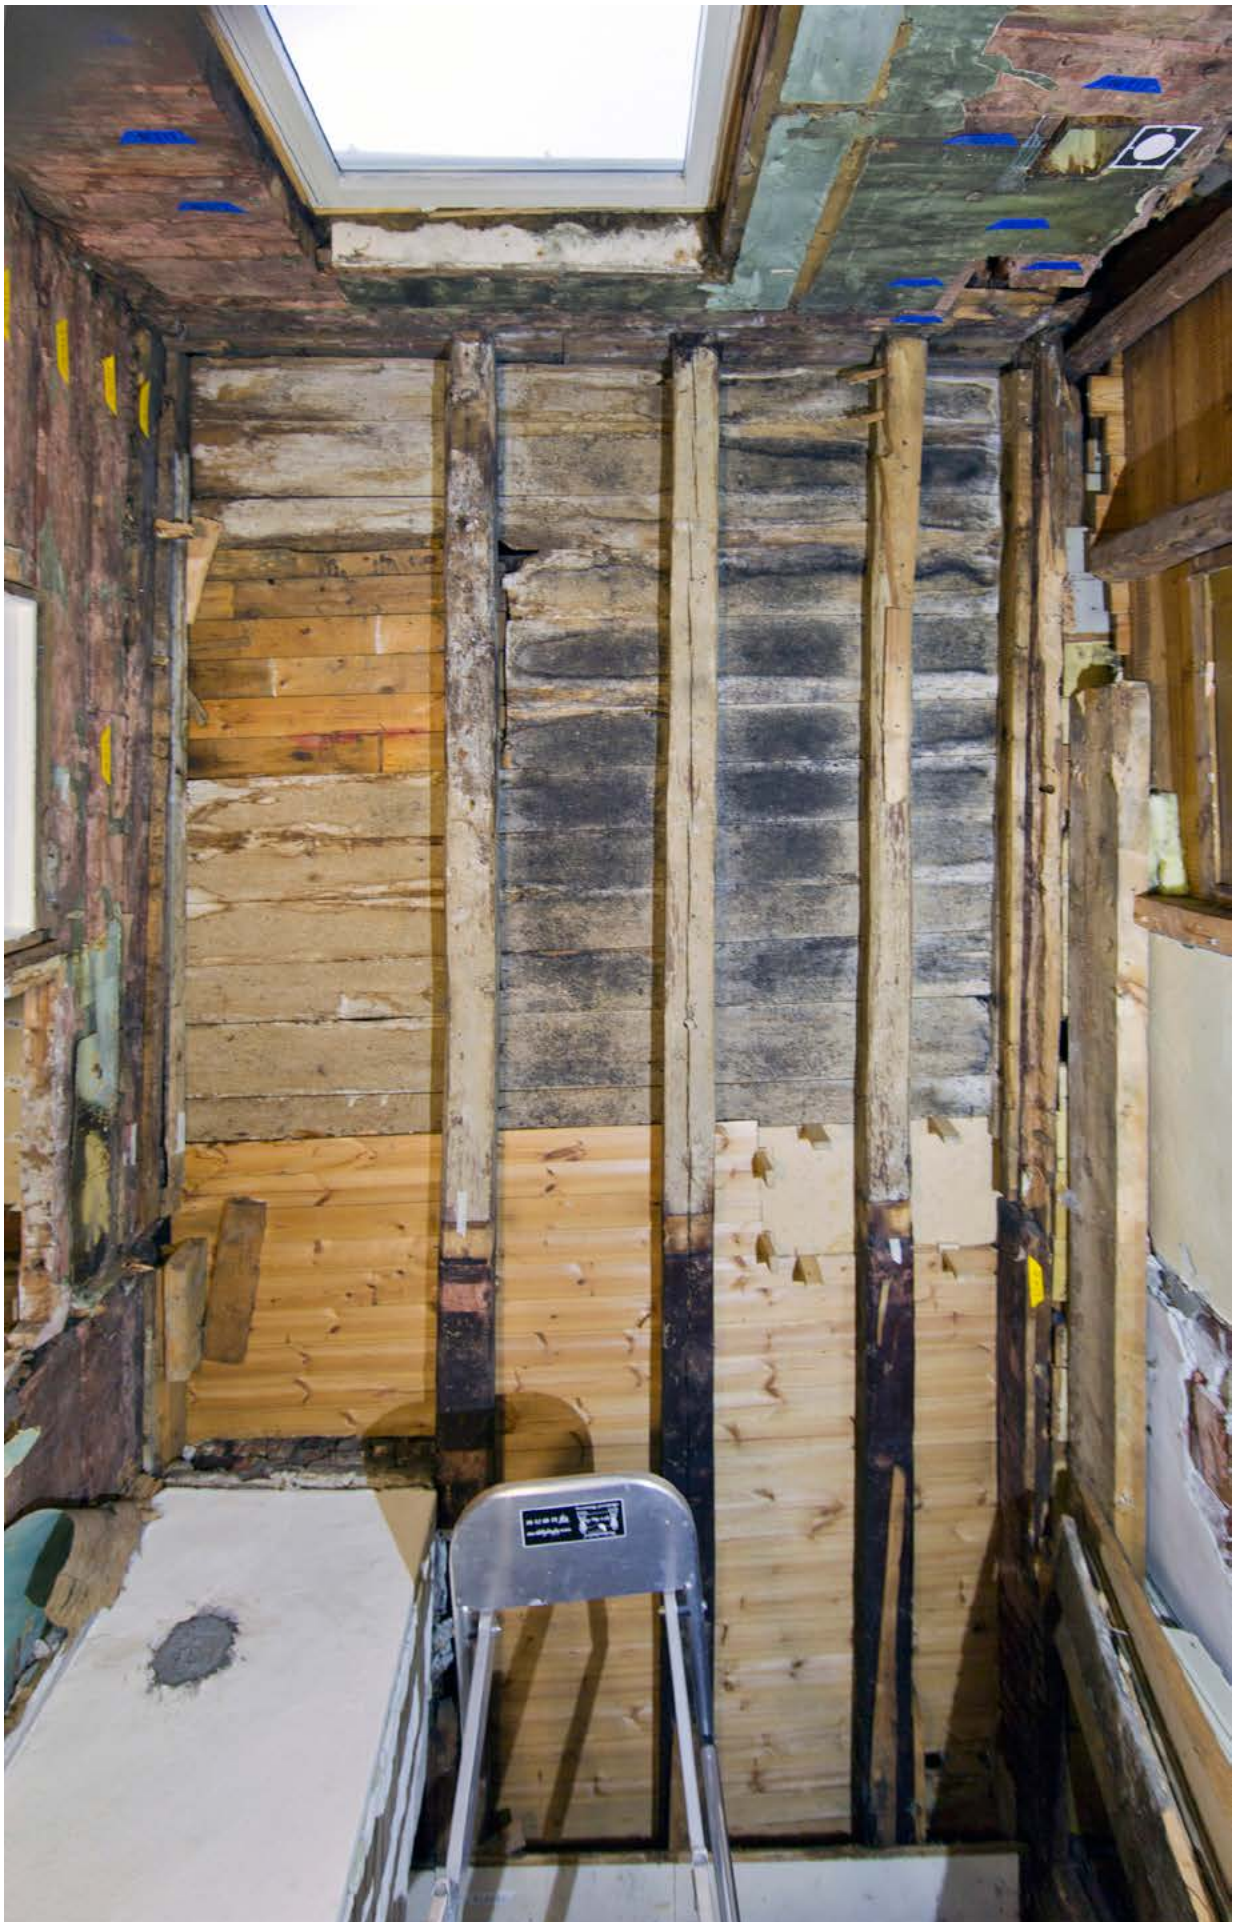
Himlingen avdekket til eldste versjon. Ned er nord. Nederst sees pipeløpet på kjøkkenet. Veggskillet mellom kjøkken 203 og kammers 206 sees omtrent midt på fotografiet.

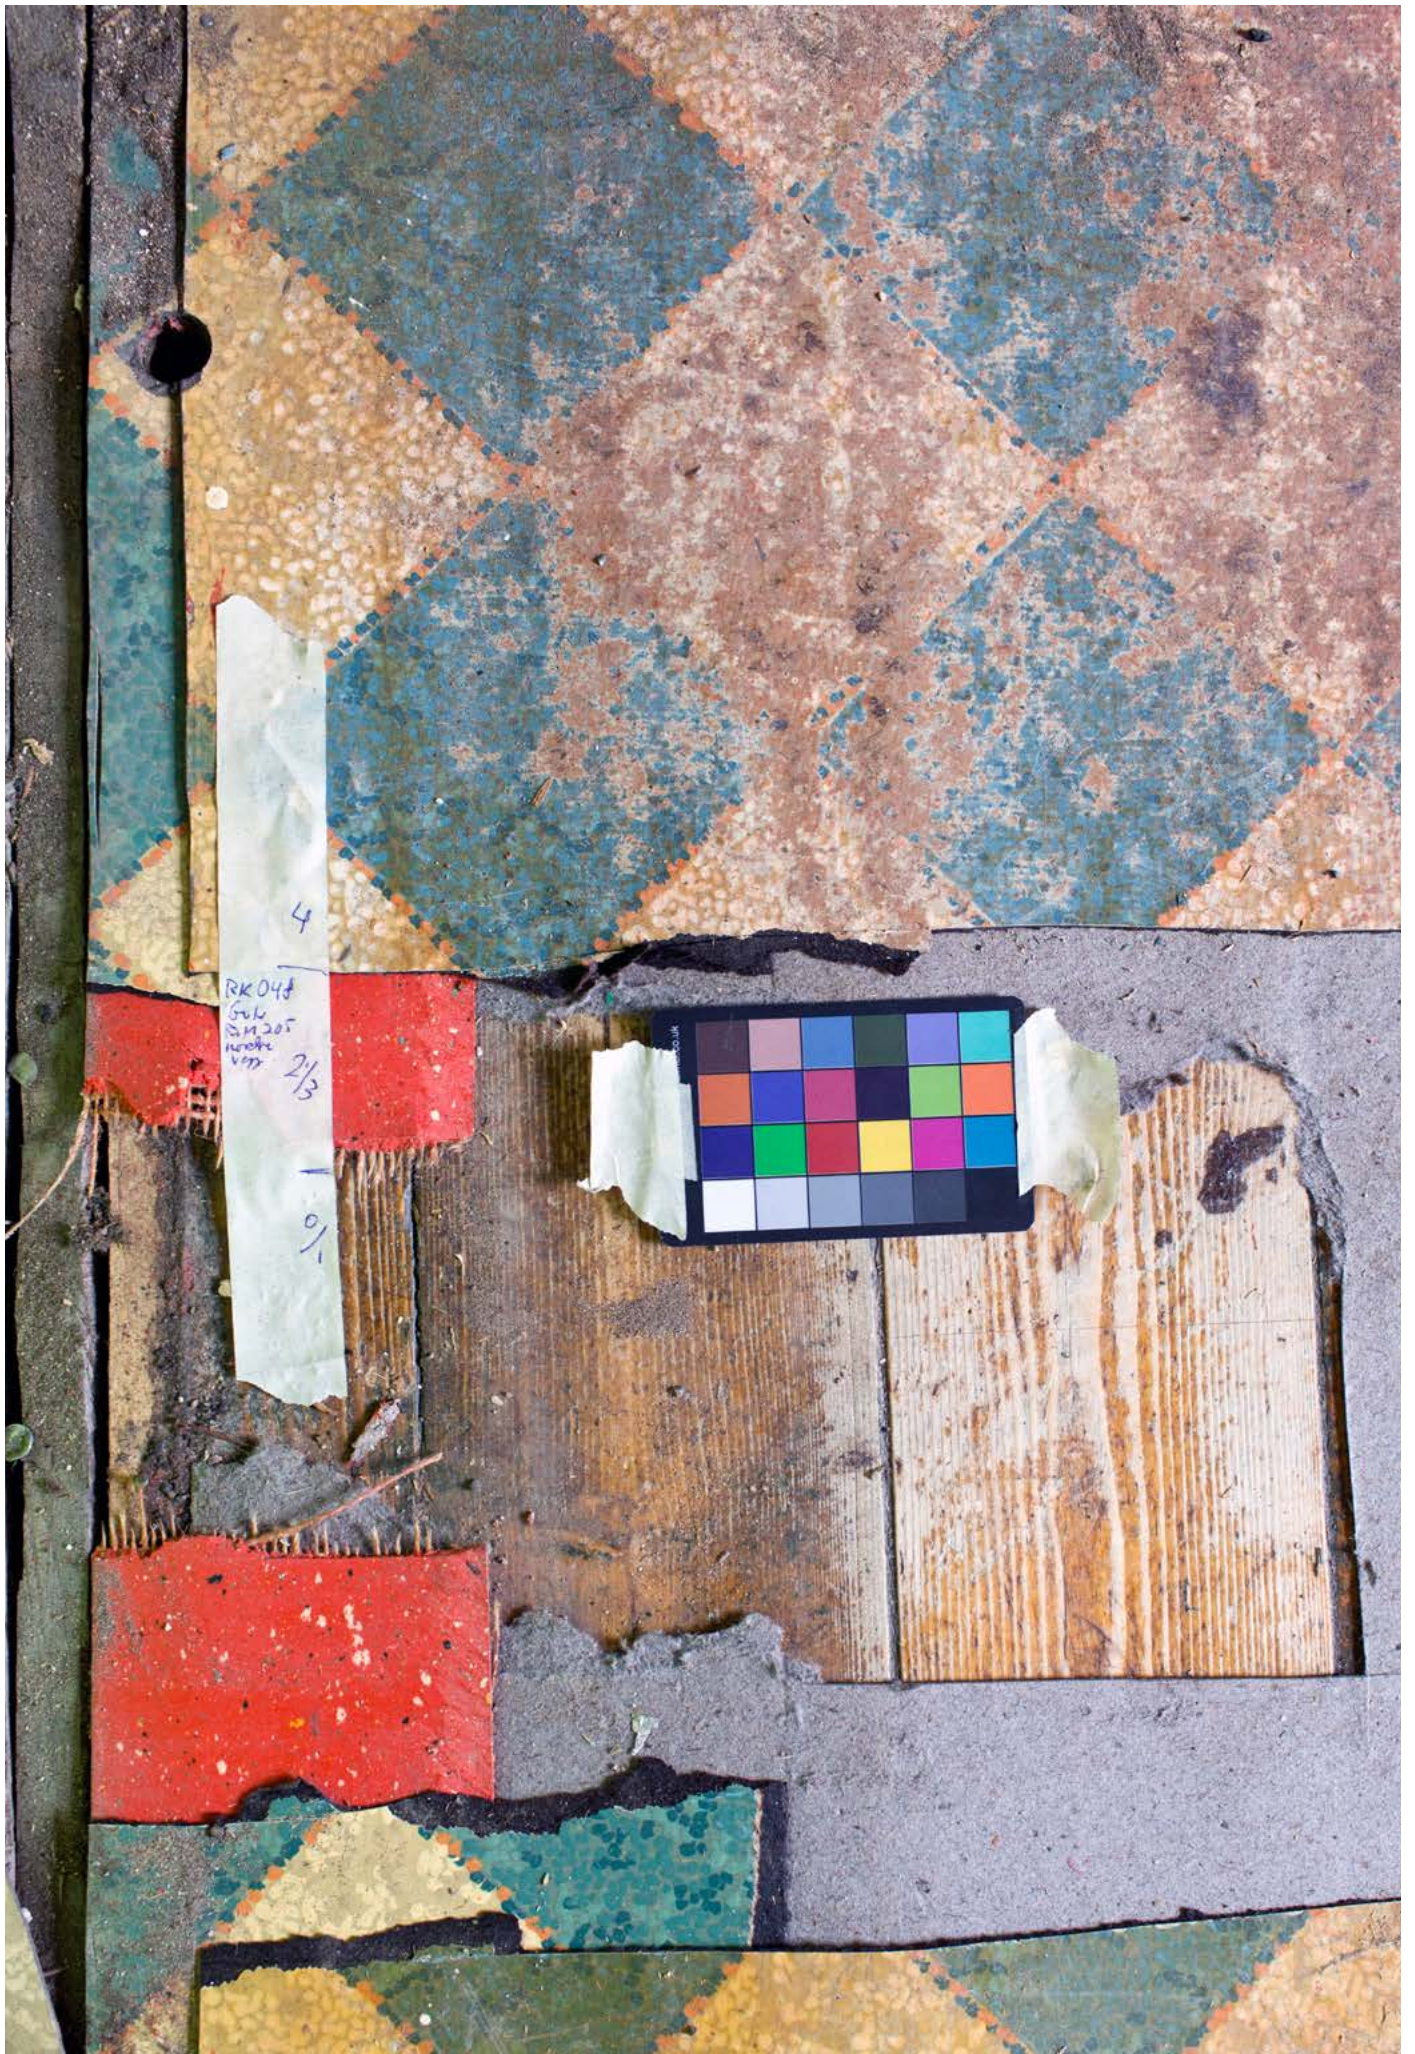
Over: Fra rom 209 mot 207 og tidligere blendet dør til 201. Til høyre badetrom skimtes innerst i opprinnelig bod.
 Under: Fra 207 til nordre del. Til høyre i bildet rom 208 (oppr. bod) og til venstre i bildet 202/201 (gang/trapp).
 Fotografiene viser før(under) og etter avdekking.

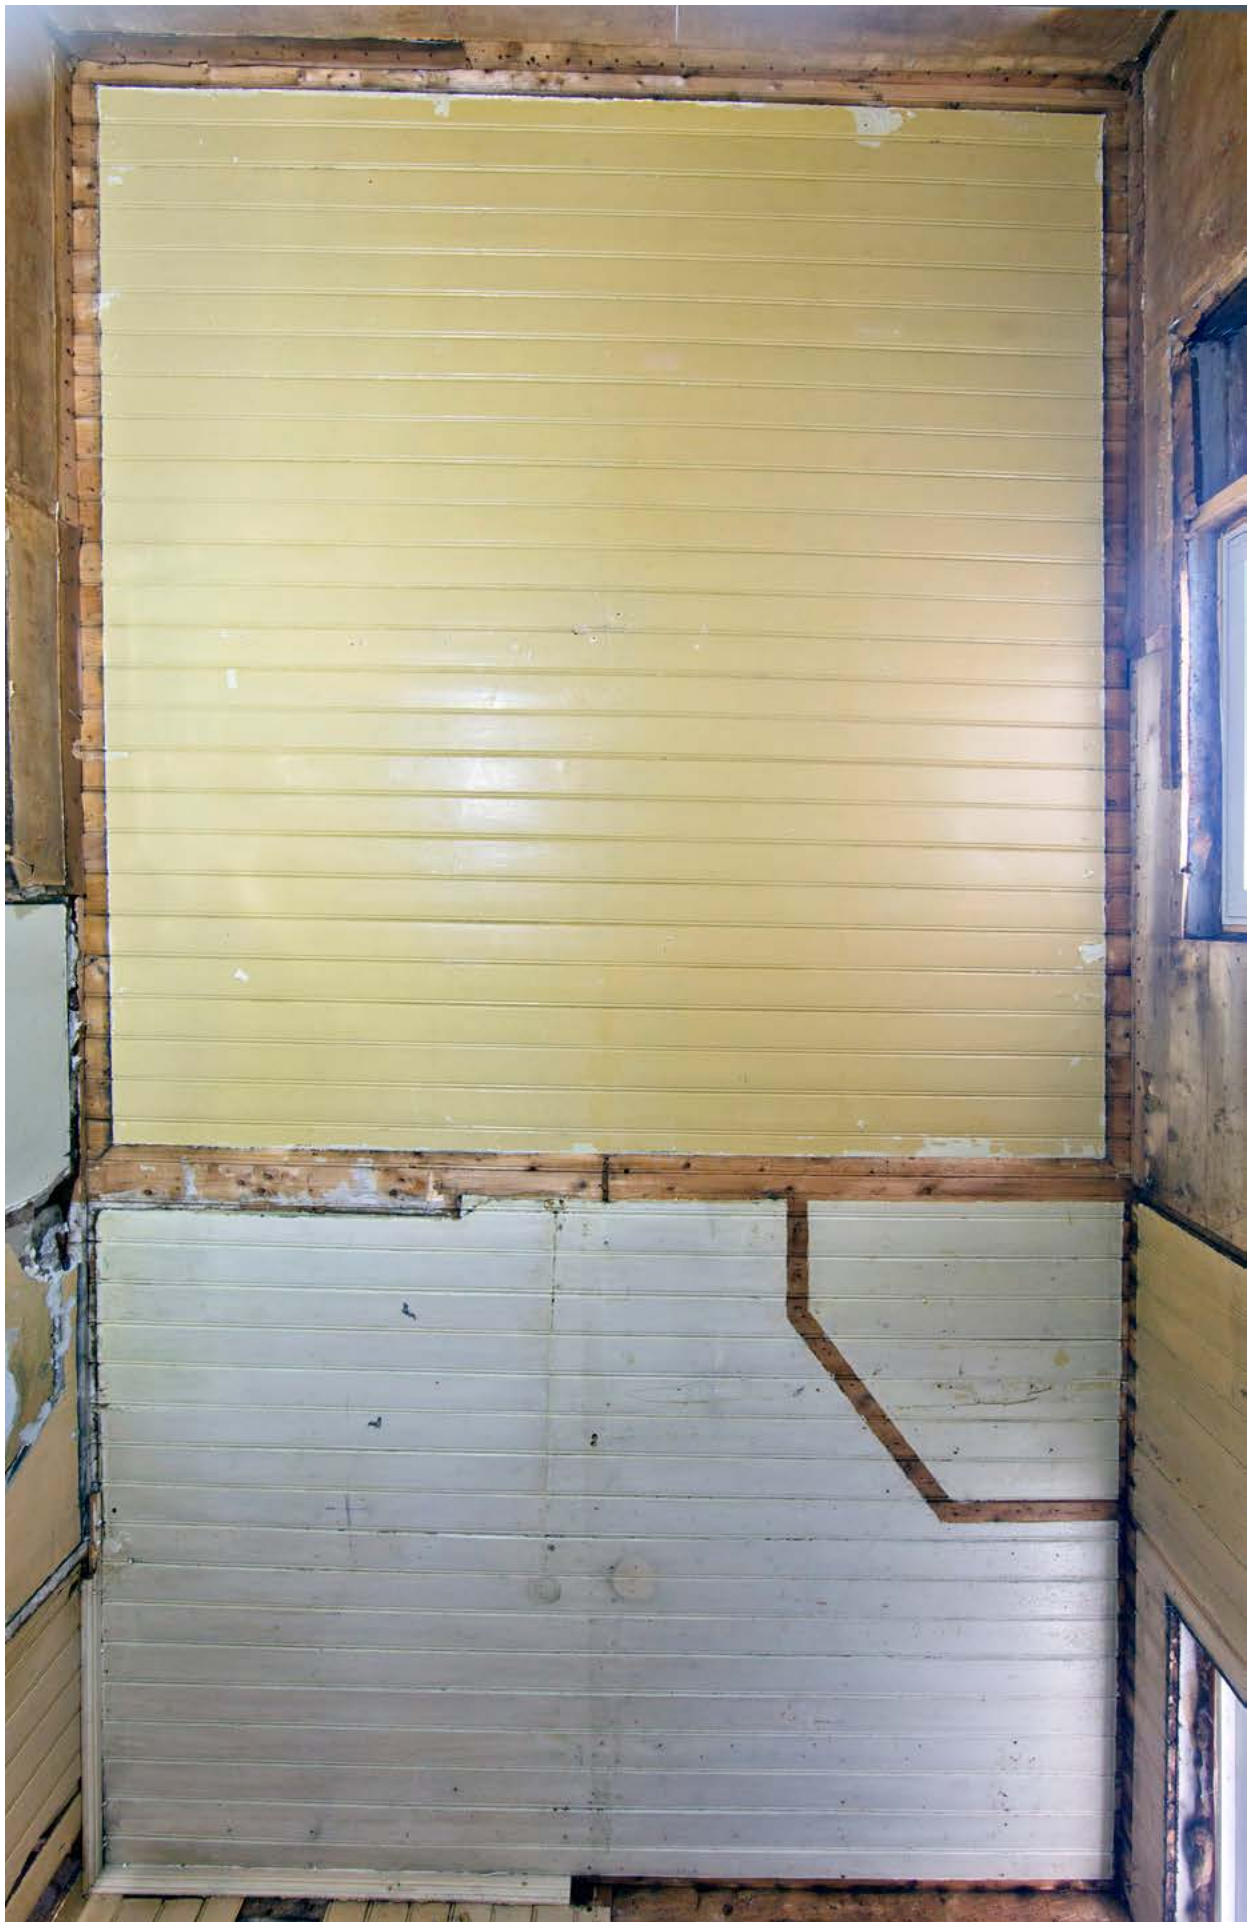
Himlingen i rommene 207 (nederst) og 209 (øverst). Opprinnelig perlestaffpanel 1878.

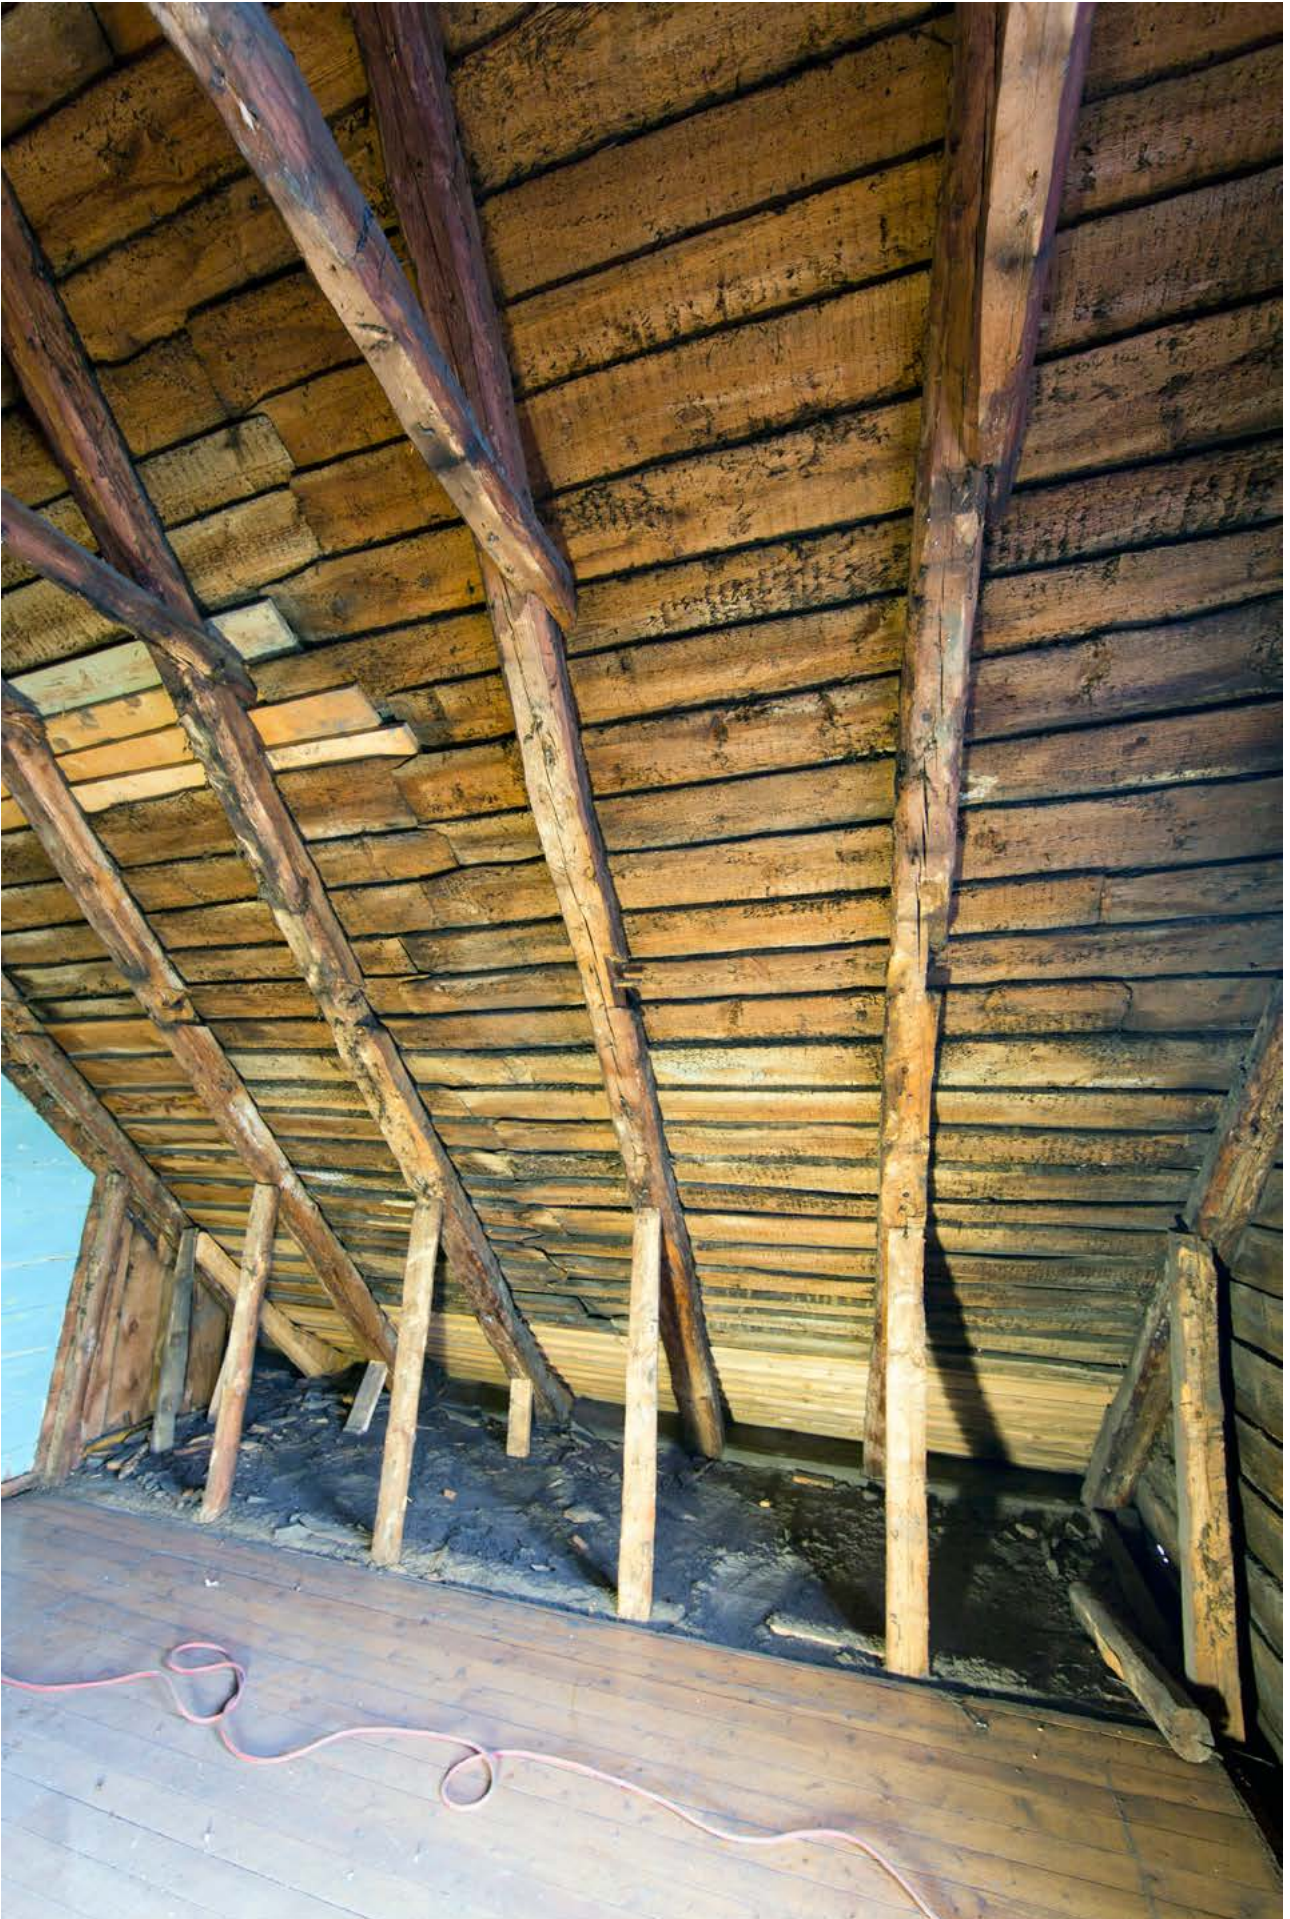
Hanebjelkene øverst i bildet skriver seg fra innredningen av kammerset i gavlen. Opprinnelige hanebjelker satt lavere se spor halveis ned i høyden. Legg også merke til underforingene under bord(under-)takets svai. Jeg antar at svaien er opprinnelig.

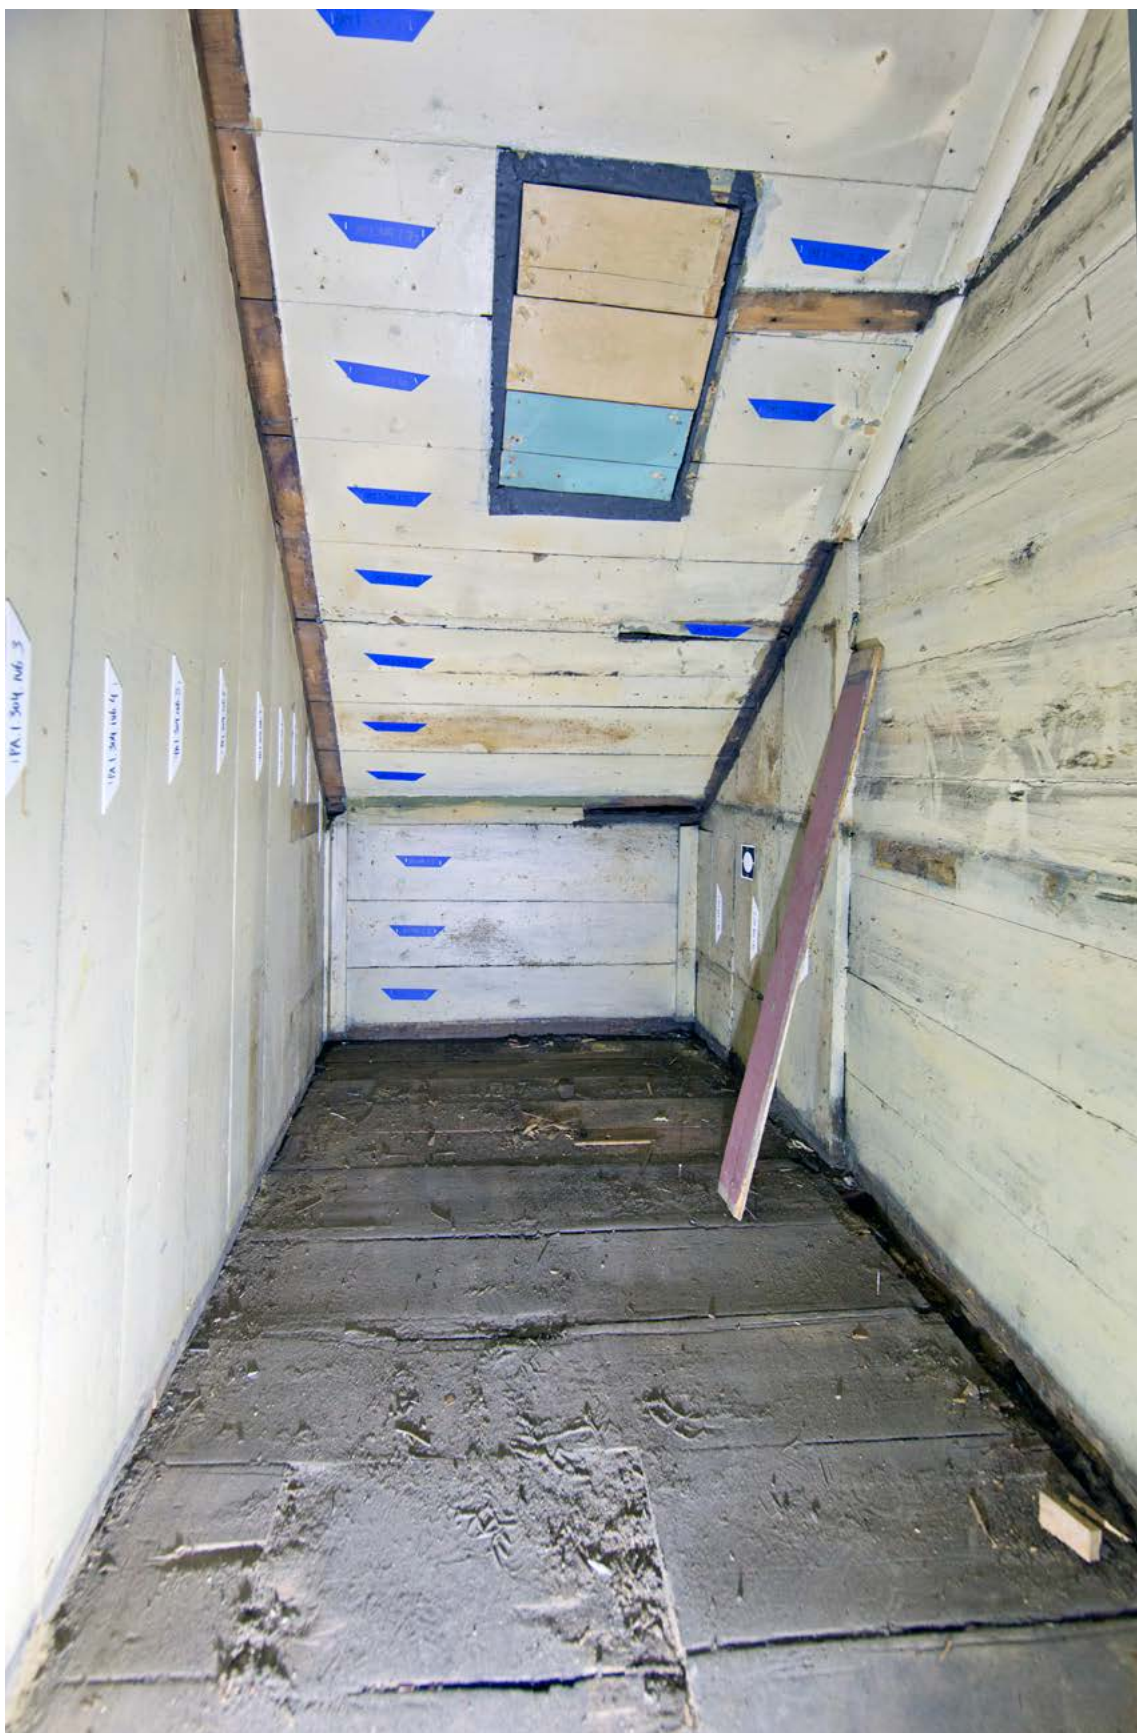
Kottets østre skillevegg (til venstre i bildet) er av nyere opprinnelse (antagelig 1897). Før den tid var dette vestre del av et større kott. Den østre delen (305) ble da tilordnet adgang fra kott 309. Dvs den hørte da med til den østre del av annen etasje. Antagelig en hensiktsmessig inndeling pga utleieforhold. Annen etasje inneholdt da to kjøkken og presumptivt følgelig to leiligheter.

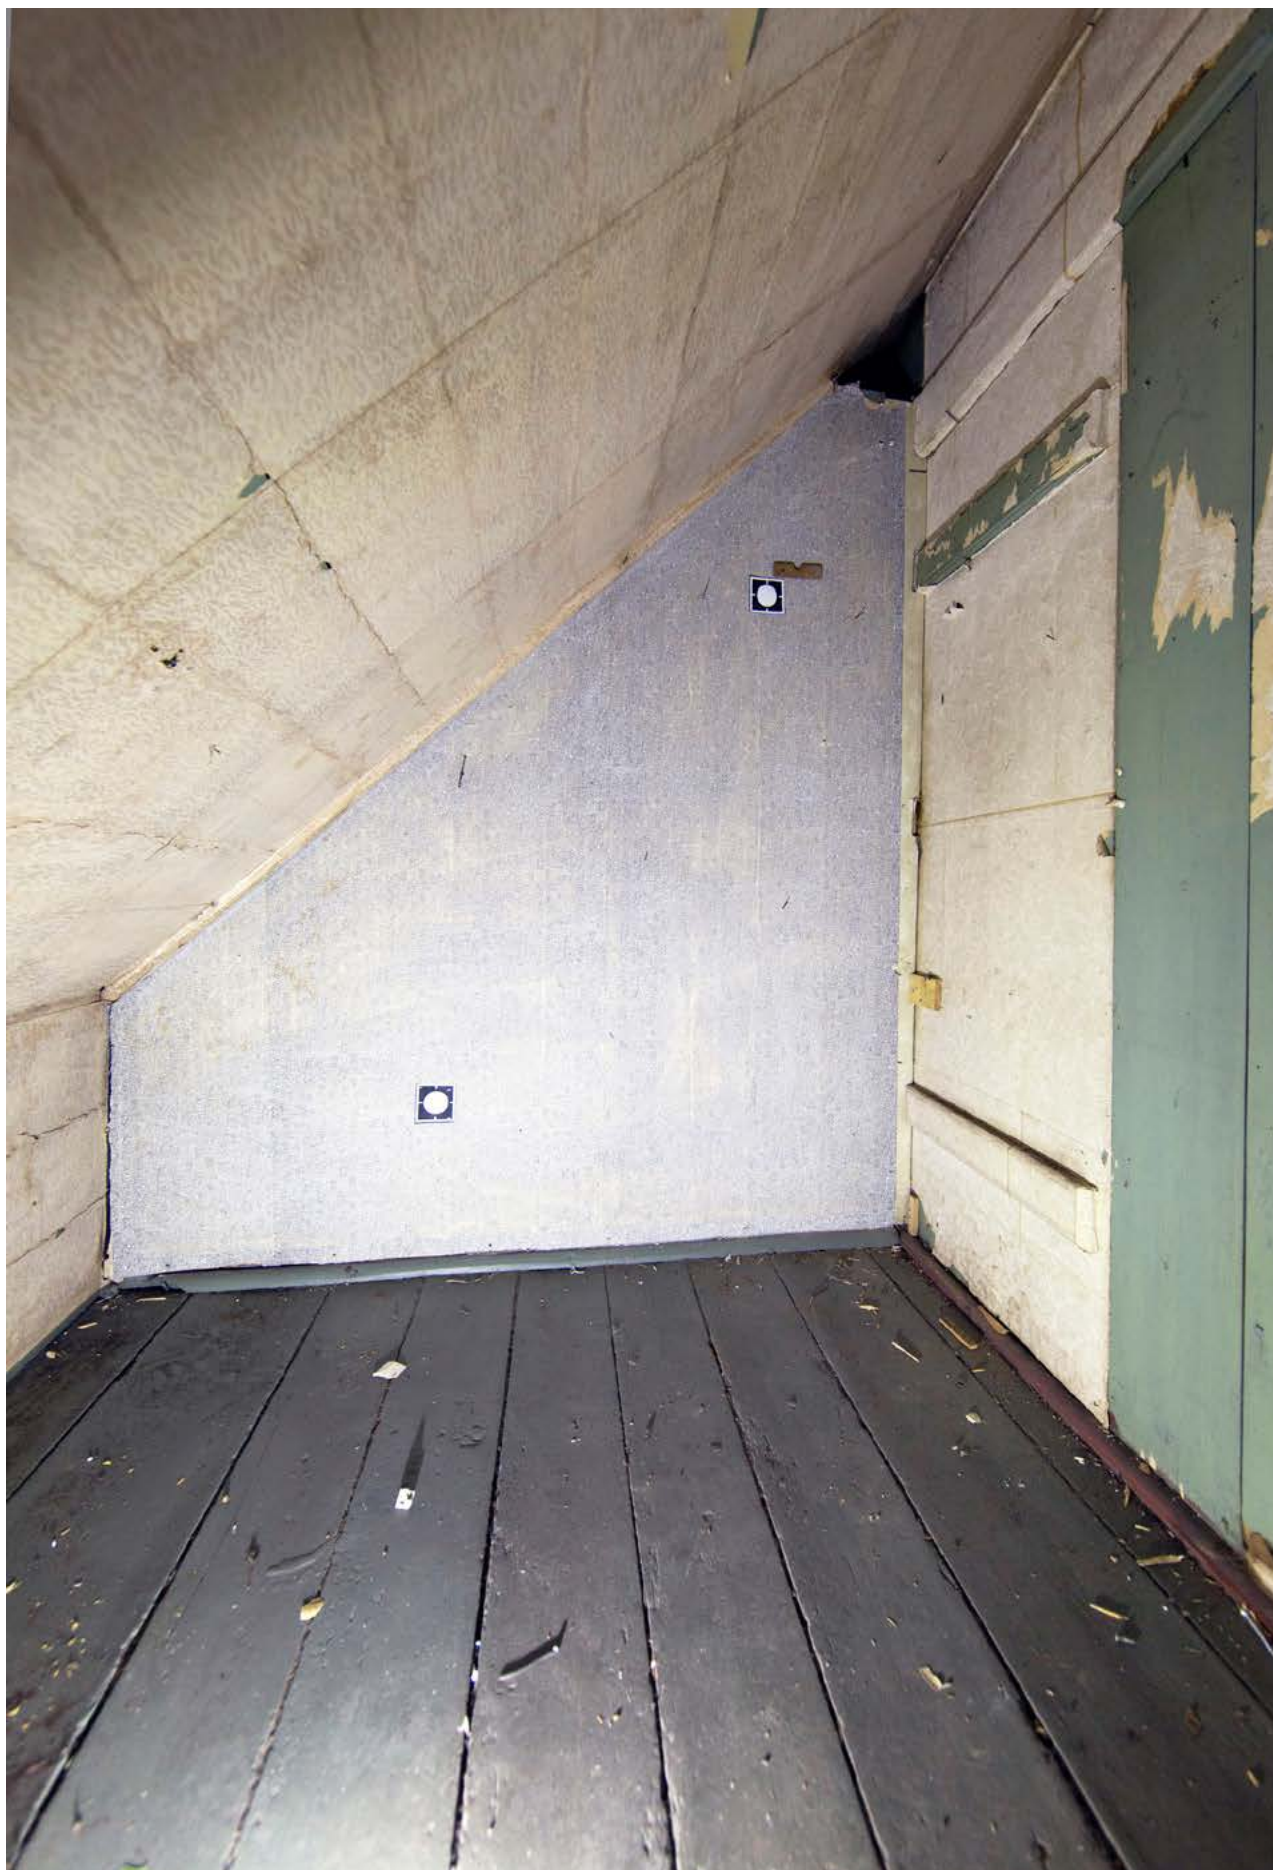
Østre del av det opprinnelig større kleskammers som før 1897 også omfattet kott 304 (bak skilleveggen rett frem). Til høyre sees opprinnelig labankdør til det opprinnelige kleskammers 304/305. Denne ble blendet da kottet ble delt mellom to leiligheter.

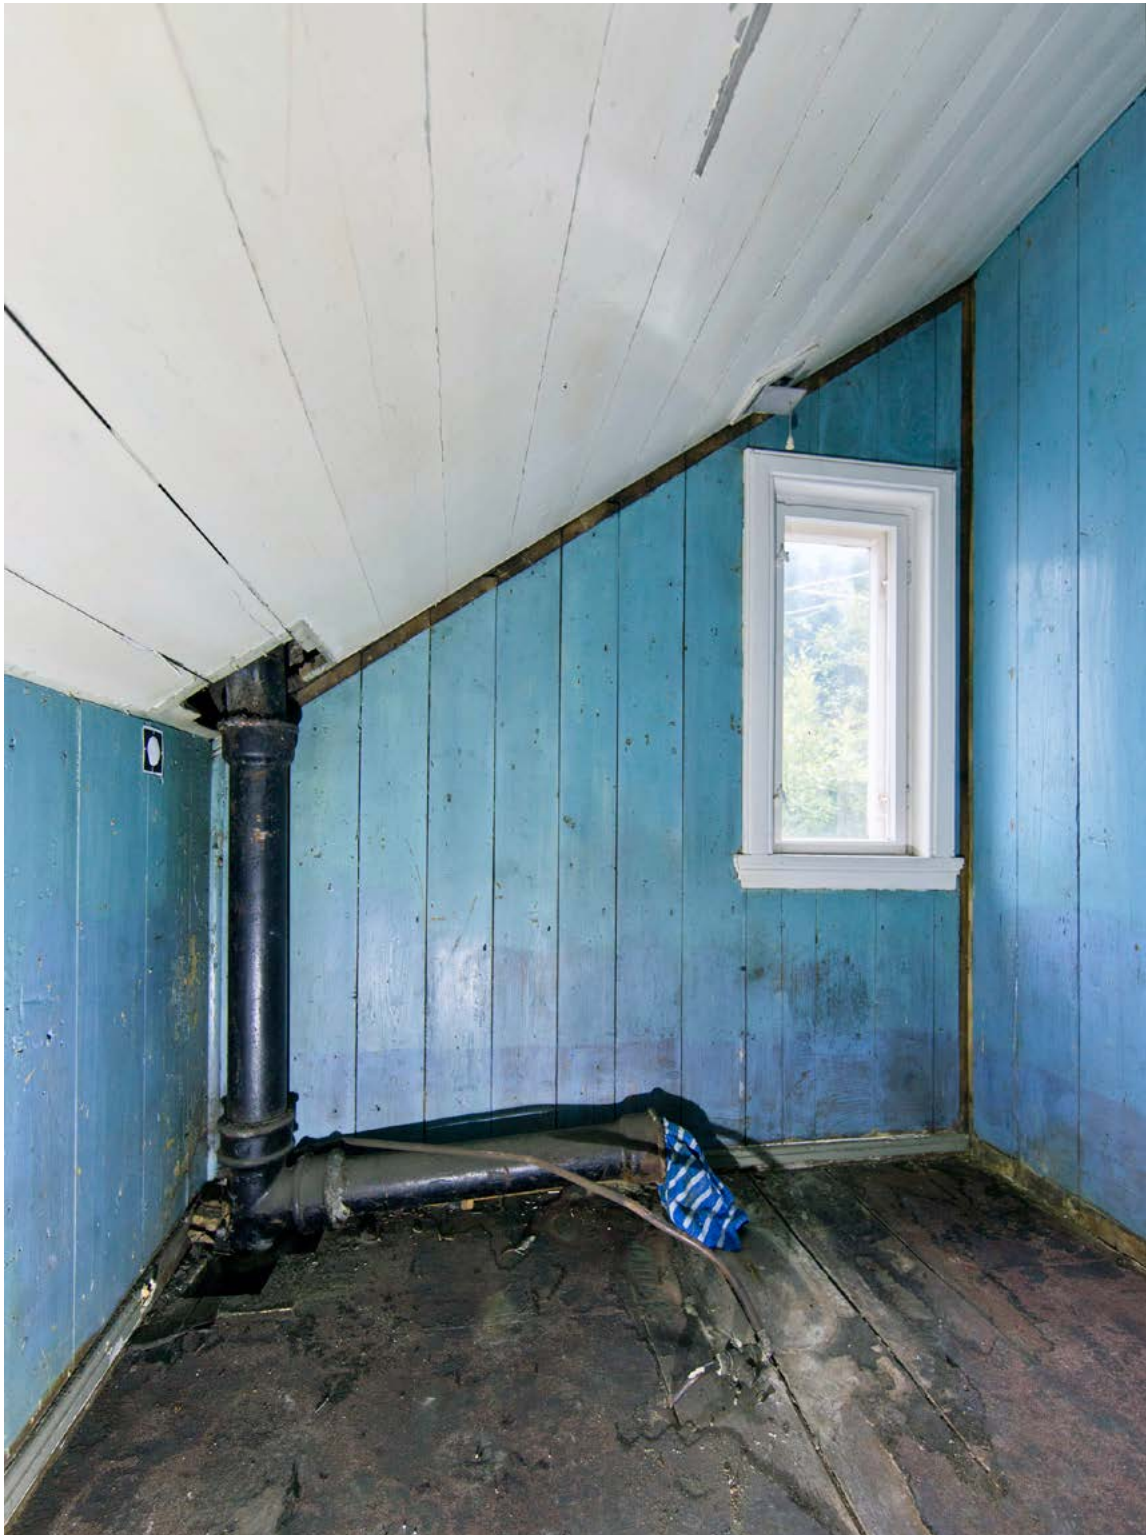
Antagelig innredet i 1878 ved påbygningen. Antagelig opprinnelig vindu med gerikter. Senere innredet til toalett.
