HOVEDBYGNINGEN
YTTERSØ GÅRD

RESTAUREREINGSHISTORIE 1993-2024

Bente Bjerknes / Ragnar Kristensen, Yttersø gård 09.05.2024 - oppdatert 14.05.2025

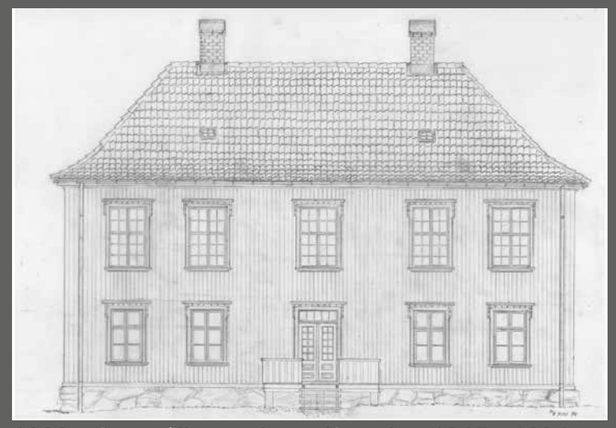
1993 - Oppmåling av hovedfasaden.1915 - 1994
Sveitserstil, men øvrige fasader mye intakt.

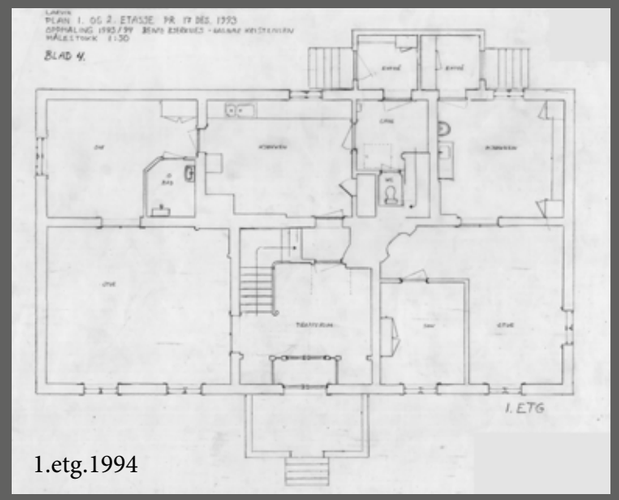
1.etg.1994

1920-1993 - Den gamle planløsningen var oppdelt i mindre enheter og hadde dels vært ute av bruk lenge.

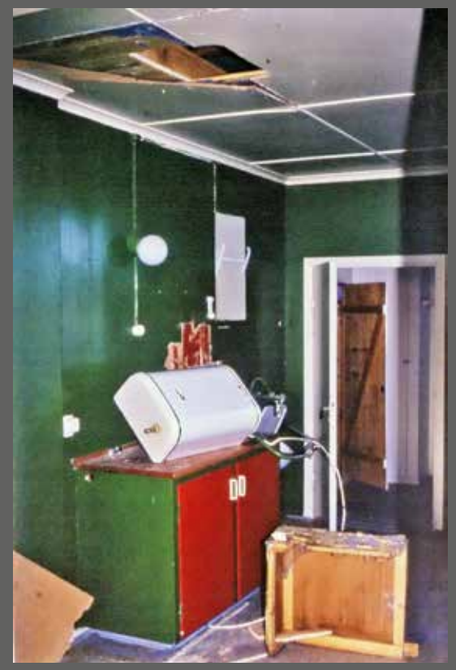
Over 1993 - kjøkken i avdelt leilighet fra 1950. opprinnelig pikeværelse.

Under: 2024 - Gang/garderobe/bad/WC/vaskerom i tidligere pikeværelse.

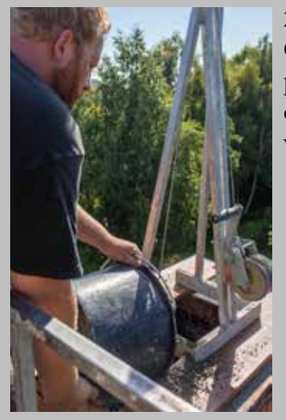
2021
Omfattende pipeundersøkelser og rehabilitering av vestre pipeløp

2021
Rehabilitering av vestre pipeløp med kombinasjon av isodor og stålrør
