Olav og Emma Duuns hus

Bygningshistorisk undersøkelse og restaureringsforslag for to rom i annen etasje

Utført av Bente Bjerknes og Ragnar Kristensen, Yttersø gård
for Olav og Emma Duuns Stiftelse
November 2009

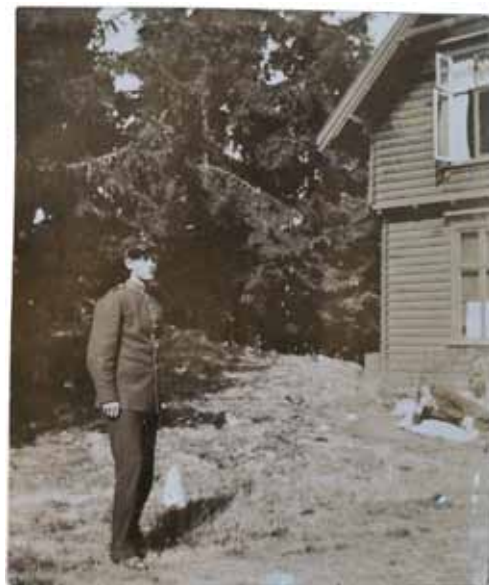
Bilde fra sommerhusperioden som viser østfasaden med opprinnelige vinduer. Fotografiet tilhører Johan Dahl.

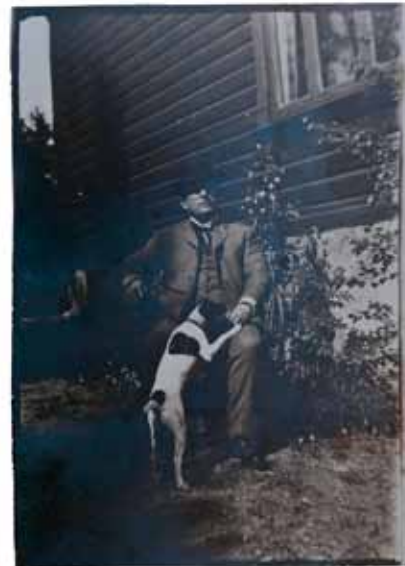
Foto fra sommerhusperioden da familien Dahl benyttet huset. Legg merke til sydvinduet. Foto tilhører Johan dahl.

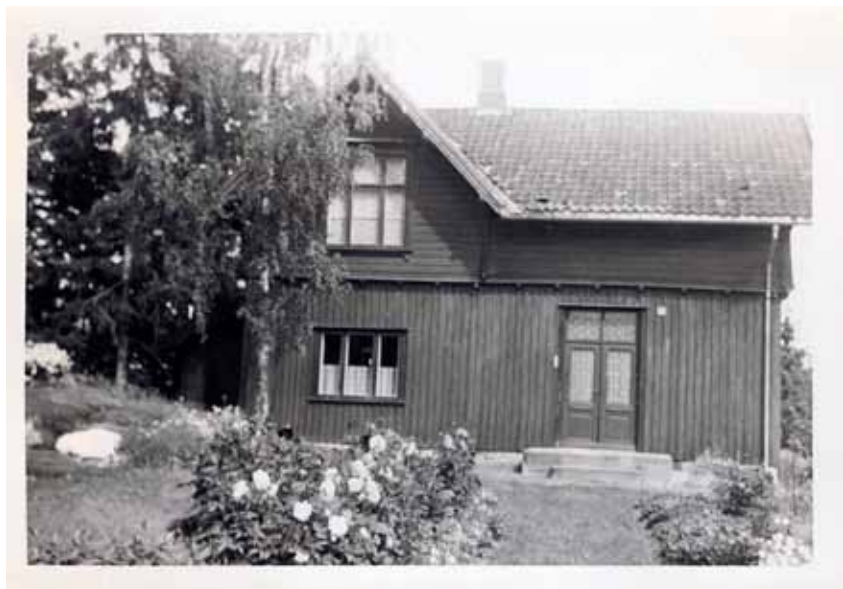
Over: Foto av uvisst alder. Muligens fra 1960-tallet? Her sees det opprinnelige gavlvinduet sammen med yngre vindu i første etasje.

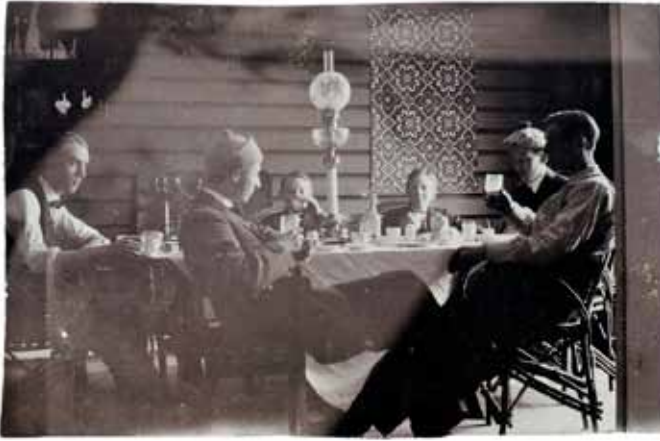
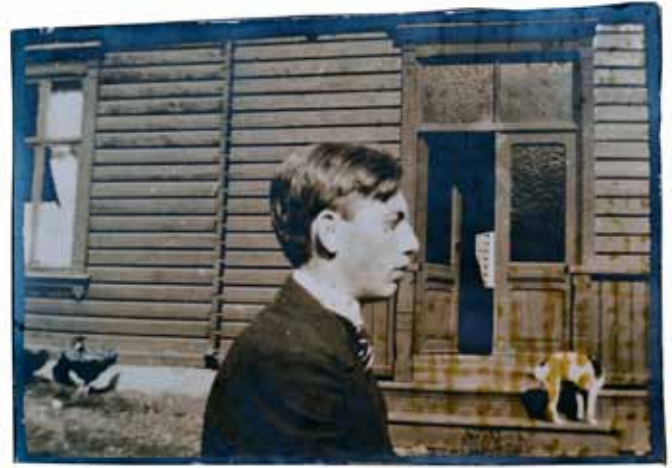
Over til venstre: Interiørfoto fra sommerhusperioden (foto tilhører Johan Dahl). Over til høyre: Johan Dahls far som ung mann foran østfasaden. På denne bakgrunnen kan fotografiet dateres til tiden rundt 1910-12. Legg merke til det opprinnelige vinduet i første etasje (kjøkkenet).

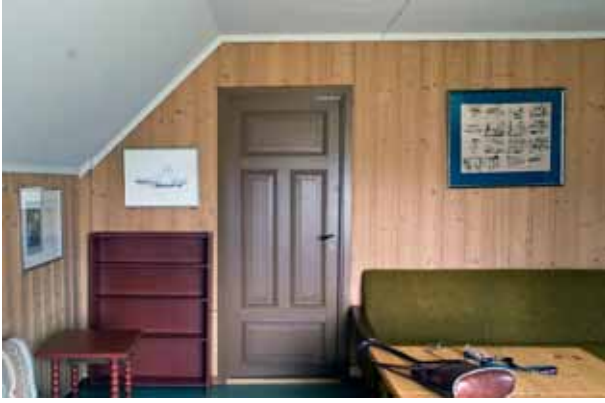
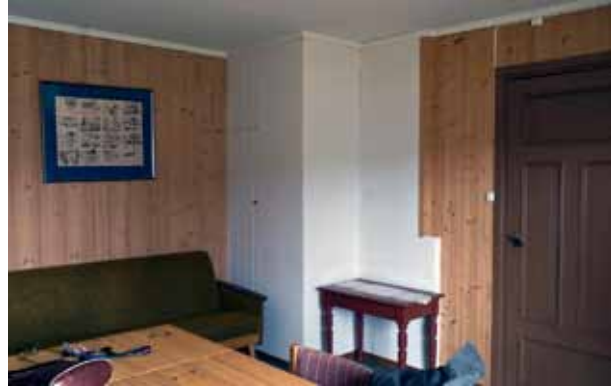
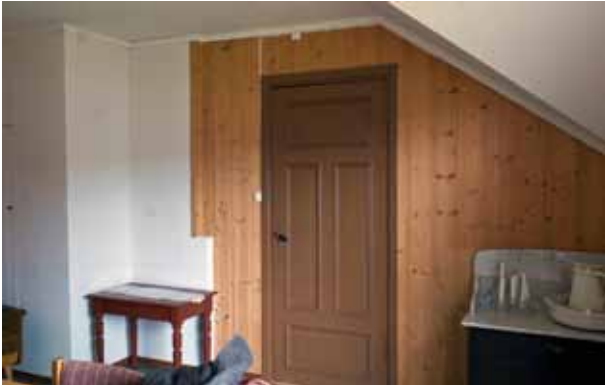
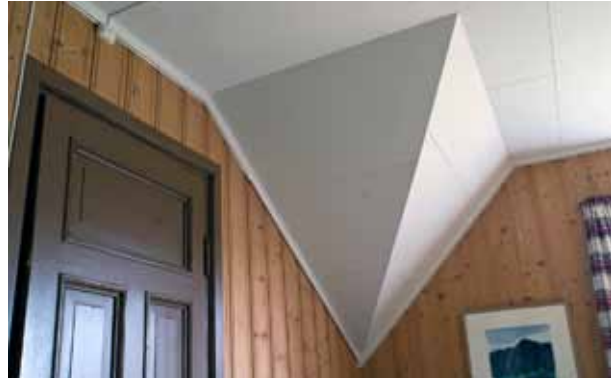
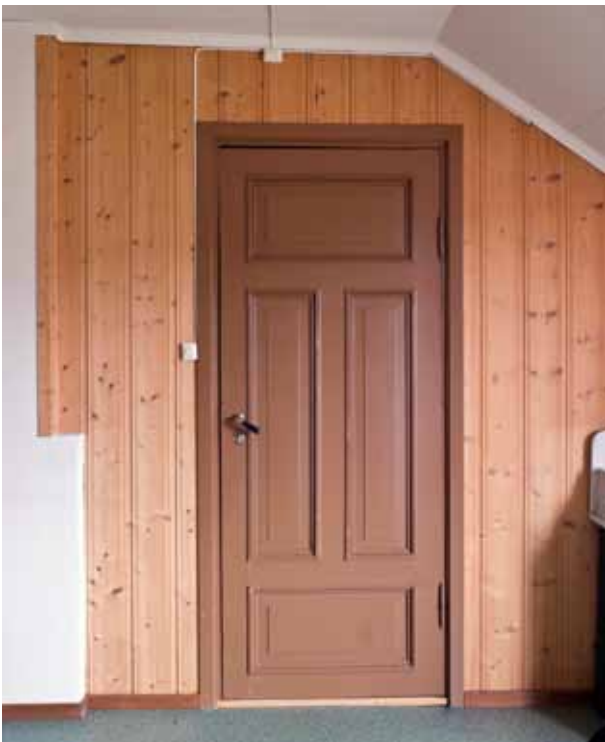
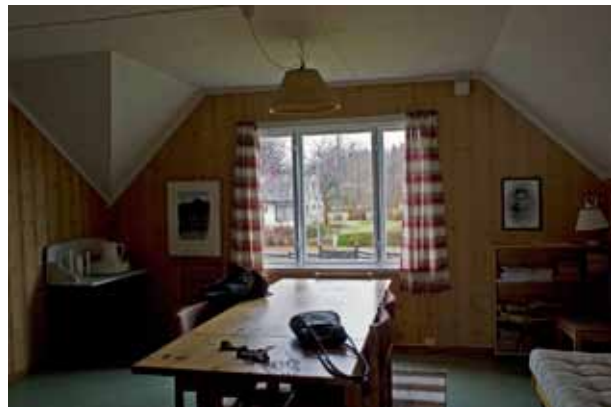
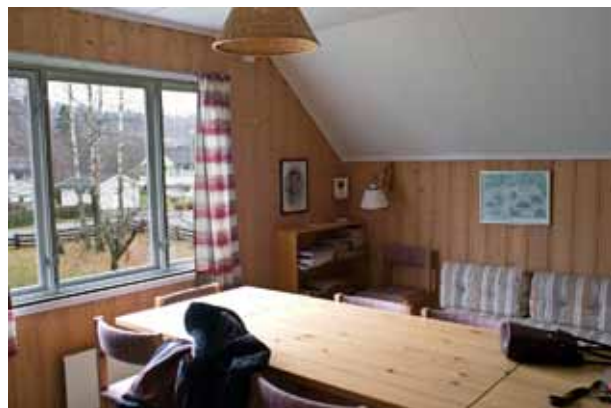
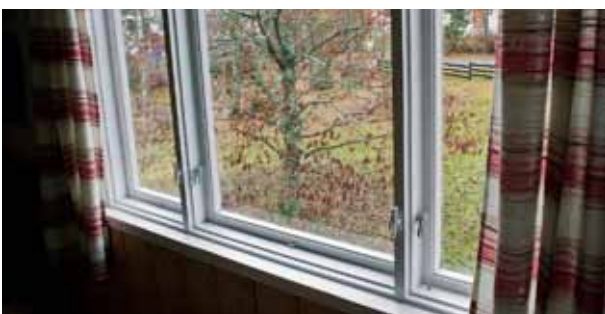
REGISTRERING AV EKSISTERENDE INTERIØR ROM MOT VEST

Rommet mot vest ble i 1950-årene kledd med faspanel og malt et strøk som sto frem til Møllerstuepanelet avløste denne kledningen. Kledningen tilsvarer den innvendige kledningen på kjøkkenet i første etasje. Panelet kan sannsynligvis knyttes til Emma Duuns eiertid etter ektemannens død (1939). Vi mener likevel ikke panelet har kvaliteter som veier tungt mot å fjerne det til fordel for overflatene som er tildekket. Lafteveggene har opprinnelig maling bevart antagelig kun skadet av spiker. I første etasje kan det se ut som interiørene er malt opp i kopi, men fargene i annen etasjes gavlfrom er uten tvil autentiske. Fargen er tidstypisk og det vil bli en tidsriktig sammenheng mellom de to rommene. Det viktigste er at Olav Duun levde med akkurat disse interiørene og sanset akkurat disse fargene. Vi foreslår derfor å fjerne faspanelet og avdekke lafteveggene.

<p>Vegger Veggene er isolert med 5cm glava og utforet 5 cm med lekter plastfolie og Møllestuepanel. Lafteplanken bak ser ut til å være i god stand med unntak av partier på østveggen og vestveggen. Ifølge tidligere styreleder skal lafteknutene mot syd være skadet. Rundt vinduet mot syd kan det observeres spor av vannskader og noe råte på lafteplanken ved beitskien/vinduet. Man må også være forberedt på at det kan vise seg skader under gradene og ved hjørnene etter avdekking. Veggene ble på 1970-tallet forsterket med strekkfisker og gjennomgående bolter. Boltene er ikke skrudd godt til.</p>	<p>Møllestuepanel, nyere listverk, lekter, plast og isolasjon fjernes. Det rives med forsiktighet slik at malingen på lafteplanken ikke skades. Gammelt listverk som er bevart, skal bevares og bare fornyes lokalt der det er skader eller mangler. Malingen på lafteplanken repareres ved at spikerhull og andre skader sparkles med linoljekitt. Bart tre skal grunnes før sparkling. Om nødvendig felles inn tre etter renskjæring med stemjern eller overfres.</p> <p>Gavlveggene mot vurderes etter at alt nytt panel, utlekting, plast og isolasjon er fjernet. Dersom faspanelet i rommet mot vest fjernes, vurderes det å legge en "falsk" plankelaftvegg utenpå den gamle. Lektes ut minimalt og isoleres mot trekk med svartpapp. Samme vurdering ved gavlvegg øst.</p> <p>Der maling mangler, retusjeres med linoljemaling. For å oppnå riktig farge og virkning må det benyttes linoljemaling som brekkes med tubefarger eller tørrpigmenter blandet ut på stedet. Ferdigblandet maling etter NCS-kode blir ikke lik nok. Veggfargen ser ut til å være svært godt bevart og bør i sin helhet bevares og brukes som den er etter rengjøring.</p>

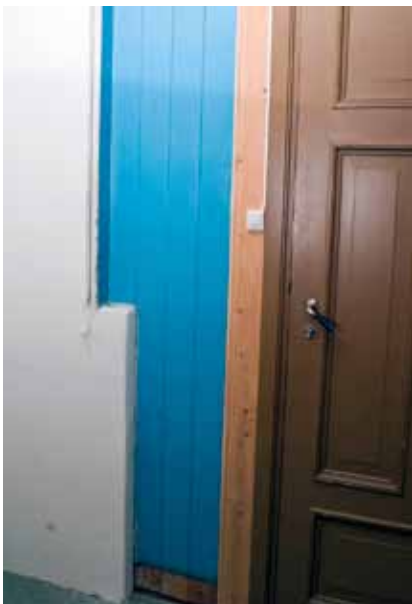
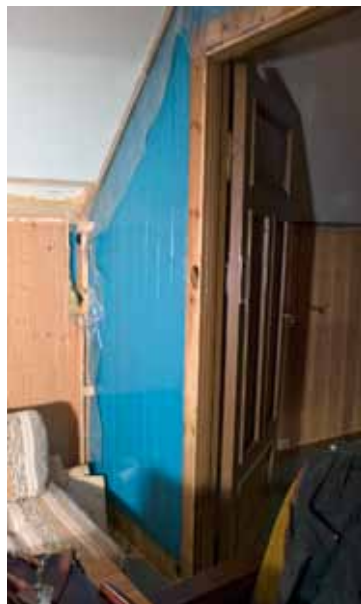
Under til venstre: Avdekket nedre del av åpning i tømmeret for vindu, rom mot øst.

Under til høyre: Avdekket lafteplank, rom mot øst, ved nordøstre hjørne.

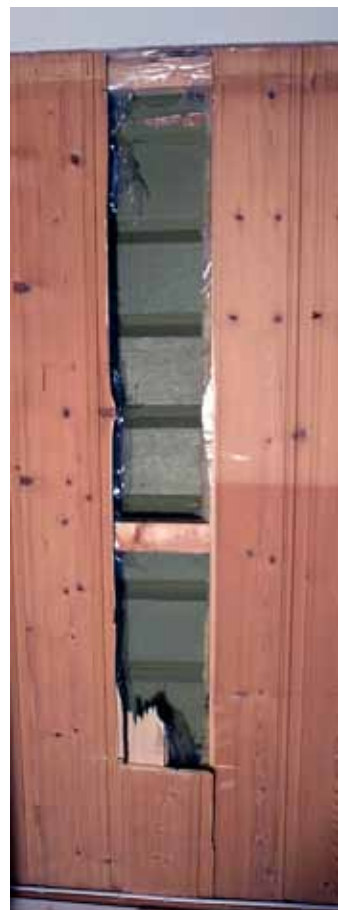
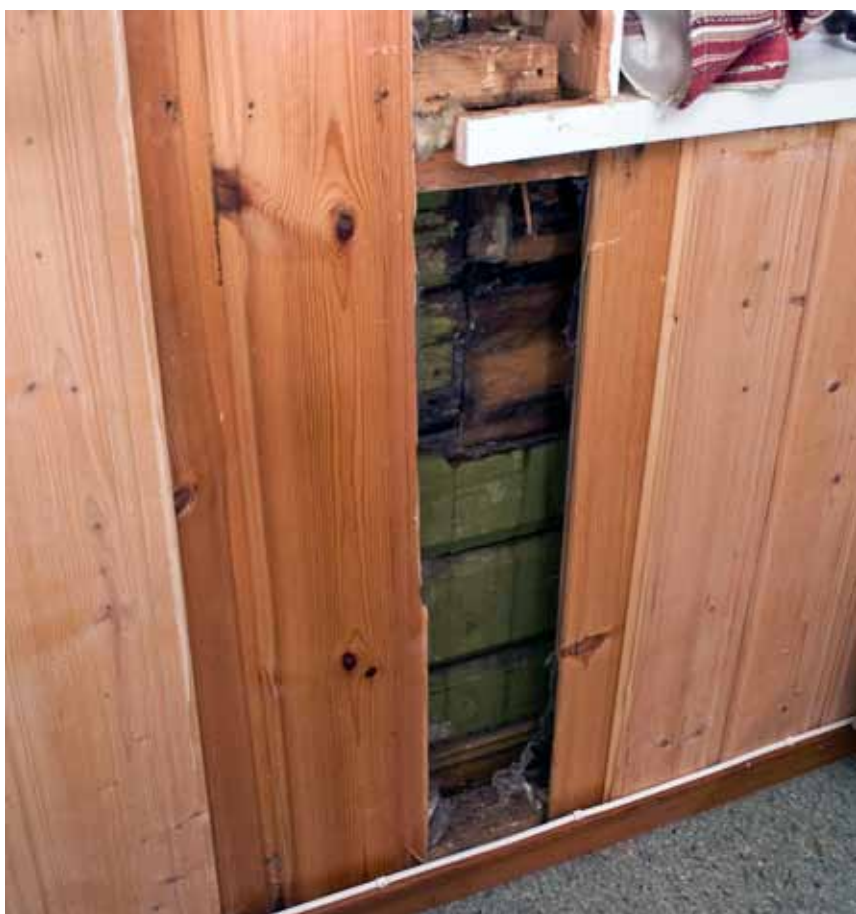
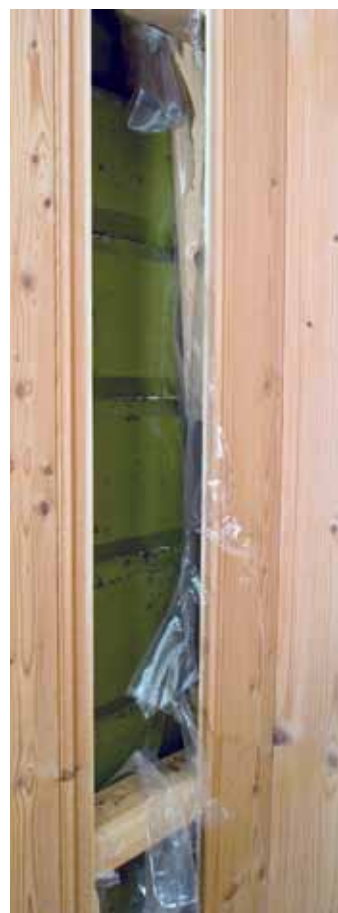
Over: Øvre del av vindusåpningen i tømmeret, vindu mot øst, avdekket.

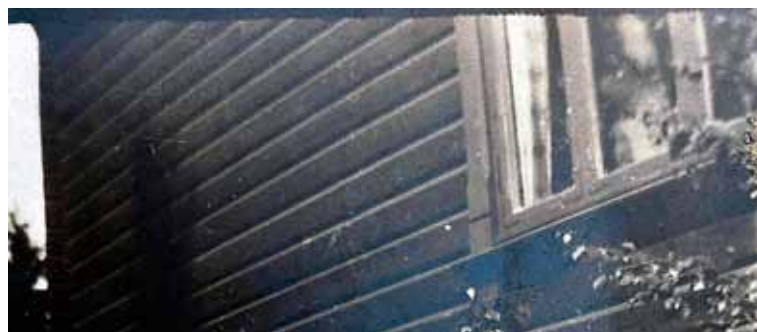
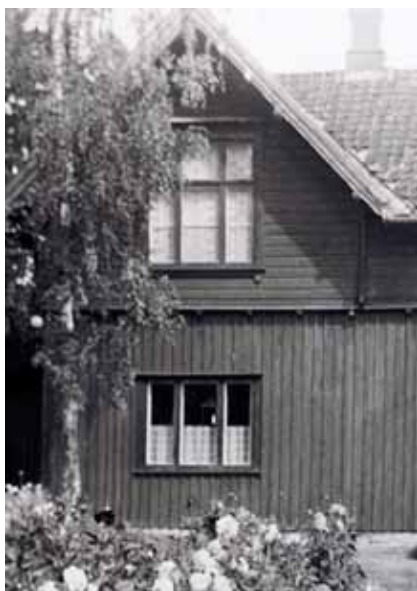
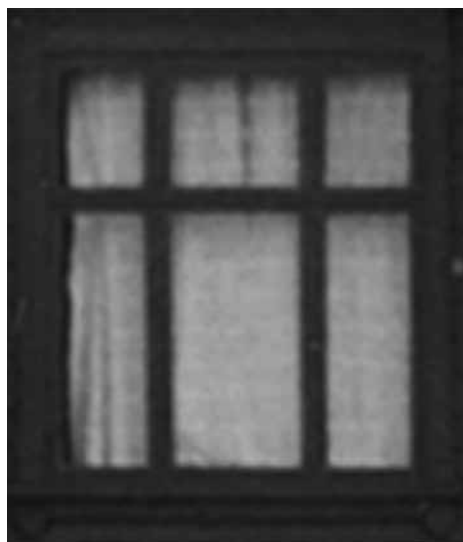
Øverst til venstre. Et av to opprinnelige bevarte vinduer i annen etasje. Dette står i sovekammers mot øst og det andre i trappegangen mot syd.

Over: Utsnitt av fotografi som viser del av det opprinnelige vinduet mot syd.

Vinduene i de to rommene har ingen tilknytning til Duunfamilien da de ble satt inn så sent som i 1976. Vi mener derfor de opprinnelige trefags krysspostvinduene bør tilbakeføres. Man kunne innvende at vinduene i første etasje hadde lavere trefags vinduer en lang periode eller at bygningen bør ha like vinduer i begge etasjer.
