EIDGATEN 12 LANGESTRAND

REKONSTRUKSJON AV VINDUER

Bente Bjerknes og Ragnar Kristensen
30.11.2008

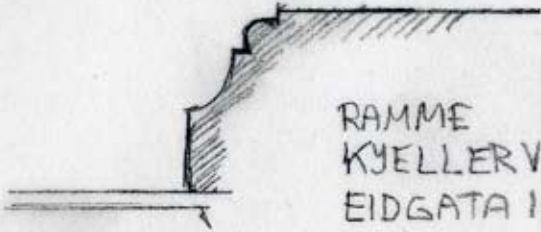
HASPE KYELLERVINDU
EIDGATA 10 (FRIHÅNDS TEGNING)

Over: Detaljer fra kjellervindu i Eidgaten 10.

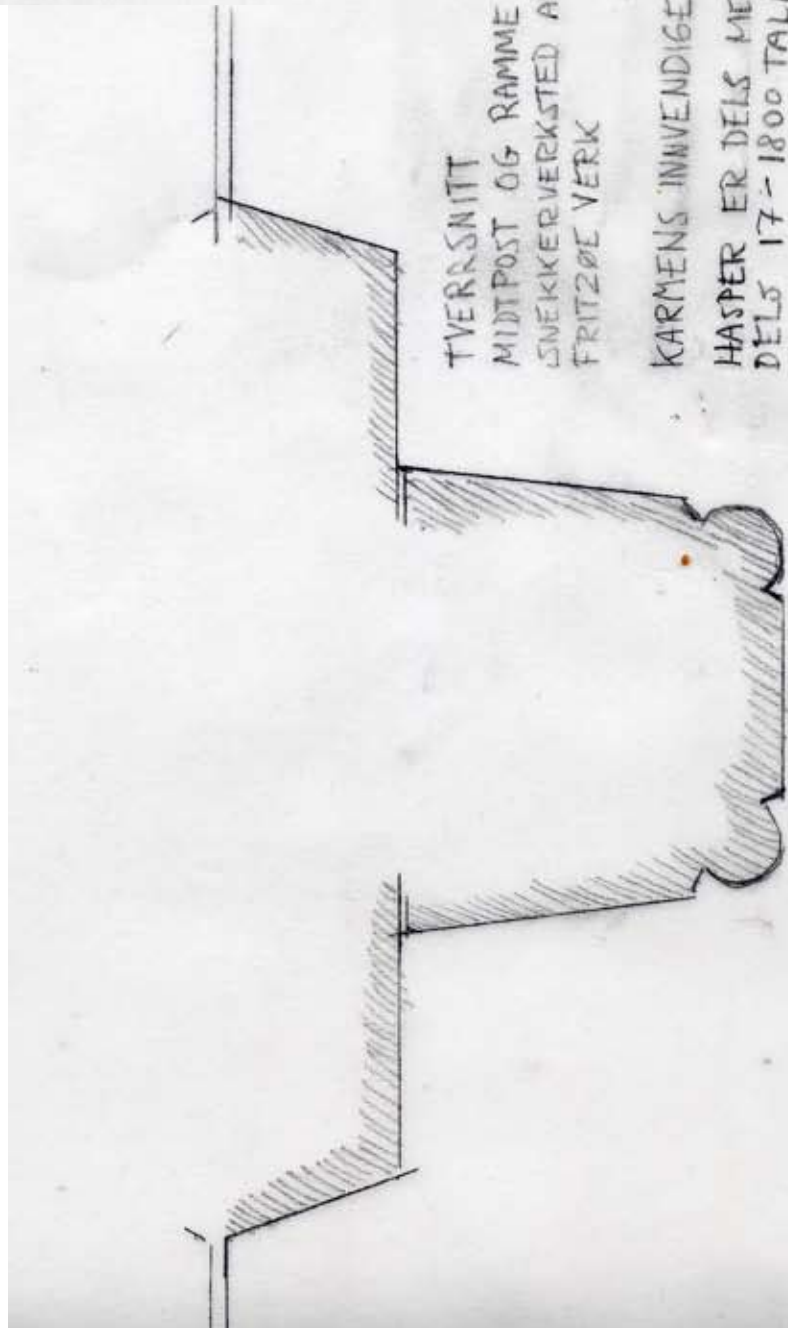
Til høyre: Tverrsnitt oppmåling av vindu i snekkerverkstedet ved Verkensgården.

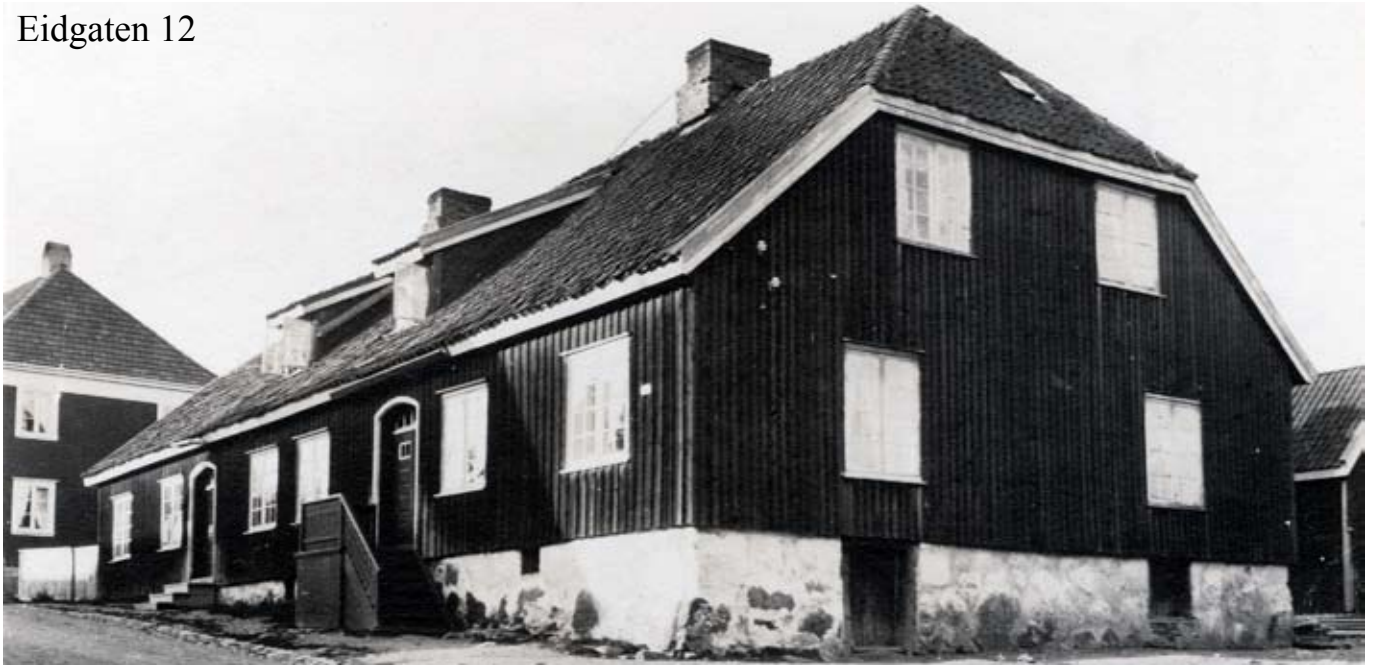
Eidgaten 12

Gammelt fotografi fra 1919 (RAs arkiv) viser at vinduene på gavlveggen har vært høyere enn vinduene på langveggen mot gaten. I forbindelse med tilbakeføring av flere fasader bør en opprinnelig lysåpning registreres og måles opp også på gatefasaden. Man kan også av hensyn til moderniseringsarbeidene som ble utført i 1980-årene vurdere å benytte gatefasadens lavere vinduer også på gavlveggen. Vi er usikre på hvor høyt opp innvendig gulv er lagt i forhold til det opprinnelige gulvet. Men skaper ikke innvendig gulvhøyde problemer i forhold til laveresittende vinduer mot syd, vil vi anbefale å tilbakeføre eksakt som det var opprinnelig. I så fall kan foreliggende tegning benyttes uten justering. Lysåpningen til vinduet mot vest bør sjekkes så man ikke bestiller et vindu som er ørlite for stort.

Foto Riksantikvaren 1919. Over sees bygningen i opprinnelig drakt. Under i midten er innført perspektivstreker for å illustrere forskjellen i vinduplasseringen på gavlvegg og hovedfasade. Feltet merket 1 viser høyden til vindu på gatefasaden. Feltet merket 2 viser høyden til vindu på gavlveggens annen etasje.

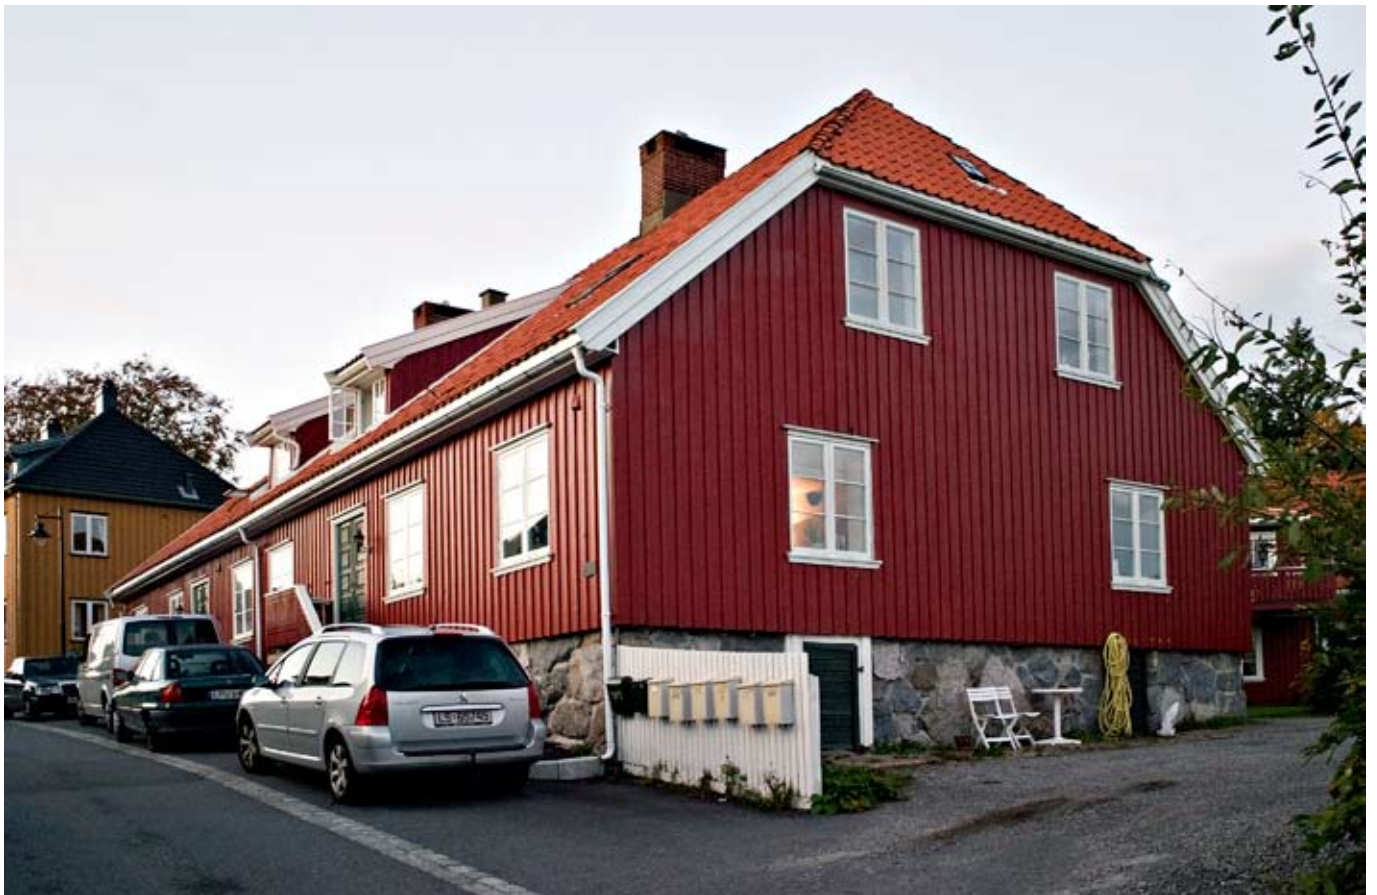
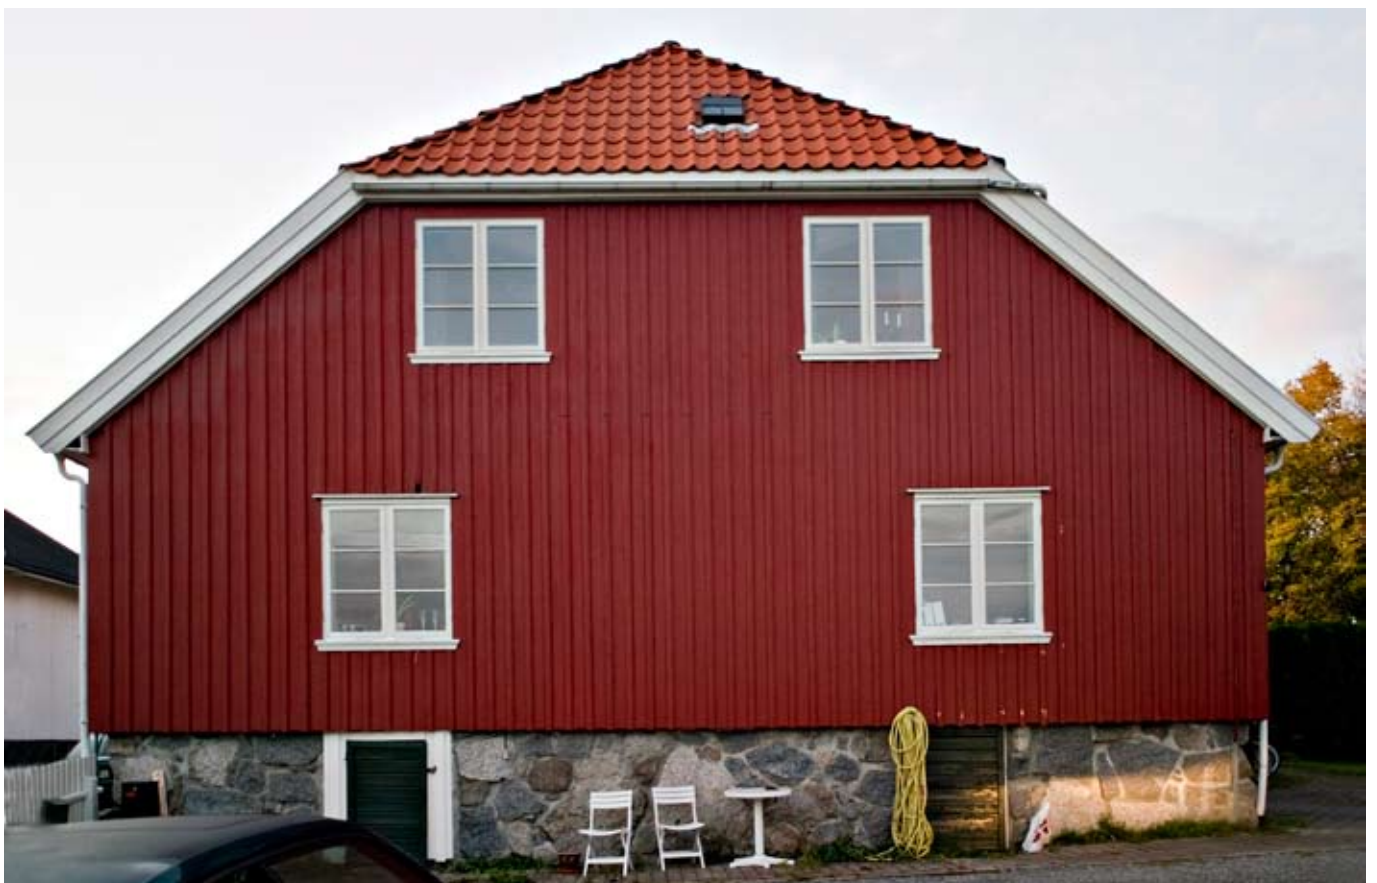
Veggen mot syd er et godt eksempel på feil maling. Malingen er svært tett og slipper dårlig ut fuktighet. Den er sprukket opp i stor grad og vi antar at det kan være en del råte i veden som forøvrig er av hurtigvokst dårlig gran.

Over: Eidgaten 12 i 2008.

Under: Gavlveggen.

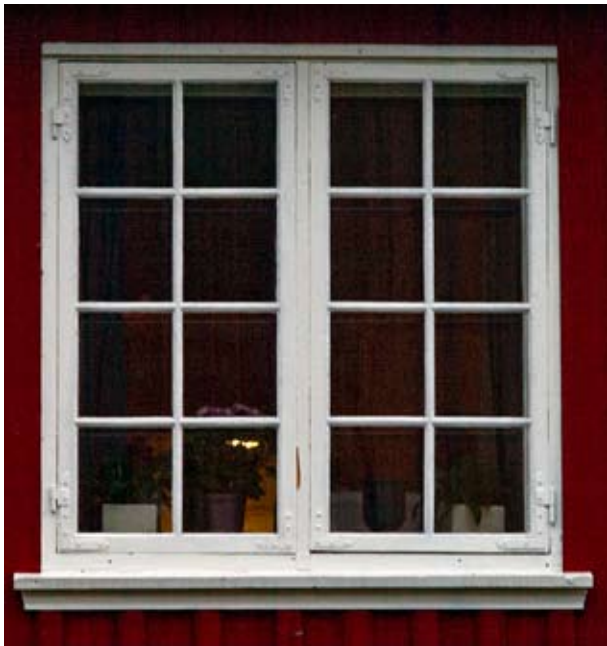
Registrering av vindu i gavlvegg mot nord, annen etasje, Eidgaten 12.

Vinduene mot nord har bevart karm og rammer. Beslag og innvendig beslistning er byttet ut. En del av glassene er antagelig opprinnelige (kronnglass). Hasper og stormkrok ser ut til å være skiftet ut i tiden rundt 1900 eller senere.

Over: vinduet sett utenfra. Alt panel og listverk er moderne. Eldre jern, men ikke opprinnelige.

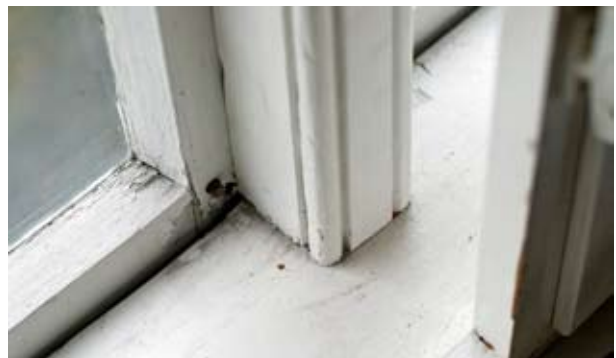
Over: Midtposten er opprinnelig. Profiling tilsvarende Snekkerverkstedet, men midtpostens snitt er rektangulær i grunnform her. Snekkerverkstedets har skrådde sider. Under: Karmens opprinnelige profilerte avslutning sees bak utforing.

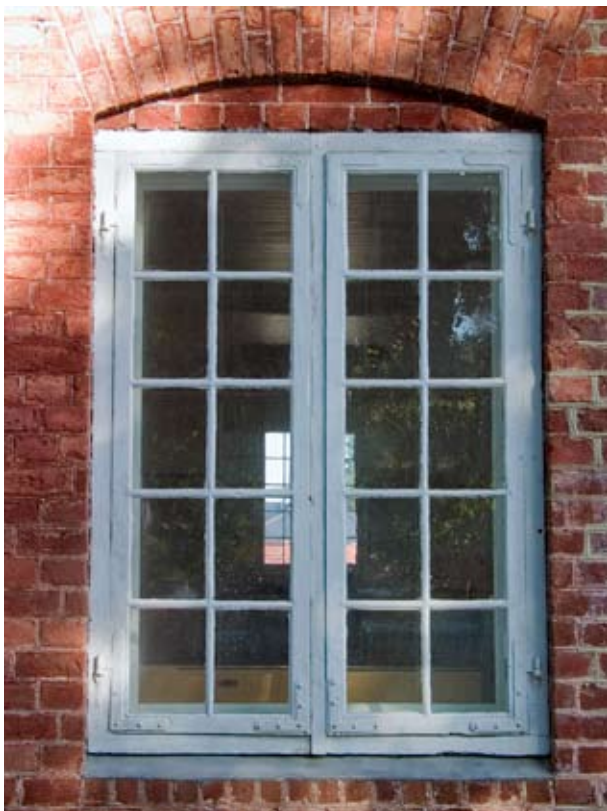
Snekkerverkstedet ved Verkensgården, Vindusdetaljer.

Over: Vindu mot nord sett utenfra. Legg merke til hjørnejern med avrundede avslutninger.

Under: Vindu sett fra innsiden.

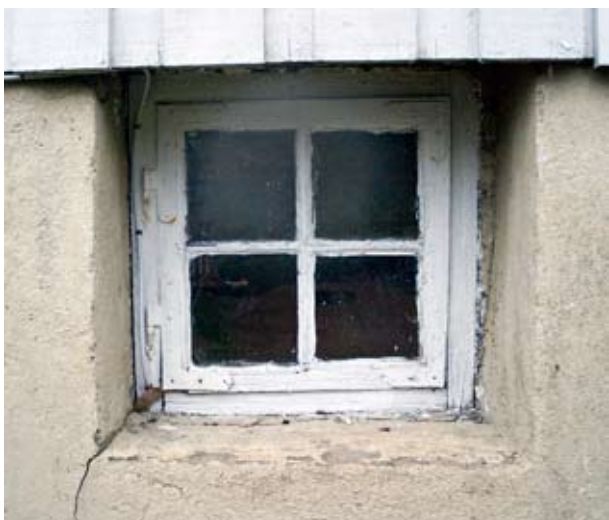
Eidgaten 10, vindusdetaljer

Over: Kjellervindu mot syd sett utenfra. Legg merke til hjørnejern med avrundede avslutninger.

Over til høyre: Samme vindu innenfra. Legg merke til den enkelt utformede haspen.

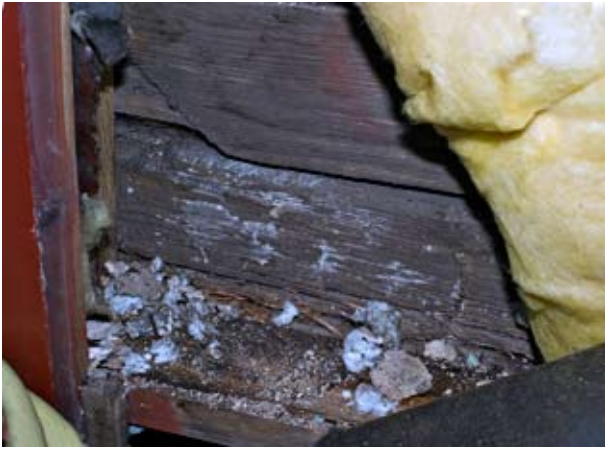
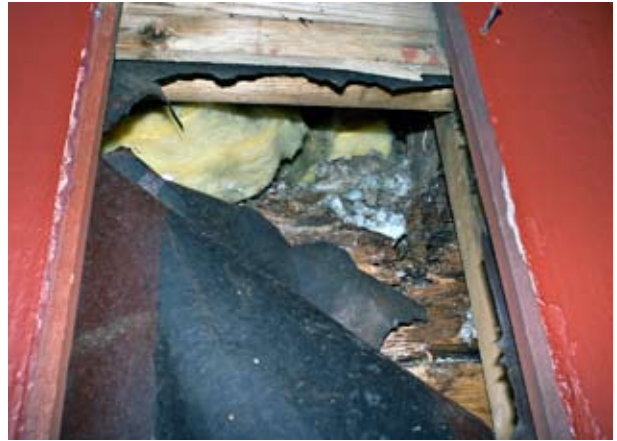
Mot hjørnet var det ikke beitski i tømmeret men snittflaten ser opprinnelig ut. Det var på denne tiden (i Larvik) heller ikke vanlig å legge beitski mot hjørnet. Mot vest er det en kraftig beitski som går i hele åpningens høyde. Nåværende vindu er plassert nær toppen av den gamle åpningen, men langt over bunnen. Opprinnelig vindu har sittet lavere i veggen, men har gått like høyt opp som nå.

Bildene viser råteskader i tømmer og bildet under viser den opprinnelige åpningen i tømmeret på den høyre (østre) siden. Her er ingen beitski, men likevel opprinnelig åpning.
