EIDSFOS HOVEDGÅRD - HVITSALEN

Undersøkelse og restaureringsplan

Ragnar Kristensen

Yttersø gård september 2012 - mars 2013

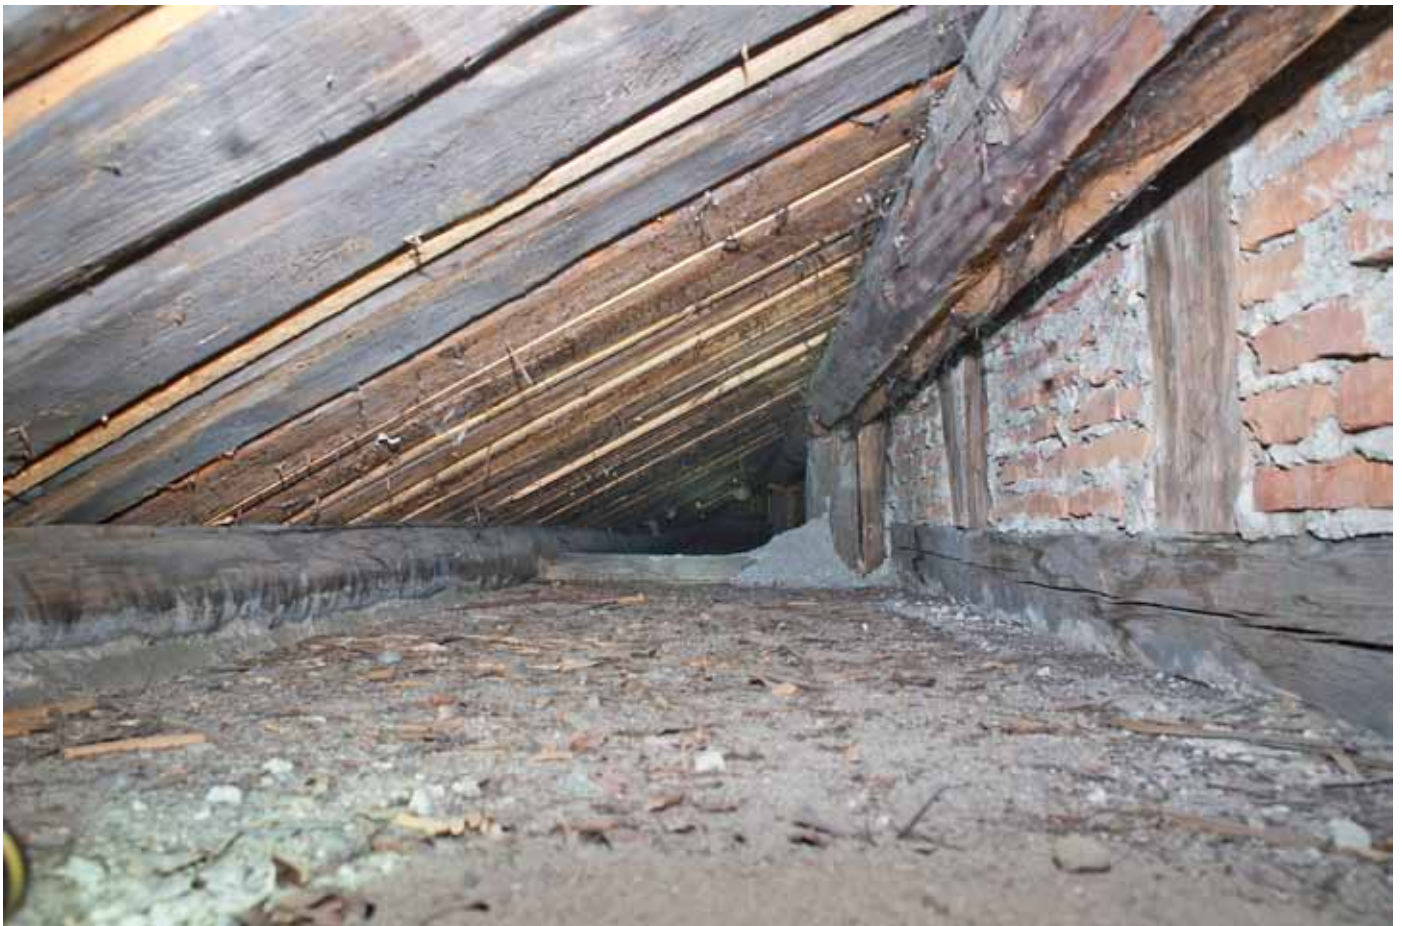
Et blikk gjennom seteriloftet frem til nordre kortvegg. Seteritaket forutsetter her at gavlendene er lukket med panel. Det er derfor ganske sannsynlig at bygningen fikk sitt nåværende panel i 1770-årene som et resultat av Bartholomæus Raschs byggearbeider og ikke senere.

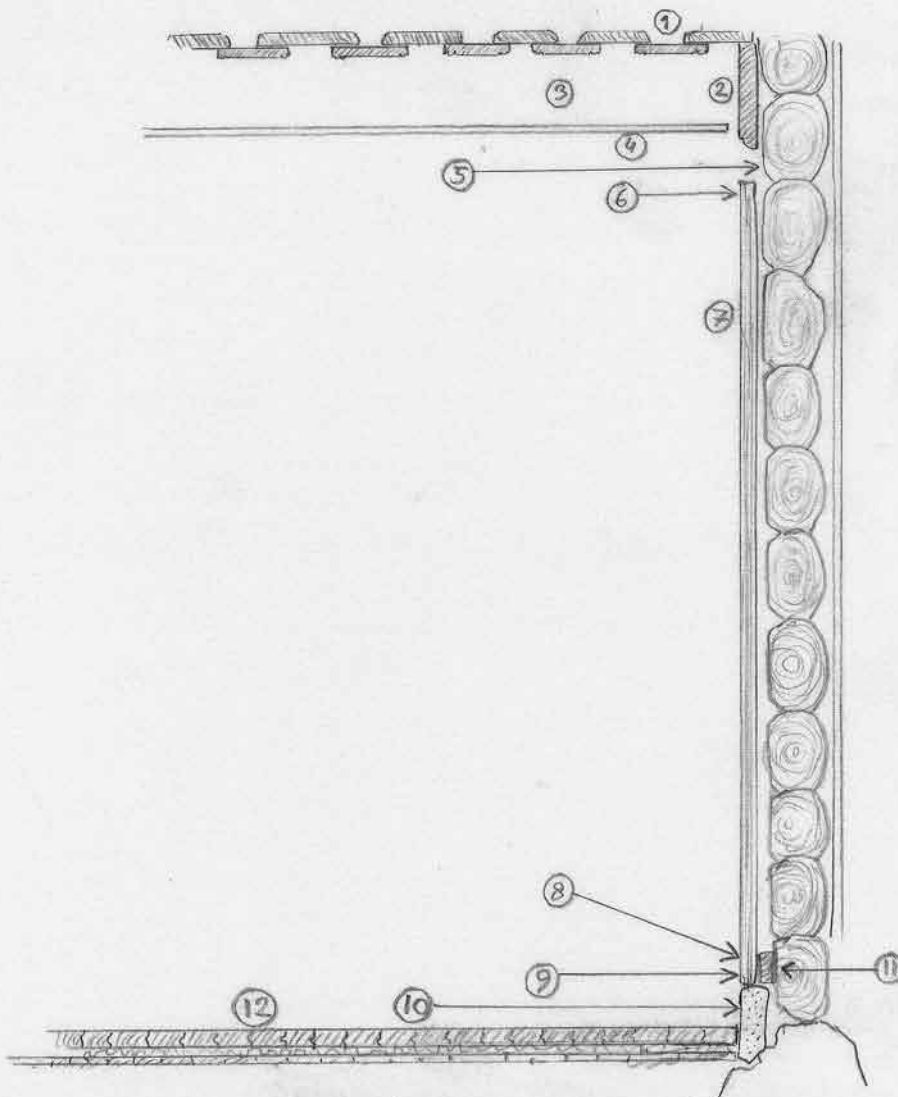
EIDSFOS HØVEDGÅRD - HVITSALEN
SNITT ØSTVEGG Ragnar Kristensen, sept. 2012

Østveggen er hardere råteskadd. Her er det tidligere foretatt en reparasjon hvor teglsten er lagt mot tømmeret på innsiden av veggen, i gulvnivå (se tegning). Dette er antagelig utført i 1937 eller tidligere. Store deler av bunnstokken er hardt råteskadd fra det nordøstre hjørnet og omtrent to tredjedeler av strekningen mot det sydøstre hjørnet. Her bør det antagelig skiftes ut noe helt tømmer og teglstenen fjernes. Det bør antagelig støpes en ny såle på den gamle grunnmuren. Arbeidene forutsetter at skyggepanelet på deler av østveggen merkes og tas ned for tilgang til skadene.

Snitt av østvegg til venstre (nord for) for vindu. Større råteskader i bunnstokk.

- ① Opprinnelig, umalt bordhimling med staffprofil
- ② Opprinnelig, umalt stussbrett med stående staffprofil
- ③ Opprinnelig, umalt bjelke med fôr
- ④ Bordtak med strukket juteleirret/malt papir fra 1937
- ⑤ Opprinnelig synlig og umalt tømmervegg. Fremdeles umalt over eldre røpnet parti. Rester av rapp inntil 283cm over gulv. Rester av blå maling på rapp.
- ⑥ Profilert skyggepanel 1840-60. Spor etter taklist.
- ⑦ Profilert og malt skyggepanel. 1840-60
- ⑧ Spor etter eksisterende fotlist
- ⑨ Spor etter eldre fotlist
- ⑩ Teglsten lagt mot tømmer
- ⑪ Spikerstyg for skyggepanel
- ⑫ Gulv fra 1937

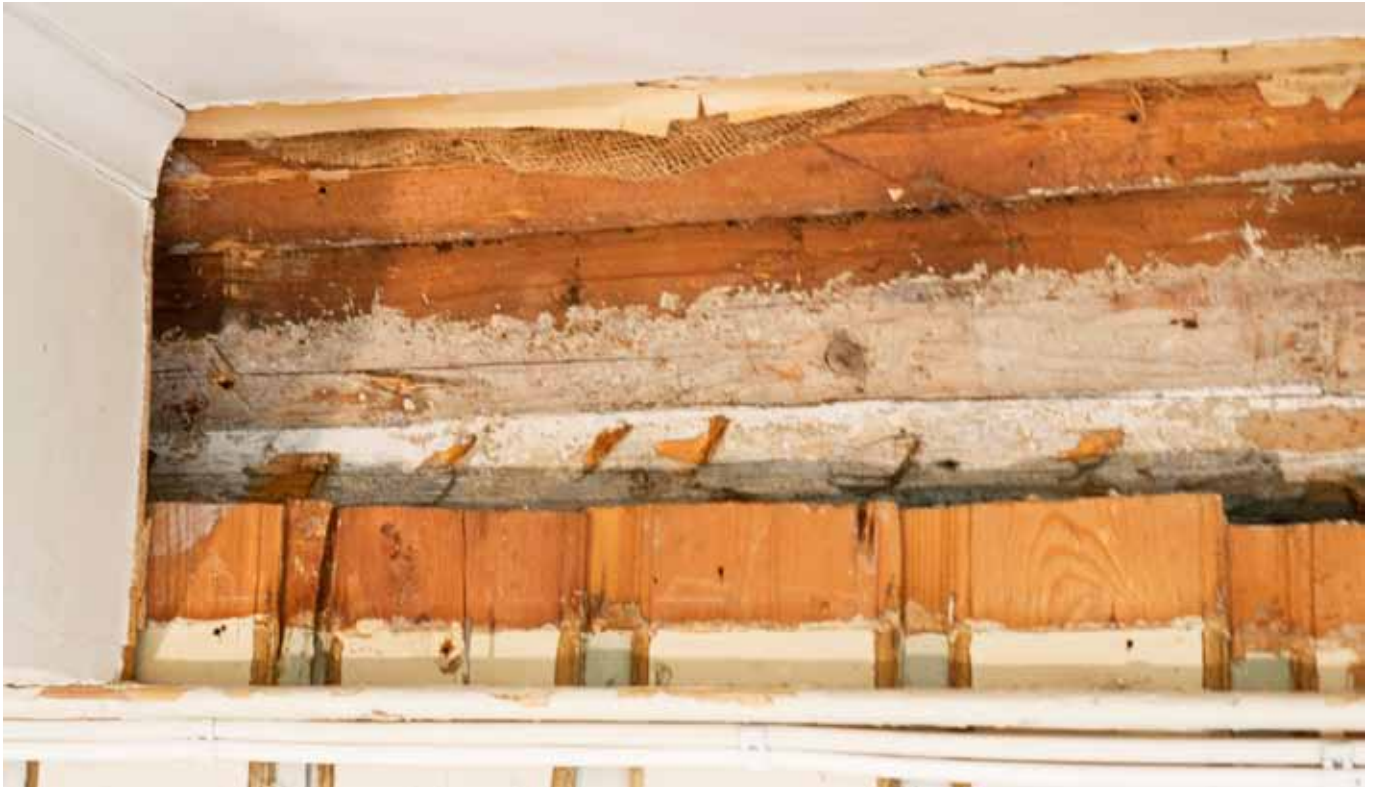
Under: Avdekket opprinnelig stussbrett og tømmer på østvegg over vindu. Stussbrettets profil stikker så vidt nedenfor det strukne taket fra 1937. Deretter et parti umalt tømmer, søl fra rapp, skavhugging og ned-erst, panelet fra 1840-60. Falsk takbjelke til venstre.

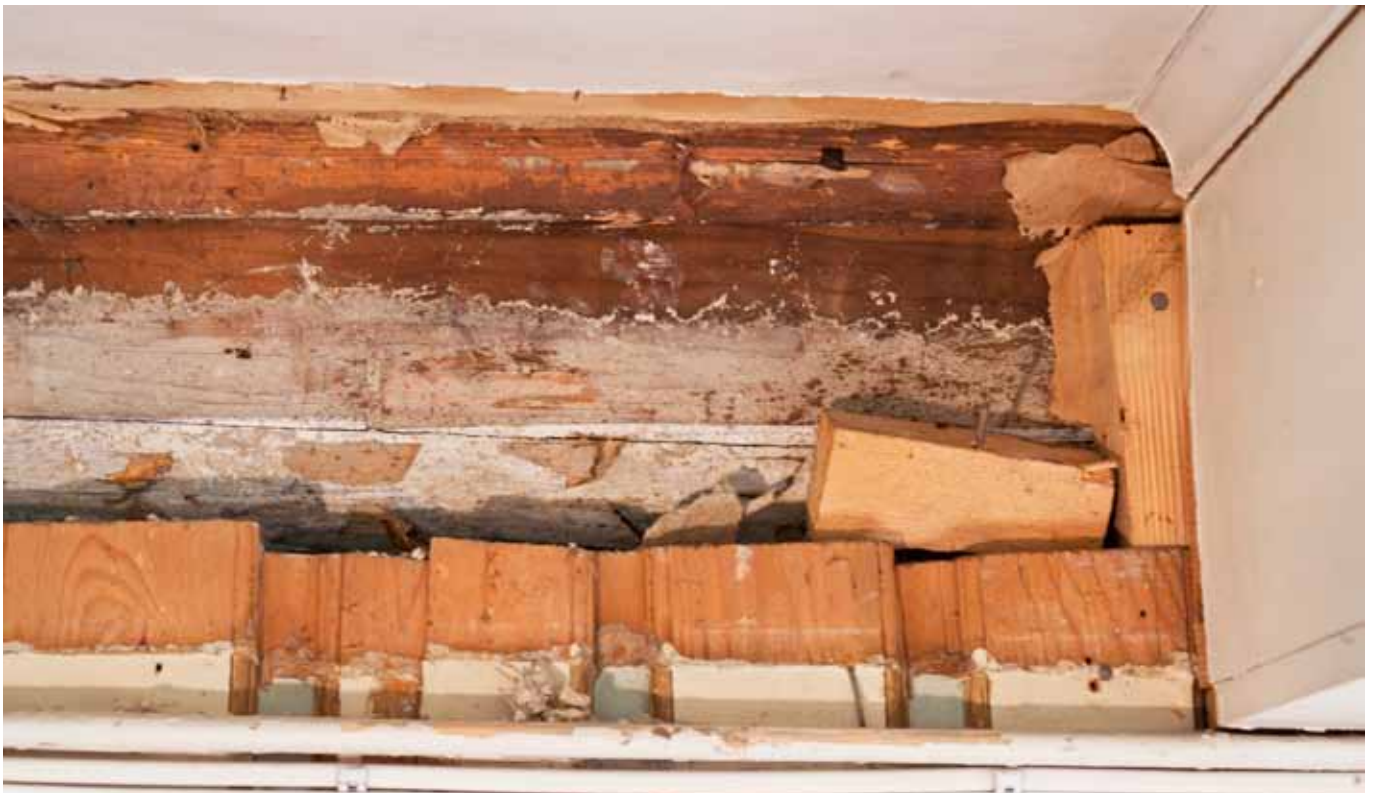
Under: Høyre del av det avdekkede partiet på østveggen. tilsvarende bildet over.

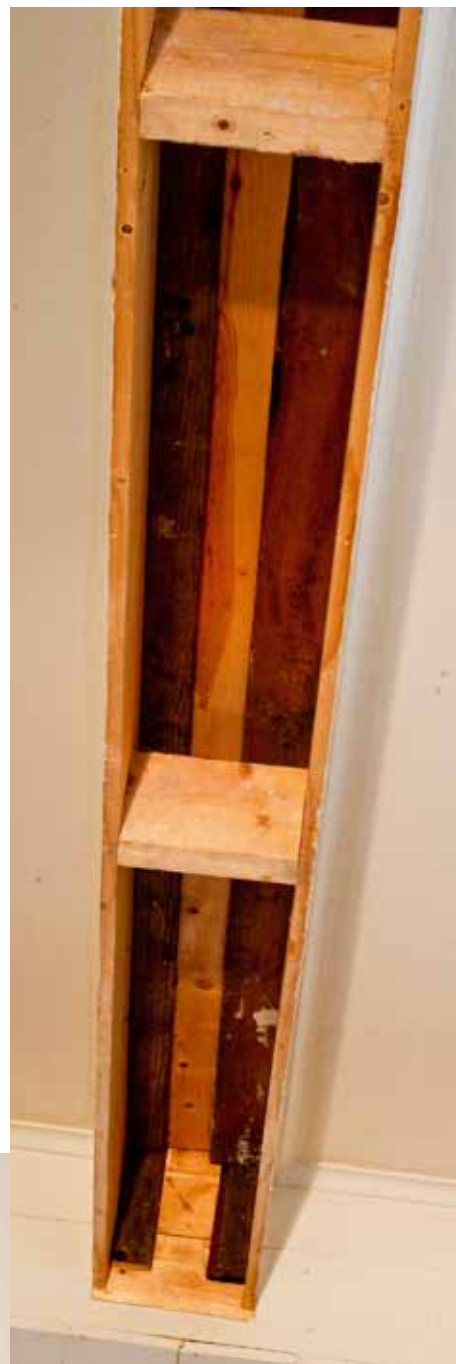
Til høyre: En av de falske takbjelkene fra 1937. Underdelen av kassen er åpnet. Foto i retning øst mot drageren i tidligere romskille.

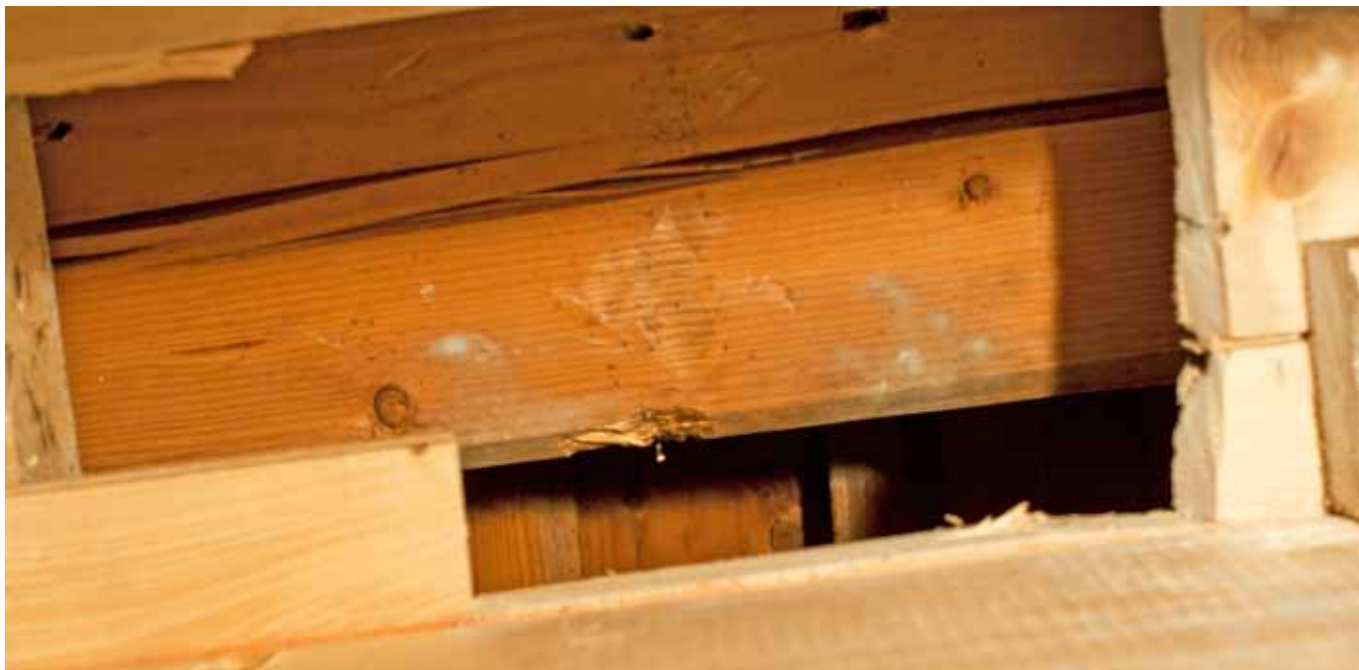
Under: Samme "falske" bjelke, men mot vest. Øvre del av panel bør åpnes for innblikk i eldste veggparti mot stussbrett/tømmervegg.

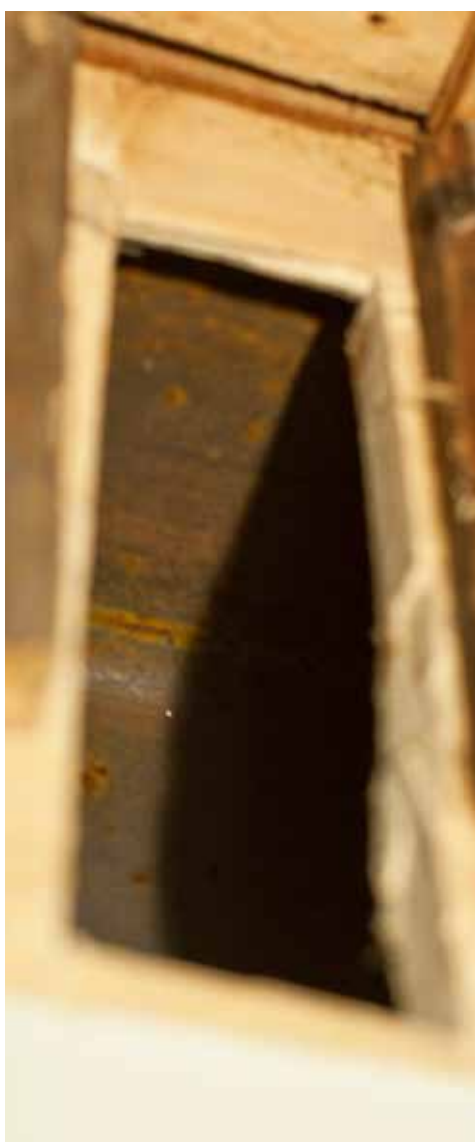
Over: Hulltagning inne i bjelkekassen nær drageren i opprinnelig romskille. Opprinnelig barokk takbjelke sees tydelig med faset kant. Over skimtes himlingsbordene med staffprofil.

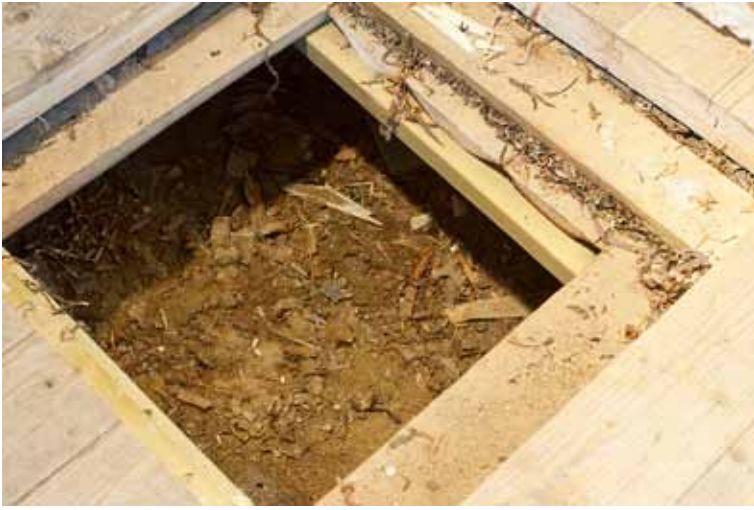
Det er observert hussopp-skader i området rundt Hvitsalens brannmur. Naborommet Peisestua har hatt et omfattende angrep av hussopp og området rundt pipenedløpet synes å ha vært sentralt i angrepet. Hussopp-restene i Hvitsalen forekommer i Hvitsalens bjelkelag/stubbloft rett ut for dette området. Tømmerveggen mellom Peisestua og Hvitsalen ble undersøkt og reparert i forbindelse med restaureringen av Peisestua. I den forbindelse ble det satt inn en feieluke i Hvitsalens brannmur, som muliggjorde innsyn til tømmerveggene bak Peisestuas peis. Likeledes ble det laget to luker i hvitsalens gulv som muliggjør et visst innsyn til kryprommet. Disse er lagt nær nord- og sydveggene omtrent ved det gamle romskillet mellom Sommerkjøkken og eldre Hvitsal. Planen den gang var å videreføre sopp- og råteskadeundersøkelser i Hvitsalen i forbindelse med generell restaurering og sikring av gulv og bjelkelag mot råteskader som følge av fukt og lavt kryprom. I Hvitsalens nordvestre del har Mycoteam registrert rester av eldre hussoppangrep. Mycoteam skrev i januar 2007:

Luker i gulvet gir noe innsyn i kryprom og bjelkelag/ stubbloft. Øvre bilde fra parti ved nordvegg. Her er rester av ekte hussopp.

3. Tiltak Storsalen. Hvitsalen og øvrige deler av Eidsfoss gamle hovedgård. Det anbefales å åpne gulvkonstruksjonen i hvitsalen for å kartlegge og utbedre råtesopp-skader. Konstruksjonen i Hvitsalen er tilsvarende for konstruksjonen i bjelkelaget i Peisestua (før ombygging), Storsalen og Forstua. Registrerte skader i disse rommene indikerer at Hvitsalen også er utsatt for skjulte skader.

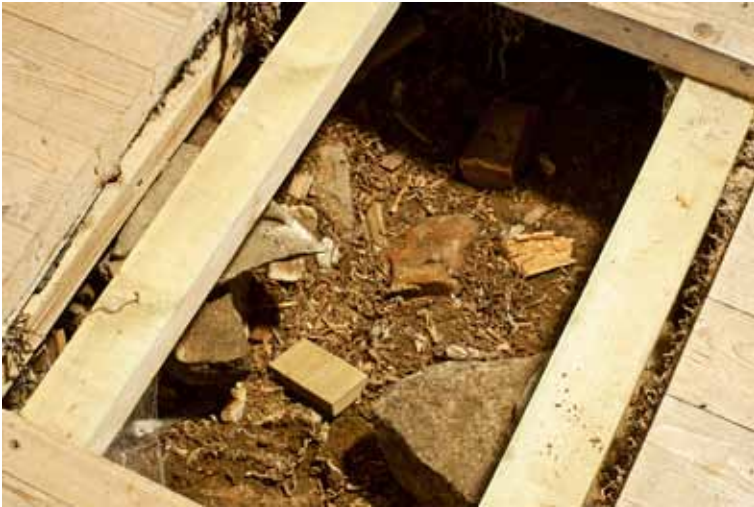
Bildet under fra parti ved sydvegg.

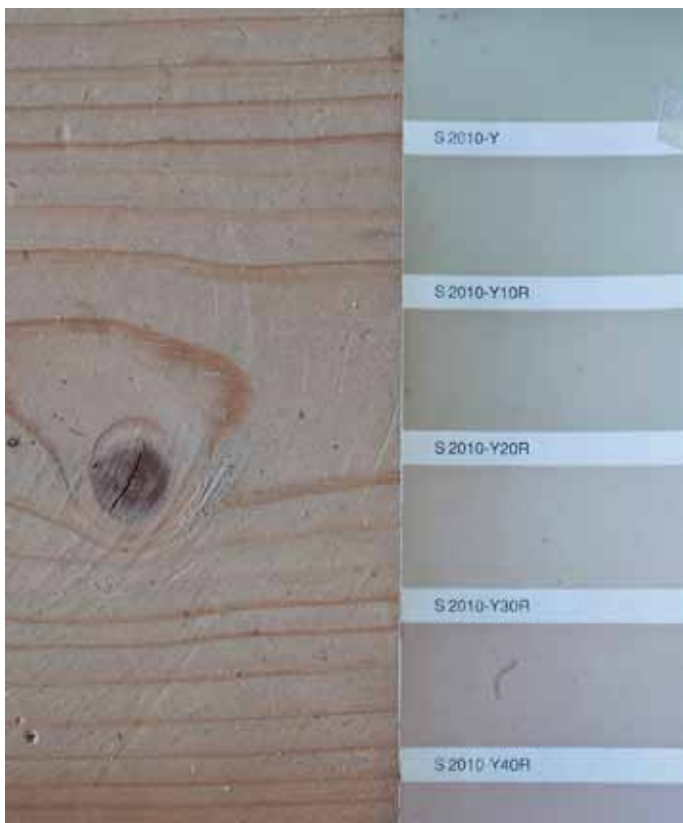
Nytt gulvbord, kalkvasket og grønnsåpebehandlet

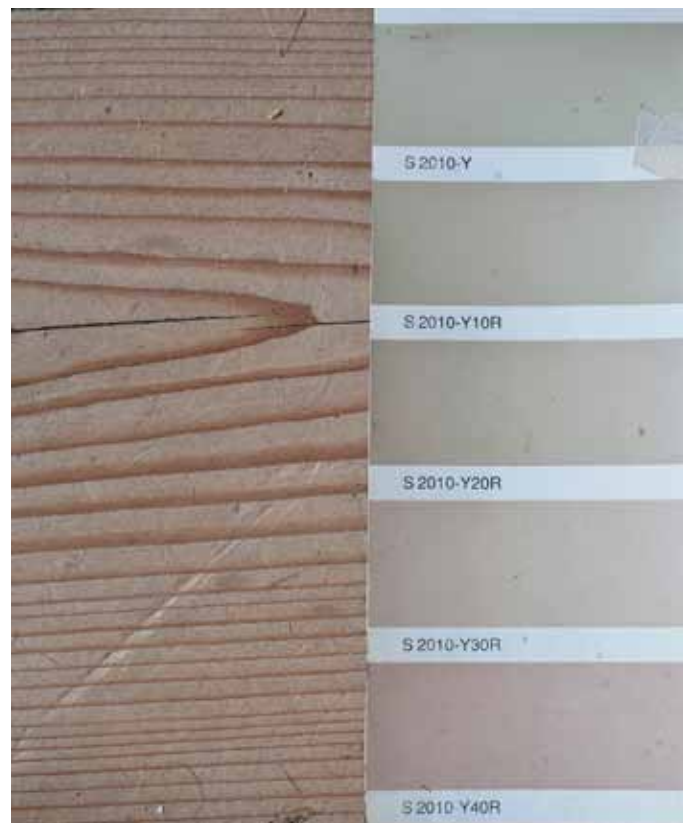
Gammelt gulvbord, kalkvasket og grønnsåpebehandlet

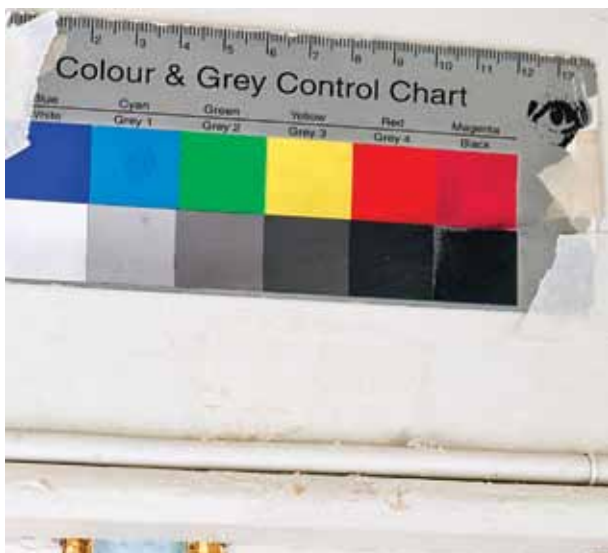
TAKLIST/BÅND AVSLUTNING NORD
Til venstre for brannmur (Vestre del av veggen)

Tilsvarende taklist. Her finnes ingen spor etter bronsering.

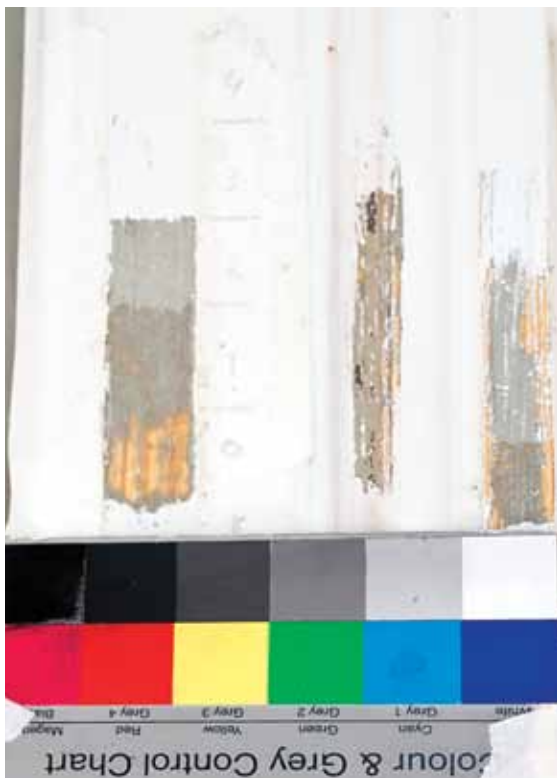
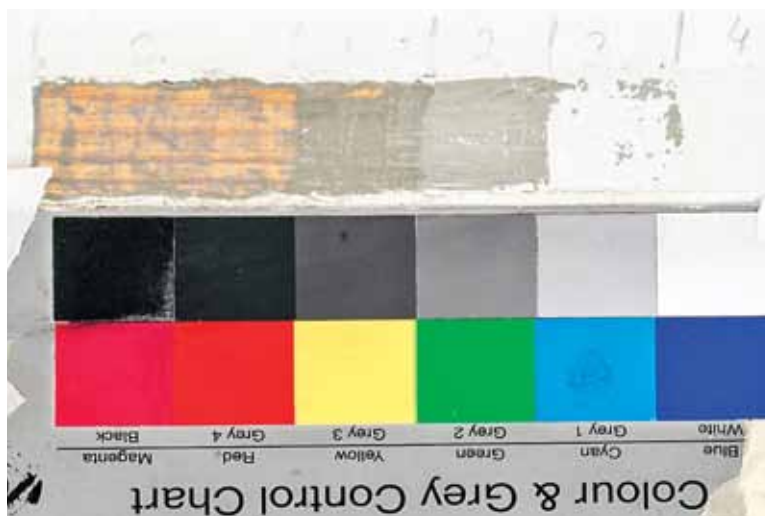
Eidsfos hovedgård		
Rom: HVITSALEN	Element: DØRGERIKT MOT RØKEVÆRELSE 1900 Høyre side av døren	Dato: 2012
Sjikt	Beskrivelse	Merknad
	Treverk	
1	5005-Y20R	
2	3005-Y20R	
3	8010-Y10R	Finnes få steder. Antagelig skrappt vekk. Løs.
4	1002-Y / hvit	Fremstår til dels hvit.
5	1002-Y /hvit

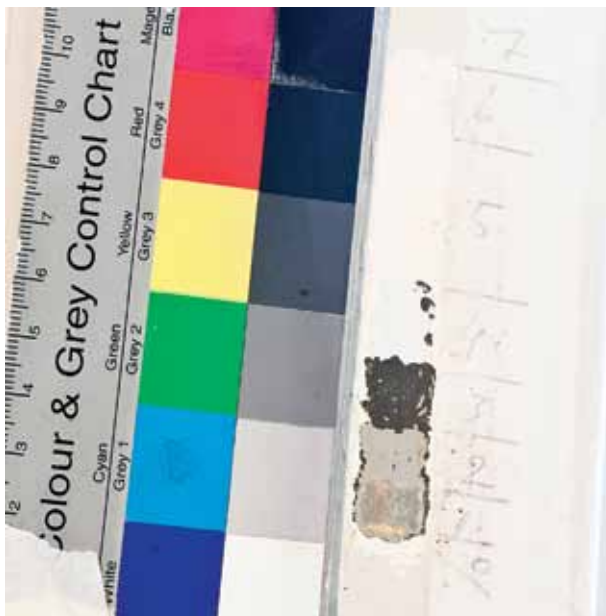
Eidsfos hovedgård			
Rom: HVITSALEN		Element: GERIKT VINDU ØST 1880+/- Venstre side av vinduet	Dato: 2012
Sjikt	Beskrivelse	Merknad	
	Treverk, profilert høvlet sveitserstil		
1	5005-Y20R		
2	3005-Y20R		
3	8010-Y10R	Sitter løst til underlaget	
4	1005-R50B		
5	0505-Y40R		
6	0502-Y		
7	Grå	linolje, malt i forbindelse med rest. av vindu

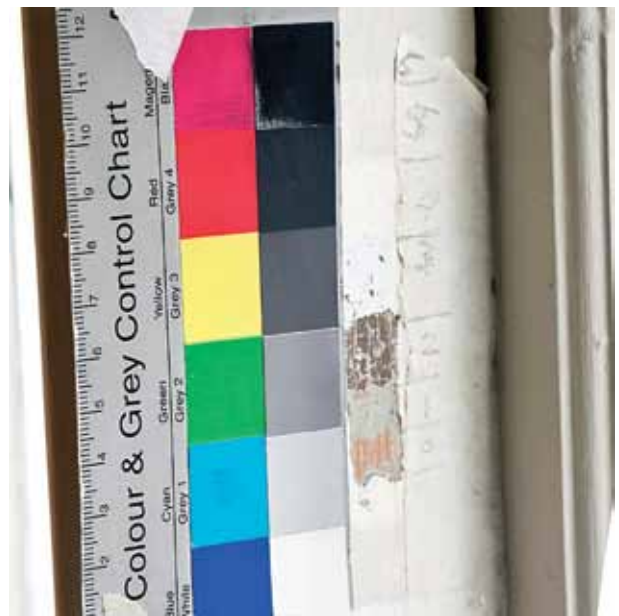
Eidsfos hovedgård			
Rom: HVITSALEN		Element: VINDU ØST MIDTPOST 1880+/-	Dato: 2012
Sjikt	Beskrivelse	Merknad	
	Treverk		
1	3005-Y20R	linolje	
2	8010-Y10R	linolje, sitter løst til underlaget	
3	1000-N / hvit	linolje	
4	0505-Y50R	linolje	
5	Lys grå	alkyd?	
6	Grå	linolje, malt i forbindelse med rest. av vindu
