Undersøkelse av kryprom

Utført fredag 3.12.2010

EIDSFOS HOVEDGÅRD
GULVPLAN RØKEVÆRELSET
M: 1:25

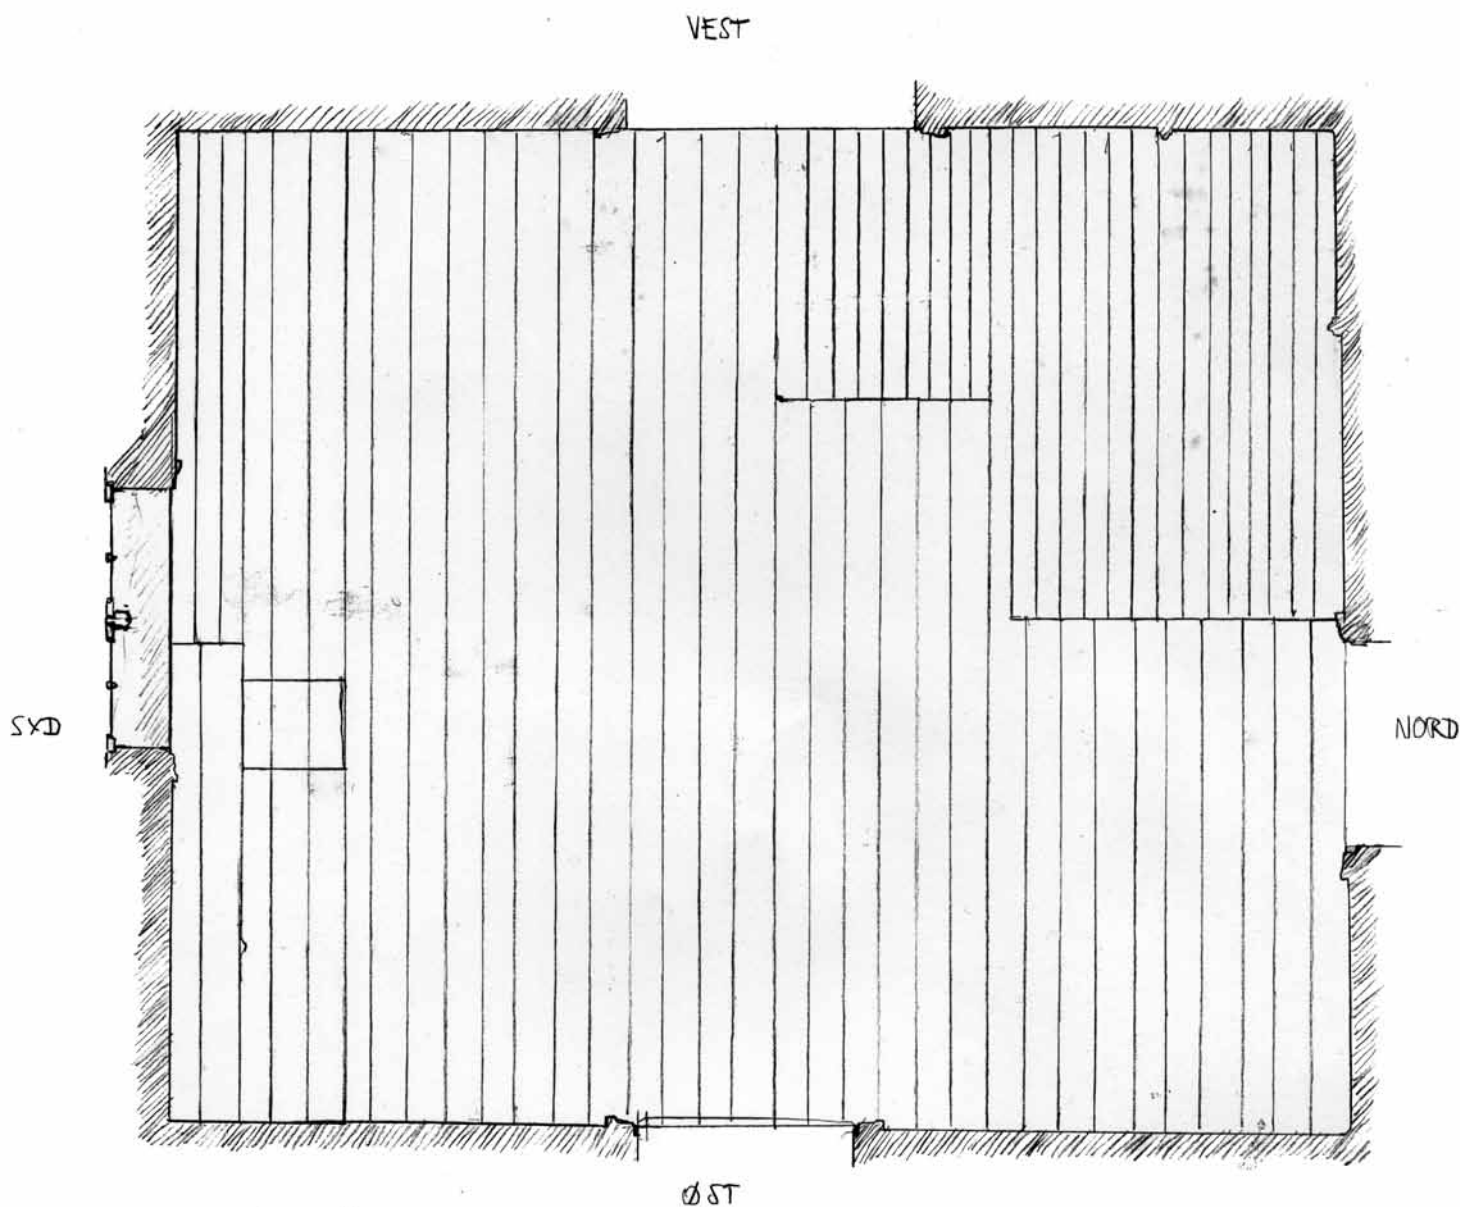
Gulvet er åpnet for inspeksjon og råteskader er summarisk kartlagt. Det er laget en oppmåling av bjelkelaget med snitt som imidlertid bør justeres noe etter at hele gulvet er åpnet. Vi har ikke kommet til alle ting som skal måles inn. I utgangspunktet ville vi vurdere å isolere stubbloftet og legges plast på grunnen. Det har imidlertid vist seg at kryprommet er lavt, kun 10cm. til grunnen under bjelkelaget. Tilstrekkelig krypromhøyde bør være 40cm. under bjelker. Skulle man velge å beholde en konstruksjon med bjelkelag og kryprom vil kjelleren måtte graves ut og en del historiske spor gå tapt. Dessuten ville grunnen ligge under utvendig bakkenivå, noe som neppe er heldig. Eksisterende bjelkelag er svært angrepet av råte og insekter. Det ser ut som kun 1/3 av bjelkelengder er i noenlunde frisk stand. Vi foreslår derfor å fjerne bjelkelaget og erstatte det med støpt konstruksjon. Det er svært viktig at friske deler av de gamle bjelkene bevares og lagres slik at de kan tas prøver av i forbindelse med dendrokronologisk undersøkelse. Optimalt resultat ved dendrokronologi oppnås når stokken er bevart fra kjerne og helt ut til bark.
