HOLMESTRAND MUSEUM

UNDERSØKELSER OG RESTAURERING  
EKSTERIØR OG INTERIØR

RAPPORT

Bente Bjerknes og Ragnar Kristensen  
Yttersø gård, 5. Mars 2010

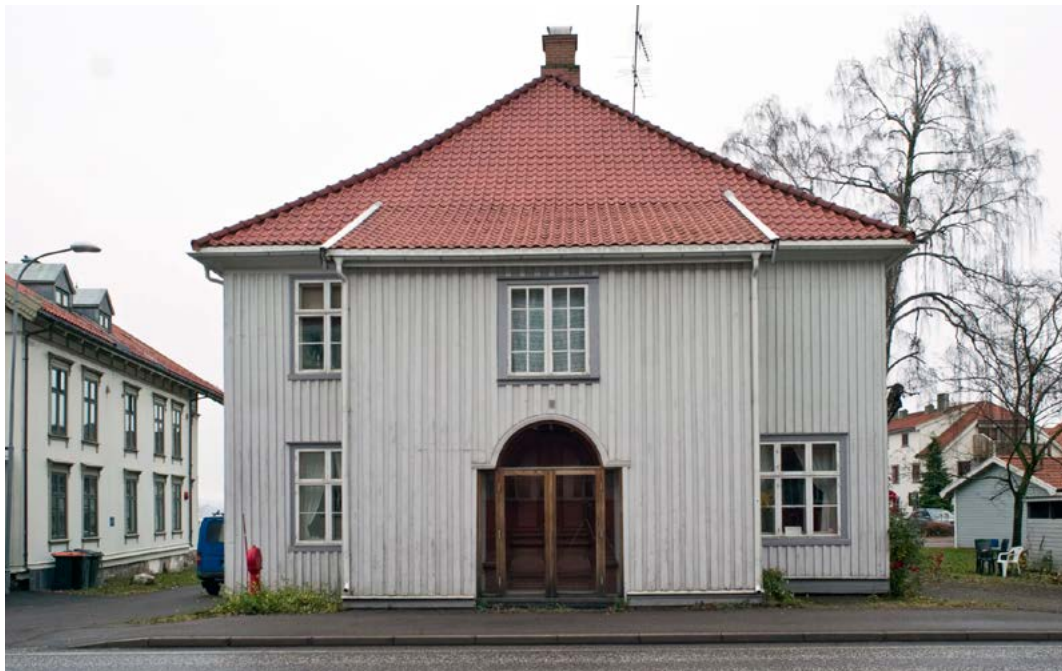
Vestfasaden mot gamle E-18. Rådhus-gaten. Det opprin-nelige trappehuset ble antagelig satt opp i forbindelse med skole-bruken. Rommene innenfor var planlagt benyttet til undervis-ning. Inngangsdøren er sekundær og skal opprinnelig skrive seg fra Tranberg gård. Mye av raftepanelet på trappehuset er opprinnelig og typisk for 1850-tallet.

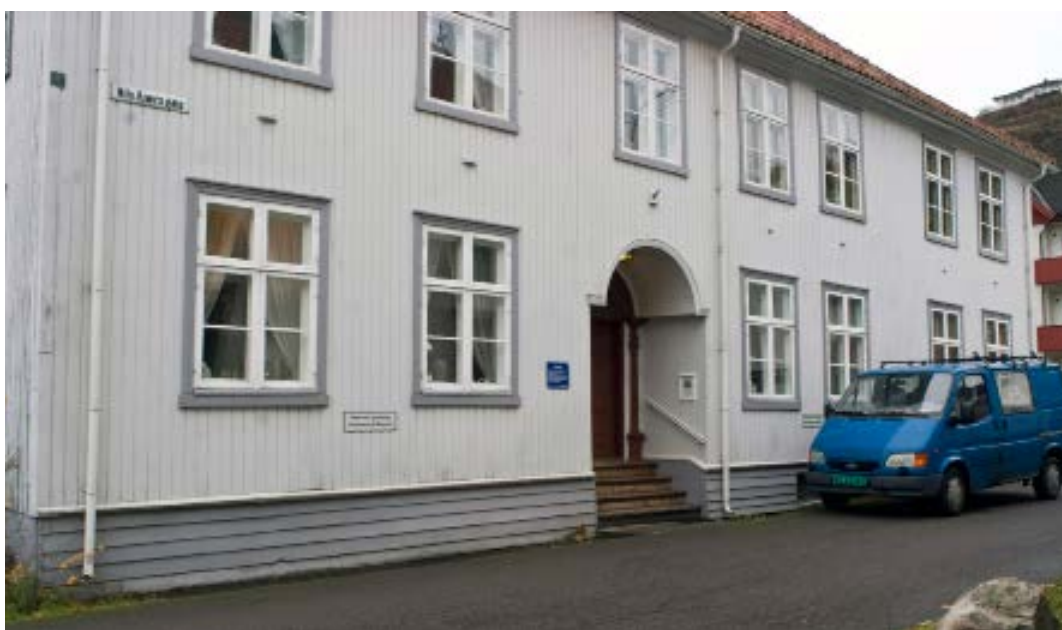
Fasaden mot nord. Nils Kjærs gate. Den opprinnelige hovedinngangen med opprinnelig tofløyet dør. De to vinduene til hver side av inn-gangen markerer det opprinnelige, nesten kvadratiske huset fra midten av 1700-årene. Vinduene er etter vår oppfatning fra 1840-tallet.

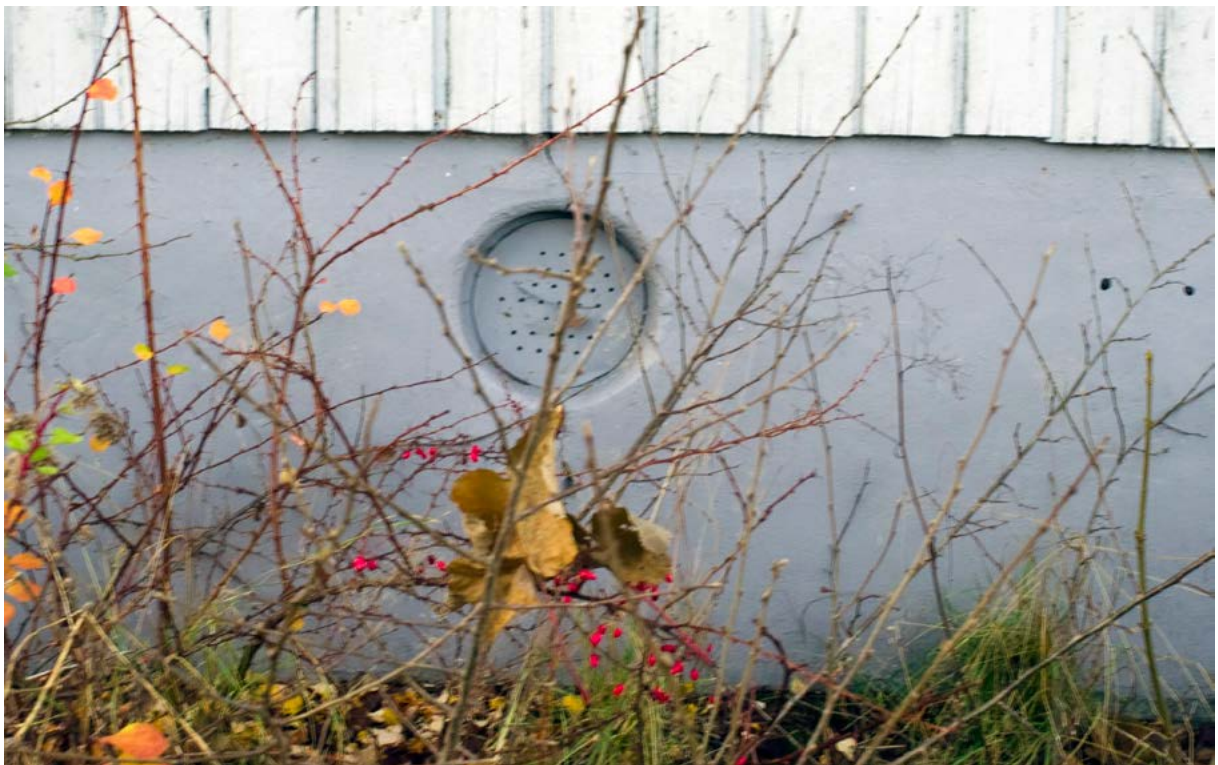
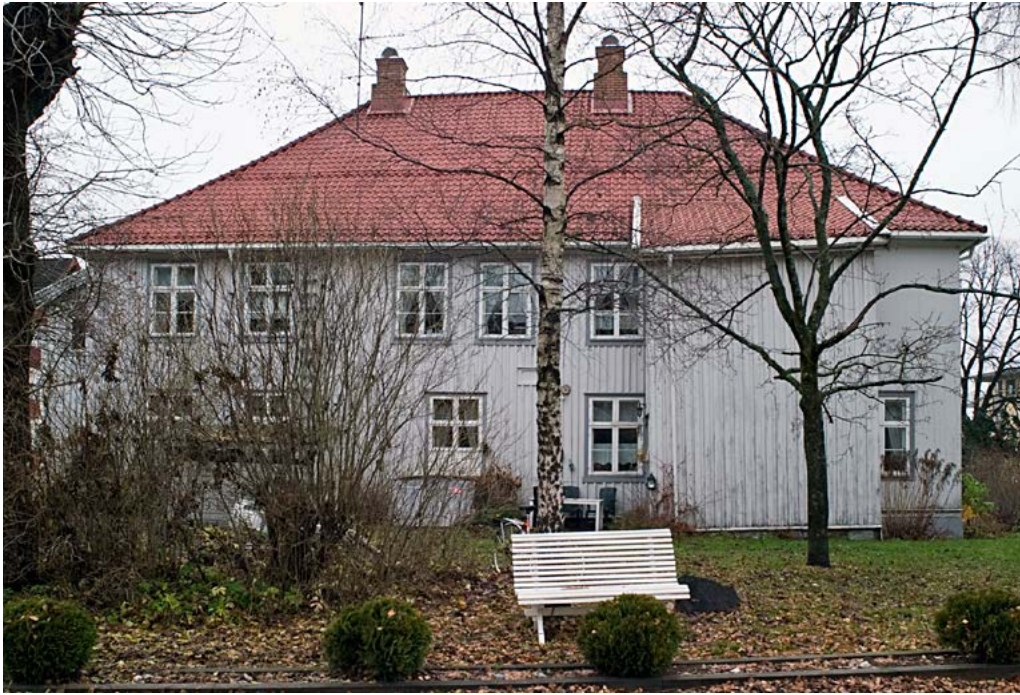
Fasaden mot syd.  
Trappehuset er ikke opprinnelig. Det er store setninger i trappehuset. Fundamenteringen virker grunn og svært enkel i form av stablet sten. Det bør la seg gjøre å jekke opp trappehusets nedsunkne hjørne og fundamenterer med f.eks en grunn støpt plate. Dypere fundamentering kan ha negative konsekvenser for grunnforhold og medføre flere setninger.

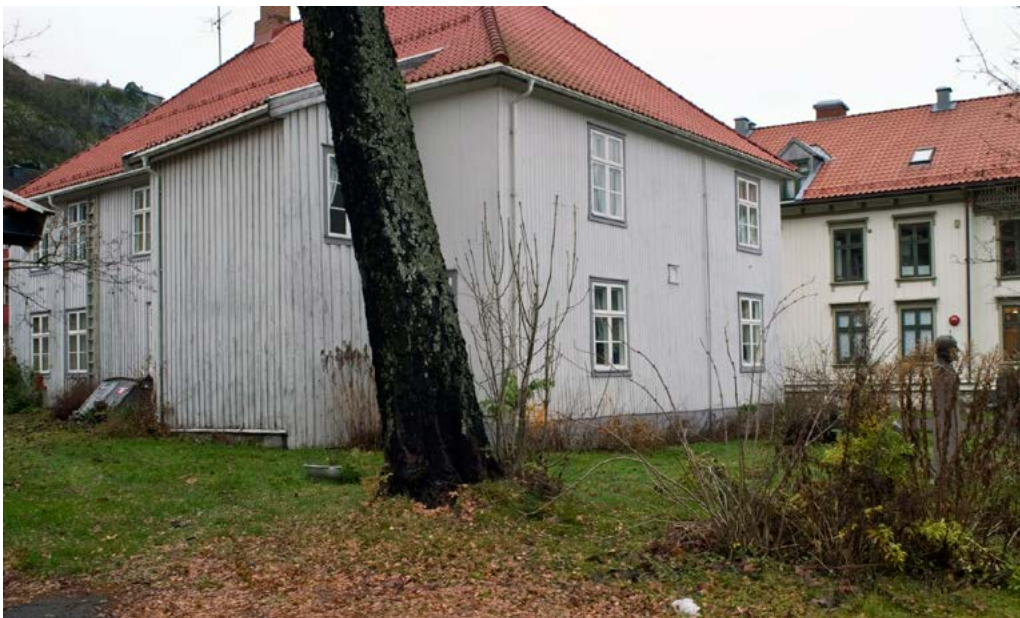
Panelet på sydveggenes østre del er antagelig opprinnelig fra midten av 1700-årene. Dette panelet er glatt, uten profiler og illuderer murfasade.

Panelet på den vestre delen av sydfasaden er gammelt, tildels 1840-50 tallet - noe varierende.

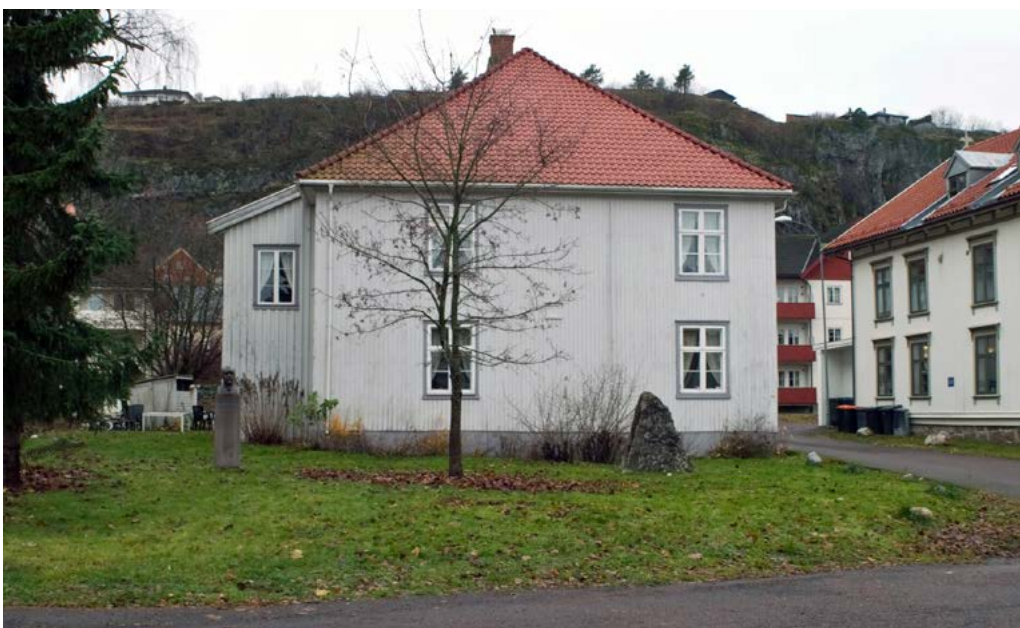
Terrenget sett fra øst.

Terrenget skråner naturlig østover og vekk fra bygningen slik at det bør være enkelt å skape naturlig drenering av overflatevann.

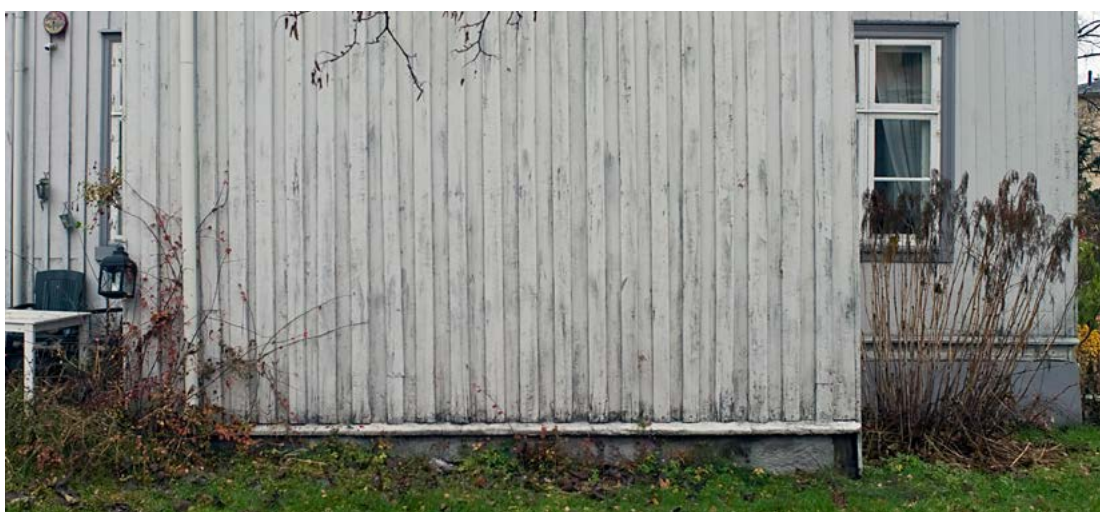
Samme trappe- tilbygg. Bedre forhold mellom panel og terreng. Beplantning på hjørnet bør fjernes og terrenget senkes noe. Nedløpsvannet bør ledes vekk fra husveggen.

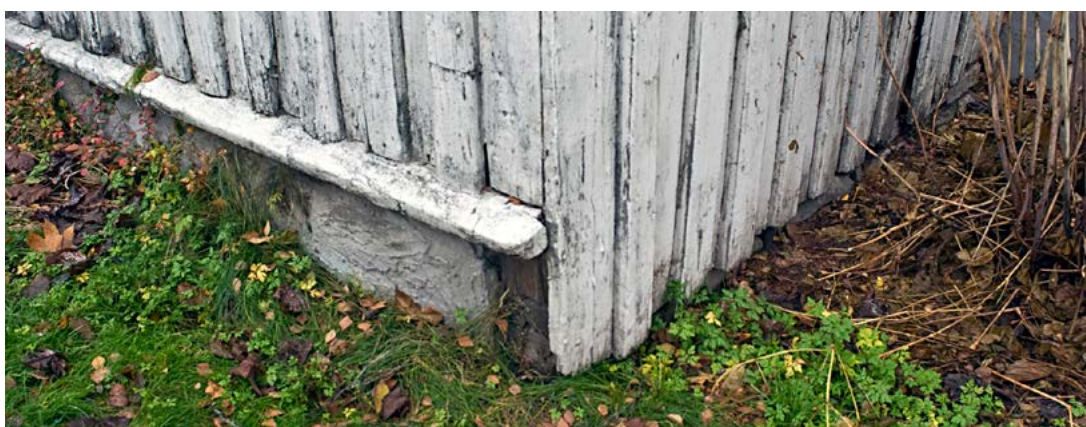
Sydvestre hjørne av trappetilbygget mot syd. Panelet ligger tett ned til terrenget og bør antagelig skjæres noe i ned- kant. Buskvekster inntil panelveggen medfører langsom- mere opptørking.

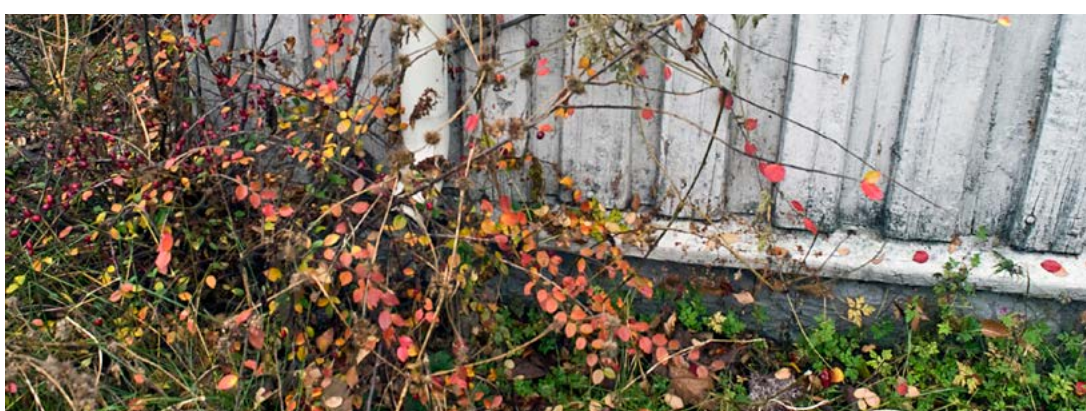
Buskvekster helt oppi panelet bør fjernes.

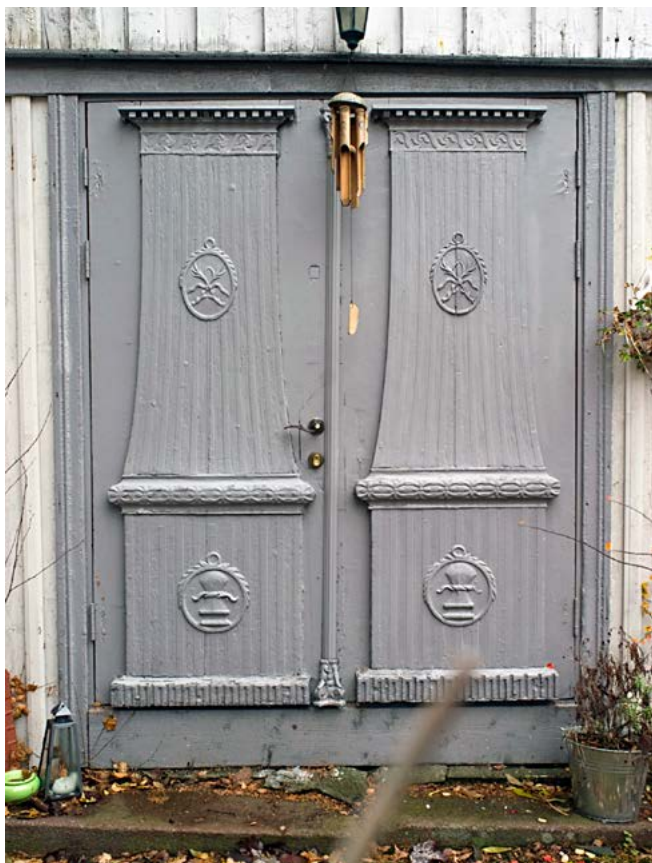
Den tofløyede Louis-seize inngangsdøren er i rimelig god stand. Vi antar at døren er flytte hit fra en annen bygning.

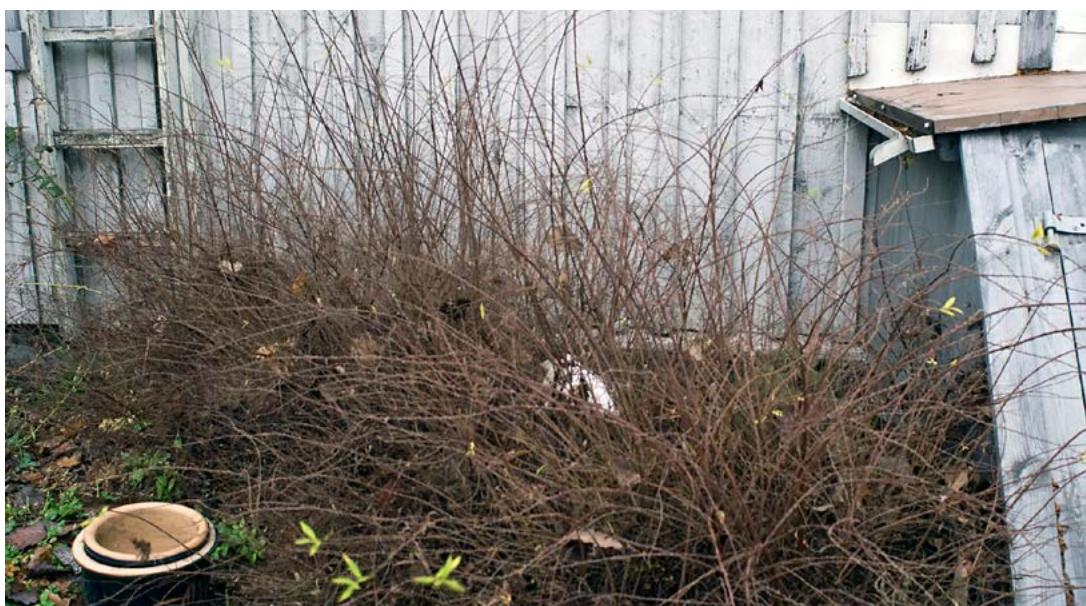
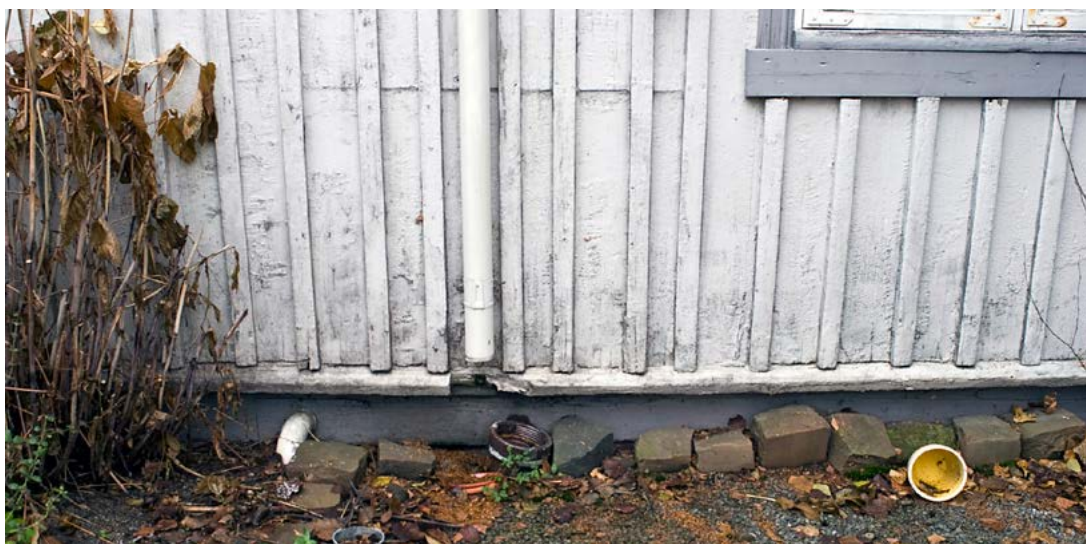
Under. Sydveggen vest for trappehuset på sydfasaden. Buskvekster oppi panelet bør fjernes.

Nederst. Nedre tut på nedløpsrøret mangler slik at nedløpsvannet slår rett i veggen og antagelig også bidrar til fuktigere kjeller. Eldre overvannsrør kan skimtes. Bør sjekkes om dette kan brukes ennå. Eventuelt må det gjøres tiltak for å lede vannet bort fra bygningen.

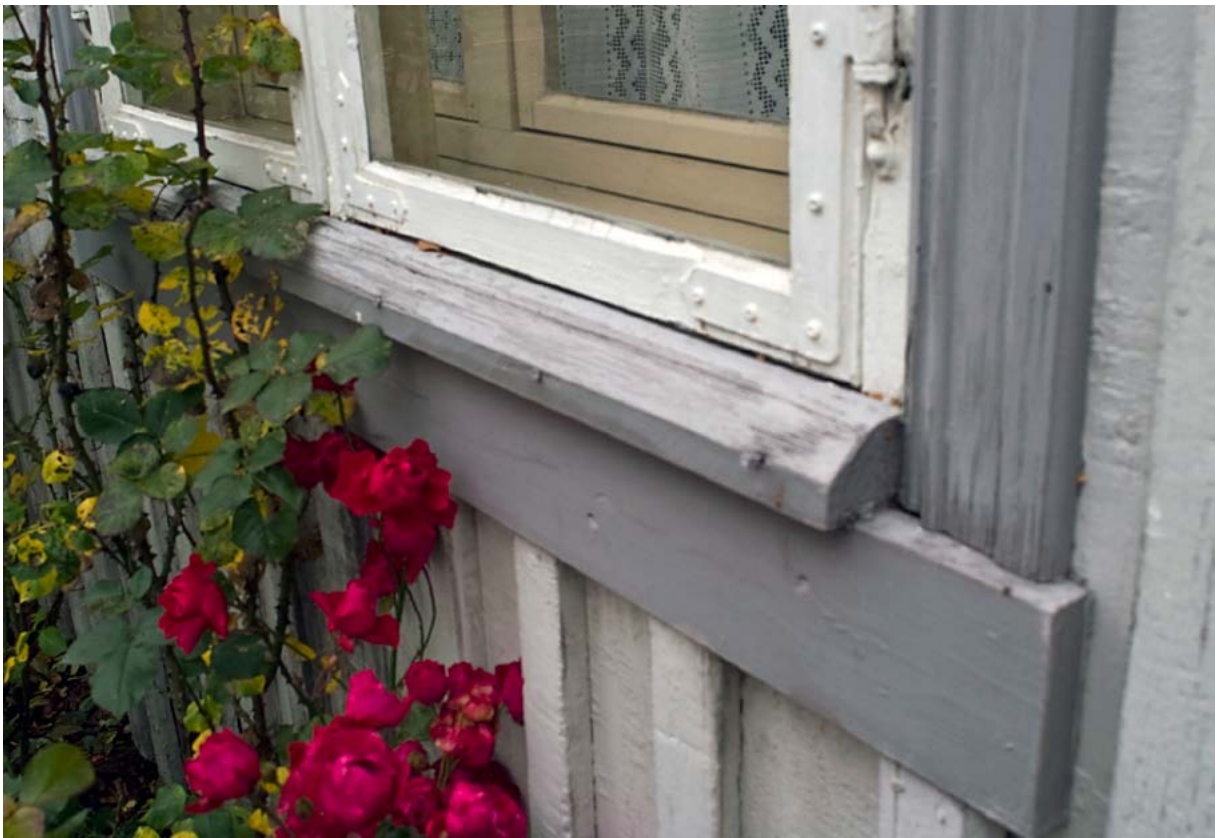
Vinduene på sydveggen må sjekkes med tanke på å reparere utglidninger av vannbrett. Slik det er nå trenger regnvann inn bak vannbrettene og kan forårsake råteskader bak panelet. Dette gjelder spesielt vinduer i første etasje på sydveggen. Ellers ser det ut til at vinduene fungerer rimelig greit.

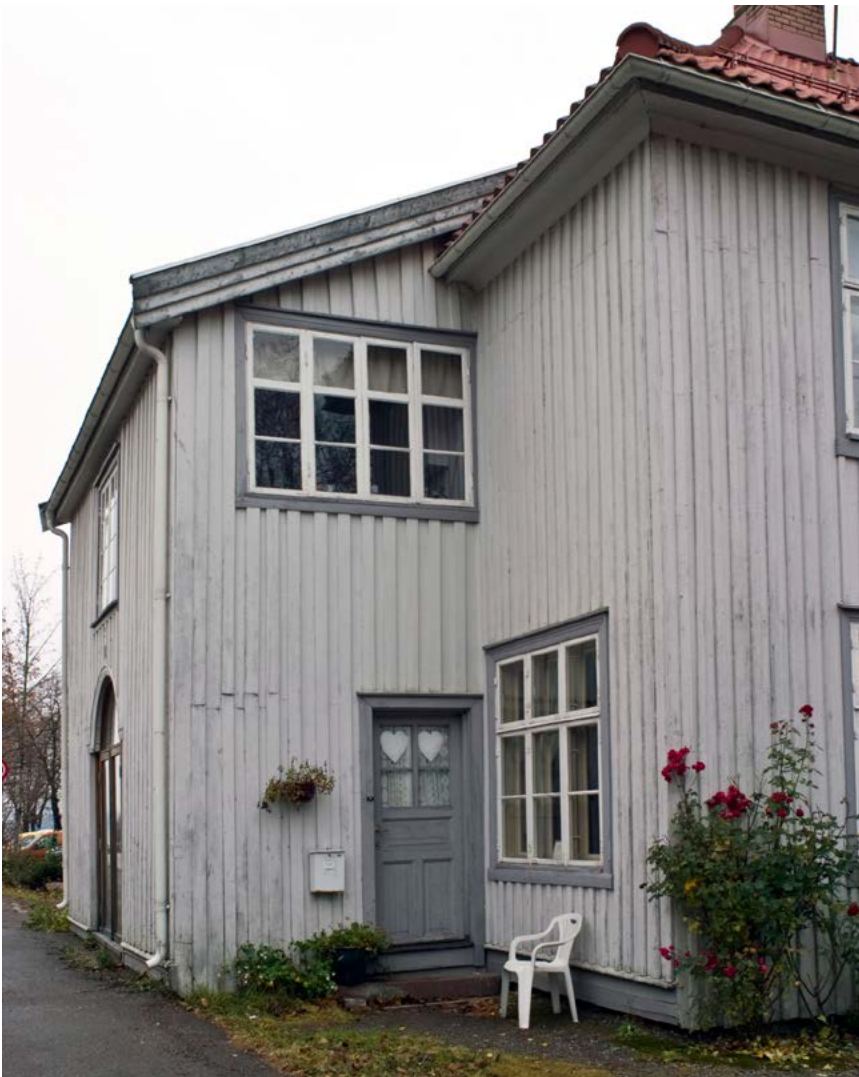
Gammel inngangsdør til trappehusets forbindelse til annen etasjes leilighet. Terreng bør ryddes opp.

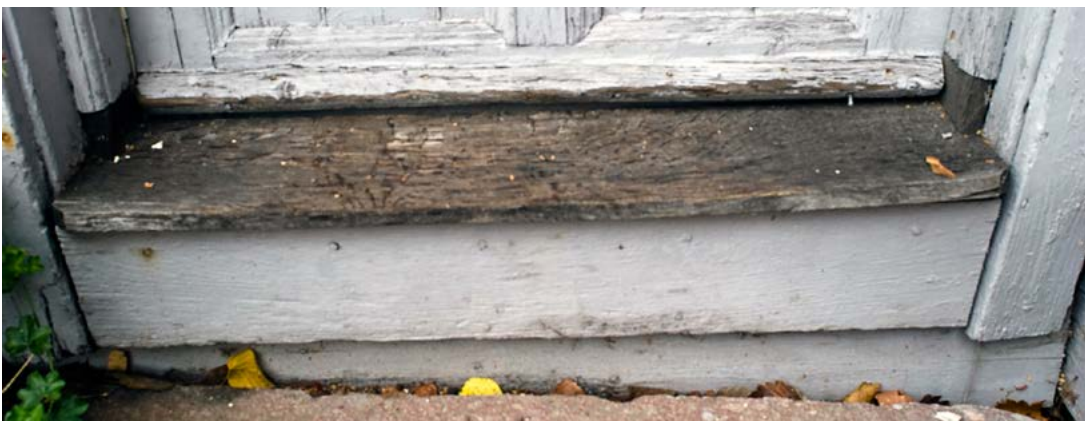
Terskelen er ganske gåen og slipper antagelig vann inn. Bør få et fall utover og døren en lengre og mer effektiv dryppnese. At døren er innadslående er ok om dette forholdet gjøres funksjonelt.

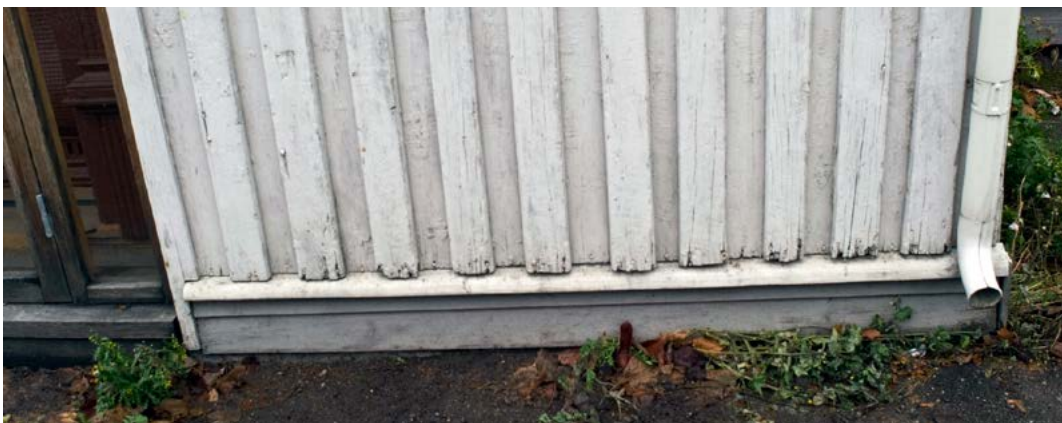
Søndre side av trappehusets fasade mot Rådhusgaten. Grunnmuren er panelkledd slik det var vanlig i perioder. Bør sørges for at regnvann renner vekk fra fasaden.

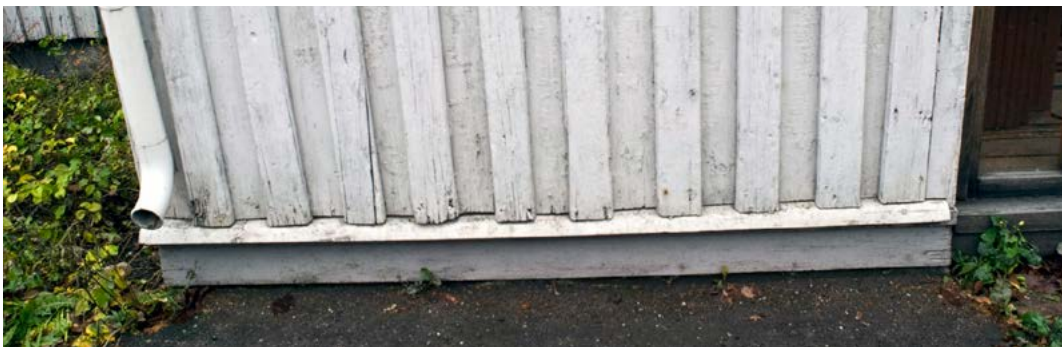
Tilsvarende som over.

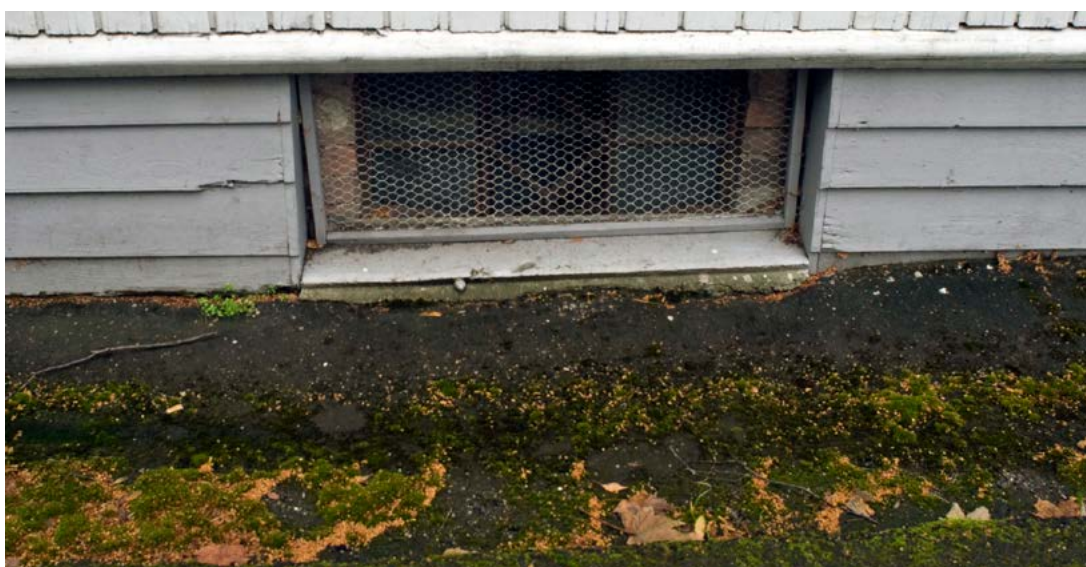
Vindu til kjeller vestre side av nordfasaden mot Nils Kjærs gate. Den asfalterte rennen bør holdes åpen, i jevnt fall og uten hindringer som holder på vann.

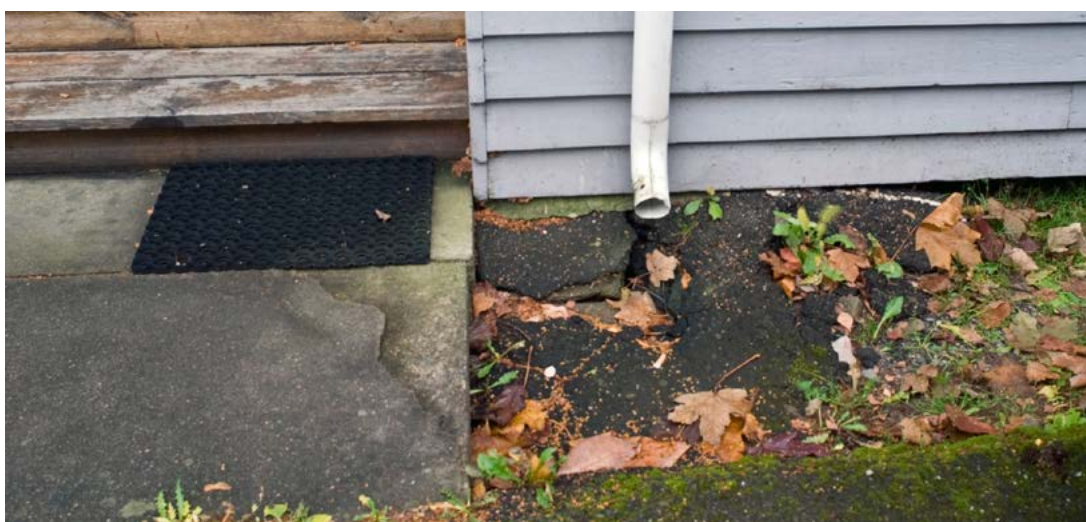
Den asfalterte vannrennen langs kjellermuren mot Nils Kjærs gate har opprinnelig fungert bra, men virker nå til dels mot sin hensikt. Hull som leder vann mot kjelleren og hindringer for avrenningen. Betongplaten foran trappen bør tas vekk og rennen under repareres før den legges på plass igjen.

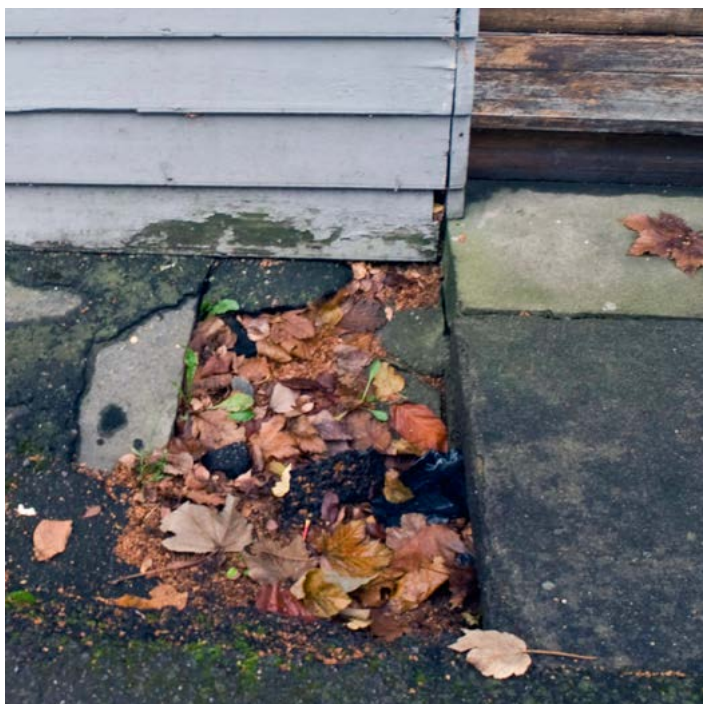
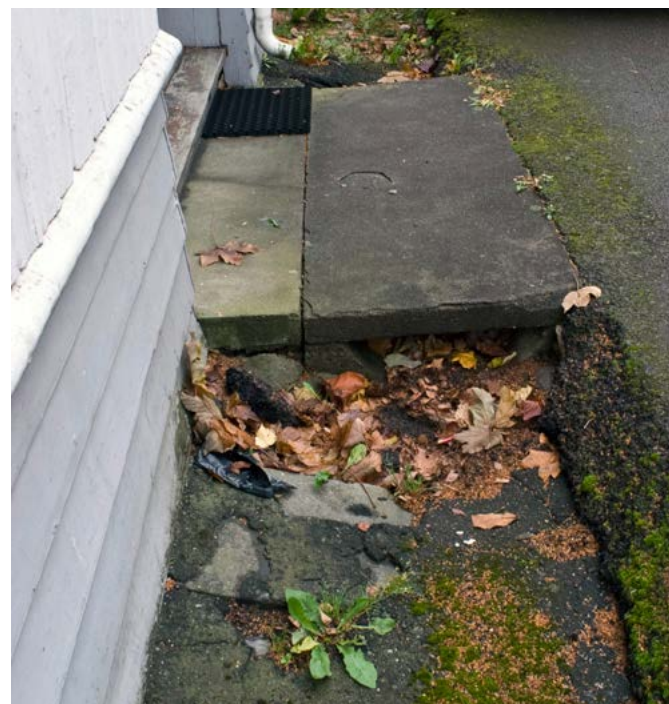
Vannrennen langs Nils Kjærs gate kunne vært effektiv men effekten er antagelig i stor grad borte pga gjen-  
groing, hull til grunnen og tildels manglende fall. Mulig rennen burde fortsatt ned til tverrgaten i øst. Slik det  
er nå bidrar rennen til fuktigere kjeller.

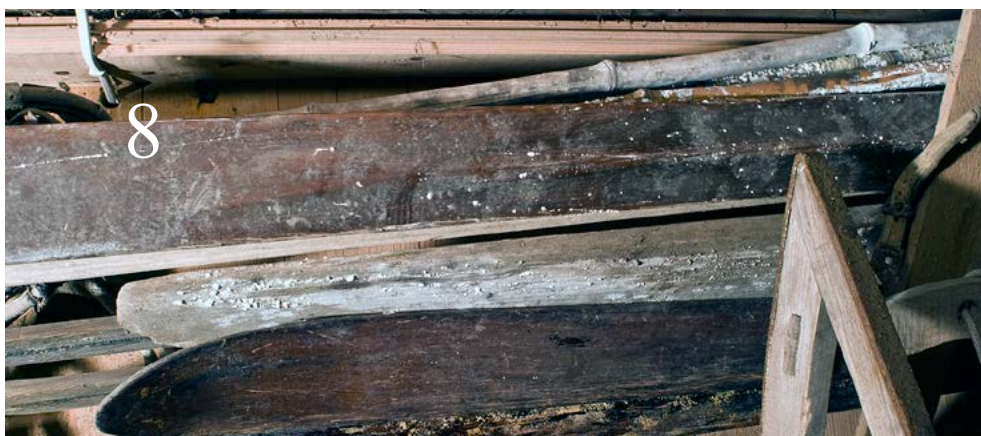
Antagelig muggsoppskader på lagrede gjenstander midt i mot vindu.

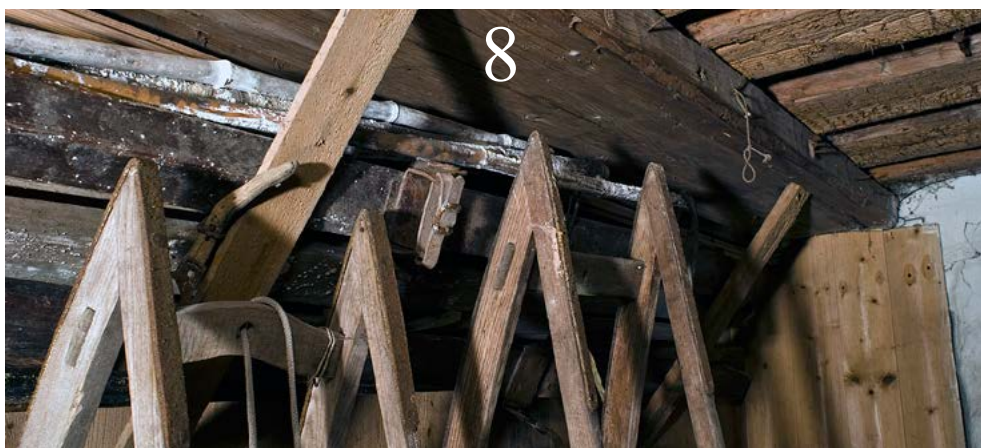
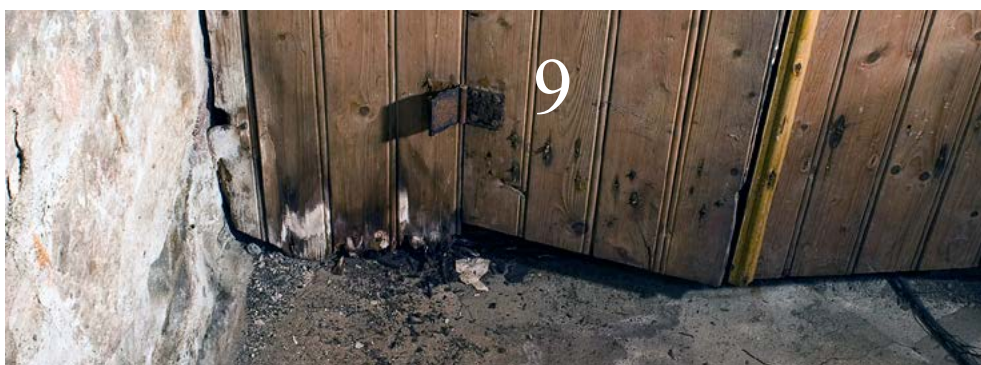
Fastbygget skap i kjellerom-  
mets østre del er angrepet  
av råte pga. fuktighet i kjel-  
lergulvet. Både lettvegger og  
skap bør fjernes.

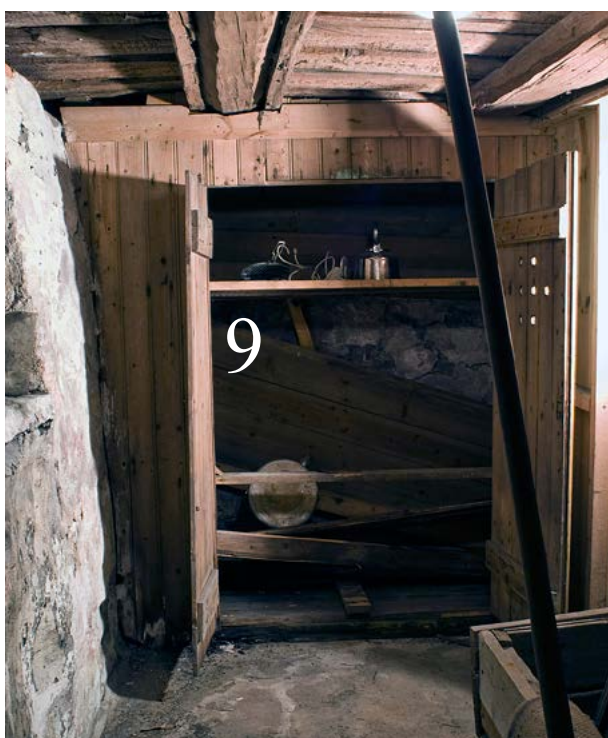
Skapet sett på noe avstand. Slik det er nå bidrar de yngre  
innredningene til å vanskeliggjøre oversikt over forholdene  
i kjelleren og de er neppe brukbare til forsvarlig lagring.

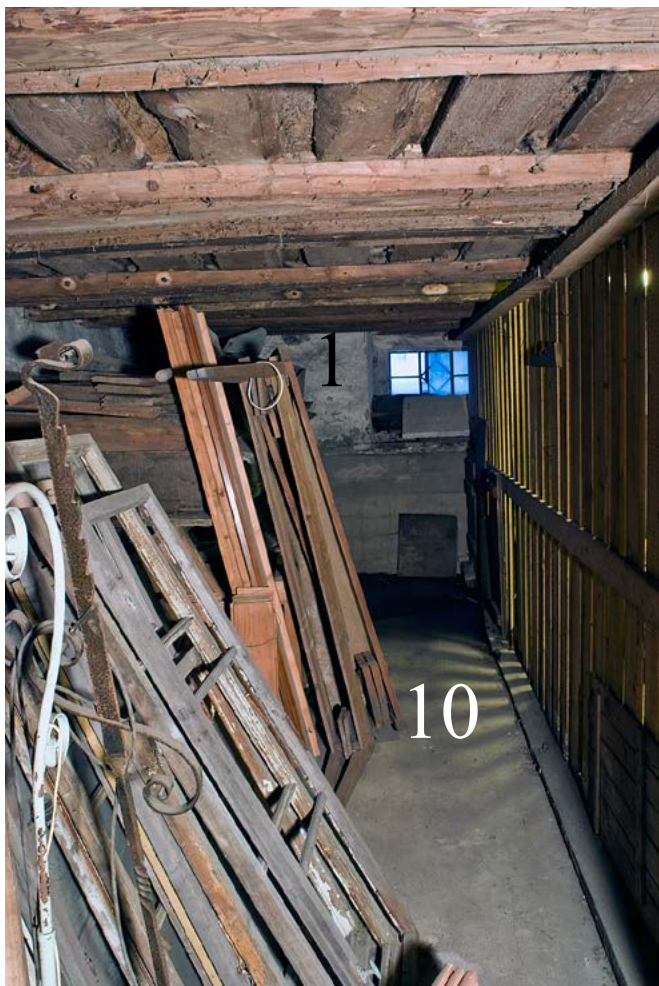
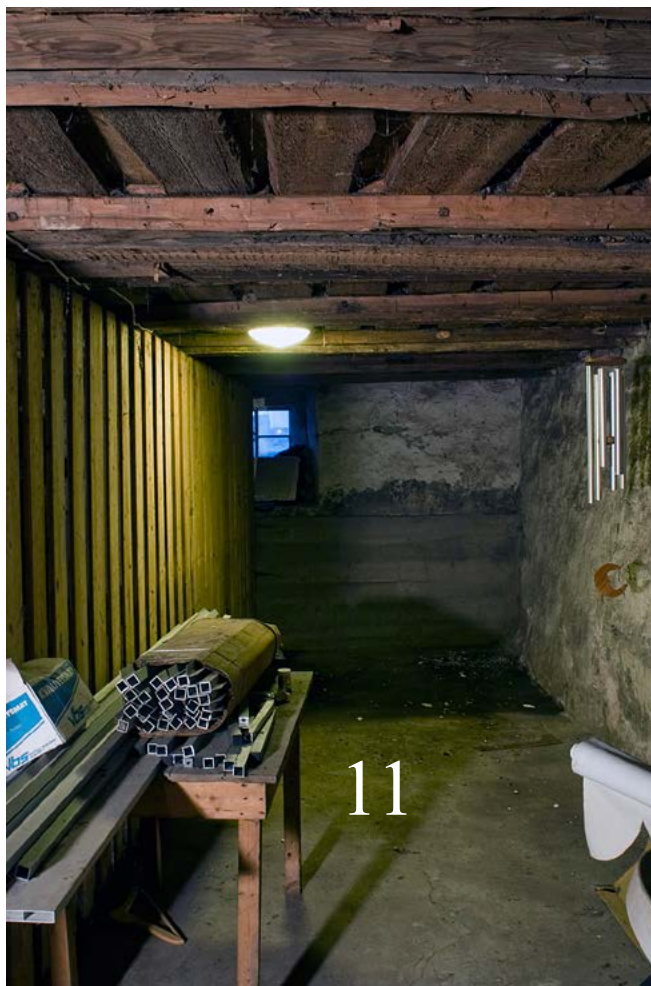
Yngre kjeller mot Rådhus-  
gaten. Det lange rommet er i  
nyere tid delt i to avdelinger  
med en lettvegg. Ved yt-  
terveggen mot nord er det  
svært mye fukt i gulvet etter  
regnvær. Lettveggen er an-  
grepet av råtesopp hele veien  
og bør fjernes.

Bjelkelaget er stort sett i god  
stand.

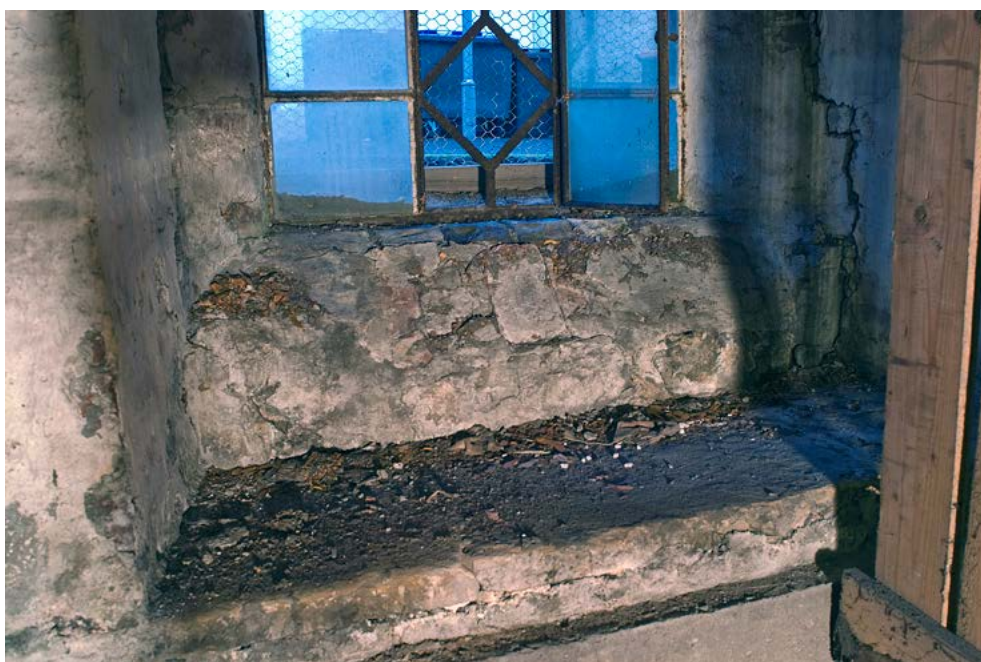
Kjellervinduet mot nord i den yngste kjelleren. Relativt god stand. Selve jernvinduet bør rustpusses og behandles og males. Murverket bør gås over.

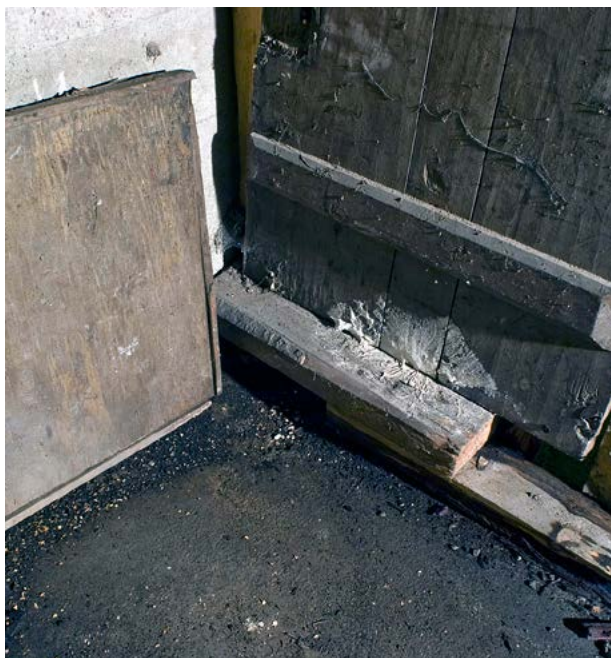
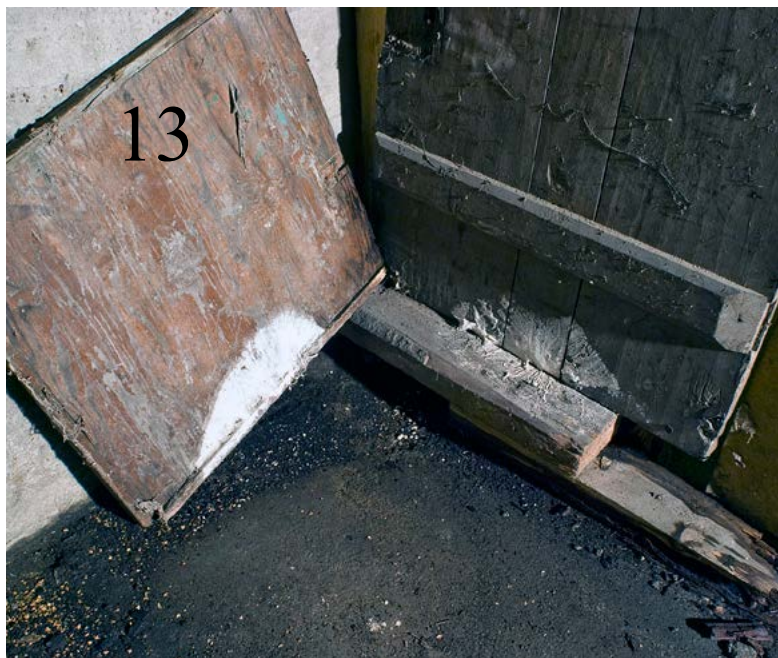
Under kjellervinduet er det råtesoppangrep i lagrede gjenstander og i selve skilleveggen. Det bør tas prøve av soppen og prøven bør analyseres for å sjekke ut hva slags sopp det dreier seg om.

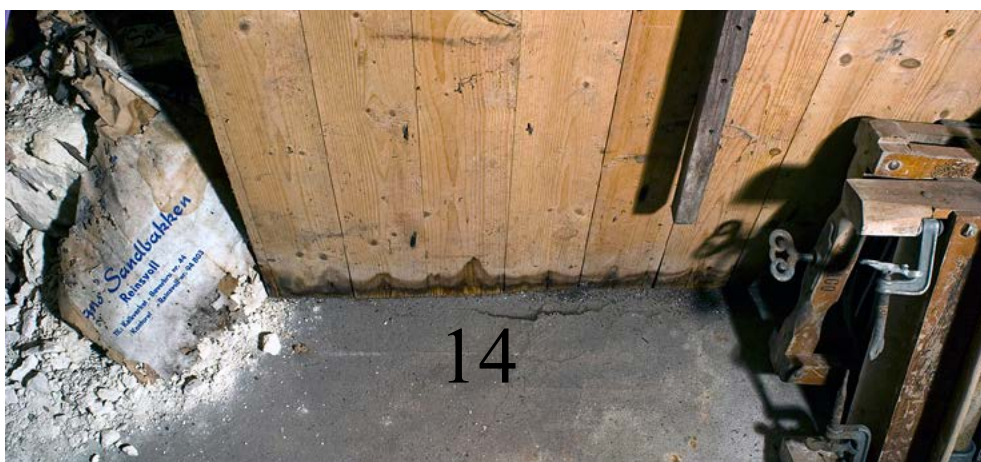
Råteskader i skilleveggen mot det avdelte kjellerrommet i den yngre kjelleren mot sydvest.

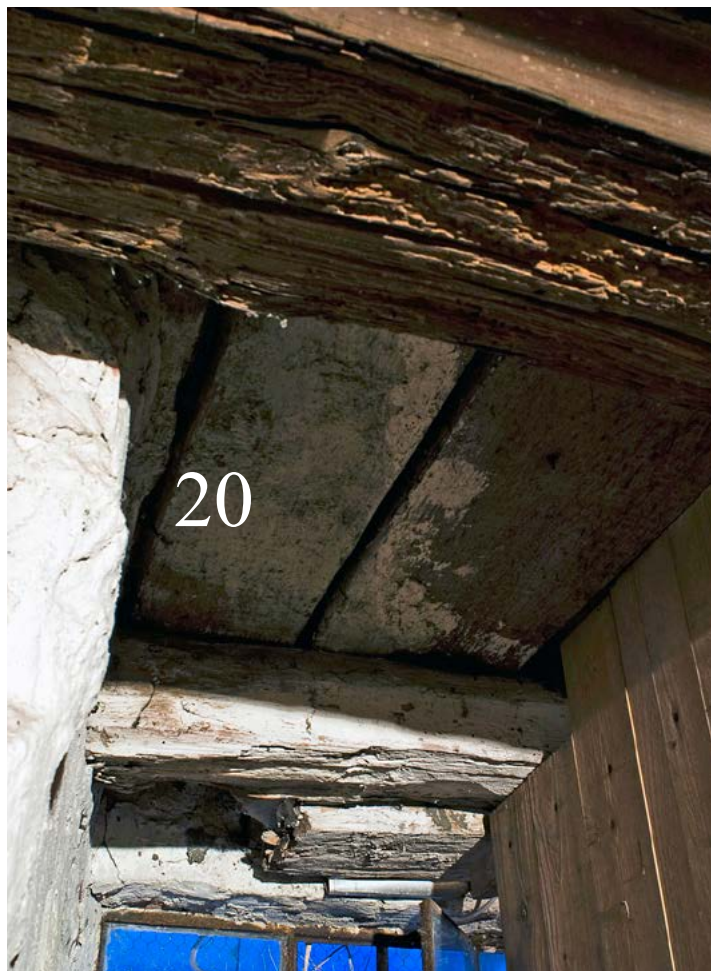
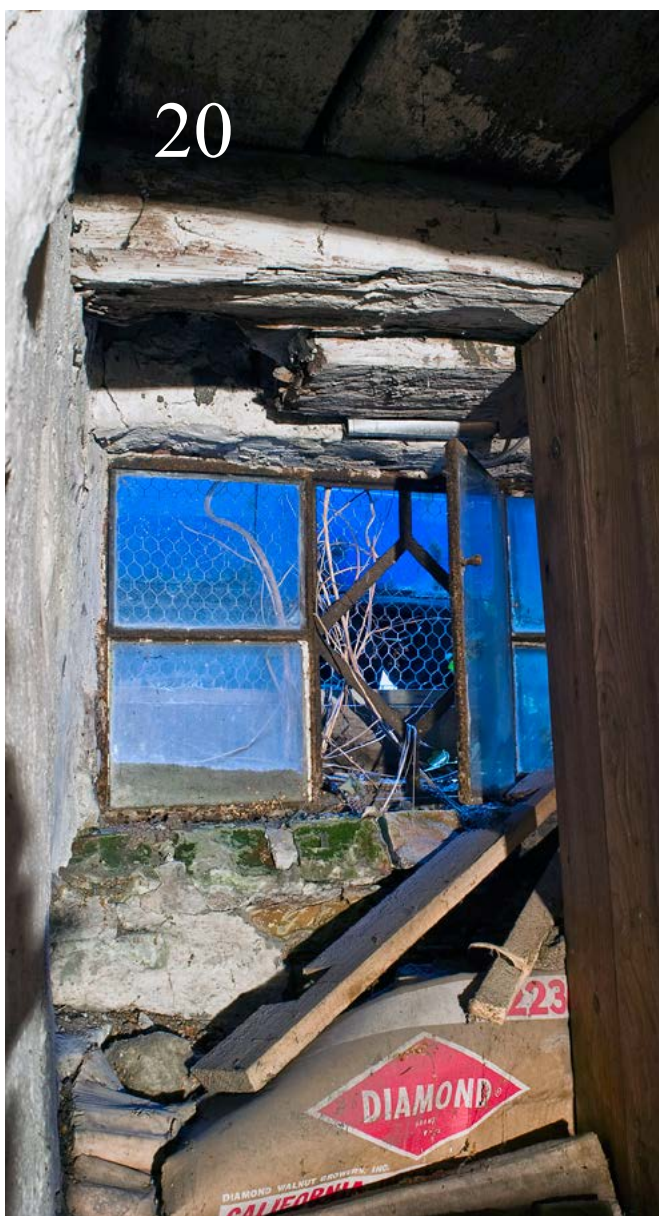
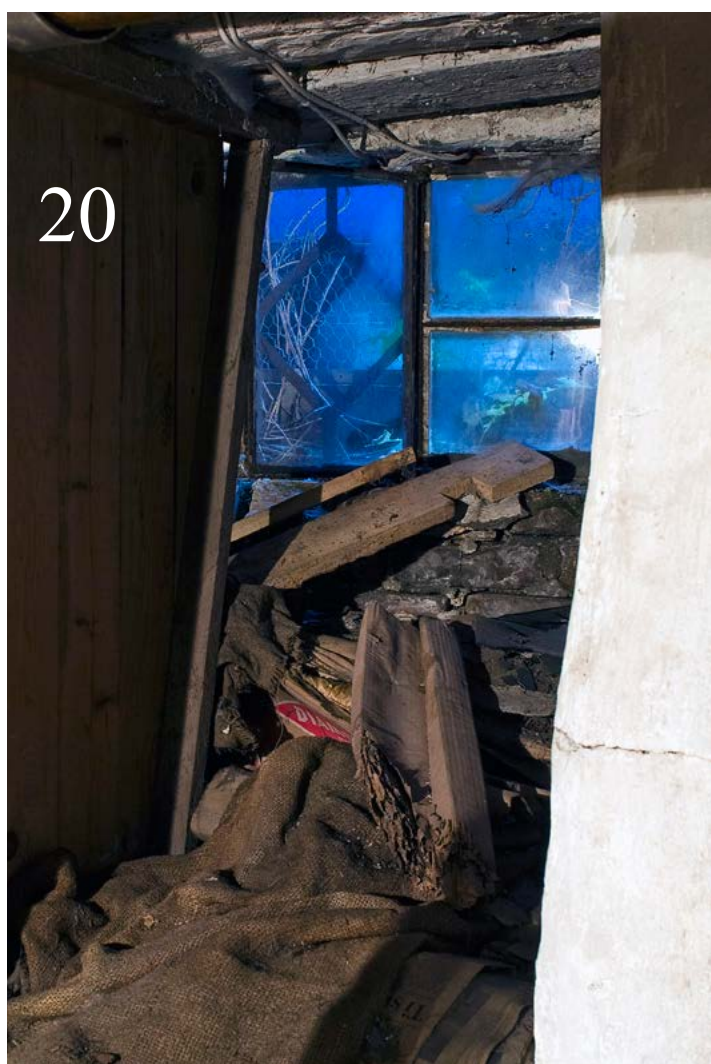
Eldre råteskader i kjellerrommet i den eldre kjelleren mot Nils Kjærsgate.

Det bør vises stor aktsomhet i forhold til fuktig klima slik at ikke råtesopp blomster opp igjen.

Viktig å holde rennen utenfor funksjonell og i orden.

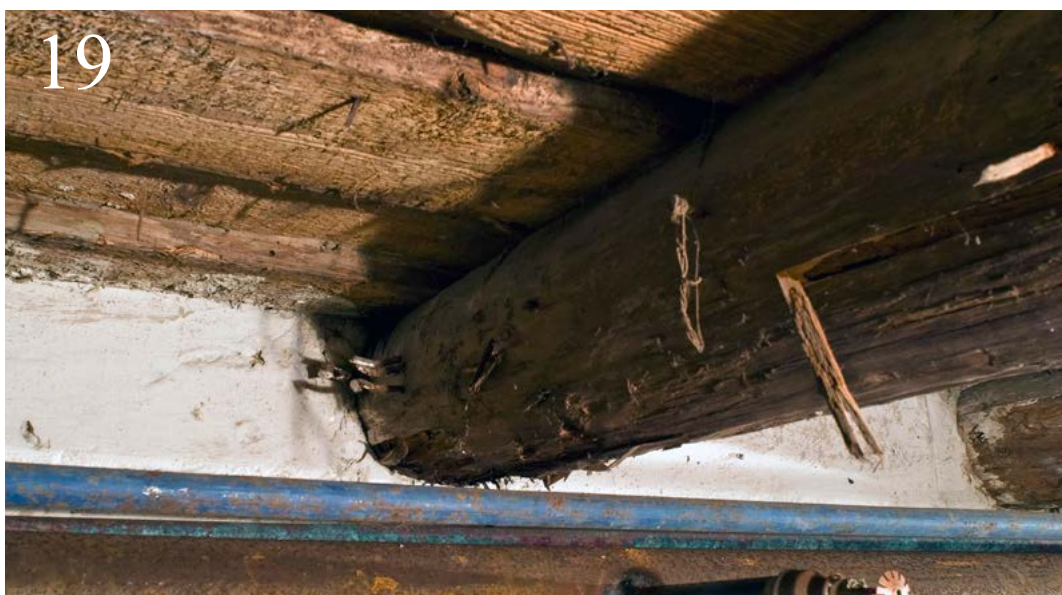
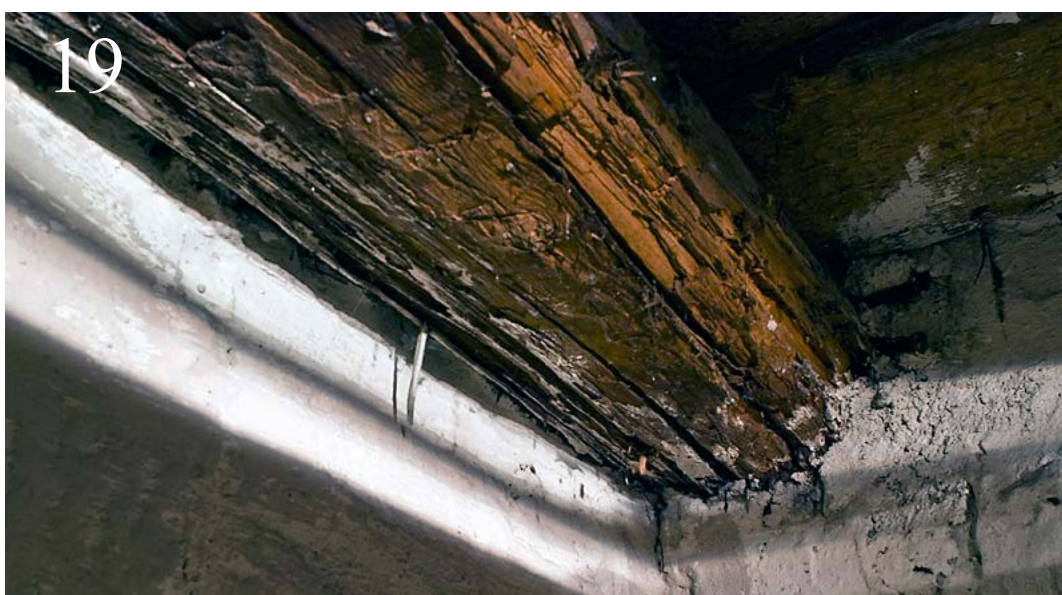
Eldre råteskader.
