HOLMESTRAND MUSEUM

UNDERSØKELSER OG RESTAURERING  
EKSTERIØR OG INTERIØR

RAPPORT

Bente Bjerknes og Ragnar Kristensen  
Yttersø gård, 5. Mars 2010

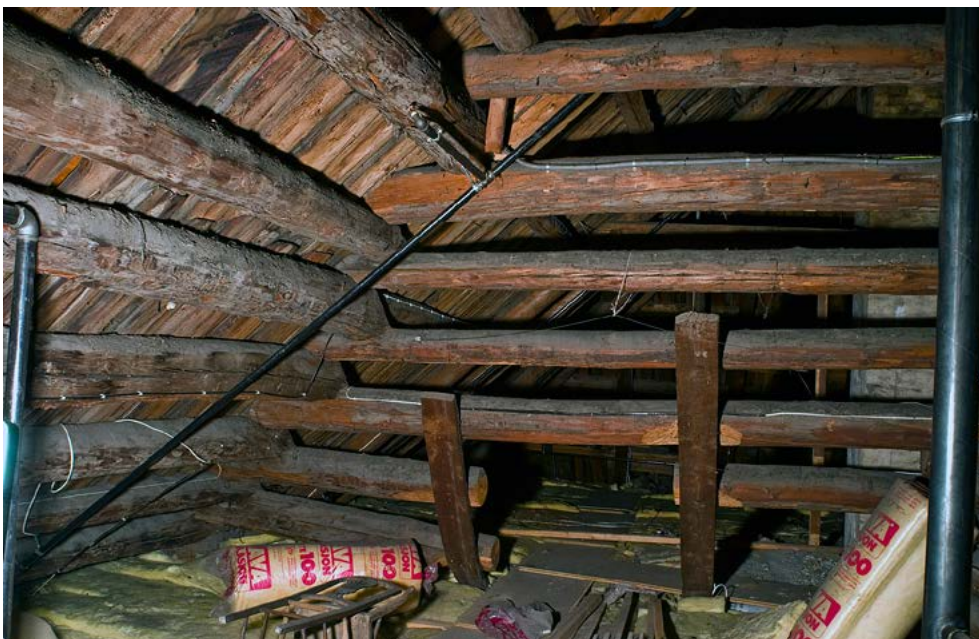
Eldste loft i laftet takkonstruksjon.

Takkonstruksjonene ser ut til å være i god stand.

Det kunne være en fordel å få lagt et fastere gulv slik at man ikke trækker ned isolasjonen.

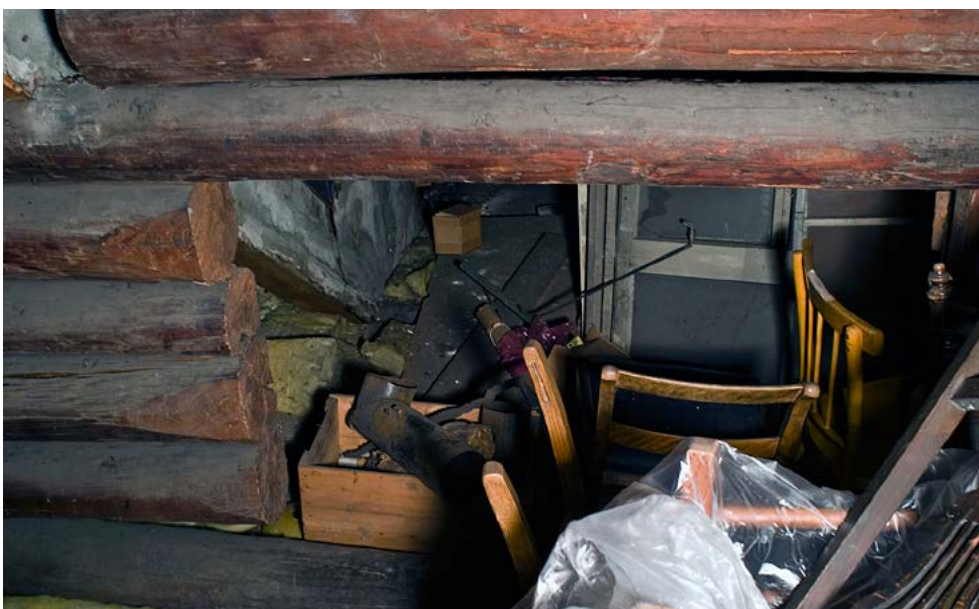
Den østre pipen har en pipekanal tilsluttet. Det er en større sprekkdannelse i overgangen mellom de to pipeløpene. Dersom pipene ønskes tatt i bruk bør det installeres invendige piperør i stål. Disse fås som fleksible rør som kan tres ned ovenfra.

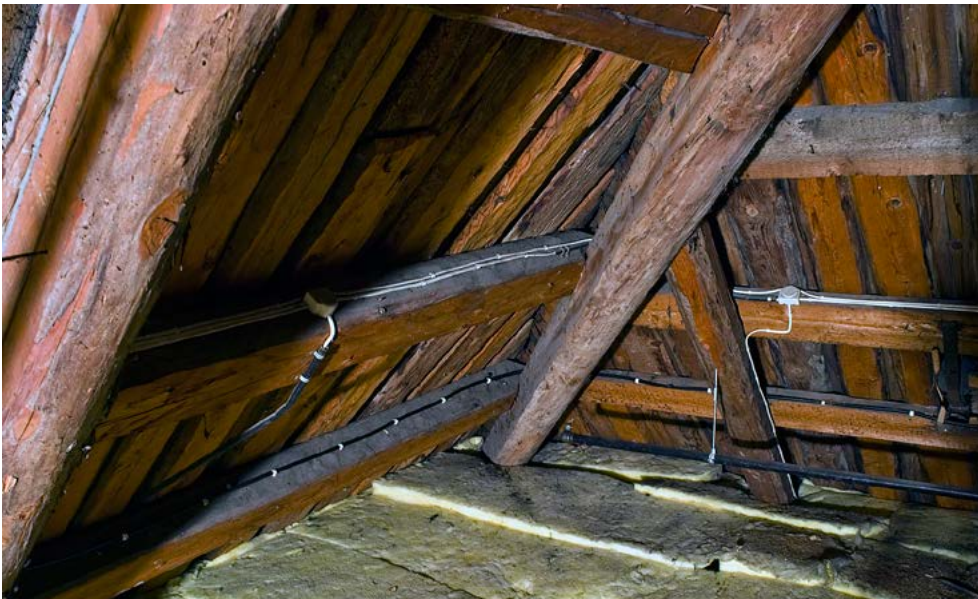
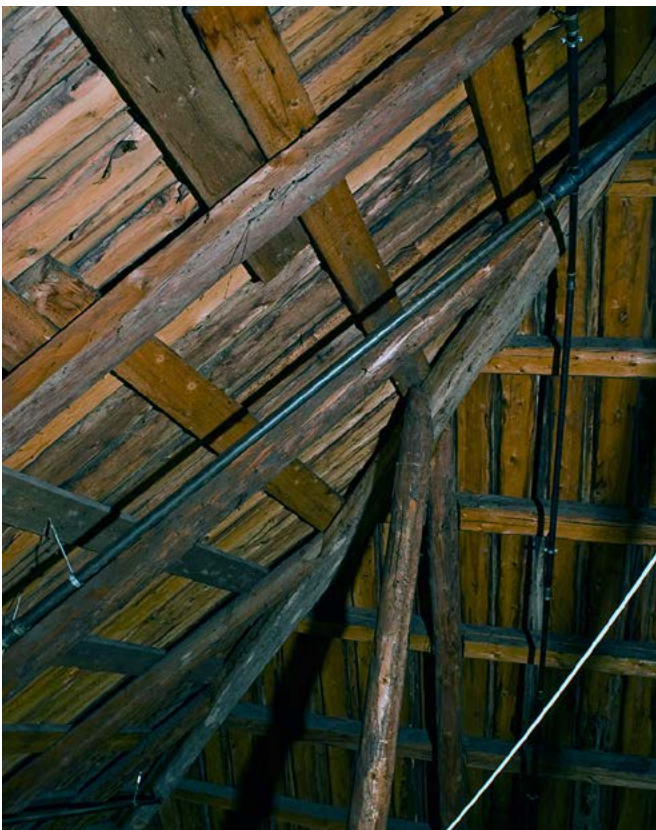
Det yngre taket fra tidlig 1800-tall har spor etter takluker. Tilstandene ser ut til å være god.
