# KARLJOHANSVERN

## KADETTBARAKKEN 0040 OG UNDERVISNINGSBARAKKEN 0041 NEDRE VEI 5 OG 7 KARLJOHANSVERN

REGISTRERING OG TILSTANDSUNDERSØKELSE  
AV VINDUER MED FORSLAG TIL FORBEDRING

BENTE BJERKNES OG RAGNAR KRISTENSEN  
YTTERSØ GÅRD AUGUST / SEPTEMBER 2010 / RETTET 26 NOVEMBER 2010

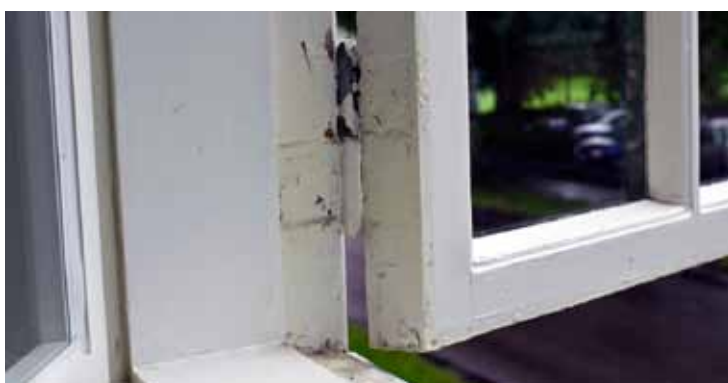
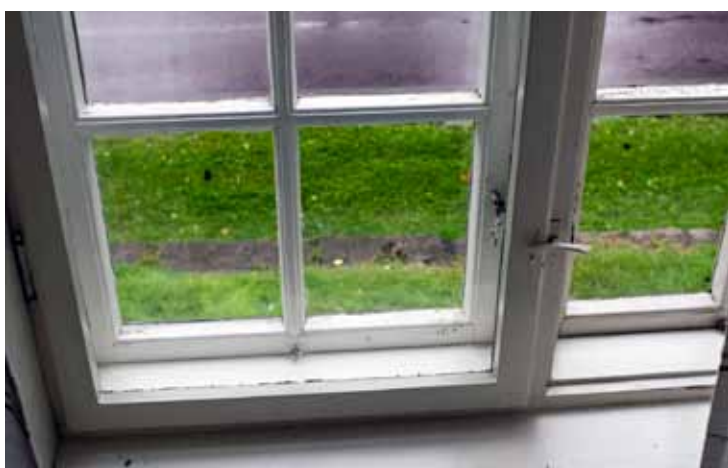
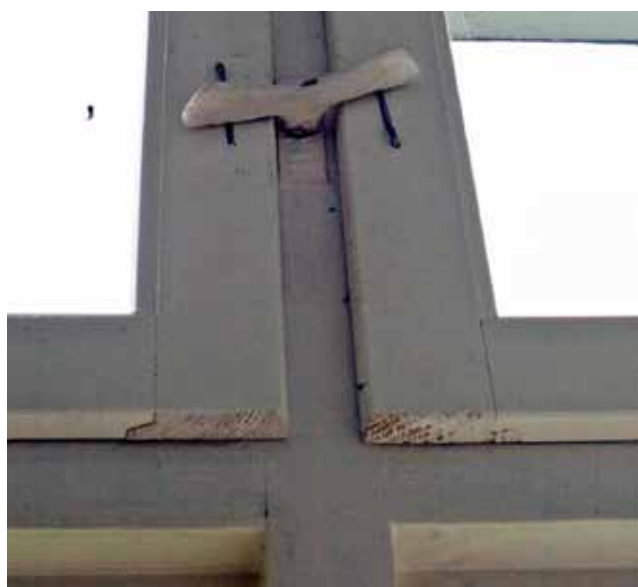
Vinduene på vestfasaden bygning 0041 er konstruert med varevinduer. Disse er utette og vinduene er derfor utsatt for kondens og støy utenfra slipper relativt uhindret gjennom. Beslagene er typiske for 1950-60 tallet og er til dels fremdeles å finne i handelen.

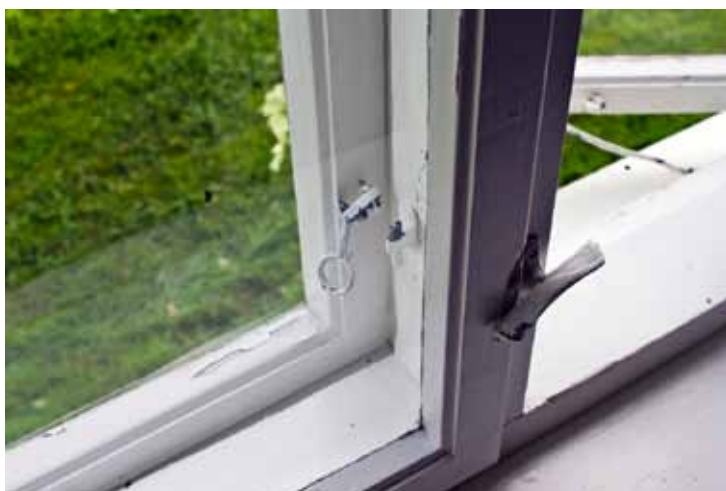
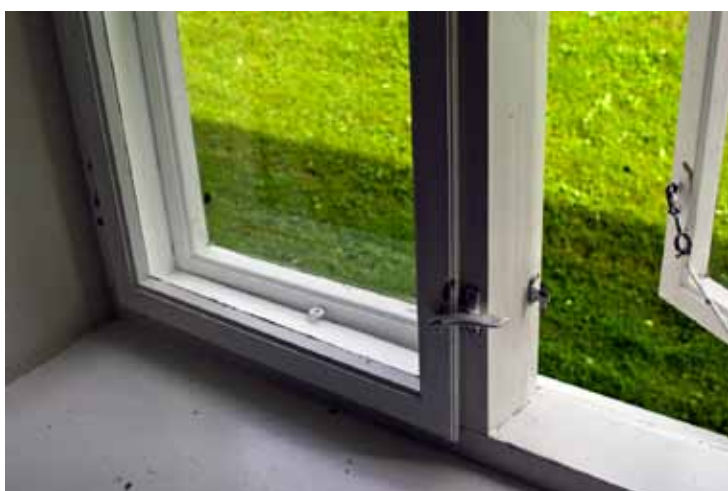
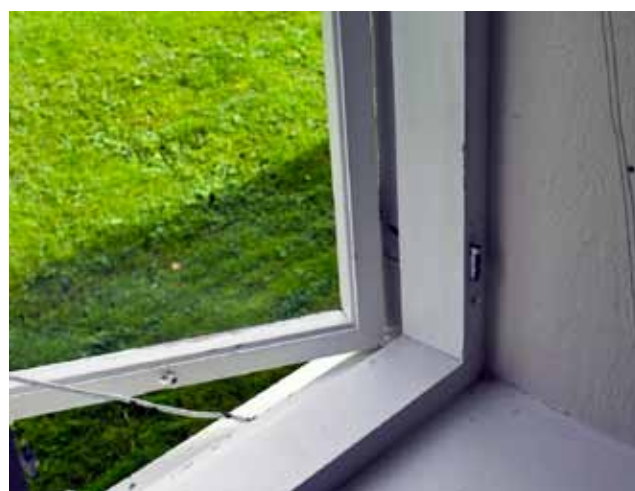
**Over:** Stikkes en kniv med letthet 2-3mm inn i treverket er tilstanden god. 4-6mm innebærer oppbløtt tre og fare for råtesopp. Særlig bak beslagene er treverket utsatt for at fuktighet blir stående.

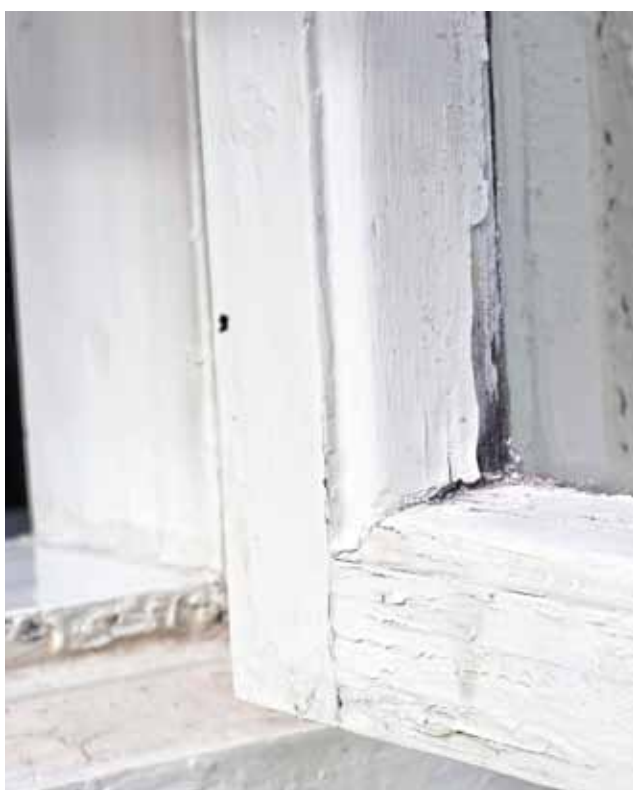
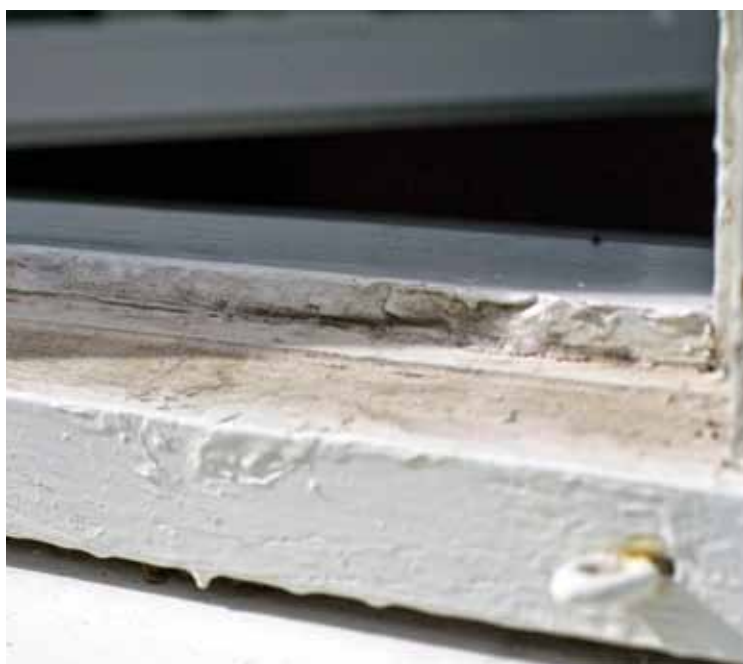
**Til venstre:** Malingen flasser av på rammens innside fordi kittet slipper fra glasset og tillater vanninntrengning.  
**Under:** Skade i falsen på bunnkarmen. Manglende tre.

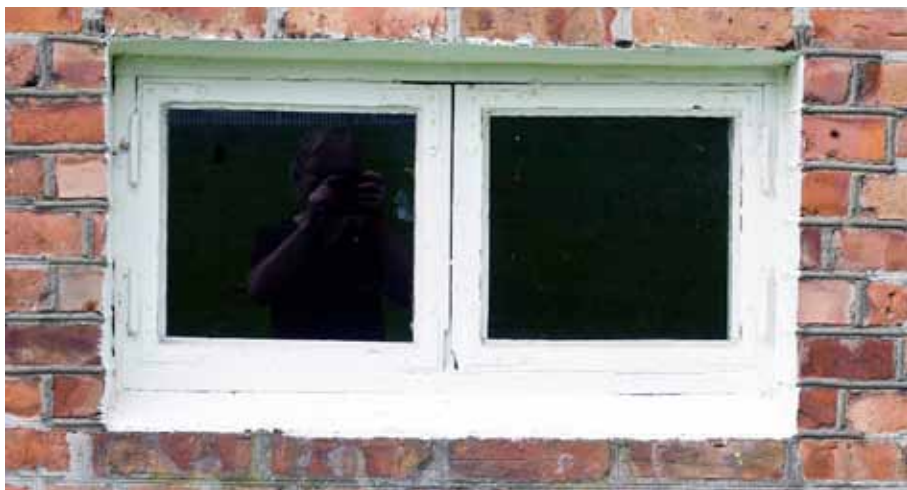
### FOTODOKUMENTASJON III

Tilbygget mot nord bygning 0041 benyttes bl.a. som sykkelkur og behovet for isolerte vinduer er mindre. Vinduene her skriver seg til dels fra 1930-45 mener vi.

Noe skader, men generelt godt nok treverk. På innsiden av en ramme er gjenbrukt haspe fra før 1860-tallet.

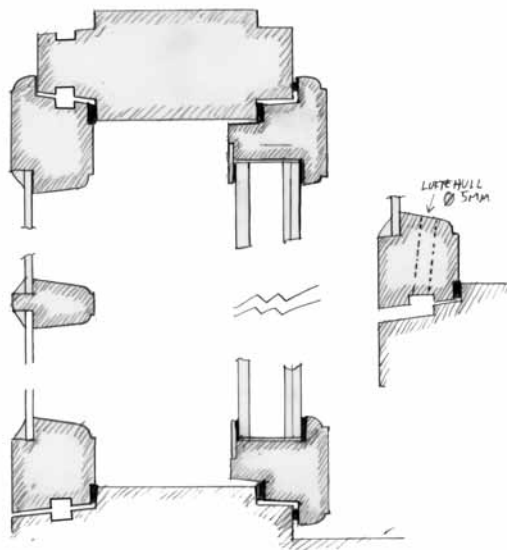
## PLANSJE I

Eksempel på eldre vinduskonstruksjon (vestfasaden 0040) med nye varerammer med isolerglass. I stedet for isolerglass kan det benyttes laminert energiglass. Den store avstanden mellom ytre og indre glass er gunstig for støydempingen. Flere anslag med tetningslister effektiviserer støydempingen. De ytre rammene er her forslått forbedret med vannspor og innfreste tetningslister. Bunnkarmens fals bør freses ut noe slik at det lages en avtrapping og den ytre delen av falsen får en åpning på 6mm. For å sikre nødvendig luftsirkulasjon i hulrommet mellom rammene bores to 5mm hull i nedre og 2mm i øvre rammedel.

Isolerglasset taper noe varmeisolerings effekt pga oppdelingen i fire rammer.

Vi regner med at et laminert energiglass vil være tilstrekkelig. Det vil også gjøre varerammen lettere og noe mer elegant i utformingen. Dette er også i tråd med anbefalingen fra Akustikk konsult.

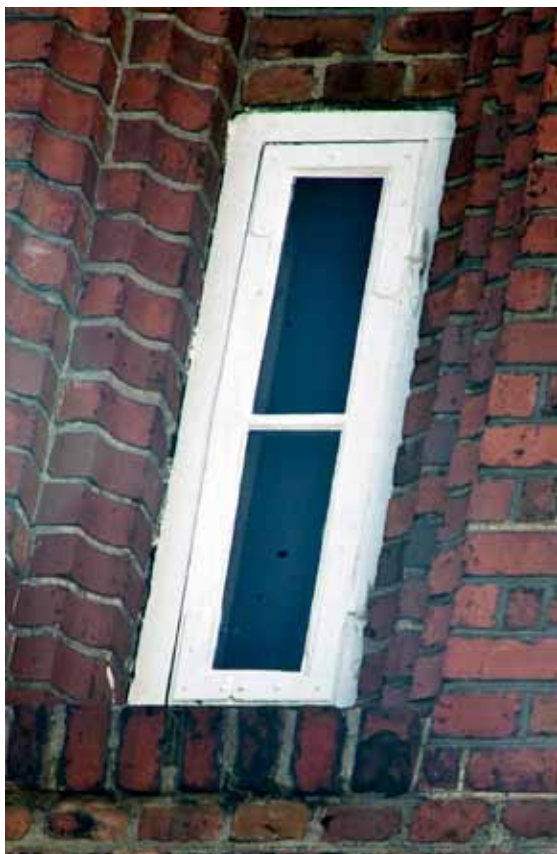
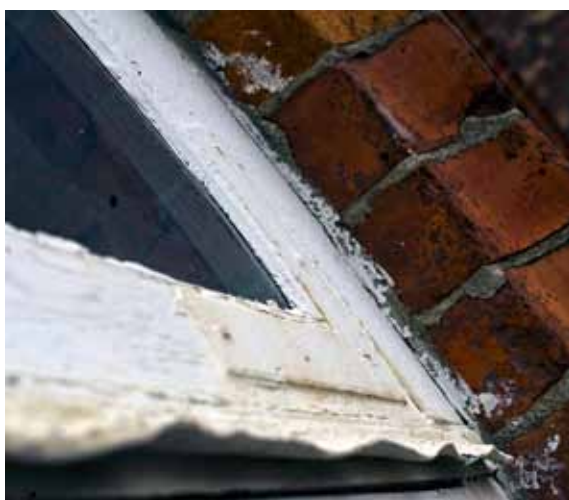
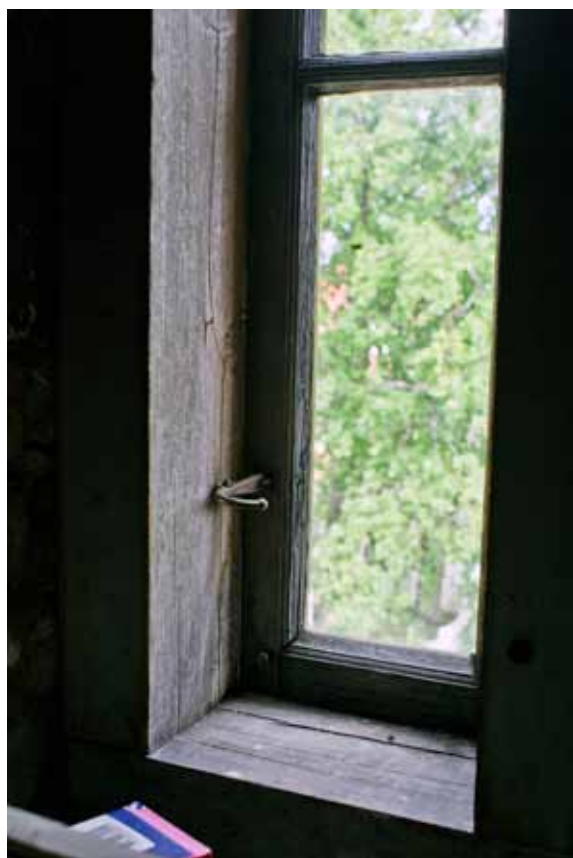
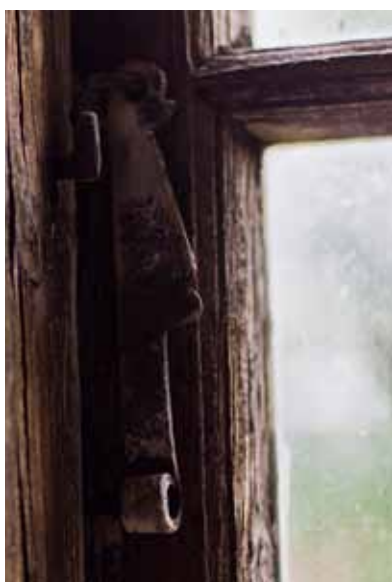
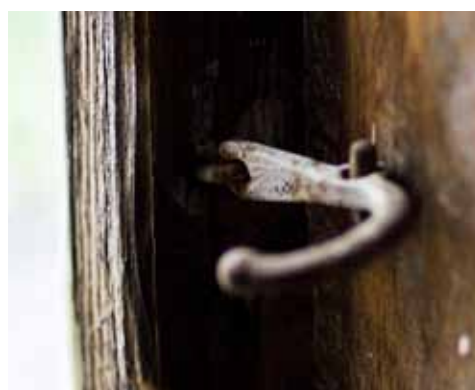
I Verftsportens gavl mot Nedre gate finnes to opprinnelige vinduer fra 1859. De samsvarer i detaljene med de åttekantede vinduene i gavlen til bygning 0040. haspen er typisk for tiden mellom 1840 og 1860. Fuglehodestormkroken er mer alderdommelig og sannsynligvis av gammelt lager eller gjenbrukt. En mer sannsynlig samtidig utforming ville vært samme type, men uten "fuglehodet" - kun rett utforming.

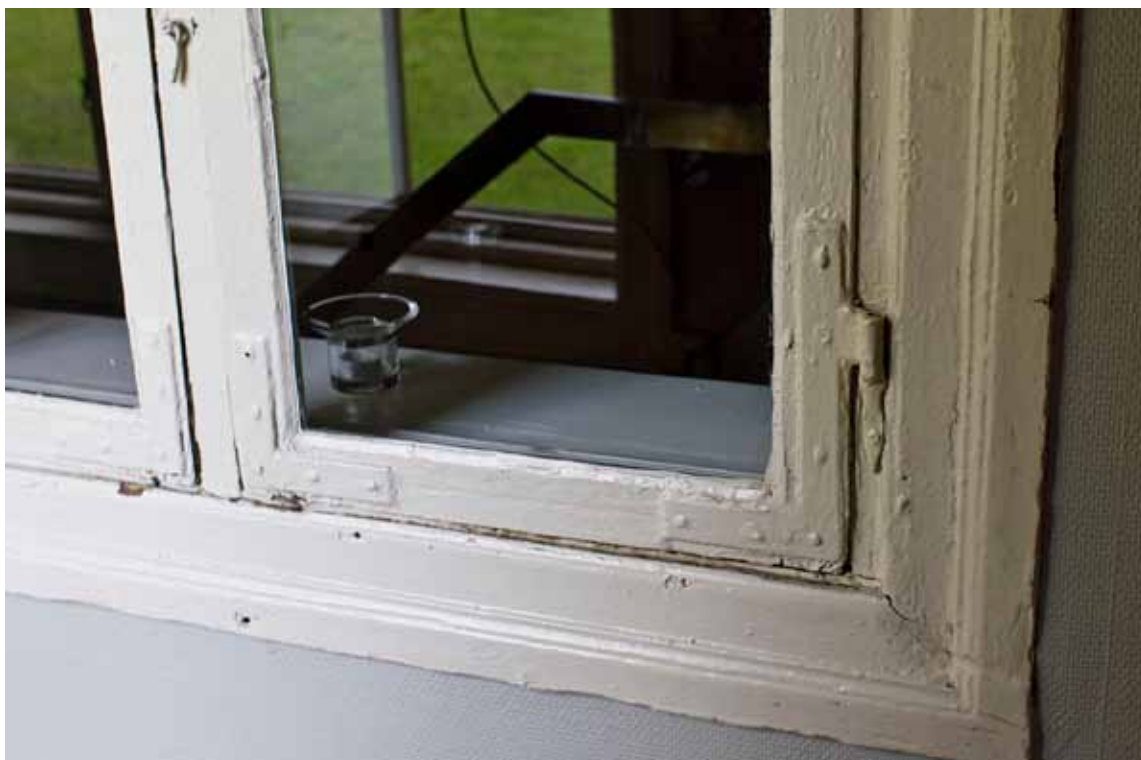
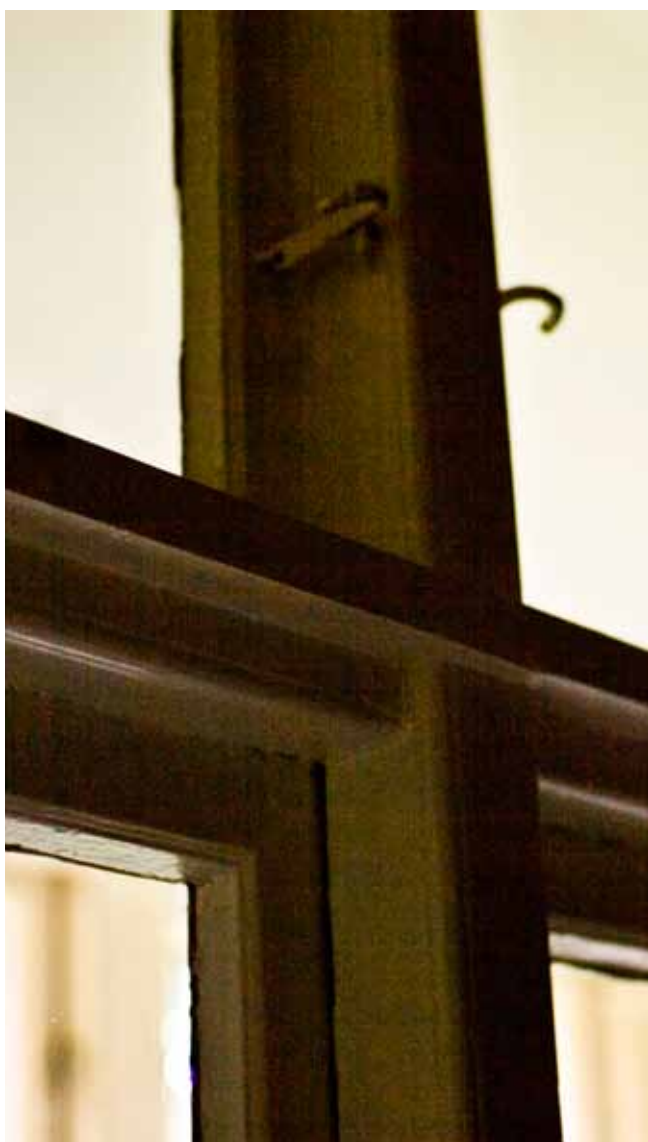
To vinduer i Offisersmessen skriver seg fra tidligst 1840, senest 1850-tallet. Vinduene detaljer samsvarer hovedsakelig med vinduene i Verftsporten og i bygning 0040 gavlen. Unntaket er midtpostens og losholtens profil som ikke er utført som karniss, men som helstaff.

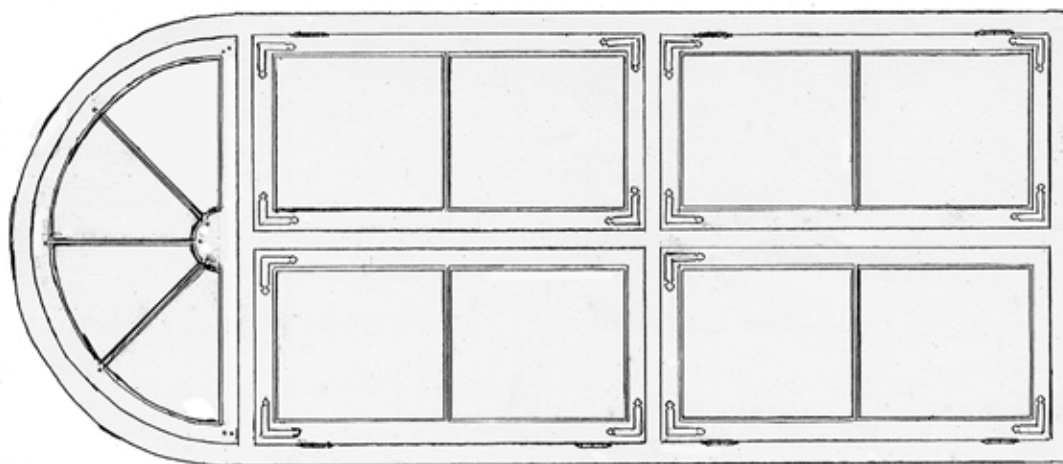
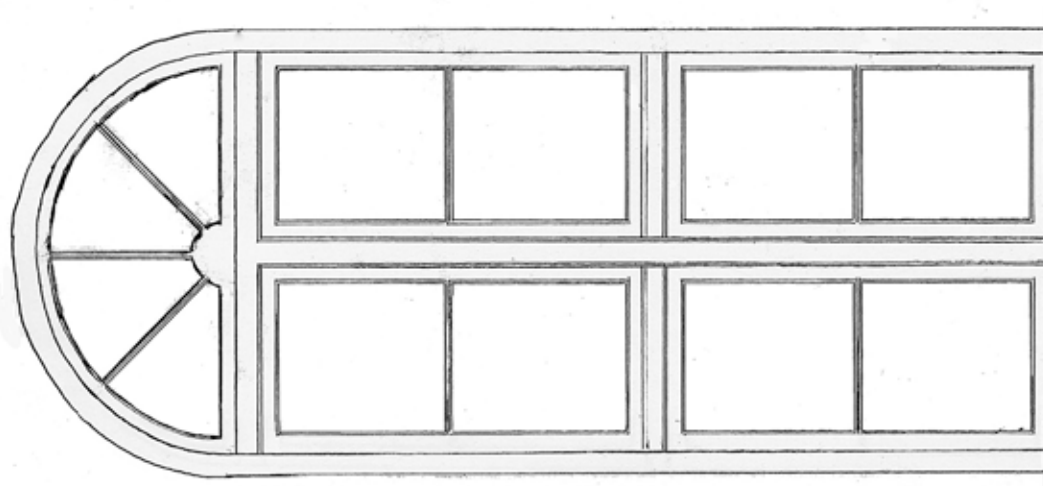
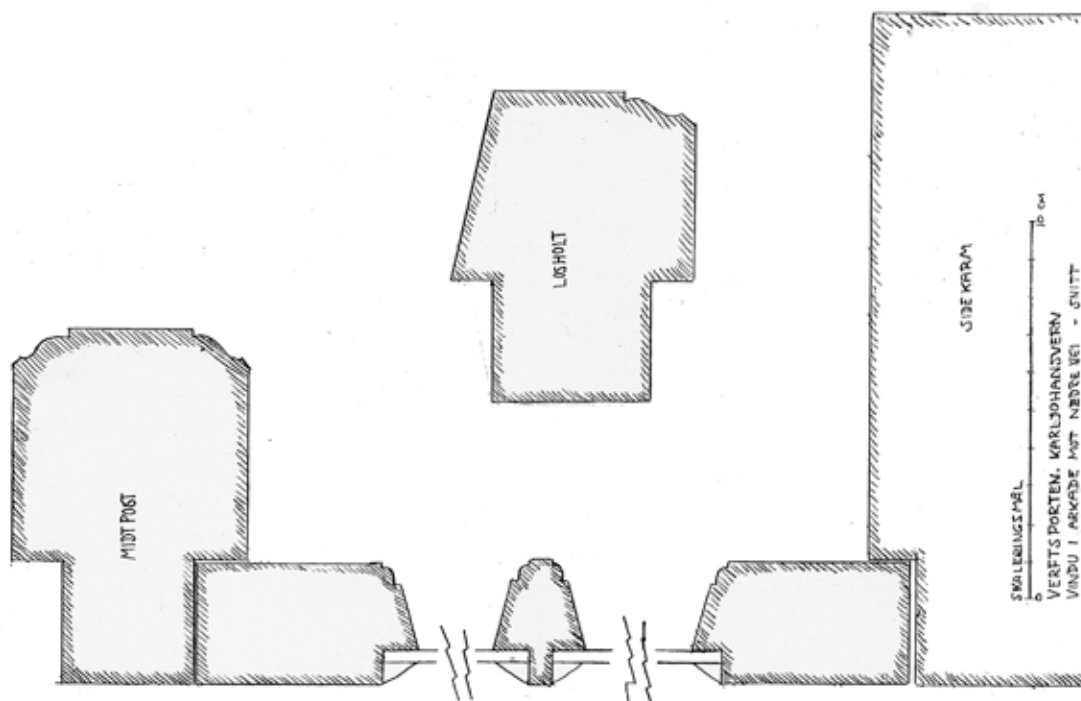
## PLANSJE II

Rekonstruksjon av opprinnelige vinduers utside etter parallell fra Verftsporten og Offisersmessen. Vinduene skiller seg fra eksisterende kopier fra 1956 og 1960-tall ved at dimensjonen på midtpost, losholt, karm og rammer er større. Sprossene er ikke større. Det er ikke dryppnese på losholten. Beslagene er av enkel empiretype. Hjørnejern med rett avskåret avslutning og tidstypiske stabler med spisset avslutning nede. Rekonstruerte vinduer vil fremstå tyngre i hovedkonstruksjonen, men likevel smekrere i sprossene.
