ØVRE EIDSTREDET 3

En bygningshistorisk undersøkelse med forslag for tilbakeføring

YTTERSØ GÅRD - RAGNAR KRISTENSEN OG BENTE BJERKNES
LARVIK 04.07.2006

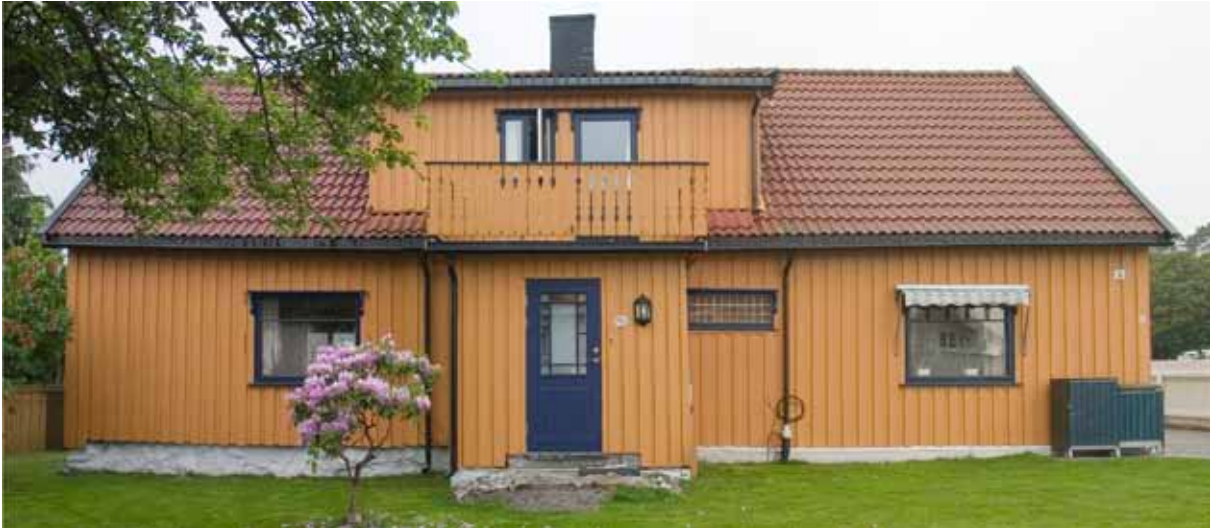
Syd og nordfasaden slik de fremstår i dag

Bygningen ble gjennomgått og eldre elementer ble registerert, dels tegnet og fotografert. Alle fasader har vært gjenstand for inngrep i form av åpning av panel på utvalgte steder. Ulempen med begrensning av inngrep er at sjansen alltid er til stede for å gå glipp av noe vesentlig. Vi har imidlertid tro på at det vesentligste er avdekket. Når fasaden avkles bør den fotograferes pånytt.

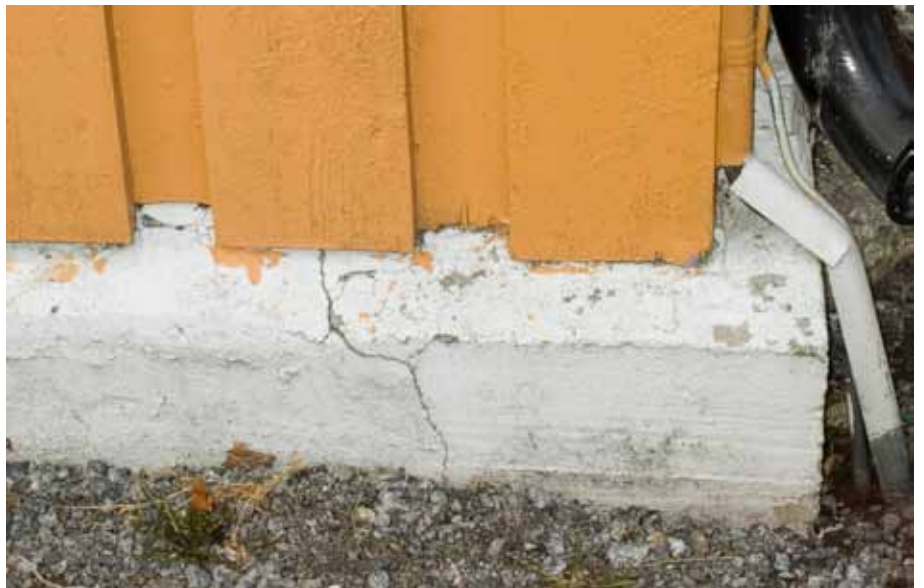
Grunnmur mot sydøst. Samme type som over, men på 1900-tallet påført betong. Betonglaget bør fjernes og muren behandles som mot sydvest.

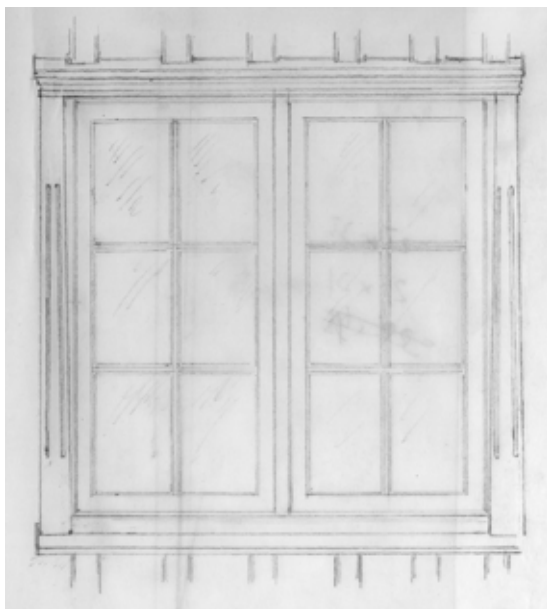
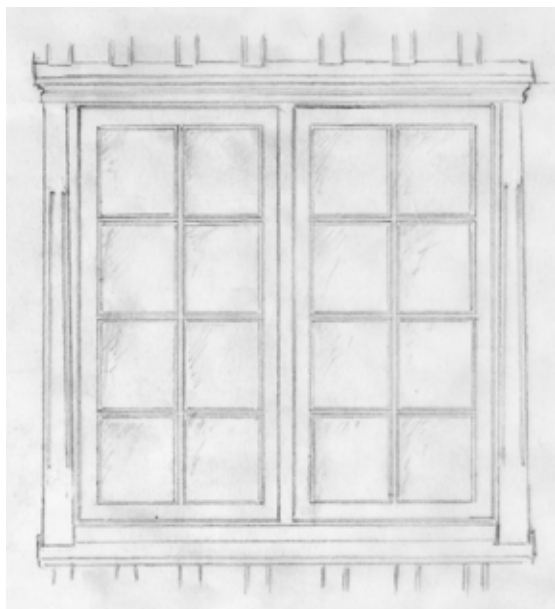
Alternative forslag til vinduer, oppdeling av rammer.

Begge alternativer er mulig å forestille seg brukt.

Tegnet forlag til belistning tilsvarende Langesgate 4 mot bakgård, også benyttet som modell for Øvre Fritzøegate 10, utforming anno 1845.

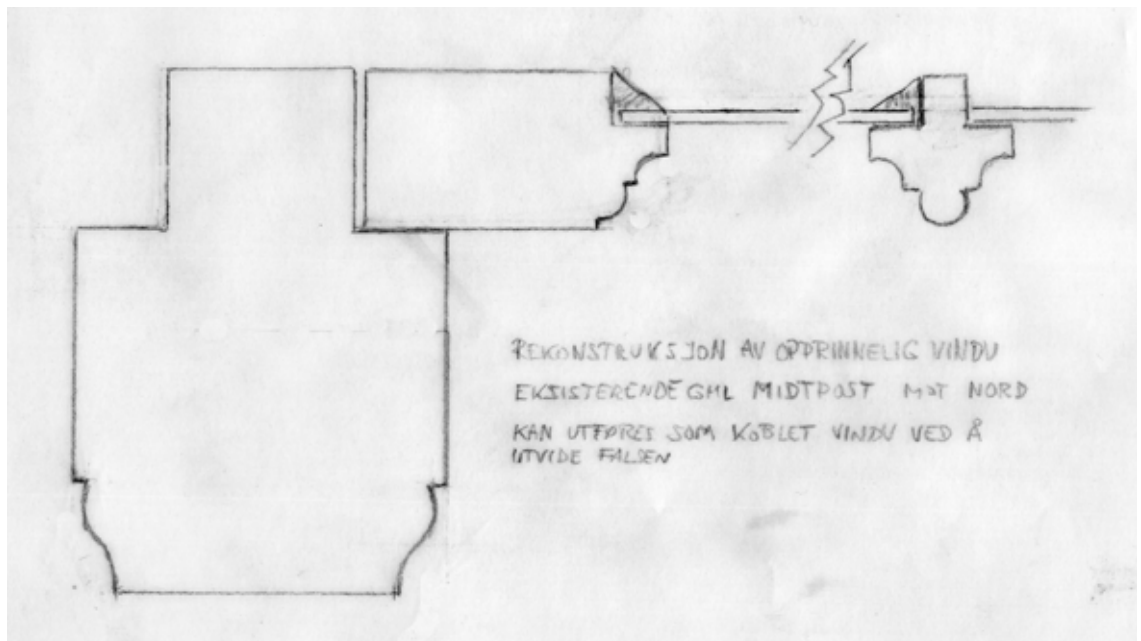
Avtegning av raft med opprinnelig profilert bord, samt inntegnet forslag til gesimslist etter gjenbrukt bygningsdel. Forslag til overligger/raffe.

Forslag til dekor vindu, etter gjenbrukt bygningsdel på vindu mot nord.

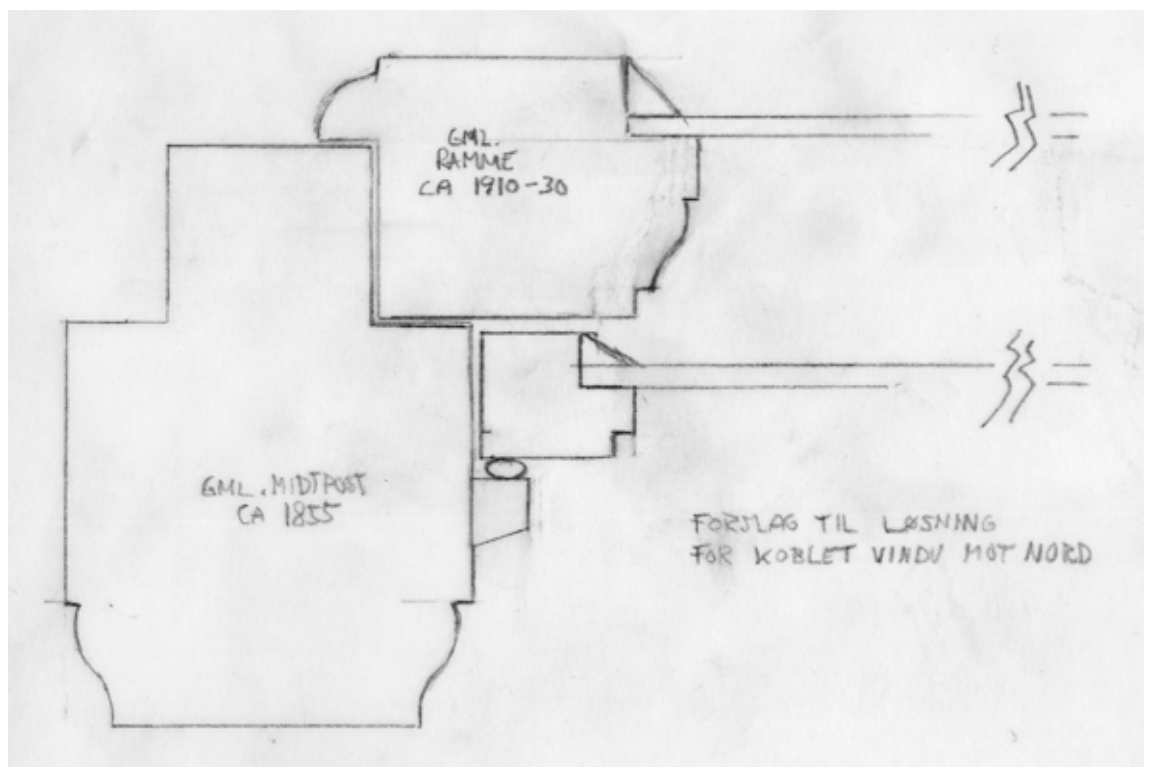
Snitt av eksisterende karm, vindu mot nord. Inntegnet forslag til tilbakeført ramme som modell for de nye vinduene som forslås for andre deler av huset. Bør utføres som koblet vindu.
