BENTE BJERKNES / RAGNAR KRISTENSEN 26.DES.2019

YTTERSØ GÅRDS TAPTE GAVL

DOKUMENTASJON
REKONSTRUKSJON

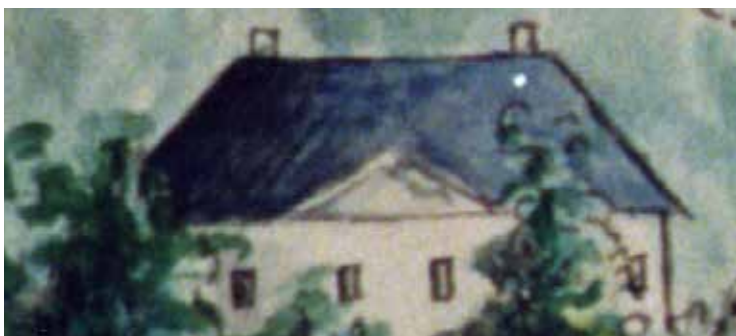
Utsnitt viser en bred gavl med markant gesims.

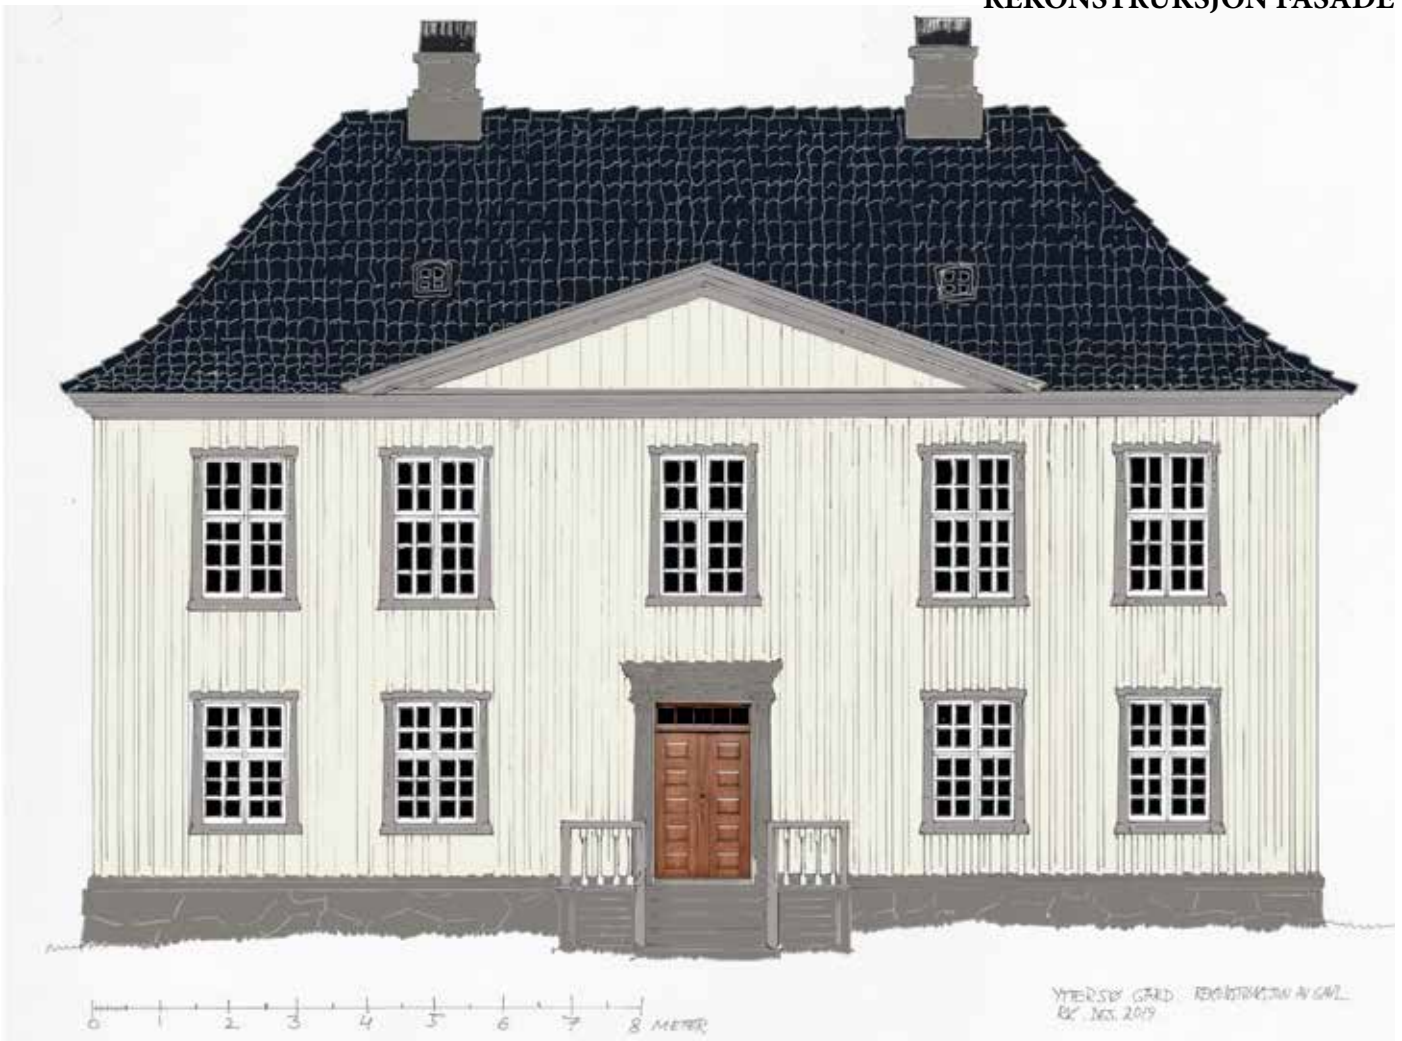
Over:
Rekonstruksjon av Yttersø gårds hovedfasade med gavl / fronton. Ref. parallellen til Jarlsberg hovedgård. Gjengitt i to tidligere forsøksviser varianter appendix I og II.

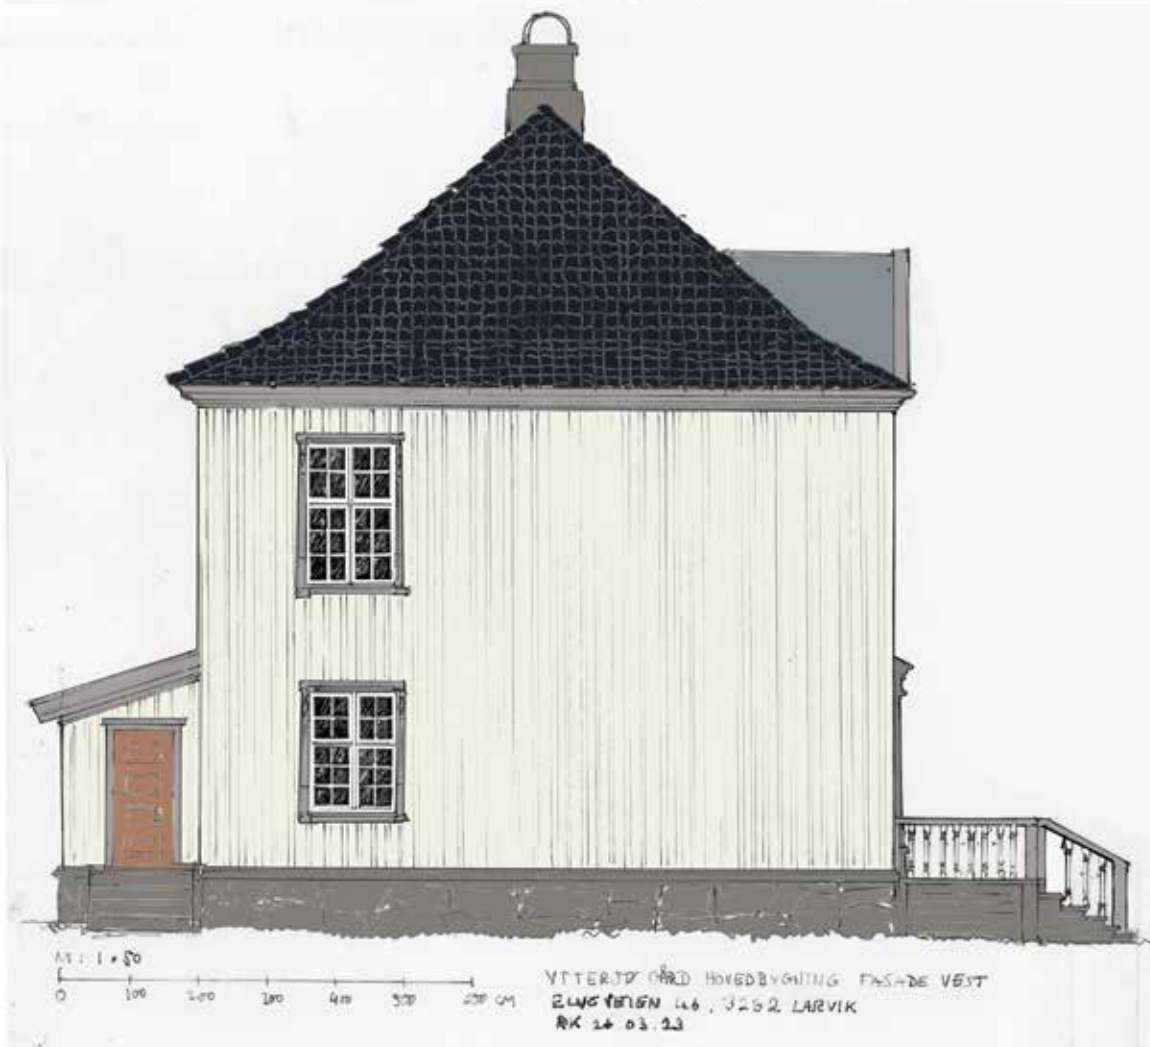
Til venstre
Rekonstruert gavl fasade vest. Teglsten eller sink. Her tegnet som grå sink.

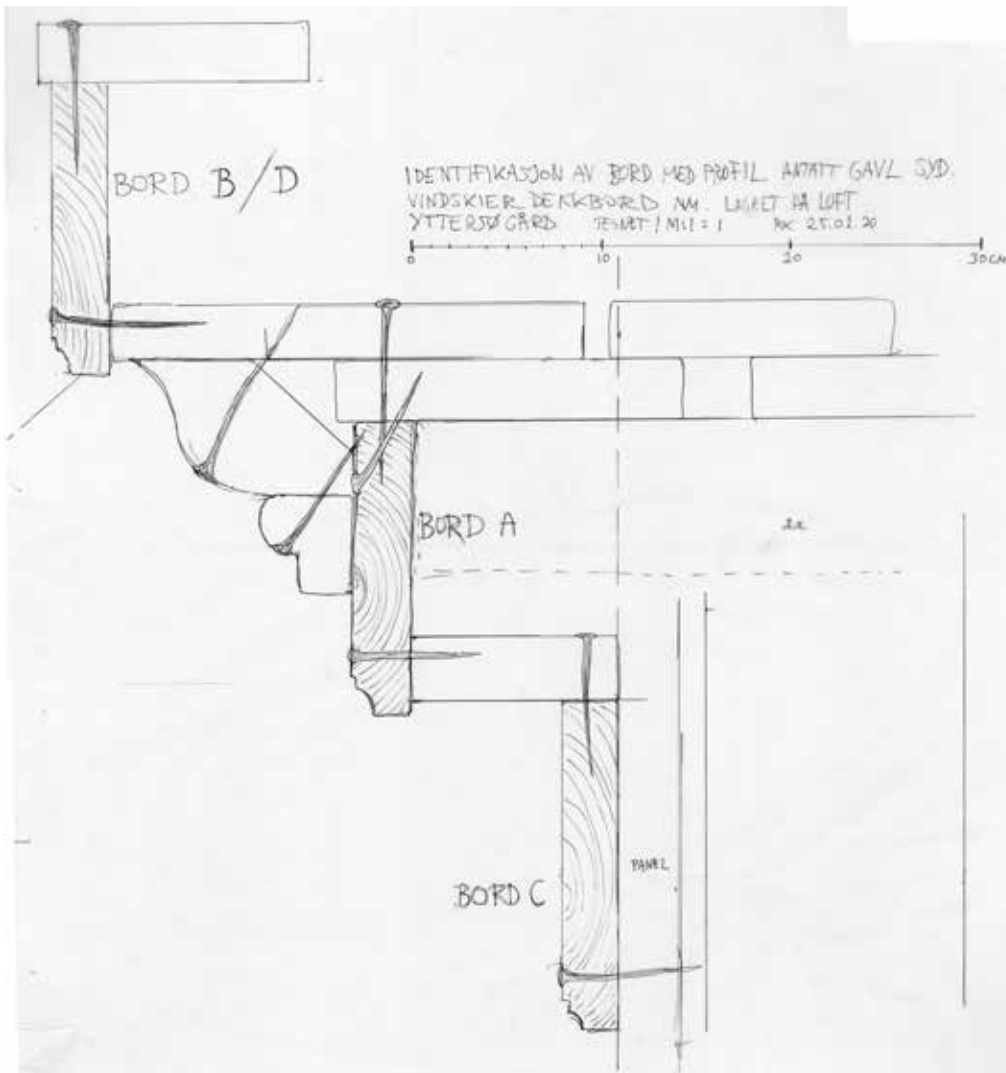
De bevarte delene til gavlsperren er tolkbare med begrenset mulighet for feiltolkning.

To av de fire bevarte profilerte bordene er i utgangspunktet vanskeligere å identifisere, men en rimelig tolking ut fra spikerspor er at de tilhørte gesimskassen og dekkbordet under kassen. Mao. finnes bevart to vindskier, et frontbord fra gesimskassen samt et dekkbord som markerte overgangen fra panelvegg til gesimskasse.

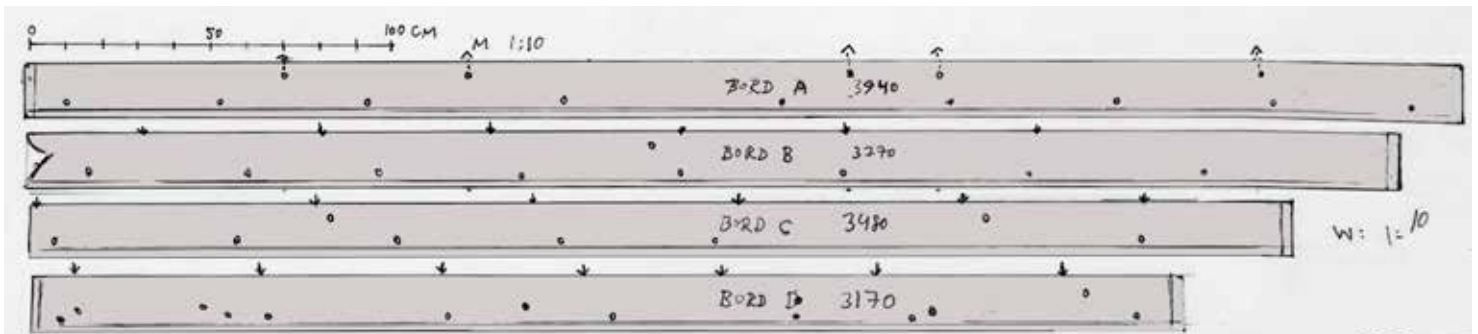
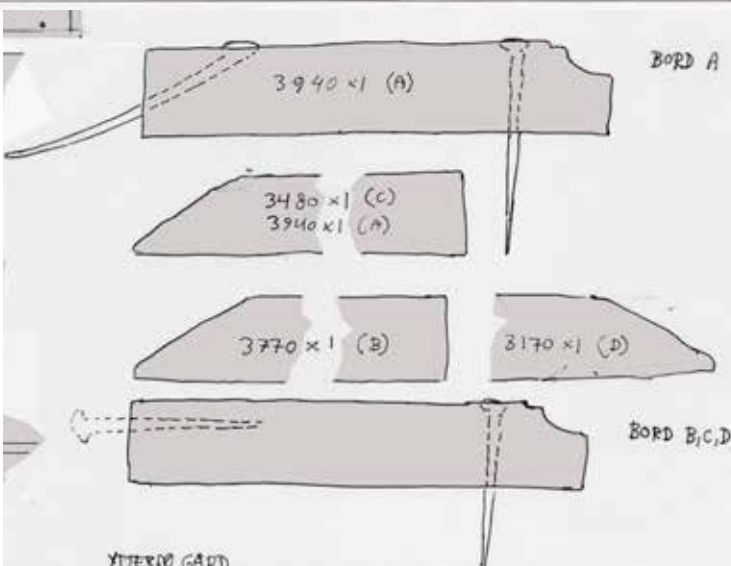
Det er ikke spor etter konsoller på bordene, følgelig konkluderes med at gavlen ikke har hatt konsoller. De bevarte bordene er merket med bokstaver A-D og viser slik til oppmålingstegningen av bordene. Se utsnitt under. Hele oppmålingstegningen på side 10.

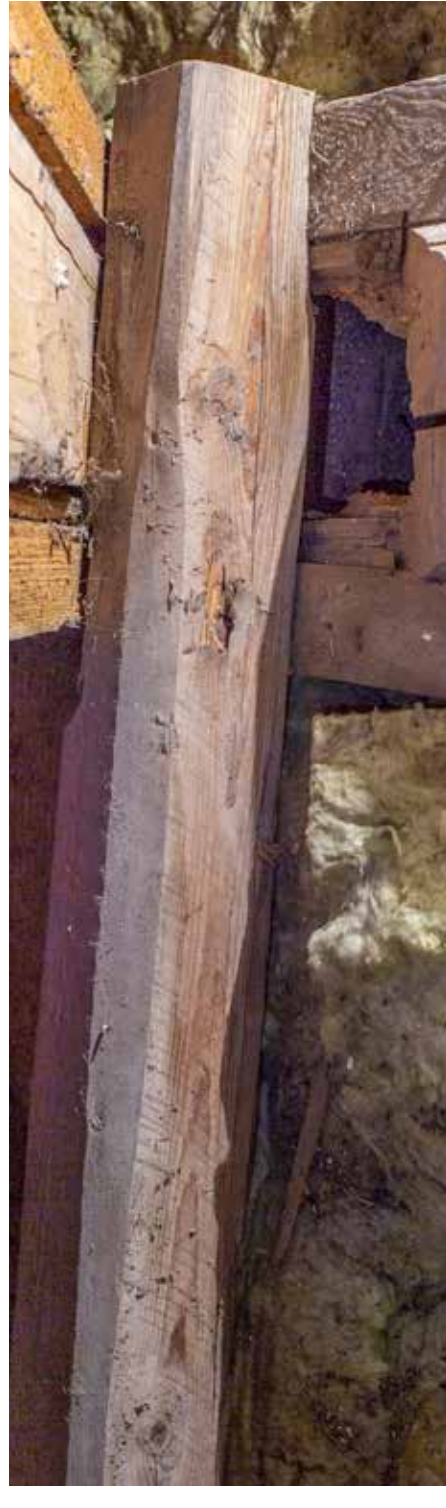
Over: De fire bordene samlet. Til høyre: Toppsiden av vindski med spikerhull etter dekkbord og råteskader.
Under: Enden på en vindski. Formet etter overgangen mot gradrenne og takstein?

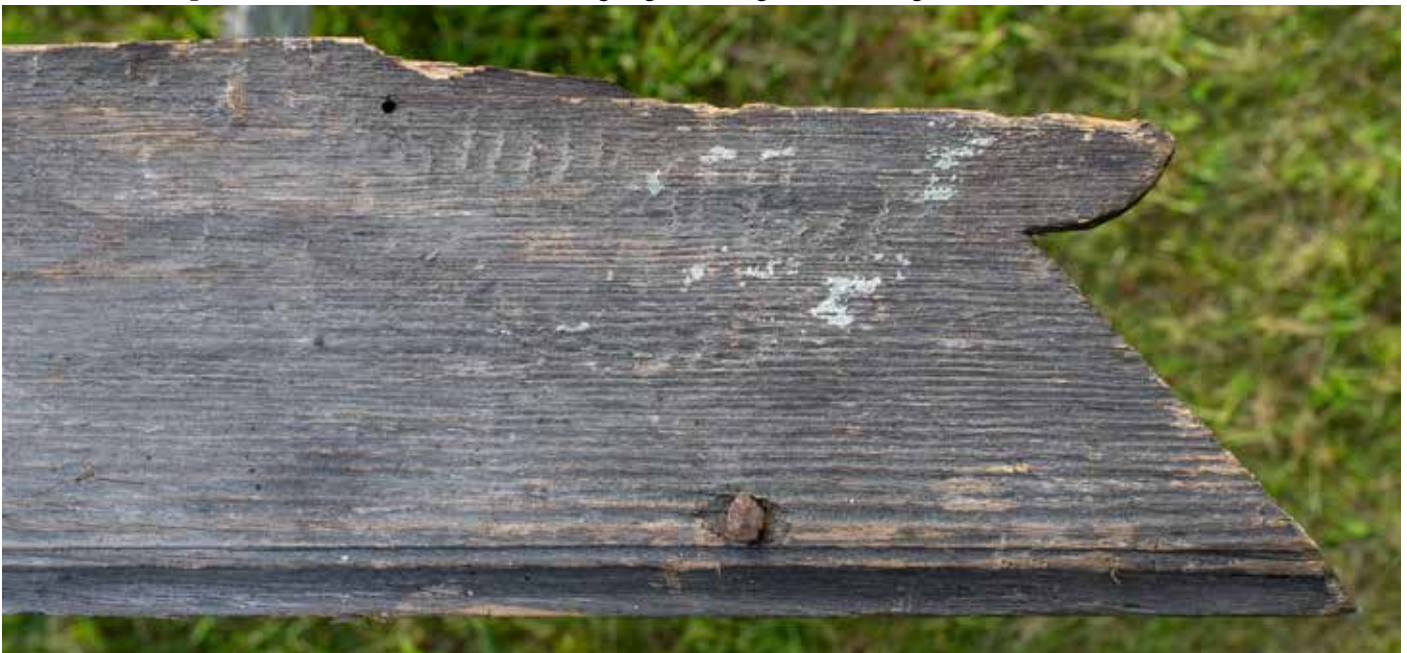
Et av bordene er skråspikret bakover. Vannbrett mellom hovedgesims og gavlvegg? Eller beregnet på feste oppunder gavlen?
