YTTERSØ GÅRD

FARGEUNDERSØKELSE TILBAKEFØRING EKSTERIØR

22.05.2019 - REVIDERT OG TILFØYET 08.01.2020 SAMT 20.08.2024

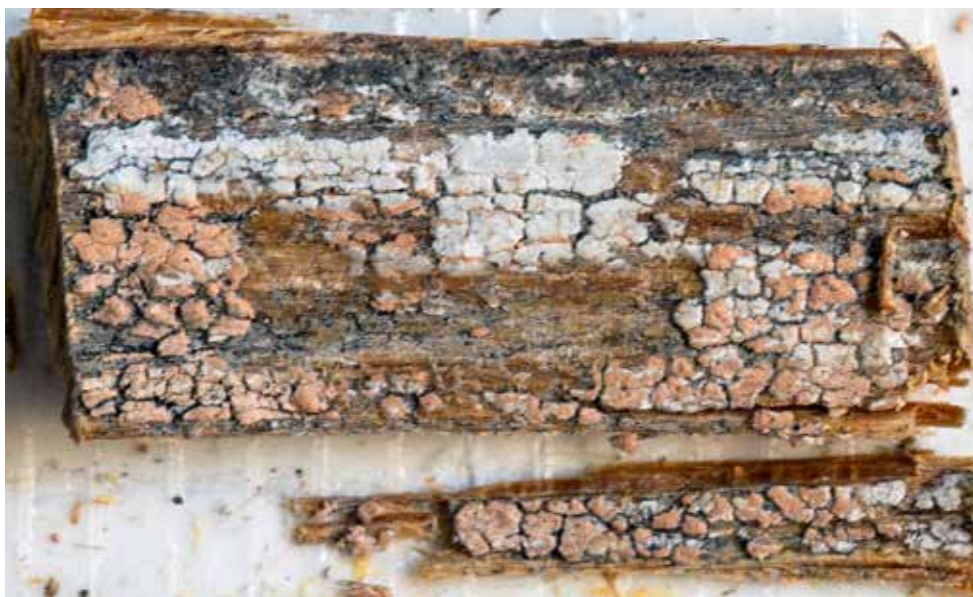
Panel, fragment fra gjenbrukt underligger. Værekspontert felt.

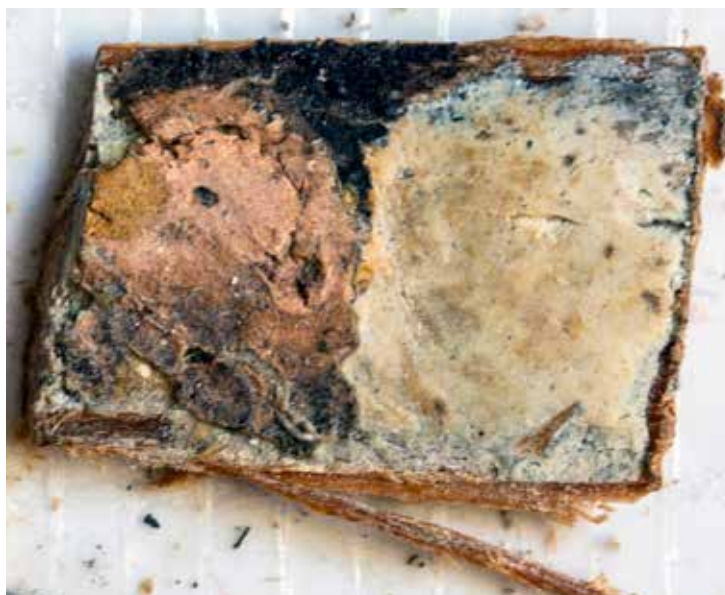
Panel, fragment fra gjenbrukt underligger. Tildekket felt øverst under gesimslist. Søl.

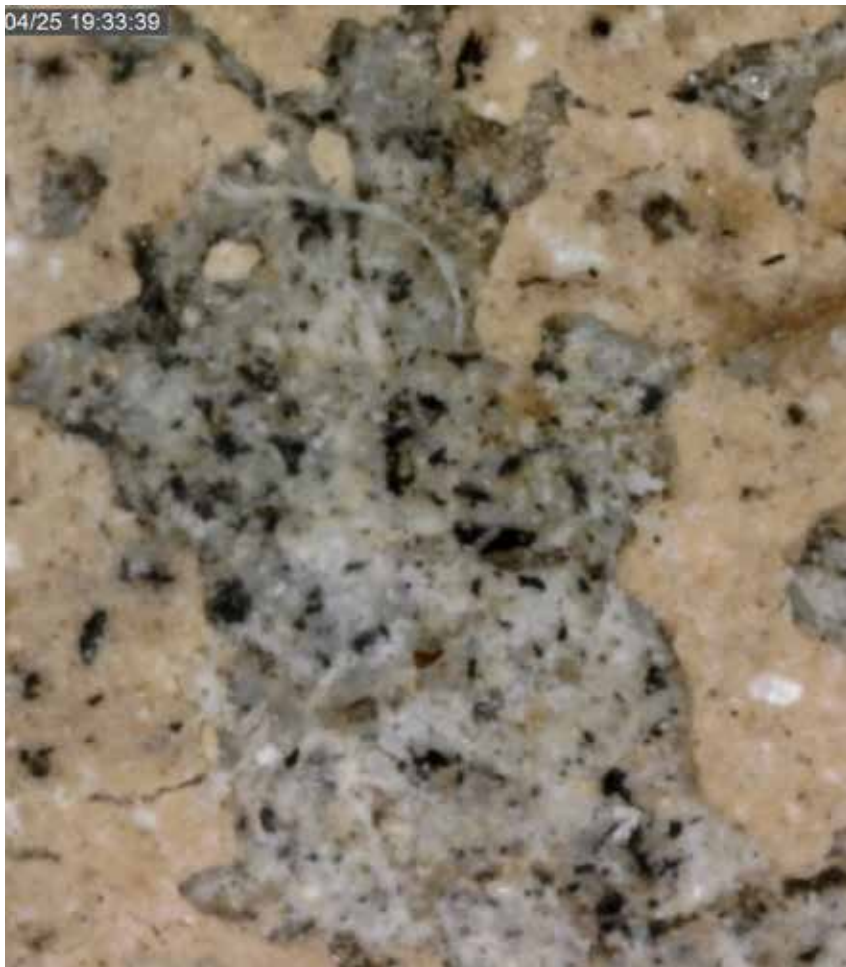
Over: Utsnitt av panel, øvre del av underligger. Antagelig rett under gesimslisten. Utsnittet ca. et par cm under gesimslistsporet.

Under: Utsnitt av panel samme som over med omtrent i og over gesimslistsporet.

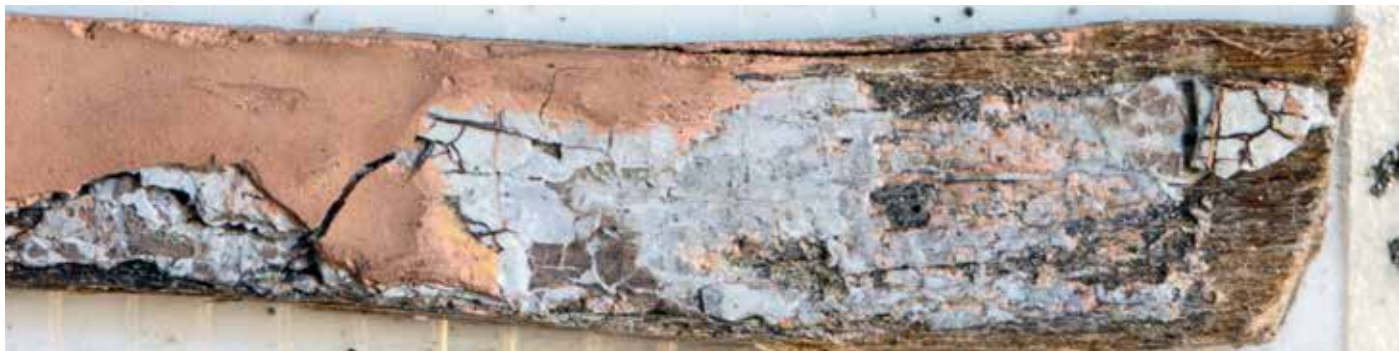
Midtvindu nord 2 etg. Sidegerikt. Prøve 012
0 Treverk
2 Grå grunning
3 s2005-Y50R / s2500-N
3 Oker

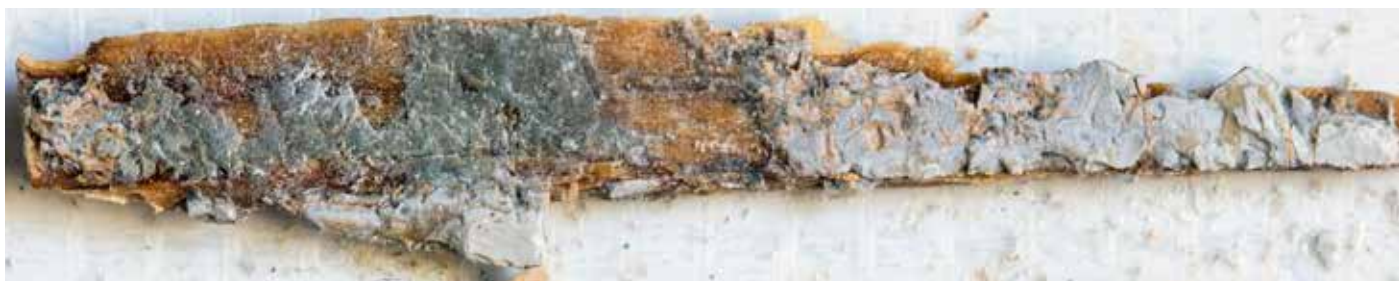
Vindu sal nord 2 etg. Sidegerikt. Prøve 005
0 Treverk
1 Grå grunn
2 s3005-Y50R / s2500-N

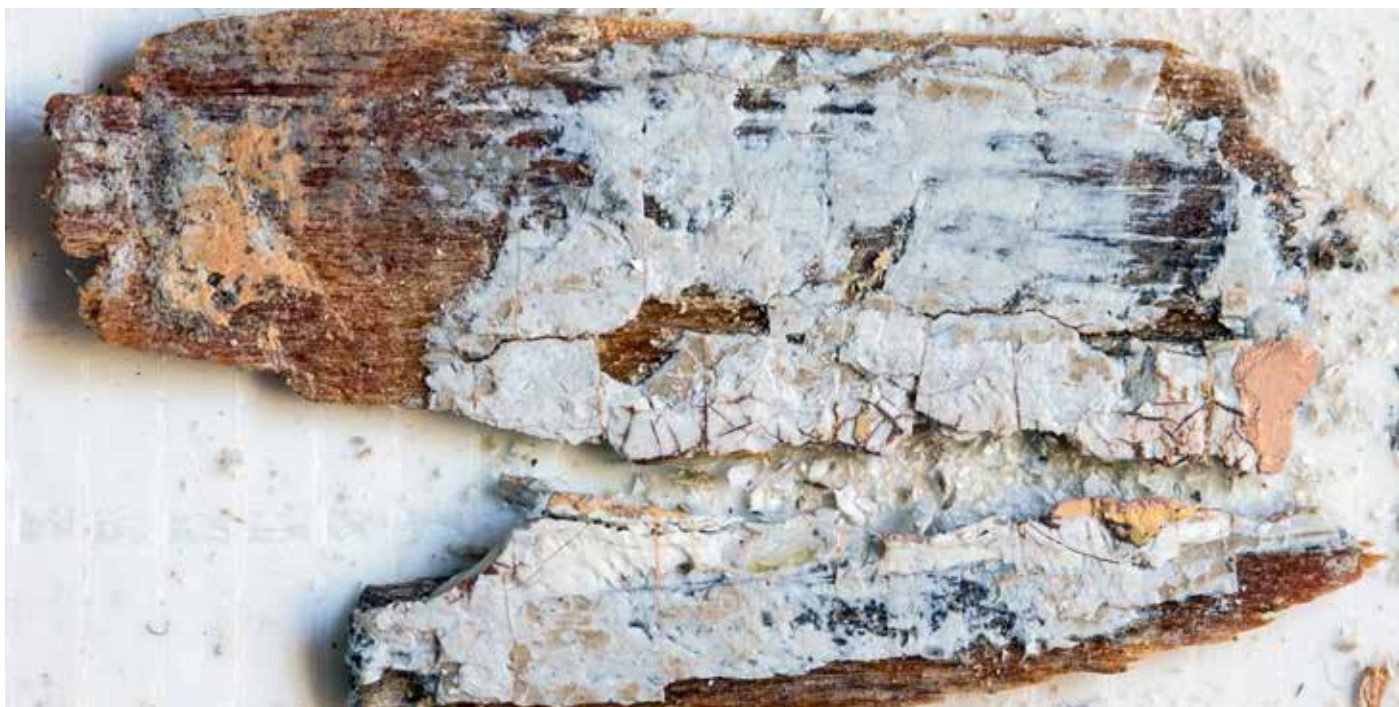
Vindu sal nord 2 etg. Sidegerikt. Prøve 006
0 Treverk
1 s3005-Y50R / s3000-N grunning
2 s 2500-N / man: s1500-N / s2000-N
33020-Y50R

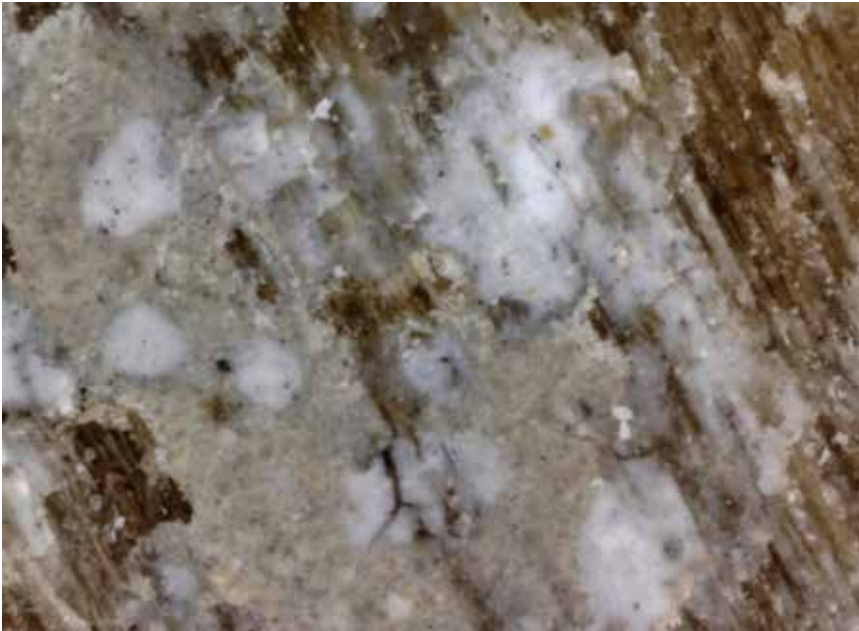
Sidegerikt 2 etg sal nord. Prøve 006
0 Treverk
1 s3005-Y50R / s3000-N grunning
2 s2500-N / man: 1500-N / 2000-N
2 s3020-Y40R/50R

Under: mikroskoputsnitt av prøven
over.

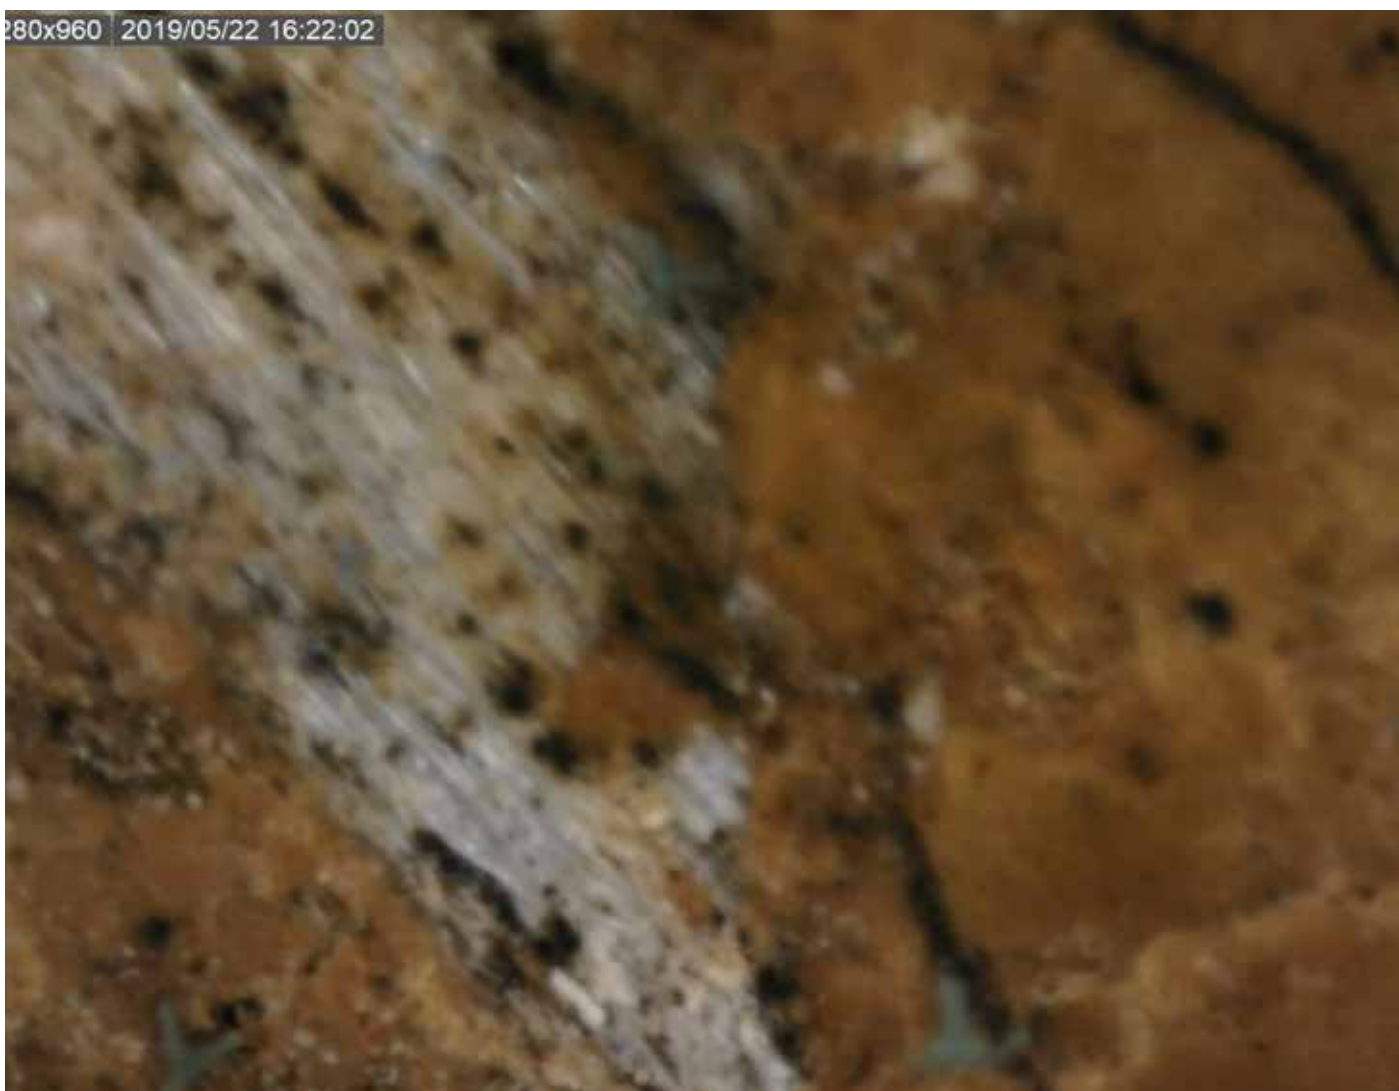
Vindusramme sal, 2.etg. nord. Toppramtre. Innslag av hvitt/grå maling. Åpenbart beliggende under terrakottafargen.
s5030-Y50R / 5020-Y40R

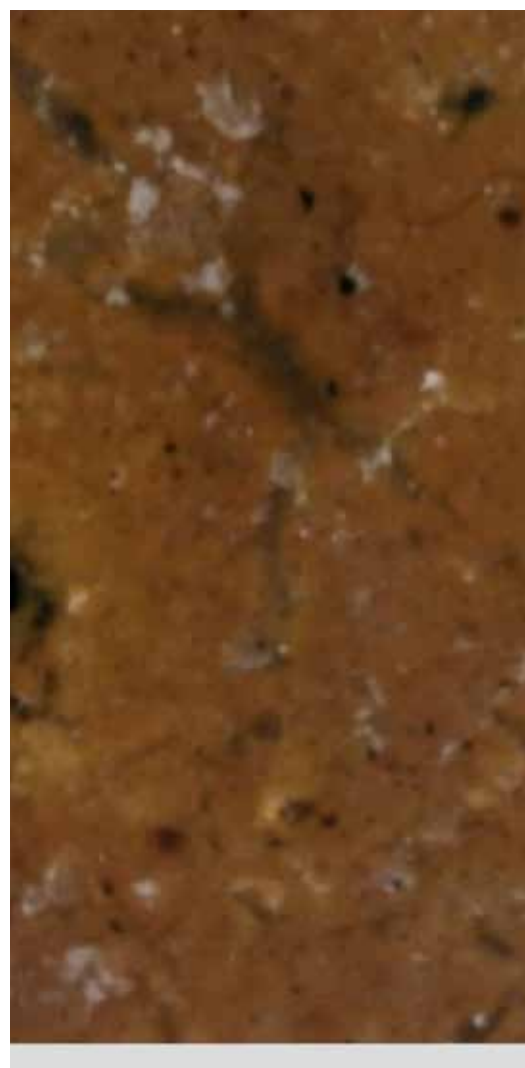
Prøver fra øvre vindusramme sal nord, kitt.
Øverst til høyre nedsiden/baksiden av yngre
kitt lagt utenpå opprinnelig kitt med tidlig
maling.

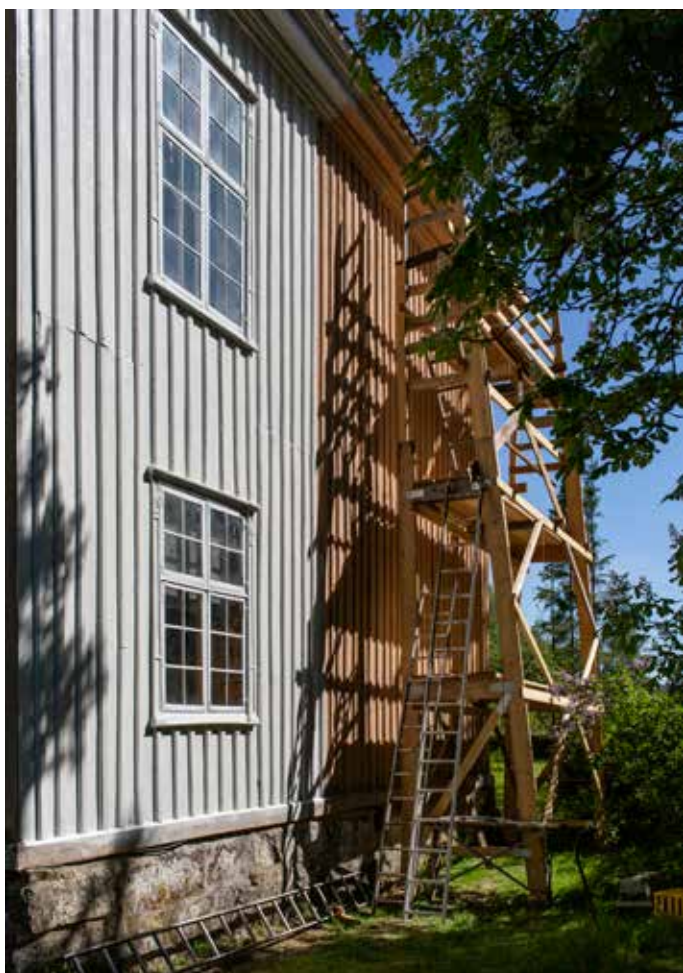
Foto fra arbeider på vestveggen 2021. Det øvre vinduets venstre sidegerikt var gjenstand for undersøkelsen. De tre dråpene oppunder diamantskjæringen øverst på gerikten ble antatt å være mest uberørt av skraping og vær og vind.

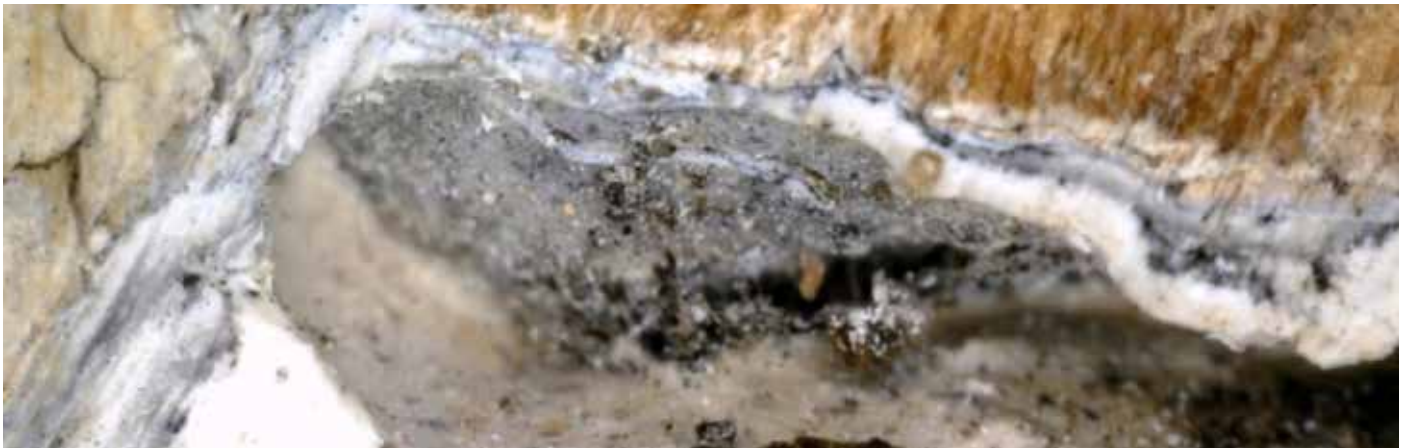
Over: Samme snitt som forrige.

Under: Snitt ved dråpens øvre spiss. Treverk øverst.

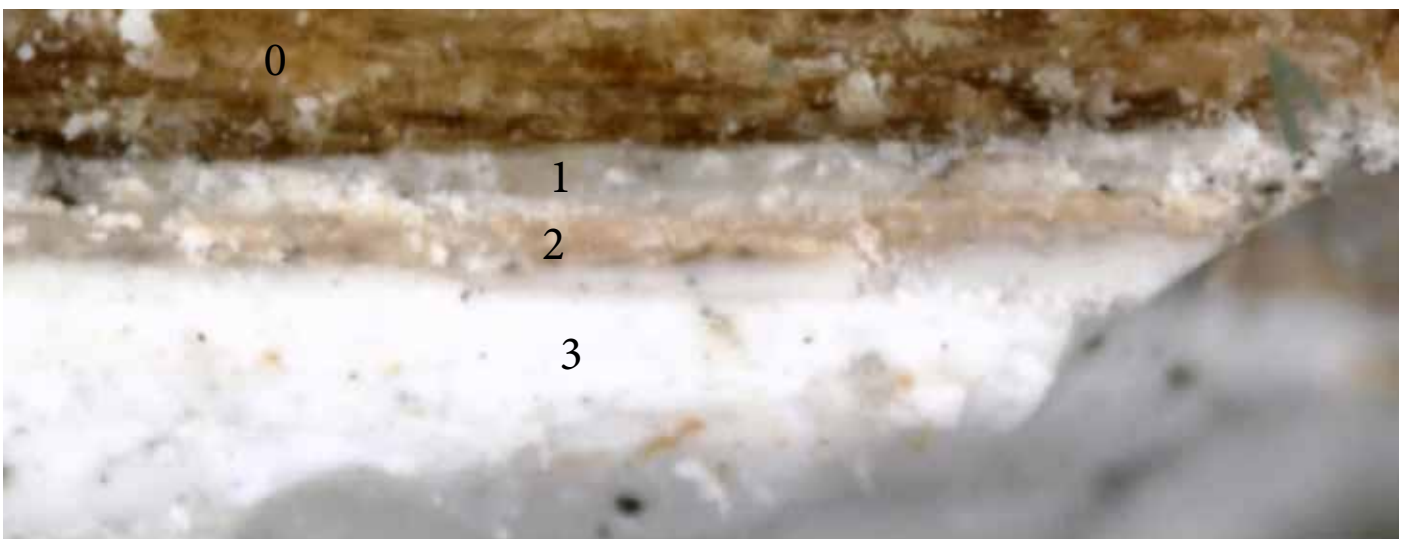
Til høyre: Utsnitt av halvøylen baksida ved kanten. 1 Eldste malingsjikt tilsvarende eldste sjikt gesims. 2 Andre sjikt. Tilsvarende andre sjikt gesims. 3 Oppmaling periode 2 utført etter 1994.

Under: Mikroskoputsnitt første og andre malingsjikt. Sml. tilsvarende for gesimslist.

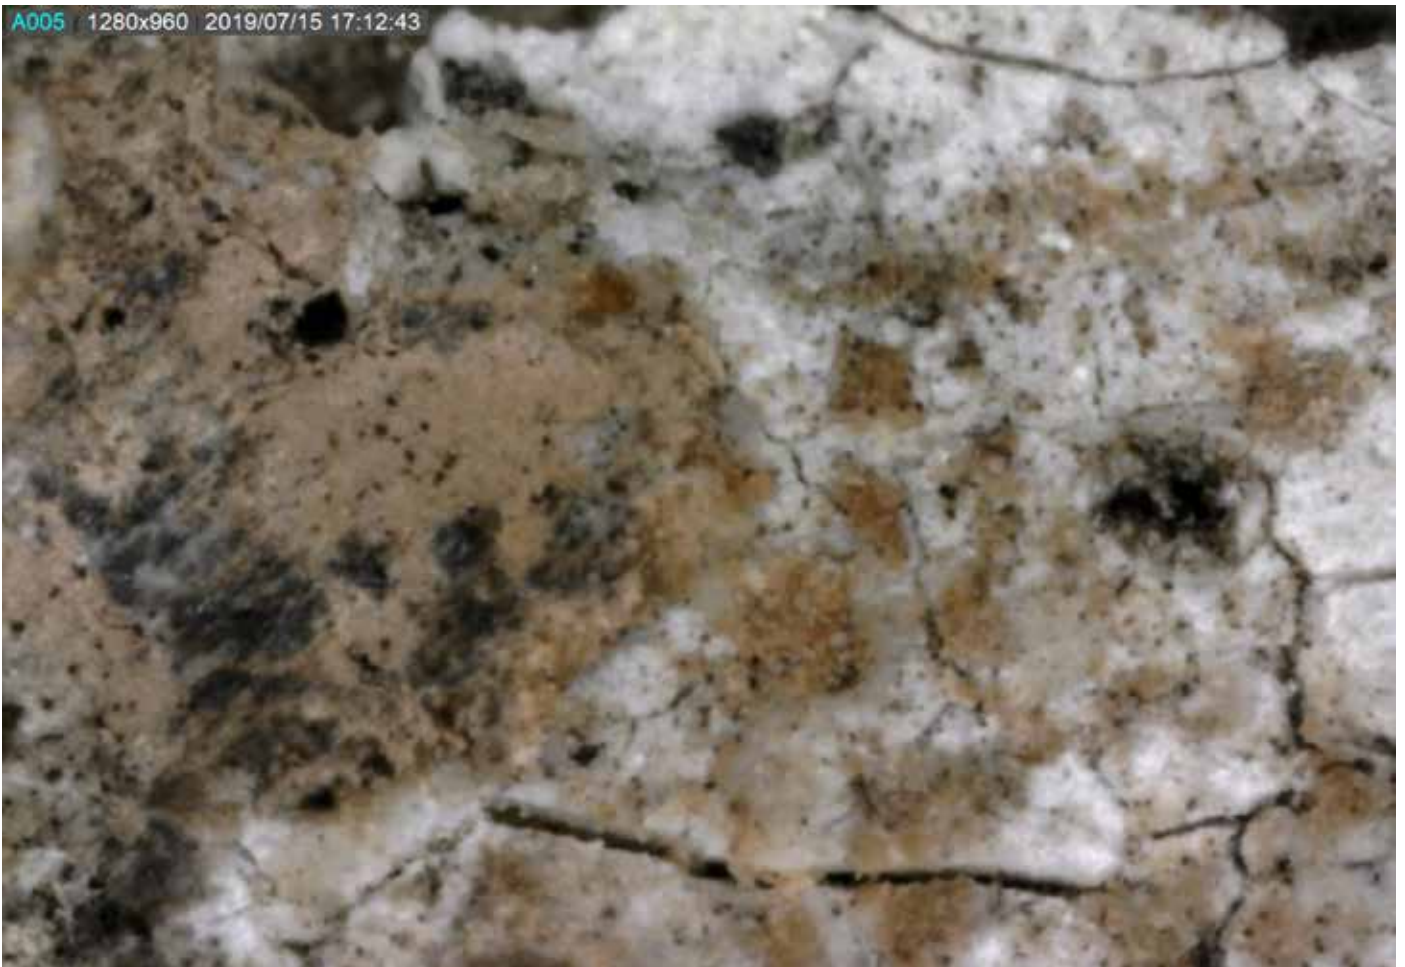
Over og under: Mikroskopisk utsnitt av første og andre malingsjikt, søl på halvsøylens bakside. Sammenlign tilsvarende utsnitt for gesimslist.

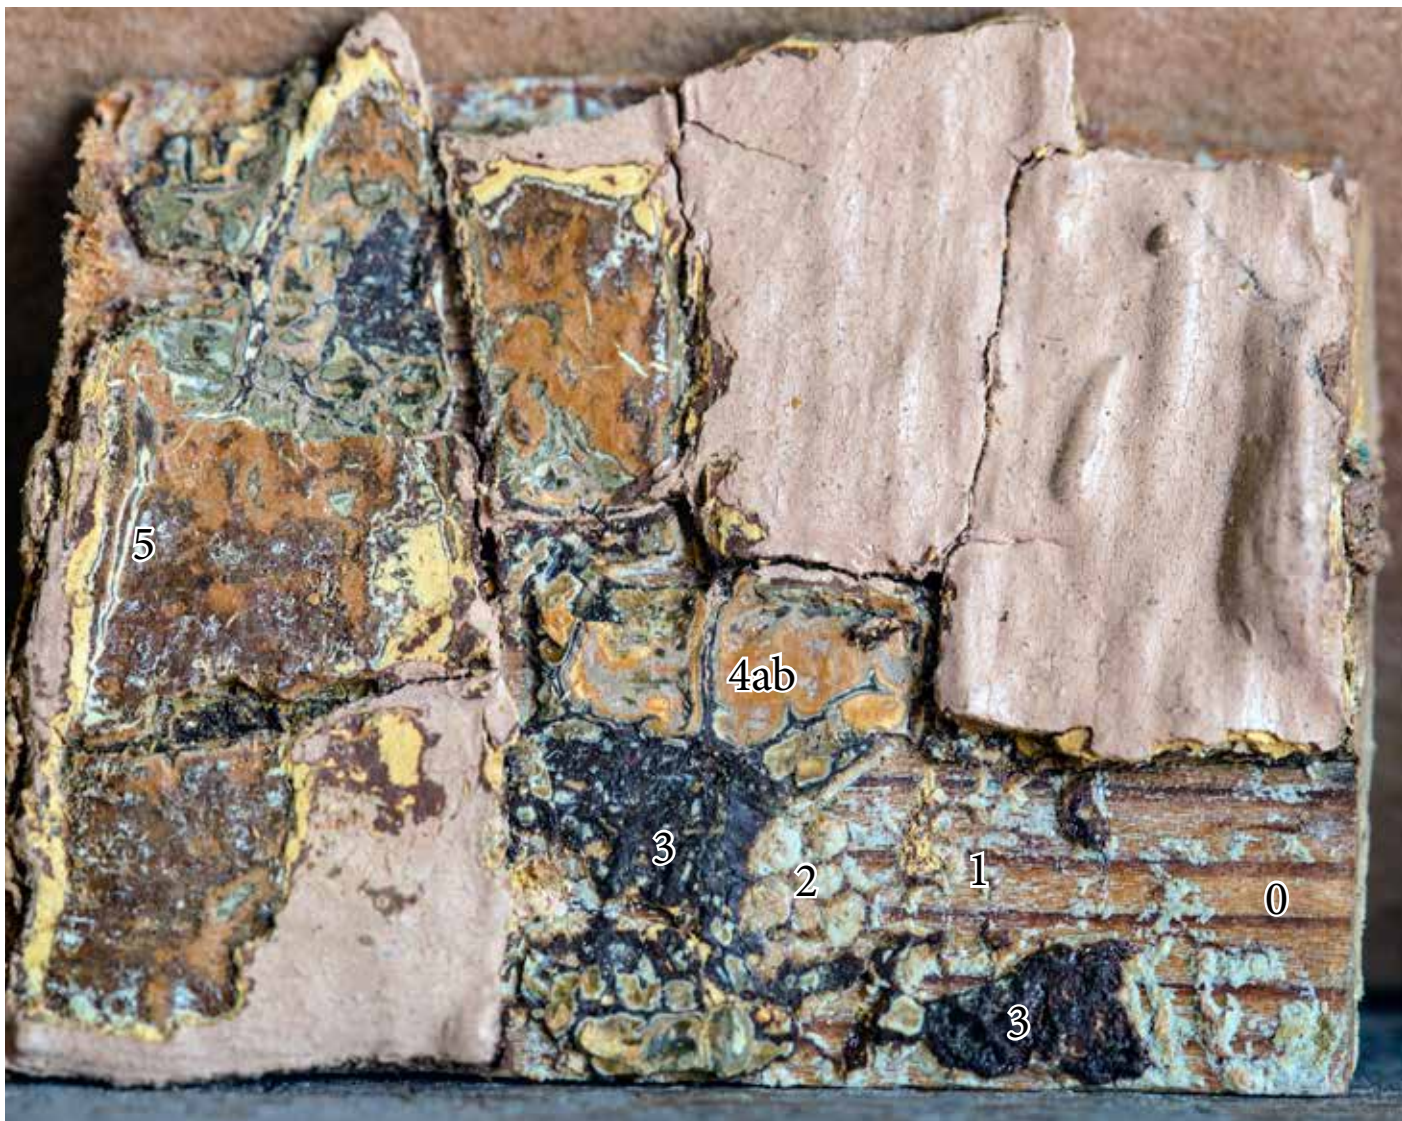
Over: Trestykke fra overkarm Smyg/karm, hoveddør, syd.
Fragment fra toppkarm inn mot sidekarm, østsiden av døren.

- 0 Treverk
- 1 Grå grunn
- 2 s3010-Y30R
- 3 s7010-Y70R / s6010-Y50R (a/b)
- 4 s4030-Y50R / s3020-Y40R

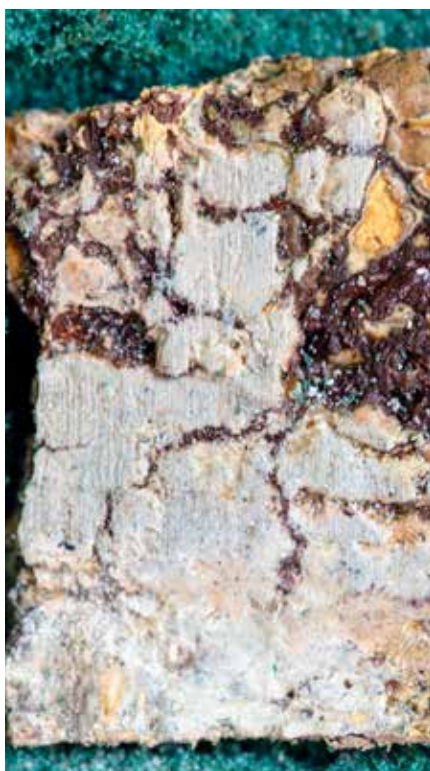
Under: Bakside av malingflak.
Lag 1. Nederst skrappt inn i laget.
Lag 2 bak.

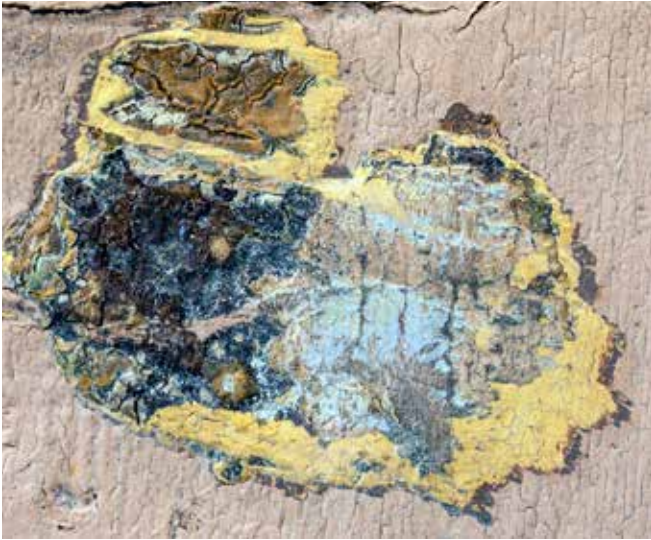
Smyg hoveddør, lite felt
0 treverk, friskt
1 s3005-Y20R
2 s3020-Y40R
3 s7010-Y50R

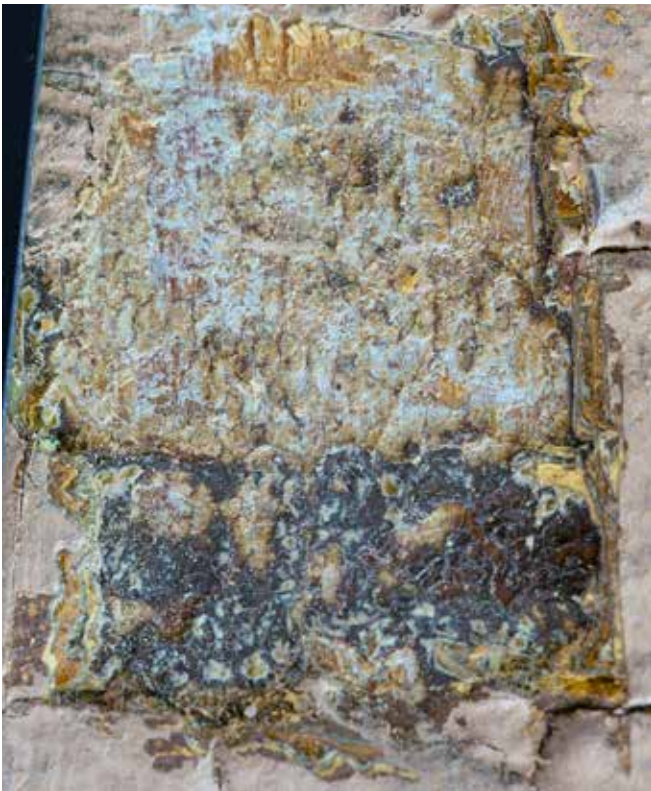
Smyg hoveddør, stort felt
0 treverk friskt
1 s4010-Y40R/3010-Y40R
2 s4020-Y40R/5020-Y30R
3 s7010-Y50R

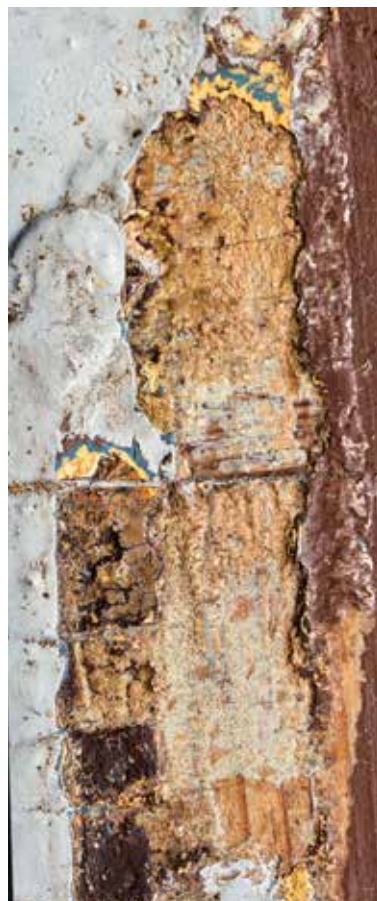
Overlys, hoveddør, syd, øvre, østre
rammehjørne.

0 Treverk

4 s6010-Y50R underlag, matt. dekkende

5 s7010-Y70R eller mørkere blankt,
overflate

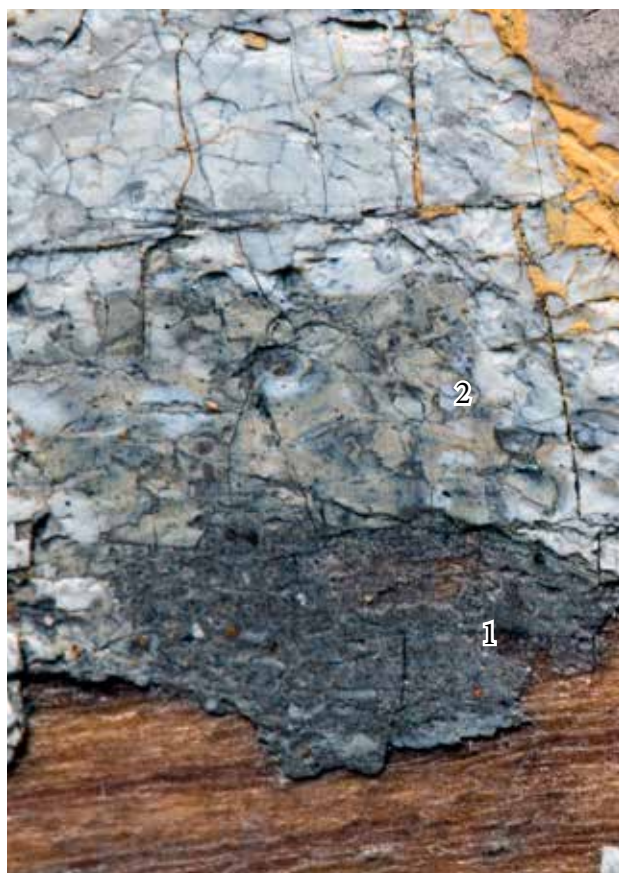
Sokkellist
Eksisterende list mot vest. Kun et lite parti som
har eldre lag bevart.

0 Treverk

5 S3005-Y80R

6 S3005-Y50R

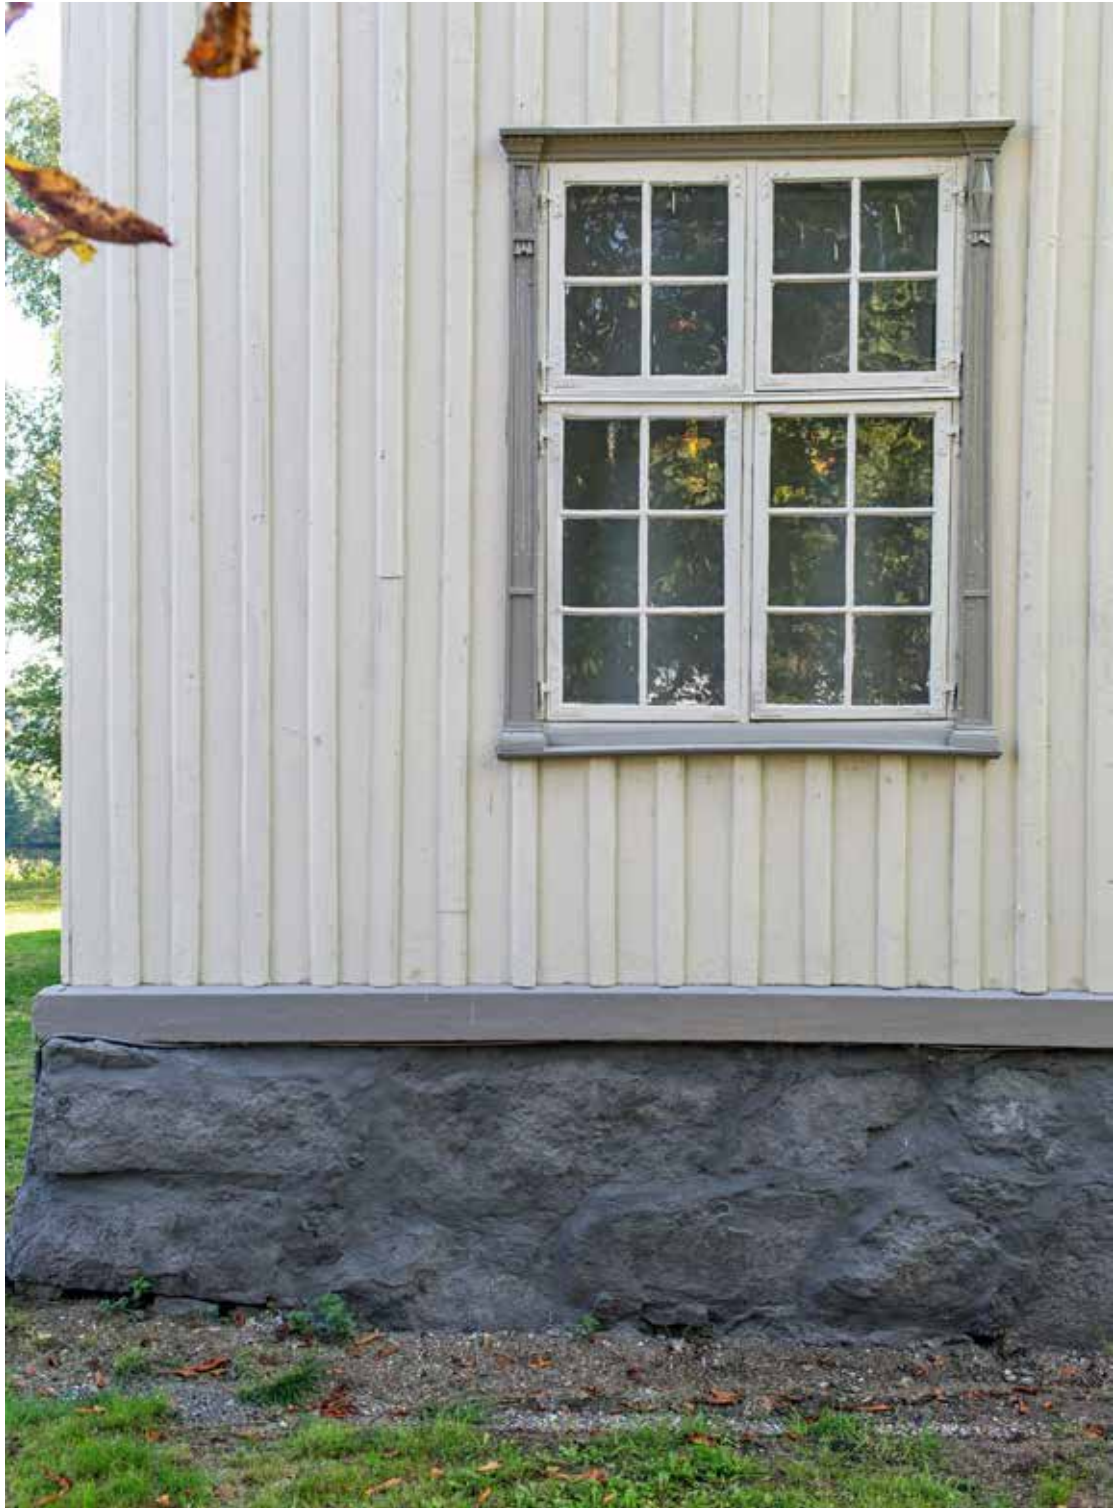
Bildet viser grunnmur og vindusgerikter oppmalt etter fargeundersøkelsen i 2022.

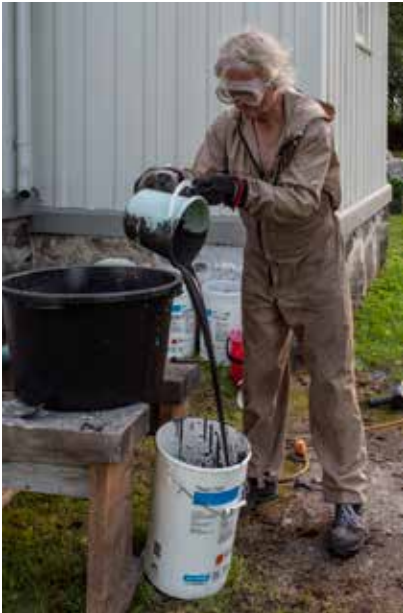
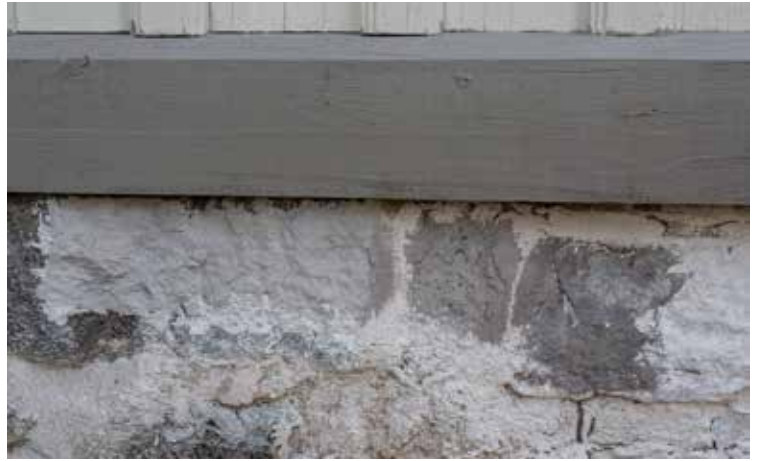
Venstre over: Pigment blandet i kalkmelk i 20-liters spann, slått sammen og rørt i stor fellesbalje for å helles tilbake fordelt i tre 20-liters spann for bruk. Over til høyre: Oppsatte prøver. Døgnetts ulike belyningsforhold hadde en god del effekt på hvordan fargene tok seg ut i forhold til sokkellisten.

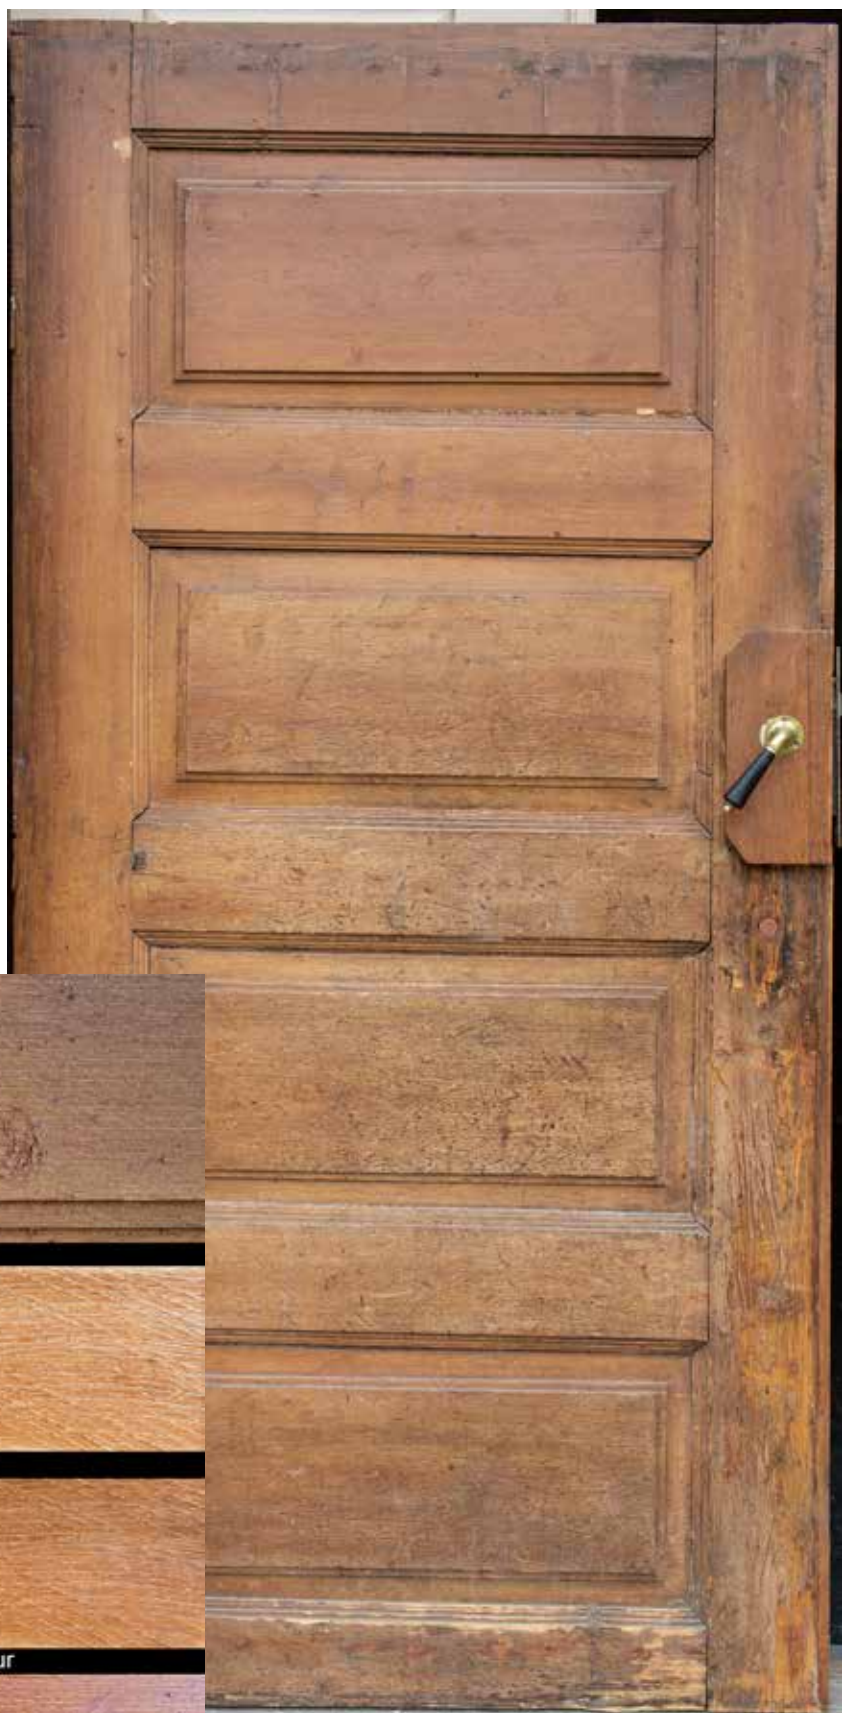
Til høyre: Dør på nordfasaden som antas å være opprinnelig kjøkken utgangsdør. Tidlig lukket inne av bislag og overpanelt ca 1900 med perlestaff. Opprinnelig ådring (samme alder som døren).

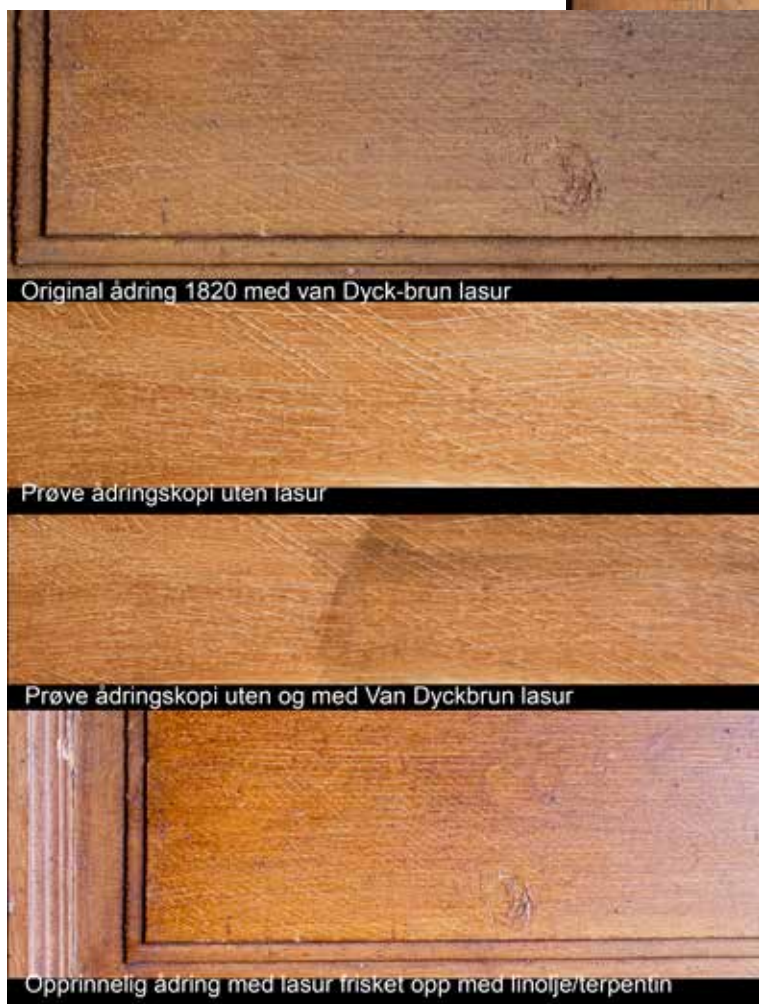
Under: Utgangspunkt og prøver på ådring og ferdig ådring hoveddør.

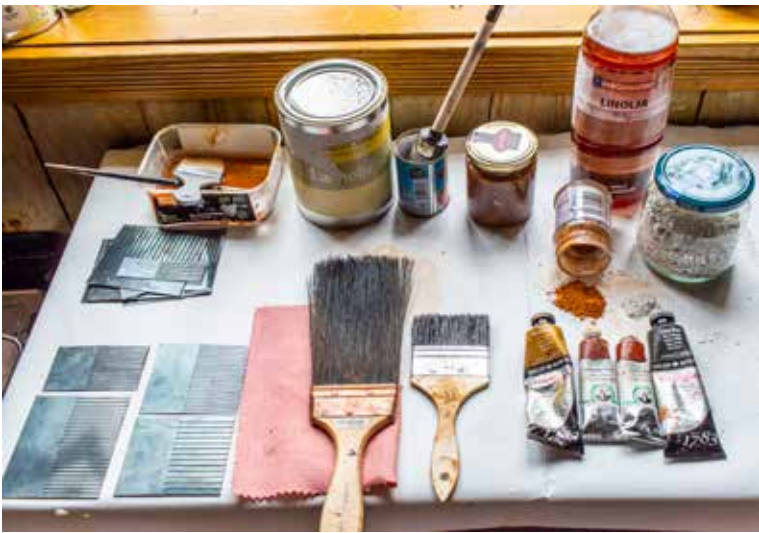
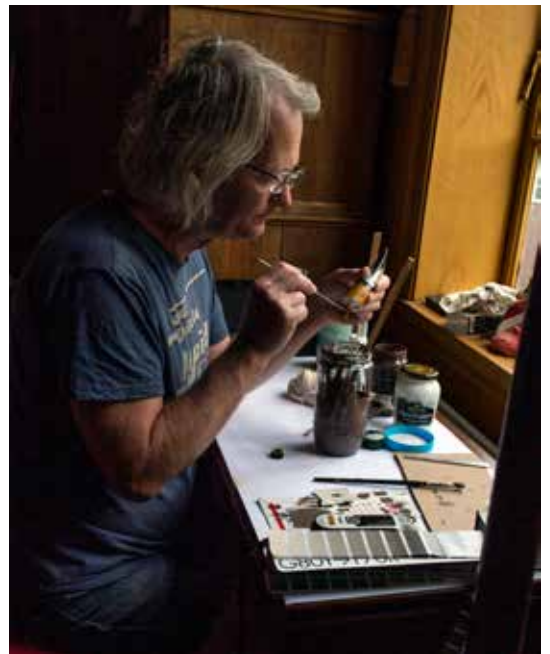
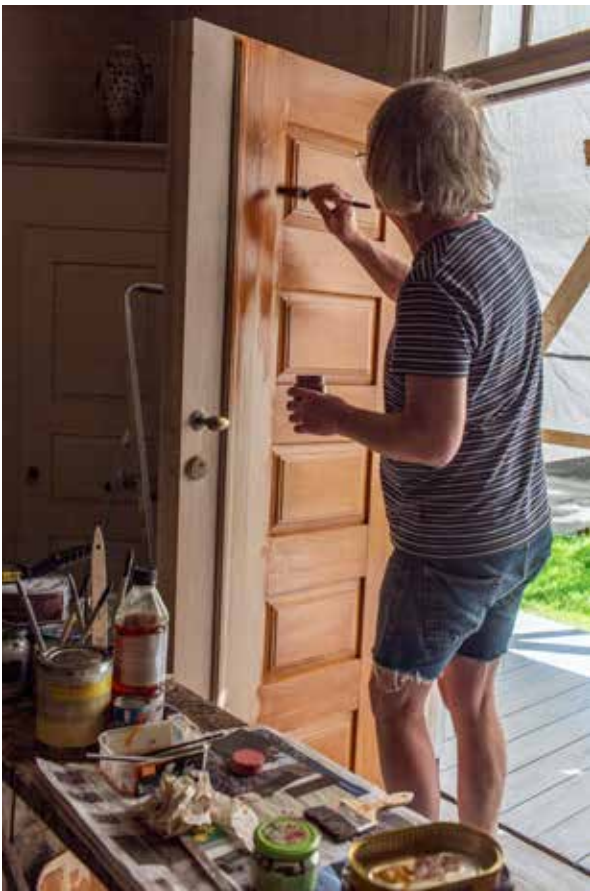
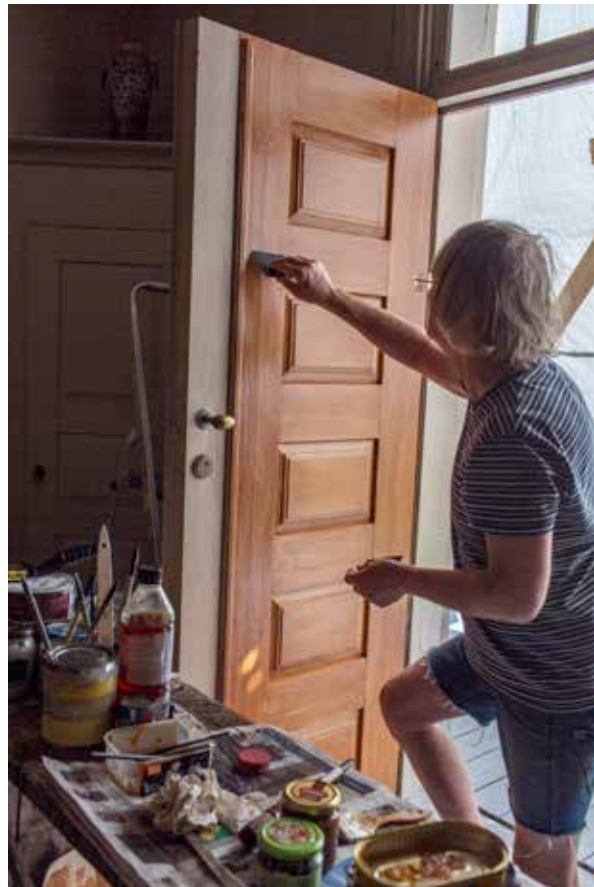
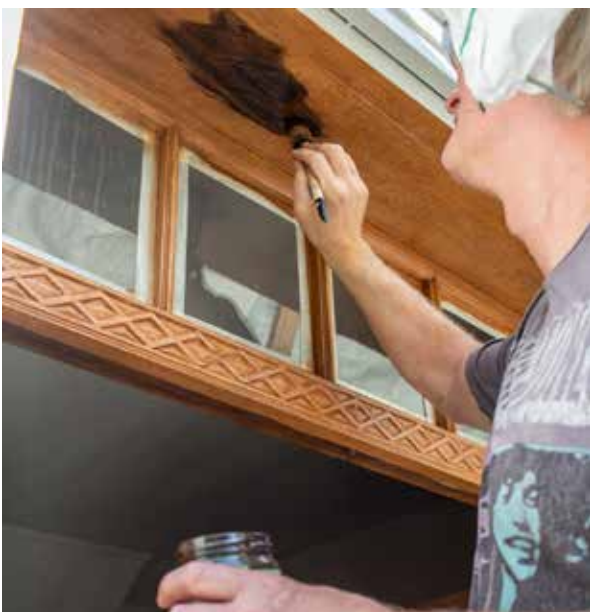
Rekonstruksjon av ådring. Prøver og endelig utførelse.

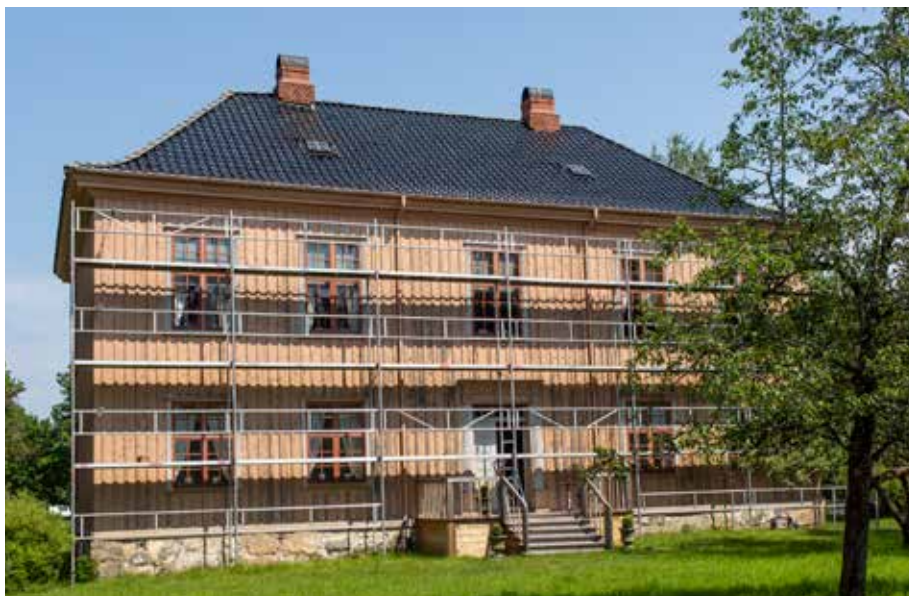
Over: Stillaset er satt opp. Sydfasaden.

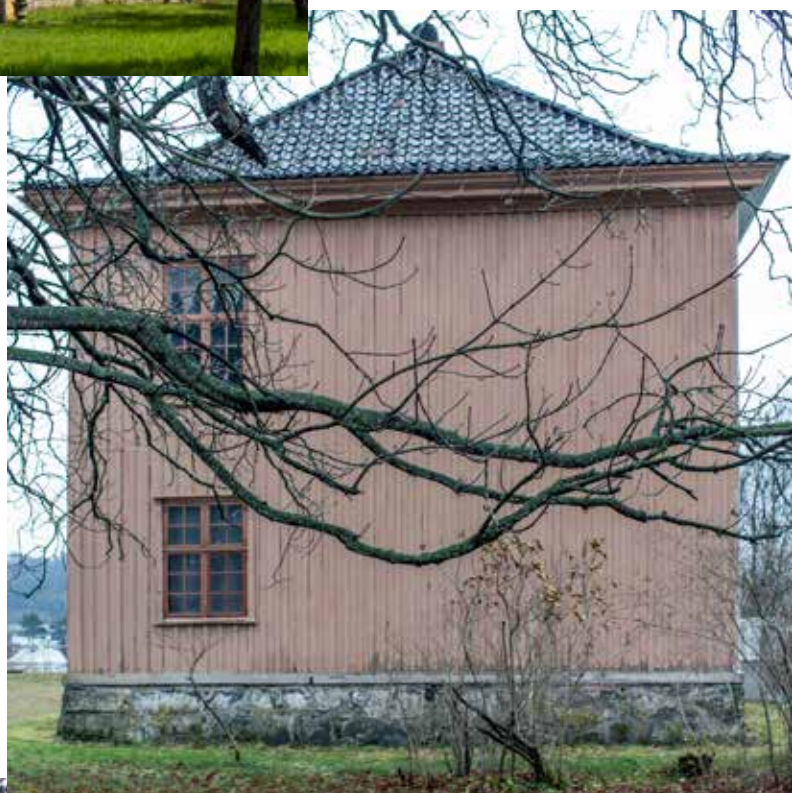
Til høyre: Tilstand vestfasade.

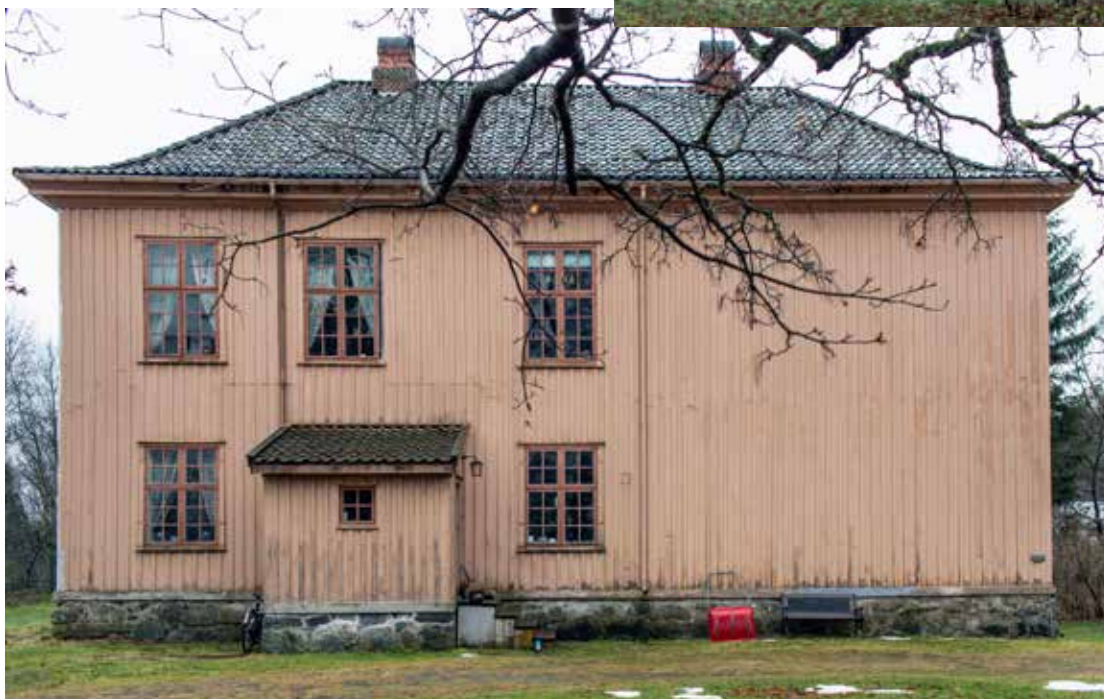
Under: Tilstand nordfasade.
