YTTERSØ GÅRD

FARGEUNDERSØKELSE TILBAKEFØRING EKSTERIØR

22.05.2019 - REVIDERT OG TILFØYET 08.01.2020 SAMT 20.08.2024

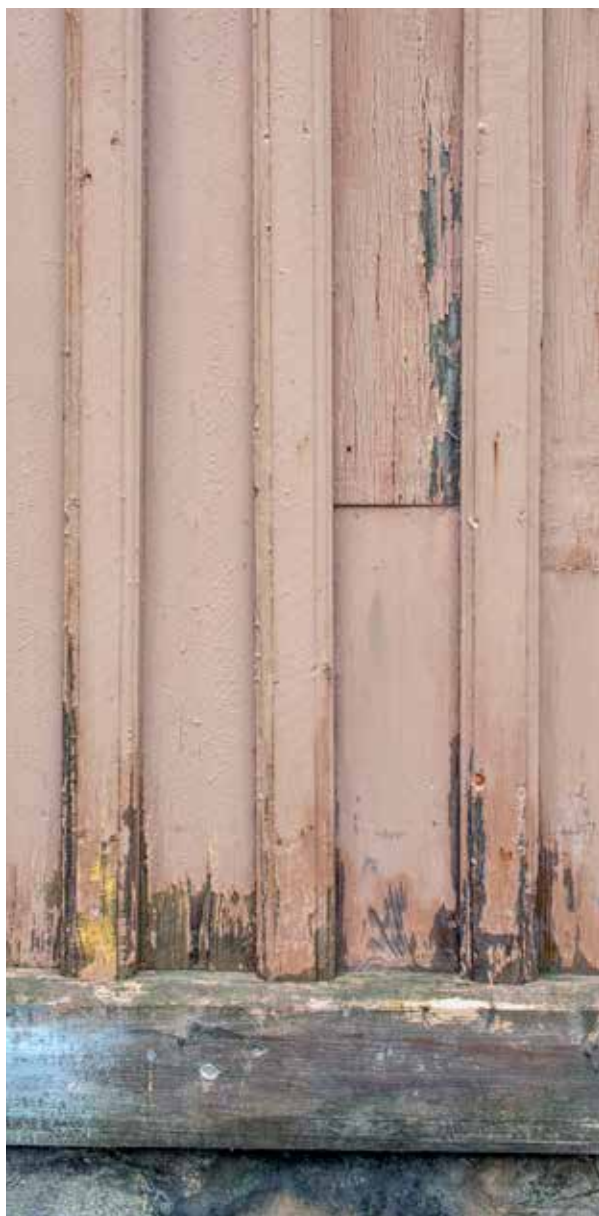
Over: Malingslitasje og avflassing gerikter, panel og nær sokkellist.

Under: Generelt svært god tilstand i overgangen panel sokkellist åpenbares etter skraping

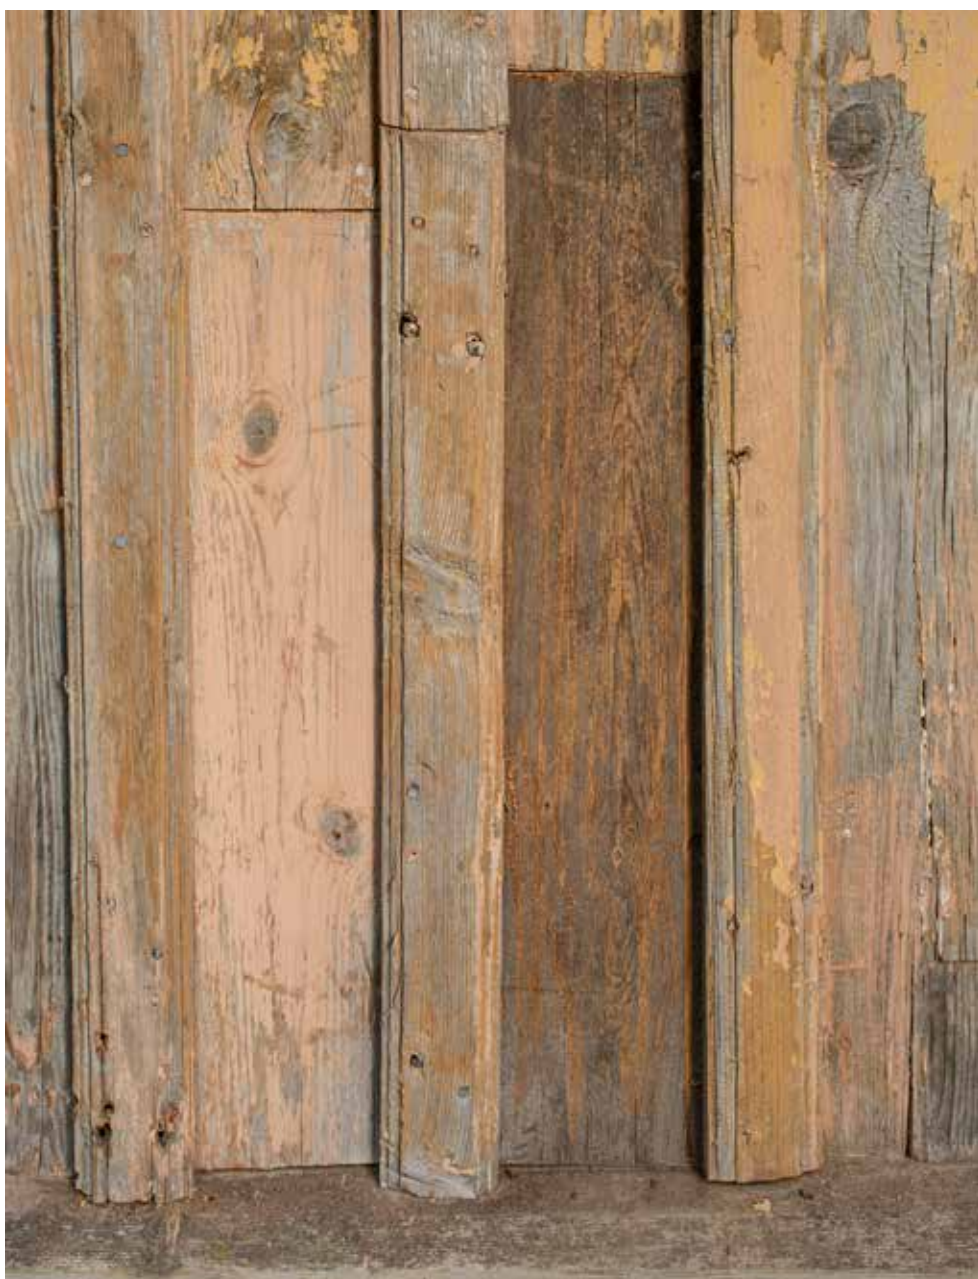
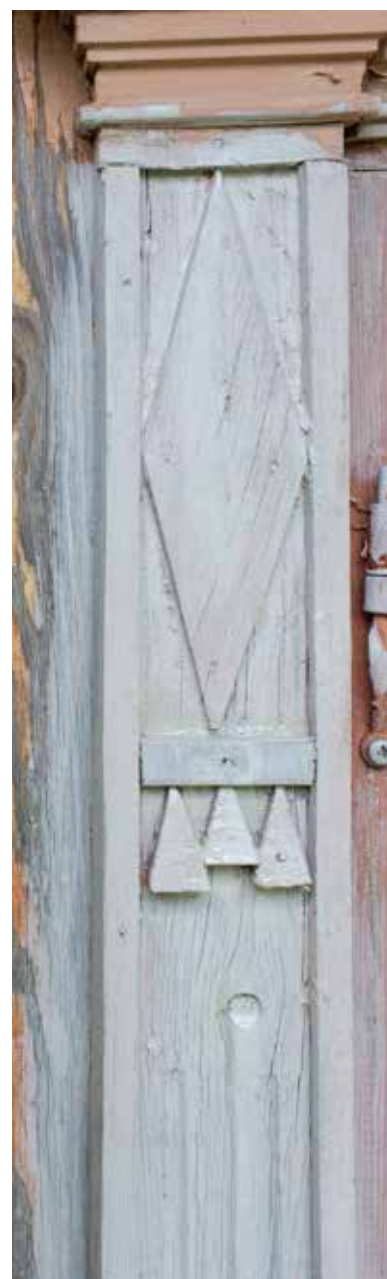
Utskifting. Et kort parti ca 50cm lengde, 4cm dybde, tykkelse 3cm ytre/nedre undertakbord skiftet pga eldre råteskade. Skyldes antagelig "svetting" fra pipens krage før den ble beslått. På østvegg er ca høyde 70 cm opprinnelig underligger skiftet ut nær søndre hjørne mot sokkellist pga mykt vannskadet tre under overligger. I skjøten mellom panelbord 1/2 etg er to partier à 5x10 cm skiftet ut pga sprekkdannelse. Ellers ingen råteskader. Alt observert tømmer bak panel i god stand.

Et kort parti av ytre undertakbord nedenfor vestre pipeløp hadde råteskader etter lekkasjer rundt pipen på begynnelsen av 2000-tallet.

Innfelt nytt tre etter at råtaskadert tre er fjernet.

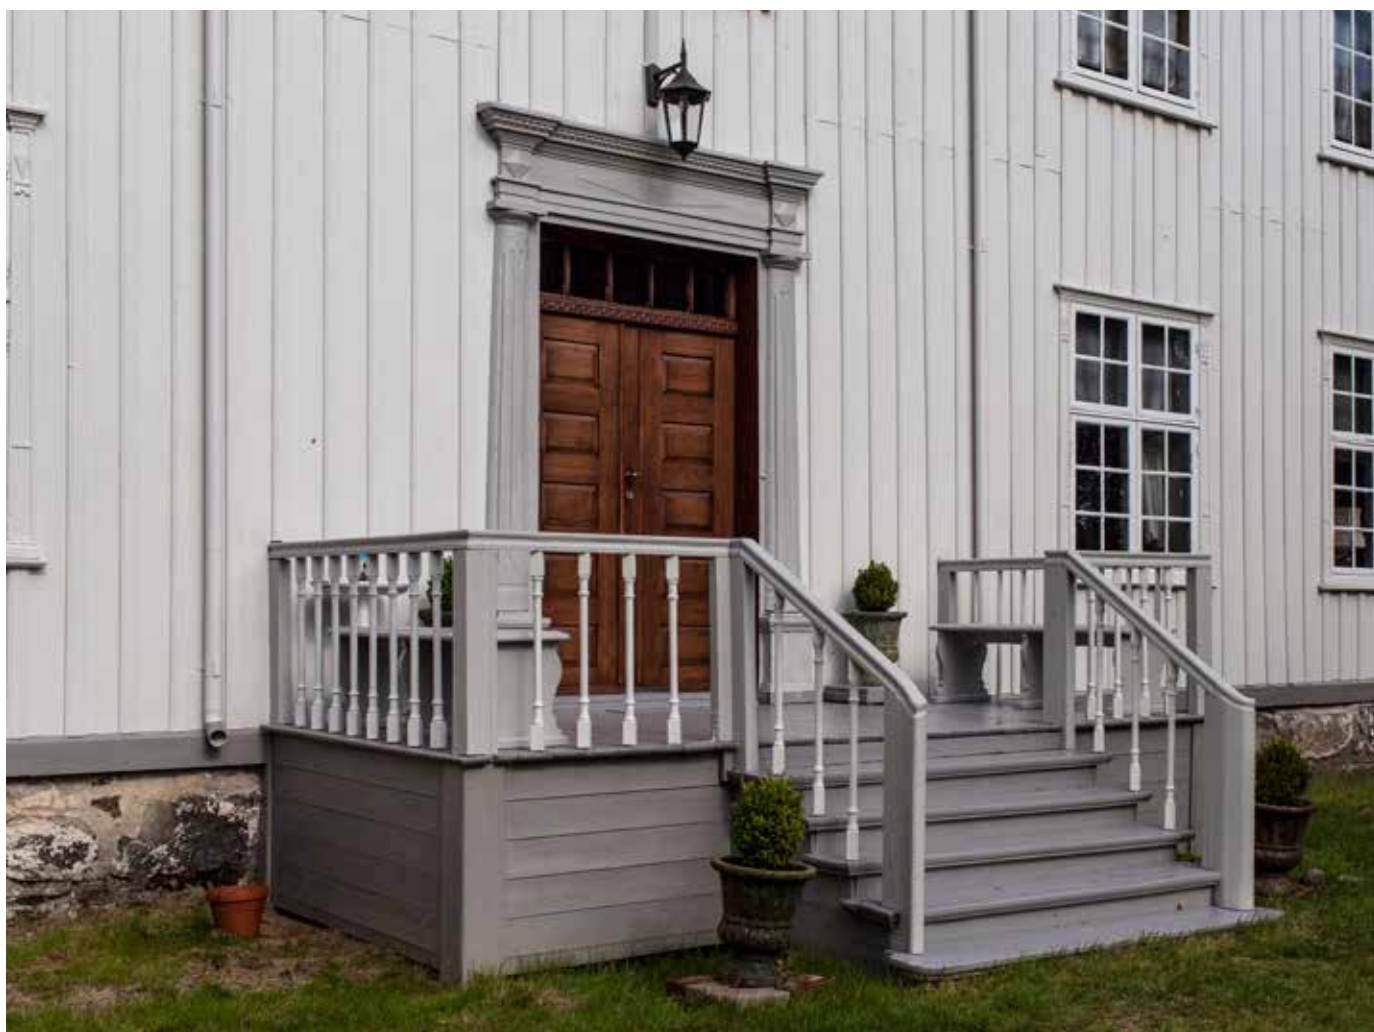
Hoveddør og smyg ferdig ådret. Foto 5 september 2019.

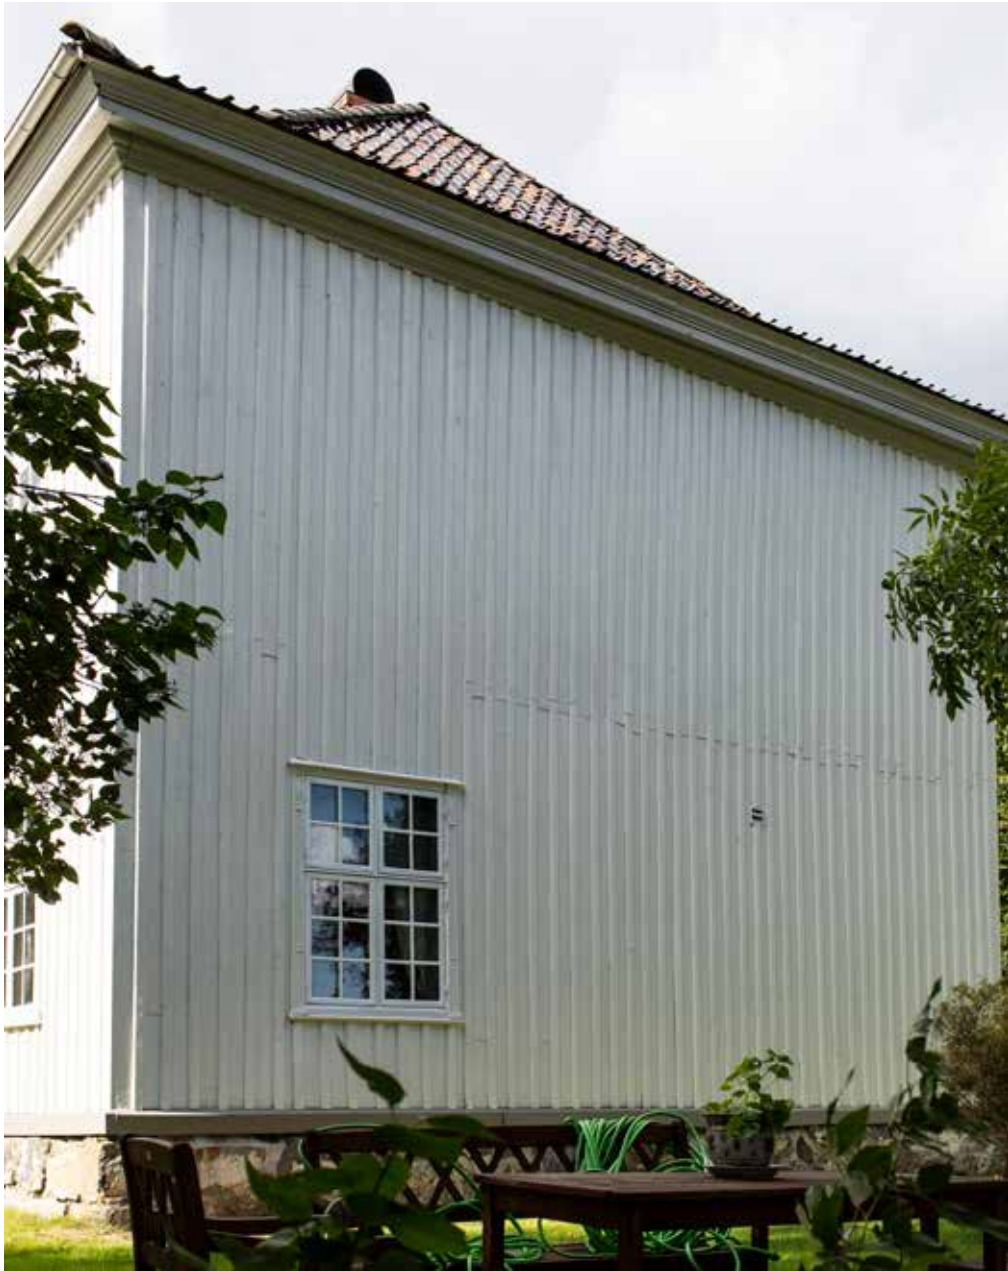
Østfasaden ferdig malt. Foto 5 september 2019.

Maling. Sydfasadens panel flekket med 40% tynnet linoljemaling Engwall o Claesson, første strøk med 20% tynnet maling og toppstrøk 100% linoljemaling. Påført med kost. Dels svinebust rundpensel, dels moderne bust. Østfasaden grunnet i sin helhet og påført samme rekkefølge. Gesimslist, listverk, sokkellist tilsvarende. Vinduer malt på samme måte tre strøk.

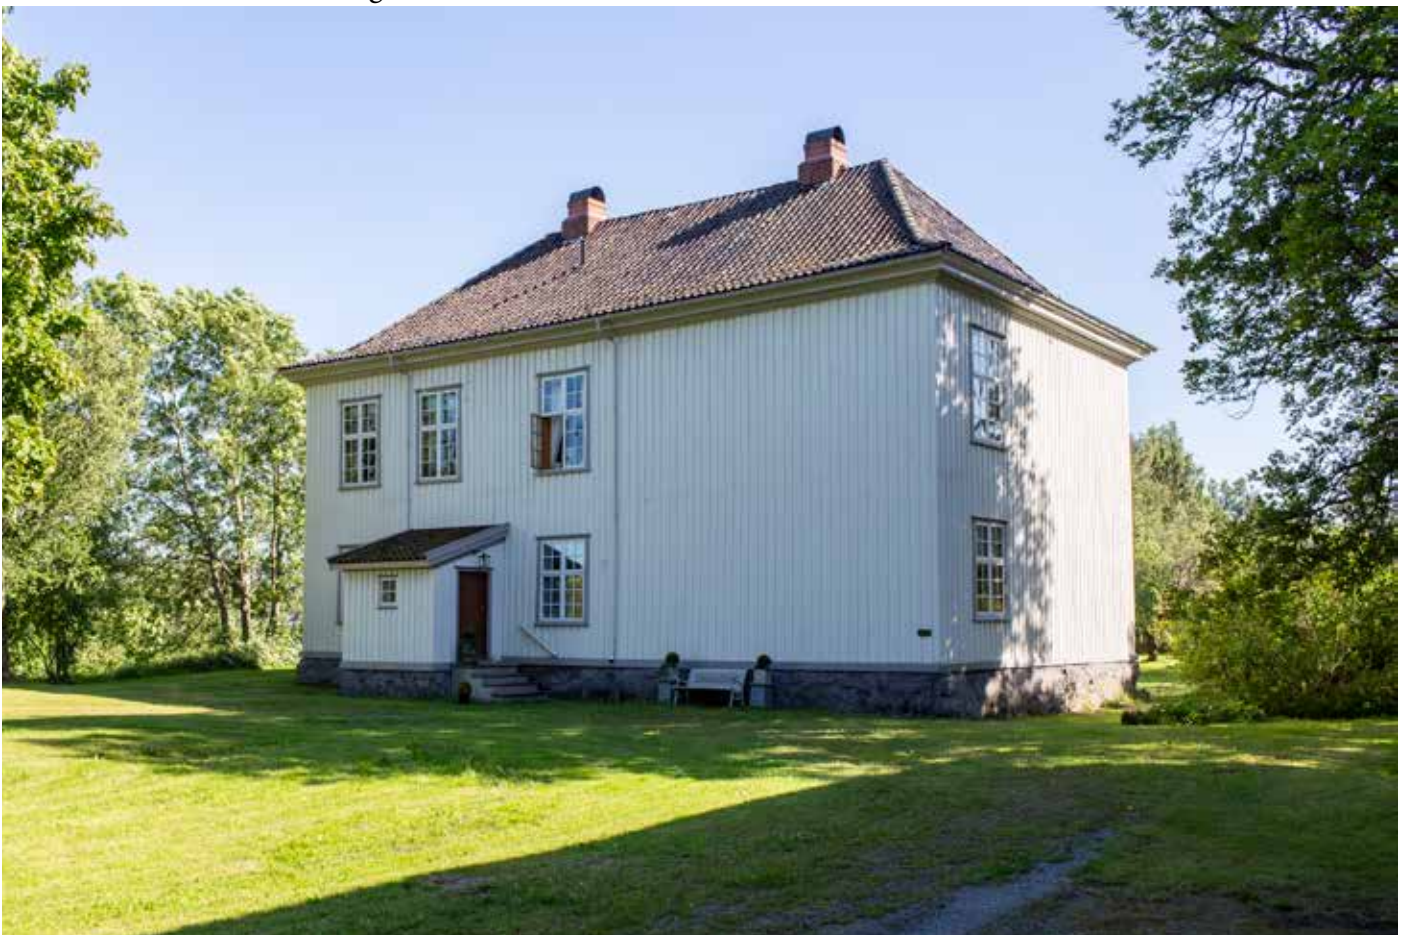
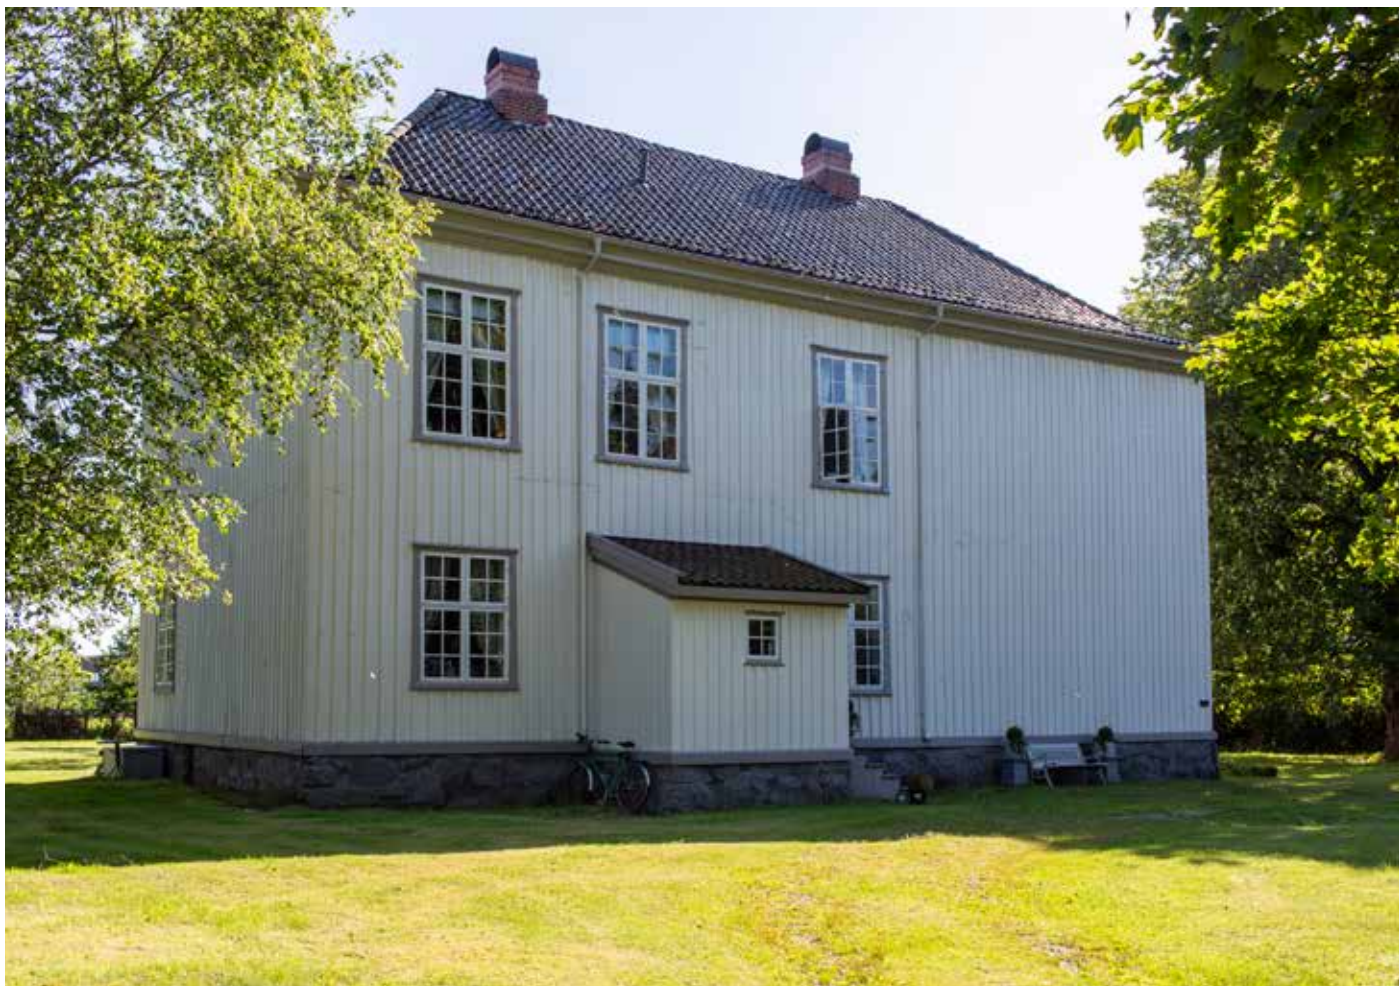
Over: Hovedbygningens hovedfasade mot syd etter oppmaling av gerikter og kalking av grunnmur
Under: Fasadene mot nord og vest

Over: Hovedbygningens fasader mot øst og nord etter fargejusteringen 2022.
